Västmanlands läns museum  
Kulturmiljö Rapport B  
2012:B3

# Skogslundsskolan

## Dokumentation och kulturhistorisk värdering

Surahammar 9:284  
Sura socken  
Västmanlands län

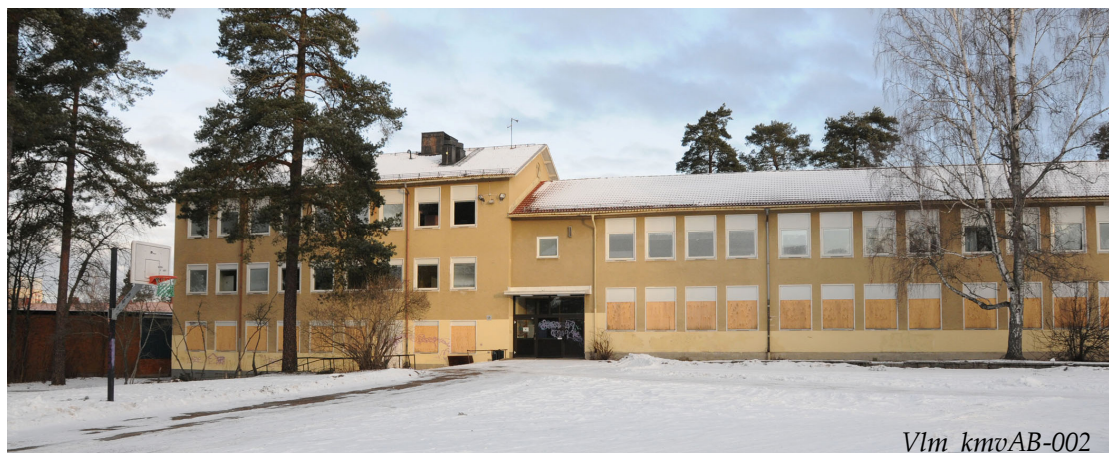
Vlm\_kmvAB-002

Byggnadsår:	1946
Årtal för förändring och åtgärd:	1956: Tillbyggnad i öster 1971-72: Ändring av trapphus, norra fasaden, ändring av entréer och fönster 1997: Utbyte av fönster 1900-talets slut – 2000-talets början: Betongtegel ersätter lertegel
Arkitekt:	Tore Moxness. Förändringar 1971 av Alnefelt och Tollbom Arkitektkontor
Funktion:	Undervisningslokaler, lärarrum, skolsköterska, skyddsrum, mm
Våningar:	Två till tre med suterrängvåning mot norr och källare.
Stomme:	Troligen tegel och betong.
Grund:	Betong putsad med kalkcementbruk
Fasadmaterial:	Ädelputs med glimmer
Fasadkulör:	Ljusgul, idag ljusbrun pga smuts Mot söder, i markplan, är en ca två meter hög remsa avfärgad med ännu ljusare gul, möjligen silikatfärg. Norra fasadens suterrängdel är avfärgad grå. Putsen är avfärgad vit runt en del fönster.
Taktyp och taktäckning:	Sadeltak och tvåkupigt betongtagel. Takavvattning i vit plåt.
Fönster:	Tvåglasfönster, en ruta per båge. Pivotfönster i aluminium med vita plåtbleck. Fönstren sekundära. I gavelspetsarna sitter små runda fönster från uppförandetiden. Bågarna är halvckirkelformade.

Dörrar:	Entrédörrar i bruneloxerad aluminium i mot söder. Sidoingång med en brun trädörr, ramas in av karosseripanel. Trädörren sekundär. I norra fasaden finns sex franska balkonger med glasdörrar, tre i första våningsplanet och tre i det andra. Karmar och dörrar är målade i ljustråvit kulör.
Övrigt:	På den högre västra delen finns en stor ventilationslåda i svart plåt. I det norra takfallet sitter nio ventilationstrummor av plåt, målade gula. Dessa är utspridda på den lägre delen av taket.

Skolbyggnaden är en långsträckt byggnadskropp, placerad i ett fritt och väl synligt läge på en höjd. Mot norr ligger korridorerna vilket avslöjas av de mindre fönstren och deras fönstersättning. Invändigt har byggnaden traditionell planlösning med långa korridorer och klassrum på rad.

I förhållande till ursprunglig form och utförande har byggnaden förändrats en hel del. Proportionerna har ändrats genom förlängningen österut. Ett för uppförandetiden karaktärsskapande runt trapphus har byggts om. Exteriört har fönster, dörrar och takmaterial bytts ut. Mindre förändringar i fönstersättning har gjorts. På södra fasaden har den ca två meter höga remsan, som troligen avfärgats med silikatfärg, fått en mycket negativ inverkan på den i övrigt välbevarade ädelputsen. Även interiört har byggnaden kontinuerligt ändrats.

- Fasadens ädelputs
- De runda fönstren under gavelpetsarna
- Franska balkongerna med glasade dörrar
- Fönsterbänkar av kalksten
- Stängningsbeslag till fönster
- Trapphus till vinden med trätrappa, räcken och handledare
- Handledare av ljuspolerad björk i övriga trapphus
- Äldre strömbrytare och kontakter
- Dörrar och dörrhantag från uppförandetiden
- Källarens skyddsrum med fast inredning av lackad vägghpanel
- Äldre radiatorer

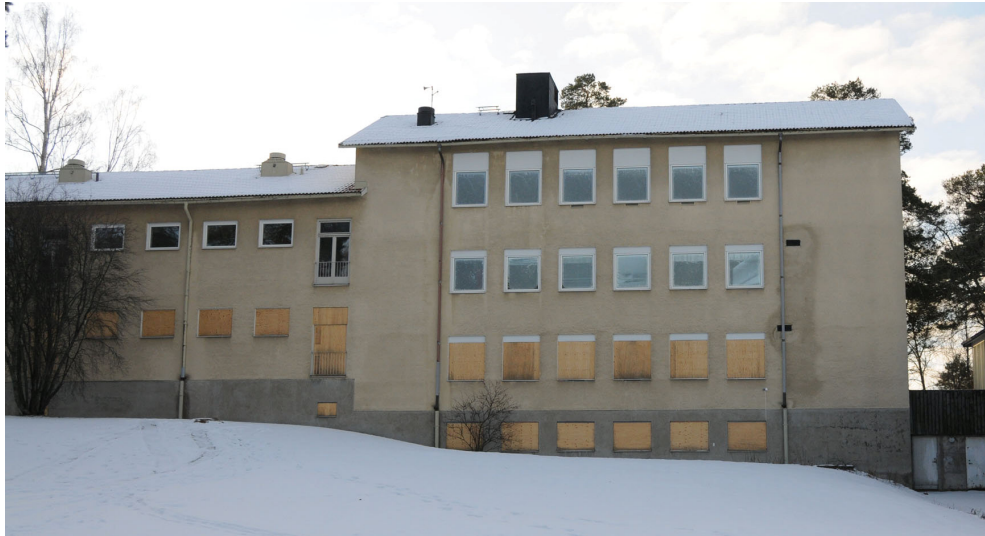
Fasad mot norr. Vlm\_kmvAB-013

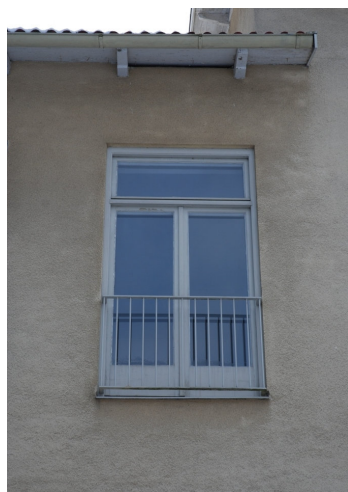
Fransk balkong. Vlm\_kmvFE-1037

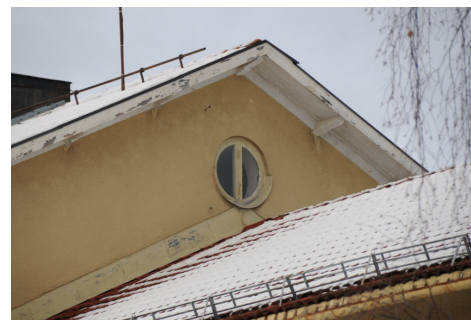
Runt fönster. Vlm\_kmvAB-00

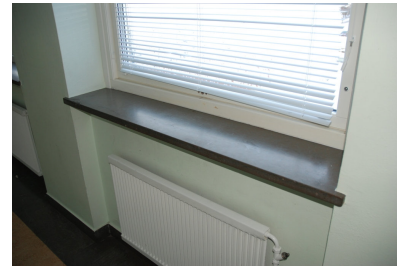
Fönsterbänk. Vlm\_kmvFE-965

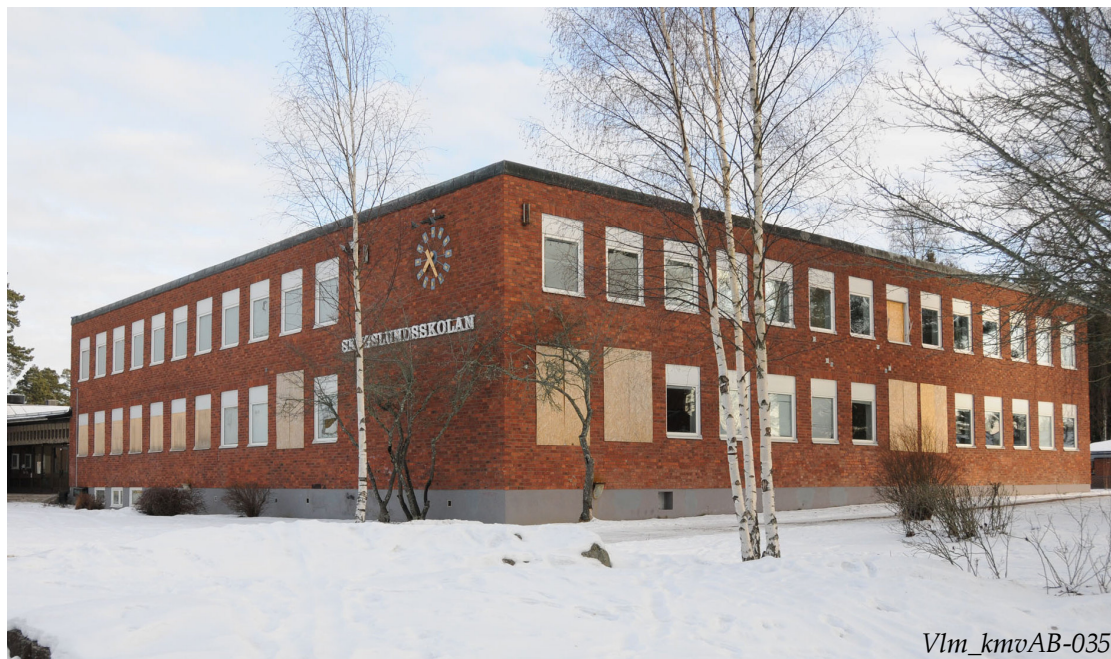
Vlm\_kmvAB-035

Byggnadsår:	1956
Årtal för förändring och åtgärd:	1997: Utbyte av fönster
Arkitekt:	Tore Moxness Förändringar 1971 av Alnefelt och Tollbom Arkitektkontor
Funktion:	Undervisningslokaler, rasthall, scen mm
Våningar:	Två våningar och källare
Stomme:	Tegel och betong.
Grund:	Betong, gråmålad
Fasadmaterial:	Tegel. Kalkbruk i fogen, fogstruken med gråpigmenterat kalkbruk
Fasadkulör:	Tegelröd
Taktyp och taktäckning:	Dolt motfallstak och tälttak, troligen täckt med papp. Där tak möter fasad finns en avtäckning i kopparplåt.
Fönster:	Tvåglasfönster, en ruta per båg. Pivotfönster i aluminium med vita plåtbleck. Fönstren sekundära. I trapphusen sitter små fyrkantiga fönster från uppförandetiden. Bågarna är av trä.
Dörrar:	Dörrar i brunloxerad aluminium.
Övrigt:	På västra fasaden, mot skolgården, finns en klocka inmurad i fasaden. Den är bl a utförd med detaljer av blå mosaik. Över klockan finns belysningsarmatur av konformad koppar. Under klockan finns skolans namn.

I förhållande till ursprunglig form och utförande har byggnaden inte förändrats särskilt mycket. Den största ändringen är byten av fönstren.

- Byggnadens volym och proportioner
- Fasadens tegelfasad exteriört som samspelar med interiöra tegelväggar
- Klockan i fasaden med belysningsarmatur i koppar
- Mosaiken i fasaden och interiört i hallen
- Avtäckningar i kopparplåt
- Entrén på östra fasaden
- De små rektangulära fönstren i trapphusen
- Marmorgolv och trappor
- Kompassros i centralt i rasthallen
- Smidesräcken i trappor
- Fönsterbänkar av kalksten

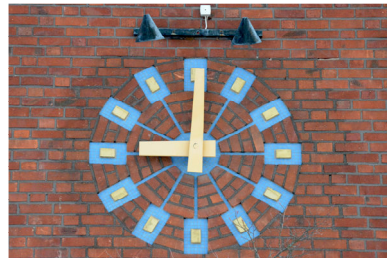
Klocka med blå mosaik.  
Vlm\_kmvLS-2536

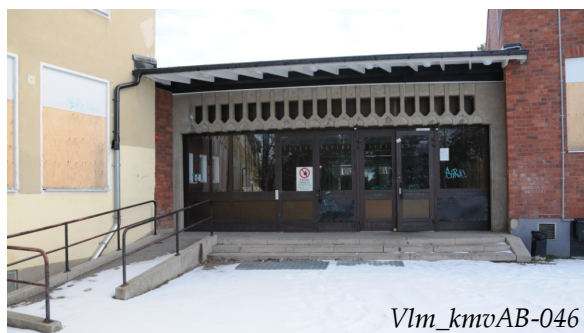
Vlm\_kmvAB-046

Byggnadsår:	1956
Årtal för förändring och åtgärd:	1971: Utbyggnad av entrébyggnad och tillbyggnad i öster.
Arkitekt:	Tore Moxness. Förändringar 1971: Alnefelt och Tollbom Arkitektkontor
Funktion	Entré, kapprum, trapphus, personalrum, bibliotek, elevkår, undervisningslokaler.
Våningar:	En våning och suterrängvåning mot norr och öster.
Stomme:	Tegel och betong.
Grund:	Betong, gråmålad
Fasadmaterial:	Tegel. Kalkbruk i fogen. Slätputs på västra fasaden. Locklistpanel i fasaden mot norr.
Fasadkulör:	Tegelröd. Ljusbult puts med vita lodräta band. Vit oljefärg.
Taktyp och taktäckning:	Svart bandtäckt plåt. Takavvattning i svart plåt.
Fönster:	Tvåglasfönster, en ruta per båge. Bågar och karmar är av trä målade ljusgulgrå respektive vitt. Fönsterbleck av plåt målade i samma färg som fönsterbågarna. I östra fasaden finns små rektangulära fönster samt fyra större under taket.

Fönster forts:	I suterrängvåningen sitter rektangulära fönster längs med hela fasaden. Mot norr finns två fyrluftsfönster med asymmetrisk sättning. Under dem finns källarfönster i liknande stil. På västra fasaden sitter tre kvadratiska fönster i trapphuset och ett fönster med betongglas i källaren.
Dörrar:	Dörrar i brunloxerad aluminium i mot skolgården och mot öster. Dörrarna är sekundära.
Övrigt:	Formgjuten betong som dekor över entréparti mot skolgården. Trappa av granit. Sekundärt tillkommen ramp av betong och asfalt och ledstänger i svartmålad metall. Trapp av betong på östra fasaden med svart smidesräcke. På taket sitter ventilationstrummor av svart plåt. Längs med norra takfallet, är utrymningsväg från intilliggande byggnad placerad på taket. Den leder fram till en spiraltrappa av aluminium vid nordöstra hörnet av byggnaden.

I förhållande till ursprunglig form och utförande har byggnaden förändrats i hög utsträckning. Proportionerna har ändrats genom ombyggnationen 1971. Den för uppförandetiden karaktärsskapande indragna entrén byggdes in och äldre uppglasade ekdörrar ersattes med aluminiumdörrar. Trapphuset till skolköket hade tidigare likadan utformning med slätputs på västra och östra sidan. Den östra sidan byggdes om men västra är oförändrad. Senare tillägg av utrymningsväg och spiraltrappa av aluminium har grova proportioner i förhållande till byggnadens storlek.

- Fasader, fönster och fönstersättning mot norr och väster
- Konstverk av glaserad keramik inmurad i väggen i kapprummet
- Interiöra rundade tegelväggar
- Entrén med mosaik och snickerier
- Uppglasad ekdörr innanför entrén
- Fönsterbänkar av kalksten
- Stängningsbeslag till fönster
- Golv och trappor av marmor och granit

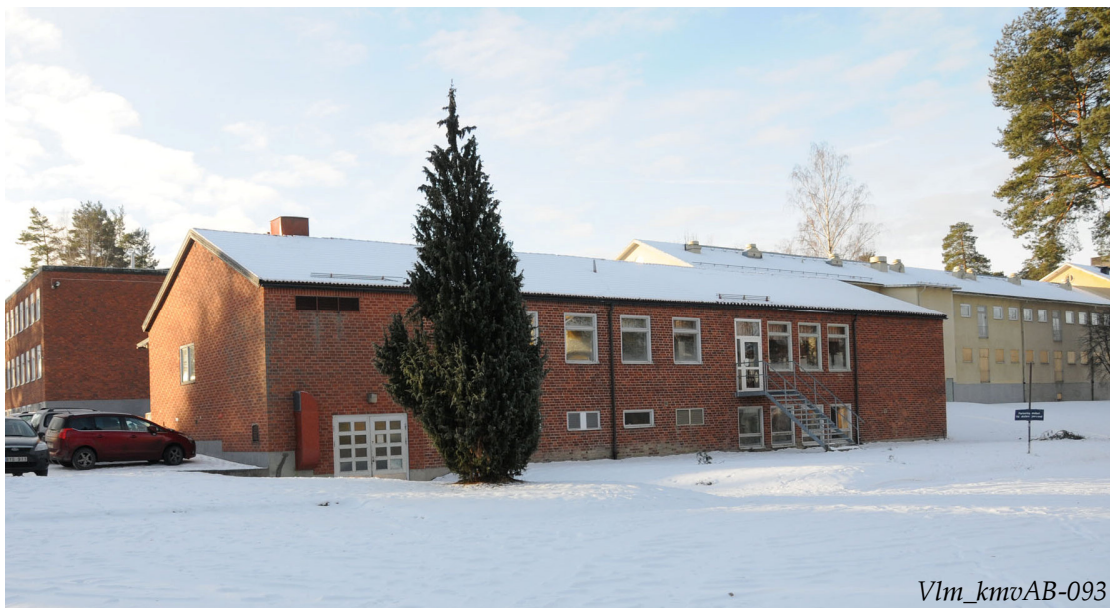
Vlm\_kmvAB-093

Byggnadsår:	1956
Årtal för förändring och åtgärd:	1966: Återuppbyggnad av inrasat tak 1977: Tillbyggnad i öster
Arkitekt:	Tore Moxness. Tillbyggnad 1977 av Samark , Helmut Horn och Nils-Olof Tollbom
Funktion:	Skolkök, bespisning, undervisningslokaler, personalrum mm
Våningar:	En våning och suterrängvåning mot norr
Stomme:	Tegel och betong.
Grund:	Betong, gråmålad
Fasadmaterial:	Tegel. Kalkbruk i fogen.
Fasadkulör:	Tegelröd.
Taktyp och taktäckning:	Sadeltak med tvåkupigt lertegel och trapetskorrugerad plåt. Hängrännor och stuprör av svart plåt.
Fönster:	Tvåglasfönster med en, två och fyra rutor. Bågar och karmar är av trä målade ljus gråvitt. Fönsterbleck av plåt målade i samma färg som fönsterbågarna.
Dörrar:	Glasade dörrar i vit aluminium, vitt trä och gråmålat trä.
Övrigt:	Lastkaj i betong med skärmtak av plåt mot söder. Aluminiumtrappa på norra fasaden.

I förhållande till ursprunglig form och utförande har byggnaden förändrats i mindre omfattning. Proportionerna har ändrats genom tillbyggnationen 1977. En fönsteröppning har gjorts om till nödutgång och en aluminiumtrappa har lagts till. Del av takmaterial har bytts. Särskilt värdefulla och karaktärsskapande delar är:

- Fönster
- Fönsterbänkar av kalksten
- Bara tegelväggar
- Stängningsbeslag till fönster
- Golv och trappor av marmor och konststen
- Trappräcken i svart smide
- 1950-tals klinker och kakel i skolkökets lokaler
- Äldre radiatorer

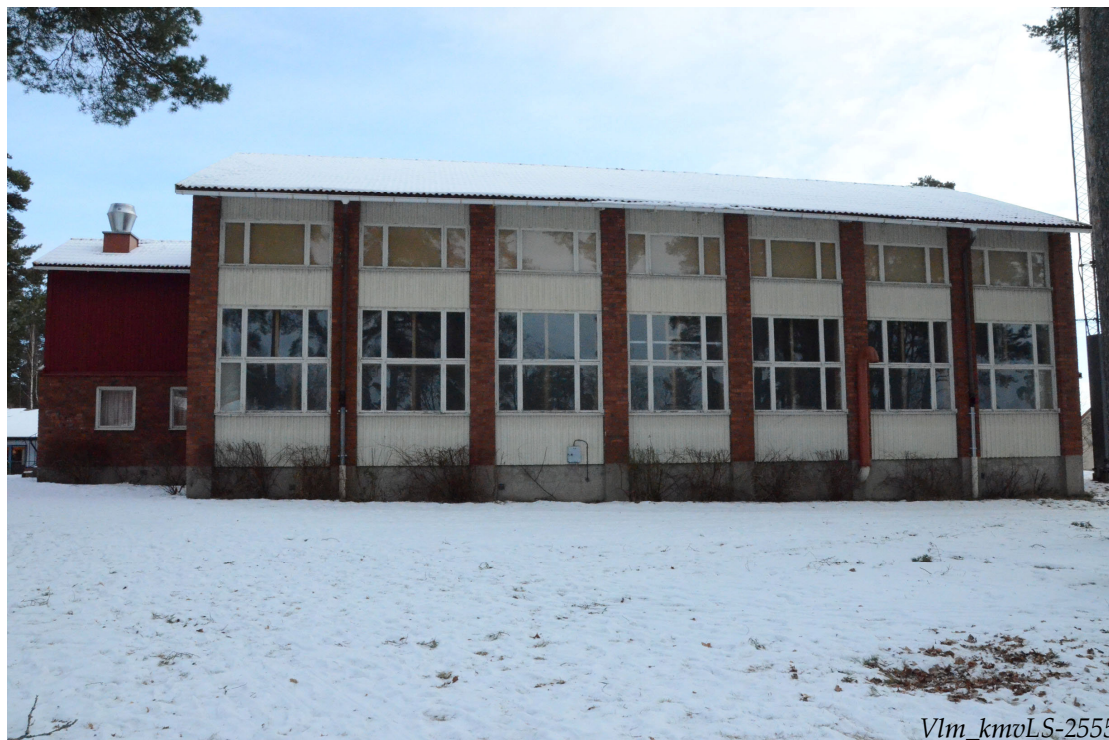
Vlm\_kmoLS-2555

Byggnadsår:	1956
Årtal för förändring och åtgärd:	Uppskattningsvis mellan 1990-2000: påbyggnad på del av byggnad mot norr.
Arkitekt:	Tore Moxness.
Funktion:	Gymnastikhall, skyddsrum i källaren
Våningar:	En våning och källare
Stomme:	Tegel och betong.
Grund:	Betong
Fasadmaterial:	Tegel. Kalkbruk i fogen. Fogstruken med gråpigmenterat bruk. Spontad panel på påbyggnad. Västra fasaden har locklistpanel i fönsteraxlarna och mellan dem löper vertikala band av tegel.
Fasadkulör:	Tegelröd, röd slamfärg, vit oljefärg.
Taktyp och taktäckning:	Sadeltak med tvåkupigt lertegel. Asymmetriskt sadeltak på låg byggnadsdel i öster med bandtäckt plåt. Hängrännor och stuprör av vit och svart plåt.
Fönster:	Tvåglasfönster med en, två, tre och sex rutor. Bågar och karmar är av trä målade vitt. Fönsterbleck av plåt målade i samma färg som fönsterbågarna. Innerbågarna i nedre fönstren i västra fasaden har olika struktur i glaset.

Dörrar:	Glasad dörr i vit aluminium mot söder. Dörr i röd aluminium mot norr. Ståldörr till källare med skyddsrum mot öster.
Övrigt:	Granittrappa med svart smidesräcke på norra och södra fasaden. Brandtrappa av aluminium på norra gaveln. Källartrappa av betong och svart smidesräcke mot öster.

I förhållande till ursprunglig form och utförande har byggnaden inte förändrats mycket. Den största ändringen är påbyggnaden mot norr.

- Byggnadens volym och proportioner
- Fasad, fönster och fönstersättning
- Lerteglet på taket

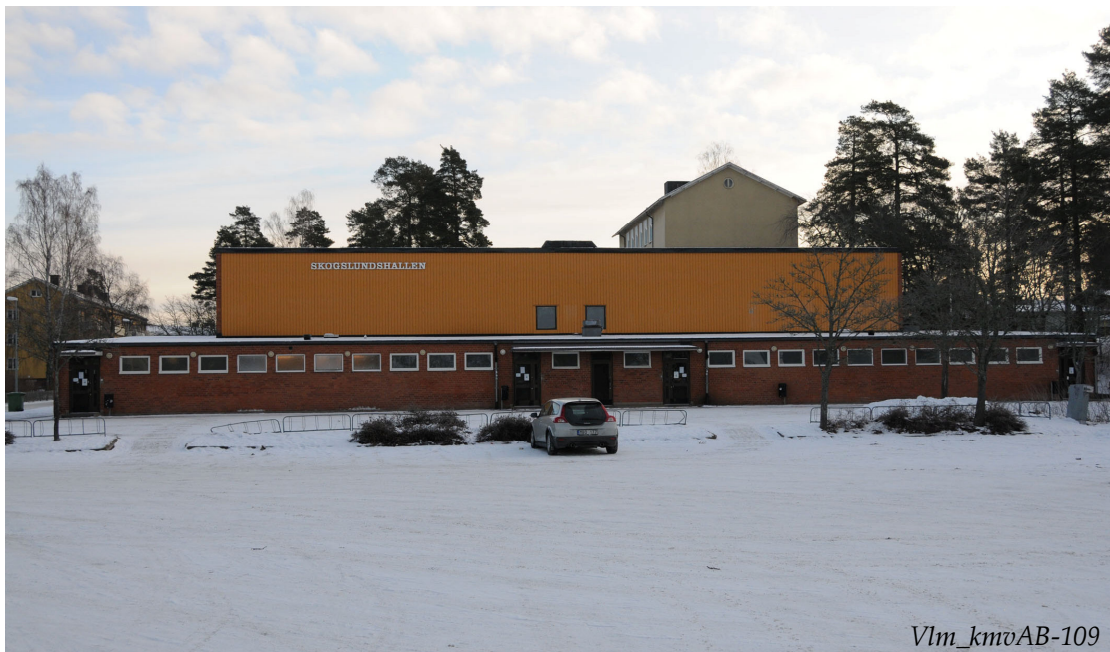
Vlm\_kmvAB-109

Byggnadsår:	1968
Årtal för förändring och åtgärd:	Uppskattningsvis mellan 1980-2000: Fasadändringar, igen-sättning av fönster och inklädning av plåt.
Arkitekt:	Adeprojektering
Funktion:	Sporthall
Våningar:	En våning
Stomme:	Tegel och betong.
Grund:	Betong
Fasadmaterial:	Tegel. På den höga halldelens östra och västra översta del sitter trapetskorrugerad plåt.
Fasadkulör:	Tegelröd. Färgad blå mot öster och gulorange mot väster.

Taktyp och taktäckning:	Plantak med svag lutning. Taktäckning oklar, men troligen papp eller plåt. Svarta plåtdetaljer på takets kanter. Hängrännor och stuprör i svart plåt.
Fönster:	Tvåglasfönster med en ruta, varierande storlekar. Bågar och karmar är av trä målade vitt. Fönsterbleck av plåt målade i samma färg som fönsterbågarna. Längs östra och västra fasaden sitter fönsterband under taket.
Dörrar:	Dörrar i bruneloxerad aluminium
Övrigt:	Skärmtak över entréer. Ventilationstrumma inklädd i plåt. På västra fasaden finns byggnadens namn.

I förhållande till ursprunglig form och utförande har byggnaden förändrats i stor utsträckning. Byggnaden hade tidigare en utformning som samspelade väl med övriga tegelbyggnader vid skolan. För uppförandetiden karaktärsskapande fönsterband i halldelens övre del har på ett okänsligt sätt satts igen med blå och gulorange plåt. Dörrar har bytts ut.

- Skärmtaken
- Fönster från uppförandetiden

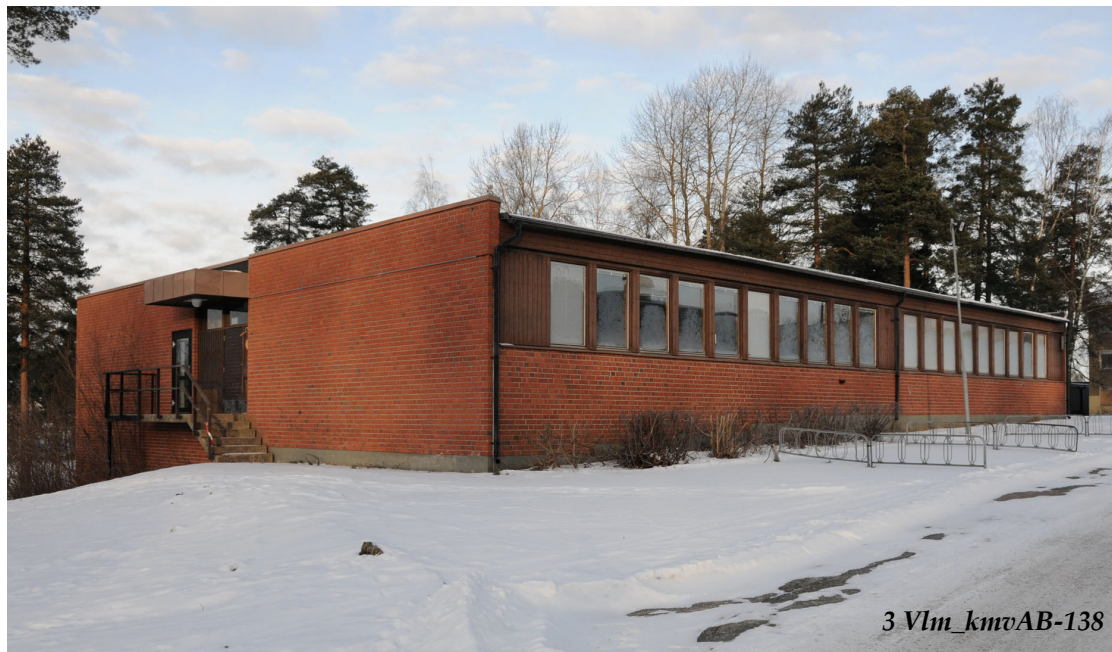
3 Vlm\_kmvAB-138

Byggnadsår:	1971
Årtal för förändring och åtgärd:	
Arkitekt:	Alnefelt och Tollbom Arkitektkontor
Funktion:	Slöjdlokal, hemkunskap, kommunal musikskola
Våningar:	Två våningar i suterräng
Stomme:	Tegel och betong.
Grund:	Betong
Fasadmaterial:	Tegel. Spontad panel i fönsterbanden.
Fasadkulör:	Tegelröd. Brun panel.
Taktyp och taktäckning:	Plantak med svag lutning. Taktäckning ovisst, men troligen papp eller plåt. Svarta plåtdetaljer på takets kanter. Hängrännor och stuprör i svart plåt.
Fönster:	Tvågglasfönster med en och två rutor, varierande storlekar. Bågar och karmar är av trä och målade brunt. Fönsterbleck av plåt målade i samma färg som fönsterbågarna.
Dörrar:	Dörrar i brunloxerad aluminium. Igensatt dörrparti i södra fasaden med brunmålat spontat virke. Entréerna på västra och östra fasaderna är indragna i fasaden.
Övrigt:	Ett kraftigt, plåtinklätt skärmtak finns över den igensatta södra entrén. Där finns även en trappa av betong och räcke av brunmålat trä.

I förhållande till ursprunglig form och utförande har byggnaden inte förändrats mycket. Den största ändringen är byten av dörrar och igensättning av en ursprunglig entré samt upptagande av en ny bredvid.

- Byggnadens volym och proportioner
- Fönster och fönstersättning
- Indragna entréer
- Skärmtaket och betongtrappan mot söder

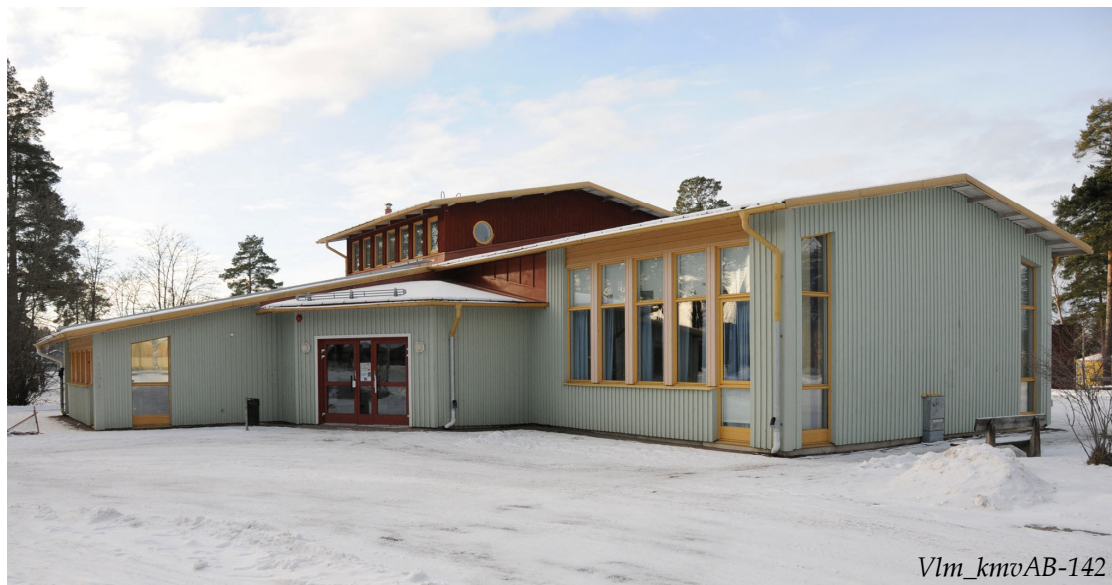
Byggnadsår:	1996
Årtal för förändring och åtgärd:	2001: Byte av fasadbeklädnad från puts till trä
Arkitekt:	Rithuset Arkitektkontor
Funktion:	Fritidshem
Våningar:	En till två våningar
Stomme:	-
Grund:	Betong
Fasadmaterial:	Locklistpanel
Fasadkulör:	Ljust grön oljefärg och röd slamfärg, gula snickerier.
Taktyp och taktäckning:	Flackt sadeltak med röd bandtäckt plåt. Takavvattning i gul och grön plåt.
Fönster:	Treglasfönster med en och två rutor. Varierande storlekar och utformning. Bågar av gul aluminium Fönsterbleck av plåt målade i samma färg som fönsterbågarna.
Dörrar:	Dörrar i röd aluminium.

I förhållande till ursprunglig form och utförande har byggnadens fasadmaterial förändrats genom att puts ersattes med träpanel.

- Byggnadens planlösning
- Fönstersättning
