Vita Magasinet

Återställande av bjälklag och renovering av fuktskada

Antikvarisk medverkan

Andra sidan 1:63
Sura socken
Västmanlands län

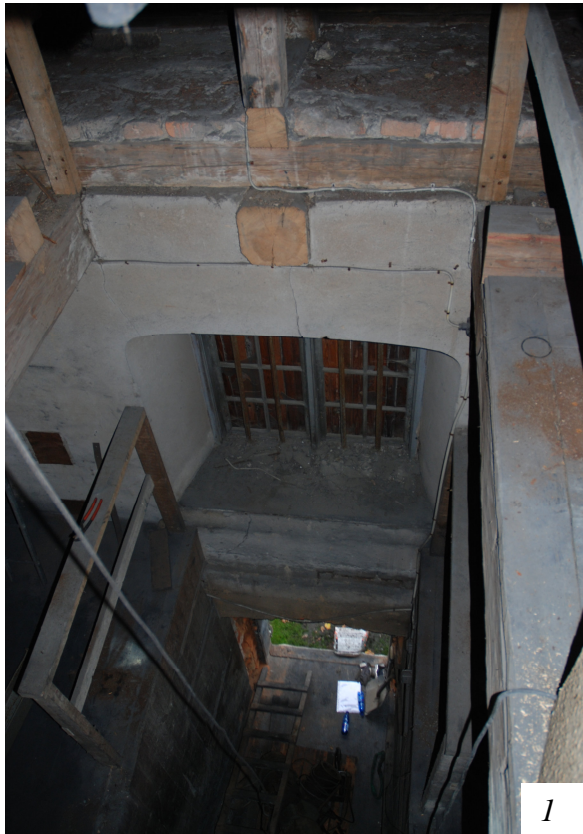
Vid en tidigare användning av byggnaden hade delar av invändiga trappor kapats bort. En bjälke hade kapats av, från murverket och cirka två meter in mot mitten av bjälklaget, i samband med att man monterade in en travers. Bjälken var kapad där trappan är placerad upp till vindsvåningen och hade förlorat sin sammanbindande funktion. Även golvplankor och en del av en takstol var kapade. Detta skedde då man monterade in en travers vars konstruktion ledde upp till vindsvåningen. Traversen har monterats bort av nuvarande ägare som önskade återfå den borttagna golvytan vilket krävde att bjälklaget återställdes. På grund av ett tidigare takläckage fanns även rötskador i en annan av bjälklagets bjälkar och i golv.

Bilder innan åtgärder. Bild 1 och 2 visar den avsågad bjälken. Bild 3 Visar hur delar av takkonstruktionen och innervägg av liggande brädor hade sågats av. Bild 4 visar rötskadade delar av takbjälke och golv.

De första momenten innebar demontering av avsågad bjälke i väggen och demontering av fuktskadad del av bjälke. Virket hade kraftiga dimensioner och en av bjälkarna var 10 x 12 tum (30 x 25 cm). I väggen hade de gamla bjälkarnas ändträ täckts med näver. Hantverkarna lade tjärpapp vid aktuell renovering. Bjälklaget stämpades upp och skarvades med nya bjälkar, skarvarna dymlades ihop. Skarvar gjordes likadana som övriga skarvar som redan förekom på andra delar i konstruktionen, det vill säga halvt i halvt och dymlingar av kärnfura. Golvplank och del av innervägg på vinden samt stödben i en takstol lagades enligt likadant utförande som förlagan. Begagnat virke från magasinet, som höll samma dimensioner och hade likadan beredning som det tidigare, användes till innerväggen. Smidd spik användes.

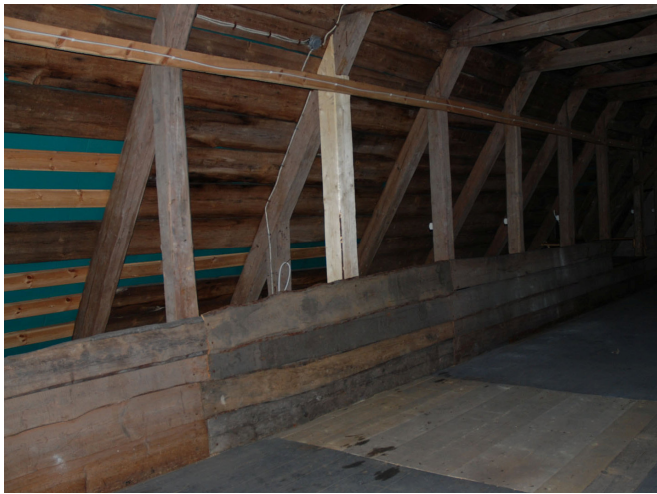
Nytt stödben, lagad del av innervägg och golv.

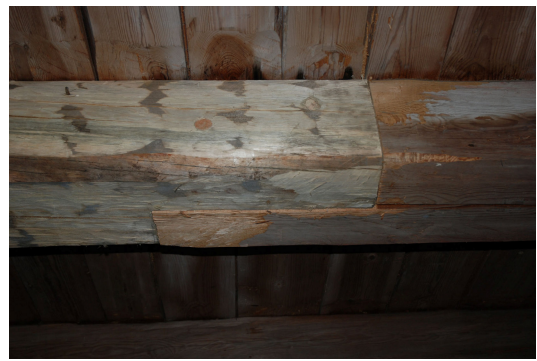
Närbild på skarvad och dymlad bjälke.

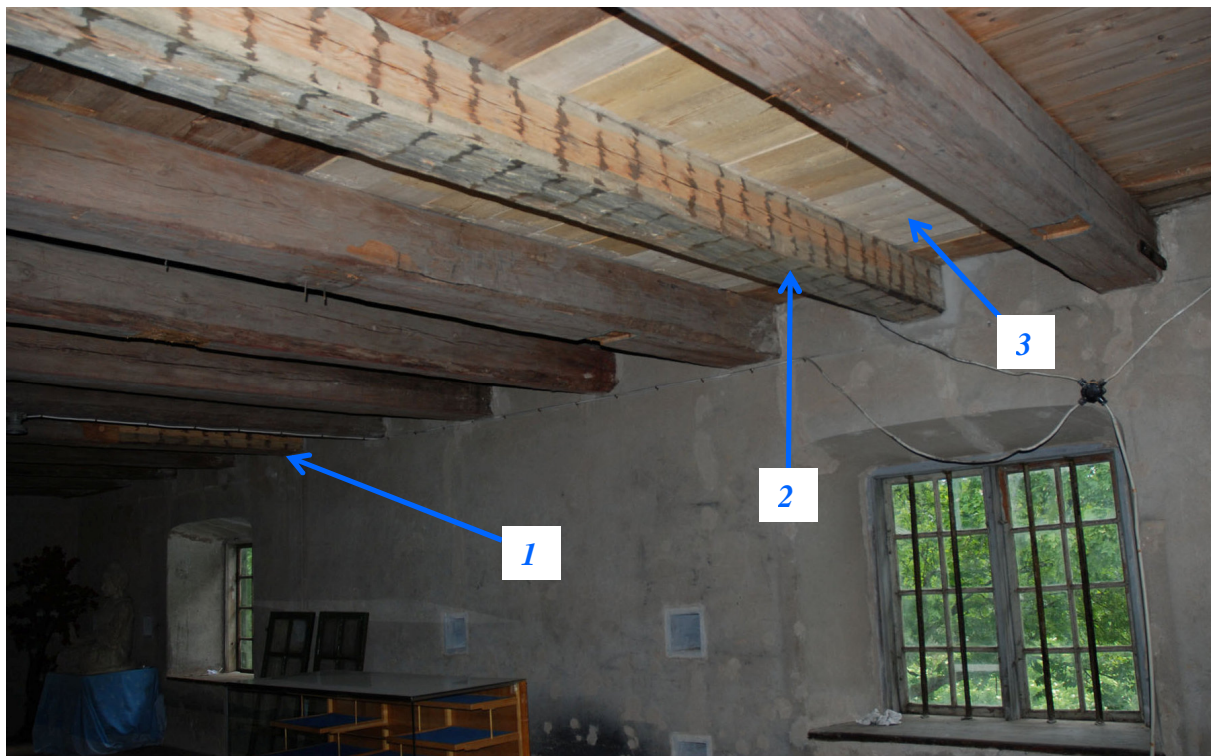
Nummer 1 markerar var rötskadad bjälke lagats. 2 markerar ny del av bjälke som monterats där bjälke tidigare var avsågad. 3 markerar nytt golvvirke.
