## Tibble 3:3

### Restaurering av rustbod i Tibble by inom länsstyrelsens projekt ”Hus med historia”

Antikvarisk medverkan

Tibble 3:3  
Badelunda socken  
Västmanlands län

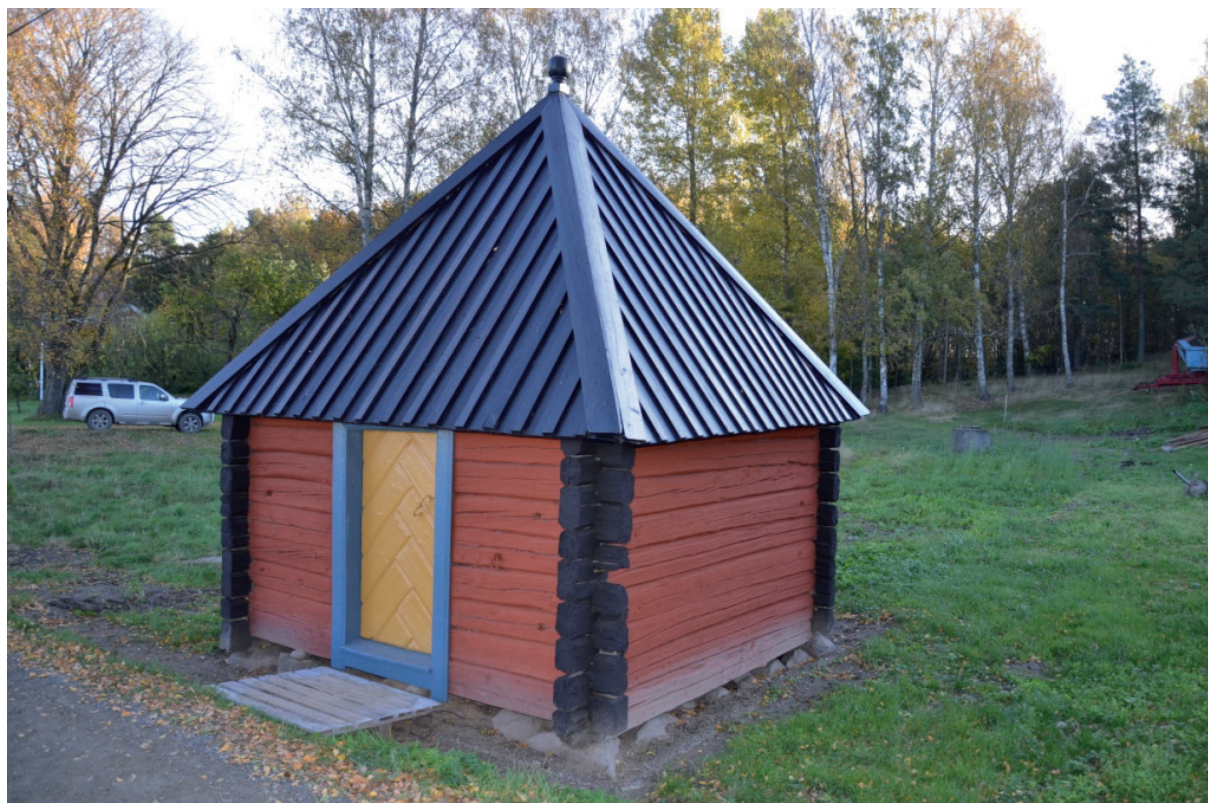
Omslagsfoto: Rustboden efter restaurering. Fotonamn: Vlm\_kmvFE-1913

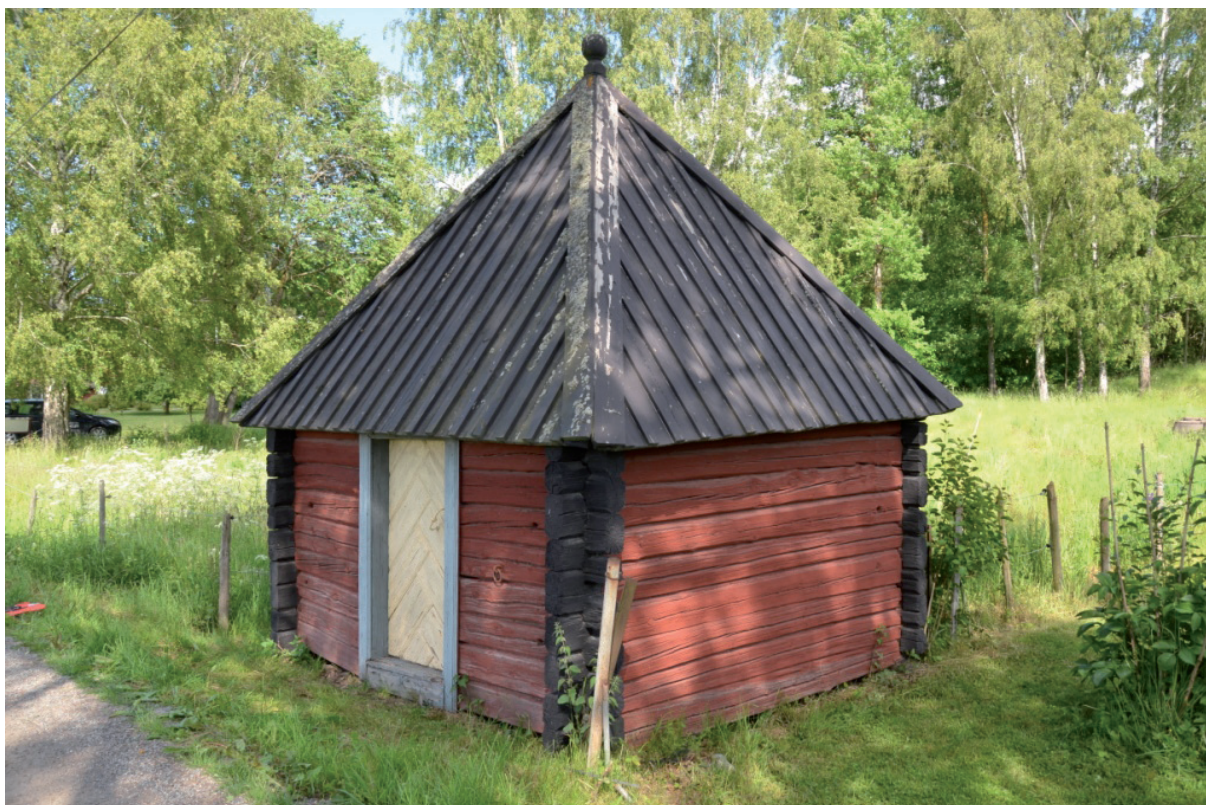
*Rustboden innan restaurering. Byggnaden ligger precis vid vägen som går genom Tibble by. Vlm\_kmvFE-1371.*

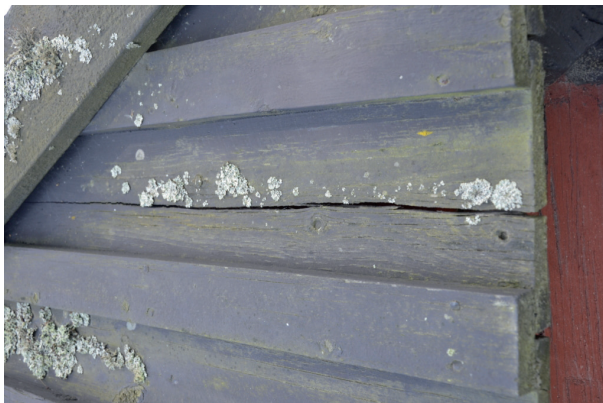
*Spricka i panelbräda på taket.  
Vlm\_kmvFE-1373*

Delar av det nu liggande taket av locklistpanel är troligen från 1970-talet då rustboden genomgick en upprustning. Taket kontrollerades och skrapades ren från lav. Den svarta färgen (troligen en akrylatfärg) hade spruckit i stora flagor och härstammar från 1970-talets renovering. En diskussion fördes kring färgtypsval inför aktuell upprustning och det beslutades att taket skulle strykas med en svart akrylatfärg likt befintligt (Nordsjö, Tinova täckfärg). Ursprungligen var taket troligtvis omålat alternativt tjärat, men det fanns inga tecken på att akrylatfärgen bidragit märkbart till skadorna på taket. Målningen genomfördes i egen regi av Badelunda hembygdsförening som anlidade 3:12 Byggnadsvård. Av takets material gick stor del att bevara. 1 hel panelbräda, 1 locklist och 1 täckbräda byttes ut mot nytt virke.

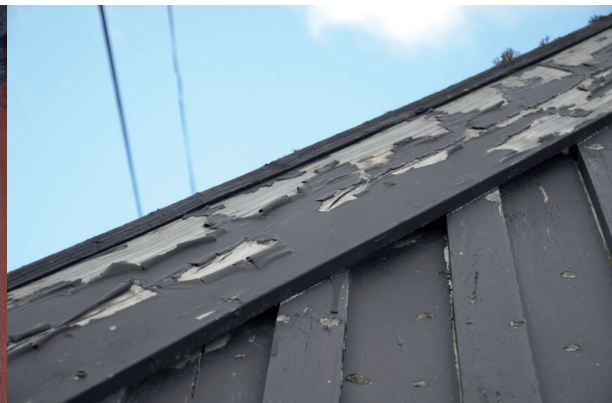
*Färgbortfall på täckbräda. Färgen flagar i stora sjok.  
Vlm\_kmvFE-1363*

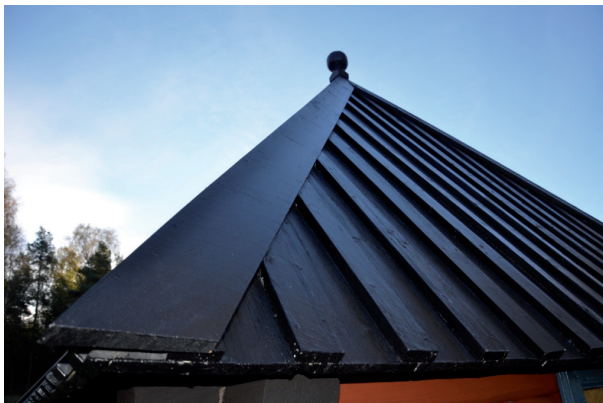
*Taket efter reparation och målning.  
Vlm\_kmvFE-1905*

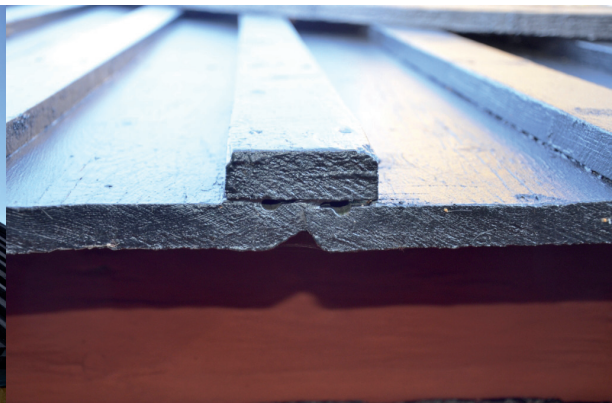
*Närbild på vattränna i panelbrädorna.  
Vlm\_kmvFE-1906*

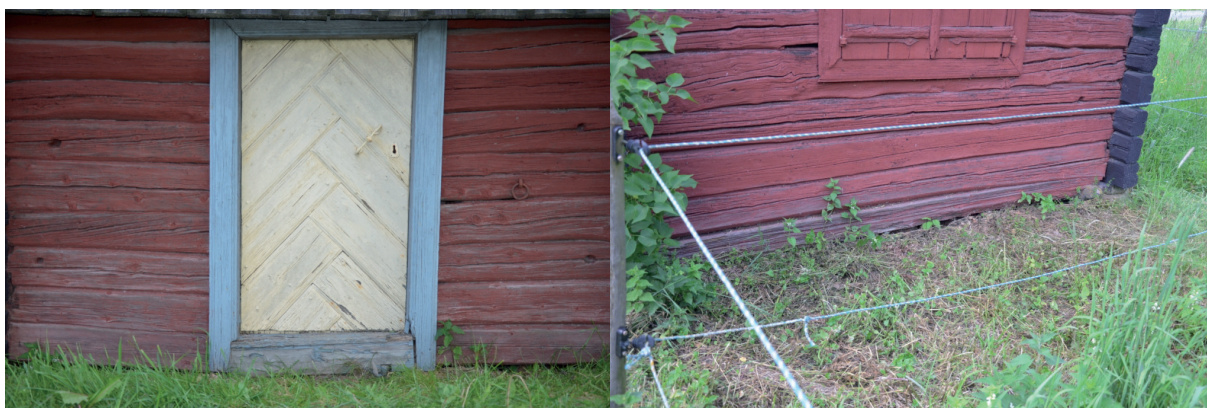
Stommen var i gott skick, men då byggnaden sjunkit och kommit i kontakt med marken var syllstocken i den västra fasaden rötskadad och behövde bytas ut. Syllstocken i den östra fasaden behövde justeras så att den inte hade kontakt med marken.

*Syllen mot väster hade knäckts och stommen var skev.  
Vlm\_kmvFE-1375*

*Syllen mot öster låg an mot mark.  
Vlm\_kmvFE-1365*

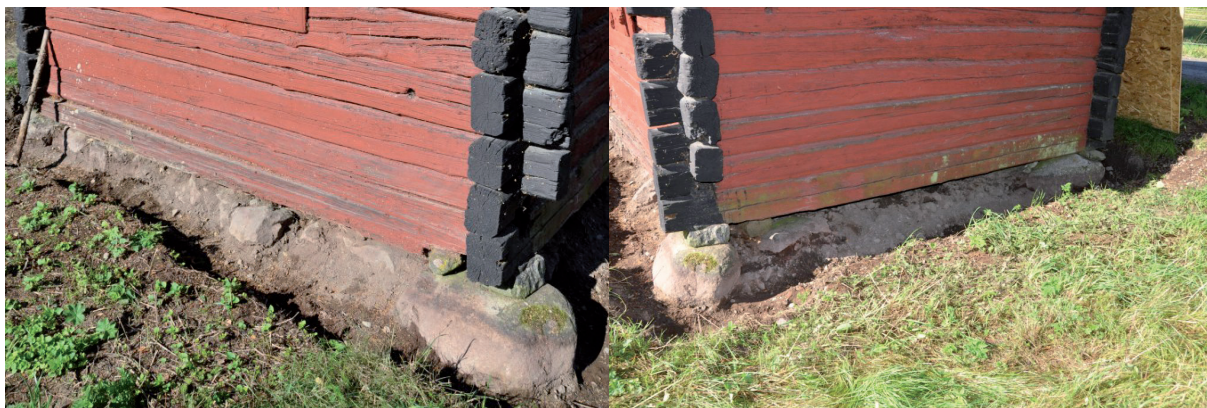
*Bortschaktning av vall, österfasad. Vlm\_kmvFE-1464*

*Bortschaktning av vall, norrfasad. Vlm\_kmvFE-1465*

Markarbetena innefattade att schakta bort en vall som bildats mot byggnadens grund. Ett Ca 40 cm brett och 20 cm djupt schakt drogs längs byggnadens grund. Ytan släntades och förbereddes för att så nytt gräs.

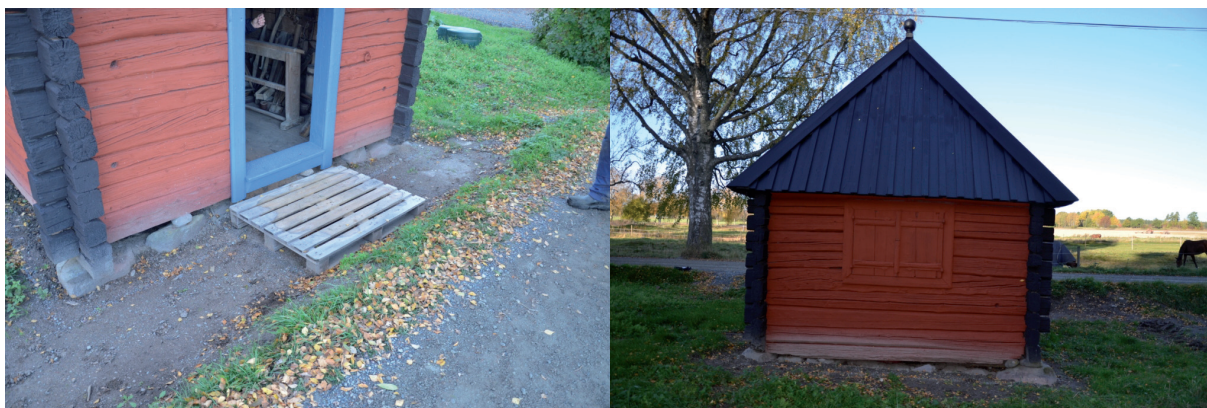
*Syll, stomme och grund efter restaurering, fasad mot väster. Vlm\_kmvFE-1898*

*Efter restaurering, östra fasaden. Vlm\_kmvFE-1911*

Efter genomförda åtgärder målades fasaden om med röd slamfärg (Fabrikatet Falurödfärg ljusröd). Knutarna målades med en svart slamfärg (Fabrikatet Falu Rödfärg svart).

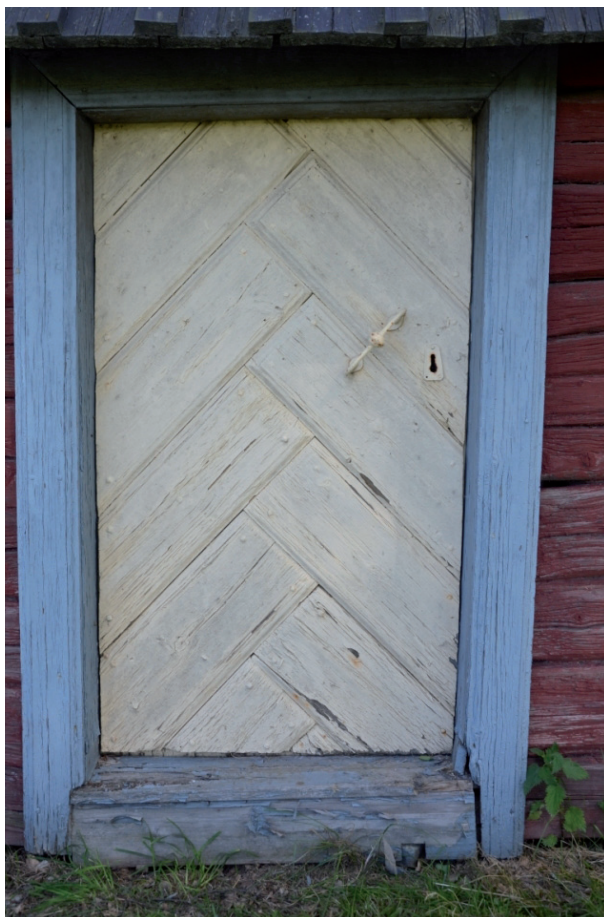
*Dörren, tröskeln och fodren innan restaurering.  
Vlm\_kmvFE-1354*

Dörrbladet var målat med en oljefärg som på vissa ställen lossnat i större bitar, troligen en alkydoljefärg. Kulören hade blekts kraftigt. Dörrbladet plockades ned från gångjärnen och in till verkstad för skrapning och målning. Ursprungsfärgen syntes på flera ställen. Efter jämförelse med likare bestämdes att dörren målas med linoljefärg i kulören S3050-Y20R (Wibo färg AB). Fodren plockades också bort och togs in på verkstad. Ursprungsfärgen syntes även här på flera ställen där alkydoljefärgen har släppt. Efter jämförelse med likare bestämdes att dörren målas med linoljefärg i kulören S6020-R90B (Wibo färg AB).

De brädor som täckte syllen och fungerade som tröskel var uttjänta och byttes ut mot nya. De målades i samma kulör och färgtyp som fodren.

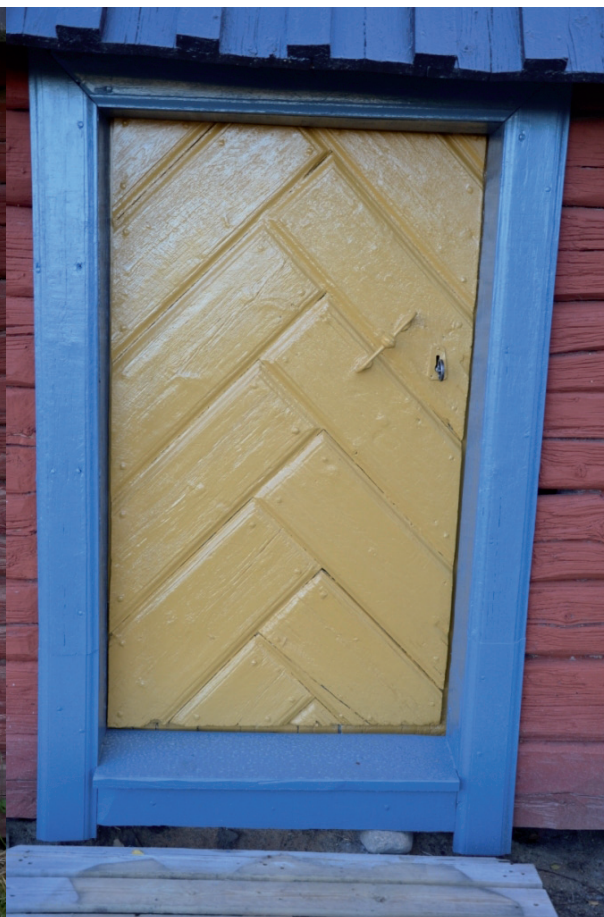
*Dörren, tröskeln och fodren efter restaurering.  
Vlm\_kmvFE-1891*

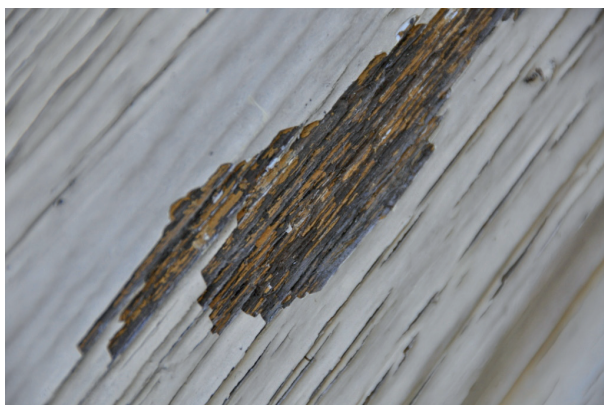
*Ursprungsfärgen syntes på flera ställen på dörrbladet.  
Vlm\_kmvFE-1472*

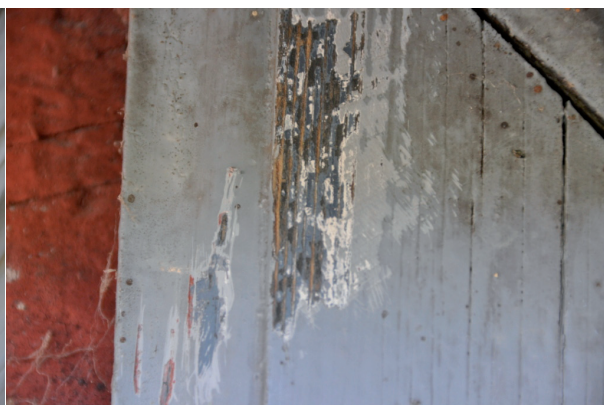
*Ursprungsfärgen syntes även på fodren. Vlm\_kvFE-1474*

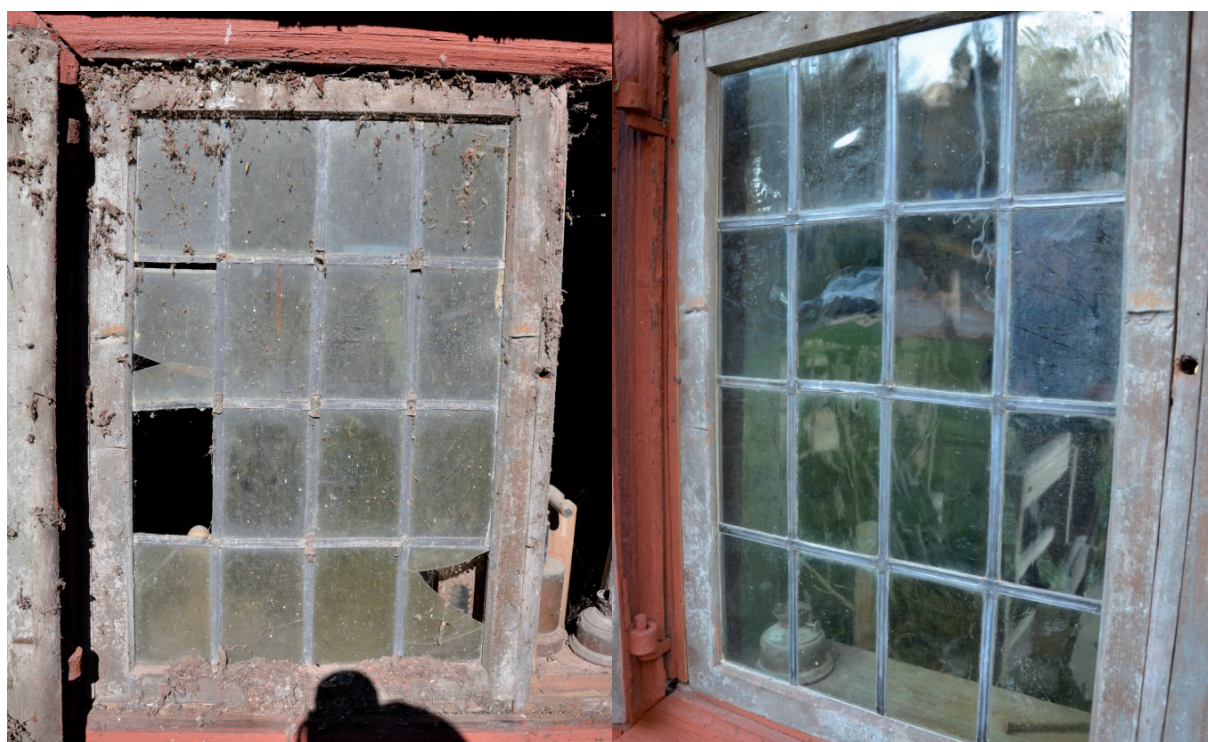
*Fönstret innan restaurering, trasiga rutor och smuts. Fönstret efter restaurering. Vlm\_kmvFE-1901  
Vlm\_kmvFE-1467*

I byggnaden sitter två fönsterbågar med smårutiga blyinfattade fönster. Fönstren var i behov av rengöring och restaurering. Glaset är munblåst och 3 av rutorna hade spruckit. Fönsterbågarna plockades ur för att sedan fraktas till verkstad. Restaureringen utfördes av Blyfönster Specialisten. Fönstren rengjordes och blyinfattningen reparerades, trasiga glas ersattes med munblåst glas. Fönsterbågarna sattes sedan tillbaka i byggnaden.

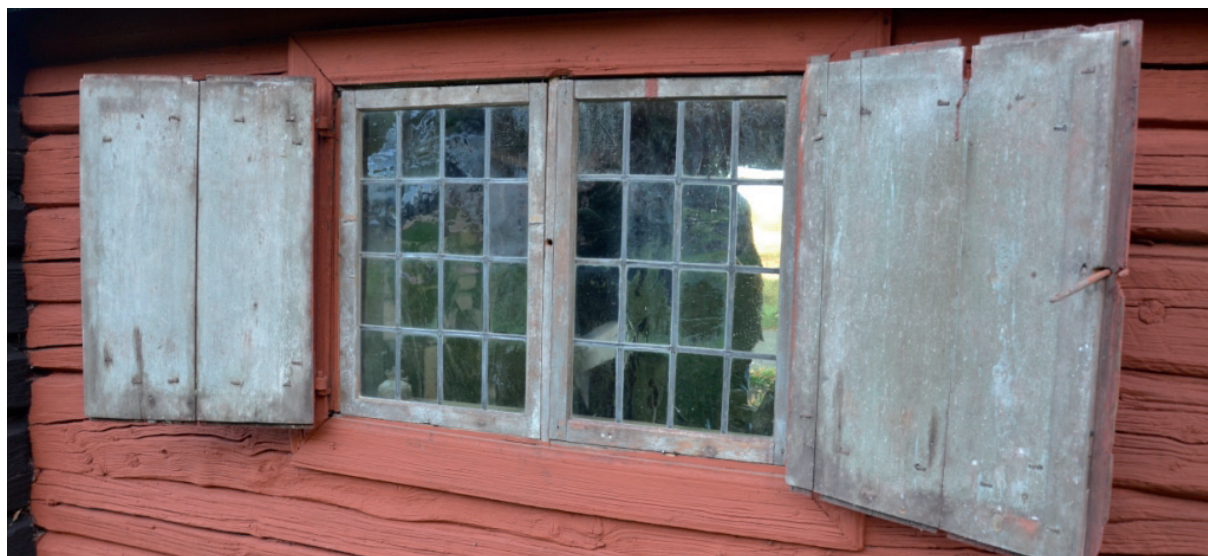
*Fönstret på plats efter restaurering. Vlm\_kmvFE-1900*
