# Malma Spira

## Byte av rökrör

Antikvarisk medverkan

Nibbarsbo 1:7  
Heds socken  
Västmanlands än

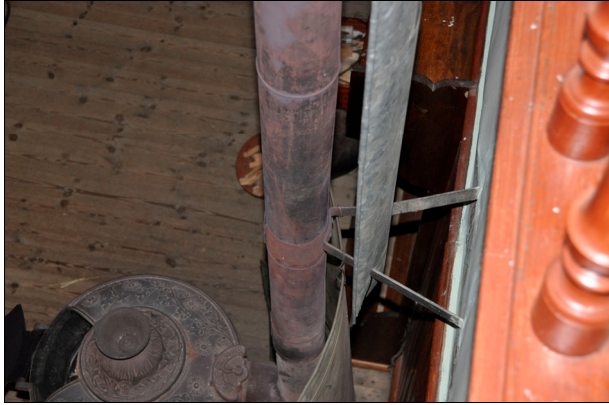
Den nedre befintliga hållaren. Bildnr Vlm\_kmvIM-2528.

Före åtgärderna fanns en hållare förankrad i väggen och i röret nere vid kaminen. Ytterligare en hållare fanns fäst på läktaren men den var enbart fäst i skyddsplåten bakom rökröret. En ny hållare tillverkades lika den nedre för att på så sätt minska rörelsen i röret och risken för att röret lossnar ur murstocken.

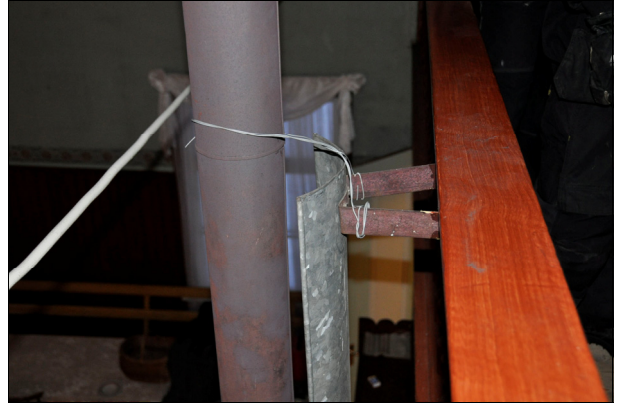
Den övre befintliga hållaren som hölls fast i rökröret med en ståltråd. Bildnr Vlm\_kmvIM-2529.

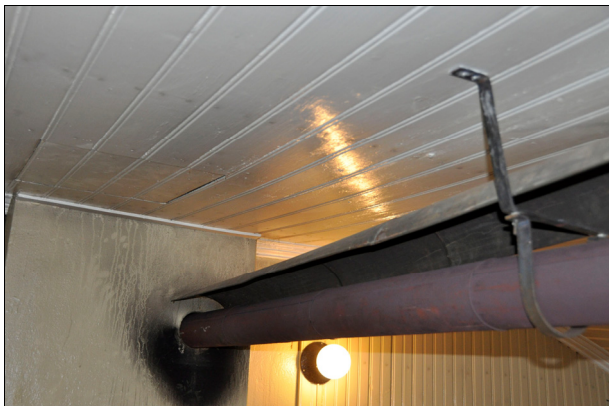
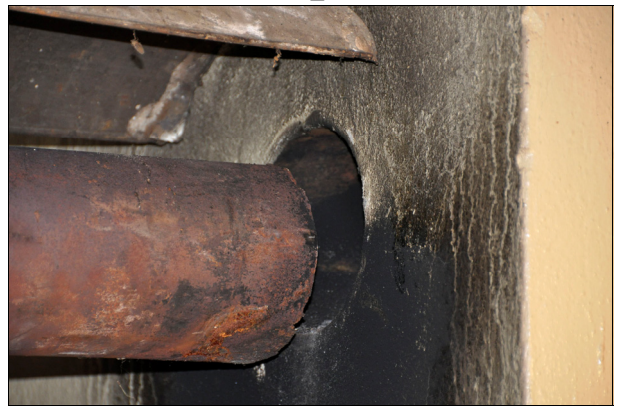
Före åtgärder sänkades ett stag närmare murstocken och rökröret kunde glida ur murstocken. Bildnr Vlm\_kmvIM-2608 och 2535.

Rökröret var före åtgärderna upphängt i två stag ovanför läktaren, ett yngre vid mitten och ett äldre mot läktarkanten. Ytterligare ett stag monterades mot murstocken. Det utformades lika det äldre med ett tvärgående stöd som komplement. Även det yngre i mitten byttes så att de tre stagen nu är lika.

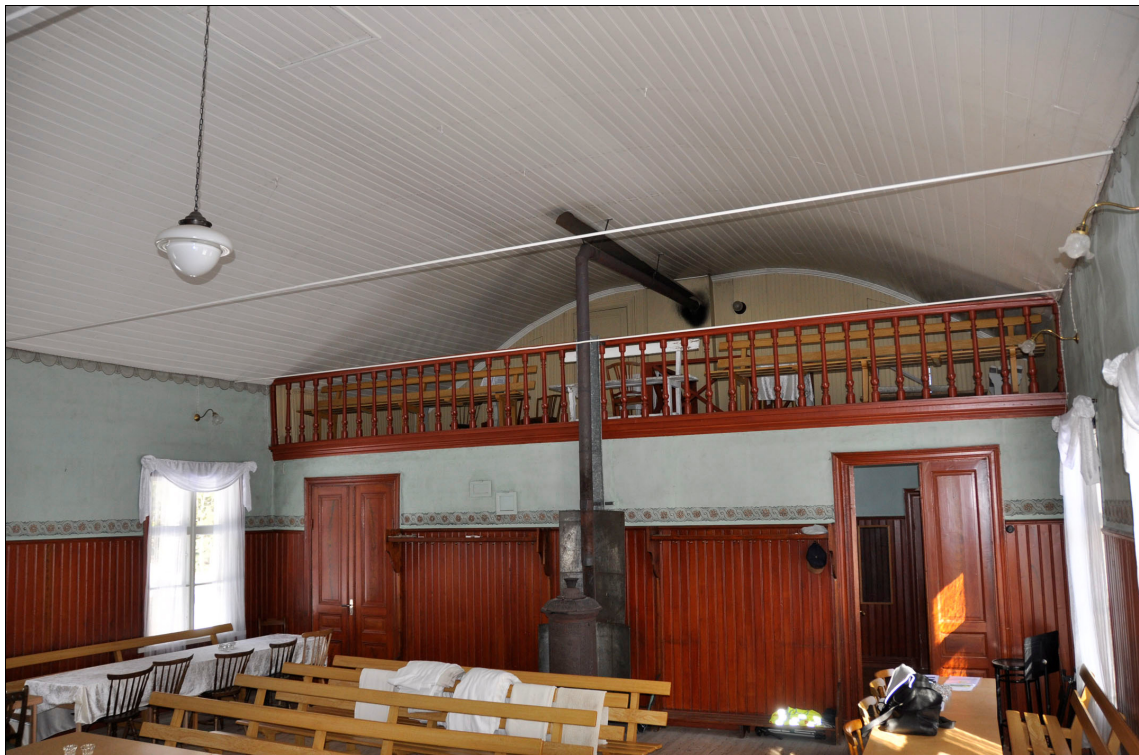
Rökgången som ledde från den centralt placerade kaminen, upp över läktaren och därefter in i murstocken, var troligen original. Den var därmed 115 år gammal och något rostanfrätt. Vid eldning i kaminen före jul 2012 gled rökröret ur murstocken vilket resulterade i att all rök kom in i lokalen. Rökröret fästes provisoriskt med ståltråd för att inte röra sig så mycket vid eldning. Fastighetsägaren önskade låta tillverka ett nytt rökrör lika befintligt med vissa tillägg för att säkra röret samt att möjliggöra sotning.

Kaminen och rökröret före renovering. Bildnr Vlm\_kmvIM-2612.

Ett nytt rökrör tillverkades lika det befintliga gällande material, dimensioner och utförande. Det gamla rökröret har sparats och ligger i boden på gården.

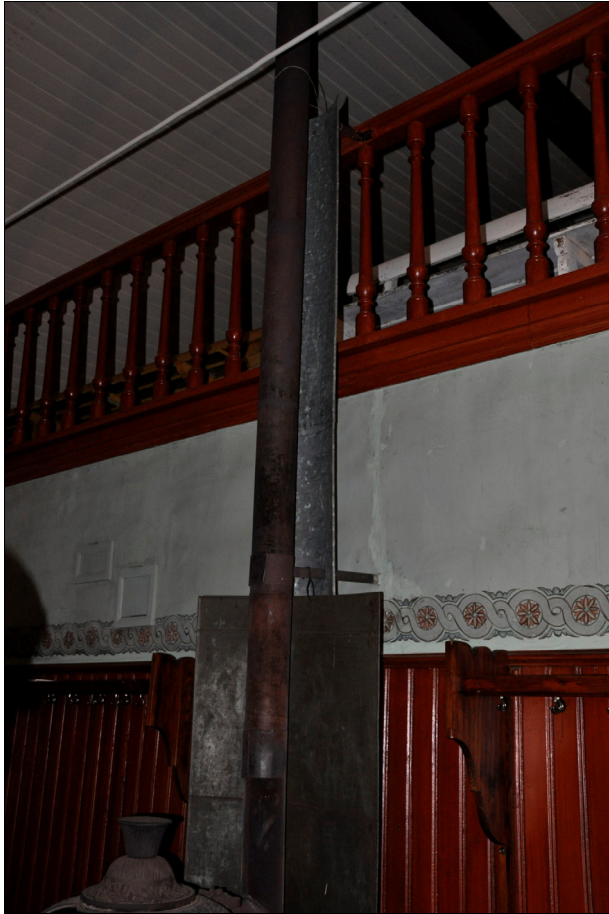
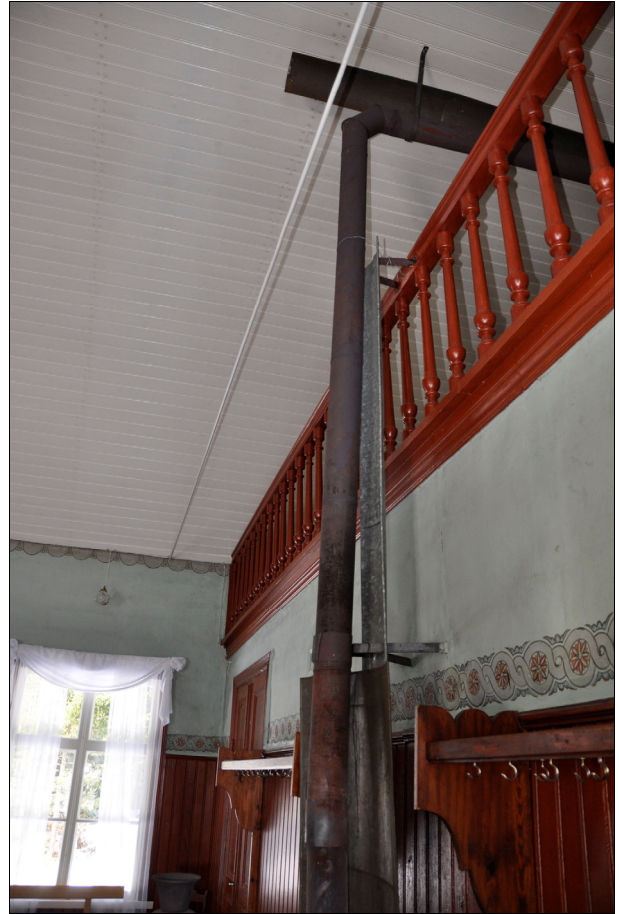
Rökröret före renovering. Bildnr Vlm\_kmv1M-2524 och 2609.

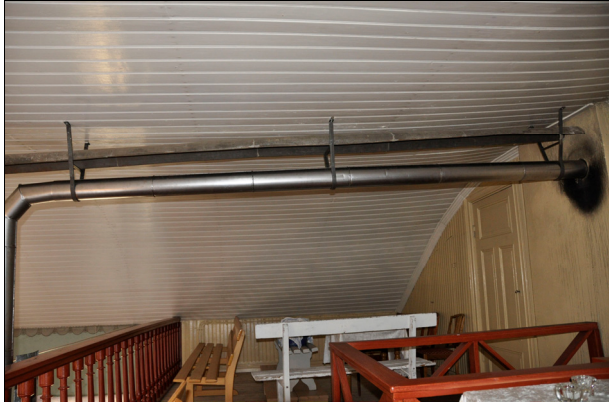
Det nya rökröret ovanför läktaren. Det nya staget syns längst till höger. Bildnr Vlm\_kmvIM-2627.

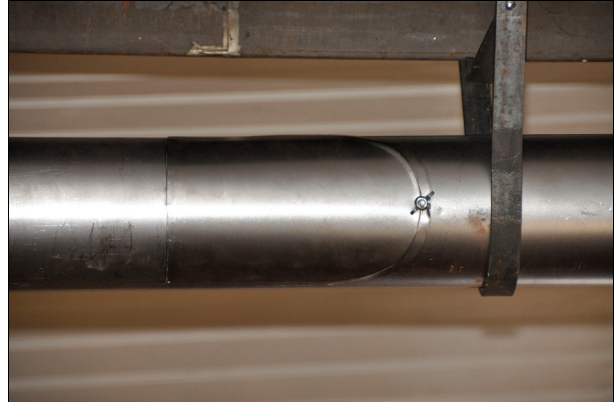
En av de två nya sotningsluckorna i rökröret ovanför läktaren. Bildnr Vlm\_kmvIM-2630.

Två sotningsluckor togs upp på rökröret ovanför läktaren. Luckorna fick en traditionell och diskret utformning.

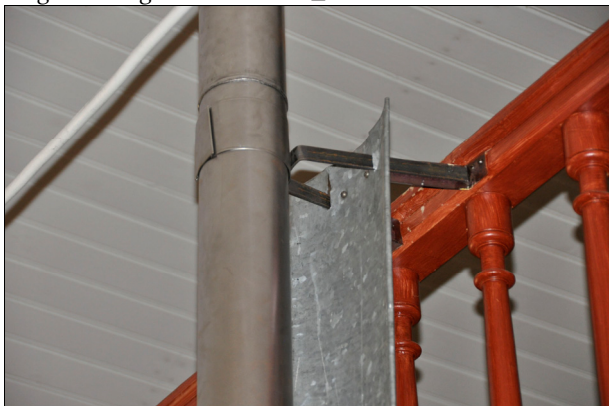
Den nya övre hållaren på rökröret har monterats fram till rökröret för att begränsa dess rörlighet. Bildnr Vlm\_kmvIM-2640.

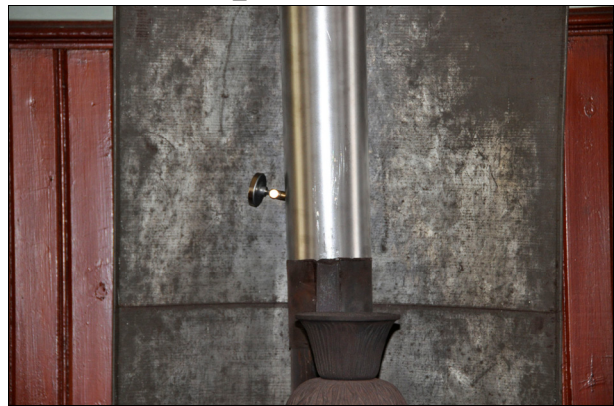
Rökgasttermometern har monterats strax ovanför kaminen. Bildnr Vlm\_kmvIM-2642.

För att eldning ska bli så säker som möjligt rekommenderades av sotaren att en rökgastermometer skulle monteras på rökröret strax ovanför kaminen. Detta gjordes på det nya rökrörets bortsida sett från rummets ingång. Detta för att synas så lite som möjligt samtidigt som den ska vara lätt att avläsa.

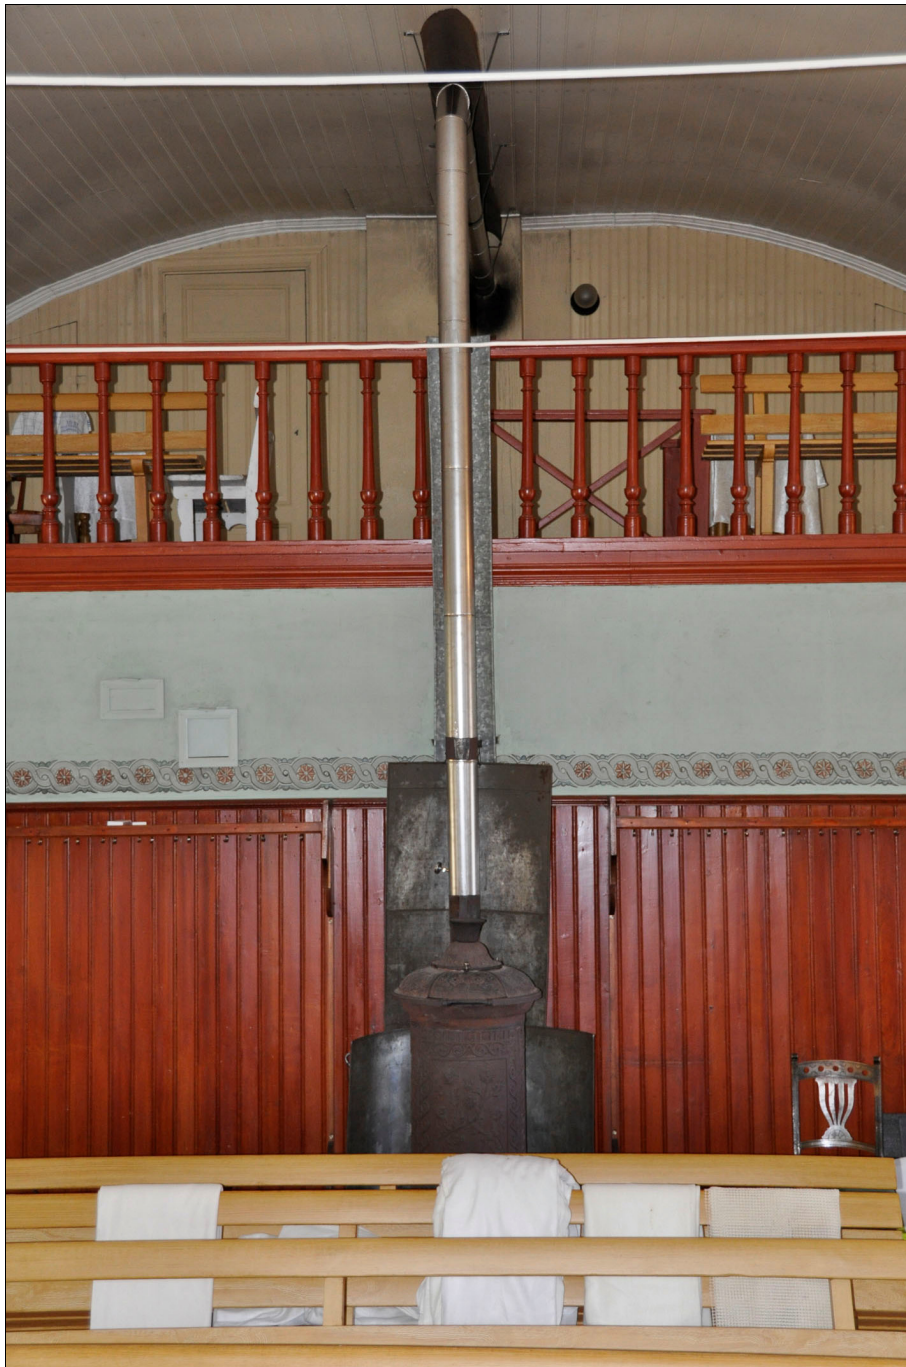
*Kaminen med det nya rökröret. Bildnr Vlm\_kmoIM-2643.*
