Västmanlands läns museum
Kulturmiljö Rapport B
2013:B14

Lada på Skultuna prästgård

Renovering av tak inom ramen för Länsstyrelsens stöd till ekonomibyggnader av enklare typ

Skultuna prästgård 1:2
Skultuna socken
Västmanlands län

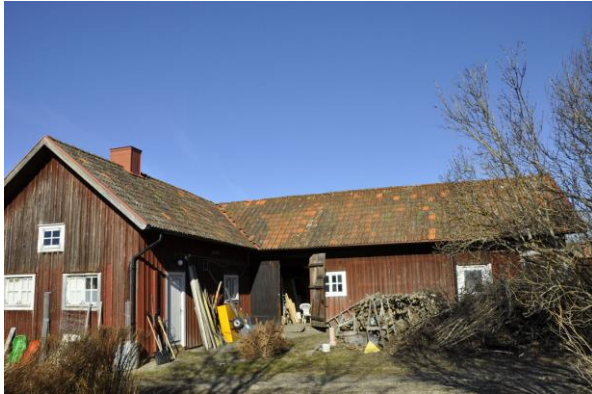
Ladugården innan åtgärderna. Vlm_kmvIM-2700

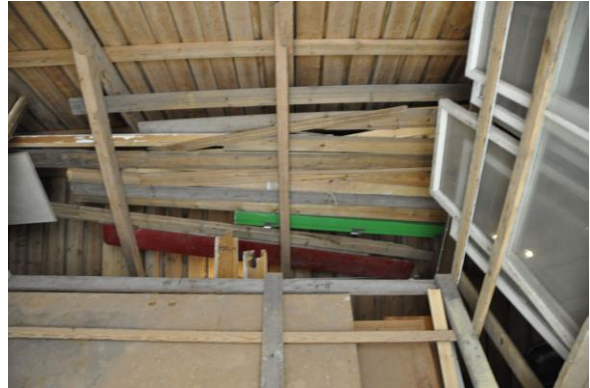
Undertaket består av ett brädtak i relativt gott skick. Vlm_kmvIM-2695

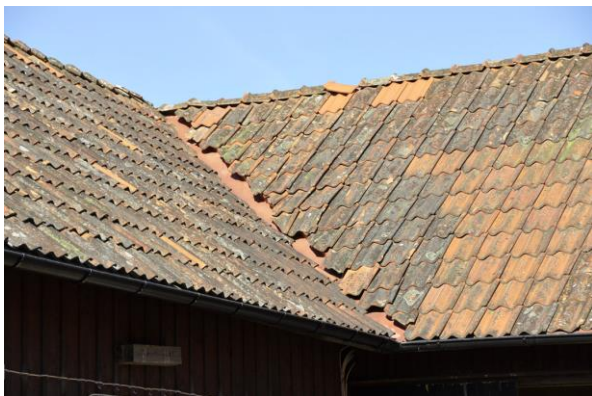
Ladan tegeltak var innan åtgärderna i dåligt skick. Tegelpannor saknades och låg snett. Vattenavledningen fungerade därmed undermåligt och tegeltaket lades om.

Pannorna låg snett vid rännviden. Vlm_kmvIM-2702

- Tegelpannorna och läkten revs bort
- Oljehärdad board och takpapp (T-takpapp) lades på råsponten
- Ny läkt (25 mm x 38 mm)
- Nya vindskivor och vindskiveplåtar
- Ny fotbräda
- Ny rännal
- Hängrännor och stuprör återmonterades

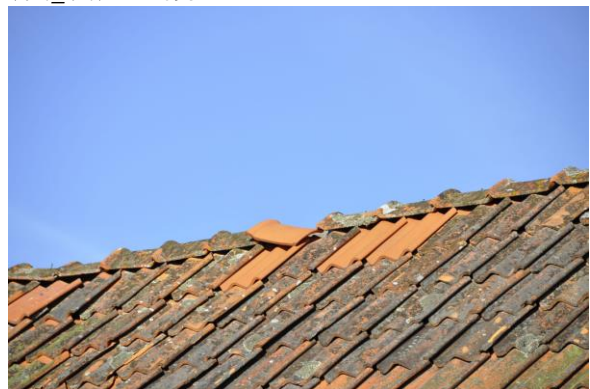
Nockpannor låg fel och teglet var slitet. Vlm_kmvIM-2705

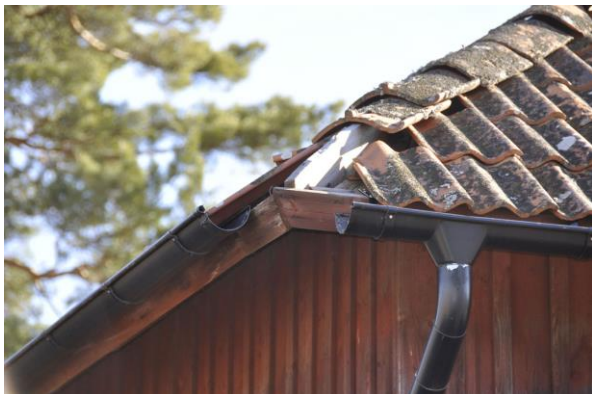
Hängrämmor hade dåliga anslutningar och tegelpannor saknades vid takfoten. Vlm_kmvIM-2709

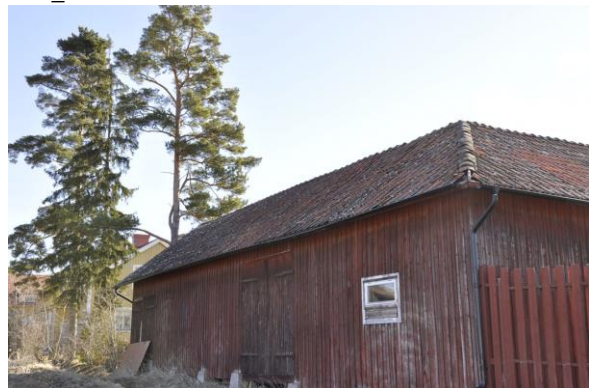
Ladugårdens nordvästra fasad. Vlm_kmvIM-2710

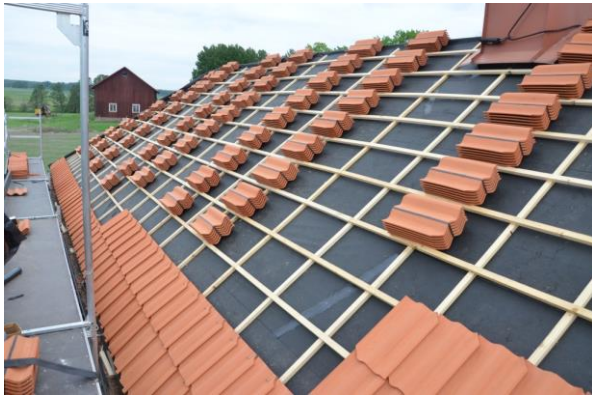
Takpapp och ny läkt spikades på det reparerade undertaket. Nya 2-kupiga tegelpannor lades på taket. Vlm_kmvFE-2987

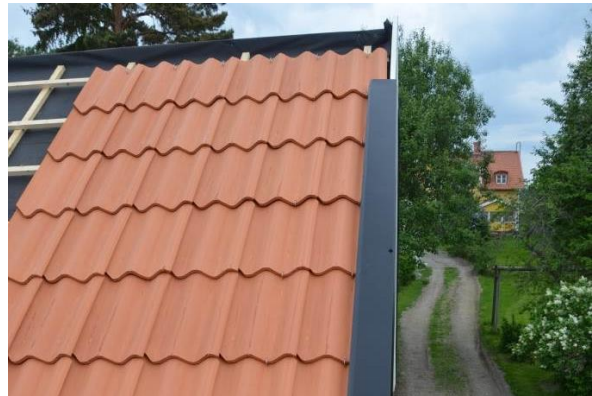
Nya täckbrädor av svart plåt spikades på byggnaden. Vlm_kmvFE-2989

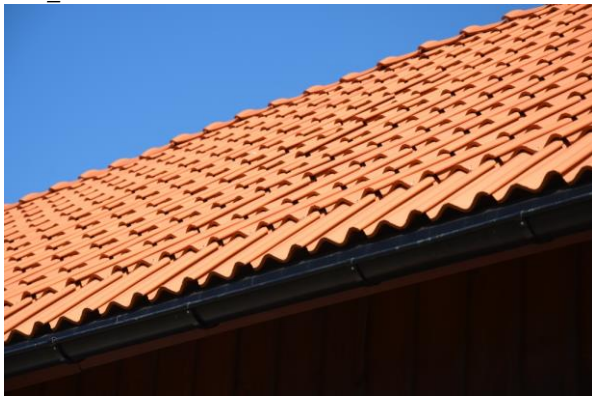
Nytt lertegel. Vlm_kmvFE-3209

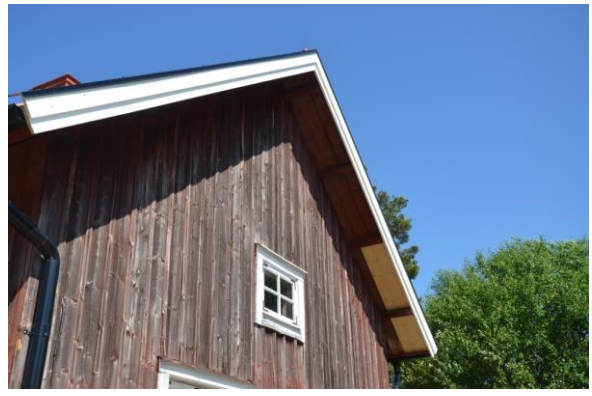
Nya vindskivor spikades på och målades vita. Vissa brädor är utbytta i undertaket. Vlm_kmvFE-3210

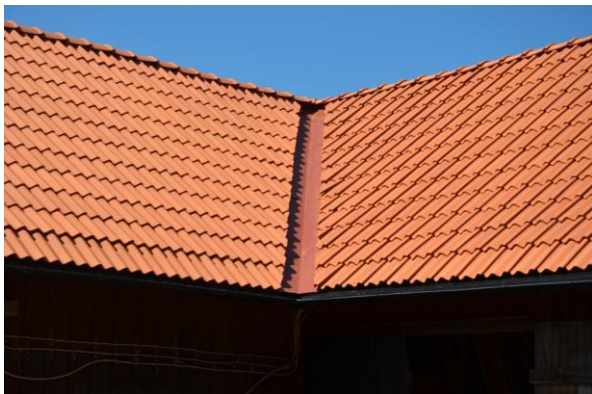
Ny rännadal och nya pannor. Vlm_kmvFE-3212

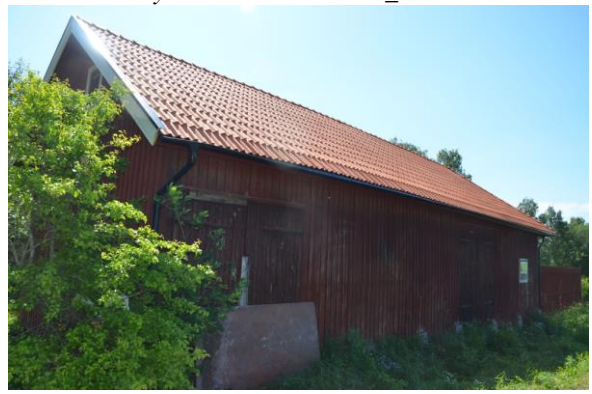
Byggnadens nordvästra fasad. Vlm_kmvFE-3214

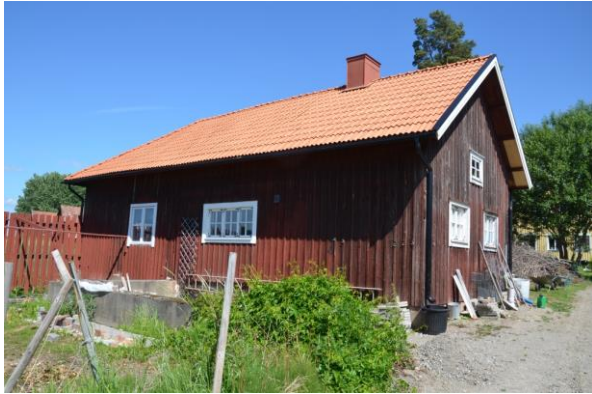
Ladugården från söder. Vlm_kmvFE-3207

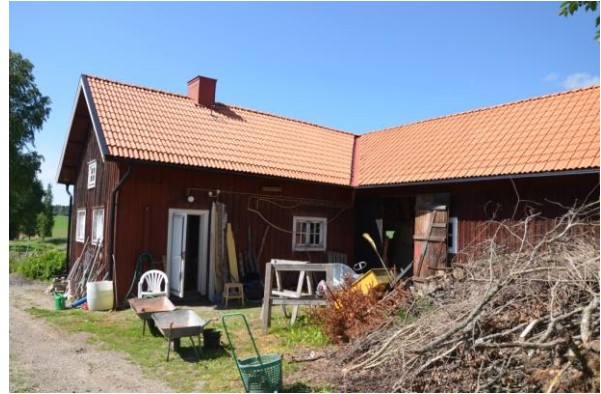
Ladugården från norr. Vlm_kmvFE-3211
