Herrskapsdass och ängslada på Grönö gård

Restaureringsåtgärder inom ramen för Länsstyrelsens projekt Utvald miljö

Antikvarisk medverkan

Grönö 1:1
Björskog socken
Västmanlands län

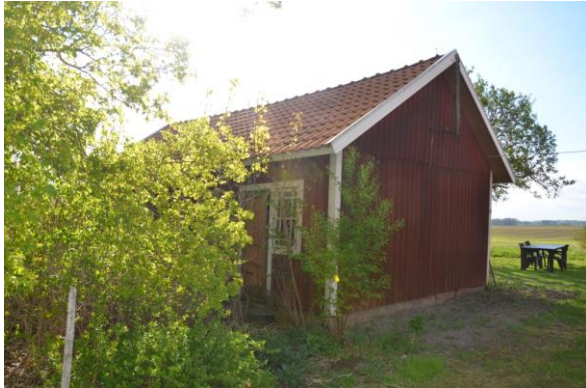
Byggnaden hade sjunkit på mitten så att taket hängde på gavlarna. En fönsterbåge saknades på norra fasaden. Delar av panelen var rötskadad. Fönster och dörrar var dessutom dåligt underhållna.

Västra gaveln. Vlm_kmvFE-2804

- Byggnaden rätades upp och höjdes på mitten. Höjningen sker därför genom att bygga på grundstenarna med nya stenar
- Stora delar av panelen byttes ut
- Målning skedde med röd slamfärg
- Dörrarna rätades upp i samband med att byggnaden rätas upp.
- Ett nytt fönster tillverkades

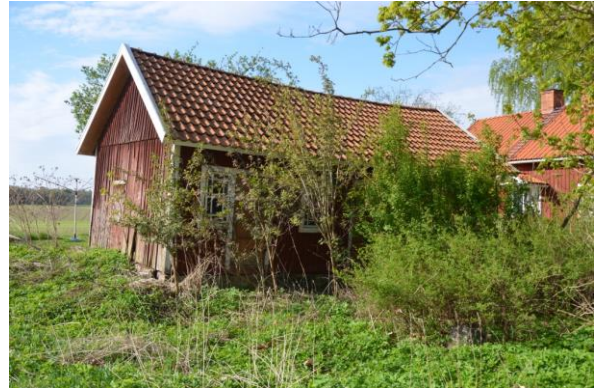
Norra långsidan, taket hänger på gavlarna. Vlm_kmvFE-2805

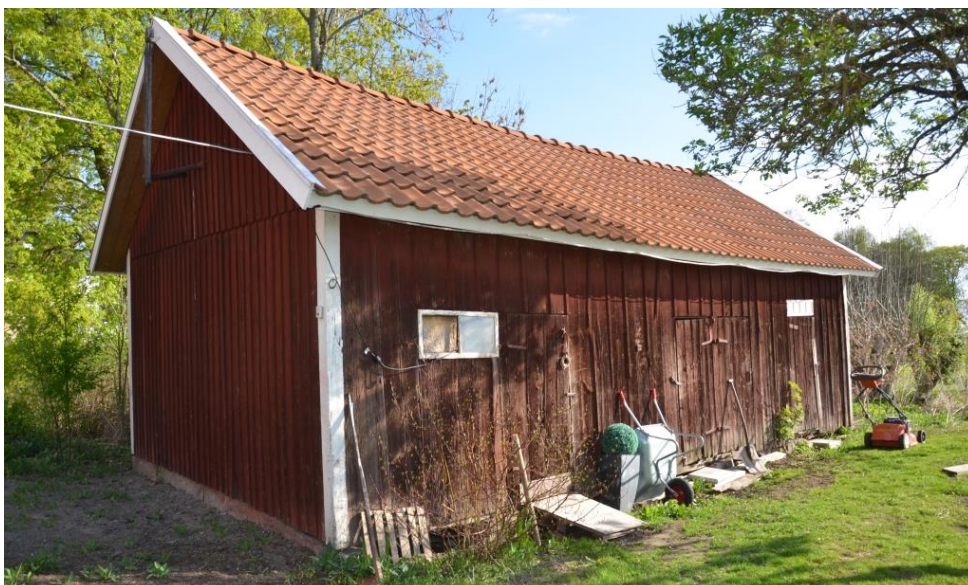
Herrskapsdassets södra långsida. Vlm_kmvFE-2803

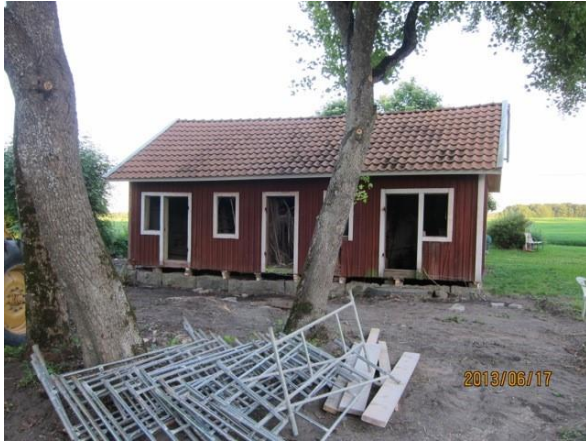
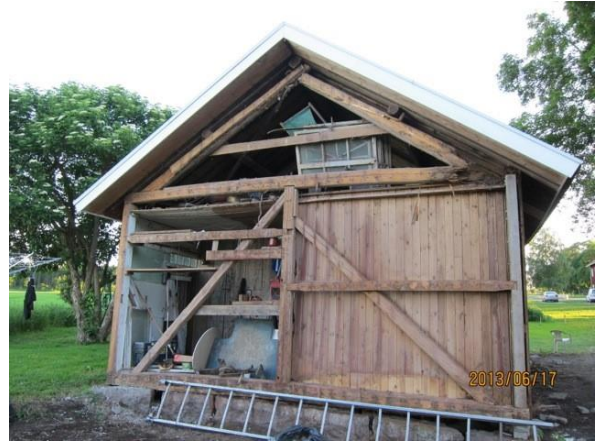
Herrskapsdassets norra långsida. Foto Jan Ulväng

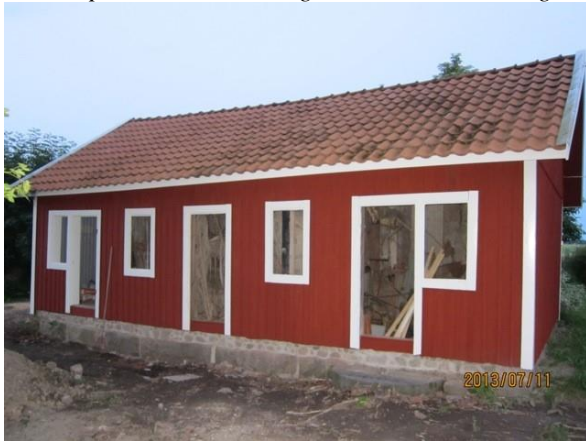
Byggnadens norra fasad. Foto Jan Ulväng

Byggnadens västra gavel. Foto Jan Ulväng

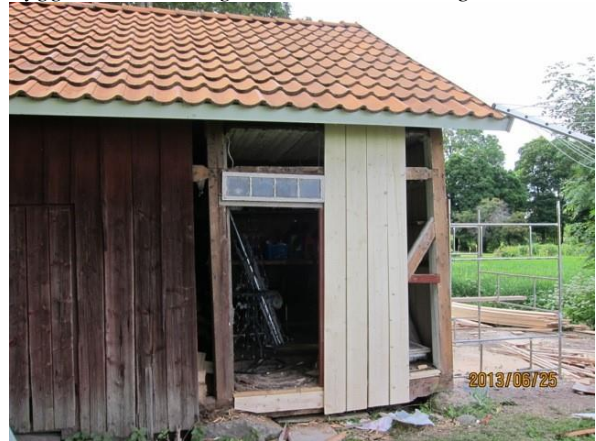
Utbyte av panel. Foto Jan Ulväng

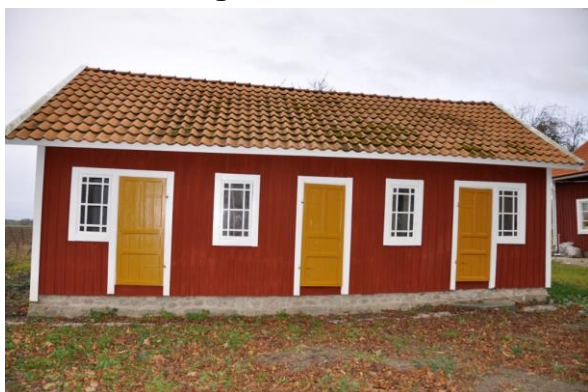
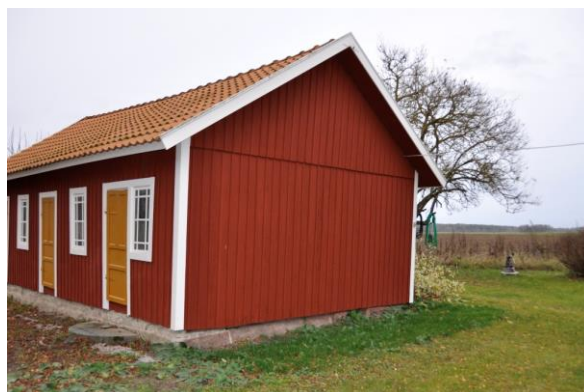
Byggnadens norra fasad. Vlm_kmvFE-4082

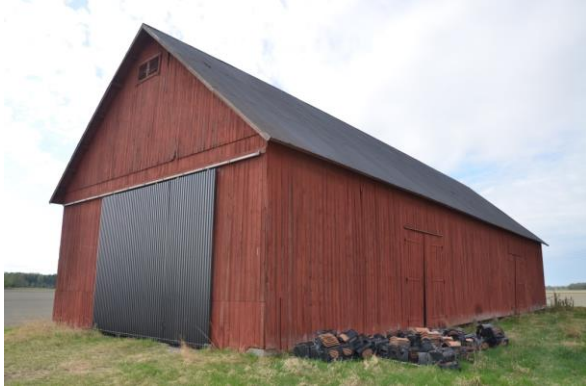
Ängslidan var instabil på grund av lösa delar i takstolen. Vissa takplåtar hade lossnat från takstolarna.

Ängslidan från norr. Vlm_kmvFE-2807

- Takstolarna reparerades
- Takplåtarna fästes åter på takstolarna genom att skruvas fast.

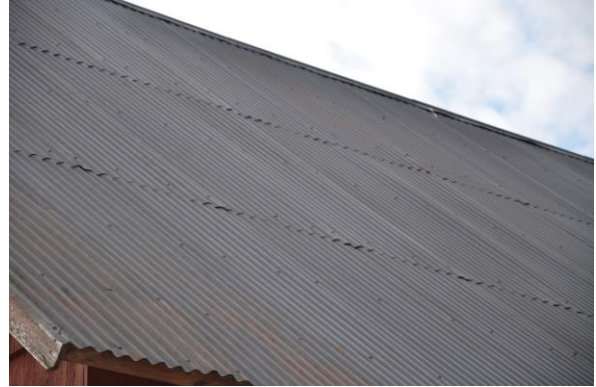
Takplåtarna släpper från takstolarna. Vlm_kmvFE-2809.

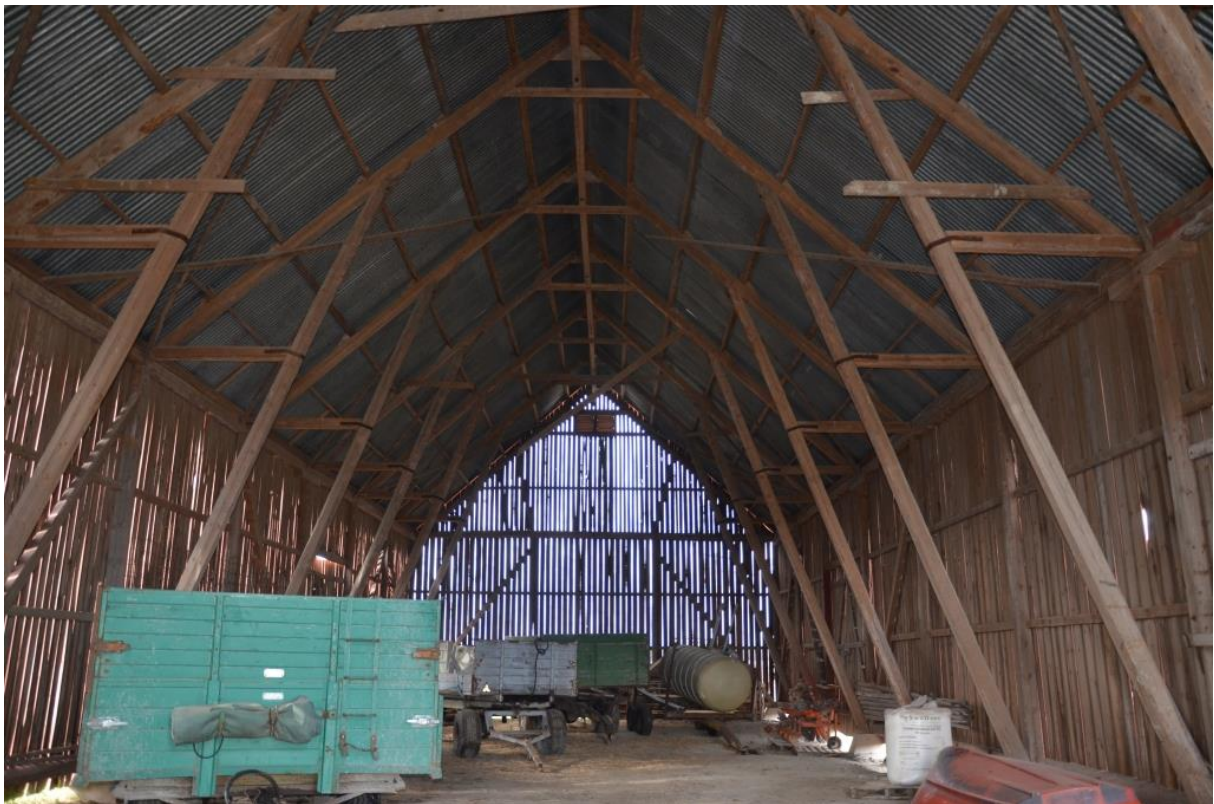
Ladans monumentala interiör innan åtgärder. Vlm_kmvFE-2806

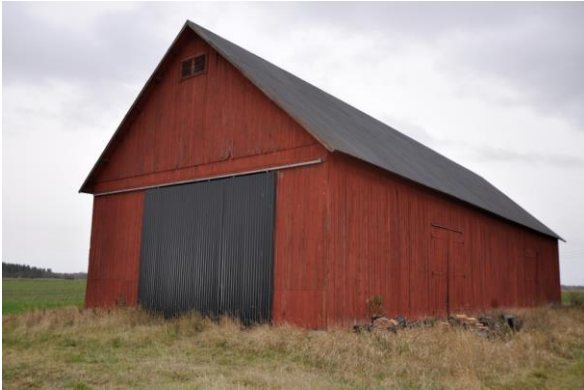
Ängsladan från norr. Vlm_kmvFE-4063

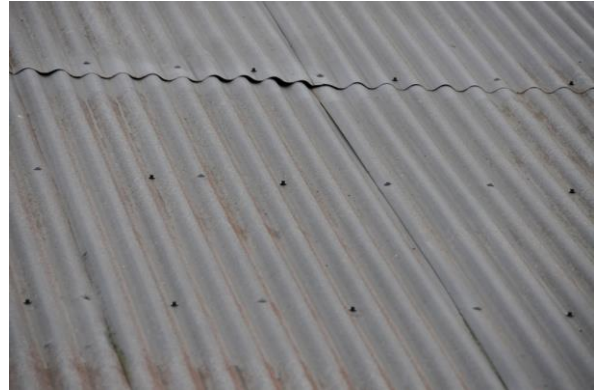
Takplåtarna skruvades fast. Vlm_kmvFE-4078

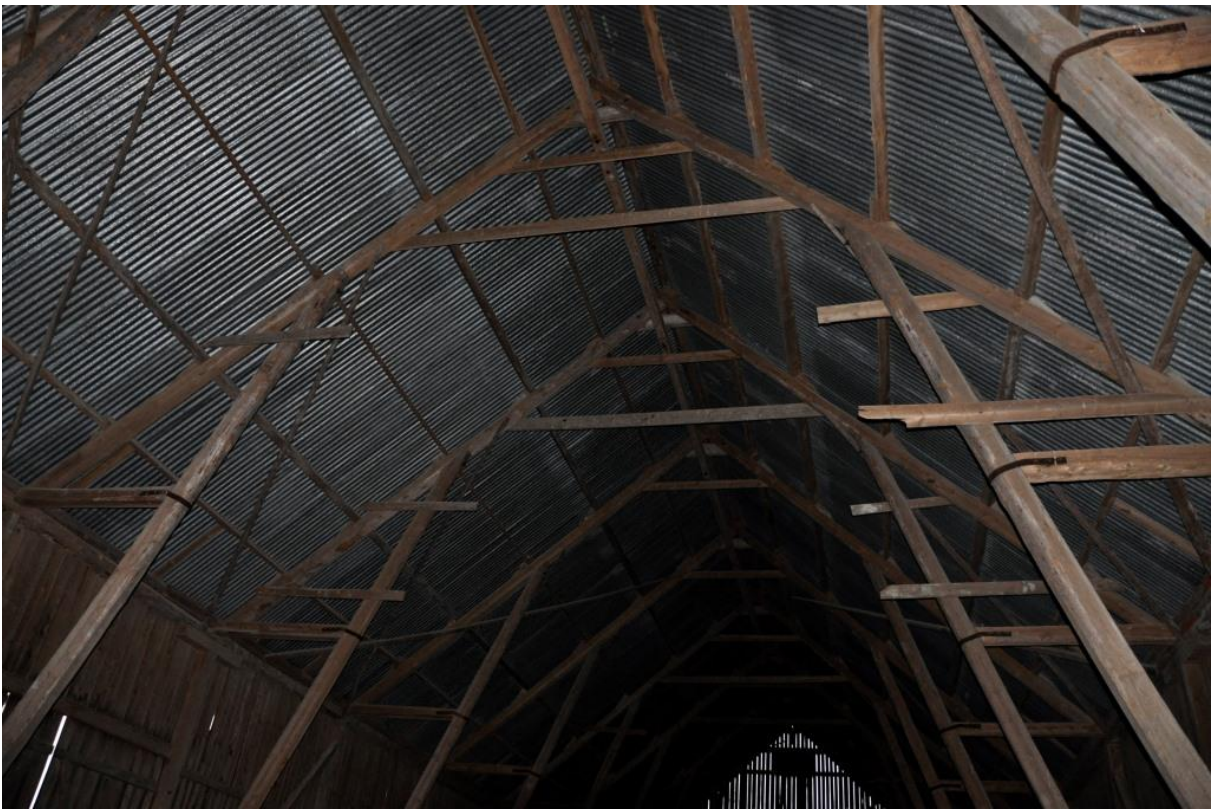
Ängsladans interiör efter mindre reparationer. Vlm_kmvFE-4066
