Västerås slott

Hyresgästpassning för café mm

Antikvarisk medverkan

Olympia 3
Västerås socken
Västmanlands län

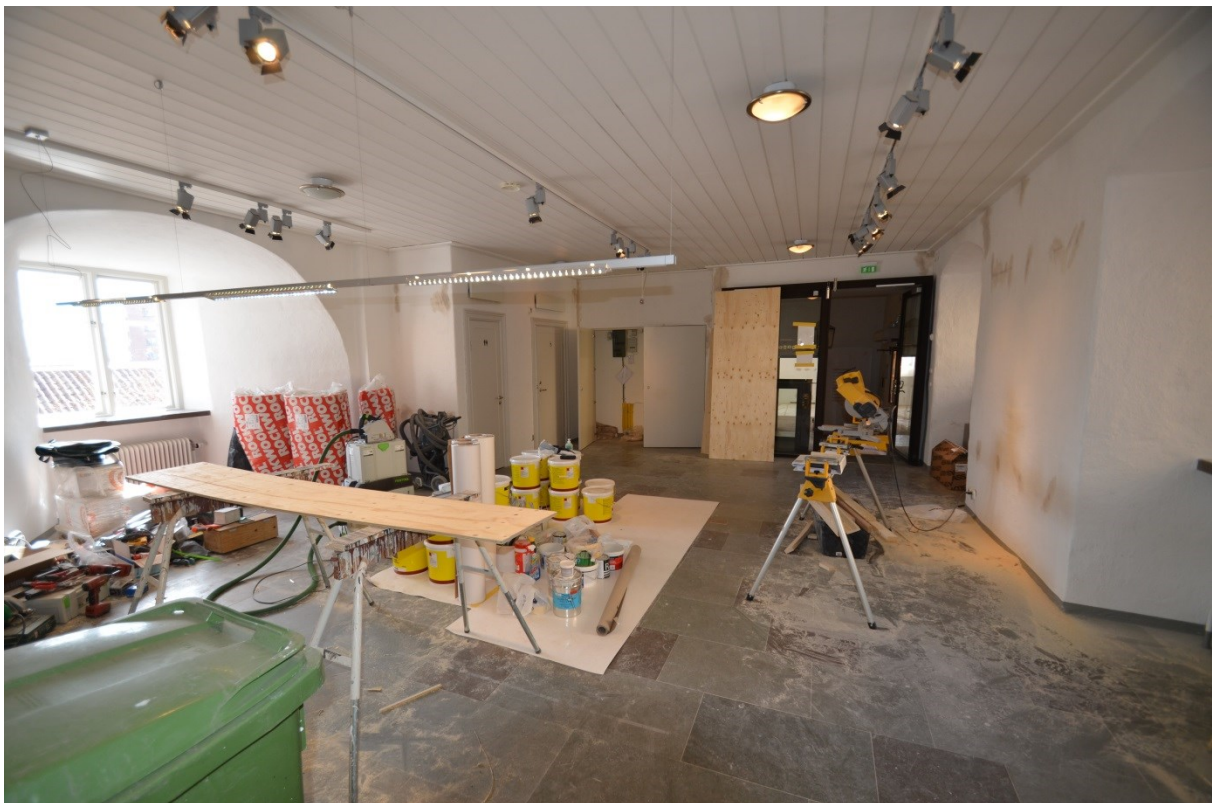
Bild 3, Rum 002 under ombyggnad

Rummet anpassades för att inrymma ett kallt produktionskök med möjlighet till uppvärmning. I ansökan framkommer att vatten och avlopp ansluts till befintlig stam. Diskavloppet leds ner till befintlig fettavskiljare genom en ny håltagning i valvet. Ett nytt omklädningsrum, 004B, tillkommer bredvid rum 004.

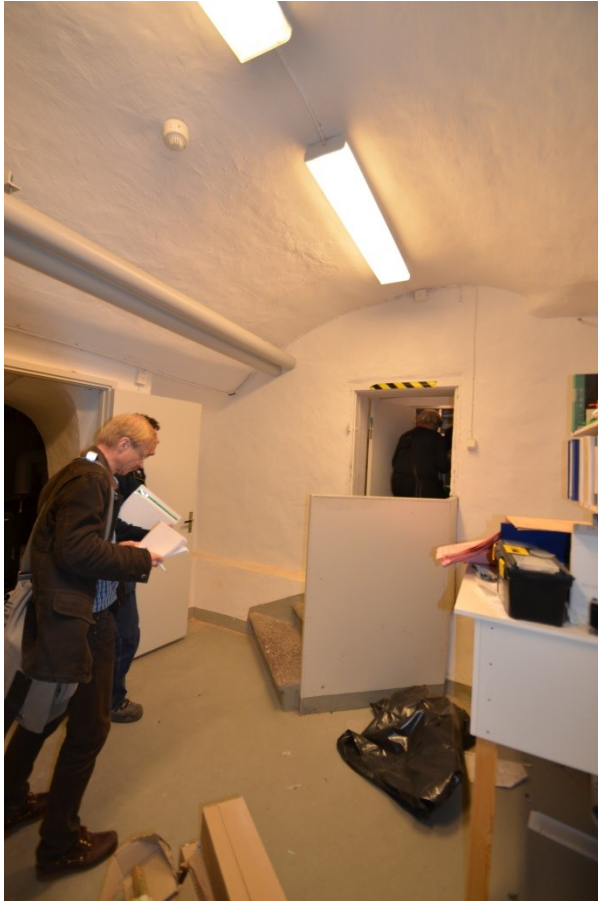
Bild 4, Källare direkt under kök innan håltagning

Enligt ansökan skulle ventilationen dras genom befintliga kanaler. Då arbetsmiljökrav ställer högre krav på tilluftmängder än beräknat gjordes en mindre avvikelse från ansökan. En ny håltagning i valvet var tvungen att genomföras för att få in luft via ett källarfönster från borggården. Alternativet var att göra hål i väggen in mot borggården. Åtgärden diskuterades på plats. Det första alternativet föredrogs då det ansågs göra minst inverkan på byggnaden. Valvet har redan flera håltagningar i sig, åtgärden är reversibel och ventilation kan dras in utan att inverka på upplevelsen av rummet. Det blir heller inga nya tillägg i fasad i form av till exempel ventilationsgaller.

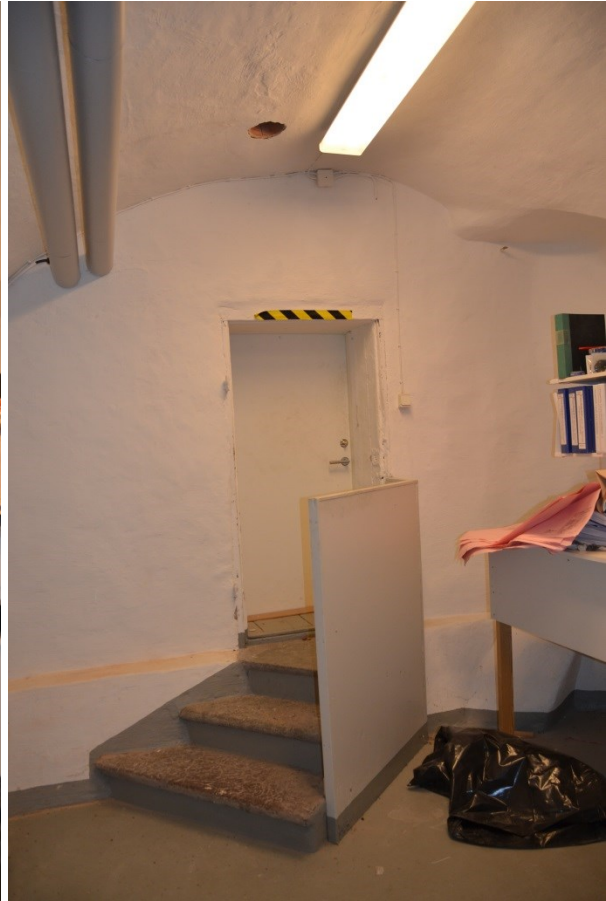
Bild 5, Efter håltagning

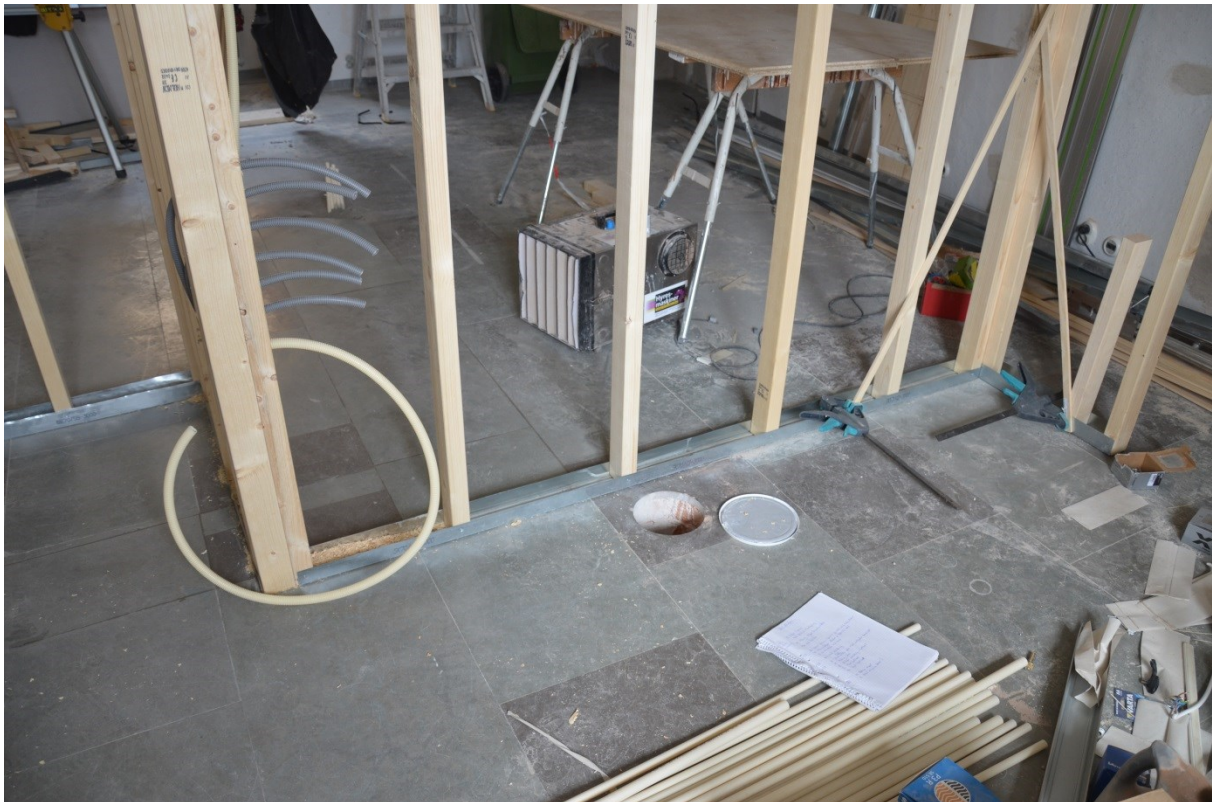
Bild 6, Håltagningen som den såg ut i rummet ovanför, det framtida köket

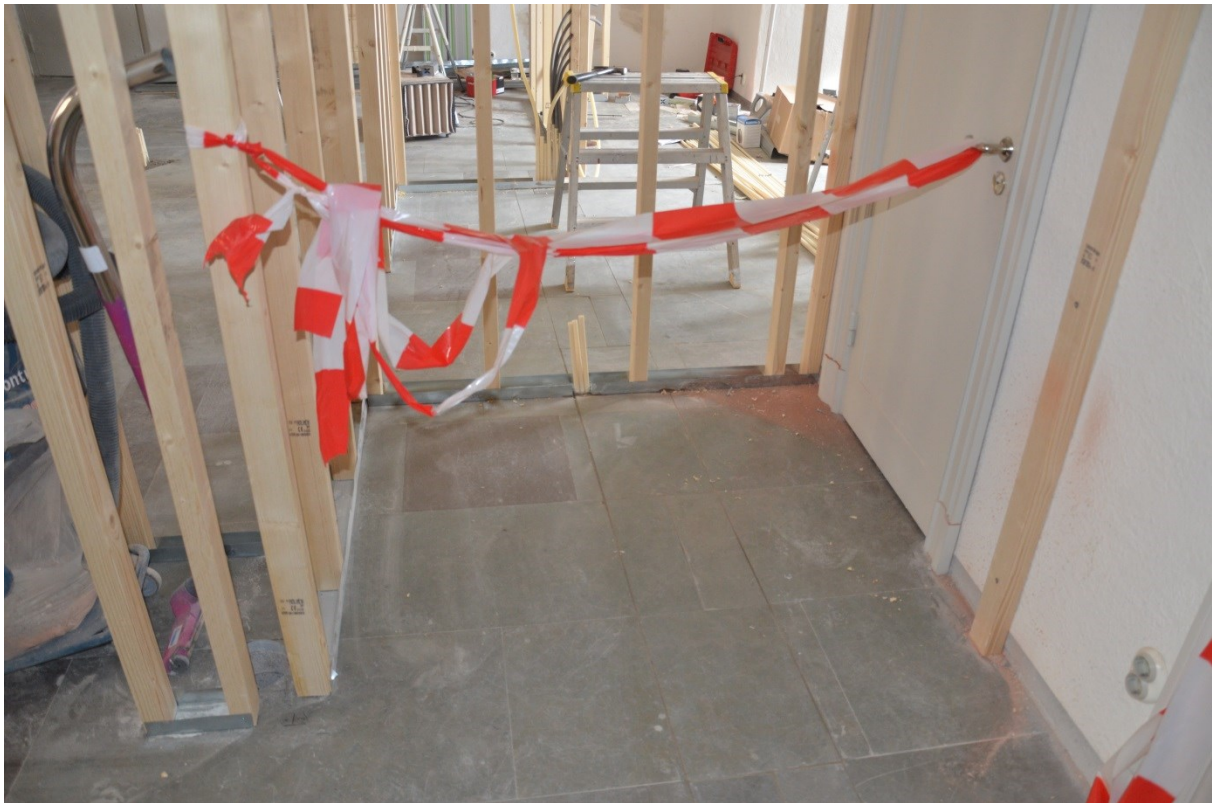
Bild 7, Ny ledningsdragnig gjordes i kanal i golvet genom att såg upp stensplattorna och sedan lägga tillbaka dem

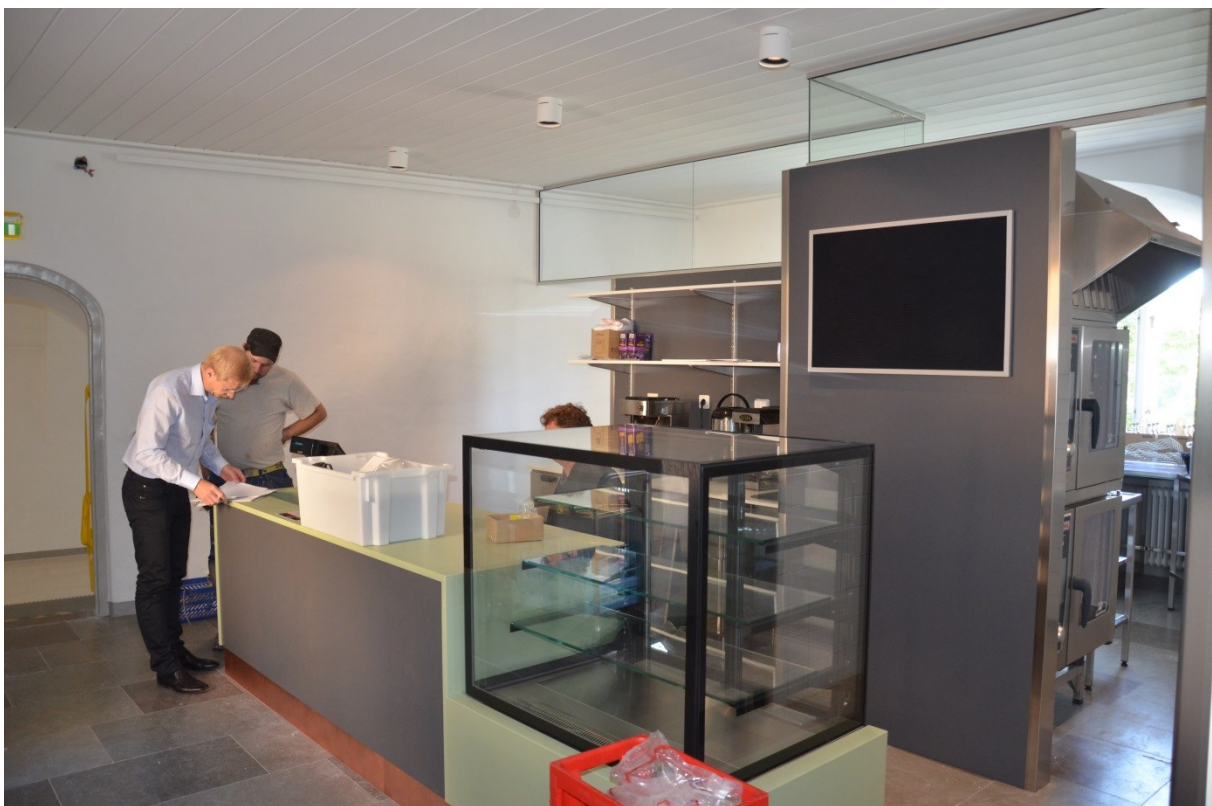
Bild 8, uppvärmningsköket på plats

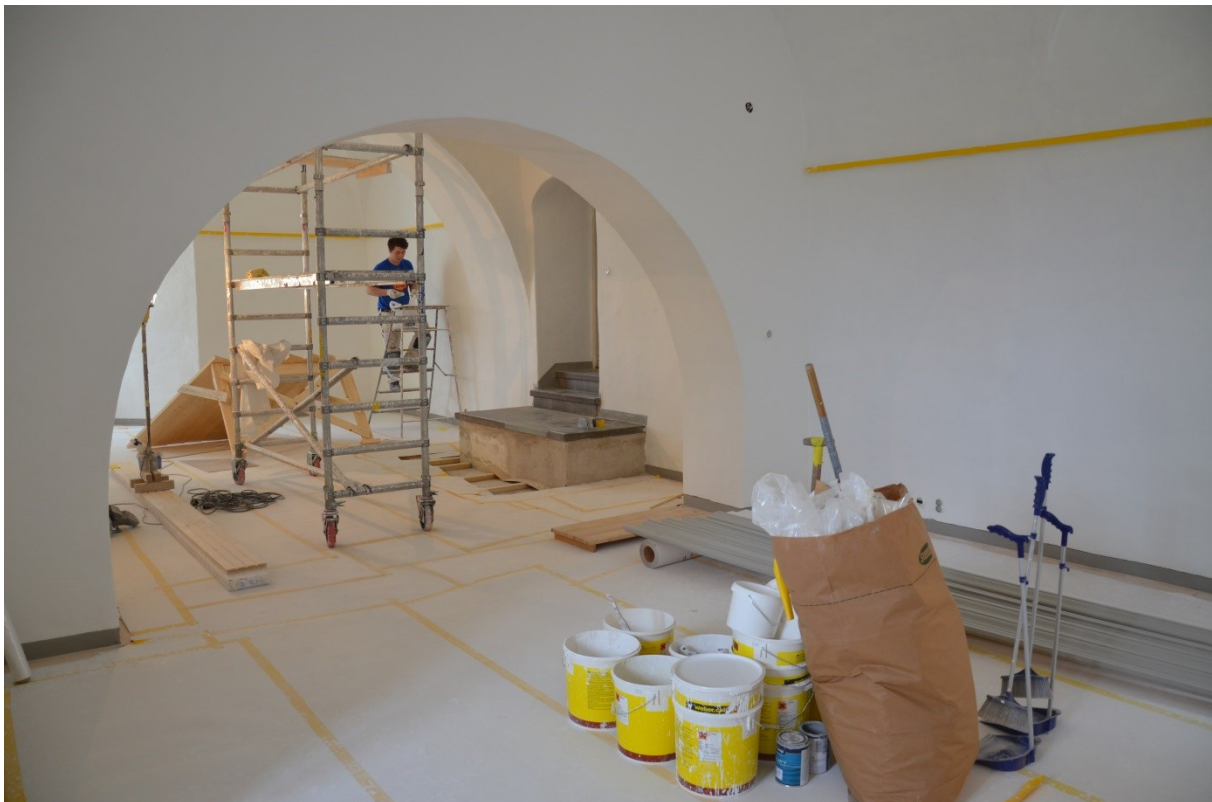
Bild 9, trappa mellan 026 och 027

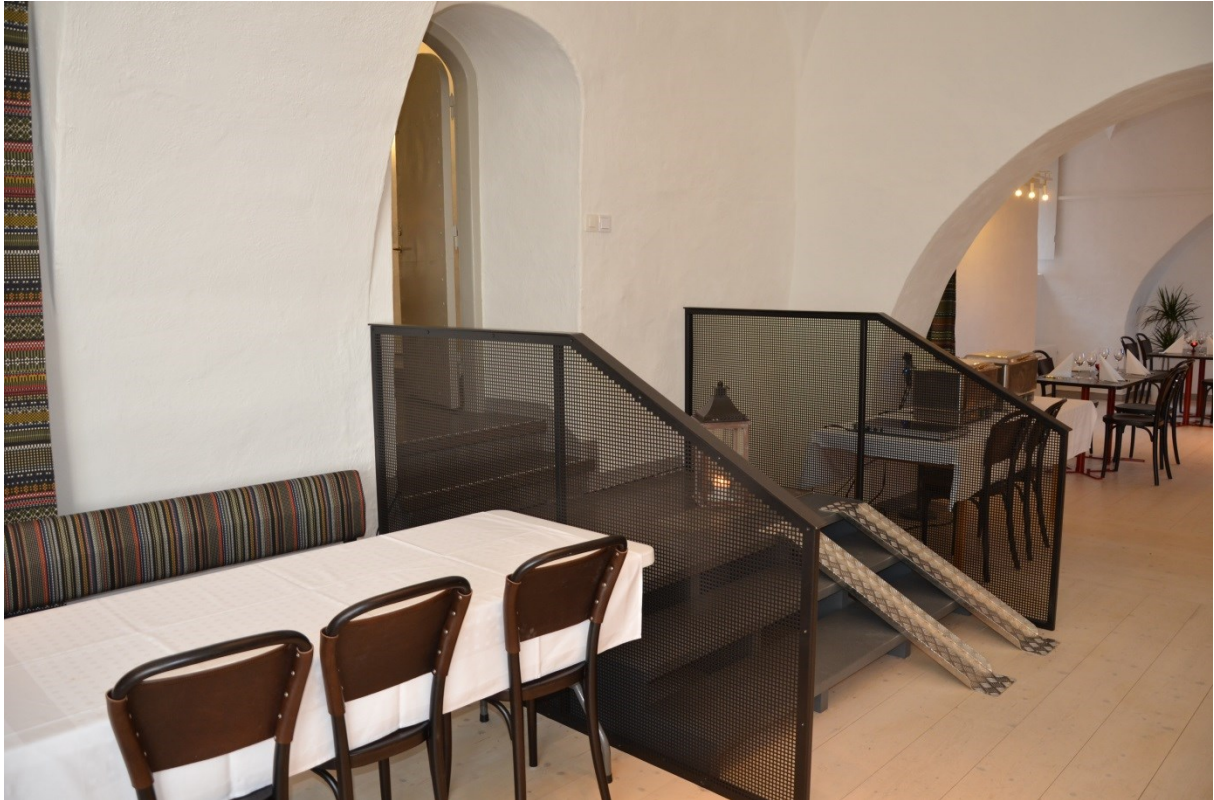
Bild 10, Ny trapp mellan rum 002 och 006

I rum 006 kompletterades trappan mellan rum 006/002 med en barnvagnsramp. En vägg som uppfördes 2004 mellan rum 006/007 revs bort, och golvnivån i rum 007 höjs upp för att skapa en sammanhängande serveringsyta.

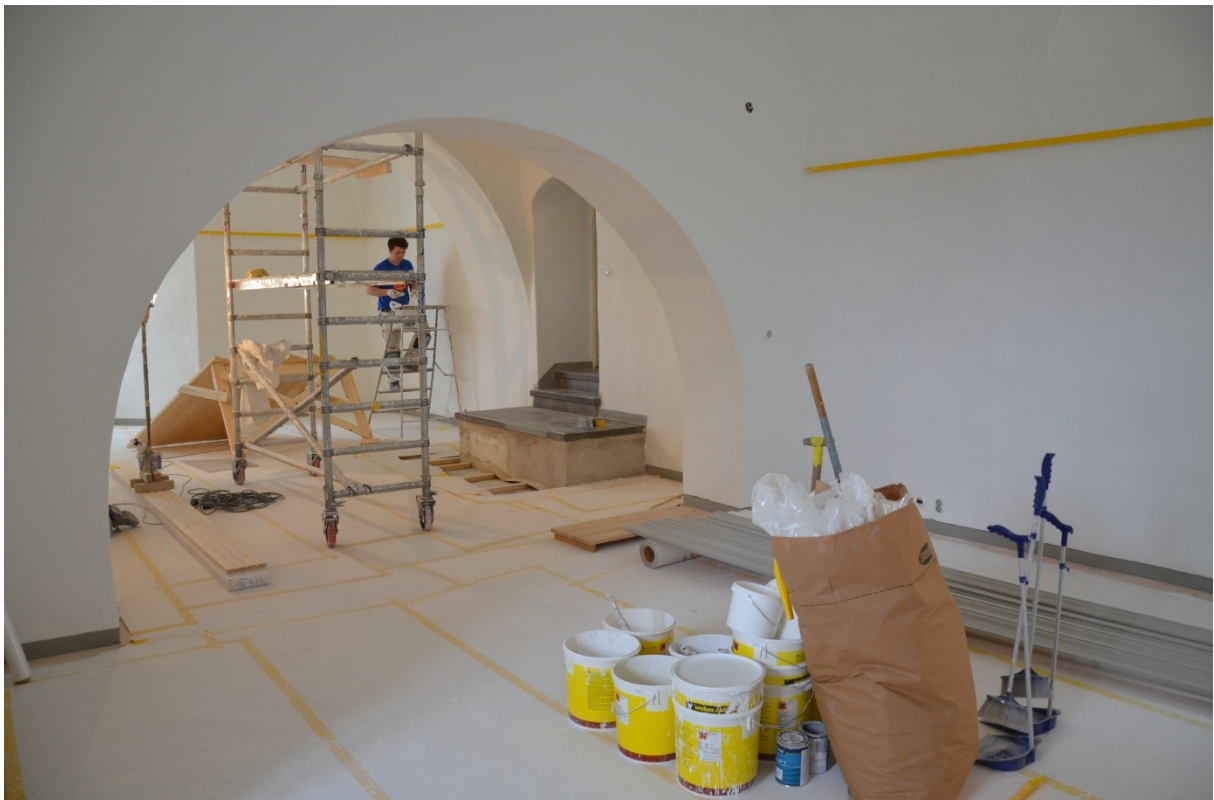
Bild 11, trappan på gång

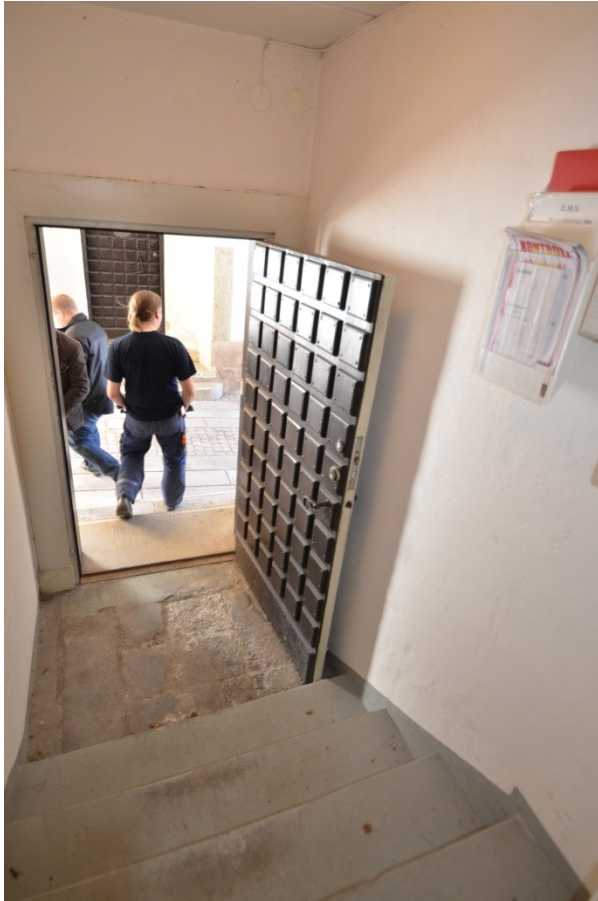
Bild 12, Befintlig dörr innan åtgärderna

Rum 009 som består av en mindre hall från borggårdsvalvet skulle anpassa till nya brandkrav. Dörren öppnades inåt vilket inte var godkänt enligt gällande regler kring brandsäkerhet. Förslaget var att vända på dörren med en del ingrepp i befintliga murar. Efter diskussion bestämdes det att en kopia av den gamla dörren skulle tillverkas och sättas dit. Den befintliga dörren skulle ställas upp och lämna kvar som ett pedagogiskt inslag i miljön. Inga ingrepp i stomme eller mur genomfördes.

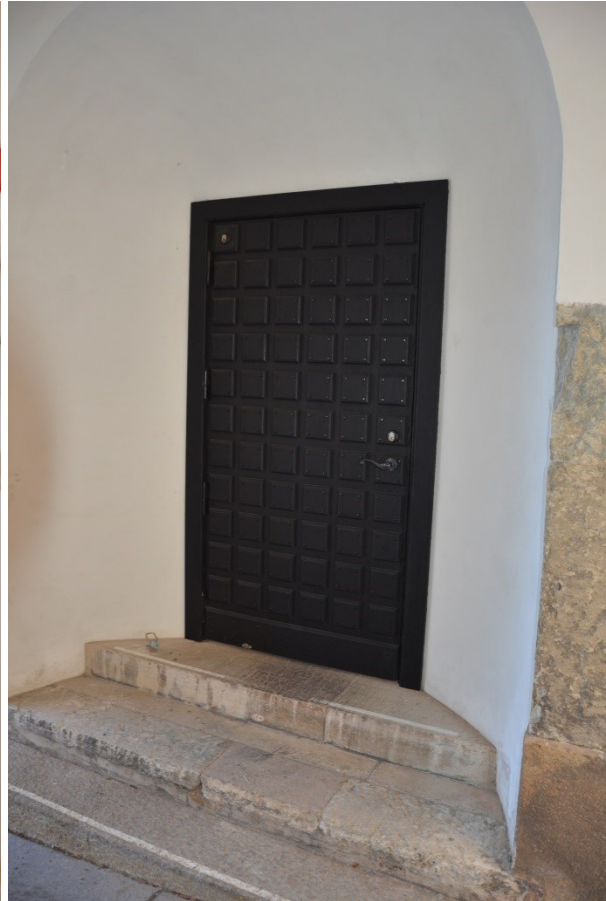
Bild 13, den nyttillverkade kopian av dörren

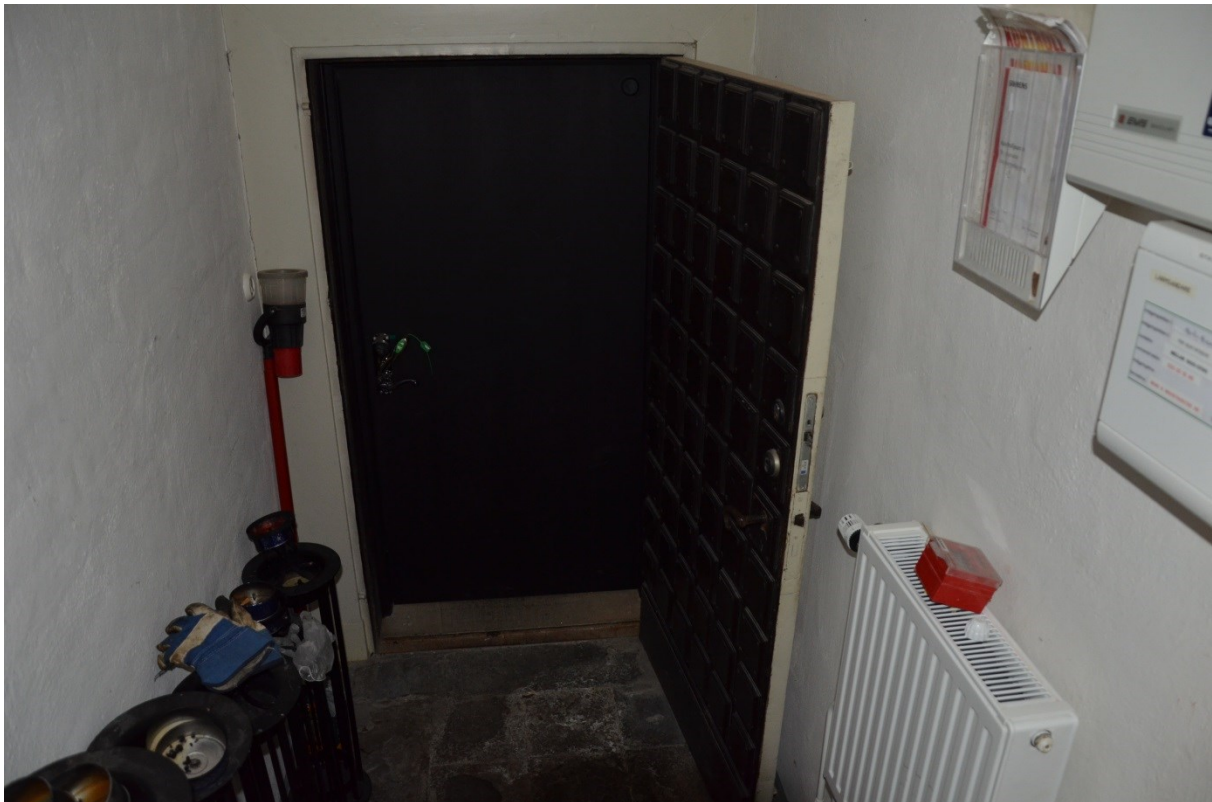
Bild 14, Den gamla dörren ställdes upp permanent på insidan

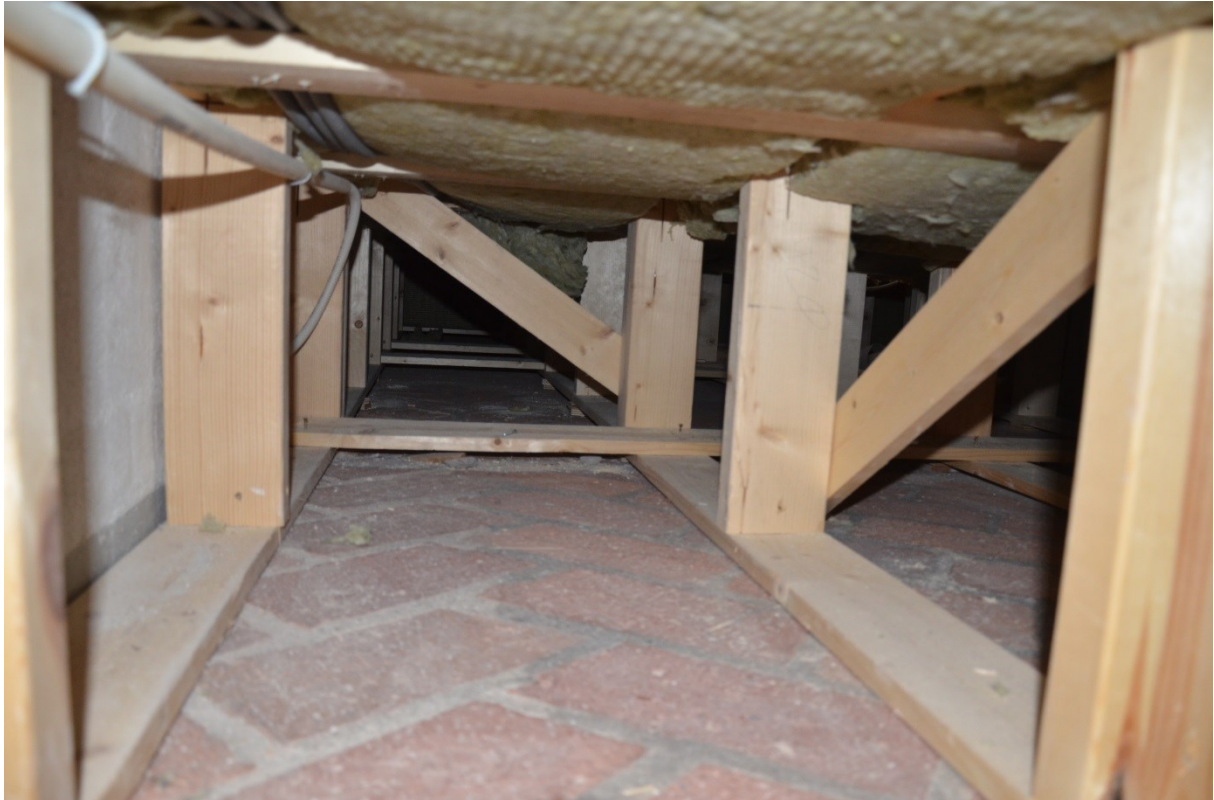
Bild 16, höjd golvnivå i rum 027

För att det västra trapphuset skulle kunna bli tillgängligt för allmänheten från den södra borggårdsentrén var man tvungen att överbygga nivåskillnaderna på något sätt. I rum 027 höjdes delar av rummets golv för att få en sammanhållande golvnivå. För att göra den trappförsedda öppningen mellan rum 026/027 tillgänglig installerades en lyftplattform i golvet.

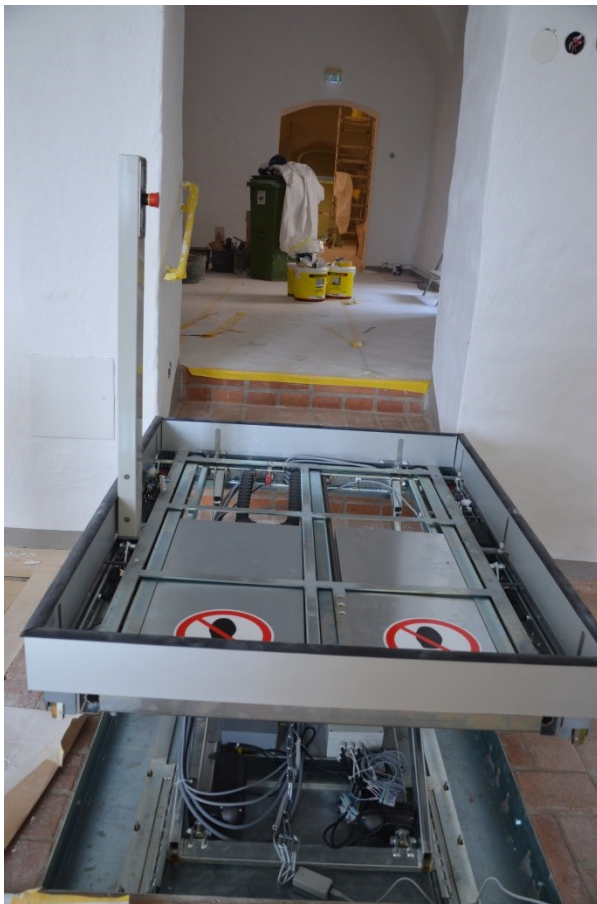
Bild 17, lyftbord under installation

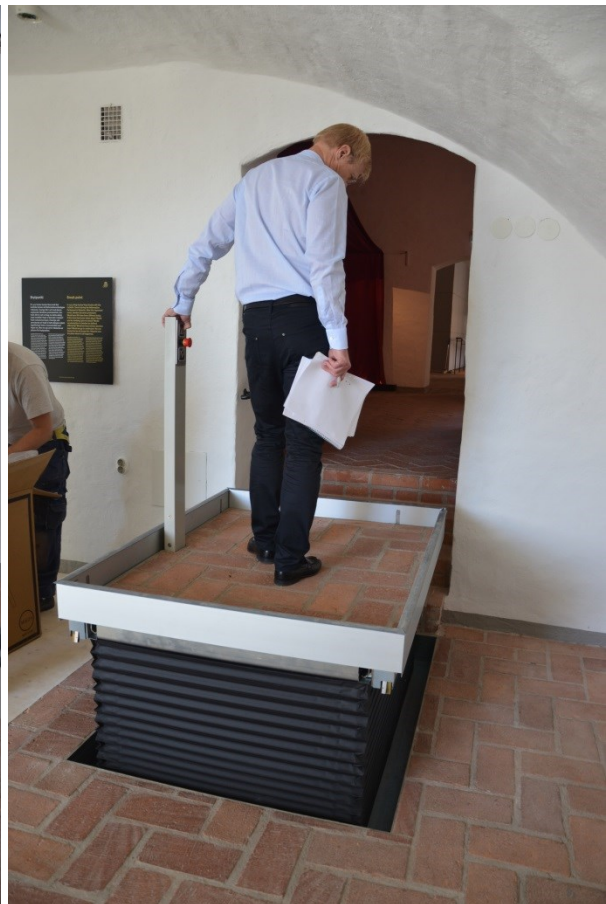
Bild 18, lyftbord installerat och i drift

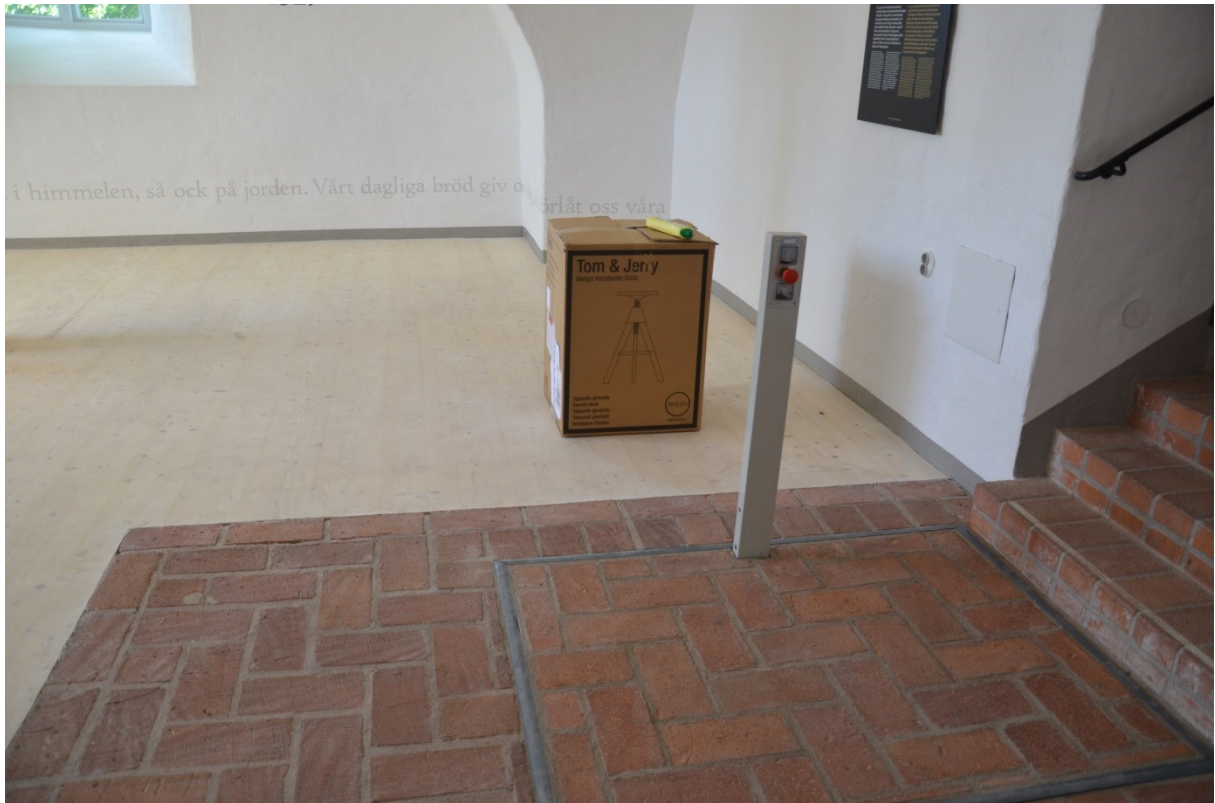
Bild 19, lyftbordet nedsänkt i tegelgolvet och det nya trägolvet

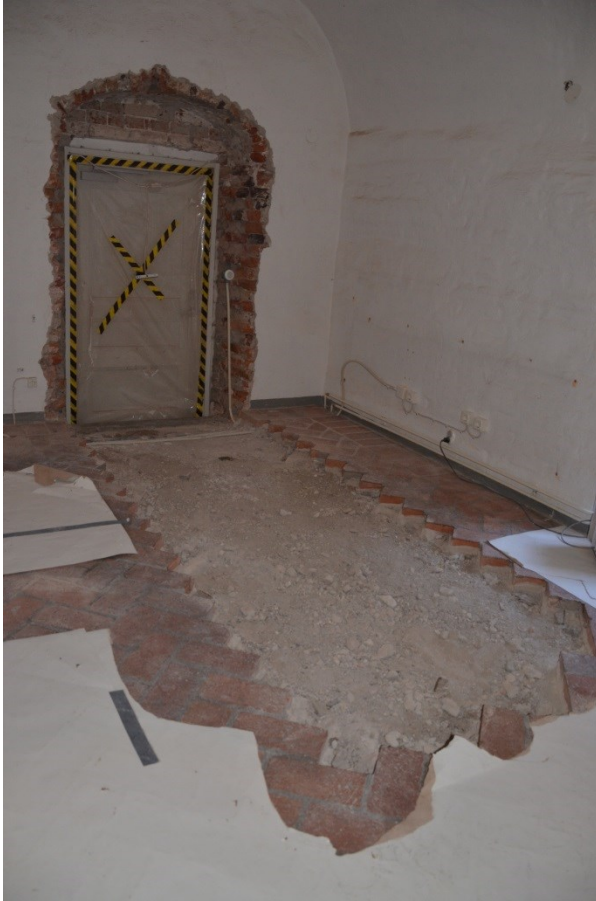
Bild 21, dörr mellan rum 022/026 rivning av tegelgolv

I samband med tillgängliggörandet av vägen mellan södra borggårdsentrén och västra trapphuset var man även tvungen att åtgärda den trappa som fanns mellan rum 025/022. Trappen gick ut i västra trapphuset (rum 022). Istället för trappen skulle en fast ramp byggas i rum 025. Detta medförde sig ingrepp i tegelgolvet från 1960-talet, i mur runt omkring dörren samt att den befintliga trappen monterades bort. För att tillgodose rikssalens catering- och uthyrningsverksamhet byggs ett nytt diskrum (rum 025B) i rum 025. Vissa detaljer från 2004 års ombyggnad monterades bort i samband med åtgärderna bland annat plåtdörren mellan rum 022/025 och ett glasparti mellan rum 025/026.

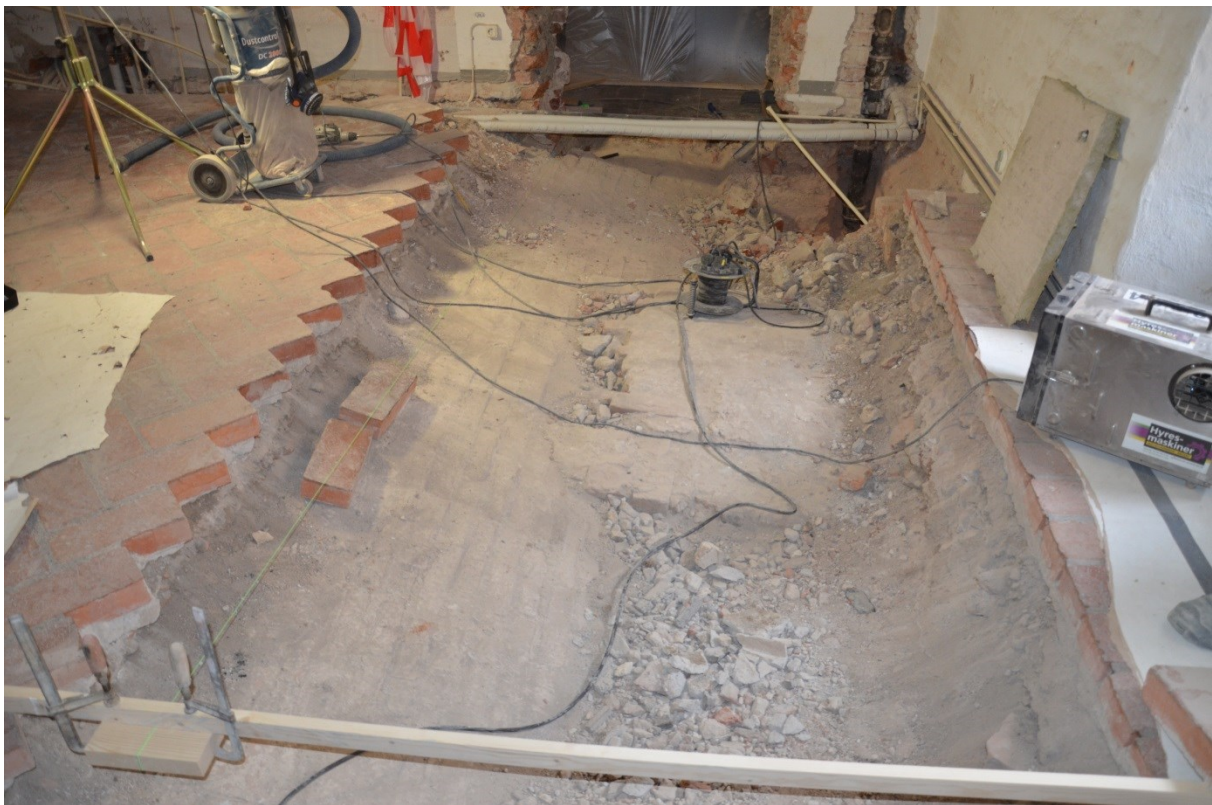
Bild 22, teglet borttaget och fyllning ned till källarens valvkappor

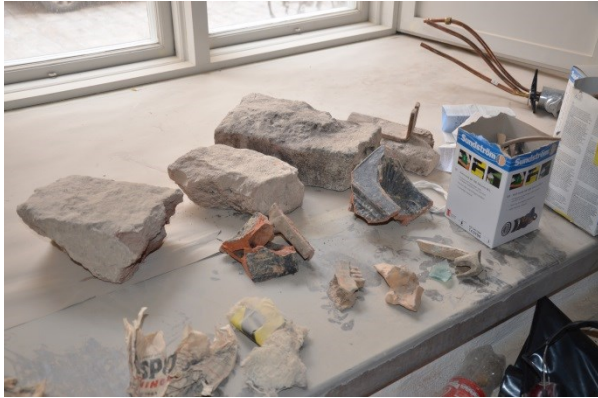
Bild 23, i fyllningen fanns bl a kakelugnsdelar, tidningar och djurben

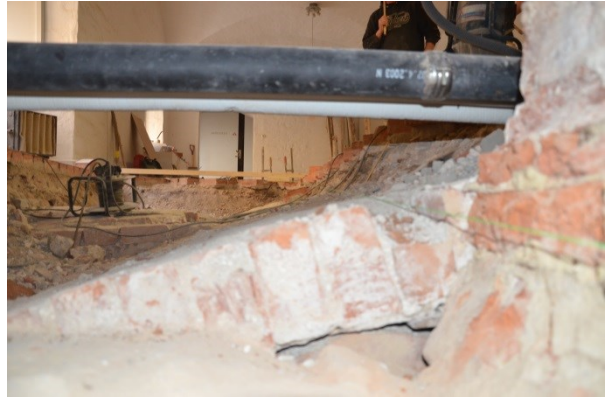
Bild 24, uppstickande valv från källaren

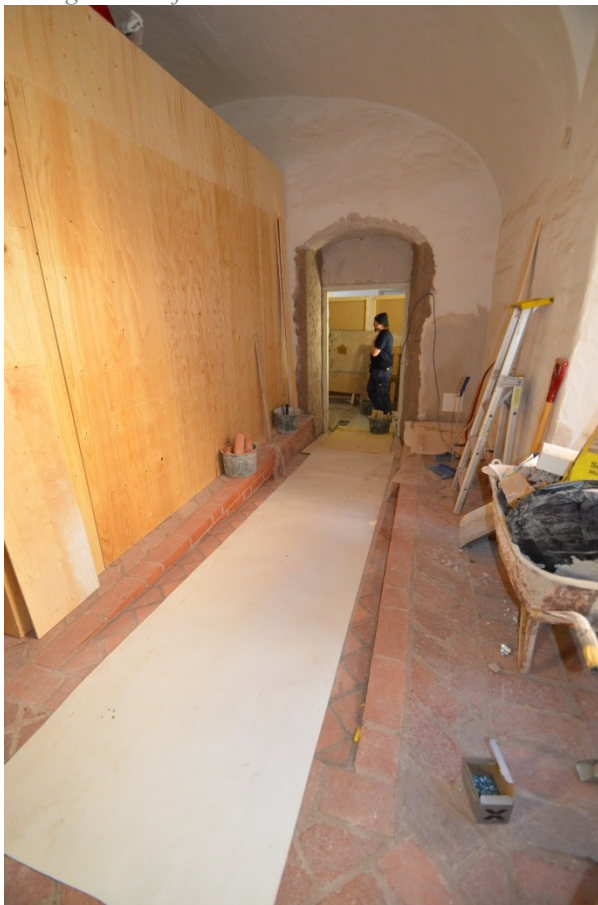
Bild 25, rampen klar och diskrummet påbörjat

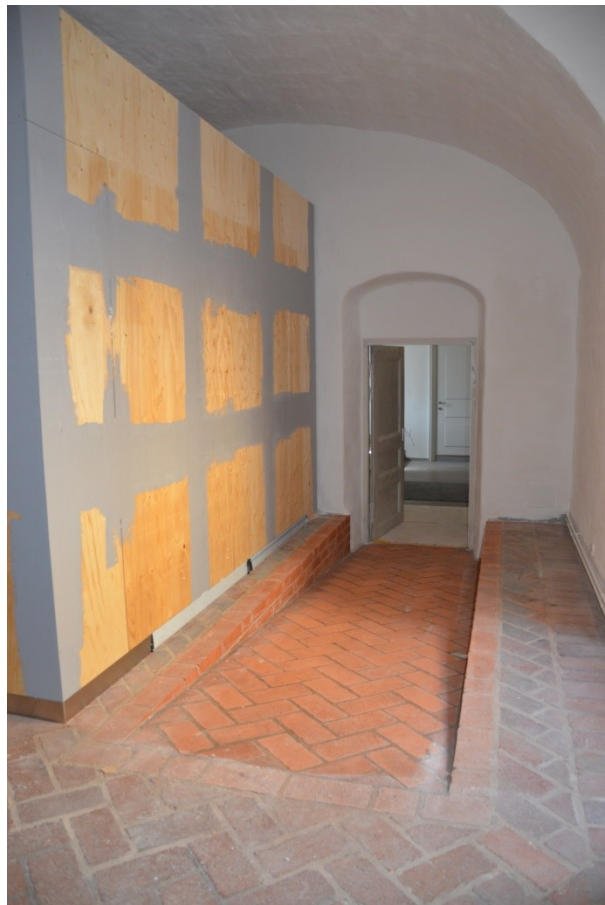
Bild 26, dörrpartiet färdigställt

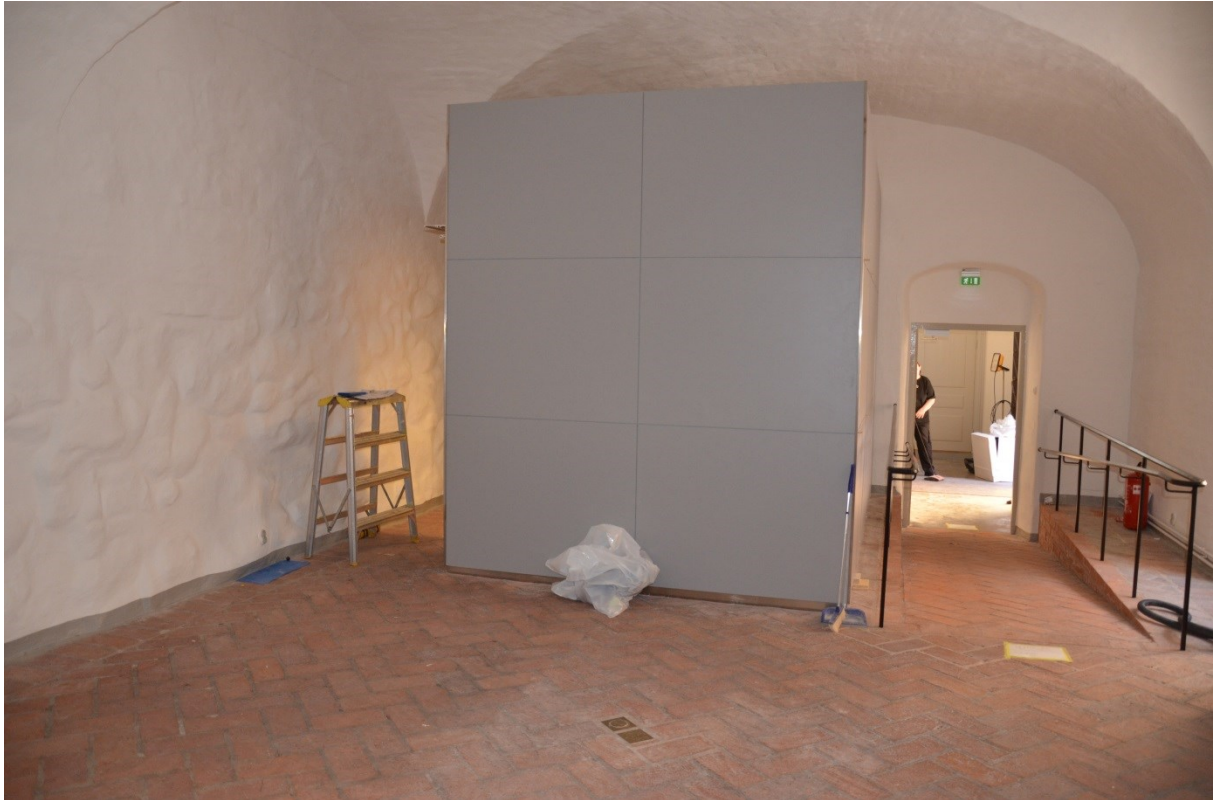
Bild 27, rampen har nu försetts med ett smidesräcke och diskrummet har klänts med grått skivmaterial

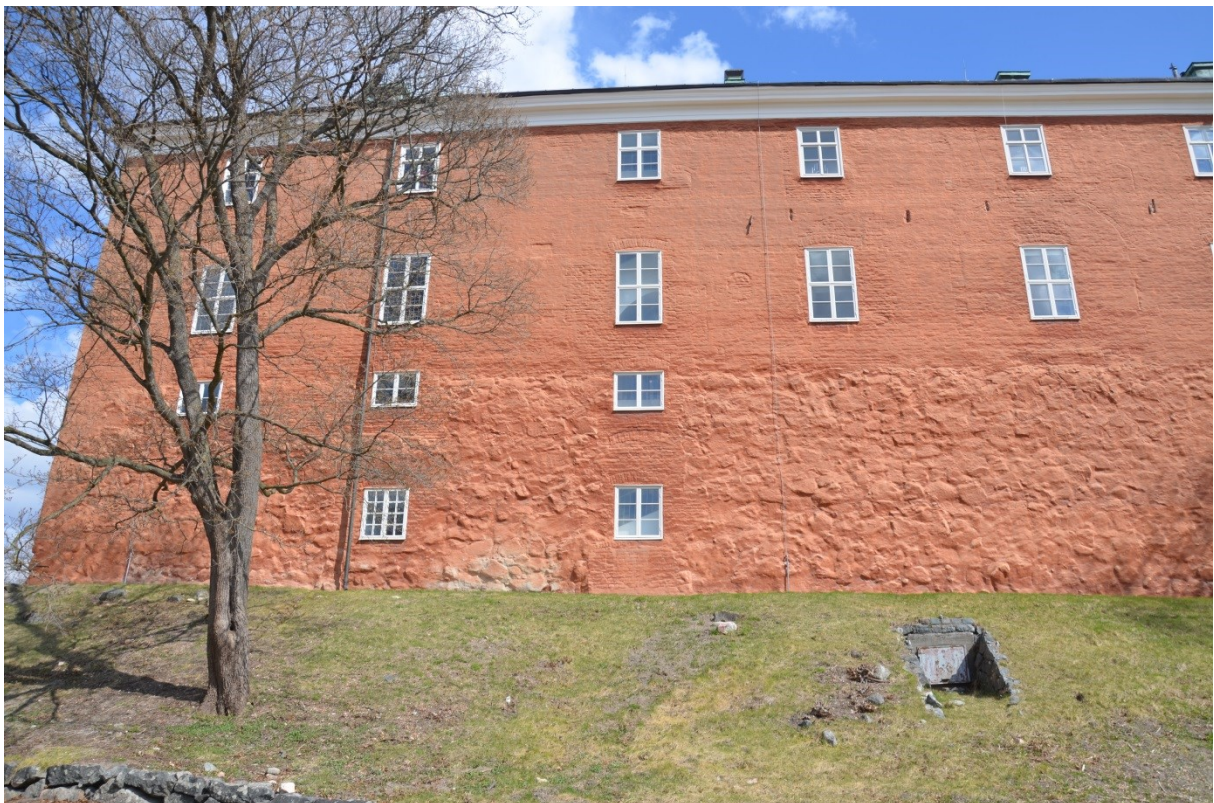
Bild 28, ventilationen in till diskrummet installerades genom en befintlig kanal i västra muren. På bilden är den fortfarande igensatt, under det andra fönstret från vänster i bottenplan

I samband med åtgärderna behövdes en bättre ventilation in i diskrummet och en äldre kanal i västra muren togs åter i bruk.

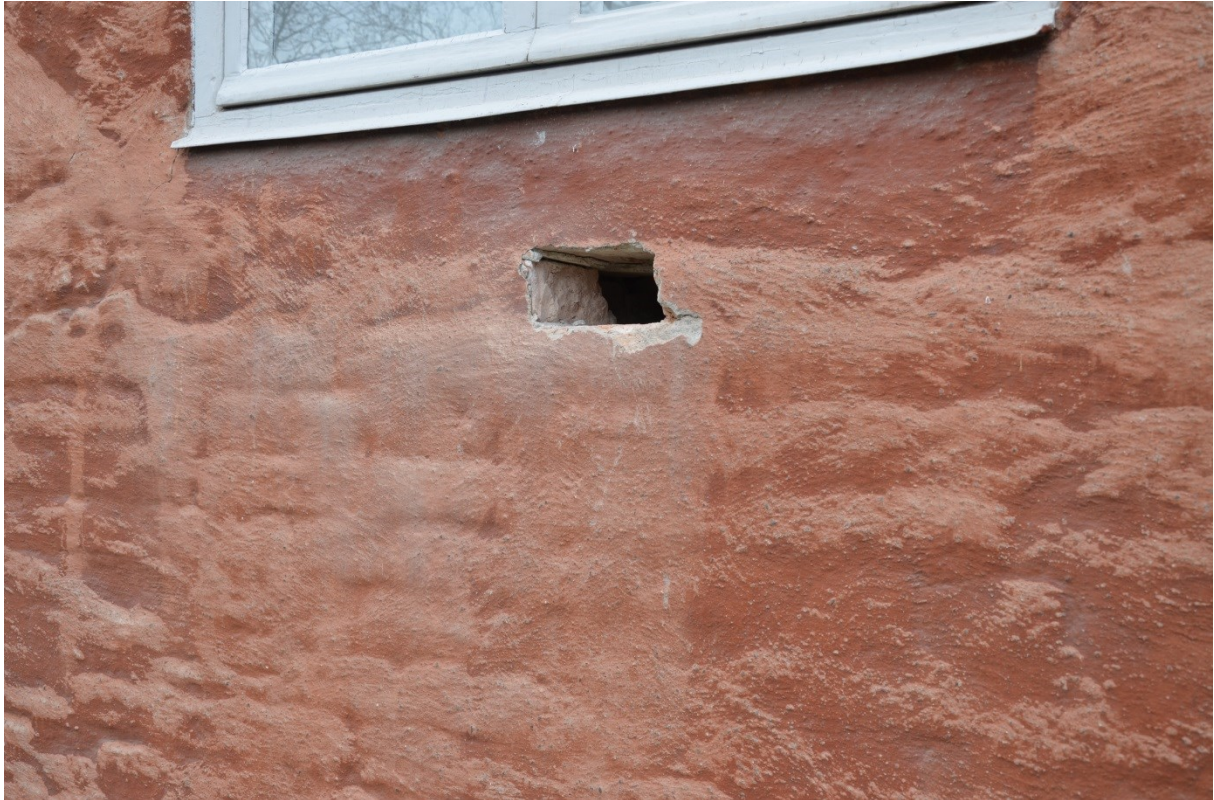
Bild 29, återupptagen kanal för ventilation in till diskrummet
