# Himmeta missionshus

## Restaurering av fönster

Antikvarisk medverkan

Sticklinge 3:11  
Himmeta socken  
Västmanlands län

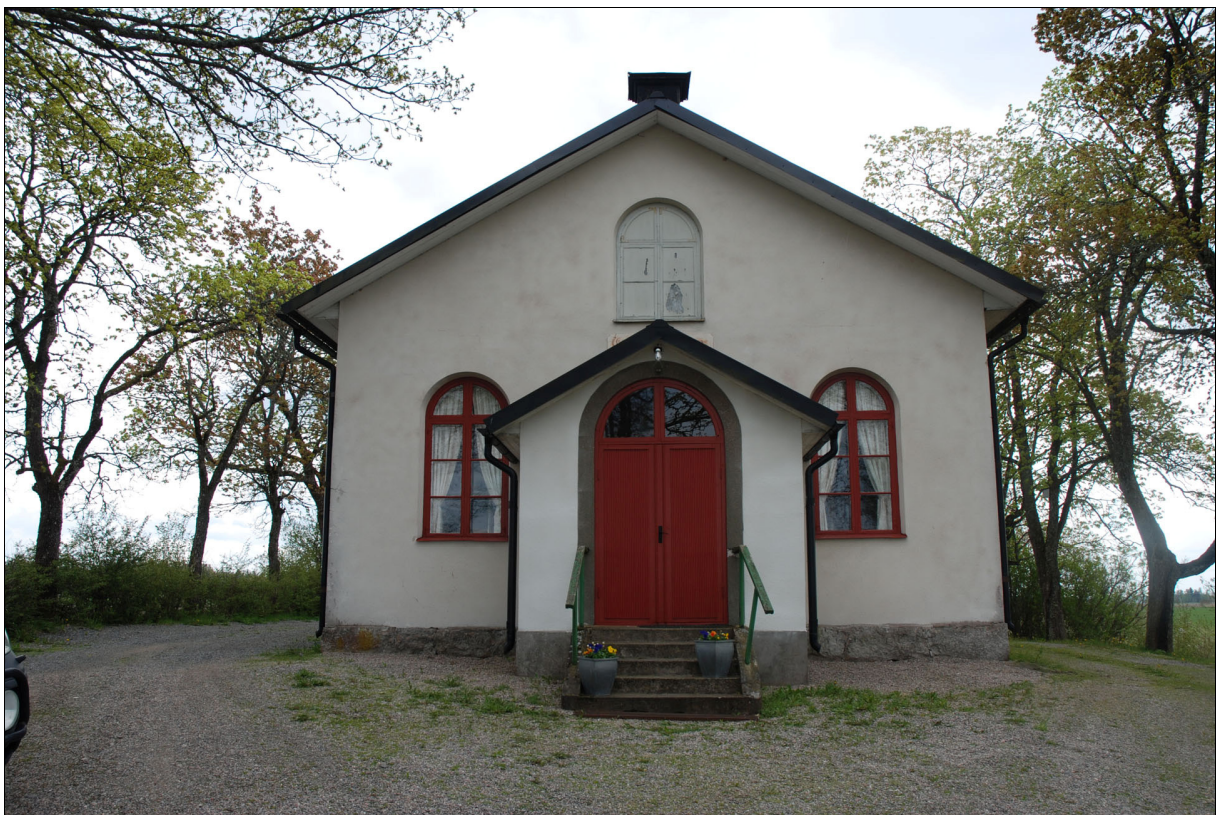
*Bild 2: Byggnadens norra fasad före restaureringen. Församlingen hade sedan tidigare målat dessa fönsterbågar i den önskade röda kulören. Fönsterbågarna restaurerades på nytt i detta projekt.*

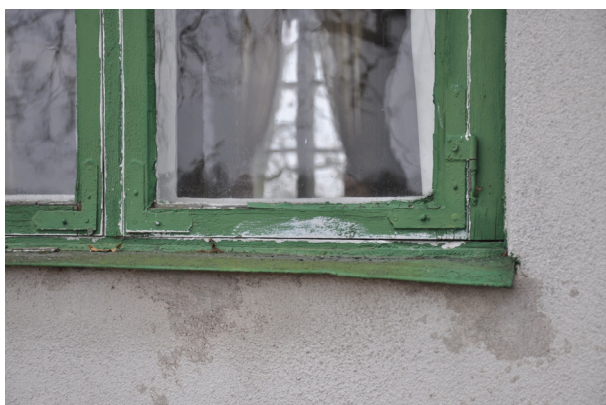
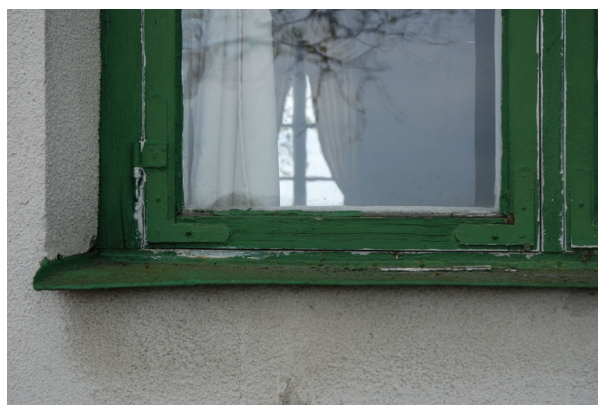
Byggnadens fönster var i stort behov av restaurering med bortfallet kitt och flagnande färg. Vissa av fönsterbågarna var dessutom rötskadade.

*Bild 4 och 5: Behovet av restaurering var stort eftersom kitt hade fallit bort på flera fönsterbågar.*

Fönsterbågarna plockades ned och glaset togs ur. Beslagen avlägsnades och rengjordes i ett bad av kaustiksoda. När färgen gått bort från beslagen neutraliserades sodan med citronsyra. Bågarna skrapades trärena och vissa trälagningar gjordes där bågarna var rötskadade. Ett flertal glas var trasiga innan bågarna plockades ned. De aktuella rutorna är så pass stora att det ansågs omöjligt att få tag i begagnat glas varför kulturglas diskuterades. Som tur var fann församlingen likadana fönsterbågar med glas i ett uthus, varför glaset kunde ersättas med ursprungsglas. Glaset monterades med Kulturhantverkarnas linoljekitt. Även under beslagen lades Kulturhantverkarnas linoljekitt. Fönsterbågarna målades med Kulturhantverkarnas linolfärg i röd kulör enligt församlingens önskemål. Exakt kulör var NCS S5040-Y80R.

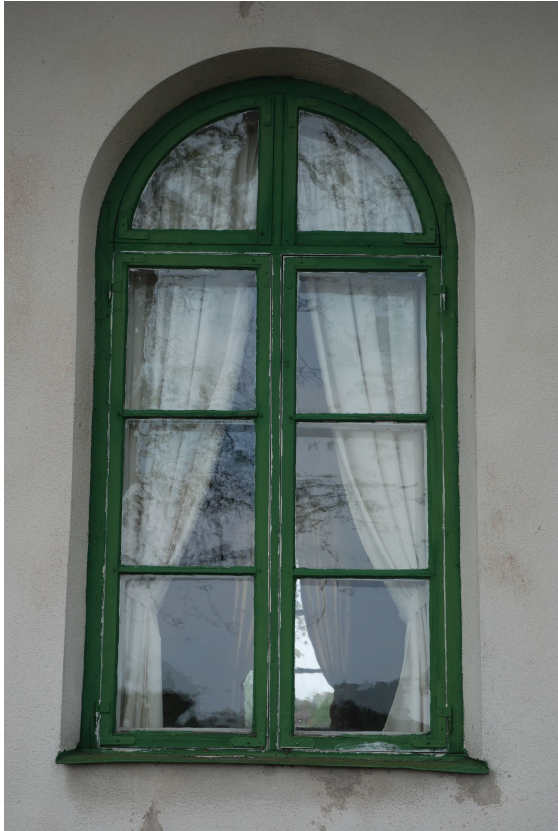
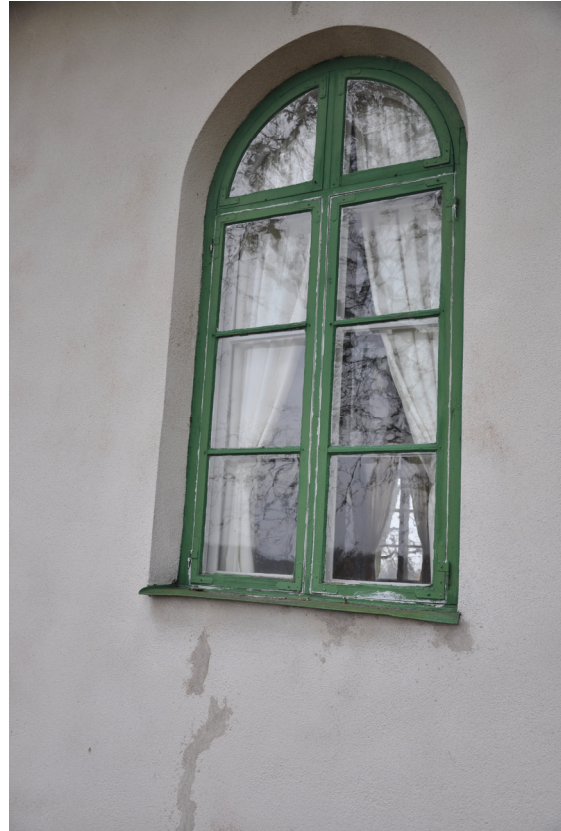
*Bild 6 och 7: På samtliga fönster fanns flagnande färg.*

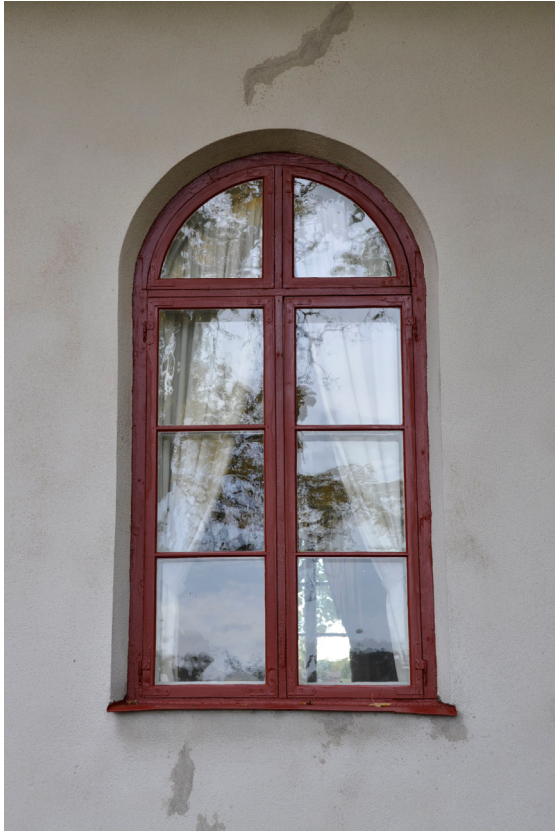
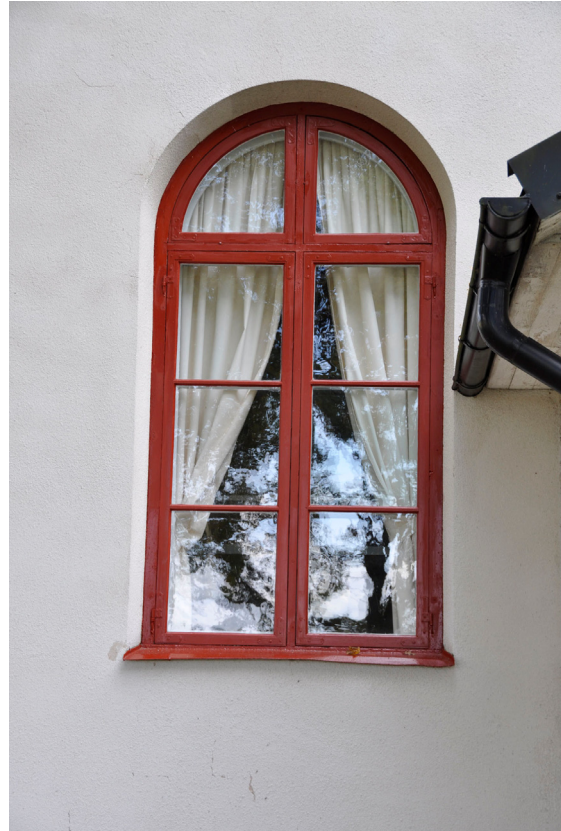
*Bild 8 och 9: Två fönster efter restaurering.*

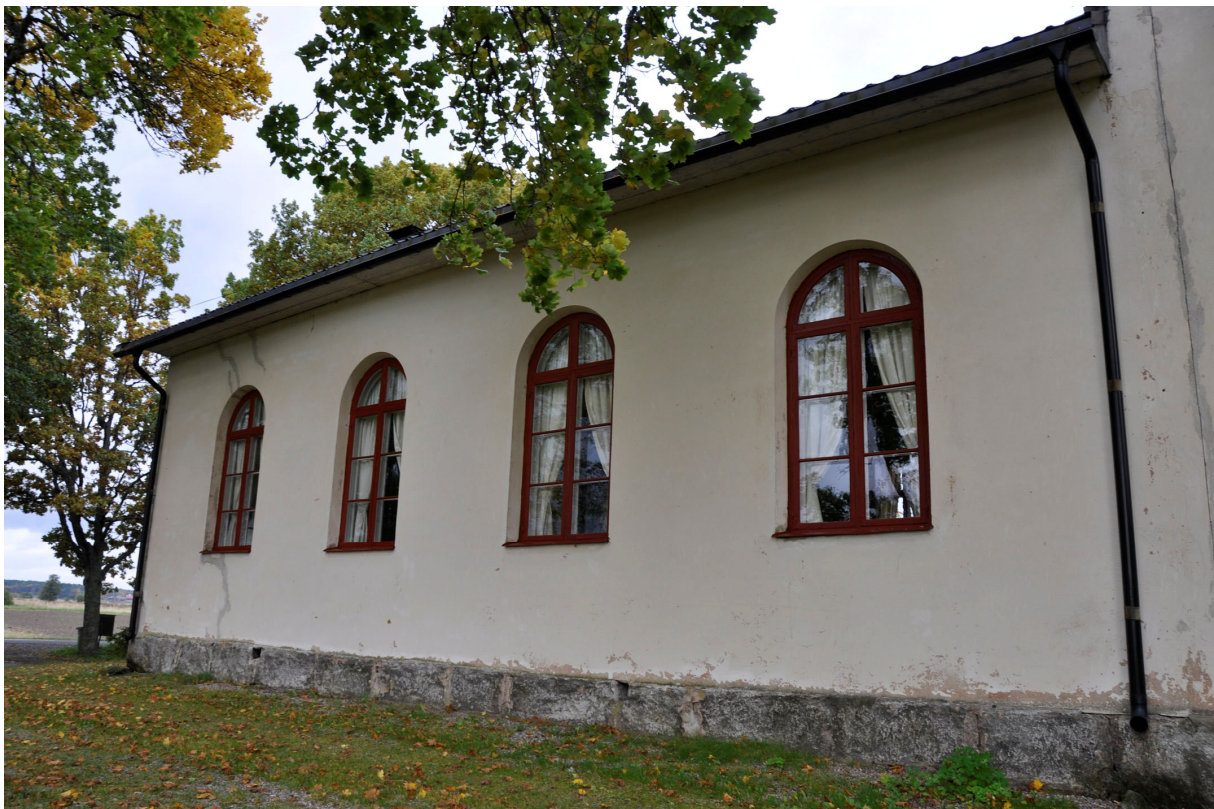
*Bild 10: Byggnadens västra fasad efter restaurering.*

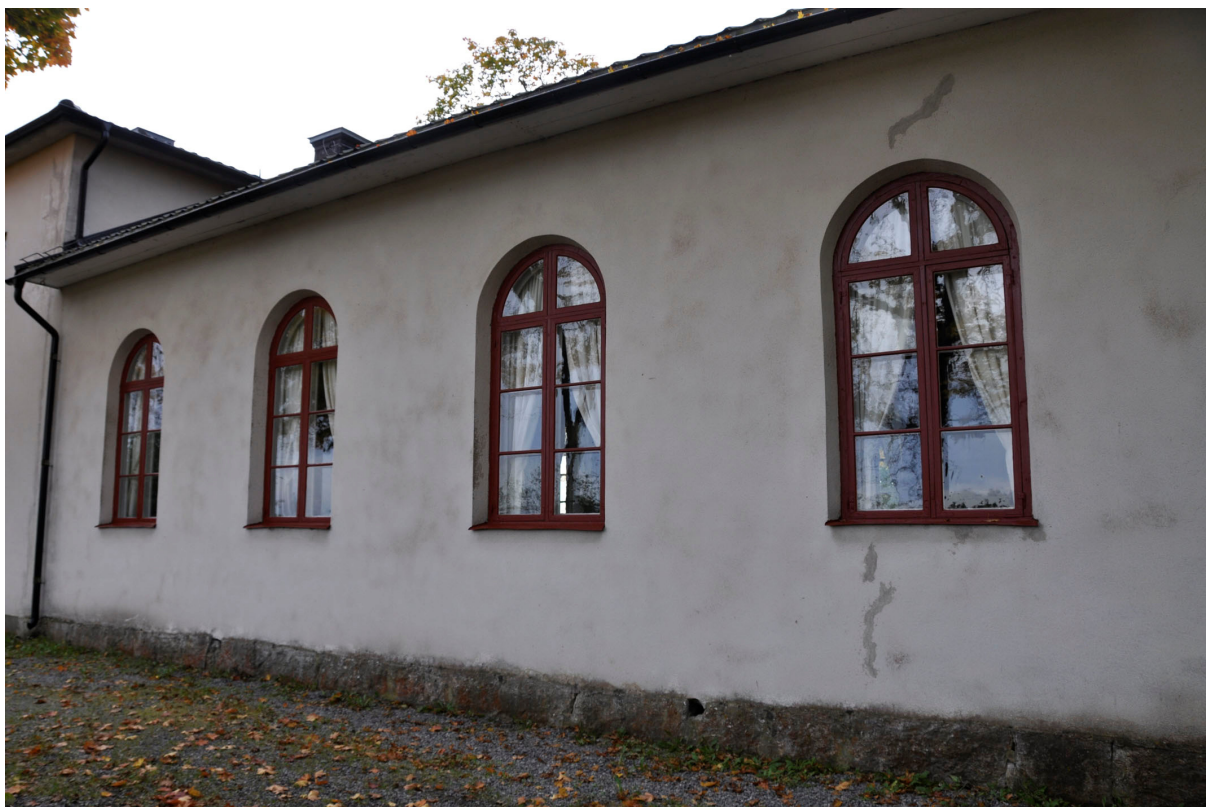
*Bild 11: Byggnadens västra fasad efter fönsterrestaurering.*

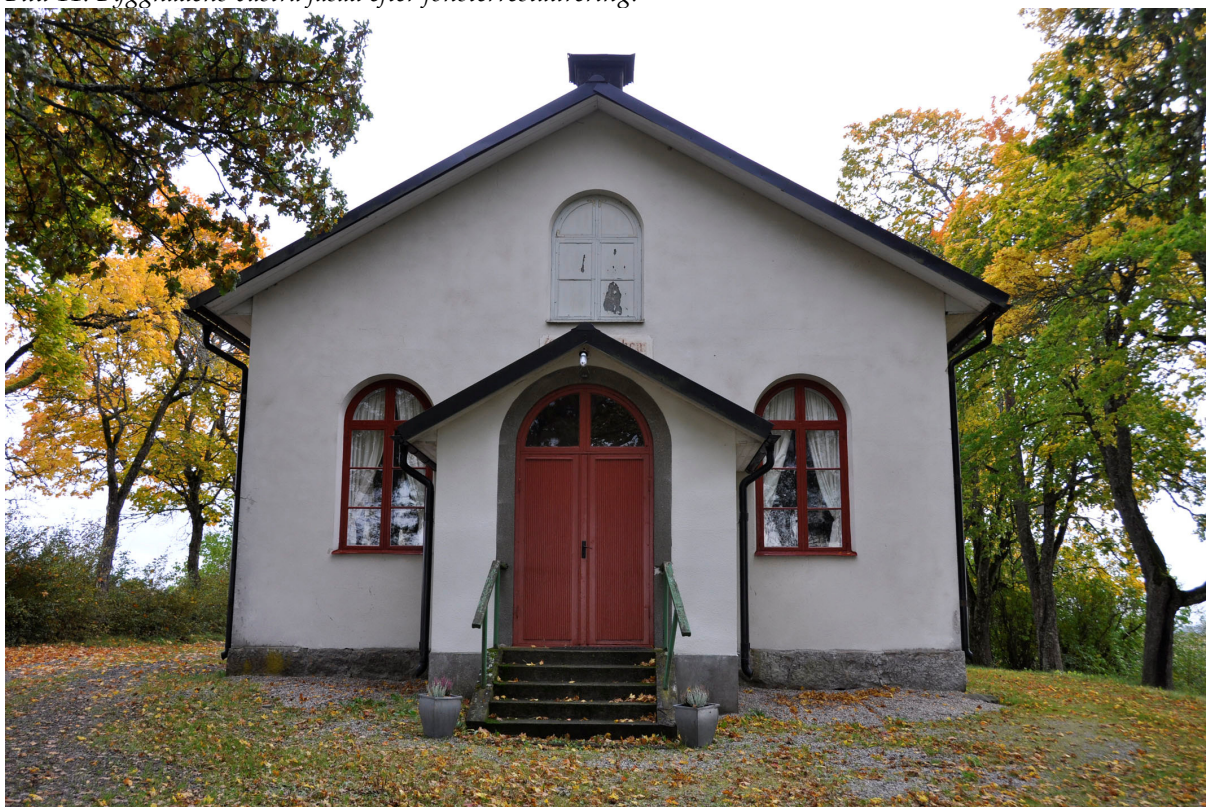
*Bild 12: Byggnadens norra fasad efter restaurering.*
