Skinnskattebergs herrgård

- renovering av tak och fasad på corps de logi

Antikvarisk rapport

Skinnskattebergs-Eriksbo 1:12
Skinnskattebergs socken
Västmanlands län

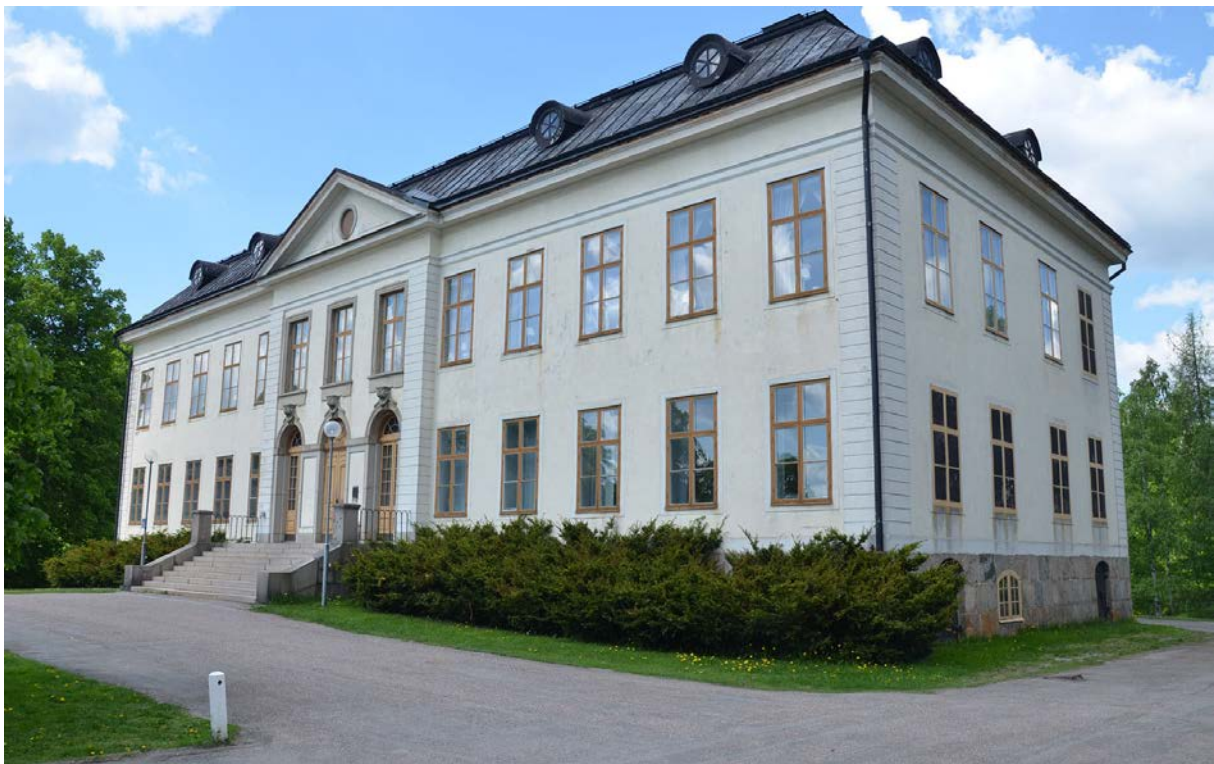
Huvudbyggnaden från sydöst innan renovering, 2013.

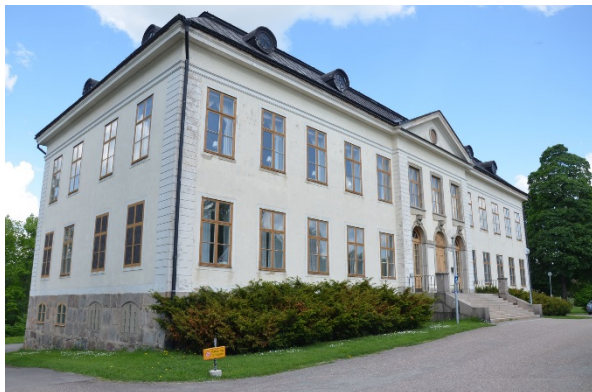
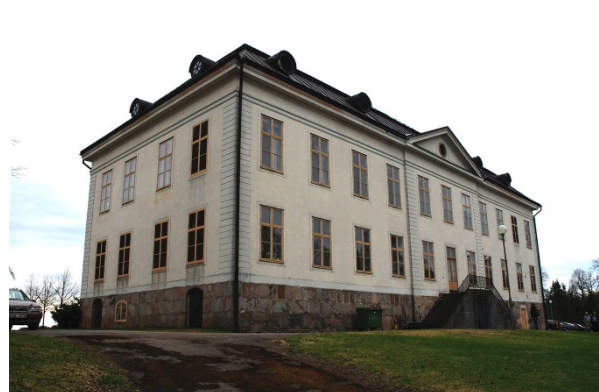
Huvudbyggnaden från sydväst och från norr innan renoveringen, 2013.

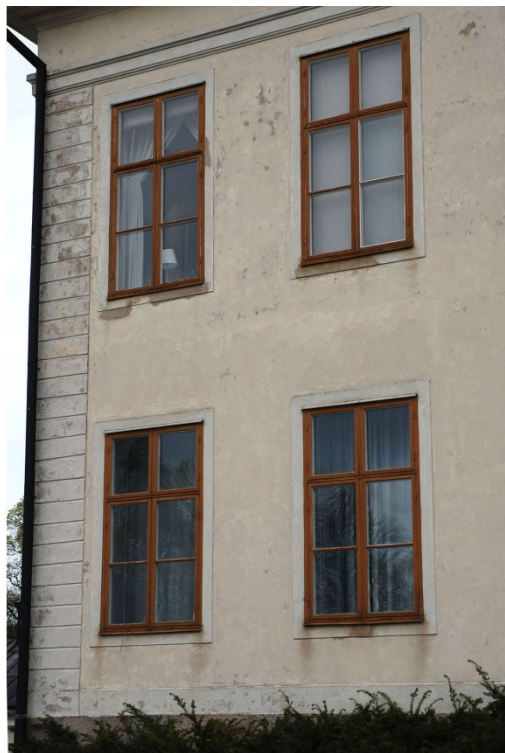
Befintlig fasadputs har sprickbildning och omfattande färgsläpp. Till fasadrenoveringen har ett åtgärdsprogram tagits fram av Ulf Axelsson på Puts & Tegel, daterat den 10 maj 2010. Enligt åtgärdsprogrammet ska befintliga färglager tas bort via våtblästring eller slipning. Puts med dålig vidhäftning ska bilas bort. Därefter ska samtliga fasadytor högtryckstvättas. Frilagda tegelytor ska grundas med hydraulisk kalkgrund och utstockning ska också ske med hydrauliskt kalkbruk. Samtliga putsade ytor finputsas med hydrauliskt kalkbruk fin. Avfärgning ska genomföras med en lufthårdnande kalkfärg med minst sex strykningar. Erforderliga kalkvattnings ska ske före, mellan samt för fixering efter sista strykningen. Färgen ska läggas på med kalkkvast vått i vått, den ska ej sprutas. Friser och kalksten samt granit-sockel ska rengöras varsamt med våtblästring enligt JOS metoden eller likvärdigt. Trasiga fogar ska utbilas och därefter ska hela byggnadens sockel kompletteringsfogas med en pigmenterad hydraulisk kalkfog, tungslevsdragen.

Färgsläpp på fasad mot sydväst

Befintlig fasad bestod innan renoveringen av ett lufthårdnande eller ett hydrauliskt kalkbruk på tegel. Ett antal olika kalkfärger fanns. En friskärning mot läkten vid takfot behövde genomföras på grund av rörelse i byggnaden. Friskärningen bidrar till att risken minskar för att putsen släpper.

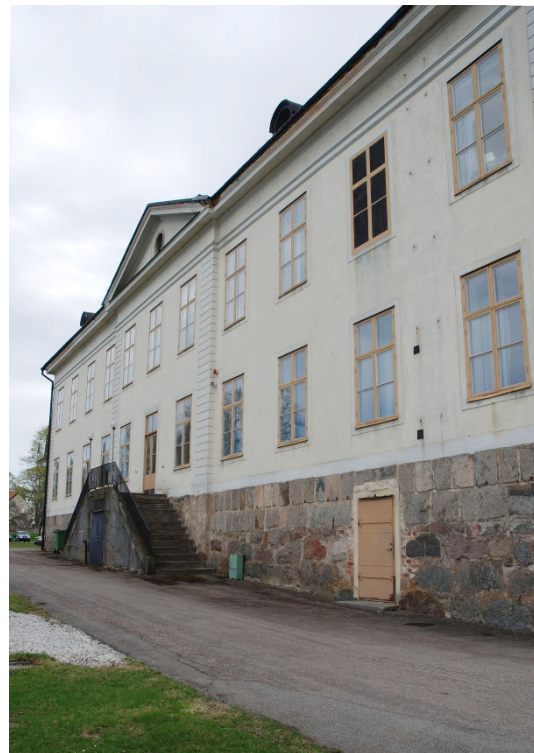
Norra fasaden 2013, innan renovering.

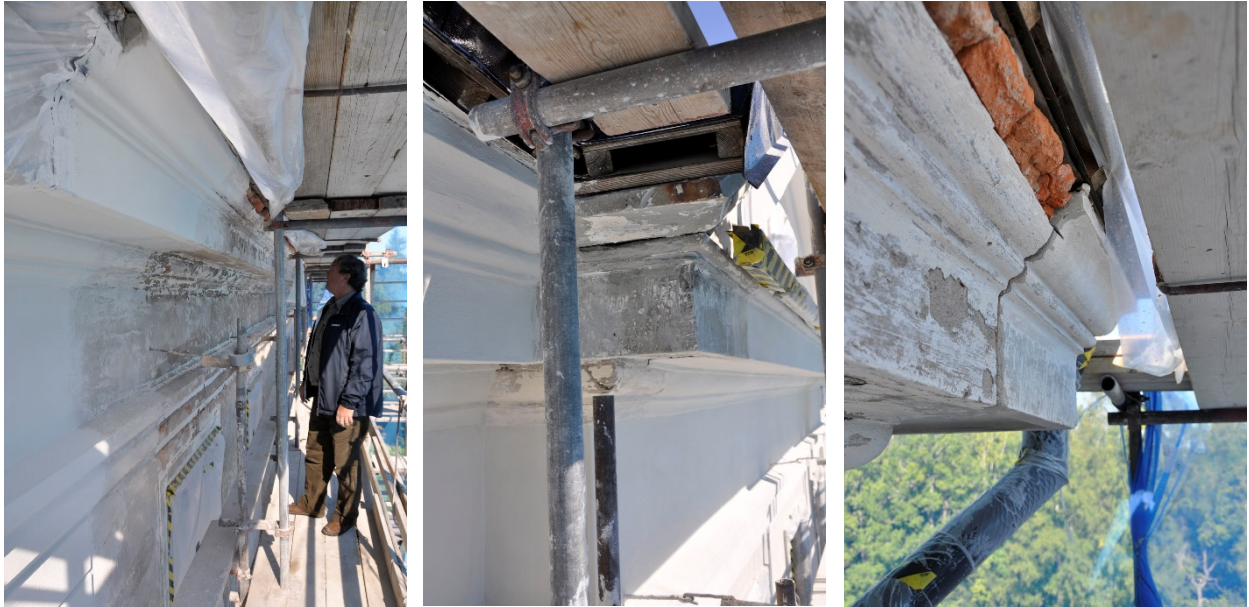
Under arbetet med fasadrenoveringen framkom att ursprunglig puts saknades helt. Troligen har fasaden putsats om fullständigt under mitten av 1900-talet och då har den äldre putsen tagits ned. Flera olika sorters bruk konstaterades på fasaden, Den ursprungliga tanken att eventuellt använda gotlandskalk fick därför utgå. Beslut om att använda ett starkt hydrauliskt kalkbruk till lagning och hydraulisk kalkfärg till avfärgning togs. Vid undersökning av putsen konstaterades även att byggnaden vid mitten av 1900-talet haft samma ljusa kulör på fasaden som på omfattningarna. För att huvudbyggnaden ska bidra till en väl sammanhållen bebyggelsemiljö beslutades det att färgsättningen skulle vara lika som flyglarnas.

När den tidigare putsen togs bort upptäcktes att delar av listverket är uppförd i sandsten.

Under arbetets gång visade det sig att delar av hörnkedjornas takgesims och framsidans tympanonsfält var uppförda i sandsten. Beslut togs att dessa skulle behandlas lika som övrig sandsten, utifrån det åtgärdsförslag som tagits fram under fasadarbetets sommaren 2013. De hade tidigare varit övermålade med vit kalkfärg, lika som övrigt listverk.

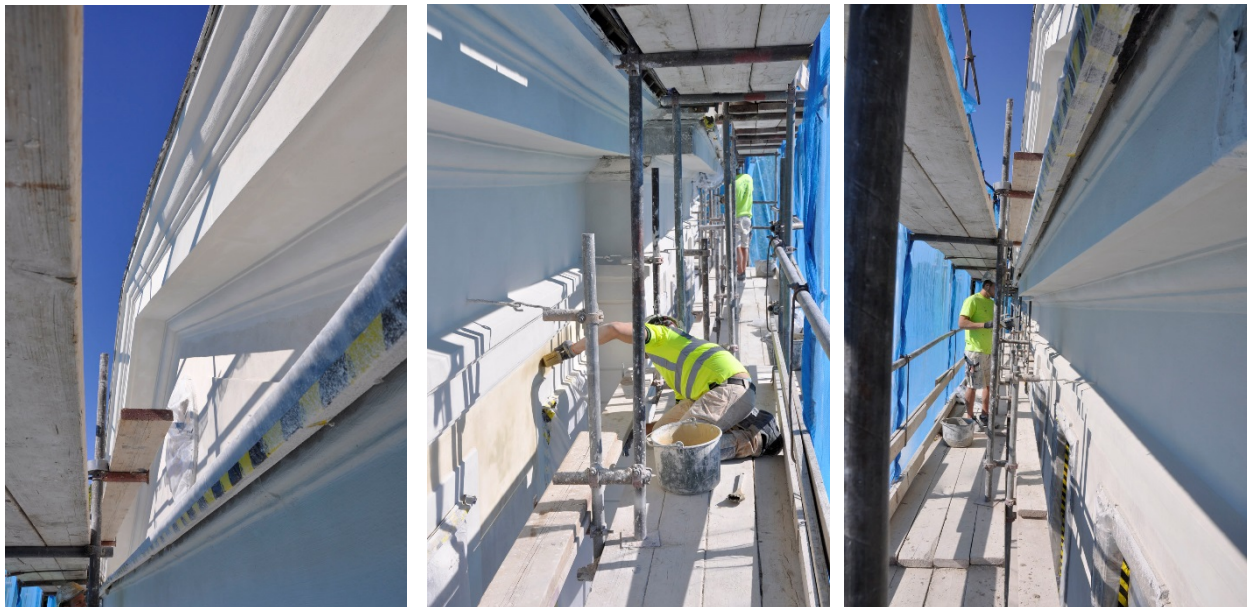
Fasad och listverk under avfärgning.

Flyglarnas färgsättning togs fram när de restaurerades och följer nedanstående:
 Fasadputs: 94/103:13 grupp 17, rad 3 i kalkfärgslikare 90.
 Hörnkedjor och fönsteromfattningar: 30:4 Grupp 11 rad 4 i kalkfärgslikare 90.
 Sockel: Kim:5 Grupp 13 rad 5 i kalkfärgslikare 90.

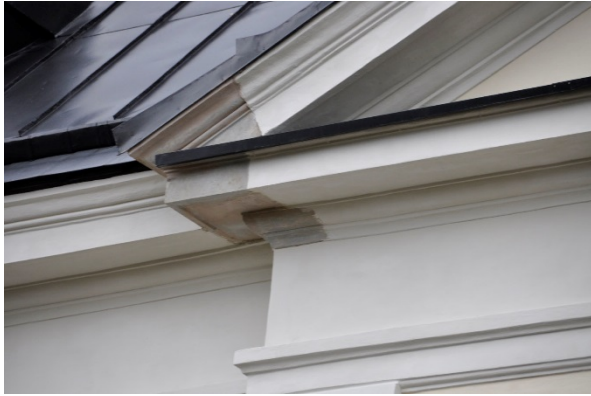
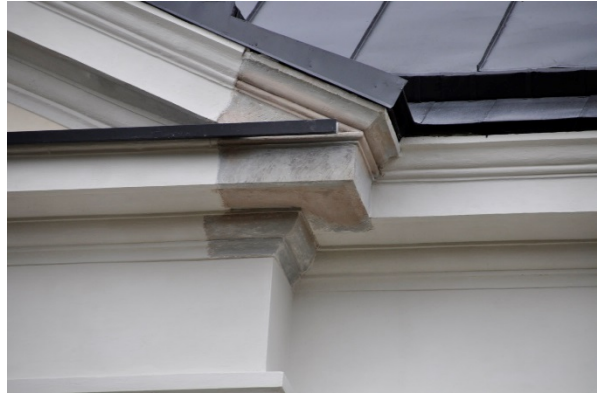
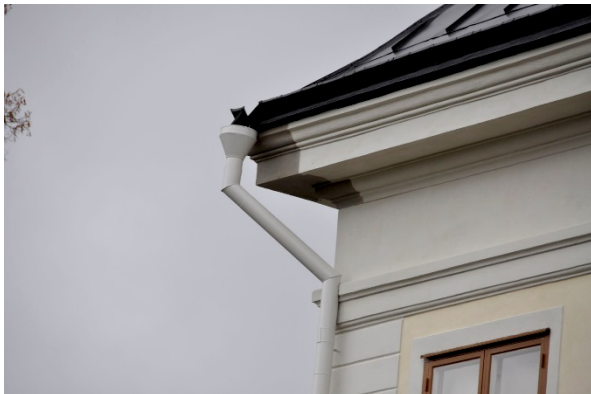
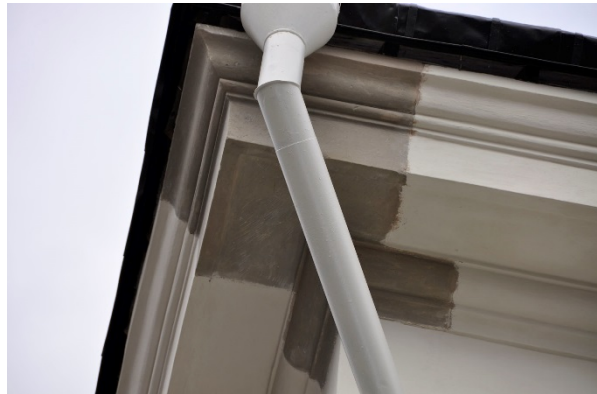
Detaljer på sandstensdetaljer. Dessa målades inte in med vitt kulör utan ströks med gråpigmenterad linolja, som övrig behandlad sandsten inom projektet. Linoljan ger ett skydd för sandstenen.

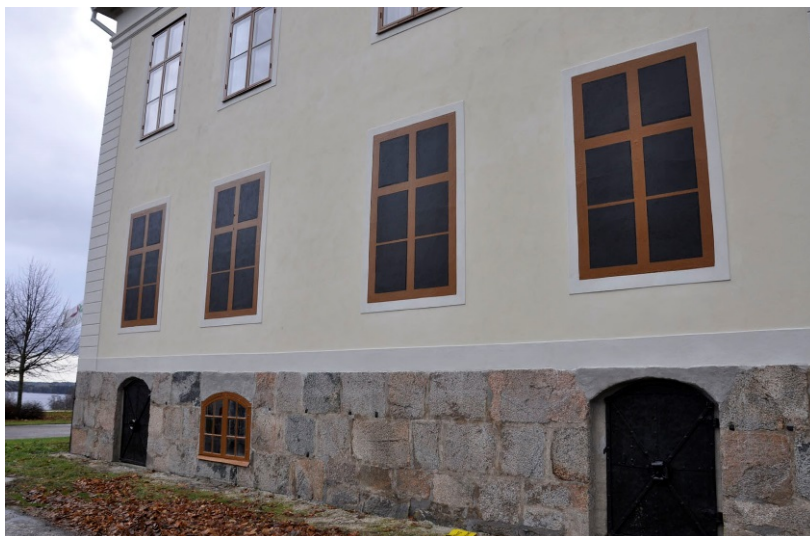
Ommålade blindfönster på östra fasaden.

Samtliga blindfönster har rengjorts och behandlats med linoljefärg. Stuprör har målats in i fasadens kulör. Utvärdig målning av samtliga fönster, dörrar, trappräcken räknas som underhåll och omfattas inte av den antikvariska medverkan. Men som dokumentation har dessa målats med linoljefärg i kulör: 1A-46 Terra di Siena enligt RAÄ:s linoljefärgslikare. Detta är samma kulör som använts för flygelbyggnaderna. Flera fönster har även kittats om.

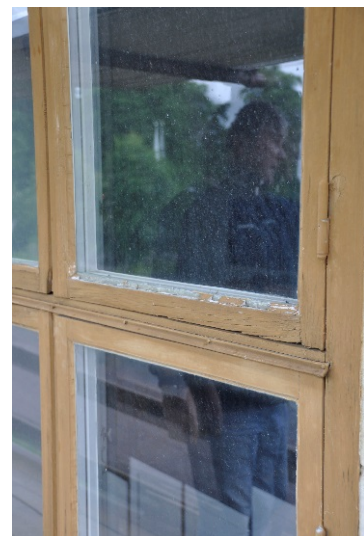
Samtliga fönster har kittats om.

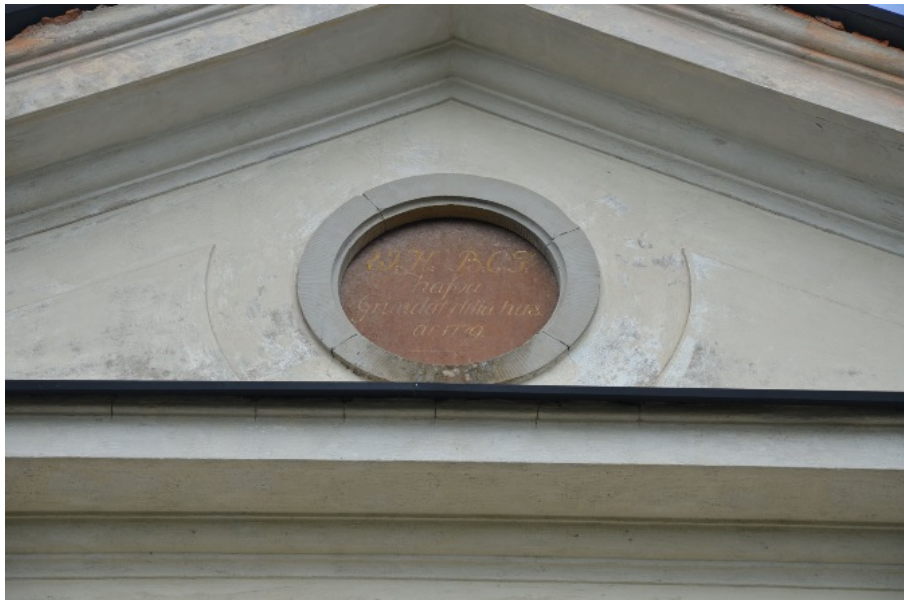
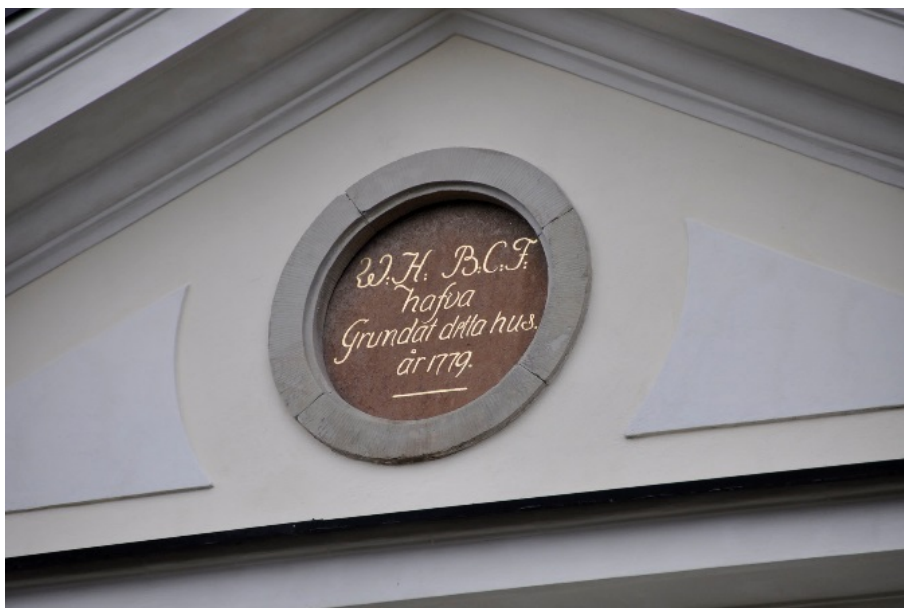
Under 2013 togs en skadeinventering och åtgärdsförslag fram för dörr- och fönsteromfattningar av sten vid Skinnskattebergs herrgård av konservator Gabor Pastor, Närke Konservatorn AB. Detta omfattade främst dörr- och fönsteromfattningarna i sandsten vid huvudingången samt den inmurade inskriptionsrundeln på fasaden. I inventeringen konstaterades det att det bland annat fanns sprickor, alger, smuts och missfärgningar samt materialförlust på sandstensdetaljerna. Ursprunglig bemålning var också mycket sliten/eroderad.

Inskriptionsrundel innan och efter konserveringsåtgärder och förgyllning 2013.

För dörr- och fönsteromfattningarna genomfördes kompletteringar av sandstensbruk på de ytor där det skett materialförlust. Ytorna rengjordes, befintligt löst material fästes och äldre lös färg och putspålägg avlägsnades. Därefter rekonstruerades färgsättningen med pigmenterad linoljefärg. En likvärdig behandling genomfördes för den inmurade inskriptions-rundeln på fasaden. Där lades även ny förgyllning i de graverade bokstäverna. Konserveringsåtgärderna är dokumenterade av utförande konservator i särskild rapport.

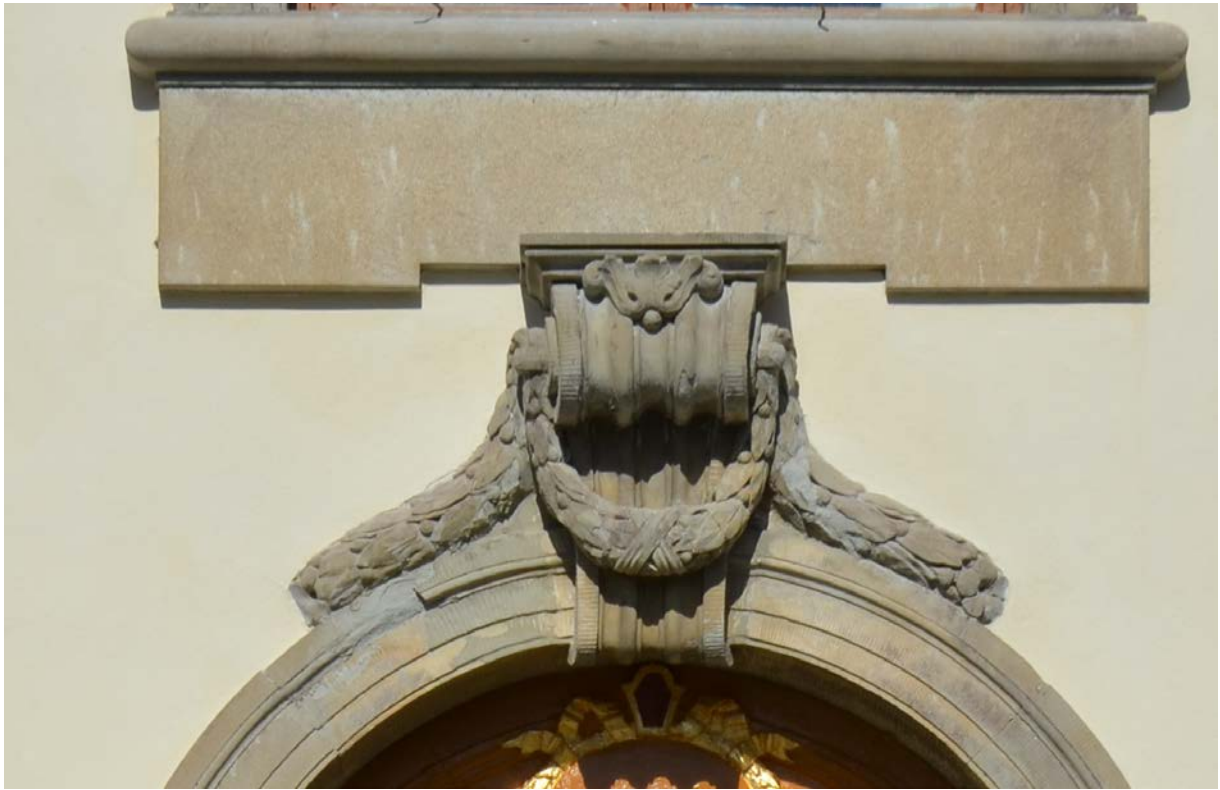
Dörromfattning i sandsten vid södra entrén, vid konserveringsåtgärder 2013.

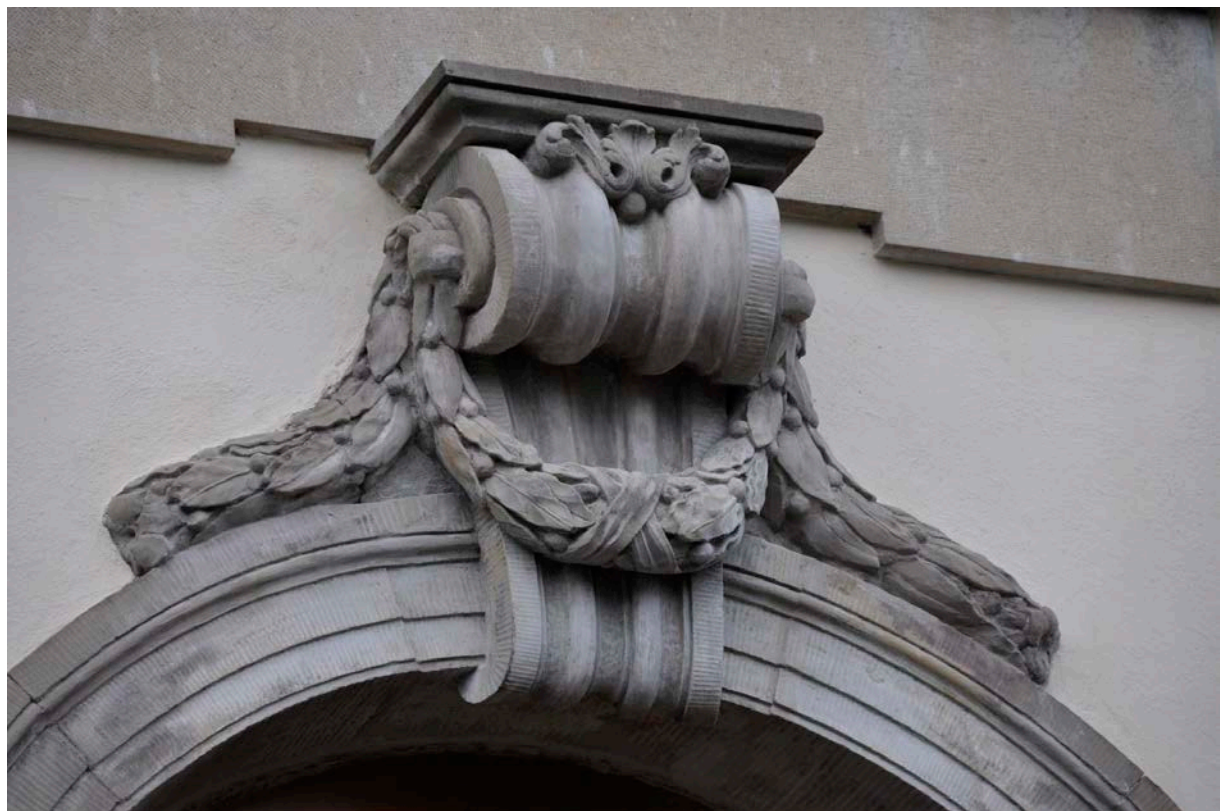
Dörromfattning i sandsten vid södra entrén, efter konserveringsåtgärder 2013.

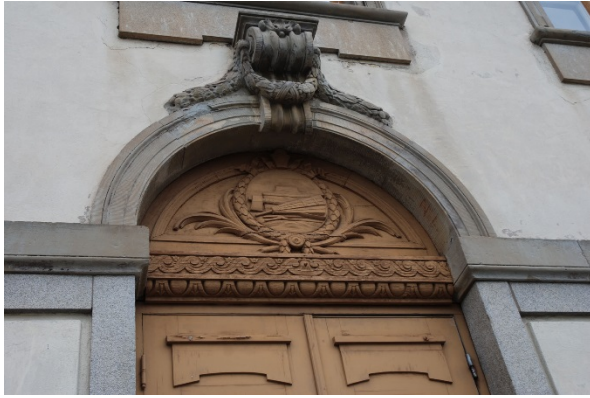
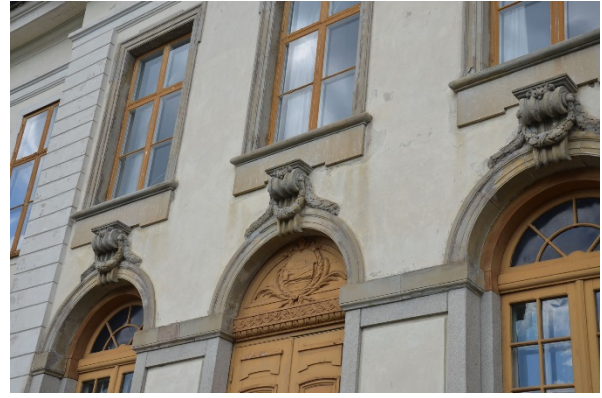
Dörröverstycket var övermålat med ett tjockt lager av alkydoljefärg.

I samband med fasadrenoveringen av Skinnskattebergs herrgård framkom önskemål från fastighetsägaren att återställa dörröverstyckets tidigare färgsättning. Överstycket var övermålat med ett tjockt lager brun alkydoljefärg, i motsvarande kulör som herrgårdens dörrar och fönsterkarmar. Dörröverstycket pryds av ett ornament i skuret trä som föreställer hammare, tång, bälg och städ. Ornamentet inramas av en lagerkrans, festonger och profilerade lister. Över ornamentet finns en sköld med rosettbånd på sidorna. Efter en färgundersökning som genomförts av Anders Persson, Målerikonserverator i Dalarna 2011, så visade underliggande färglager att delar har varit förgyllt och bemålat med flera olika kulörer. Länsstyrelsen lämnade tillstånd till ommålning genom enskilt beslut dnr; 432-3276-2013. Målningsarbetet genomfördes efter att södra fasaden var färdigputsad och målades med linoljaefärg efter kulörer i färgundersökningen. Delar förgylldes med bladguld.

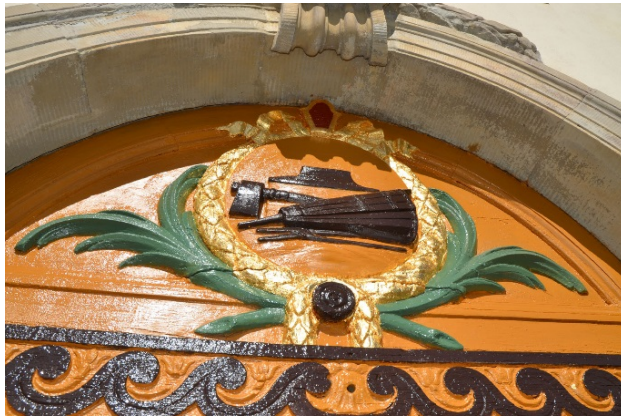
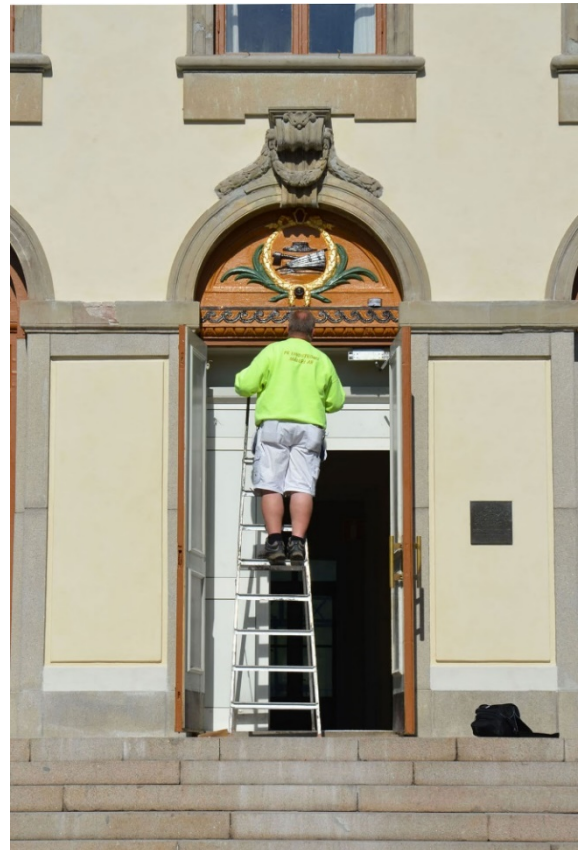
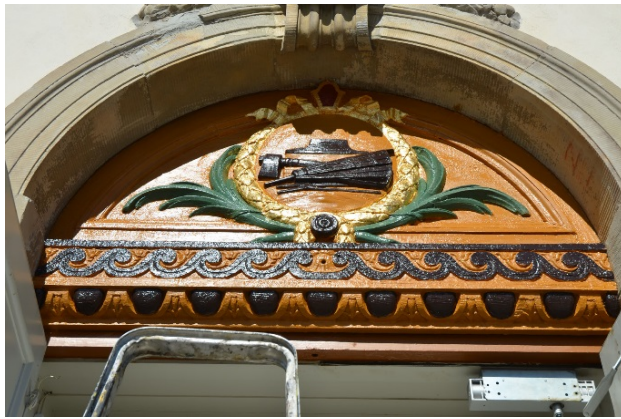
Färglagret skrapades bort och överstycket målades med de kulörer som framkommit i undersökningen.

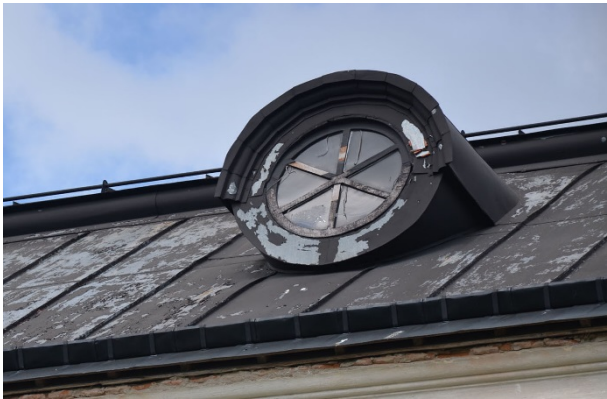
Fönster och tak var målat med takfärgen Plastisol.

Diskussioner kring takets ombyggnation har pågått sedan 2010. SLU valde att under 2013 ansöka om tillstånd att få måla om taket med färgsystemet Isotrol. Tillstånd lämnades den 1 juli 2017; dnr 432-3178-2013. Taket, som har kraftiga färgsläpp, är målad med Plastisol och alkydoljefärg. Mycket färg hade släppt på det södra takfallet medan den har haft bättre vidhäftning på det norra. Taket har rengjorts med hetvatten och svag ammoniaklösning. Lös färg har avlägsnats. Inga skador återfanns. Taket har grundmålat med Isotrol takgrund samt mellanstrukits med Isoguard pansar. Därefter har slutstrykning med pensel skett med Lasol utvändig linoljefärg. Samtliga stuprör har målats med linolja i samma kulör som fasaden. Takfönsternas bågar har rengjorts, kittats och målats med linoljefärg i svart kulör. De var tidigare målade med takfärg.

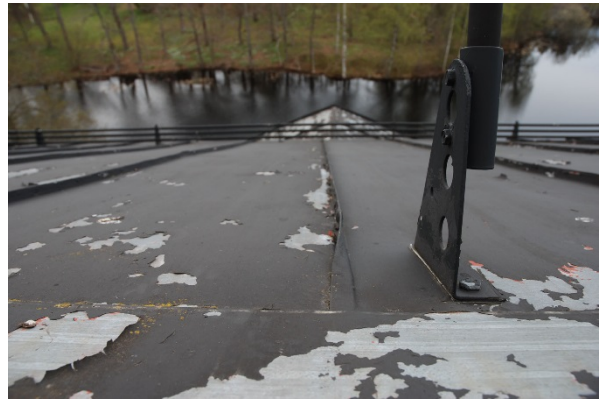
Norra takfallet innan rengöring.

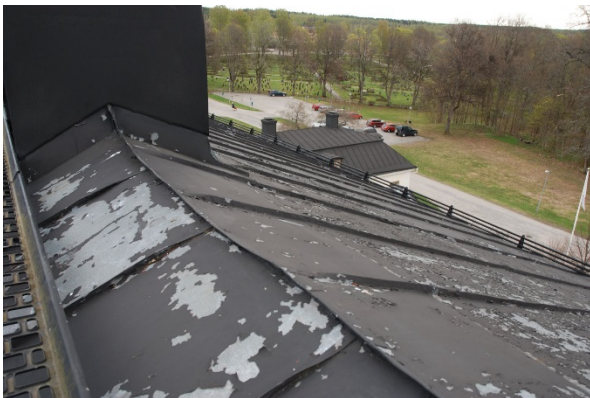
Taket hade omfattande färgsläpp.

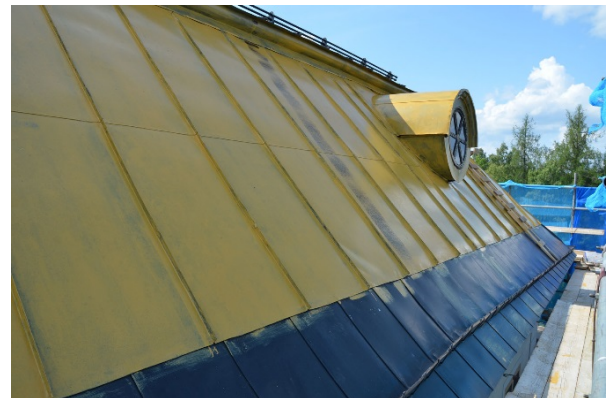
Taket med grundmålning.

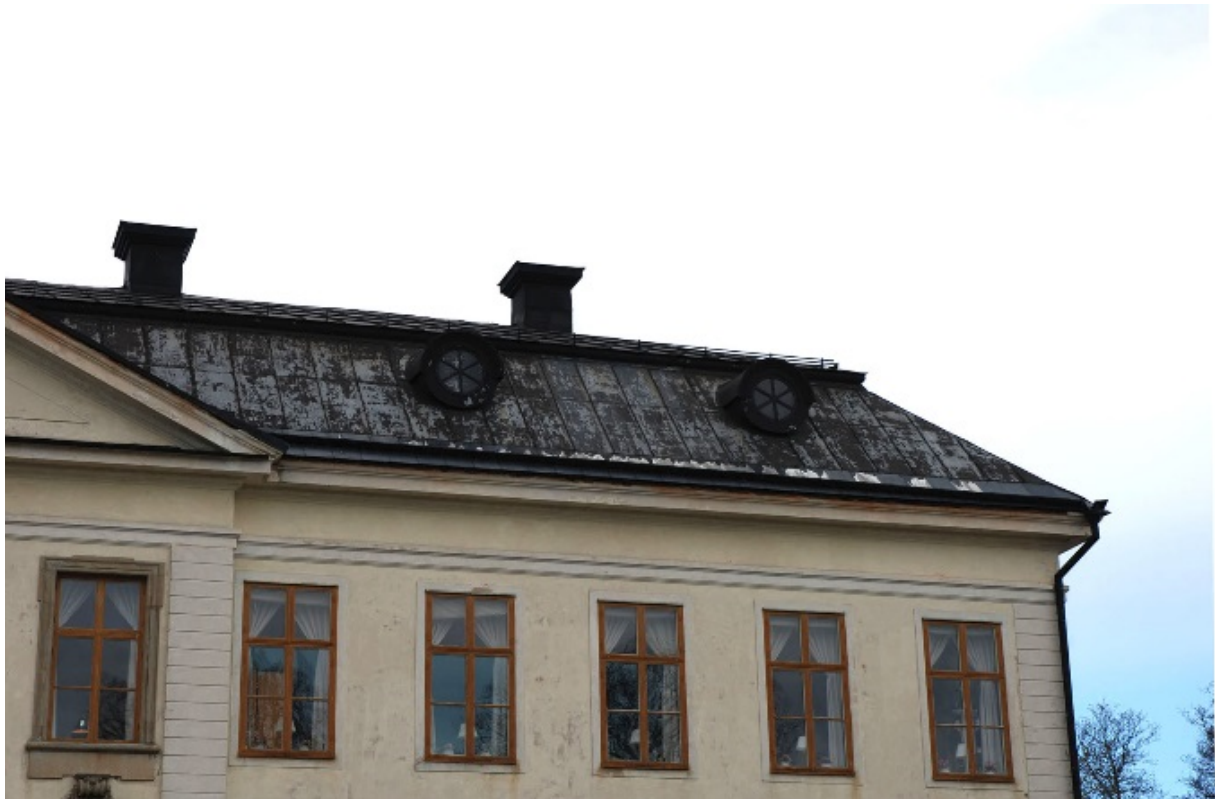
Södra takfallet innan rengöring.

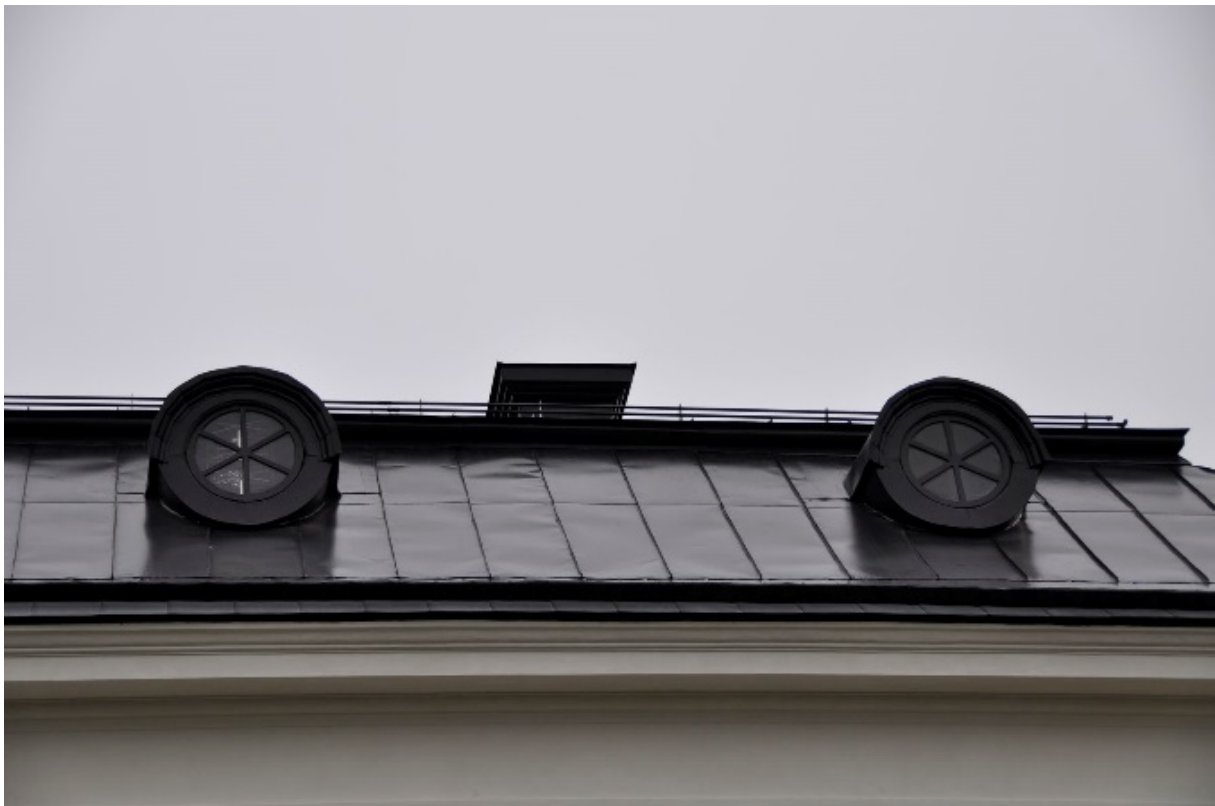
Taket och takfönster efter ommålningen.

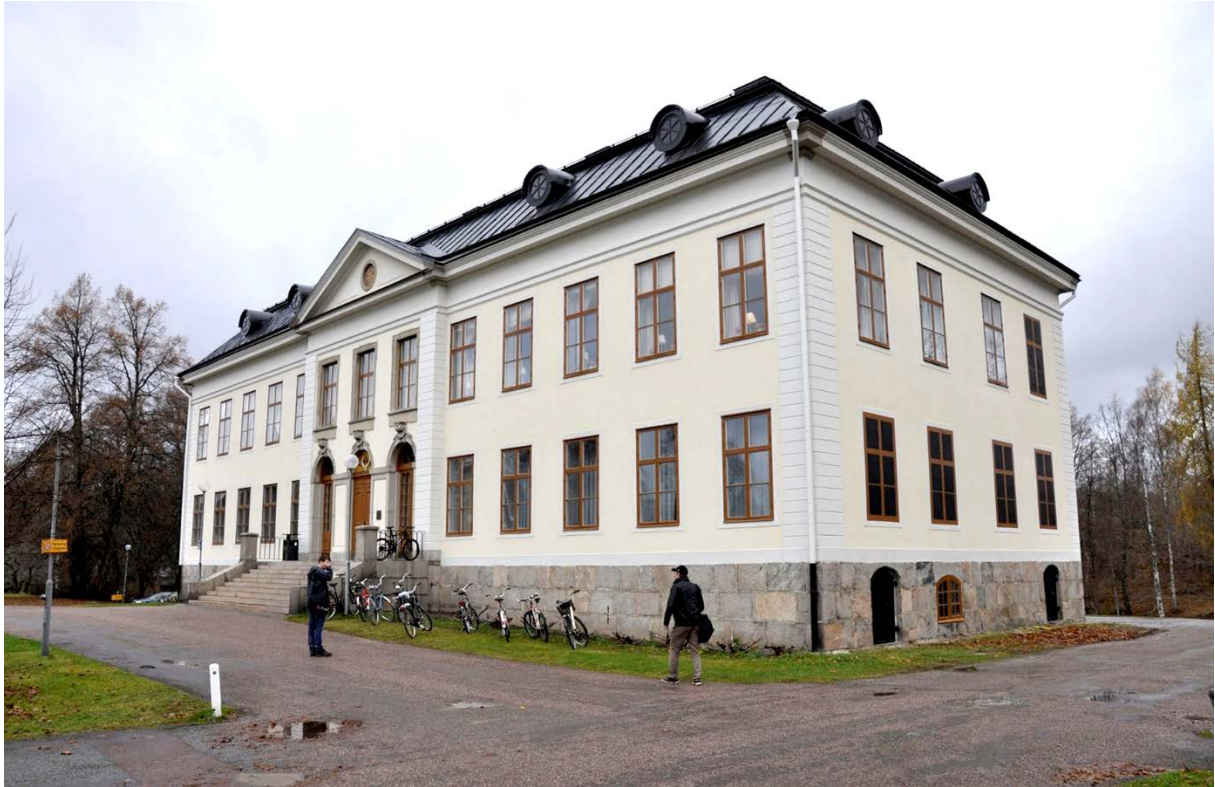
Huoudbyggnaden efter renoveringsåtgärderna, hösten 2013.

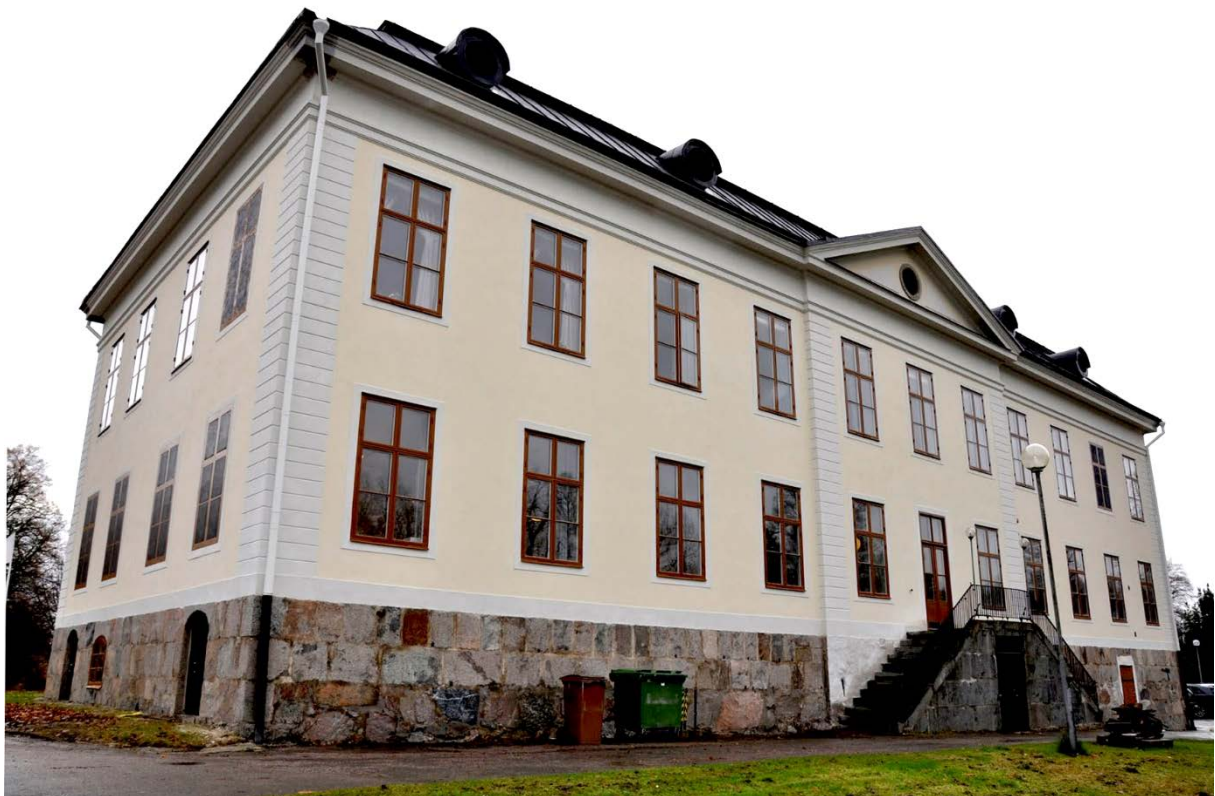
Huoudbyggnaden efter renoveringsåtgärderna, hösten 2013.

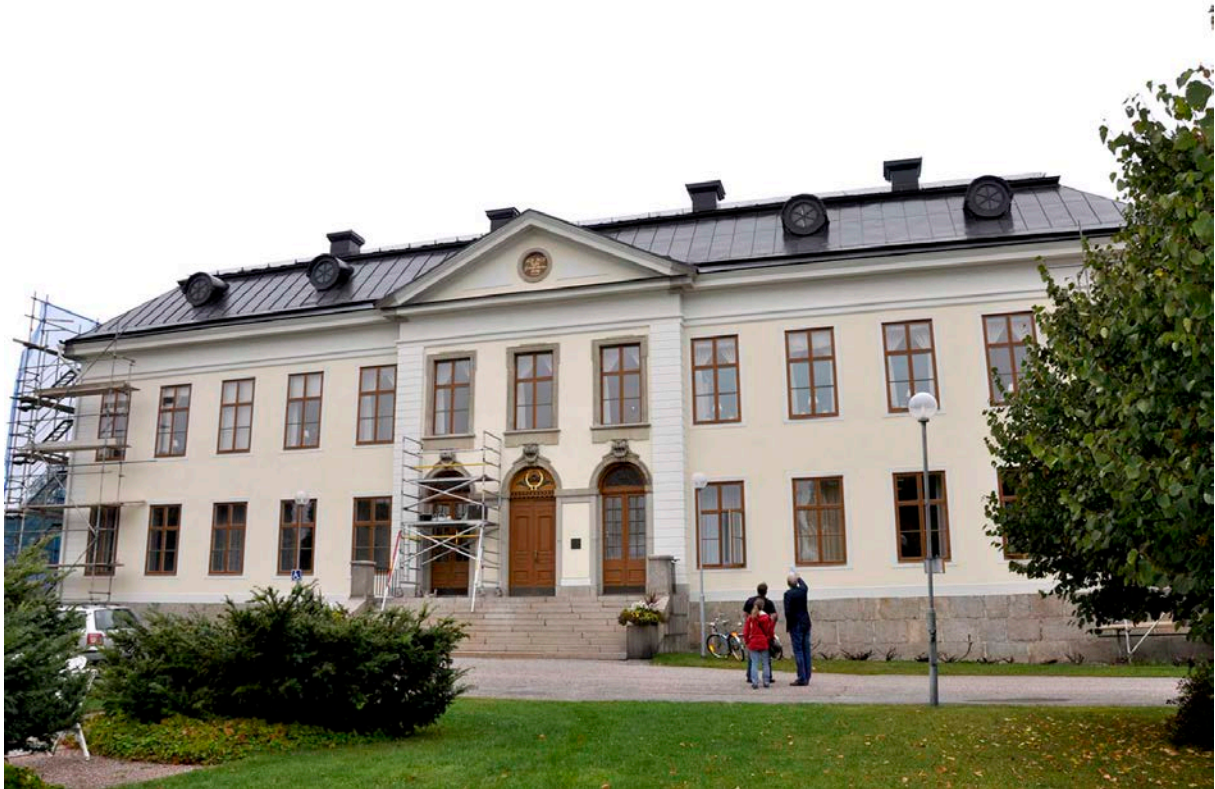
Huvudbyggnaden med färdigputsad fasad åt söder, målat tak och fönster. Konservering av sandstensdetaljerna över entrén pågår, september 2013.

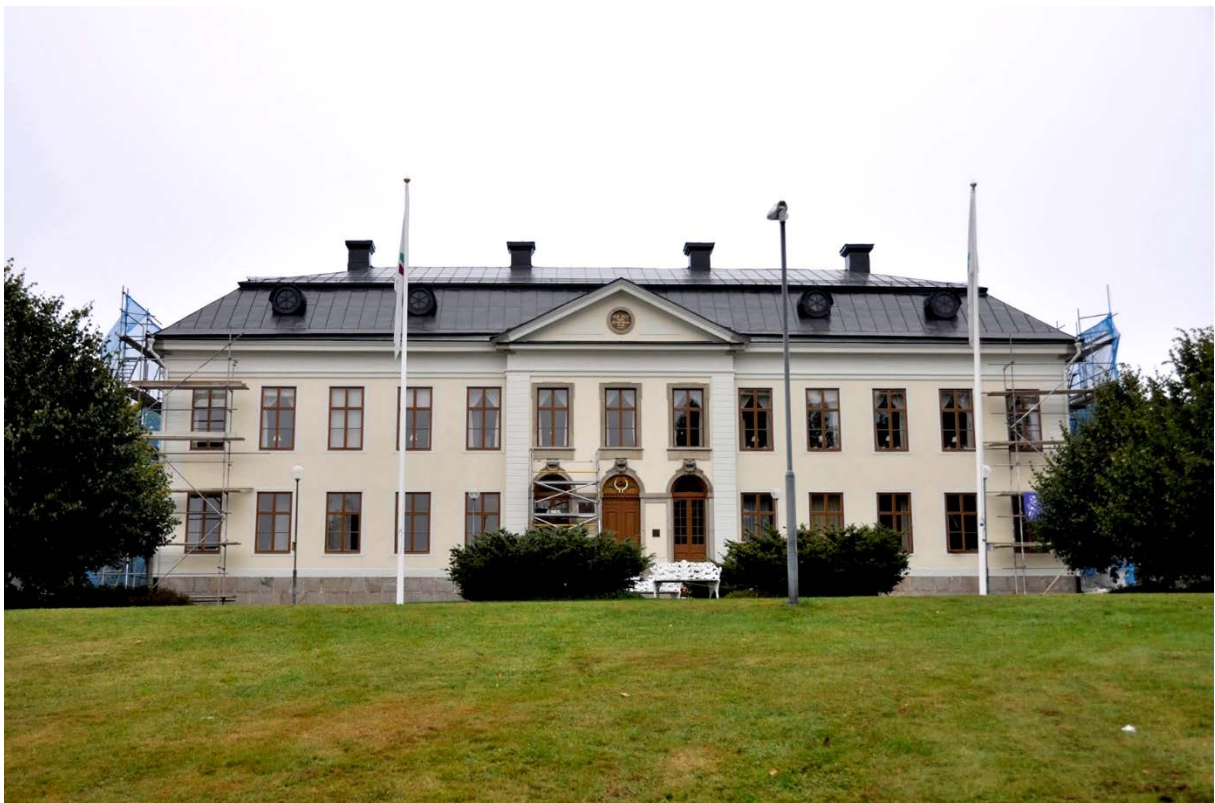
Huvudbyggnaden med färdigputsad fasad åt söder, målat tak och fönster. Konservering av sandstensdetaljerna över entrén pågår samt målning av gavlarna, september 2013.
