# Kungsgården 3

## Tillbyggnad på gårdshuset

Antikvarisk medverkan

Kungsgården 3  
Arboga stadsförsamling  
Västmanlands län

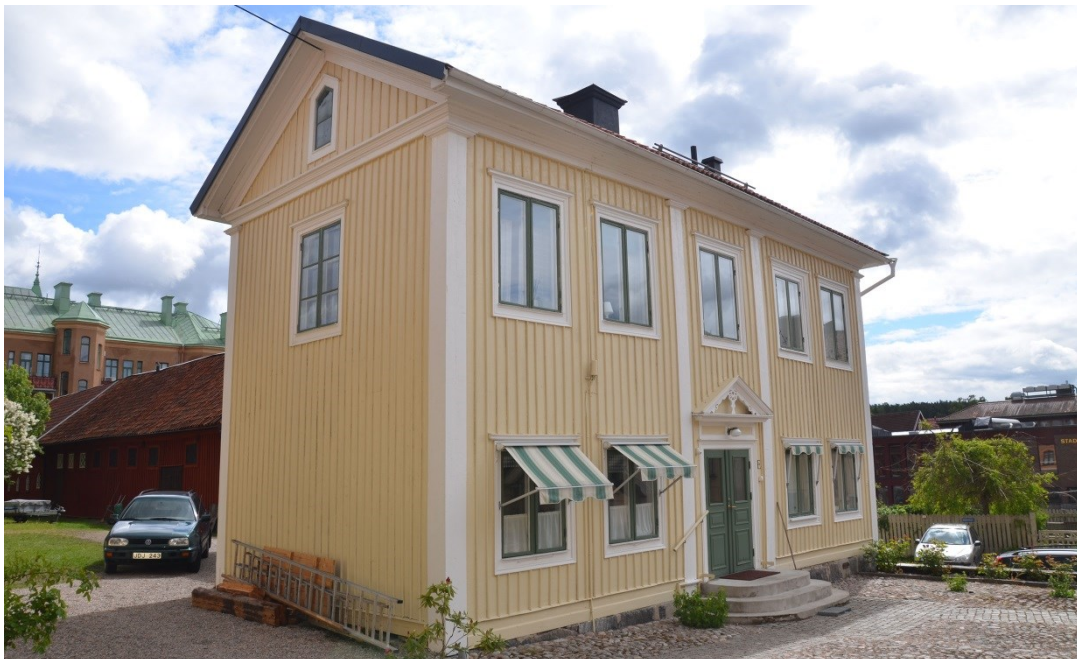
*Bild 1. Gärdshuset i kv Kungsgården 3 efter målningsarbeten på fasad mm 2009-2012.*

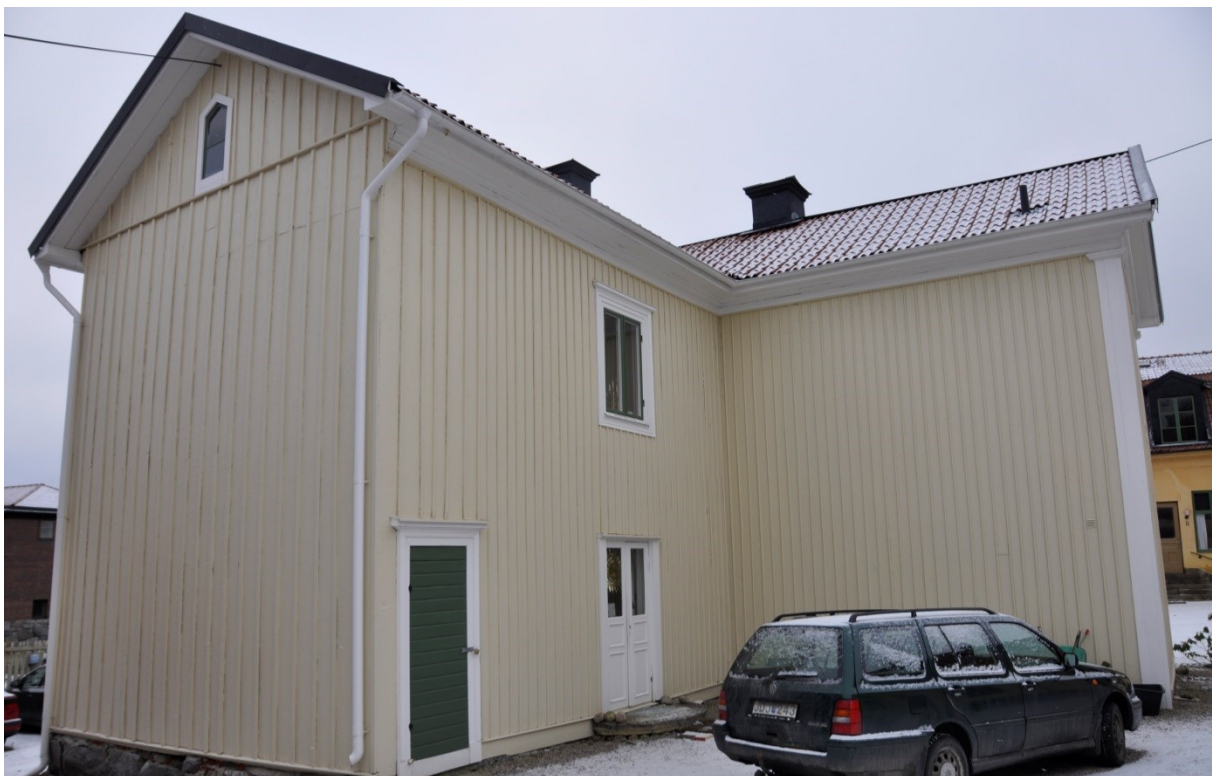
Bild 2. Gårdshusets södra fasad efter målningsarbeten mellan åren 2009-2012.

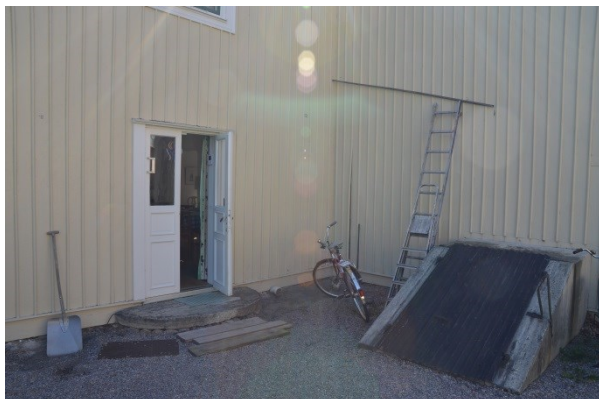
Bild 3. Gårdshuset innan tillbyggnad. Tillbyggnadens taklutning är markerad med läkt på väggen.

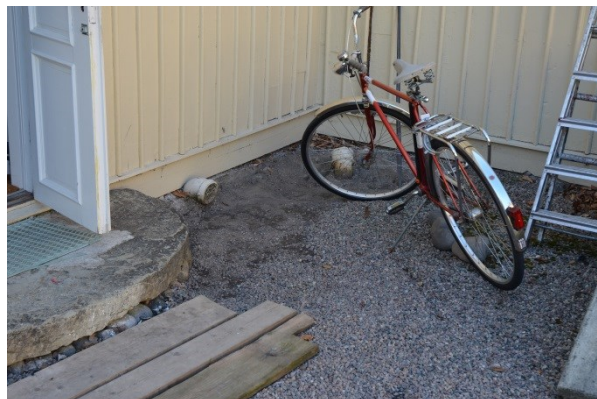
Bild 4. Dagvattenledning som ej var i bruk.

Den nya gjutna grunden skulle gå dikt an mot källarnedgången. Vattenavrinning löstes genom att koppla på ett befintligt rör som inte användes.

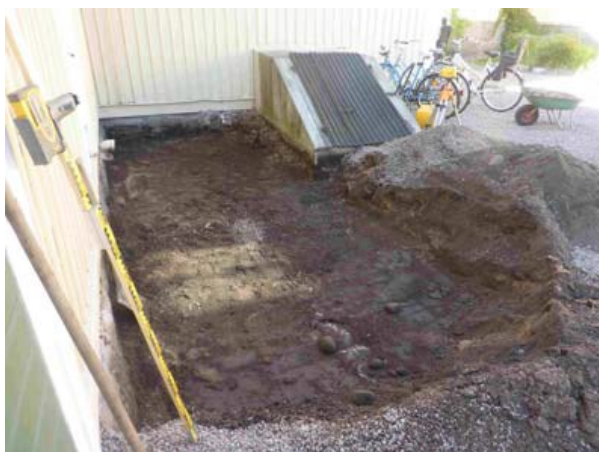
Bild 5. Utgrävning för den nya grunden.

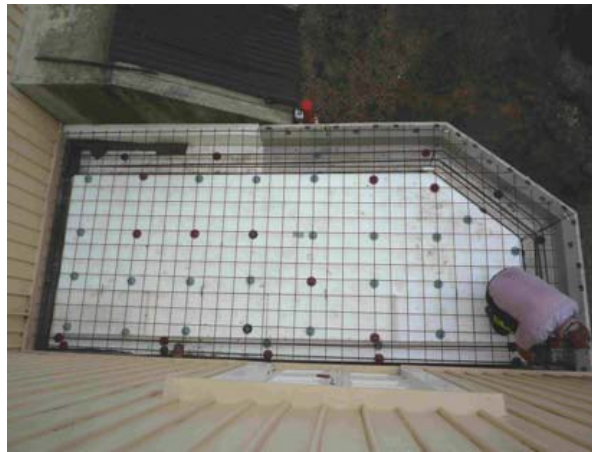
Bild 6. Påbörjad gjutning med armeringsjärn.

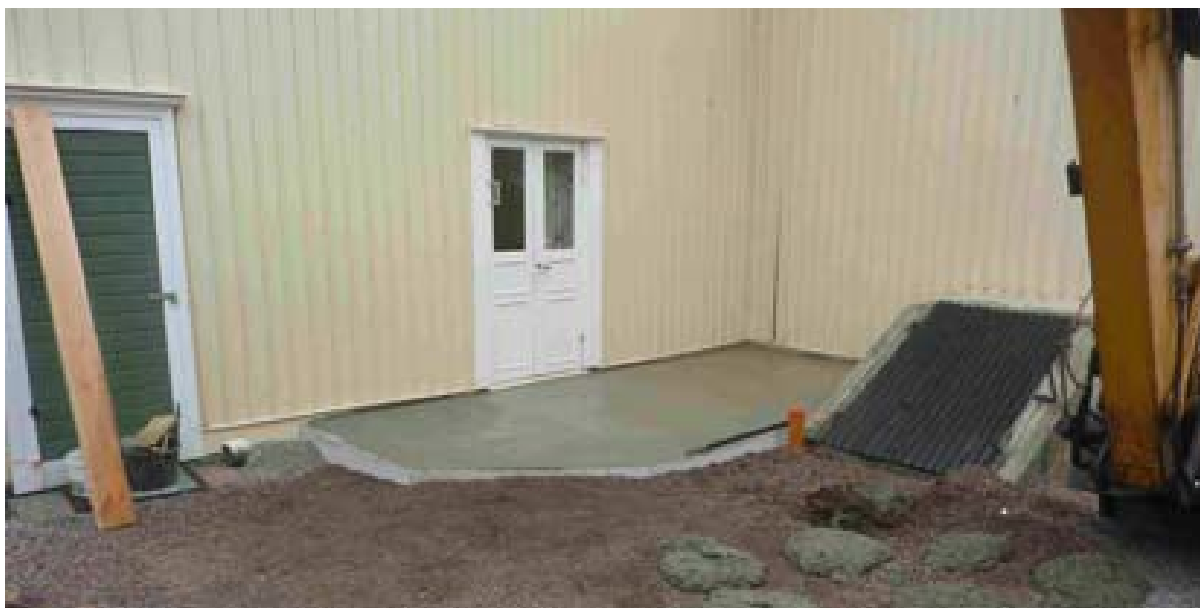
Bild 7. Gjutning av ny grund genomförd.

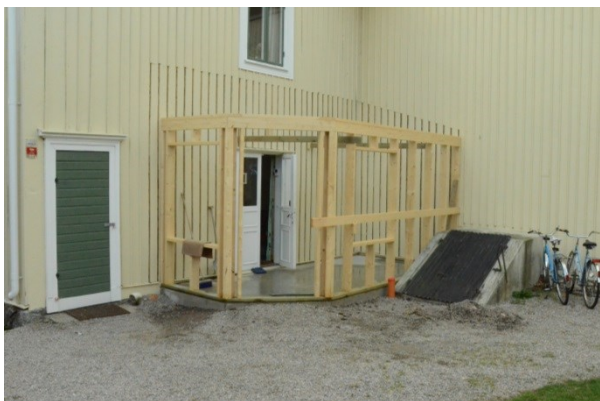
*Bild 8. Pågående uppregling av stomme. Locklisterna plockades av från fasaden och återanvändes på tillbyggnaden.*

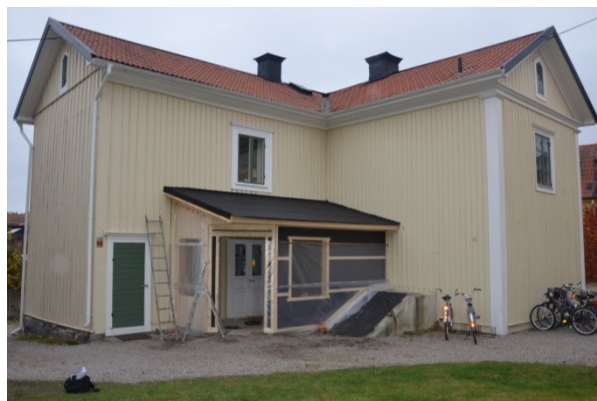
*Bild 9. Pågående arbete med takkonstruktion mm.*

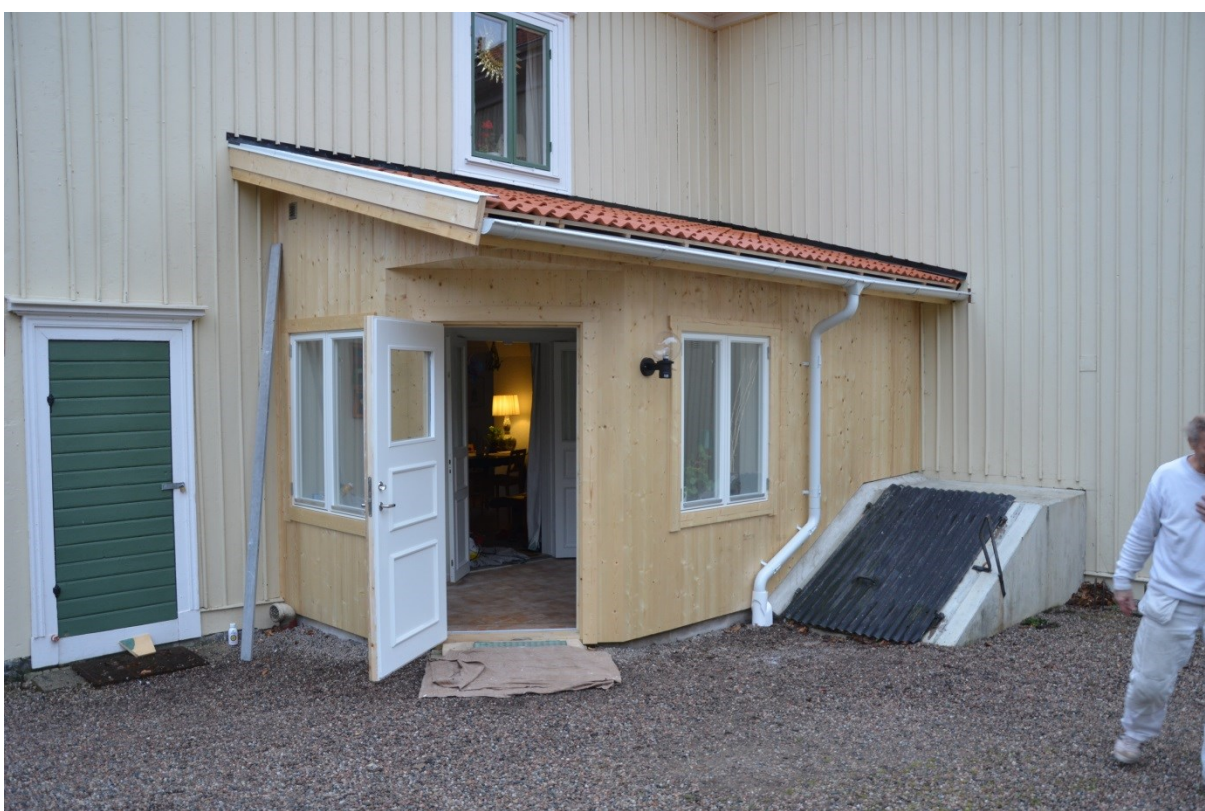
*Bild 10. Dörr och fönster har kommit på plats. Som golv lades klinker med en mindre ramp för att göra entrén mer lättillgänglig.*

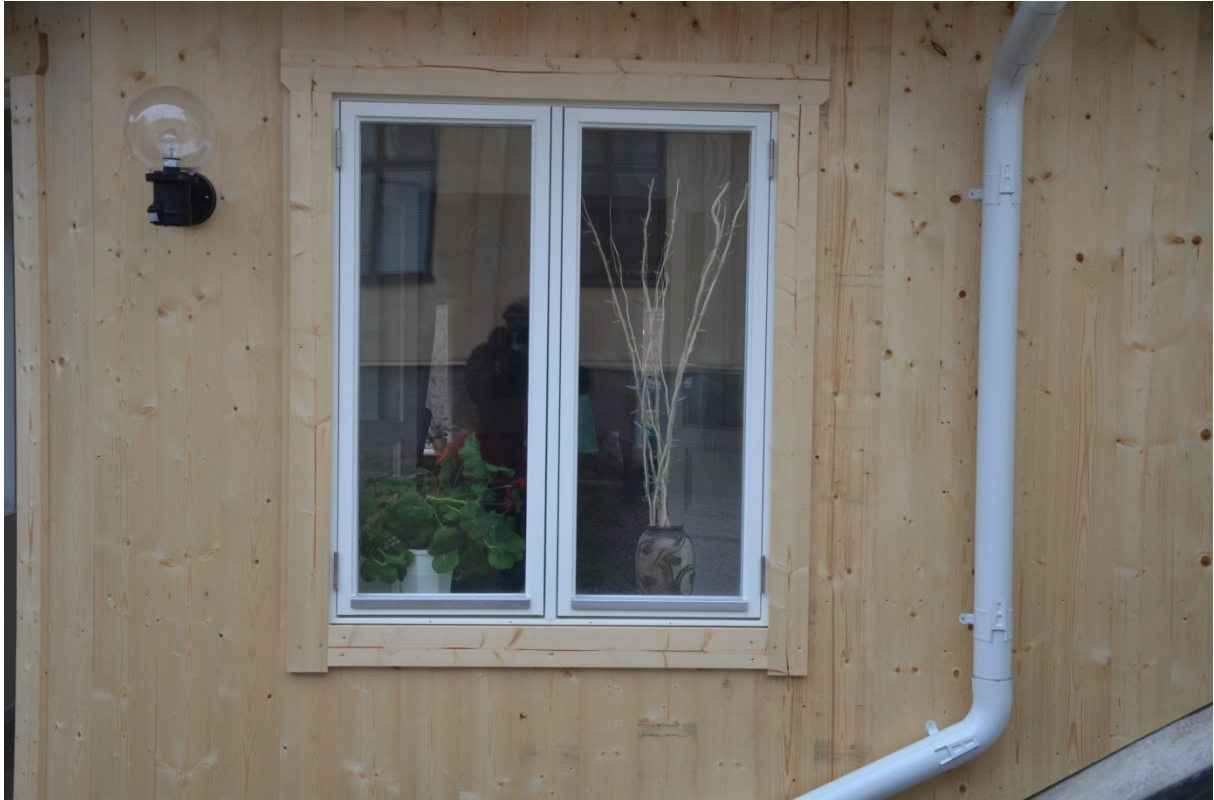
*Bild 11. Nya fönster med två lufter likt de befintliga fönstren på gårdshuset.*

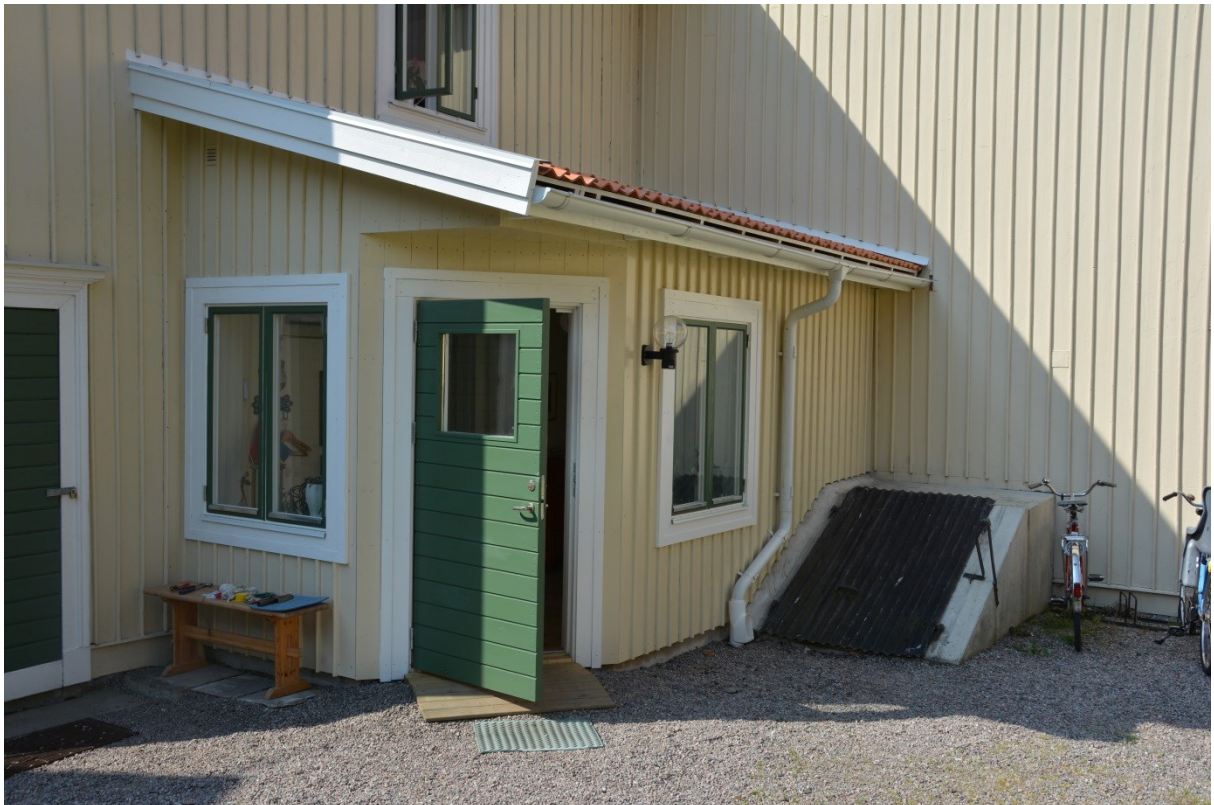
*Bild 12. Tillbyggnaden färdig på gårdshuset och färdigstruken med linoljefärg.*

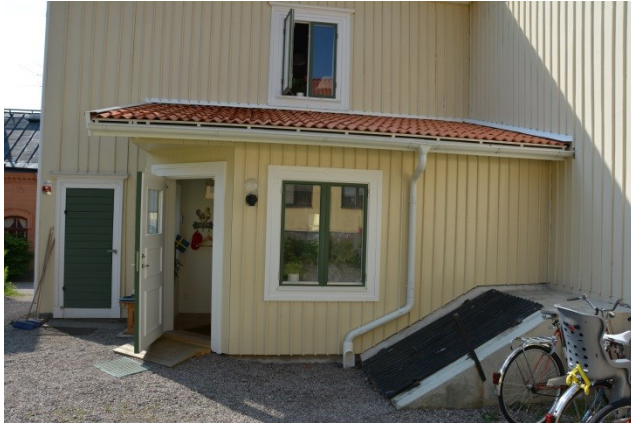
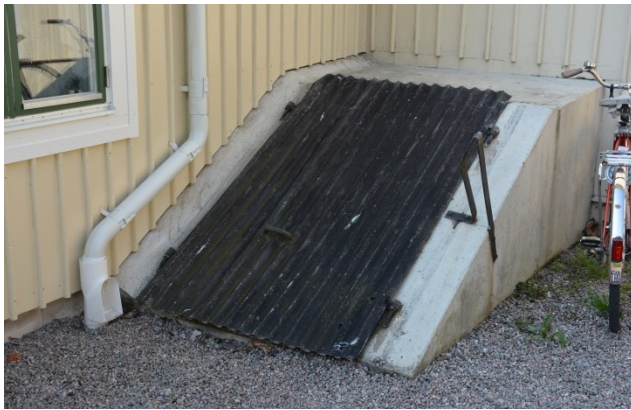
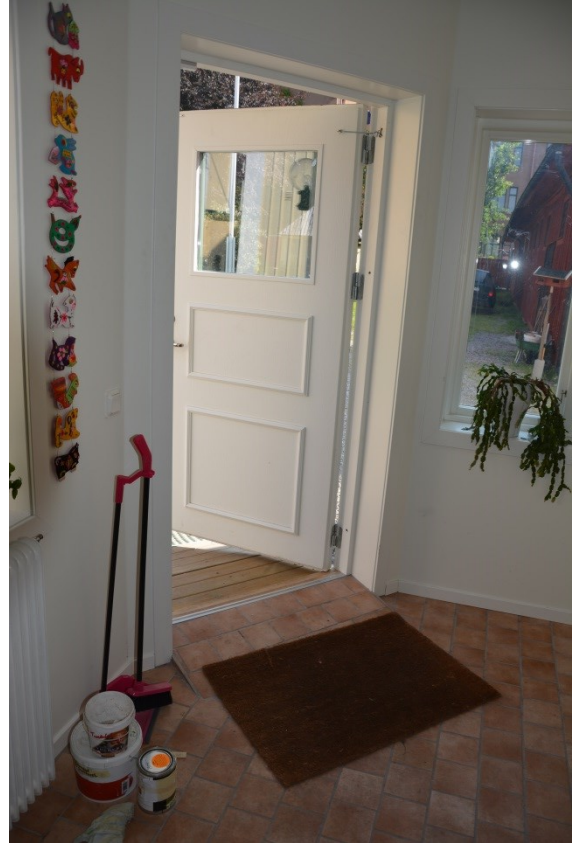
*Bild 13, 14 och 15. Överst syns tillbyggnaden på gårdshuset med vattenavrinningen till befintligt dagvattenavlopp. Nederst syns anslutningen till källaren. Bilden till höger visar hur interiören utformades i tillbyggnaden med klinkergolv och ramp upp till dörren.*
