Västmanlands läns museum
Kulturmiljö Rapport B
2014:B4

Kungsgården 3

Upptagning av port i sophus

Antikvarisk medverkan

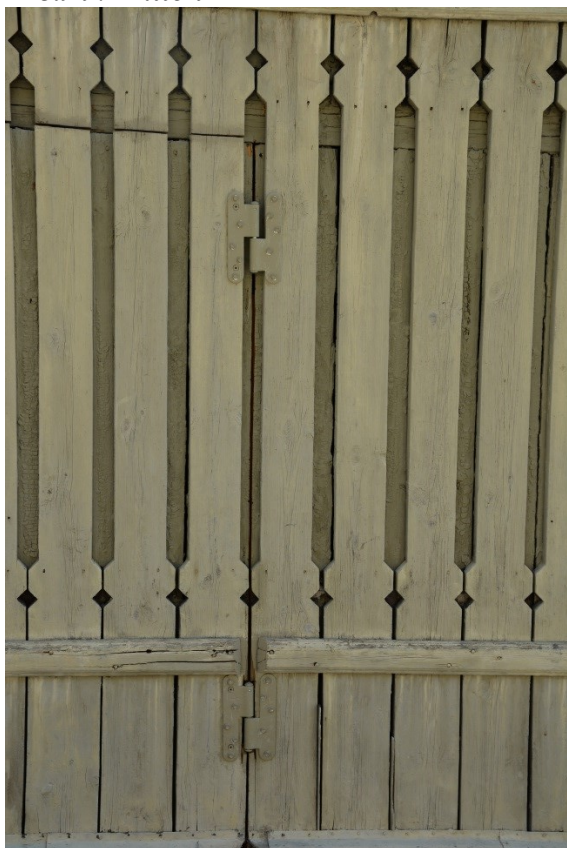
Omslagsfoto: Detalj av ny port i sophuset. Foto: Vlm_kmvFE-4609

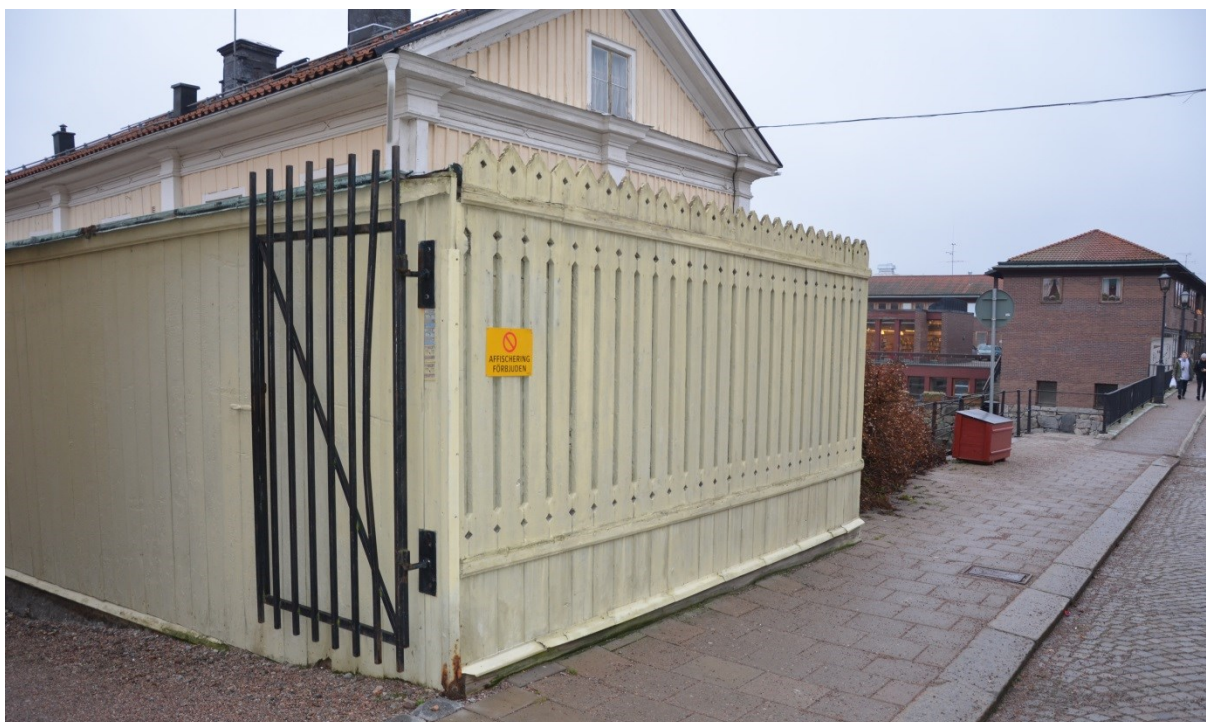
Bild 1. Sophuset innan den nya porten tagits upp. Fasad ut mot Kapellgatan.

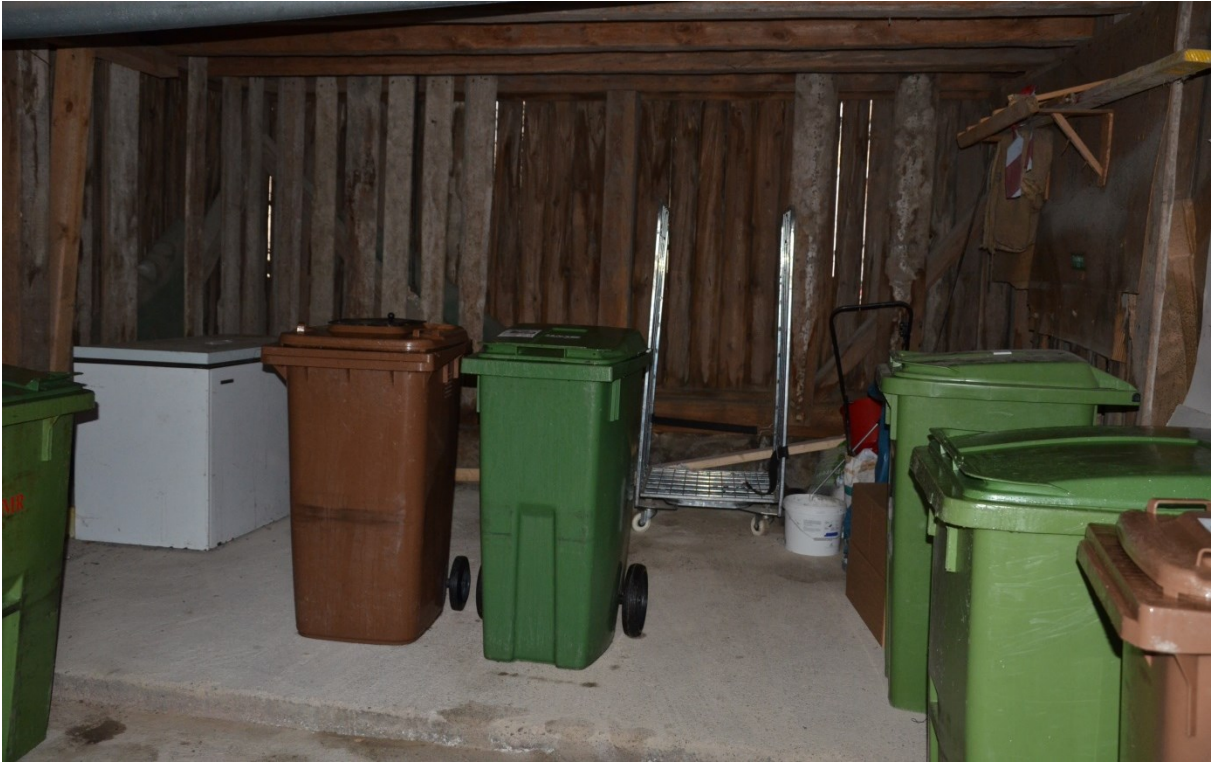
Bild 2. Interiören i soprummet innan den nya porten togs upp och golvet höjdes.

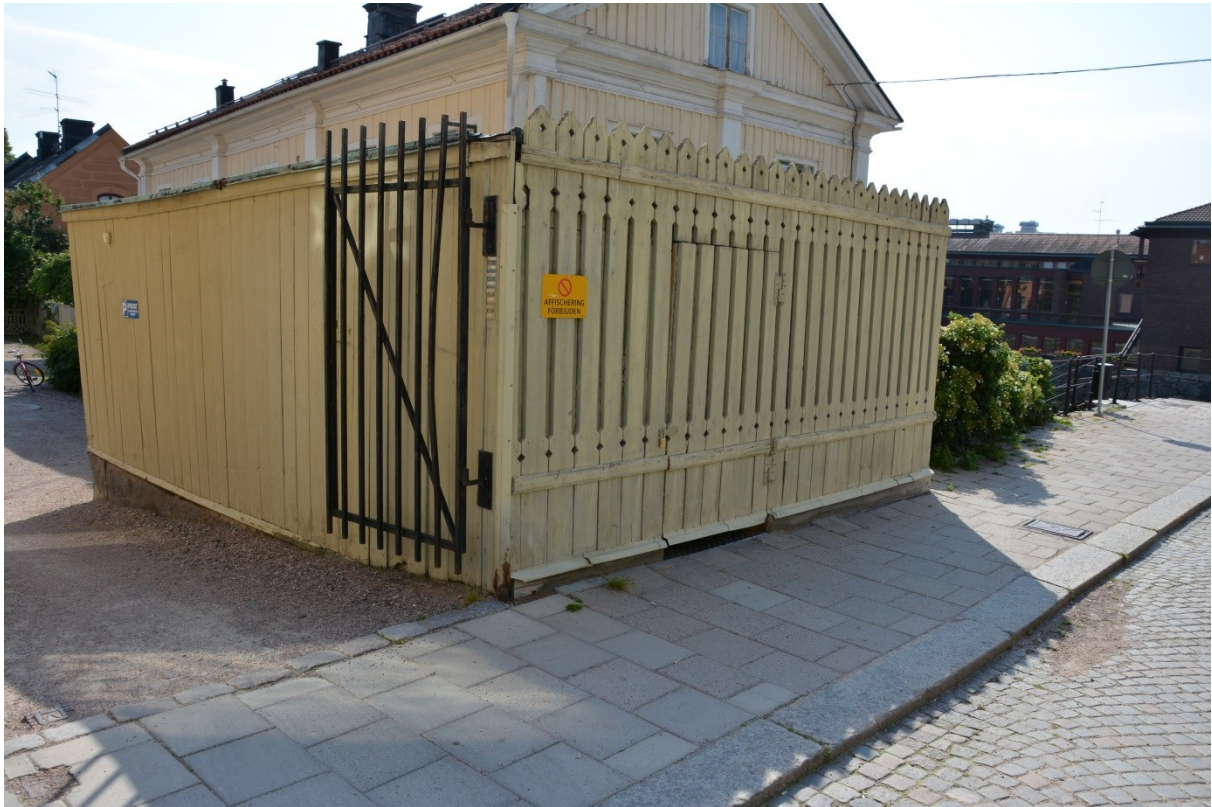
Bild 3. Sophuset efter att den nya porten tagits upp. Åtgärden blev mycket diskret.

Öppningen sågades upp i fasaden och de brädor som skulle utgöra dörren till sophuset spikades ihop med plank. Dörren hängdes upp med gångjärn. I nederkanten gjordes en ventilationspringa som täcktes med en gummlist.

Upptagningen av den nya porten i sophuset har skett enligt Länsstyrelsens beslut och är godkänd ur antikvarisk synvinkel.

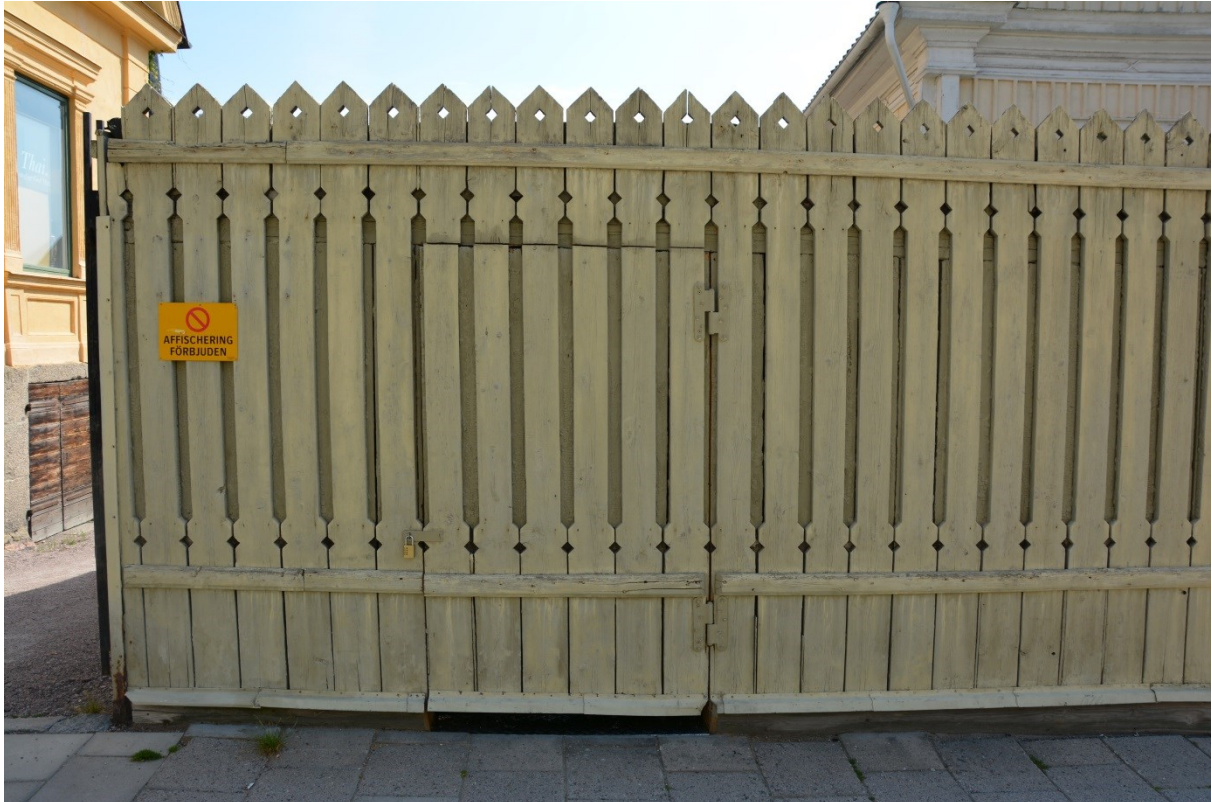
Bild 4. Fasaden ut mot Kapellgatan efter att den nya porten tagits upp.

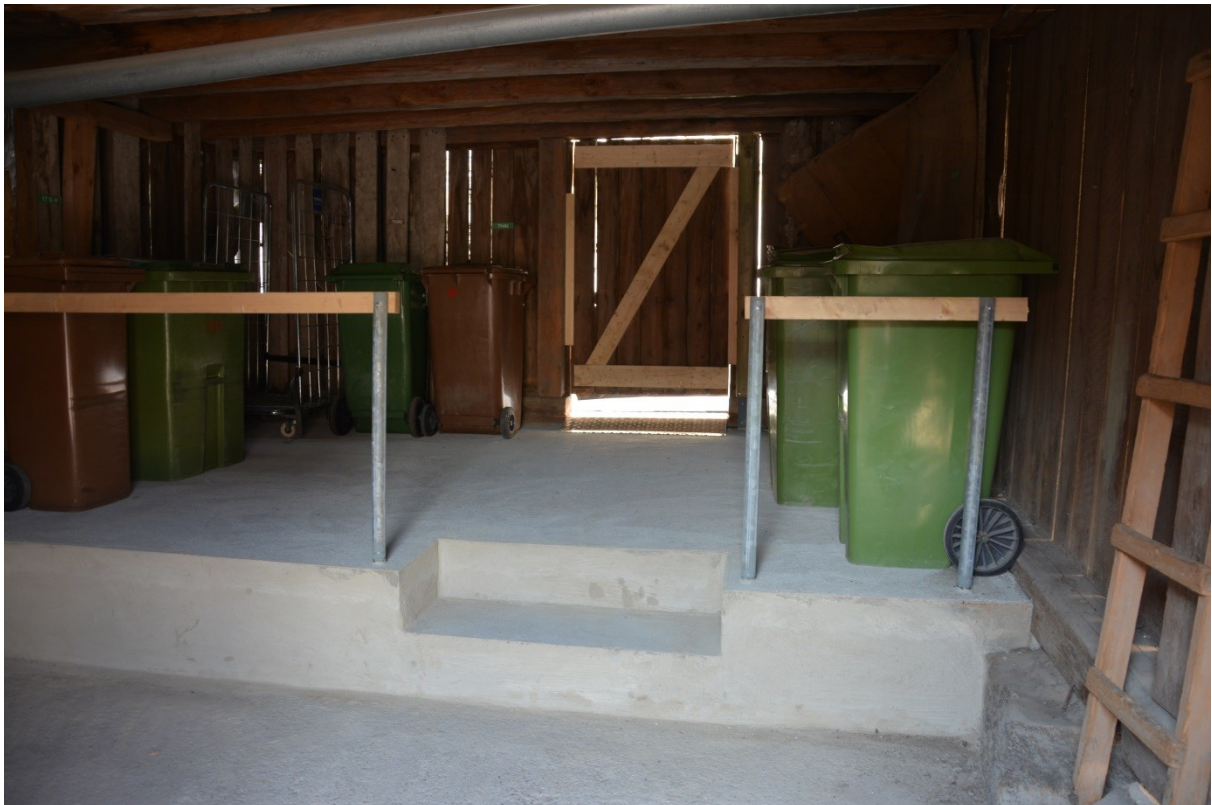
Bild 5. Soporrummet efter att porten tagits upp och golvet höjts.

I samband med upptagningen av den nya porten höjdes även golvet inne i soprummet. Även detta var en åtgärd för att underlätta sophämtning. Länsstyrelsen bedömde att åtgärden inte var tillståndspliktig.

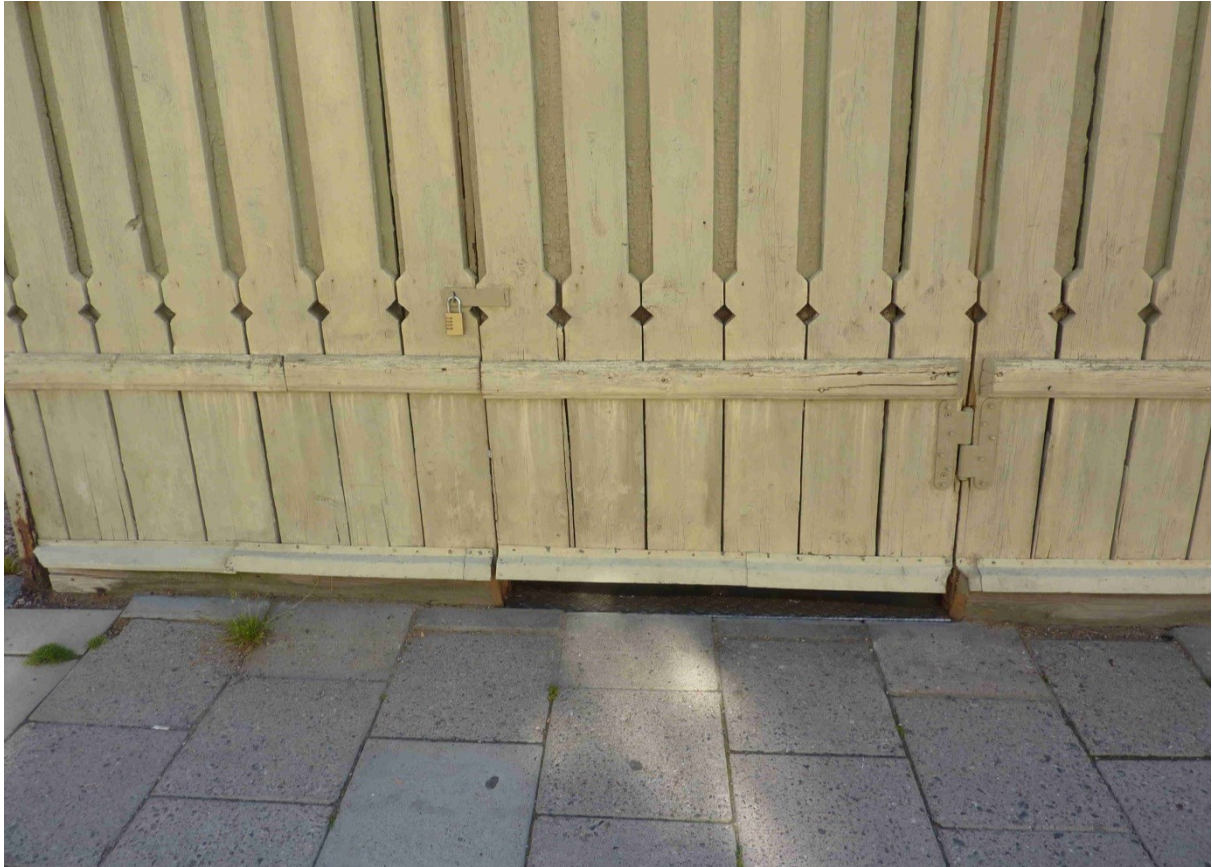
Bild 6. I nederkanten sattes en gummilist för att förhindra drag, men ändå ge ventilation in i sovrummet.

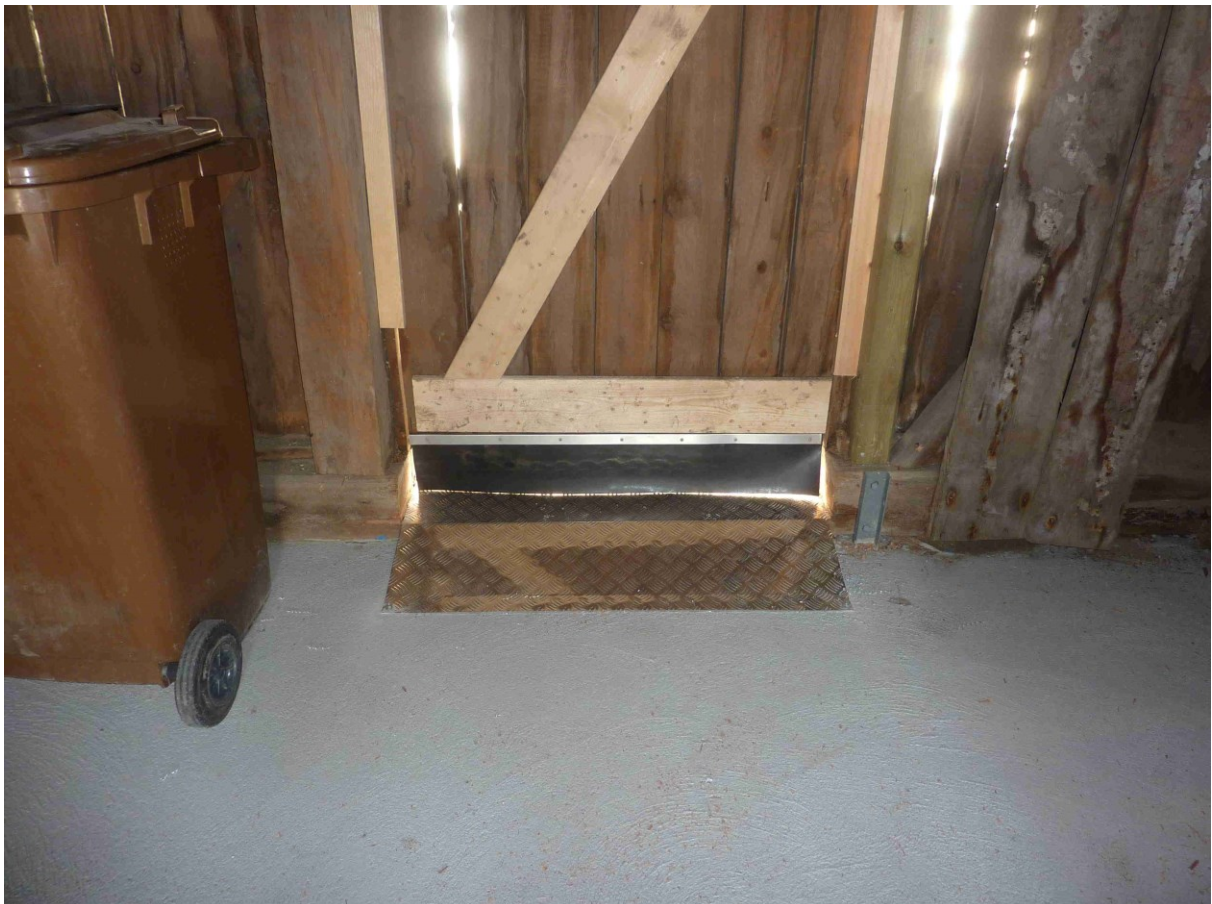
Bild 7. Dörren med gummilisten från insidan.
