## Kalla 3

### Restaurering av fönster - etapp 2

Antikvarisk medverkan

Kalla 3  
Västerås stad  
Västmanlands län

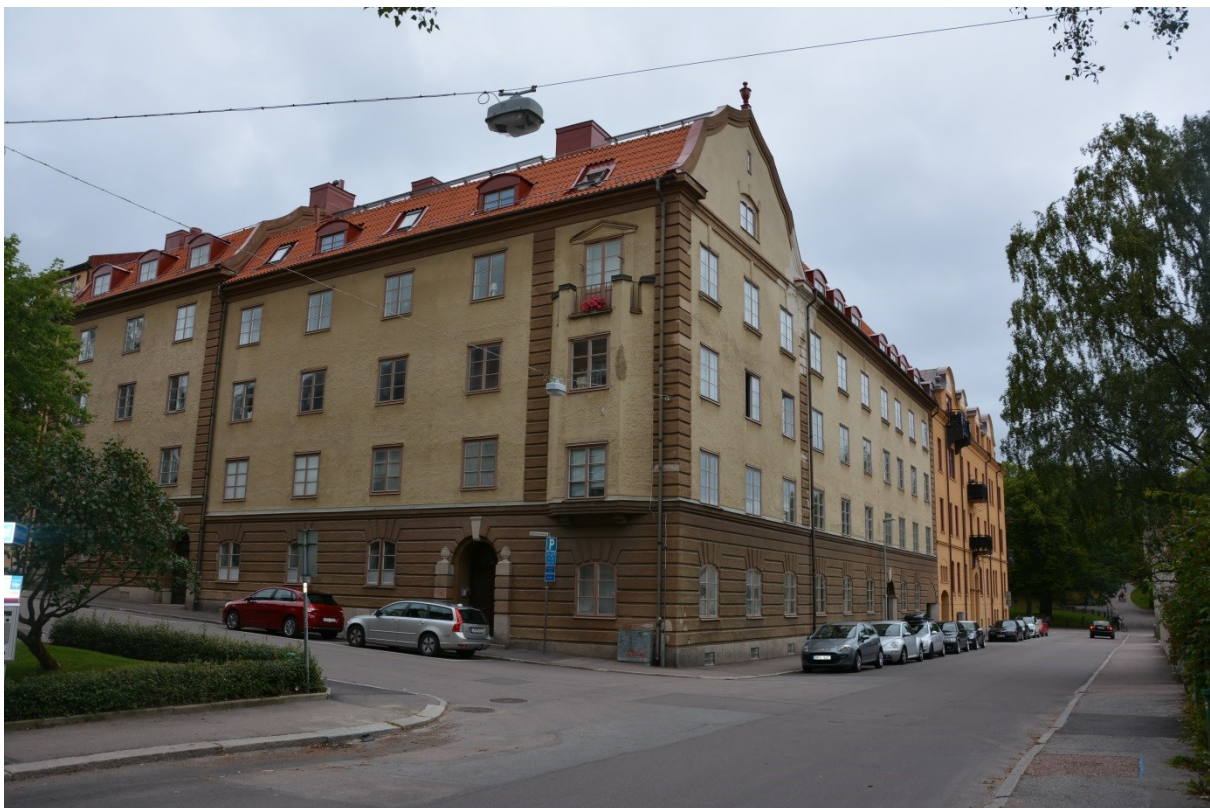
*Bild 1: Byggnaden sträcker sig över hörnet i korsningen Källgatan och Västermalmsgatan. Etapp 1 av fönsterrestaureringen är avslutad och etapp 2 är påbörjad, därav de täckta fönstren till höger i bild.*

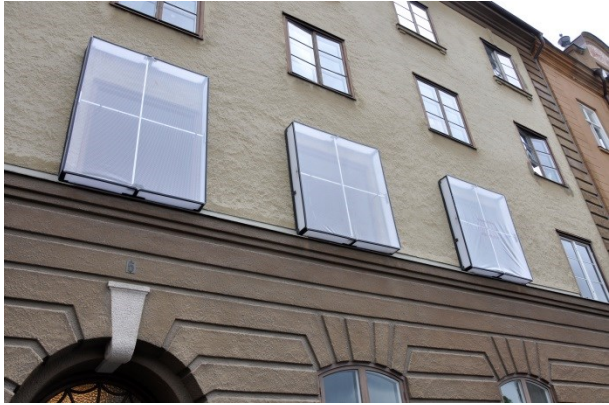
*Bild 2: Fönsterbågar nedplockade*

Fönstren plockades ned och togs in till entreprenörens verkstad och glasen demonterades. Lös färg skrapades bort och glasen återmonterades med traditionellt linoljekitt. Fönsterbågarna målades sedan med traditionell linolfärg innan de sattes tillbaka i karmen.

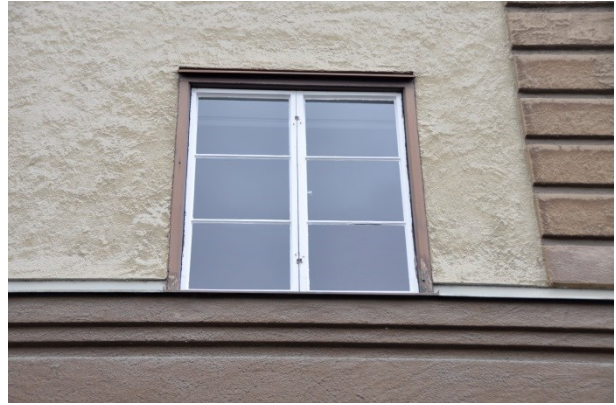
Skadorna på fönstren dokumenterades under etapp 1 och var liknande för samtliga fönster.<sup>3</sup> Bortflagnande färg och smärre rötskador var vanliga. Det är okänt när den senaste restaureringen genomfördes. I samband med dokumentationen under etapp 1 kunde fönstrens ursprungskulör bestämmas, vilken sedan användes när fönstren målades. Kulören var 50 % zinkvitt och 50 % bränd umbra.

*Bild 3: Fönster innan restaurering*

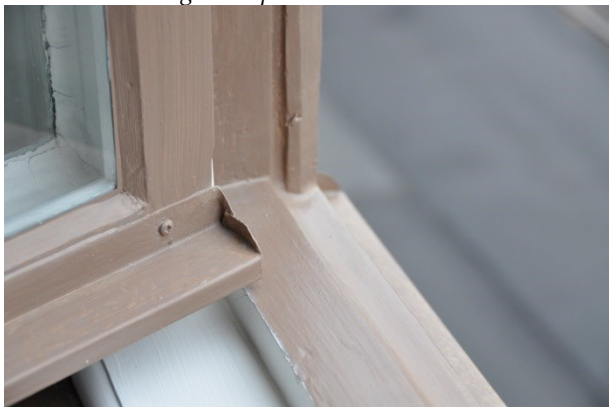
*Bild 4: Restaurerat fönster, detalj*

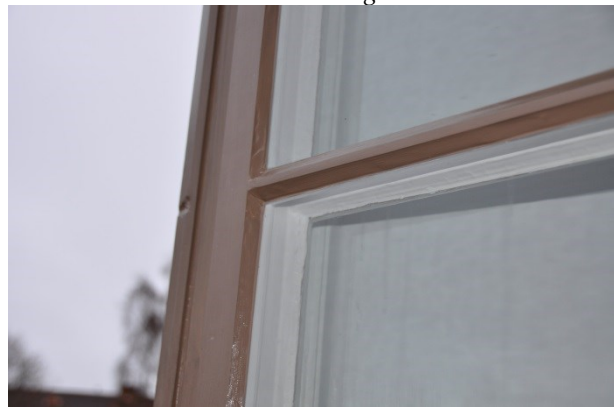
*Bild 5: Restaurerat fönster*

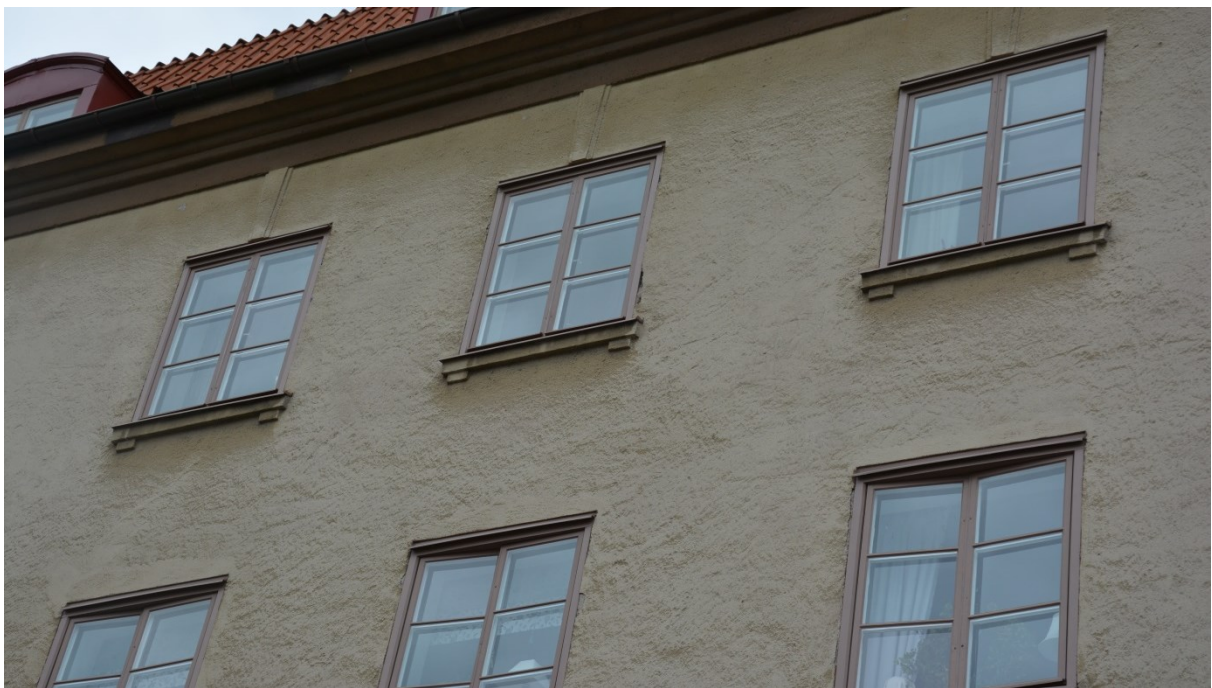
*Bild 6: Detaljbild av fasaden ut mot Lidmansgatan efter restaurering.*
