## **Kalla 3**

### **Restaurering av fönster - etapp 3**

Antikvarisk medverkan

**Kalla 3**  
**Västerås stad**  
**Västmanlands län**

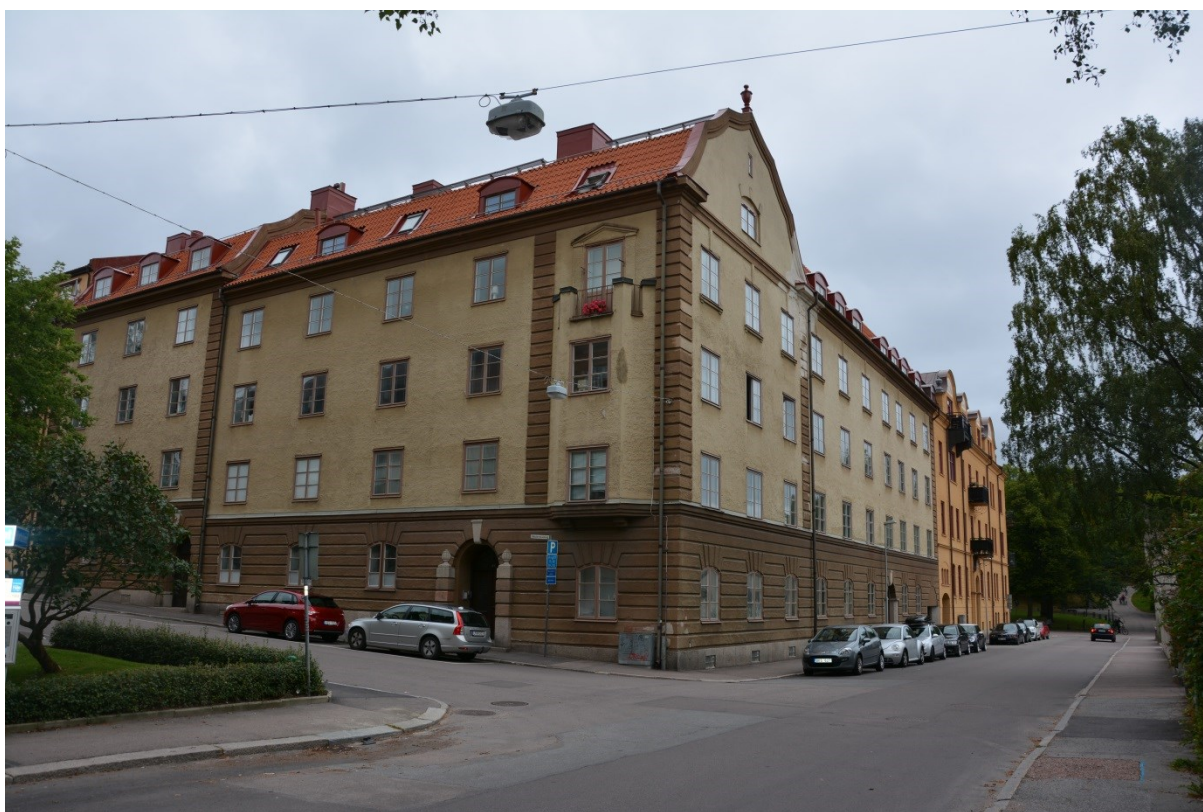
*Bild 1: Byggnaden sträcker sig över hörnet i korsningen Källgatan och Västermalmsgatan. Byggnaden efter att fönstren blivit restaurerade.*

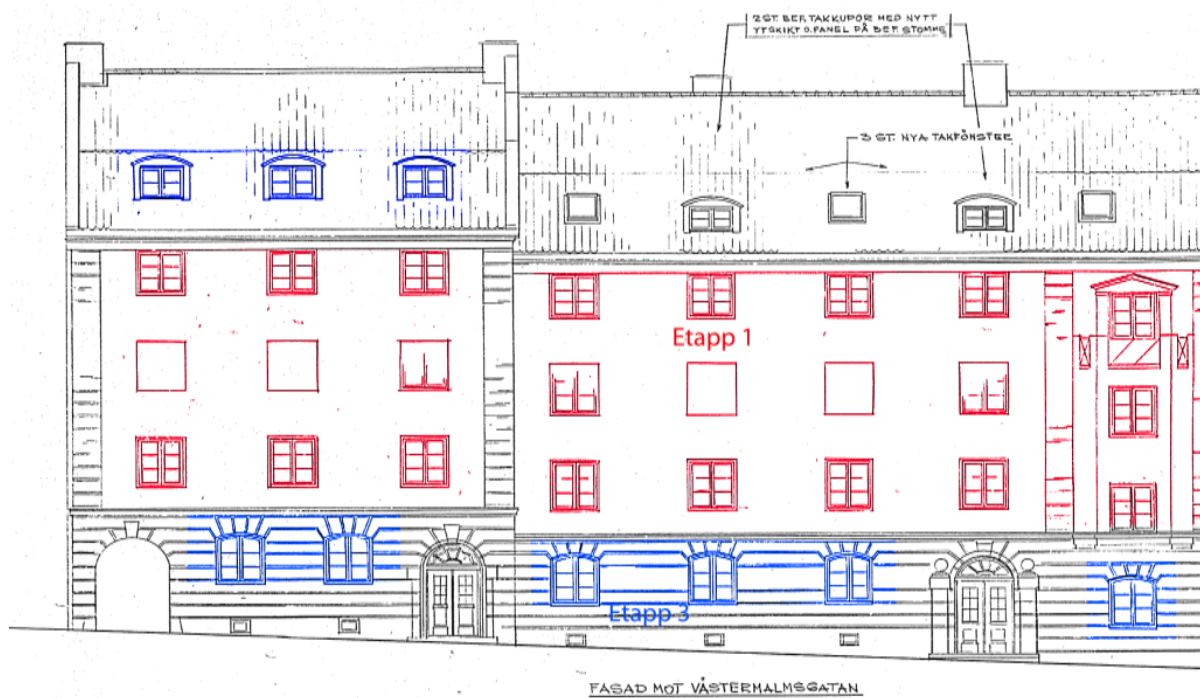
Ritning över fasaden mot Västermalmsgatan.

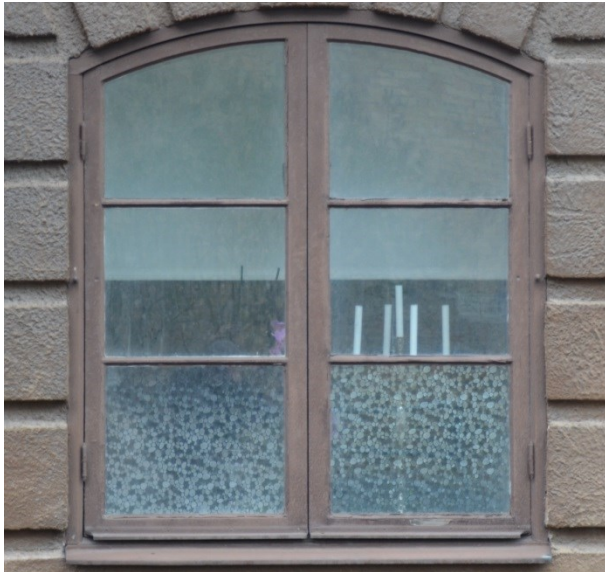
Skadorna på fönstren dokumenterades under etapp 1 och var liknande för samtliga fönster.<sup>3</sup> Bortflagnande färg och smärre rötskador var vanliga. Det är okänt när den senaste restaureringen genomfördes. I samband med dokumentationen under etapp 1 kunde fönstrens ursprungskulör bestämmas, vilken sedan användes när fönstren målades. Kulören var 50 % zinkvitt och 50 % bränd umbra.

*Bild 2 Fönster innan restaurering*

Under etapp 3 anlätades en annan entreprenör än i etapp 1 och 2. Då det fanns risk för inbrott vid fönstrens avlägsnande skedde arbetet på plats. Fönstren sattes tillbaka varje kväll. All färg skrapades bort och bågarna kittades om där det var nödvändigt med traditionellt linoljekitt. Fönsterbågarna och karmarna målades sedan med traditionell linoljefärg.

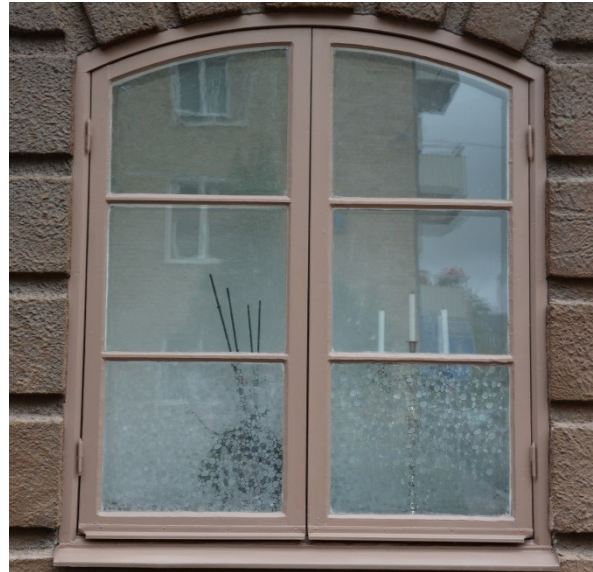
*Bild 3: ...och efter restaurering*

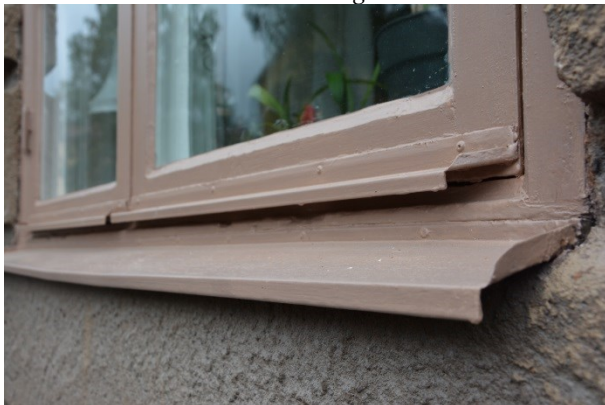
*Bild 4: Restaurerat fönster, detalj*

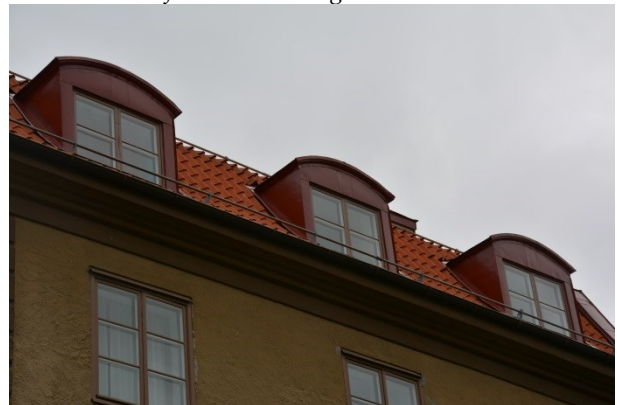
*Bild 5: Takkupor ut mot Västermalmsgatan, målade.*

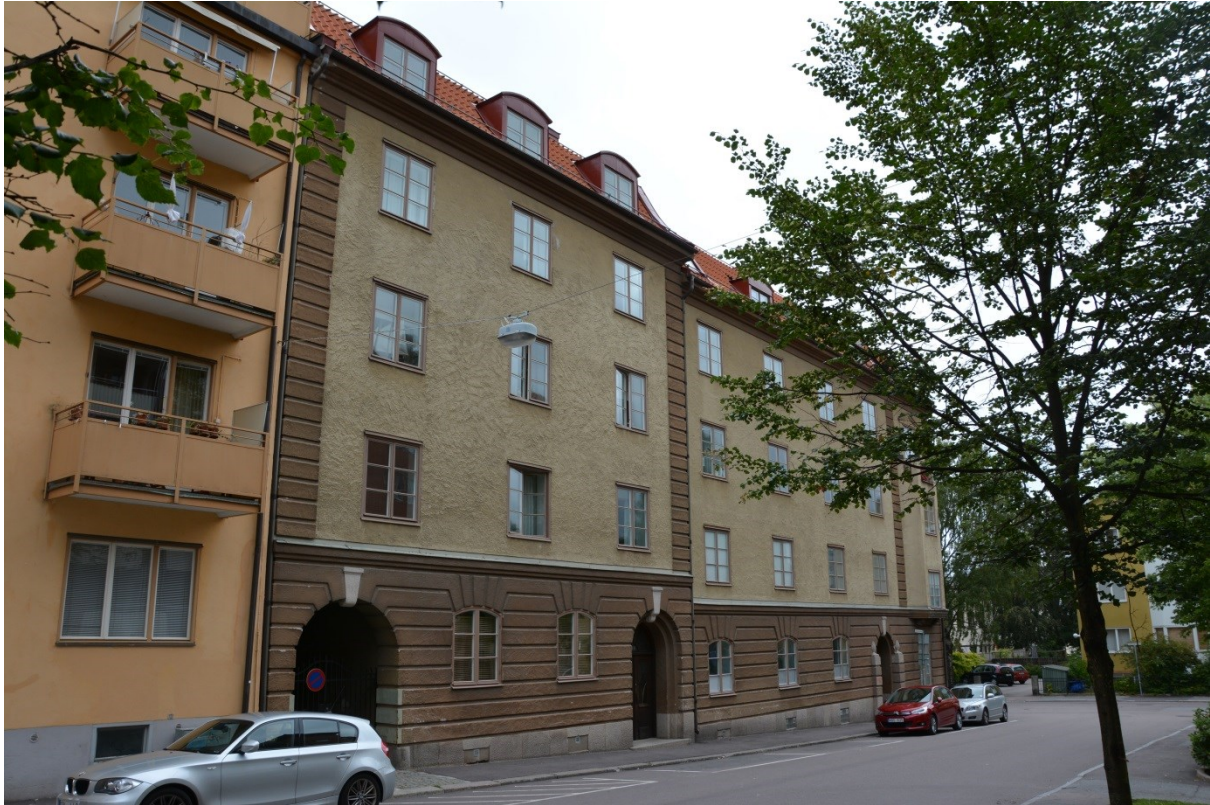
*Bild 6: Fasaden ut mot Västermalmsgatan efter restaurering.*
