Västmanlands läns museum
Kulturmiljö Rapport B
2015:B1

Röda längan

Antikvarisk dokumentation och konsekvensanalys inför ombyggnad

Hagbard 3
Västerås
Västmanland

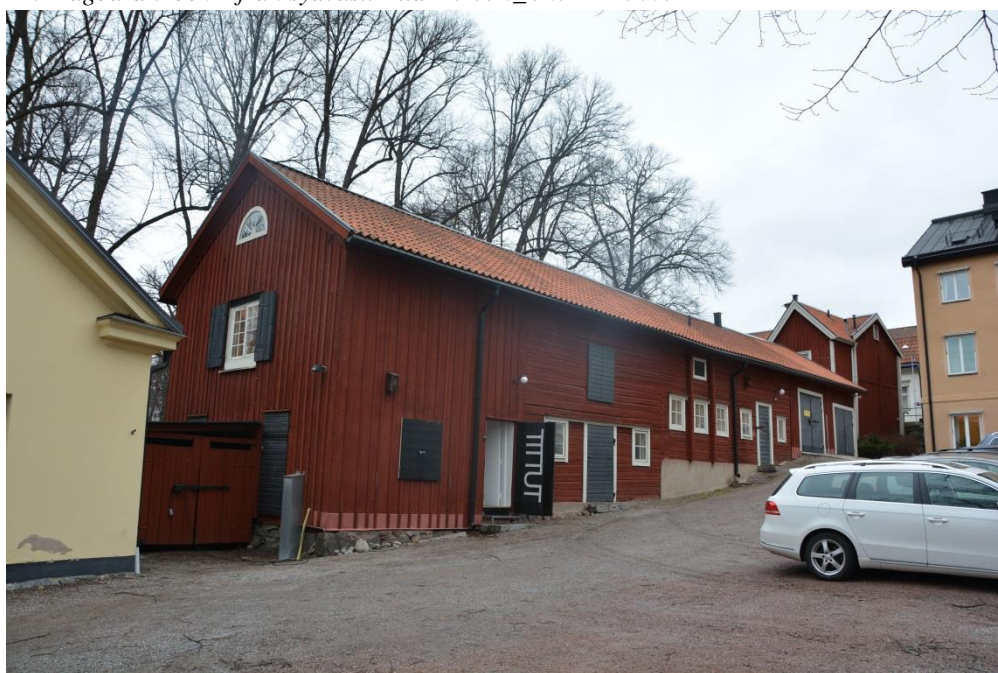
Röda längan är uppförd i timmer med olika bjälklagshöjder, som följer den sluttande topografin. Eftersom marken sluttar ned mot ån blir byggnaden högre mot väster. Gavlarna samt delar av entréfasaden är klädd med locklistpanel. Mittenpartiet mot gården visar timmerstomme. Baksidan är i helhet klädd med locklistpanel. Hela fasaden är målad med röd slamfärg. In mot gården finns flera sekundära fönster och dörrar, fasaden mot Vattugränd är helt sluten med enbart en dörr klädd med locklistpanel. Fönstersnickerier är vitmålade och dörrarna är svarta. Sadeltaket är belagt med enkupigt lertegel.

Röda längan från Sydväst. BildID Vlm_kmvSB-3573.

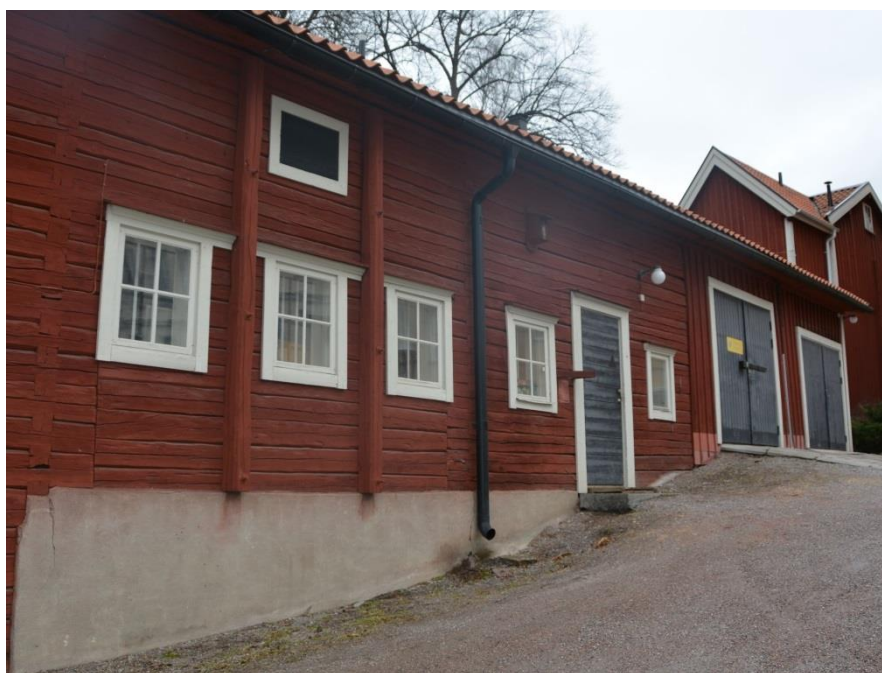
Norra delen av entrefasaden innan åtgärder 2015-13-13.

De befintliga dubbelportarna närmast gaveln berörs inte av förändring. Trädörren närmst i bild kommer att ersättas av ett fönster. Övriga fönster samt lucka under takfoten berörs inte av förändring. Fasadmaterial och färgsättning kommer vara lika befintlig.

Förändring: En dörr ersätts av ett fönster . En ingång till byggnaden kommer i fortsättningen inte användas.

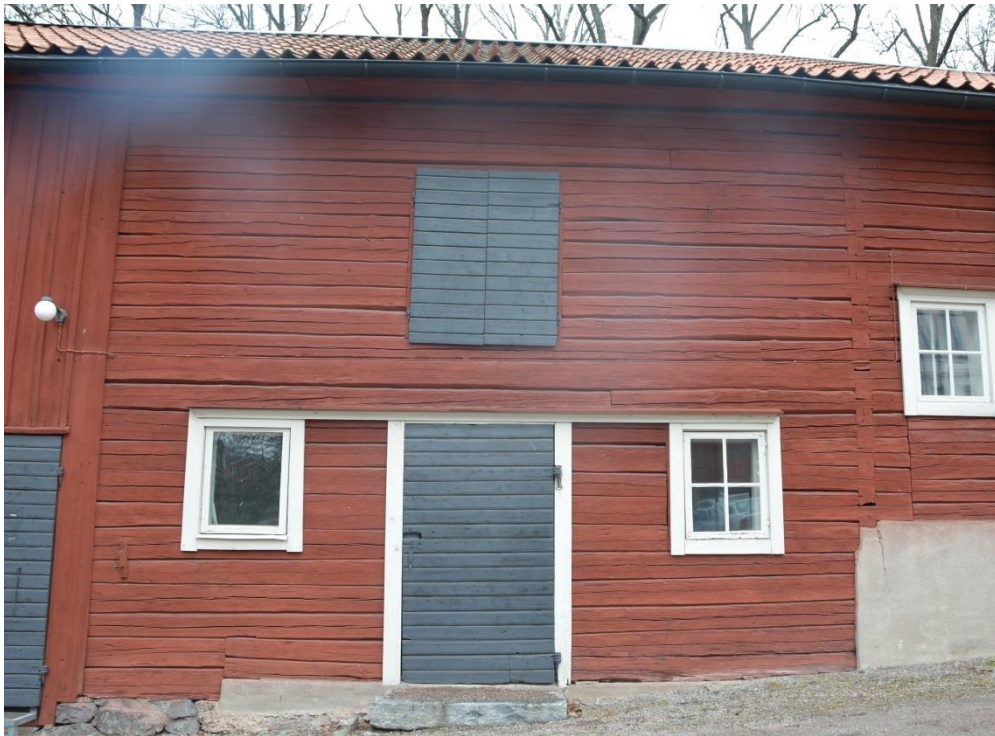
Mittersta delen av entrefasaden mot gård, 2013-03-23. BildID: Vlm_kmvSB-3553.

Den befintliga trädörren kommer byta plats med fönstret direkt till höger om dörren. Denna dörr kommer att fungera som enda entré till byggnaden. Befintliga material kommer att återanvändas och färgsättning lika befintlig. Vid behov byts material ut till nytt material i dimension lika det äldre. Öppningen med luckor på andra våningen kommer ersättas av ett liggande fönster utan fönsterfoder för att verka så diskret som möjligt. Luckorna kommer avlägsnas och sparas.

Förändring: Symmetrin försvinner samt de stora dubbla luckorna på andra våningen blir ett litet liggande fönster.

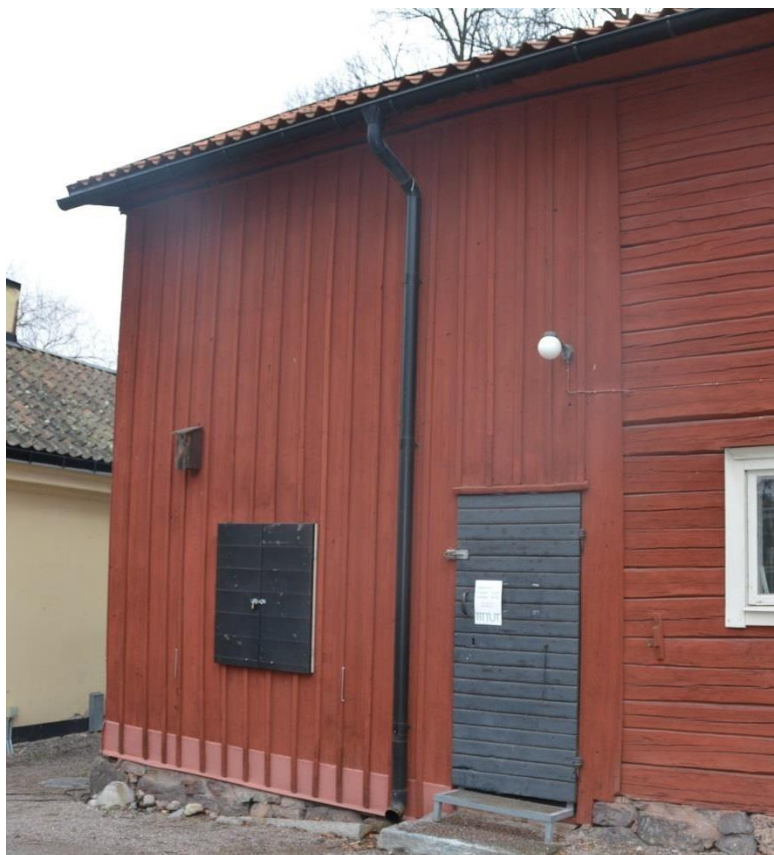
Södra delen av entrefasad mot gården 2015-03-23. BildID: Vlm_kmvSB-3554.

Dörröppningen kommer att sättas igen och kommer i fortsättningen vara en blinddörr. Ett liggande fönster utan fönsterfoder kommer att tas upp under takfoten. Fönstret bör vara spröjsat med tre rutor, se föregående bild.

Förändring: Ett fönster tillkommer under takfoten. Dörren kommer inte att användas.

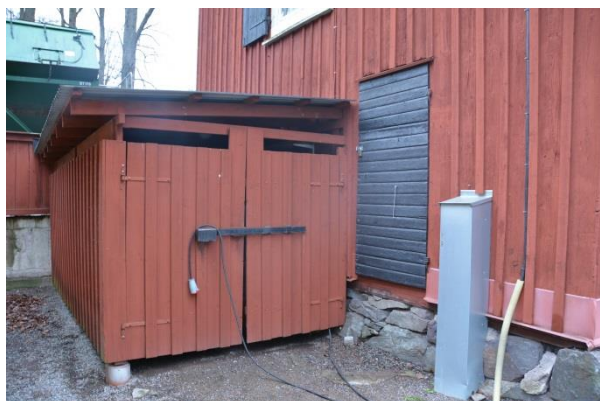
Sydvästra gavlels nedre del med tillbyggt skjul.
BildID: Vlm_kmvSB-3559.

Fönstret innanför dörren från insidan.
BildID: Vlm_kmvSB-3555.

Skjulet kommer att rivas. Bakom den synliga dörren på bilden ovanför finns ett fönster. Dörren kommer att tas bort och fönstret blir synligt. Bakom skjulet finns ytterligare en dörr som skymts av skjulet. Bakom denna finns det troligen ytterligare ett fönster. Dörren tas bort och kompletteras med ett fönster lika det befintliga på fasaden. Fasaden kompletteras med rödslammad locklistpanel. Dörrarna sparas.

Förändring: Två bräddörrar tas bort och två fönster kommer fram.

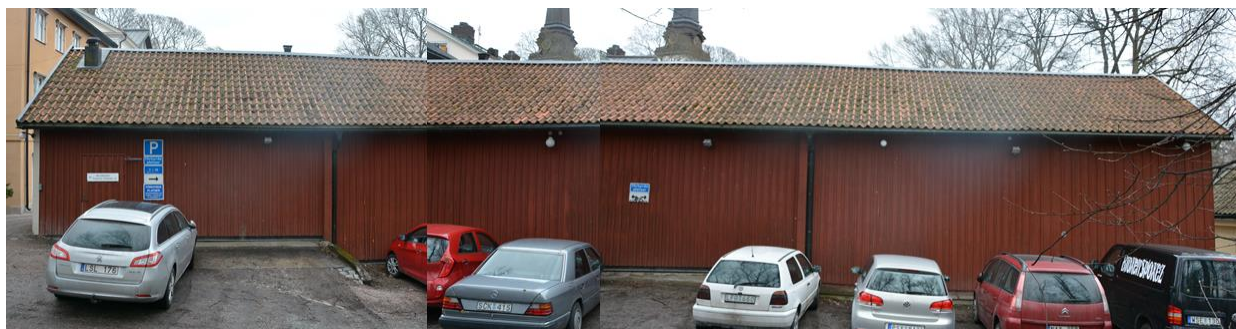
Fotomontage på långsida mot norr och Vattugränd 2015-03-23.

Röda längans norra långsida och baksida vetter mot Vattugränd och fasadgräns. Den har idag endast en röd port in till miljöboden i längans norra del (till vänster på bilden). Befintlig port kommer vara kvar. Två mindre fönster utan fönsterfoder tas upp under takfoten in till det stora rummet på andra våningen.

Förändring: Två fönster under takfoten tas upp.

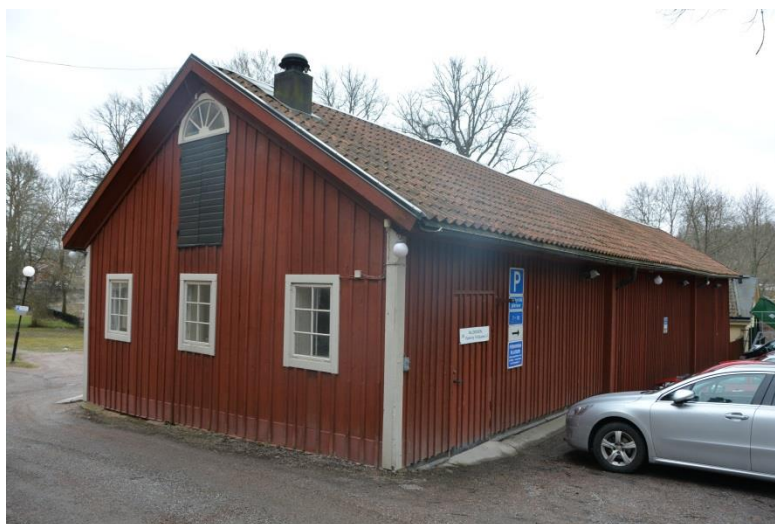
Norra gaveln 2015-03-23.

Inga åtgärder kommer att påverka utseendet på norra gaveln.

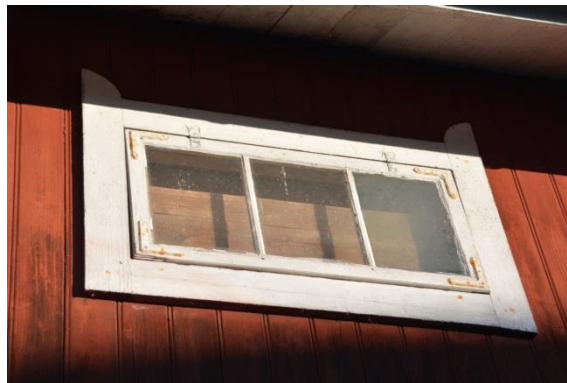
Förslag på spröjsindelning för nya fönster. Bild från ekonomibyggnad, Huddunge by, Upplands län.

För att anpassa arbetet till de värden som byggnaden har bör en strävan efter att göra nya fönster och dörr så diskret och väl anpassade till byggnaden som möjligt. De nya fönster som tas upp i fasaden bör vara spröjsat med tre rutor vilket är vanligt förekommande på ekonomibyggnader, se bild nedan.
