Skinnskattebergs herrgård

Brandsäkerhetsåtgärder

Antikvarisk medverkan

Skinnskattebergs-Eriksbo 1:12
Skinnskattebergs socken
Västmanlands län

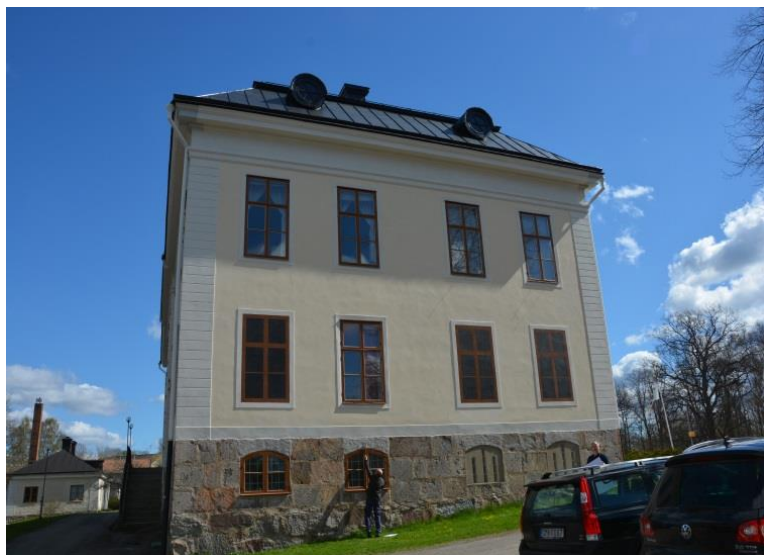
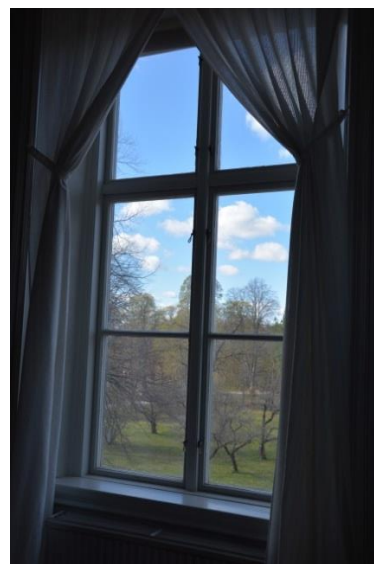
Västra gavelfasaden samt fönster i rum 306 före ombyggnadsarbeten 2015. Bildnummer: Vlm_kmvEHW-979 och Vlm_kmvEHW-966

Ett fönster på västra gaveln i rum nummer 306 har ersatts av ett nytt fönster utan mittpost ”fönsterdörr”, ut till en ny brandutrymningstrappa. De två norra källarfönstren i rum 102 har förstärkts med brandsäkra fönsterglas på insidan, för att brandsäkra fasaden intill utrymningstrappan. Byte av fönsterbågar och fönsterglas har skett i två rum. Dessa fönster är grannfönstret i rum 306 på plan 2 samt fönster i rum 205 A på plan 1. Utrymningstrappan har utförts enligt ritningar från Byggstatik AB. Trappan är av fabrikat Weland. Nya rökdetektorer och nya utrymningsskyltar har satts upp och en pardörr på plan 2 har försetts med nödutrymningsbeslag.

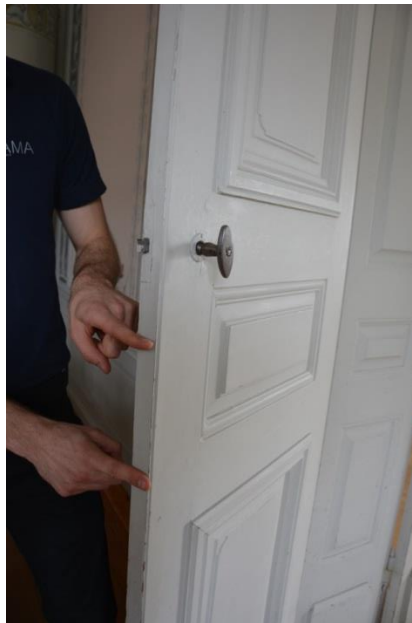
Uppmätning och diskussion om var nytt nödutrymningsbeslag bäst placeras på pardörr mellan rum 306/305. Bildnummer: Vlm_kvmEHW-985

Pardörren mellanrum 305/306 har försetts med nödutrymningsbeslag.

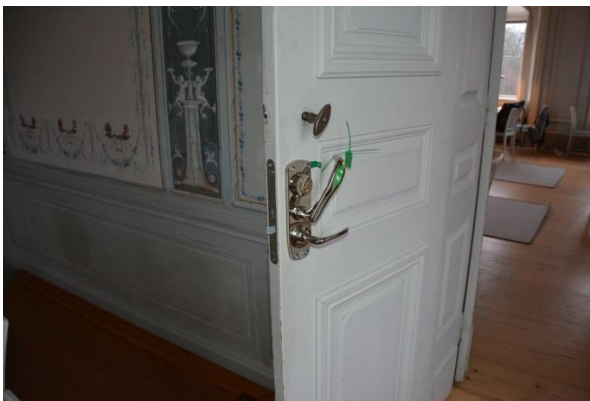
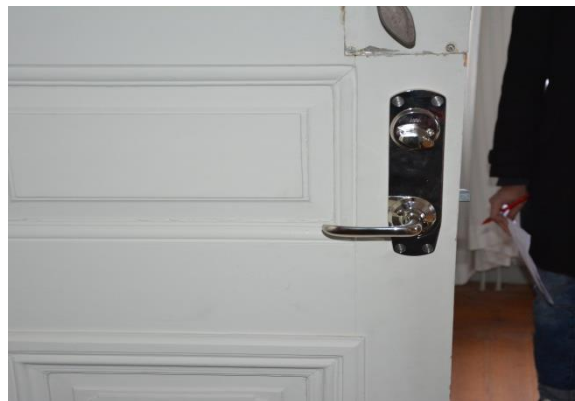
Nya nödutrymningsbeslag på plats på dörr mellan rum 306/305. Bildnummer: Vlm_kmvEHW-1371 samt Vlm_kmv-1373

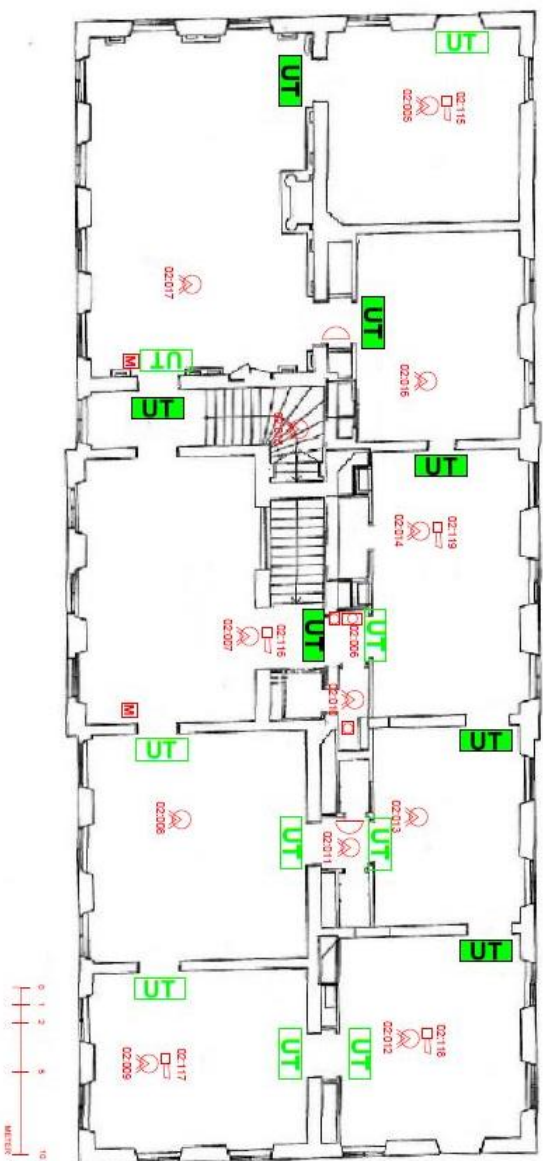
SERVICERITNING BRANDLARM HERRGÅRDEN, SKINNSKATTEBERG

Situationsplan över våningsplan 2 visar nya installationer avseende brandskydd i byggnaden.
Bilden tillhör Kama Säkerhetsteknik.

Befintliga rökdetektorer har modifierats och nya rökdetektorer har satts upp i följande rum på plan 2: i förstugans trappa och i passage rum 303, i Blå salongen rum 305, grupprum 306, pausrum 308 och i passagen in till datasalen rum 308/307, i datasalen 309, i datasal 313 samt i biblioteken rum 317, 319, 320.

Utrymningsskyltar har satts upp i följande rum på plan 2: i passagen från förstugan rum 303 in mot pausrummet, i datasalen rum 309. Blå salongen rum 305, datasalen rum 313, och i bibliotek rum 317, 319 och i rum 320. Se situationsplan på nästa sida.

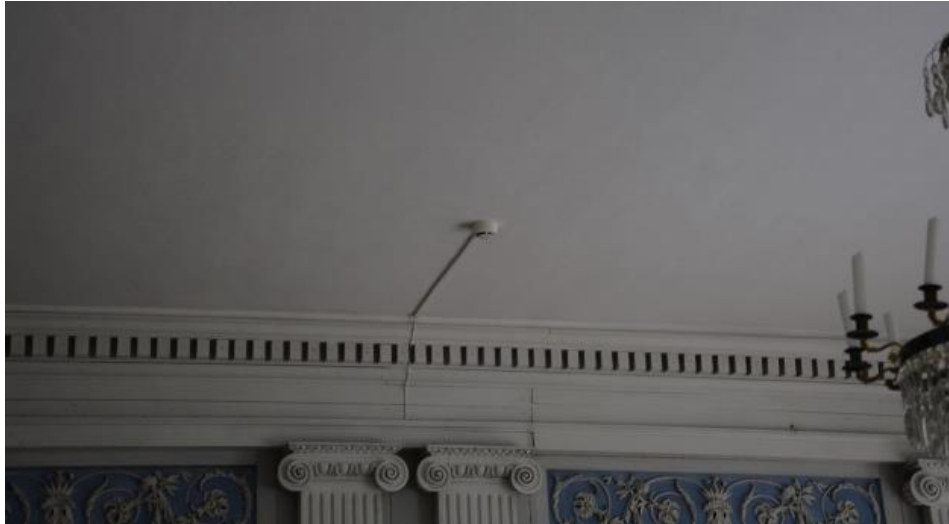
*Befintlig rördetektor i blå salongen rum 305 före renovering.
Bildnummer: Vlm_kmv-EHW-971.*

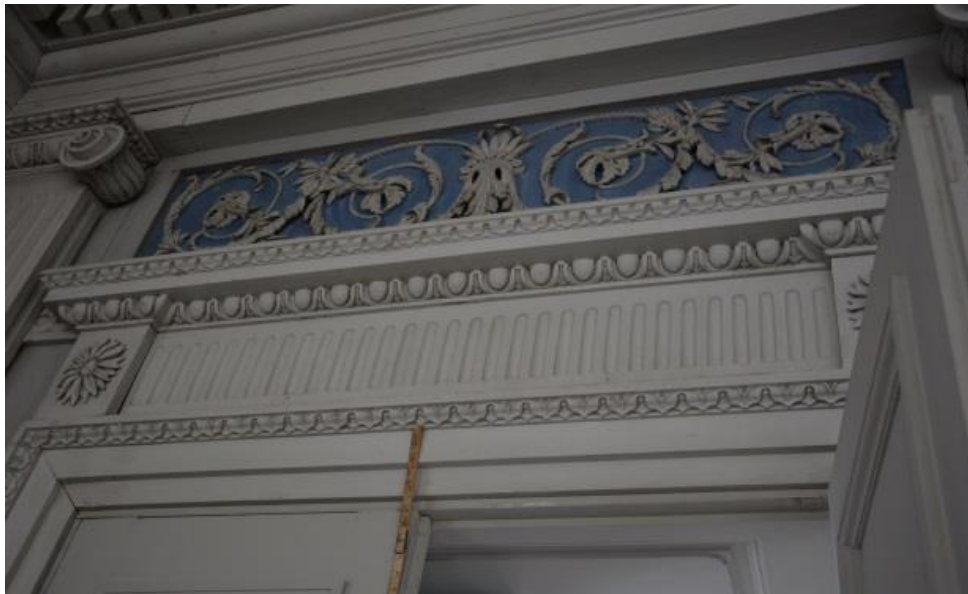
*Uppmätning för placering av utrymningskylt.
Bildnummer: Vlm_kmvEHW-970.*

Under arbetets gång diskuterades utrymningsskyltarnas placering och storlek. Enligt länsstyrelsen fick inte skyltarna vara större än 290 x 155 x 38 m.m. Museet har deltagit i diskussionen och varit rådgivande avseende placering och storlek i olika rum. Utbytta fönsterbågar och ny fönsterdörr är målade med linoljefärg, färgkod NCS S 5040-Y20R. Detta i enlighet med byggnadens övriga fönster. Enligt länsstyrelsens beslut skulle nya elkablar överstämman med vägg- och takkulör, för att på bästa sätt smälta in i miljön. Vid slutbesiktning konstaterades att sladdarna ännu inte målats i rum 305, 306, 308, och 319. Museet tog färgprov och beslut togs om att måla elkablar i NSC S 1502-Y (grön umbra). Efter målning enligt museets rekommendationer skickade SLU över fotografier som bevis att arbetet blivit utfört. Den nya brandtrappans färgsättning diskuterades också. Skulle den målas för att bättre smälta in i miljön? Efter noga övervägande valde man att lämna den omålad. Trappan är ett nytt och modernt inslag och får representera sin tids utformning och ideal avseende brandsäkerhet och utrymningskrav.

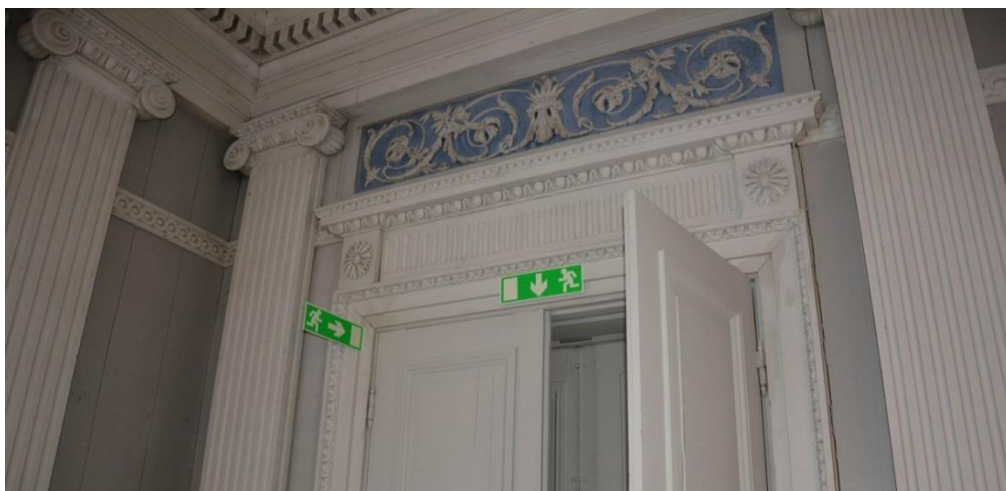
Utrymningskyltar på plats vid och ovan pardörr i Blå salongen. Bildnummer: Vlm_kmvEHW-1365

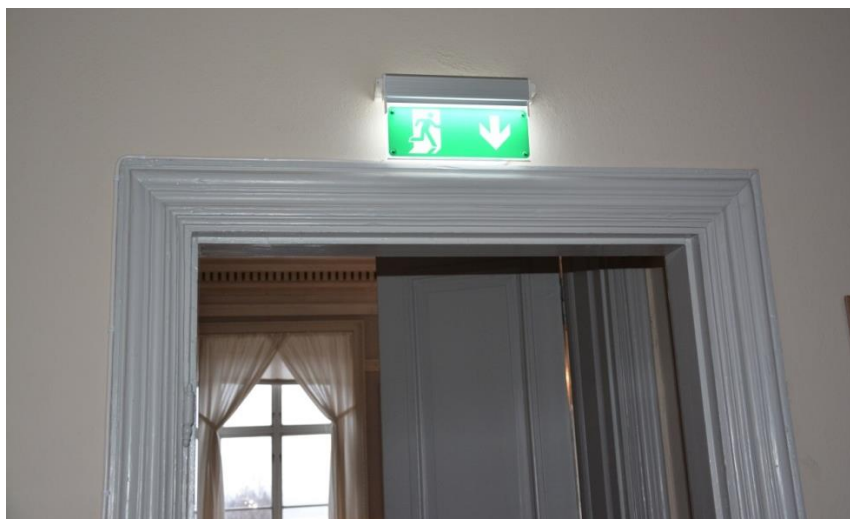
Belyst utrymningsskylt på plats i rum 317, (bibliotek). Bildnummer:Vlm_kvmeHW-1361.

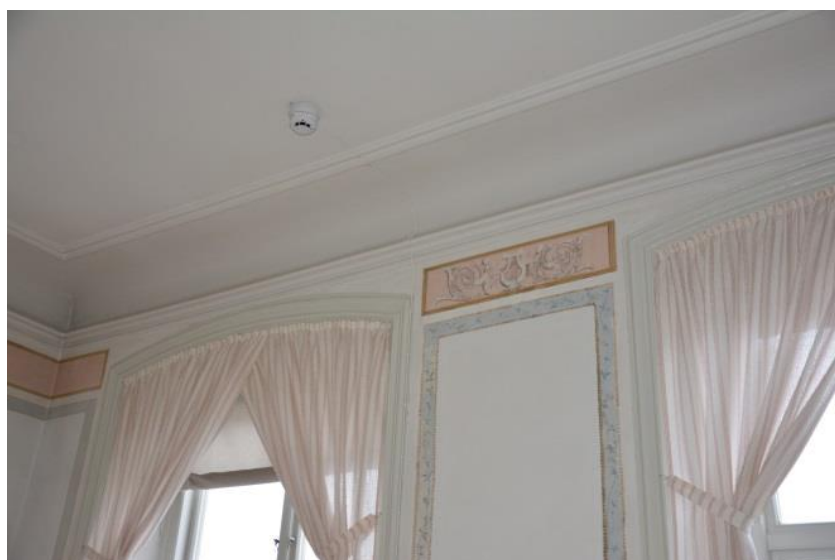
Ny rökdetektor på plats i rum 319, sladdarna är målade i takfärg NCS S 1502-Y och därför knappt synliga. Bildnummer:Vlm_kvmeHW-1359.

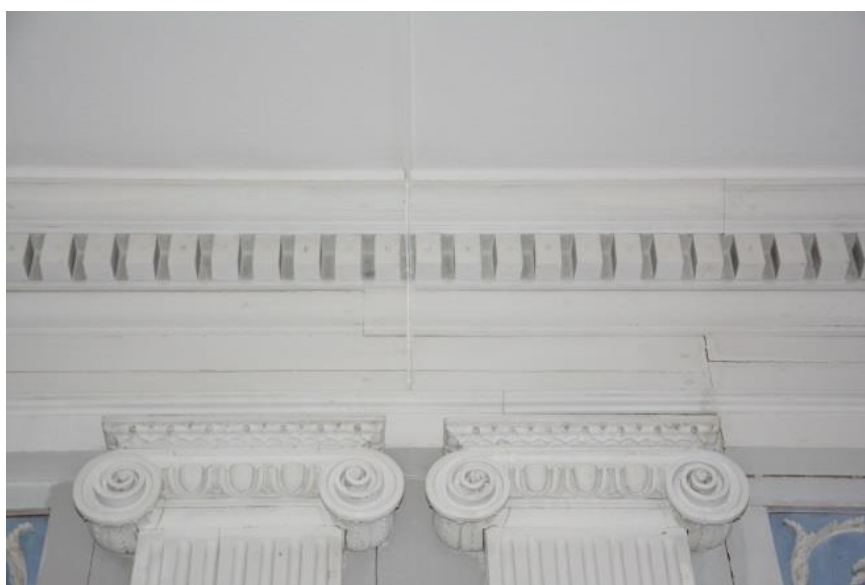
Blåa salongen med målade sladd. Bildnummer: Vlm_kvmeHW-1364

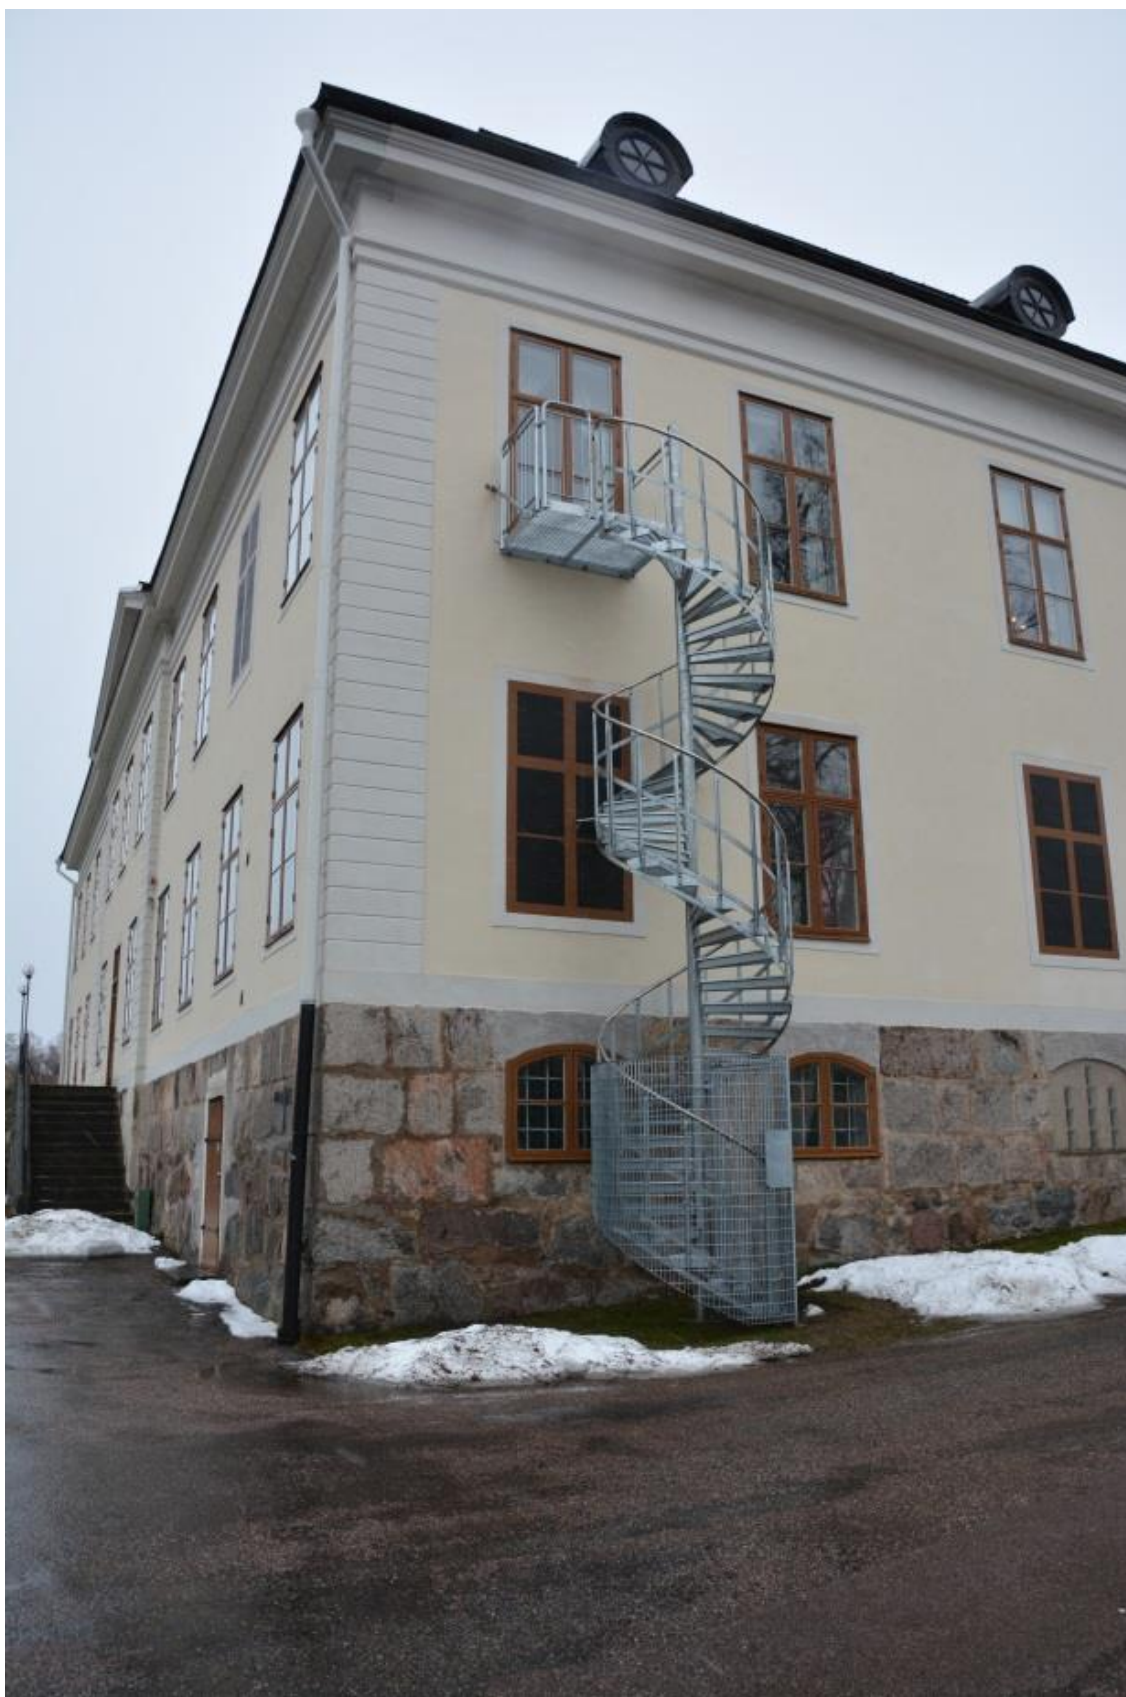
*Ny utrymningstrappa på västra gaveln. Fönstret i rum 306 är utbytt mot nytt fönster utan mittpost "fönsterdörr". Även källarfönstren i anslutning till brandtrappan har fått nytt brandsäkert.
Bildnummer Vlm_kmvEHW-1376*

NCC monterade utrymningstrappan. Byte av fönster till fönsterdörr och övriga fönsterarbeten har utfördes av Trädgårdstjänst i Örebro AB. KAMA Säkerhetsteknik ansvarade för samtliga installationer avseende brandskydd i byggnaden.
