Kungsängen

Ett modernistiskt brukssamhälle

Kulturhistorisk värdering

Kungsängen
Köping
Västmanlands Län

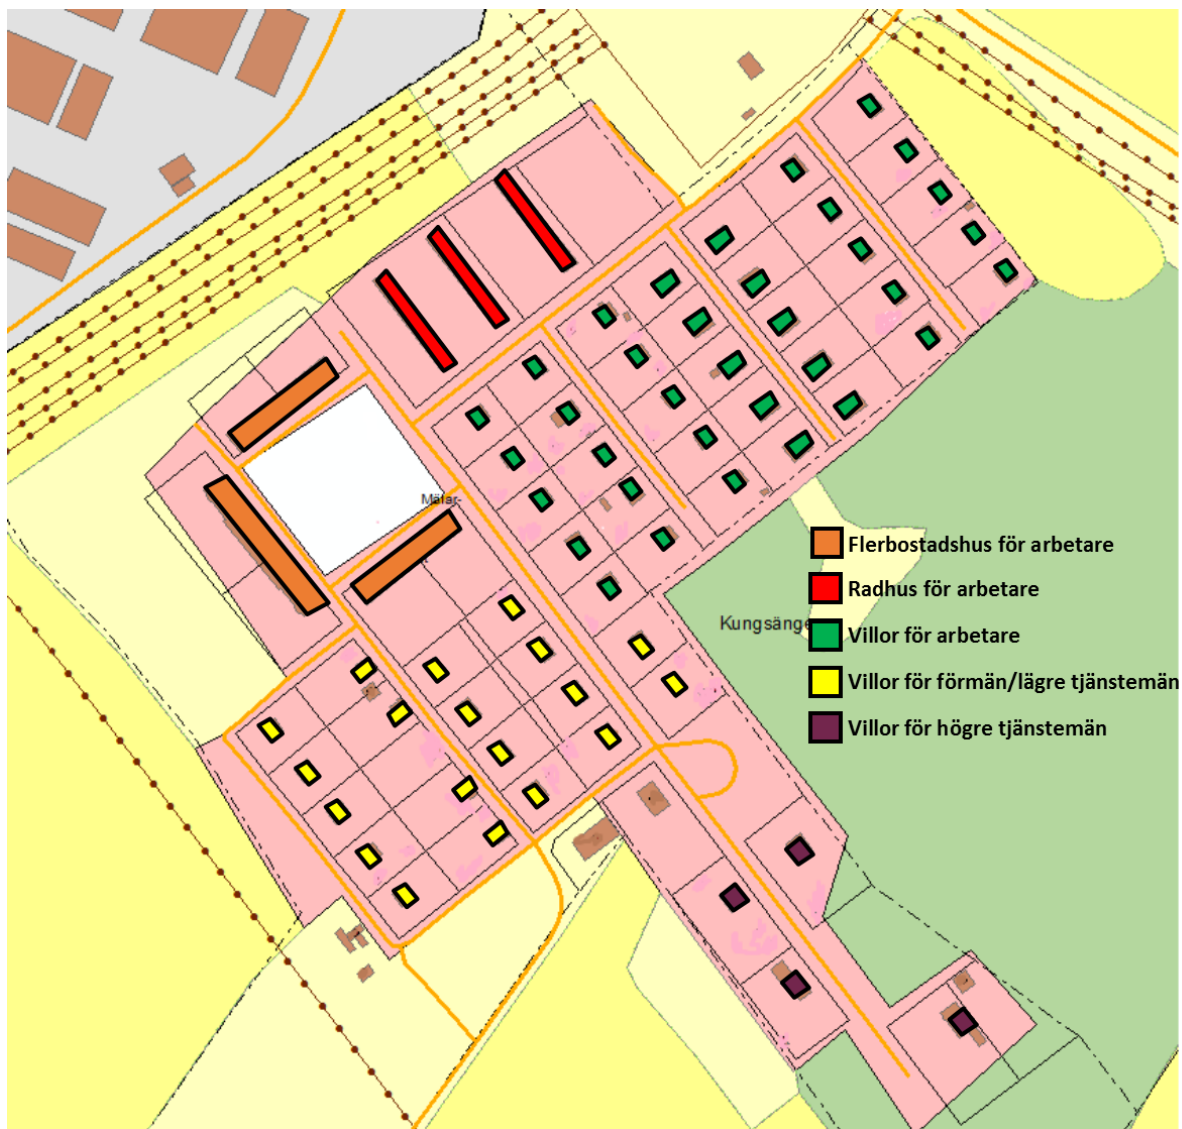
Bild 2: Kungsängens bostäder. Olika byggnadstyper avsedda för olika anställda. Bearbetning av utdrag ur digitala fastighetskartan 2016.

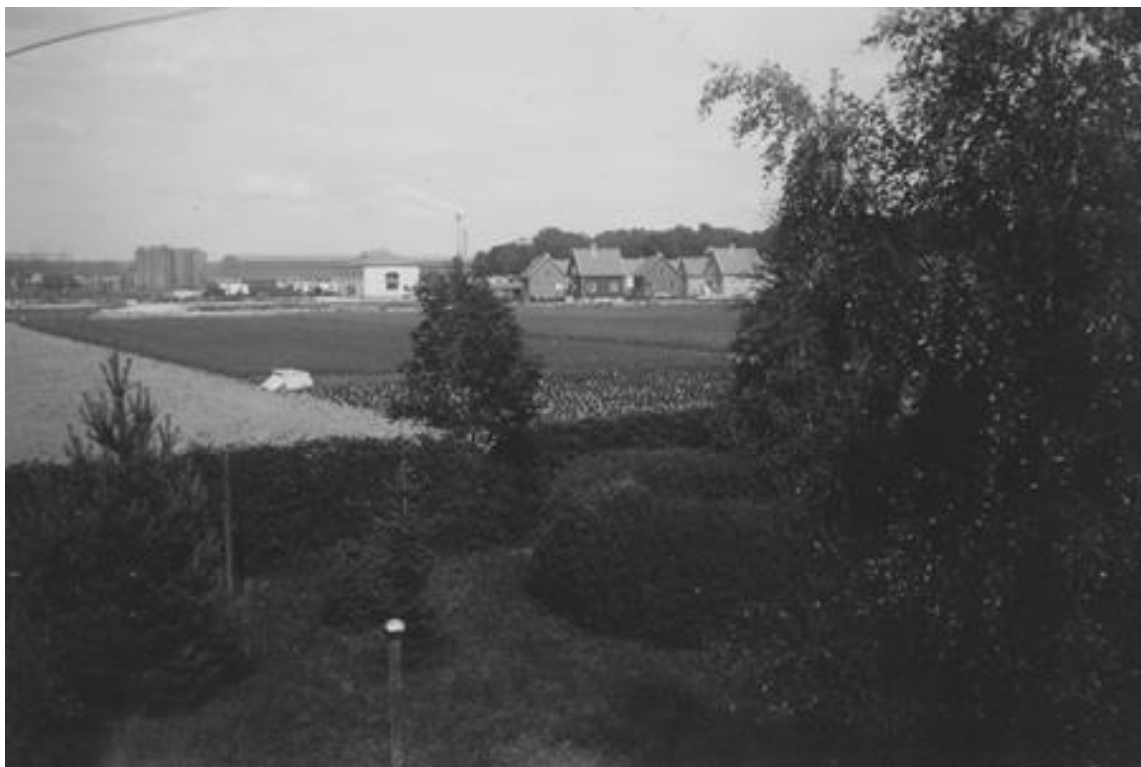
Bild 3: Utsikt över Kungsängen från gården Grönalund, väster om Kungsängen. Fotot är taget någon gång under andra halvan av 1940-talet. Endast ett av de tre hyreshusen är uppfört. Källa: Carina Huggare.

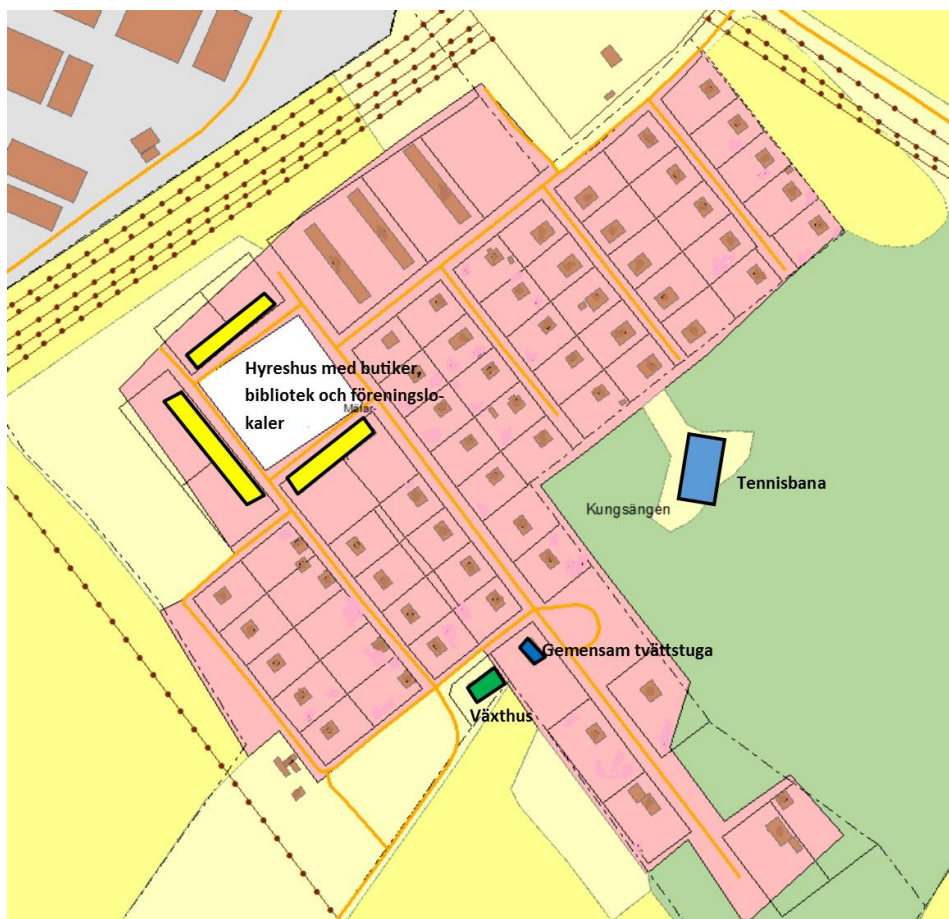
Bild 5: Serviceverksamheter och gemensamma anrättningar. Bearbetning av utdrag ur digitala fastighetskartan 2016.

Flera olika serviceverksamheter fanns i bostadsområdet. I hyreshusen vid Mälartorget fanns bibliotek, lekskola, livsmedelsaffär och tobakshandel¹⁷. Vidare fanns andra gemensamma anrättningar som bolaget på något sätt var inblandat i. I korsningen Hedströmsvägen och Mälärvägen låg områdets tvättstuga/panncentral som hade en bastu i källaren. Villorna i Kungsängen hade dock egen tvättstuga i källaren. I ritningar för den gemensamma tvättstugan är ett rum avsatt för butik. Områdets pannskötare bodde på övervåningen. Ett växthus med bland annat tomatodlingar fanns i närheten av tvättstugan. I växthuset tillvaratogs överskottsvärme från fabriken. Vidare anlade bolagets trädgårdsmästare trädgård till de nya villorna. Tjänstemännens trädgårdar sköttes även i fortsättningen av trädgårdsmästaren¹⁸.

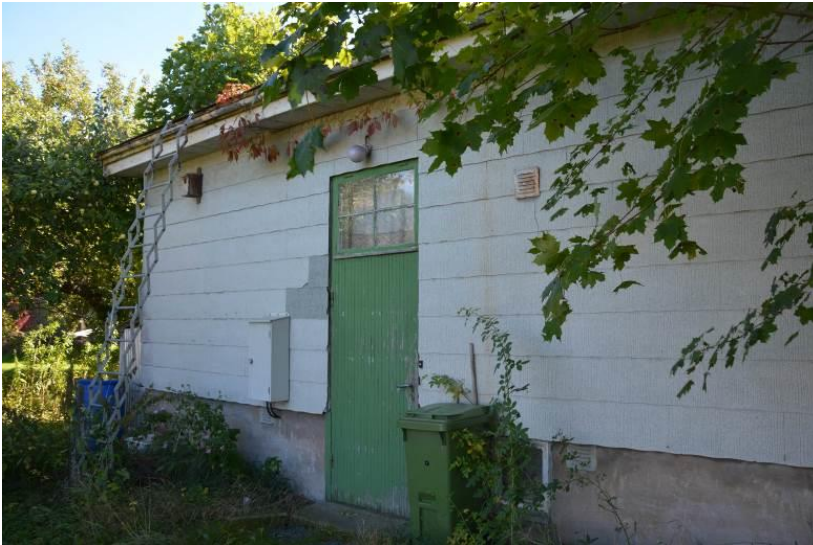
Bild 9: Villa med plant sadeltak som har ursprungsmaterialet siporexplattor bevarat.

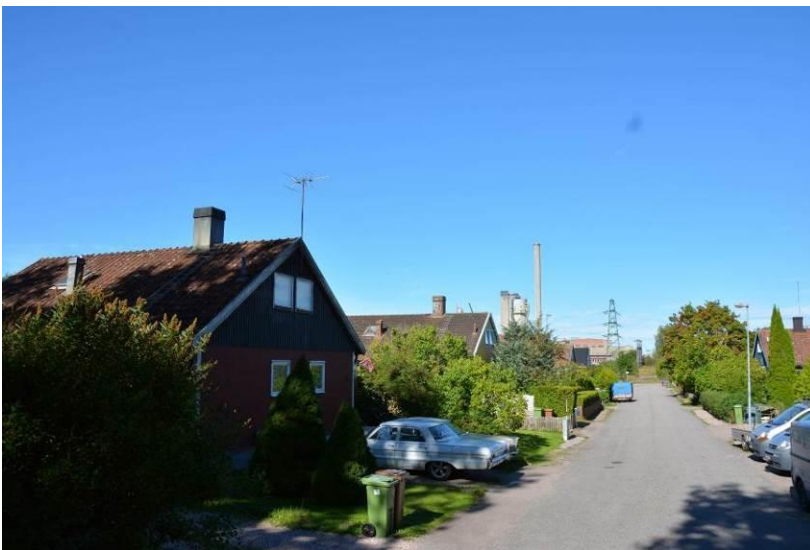
Bild 10: Villor på Bellevuevägen uppförda 1967.

I slutet av 1960-talet ersattes mindre villor med större på Bellevuevägen. Den lite större byggnadsvolymen och proportionerna mellan tak, byggnadskropp och sadeltakets lutning är typiska drag för 1960-talets arkitektur. Beträffande sadeltakets lutning går det att jämföra med de andra lite större villorna i området som är äldre och som har mer spetsiga sadeltak. 1960-talsvillorna har träpanel och inte locklistpanel som de äldre villorna. Vissa villor har kvar det ursprungliga fasadmaterialet aluminiumplåt.

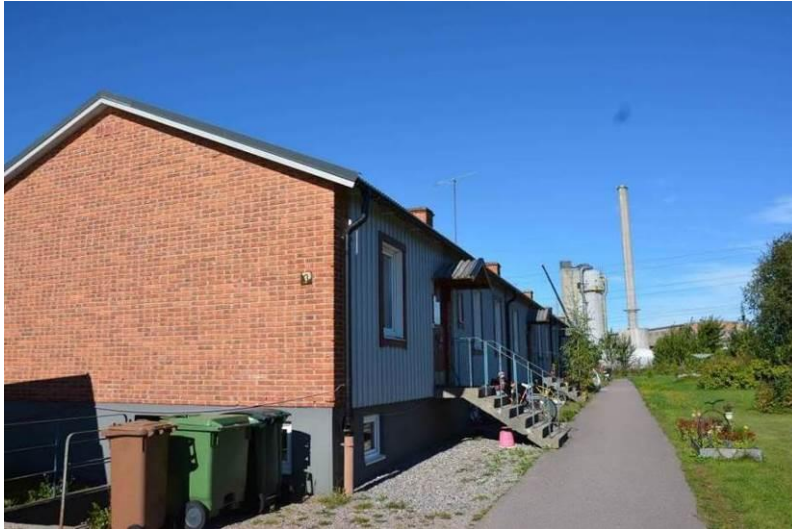
Bild 11: Radhus vid Kungsängsvägen med fabriker i bakgrunden.

När man kommer in i området (från industriområdet) finns längs Kungsängsvägen tre radhus med fem lägenheter i varje radhuslänga. Husen har locklistpanel målade i en ljusgrå kulör, dörrömfattningar är i tegel. Söder om radhusen finns ett område med mindre villor som har källare. Tomterna är relativt små, ca 650-750m². Merparten av fasaderna är klädda med locklistpanel och målade i olika kulörer, exempelvis gult och rött. Kring Djurgårdsvägen och delvis Mälarvägen har de små villorna ett plant sadeltak. På en av vägarna, Bellevuevägen, finns lite större villor som byggdes i slutet av 1960-talet. Husen har det ursprungliga fasadmaterialet aluminiumplåt med gavelspetsar klätt med träpanel alternativt bytt till träpanel.

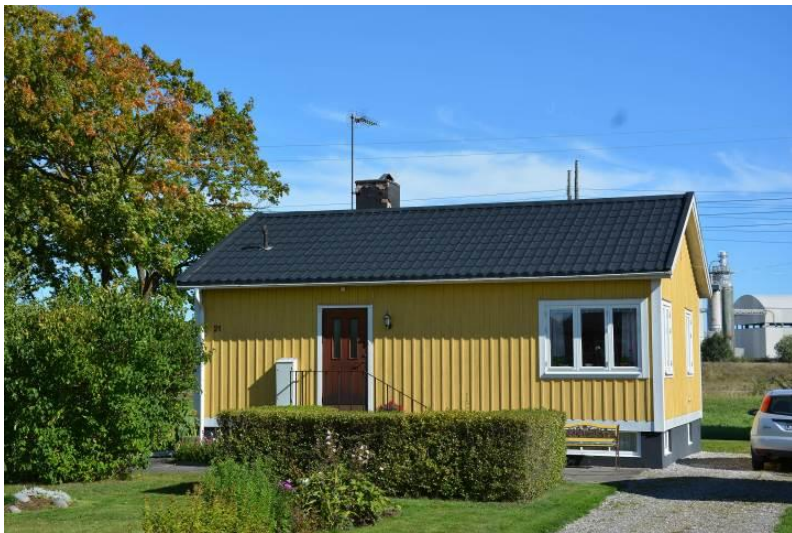
Bild 12: Mindre villa på Ekbacksvägen.

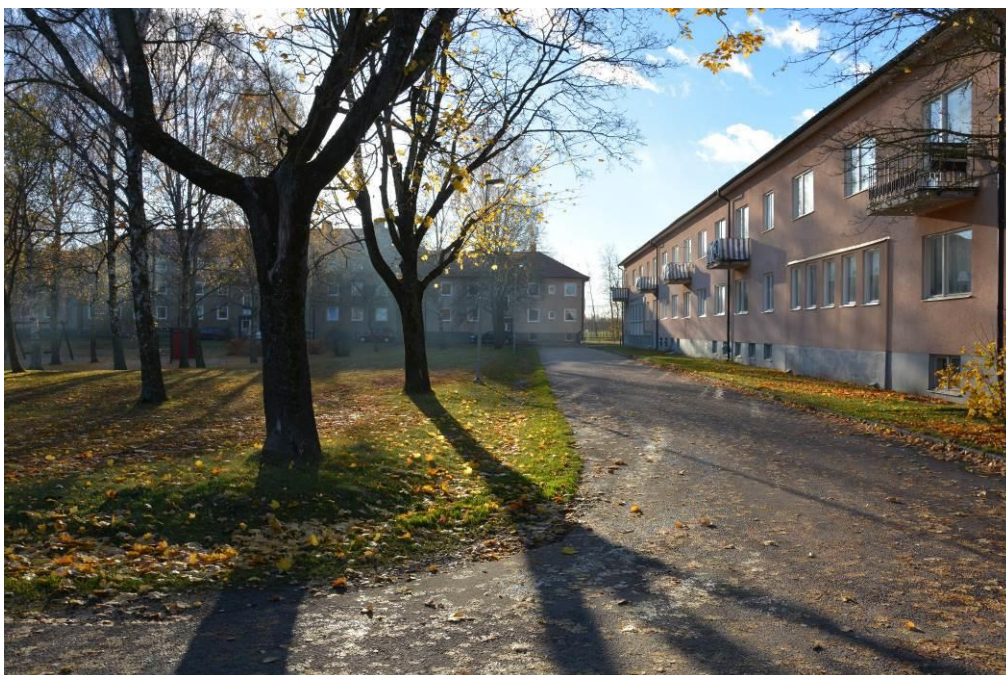
Bild 13: Mälartorgets grästäckta yta med flerbostadshuset från 1955 rakt fram och till höger hus byggt 1947.

Kring Mälartorget finns tre flerbostadshus innehållande lägenheter. Några av entréerna till husens trapphus finns ovanligt nog placerade på husets sida som inte vetter mot Mälartorget. Tidigare har det funnits affärer m.m. inrymda i delar av bottenvåningarna. Flerbostadshusen skulle kunna liknas vid en herrgård i ett gammalt brukssamhälle. Det grå huset liknas då vid herrgårdens huvudbyggnad som har ett upphöjt mittparti. Huset har en rund markering centrerat på husets övre del där det tidigare funnits ett fönster, en skylt eller en klocka. De två rosa flerbostadshusen utgör i liknelsen två flygelbyggnader. Byggnadsdetaljer som smidesräcken, mindre runda och nästintill pentagonformade fönster, dörrömfattningar i beständiga material och utskjutande burspråk berättar om husens uppförandetid.

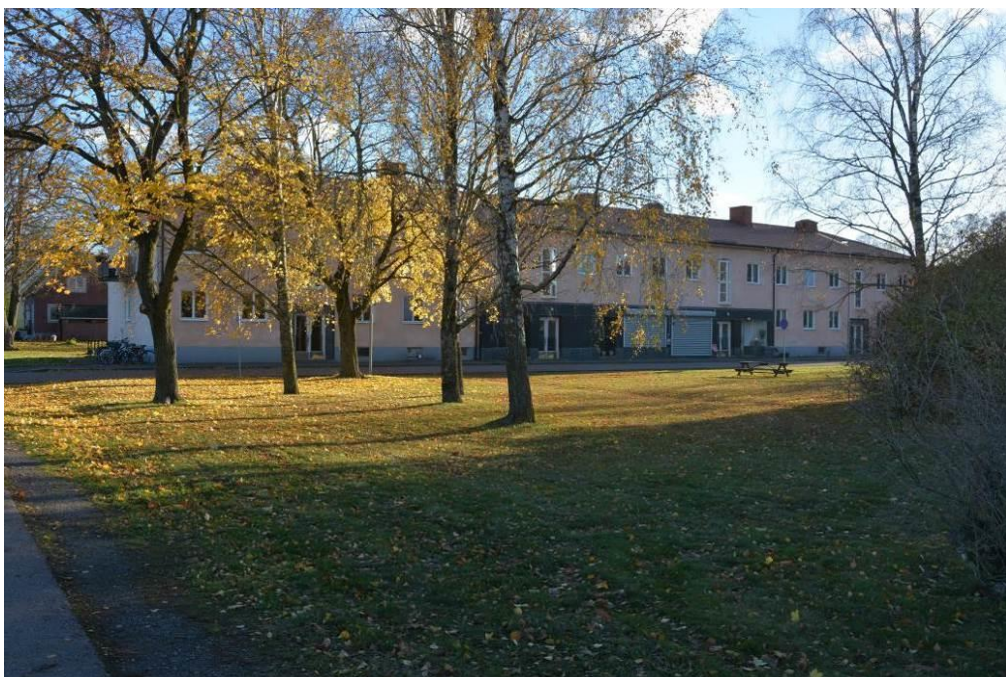
Bild 14: Det södra hyreshuset vid Mälartorget uppfört 1945.

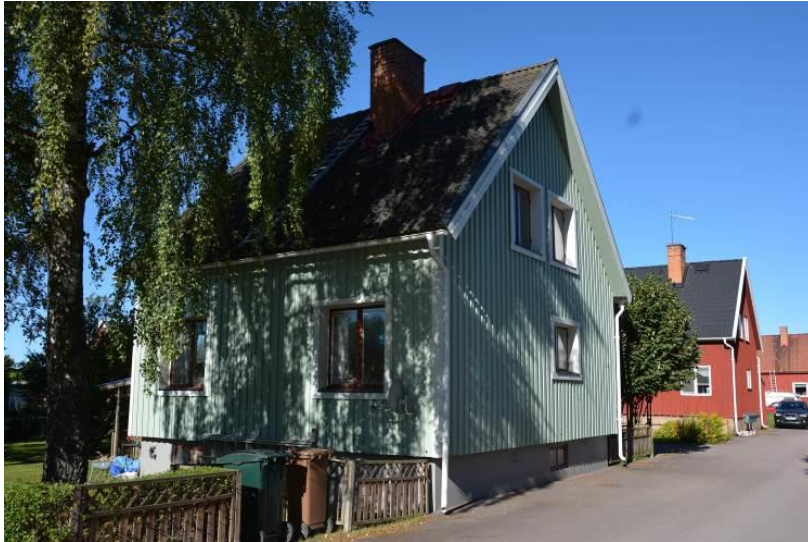
Bild 15: Villor avsedda för lägre tjänstemän, hus på Vitövägen med gaveln direkt mot gatan.

Söder om Mälartorget finns något större villor med källarvåning, på Djurholmsvägen, Vitövägen och Mälärvägen. Flertalet av husen har locklistpanel, vissa är putsade, och fönster har två eller tre bågar utan spröjs. De locklistpanelklädda husen på Djurholmsvägen omges av en rad av björkar. Sedan tar åkrar och en före detta fotbollsplan vid. En hundklubb har sin föreningslokal intill gräsplanen. Villorna vid Vitövägens ena sida har gaveln i direkt anslutning till gatan. Husen på den andra sidan har två entrédörrar bredvid varandra. De har dock inte varit avsedda för flera familjer, utan en av dörrarna ledde direkt ned i källaren. Husen var avsedda för förmän då de byggdes. Några liknande hus med två dörrar finns även på Mälärvägen. Längst ned på Mälärvägen och längst bort från industrierna ligger de villor

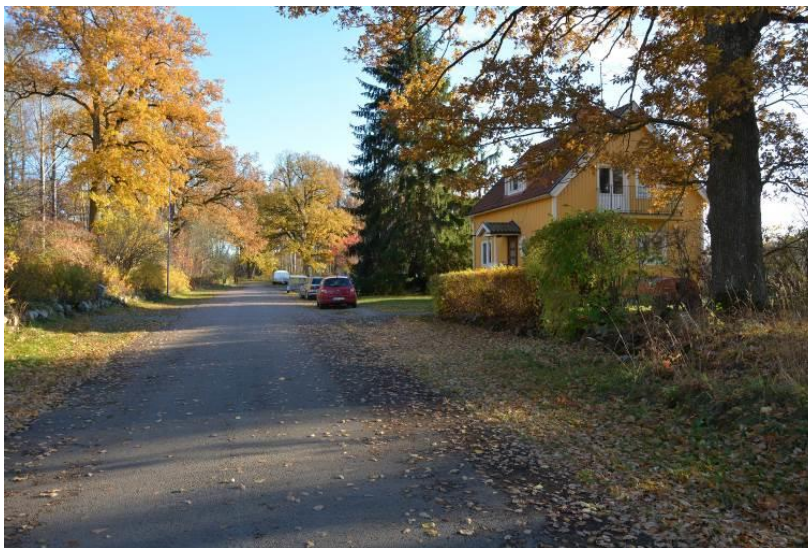
Bild 16: Villa avsedd för tjänsteman, Mälarvägen.

som är störst, avsedda för tjänstemän. Tomterna är relativt stora, ca 1200-1500m². Allra längst bort ligger det största och mest påkostade huset. Detta hus skiljer sig även mest från resterande bebyggelse eftersom det är putsat, har ett brant sadeltak som är något svängt vid takfoten, takkupor, burspråk och fönster i varierande former. Garage och murar är gjorda i samma utformning som huset.

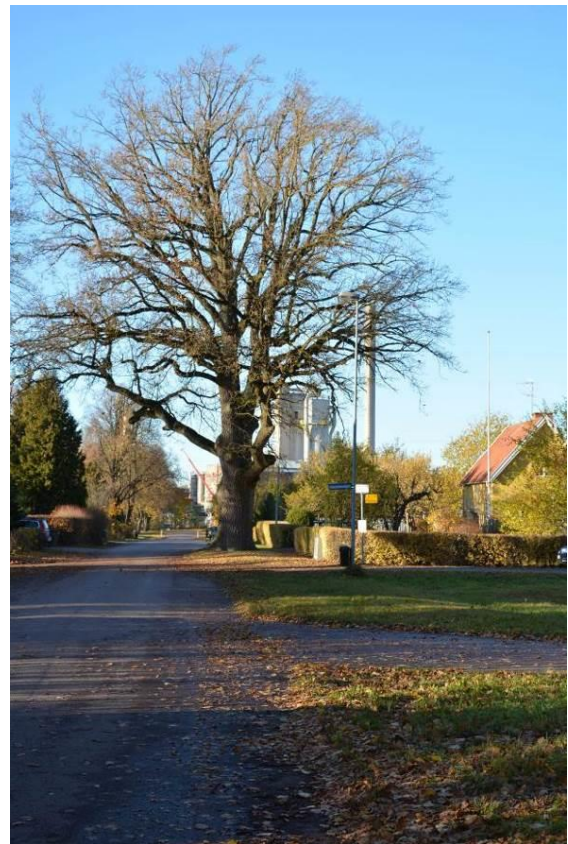
Bild 18: Industrier och större lövträd, främst ekar, ger en särskild karaktär åt bostadsområdet.
