Kvicksund

Analys av kulturhistoriska värden

Antikvarisk utredning

Rytterne socken
Västmanlands län
Tumbo socken
Södermanlands län

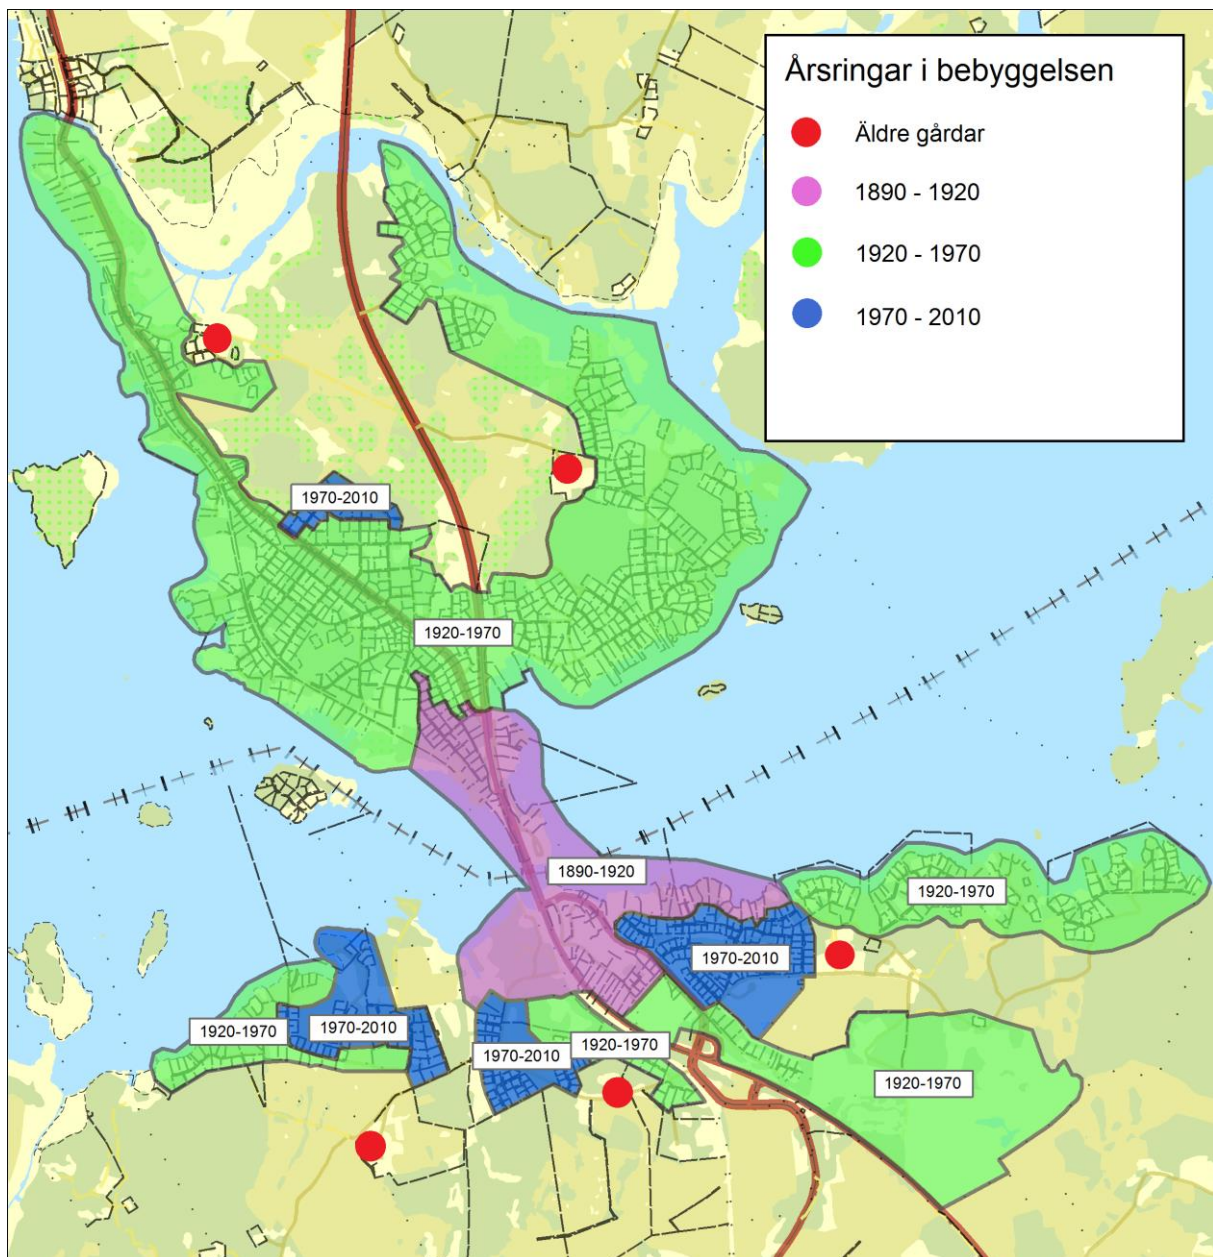
Karta 2. Kartan visar bebyggelsens årsringar i Kvicksund. Utdrag ur digitala fastighetskartan 2016, Skala 1:25 000

Kvicksunds bebyggelse kan delas in i fyra perioder eller årsringar:

- äldre gårdar som härstammar från 1800-talet eller tidigare
- bebyggelse från sekelskiftet 1900 i centrala Kvicksund, främst sommarnöjen
- bebyggelse från 1920- 1960-talen, främst sommarstugor vid Mälaren men även industri och bostadshus kopplad till denna
- bebyggelsen från 1970-talet och framåt, främst bostadshus för permanentboende efter dragnig av vatten- och avloppsnät

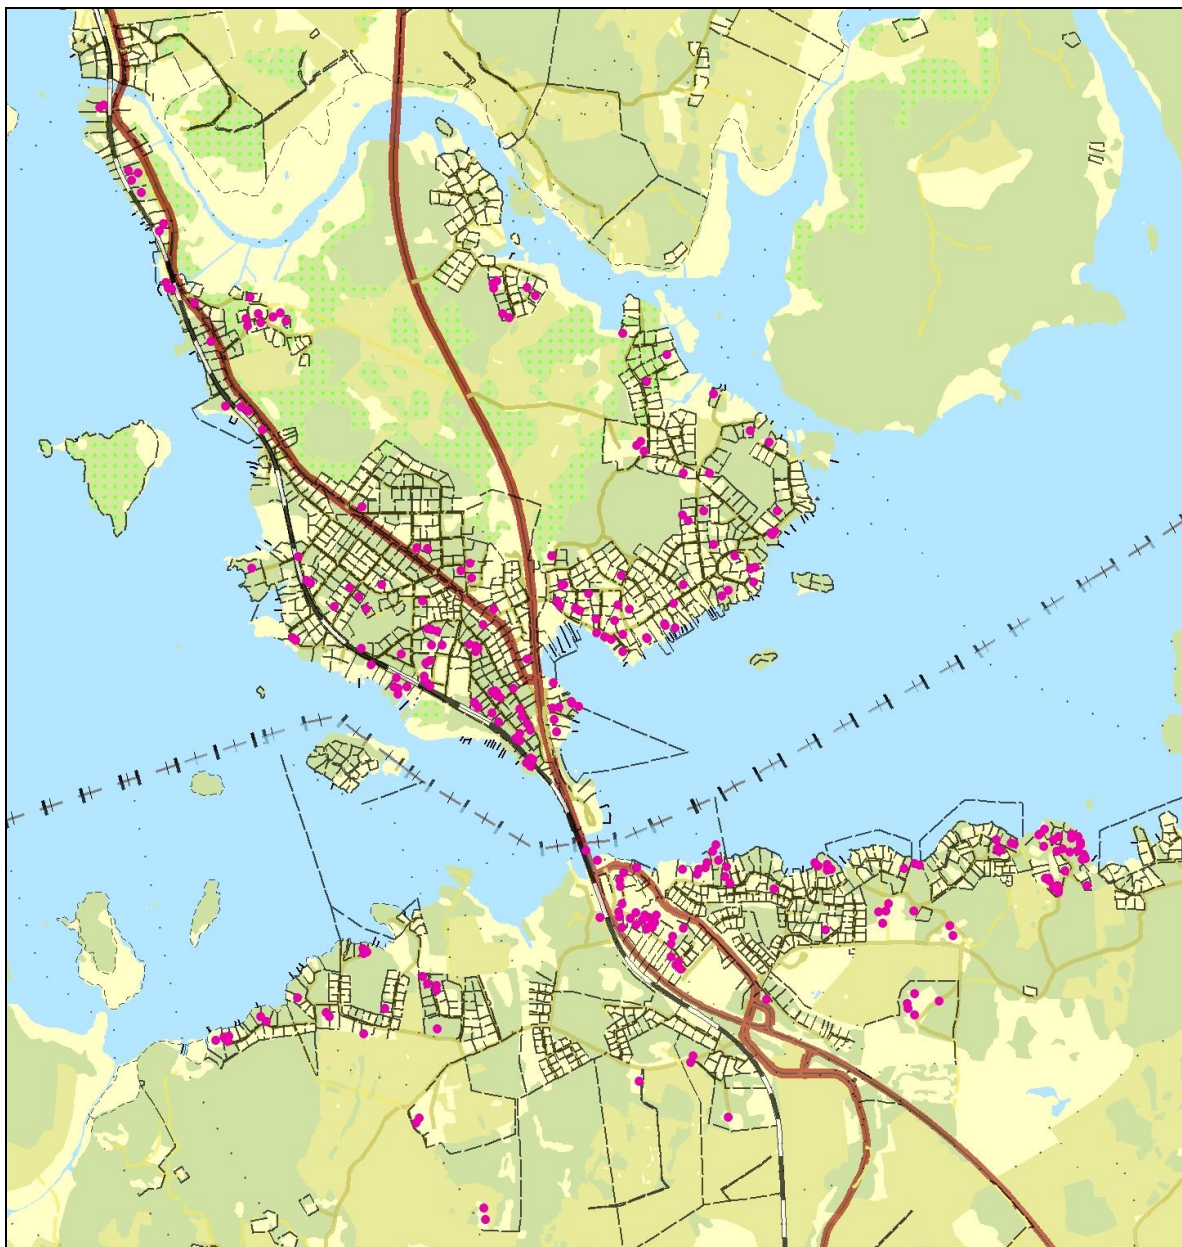
Karta 3. Rosa markeringar i kartan markerar byggnader som innehar kulturhistoriska värden. Utdrag ur digitala fastighetskartan 2016, Skala 1:25 000

Av totalt 2901 inventerade byggnader har 289 pekats ut som kulturhistoriskt värdefulla, vilket utgör 10 % av bebyggelsen. Kartan nedan redovisar den kulturhistoriskt värdefulla bebyggelsens utbredning i Kvicksund. Byggnaderna samt deras kulturhistoriska värden finns beskrivna i den tillhörande databasen.

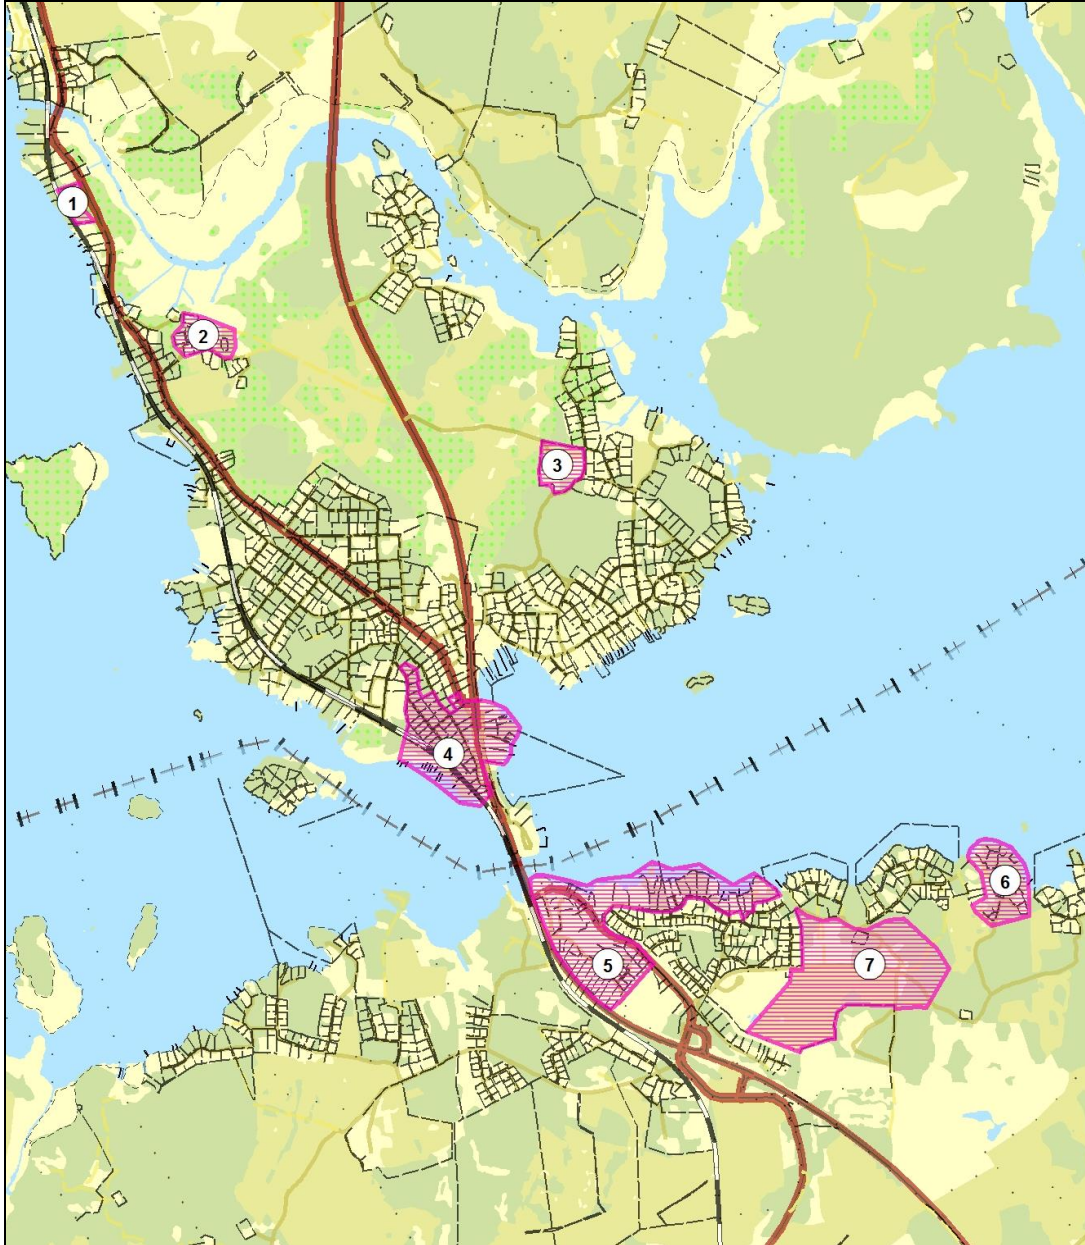
Karta 4. Områden som innehåller höga kulturhistoriska värden är markerade i rosa. Utdrag ur digitala fastighetskartan 2016, skala 1:25 000.

Följande områden, 1-7, är områden som besitter ett högt kulturhistoriskt värde. Värdet är kopplat till området som en sammanhållen bebyggelse och visar på en samhällsförändring, en företeelse eller en arkitektonisk strömning. Bildexemplen som används är alla av hus som har pekats ut som kulturhistoriskt värdefulla.

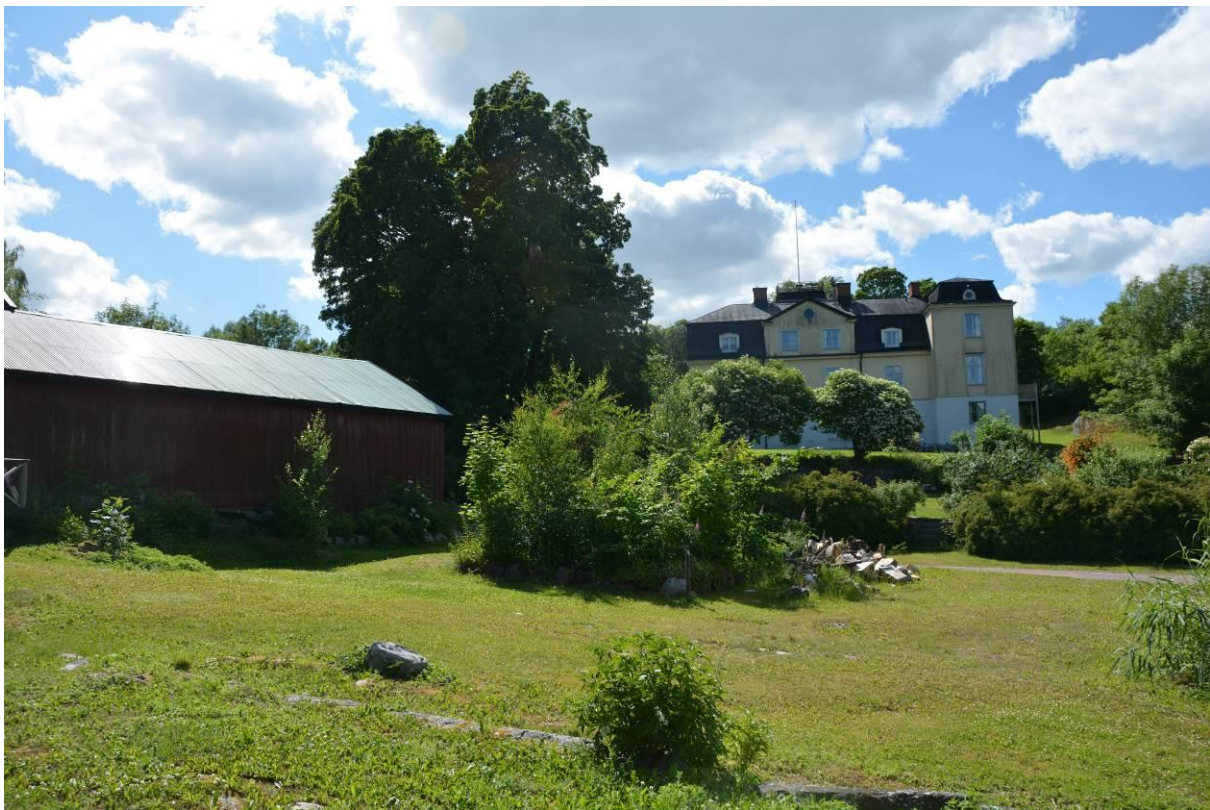
*Stensjö gård med huvudbyggnaden från 1700-talet och utvändigt utseende från 1880-talet.
BildID: Vlm_kvIAF-254.*

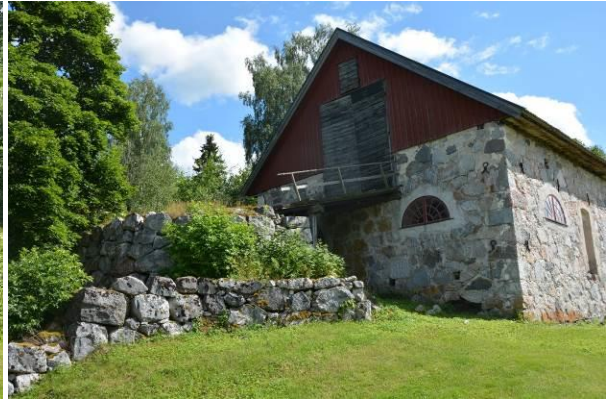
Ladugård uppförd i natursten från 1832. BildID: Vlm_kviAF-252.

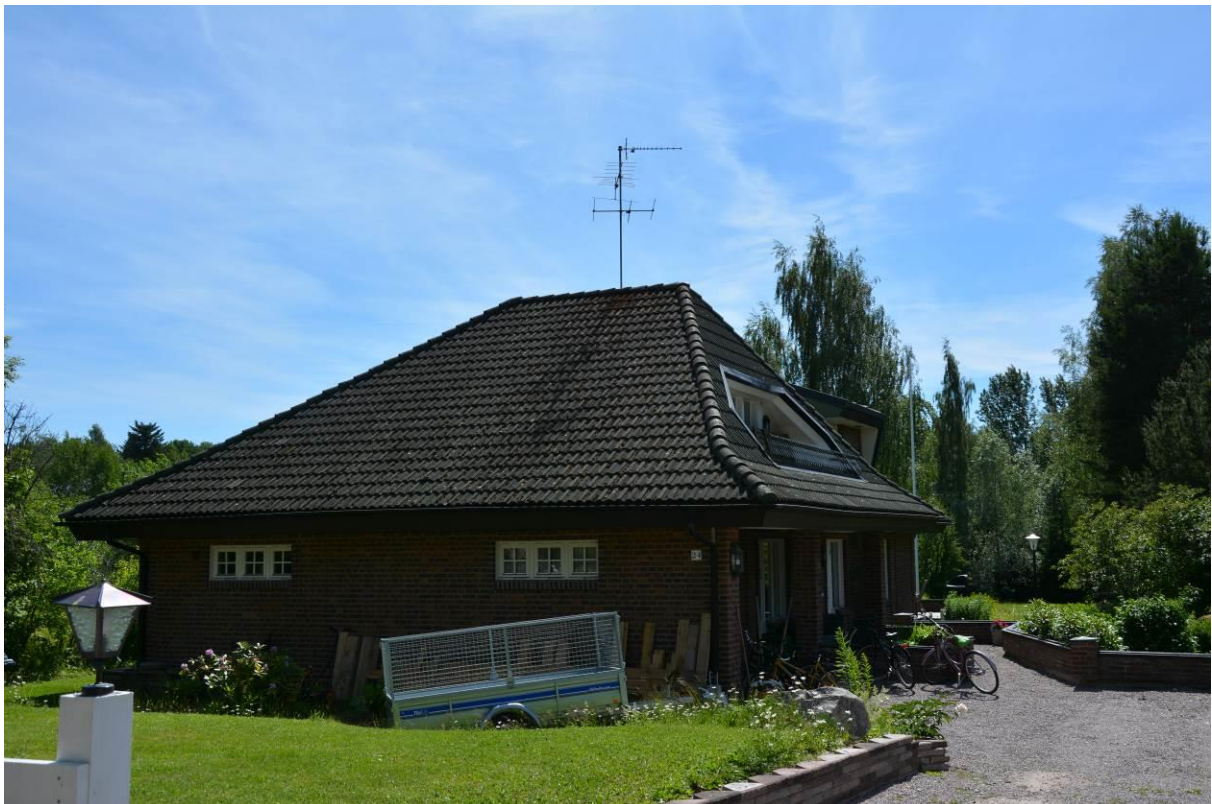
Villa från 1970-talet, söder om höjden vid riksväg 56 på tomten för en tidigare tegelsagarbostad. Fasaderna är klädda med mörk tegel och det stora, valmade taket dominerar. BildID: Vlm_kviEHW-63.

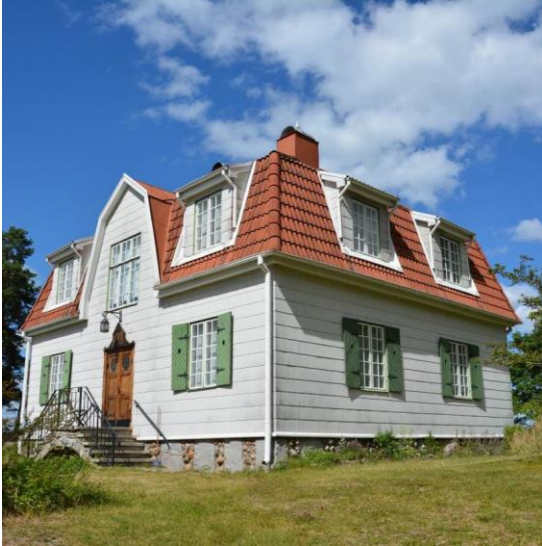
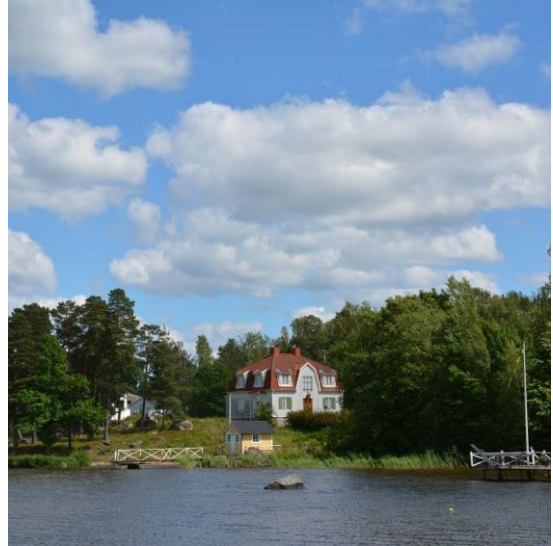
Sommarnöje från tidigt 1900-tal vid Mälarens strand. Fasaderna är idag klädda med ljusgrå eternit, men har troligen varit den samma ljusgula panelen som återfinns på fastighetens många uthus. Det brutna taket med takkupor, de småspröjsade fönstren och den snidade dörren är typiska detaljer för arkitekturen under tidigt 1900-tal. BildID: Vlm_kviEHW-231.

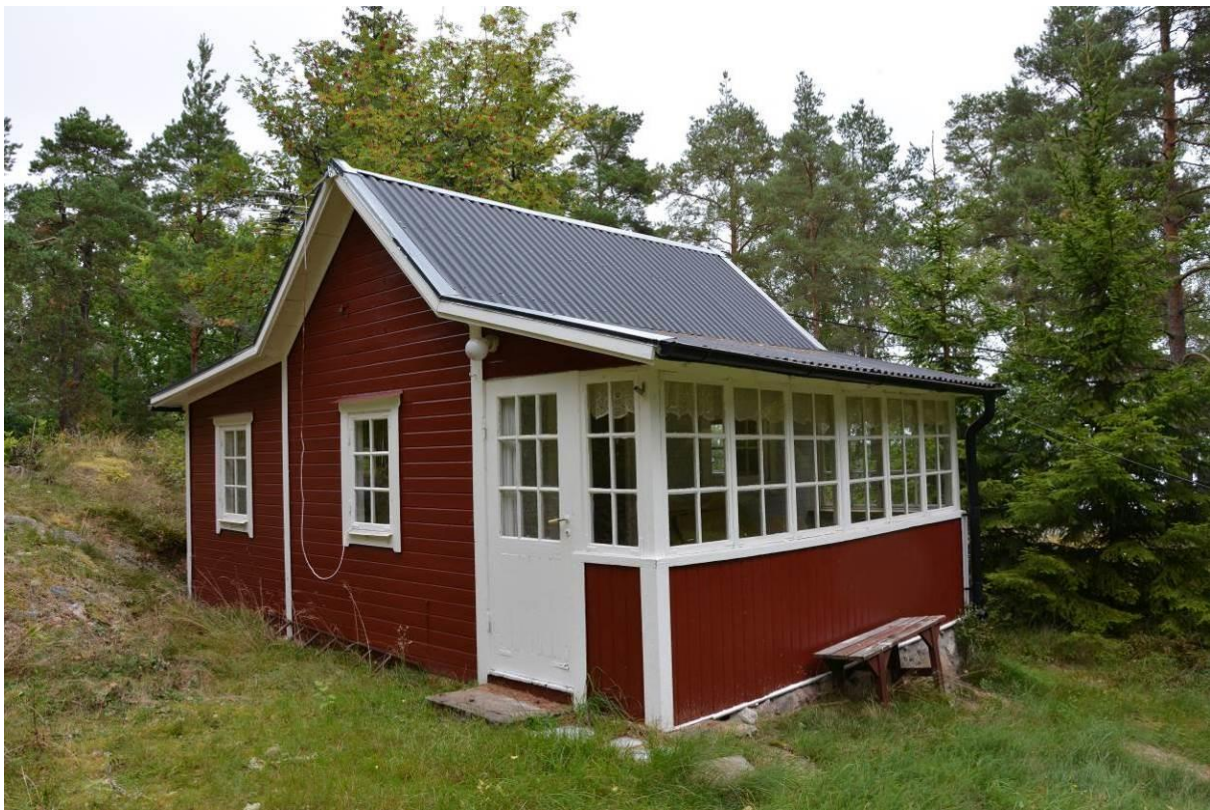
*Sommarstuga från 1940-talet. Utbyggnaderna och den röda färgen är typiska för området.
BildID: Vlm_kviEHW-511.*

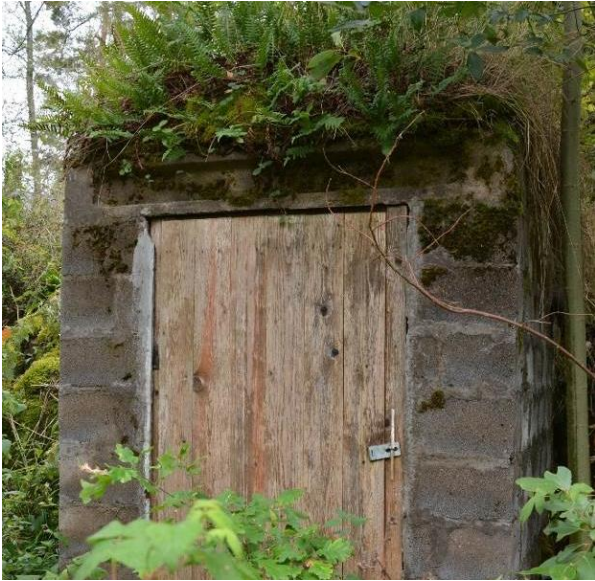
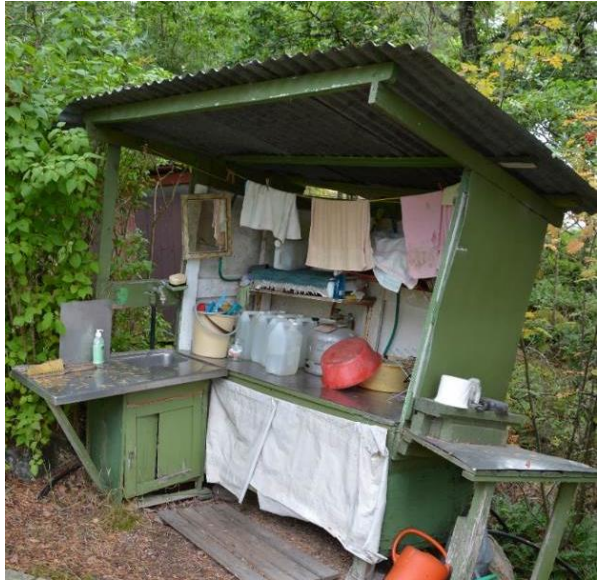
Uthus tillhörande en sommarstuga. Till vänster syns en kyl, till höger ett utomhuskök. BildID: Vlm_kviEHW-501, Vlm_kviEHW-516.

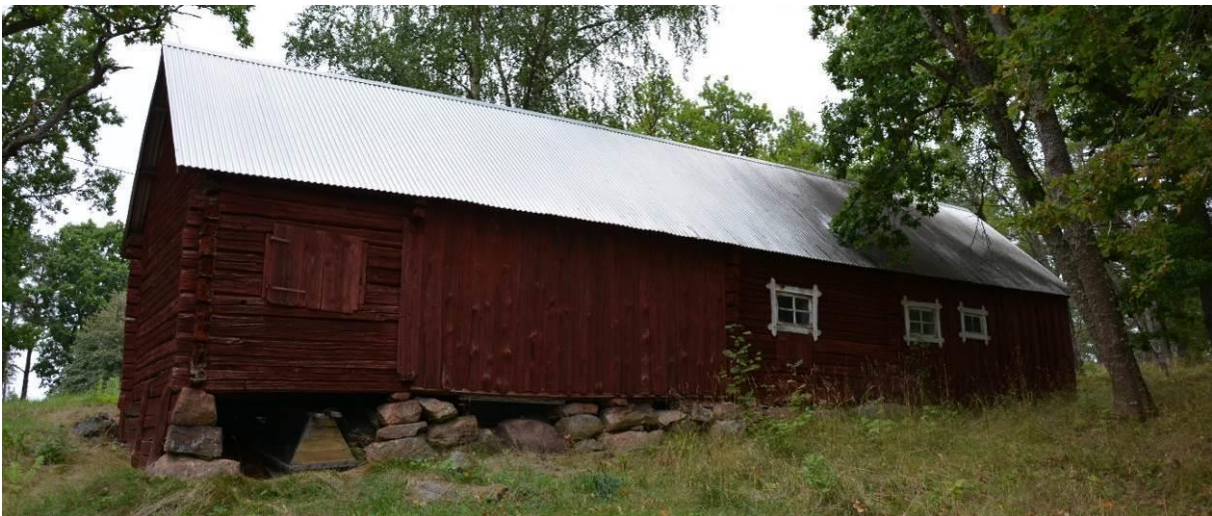
Ekonomibyggnad vid fiskarbostället, troligen från soldattorpet som låg där innan. Byggnaden är timrad och delvis klädd i stående, faluröd panel med vita snickerier. BildID: Vlm_kviEHW-530.

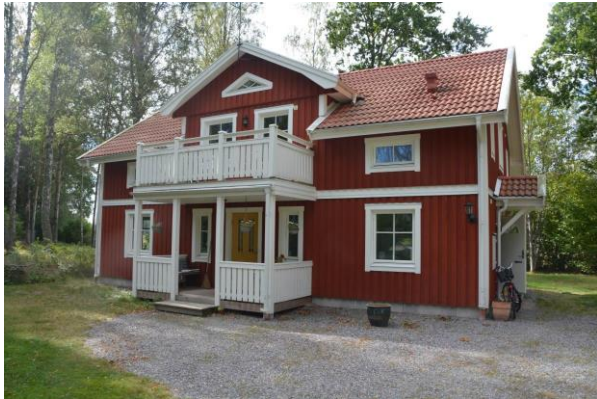
Bostadshus från 2000-tal med traditionellt utseende: faluröda, panelklädda fasader, vita snickerier och veranda. BildID: Vlm_kviAF-1245.

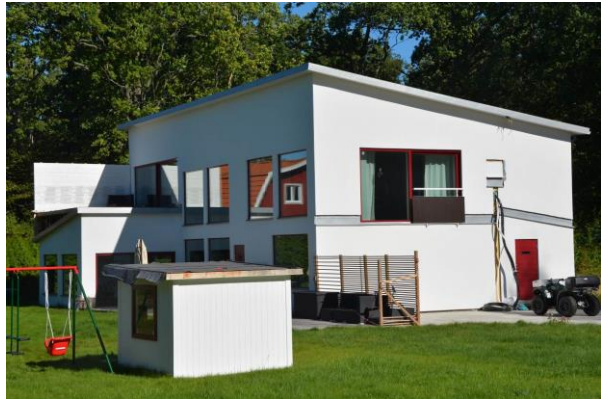
Nyfunktionsvilla från 2010-talet med vitputsade fasader, pulpettak och asymmetrisk fönsterplacering. BildID: Vlm_kviAF-1296.

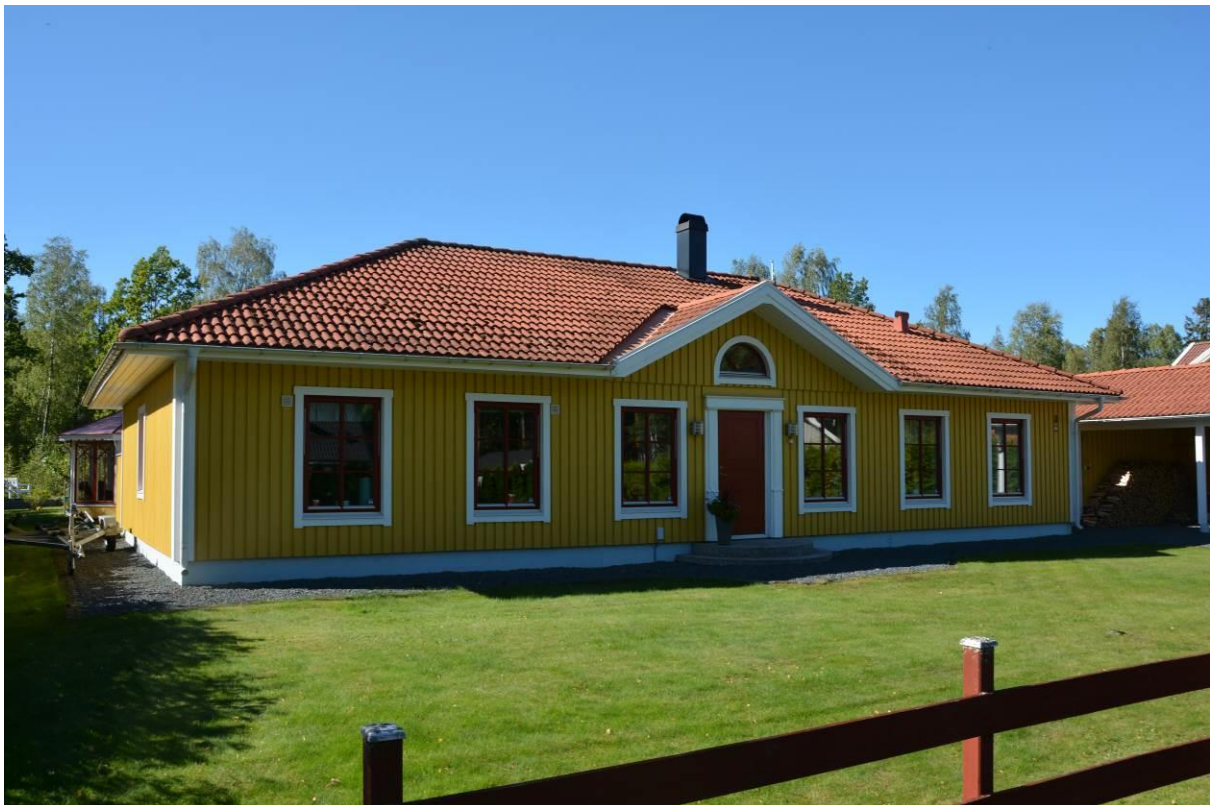
Bostadshus från 2000-tal med mörkgula fasader, vita snickerier, lunettfönster och valmat sadeltak. BildID: Vlm_kviAF-1304.

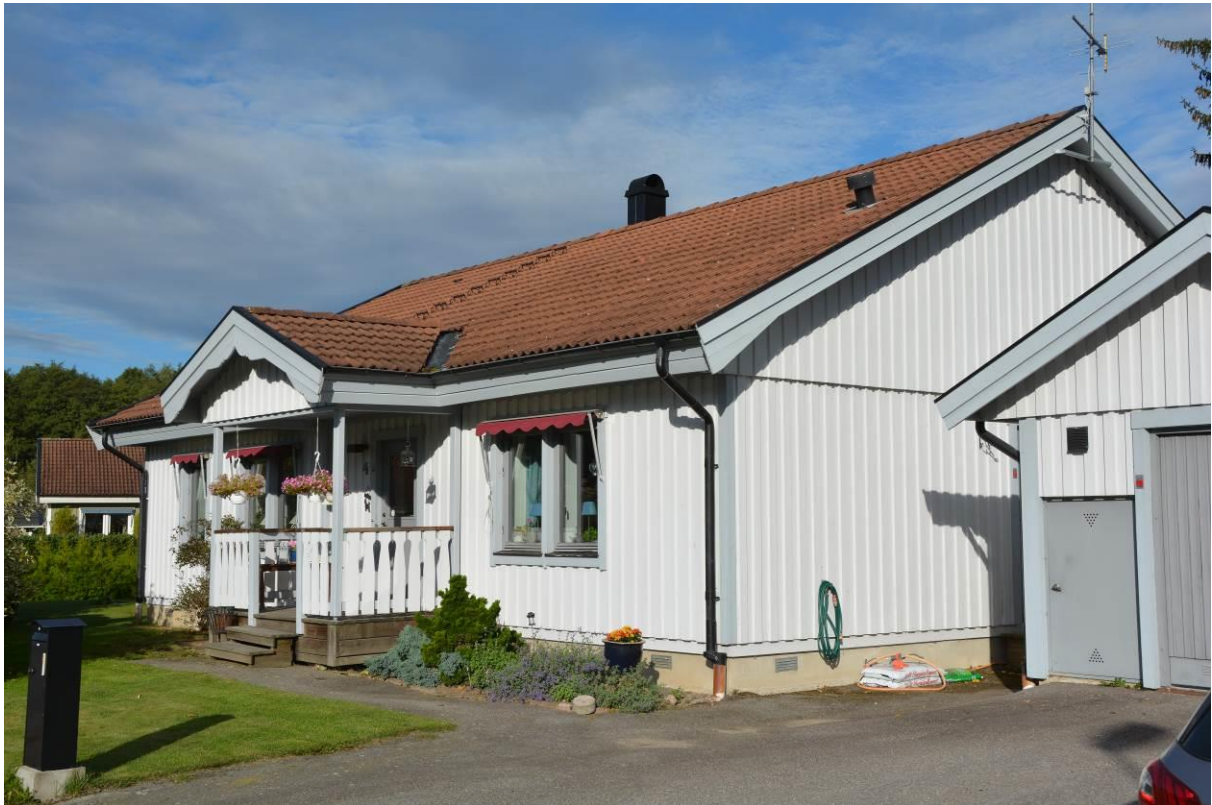
Bostadshus från 1980-talet med vitmålad panel och ljusgråa snickerier, farstukvist och sadeltak med rött betongtegel. Det friliggande garaget ligger något indraget. BildID: Vlm:kviAF-1129
