Hangarbyggnad 101, Hässlö

Utredning av kulturhistoriska värden

Kulturhistorisk värdering

Hässlö 5:8
Västerås
Västmanlands län

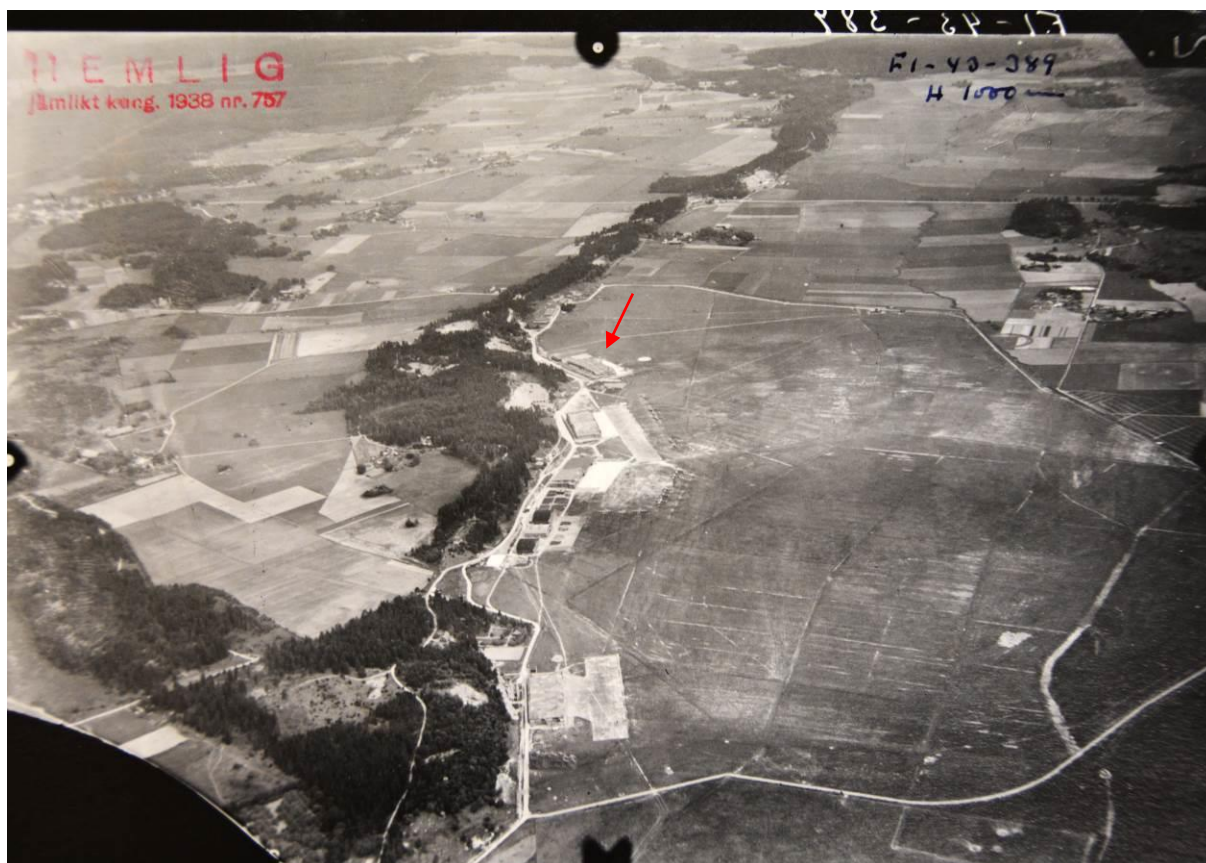
Bild 2. Flygfoto över flygfältet i Hässlö sett från söder. H101 är markerad med en röd pil. Glasplåt, 1943, Krigsarkivet.

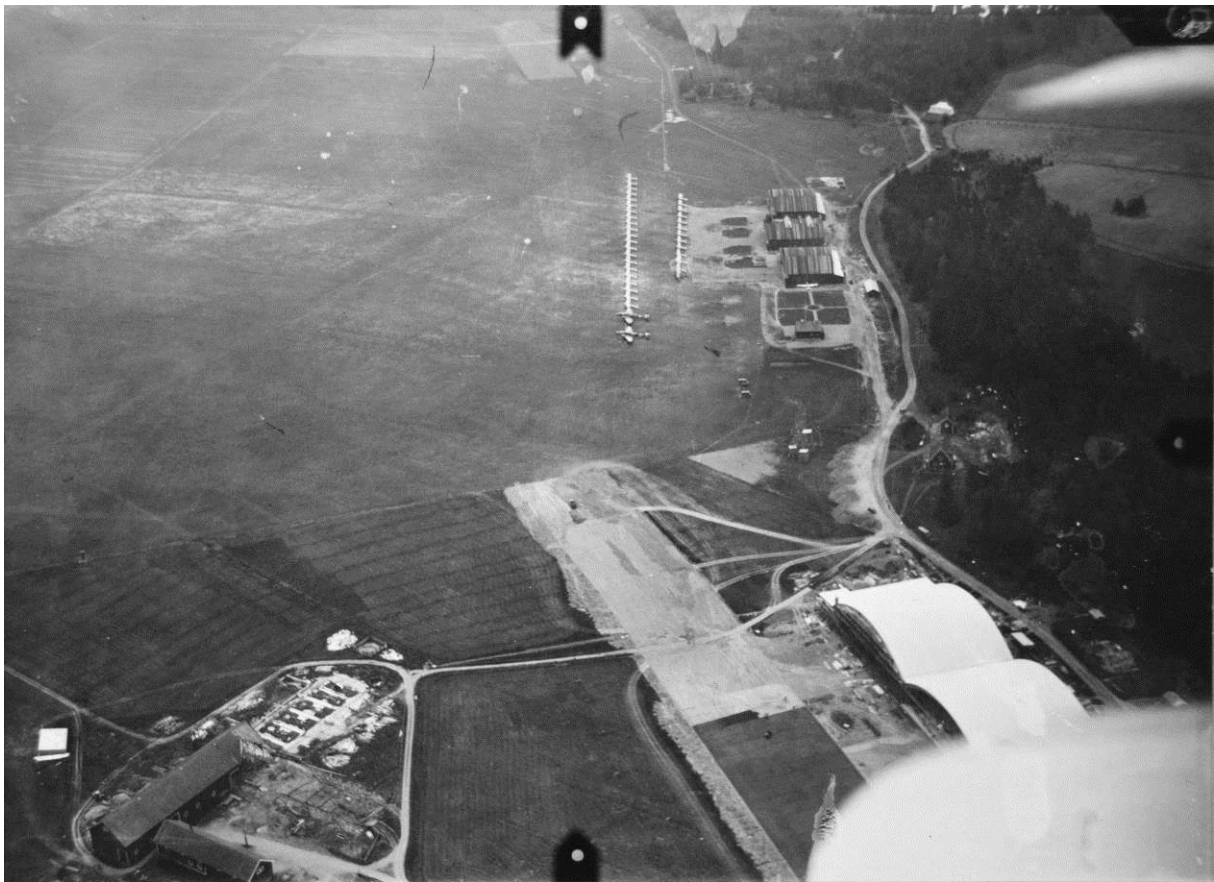
***Bild 4.** Flygfoto över flygfältet i Hässlö sett från norr. Hangar 81 syns under konstruktion i det nedre högra hörnet av bilden. De tre mindre hangarerna längre bort togs i bruk 1931. Foto 1937, fotograf okänd. Västmanlands läns museums arkiv.*

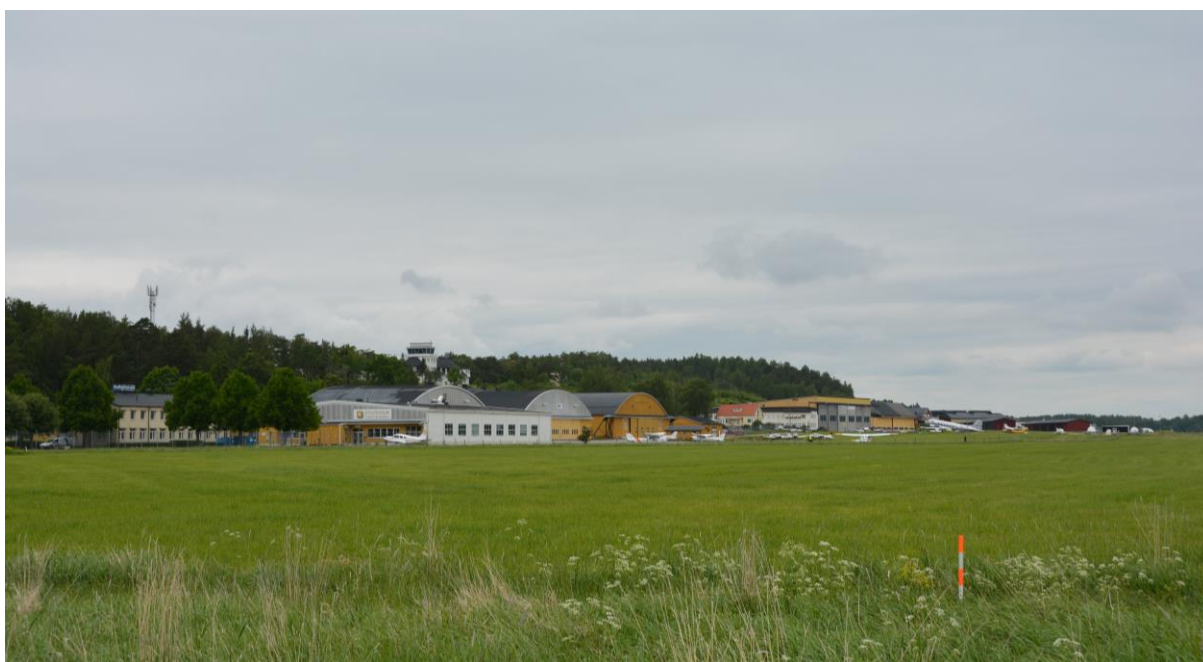
Bild 5. Byggnaderna längs med Badelundaåsen till väster och startbanan till öster. Byggnaderna synliga i bild är eller har varit en del av den nuvarande eller tidigare flygverksamheten i området. Taket till hangarbyggnad 101 skimtar till höger i bild, ovanför byggnaderna med röd fasad. Bild tagen från sydost. Vlm-kmvVB-707.

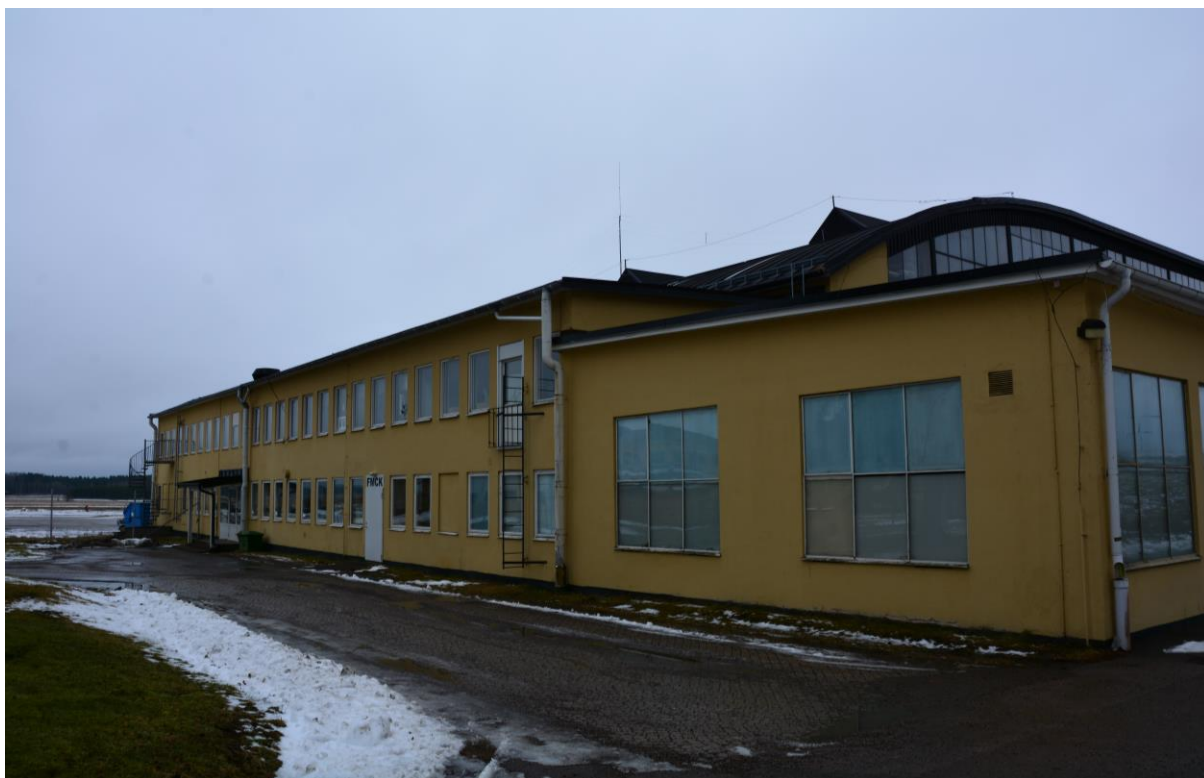
Bild 6. Hangarbyggnaden sedd från nordväst. Kontorslokal till vänster i bild och f.d. verkstadslokal till höger. Vlm-kmvVB-142.

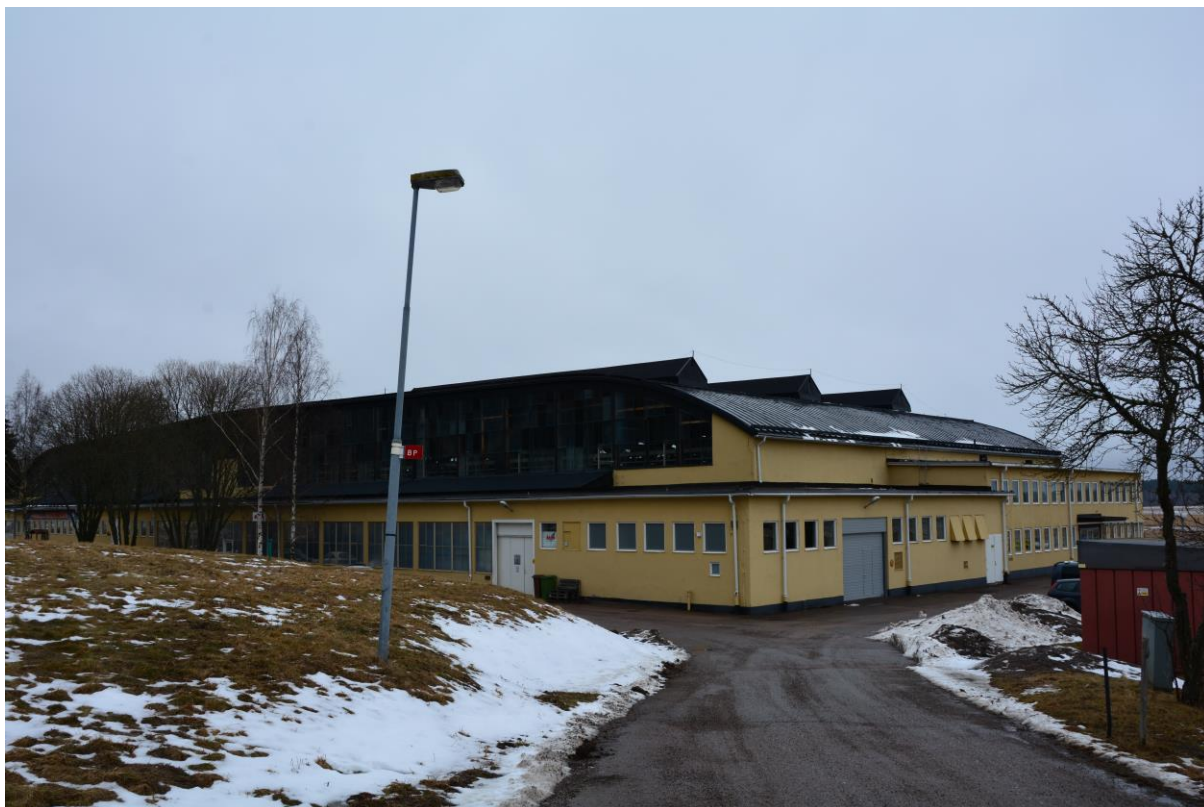
Bild 7. Hangarbyggnaden sedd från sydväst. Kontorslokaler till höger i bild och verkstadslokaler med ursprungliga fönsterpartier till vänster. Vlm-kmvVB-138.

Kontorslokalerna har gått igenom invändig renovering på 1990-talet för att anpassa lokaler till nya behov. Fönstren är även bytta till treglasfönster. Även verkstadsdelen har invändigt gått igenom vissa förändringar, men till skillnad från kontorslokalerna har de ursprungliga fönstren med glas i stora dimensioner, för att släppa in mycket ljus i de tidigare verkstadslokalerna, inte bytts ut. Fönstren som leder in till hangarlokalen från byggnadens både långsidor består av fönsterpartier med upp till 4x6 fönsterbågar med en ruta i varje. På grund av att fasaden var i så pass dåligt skick byttes fönsterrutorna ut mot nya englasfönster. I samband med detta upptäcktes att stora delar av fasaden var i behov av åtgärd, vilket följdes av en renovering av fasaden kring år 2010. Fönstren ut mot landsvägen är fortfarande ursprungliga englasfönster.

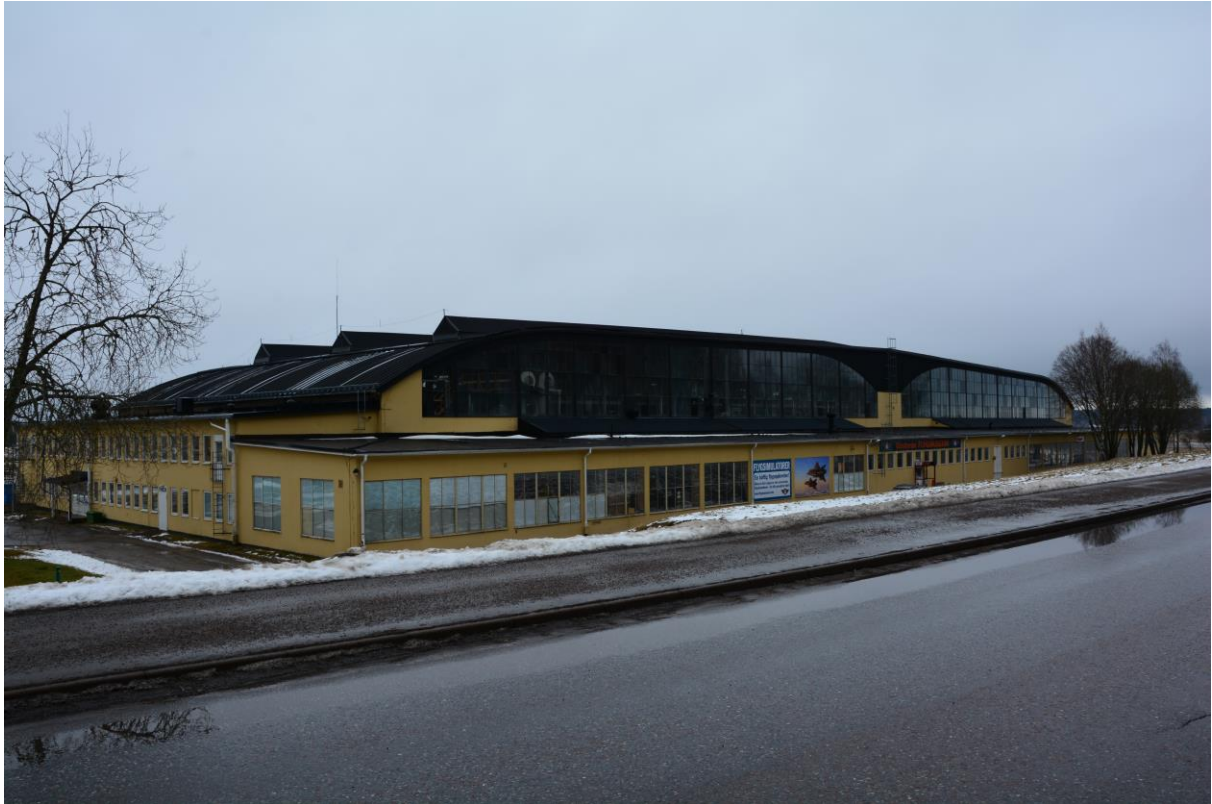
Bild 8. Hangarbyggnaden sedd från nordväst. Ursprungliga fönsterpartier i lägre byggnadsdel och i den övre som vetter in mot hangarrummet. Vlm-kmvVB-128.

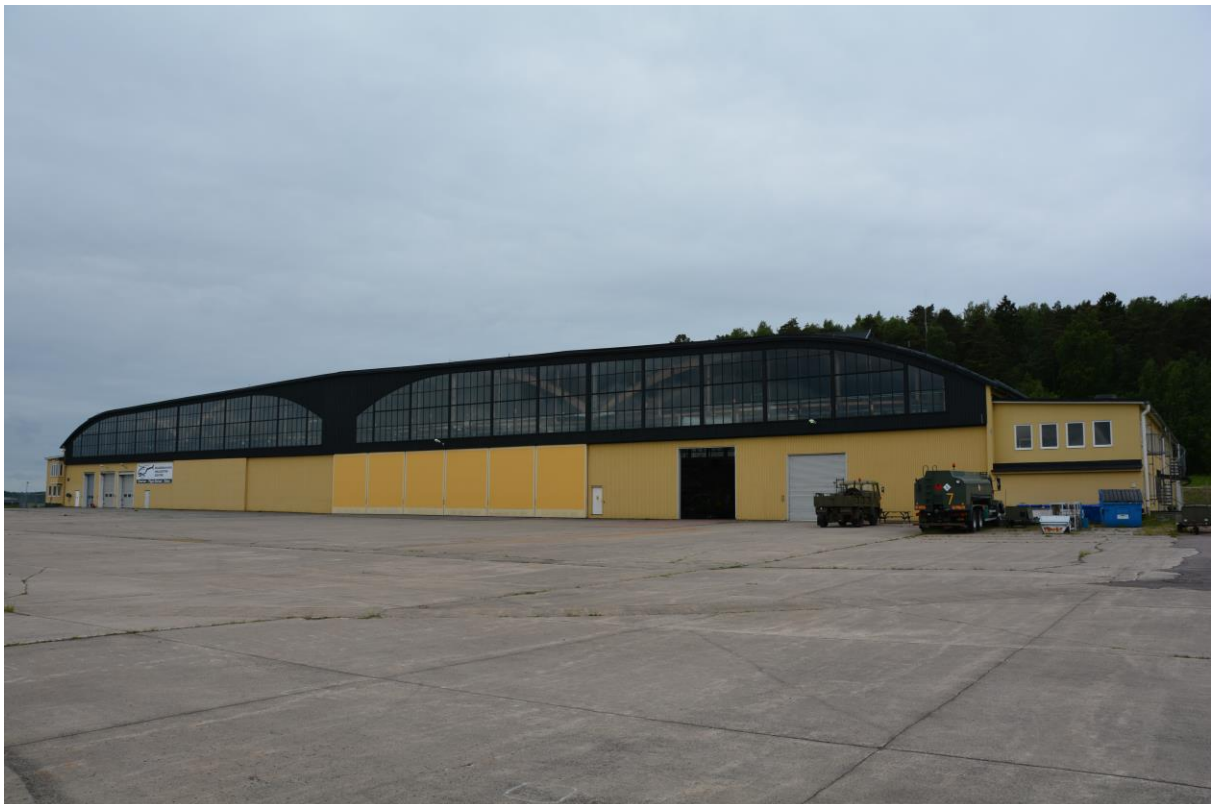
Bild 9. Hangarbyggnaden sedd från nordöst med hangarportarna som vetter ut mot flygfältet och startbanan. Vlm-kmvVB-685.

Lanterninerna på hangarrummet och de lägre byggnadsdelarna har tidigare blivit igensatta. Hangarportarna som vetter ut mot flygfältet och startbanan har blivit bytta och har delvis anpassats till efter de ursprungliga portarna. De är utvändigt klädda med gul plåt och går att förflytta i sidled med hjälp av skenor och hjul under portarna. Idag är portarna inte möjliga att skjuta lika långt i sidled som de ursprungliga var. Längst mot söder på långsidan ut mot flygfältet finns tre nyare portar som idag är till helikopterverksamheten som hyr en del av hangarbyggnader. Längst mot norr finns två portar varav en är från 1990-talet som sattes in då en del av hangarbyggnaden hyrdes ut till taxiverksamhet. Den andra porten kan vara från 1960-talet.

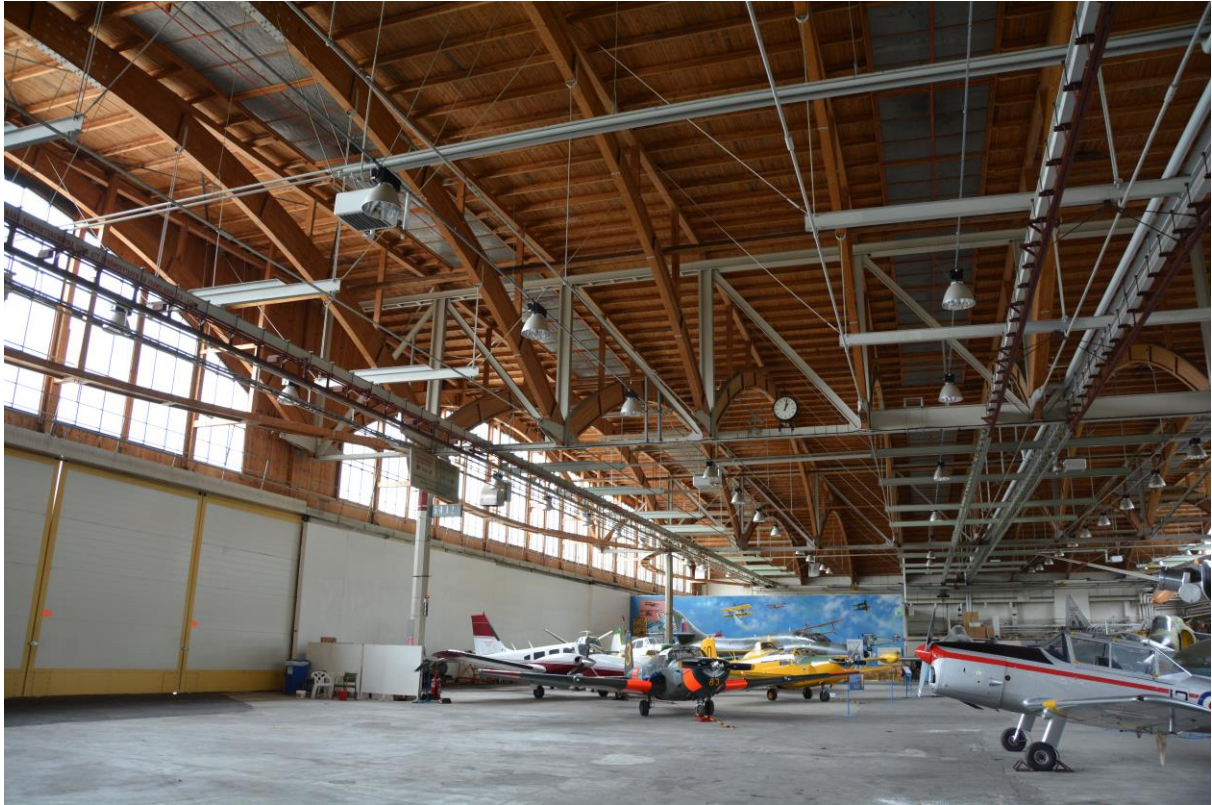
Byggnadens långsträckta tak hålls uppe genom en fackverkskonstruktion med stålbalkar kombinerade med limträbalkar av så kallad Törebodakonstruktion som vid hangarporten vilar på pålade betongpelare. Golvet består av gjuten betong, och byggnaden har en bärande stomme av putsat tegel kombinerat med betongpelare. I det nordvästra hörnet finns en trapp som leder upp till ett våningsplan med utblick över hela rummet. I hangarrummets sydöstra hörn finns en brandcell som rymmer en helikopterverksamhet skild från museiverksamheten. Ytterligare ”rum i rummet” finns i form av bl.a. förmanslokaler som troligen är från 1950-60-talet. I taket till hangaren finns även två traverser.

Bild 10. Hangarbyggnadens takkonstruktion med fackverk och limträbalkar. Vlm-kmvVB-657.

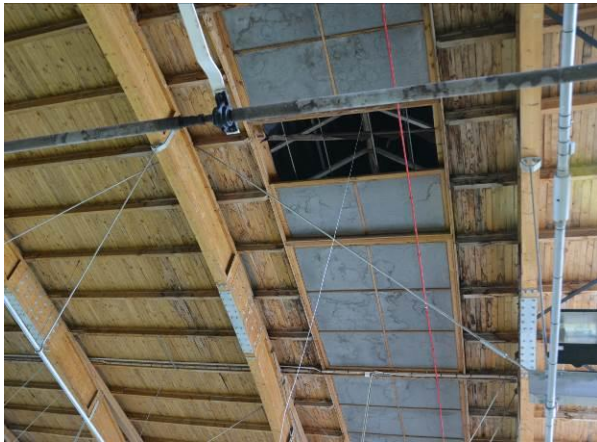
Någon gång efter millennieskiftet har det enligt fastighetsförvaltare Marcus Skoog på Västerås stad funnits planer på att tilläggsisolera på taket, men svaret från konstruktörer har varit att detta kräver att takkonstruktionen stärks upp. Detta på grund av den extra tyngden som tillkommer framför allt under vintern, eftersom att tilläggsisolering skulle innebära att snön på taket inte smälter som följd av värmeläckage genom taket. Idag smälter snön men orsakar enligt fastighetsförvaltaren att smält snö rinner ner på de lägre taken på sidorna och fryser till is, vilket har orsakat skador på dessa. Det är idag även synligt i hangarrummet att innertaket har blivit utsatt för fukt.

Bild 11 och 12. Hangarbyggnadens innertak som blivit utsatt för fukt till vänster och det lapplagade betonggolvet till höger. Vlm-kmvVB-681 Vlm-kmvVB-662.

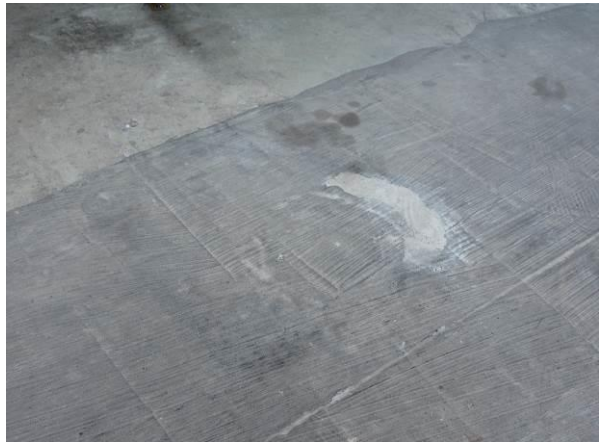
Betonggolvet är endast pålat längs med väggarna vilket har resulterat i att resten av golvet har sänkts kraftigt. Enligt fastighetsförvaltaren finns det golvskillnader upp emot 30 cm. Följden av detta är att golvet har lagats efter hand när bitar av betongen har lossnat och spruckit. 1999 yttrade sig Västmanlands läns museum angående hangarbyggnaden i fråga. Då föreslogs att

en ny cementyta skulle läggas på och målas med oljebeständigt lack, eller att det befintliga golvet skulle kläs med en gummimatta.
