Hallströmska villan

Råd om yttre färgsättning

Antikvarisk undersökning

Vanahem 1
Köpings kommun
Västmanlands län

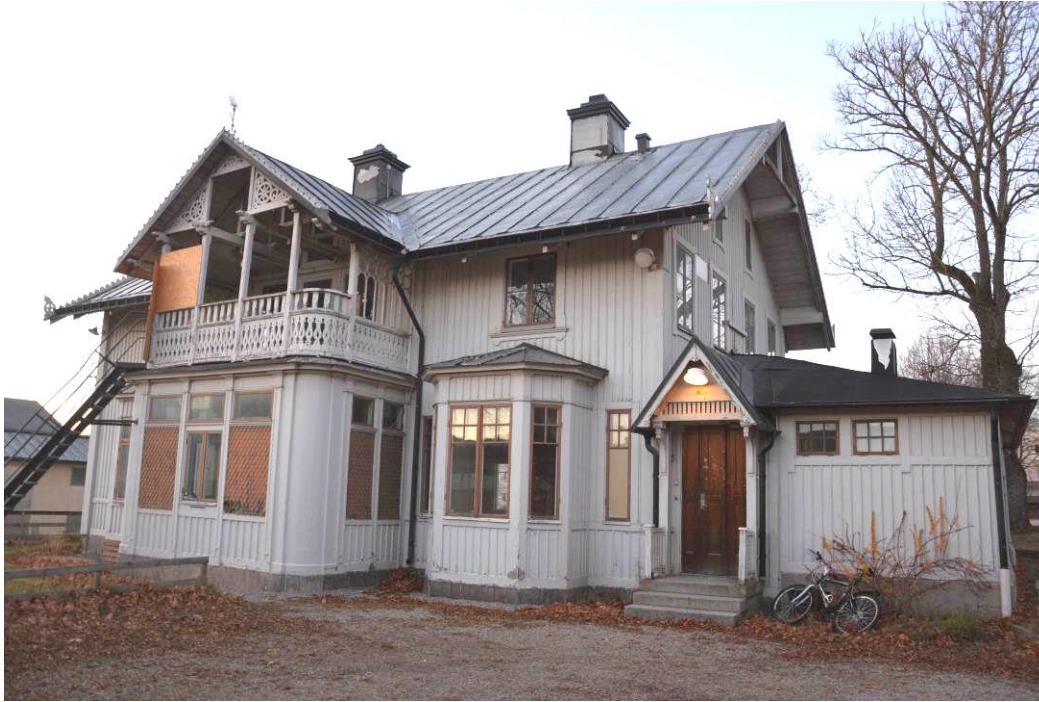
Bild 2 Södra fasaden och dess veranda, burspråk och huvudingång. Vlm_kmvEK-143.

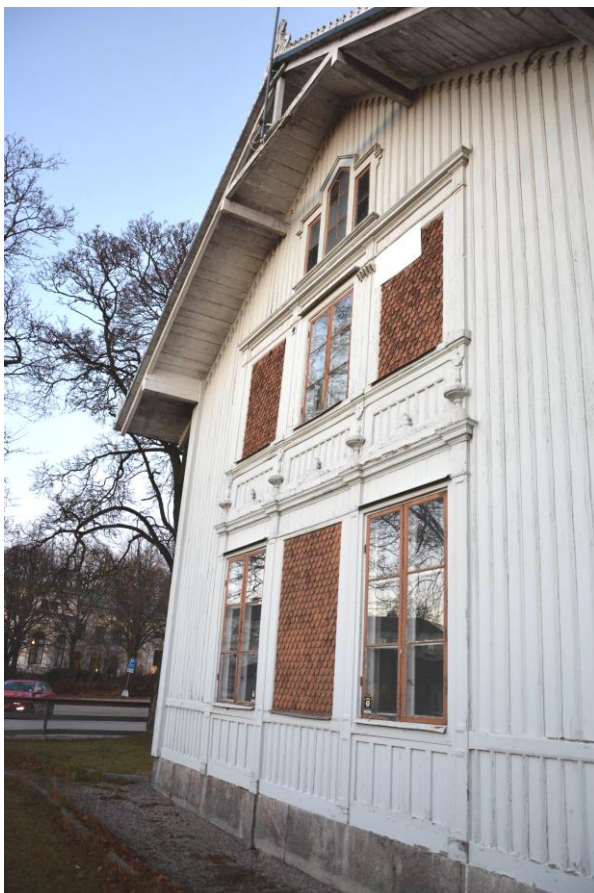
Bild 3 Västra fasaden som har blindfönster med fjällpanel, snidade spiror och dekorerade vindskivor. Vlm_kmvEK-167

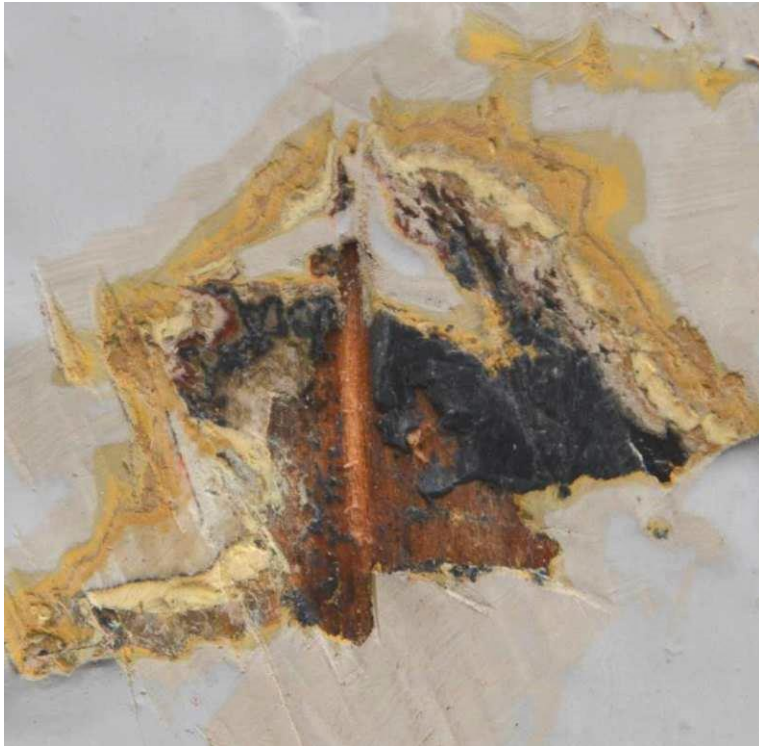
På ett område, en stående äldre panelbräda, påträffades en **brunsvart** kulör som det understa färglagret. Över detta kan en **grön umbra** skimras och sedan **engelsk röd**. Därefter har byggnaden haft ljusare kulörer åt det gula hållet: **vitgrå, ockra, ljusgul, crémfärgad, och klargul** (bild 4).

Bild 4 Lagren brunsvart, grön umbra, engelsk röd, vitgrå, ockra, ljusgul, crémfärgad och klargul (innifrån och ut). Vlm_kmvEK-738.

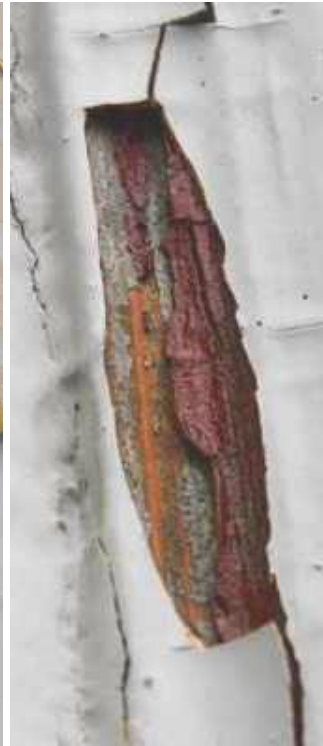
På en locklist hittades vid skrapning kulören **grön umbra** som det understa färglagret och därefter hittades **engelskt rött** (bild 5). Över dessa finns en **ljus gul** nyans.

Bild 5 Färglagret engelskt rött följt av en ljus gul kulör hittades på en locklist på den norra fasaden. Vlm_kmvEK-726.

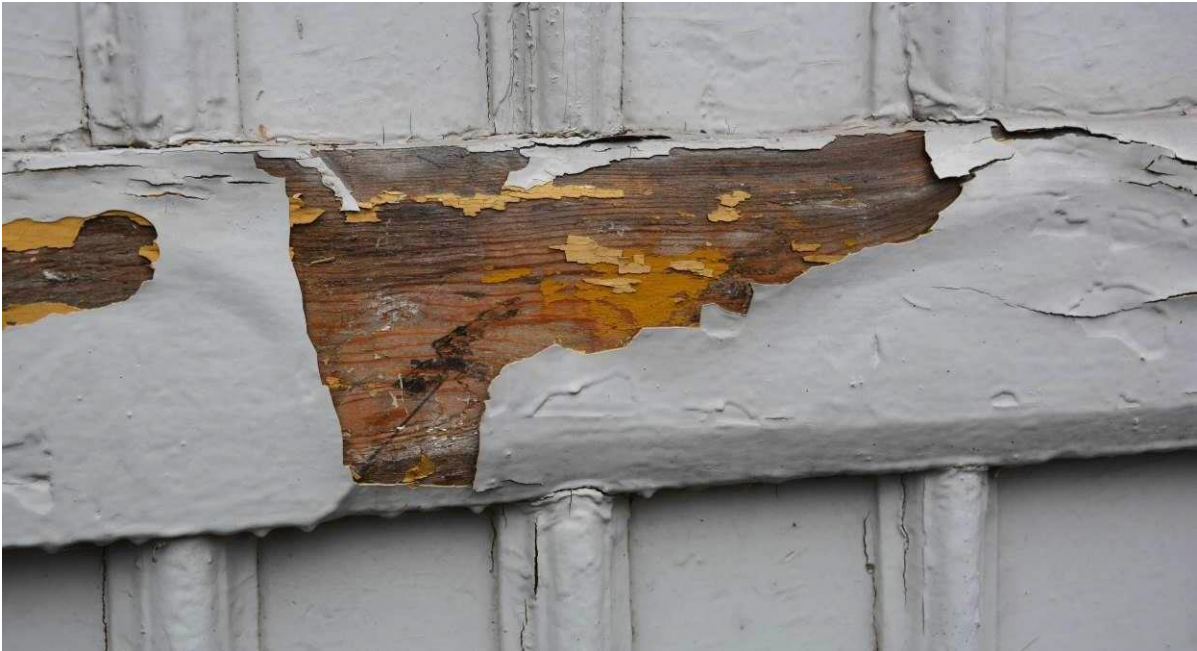
På en liggande bredare panelbräda som delar av fasadens stående locklistpanel kan kulören **klargul** linoljefärg konstateras som det understa färglagret (bild 6). Över detta finns en **ljusgul** kulör, plastfärg.

Bild 6 Liggande bred panelbräda har färglagren klargul och ljusgul. Vlm_kmvEK-725.

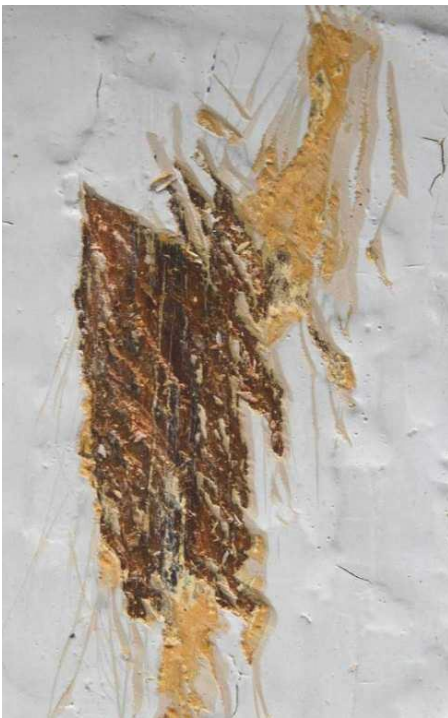
En vertikal panelbräda med dekorativa ifyllnader har färglagren **brunnröd**, **grön umbra**, **ljusgul**, **ockra** och **klargul** (bild 5).

Bild 7 Gärslagren brunröd, grön umbra, ljusgul, ockra och klargul. Vlm_kmvEK-762.

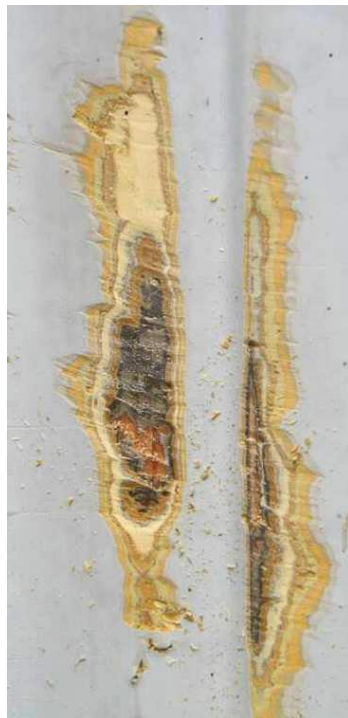
Bild 8 Profilerade fönsterfoder med lagrena grå, grön umbra, svartbrun, två olika ockra, vitgrå, ljusgul, ockra, ljusgul och klargul. Vlm_kmvEK-757.

På ett profilerade fönsterfoder, västra fasaden, som går vidare ned mot marken hittades lagren **grå, grön umbra, svartbrun, två olika ockra, vitgrå, ljusgul, ockra, ljusgul och klargul** (se bild 8).

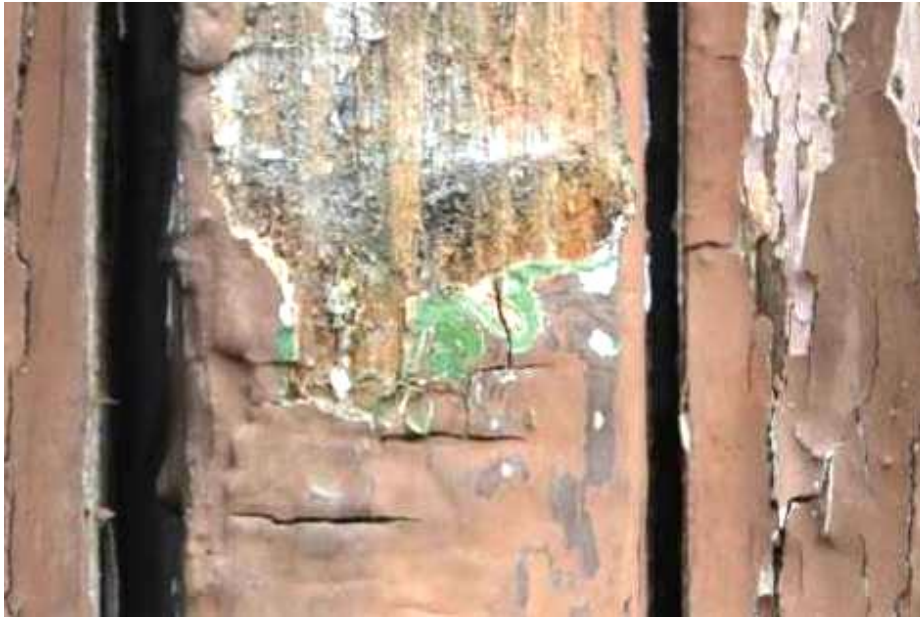
Flera av byggnadens fönster är utbytta. Några äldre fönster finns bevarade. Där påträffades vid skrapningen en **mossgrön** kulör. Över denna finns en **gammelrosa** kulör. Fönstren är idag målade i en brun plastfärg. På ett äldre fönster på ovanvåningen kunde en **röd** kulör skymta som det understa lagret och eventuellt **ockra** därefter.

Bild 9 Äldre fönster med färgskikten mossgrön och gammelrosa. Vlm_kmvEK-760.

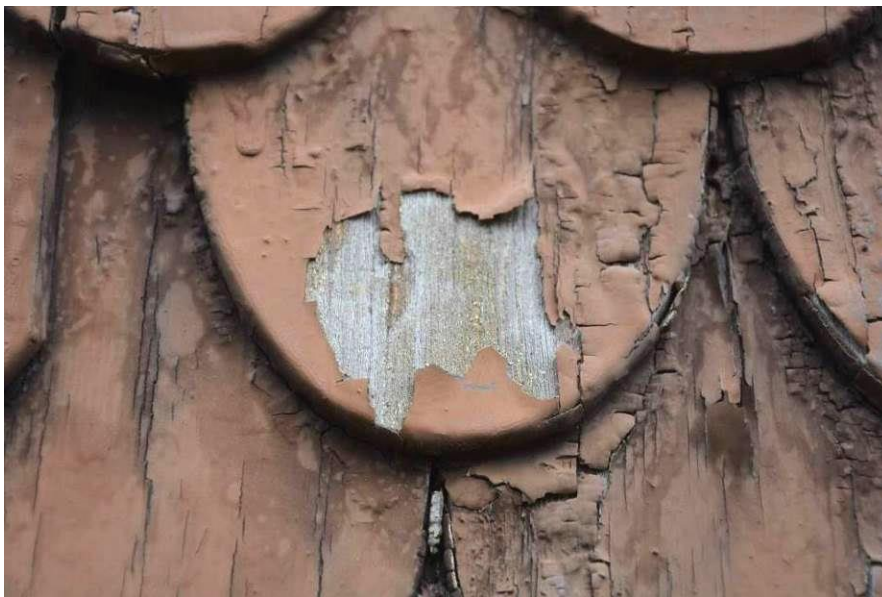
Under fjällpanelens synliga bruna plastfärg kan en linoljefärg i **ockra** ses.

Bild 10 Linoljefärg i ockra nyans kan ses under den bruna plastfärgen. Vlm_kmvEK-736.

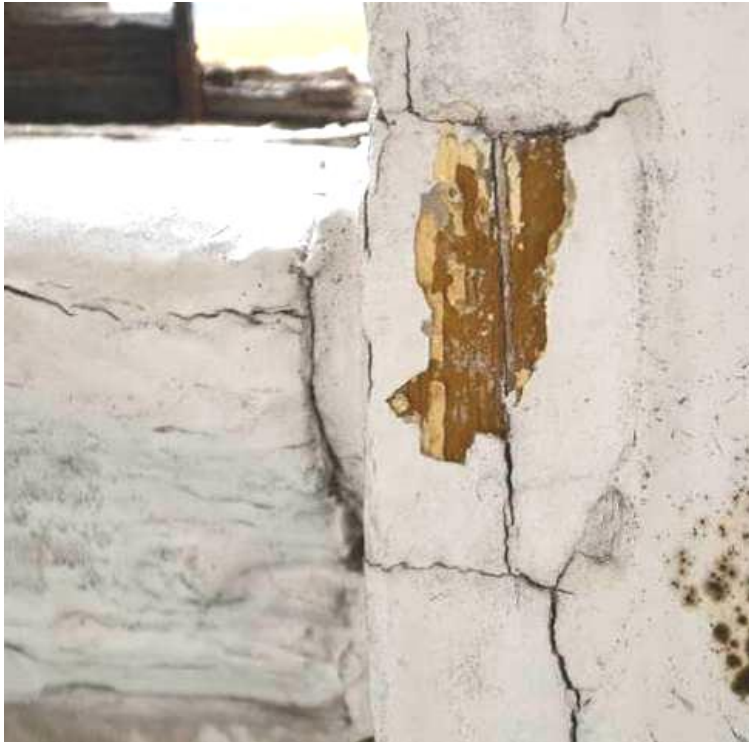
Balkongens snickerier i form av pelare har färglagren **ockra** underst, därefter **ljus gul** och **grå**.

Bild 11 Färglagren ockra, ljusgul och grå. Vlm_kmvEK-745.

Alternativ färgsättning: fasad svartbrun, snickerier röd, fönsterbågar gröna, dörr ekådrad, takplåt jugendgrönmålat, fjällpanel röd, veranda jugendgrön. Flertalet kulörer har hittats i de tidigare färglagren. Se bild 11.

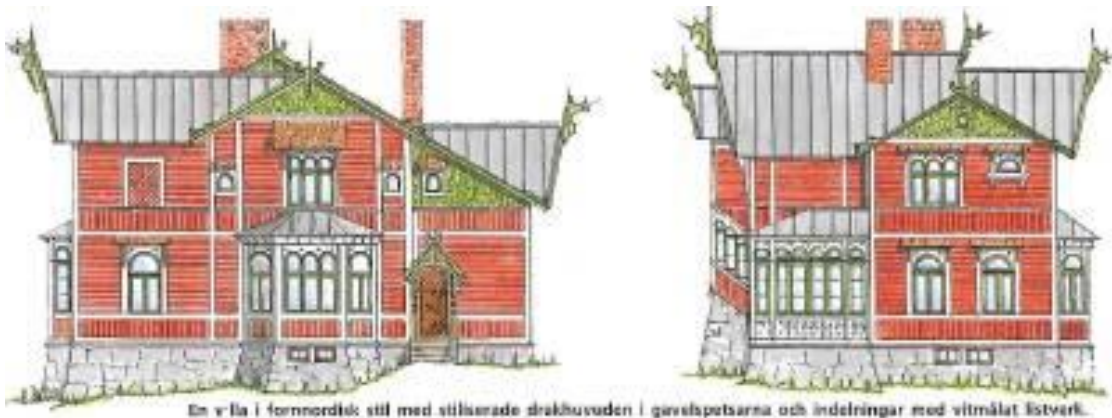
Bild 12 Villa i fornnordisk stil. Källa: *Så byggdes villan*, Björk, Nordling och Reppen (2009).

Byggnaden besitter flera egenskaper som gör att arkitekturstilen till största del härleds till den fornnordiska arkitekturstilen. Dessa egenskaper är byggnadsvolymen med burspråk, veranda och frontespiser, mindre icke centrerad ekådrad dörr med spetsbågeformat överstycke, träornamentik, vindskivors snidade ornamentslingor, spetsbågeformade fönster på översta våningen och blindfönstrens fjällpanel.

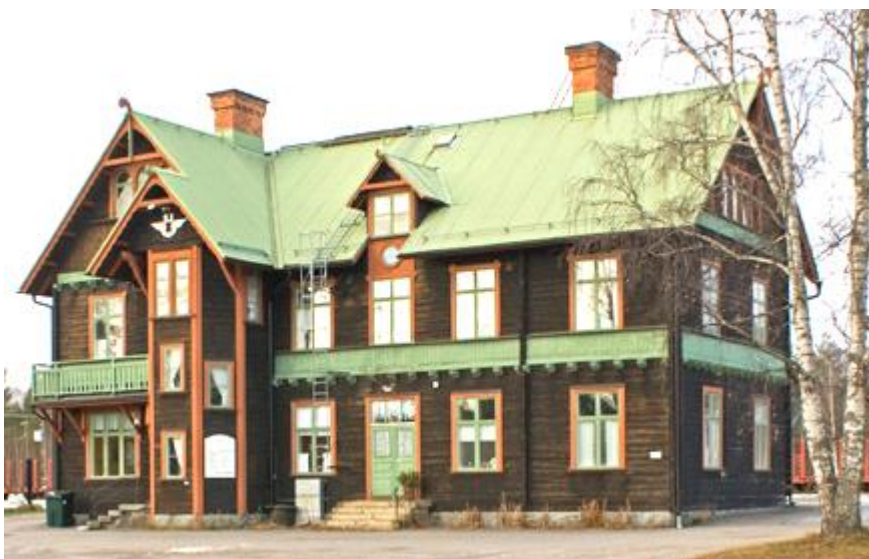
Bild 13 Stationshuset i Jörn i fornnordisk arkitekturstil. Källa: Google.

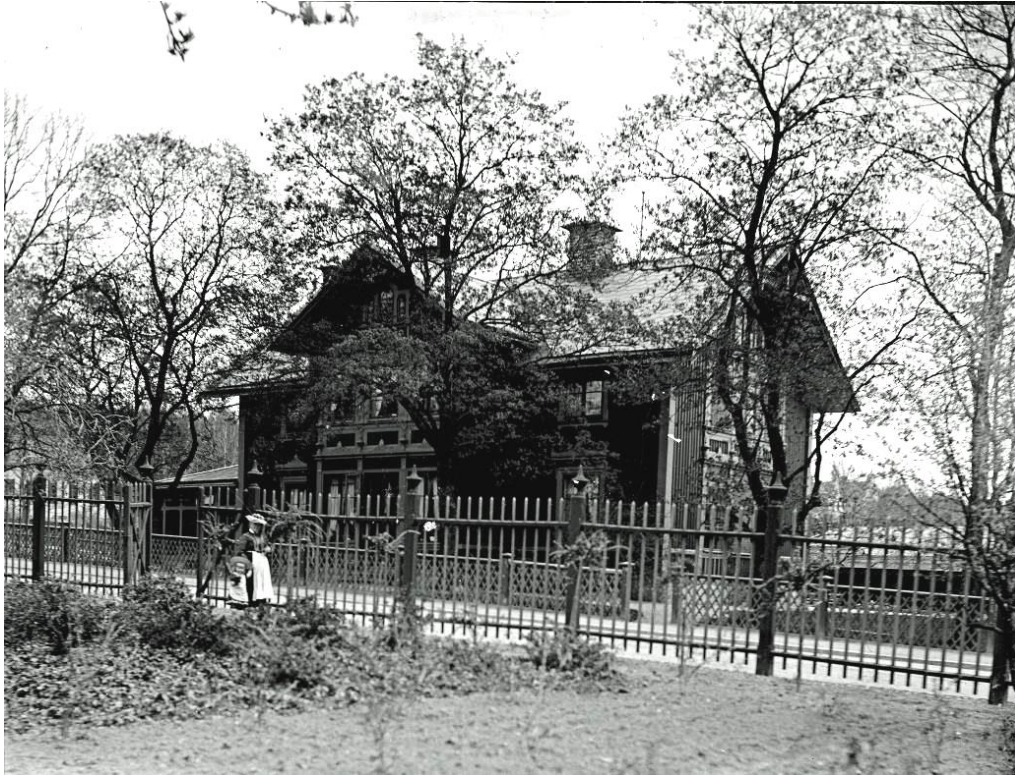
Bild 14 Mörk färgsättning på fasaden, antingen svartbrun eller röd. Snickerier har en ljusare kulör, troligen grå eller rödbrun. Källa: Digitalt museum.

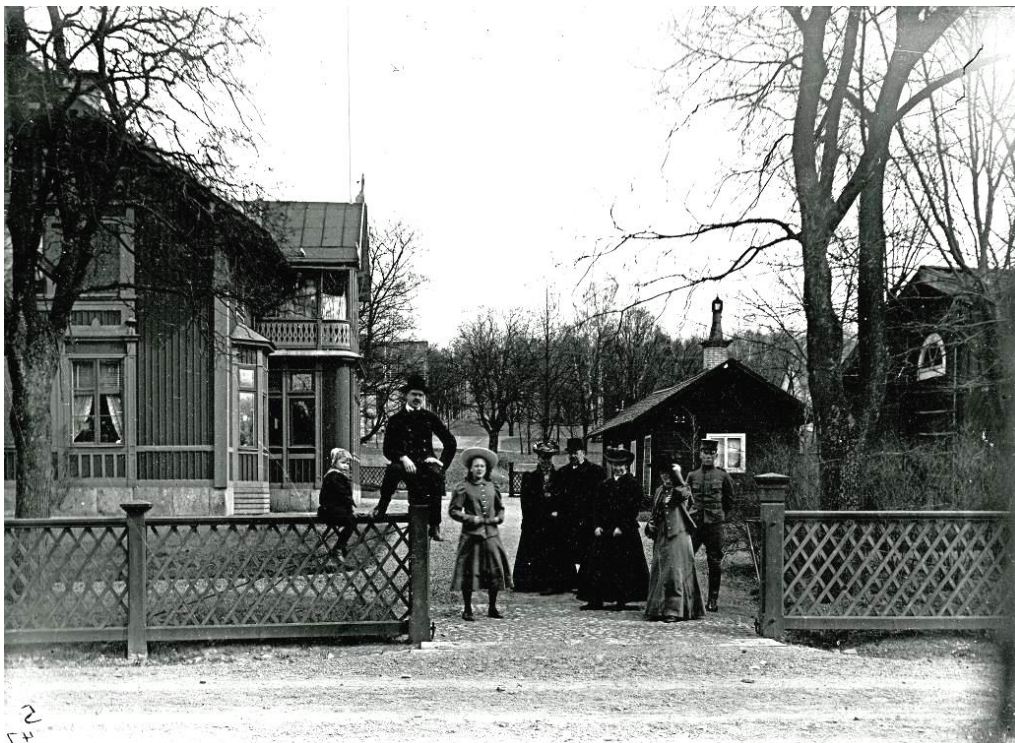
Bild 15 Mörk färgsättning på fasaden, antingen svartbrun eller röd. Snickerier har en ljusare kulör, antingen grå eller rödbrun. Källa: Digitalt Museum.

Fig 2 Bearbetning av fasadritning. Visar var kromoxidgrön bör målas samt engelsk röd och vit beträffande ett parti på sydvästra fasaden. Nedanför två fönster på bottenvåningen finns lock istället för locklist. Dessa bör målas vita, i enlighet med det äldre fotografiet, bild 15. Observera att samtliga fönsterbågar ska målas kromoxidgröna, här markeras endast en.

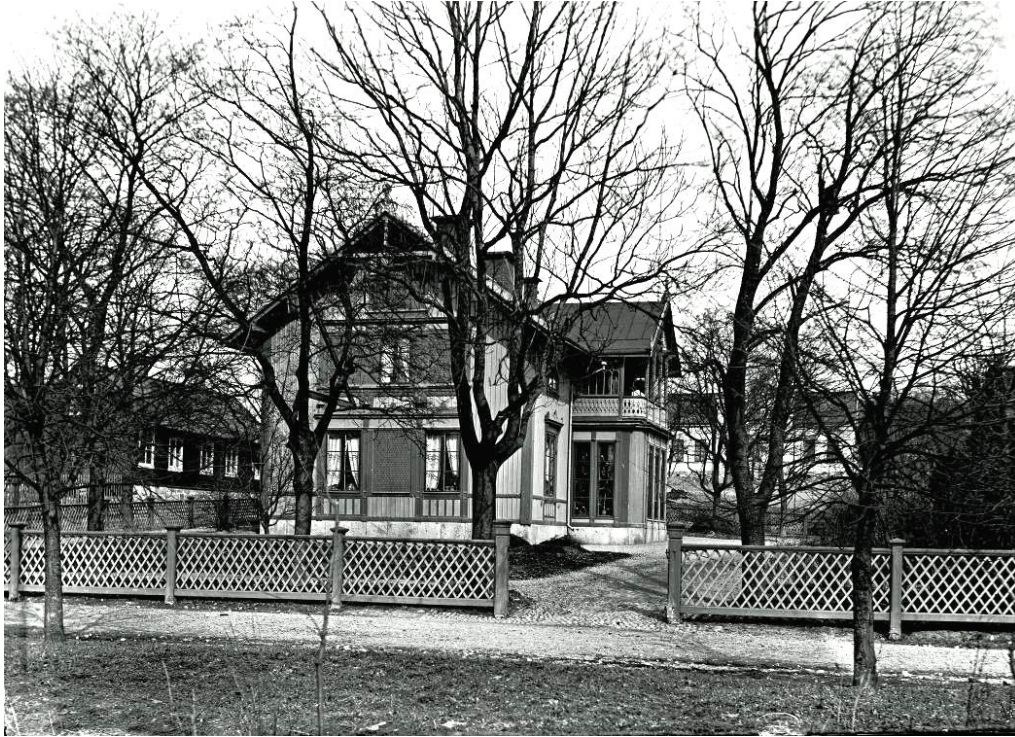
Bild 16 Fasaden i en ljus kulör, troligen ljusgul. Snickerier i mörkare kulör än fasaden, troligen ockrafärgade. Verandaräcke i vit kulör. Källa: digitalt museum.

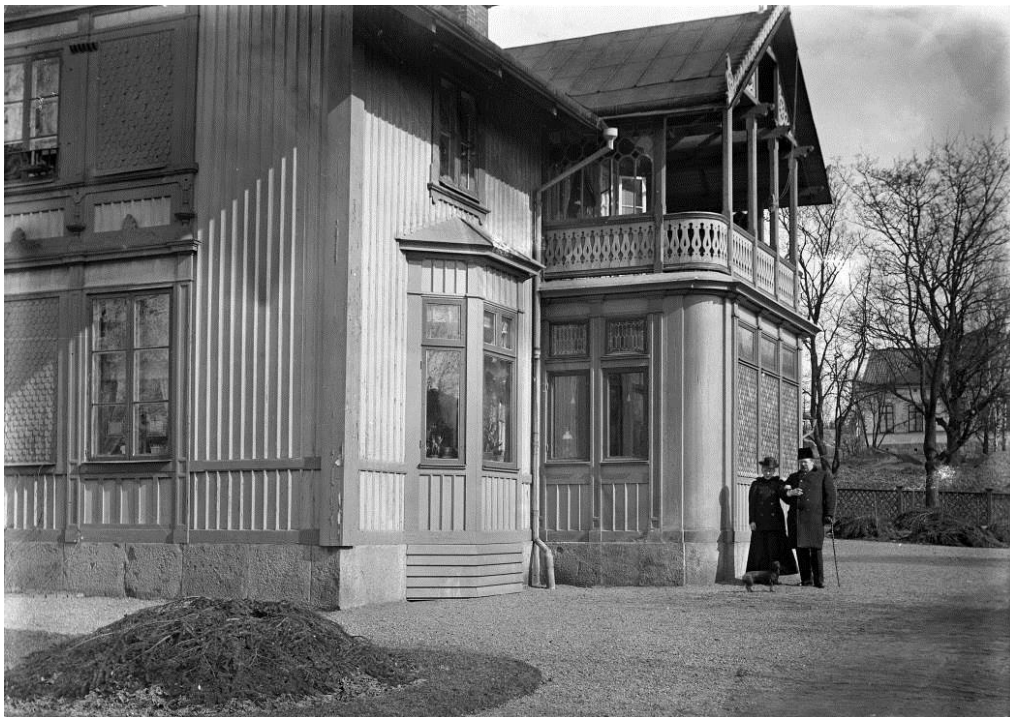
Bild 17 Fasaden i en ljus kulör, troligen ljusgul. Snickerier i mörkare kulör än fasaden, troligen ockrafärgade. Verandaräcke i vit kulör, pelare ockrafärgade. Källa: Köpings museum.
