Kv Hermod 11

Inkl Innerstaden 1:2
Östra Långgatan 31, Köping

Antikvarisk förundersökning

Antikvarisk rapport

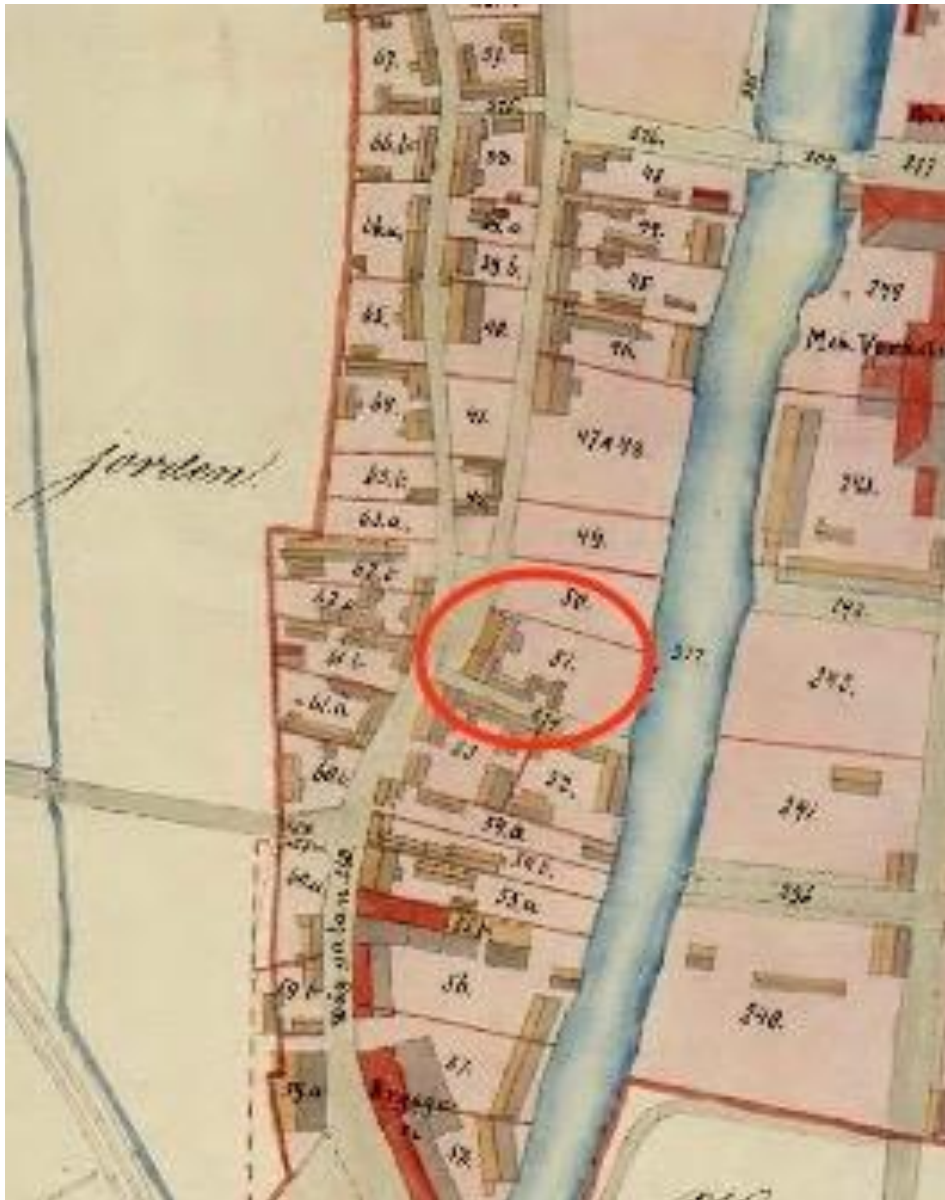
Detalj från uppmätningsskarta från 1876. Inringat syns Hermod 11 med nuvarande bostadshus från 1700- och 1800-talen samt uthusen. Lantmäteristyrelsens arkiv.

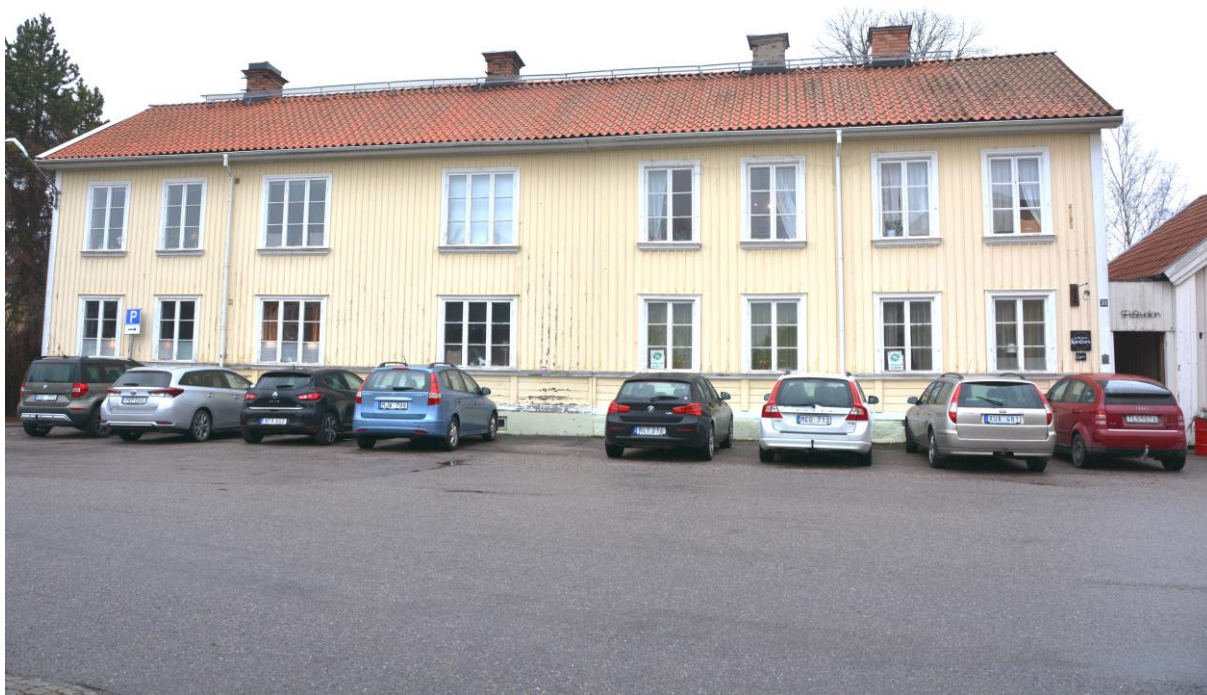
Gula huset sett från Östra Långgatan. Vlm-kmvcm-0622

Bostadshus på två våningar, vind och källare. Trästomme, troligen resvirke. Sockel i murad natursten, målad i grågrön kulör. Fasad ljust gulmålad med stående locklistpanel. Mellan sockel och undre fönsterrad liggande panel, avgränsad med gesims. Det utskjutande mittpartiet mot gården har bredare, troligen äldre, locklist än övriga byggnaden och ingen gesims. Mot gården, på södra sidan av den utskjutande delen, finns två entréer, en till lägenhet på nedre plan (Miljöpartiets kontor) och en till butiken (tidigare ateljé och lägenhet) på övre plan. De ligger tätt bredvid varandra, den till bottenvåningen en bit högre upp. Båda har trappor med steg i granit och räcke i smide från senare tid. Glasade portar i brunbetsat trä med fiskbenspanel, ej ursprungliga. Mot gården på mittpartiet finns en mindre bräddörr till källaren med smidda bandgångjärn, målad i samma kulör som fasaden.

Fönstersättningen är symmetrisk med ursprungliga, spröjsade tvåluftsfönster. Rikt profilerade med tre rutor i varje och enkla utåtgående bågar. Bottenvåningens fönster har både under- och droppbleck medan övervåningen enbart har underbleck. De senare är placerade på fönstergesims. Trapphusets fönster har enklare foder och droppbleck i trä. På gaveln i söder finns ett vindsfönster med två spröjsade lufter med två rutor.

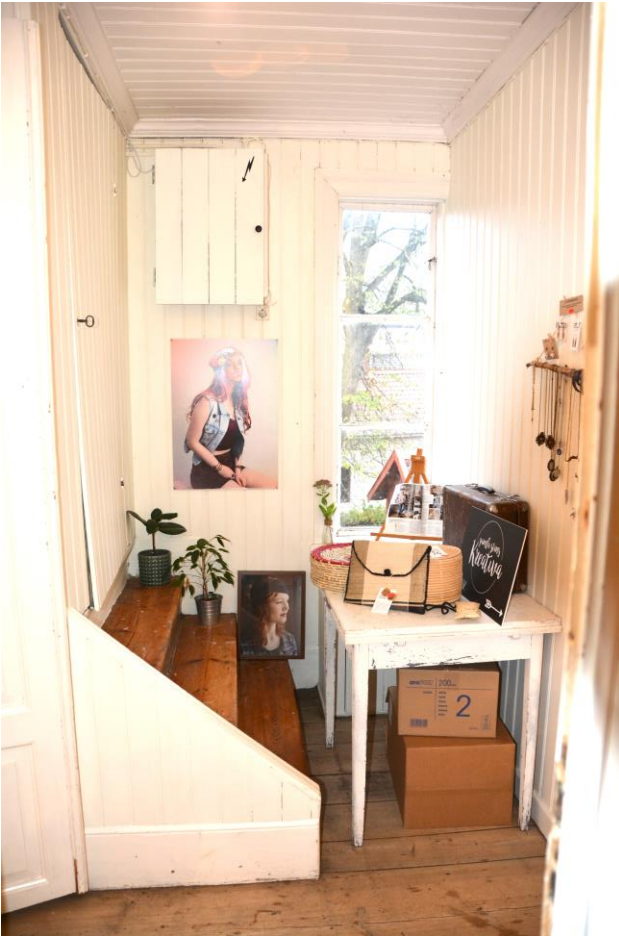
Trapphus och farstu: Pärlspontade väggar, förrådsdörr och vindsdörr. Hög pardörr vid trappa lik norra lägenhetens med ursprungligt trycke. Äldre ringklocka vid pardörr. Äldre ledstång i trä i trapphus.

Pärlepont i farstu i butik. Vlm-kmvcm-0371

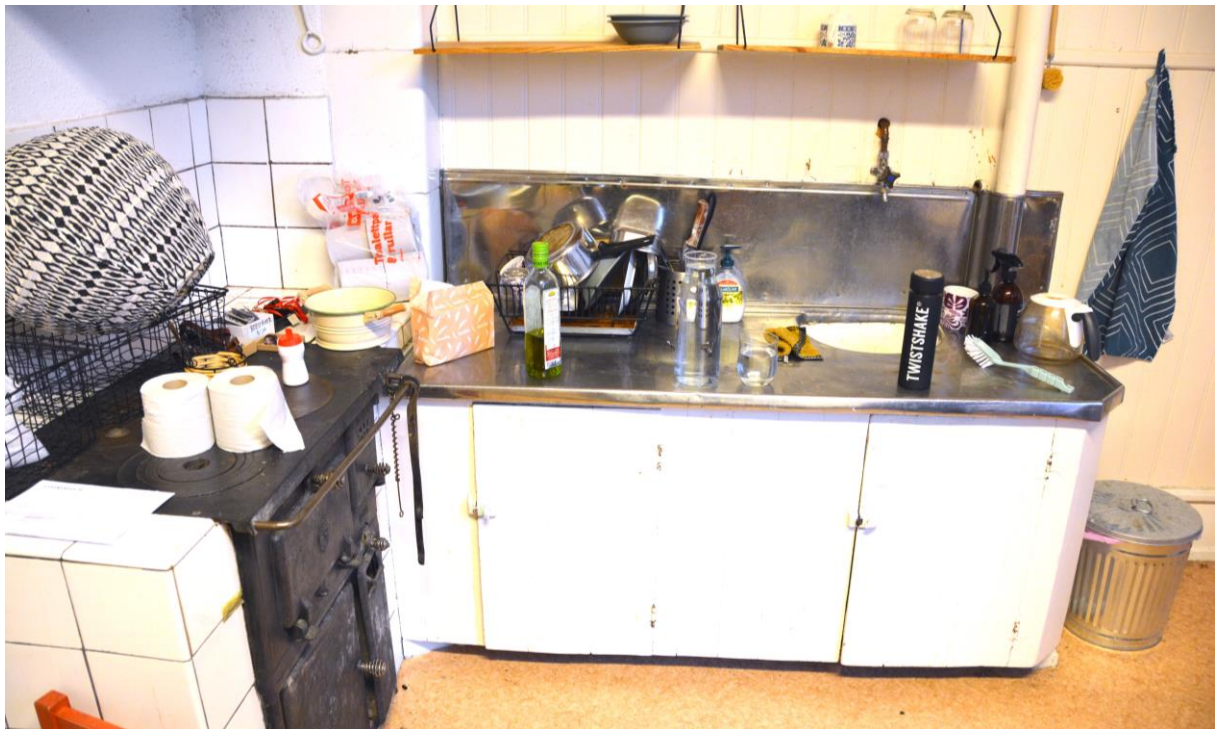
Kök: Liknande utförande i båda kök, men endast södra köket används. Det norra är orört, men lokalen fungerar som butik. Låga äldre bänkar med luckor. Diskbänk inklädd med rostfri plåt och stänkskydd. Djup ho med vägghängd kran. Äldre, troligen ursprunglig, järnspis med tillhörande redskap. Kaklad bänk och vägg vid spis. Murad spiskåpa. Skafferi klätt med pärlspont i hörn. Äldre serveringsskåp med utbytta luckor.

Äldre kök i Gula huset, södra lägenheten, butik. Vlm-kmvcm-0337

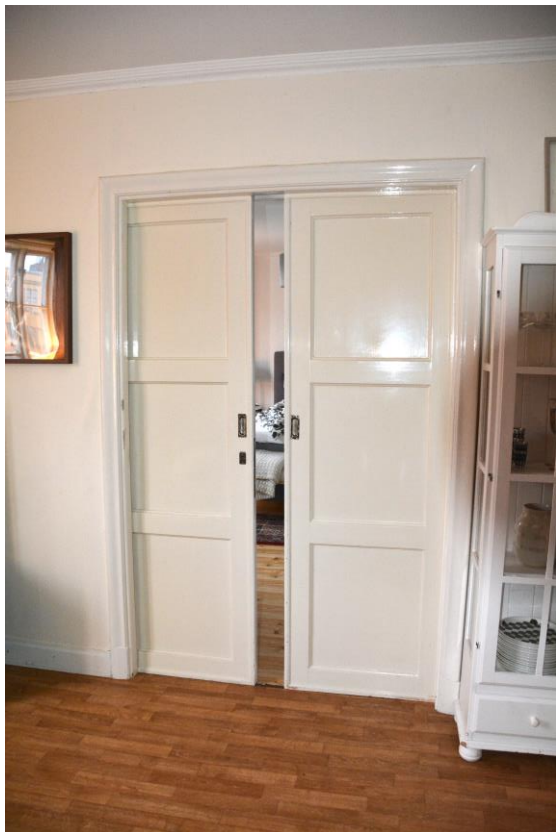
Dörrar: Tre fyllningar förutom garderobsdörrarna som är helt släta. Mellan vardagsrum och sovrum skjutdörrar med ursprungliga handtag. Badrumsdörren har låsvred medan dörrar i kök och hall saknar trycken, men har långskyltar. Förrådsdörr och garderobsdörrar har enkla lås. Ytterdörren är vitmålad och har tre fyllningar varav den övre är glasad. Trycke och lås av senare tid.

Ursprungliga pardörrar, 1930-tal. Vlm-knvcv-0269

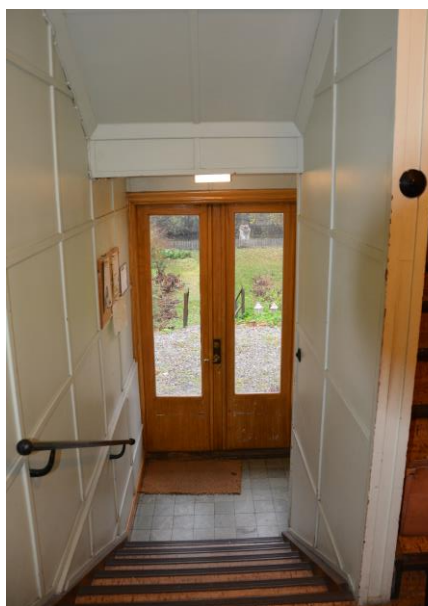
Trapphuset är utformat med lätt svängda trapplopp med vilplan. Ljusinsläpp från entré och balkongdörr.

Trapphus med port. Vlm-kmvcm-0295

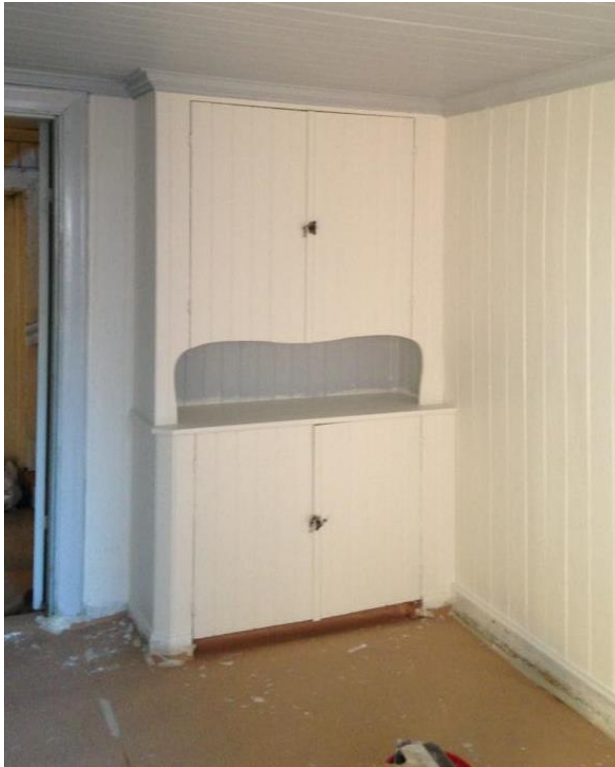
Kök: Äldre vedspis, troligen sent 1800-tal. Kaklad bänk och vägg runt spis. Diskbänk med svärtad yta. Luckor i pärlspont, fästa med hasp. Vägghast äldre hylla över bänk. Äldre, eventuellt ursprungligt, serveringsskåp i pärlspont.

Serveringskåp vid renovering 2013, 1700-talshuset. Foto: Elina Sundberg

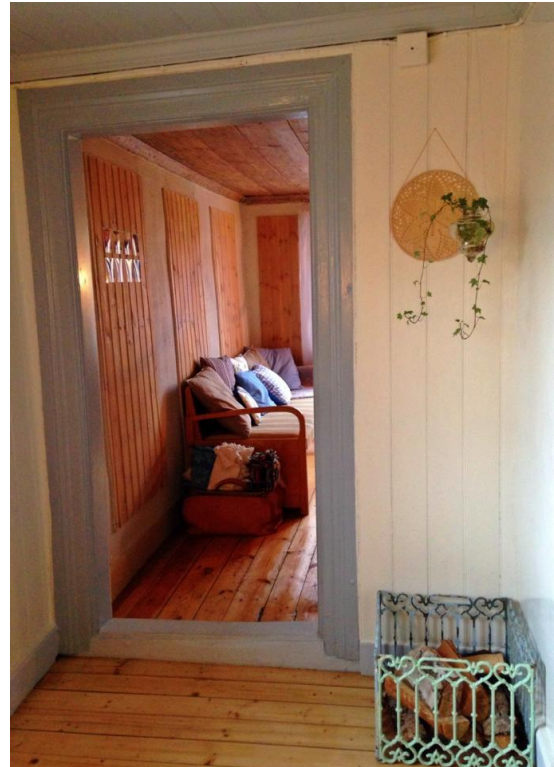
Rum efter renovering, 1700-talshuset. Foto: Elina Sundberg

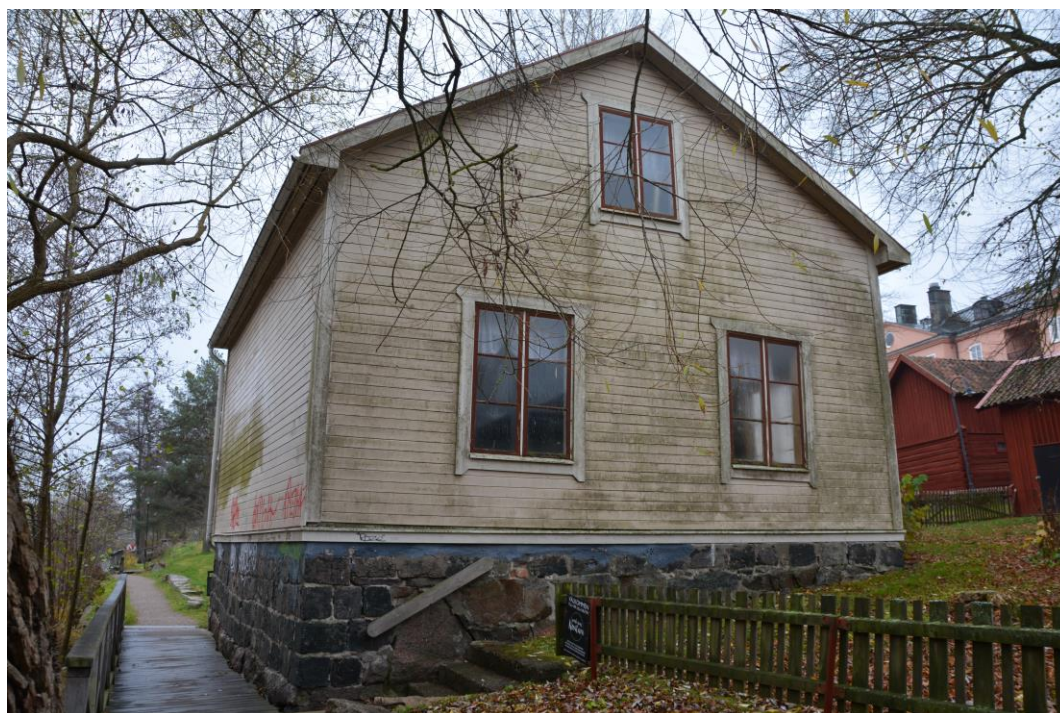
Bostadshus med tvätt- och bakstuga med vind. Murad sockel i slaggsten. Fasad, ej ursprunglig, med liggande fasspont, målad i ljus gråbeige kulör. Två likadana ytterdörrar i trä, placerade till höger på västra sidan. Båda glasade med småspröjsade rutor, nedre del smal panel, målade i rödbrun kulör. Ursprungliga smidda trycken och låsskyltar. Släta, ljusgrå foder från senare tid. Ursprungliga, enkla tvåluftsfönster, spröjsade med tre rutor i varje, rödbruna bågar. Lika foder som vid ytterdörrar. Sadeltak med enkupigt lertegel. Murad skorsten, renoverad. Stup- och hängrännor i vitmålad plåt.

Bostadshus med tvättstuga. Vlm-kmvcm-0489

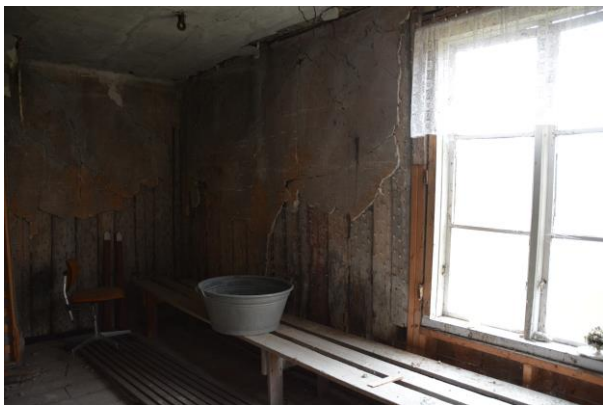
Rummet har inte underhållits och är nästan i förfall. Består av farstu med stege till vind samt tvätt- och bakrum.

Väggar och tak: Tvättrumets väggar har nedfallande lerklining med synliga träpluggar och trästomme. Vissa delar av väggarna är reparerade med plank. Taket är lerklinat på vass, ett parti nedfallande. I taket finns järnkrokar och öglor för tvätthängning.

Tvättstugeinteriör. Vlm-kmvcm-0419
