# Gisslarbo IOGT-lokal Malma Spira

## Renovering av veranda

Antikvarisk medverkan

Nibbarsbo 1:7  
Heds socken  
Västmanlands län

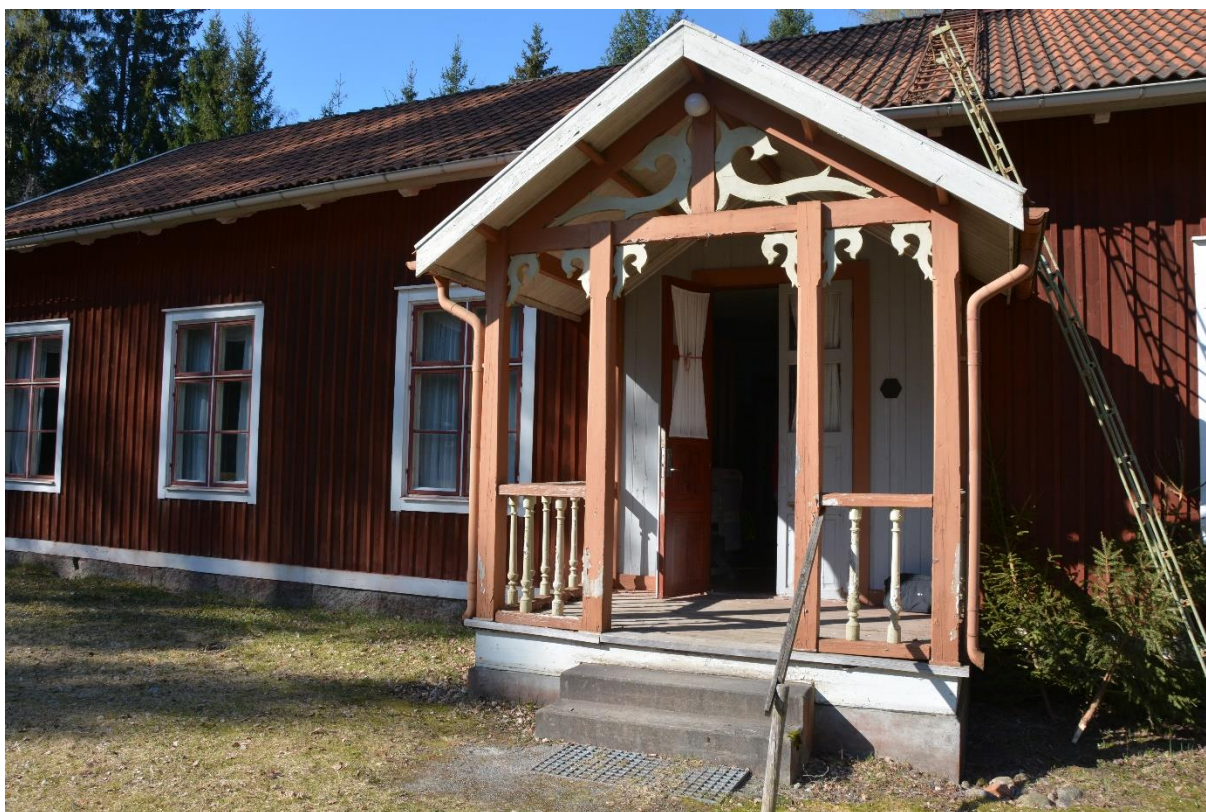
*Verandan innan påbörjat arbete. vlm-kmvm-1043*

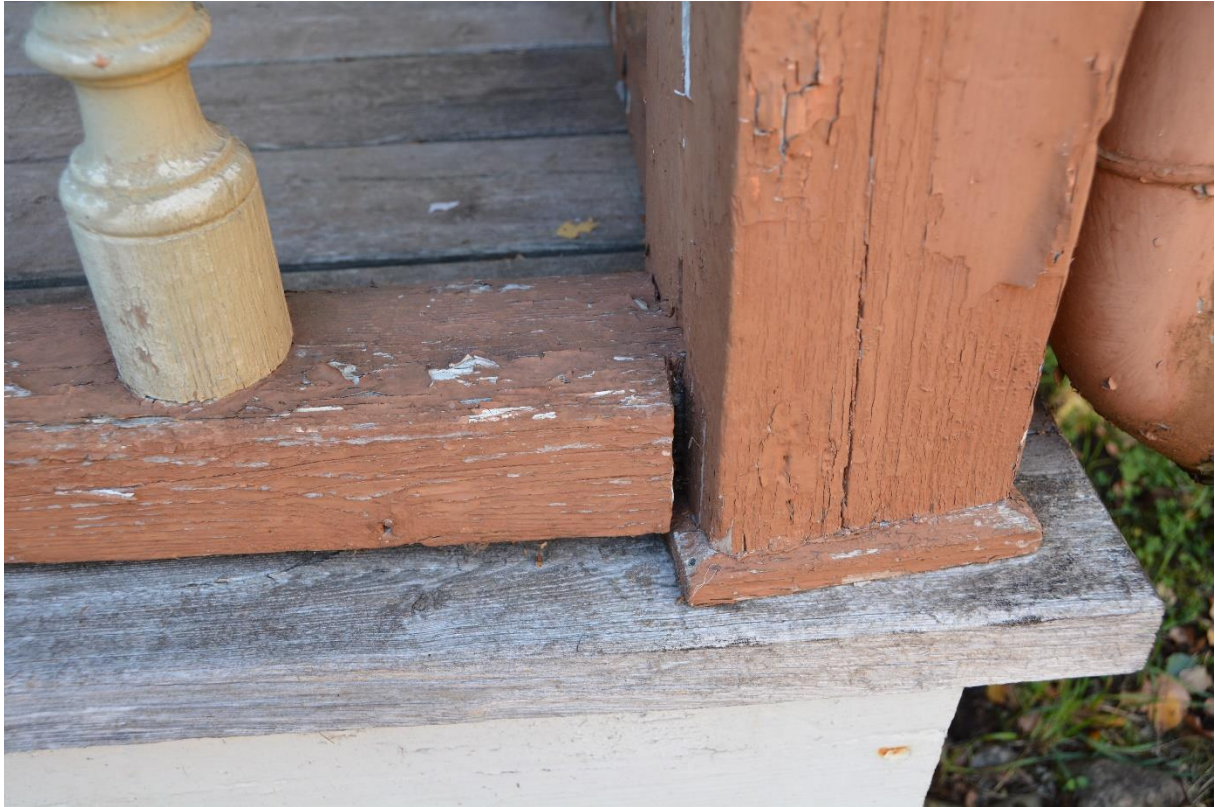
Färg flagnade och behövdes målas om. Ny färgsättning togs fram.

*Flagnande färg på underliggare och stolpar. Vlm-kmvm-0053*

Arbetet utfördes av Fredrik Nyberg på JK-måleri. Löst sittande färg skrapades från verandans snickerier och ändträ impregnerades med linolja. Samtliga delar målades i tre strykningar med linoljefärg från Wibo Färg AB i kulörer enligt nedan.

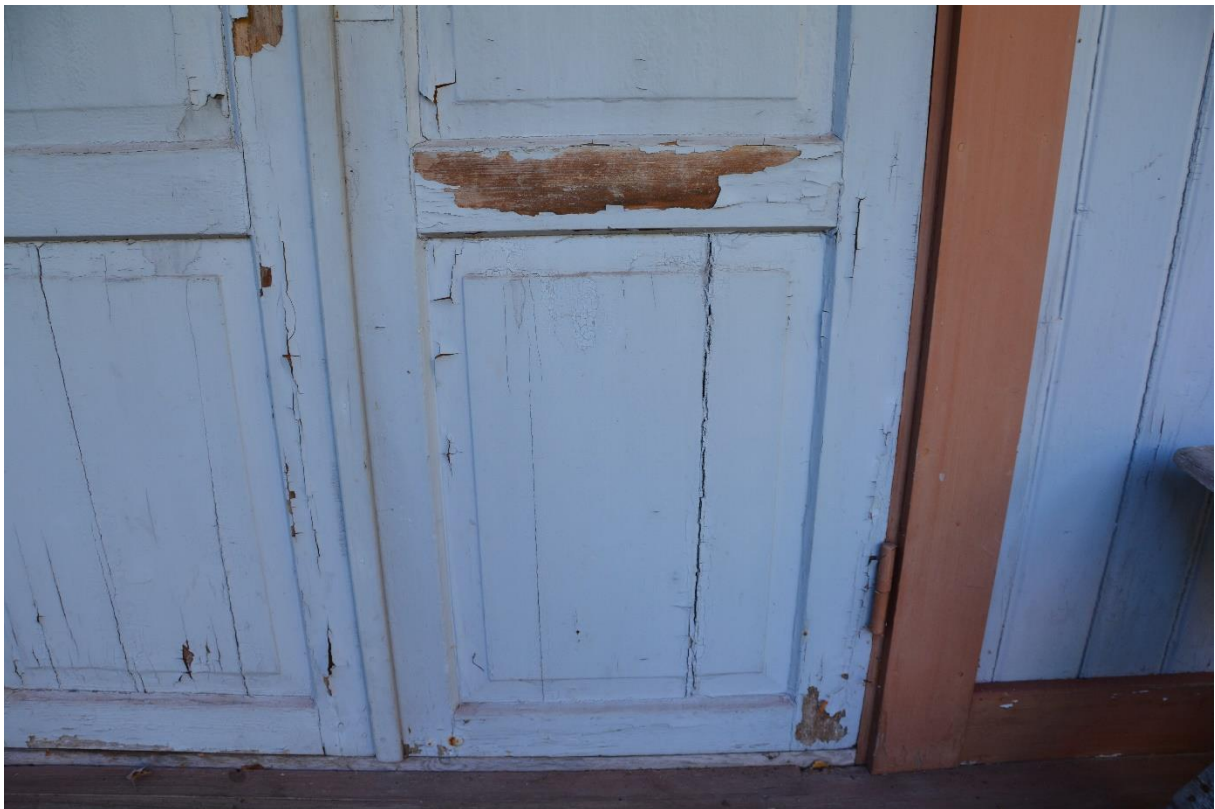
*Flagnande färg på pardörrarna. Vlm-kmvm-0063*

Resultatet blev att de befintliga dörrarna inte målades ljusa, utan målades in i samma kulör som fönsterbågarna då dörrens ursprung inte kunde fastställas. Vägghpanelen målades in i samma kulör som lövsågerierna och balustrarna.

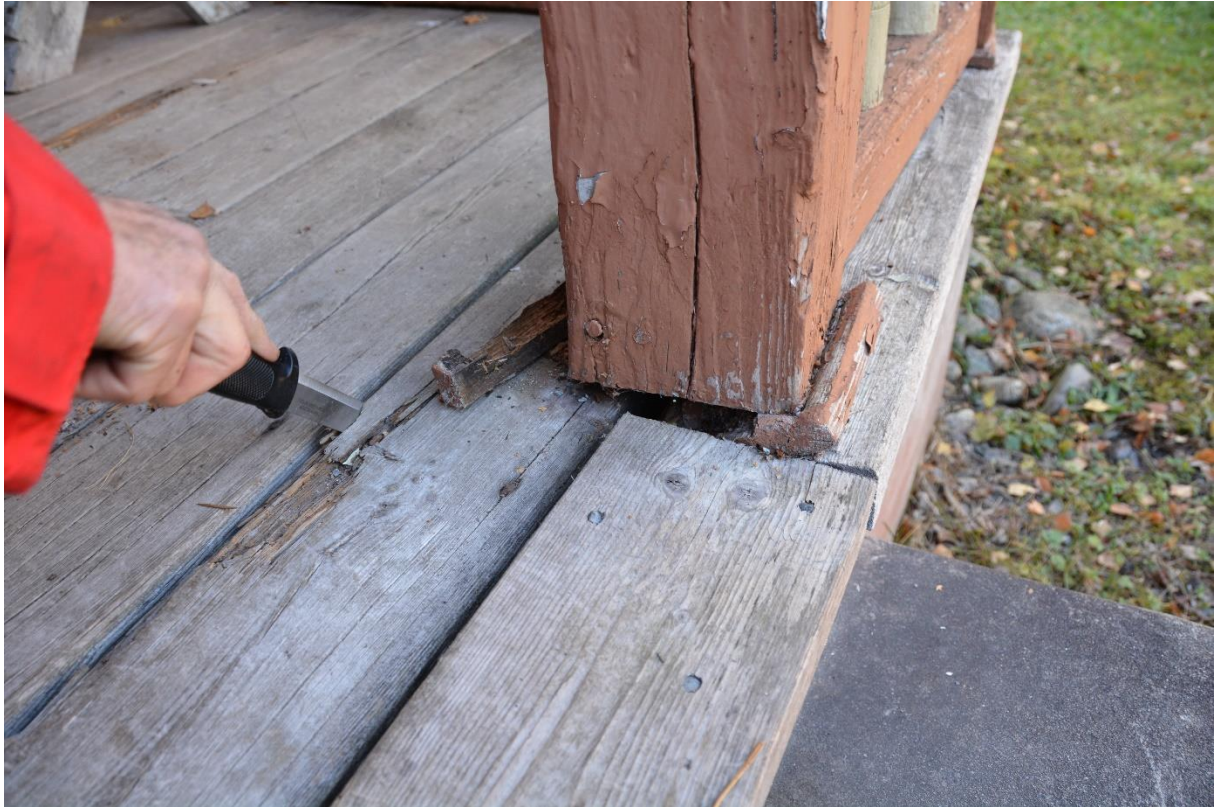
Verandans golv var ursprungligt och hade kommit att bli slitet och rötskadat. Samtliga plankor byttes mot kärnvirke i furu. Samma bredd som tidigare fanns dock inte tillgå. Även bjälklaget byttes ut, dock mot tryckimpregnerat virke. Den ursprungliga brädfodringen byttes också ut.

*Rötskadat golv till verandan. Vlm-kmvm-0061*

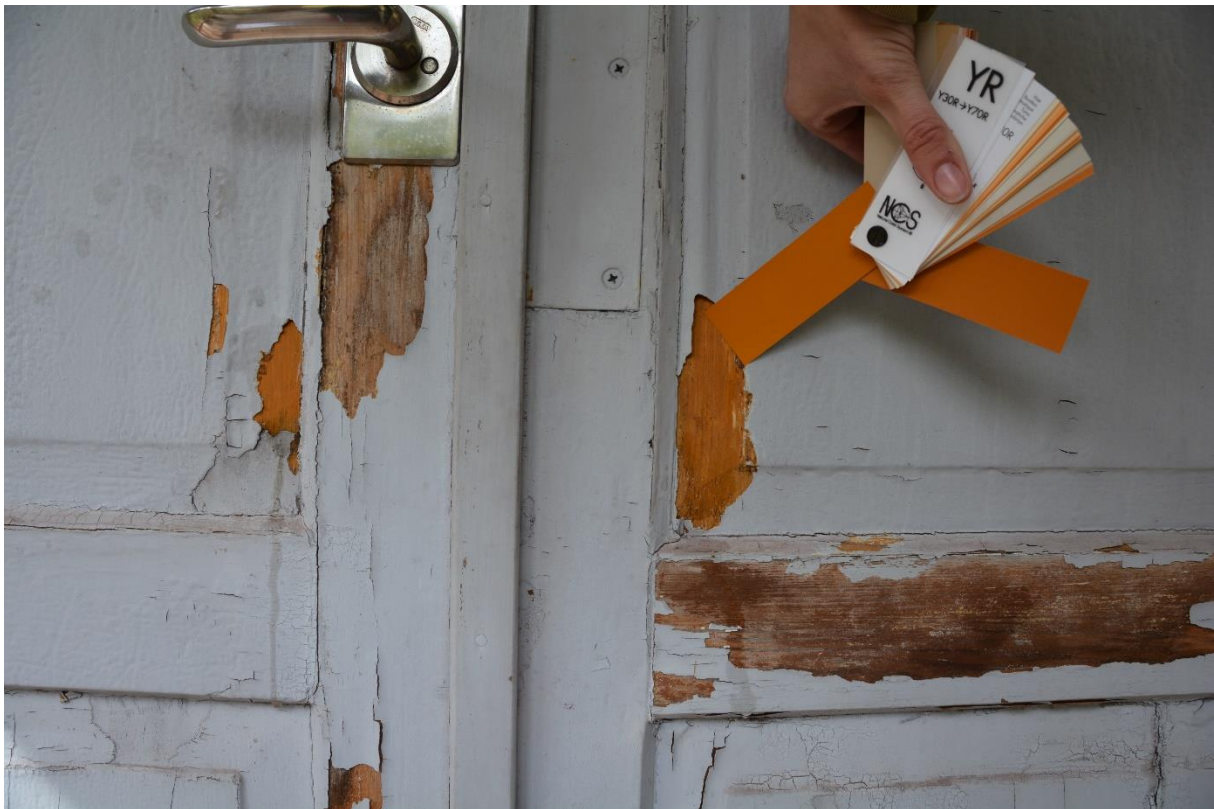
Dörren har bytts ut någon gång mellan 1978 och 2002. Detta baseras på att en byggnadsinventering från 1978 visar en annan dörr i 1940–1950-tals stil, en glasad enkeldörr. Eventuellt är den nuvarande dörren den ursprungliga som satts tillbaka, eller så är det en annan dörr som satts upp för att stilen är samtida med huset. Detta har inte kunnat fastställas då det inte nämns i arkivmaterialet hos läns museet eller länsstyrelsen och föreningen hade heller ingen information kring frågan. Strävan fanns att fastställa huruvida nuvarande dörr är ursprunglig eller inte men det var inte möjligt att fortsätta forska i saken tidsmässigt innan måleriarbetena skulle påbörjas.

*Bestämning av dörrens ursprungliga kulör. Vlm-kmvm-1061*

Byggnadsantikvarie Christina Morén tog fram ett resonemang kring ändrad färgsättning vilket stämde av med handläggare Linda Wångdahl på länsstyrelsen. Den nya färgsättningen motiverades med att ursprunget av dörr samt därigenom ursprunglig dörrkulör inte gick att fastställa, och därför valdes det att istället ta fram en annan tidstypisk färgsättning. Efter överväganden och jämförelser med liknande verandor bestämdes det att innertak, vindskivor samt golvet brädfodring fortsatt får kulören motsvarande NCS 0502-G, medan den panelade väggen får samma kulör som lövsågeriet och balustrerna, ljus grågrön motsvarande NCS 2010-G90Y. Sockellister samt dörrfoder målas fortsatt i brunrött, motsvarande NCS 4030-Y50R. Ytterdörren målas i engelskt rött motsvarande NCS 5040-Y90R. Nuvarande dörrens ursprungliga kulör bedömdes inte vara tidstypisk, den borde varit mörkare i brun, grön eller röd enligt det sena 1800-talets ideal. Ofta målades dörren i samma nyans som fönsteromfattningar eller bågar. Fönsterbågarna på Malma spira är målade i engelskt rött. Då kulören inte återkom beslutades det att plocka upp denna i dörren, och därmed låta den få en koppling till resten av huset. Dessutom får dörren mer tyngd och blir mer framträdande i verandan mot den ljusa vägghpanelen.

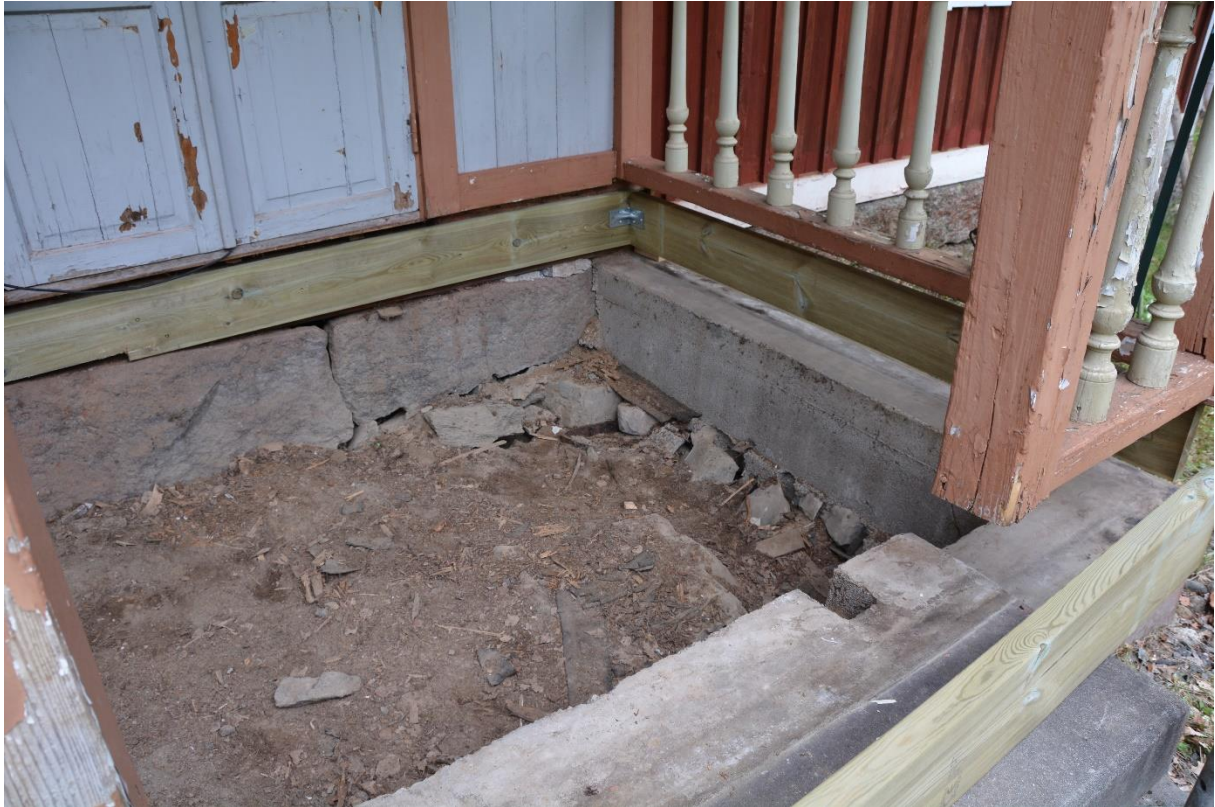
*Verandagolvet borttaget. Vlm-kmvcm-1071*

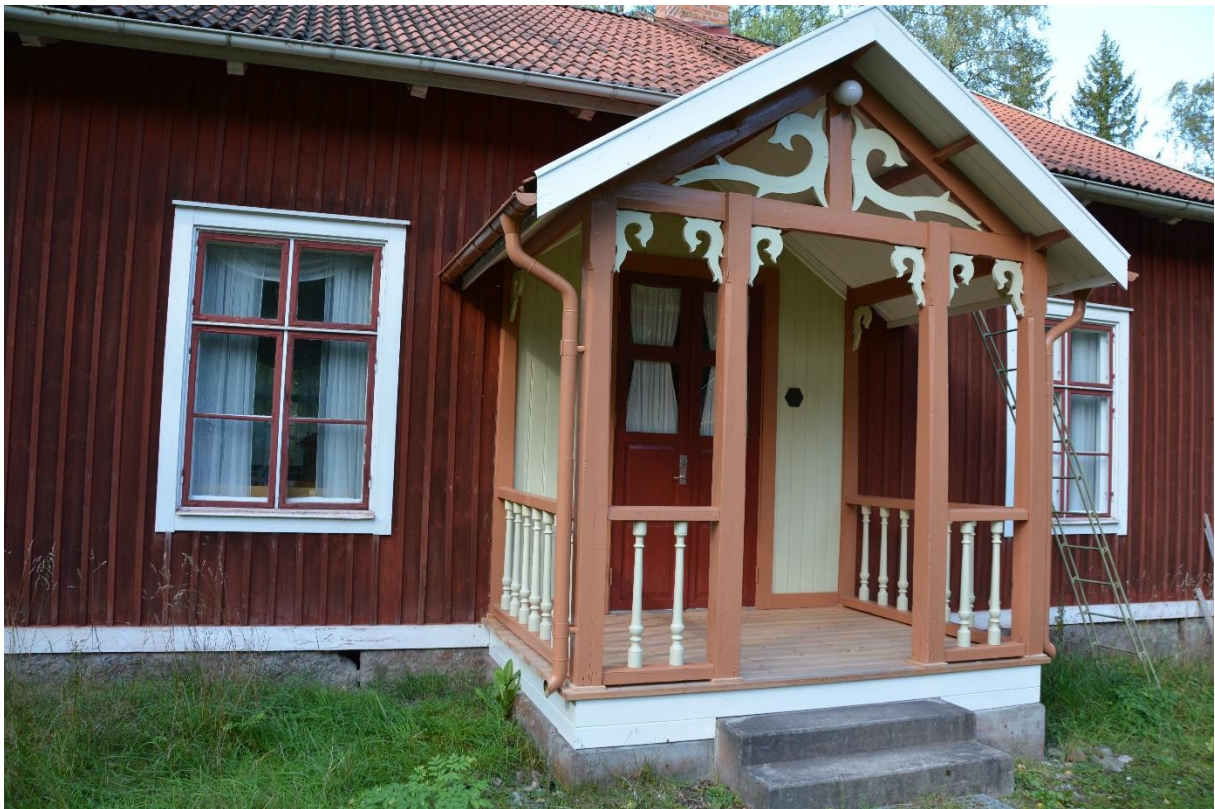
*Första slutbesiktningen. Ny färgsättning och nytt golv. Vlm-kmvcm-1232*

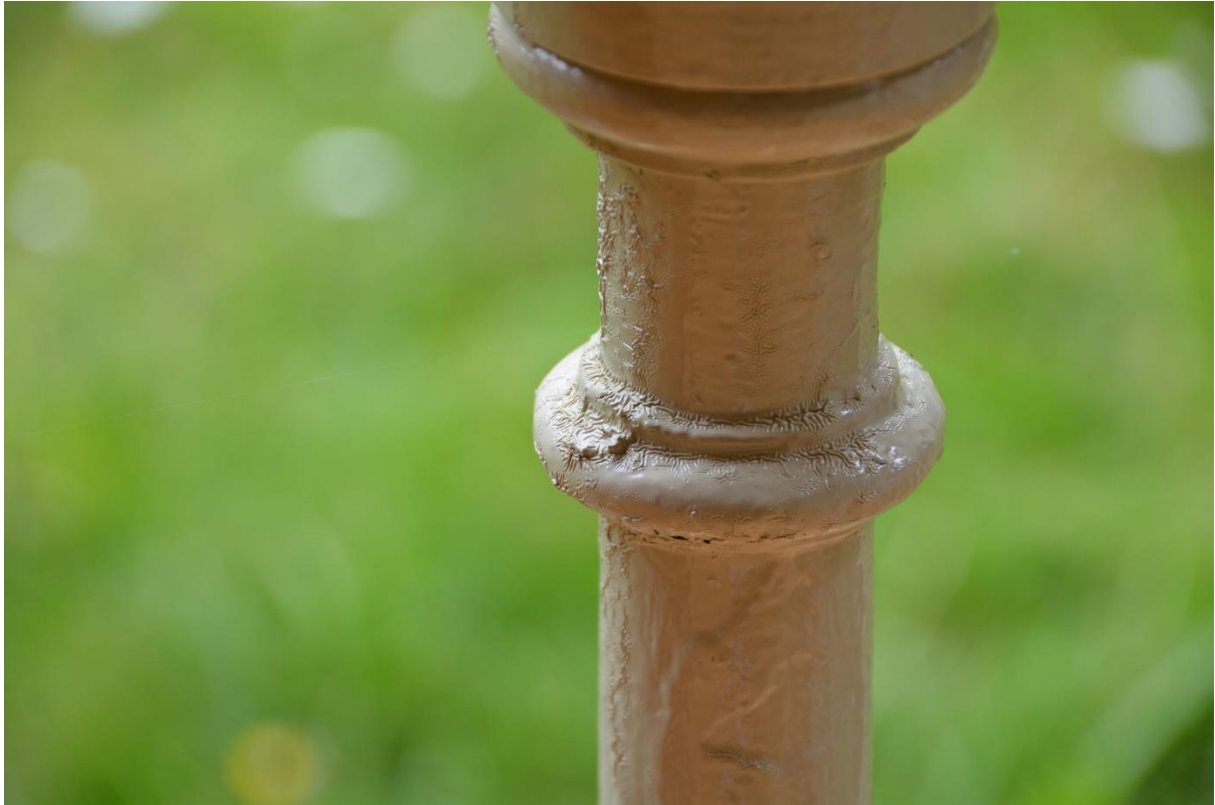
Måleriet bedömdes efter slutbesiktning i juni 2019 som underkänt då färgen skrynklats sig, hade rinnspår samt bubblor. Det fanns även spår av regndroppar samt smuts i ytan. Länsstyrelsen beslutade att enbart betala ut bidrag för godkänt arbete, arbetet med utbytt virke, men att resten betalas ut då måleriet kunde godkännas. Ola Andersson på JK måleri meddelade att färgen behöver härda innan slipning och att det var för sent på året för att starta om arbetet. Arbetet planerades att utföras våren 2020 då en ny slutbesiktning skulle göras.

*Första slutbesikningen. Balusterdocka med för tjockt lager linoljafärg, som skrynklat sig. Vlm-kmvcm-1102*

- Slipa ner färg som skrynklats sig och har för tjocka lager på balusterdockor, stolpar, över- och underliggare samt dörrfoder.
- Dörrens gångjärn (de övre) målas i samma kulör som dörren, (dvs engelskt rött motsvarande NCS 5040-Y90R).

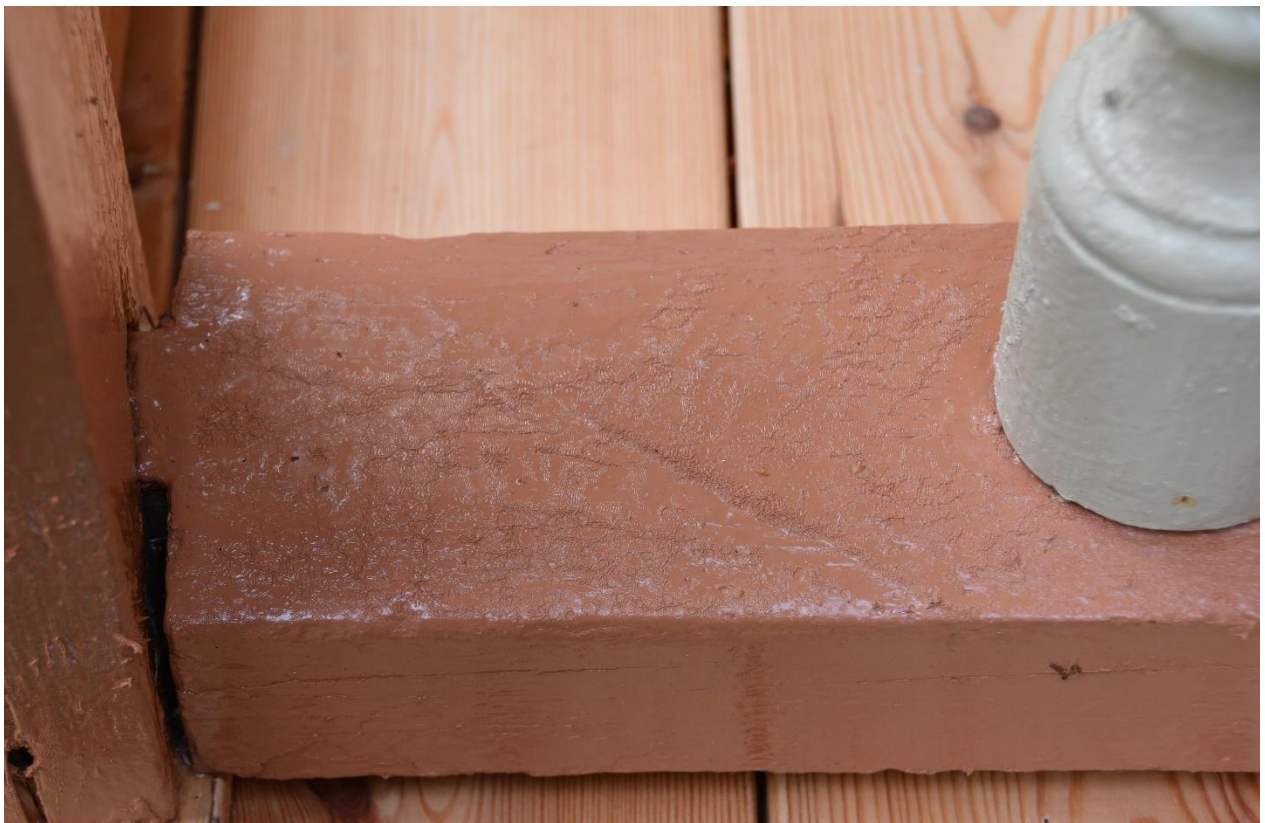
*Första slutbesikningen. Underliggare med för tjockt lager linoljafärg som skrynklat sig. Vlm-kmvcm-1127*

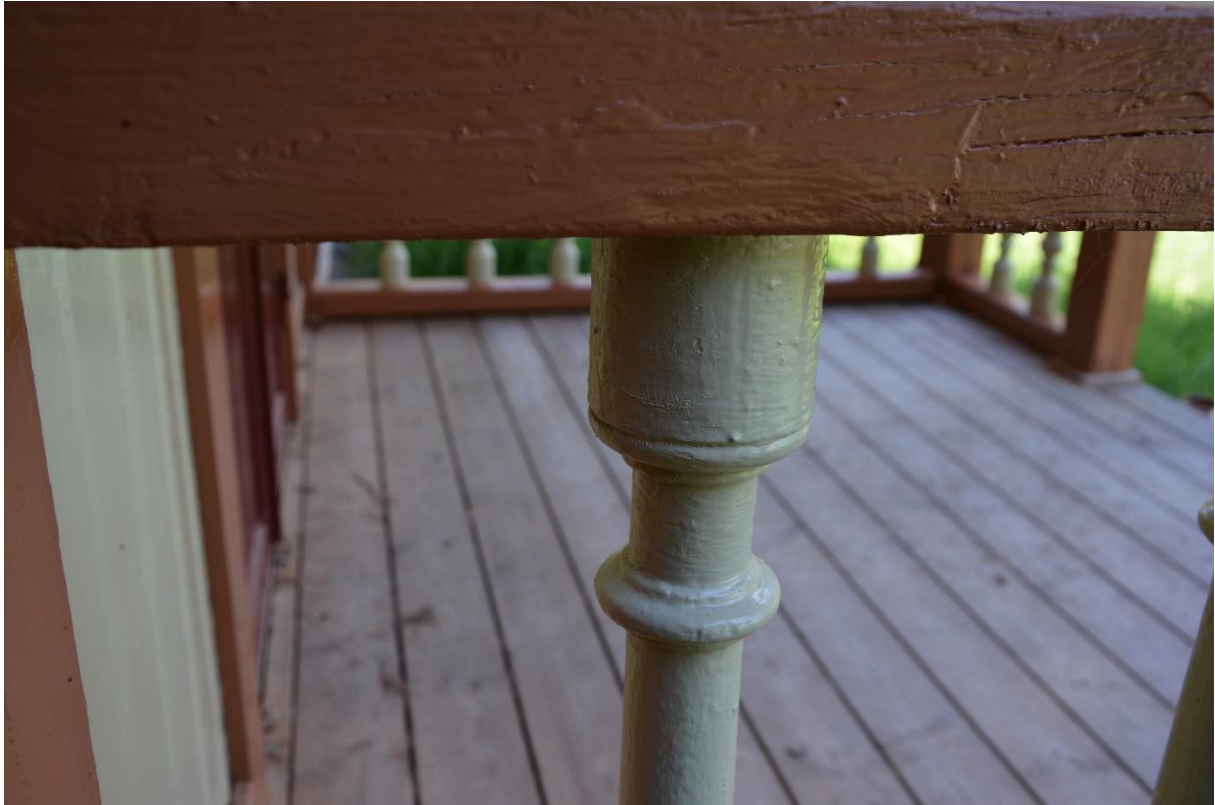
Arbetet togs upp i juli och Anna Bromarker tar över som antikvarisk medverkan efter Christina Morén. Måleriarbetet utfördes av Jörgen Larsson på JK-måleri som slipade ned översta färgskiktet och målade en strykning med linoljefärg. Vid slutbesiktning kunde arbetet inte godkännas då skrynklar kvarstod och färglagret fortfarande upplevdes för tjockt på vissa ställen.

*Andra slutbesiktningen. Färgskiktet ser bättre ut men rynkor och ojämnheter kvarstår. Rynkor kvarstår. Vlm-kmvat-0563*

- Slipa ner färg som skrynklats sig och har för tjocka lager på; balusterdockor, stolpar, över- och underliggare, dörrfoder
- Måla 1-2 tunna lager med linoljefärg

Måleriarbete utfördes av Jörgen enligt följande: Nedslipning av allt som var krackelerat, tvättning med T-röd. Strykning tre gånger med linoljefärg där det var trärent, övriga ytor två gånger.

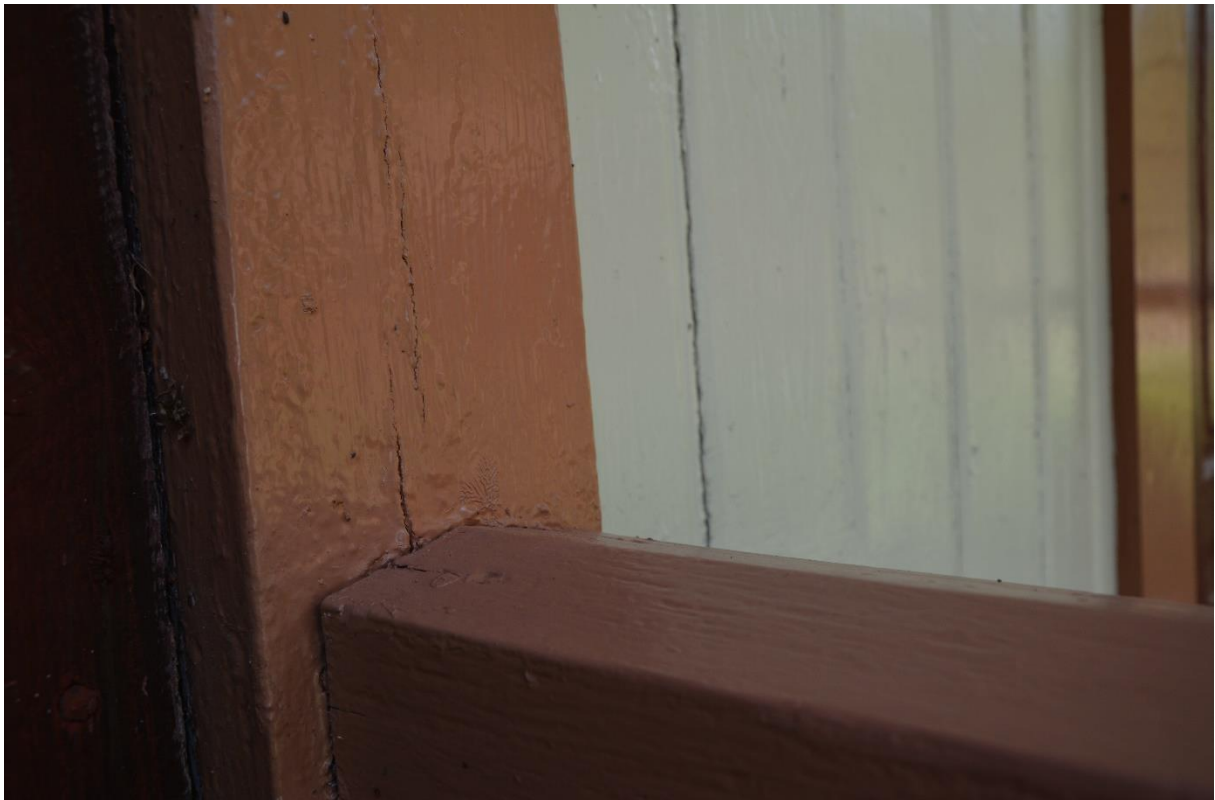
*Andra slutbesiktningen. Kvarstående tjocka och ojämna lager med linoljefärg. Vlm-kmvat-0562*

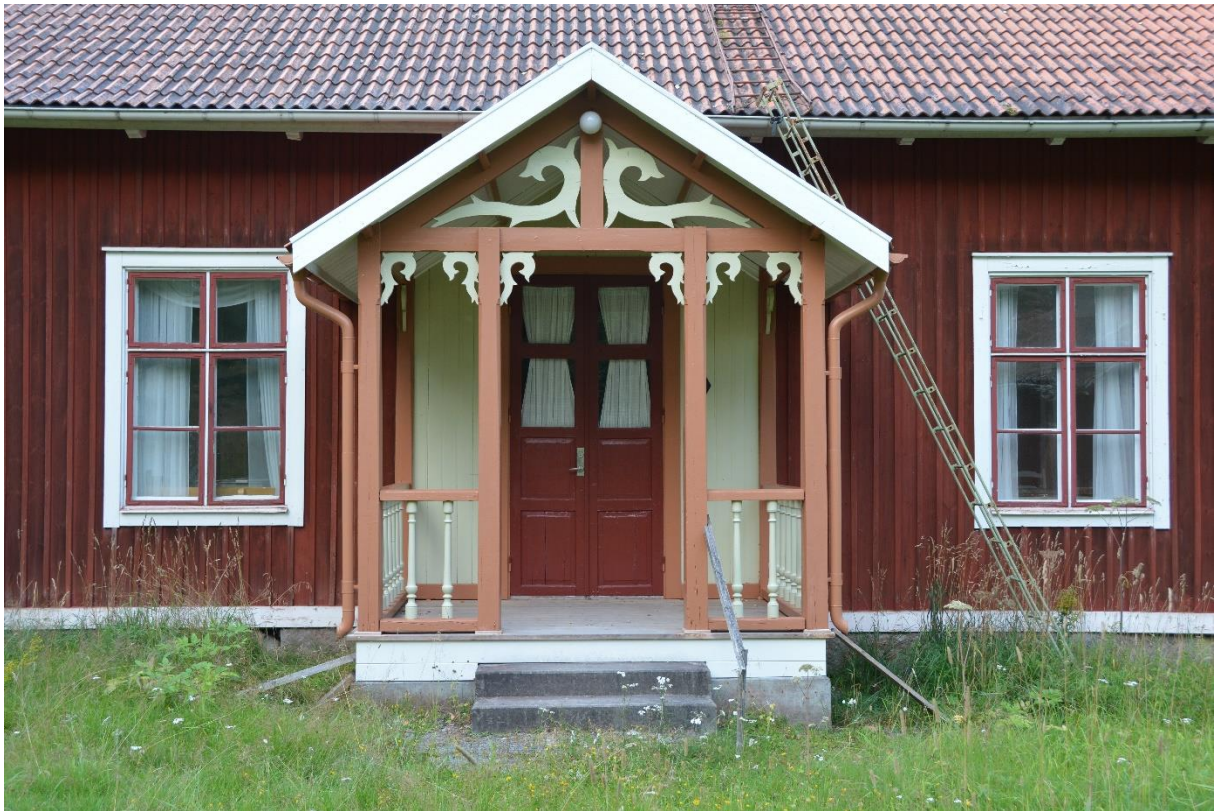
*Slutresultat av renoveringsarbetena av Malma Spiras veranda. Vlm-knvab-0215*

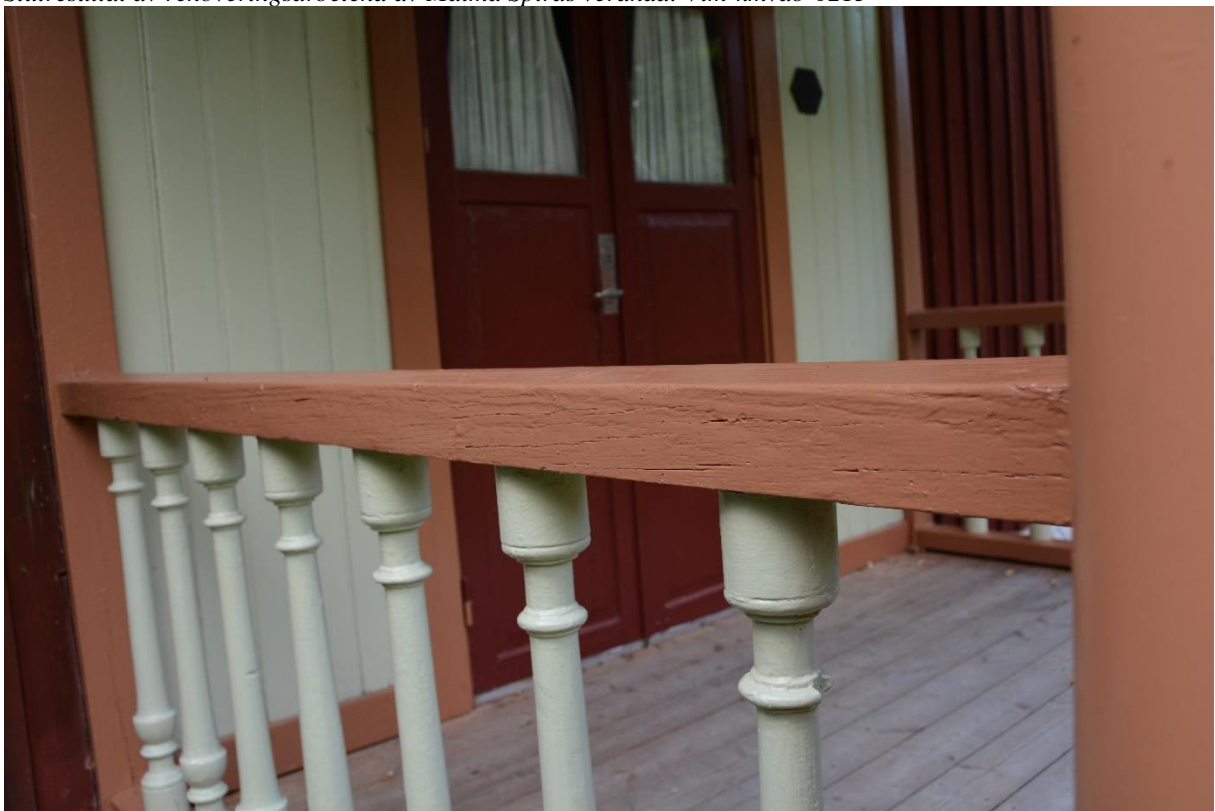
*Slutbesiktning. Överliggare och balusterdockor. Vlm-knvab-0210*

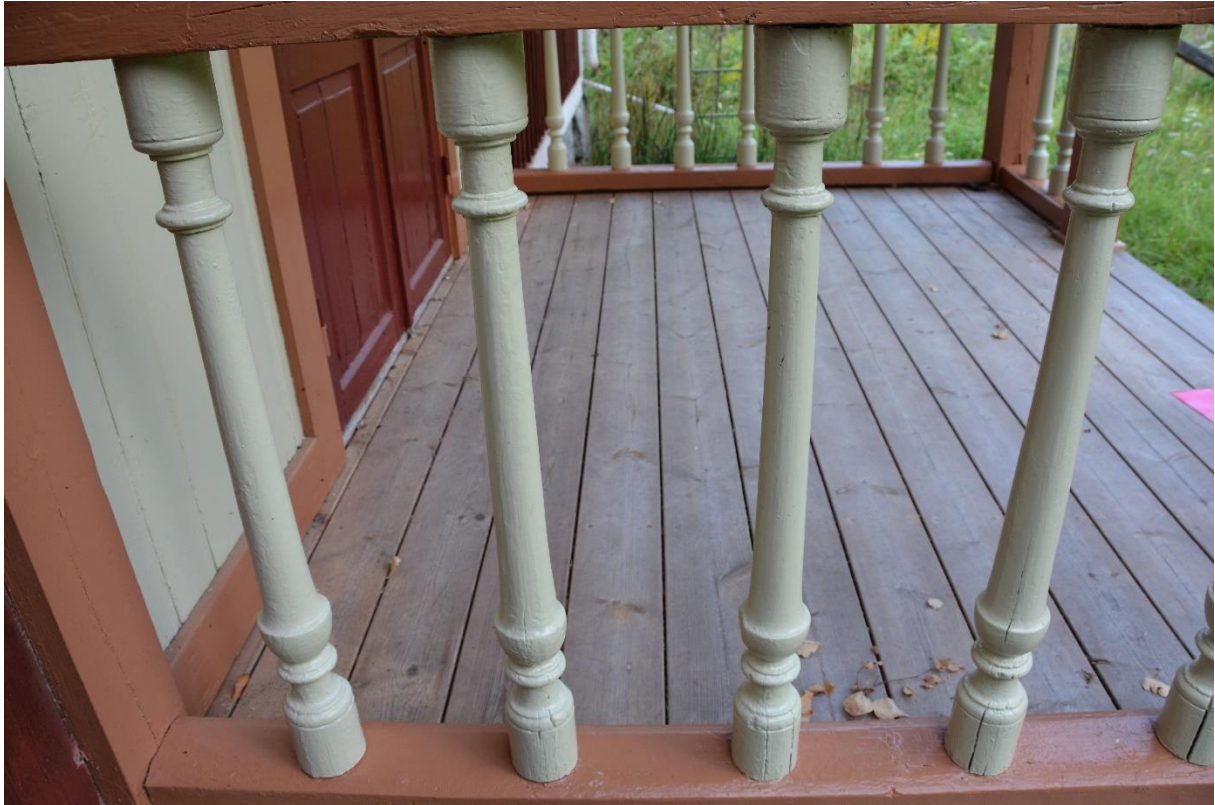
*Slutbesiktning. Balusterdockor och det nya verandagolvet. vlm-kmvab-0199*

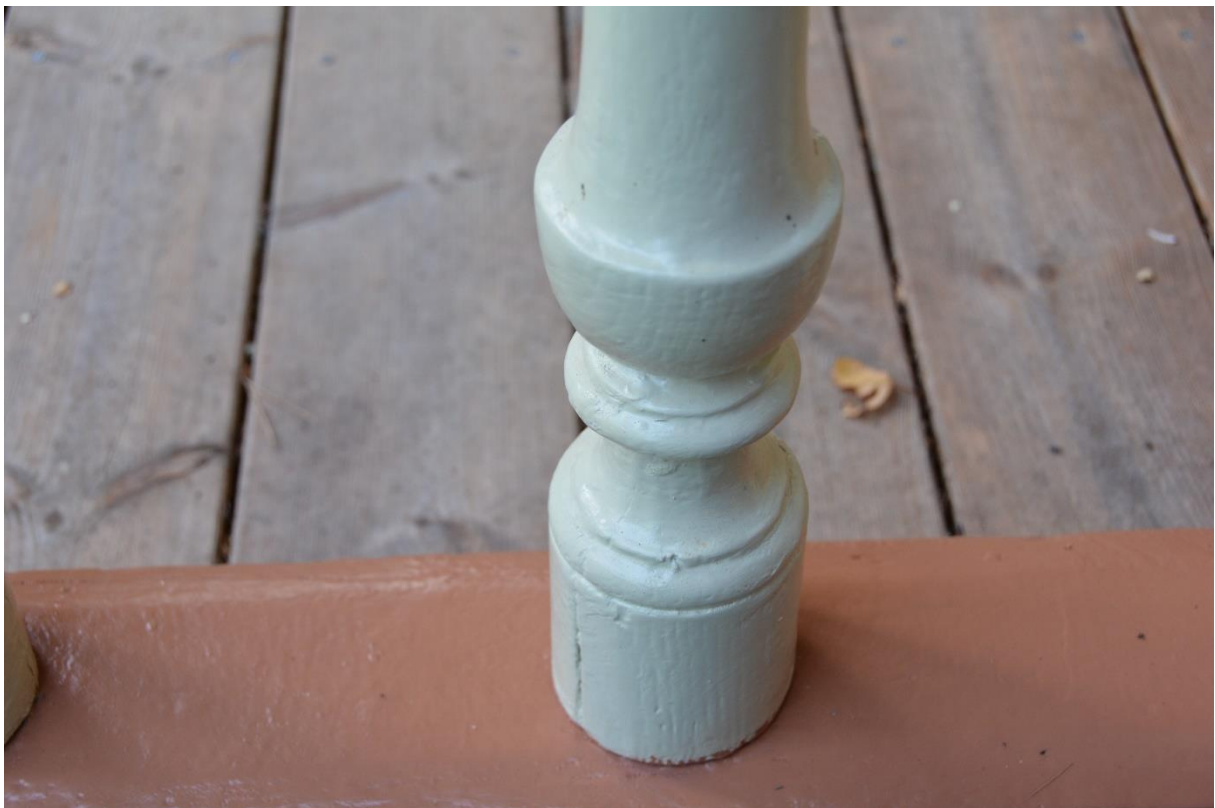
*Slutbesiktning. Detaljfoto av balusterdocka. Skrynklor är åtgärdade men färgskiktet ger ännu ett något tjockt intryck. Vlm-kmvab-0203*

Renoveringen av verandan är godkänd ur antikvarisk synpunkt och utefter projektets förutsättningar. Rent materialtekniskt sett är inte måleriarbetet utfört på ett optimalt vis. Vid framtida ommålning bör ett bättre grundarbete beställas för att linoljefärgen ska komma till sin rätt i tunna, släta lager som framhäver virket, samt blir slitstarkt och bildar en fin patina med åren. Ett bra underarbete behöver inte betyda renskrapning men underlaget måste slipas jämnare för ett gott slutresultat.
