Västmanlands läns museum
Kulturmiljö rapport
2020:B7

Gammelgården Västerfärnebo

Renovering av storstugan

Antikvarisk medverkan

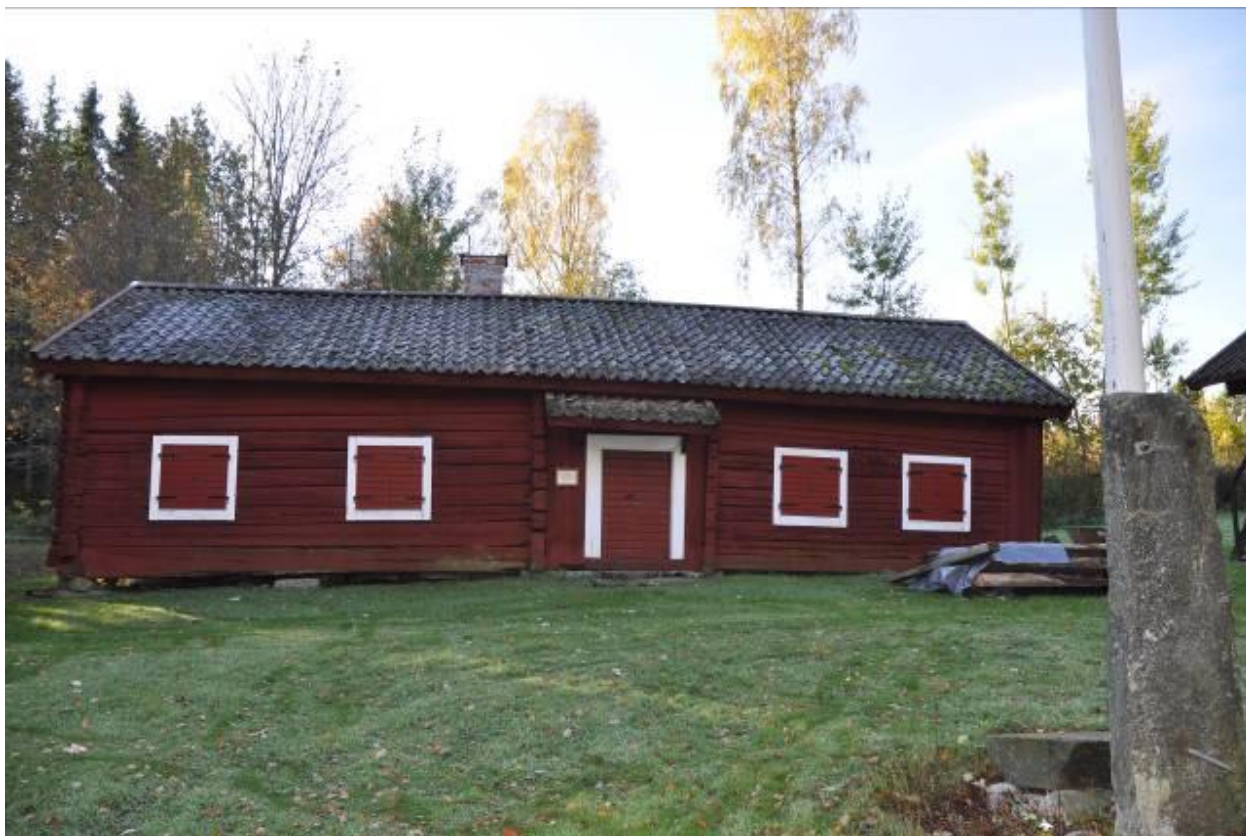
Storstugan med tydliga sättningar. Foto: Anita Forsgren

Huset har lyfts och justerats, i samband med det har lerjord har grävts ut under huset. Syllens stöd direkt på lera. Grundstenar har kompletterats, justerats och stöttats upp. Antalet bärlinor har kompletterats i kammaren på grund av sviktande golv. Bjälkarna lades löst. Hygroskopisk duk har satts upp underifrån golvet för att undvika drag genom de breda springorna i köket. En lösning som ansågs lämplig då golvet är spikat och det bedömdes göra för stor åverkan att bryta upp det för att minska springor. De platsbyggda sängarna har riktats upp.

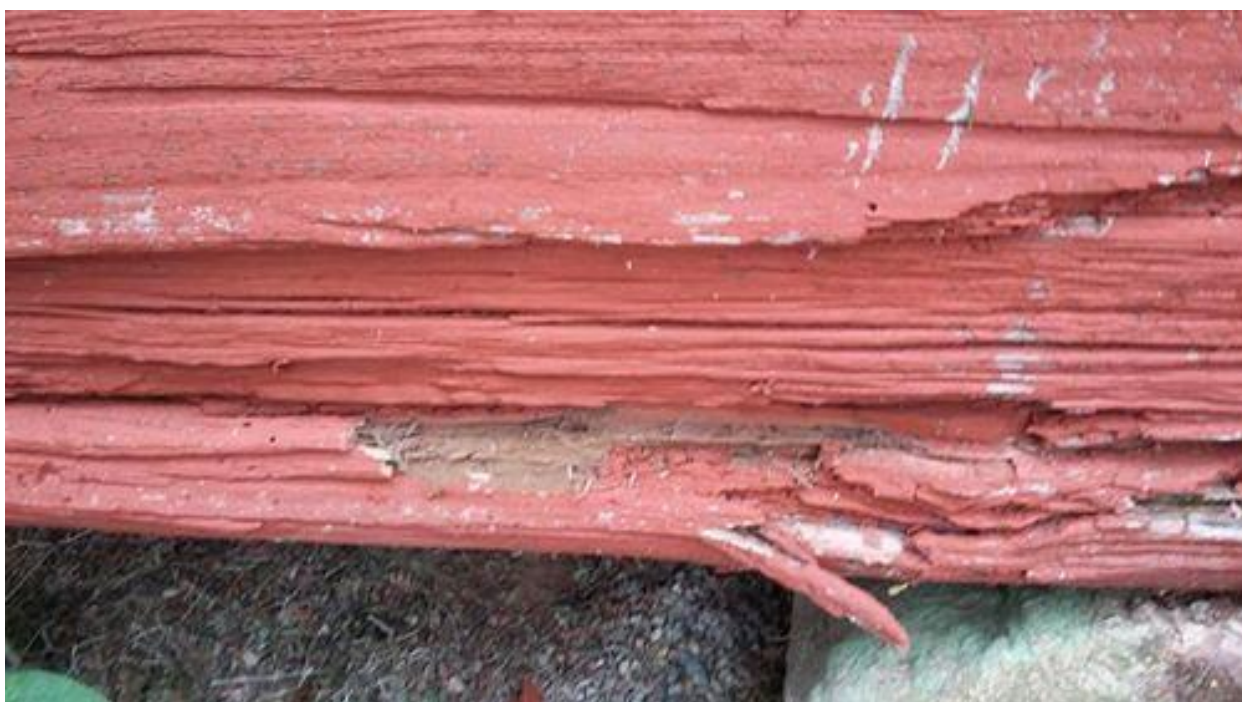
Rötskadad sällstock. Foto: Anita Forsgren

Skadade syllstockar har bytts ut på östra och västra gaveln. På den östra gaveln upptäcktes ytterligare rötskadat virke under fönstret, detta stockvarv har delvis bytts ut. En bit av panelen på södra sidan sågades av för att undersöka skicket på stommen. Det bedömdes vara i gott skick och panelen sattes tillbaka. På västra gaveln har en syllstock bytts ut. Virke av kärnfuru från Möklinta. På norra fasaden har en stock bilats till av estetiska skäl. Timmerstockar har drevats med mossor. Bytta och bilade stockar har målats med ljus falurödfärg, istället för den befintliga mörka, och därefter har hela fasaden målats.

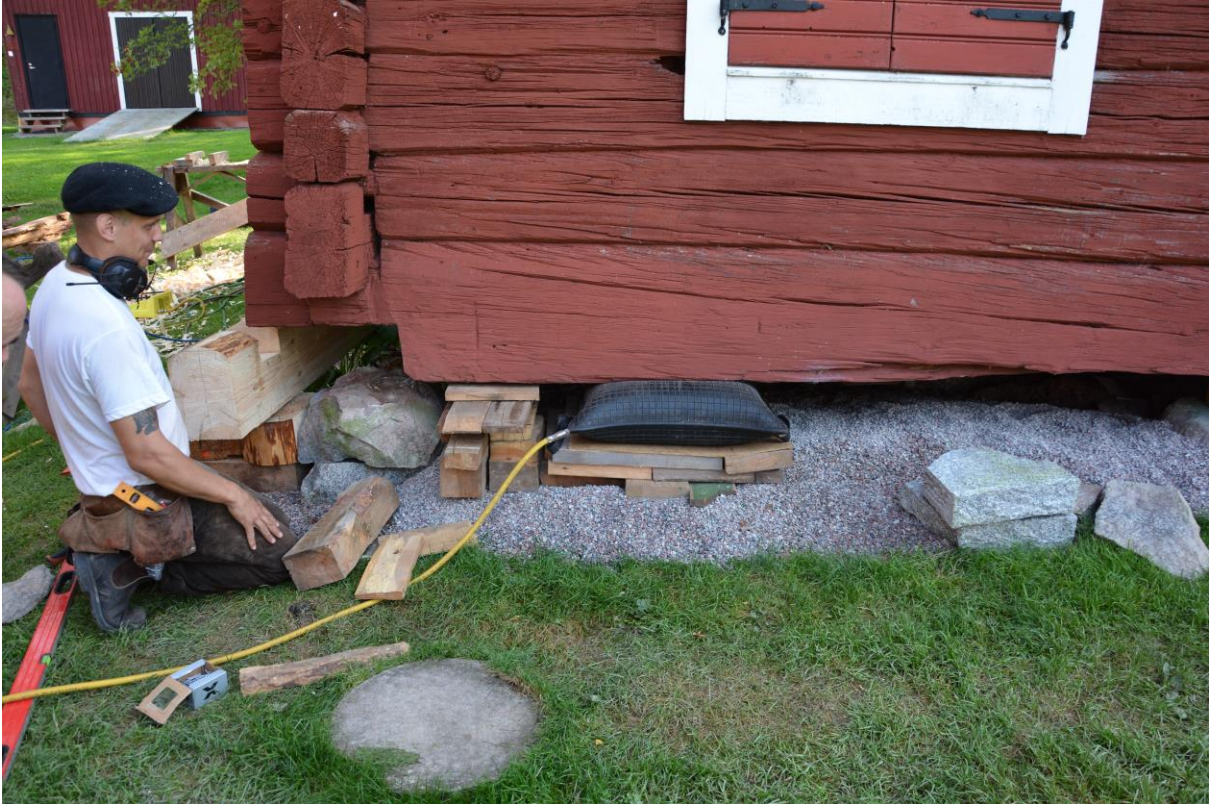
Lyft av huset inför byte av syllstock. Marcus från Illmyra timmerhusvärd i bild. Vlm-kmvat-0327

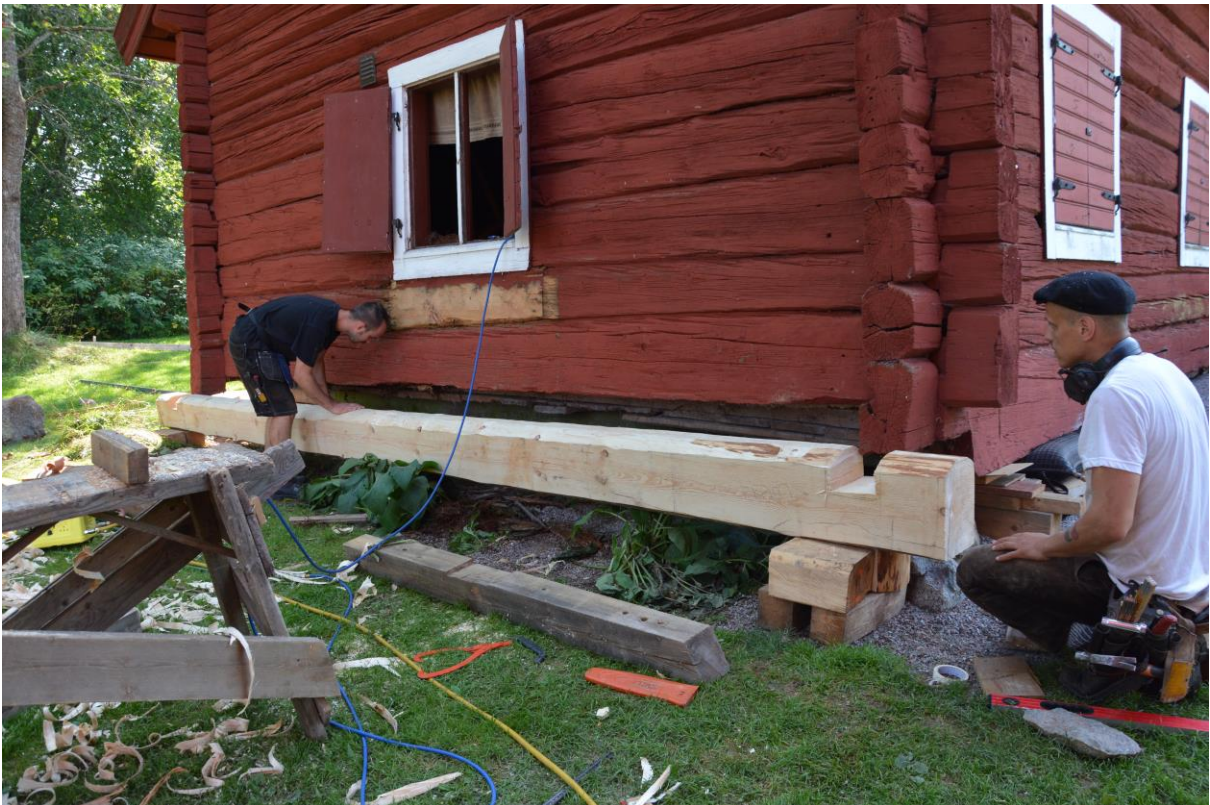
Byte av syllstock. Marcus och medhjälpare i bild. Vlm-kmvat-0315

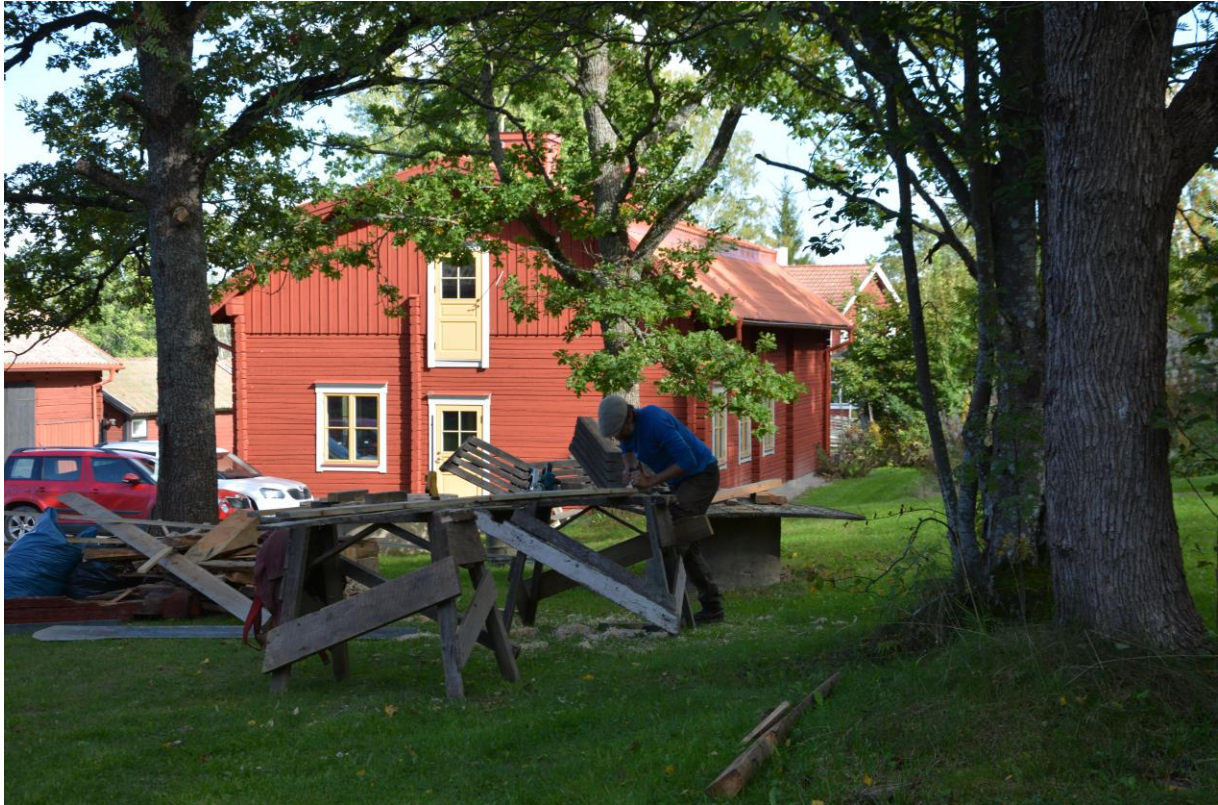
Arbetet har utförts med lokala material och med traditionella metoder. Här genom handhyvling. Vlm-kmvat-0356

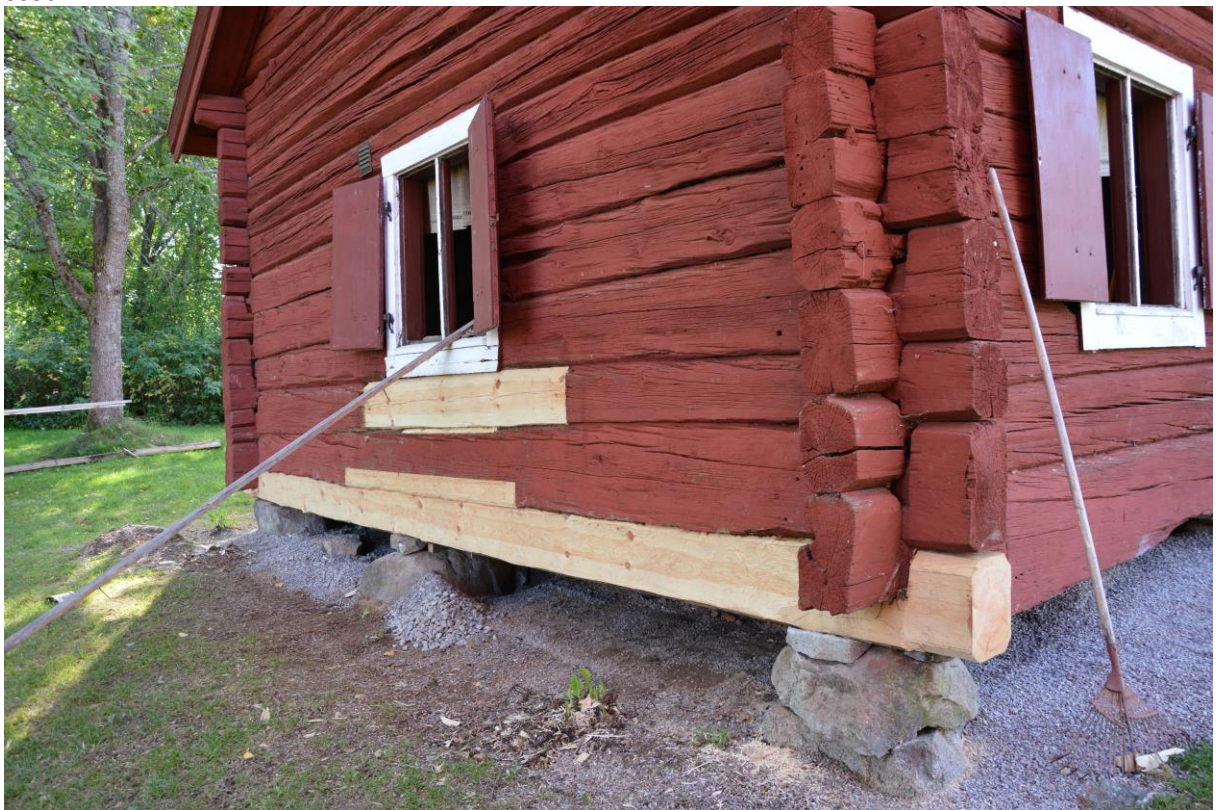
Under pågående arbete med bilning av en äldre sulning under fönster upptäcktes det att sulningen täckt en rötskada. Stocken byttes därför ut i sin helhet. Vlm-kmvat-0350

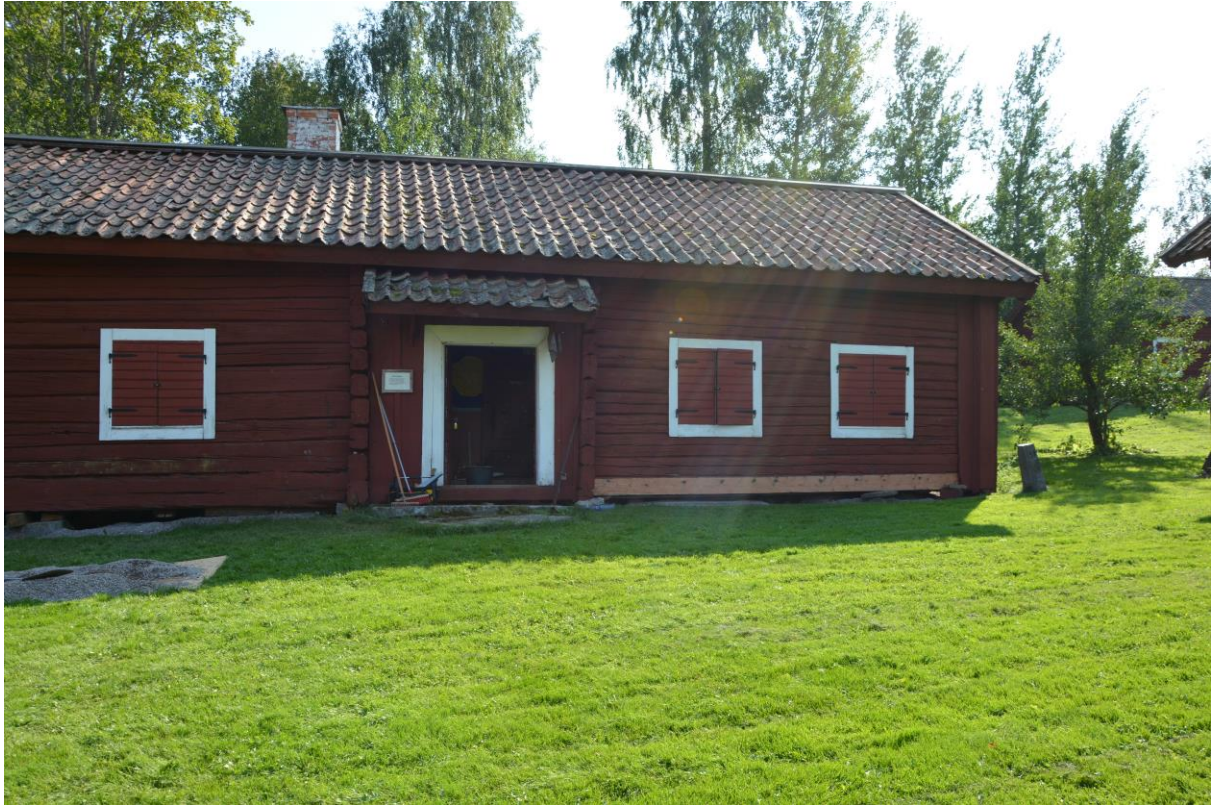
Bilning av slät, tidigare utbytt, syllstock på framsidan för ett traditionellt uttryck. Foto: Anita Forsgren

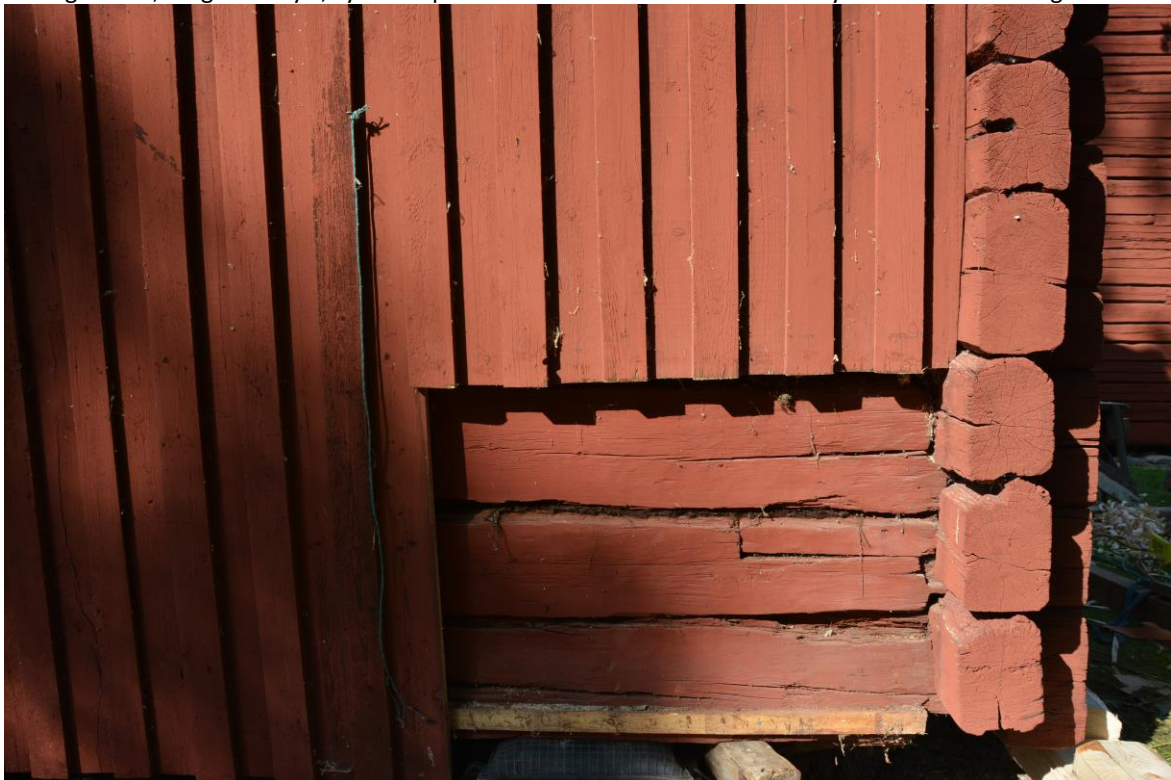
Avsågad fasadpanel för att undersöka timmerstockars skick. Dessa var i gott skick och panelen sattes tillbaka. Vlm-kmvat-0325

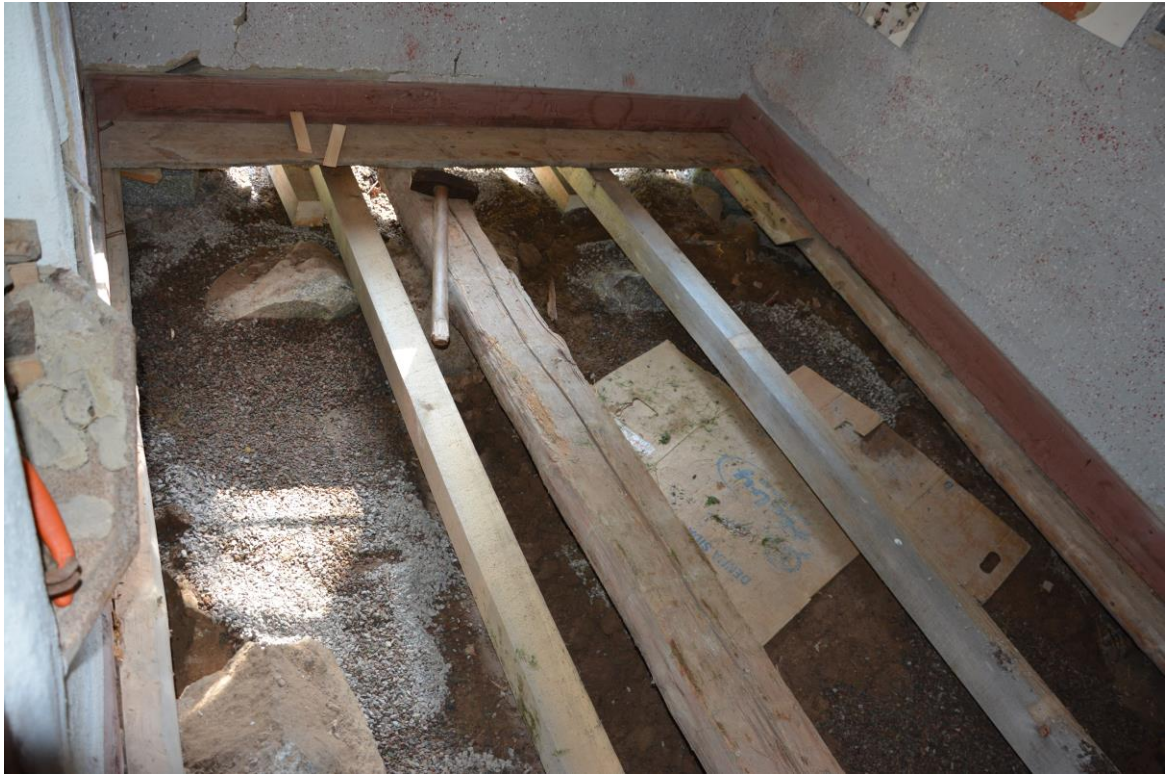
Pågående arbete med att stötta upp golvet i kammaren. Vlm-kmvat-0308

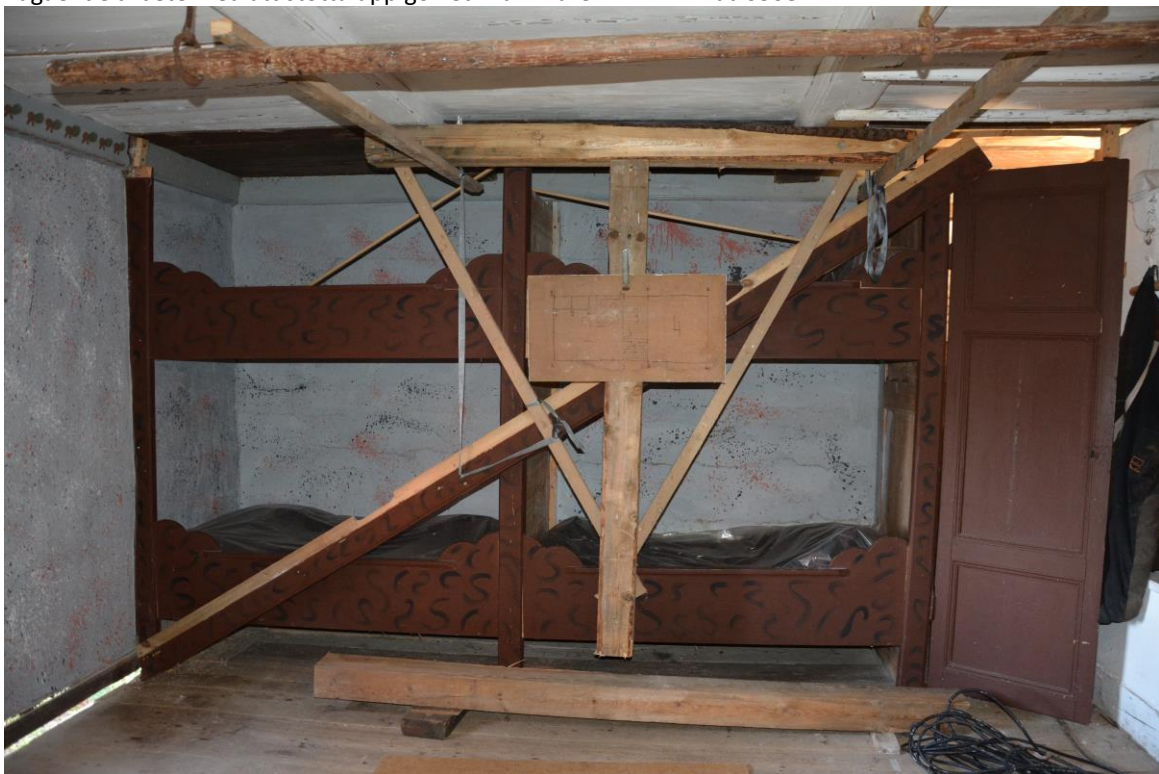
Platsbyggda sängar som tillfälligt stöttades upp under tiden riktning av huset pågick. Vlm-kmvat-0312

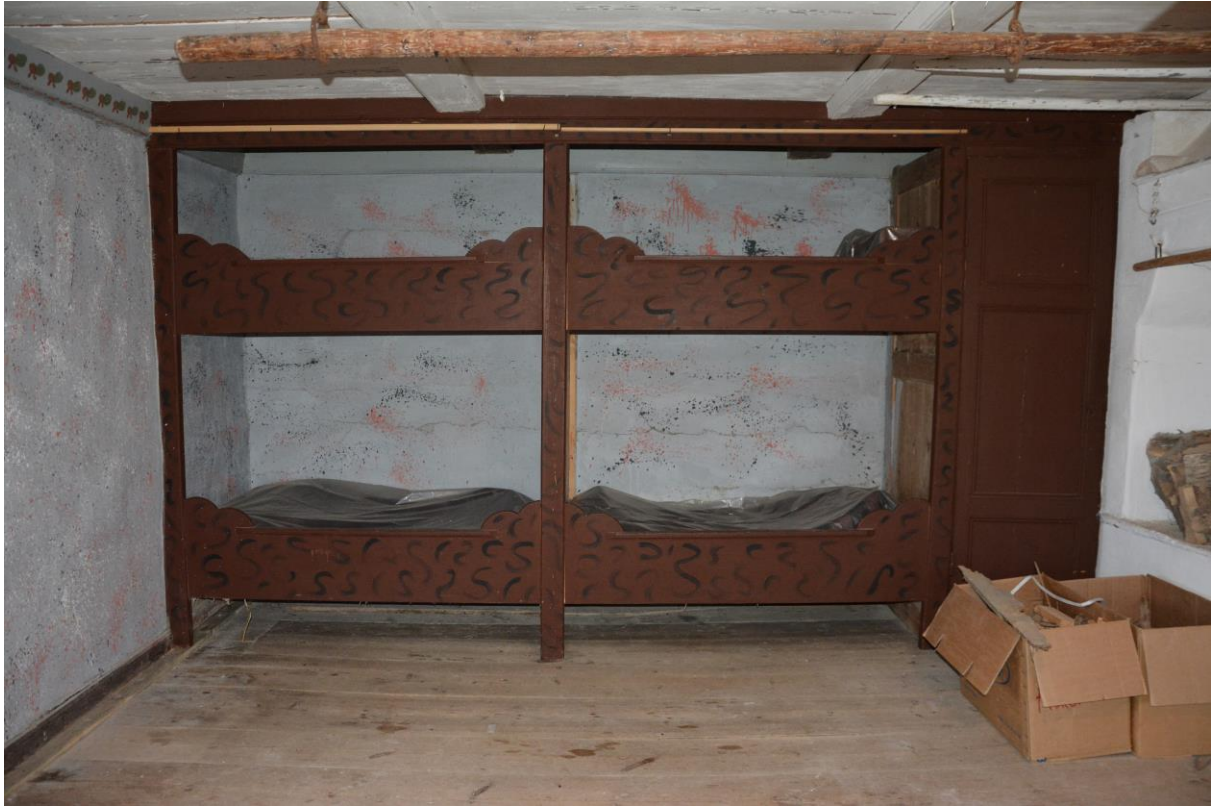
Platsbyggda sängar har riktats. Vlm-kmvat-0520

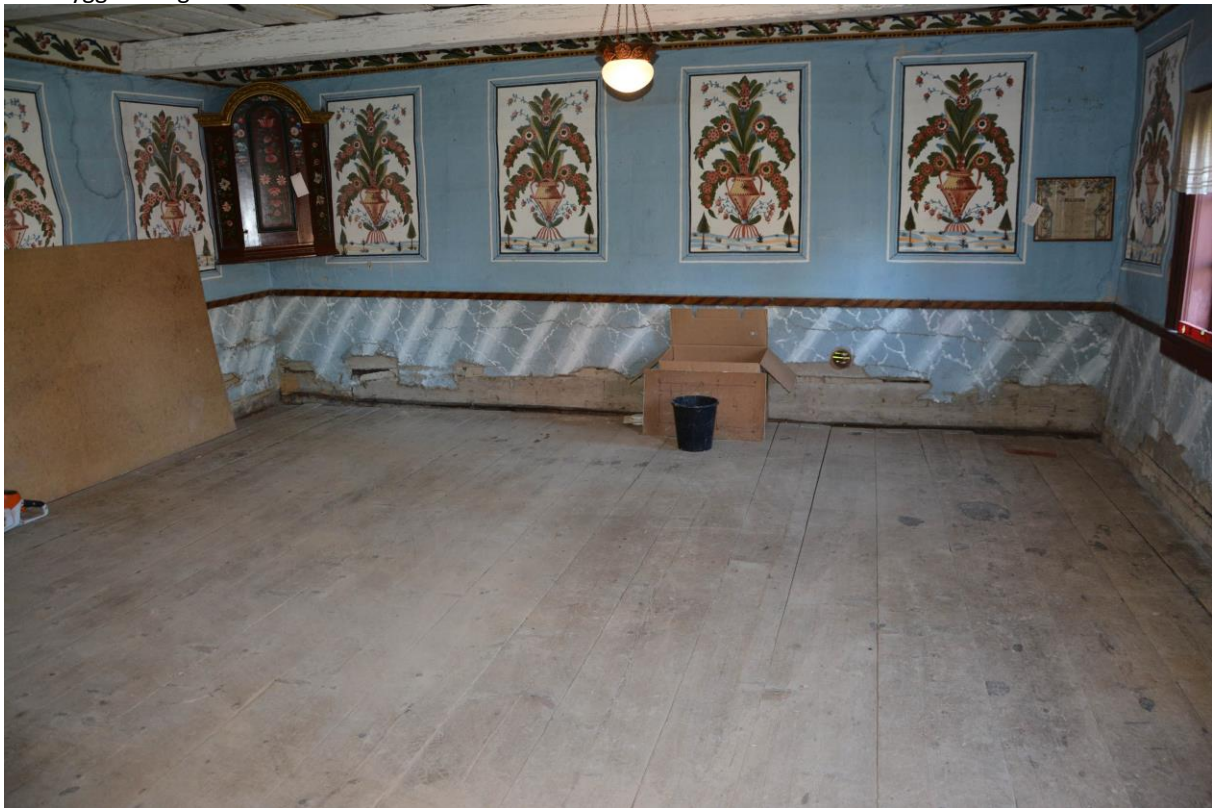
Riktat golv i salen. Vlm-kmvat-0512

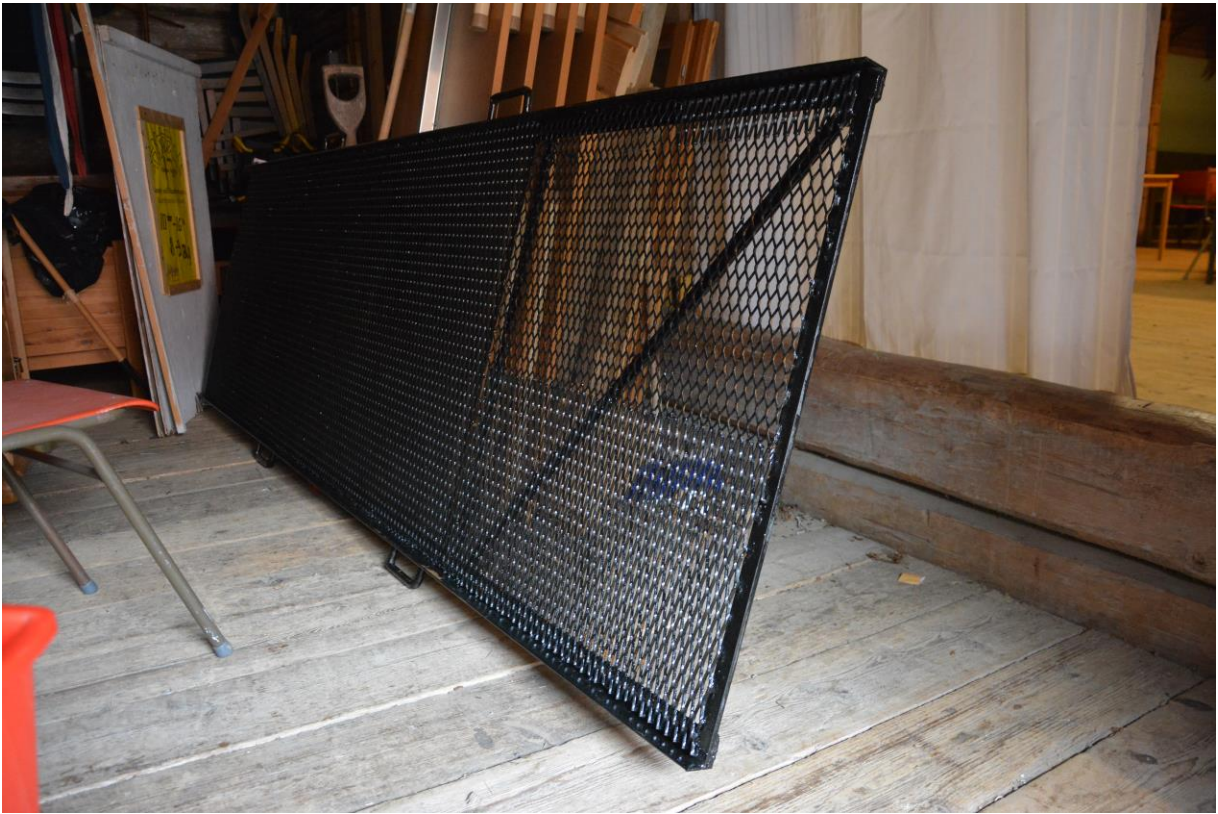
Ramp. Vlm-kmvab-0272

En ramp har tillverkats och målats i svart. En reversibel lösning valdes, rampen lyfts till entrédörren vid behov. Nu nås hallen och från denna syns storstugans två stora rum; salen och köket. Invändiga trösklar har diskuterats som en lämplig lösning för att vidare kunna leda in rörelsehindrade besökare.
