Västmanlands läns museum
Kulturmiljö rapport
2020:B4

Balder 8 och Balder 14

Antikvarisk förundersökning

Köpings kommun
Västmanlands län

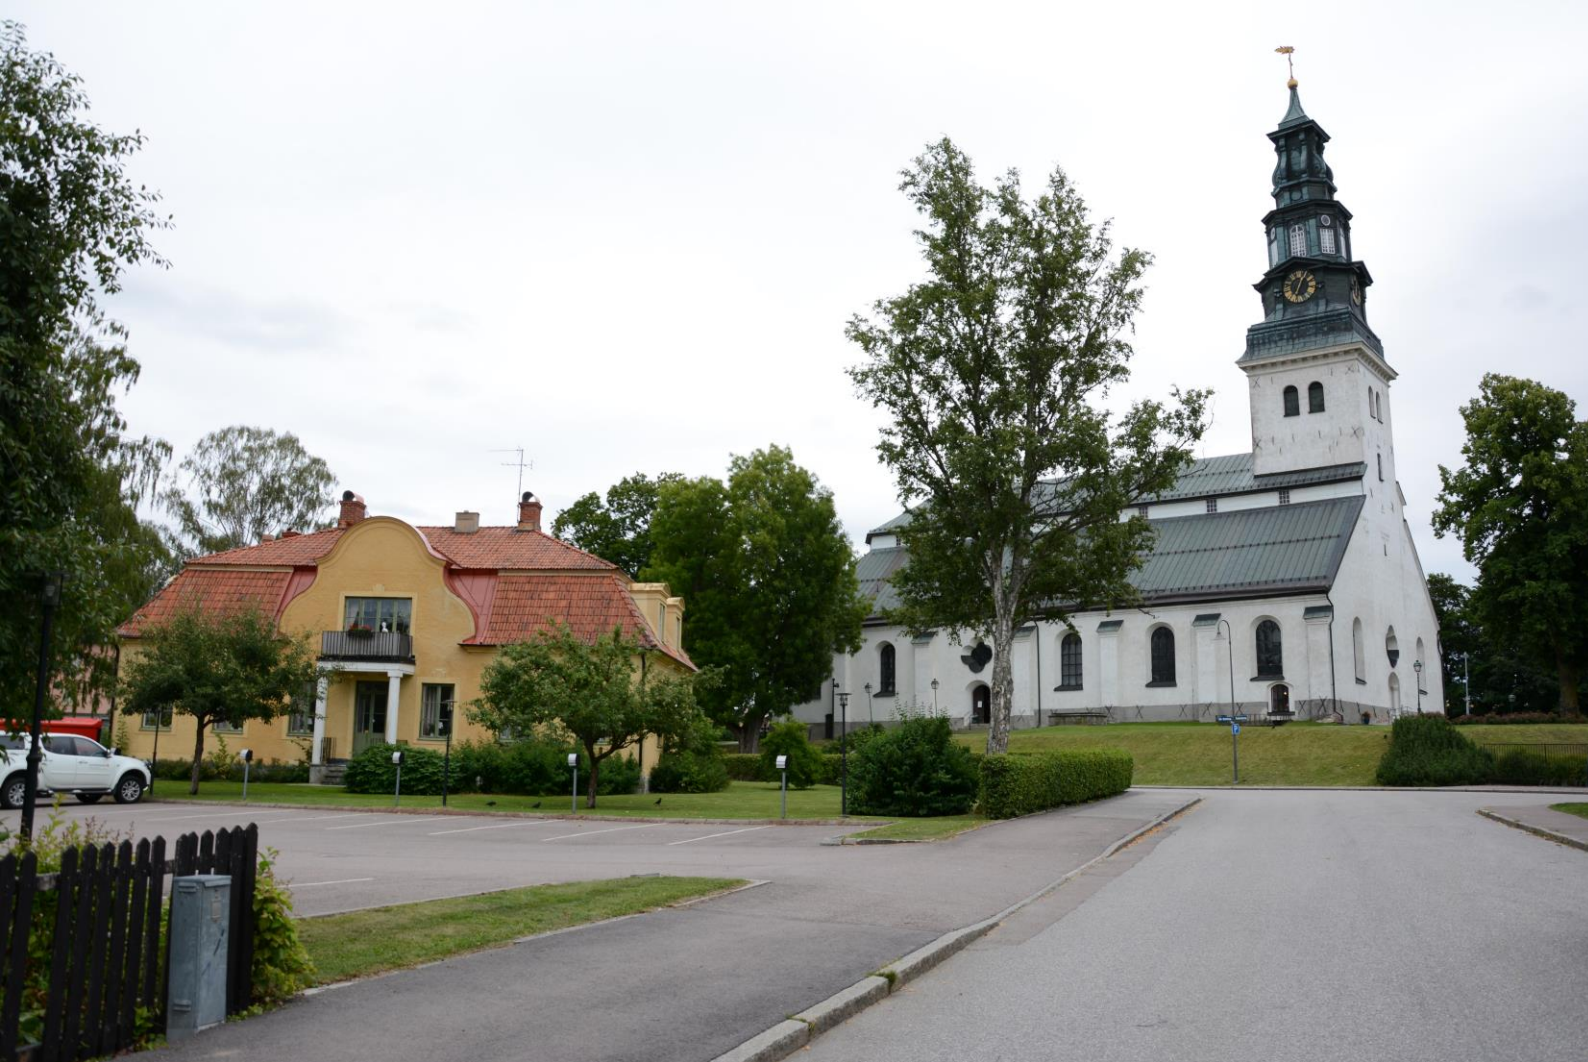
Ovan: Komministergården ligger precis intill kyrkan. Tomten är öppen mot Borgmästaregatan och Bivurparken. Nedan: Församlingshemmet och komministergården ligger precis intill varandra. Bild-id: vlm-kmvab-0002, vlm-kmvab-0005

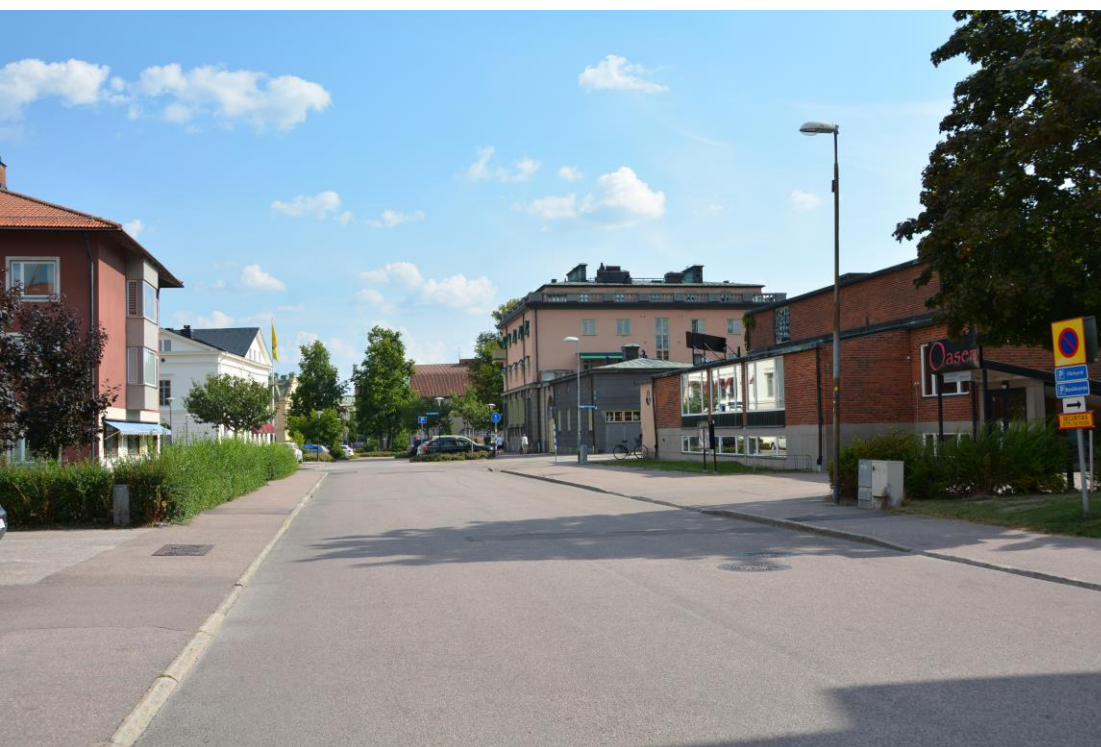
Församlingshemmets tegelröda fasad mot Scheelegatan. Bild-id: vlm-kmvab-0236

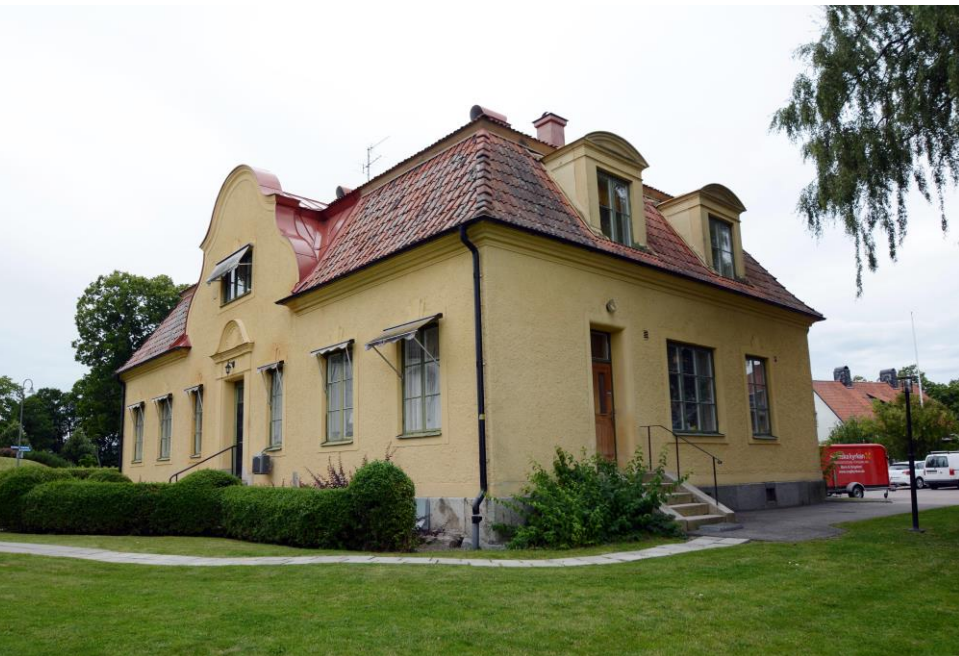
Fastighetsbeteckning: Balder 8

Komministergården sedd från sydöst. Bild-id: vlm-kmvab-0190

Komministergården har en rektangulär form och är i en och en halv våning med frontespiser. Taket är ett valmat mansardtak täckt med tvåkupigt lertegel. Taket har två tegelmurade skorstenar och på vardera kortsidan finns två vindskupor. Fasaderna är spritputsade och avfärgade i gul kulör. Dekorativa element gjorda i puts finns kring dörr- och fönsteröppningar, längs med frontespisernas kanter och vindskupornas tak, samt vid takfoten. Sockeln är i huggen granit med fas upp till och ovan denna finns ett brett horisontellt band av slätputs. I sockeln finns ventilationsöppningar med tidstypiska luckor samt öppningar med galler. Byggnaden har en symmetrisk fönstersättning där majoriteten av de grönmålade fönsterbågarna har spröjsuppdelning i sex rutor. Ovan fönster finns markiser fästa.

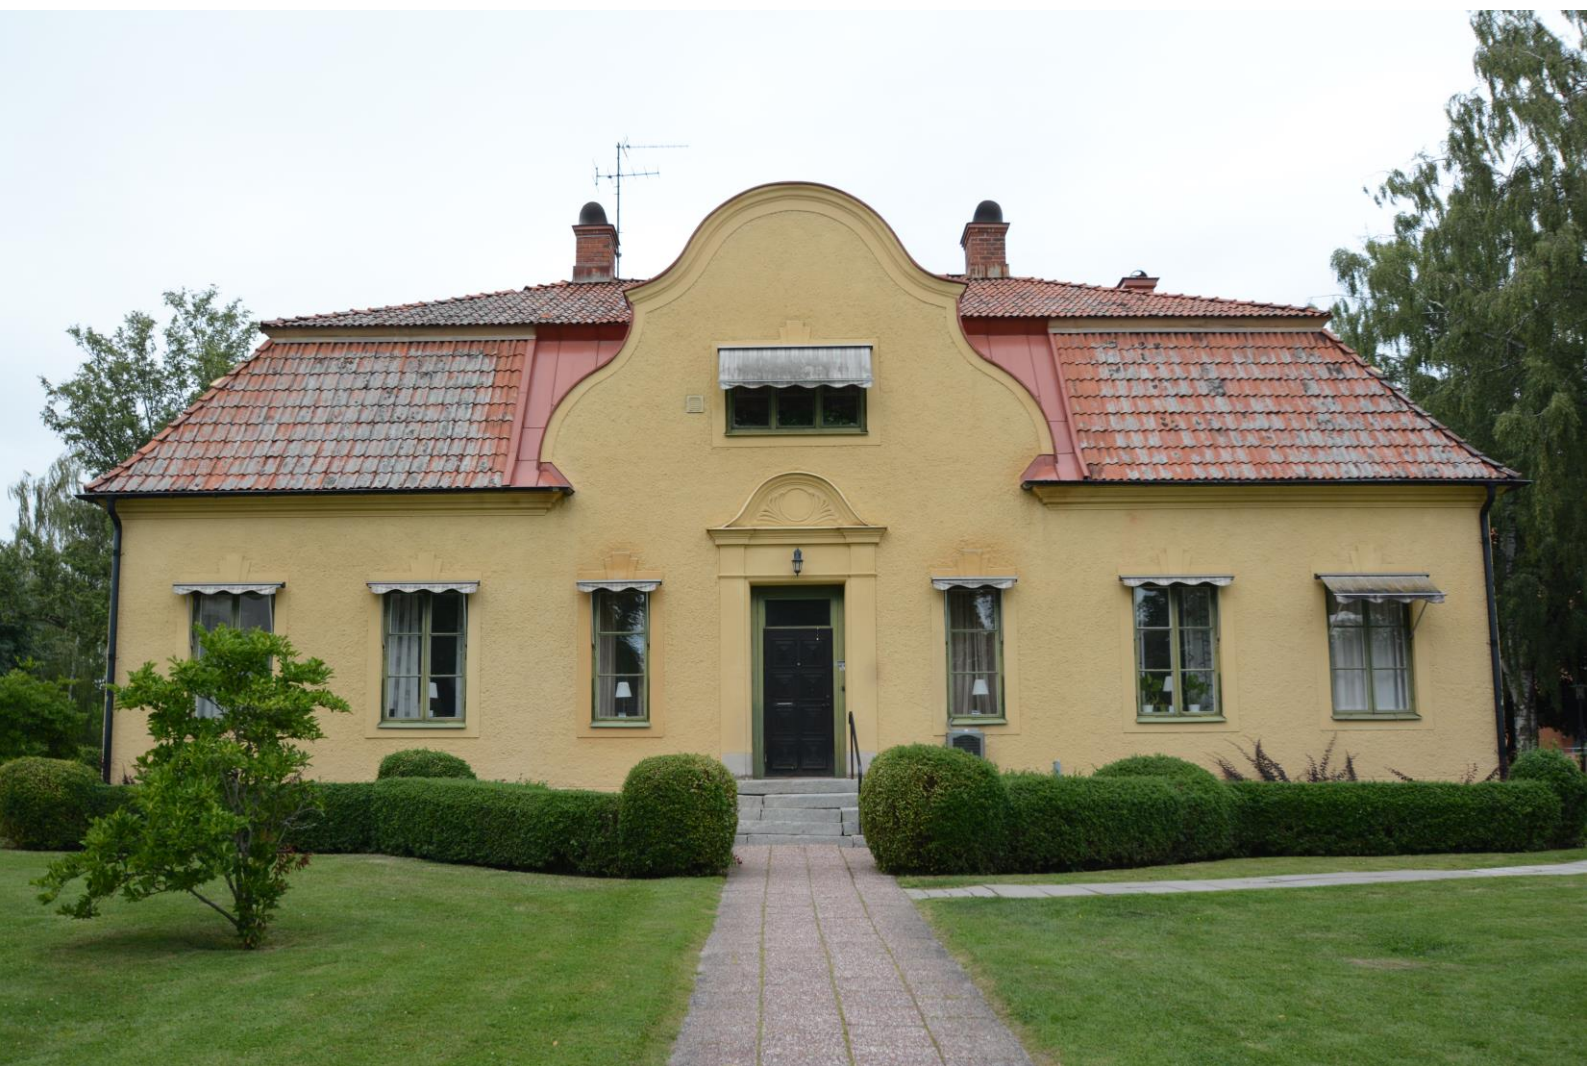
Fasad åt syd. Framför byggnadens huvudingång finns planteringar, gräsmatta och gångar med plattsättning.
Bild-id: vlm-kmvab- 0159

Den södra fasaden har sex fönsteraxlar jämnt fördelade om den centerade entrén. De har två bågar med tre rutor i varje, förutom fönstren närmast entrén som är smalare med en båge med tre rutor. Ovan entrén finns ett rektangulärt fönster. Dörrkarmen är målad i grön kulör och ytterdörren är mörkbrun och har åtta speglar. Ovan finns ett överljusfönster utan spröjsindelning. Dörrumfattningarna utgörs av pilastrar i slätputs med ett överstycke som är ornamenterat med slätputs i böljande former samt profilerade listverk. I överstycket finns en armatur i form av en lykta i svart smide. Framför entrén finns en rundad stentrappa i finhuggen granit och en ledstång i smide på höger sida. Granitsockeln följer trappstegen upp mot dörren. Till höger om entrén är en luftvärmepump placerad nedan fönstret.

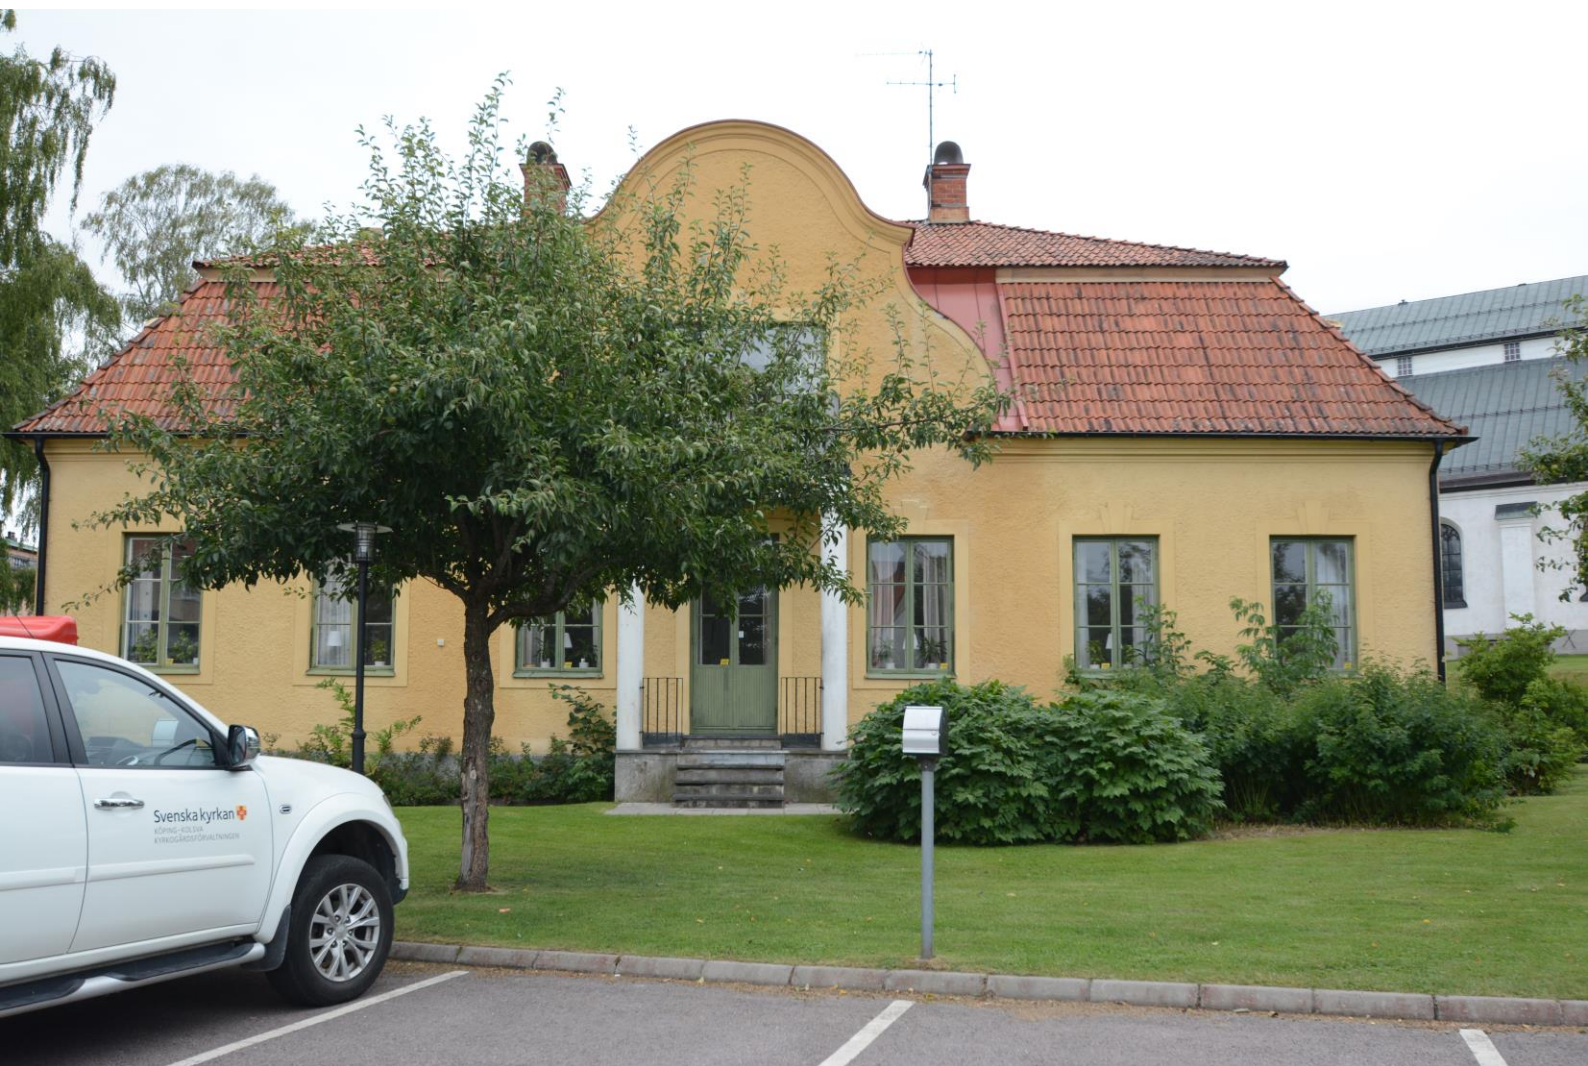
Fasad åt norr. Fasaden med balkong/farstu är vänd mot fastighetens parkeringsplats samt Borgmästaregatan och Bivurparken.
Bild-id: vlm-kmvab-0174

Norra fasaden har sex fönsteraxlar jämnt fördelade om en farstu/balkong som uppfördes på 1950-talet och ersatte en stor glasveranda. Fönster har två bågar med tre rutor i varje, förutom vid balkongdörren där fönstret är större med åtta rutor (synliga från marken). Farstugolvet är belagt med plattor av Grythytteskiffer och mot väggen finns ett stänkskydd av samma material. Trappan till farstun är av gjuten betong, även den belagd med skiffer. Trappstegens sidor är cementputsade. Balkongen stöttas av kraftiga, fristående kolonner målade i vit kulör. Balkongräcket liksom staketet vid farstun är av svartmålat järn. Entrén har pardörrar i trä med fyra stora rutor och två mindre rutor upp till. Dörrarna är målade i samma gröna kulör som fönstren.

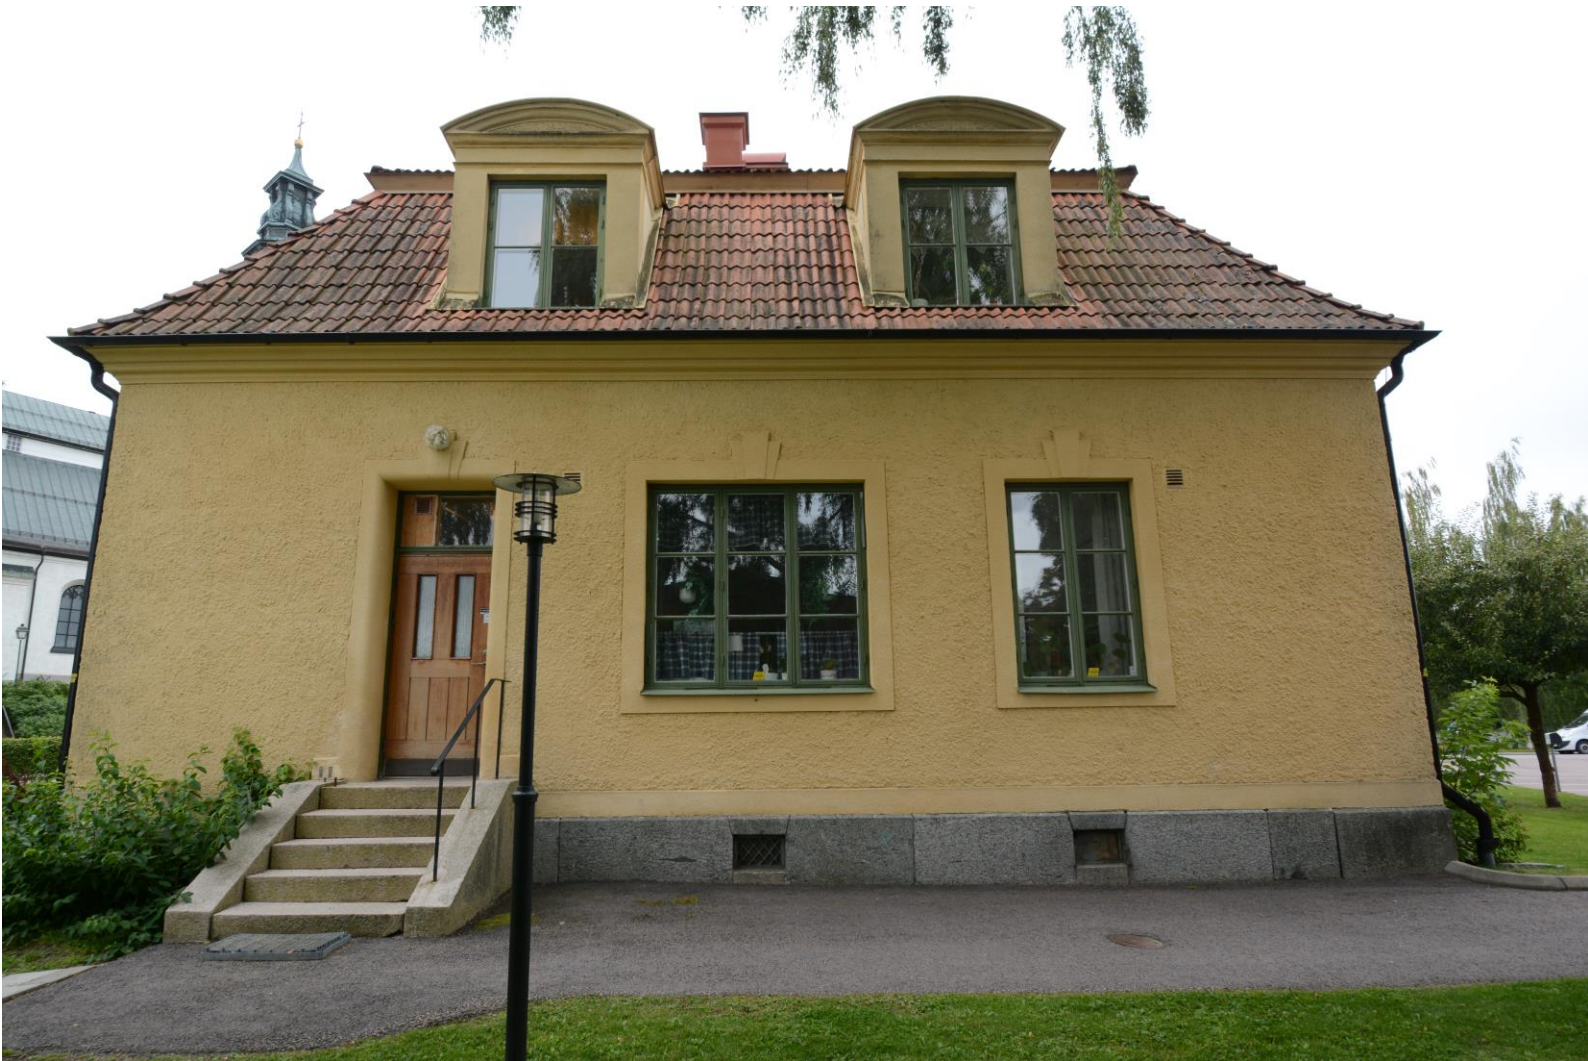
Fasad åt öst som vetter mot församlingshemmet. Till vänster är köksingången. Bild-id: vlm-kmvab-0182

På östra fasaden finns en köksingång är placerad åt vänster. Framför finns en trappa i huggen granit med ett smidesräcke vid sidan. Ytterdörren är i betsat trä och har två avlånga glasrutor nedtill och ett mindre överljusfönster i det övre högre hörnet. Ovan sitter en armatur i glas. Centrerat på fasaden finns ett stort kvadratisk fönster med tre bågar med tre rutor i vardera bågen. Till höger om detta finns ett fönster med två bågar med tre rutor i vardera. På taket finns två vindskupor, taken är segmentbågeformade med listverk i puts. Takplåt i gul kulör täcker vindskupornas tak och skarvarna till tegeltaket. Kuporna har fönster med två bågar med två rutor.

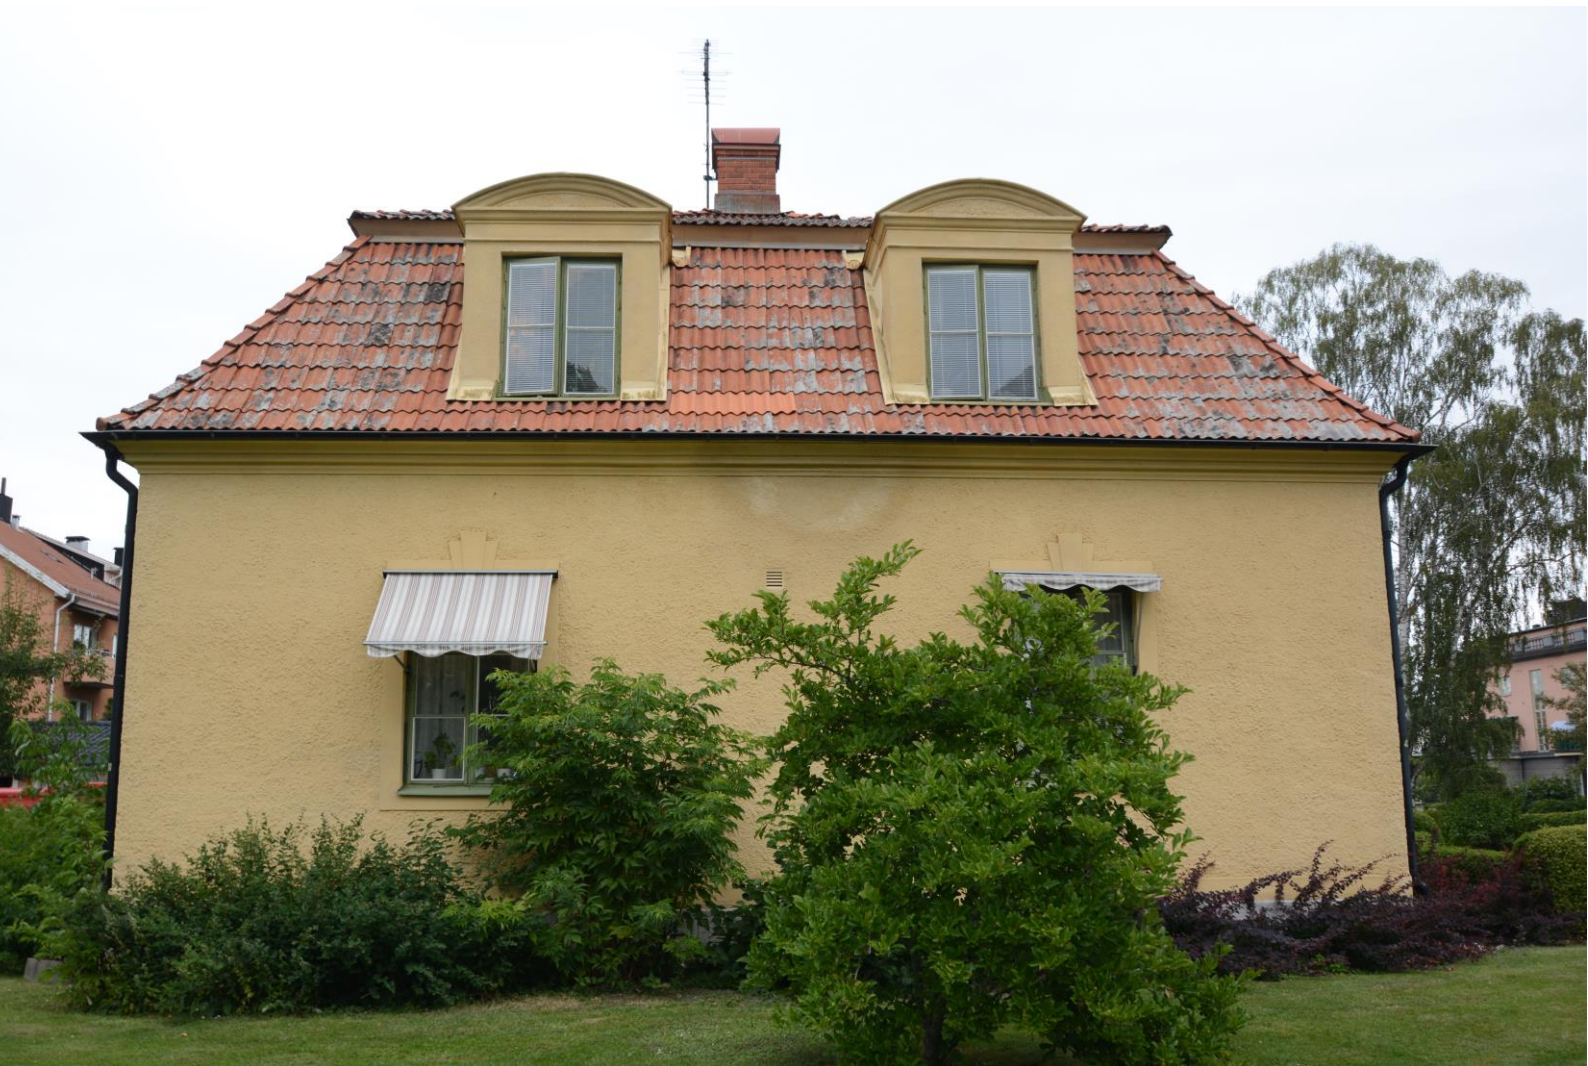
Nedan: Fasad mot väst, mot Stora Kyrkogatan. Byggnadens enklaste fasad, utan ingång. Bild-id: vlm-kmvab-0168

Den västra fasaden har enklast utformning då det är den enda fasaden utan ingång. Fasaden har två fönsteröppningar med två bågar med tre luftr vardera. Fönsterbågar är målade i samma gröna kulör som övriga. Taket har två vindskupor i samma utformning som den östra fasaden.

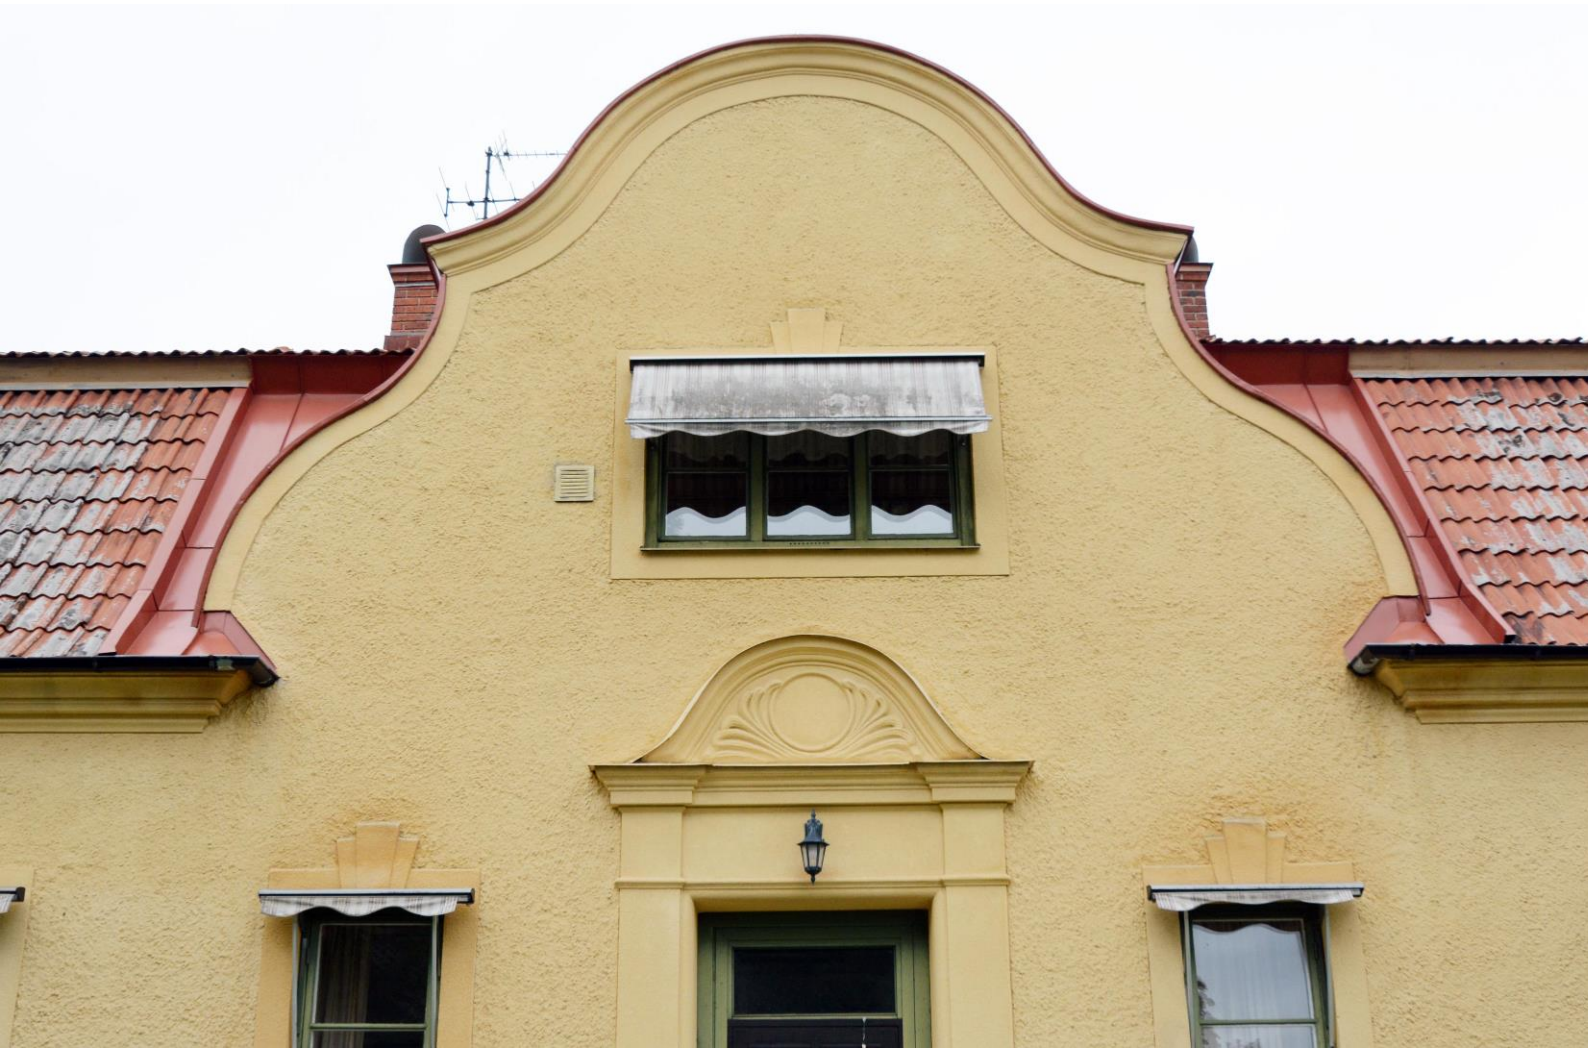
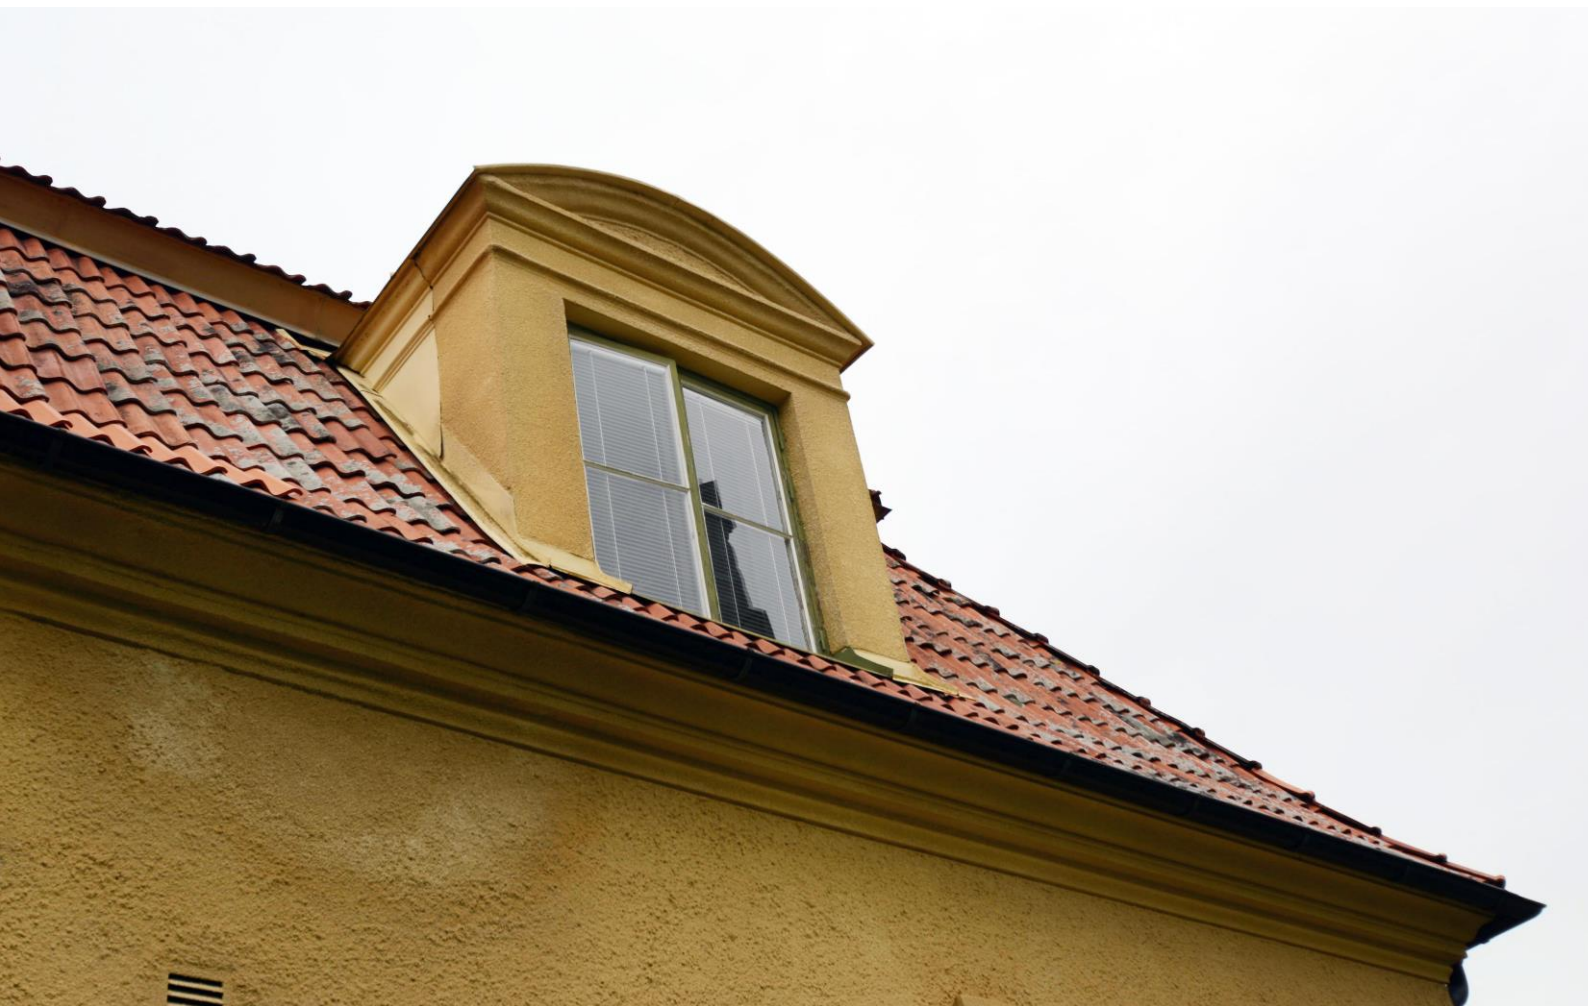
Ovan: Frontespis i dekorativ utformning med listverk i slätputs. Dörröverstycke med ornament och dörrromfattning med pilastrar.
Nedan: Takkupa samt takfot med dekorativa listverk i slätputs. Bild-id: vlm-kmvab-0157, vlm-kmvab-0118

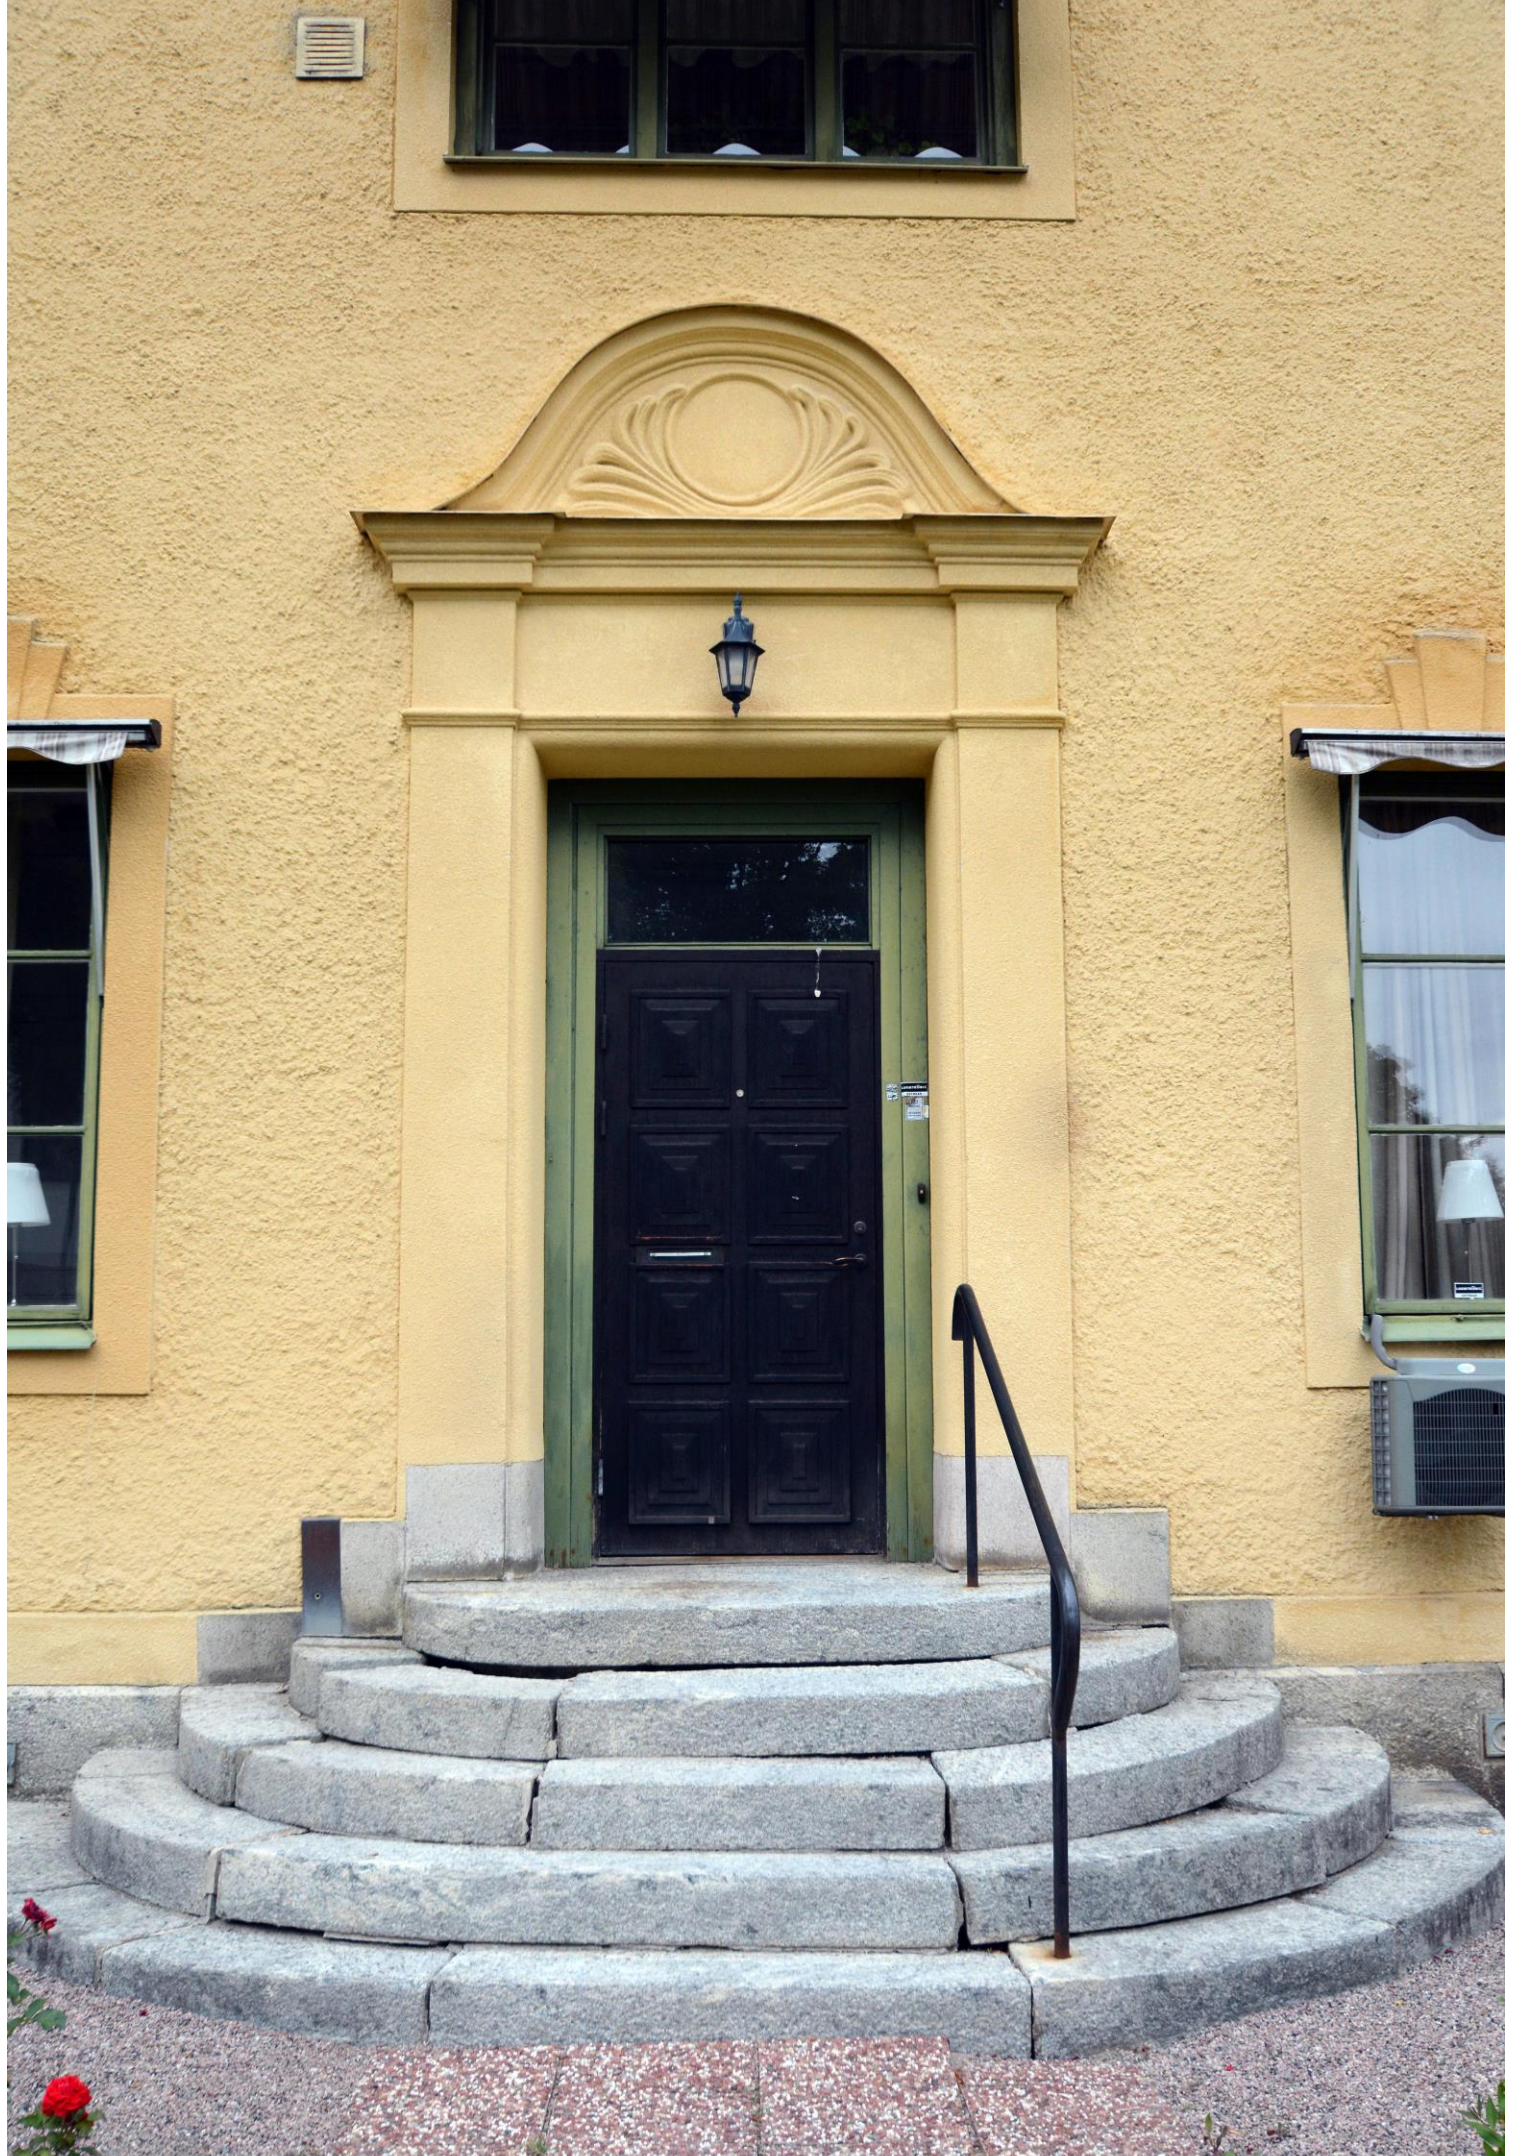
Huvudentrén på södra fasaden. Framför entrédörren finns en granittrappa. Sockeln av granit följer trappstegen. Upptill har sockeln en fasning. Bild-id: vlm-kmvab-0154

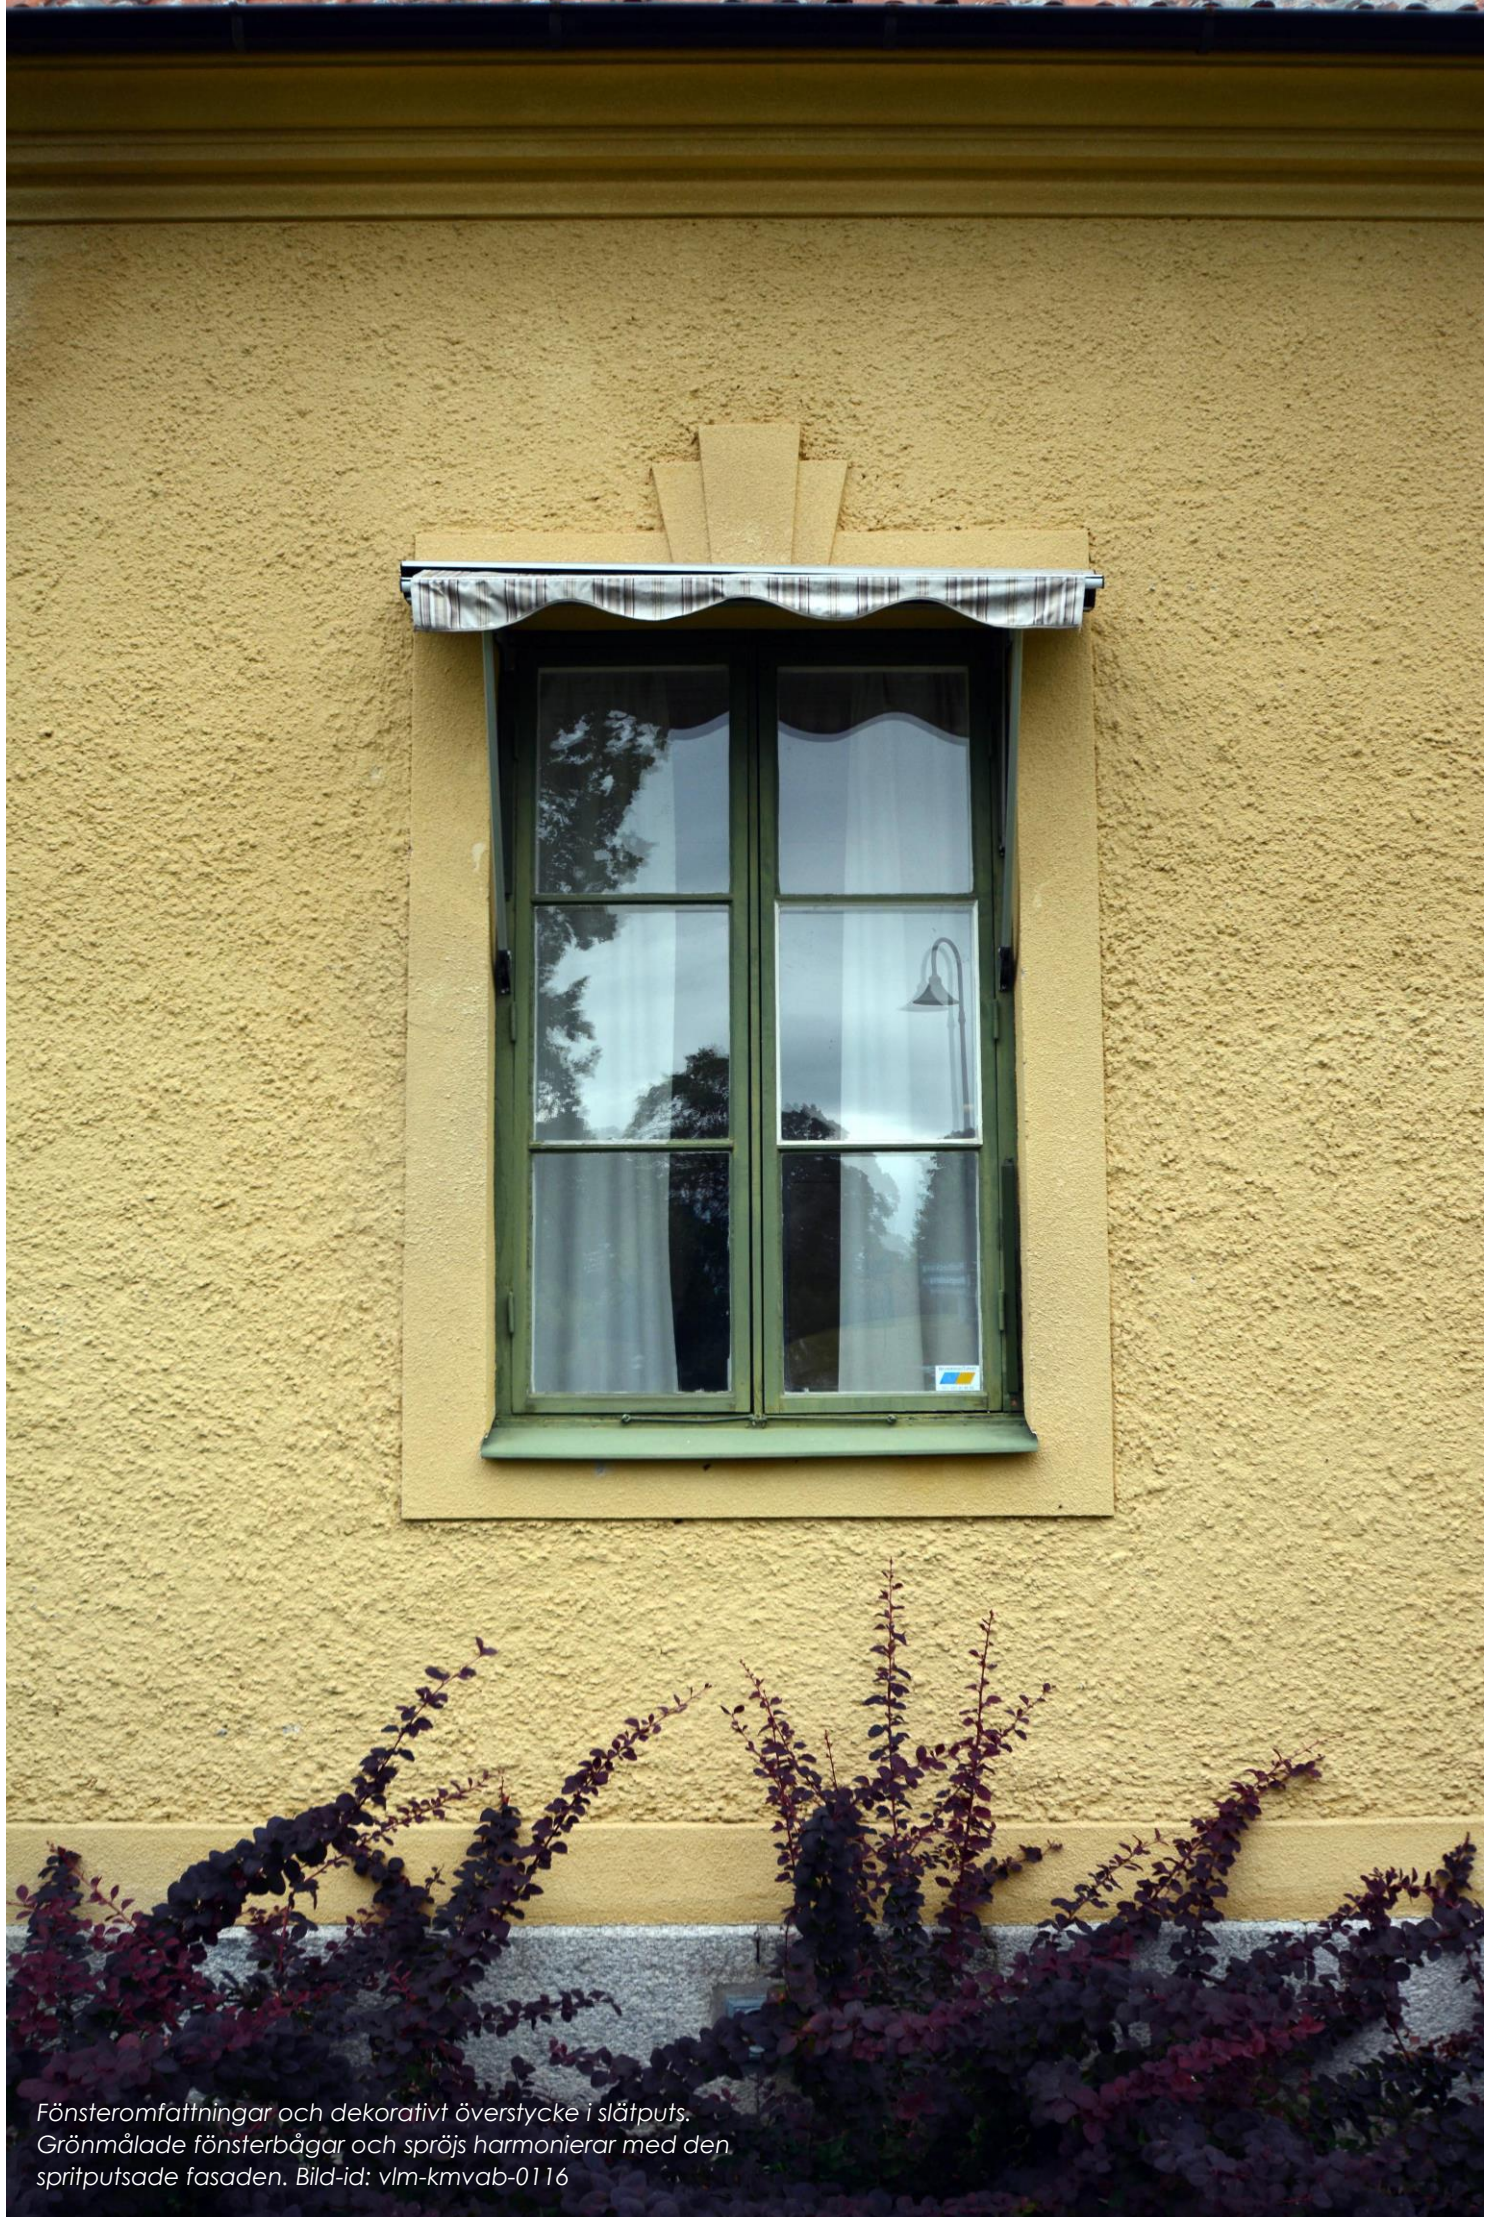
Fönsteromfattningar och dekorativt överstycke i slätputs.
Grönmalade fönsterbågar och spröjs harmonierar med den
spritputsade fasaden. Bild-id: vlm-kmvab-0116
