Västmanlands läns museum
Kulturmiljö rapport
2020:B4

Balder 8 och Balder 14

Antikvarisk förundersökning

Köpings kommun
Västmanlands län

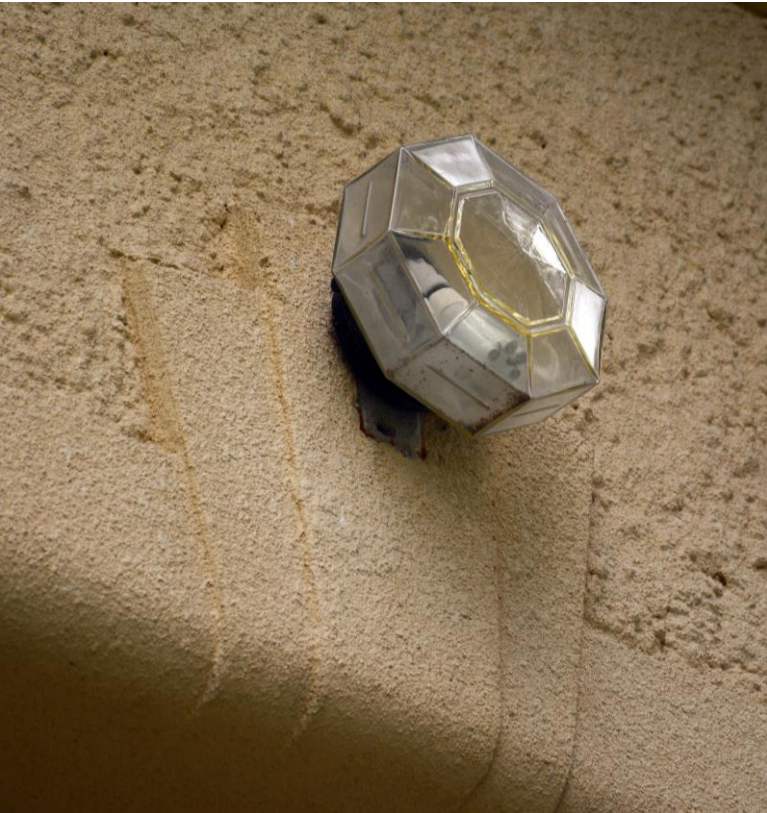
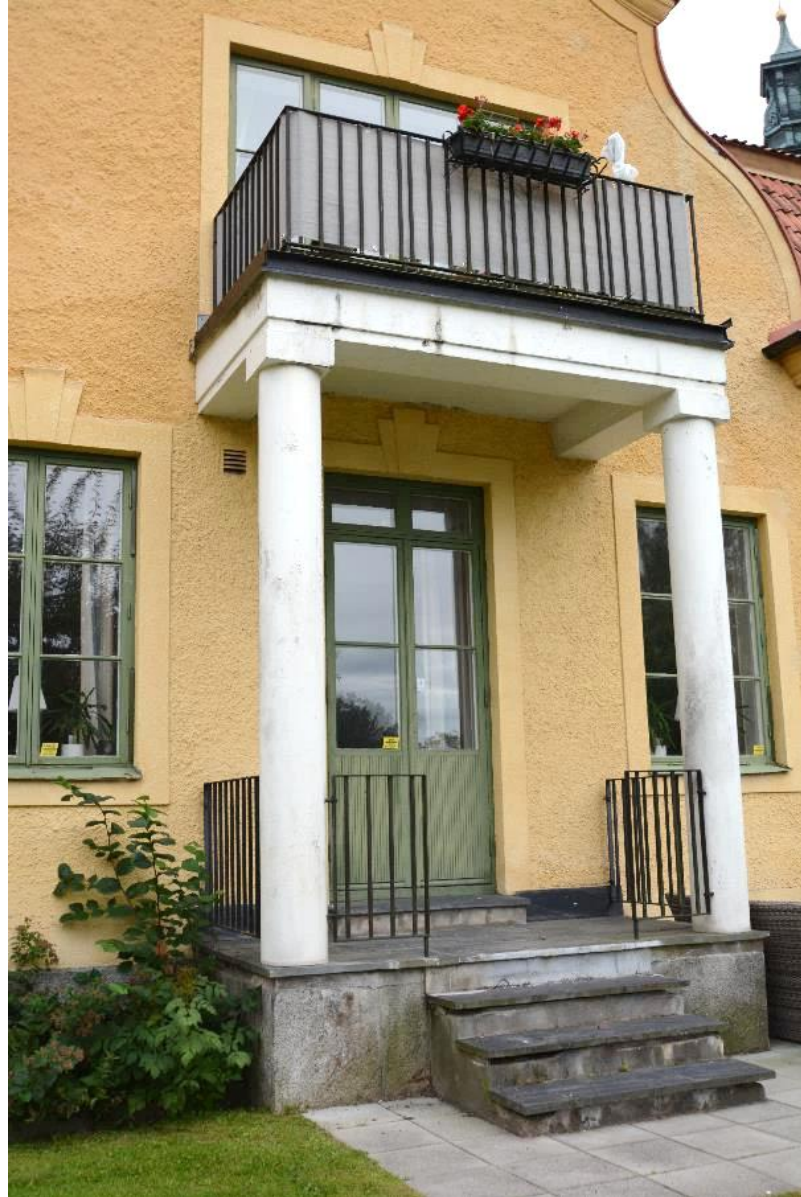
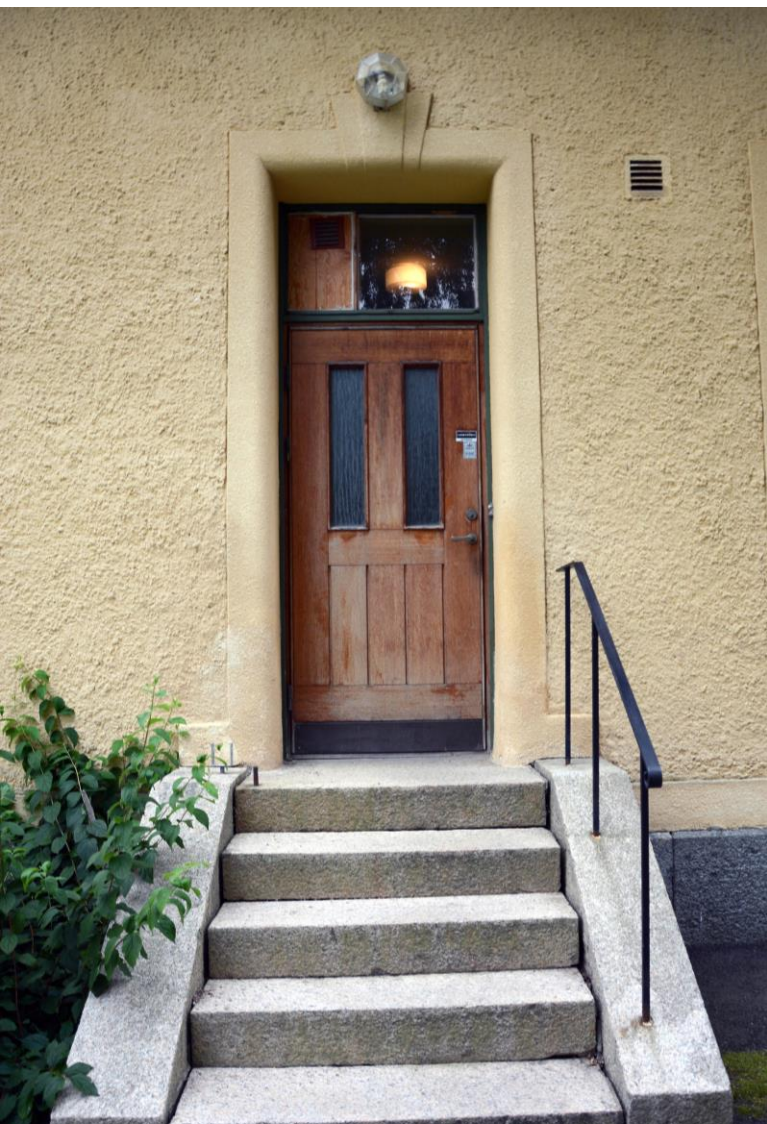
Uttryck för 1950-talet och 1970-talets material och stilar. Fotografier till vänster visar köksingången med trädörr och armatur. Granittrappan byggdes 1958. Till höger syns balkongen/farstun med vitmålade kolonner och material såsom järn och skiffer, även det från 1958. Bild-id: vlm-kmvab-0104, vlm-kmvab-0214, vlm-kmvab-0103, vlm-kmvab-0126

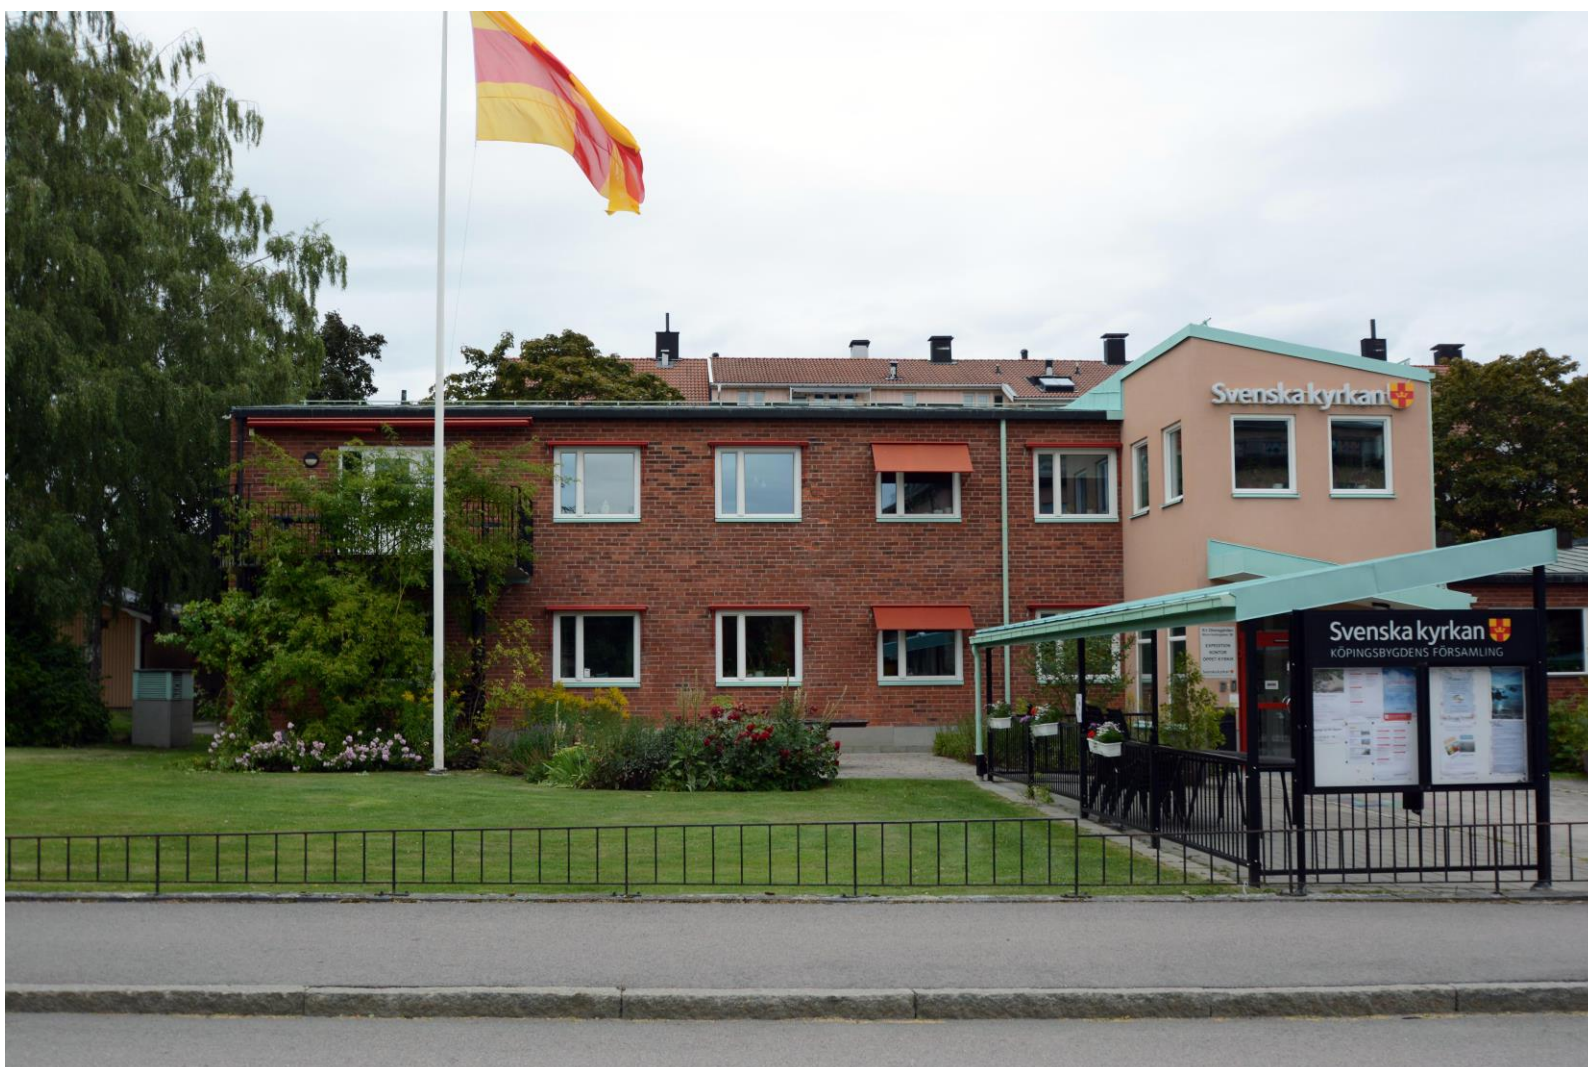
Expeditionsflygeln fotograferad från syd. Till höger syns den påbyggda huvudentrén i ljus puts och med turkosa plåtdetaljer.
Bild-id: vlm-kmvab-0085

Expeditionsflygeln är uppförd i två våningar samt källarvåning. Fönstersättningen är symmetrisk. Taket är ett flackt sadeltak klätt med kopparplåt. Fönster på västra fasaden har tre rutor, en stor i mitten och två smala vid sidan om. Fönsterbågarna är kraftiga och vita och fönsterblecken är målade i turkos. Över fönstren är röda markiser uppsatta. På norra fasaden finns en köksutbyggnad med bland annat lastkaj och sopsortering. Utbyggnaden har ljus fasadputs med hög sockel med mörkare puts samt ett parti med klinker. Dörrar är röda plåtdörrar och det finns ett rött smidesstaket. På norra fasaden finns även mindre fönstertyper med en fönsterluft eller avlånga fönster med tre lufter, såsom källarfönster. Södra fasaden, framsidan, har fem fönsteraxlar och fönstren har en stor fönsterluft och en liten. På andra våningen finns en balkong med svart smidesstaket och betongplatta. Balkongen stöds av två svartmålade pelare och balkongdörren är vit.

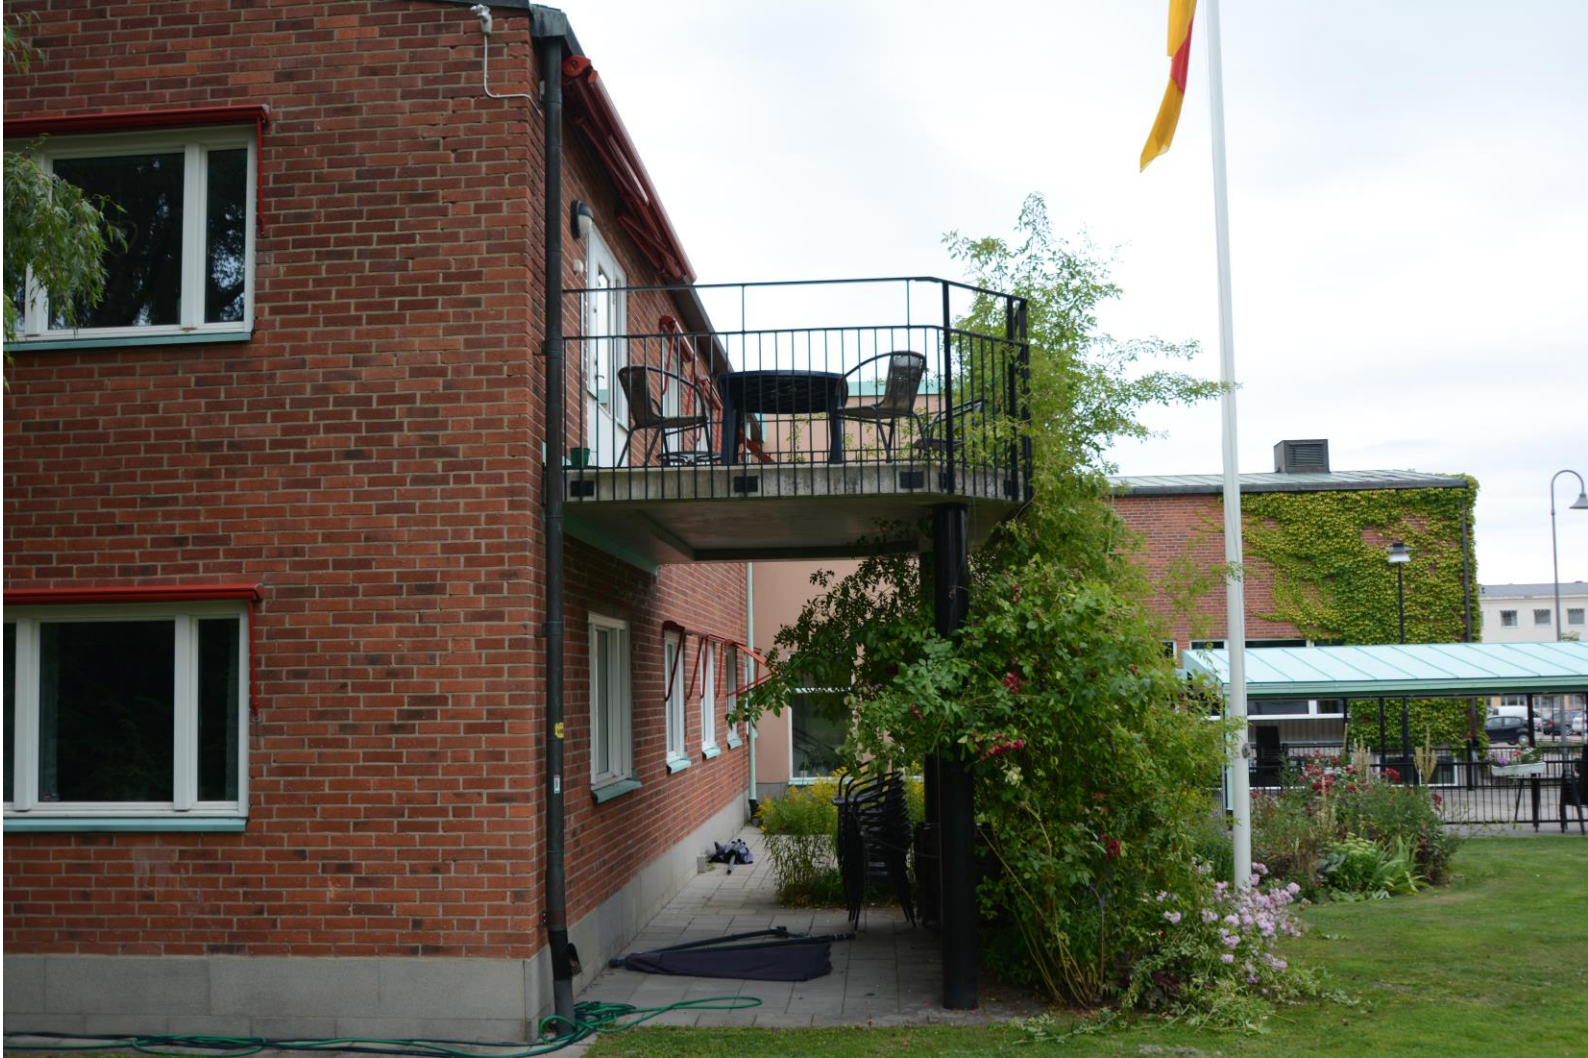
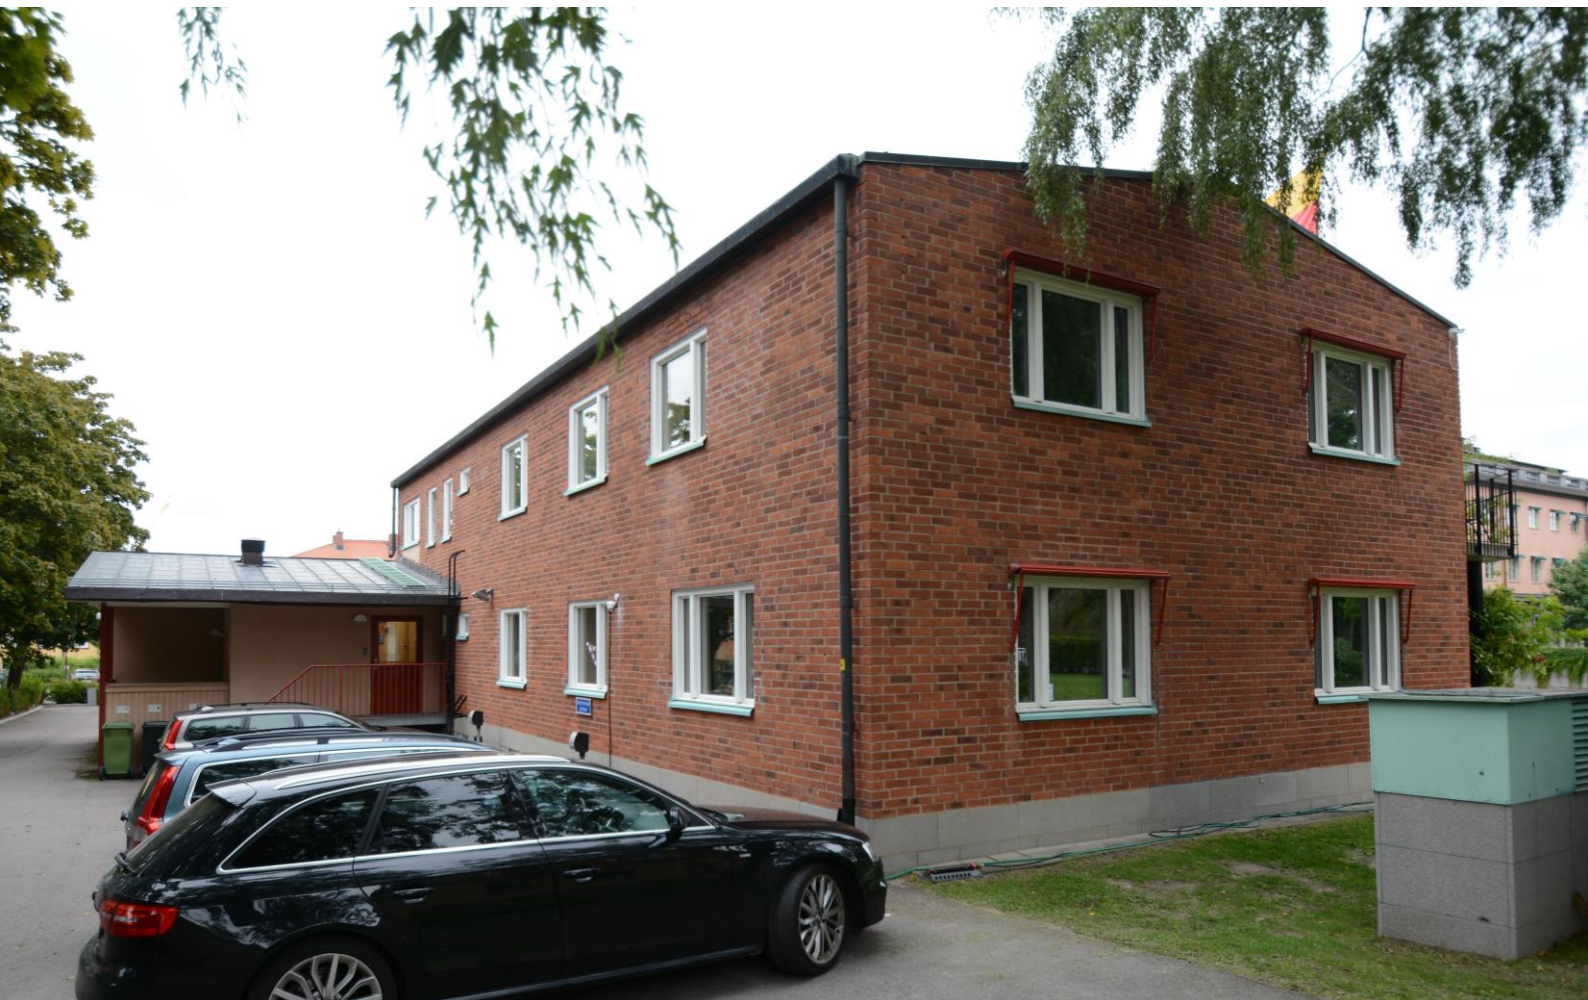
Ovan: Balkongen på expeditionsflygelns södra fasad.

Nedan: Expeditionsflygeln mot norr/öst. Bild-id: vlm-kmvab-0067, vlm-kmvab-0086

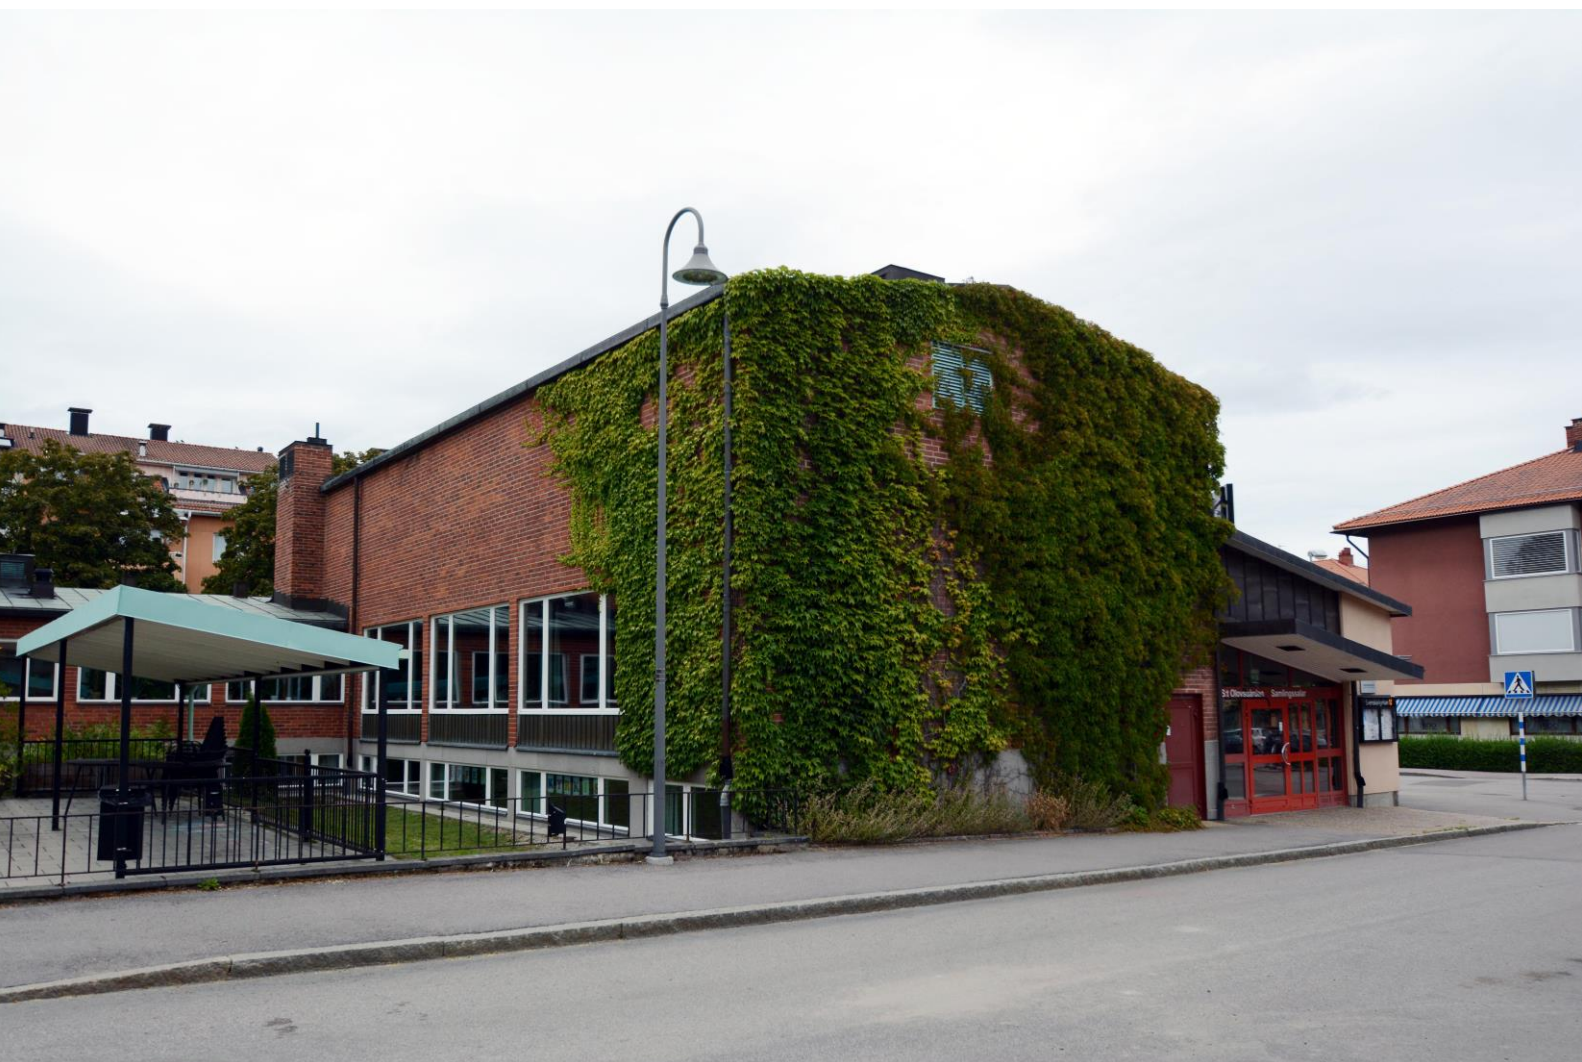
Församlingsflygelns fasader mot väst och syd. vlm-kmvab-0081

Den västra fasaden vetter in mot gården och har endast fönster på plan ett och källarplan. Tre stora fönster är placerade i ett fönsterband, med tre långsmala källarfönster i samma fönsteraxel. Bottenvåningens fönster har en stor luft i mitten med två långsmala på sidorna. Under fönstren finns ett parti med kopparplåt.

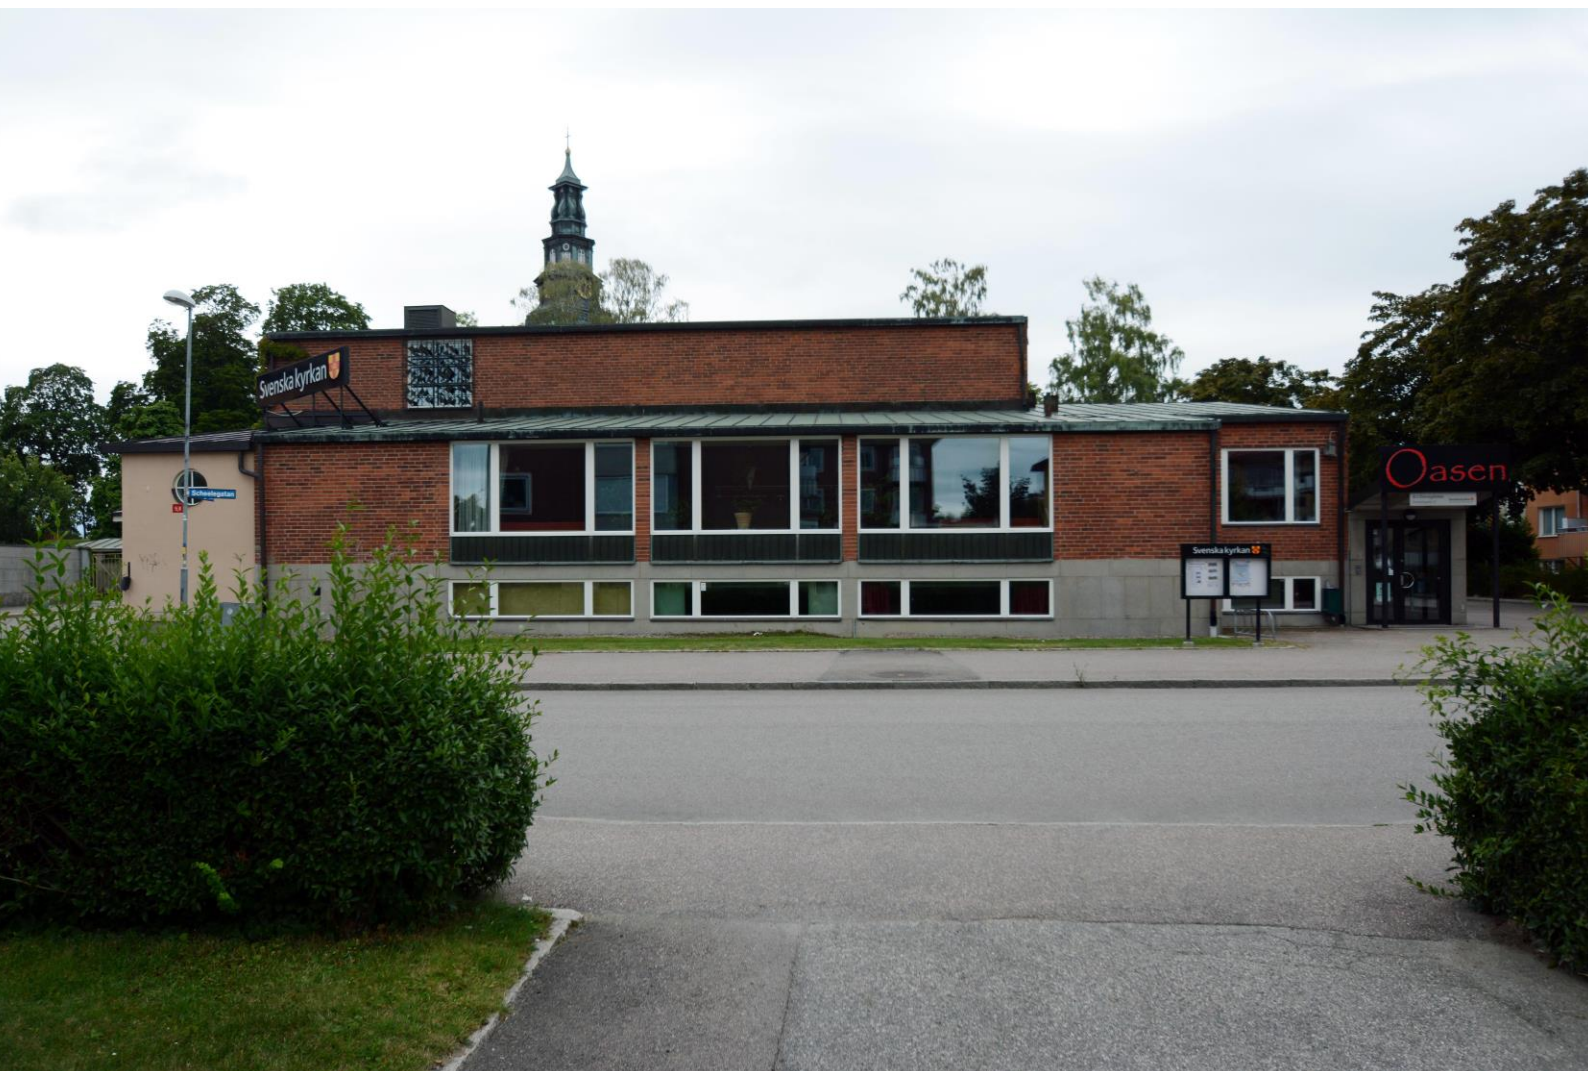
Församlingsflygelns fasad mot öst. Till vänster syns senare påbyggda entré i ljus puts. Bild-id: vlm-kmvab-0075

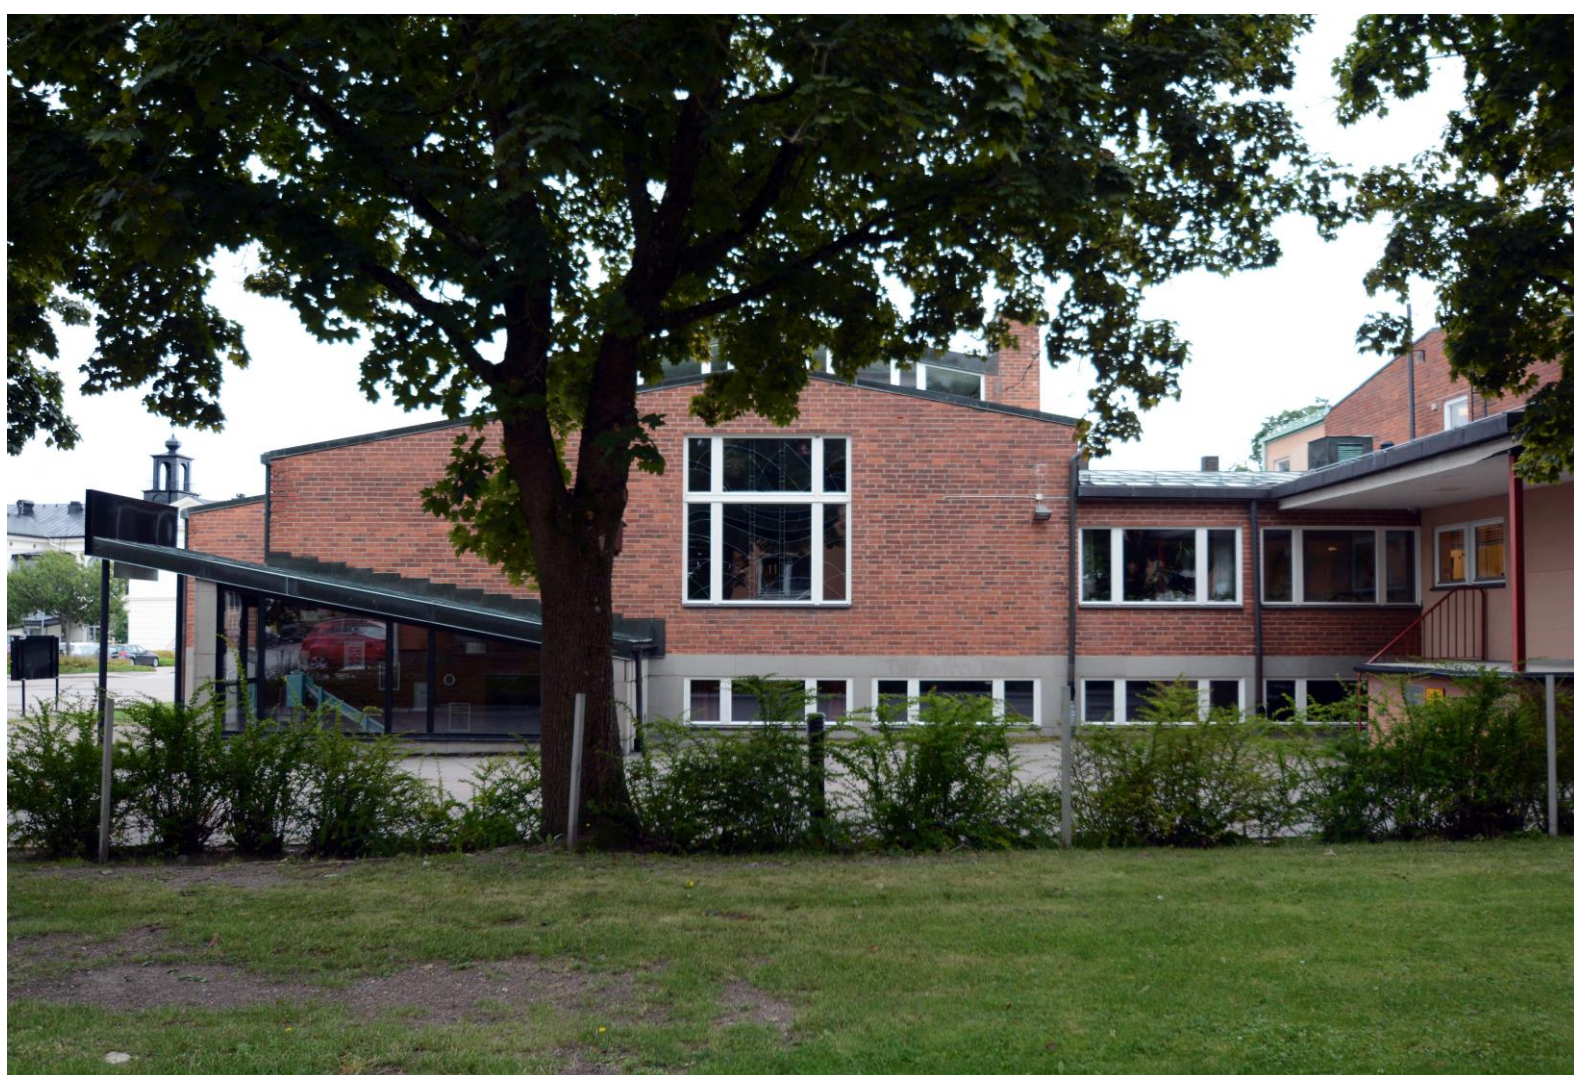
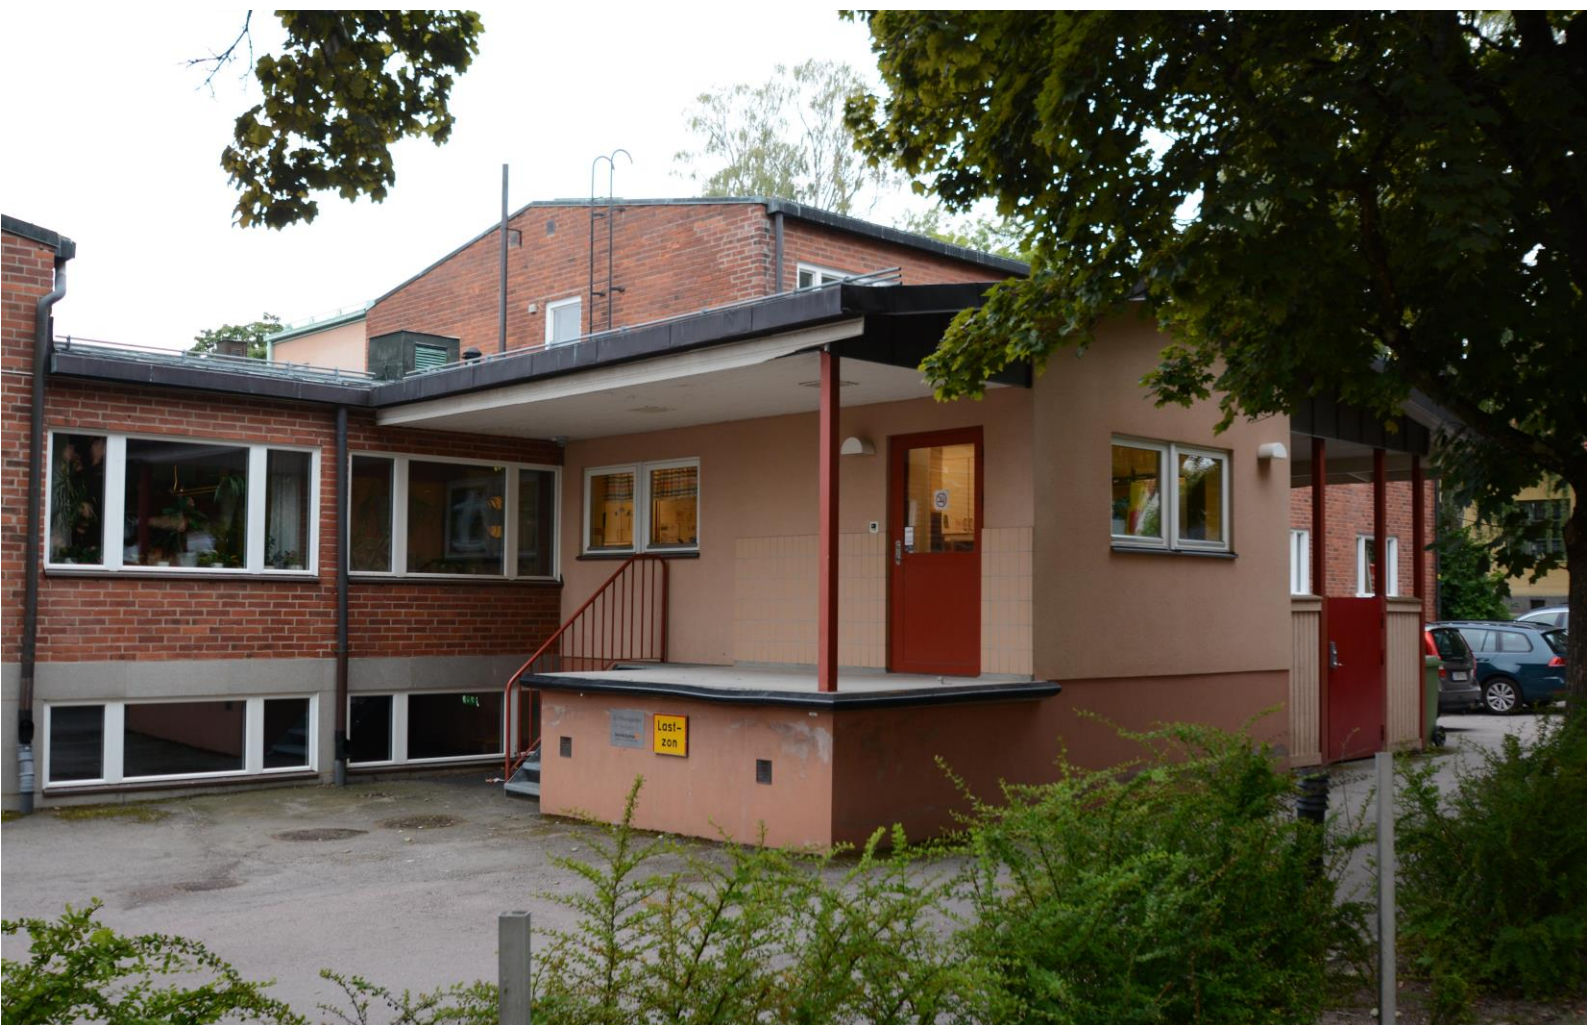
Ovan: Församlingsflygelns fasad mot norr. Till höger syns mellanbyggnaden och den påbyggda köksdelen i ljus puts. Nedan: Köksutbyggnaden åt norr med puts i två kulörer samt parti med klinker. Bild-id: vlm-kmvab-0068, vlm-kmvab-0058

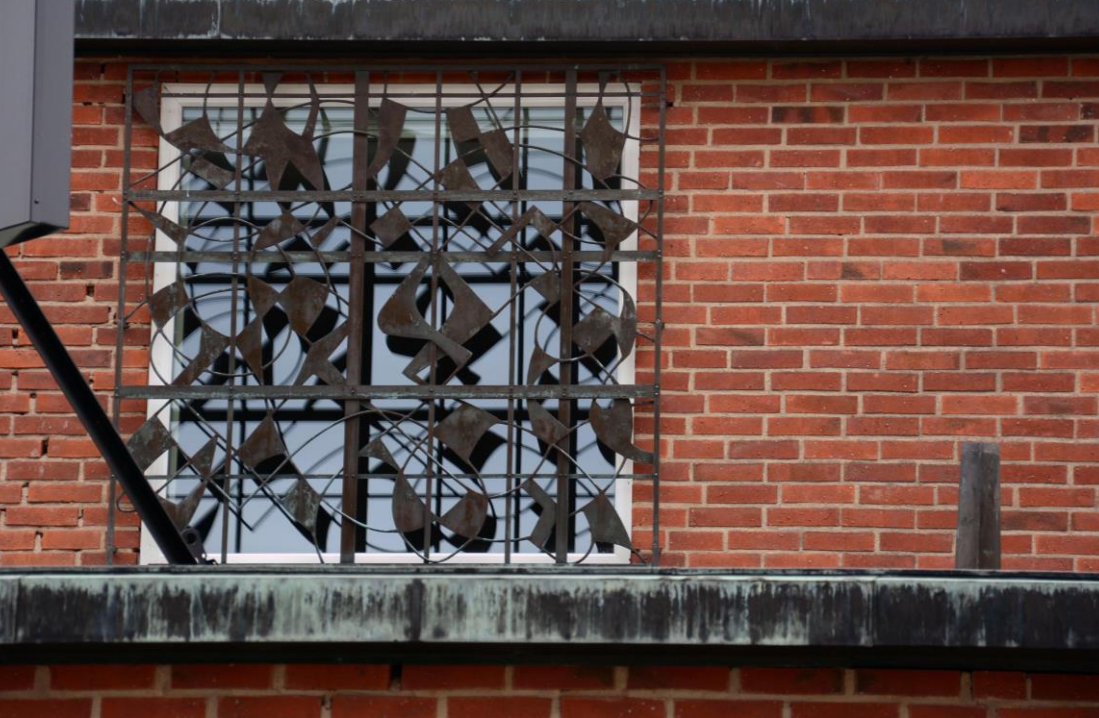
Koppardetaljer. Mönster i kopparplåt framför fönster på församlingsflygeln.
Bild-id: vlm-kmvab-0033

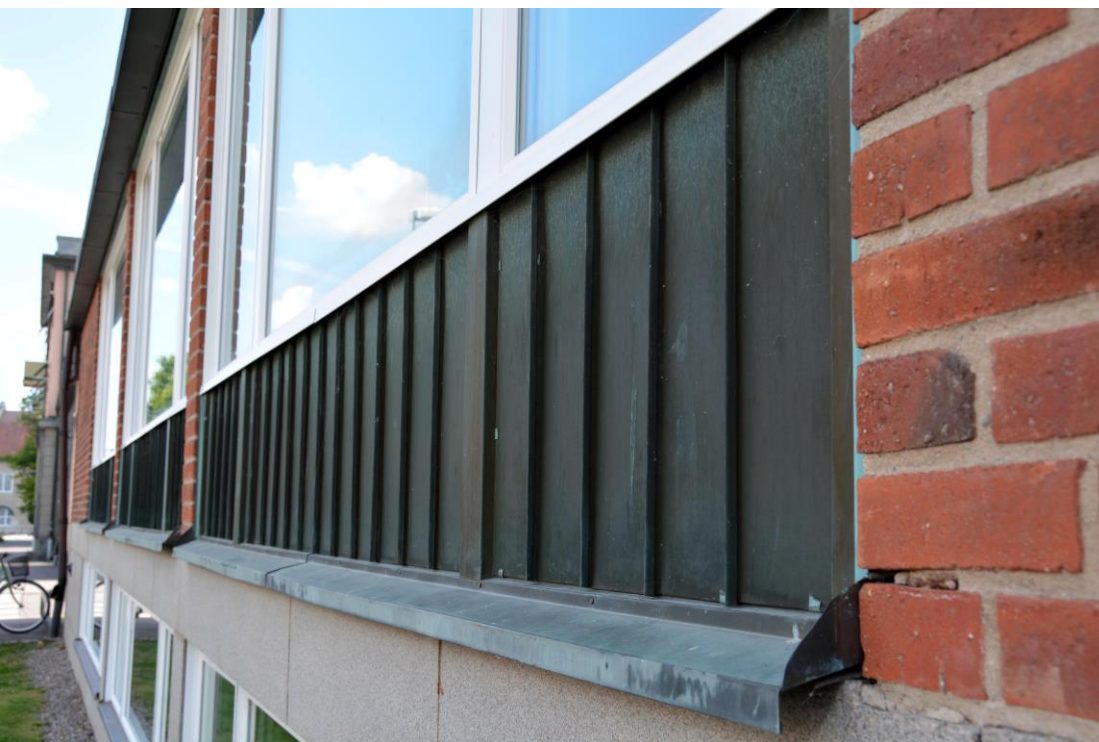
Parti med kopparplåt nedan fönster på församlingsflygelns östra fasad.
Bild-id: vlm-kmvab-0235

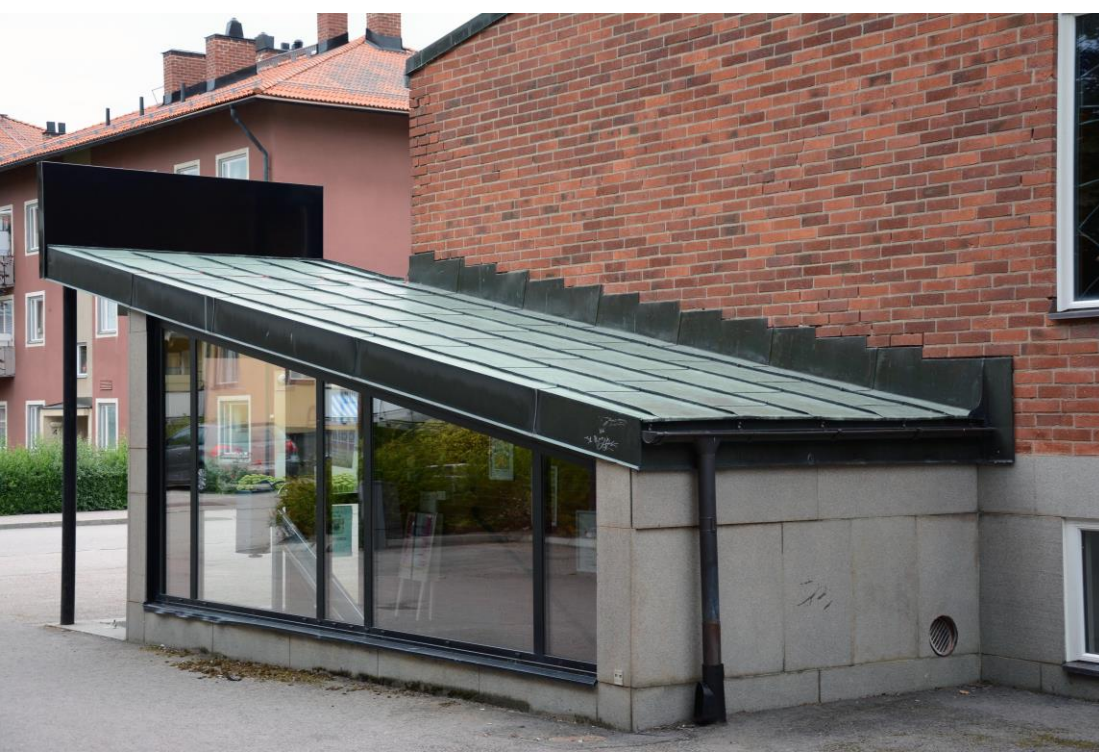
Sidoentré till källaren vid församlingsflygeln. Sluttande tak täckt med kopparplåt, samt trappformat stänkskydd mot fasad. Bild-id: vlm-kmvab-0066

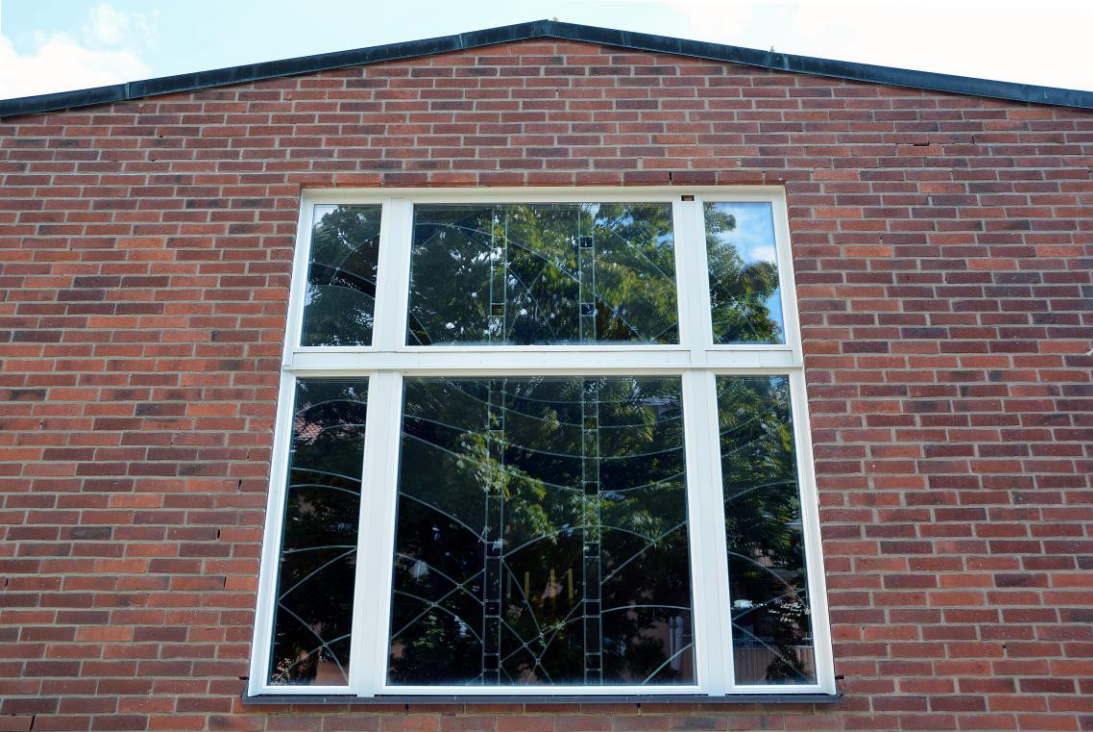
Bild-id: vlm-kmvab-0205

Församlingshemmet har flera olika typer av fönster. Stort gavelfönster på församlingsflygelns norra fasad, med färgat glas i mönster.

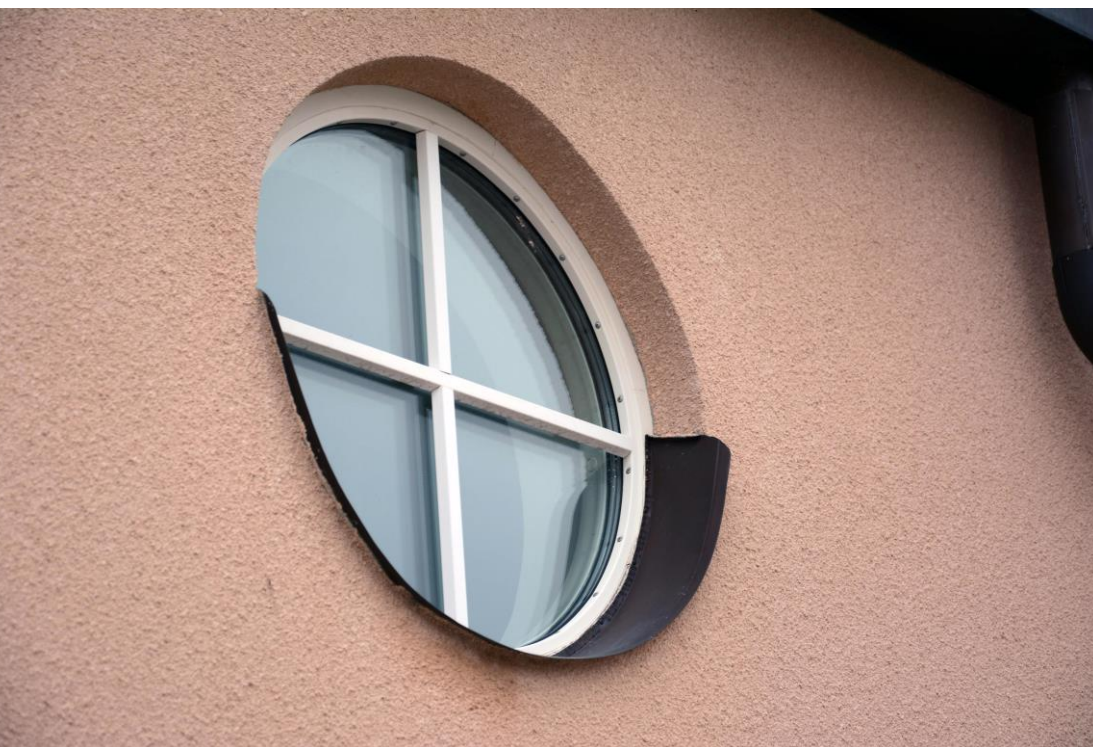
Bild-id: vlm-kmvab-0042

Den södra entré till församlingsflygelns har ett litet runt fönster med fönsterbleck i kopparplåt.

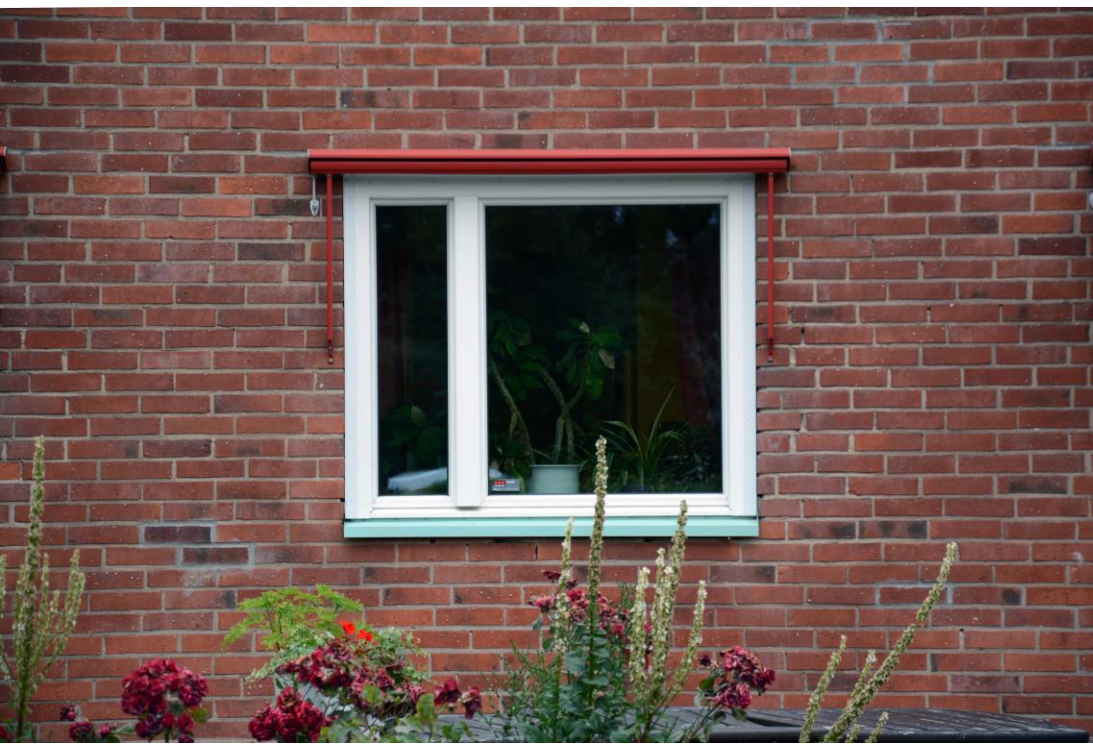
Bild-id: vlm-kmvab-0052

Fönster på expeditionsflygelns södra fasad, med turkostmålad kopparplåt och röda markiser.

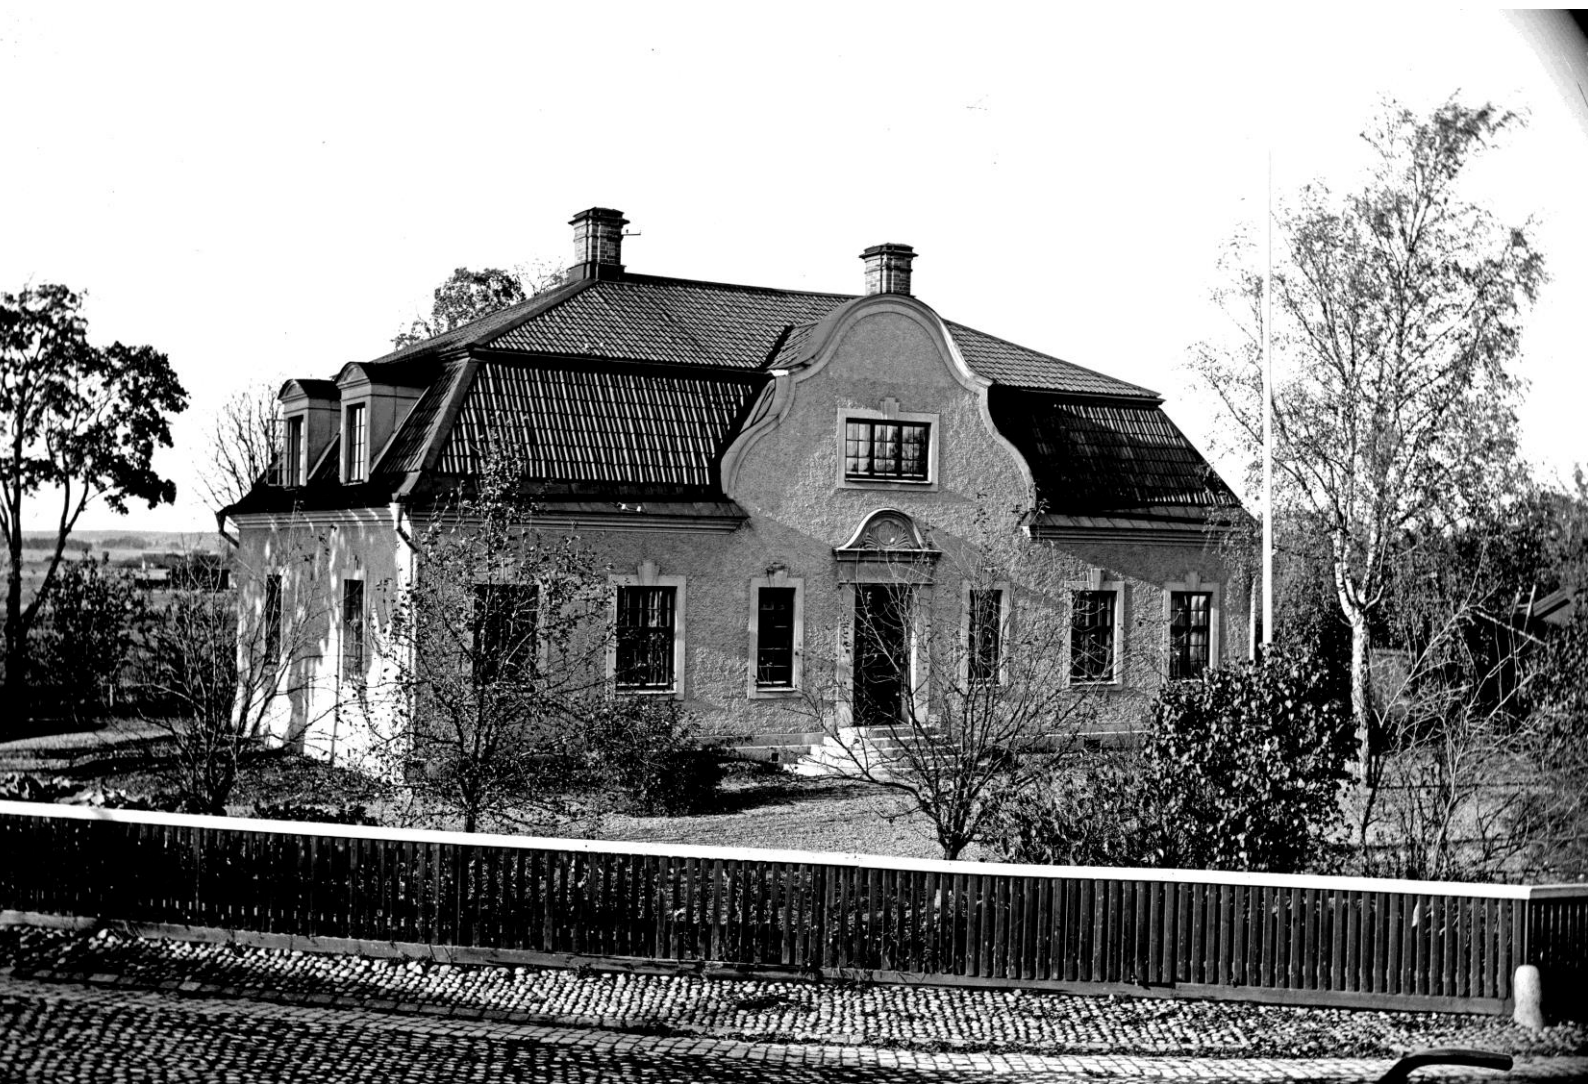
*Komministergården år 1916. Fotograf: Sörman, Ellert Johan Källa: Digitalt museum/Köpings museum Upphovsrätt: Licens CC BY-NC)
Bilden är beskuren.*
