Västmanlands läns museum
Kulturmiljö rapport
2020:B4

Balder 8 och Balder 14

Antikvarisk förundersökning

Köpings kommun
Västmanlands län

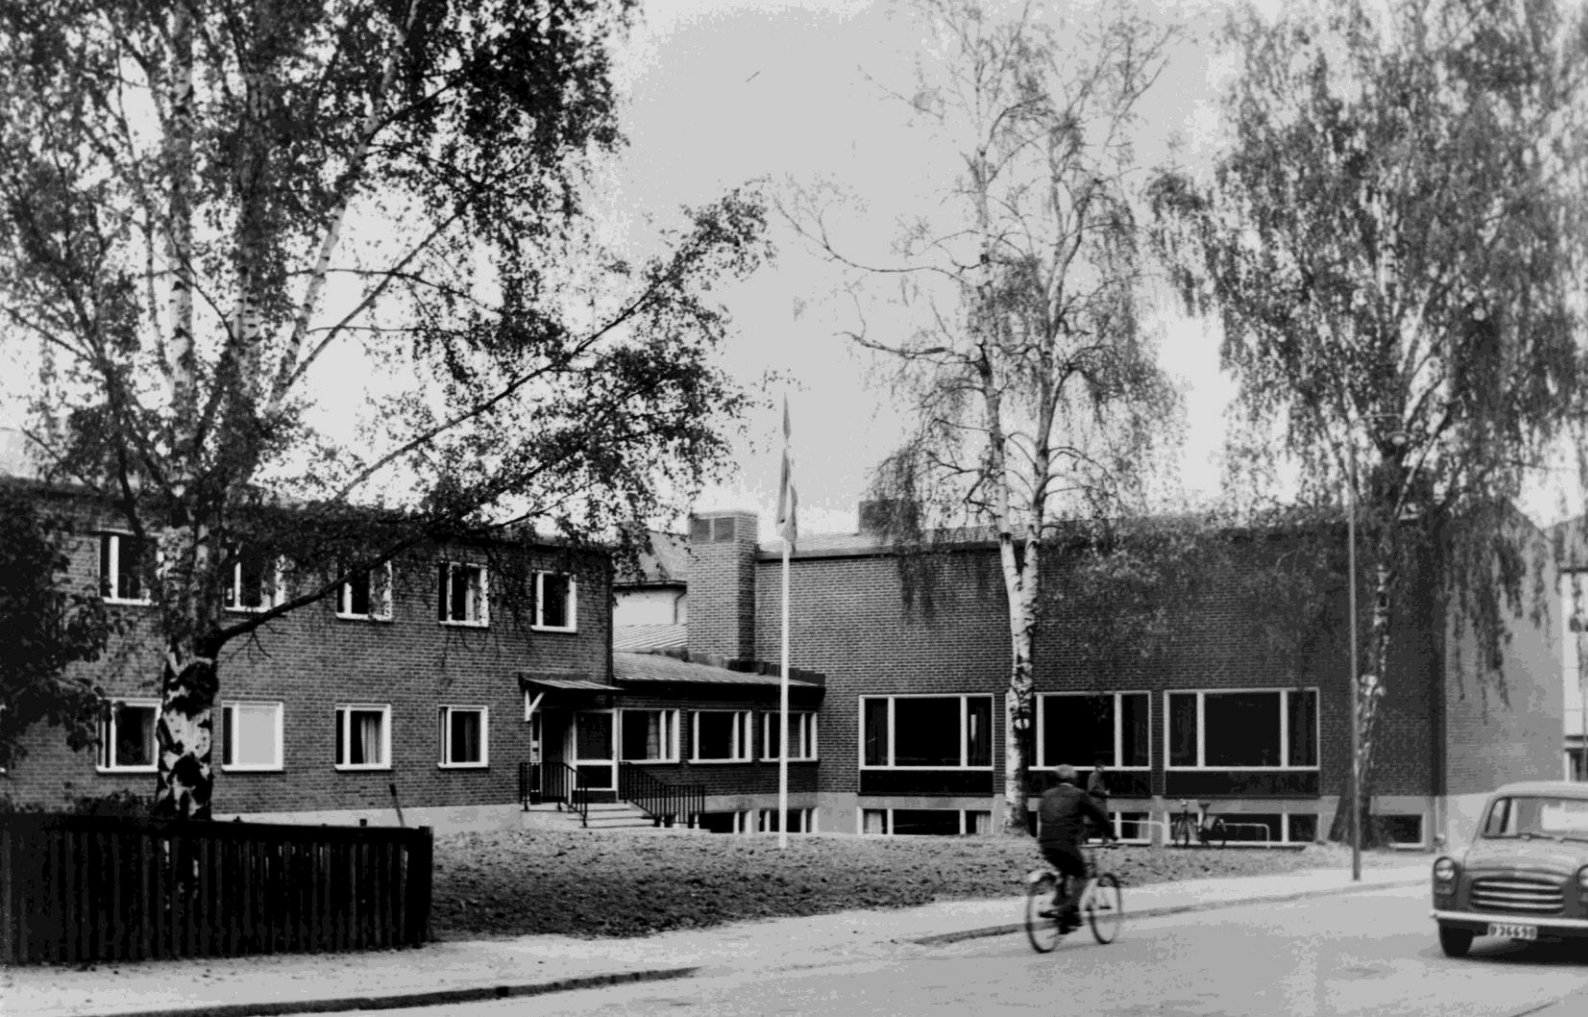
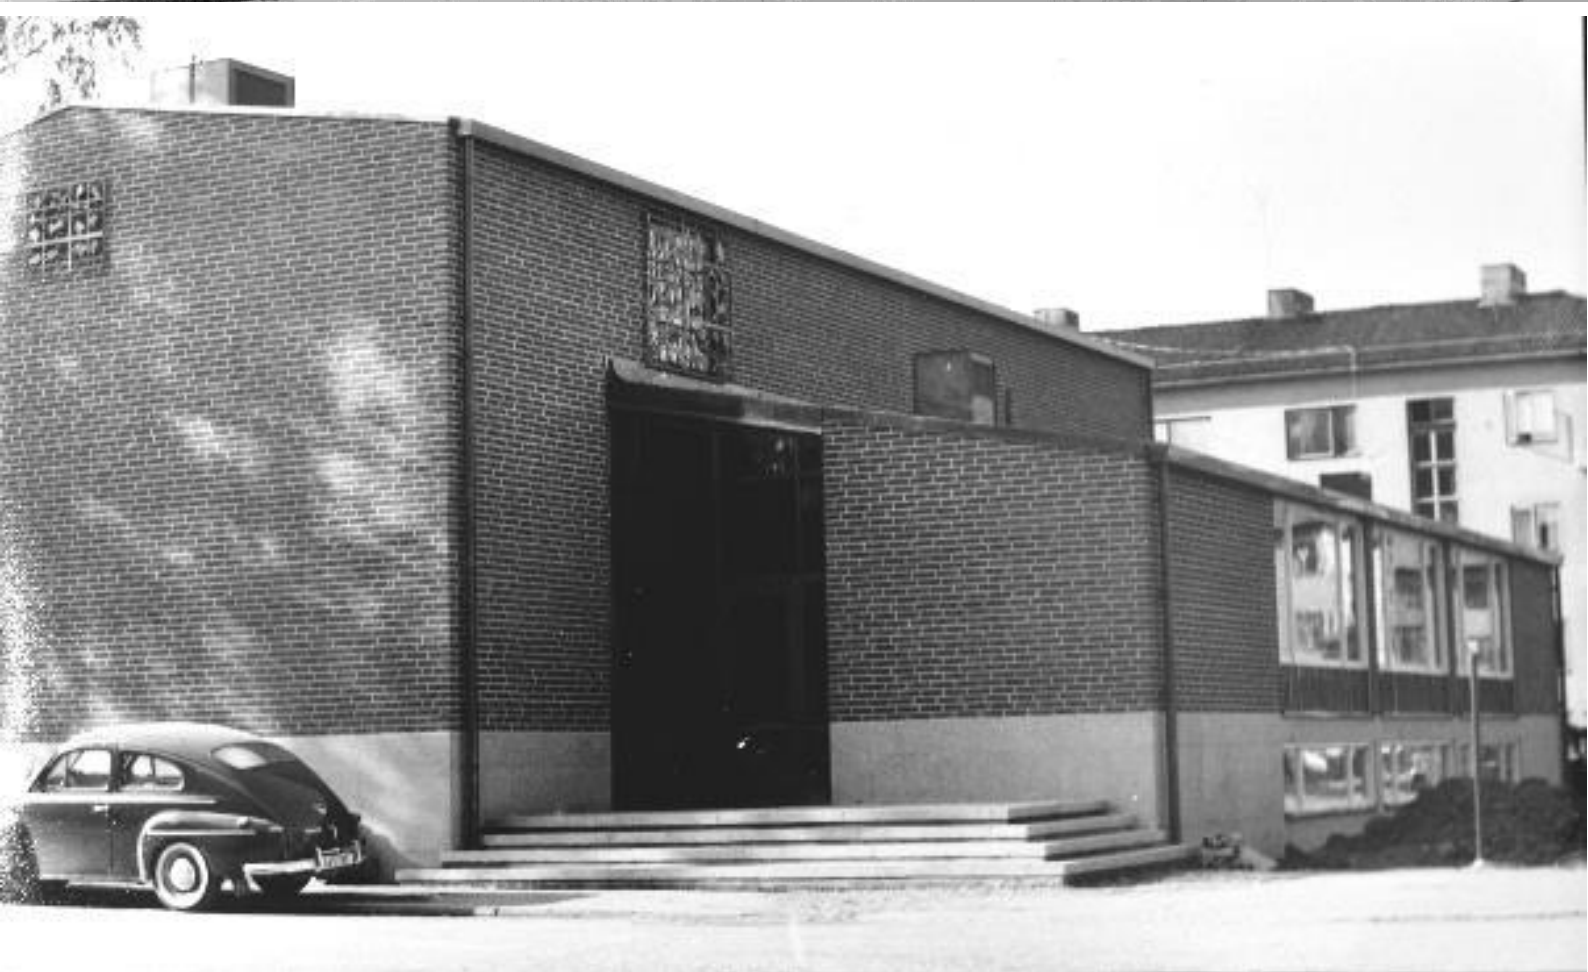
Församlingshemmets ursprungliga utseende. Fotografier är troligen från tidigt 1960-tal.
Källa: Landsarkivet Uppsala

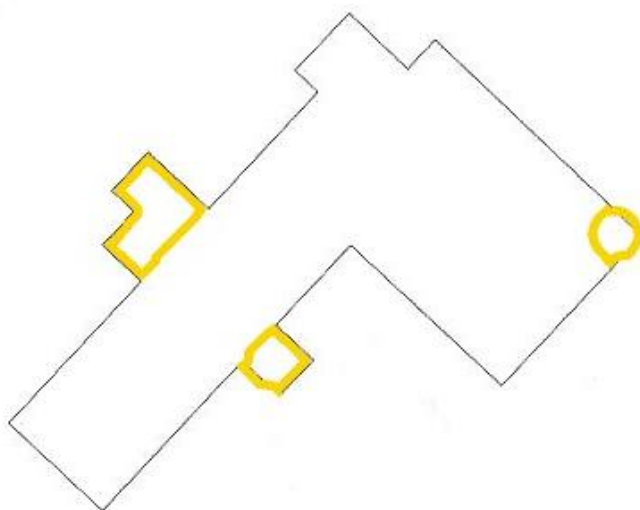
Figuren visar placering av 2000-talets påbyggnader.

- 1963 Skärmtak till källarentrén, ritat av Bengt Romare.
- 2002–2004 Entrén till församlingsflygeln byggs om.
Utbyggnad med köksentré mot öst. Fönster tas bort i samband med utbyggnaden.
Komplettering av hängrännor och stuprör.
- 2009–2014 Kontorsdelen byggs till med ny entré med hiss.
Ny balkong på expeditionsflygeln.
Markiser över fönster.
Nya skärmtak för barnvagnar och cyklar.
Fönster på östra fasaden flyttas och ett nytt tillkommer.
Komplettering av stuprör.
- Övrigt Enligt arkivhandlingar var ursprungliga fönster i trä vilket dagens fönster inte är, förmodligen har de bytts ut vid senare tids renoveringar. Öppningen på församlingsflygens sydöstra fasad var tidigare ett fönster med dekorativt smide likt fönstret på östra fasaden. Detta har tagits bort och är nu istället en ventilationsöppning.

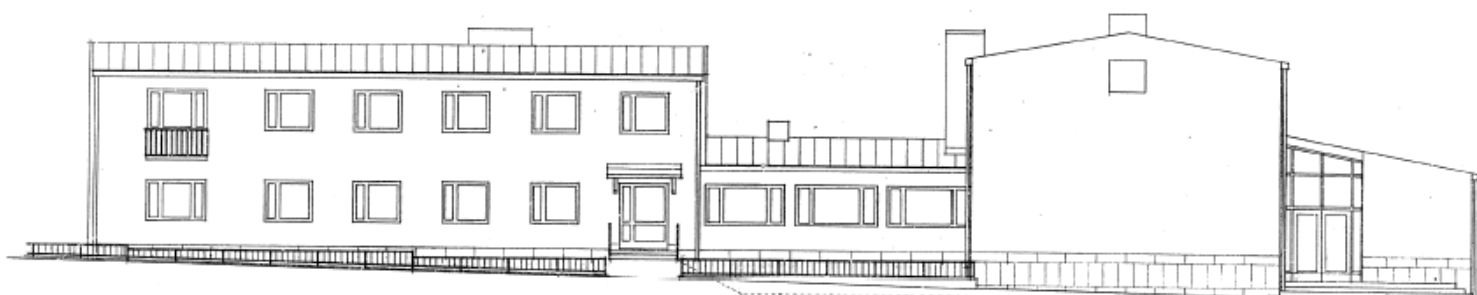
Södra fasadens förändringar genom åren. Högst upp syns ursprungsritningen från 1958. I mitten syns bygglovsritning från 2009 med ombyggd entré till höger, samt ramp till vänster om huvudentrén. Nederst bygglovsritning från 2014 med ny huvudentré, nya skärmtak till cykel/barnvagnsställ och ny utformning av balkong. Källa: Köpings bygglovsarkiv
