# Bultlokalen

## Fasadrenovering

Antikvarisk medverkan

Hallsta 3:7  
Hallstahammars kommun  
Västmanlands län

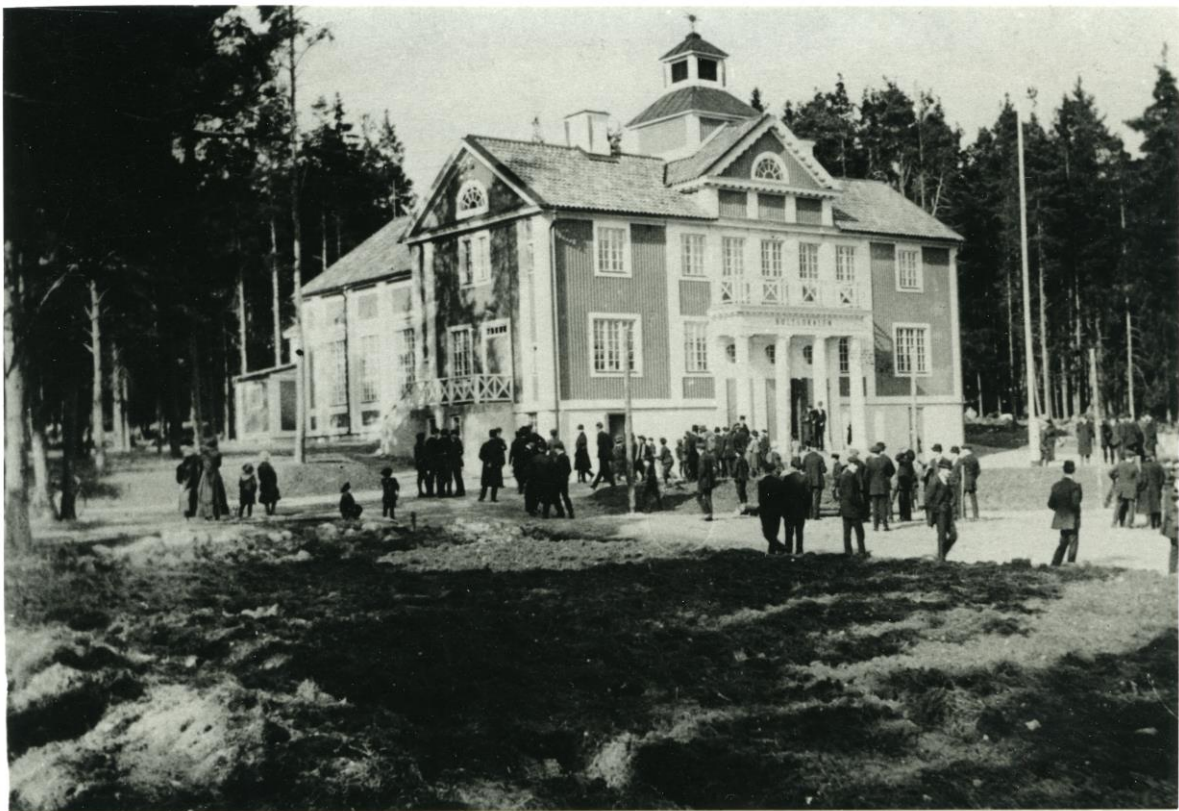
*Nyuppförd Bultlokalen. Foto taget cirka 1914. Fotograf okänd. Notera att balkongräcken och fönster inklusive mittposter och karmar är vitmålade. Västmanlands läns museums arkiv, bildid Vlm-B 101 605-26.*

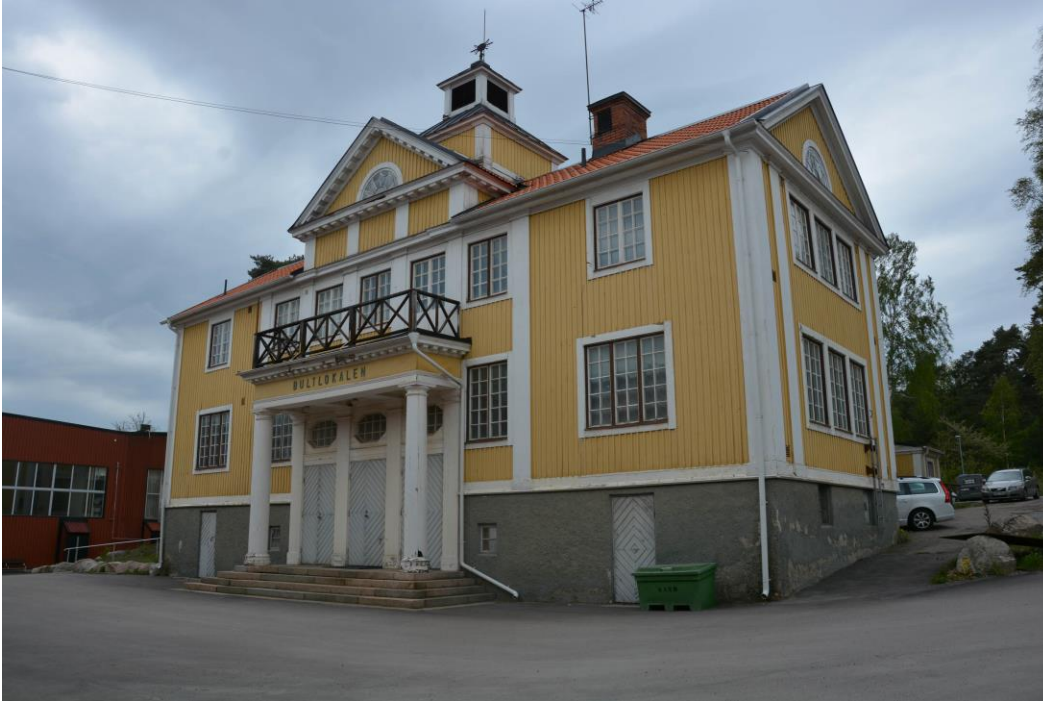
*Bultlokalen innan fasadrenoveringen. Notera fönsterkarmar och verandaräcken målade i brun kulör samt att dörrar är ljusblåmålade. Vlm-kmvek-2187.*

Undertecknad lyfte även frågan angående kulör på fönsterbågar, karmar och dropplistor samt kryssformade räcken. Nuvarande utseende var att vissa av mittposterna, karmar och dropplistor var målade i en brun kulör, medan resterande delar av fönsterbågarna var vitmålade. Även balkongräcken var brunmålade. Utförande var gjort för cirka 10 år sedan. Undertecknad berättade att det på äldre fotografier går att se att hela fönsterbågarna inklusive mittposter och karmar samt balkongräcken var målade i en vit kulör och rekommenderade denna utformning. Deltagarna på mötet höll med om att detta var ett utförande att föredra och undertecknad skulle undersöka saken närmare med länsstyrelsen.

Önskan om vitmålade mittposter, karmar och dropplistor resulterade i en bygglovsansökan till Hallstahammars kommun och ett beslut av Länsstyrelsen i Västmanlands län om tillstånd till ändring av byggnadsminne, ändring av kulör på fönster på byggnadsminnet Bultlokalen, 2019-07-11, dnr 432-3949-2019. Det godkändes att måla fönsterbågar inklusive mittposter och dropplistor i vit kulör.

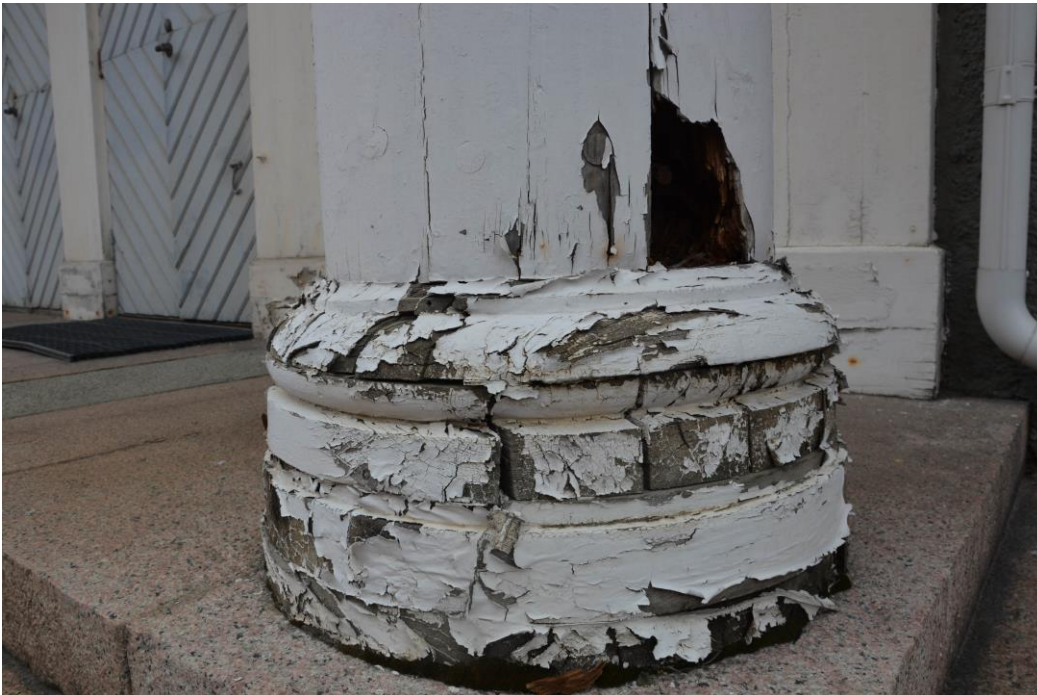
*Rötskadad pelare vid entré innan fasadrenoveringen. Vlm-kmvek-2189.*

Parallellt med målningsarbetena gjordes byten av skadade trädelar. Det rörde sig dels om montering av nytt trallvirke och räcke på balkong och handikappramp. Arbetet utfördes av Nordikon AB. För arbete med finsnickeri anlätade Nordikon AB Östermalms snickeri AB. De bytte ut skadade delar på kolonner, dörrar, fönster, panel, locklister, dörrfoder samt dropplister. Även tätning av hål i fasaden. Kärnvirke av hög kvalitet användes från bröderna Holm i Sala. Undertecknad påpekade att använda spik och inte skruv.

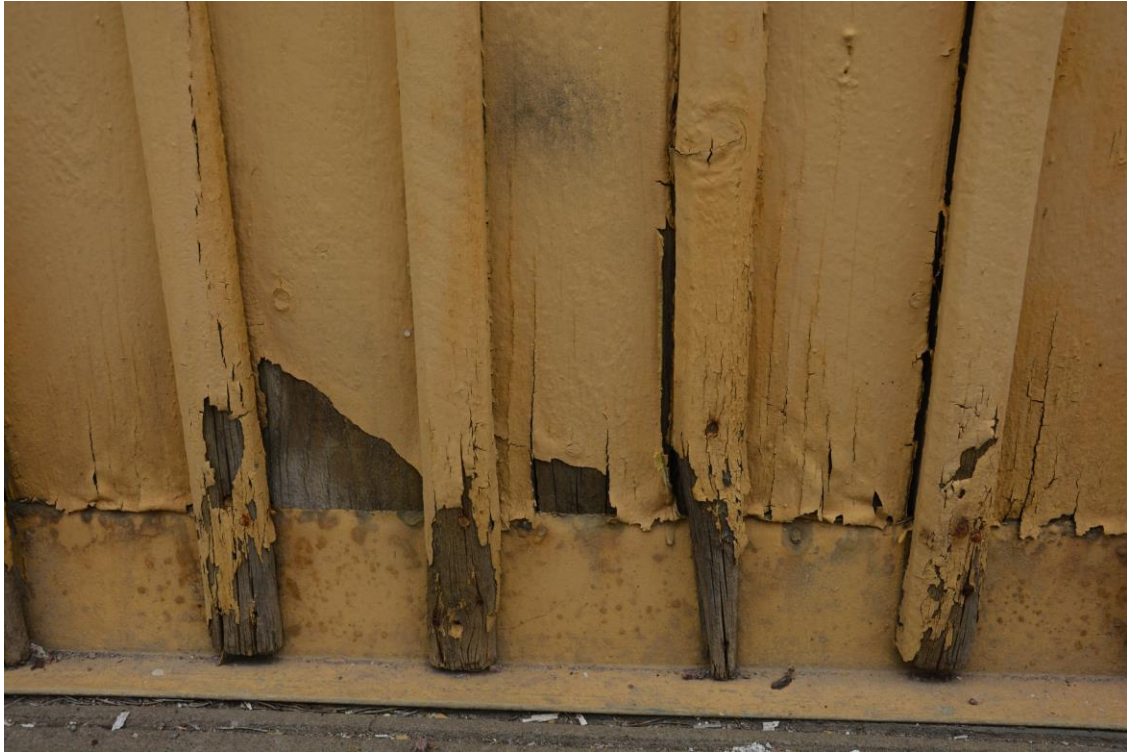
*Fasadpanel i behov av renovering. Vlm-kmvek-2207.*

Arbetet med att måla om fasaden inklusive vindskivor, takfot, knutbräder, fasadpanel och räcken inleddes med att tvätta fasaden. Därefter skedde skrapning, oljning på trärena ytor, pågrundning (*Caparol Fasadgrund alkyd*) och två gånger målning (*Caparol Alkydoljefärg, kulör*), i kulör S 1030-Y20R. Dörrar målades i kulör S 5010-G50Y. Målning av fasaden startades på byggnadens låga delar. Målningsarbetena gjordes av Kolbäcks måleri AB.

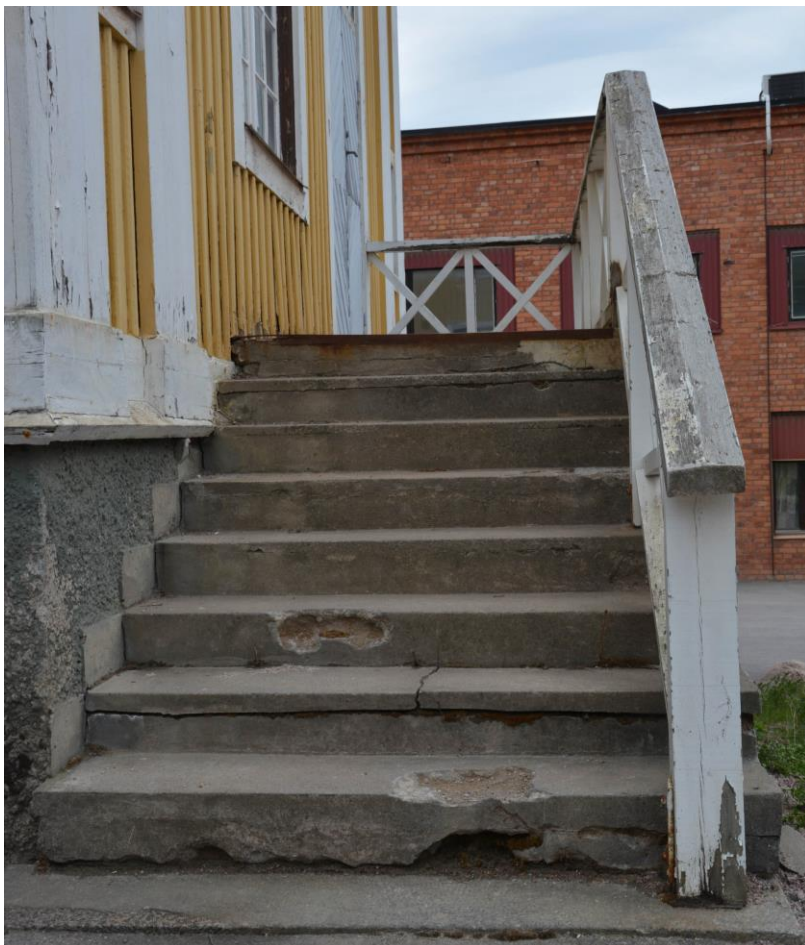
*Skador i trappa och avflagnad färg på räcke innan renovering. Vlm-kmvek-2215.*

Arbetena på sockeln inleddes tidigt eftersom arbetet var lättast att göra innan byggnadsställningar hade kommit på plats. Löst sittande puts knackades ned på sockeln och reparerades. Sockeln tvättades och målades 2 gånger (*Caparol Amphisilan-W NQG*) i kulör S 4502-G. Trappa reparerades i betong. Arbetet genomfördes av International Mästerbyggarna Sweden AB.

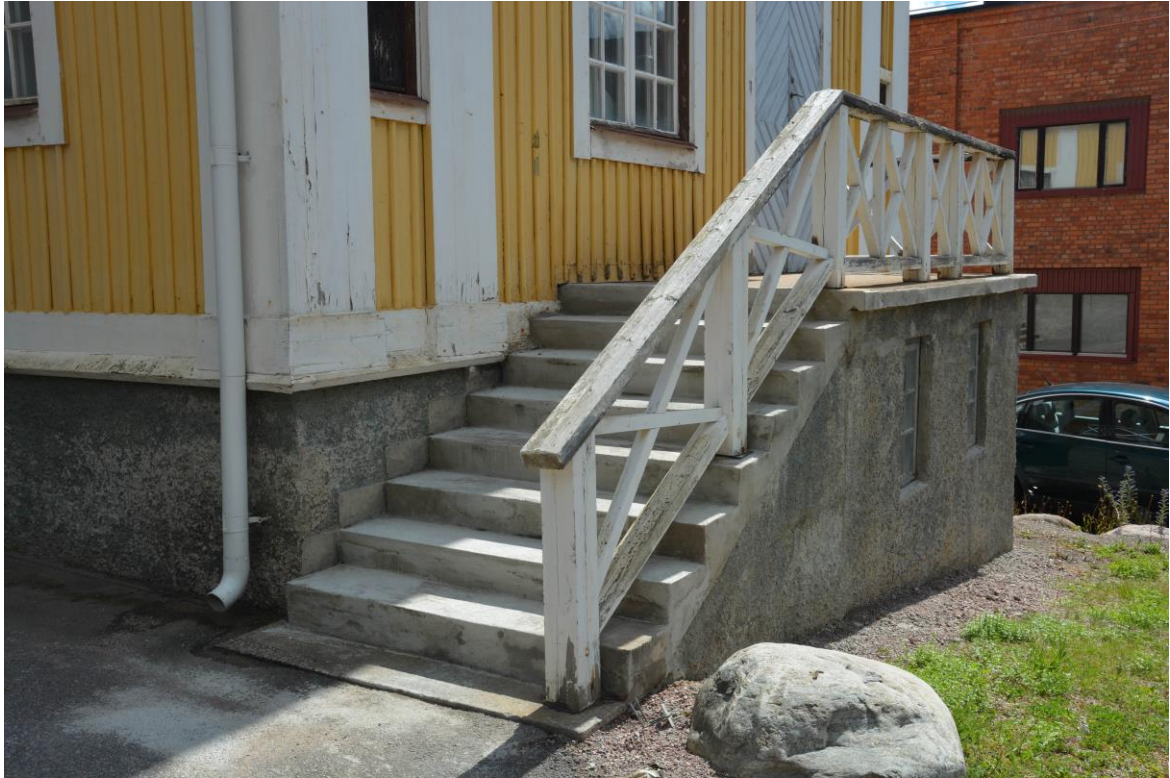
*Lagad trappa, vilket gjordes tidigt i arbetsprocessen. Vlm-kmvek-2795.*

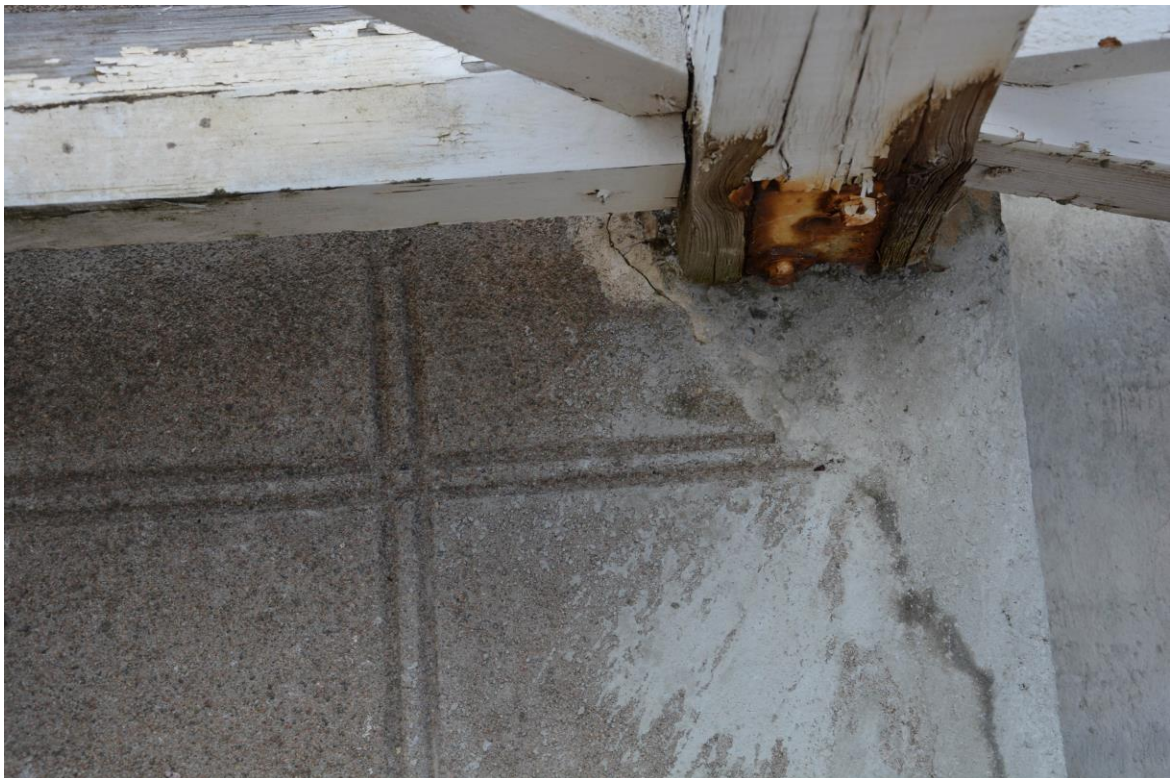
På platsbesök 5/7 hade bland annat trappan lagats i med betong och puts. Länsstyrelsens handläggare Cecilia Lagerfalk-Rooth och undertecknad påpekade att lagningar hade utförts utan att fullfölja ursprunglig spårning i trappan. Spårningen troddes ha teknisk och dekorativ karaktär. Detta åtgärdades våren 2020. Vid besöket 5/7 hade även sockeln lagats i med KC-bruk samt att den hade provstrukits. Cecilia och undertecknad var inte nöjda med nyansen, den var för mörk och för mycket åt det blåa hållet. En ny provstrykning planerades att göras efter semestern. Vi påpekade även vikten av att nyansen på sockeln, fasad, källarfönster och dörrar måste harmoniera.

*Trappan har lagats, men spårning fortsätter ej i lagad del. Vlm-kmvek-2789.*

- Spår i betong/puts på övre delen av trappa
- Målning av missad fönsterlucka i grunden
- Kitt och målning i fogar i överliggare vid trappräcke och balkongräcke
- Kitt och målning av sockel på balkong
- Målning på gul fasad vid missade områden
- Kitt och målning av fönsterkarm
- Skrapa bort färg på fönster där det finns färgstänk

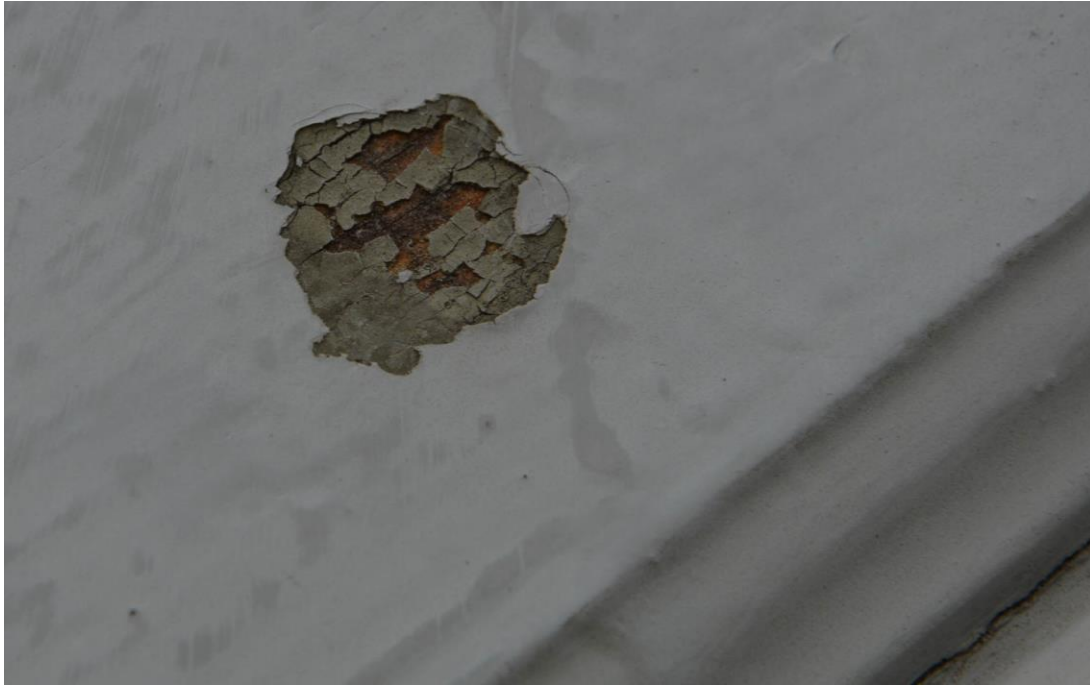
Angående dörrar upptäcktes en grön underliggande kulör vid skrapning som dörrar tidigare varit målade i. Det bestämdes att återgå till denna gröna kulör vid ommålning av dörrarna. Vid besöket 4/9 hade dörren provstrukits, men gruppen var eniga om att det behövdes göras nya försök. Ytterligare tre nyanser provströks på plats, men utan gott resultat. Därför valdes ytterligare två nyanser som senare skulle provstrykas. På platsbesök 19/9 enades gruppen om den mörkare av de två nyansförslagen för dörrarna.

*Grön kulör på dörrar har skrapats fram och efterliknas vid ommålning av dörrarna. Vlm-kmvek-2793.*

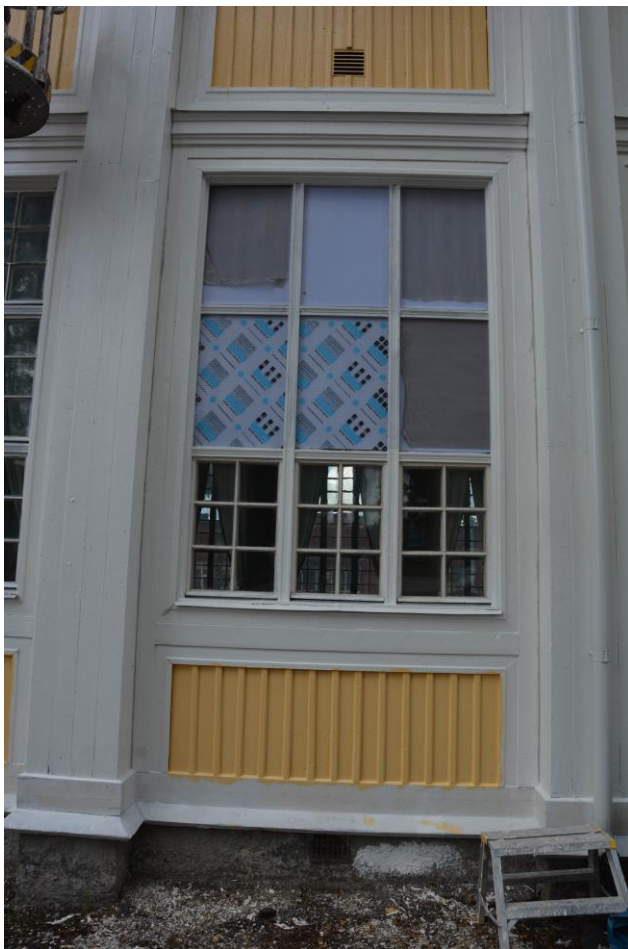
*Fasaden har börjat att målas och fönster skickas successivt iväg för att kittas om. Vlm-kmvek-2797.*

Arbetet med att renovera fönstren omfattade tvättning, skrapning, oljning på trärena ytor (*Caparol Träolja Lacknaftabaserad*), pågrundning (*Caparol Fasadgrund Alkyd*), kittkomplettering och 2 gånger målning (*Caparol Alkydoljefärg*) i kulör S 0502-Y. Källarfönster målades i kulör S 4502-G. Fönster skickades till det lokala företaget Björklunds glasmästeri AB för omkittning. Firman anlätade av Kolbäcks måleri AB.

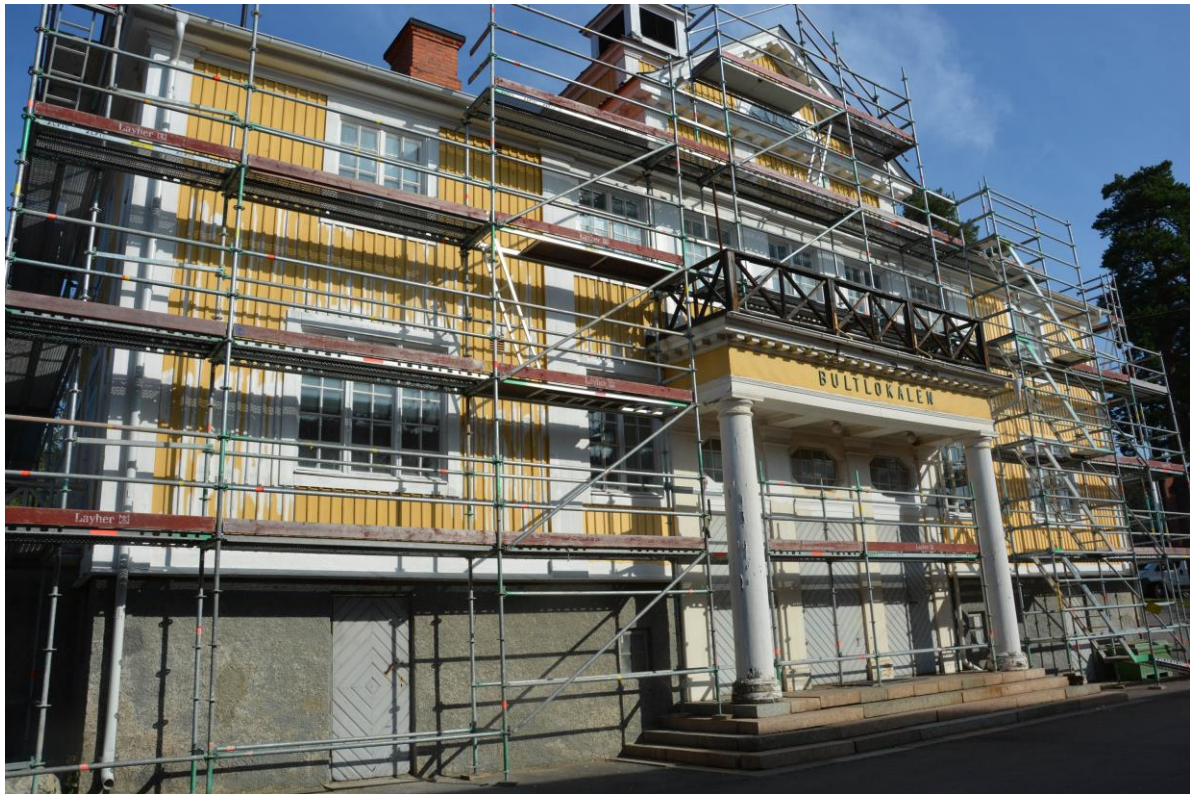
*Byggställningar på den södra fasaden. Lagningar har gjorts i sockeln. Vlm-kmvek-2816.*

Surface Byggställning AB hyrde ut byggnadsställningar och skötte montering och demontering. Ställning för att ta sig upp till klocktornet fästes inte i fasaden utan några tegelpannor togs bort tillfälligt för att fästa byggnadsställningen.

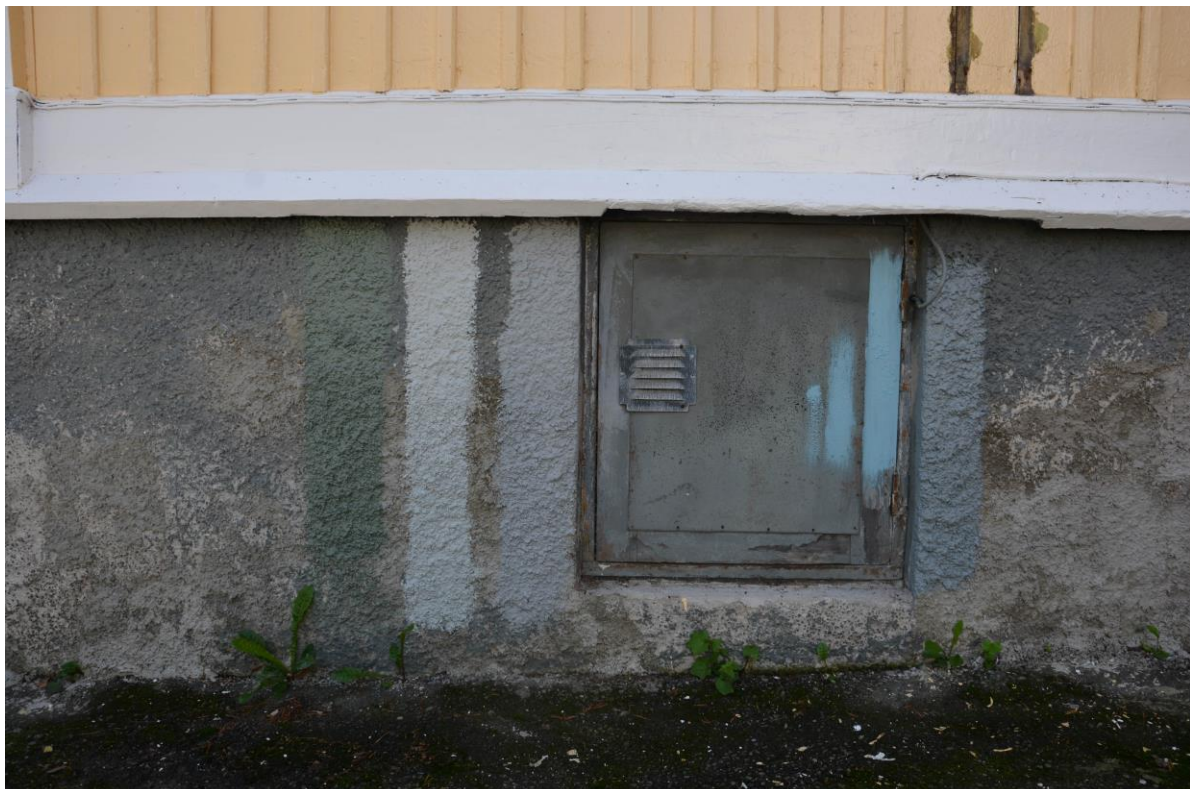
*Provstrykningar har gjorts på sockeln och källarfönster. Vlm-kmvek-2822.*

Vid besöket 4/9 hade ytterligare provstrykning gjorts för sockeln. Cecilia Lagerfalk-Rooth från länsstyrelsen, person från Kolbäckes måleri AB, arbetsledare och undertecknad enades om S 4502-G för sockeln. Luckor och källarfönster bestämdes skulle målas i samma kulör som grunden.

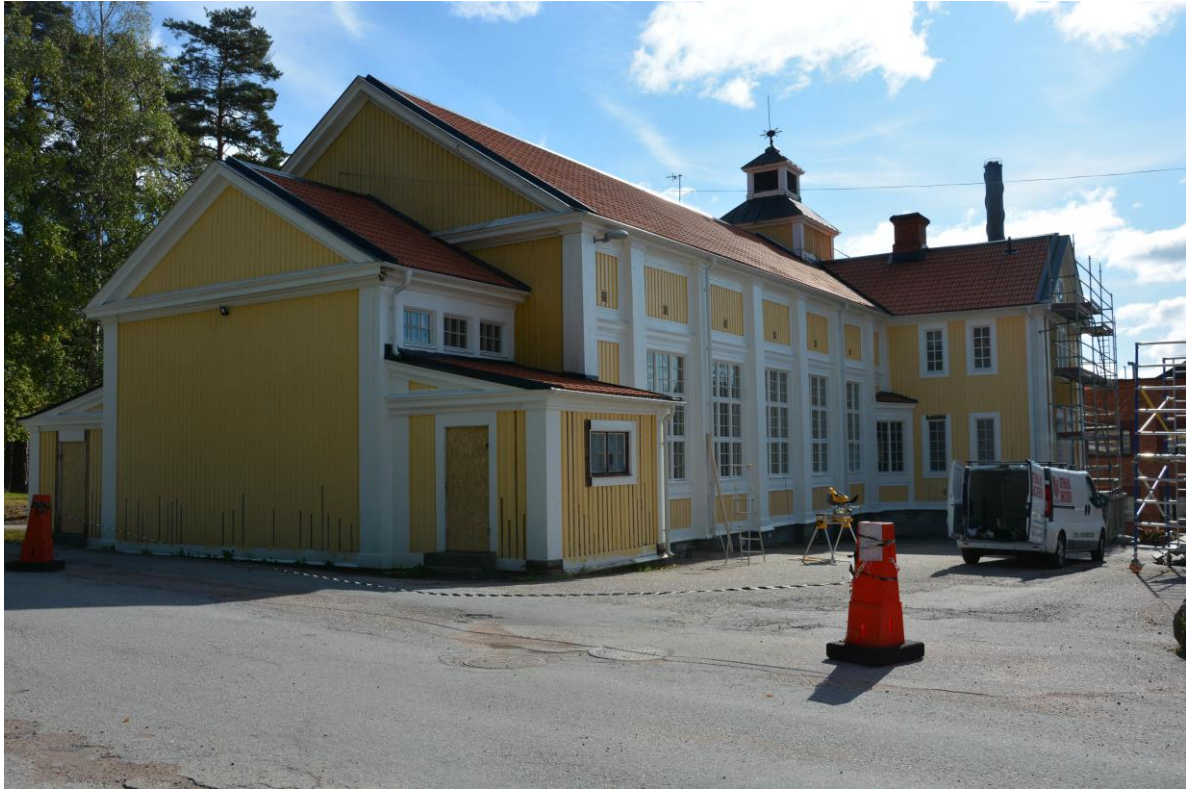
*Skadade locklister har tagits bort på norra gaveln. Vlm-kmvek-2832.*

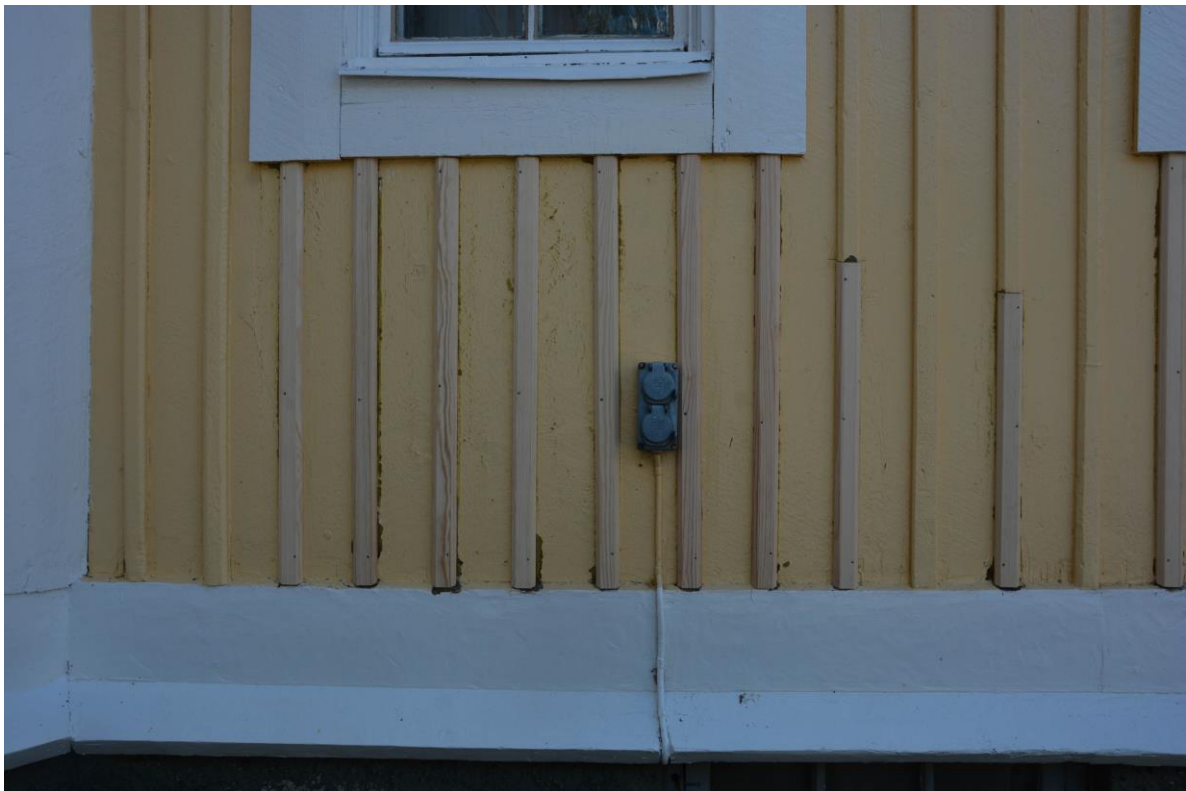
*Skadade locklister har bytts ut mot nya. Vlm-kmvek-2837.*

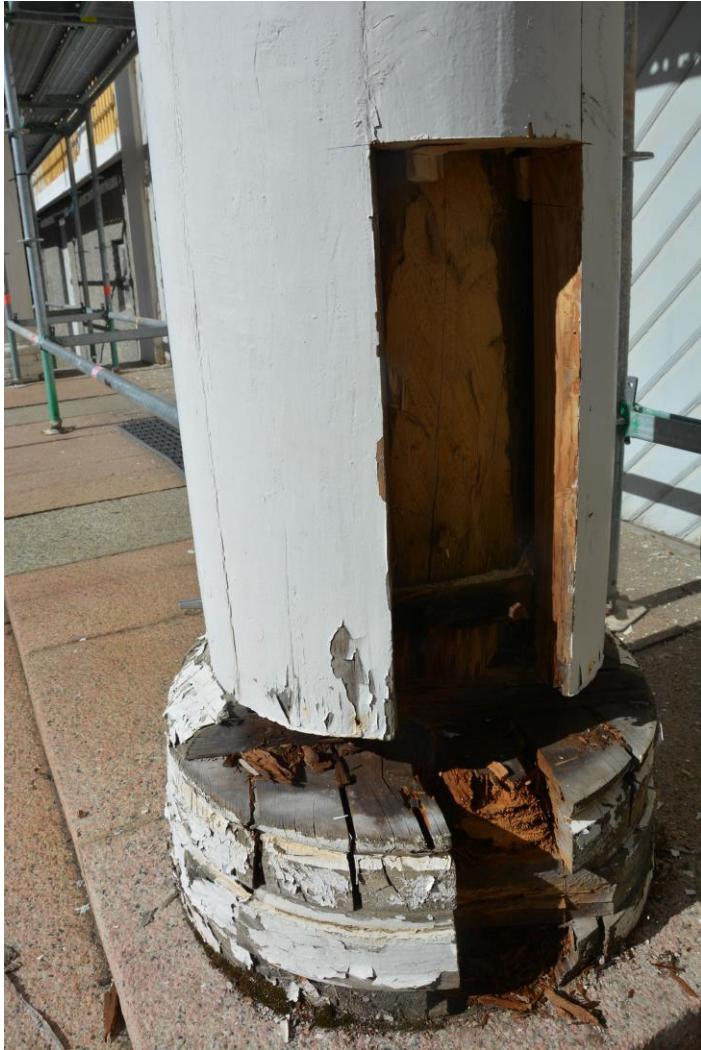
Vid besöket 4/9 var arbetet med att byta ut skadat trä i full gång. Nordikon AB hade anlitat företaget Östermalms snickerier AB för arbetet. Pär Elovsson och Nordikon AB bestämde löpande vilket trä som skulle bytas ut på tidigare nämnda delar av byggnaden. I kolonnerna upptäcktes att timmerstockar fanns i mitten av dessa.

*Skadade trädelar tas bort i pelare. I pelaren finns en timmerstock.  
Vlm-kmvek-2846.*

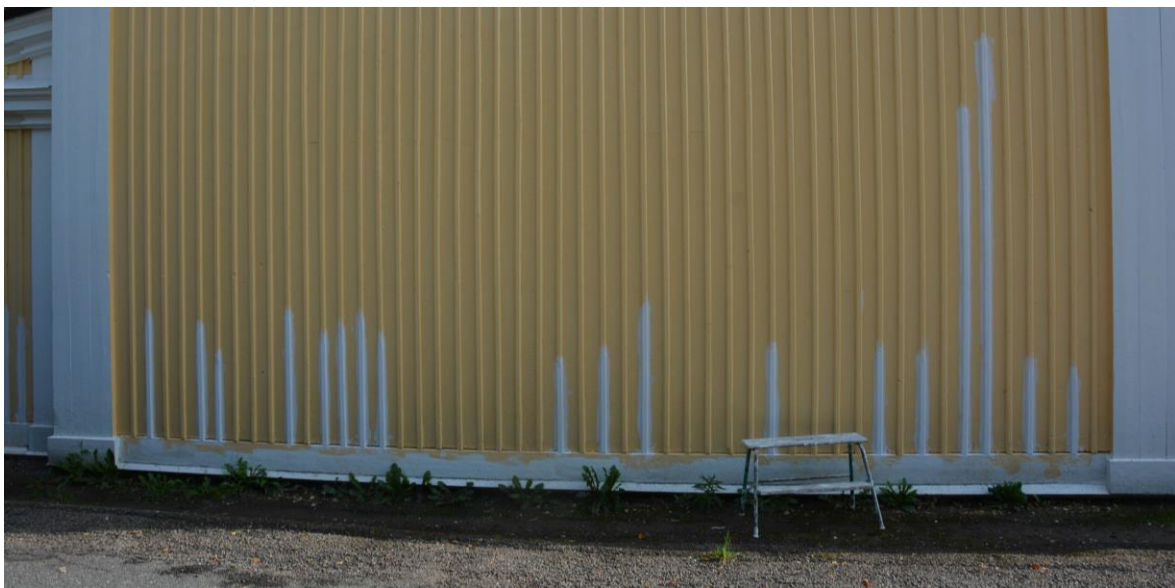
*Utbytta locklister målas. Vlm-kmvek-2850.*

Något som inte var optimalt i arbetsgången var att vissa byten av snickerier gjordes efter att den aktuella fasaden hade målats, vilket blev lite bakvänt. Målarna fick därför där gå över fasaden på nytt och kompletteringsmåla nya snickeridelar.

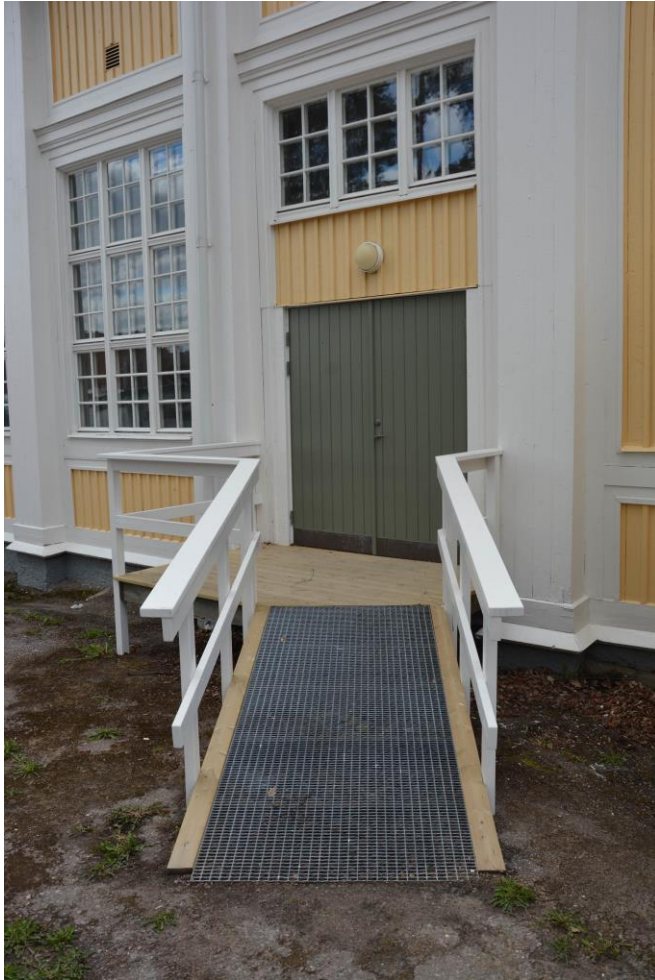
*Ny handikappramp. Vlm-kmvek-2857.*

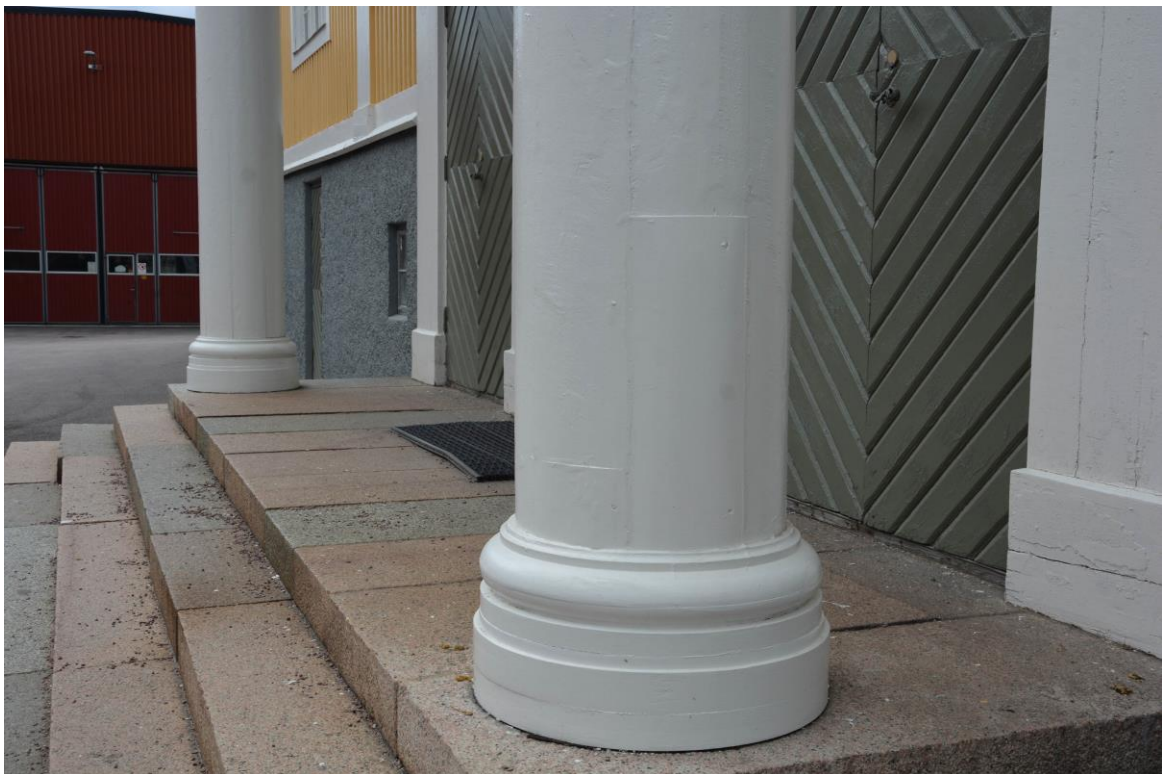
*Renoverad pelare där rötskadade delar har bytts ut. Nymålad grön entrédörr. Vlm-kmvek-2864.*

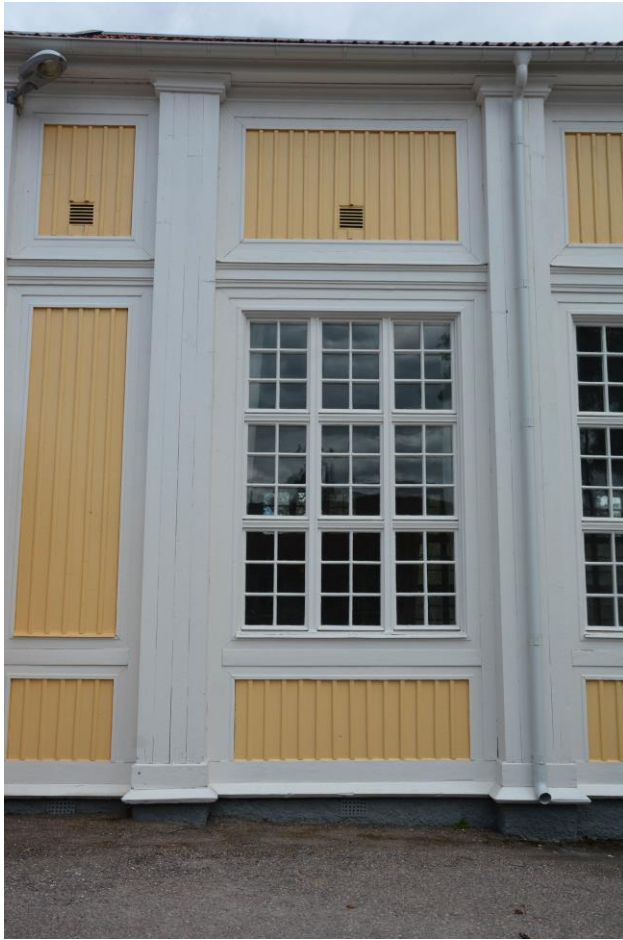
*Nymålad fasad och fönster. Vlm-kmvek-2863.*

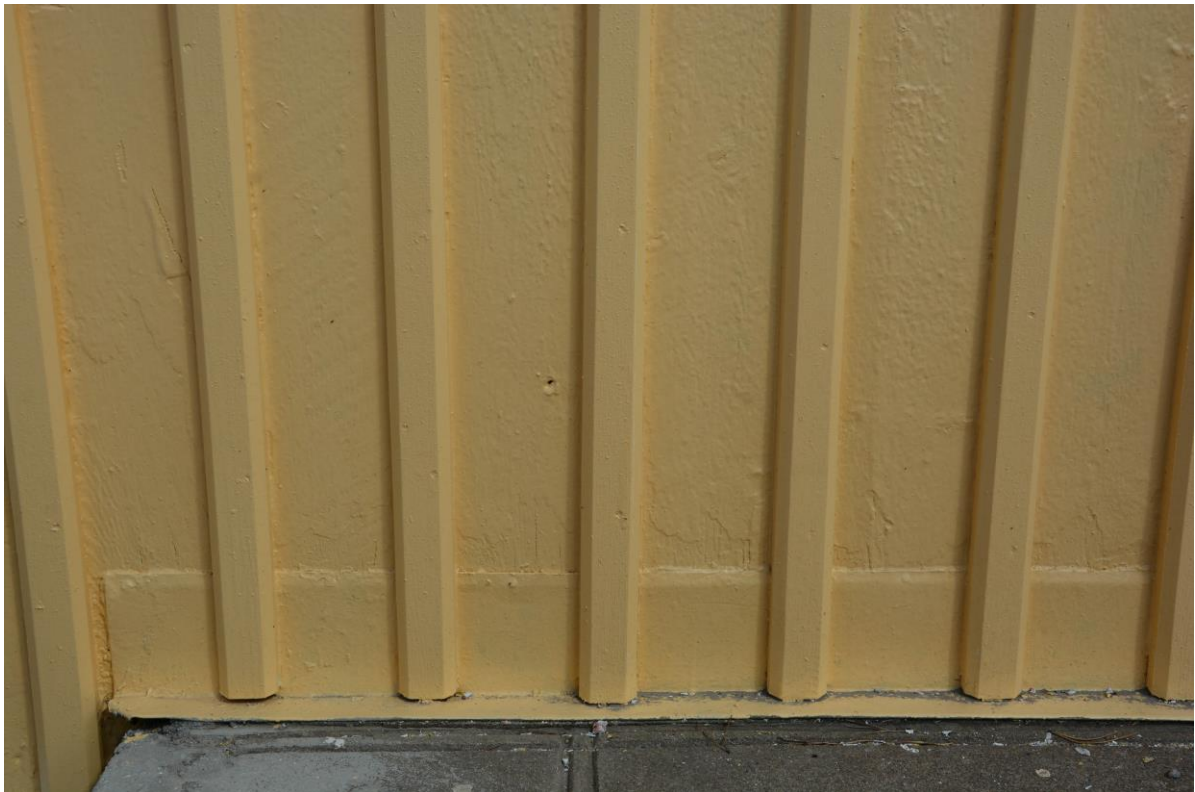
*Nya locklister som har målats. Vlm-kmvek-2892.*

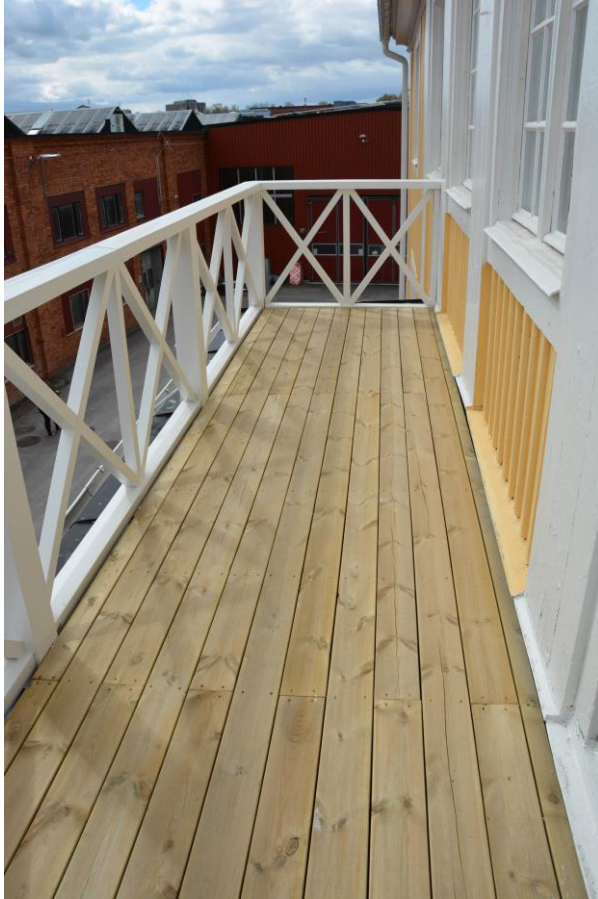
*Ny trall på balkong och nya vitmålade räcken.  
Vlm-kmvek-2868.*

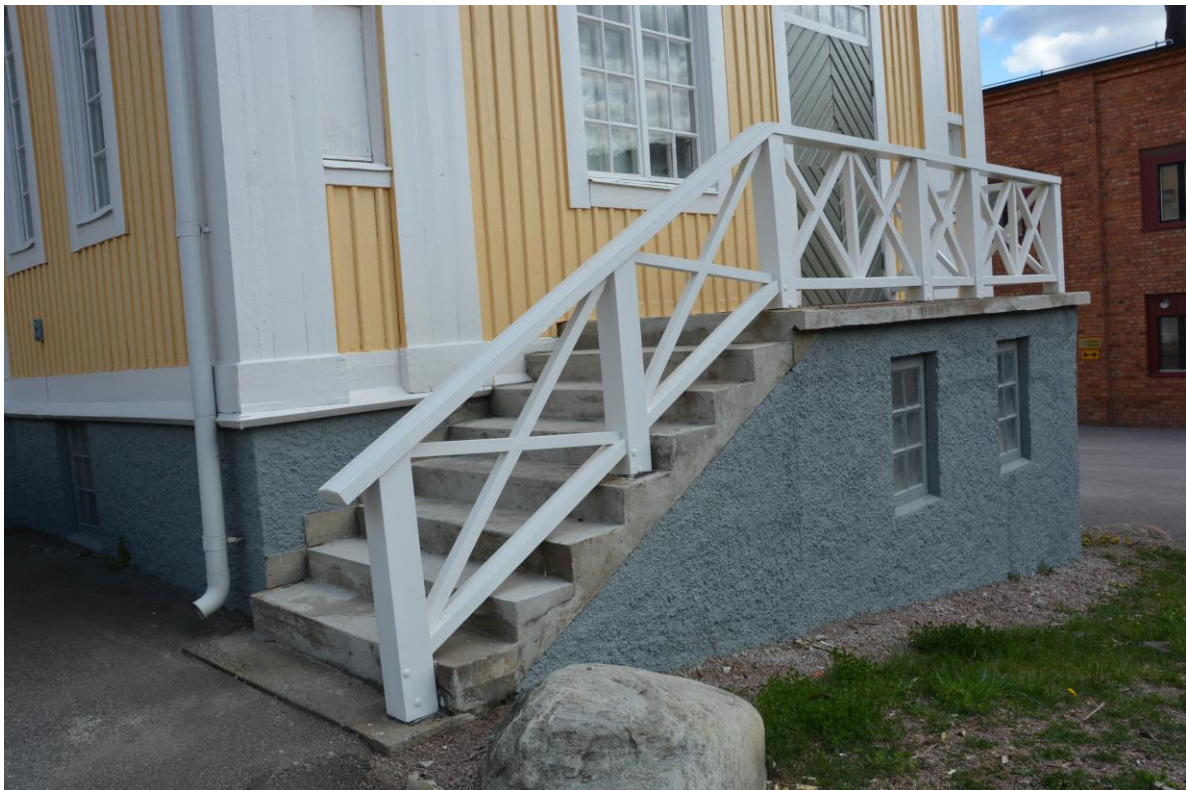
*Renoverad trappa och nya räcken på den västra fasaden. Vlm-kmvek-2885.*

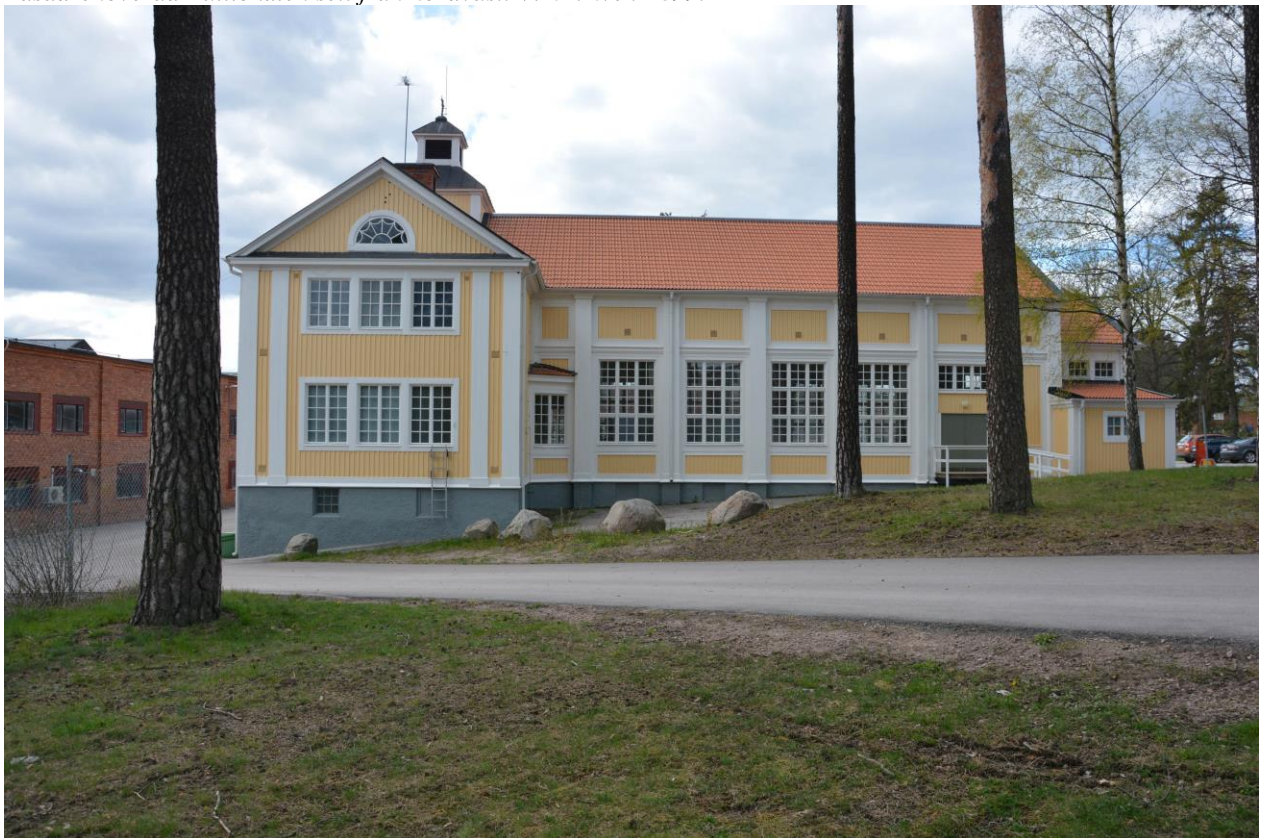
*Den östra fasaden efter färdigställt renoveringsarbete. Vlm-kmvek-2873.*
