Kulturmiljöprogram

ARBOGA KOMMUN | VÄSTMANLANDS LÄN

ETT SAMVERKANSPROJEKT MELLAN ARBOGA KOMMUN, VÄSTMANLANDS LÄNS MUSEUM OCH LÄNSSTYRELSEN I VÄSTMANLANDS LÄN

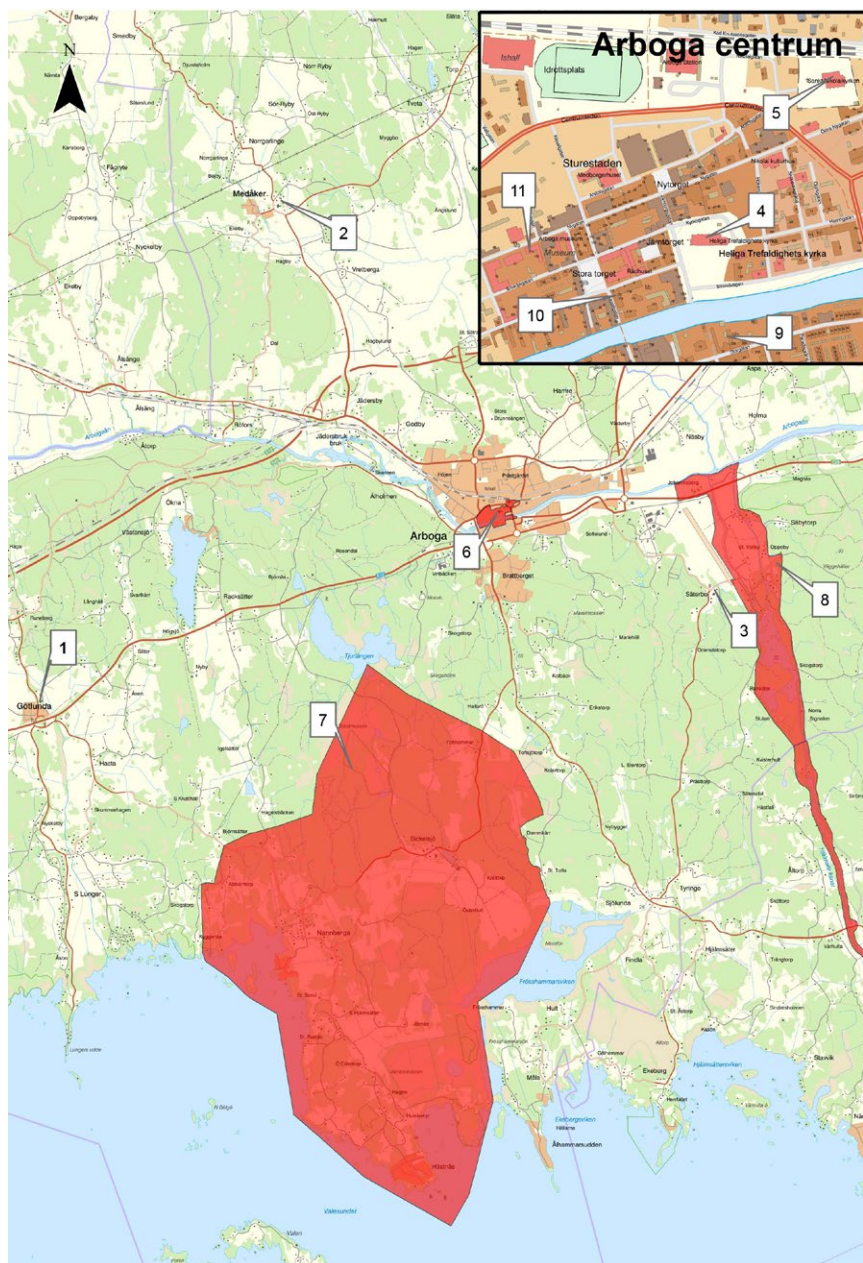
- 1. Götlunda kyrka och Götlunda före detta kyrkoherdebostad. 2. Medåker kyrka. 3. Säterbo kyrka. 4. Heliga Tredöghets kyrka. 5. Sant Nikolai kyrka. 6. Arboga stadskärna. 7. Järnäs. 8. Hjälmare kanal. 9. Crugska gården. 10. Kvarteret Kungsgården. 11. Mannerstrålska huset.

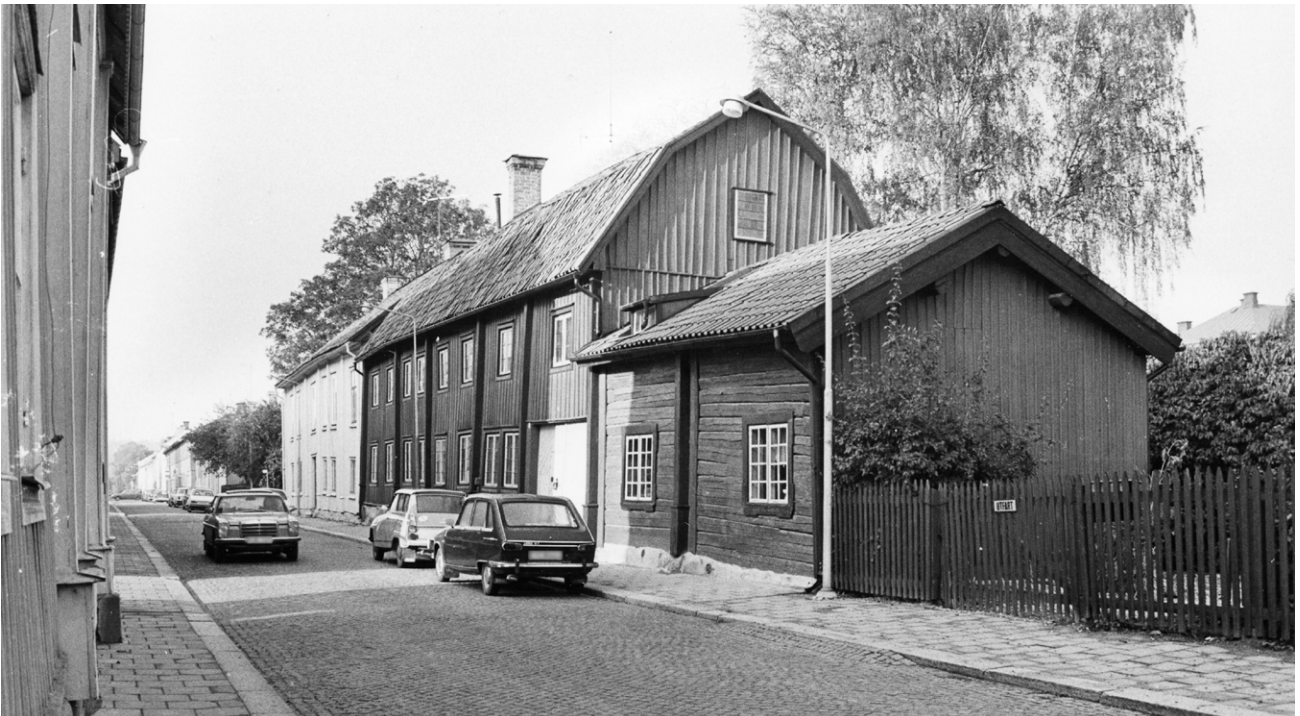
■ Crugska gården med timrade byggnader från cirka 1750. Crugska gården är en av Arbogas typiska ågårdar. Foto: Lindhagen och Thagaard, Vlm-E 7114.

Crugska gården är troligen uppförd strax efter branden söder om Arbogaån 1750. Gården ägdes vid mitten av 1600-talet av Per Brahe den yngre. Efter återuppbyggnaden rymde gården färgerier fram till början av 1900-talet. Den siste färgaren hette Carl Wilhelm Crug, som har gett namnet åt gården. Gården med det tvåvånings timmerhuset med portluder mot gatan och den vinkelbyggda timmerlängan mot ån uppvisar drag som är karaktäristiska för ågårdarna i Arboga. Huvudbyggnaden har välbevarade interiörer med ursprunglig rumsindelning. Fasta inredningsdetaljer såsom kakelugnar, eldstad med bakugn, skåpinredning, dörrar, paneler, tak och golv är till stor del bevarade. Crugska gården utgör en viktig del av den gamla stadsmiljön vid Arbogaån och har ett synnerligen högt kulturhistoriskt värde.

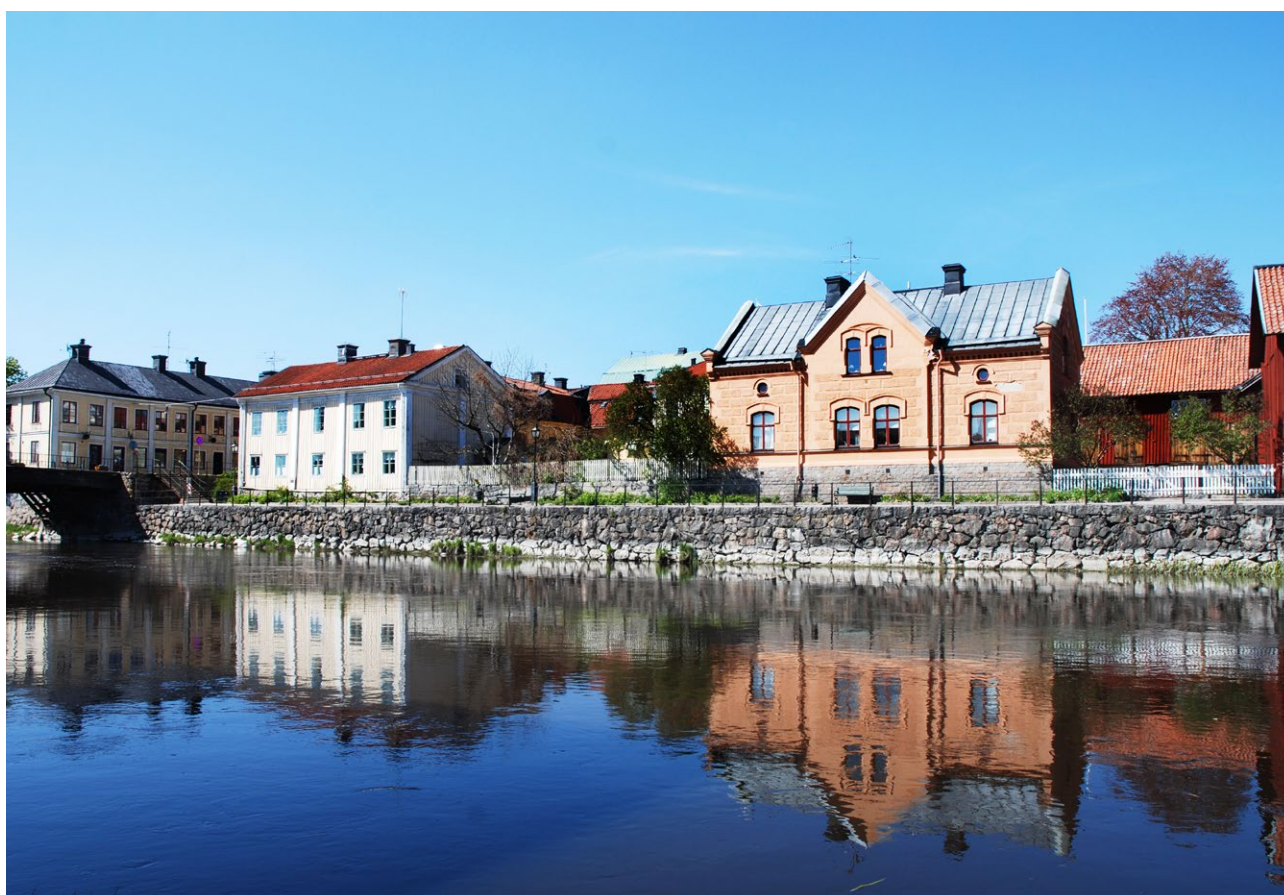
■ Delar av byggnadsminnet kvarteret Kungsgården, sett från söder. Foto: Vlm-kmvls-1493.

Kvarteret Kungsgården har fått sitt namn efter den kungsgård som anlades i Arboga vid 1500-talets mitt. Den fungerade bland annat som residens och avelsgård. År 1634 hade hela det nuvarande kvarteret Kungsgården intill residenset på nuvarande rådhusområdet överlåtits åt Arboga stad. Kvarteret Kungsgården genomgick stora förändringar under 1800-talets senare hälft då bland annat den äldre träbebyggelse revs och ersattes med nya byggnader. Bebyggelsen med gårdsmiljö på fastigheterna Kungsgården 3 och 5 utgör en viktig, representativ och berättande del av den gamla stadsmiljön vid Arbogaån. Byggnaderna utgör ett värdefullt exempel på såväl den stadshistoriska som den arkitektoniska utvecklingen i Arboga stad och berättar om äldre byggnadstekniker och ideal. Den samlade bebyggelsemiljön anses därför ha ett synnerligen högt kulturhistoriskt värde.

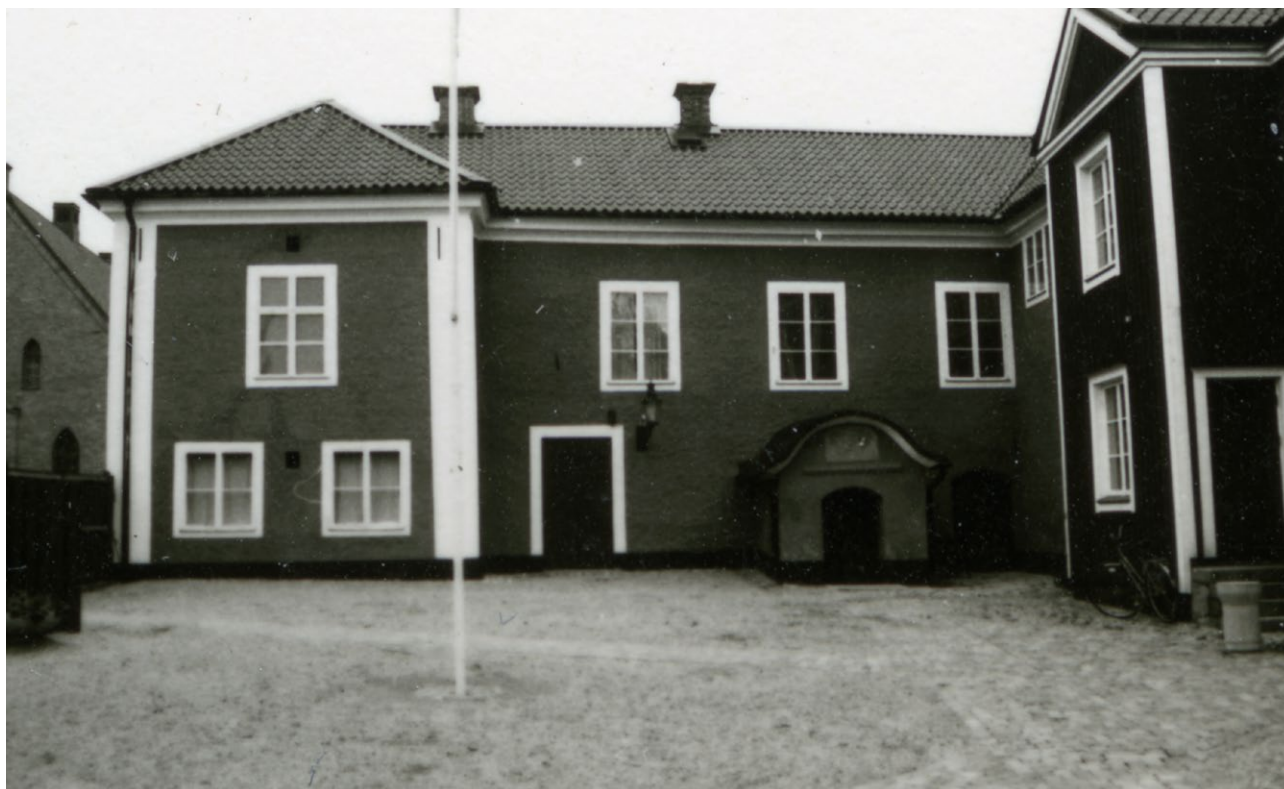
■ Mannerstråhleska huset, med byggnadsdelar från senmedeltid till 1800-talet, har putsade fasader och valmat tegeltäckt sadeltak. På gårdssidan finns en källarnedgång av renässanstyp med järndörr. Foto: Vlm-B 101105.

Mannerstråhleska huset är uppkallat efter ätten Mannerstråhle som på 1700-talet bebodde huset. Det nuvarande huset utgörs numera av fyra byggnadsdelar, som har tillkommit i omgångar vid olika om- och tillbyggnader mellan senmedeltid och 1800-talet. Den äldsta delen har välvd källare och är från sen medeltid. En karta från 1751 redovisar ett stenhus med två ungefär lika långa vinklar i hörnet Nygatan-Dragsmansgatan. Dessa delar uppfördes troligen under 1400- respektive 1500-talen. Den nuvarande byggnaden med två våningar jämte källare har putsade fasader. Den har dels sadeltak och dels valmat tak täckt med enkupigt tegel. Byggnadens södra del längs Dragsmansgatan panelades 1984. På gårdssidan framträder en källarnedgång av renässanstyp med järndörr. Över den stickbågiga dörröppningen finns en utsmyckning i relief daterad 1629. Byggnaderna på fastigheten Riksföreståndaren 5 används som stadsmuseum och avspeglar en del av bebyggelseutvecklingen i Arboga från medeltiden fram till 1800-talet. De bevarade medeltida byggnadsdelarna representerar en för Sverige relativt sällsynt medeltida profan bebyggelse.

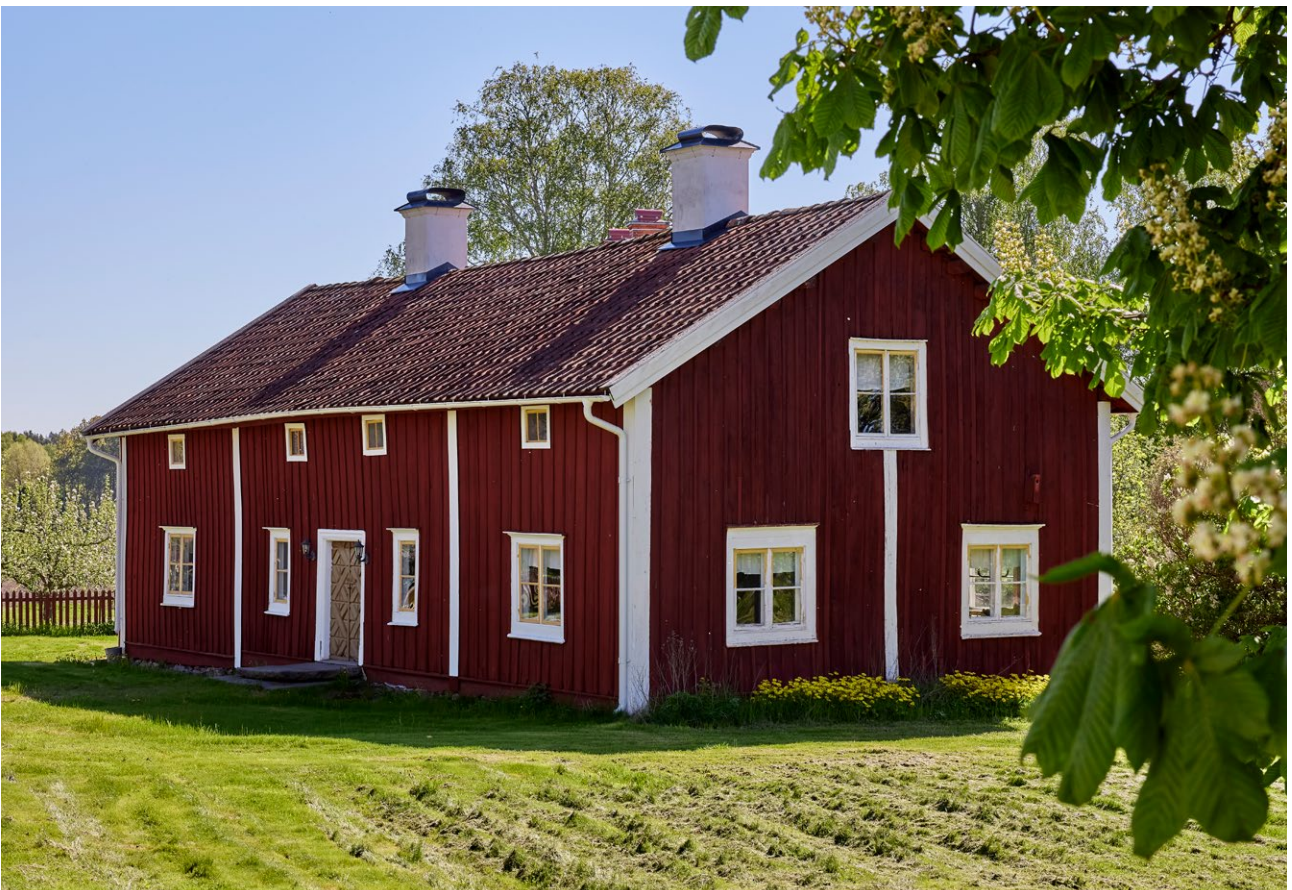
■ Götlunda kyrkoherdebostad i Götlunda kyrkby, troligen från 1600-talets senare hälft. Byggnaden har timmerstomme, rödfärgad locklistpanel och tegeltäckt sadeltak. Foto: Lasse Fredriksson, 2021.

Götlunda kyrkby är välbevarad och omfattar två generationers prästgårdar, sockenstuga, sockenmagasin, före detta arrendegård och ett par förrådsbyggnader. Byggnadsår för Götlunda före detta kyrkoherdebostad kan inte med säkerhet fastställas, men 1600-talets senare del är ett allmänt antagande som uppgivits i Läns museets prästgårdsinventering från 1976. När den yngre prästgården hade uppförts och tagits i bruk 1847 kom den äldre kyrkoherdebostaden att användas som ekonomibyggnad och enklare bostad. I salen inreddes bagarstuga, köket mot nordost blev tvättstuga och kamrarna mot västra gaveln blev bostad om ett rum och kök. Idag har byggnaden renoverats, under antikvarisk kontroll, för att kunna användas till församlingshem. Den ursprungliga rumsdistributionen har därmed blivit delvis återställd. Götlunda före detta kyrkoherdebostad ingår som en omistlig del av den välbevarade kyrkbyn. Byggnaden besitter höga kultur- och byggnadshistoriska värden genom sin höga ålder, ursprunglighet och unicitet. Den är en av länets äldsta kyrkoherdebostäder och samtidigt den äldsta i trä.

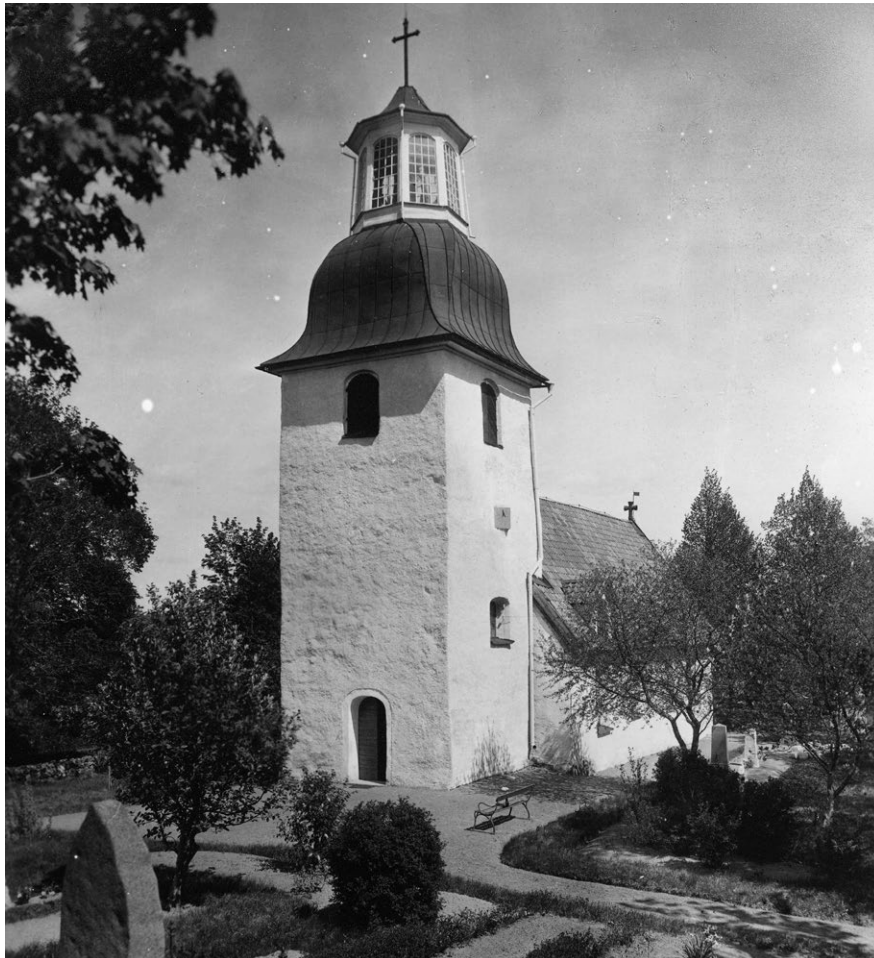
■ Säterbo kyrka med anor från 1100-talet är troligen en av Mälardalens äldsta stenkyrkor. Foto från 1946. Foto: Ivar Schnell, Vlm-E 6074.

Säterbo kyrka har anor från 1100-talet och kan tillhöra några av Mälardalens äldsta stenkyrkor. Kyrkan ligger på en plats omgiven av fornlämningar från en förkristen tid. Exteriört är kyrkan av ålderdomlig karaktär med bastanta murar och högrest sadeltak. Under 1600-talet byggdes koret ut och förlängdes österut och fick de dimensioner den har idag. Till en början hade kyrkan ett spetsigt klocktorn vilket syns på ett kopparstick från 1754. År 1781 byggdes dock tornet om och fick en klockformad huv med koppertak. Bland kyrkans inventarier kan nämnas en mycket välgjord predikstol från 1796 med ett rikt besmyckat ljudtak. Ett triumfkrucifix från början av 1200-talet, en Mariabild från 1200-talet och en skulptur av Sankt Olof från 1300-talet gjordes under medeltiden.

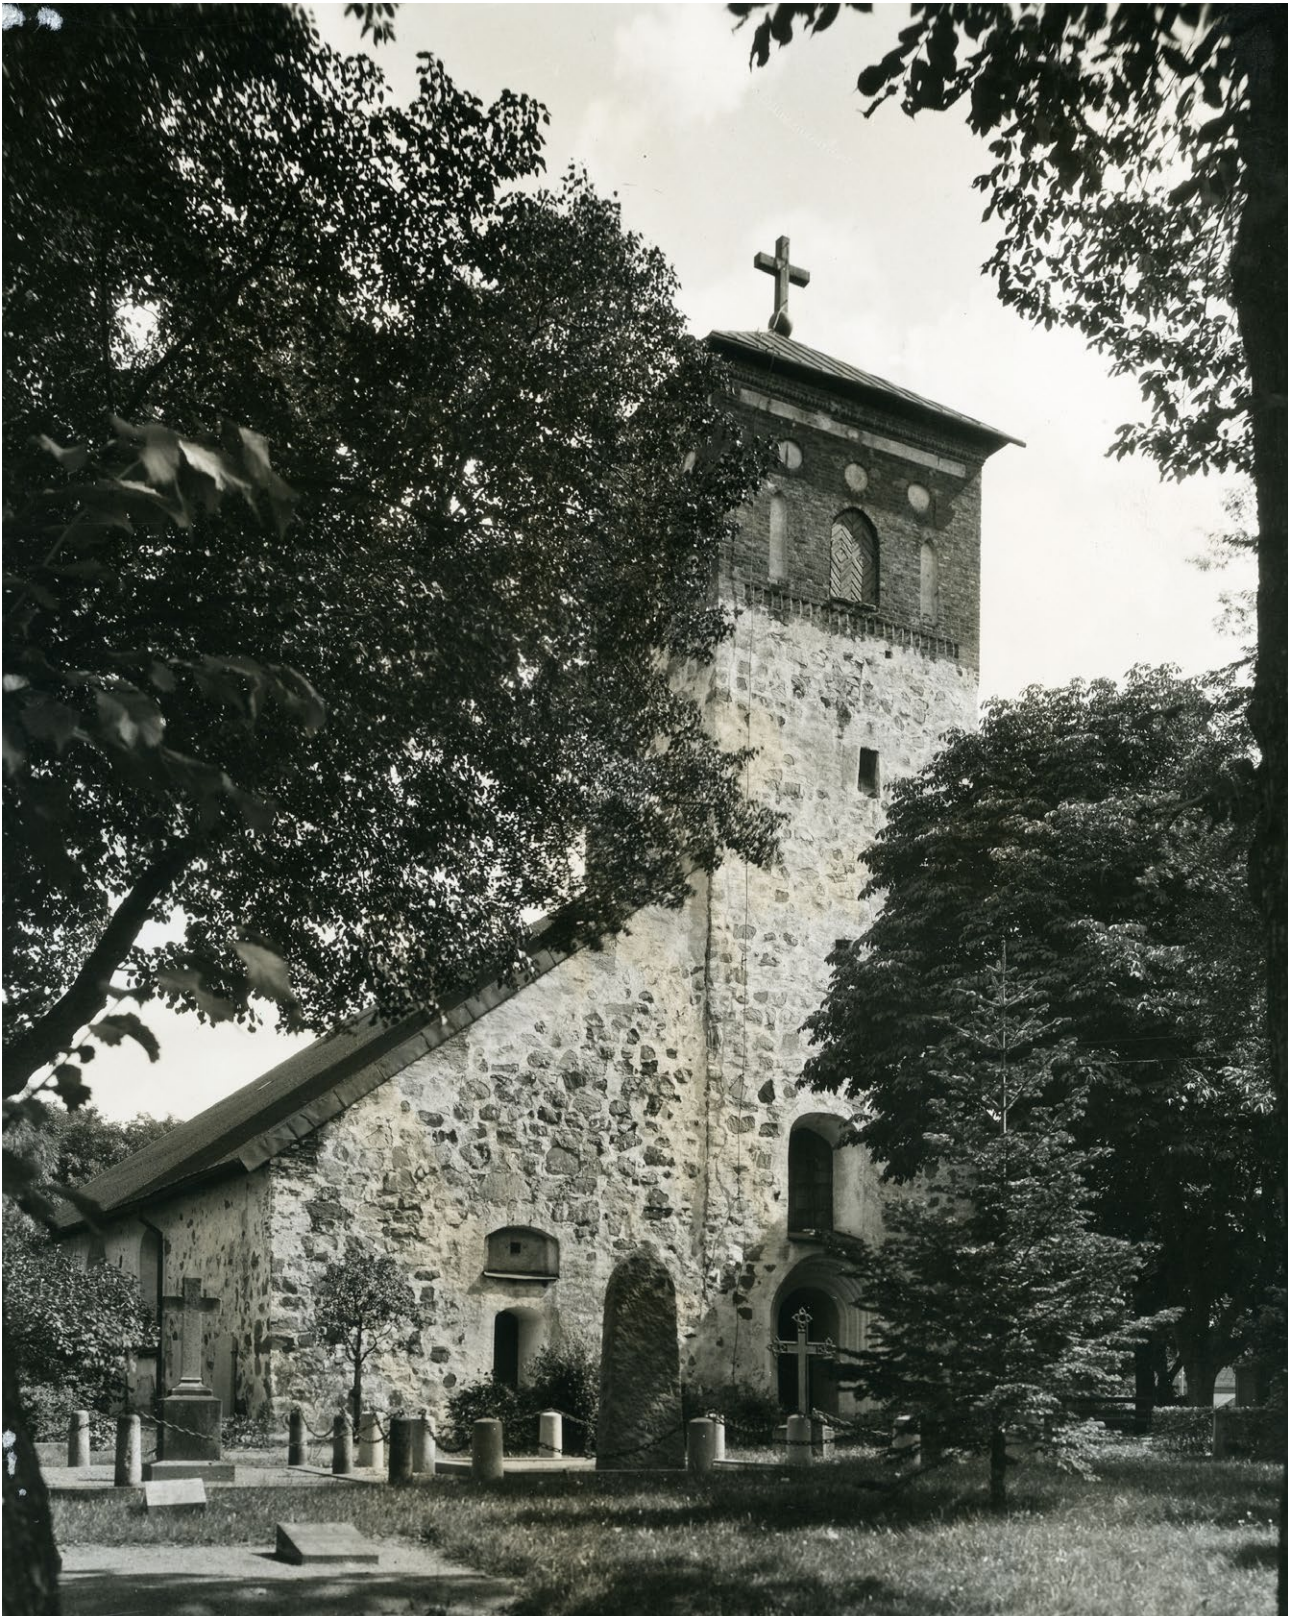
■ Sankt Nicolai kyrka i grästen byggdes strax nordväst om stadskärnan under 1100-talet. Foto: Sam Brun, Vlm-E 3752.

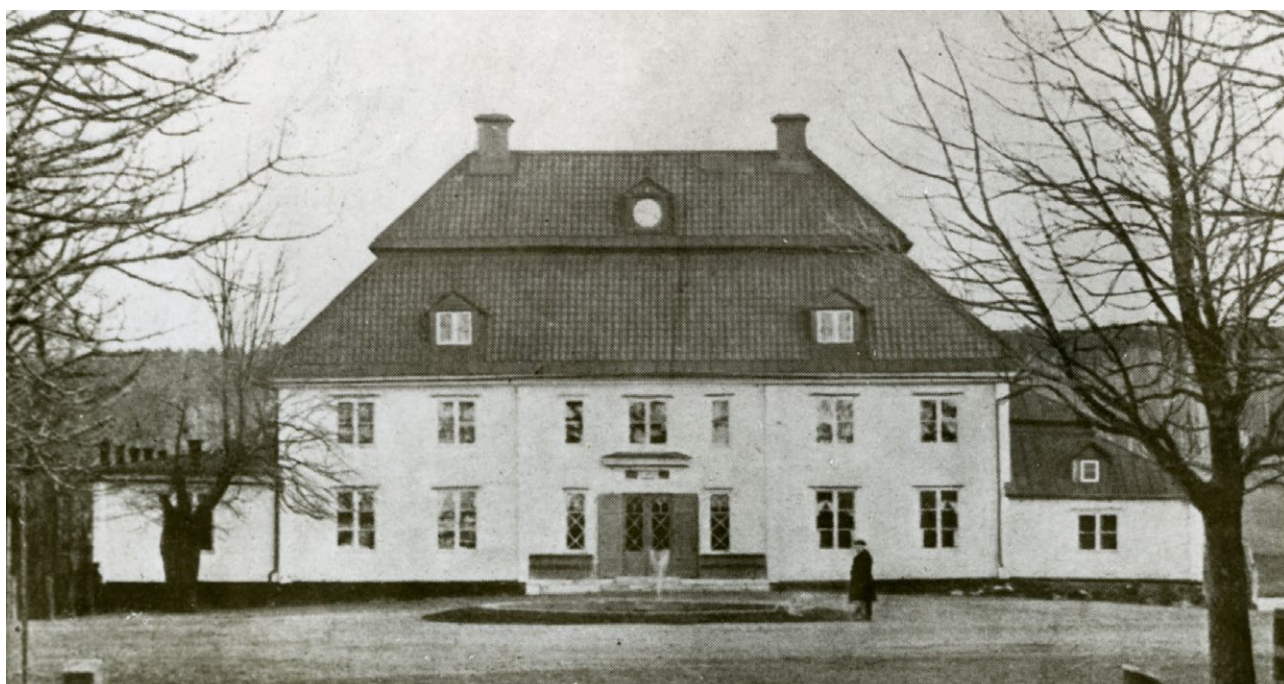
■ Den tidigare huvudbyggnaden vid Jädersbruks herrgård uppfördes i slutet av 1600-talet i karolinsk stil med ljus putsade fasader och säteritak. Foto: Vlm-E 3858.

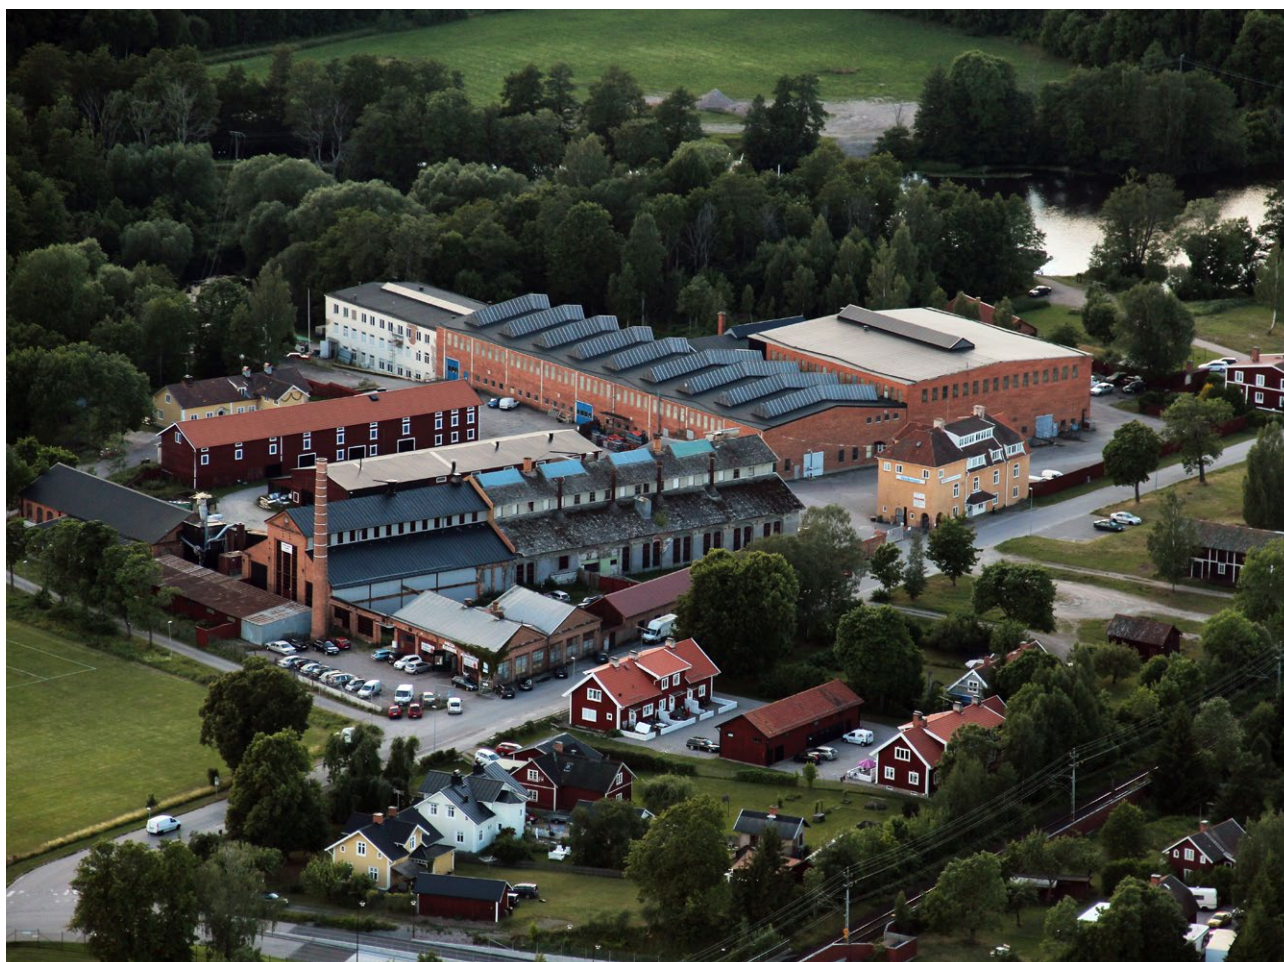
■ Arboga Mekaniska Verkstad (Meken) mot väster. Flera byggnader är uppförda i rött tegel eller med rödfärgad träpanel. Foto: Hans Spritt, 2016.

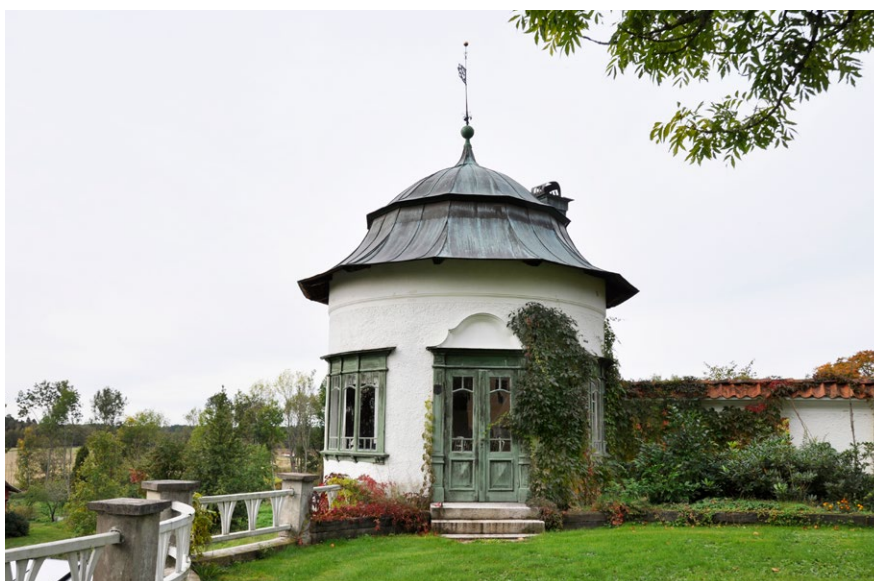
■ Lusthus från 1903 vid Sickelsjö herrgård med ljusst putsade fasader, grönmalade dörrar och fönster med dekorativ småspröjs samt tak av kopparplåt. Foto: Vlm-abgls-2077.

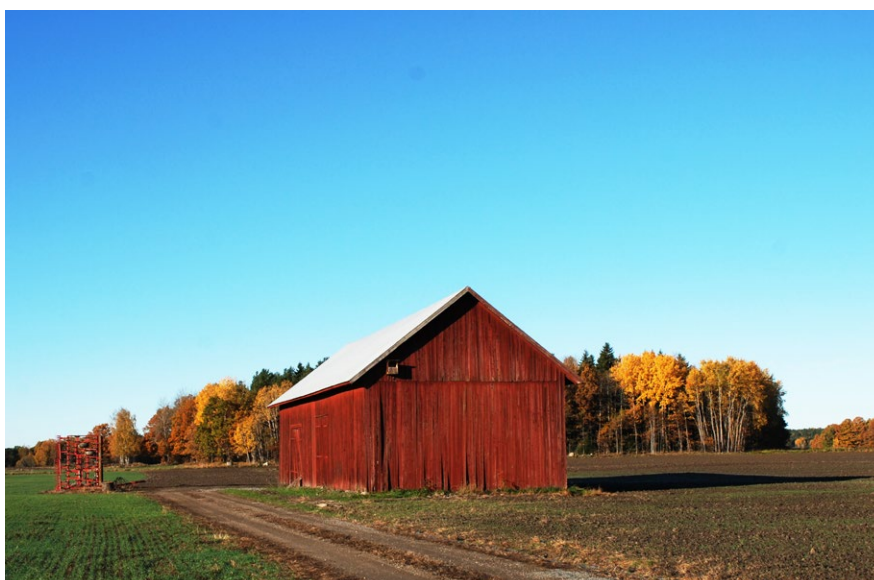
■ Ängslada med rödfärgad träpanel, idag omgiven av uppodlad mark. Foto: Vlm-abgls-317.

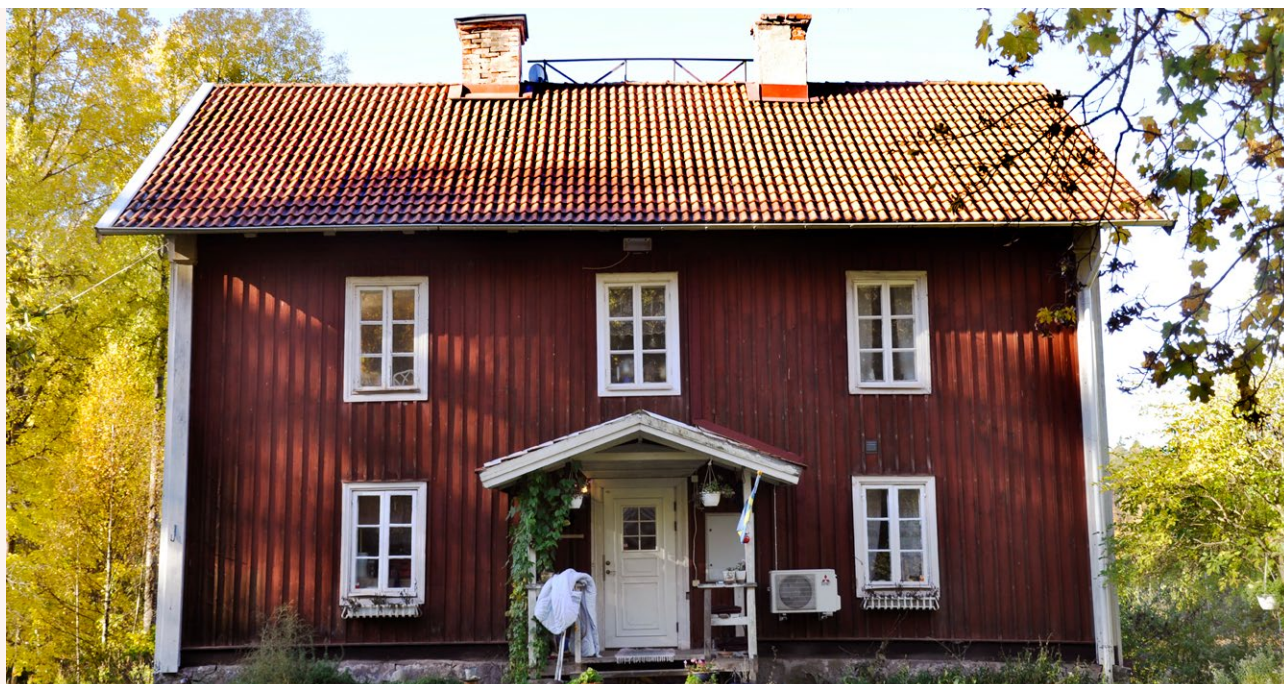
■ Vallbytorp troligen uppförd under andra halvan av 1800-talet. Byggnaden har rödfärgad locklistpanel, vitmålade snickerier och ett tegeltäckt sadeltak. Foto: Vlm-abgim-300.

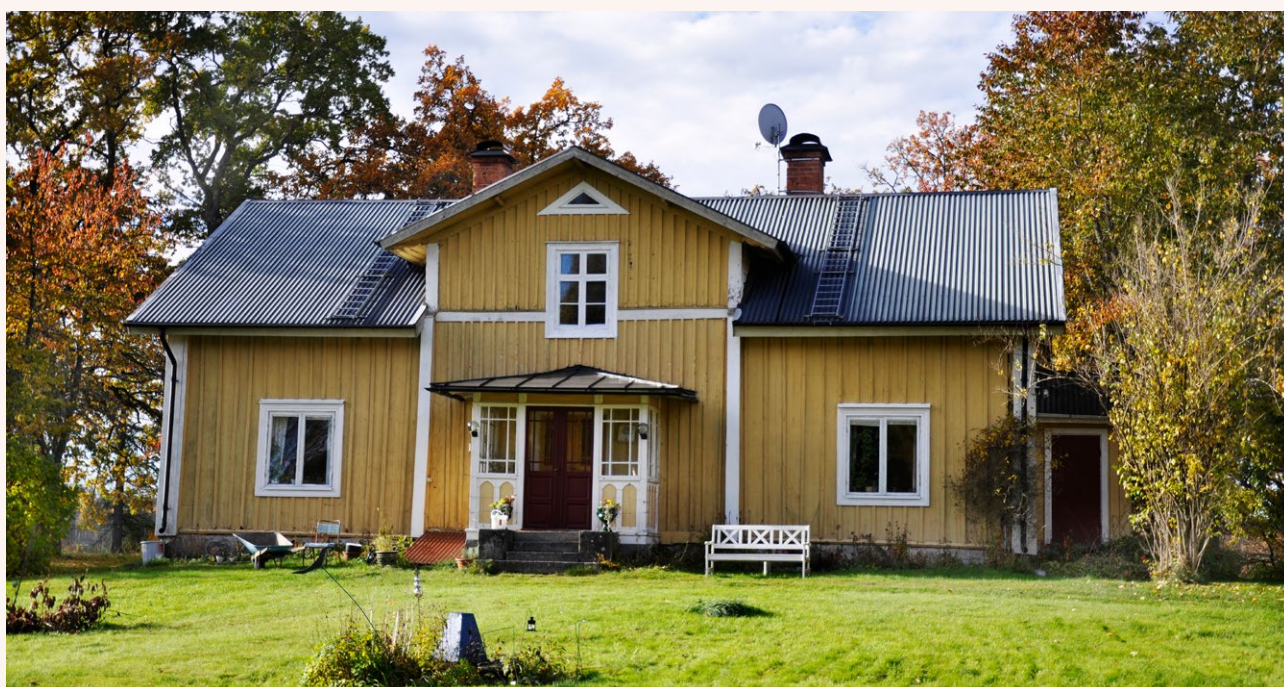
■ Bostadshus i Säby med gulmålad locklistpanel och frontespis. Byggnaden är uppförd 1836 och påbyggd under 1900-talet. Foto: Vlm-abgim-366.

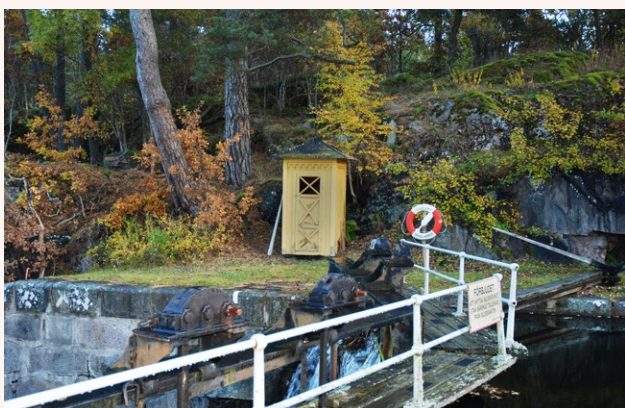
■ Vaktkur med gulmålad träpanel vid en av Hjälmare kanals slussar. Vaktkuren är troligen från senare delen av 1800-talet och är en av två bevarade. Foto: Vlm-abgls-423.

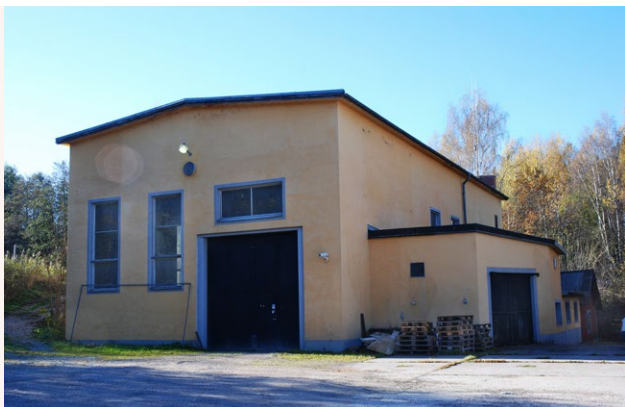
Hällby kraftverk med gul slätputs och flackt sadeltak. Foto: Vlm-abgls-433.

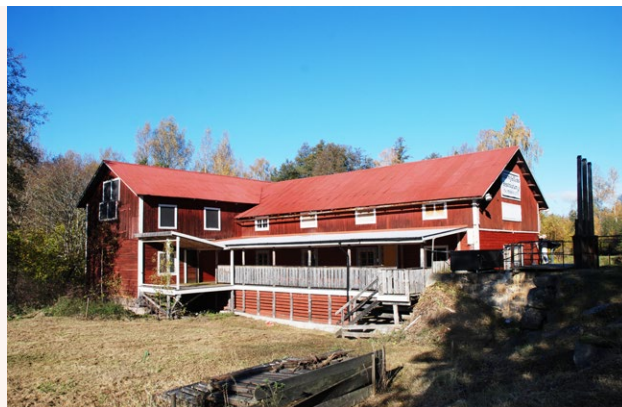
Hällby kvarn, uppförd i två våningar. År 1910 uppfördes Kvarnfallets kraftverk som är sammanbyggd med kvarnen. Såg och kvarn har funnits på plats sedan 1600-talet. Foto: Vlm-abgls-439.

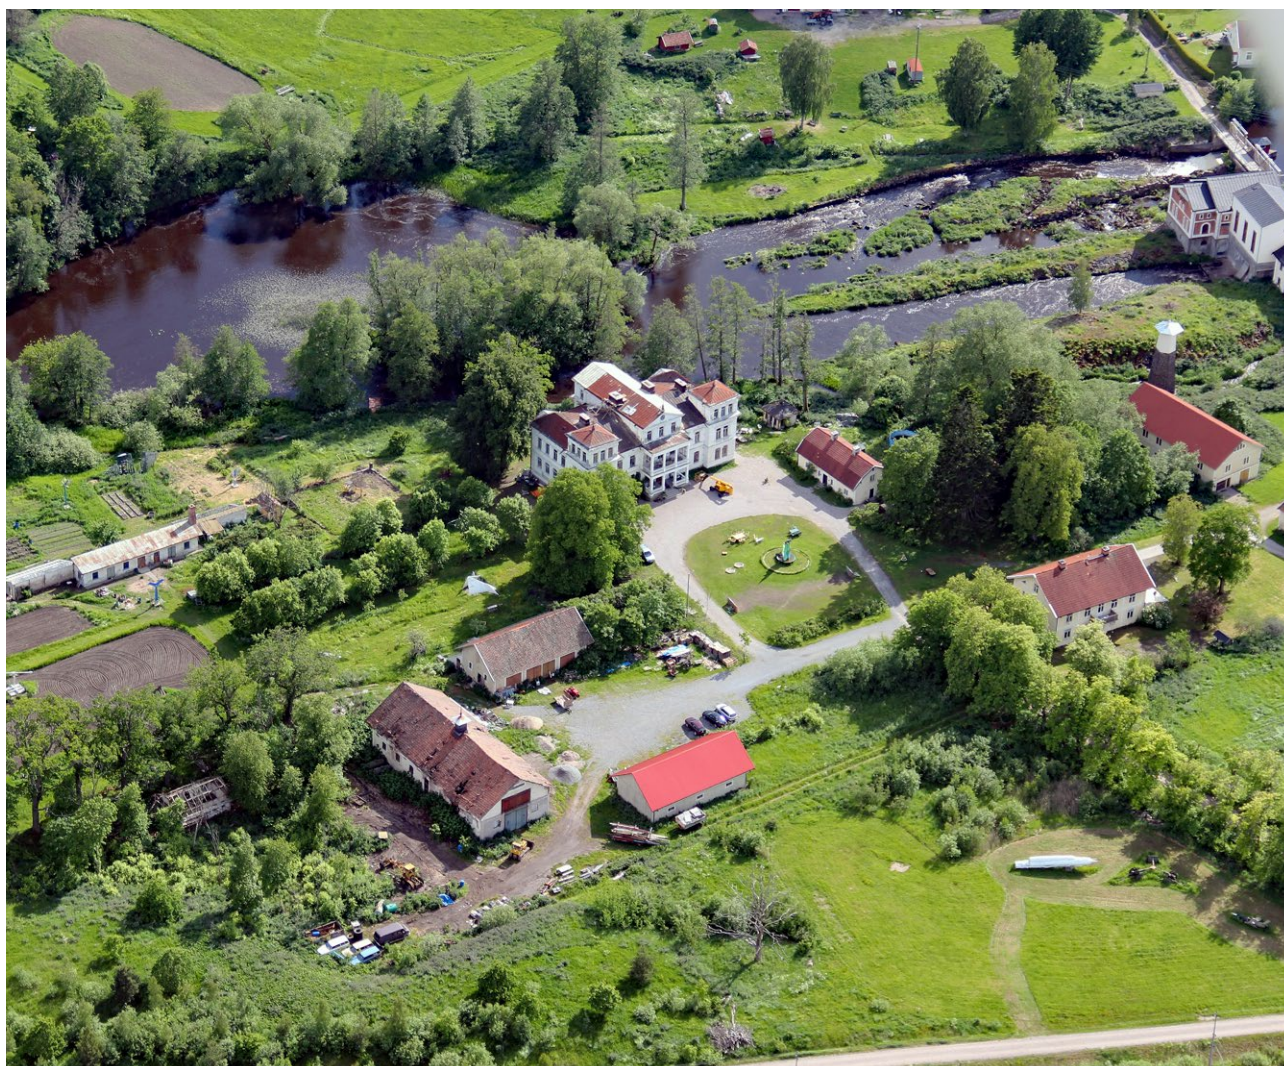
■ Jädersbruks herrgård. Den ståtliga herrgårdsbyggnaden från 1885 med en stor gårdsplan, trädgårdsanläggning med växthus och ett flertal av herrgårdens ekonomibygnader. Foto: Hans Spritt, 2016.

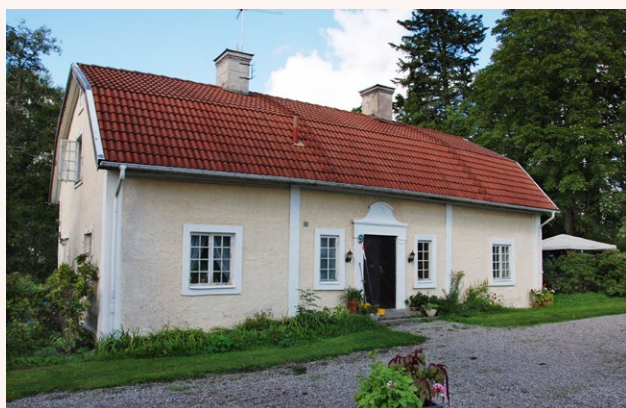
■ Flygelbyggnad till Jädersbruks herrgård. Byggnaden är troligen uppförd i slutet av 1600-talet och har spritputsade fasader och brutet tegeltak. Foto: Vlm-abgfe-360.

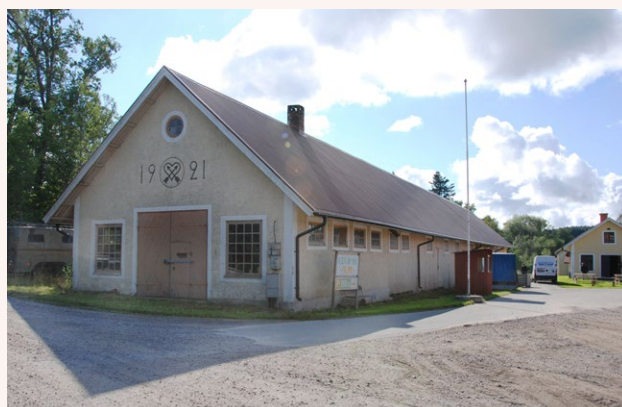
■ Smedja/maskinhall i ljus puts, uppförd 1921. Foto: Vlm-abgfe-348.

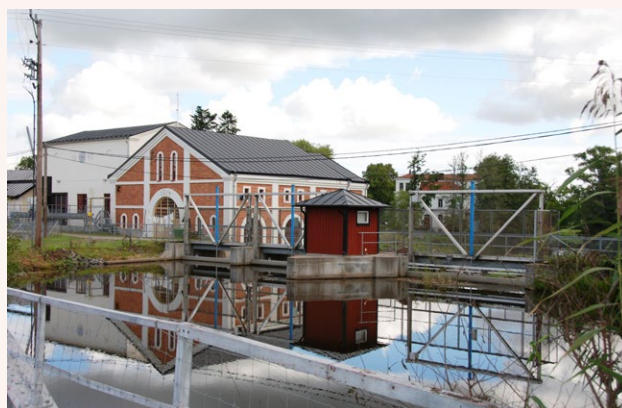
■ De två kraftstationerna vid Jädersbruk är uppförda 1914 och 1946.
Foto: Vlm-abgfe-397.

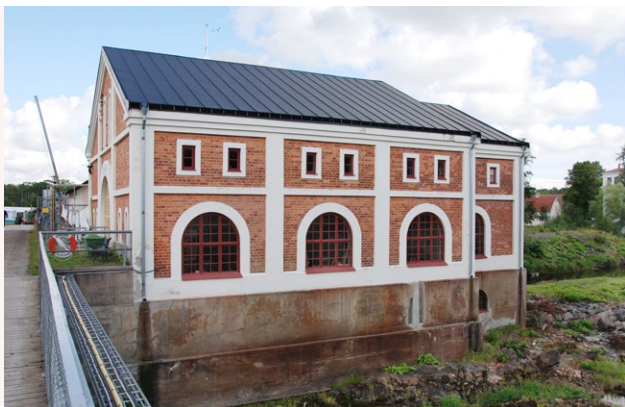
■ Kraftstationen från 1914 vid Jädersbruk uppförd i rött tegel med ljusputsade fönsteromfattningar, listverk och pilastrar. Foto: Vlm-abgfe-373.

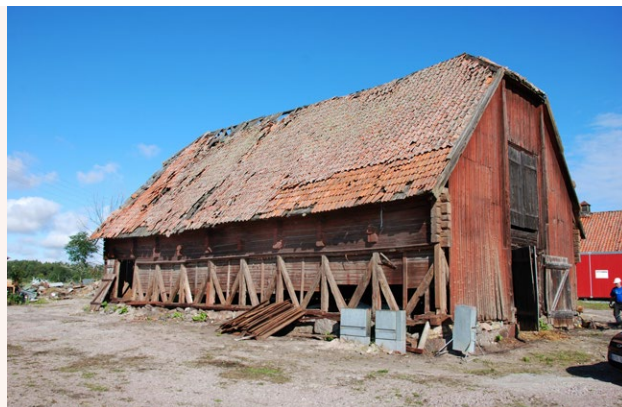
■ Vedbod/kollada uppförd i timmer/stolpkonstruktion omkring 1800. Foto: Vlm-abgfe-334.

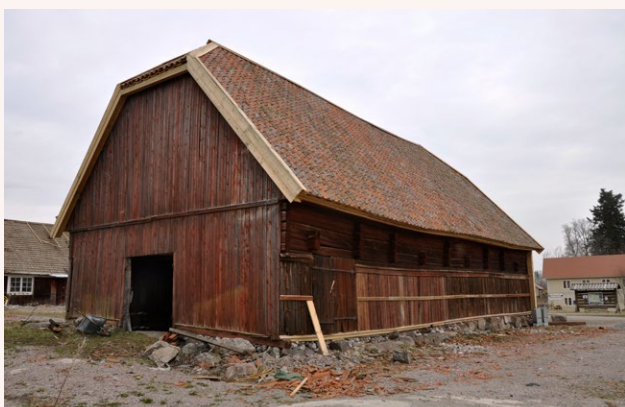
■ År 2011 genomfördes stora restaureringsåtgärder för att bevara vedboden/kolladan. Här med renoverad konstruktion och nylagt tak. Foto: Vlm-kmvfe-1105.

År 2011 genomfördes stora restaureringsåtgärder gällande en kollada på Jädersbruk. Stora delar av konstruktionen byttes eller renoverades.

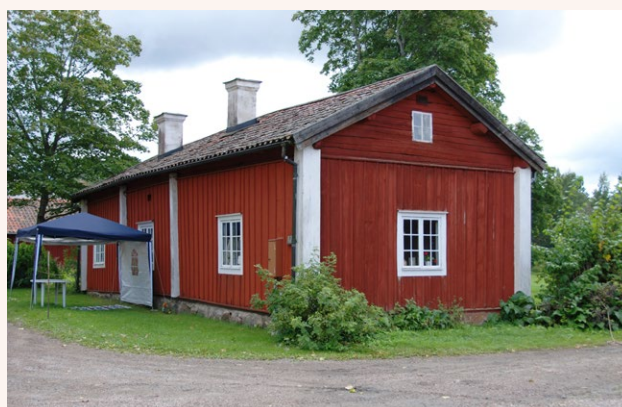
■ Parstuga vid Jädersbruk med faluröd locklistpanel, gråmålade knutar och tegeltäckt sadeltak. Byggnaden är uppförd på 1700-talet. Foto: Vlm-abgfe-386

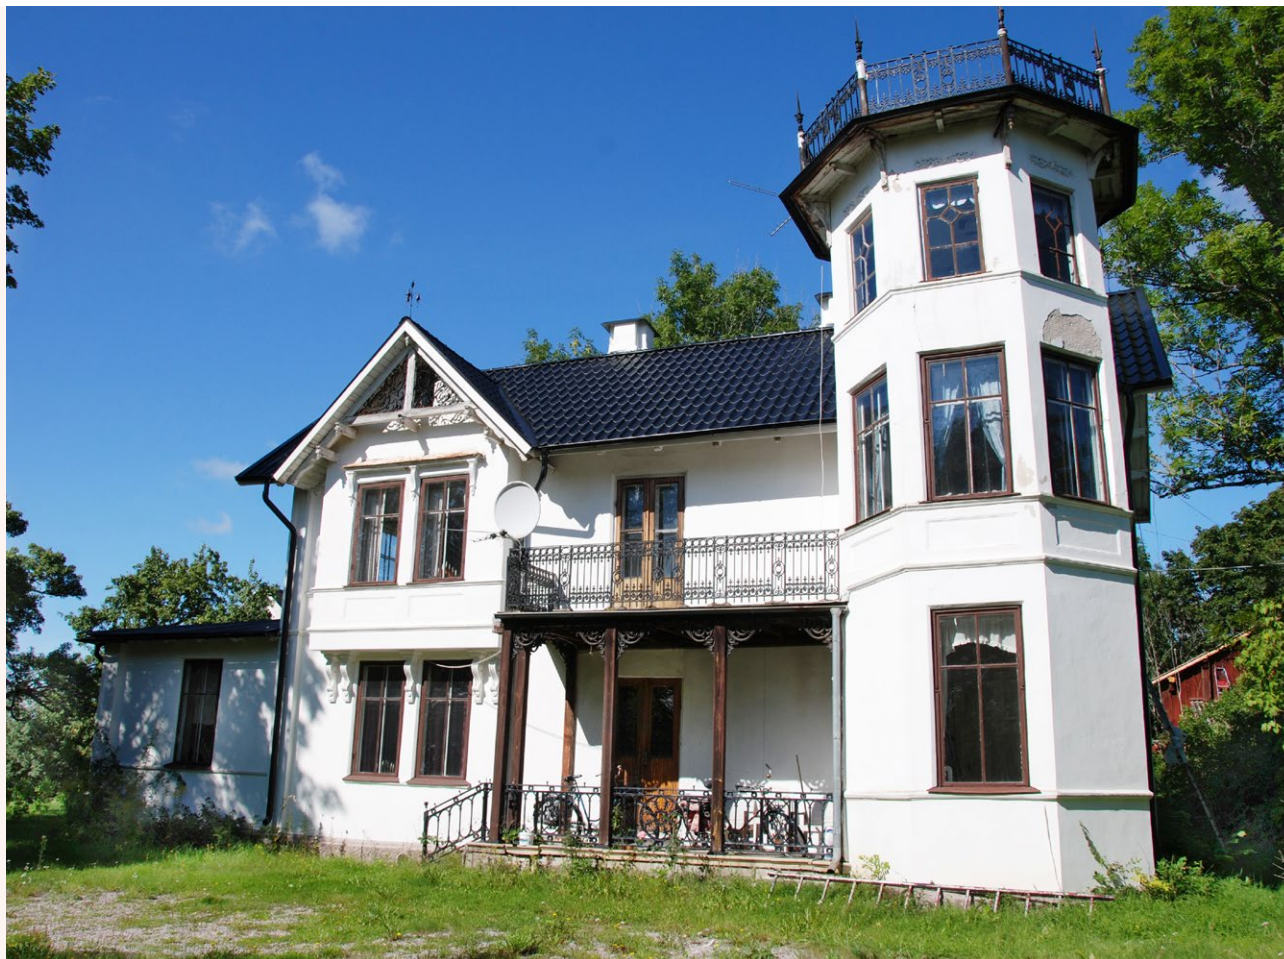
■ Bostadshus med vit slätputs och en torn del. Uppfört i Jädersby 1884. Foto: Vlm-abgfe-200.

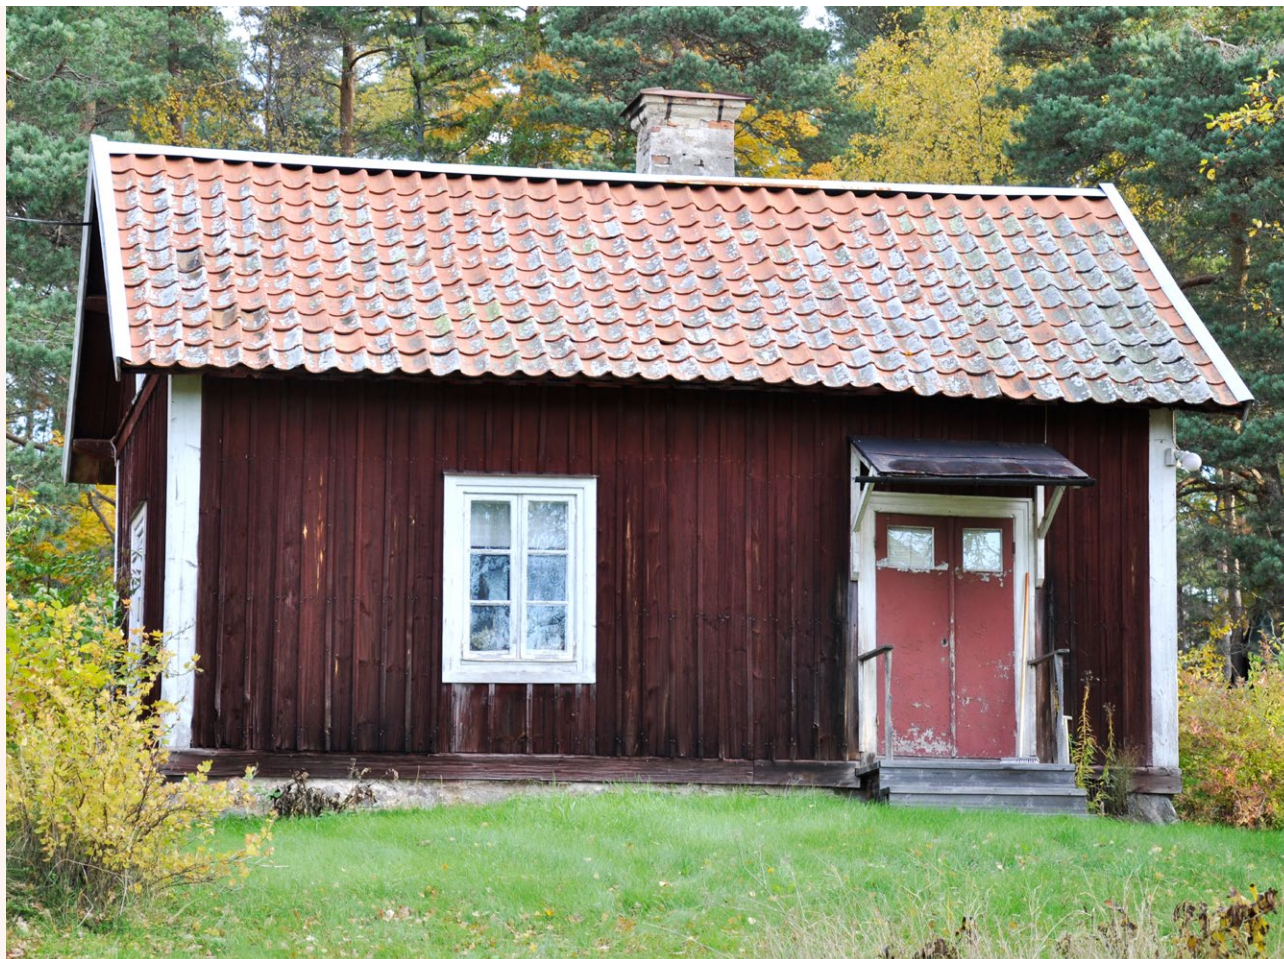
■ Torp med faluröd locklistpanel uppfört på 1870-talet, idag fritidshus. På samma plats har det tidigare funnits ett grenadjärsboställe. Foto: Vlm-abgim-338.

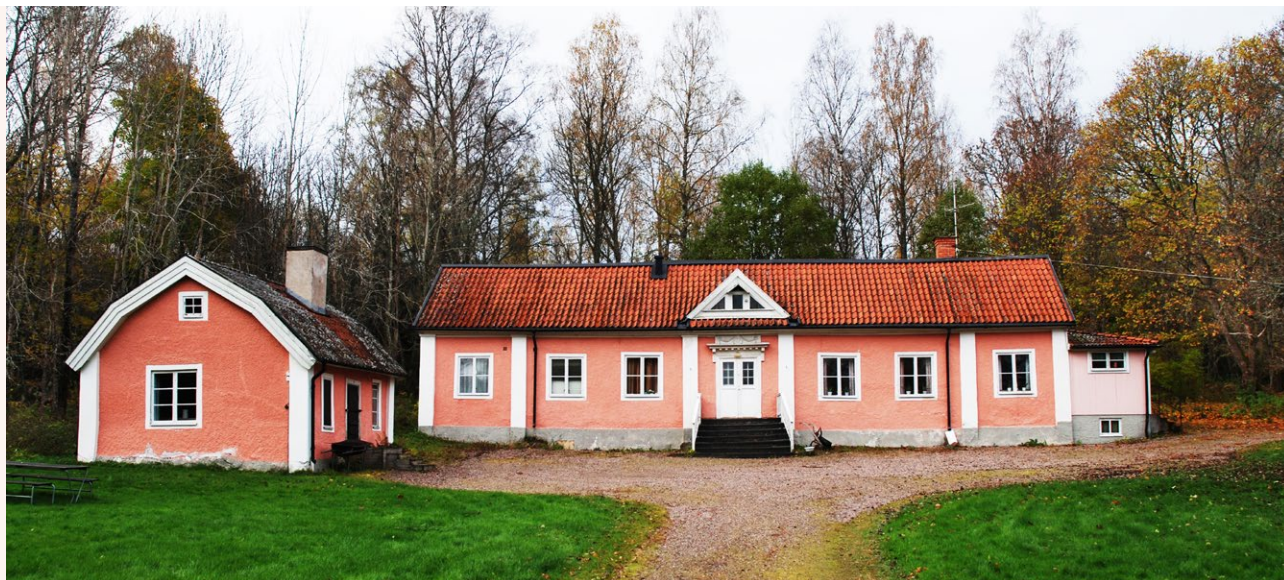
- Åsby gård, före detta jordbruk och nu hembygdsgård. Huvudbyggnaden med rosaputsade fasader och vitputsade pilastrar är uppförd 1735. Flygelbyggnaden är från samma tid eller något senare. Foto: Vlm-abgls-525.

Åsby gård utgör en väl bevarad gårdsmiljö med huvudbyggnad från 1735. Till bebyggelsemiljön hör en flygelbyggnad, sädesmagasin, bostadshus, bod och magasin. Bebyggelsemiljön kan genom byggnaders placering, proportioner, utformning och material berätta om en jordbrukande gård på 1700- och 1800-talen.
