Kulturmiljöprogram

ARBOGA KOMMUN | VÄSTMANLANDS LÄN

ETT SAMVERKANSPROJEKT MELLAN ARBOGA KOMMUN, VÄSTMANLANDS LÄNS MUSEUM OCH LÄNSSTYRELSEN I VÄSTMANLANDS LÄN

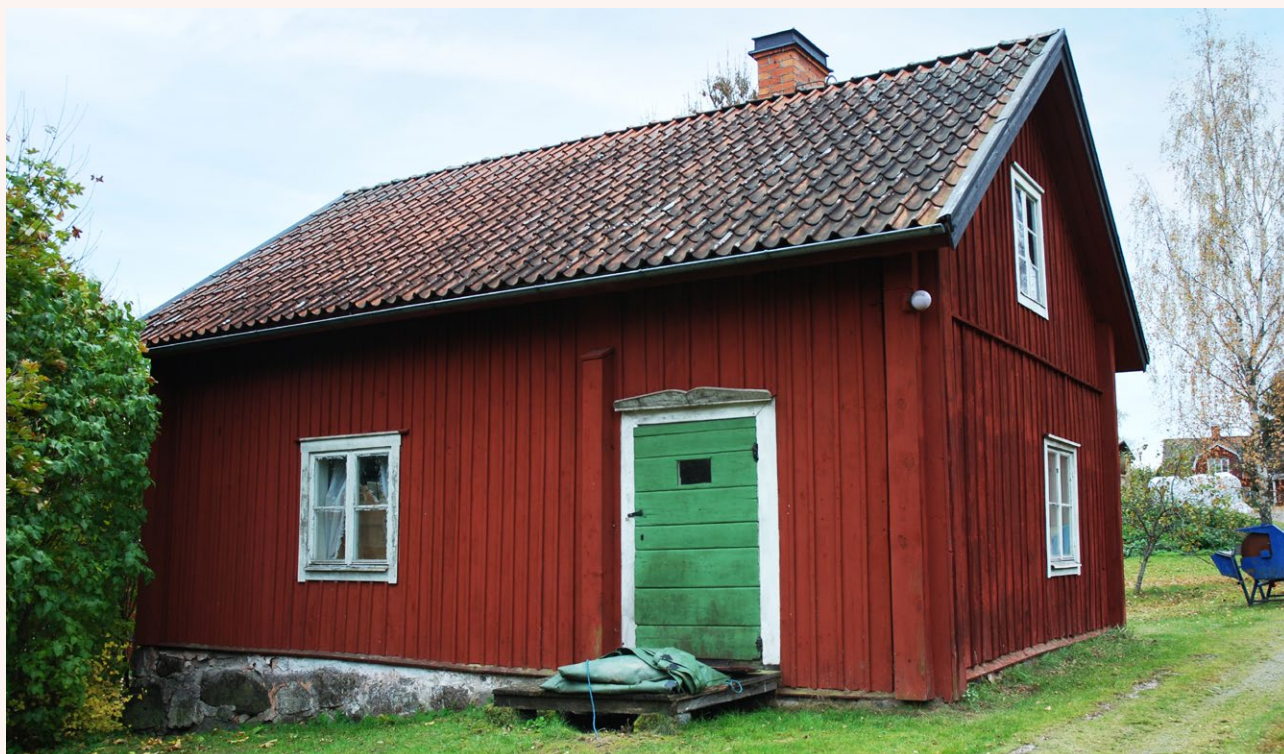
- Arrendebostad i närheten av den tidigare prästgården. Byggnaden är från första halvan av 1800-talet och har naturstensgrund och falurödfärgad locklistpanel. Foto: Vlm-abgls-545.

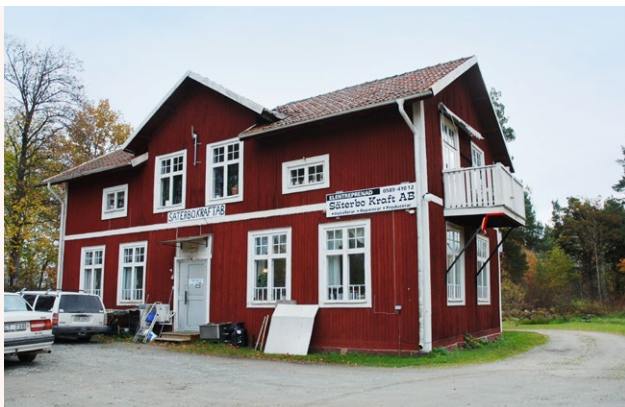
Skolbyggnad med faluröd träpanel och vitmålade snickerier, uppförd 1911. Foto: Vlm-abgls-534.

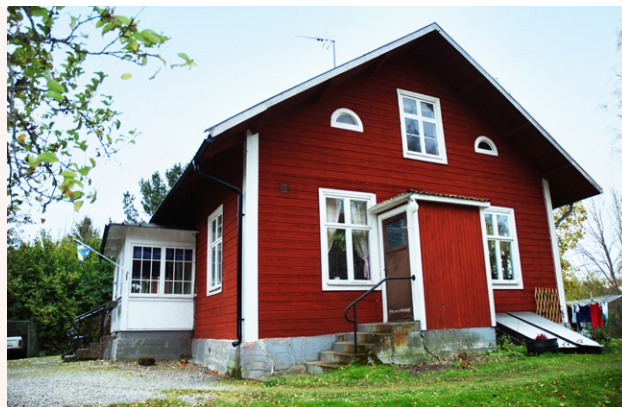
Bostadshus från 1896 med falurödfärgad liggande träpanel och vitmålade snickerier. Foto: Vlm-abgls-563.

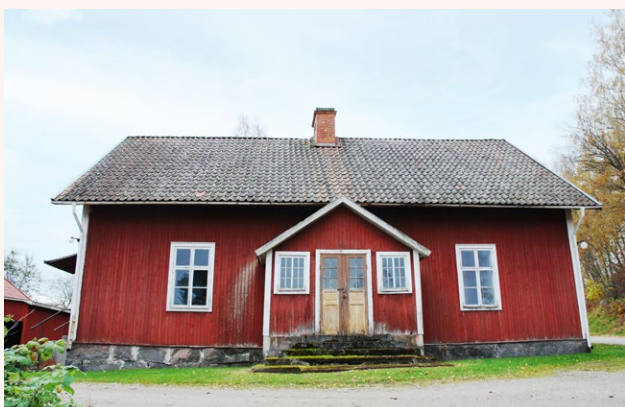
Skolhus med faluröd träpanel uppförd 1874. Skolundervisningen pågick fram till 1959. Foto: Vlm-abgls-551.

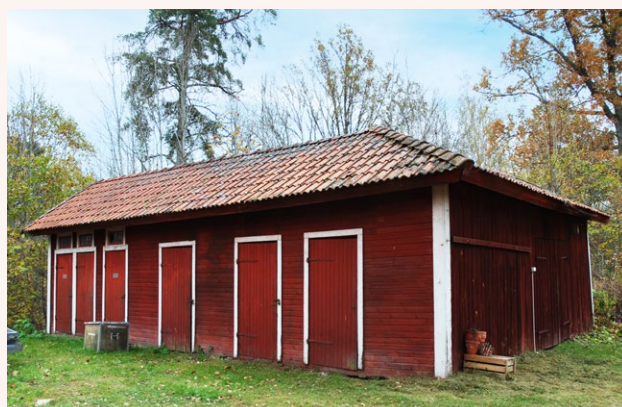
Vedbod och hemlighus med tätt placerade dörrar. Ligger vid skolhuset. Foto: Vlm-abgls-541.

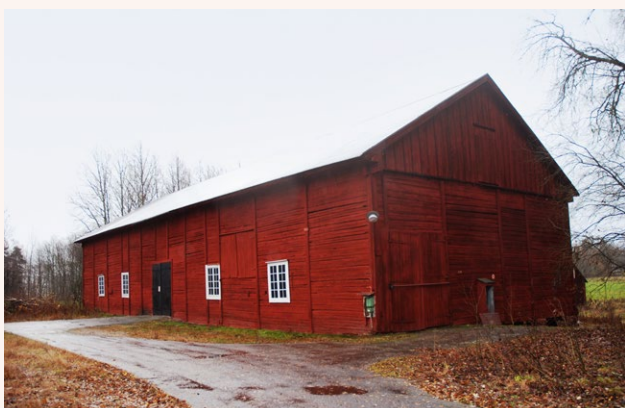
Faluröd timrad ekonomibyggnad med vitmålade småspröjsade fönster. Foto: Vlm-abgls-1059.

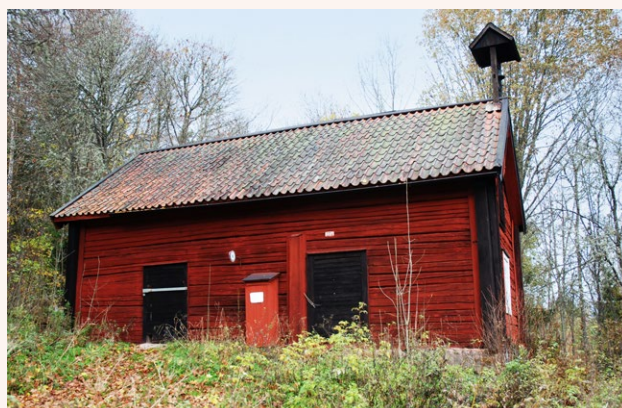
Sädesmagasin i falurött timmer, uppförd i mitten av 1800-talet. Foto: Vlm-abgls-529.

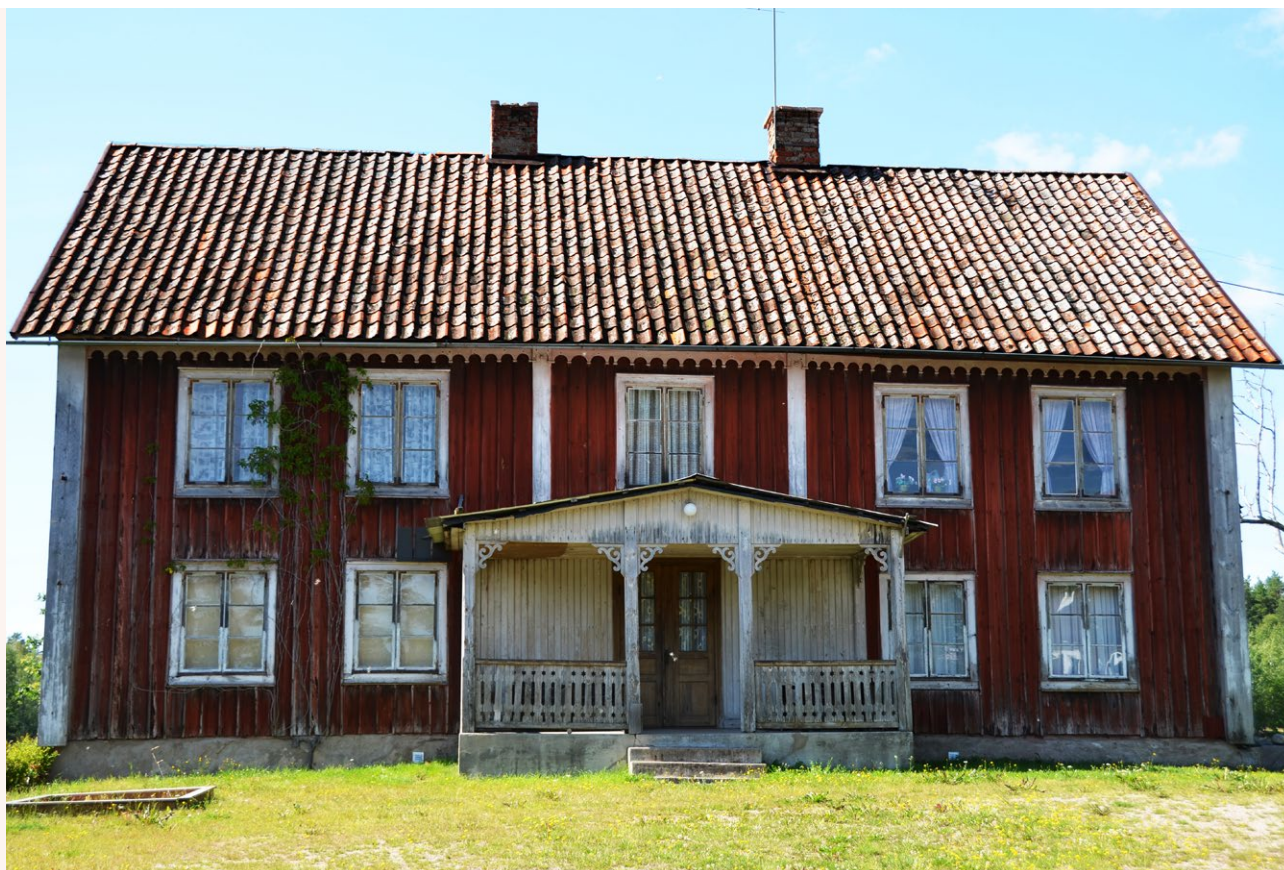
■ Ståtlig mangårdsbyggnad från 1854 i Viby med faluröd locklistpanel, tät och symmetrisk fönstersättning och en veranda med snickarglädje. Taket är belagt med enkupigt taktegel. Foto: Vlm-abgls-1436.

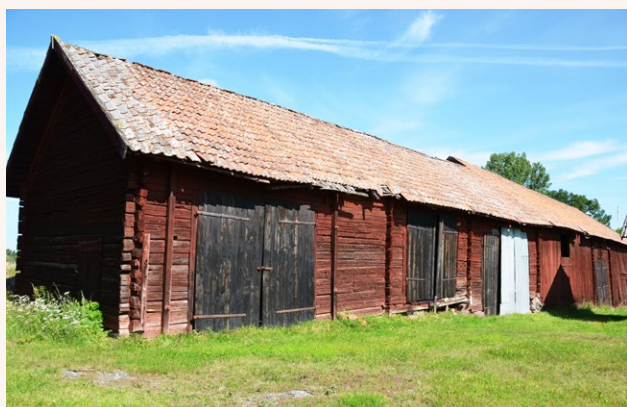
■ Faluröd timrad loge/lada från 1800-talets andra hälft. Foto: Vlm-abgls-1430.

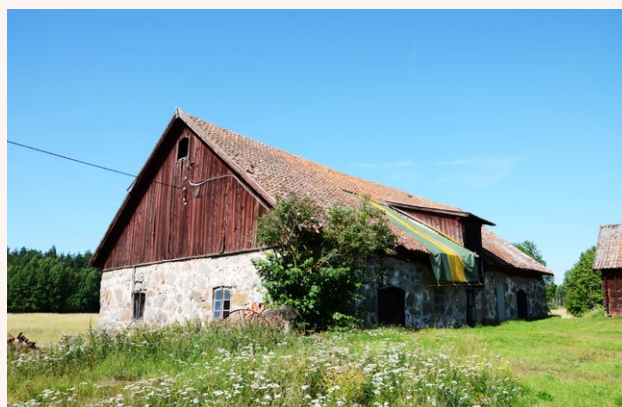
■ Stenladugård från 1860-talet. I bruket mellan stenarna finns små bitar av slagg med hög järnhalt. Foto: Vlm-abgls-1428.

Ekonomibyggnaderna är stora och påkostade och utgörs bland annat av stenladugårdar, lider, timrade magasin och logar. De ligger relativt rätvinkligt placerade kring mangårdarna. I byn förekommer flera vitputsade stenladugårdar, vilket är ovanligt i kommunen. Ekonomibyggnaderna har anpassats till modern jordbruksdrift och

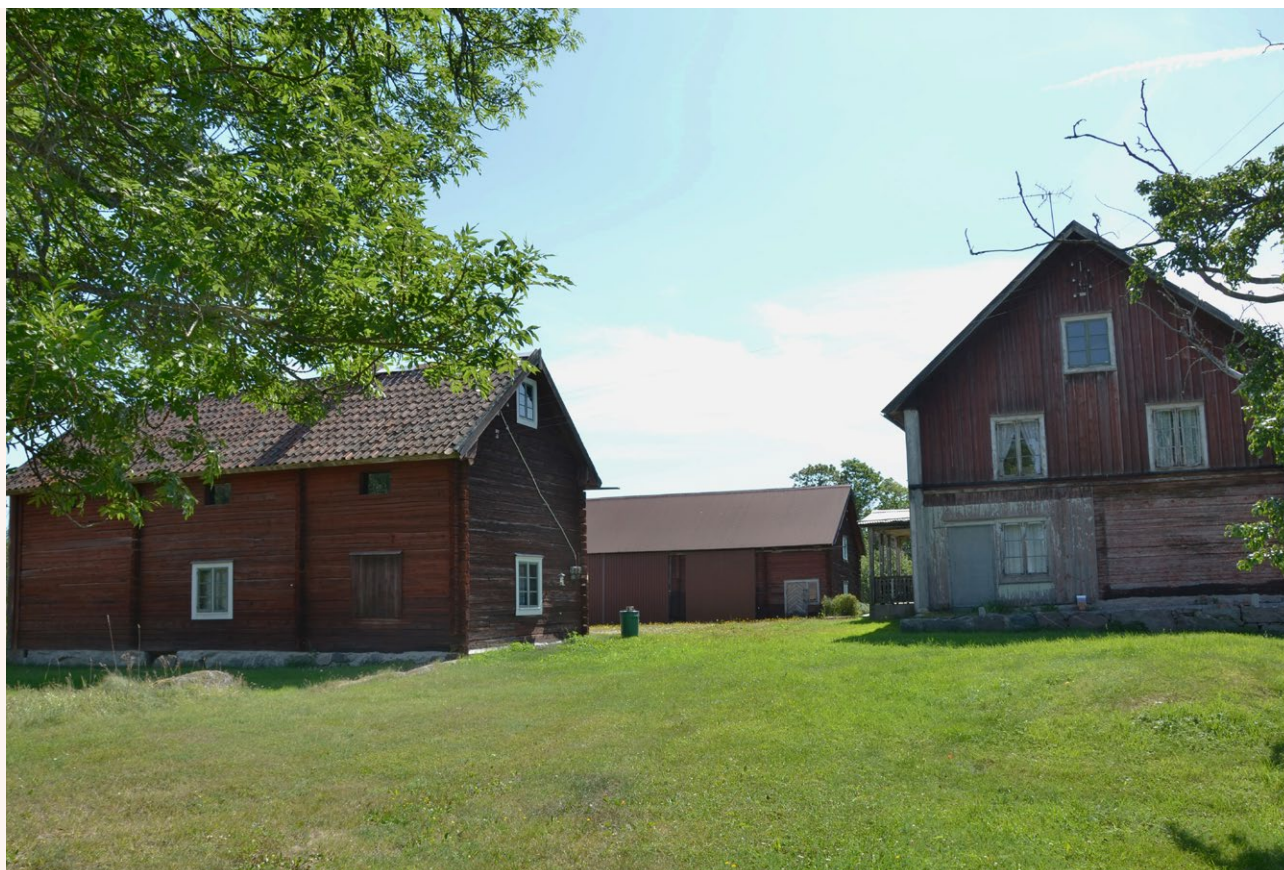
■ Mangårdsbyggnad flankerad av två flygelbyggnader. Byggnaden till vänster i bild är den tidigare mangårdsbyggnaden, uppförd omkring 1800. Den användes senare som drängstuga. Flygelbyggnaden till höger är stall och garage. Foto: Vlm-abgls-1443.

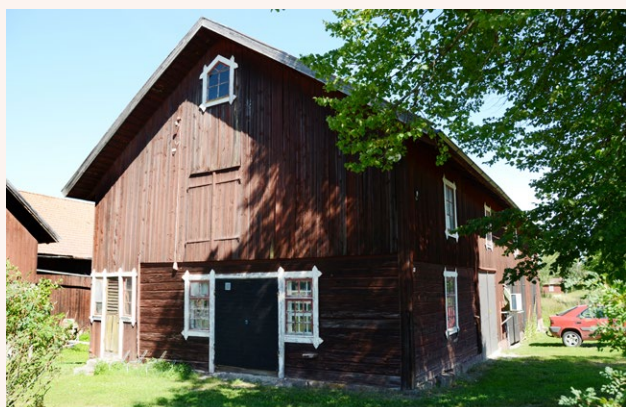
■ Magasin med dekorativt utformade fönsterfoder och vitmålade småspröjsade fönster. Foto: Vlm-abgls-1447.

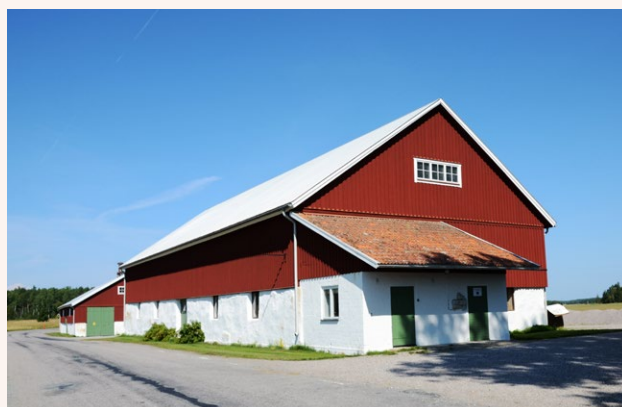
■ Flera vitputsade stenalugårdar finns i Viby, vilket är relativt ovanligt i övriga delar i kommunen. Foto: Vlm-abgls-1355.

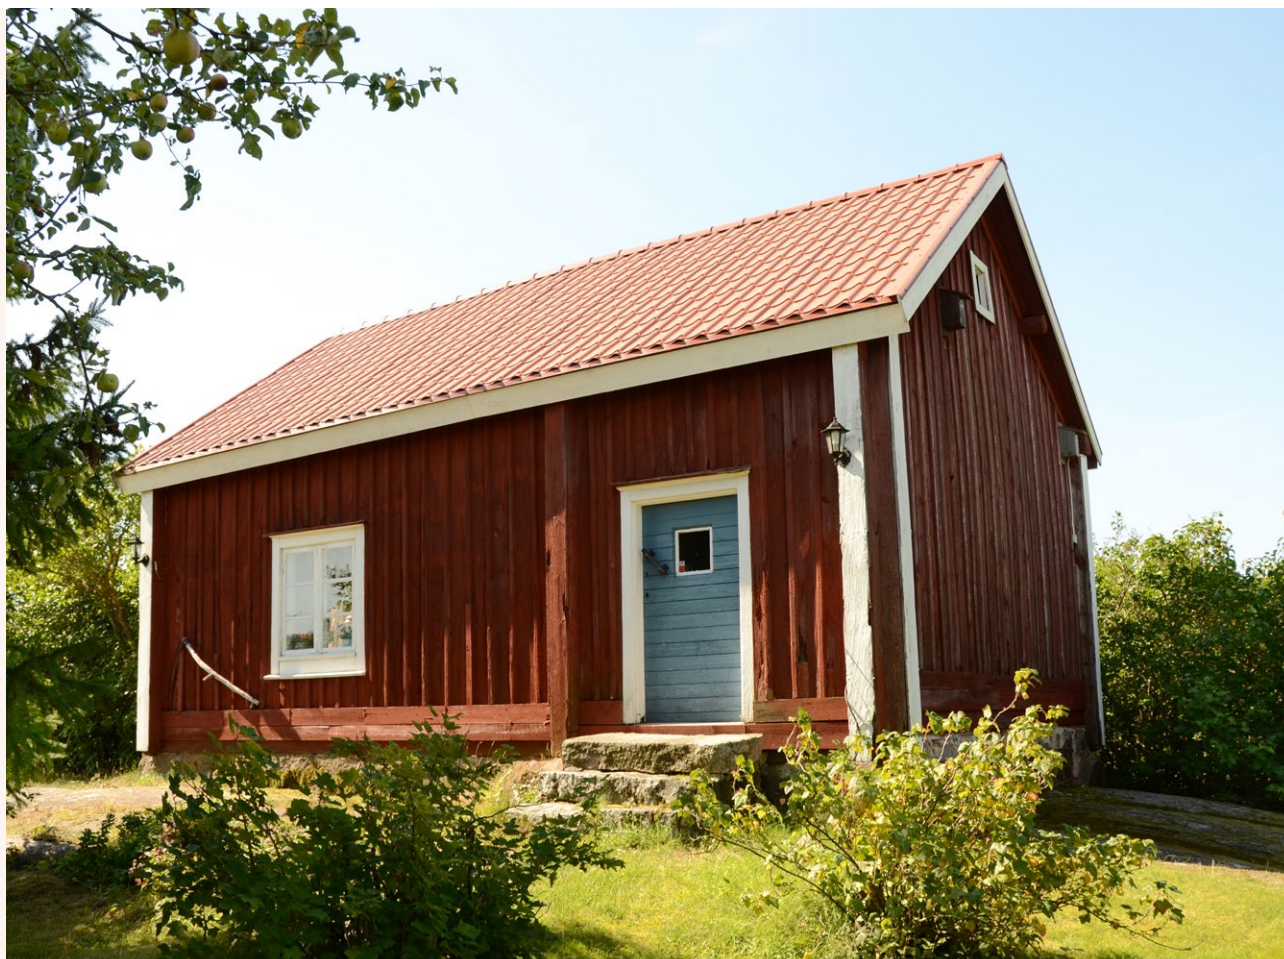
■ Vällbevarat torp i norra delen av Viby. Torpet är av enkelstugetyp och är ett av åtta husartorp som uppfördes i området under indelningsverkets tid. Foto: VIm-abgls-1423.

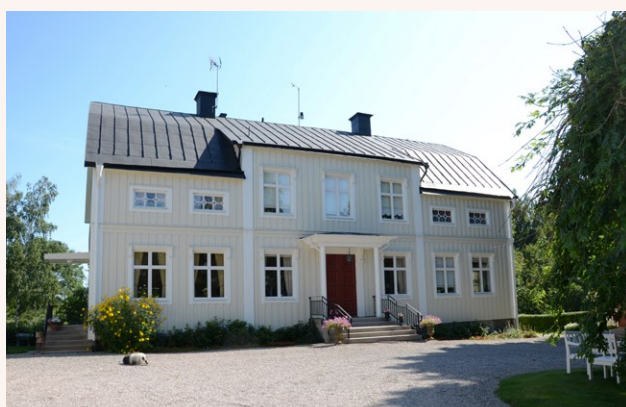
■ Mangårdsbyggnad uppförd 1871-1872 under ledning av byggmästare Söderlund. Byggnaden har ljusmålad träpanel, frontespis och brutet plåttäckt tak. Foto: VIm-abgls-1349.

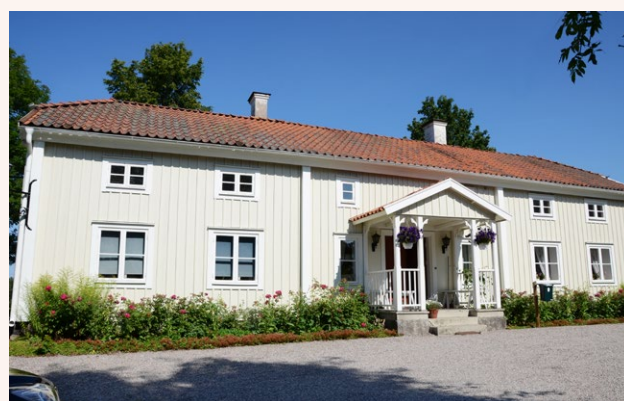
■ Den äldre mangården med ljusmålad panel och veranda med snickarglädje är uppförd under 1700-talet. Foto: VIm-abgls-1350.

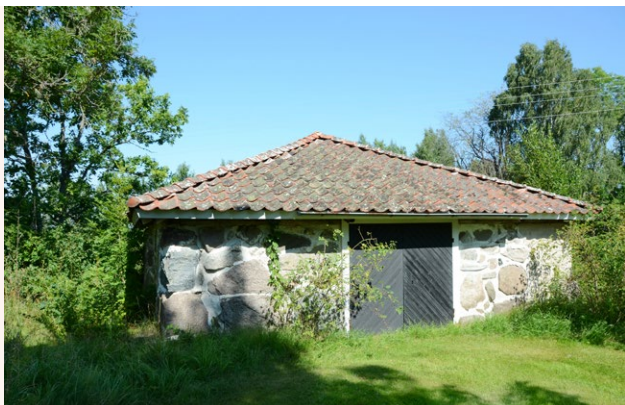
■ Smedja i natursten uppförd omkring 1850. Foto: Vlm-abgls-1365.

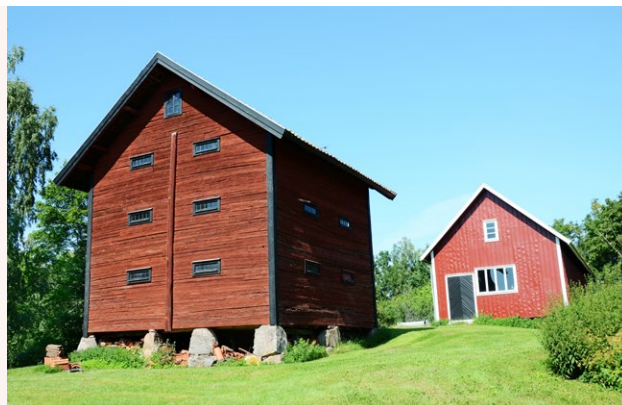
■ Falurött magasin med svartmålade snickerier från andra halvan av 1800-talet. Foto: Vlm-abgls-1363.

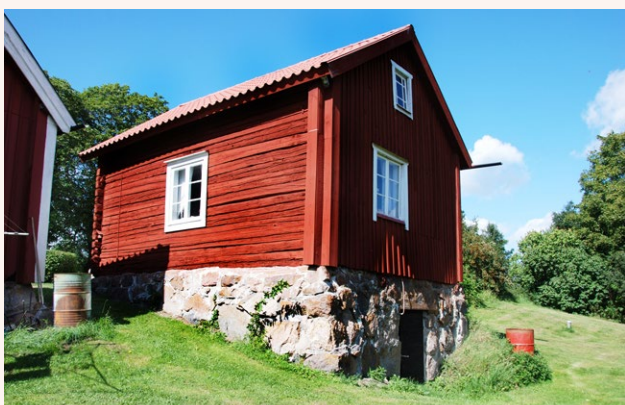
■ Källarbod i liggtimmer med inklädda knutar och hög stengrund. Foto: Vlm-abgfe-1503.

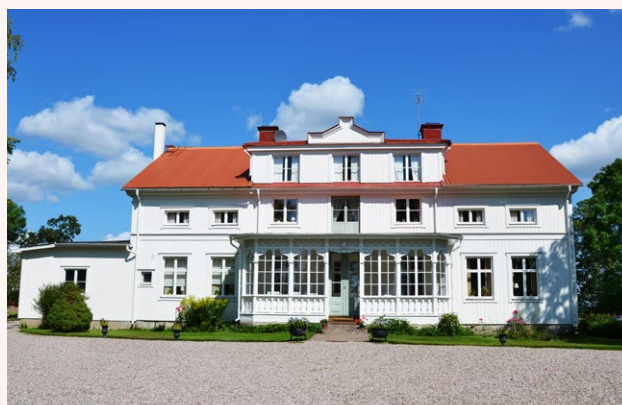
■ Ljusbålad mangårdsbyggnad med frontespis och dekorativ veranda med snickarglädje, troligen uppförd i slutet av 1800-talet. Foto: Vlm-abgls-1382.

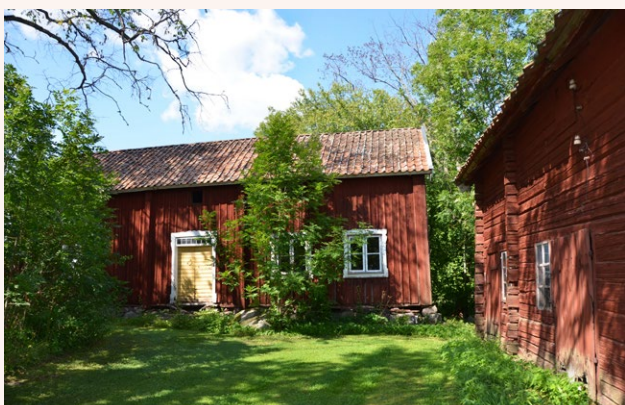
■ Falurött bostadshus troligen uppförd omkring 1800. Byggnaden har en entré med överljusfönster och fasaden på baksidan är klädd med spån. Foto: Vlm-abgls-1387.

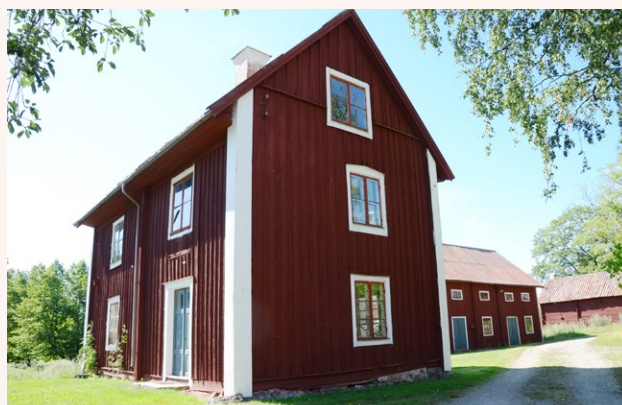
■ Falurött bostadshus troligen från början av 1800-talet. Bakom huset finns ett magasin uppförd under 1800-talets andra hälft samt en timrad bod. Foto: Vlm-abgls-1483.

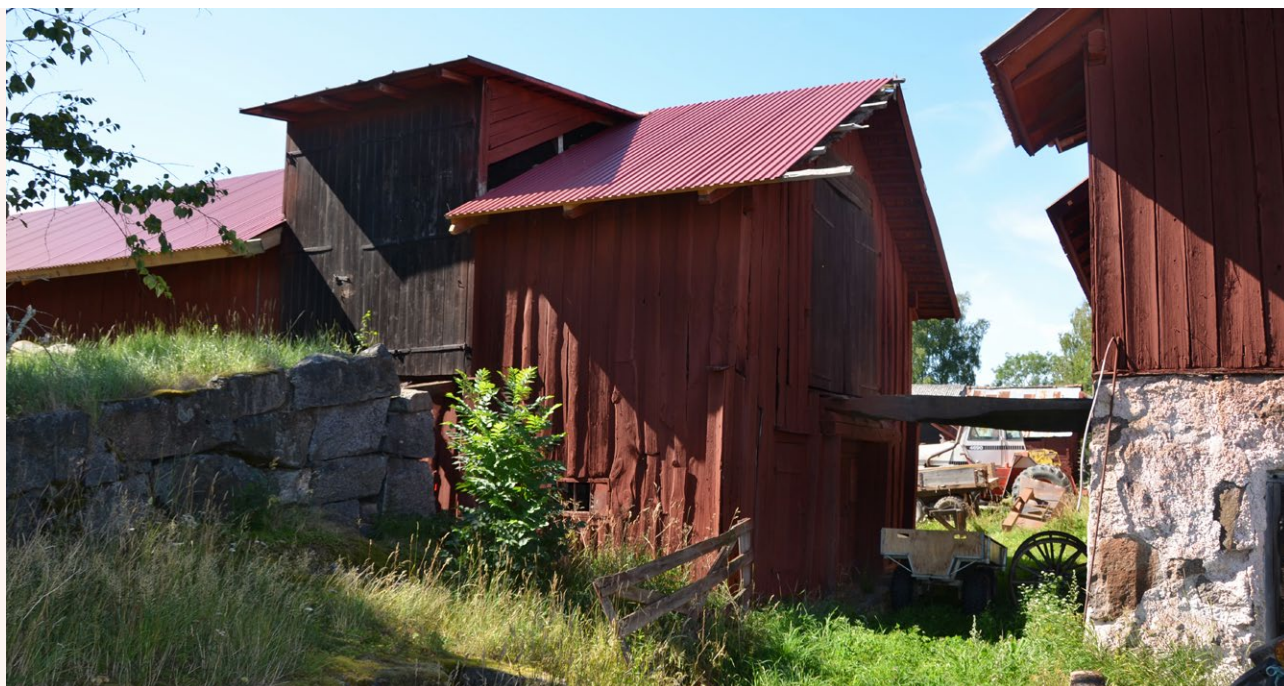
■ Loge med äldre faluröd träpanel och delar av enstensatt skullbro. Foto: Vlm-abgls-1488.

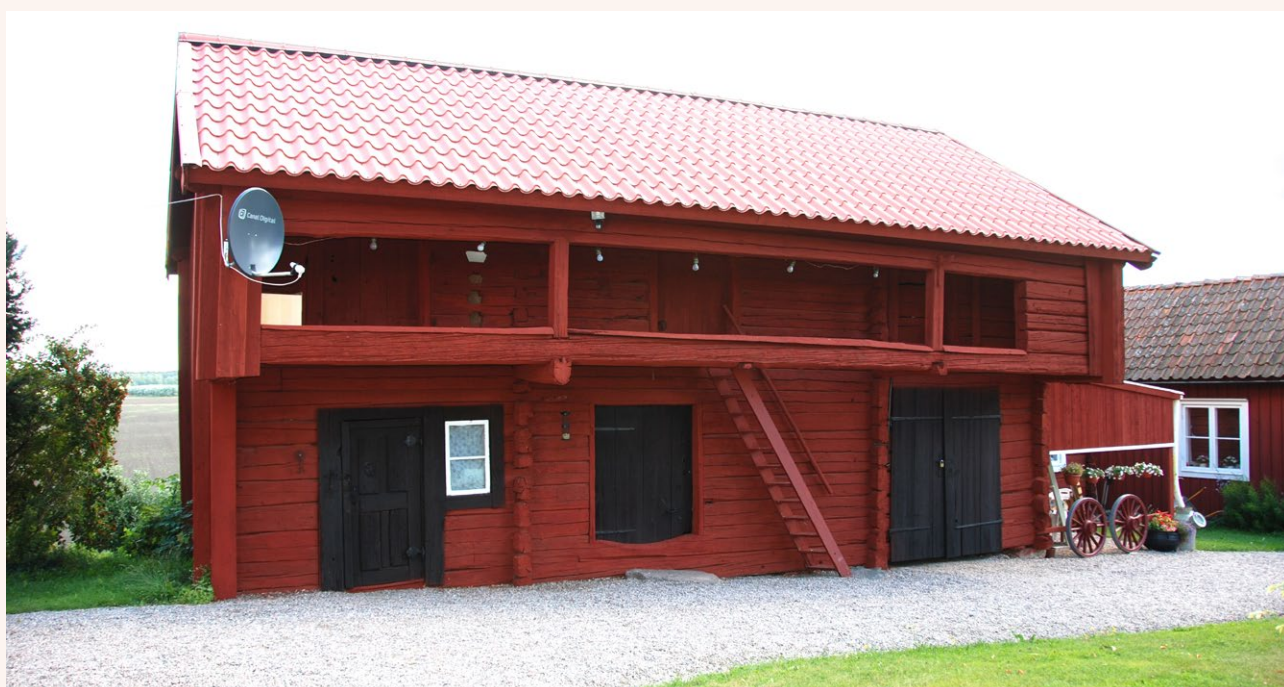
■ Falurödfärgad timrad loftbod i Hamre. Loftbodar är en byggnadskategori som är relativt sällsynt i södra Västmanland men finns bevarad i Hamre, Tofta, Jäder och Viby. Foto: Vlm-abgfe-1500.

används tillsammans med yngre komplementbyggnader. En del småskaliga ekonomibyggnader finns bevarade som representerar en äldre fas av gårdarnas byggnadsbestånd, till exempel finns en relativt lång och timrad loftbod på en av gårdarna.

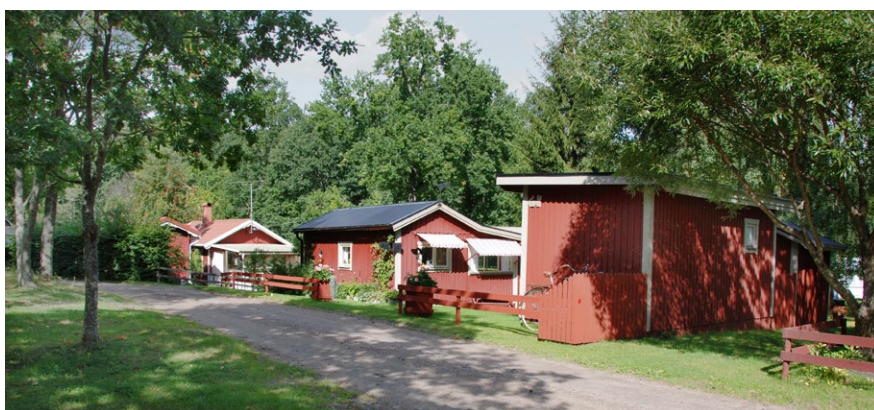
■ Stugor med rödmålad träpanel i Hällarna. Foto: Vlm-abgfe-263.

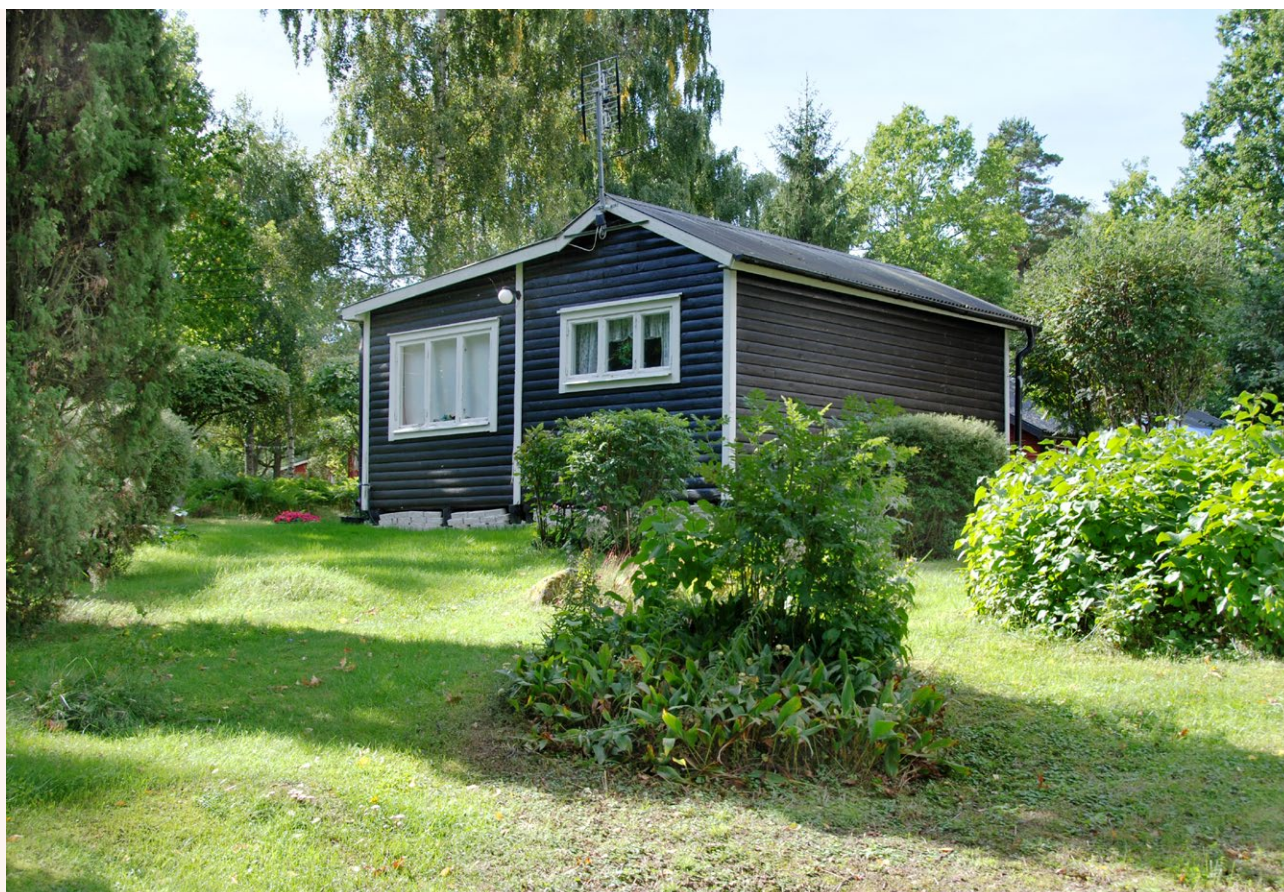
■ Stuga med svartmålad liggande träpanel placerad högt på en lummig tomt i Hällarna. Foto: Vlm-abgfe-268.

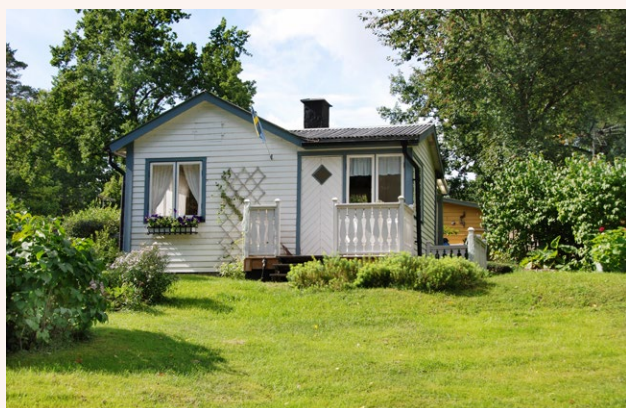
■ Liten stuga med veranda och vitmålad fjällpanel i Hällarna.
Foto: Vlm-abgfe-269.

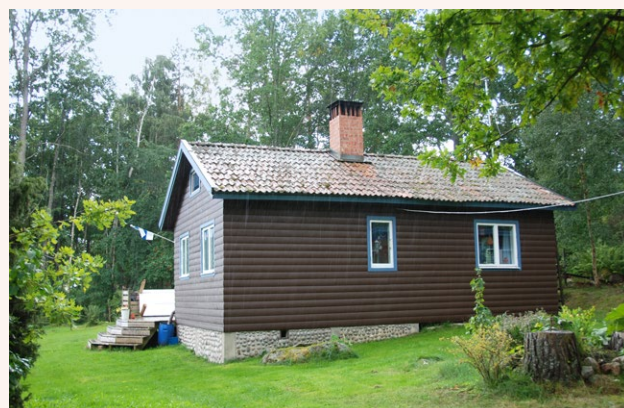
■ Brunmålad stuga med liggande stockpanel och tegeltäckt sadeltak. Stugan ligger nordöst om det kulturhistoriskt värdefulla området Hällarna. Foto: Vlm-abgfe-281.

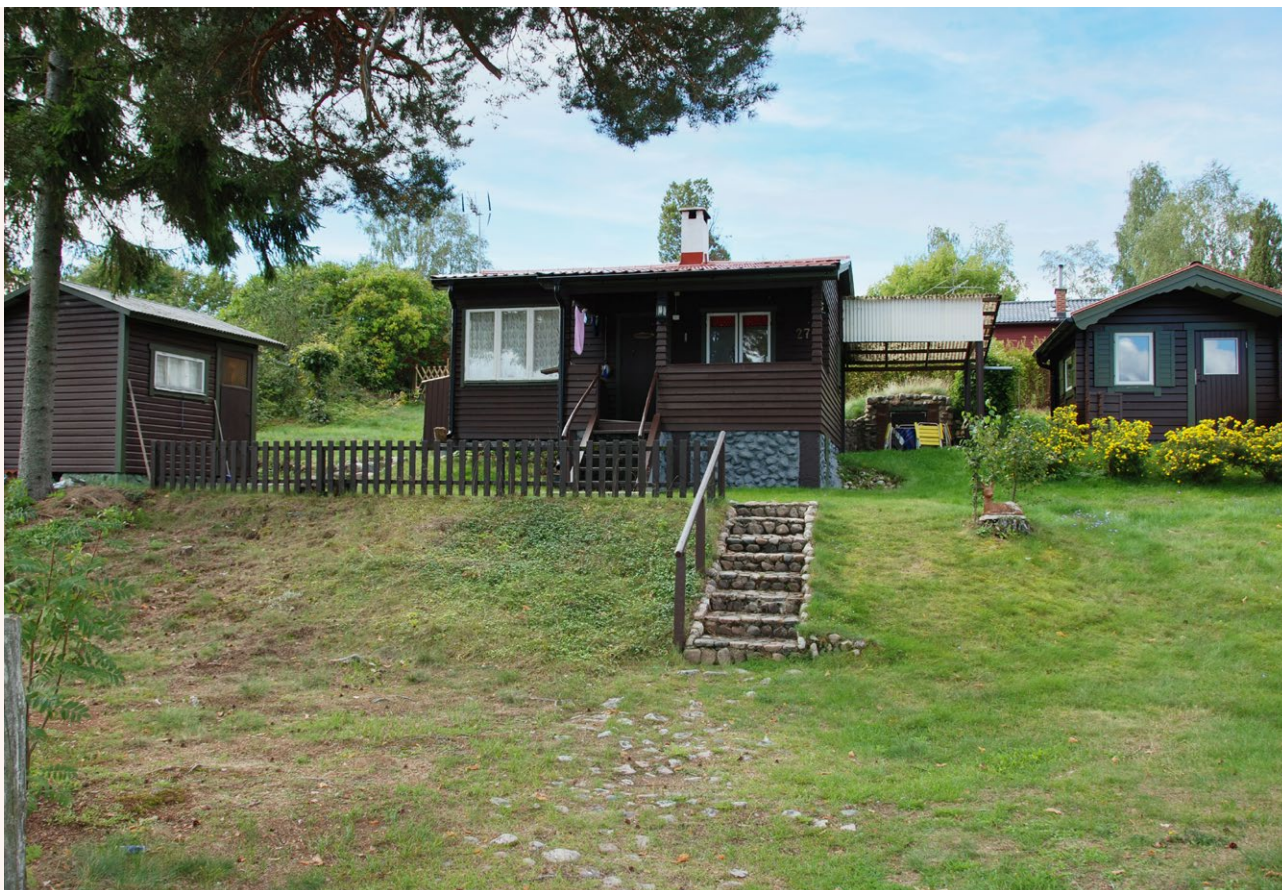
■ Små stugor med brunmålad fjällpanel och två- och treluftsfönster i Ålhammars fritidshusområde. På den kuperade tomten finns sparade tallar. Foto: Vlm-abgfe-245.

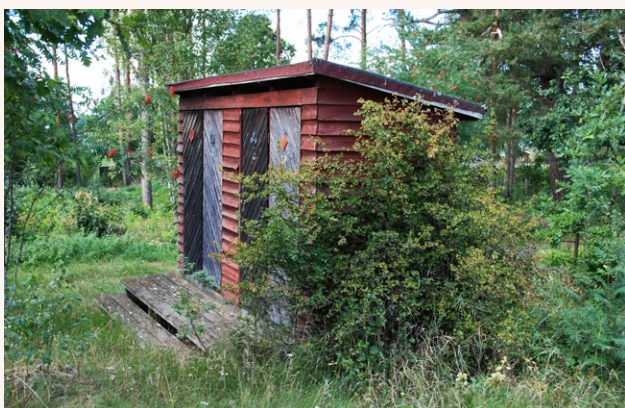
■ Dass omgivet av ekar och tallar. Modellen förekommer på flera platser i området. Foto: Vlm-abgfe-233.

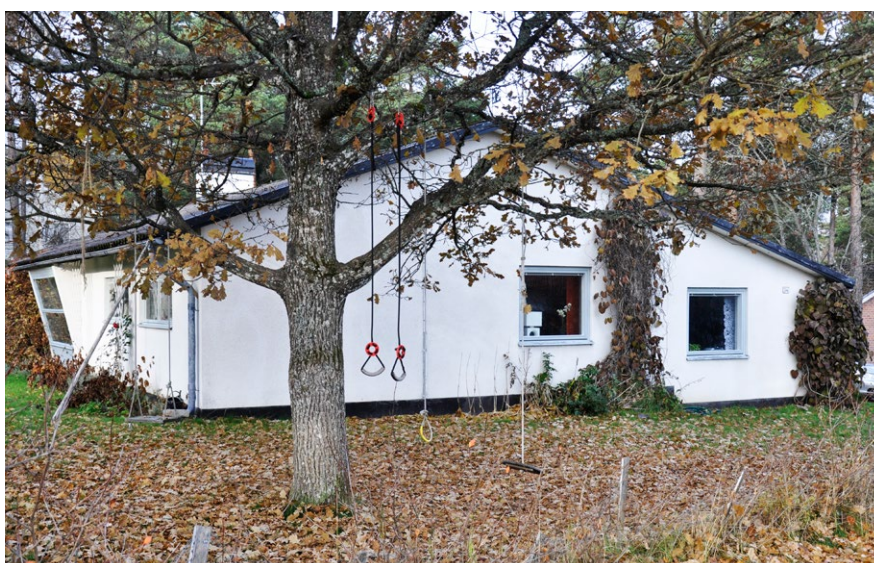
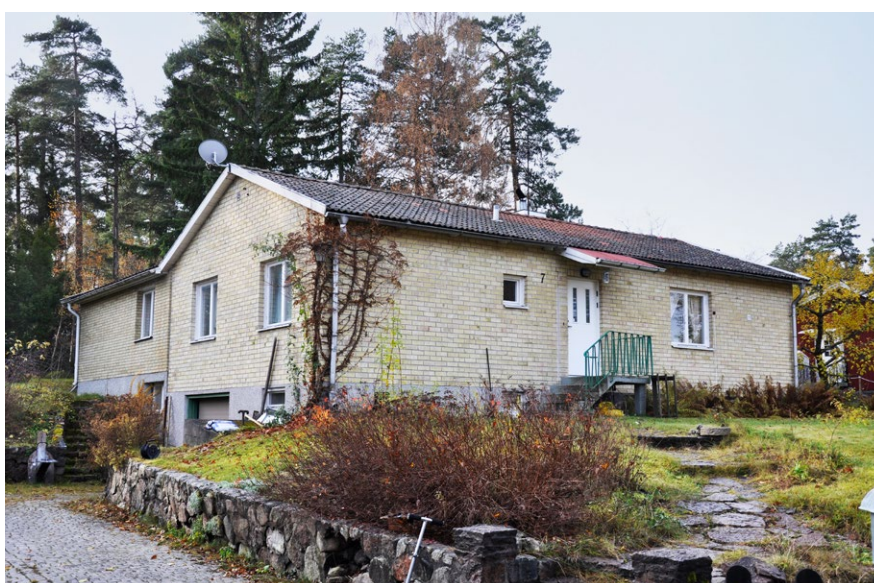
■ Villabebyggelse anpassad efter terräng och tomtstorlek samt med tidstypisk utformning i gult tegel och vit puts. Foto: Vlm-abgjm-462 och 461.

På fastigheterna i kvarteren Oden och Vale, Frigga och Loke utgörs bebyggelsen i huvudsak av tegelvillor från kring 1950-talet. Byggnaderna har tidstypisk arkitektur och bevarade originalmaterial. Här finns även en för uppförandetiden mycket modern funktionalistisk villa.

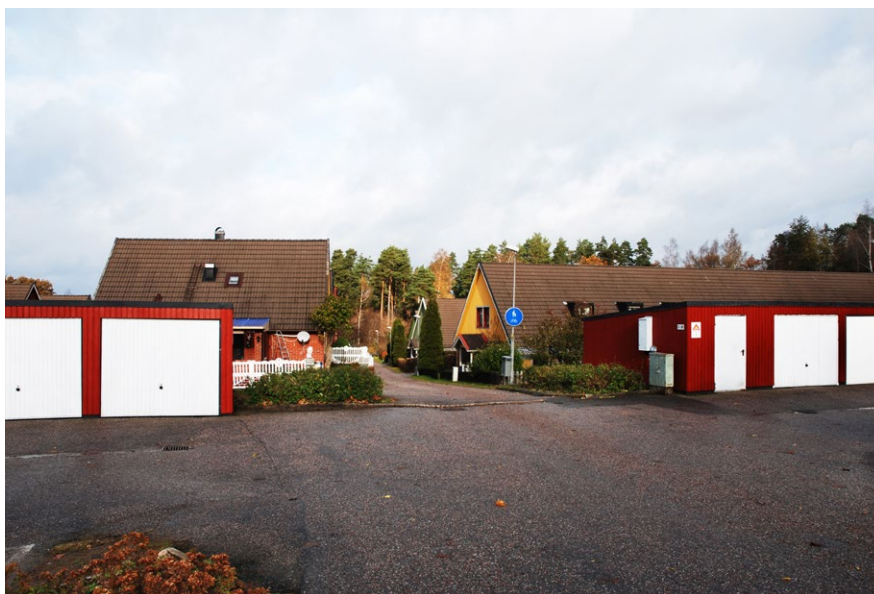
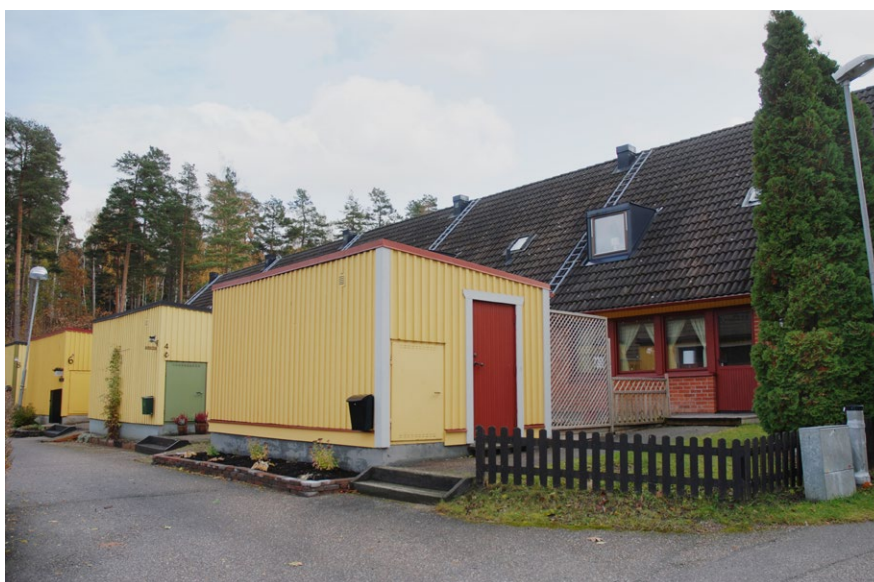
■ Radhus och friliggande villor med tillhörande förråd och garage. Byggnaderna har röd- eller gulmålad träpanel i kombination med rött tegel. De branta sadeltaken har betongtegel. Foto: Vlm-abgls-806 och 809.

I området finns radhus och friliggande villor med ett gemensamt uttryck och utförande. Radhusen är i två våningar med tegel på gavlarna och långsidor i omväxlande liggande och stående träpanel. Varje länga är enhetligt målad i samma kulör. Garagelängor med pulpettak samt ett förråd hör till radhusen.

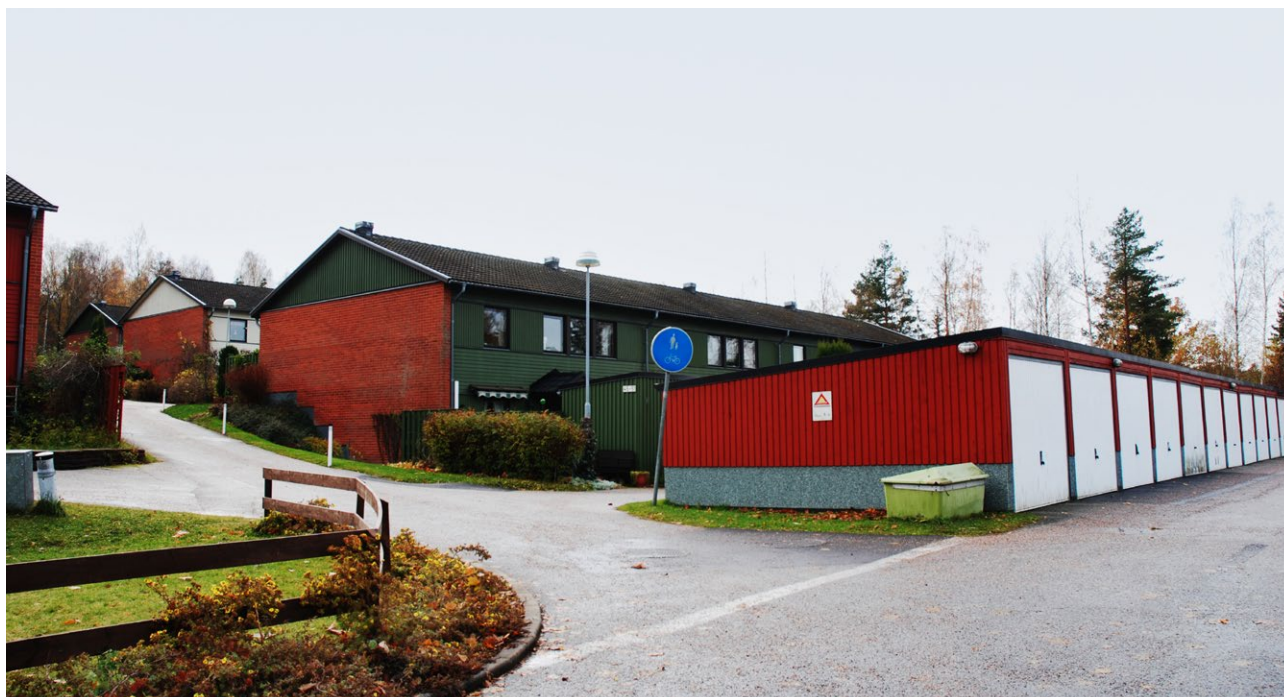
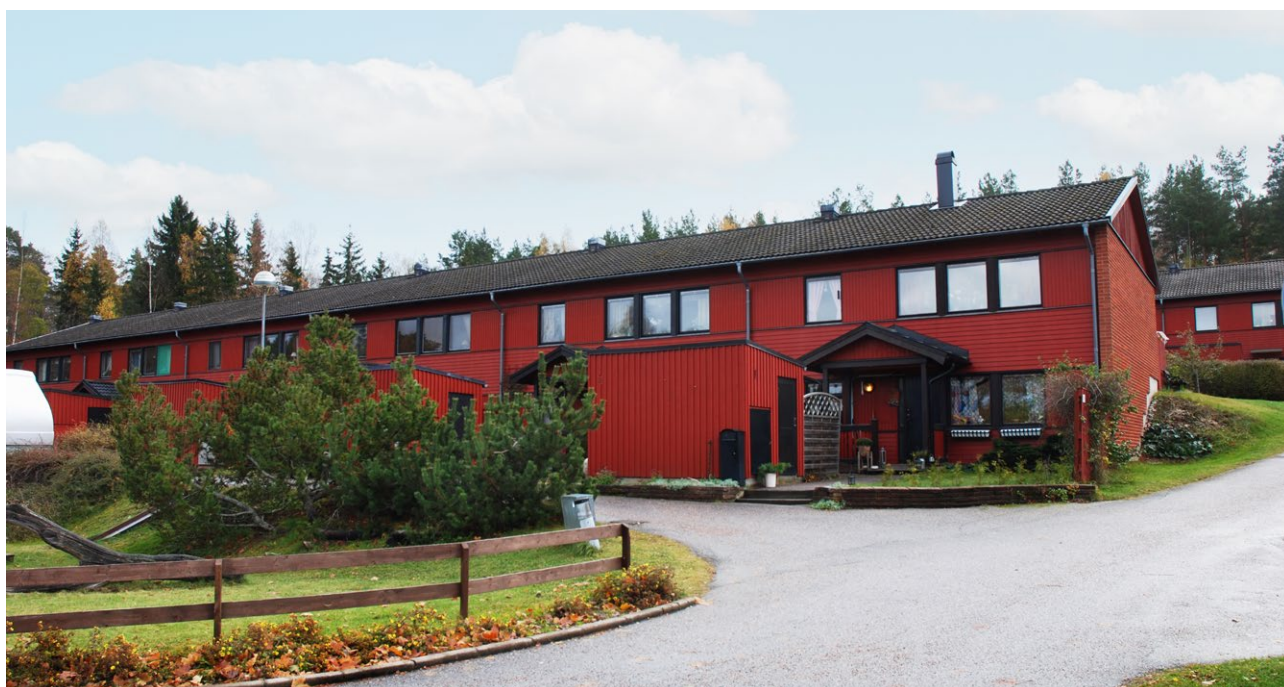
■ Radhus med grön- eller rödmålad träpanel och gavelpartier i rött tegel. Foto: Vlm-abgls-802 och 803.

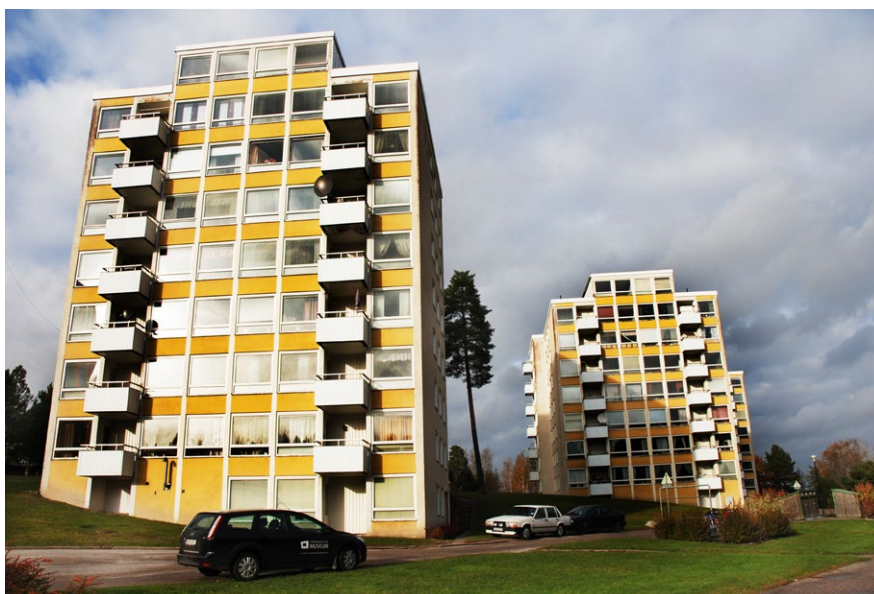
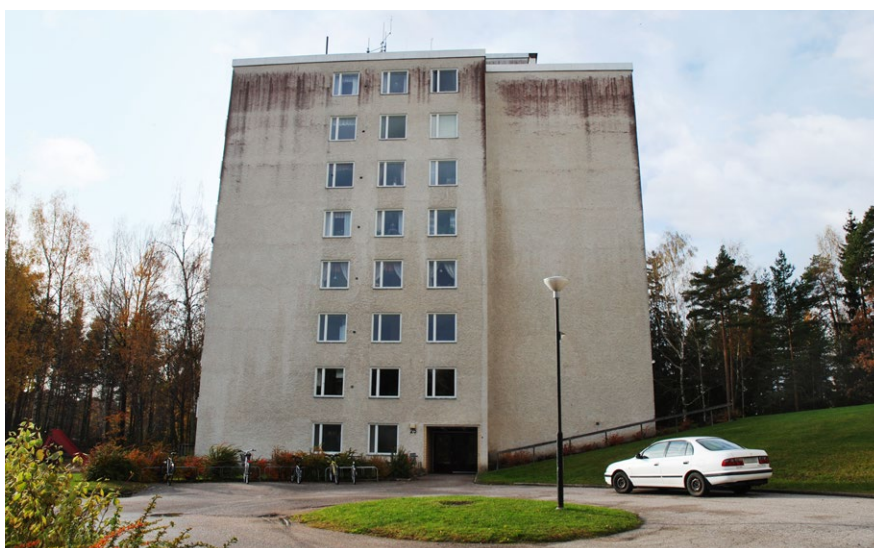
■ Punkthus i åtta till elva våningar placerade längs genomfartsleden i Brattberget. Fasaderna är ljusa med gula partier. Foto: Vlm-abgls-818 och 822.

Det under 1950-talet vanliga punkthuset tillämpades i utbyggnaden av Brattberget. Punkthuset blev på 1960-talet tjockare än sina föregångare och hade kvadratisk eller rektangulär plan, vilket husen i området visar. På Brattberget placerades punkthusen gruppvis längs genomfartsleden. De är i åtta till elva våningar höga och ger en skulptural verkan i stadsbilden. En bit in på 1960-talet var det vanligt att flerbostadshus allt oftare fick betongfasader, så även punkthusen i Brattberget. Betongelementens skarvar bildar ruttmönster i fasaderna och färgsättningen går i olika ljusa nyanser av vitt och grått.

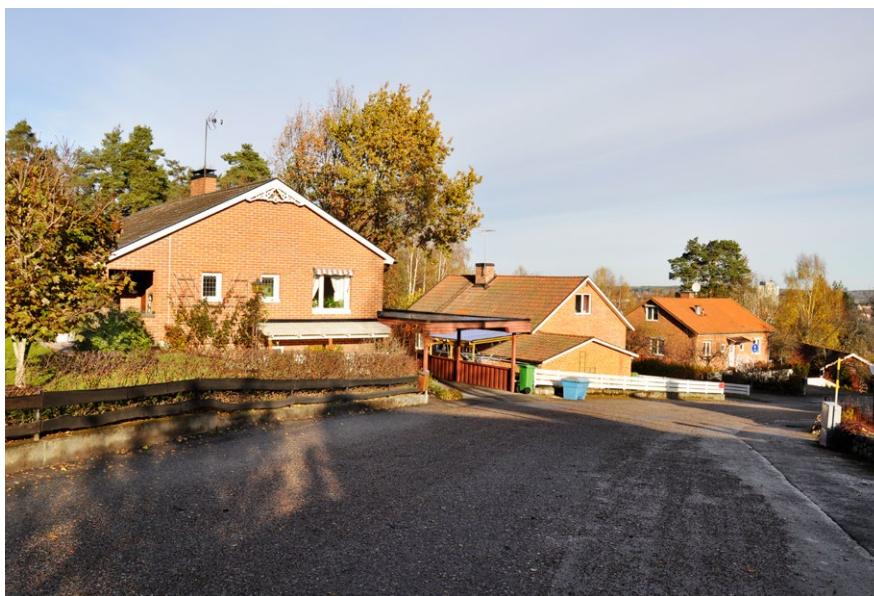
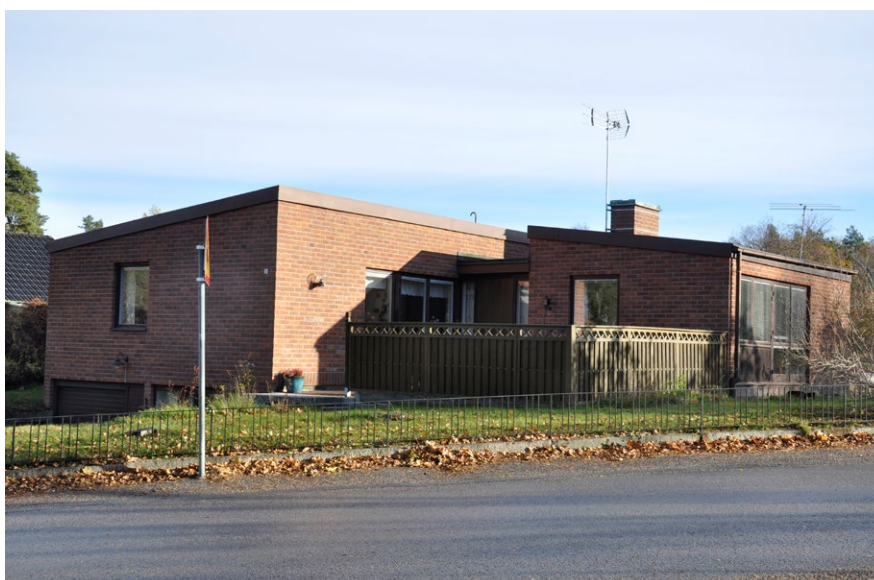
■ Enplansvillor från 1960-talet uppförda i rött eller brunt tegel på relativt små tomter.
Foto: Vlm-abgim-431 och Vlm-abgim-434.

Inom kvarteren Ägir och Njord byggdes under 1960-talet enplansvillor. Vissa av dessa ligger i souterräng med garage i källaren. Bostadshusen har till största del röda tegelfasader, vissa med mönstermurningar kring fönster och vit- eller brunmålade snickerier. Tomterna är relativt små och i sluttande terräng och omges av låga trästaket eller stenmurar.

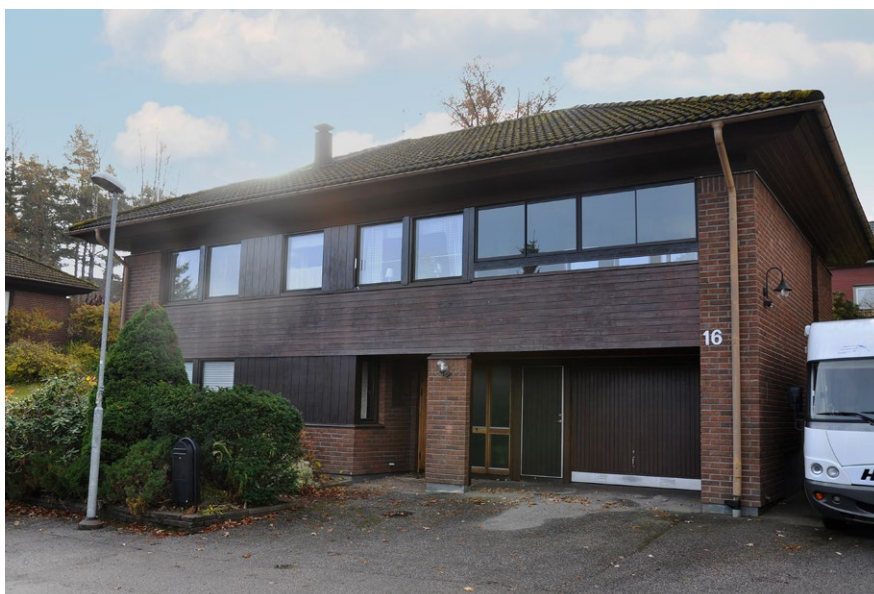
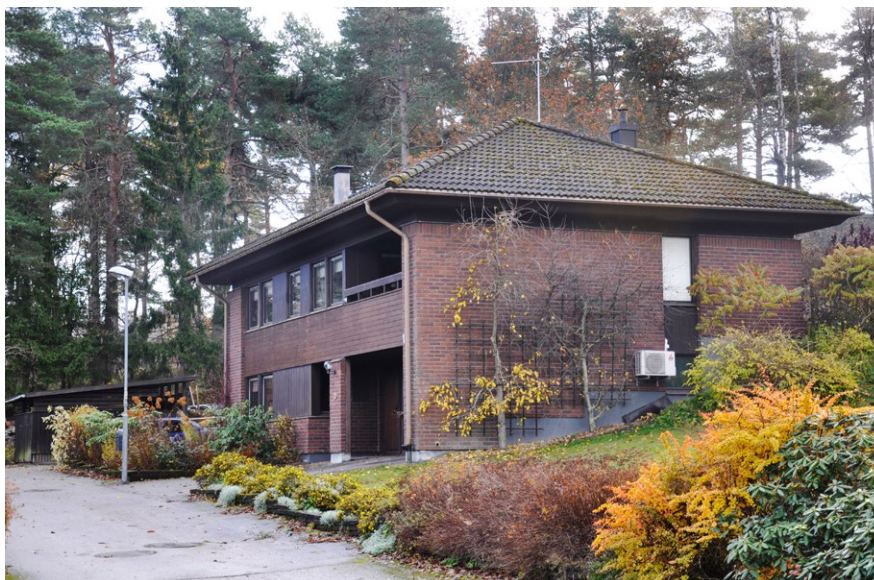
■ Villor i brunt tegel och brunmålad träpanel. Villorna är anpassade efter terrängen och på tomterna finns besparade tallar. Foto: Vlm-abgim-468 och Vlm-abgim-467.

I kvarteren finns bruna tegelvillor i en till två våningar med valmade tak täckta med tvåkupigt betongtegel. Trädetaljer som fönsterbågar och panel är brunmålade. Tomterna i området är kuperade med höga tallar och låga barrväxter.
