Kulturmiljöprogram

ARBOGA KOMMUN | VÄSTMANLANDS LÄN

ETT SAMVERKANSPROJEKT MELLAN ARBOGA KOMMUN, VÄSTMANLANDS LÄNS MUSEUM OCH LÄNSSTYRELSEN I VÄSTMANLANDS LÄN

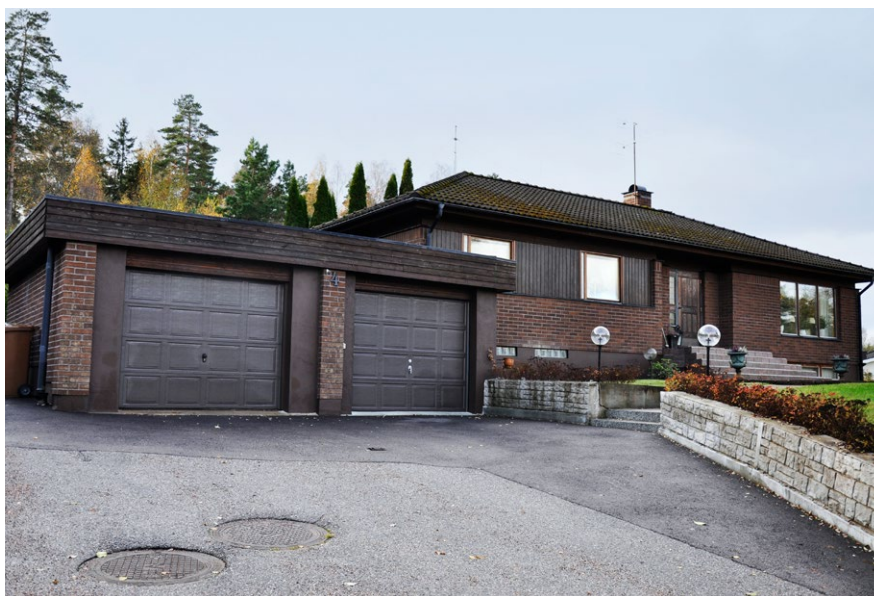
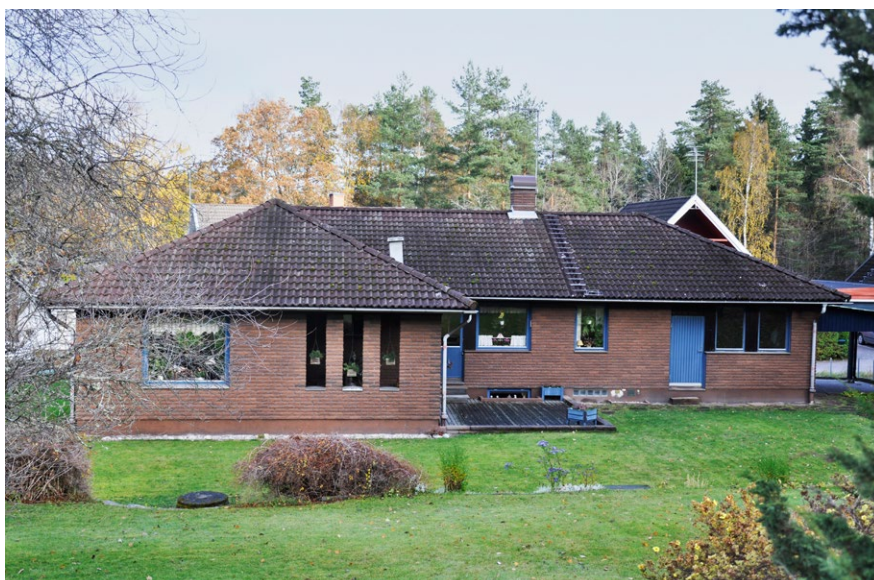
■ Villor i mörkt tegel med valmade betongtäckta sadeltak. Foto: Vlm-abgim-453 och Vlm-abgim-455.

I området finns suterränghus uppförda under 1970-talet grupperade kring en backe. Husen har en enhetlig sammanhållande karaktär. Samtliga hus har mörkt tegel och en villa är vitputsad. Valmade betongtäckta sadeltak är nästan genomgående för bostadshusen och tidstypiska fönster med en luft är vanligt. Tomterna mot Asphagsvägen har stödmurar av tegel.

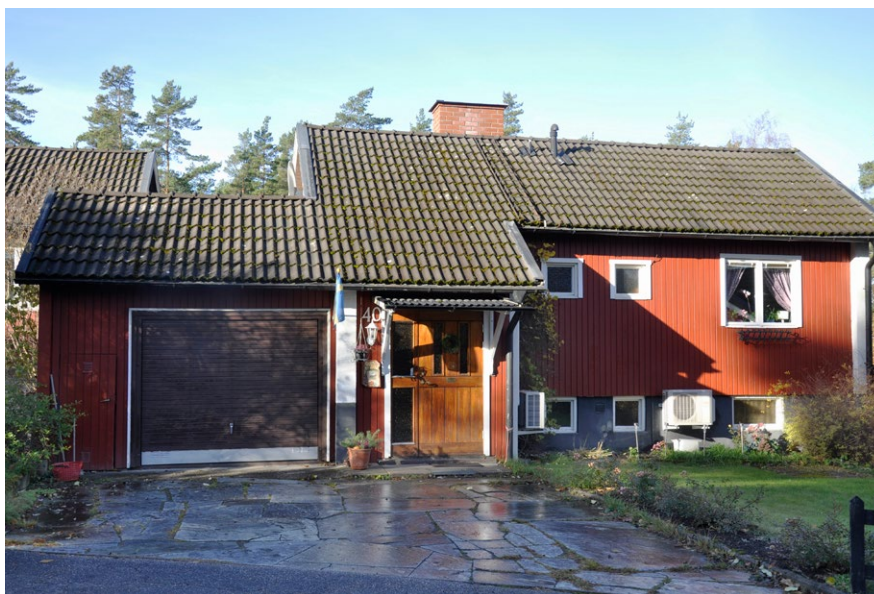
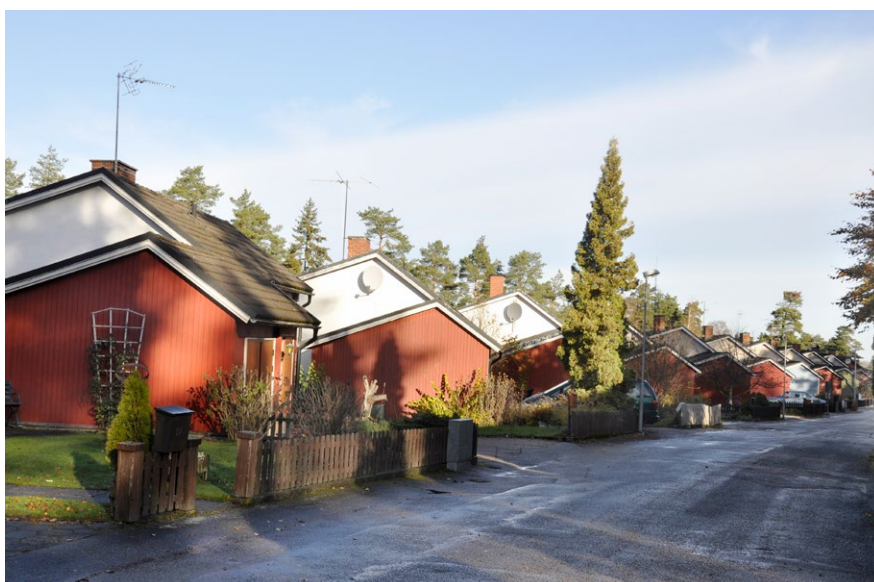
■ Friliggande suterränghus med förskjuten byggnadskropp där den ena byggnadskroppen utgör garage och hall. Foto: Vlm-abgim-437 och Vlm-abgim-438.

I kvarteret Idun finns friliggande suterränghus med förskjuten byggnadsdel längs en återvändsgata. I den ena byggnadsdelen finns garage och hall och i den andra finns bostadsdelen. Fasaderna på bostadsdelen är antingen vitputsad eller täckt med rödfärgad panel. Tomterna är små och sluttar mot ett angränsande skogsparti.

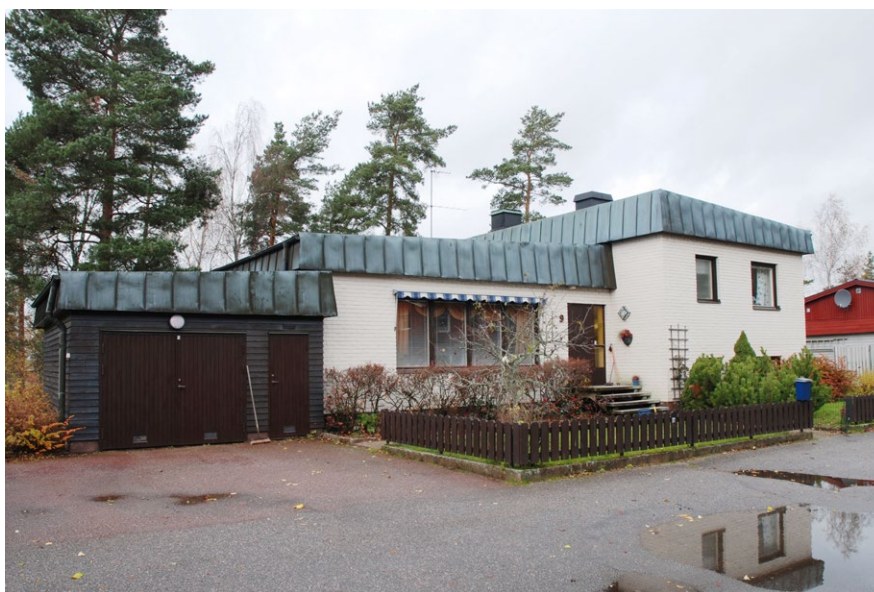
■ Villa med hög ambition beträffande utformning och material, bland annat med ett tak i kopparplåt.
Foto: Vlm-abgls-779.

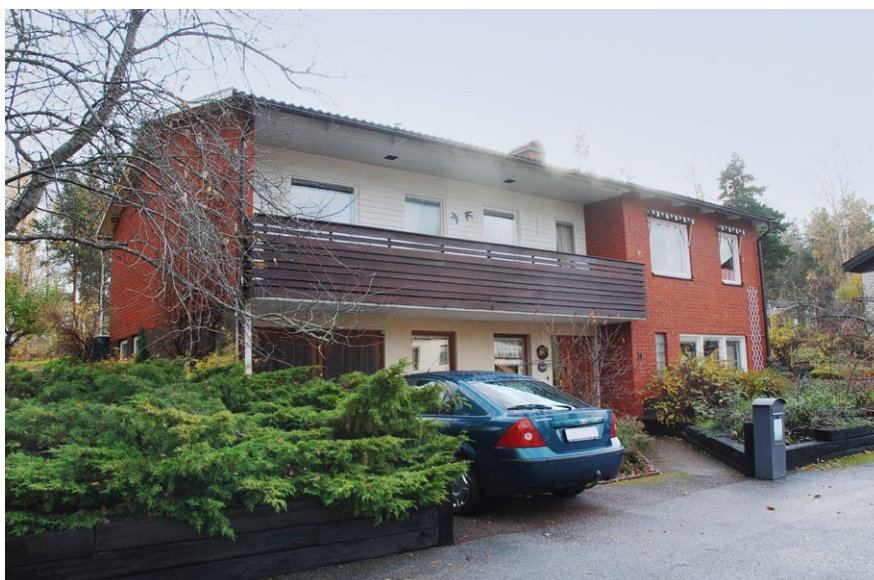
■ Villa i rött tegel och partier av mörk träpanel. Foto: Vlm-abgls-775.

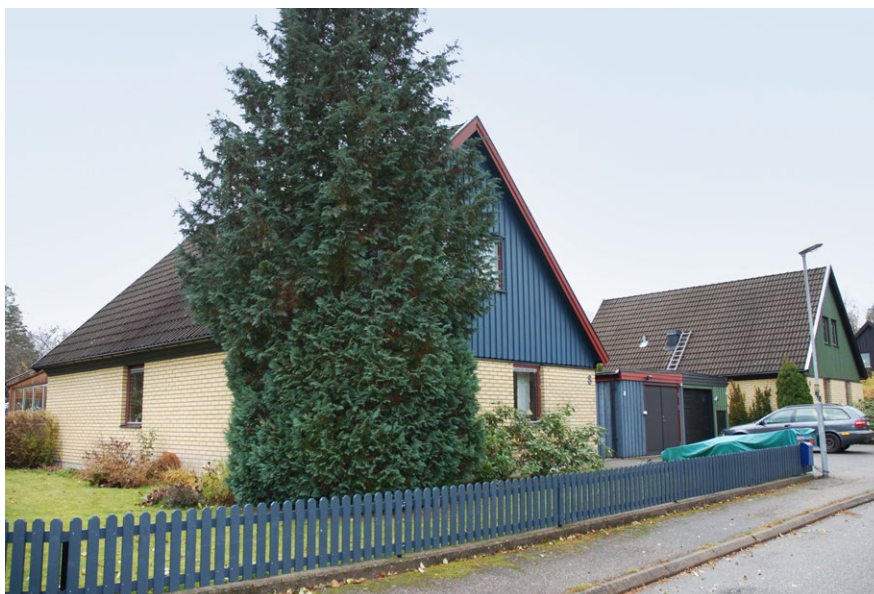
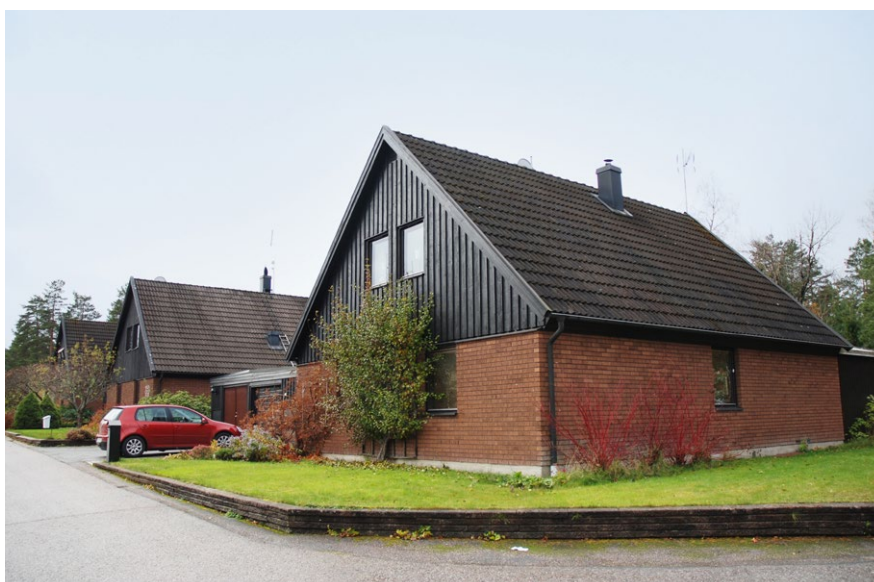
■ Enhetligt bebyggelseområde med bostadshus med likartade byggnadsvolymer och fasadmaterialen tegel och träpanel i en harmonierande färgskala. Foto: Vlm-abgls-758 och Vlm-abgls-761.

Området består av enbostadshus i ett och ett halvt plan som uppfördes under 1970-talet. Bostadshusen i västra delen har tegelfasader med panelklädda gavlar. I östra delen har byggnaderna stående panel på markplan och gavelröset är täckt med liggande panel. Bebyggelsen i området är enhetlig men med olika kulörer i harmonierande färgskala.

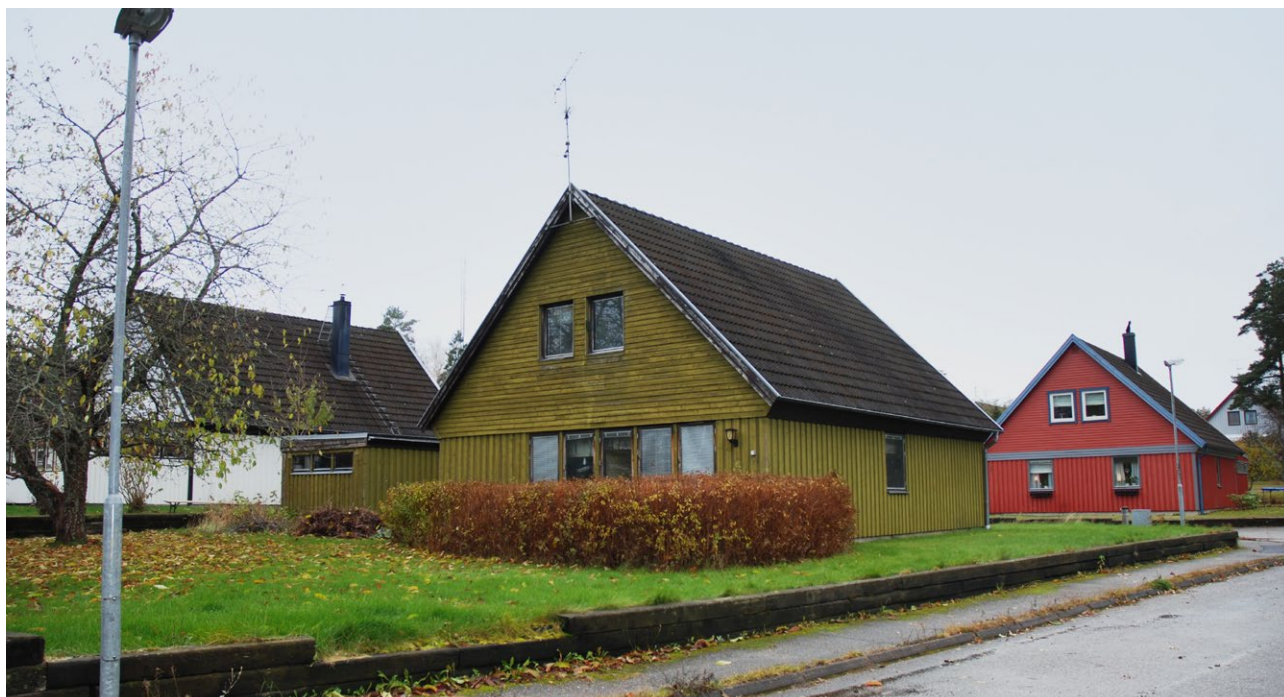
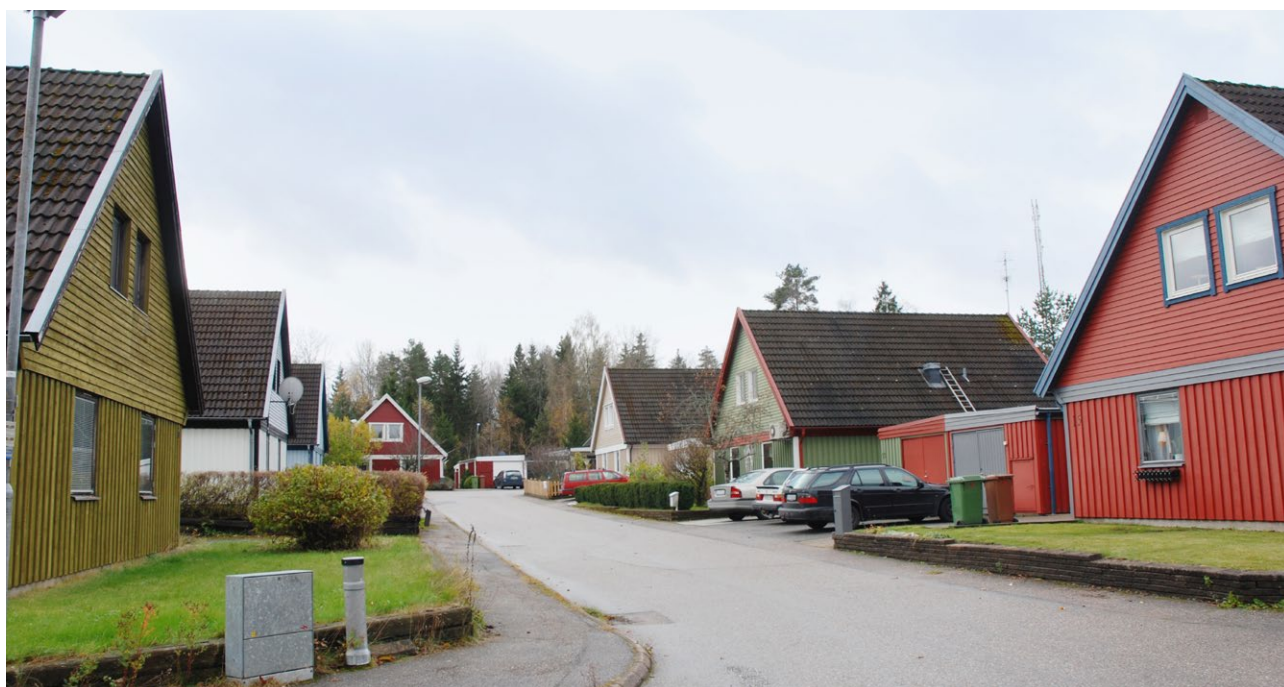
■ Enhetligt bebyggelseområde med bostadshus med bland annat grön- och rödmålad träpanel.
Foto: Vlm-abgls-770 och Vlm-abgls-771.

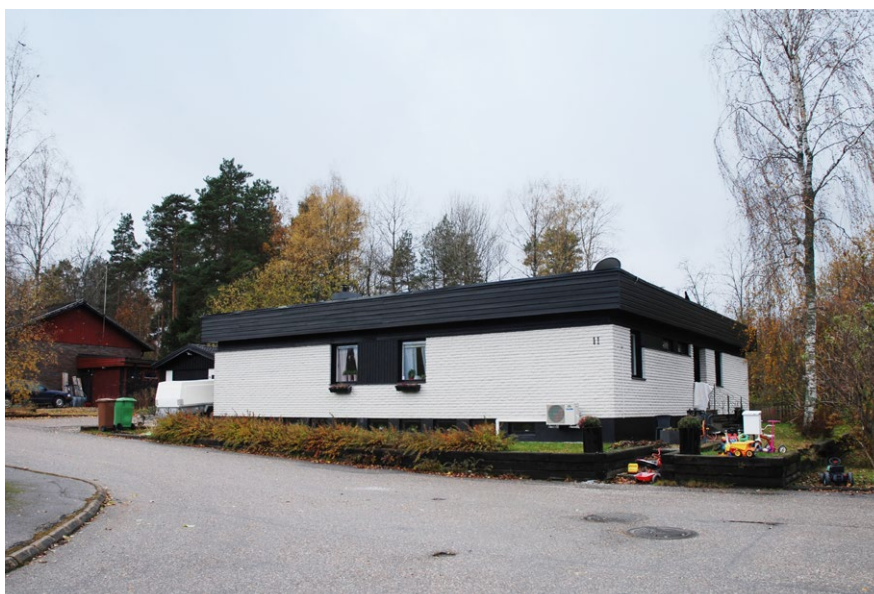
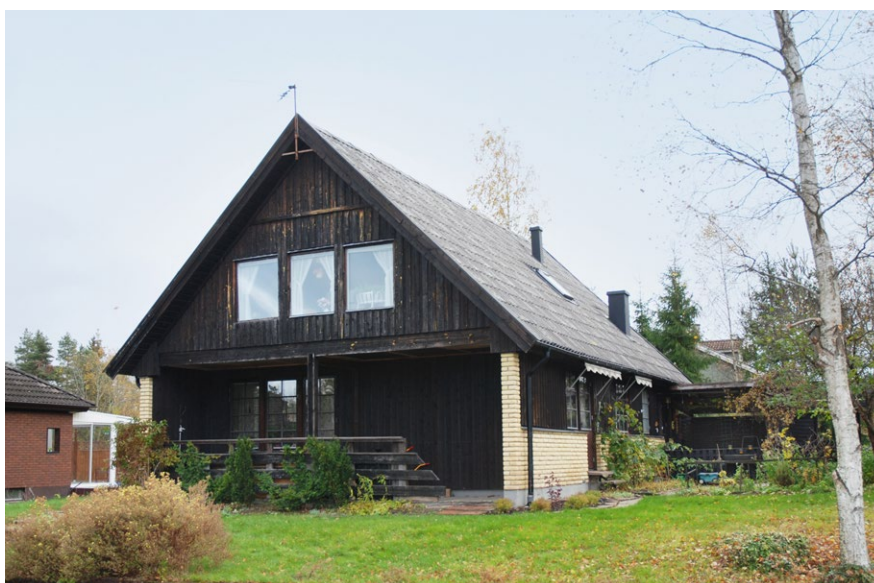
■ Villor i ett och ett halvt plan uppförda i mexisten eller tegel med mörklaserade gavelrösten och trädetaljer.
Foto: Vlm-abgls-769 och Vlm-abgls-764.

I området finns enbostadshus från 1980-talet i ett och ett halvt plan. Fasadmaterialiet varierar mellan ljus mexisten till gula och bruna tegelfasader. Samtliga trädetaljer som fönster och gavelrösten är mörkbetsade.

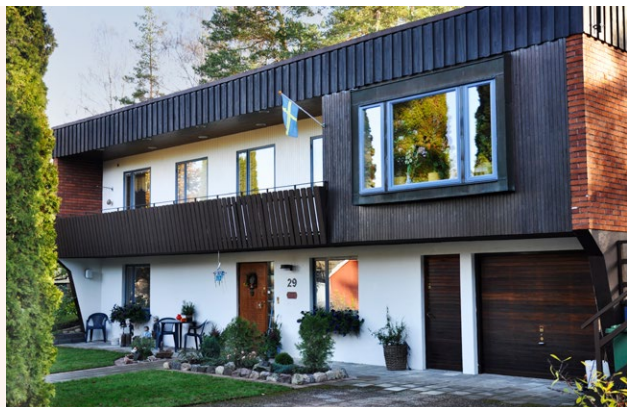
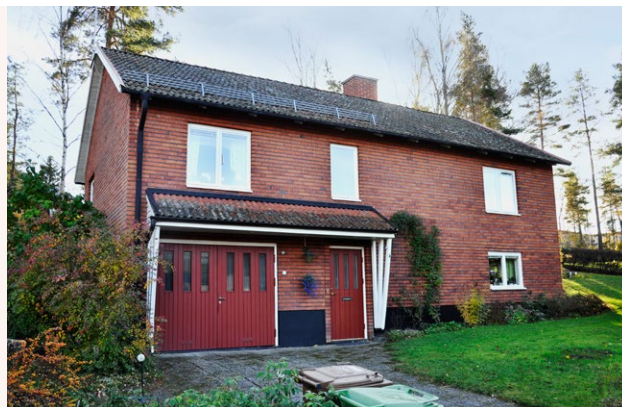
- Bebyggelse inom kvarteret Brage uppförd i rött tegel med partier av mörk träpanel.
Foto: Vlm-abgim-443 och Vlm-abgim-441.

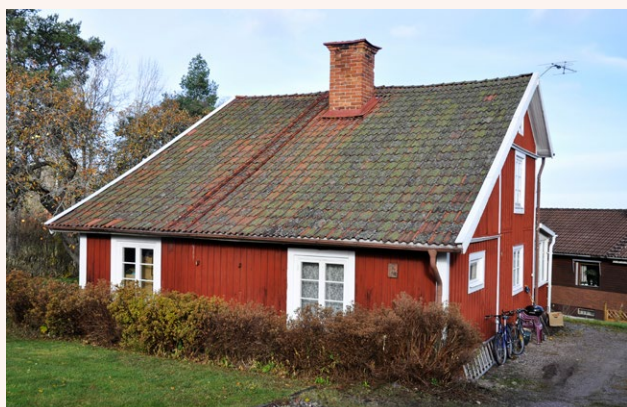
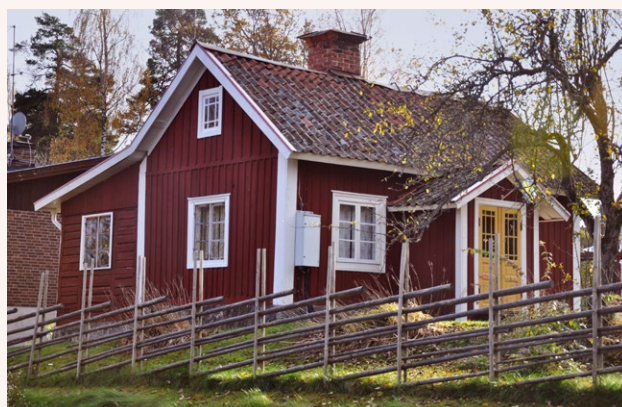
- Bland den senare uppförda bebyggelsen ligger några äldre bostadshus med faluröd locklistpanel, kvarteret Elim och kvarteret Balder. Foto: Vlm-abgim-445 och Vlm-abgim-436.

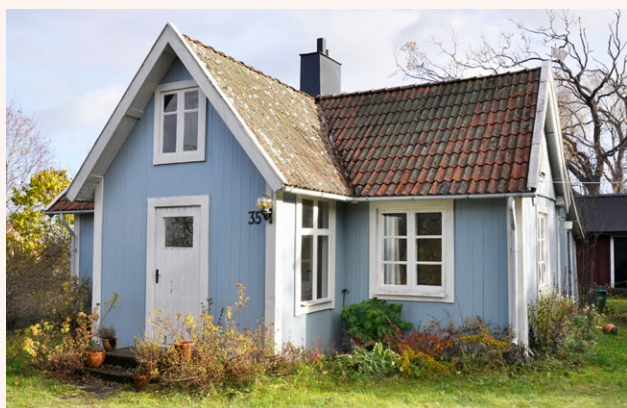
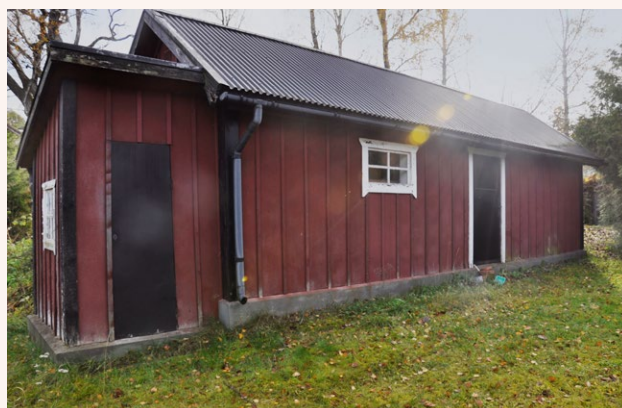
- Inom kvarteret Manhem ligger ett mindre bostadshus från första hälften av 1800-talet. Huset har ljusmålad träpanel med vita snickerier och ett tillhörande falurött uthus. Foto: Vlm-abgim-447 och Vlm-abgim-448.

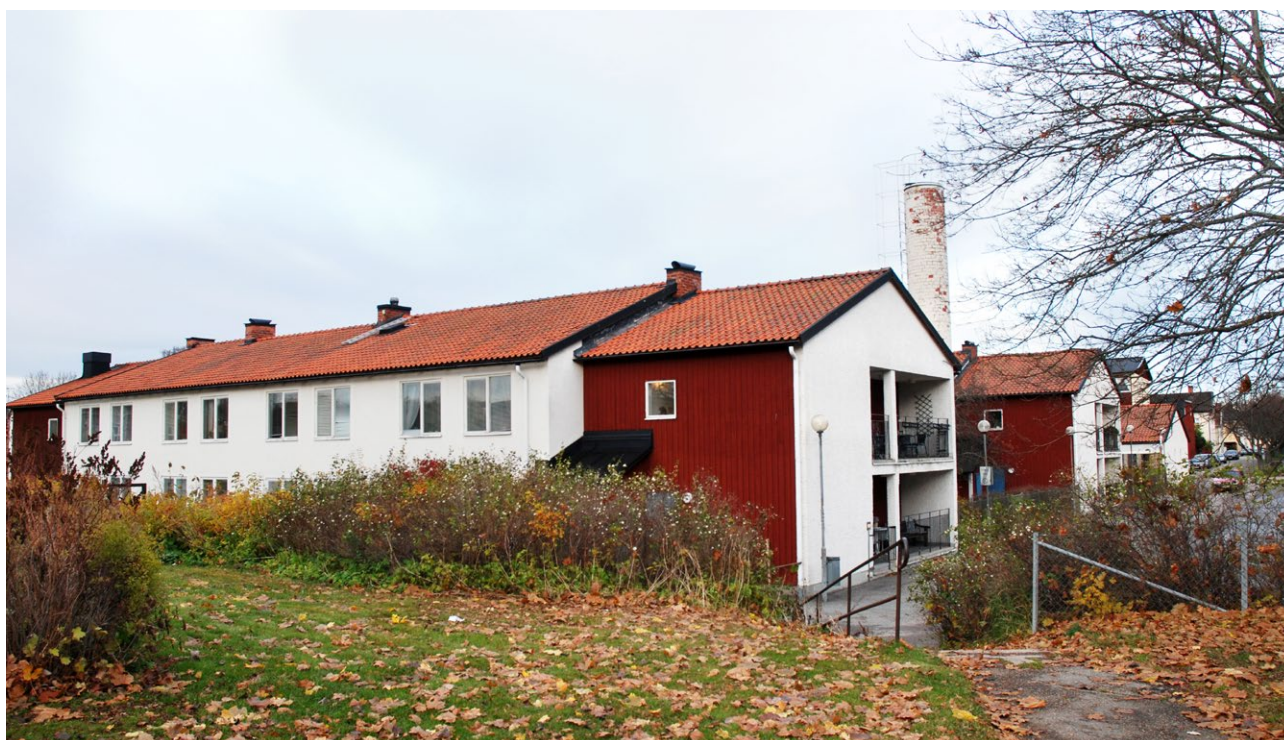
■ Putsade lamellhus med sadeltak inom Grindbergatullen 10. Foto: Vlm-abgls-899.

Fastigheten Grindbergatullen 10 består av lamellhus i två våningar med sadeltak. Fasaderna är vitt och rött spritputsade med släta fönsterkarmar. På gavlarna finns indragna uteplatser med träpanel detaljer och smidesstaket. Centralt på varje länga finns en sentida inglasad balkong. I öster finns en lägre länga i puts och träpanel.

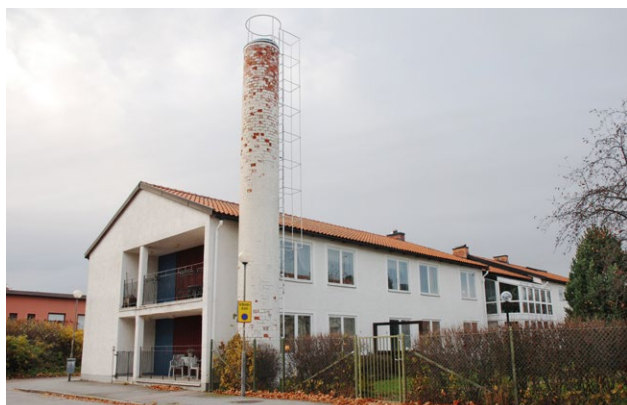
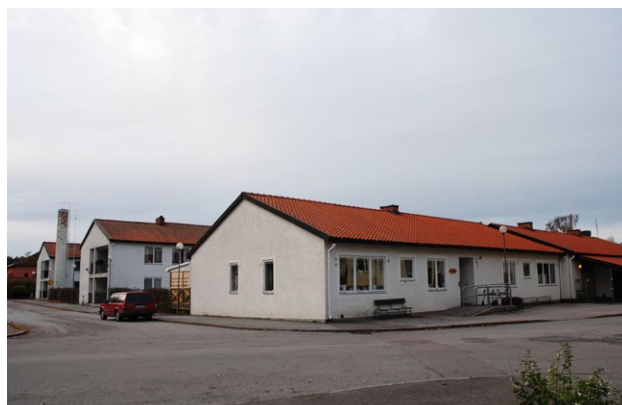
■ Lamellhus med tegeltäckta sadeltak och ljusa fasader. Foto: Vlm-abgls-895 och Vlm-abgls-898.

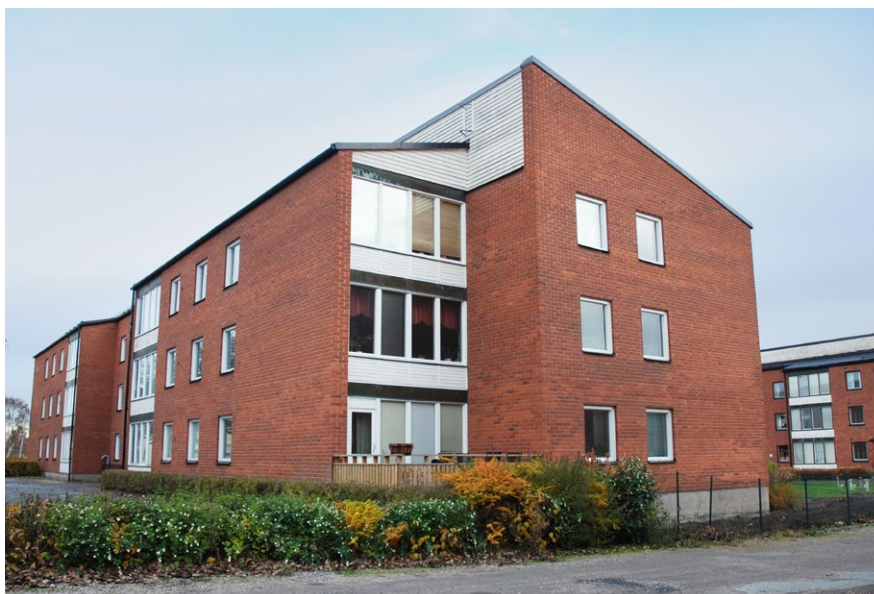
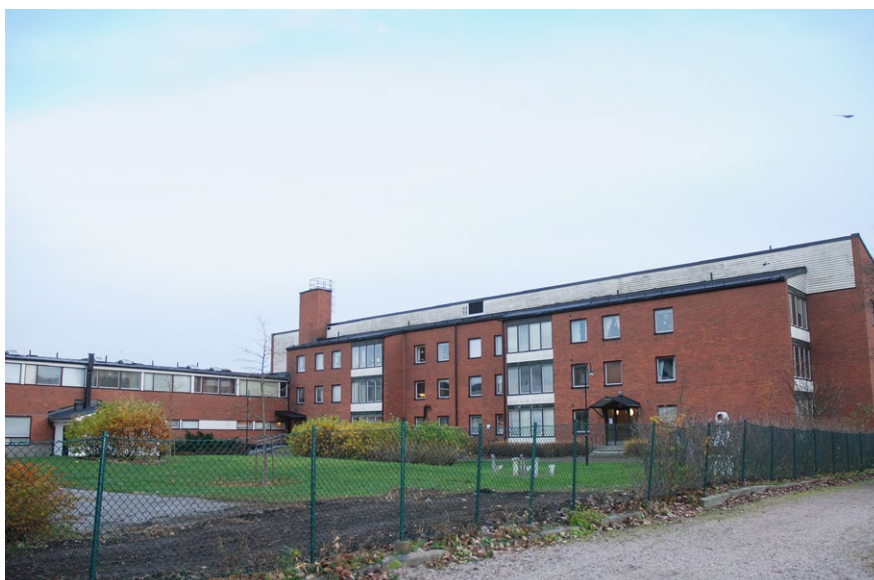
■ Flerbostadshus i tre våningar och rött tegel placerade kring en gemensam grönyta.
Foto: Vlm-abgls-903 och Vlm-abgls-904.

Bebyggelseområdet består av flerbostadsbebyggelse med lamellhus placerade kring halvöppna gemensamma gårdar eller parkeringsplats. Lamellhusen i tre våningar har mötande pulpertak eller flacka sadeltak. Fasaderna är klädda i rött tegel och på Musseronen 3 finns träpanel detaljer under fönstren. Vissa hus har ursprungliga entrépartier bevarade, dock är flertalet fönster utbytta.

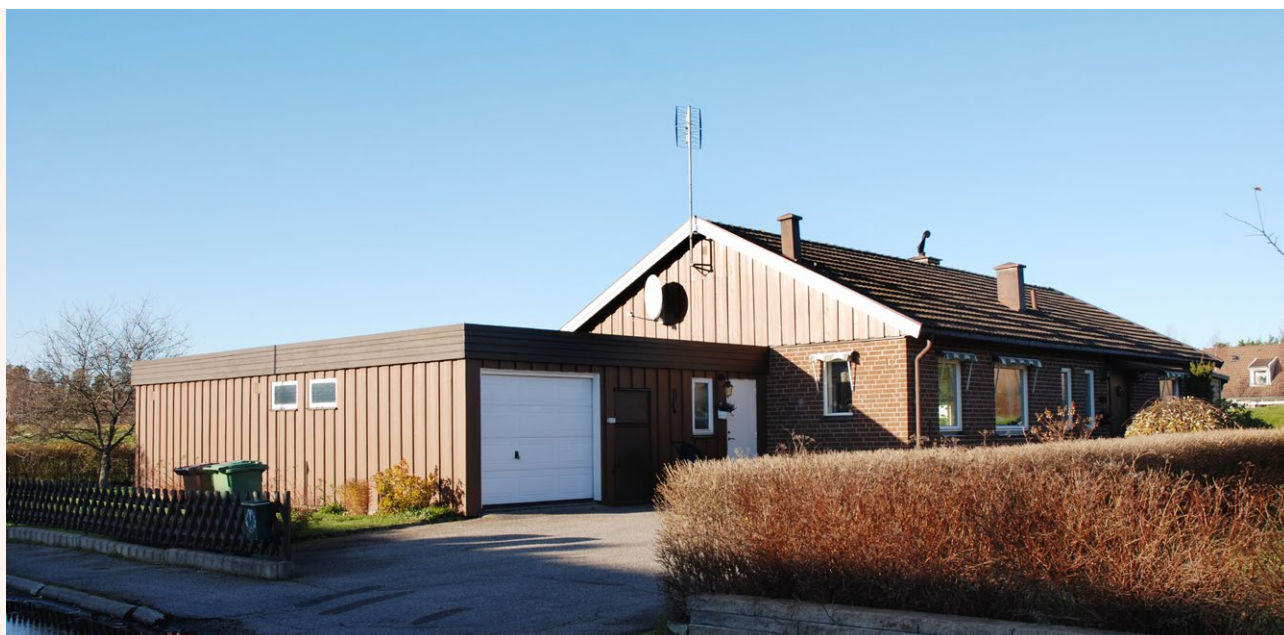
■ Bostadshus med gavel mot gatan sammanbyggt med garage. Foto: Vlm-abgls-1073.

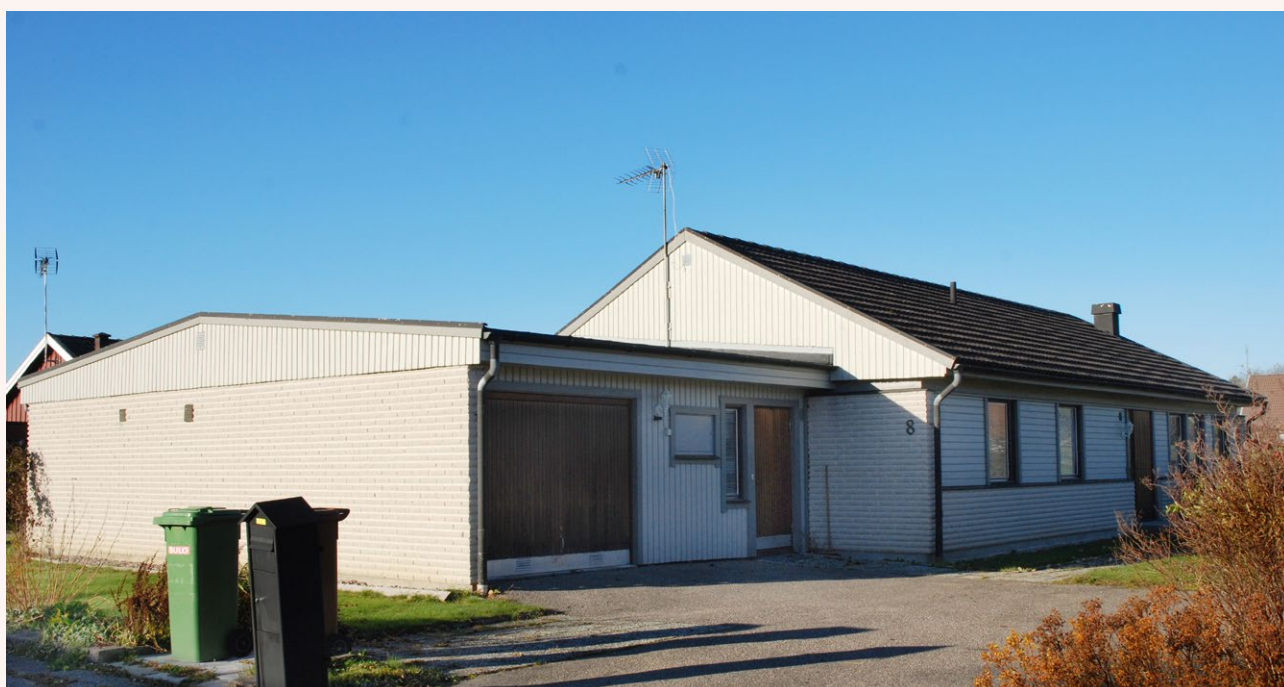
■ Bostadshus i mexisten och träpanel sammanbyggt med garage. Till huset hör en asfalterad garageuppfart. Foto: Vlm-abgls-1075.

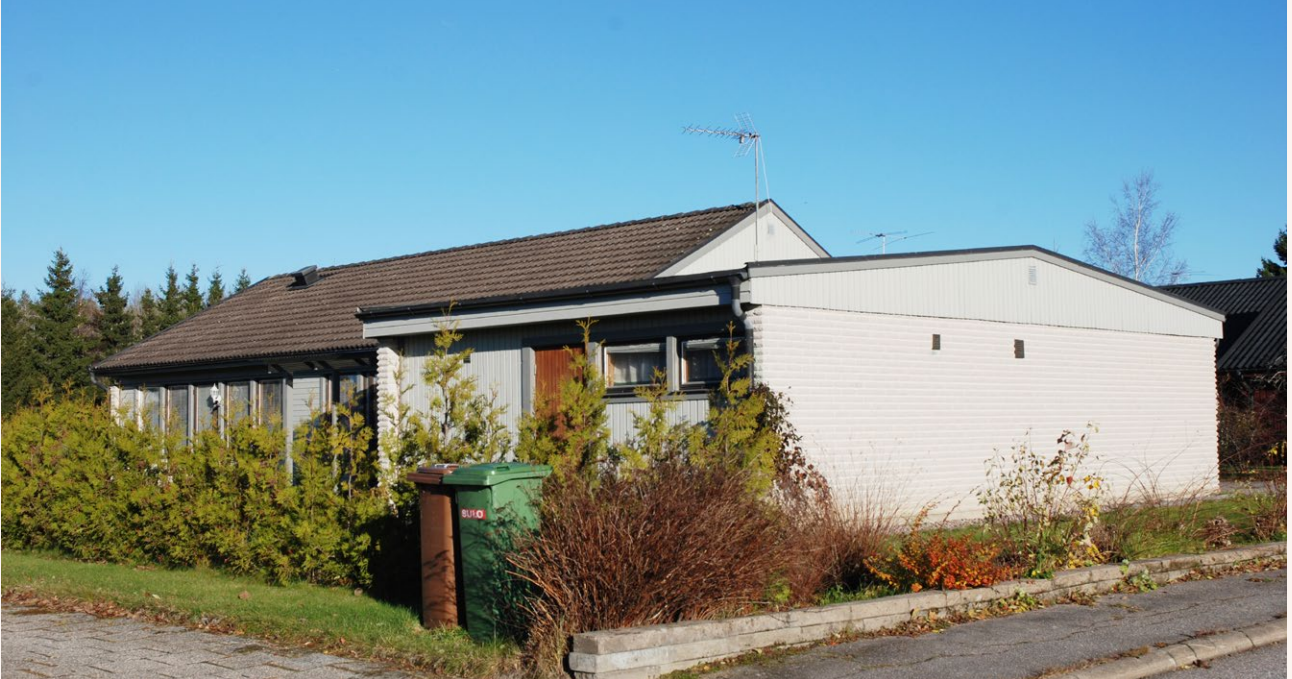
■ Bostadshus och garage i mexisten med partier av stående träpanel. Foto: Vlm-abgls-1074.

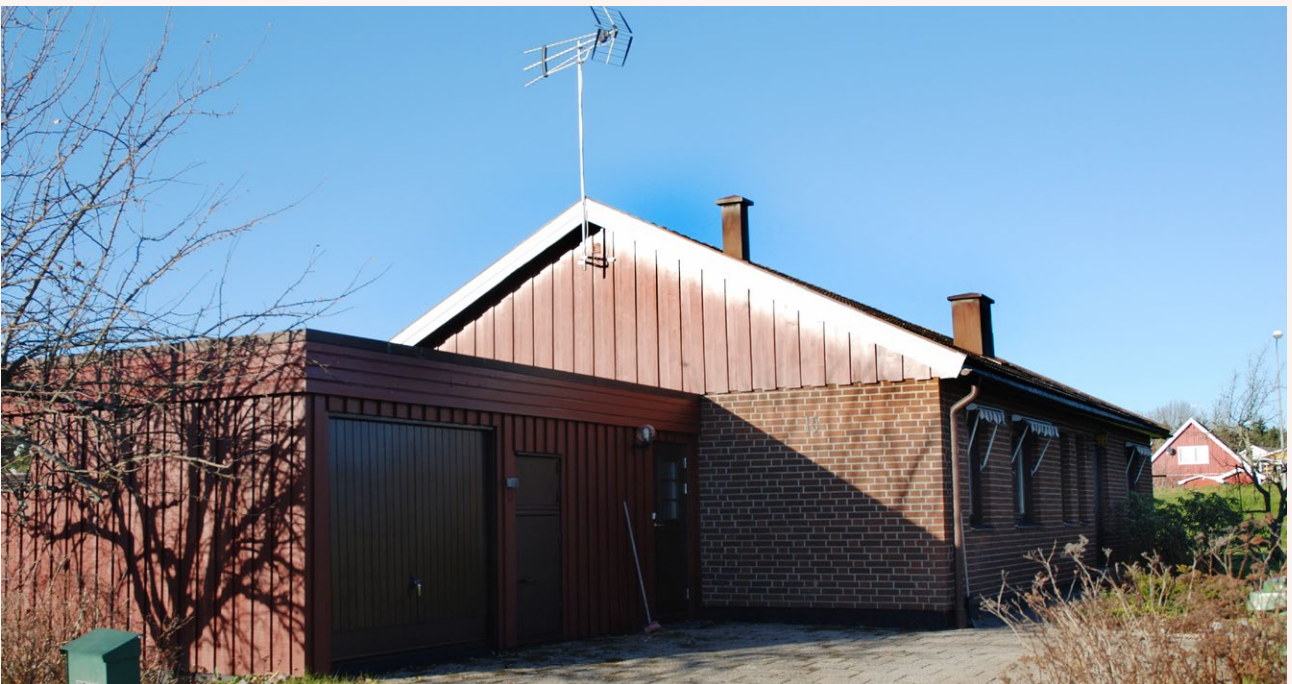
■ Garage med platt papptak och bostadshus med sadeltak lagt med betongpannor. Foto: Vlm-abgls-1077.

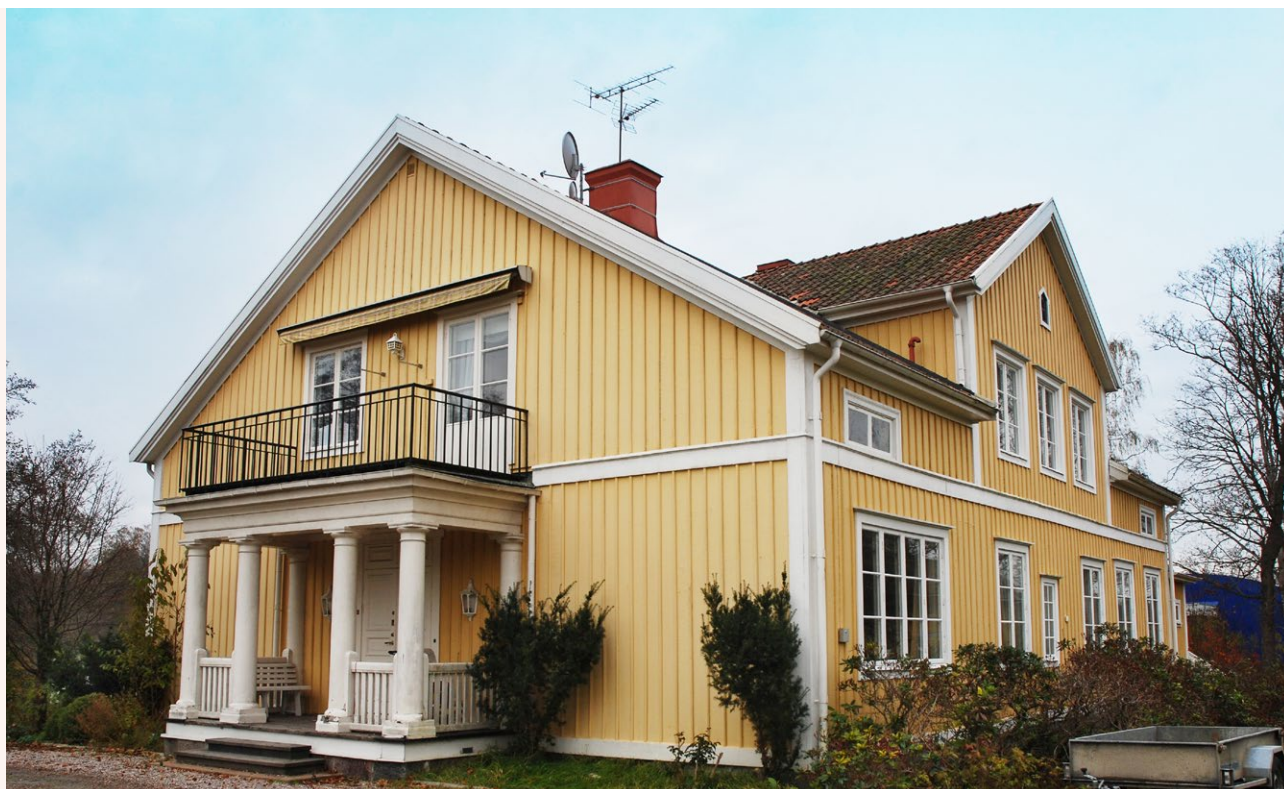
■ Direktörsvillan med gulmålad träpanel och vitmålade snickerier finns med på 1892 års karta.
Foto: Vlm-abgls-654.

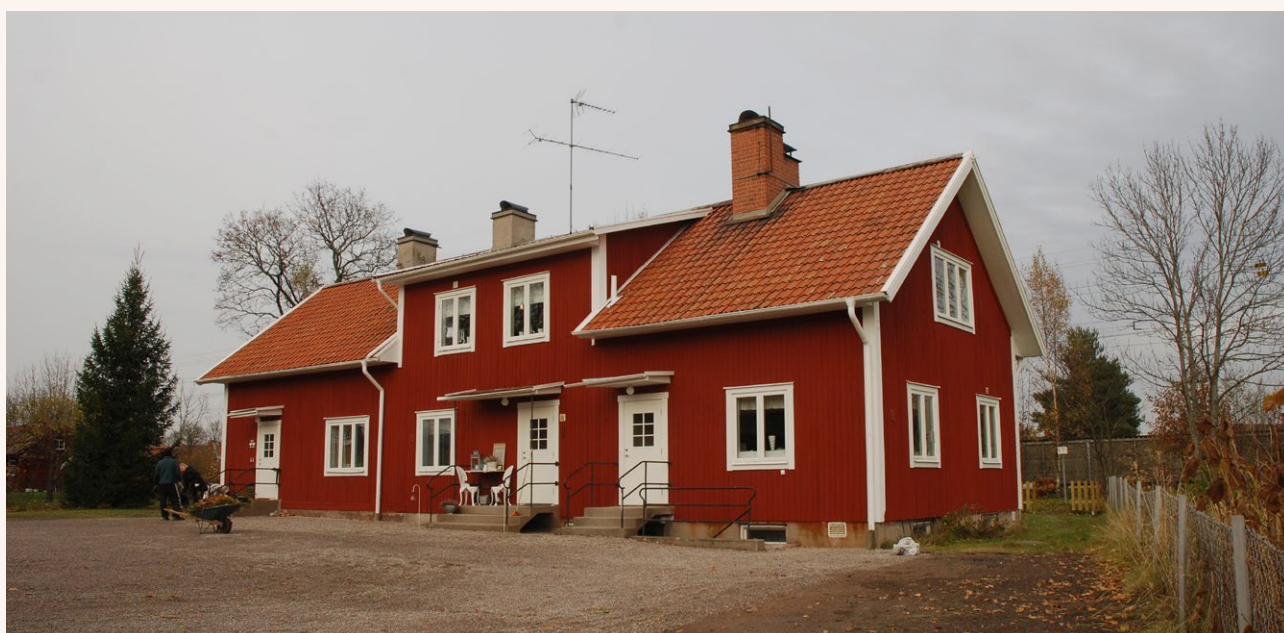
■ Dubbelgårdens norra länga. Dubbelgården består av två parallella bostadslängor som skiljs åt av en ekonomilänga. Fasaderna är faluröda och sadeltaket tegeltäckt. Foto: Vlm-abgls-677.

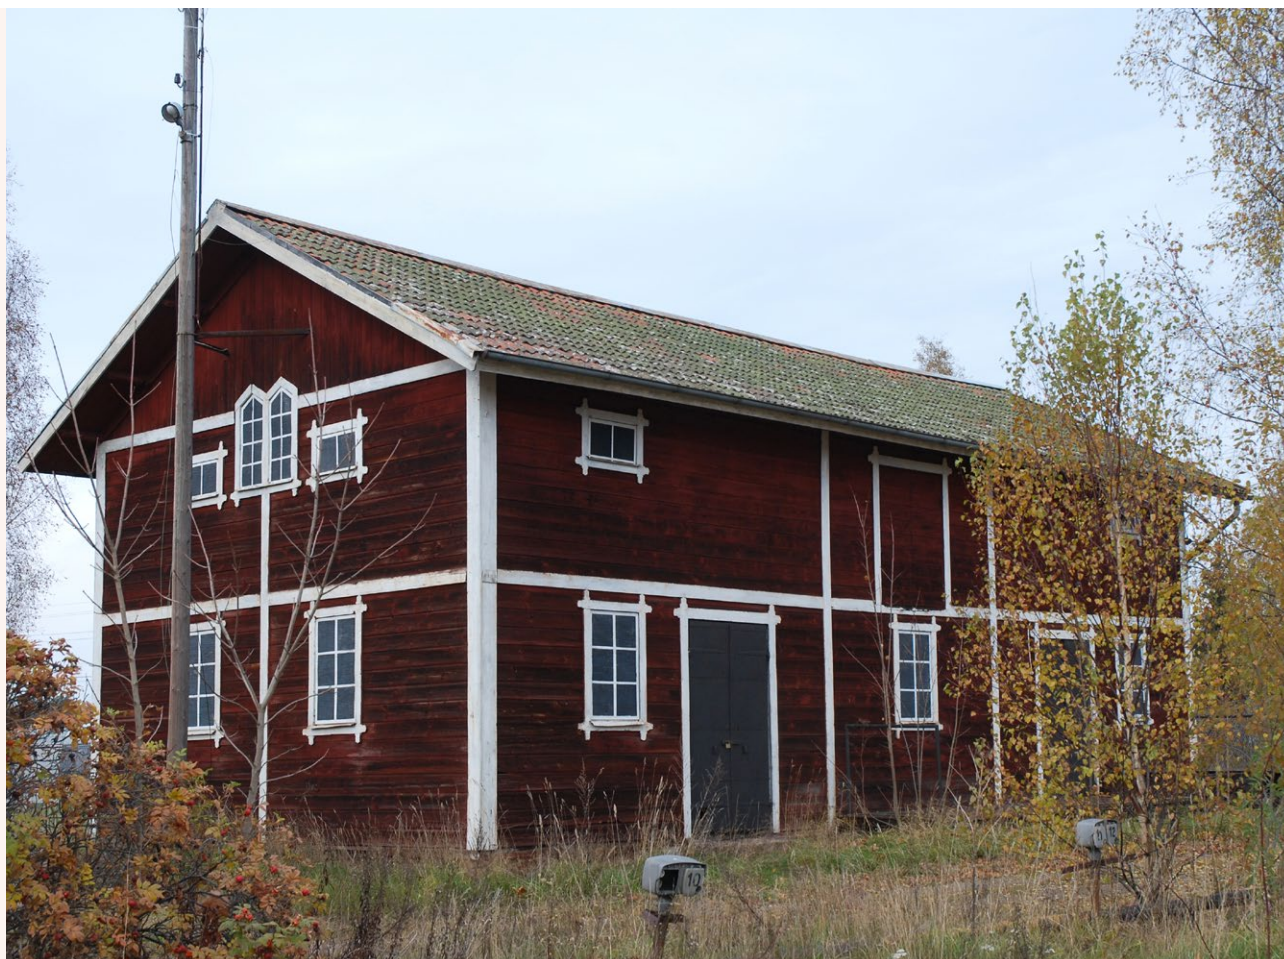
■ Duvbergiska magasinet, med rödmålad liggande träpanel och vitmålade snickerier, är ett äldre sädesmagasin som ligger invid stickspåret från järnvägen. Foto: Vlm-abgls-670.

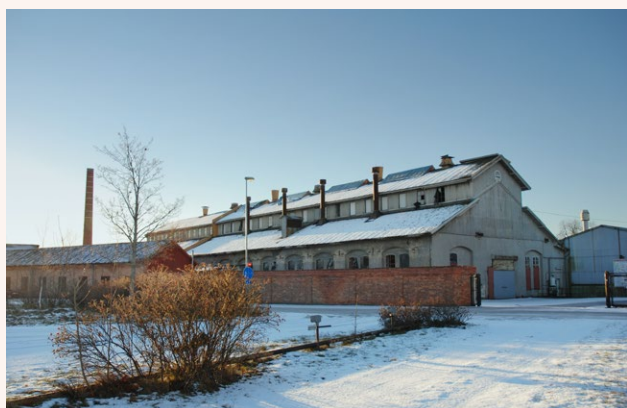
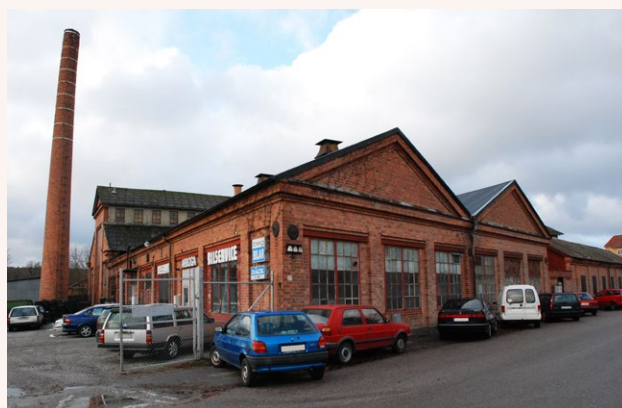
■ Industribyggnaderna är uppförda i tegel och speglar sin tids arkitekturideal. Byggnaden längst till höger på den högra bilden brann ned 2018. Foto: Mia Jungskär, Vlm-kvmj-124, Vlm-kvmj-59.

I mars 2018 brann en av industribyggnaderna i området ned. Det var en kokillbod i en våning med fasader av rött tegel från första halvan av 1900-talet.

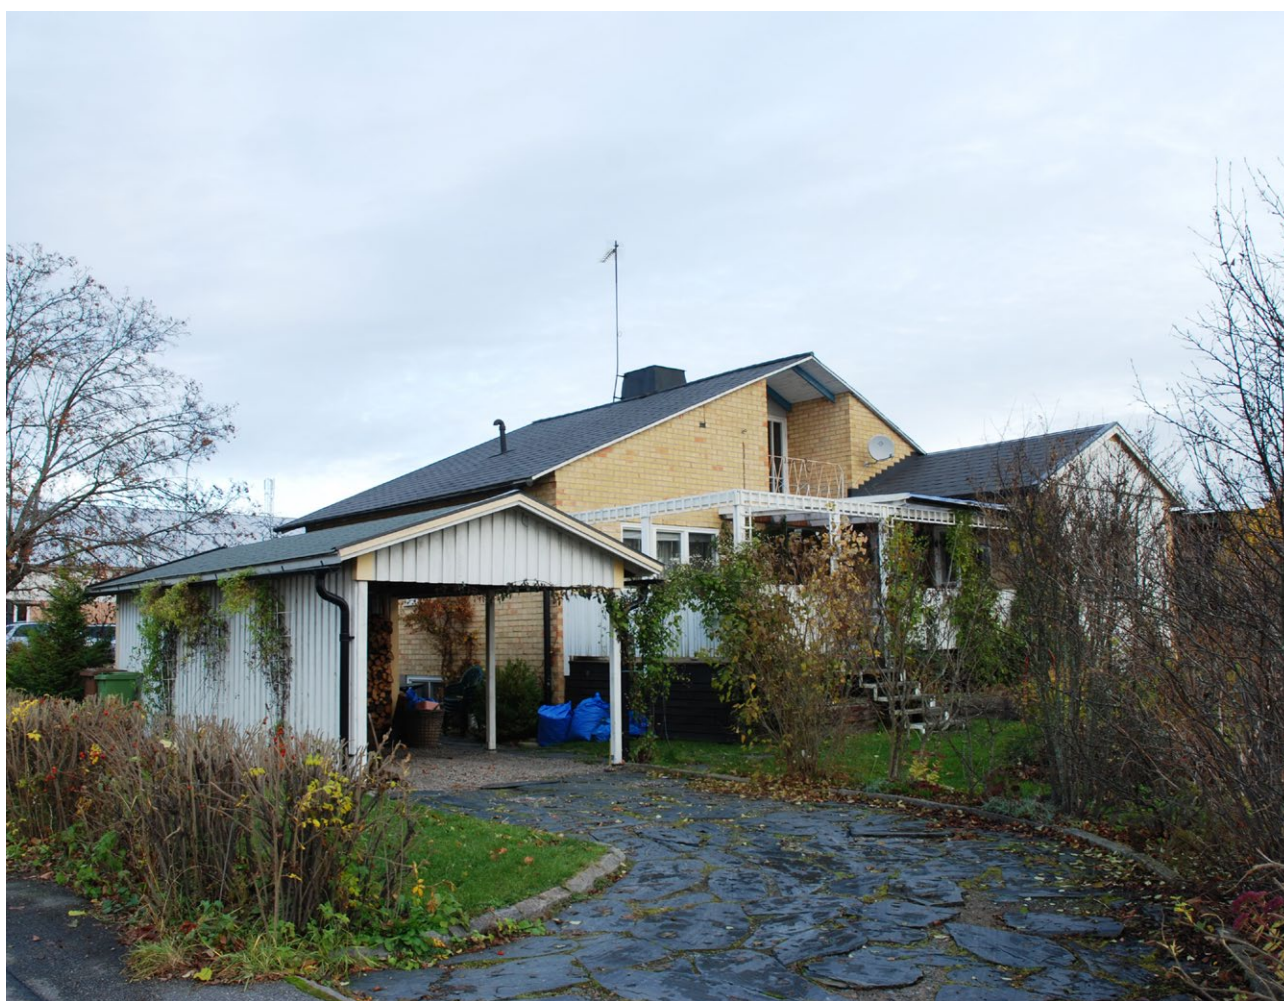
■ Villa i gult tegel med tillbyggnader, Räfsan 15. Foto: Vlm-abgls-886.

Villorna har en och en halv våning och sadeltak täckta med tegel eller betongtegel. Fasaderna är klädda i rött tegel och ett fåtal i gult tegel samt har partier klädda i träpanel vars ursprungliga kulör var brun. Merparten bostadshus har bevarade ursprungliga byggnadsdetaljer av hög arkitektonisk kvalitet så som dörrar av trä med glasade rutor, skärmtak, smäckert smidesräcke, originalfönster och små burspråk. Vissa av villorna har försetts med tillbyggnader, exempelvis altaner, dess fönster är utbytta och träpanelen omfärgad.

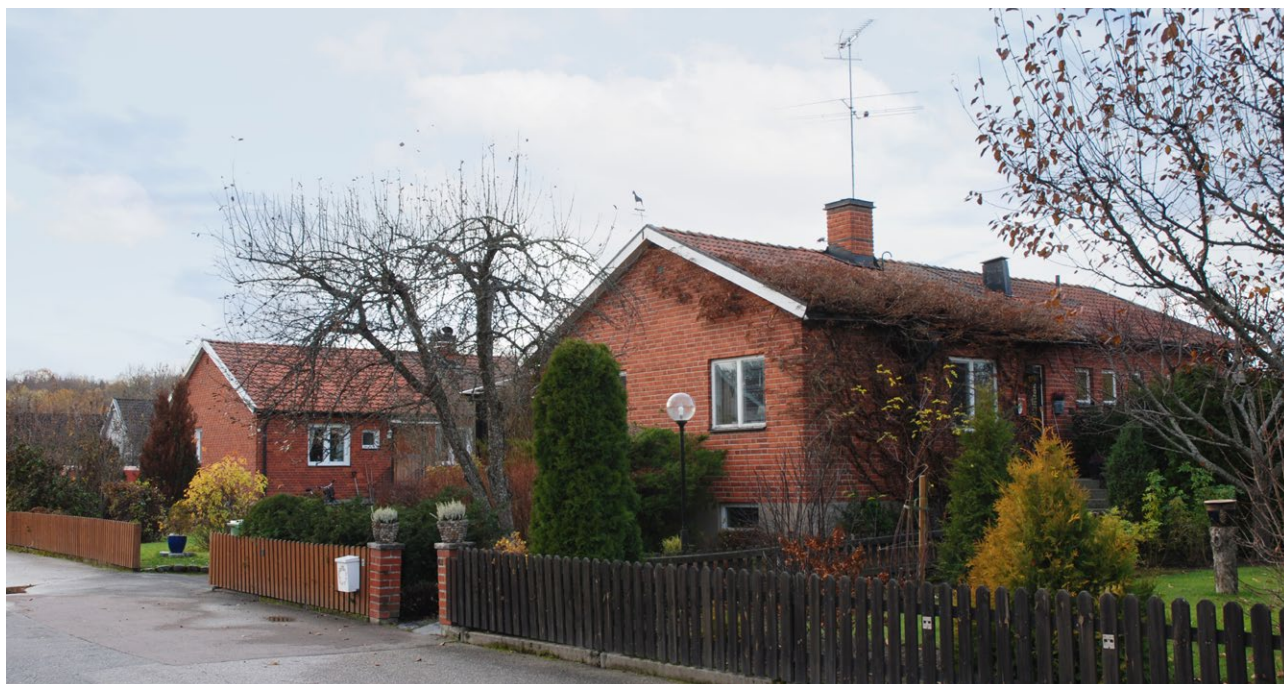
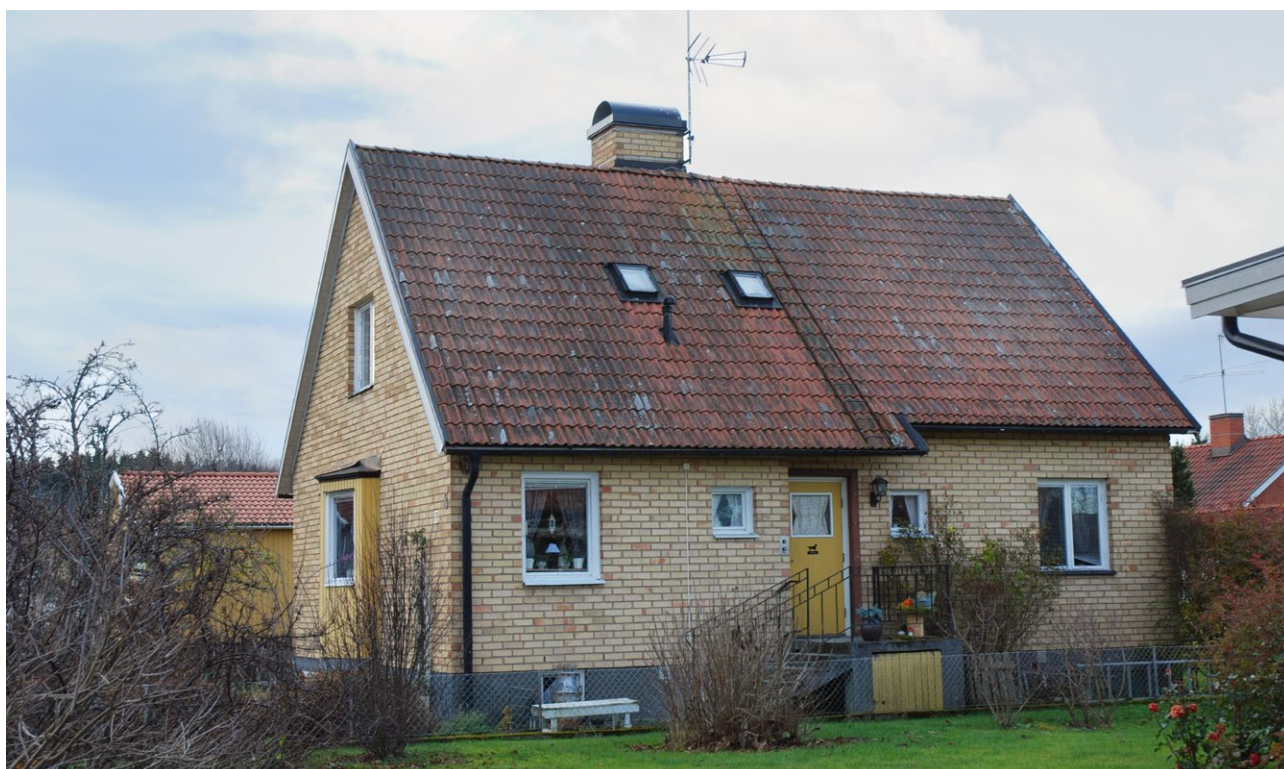
■ Villor i rött och gult tegel uppförda under 1960-talet, vissa åt arbetare vid Arboga Mekaniska Verkstad.
Foto: Vlm-abgls-882 och Vlm-abgls-884.

I kvarteret Hyveln, Sågen och Räfsan, uppfördes villabebyggelse under 1960-talet. Merparten uppfördes som bostäder till arbetare på Arboga Mekaniska Verkstad, även kallat Meken, som låg strax intill. Tomterna har gräsytor, buskar och fruktträd.
