Kulturmiljöprogram

ARBOGA KOMMUN | VÄSTMANLANDS LÄN

ETT SAMVERKANSPROJEKT MELLAN ARBOGA KOMMUN, VÄSTMANLANDS LÄNS MUSEUM OCH LÄNSSTYRELSEN I VÄSTMANLANDS LÄN

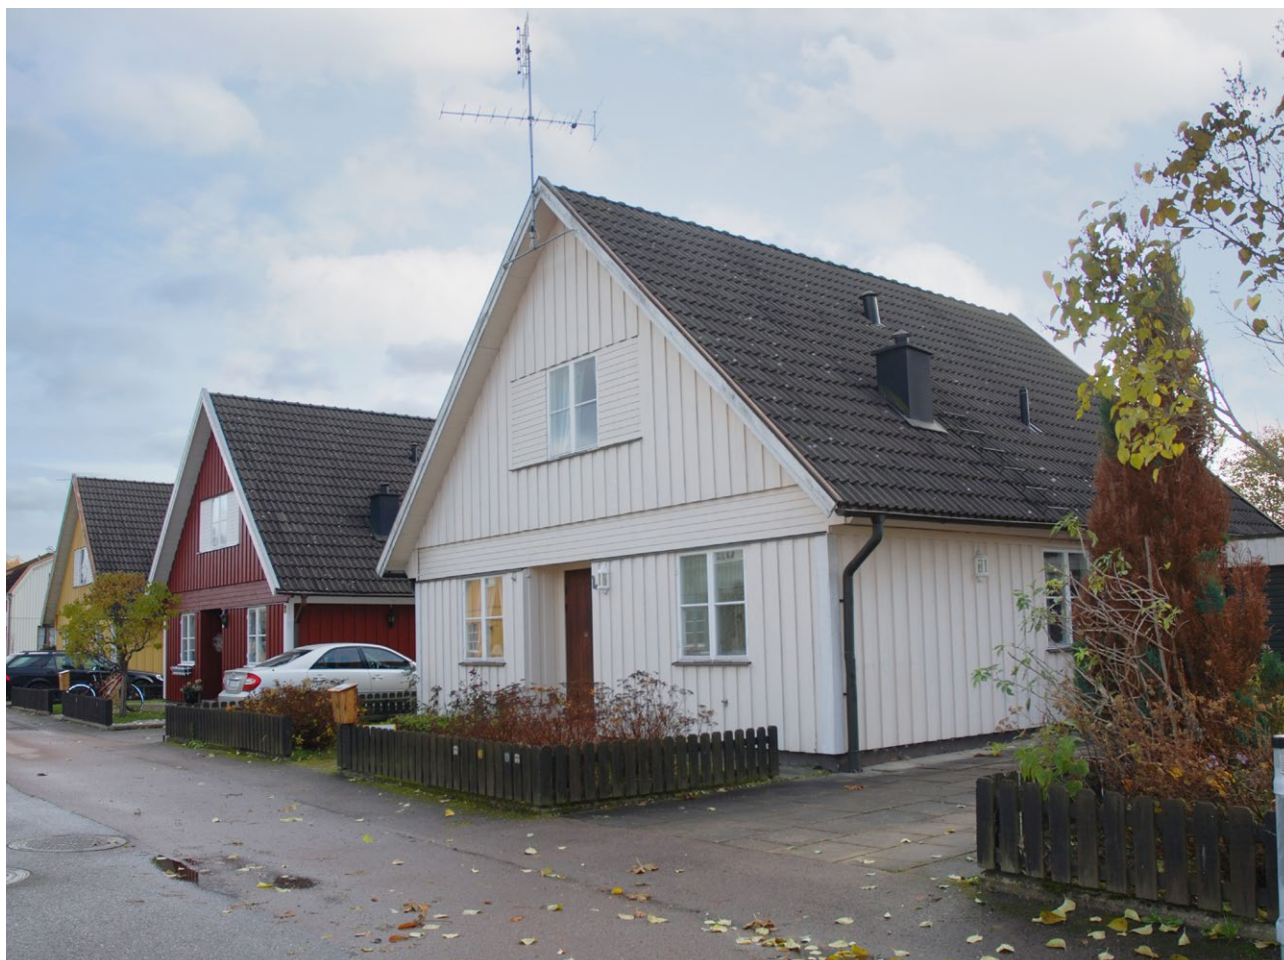
■ Bostadshus med lockpanel och ingång på gaveln mot gatan. Foto: Vlm-abgls-865.

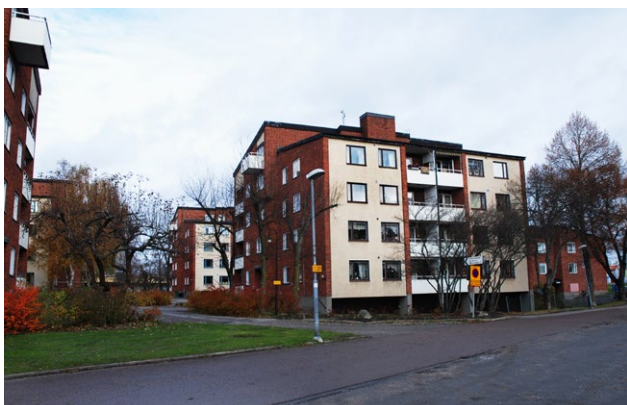
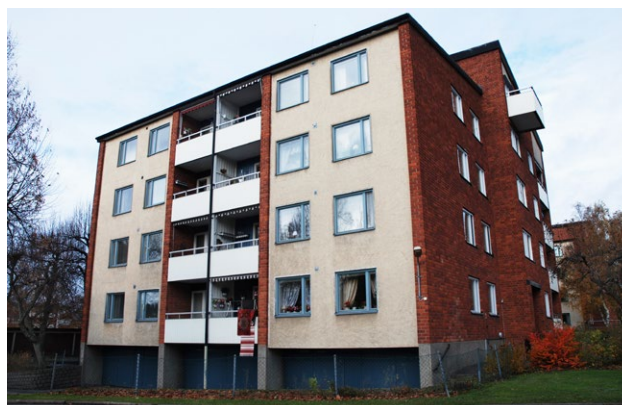
■ Punkthus i fyra våningar i flerbostadsområdet Vilsta. Husen är uppförda i rött tegel med partier av spritputs.
Foto: Vlm-abgls-843 och Vlm-abgls-842.

Typiska byggnadstyper för tiden var punkthus och lamellhus. Nio punkthus med ett antal tillhörande garagelängor samt fem lamellhus uppfördes i området efter idealet upprepningens estetik. Punkthusen är uppförda i fem våningar med källare. En del av byggnadskroppen har ett lägre takfall och endast fyra våningar. Taken är pulpettak med sarg i plåt. Fasaderna är klädda med rött tegel med partier av ljus spritputs. Balkonger är indragna, med några undantag, och balkongfronter är bytta och består mestadels av vit plåt. Fönster är bytta, på tre byggnader är fönsterbågar i blått och grönt, i övrigt är de bruna eller vita. Flera punkthus har ursprungliga entrédörrar av teak med glasade rutor. De fyra lamellhusen har tre våningar med källare och svagt sluttande sadeltak med sarg i plåt på gavlarna. Fasaderna är klädda med rött tegel och balkonger indragna. Fönster och balkongfronter är utbytta. Flera ursprungliga dörrar av teak med glasade rutor finns.

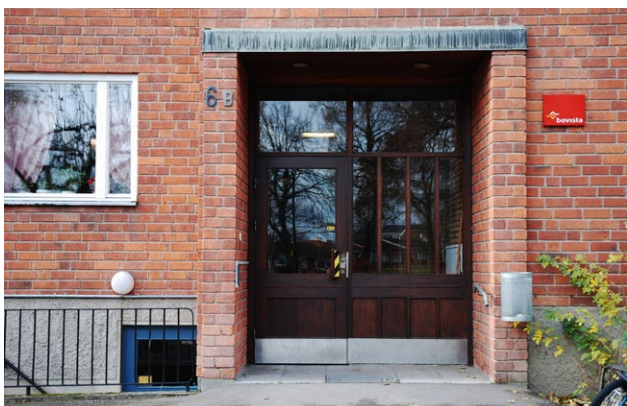
■ Ursprunglig entrédörr av teak med glasade rutor. Foto: Vlm-abgls-844.

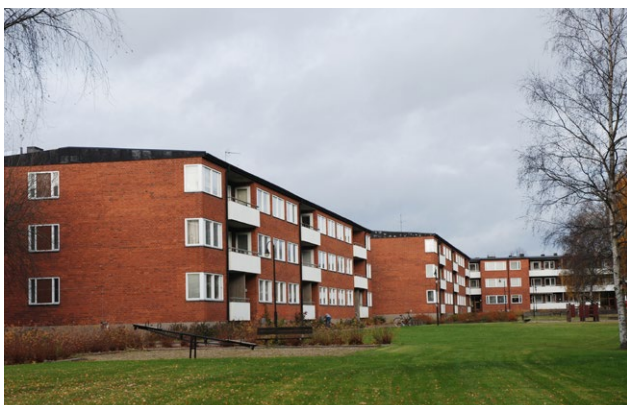
■ Lamellhus i tre våningar och rött tegel. Området har stora gemensamma grönytor. Foto: Vlm-abgls-852.

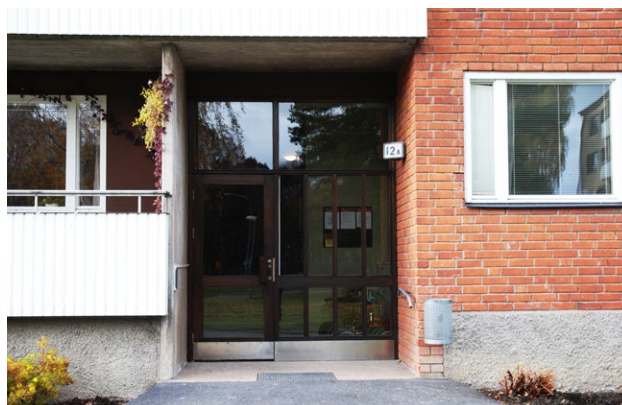
■ Ursprunglig entrédörr av teak med glasade rutor. Foto: Vlm-abgls-853.

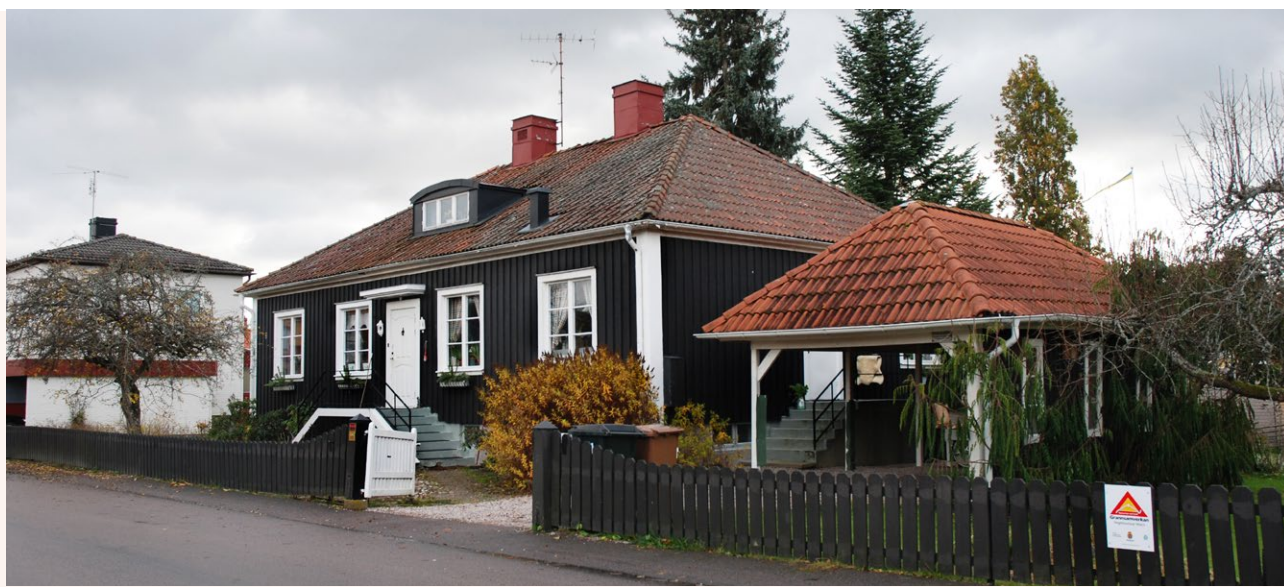
■ Villa i 1920-talsklassicistisk stil uppförd i en våning med valmat tegeltäckt tak. Foto: Vlm-abgls-856.

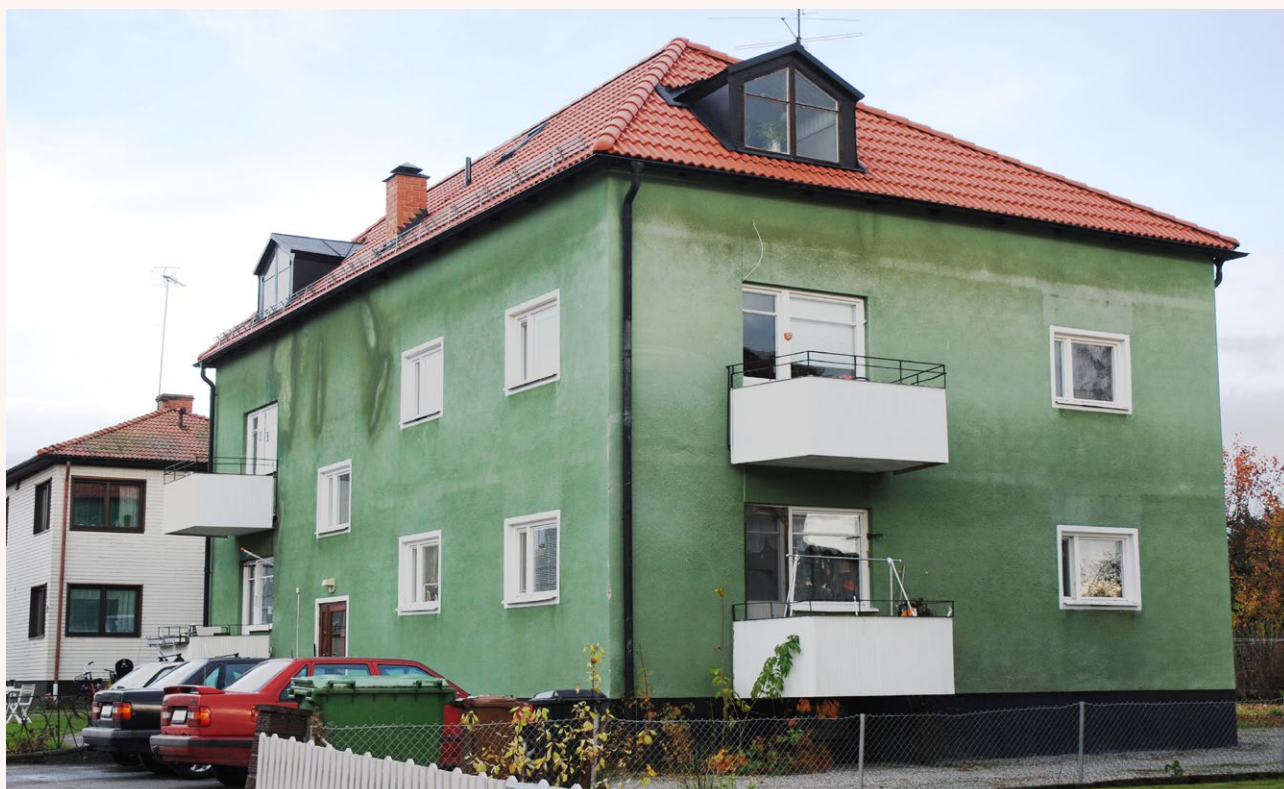
■ Flerbostadshus med fasader av grön puts, troligen uppfört på 1940-talet. Foto: Vlm-abgls-859.

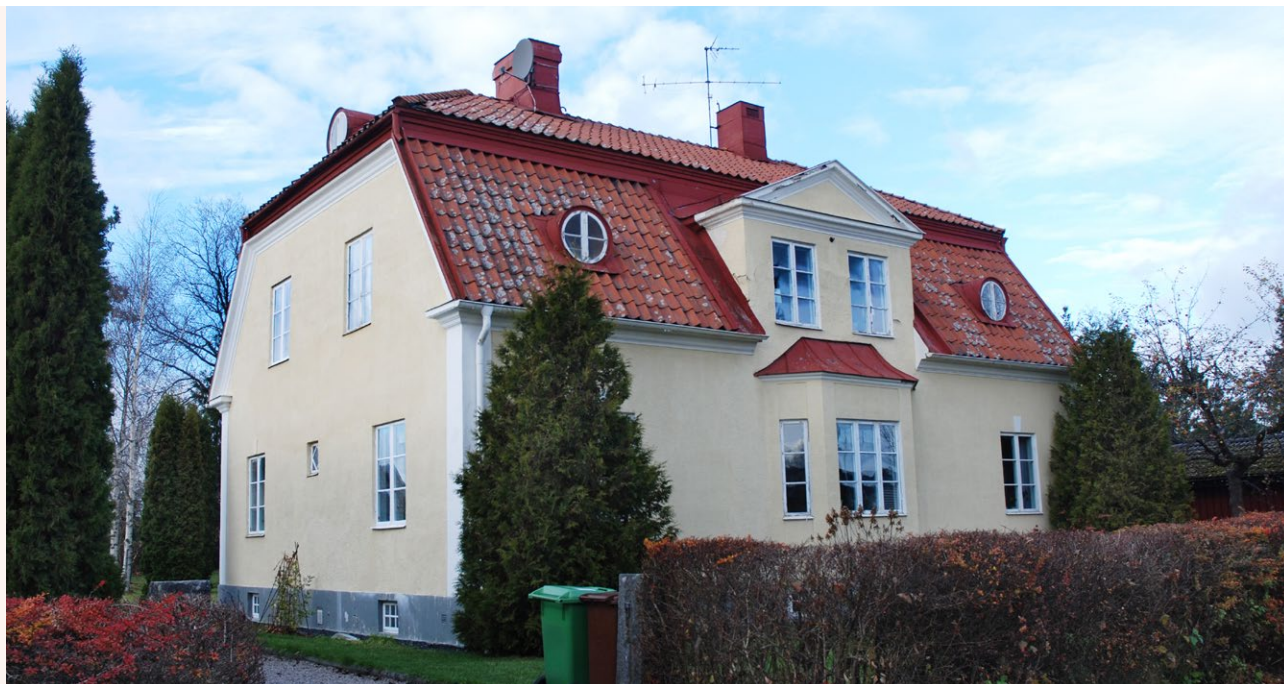
■ Påkostad villa i två våningar uppförd i 1920-talsklassicistisk stil. Villan har ljus puts med dekorativt listverk och burspråk. Det brutna tegelklädda taket har runda fönster. Foto: Vlm-abgls-870.

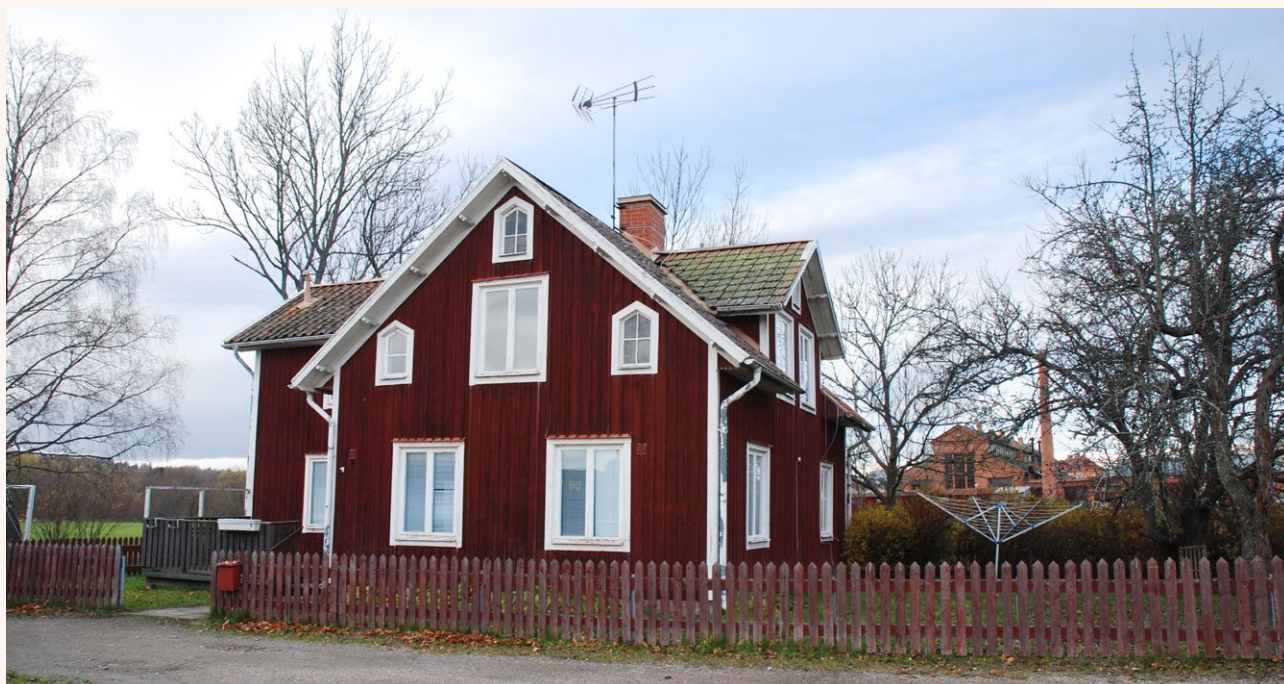
■ Huset vid fotbollsplanen vid Mekens IP var tidigare ett bostadshus. Byggnaden har faluröd träpanel och vitmålade snickerier. Foto: Vlm-abgls-893.

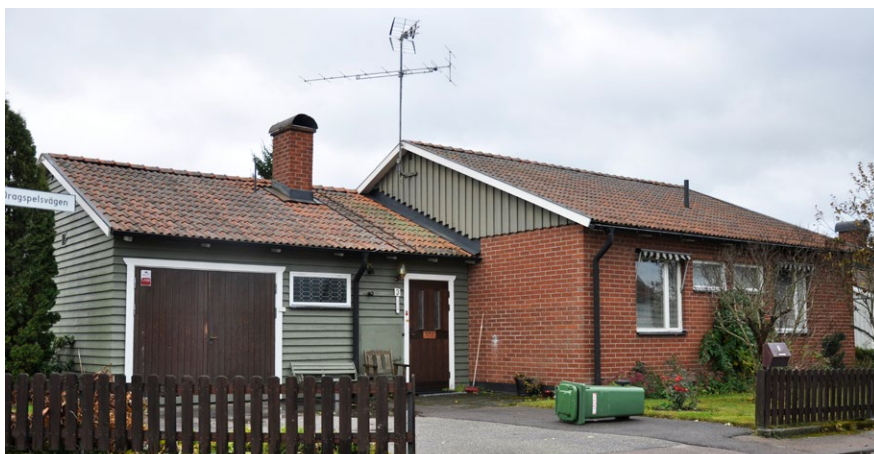
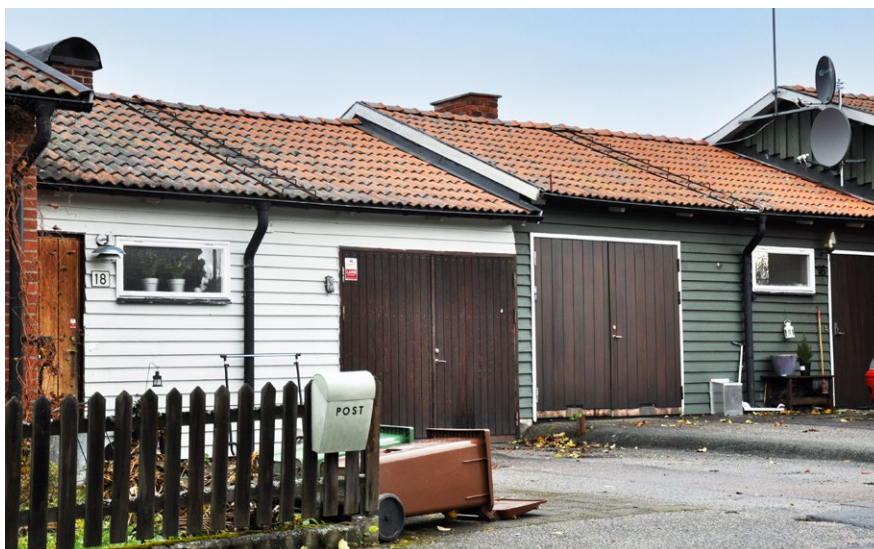
■ Den så kallade Arbogavillan i rött tegel med gavelpartier av träpanel i kvarteret Furan.
Foto: Vlm-abgim-502 och Vlm-abgim-505.

I kvarteret Barret och Furan ligger kedjehus och mindre villor utmed raka asfalterade gator. Tomterna är små och entréer ligger mot gatan vid en asfalterad garageuppfart. Bostadsbebyggelsen är i en våning och har tegelfasader med partier av träpanel. Garage har fasader av fjällpanel, dock har vissa bytt till lockpanel. Enfamiljshusen producerades av byggnadsfirman Hilding Lund och kom att kallas för Arbogavillan. Huset fanns i storlekarna fyra eller fem rum och kök. Arbogavillan finns även bland annat i kvarter på Sjukhusgården och i Ladubacksgårderna. Bebyggelsen i kvarteret Barret och Furan är relativt väl bevarad men vissa fönsterbyten är gjorda samt att carport med mera har tillkommit.

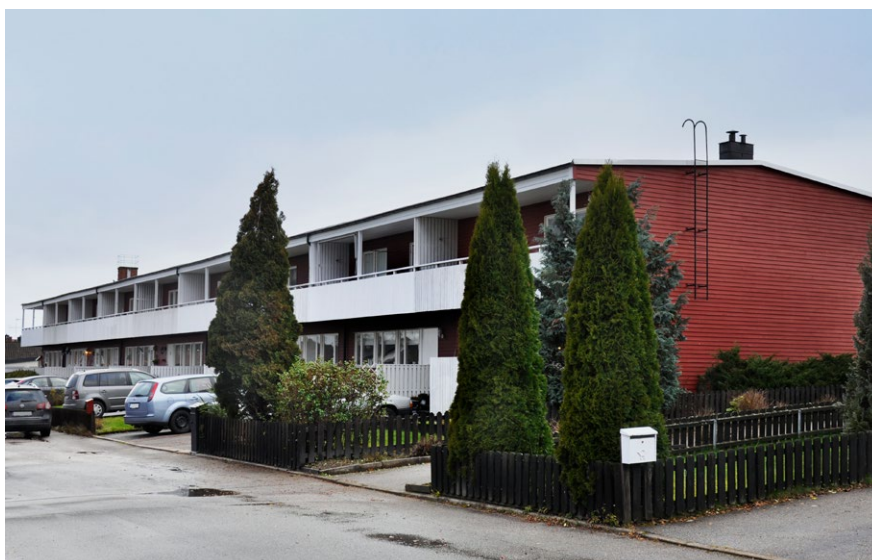
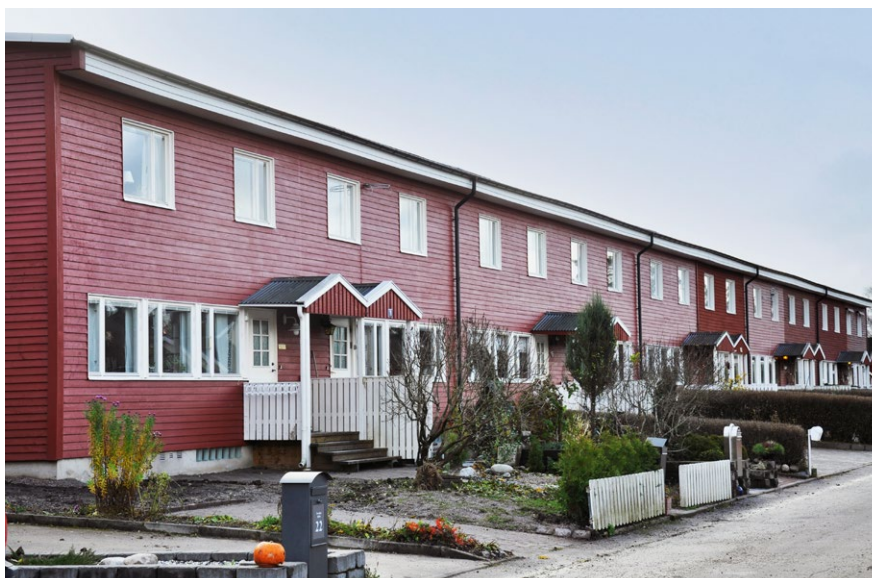
■ Radhus med rödmålad träpanel och vitmålade balkonger och farstukvistar i kvarteret Cedern.
Foto: Vlm-abgim-511 och Vlm-abgim-512.

I kvarteret Cedern ligger radhus i två våningar längs raka asfalterade gator. Fasaderna har rödfärgad fjällpanel och vitmålade snickerier. Entréerna mot gatan är grupperade två och två och har en liten förstukvist. Framför denna finns en förgård.

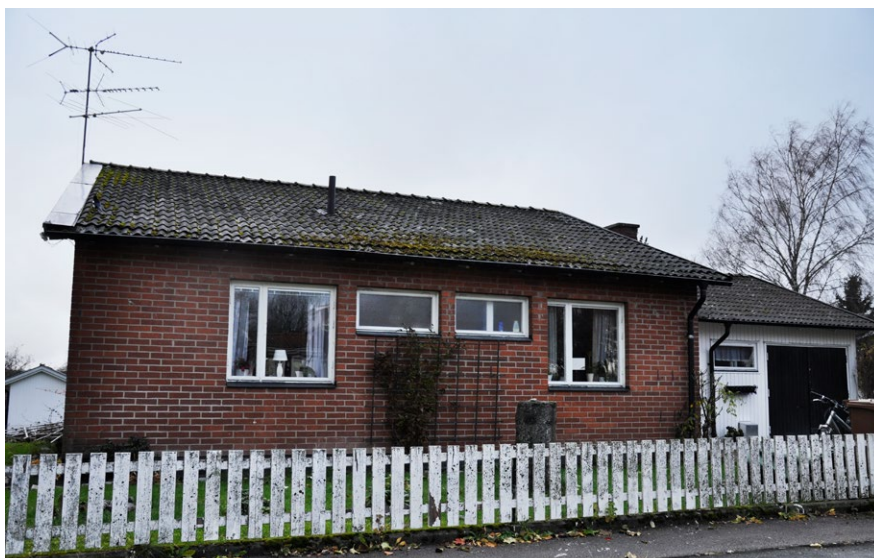
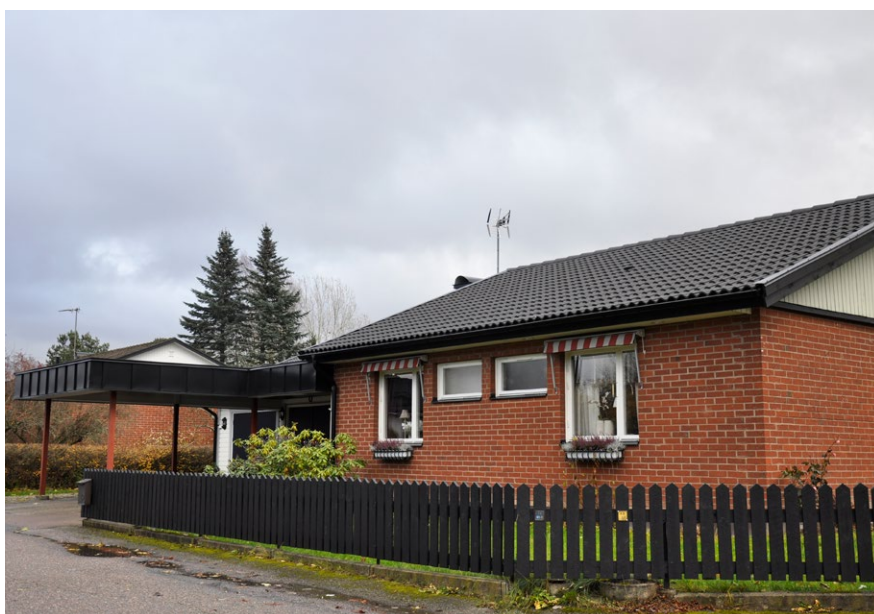
■ Småskaliga enplansvillor i rött tegel och garage med träpanel. Foto: Vlm-abgim-507 och Vlm-abgim-509.

I kvarteren Lärkträdet, Aspen, Häggen och Sälgen finns mindre enplansvillor med sammanbyggda garage placerade på proportionerliga tomter. Husen ligger med entréer mot en asfalterad gata som leder runt i en formation. Husen har fasader av rött tegel, moderna fönster, spontad panel på gavelspetsar och sadeltak täckt med betongtegel.

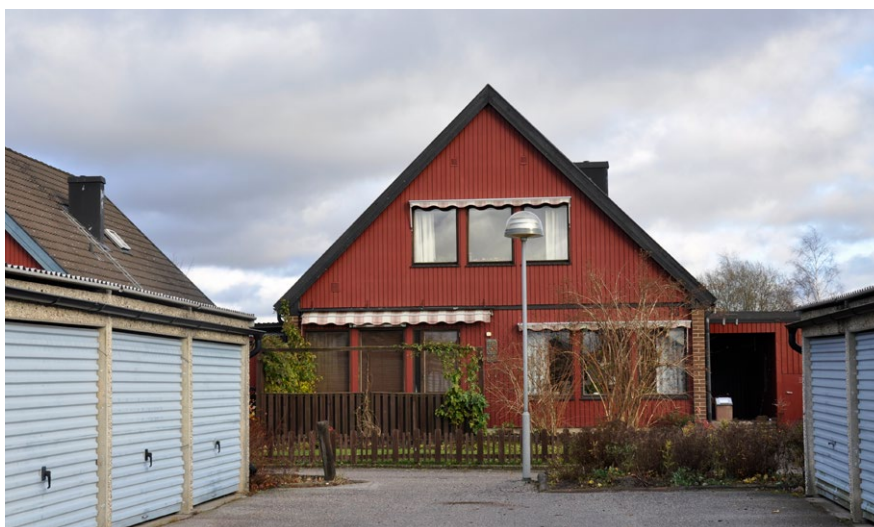
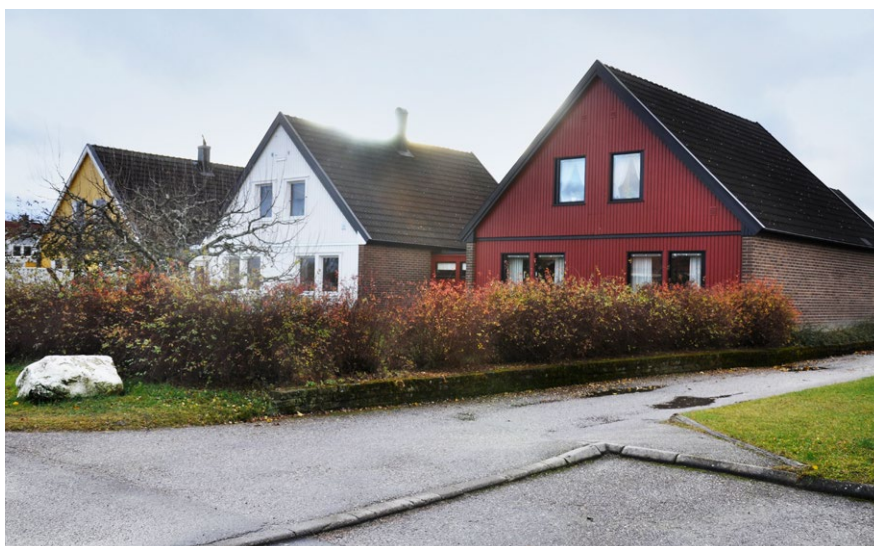
■ Tätt placerade villor vars ursprungliga färgsättning var röd träpanel med svarta snickerier. Till villorna finns friliggande garagelängor. Foto: Vlm-abgim-515 och Vlm-abgim-516.

I kvarteren Priorn, Prelaten och Biskopen ligger likartade villor tätt placerade på rad längs rätvinkliga gator. Husen är grupperade kring rader av garage och parkeringsplatser. Villorna med gavlarna mot gatan har egna tomter med buskage kring dessa. Husen är uppförda i en och en halv våning och med branta sadeltak täckta med betongtegel. Husens gavlar är klädda med träpanel och långsidorna med brunt tegel. Ursprungligen har träpanelen varit målad i en röd kulör och snickerier i en svart kulör, men i nuläget har vissa hus målats i ljusare kulörer.

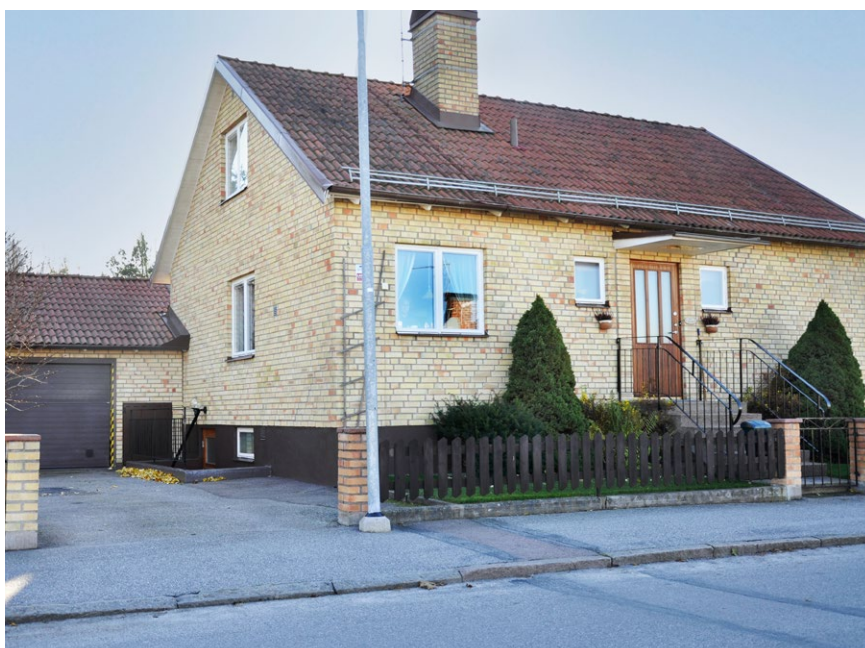
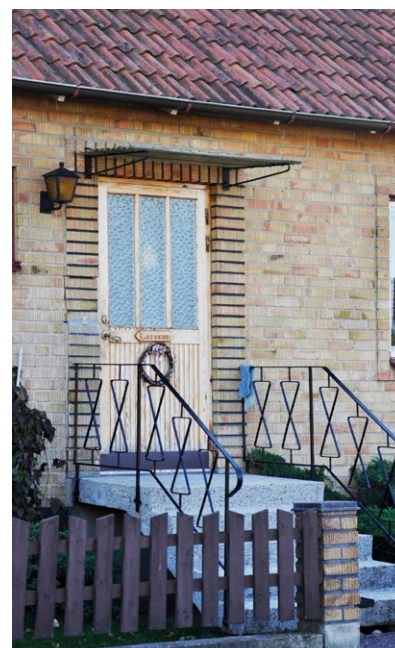
■ Villor i gult tegel med skärmtak över entrédörrar av trä och smäckra smidesräcken.
Foto: Vlm-abgim-561 och Vlm-abgim-563.

Nära grönområdet som kallas Prästgårdet ligger kvarteret Diakonen med enhetliga småhus i gult tegel uppförda under mitten av 1900-talet. Mindre garage är sammanbyggda med bostadshusen. Husen i en och en halv våning har entrépartier mot gatan med gjuten trappa och smäckert smidesräcke, dörr av trä med glasade rutor, dörrromfattning av tegel och skärmtak. Fasader är klädda i gult tegel och fönster är i två bågar och med en ruta i varje båge.

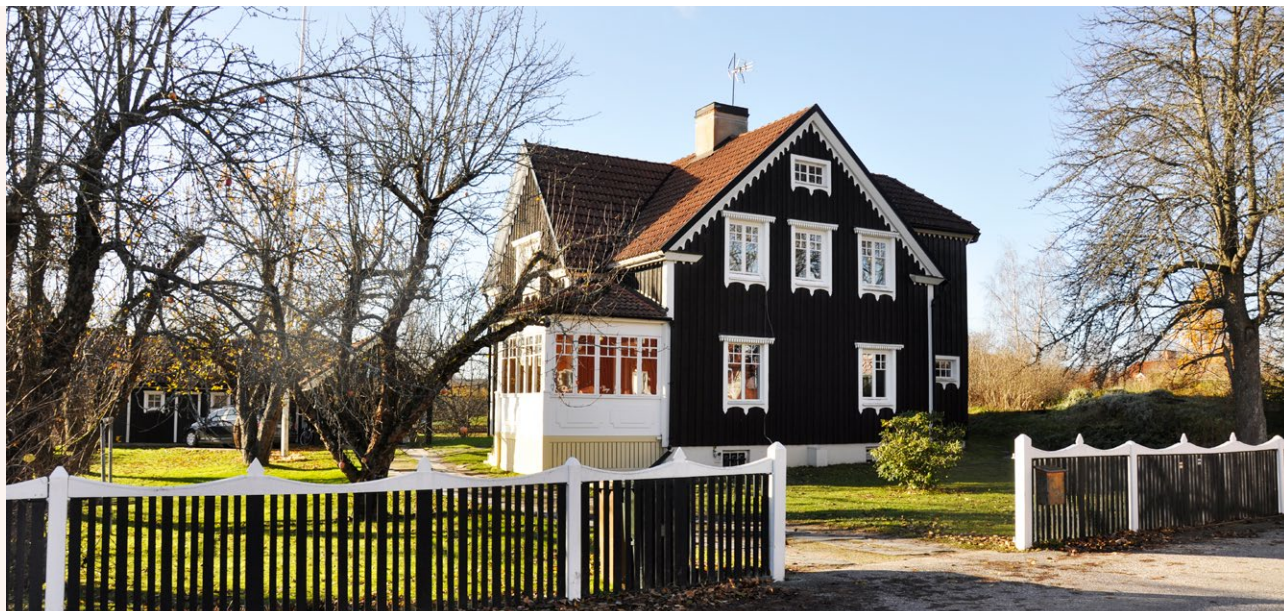
- Bostadshus i nationalromantisk stil med ovanligt utformade dekorativa snickerier, fönsteromfattningar och veranda. Tomten, med uthus och träd, omges av ett staket i stil med byggnaden. Foto: Vlm-abgim-556.

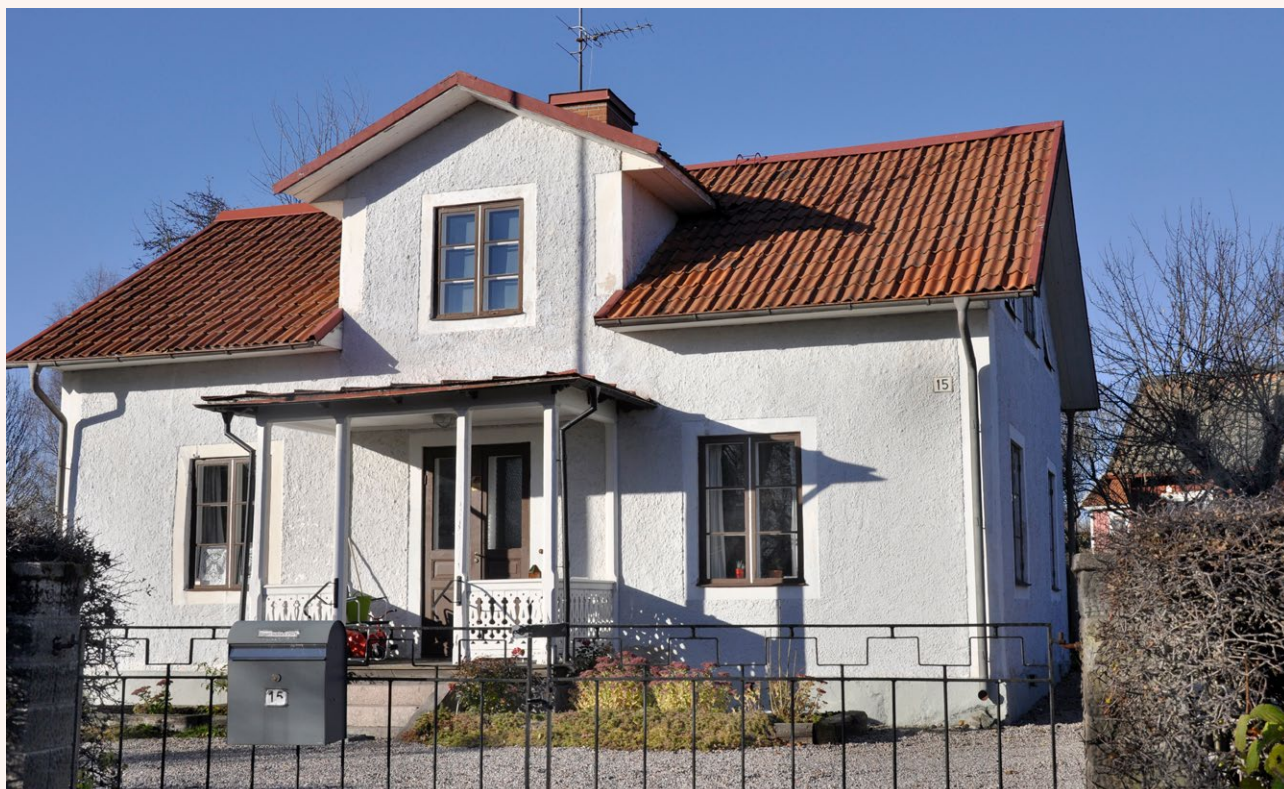
- Bostadshus i ljus puts och med farstuvist, från andra hälften av 1800-talet. Foto: Vlm-abgim-559.

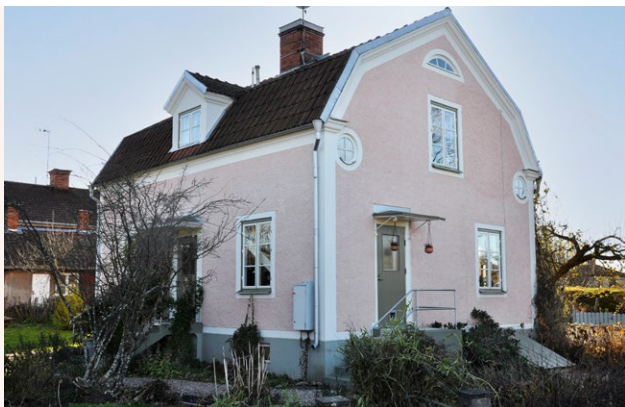
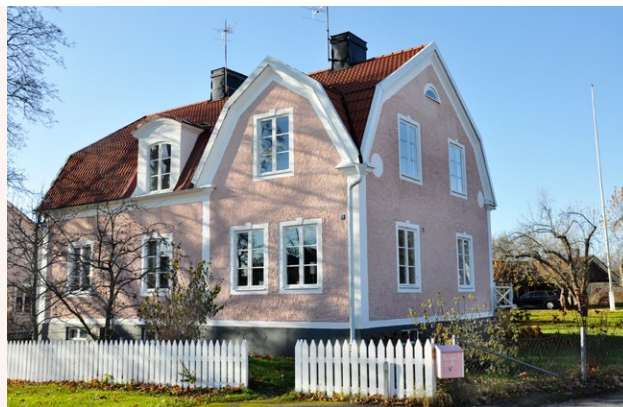
■ Villor i två våningar uppförda i 1920-tals klassicistisk stil. Villorna har rosa puts, slätputsat vitt listverk, brutna tak samt runda och lunettformade dekorativa fönster. Foto: Vlm-abgim-548 och Vlm-abgim-554.

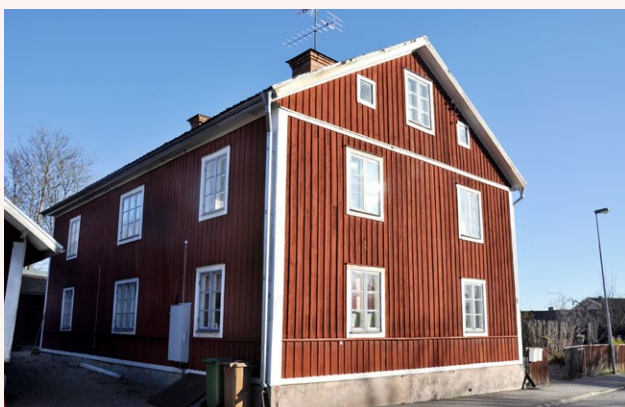
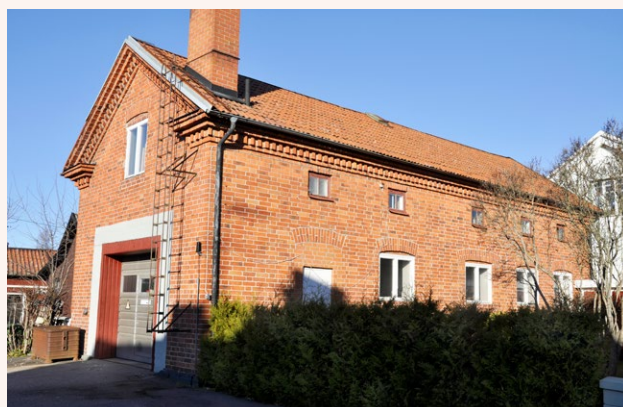
■ Byggnader med koppling till industriell verksamhet uppförda med falurödfärgad träpanel eller rött tegel med dekorativ mönstertegling vid takfot. Foto: Vlm-abgim-550 och Vlm-abgim-558.

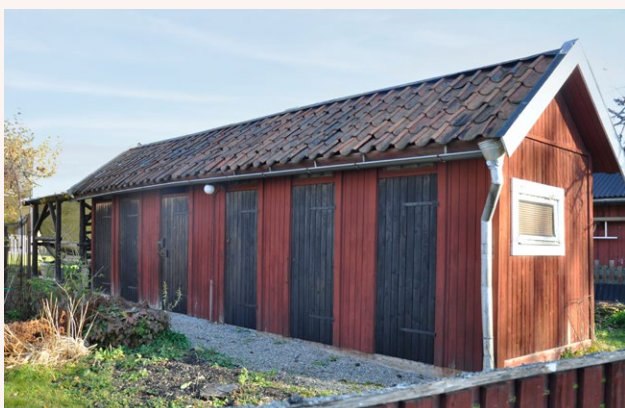
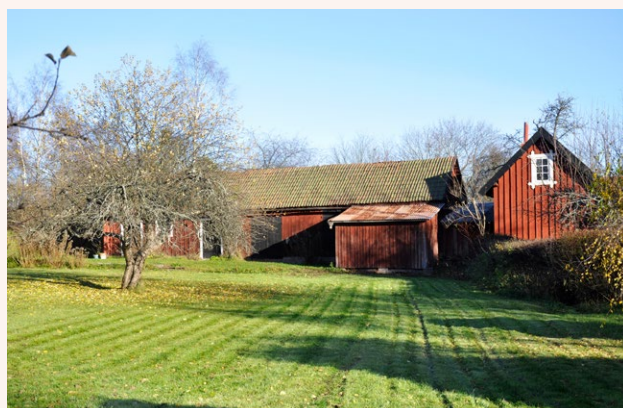
■ Området har relativt stora tomter med uthus och äldre fruktträd. Uthusen har vanligen falurödfärgad träpanel och svartmålade dörrar. Foto: Vlm-abgim-552 och Vlm-abgim-560.

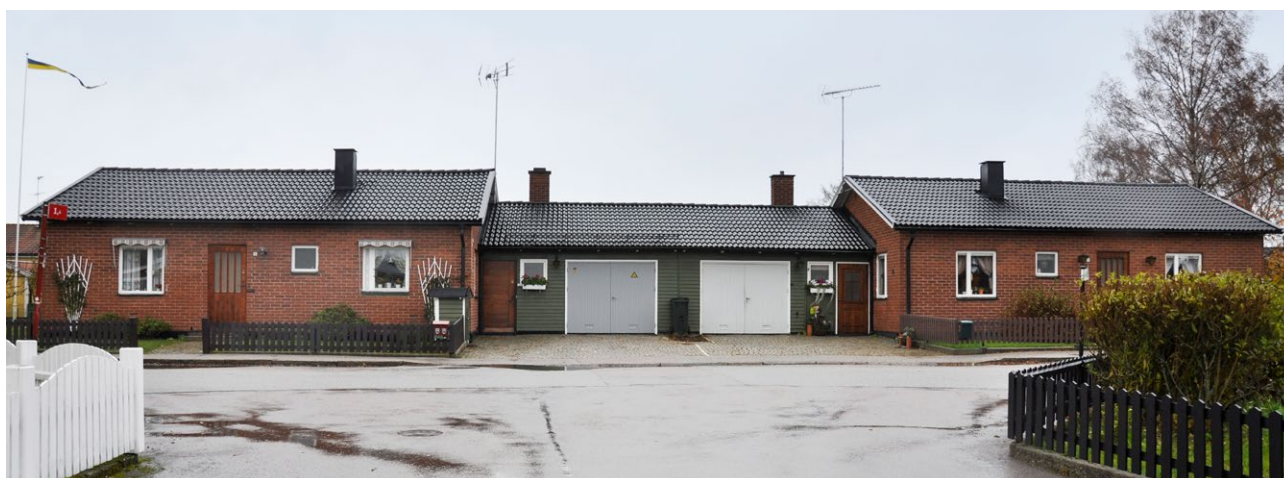
■ Den så kallade Arbogavillan uppförd i rött tegel i kvarteret Lärkan. Foto: Vlm-abgim-473.

Arbogavillan i kvarteret Hjortronet, Lingonet, Lärkan, Bofinken och Körsbäret
Kvarteren Hjortronet 6–11, Lingonet 4–6, Lärkan 6–9, Bofinken 1–12 utgörs av parhus i kedjehusform, den så kallade Arbogavillan, som ritades av stadsarkitekt Bengt Emanuelsson. Enfamiljshusen producerades av byggnadsfirman Hilding Lund och fanns i storlekarna fyra eller fem rum och kök. Arbogavillan finns även bland annat i kvarter på Prästgården och i Ladubacksgårderna.

Villorna ligger på mindre tomter med staket runt omkring. Bostadshusen och garagelängan har förskjutna byggnadskroppar. Fasaderna är klädda med rött tegel och vissa villor har panelklädda gavelspetsar och andra är helt i tegel. Många garage har bevarad ursprunglig fjällpanel men några har bytts ut till lockpanel. En del villor har utbytta fönster och garageportar. En och annan carport har tillkommit.

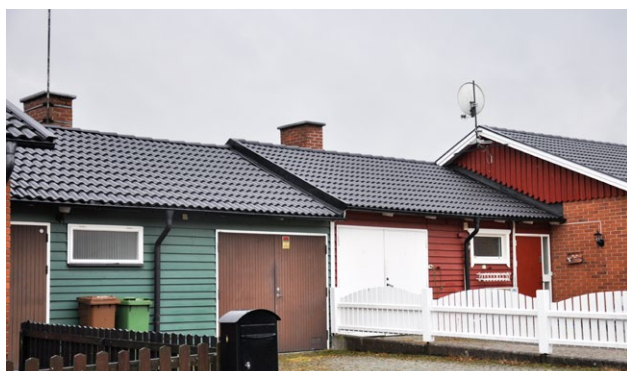
■ Garage med fjällpanel. Foto: Vlm-abgim-471.

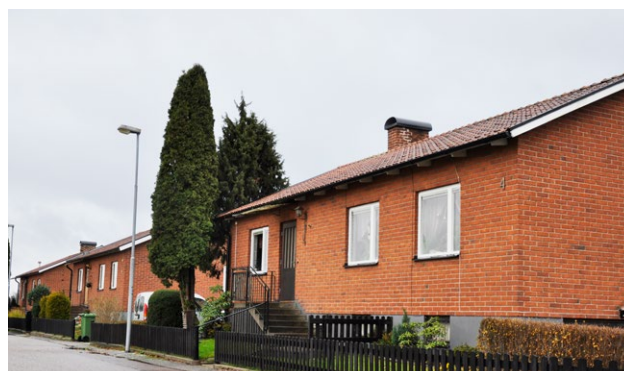
■ Friliggande tegelvillor i kvarteret Körsbäret. Foto: Vlm-abgim-478.

Inom kvarteret Körsbäret 1–6 finns mindre friliggande tegelvillor. Dessa har många likheter avseende volym och utformning som ovan nämnda kvarter.

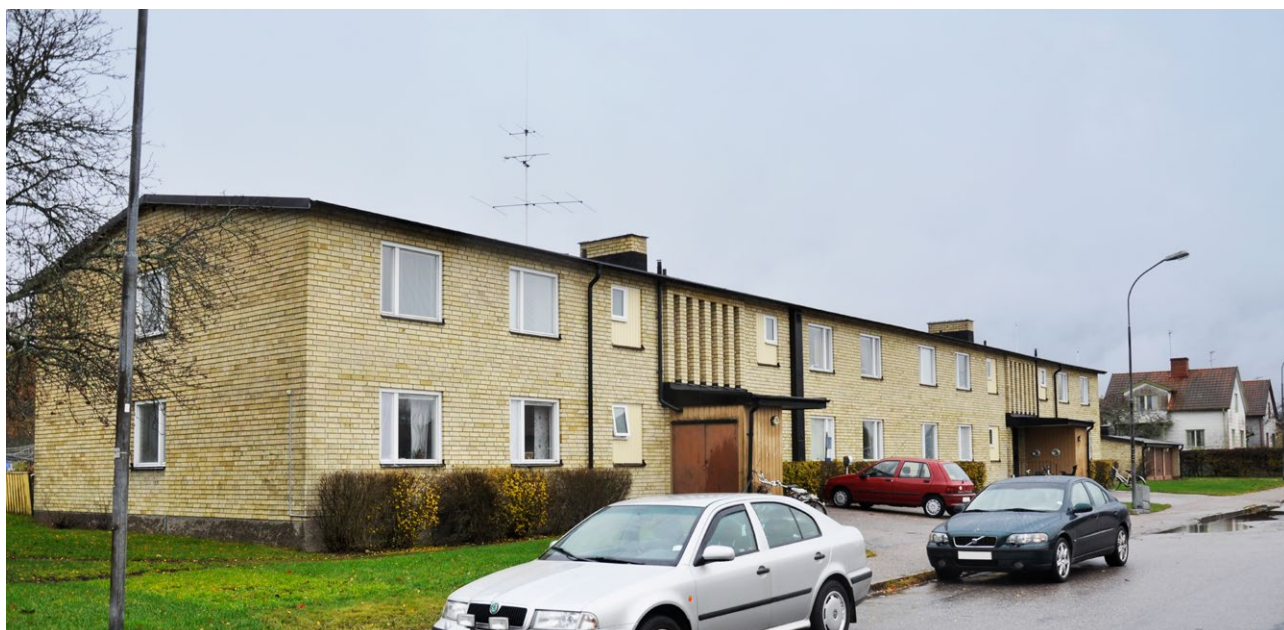
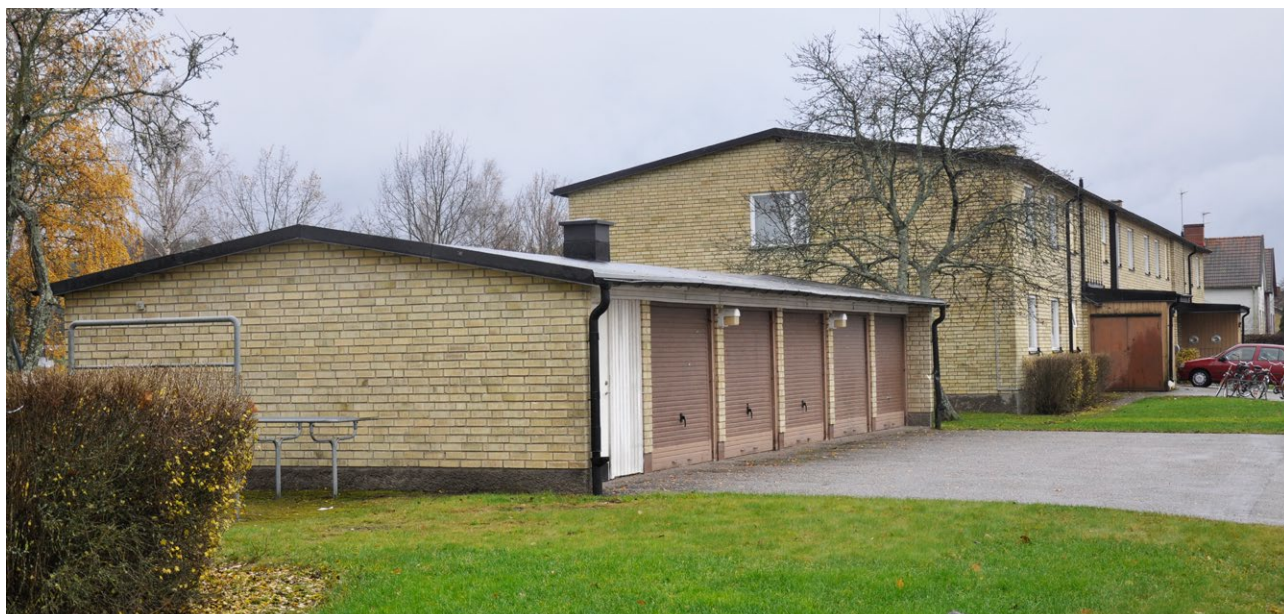
■ Flerbostadshus i två våningar och gult fasadtegel med tillhörande garagelängor. Byggnaderna uppfördes 1963 i kvarteret Ugglan 3. Foto: Vlm-abgim-476 och Vlm-abgim-475.

Inom kvarteret Ugglan 3 ligger tre rektangulära flerbostadshus med tillhörande garage-längor. Byggnaderna i två våningar har fasader av gult tegel och sadeltak. Entréer ligger mot gatan. Bebyggelsen har en välbevarad tidstypisk karaktär.

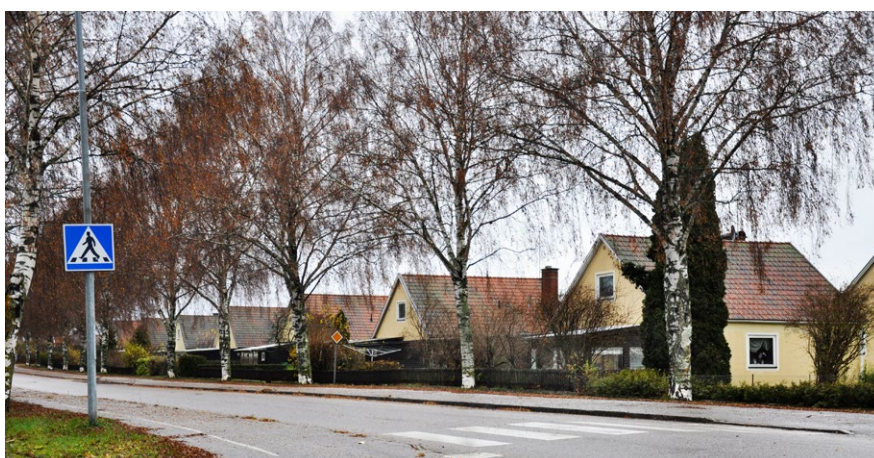
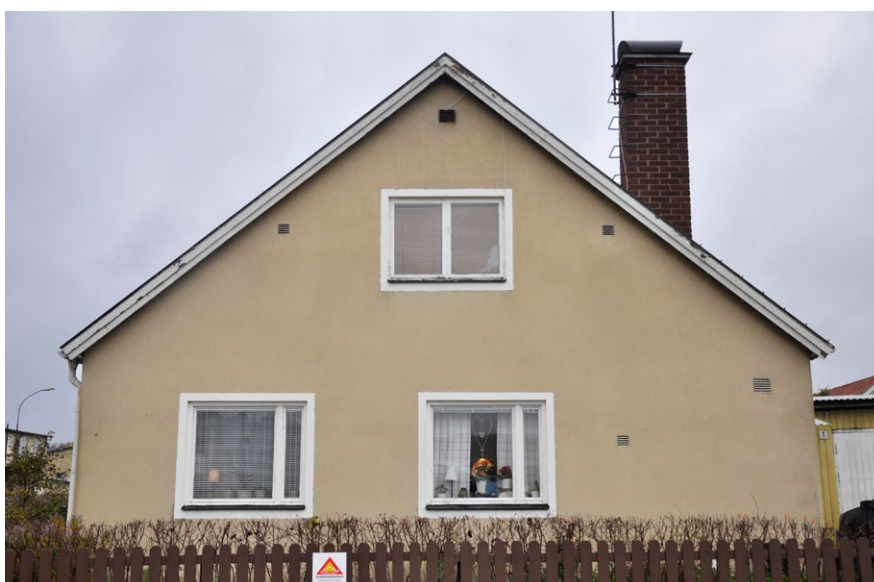
■ Likartade ljusst putsade villor i kvarteret Göken och Blåbäret. Foto: Vlm-abgim-481 och Vlm-abgim-480.

Kvarteren Göken 1–12, Blåbäret 1–16 och Vinbäret 1 är bebyggda med med putsade villor i en och en halv våning som i regel är placerade med gaveln mot gatan. Byggnaderna uppfördes under första halvan av 1960-talet och har en enhetlig färgskala i vitt, beige och gult. Husen har branta sadeltak täckta med tvåkupigt lertegel, litet takutsprång och kraftiga skorstenar. Fönster och fönsteromfattningar är vita, flera fönster är ursprungliga och vissa utbytta. Garage och uteplatser är klädda med träpanel och oftast brunmålade, vilket är den ursprungliga färgsättningen. Ett flertal ursprungliga entrédörrar av teak finns, medan andra dörrar har bytts ut. I kvarteret Vinbäret 1 finns gemensamma garagelängor med ursprunglig karaktär.

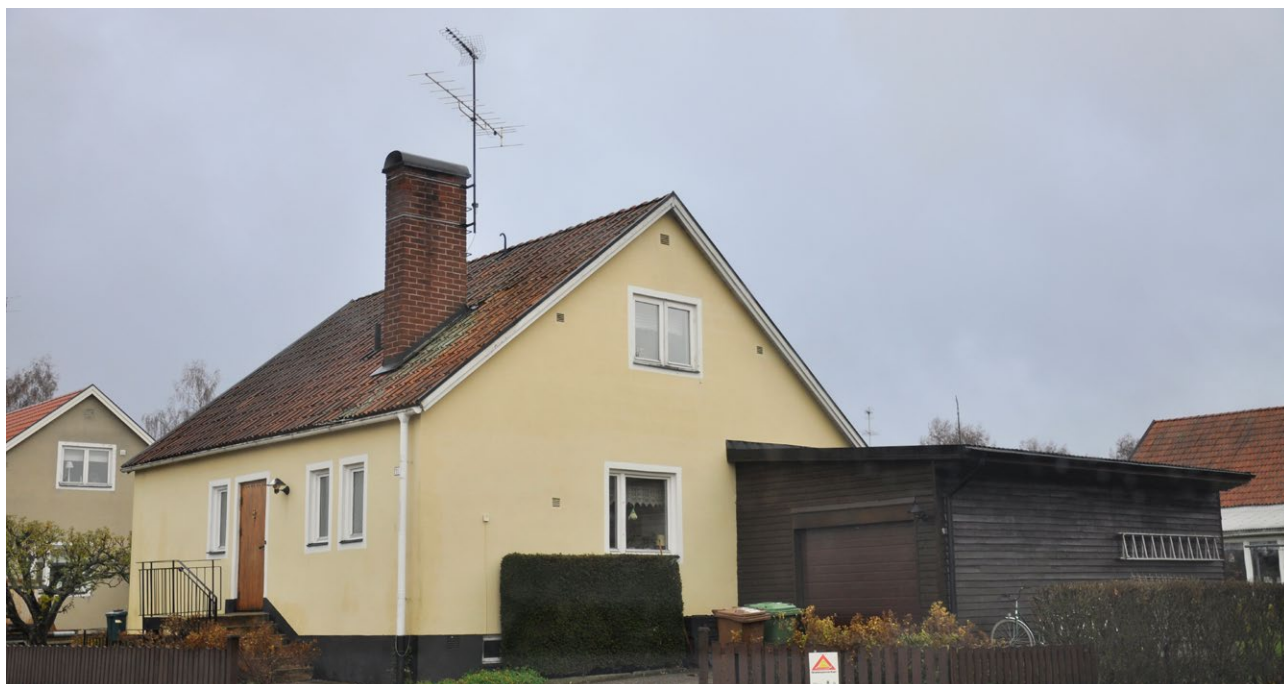
■ Villa med tegeltak och garage med träpanel. Foto: Vlm-abgim-483.

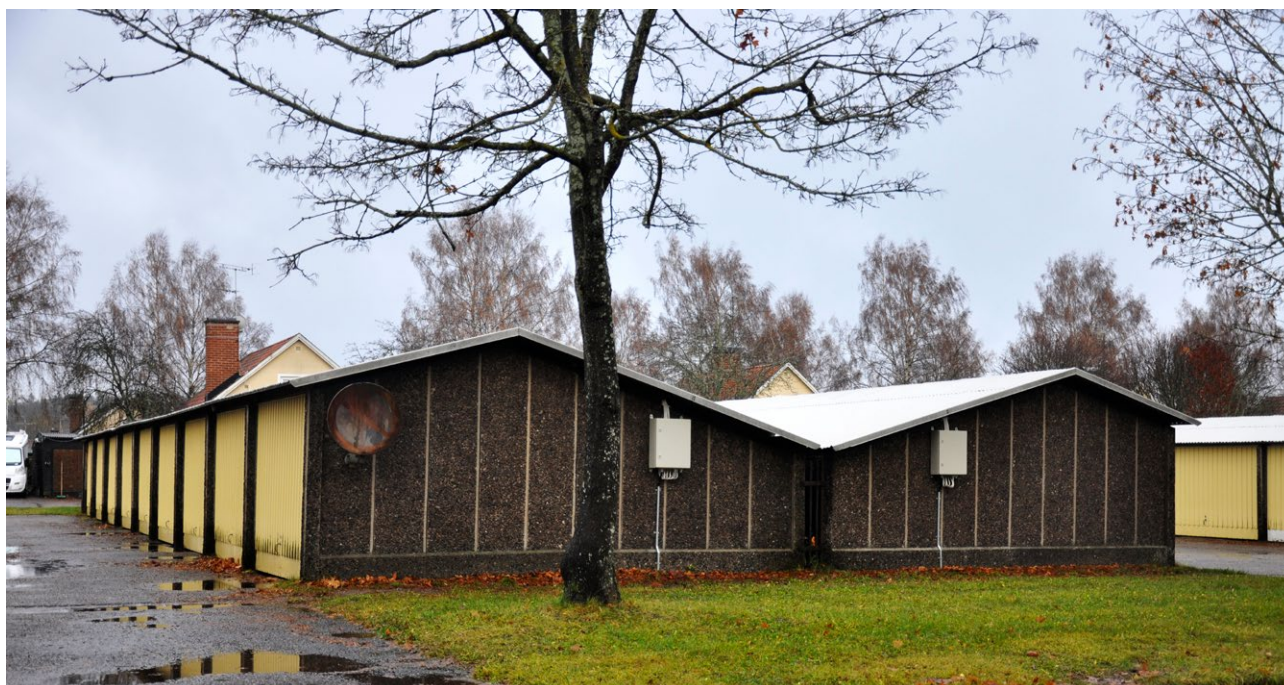
■ Garagelängor med asymmetriskt takfall i kvarteret Vinbäret 1. Foto: Vlm-abgim-484.

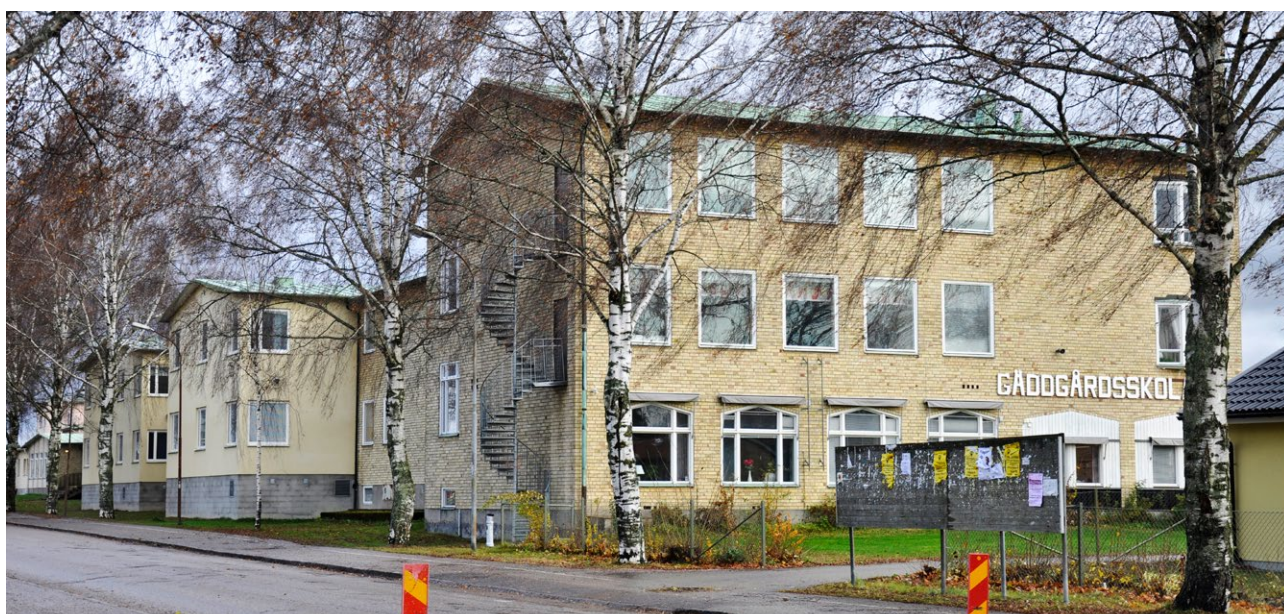
■ Gäddgårdsskolan i tre våningar och tidstypiskt gult fasadtegel. Foto: Vlm-abgim-498.

Gäddgårdsskolan uppfördes på 1950-talet och flertalet byggnader är i en våning. Förutom skolbyggnaderna finns bland annat en före detta lärarbostad och en sjuksköterskemottagning. Vid byggnationen av skolan fanns ett samarbete mellan arkitekt och lärare för att skapa en funktionell skola av hög arkitektonisk klass. Utformningen med gult fasadtegel och byggnader i en våning placerade kring öppna gårdar är typisk för tiden. Vid jämförelse med äldre skolbyggnader berättar detta något om pedagogikens utveckling. I nuläget planeras skolan att rivas.

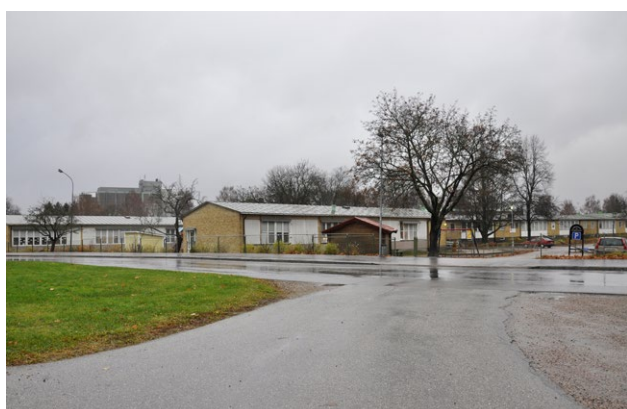
■ Skolbyggnader i en våning kring öppna skolgårdar. Foto: Vlm-abgim-495.

Gäddgårdsskolan är ett tydligt exempel på en så kallade paviljongsskola som var en vanlig byggnadstyp för skolbyggnader under mitten av 1900-talet. Flertalet byggnader är i en våning och placerade på sätt att mindre öppna skolgårdar bildas, vilket berättar om pedagogiska tankegångar från tiden. Gäddgårdsskolan har ett tidstypiskt formspråk och materialval med många detaljer som visar på omsorg om de som skulle vistas i skolan samt en hög arkitektonisk ambition.
