Kulturmiljöprogram

ARBOGA KOMMUN | VÄSTMANLANDS LÄN

ETT SAMVERKANSPROJEKT MELLAN ARBOGA KOMMUN, VÄSTMANLANDS LÄNS MUSEUM OCH LÄNSSTYRELSEN I VÄSTMANLANDS LÄN

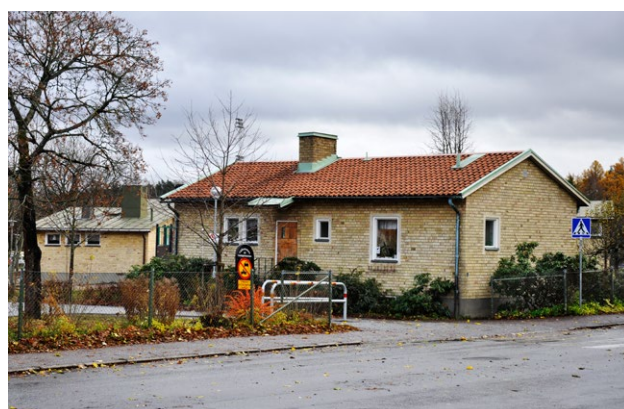
■ Den tidigare lärarbostaden i gult tegel och tegeltäckt sadeltak. Foto: Vlm-abgim-497.

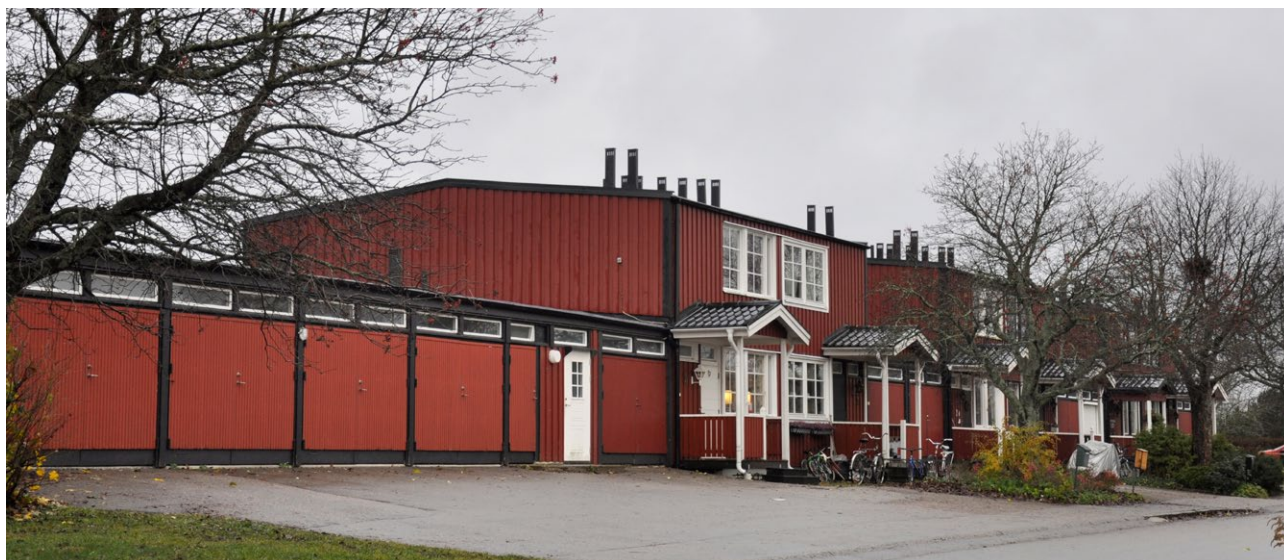
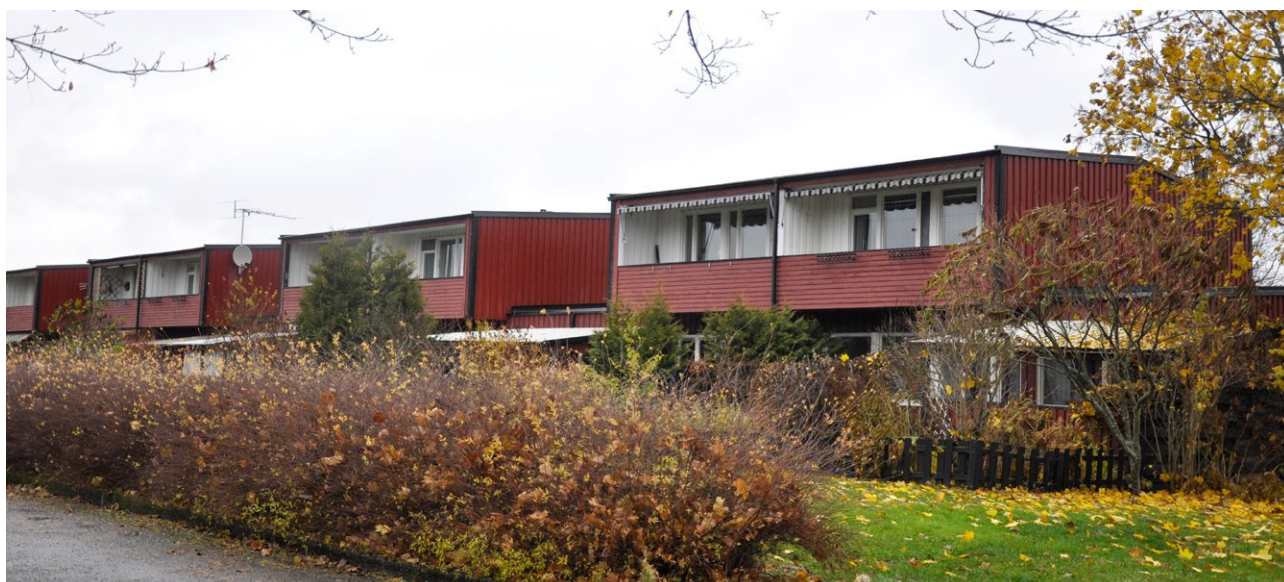
■ Radhus med rödmålad träpanel i kvarteret Krusbäret. Foto: Vlm-abgim-486 och Vlm-abgim-488.

I kvarteret Krusbäret 2–59 finns fyra rader med radhus och en vinkelbyggd långa med parhus sammanbyggda med garage, uppförda i början av 1960-talet. Bebyggelsen präglas av röd panelarkitektur. De flesta byggnaderna har bytta fönster men är i övrigt välbevarade. Merparten av de nya fönstren har samma typ av spröjs, vilket innebär att bebyggelsen är fortsatt enhetlig. Byggnaderna har indragna balkonger och förstukvistar.

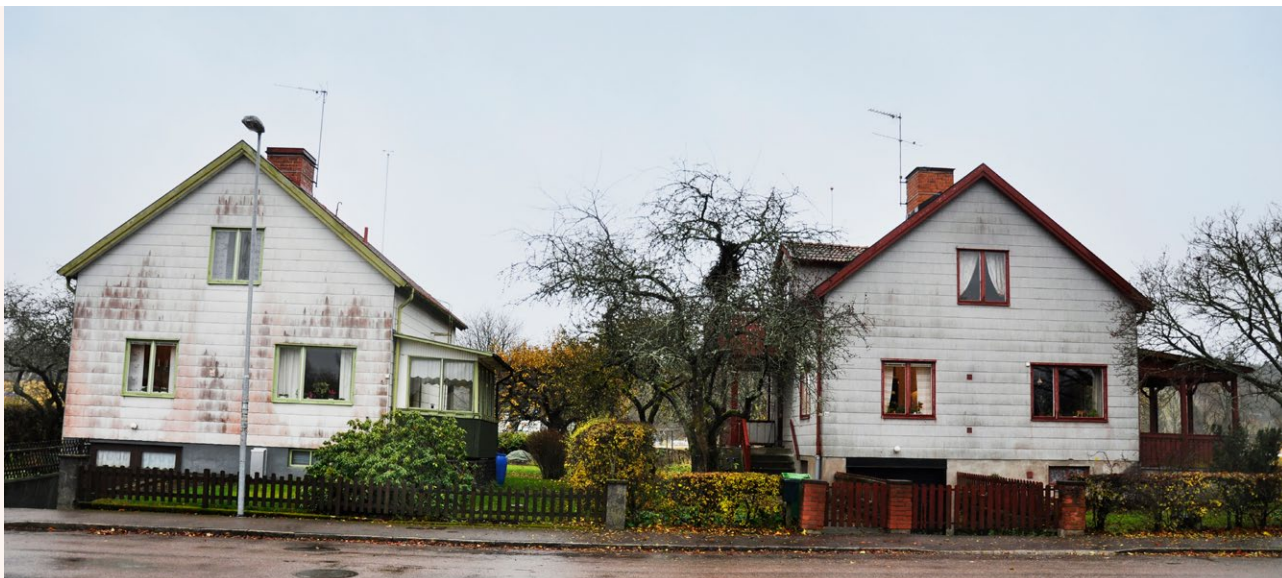
■ Likartade villor med eternitbeklädnad i kvarteret Ugglan. Foto: Vlm-abgim-494.

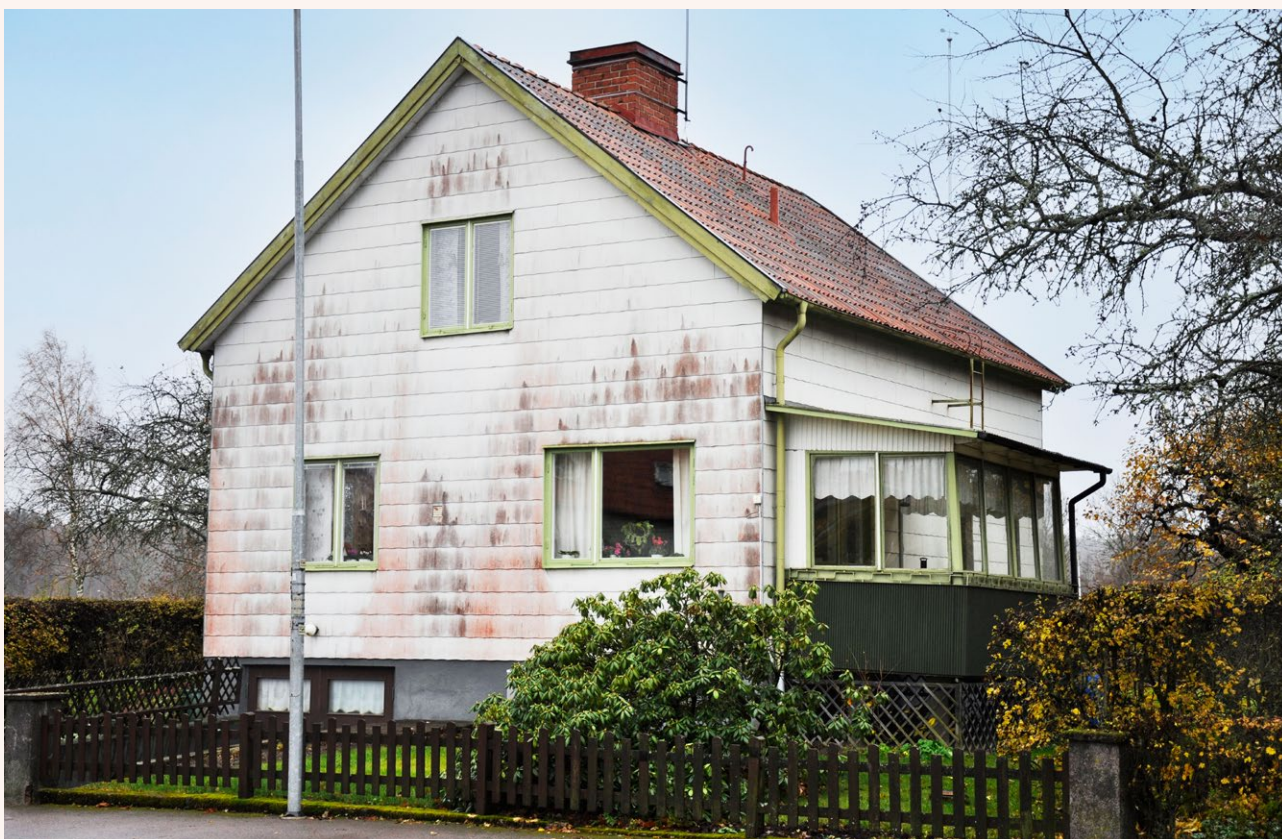
■ Villan inom Ugglan 2 har en ursprunglig liten uteplats bevarad. Foto: Vlm-abgim-492.

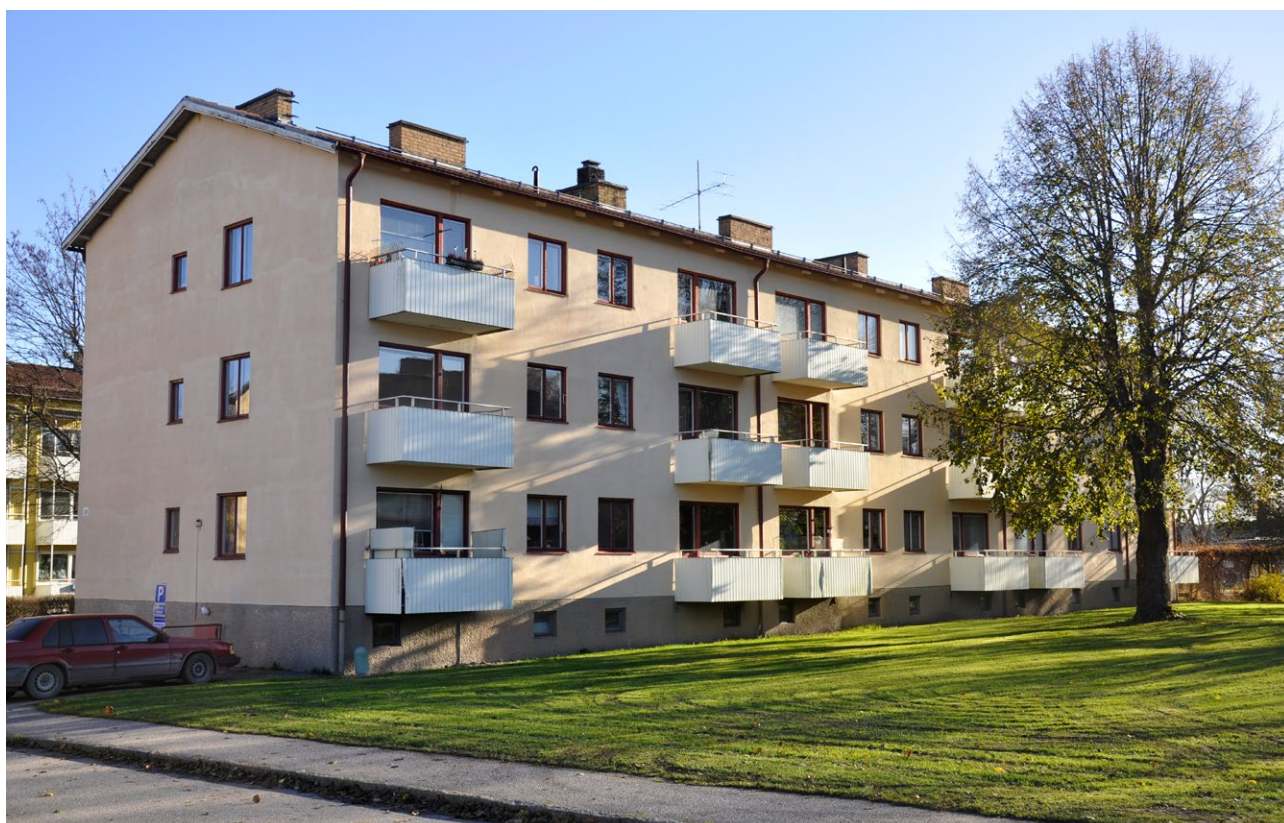
■ Putsat lamellhus i tre våningar, uppfört 1947 i kvarteret Puman 5. Foto: Vlm-abgim-545.

Lamellhusen är uppförda i tre våningar och har putsade ljusa fasader. Vissa fasader har tilläggsisolerats med plåt- eller putsfasad. Dörrömfattningar i gult tegel förekommer. Inom kvarteret Järven 1–2 finns lamellhus byggda i vinkel och sammanbyggda med gångar i tegel och puts. Den ena byggnadskroppen har tre våningar och den andra två våningar. Fasaderna är klädda med spritputs och har vita slätputsade detaljer. Garage finns bevarade i ursprungligt utseende.

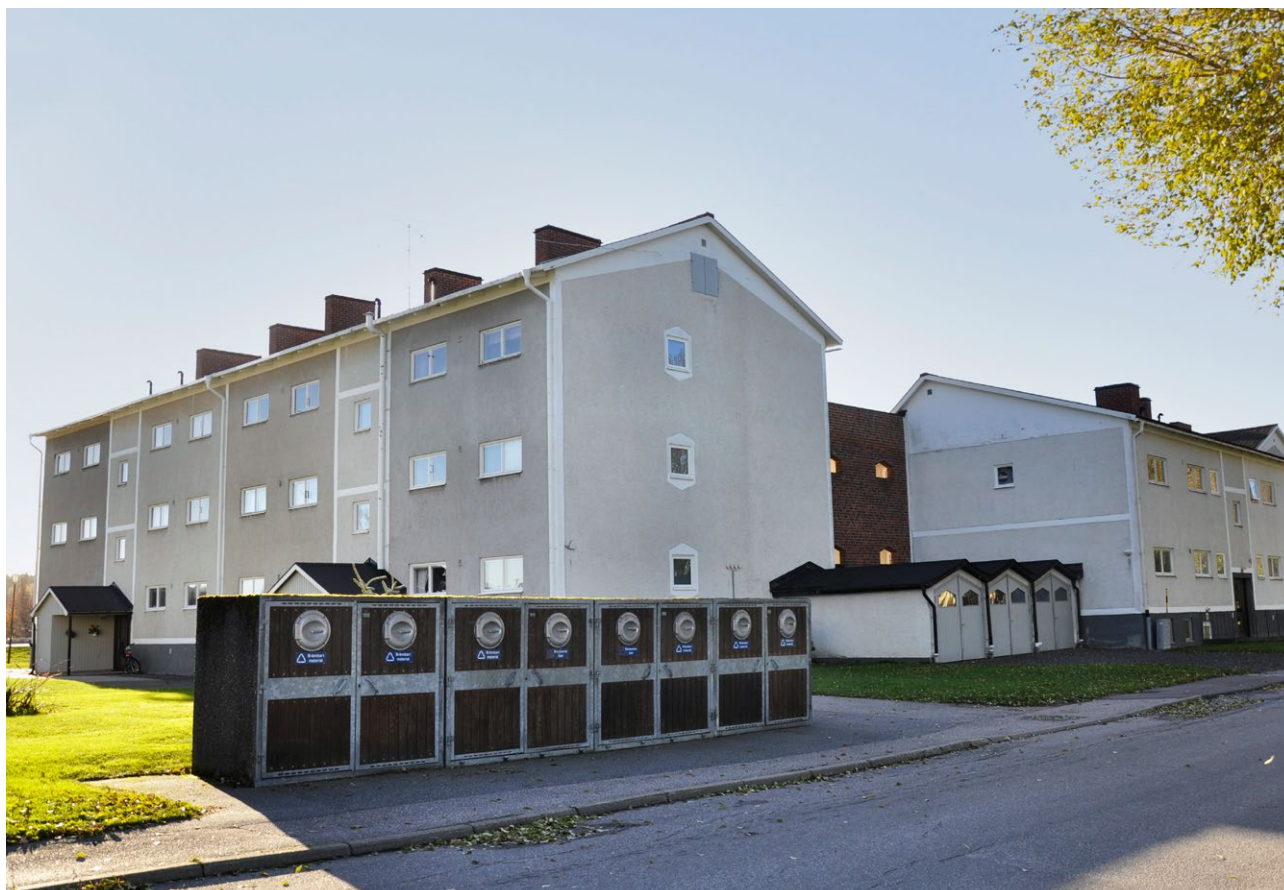
■ Putsade lamellhus sammanbyggda i vinkel i kvarteret Järven. Foto: Vlm-abgim-537.

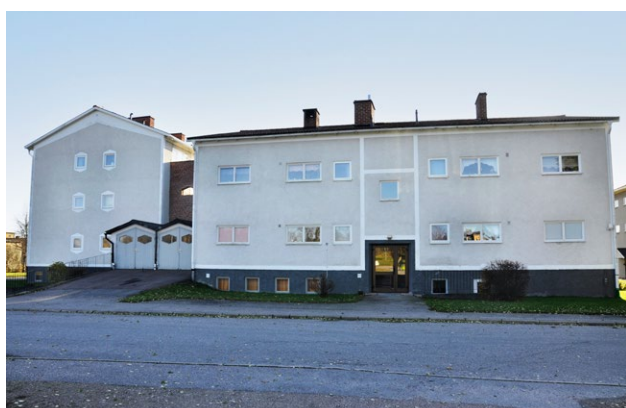
■ Putsade lamellhus sammanbyggda i vinkel i kvarteret Järven. Foto: Vlm-abgim-535.

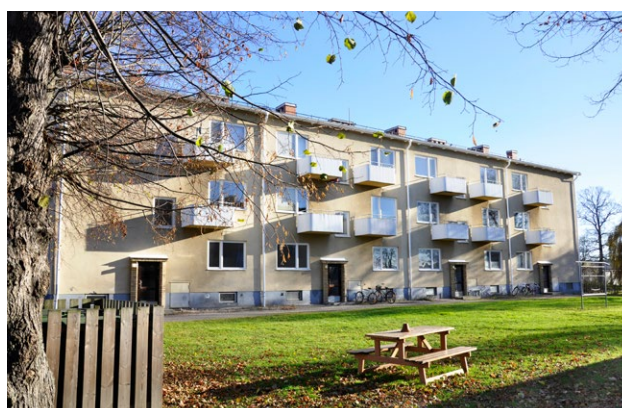
■ Putsat lamellhus med dörrömfattning av tegel i kvarteret Björnen. Foto: Vlm-abgim-539.

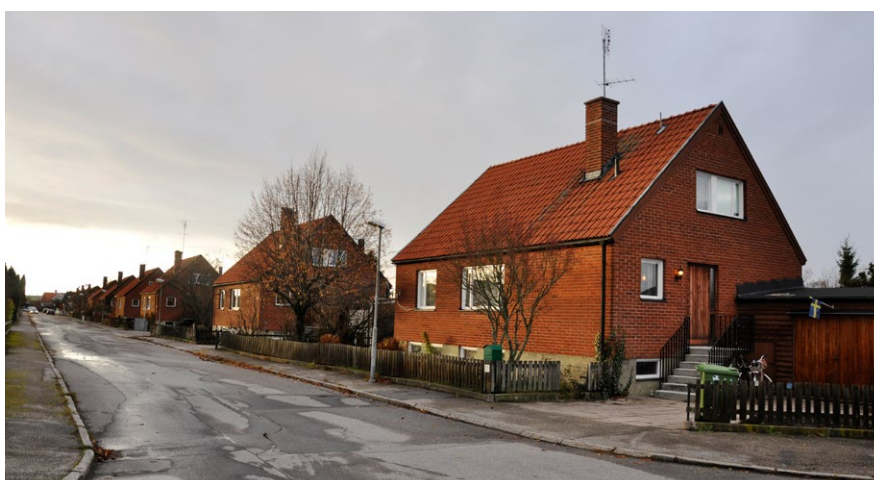
■ Röda tegelvillor i kvarteret Penningen. Foto: Vlm-abgim-528.

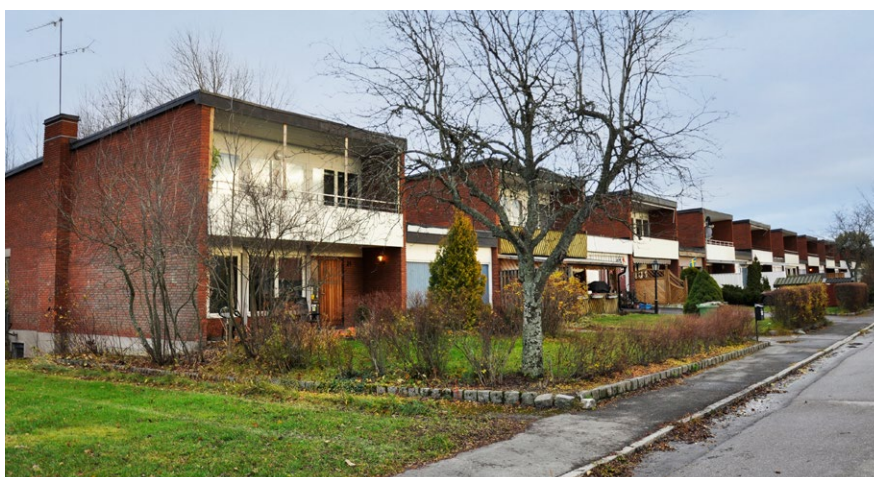
■ Enhetlig utformad bebyggelse i rött tegel och med pulpettak i kvarteret Hinden 1–12. Foto: Vlm-abgim-520.

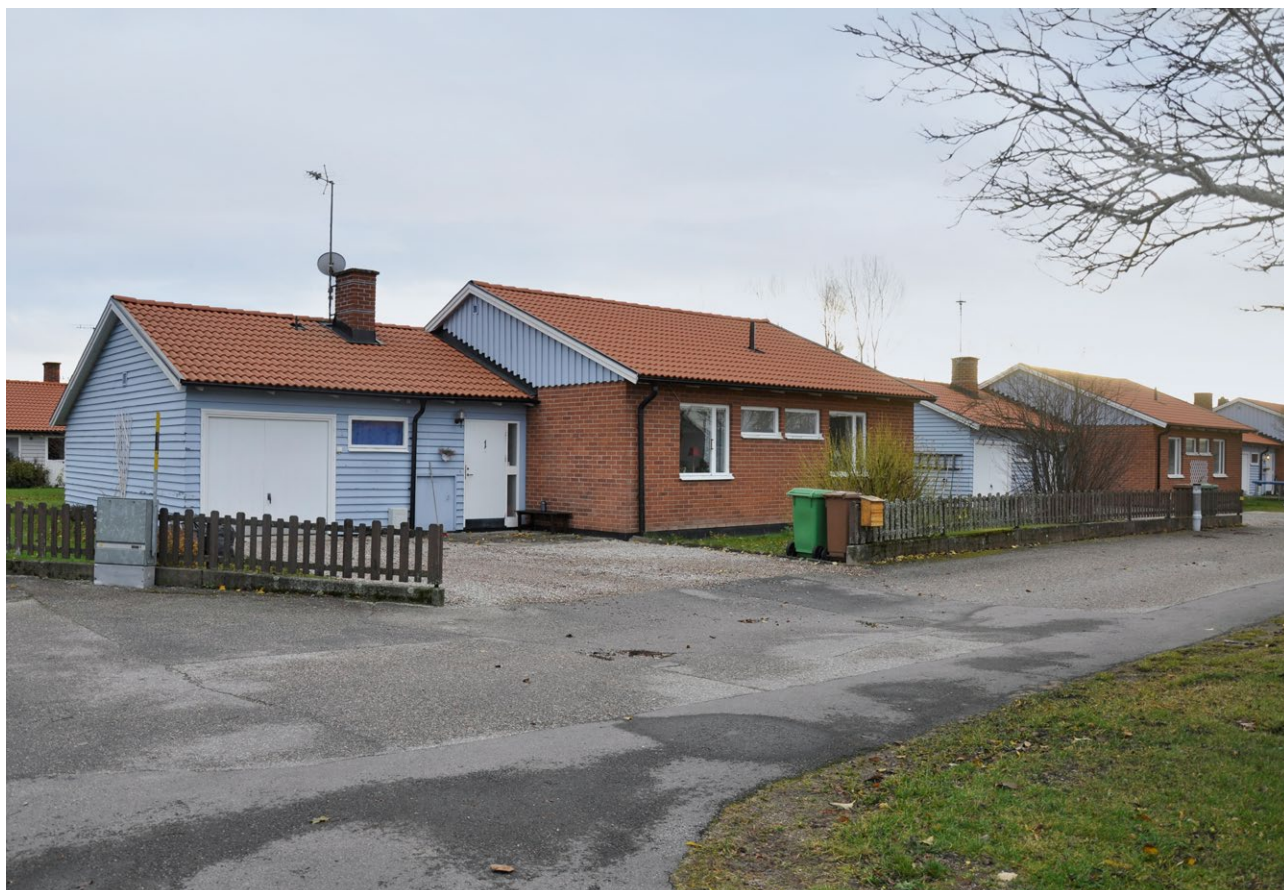
■ Friliggande tegelvillor med sammanbyggt garage i kvarteret Rådjuret 2-3. Foto: Vlm-abgim-524.

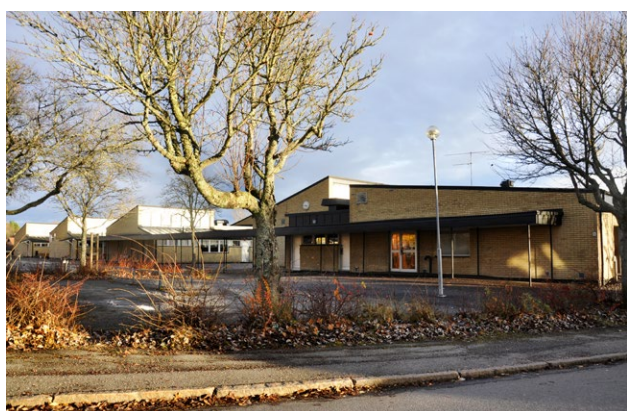
■ Nybyholmsskolan byggd 1968 i en gul tegelarkitektur av hög kvalitet, kvarteret Fyrken 1 och Hunden 14. Foto: Vlm-abgim-533.

Nybyholmsskolan från 1968 är placerad ungefär i mitten av området och har en gul tegelarkitektur med modernistiskt formspråk. Byggnaderna har sluttande tak, skärmtak och osmyckade fasader. Skolbyggnaderna är omgivna av en lekvänlig skolgård med asfalterade ytor i närheten av grönytor.

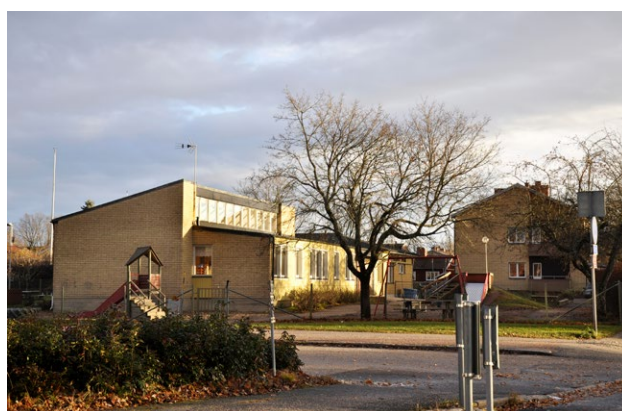
■ Byggnader i gult tegel tillhörande skolan, kvarteret Hunden 13. Foto: Vlm-abgim-534.

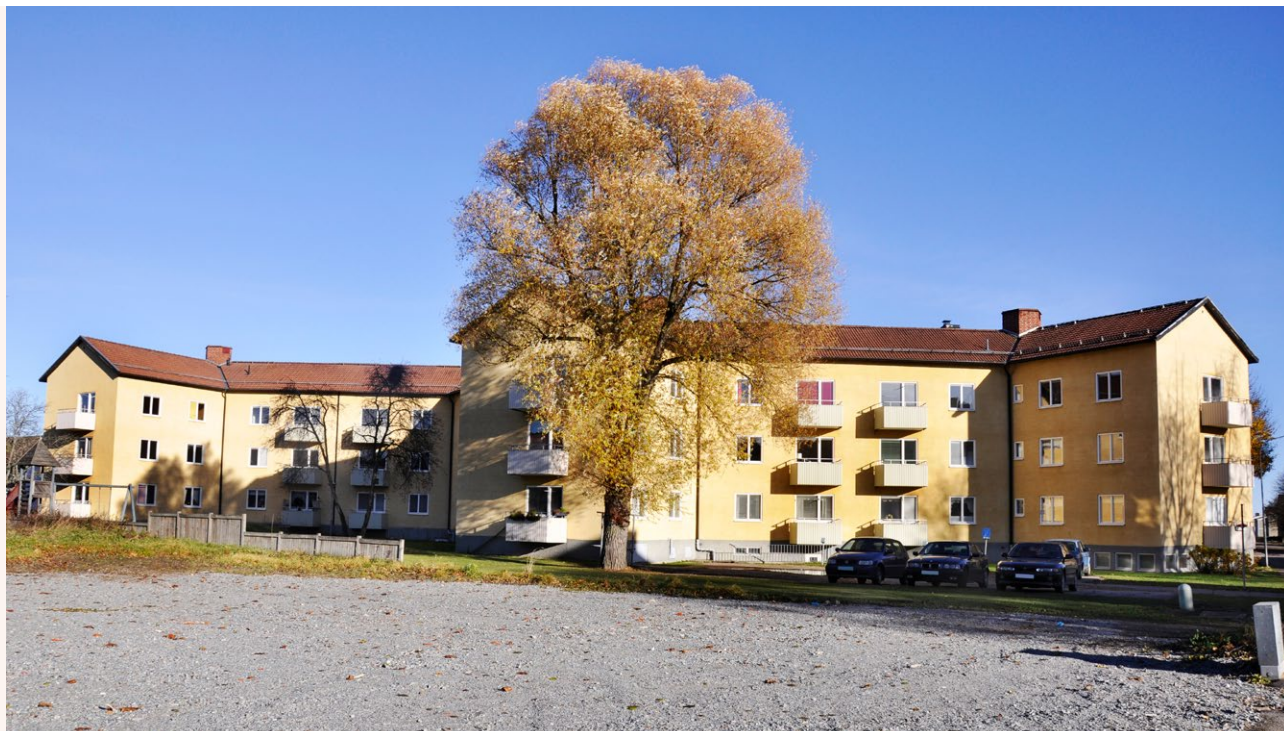
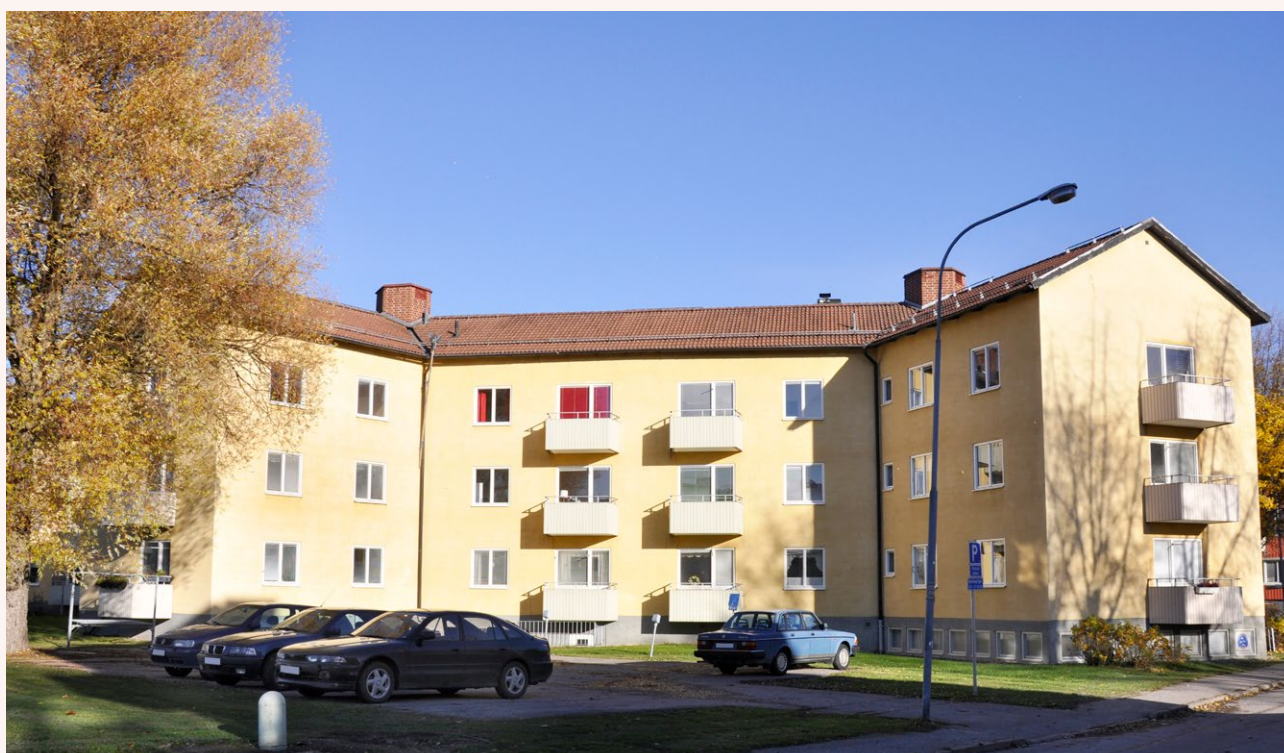
■ Gulputsade stjärnhus i tre våningar uppförda 1950 i kvarteret Hjorten.
Foto: Vlm-abgim-541 och Vlm-abgim-542.

Förutom lamellhusen tillämpades nyheten stjärnhuset. Stjärnhusen med gult putsade fasader, tegeltäckta sadeltak och balkonger uppfördes 1950.

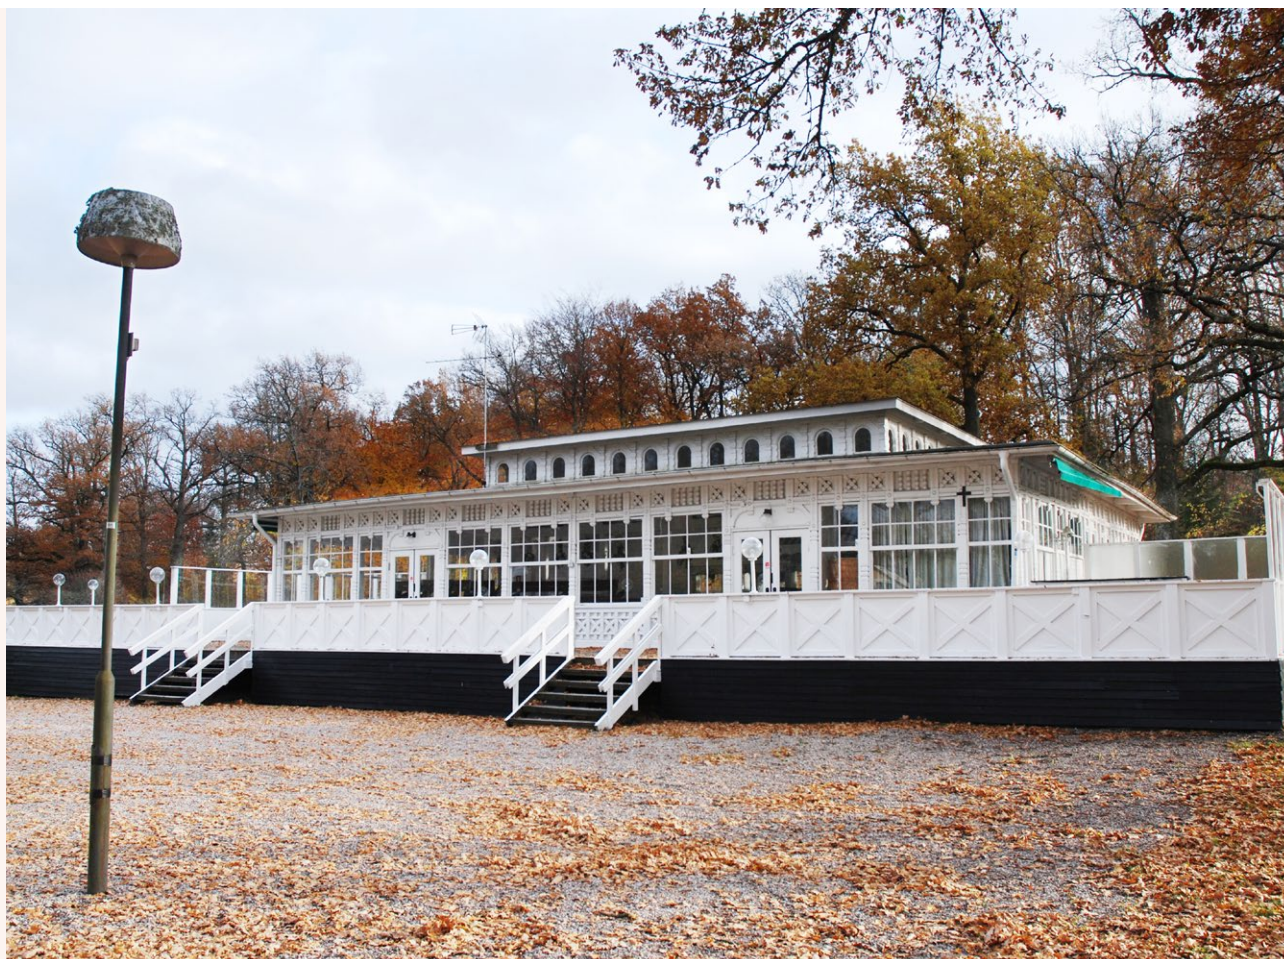
- Restaurang Vinbäcken med stor altan och riklig panelarkitektur flyttades till platsen 1960. Ursprungligen uppförd på 1890-talet i Ahllöfsparken och var utspisningsplats för besökande under Arbogautställningen 1935. Foto: Vlm-abgls-740.

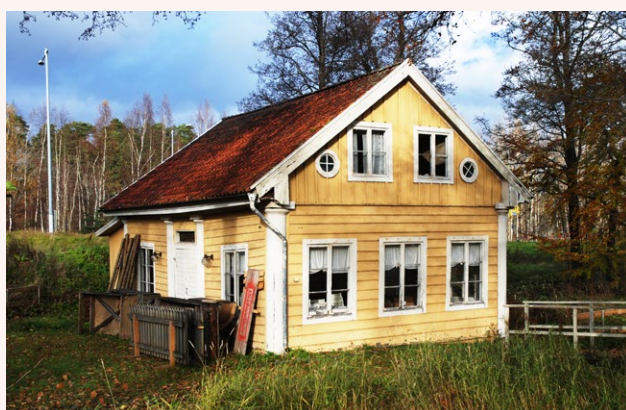
- Brunnsuset från 1856 i gulmålad träpanel ersatte ett äldre brunnsus. Byggnaden användes som sommarrestaurang fram till 1960. Foto: Vlm-abgls-741.

Restaurangen och brunnshuset ligger i en öppen miljö, som närmare Vinbäcken blir allt lummigare, omgiven av höga lövträd. Brunnshuset är uppfört i empiristil som var den rådande stilen för mitten av 1800-talet. Byggnaden har symmetrisk utformning, sadeltak och klassiserande dekor i form av halvkolonner och markerade listverk samt stora fönster som ligger i liv med fasaden. Restaurangen har en för trakten ovanlig utformning med vitmålad träpanel och en artikulerad dekor i schweizerstil. Mellan restaurangen och brunnabyggnaden finns en mindre bod i rödslammat liggtimmer som troligen är flyttad till platsen.

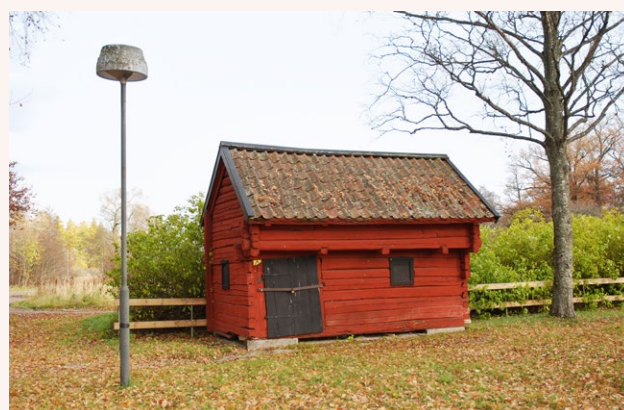
- Mindre bod uppförd i rödslammat liggtimmer på samma tomt som restaurang och brunnsbyggnad. Troligen flyttad till platsen. Foto: Vlm-abgls-742.

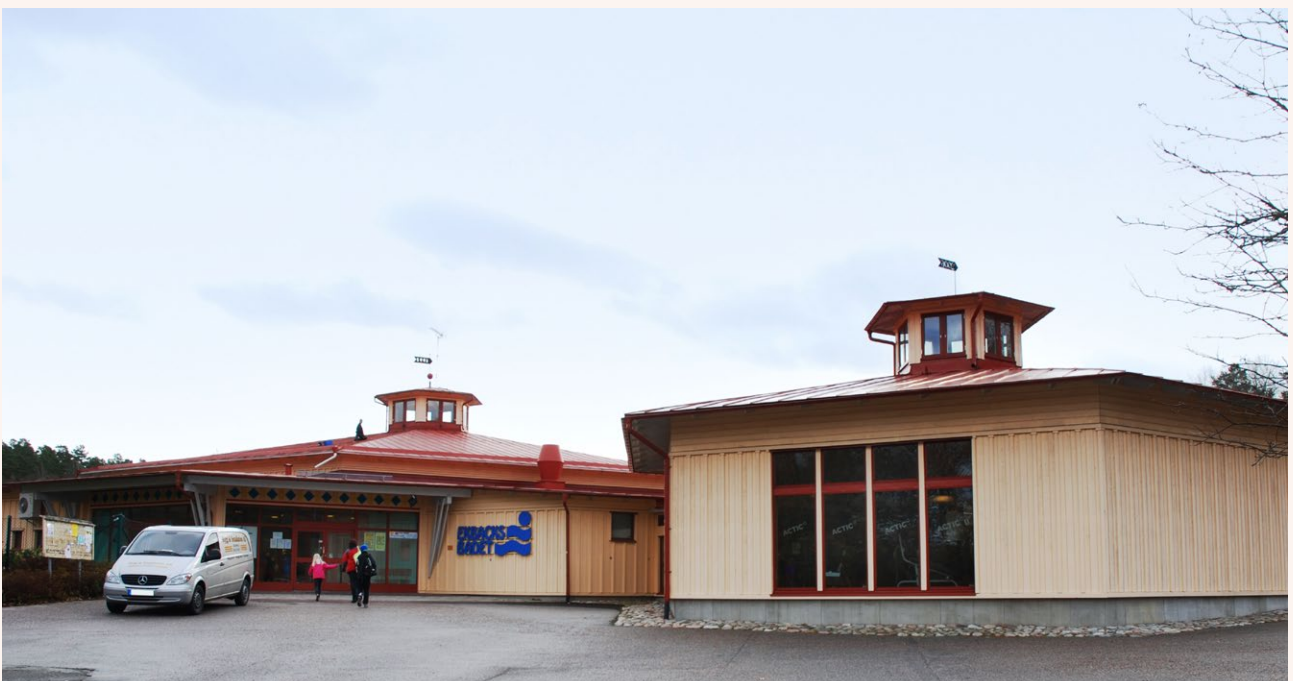
■ Ekbäcksbadets entrébyggnad och badhus från 1992. Byggnaden är konstruerad av flera ihopbyggda hexagoner. Foto: Vlm-abgls-749.

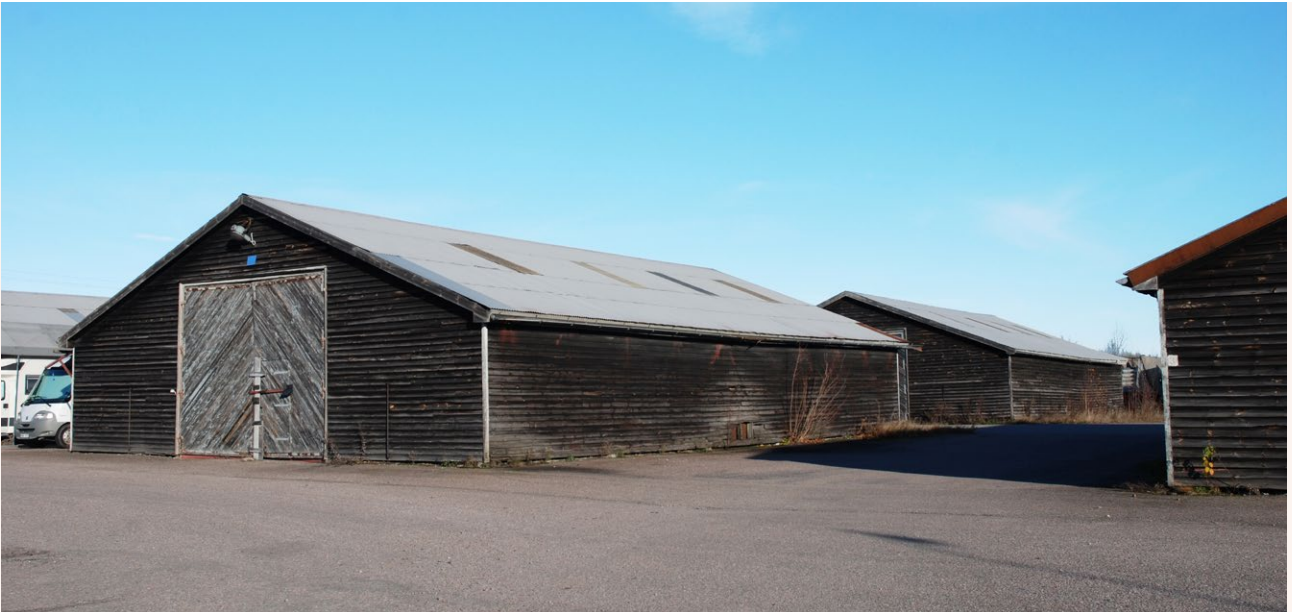
■ Större förrådsbyggnader inom kvarteret Braxen med liggande träpanel och flacka sadeltak täckta med plåt.
Foto: Vlm-abgls-1212.

Förrådsbyggnaderna inom kvarteret Braxen utgörs av fem större byggnader uppförda omkring 1960-talet. Tre av byggnaderna uppfördes 1958–1960 och två uppfördes en bit in på 1960-talet. Byggnaderna är enhetliga och har fasader i liggande träpanel och sadeltak täckta med plåt. På kortsidorna finns större garageportar klädda i snedliggande plank.

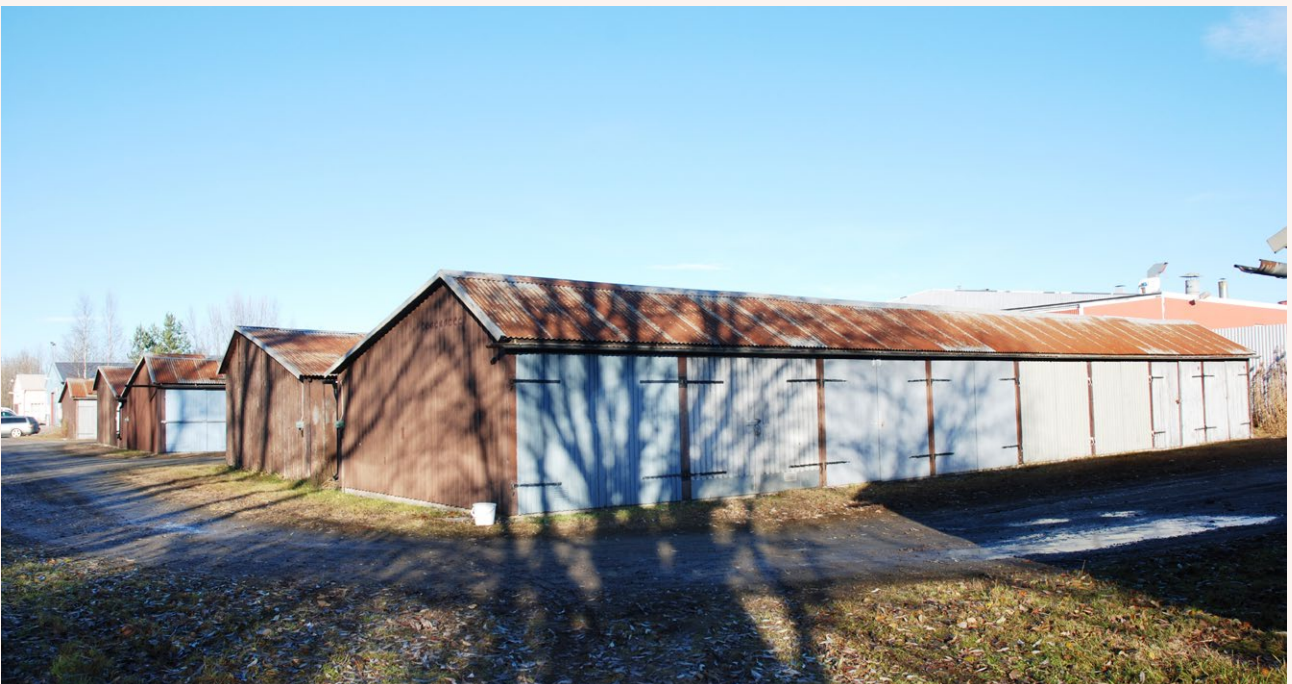
■ De sex garagelängorna inom kvarteret Rödingen är placerade i en rad. Foto: Vlm-abgls-1219.

Inom kvarteret Rödingen utgörs byggnaderna av sex garagelängor i likadana utföranden. Fasaderna är brunmålad stående träpanel, de asymmetriska sadeltaken är täckta med plåt och garageportarna i trä är målade ljus grå eller ljus blå. Ett mindre antal har målats i avvikande kulörer.

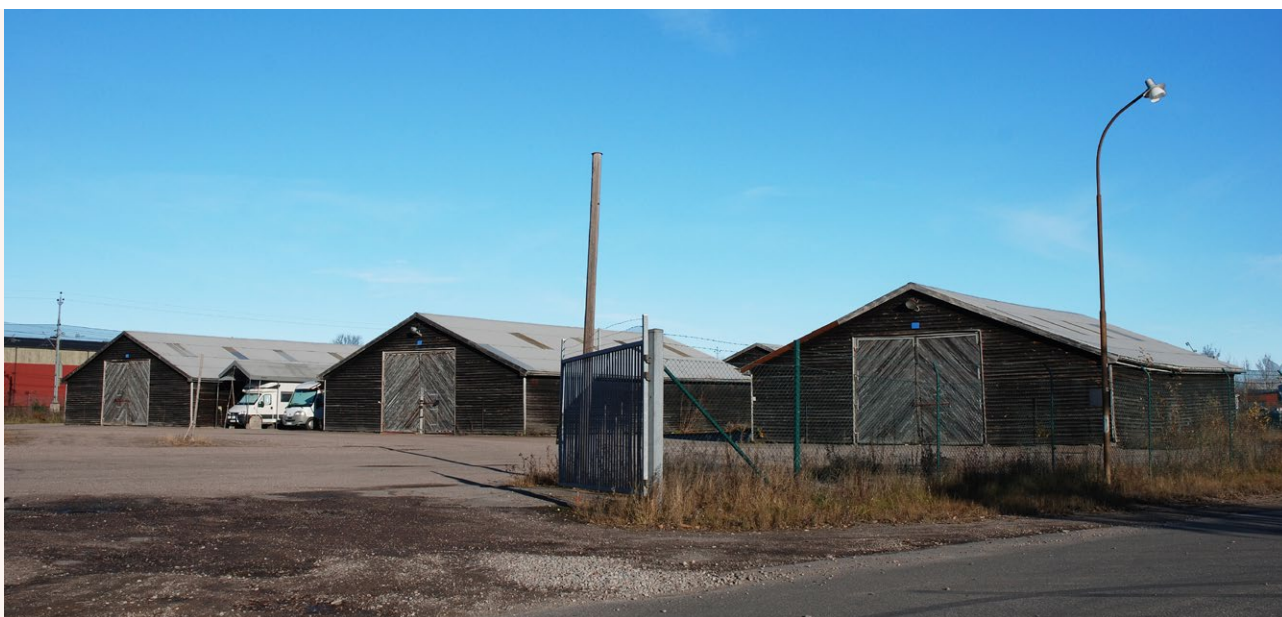
■ De fem förrådsbyggnaderna i kvarteret Braxen är placerade i två parallella rader. Foto: Vlm-abgls-1210.

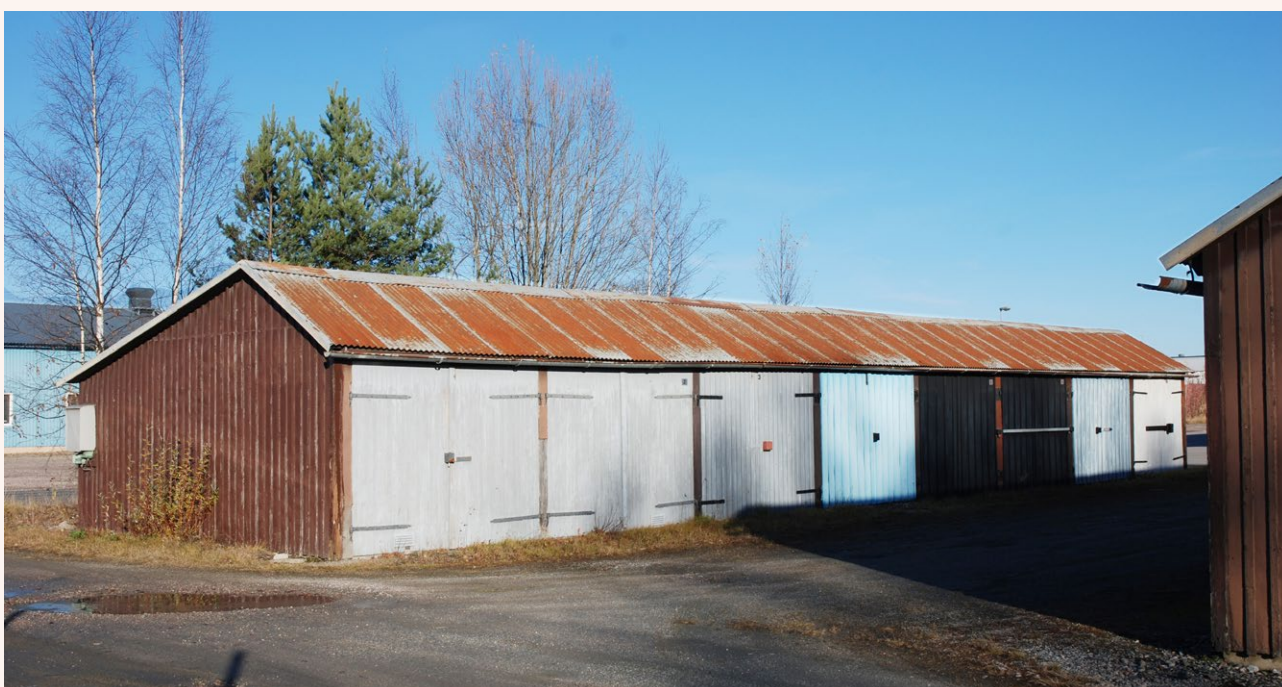
■ Garageportarna är fämst målade en ljus grå kulör, några har målats om i avvikande kulörer.
Foto: Vlm-abgls-1221.

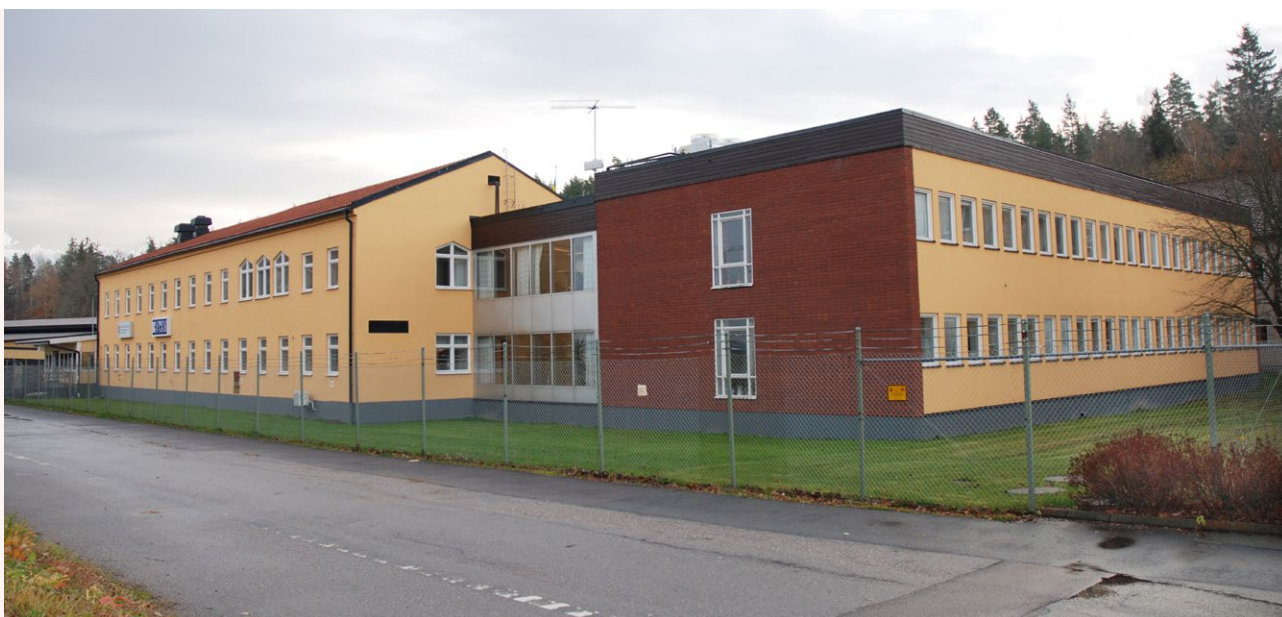
- Kontorsbyggnad uppförd till försvaret i Åsby nordvästra del. Byggnaden är uppförd i gul puts på 1940-talet och tillbyggd under 1960-talet. Foto: Vlm-abgls-834.

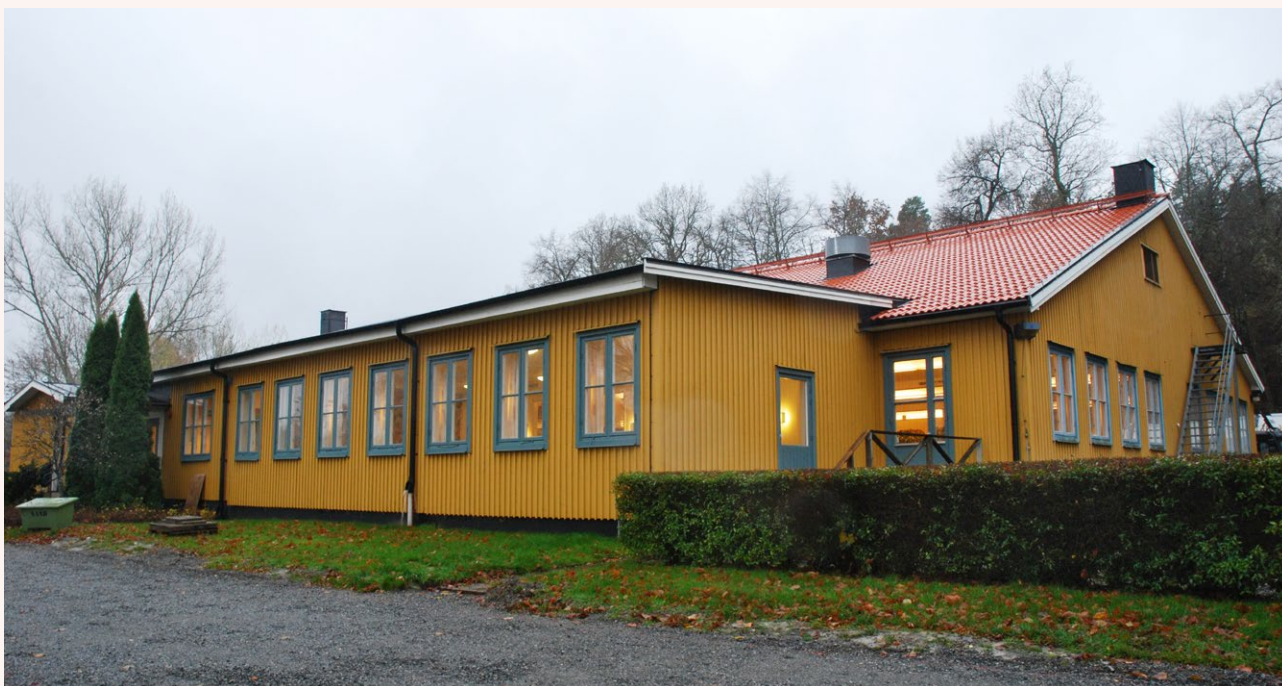
- En av de tidiga byggnaderna på området, med gulmålad träpanel. Fungerade som restaurang åt de anställda och kallades i folkmun för "Gyllene balken". Foto: Vlm-abgls-953.

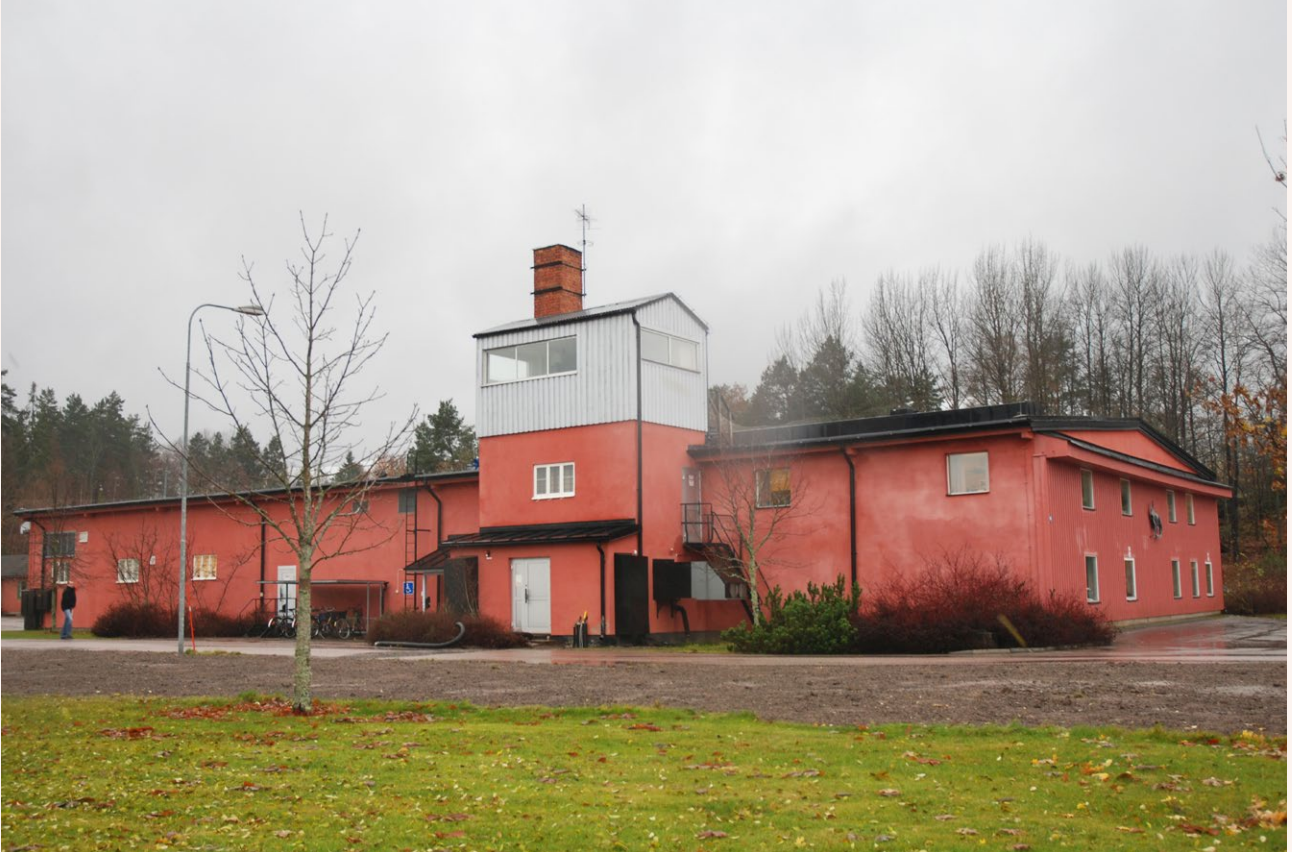
■ Flygledartorn, hangar och verkstad från 1940-tal, med rosa putsade fasader. Foto: Vlm-abgls-965.

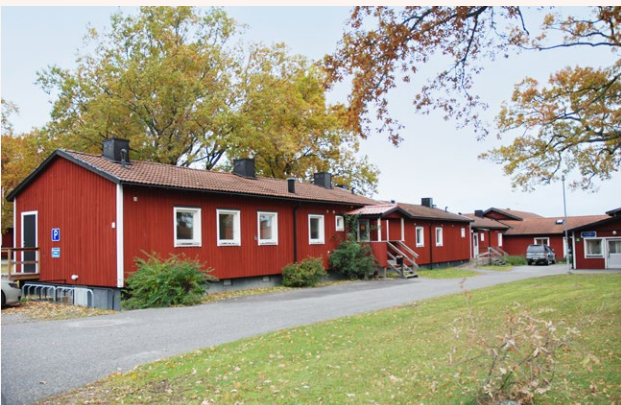
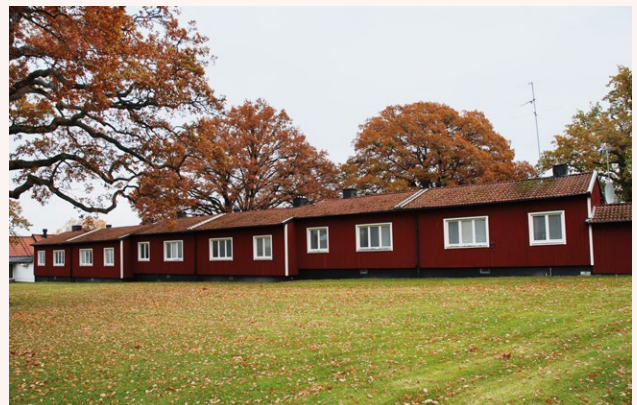
■ Bostadsbaracker i en våning med rödmålad träpanel uppfördes för de anställda på FFV och CVA. Foto: Vlm-abgls-519 och Vlm-abgls-517.

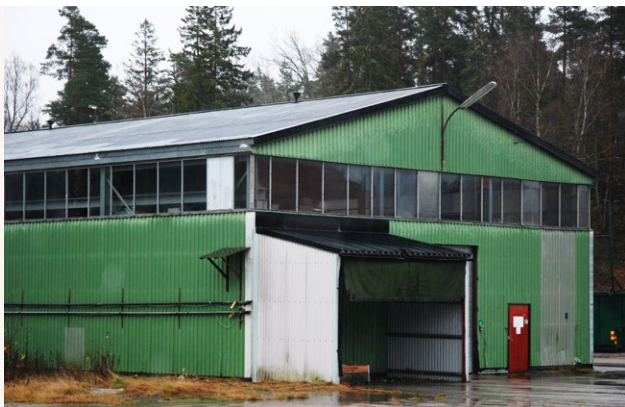
■ Förråd och garage i grön plåt, uppförd på 1960-talet. Foto: Vlm-abgls-970.

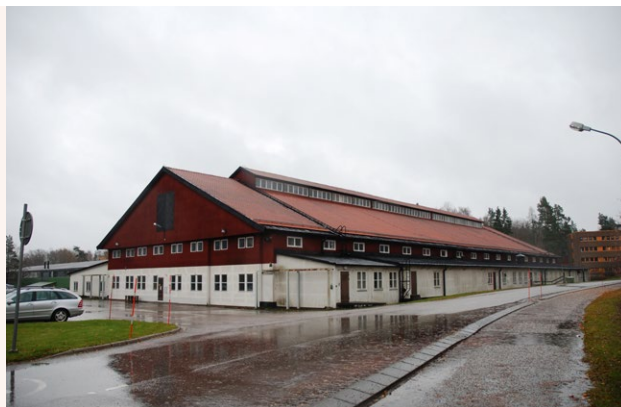
■ Före detta hangar, nuvarande telehall, är bygd för att efterlikna en ladugård. Gaveln är öppningsbar så att flygplan kunde rullas in. Foto: Vlm-abgls-973.

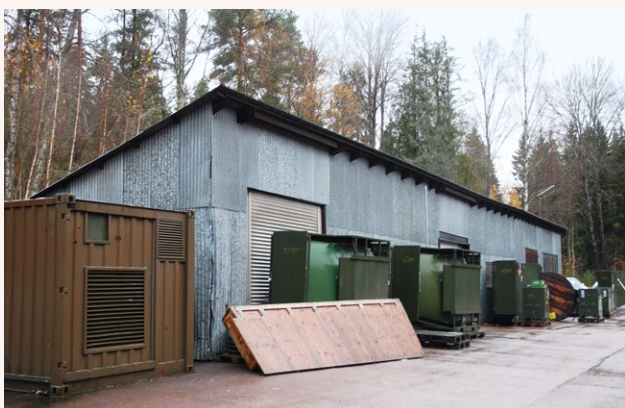
■ Förrådsbyggnad från 1900-talets mitt uppförd i plåt. Foto: Vlm-abgls-998.

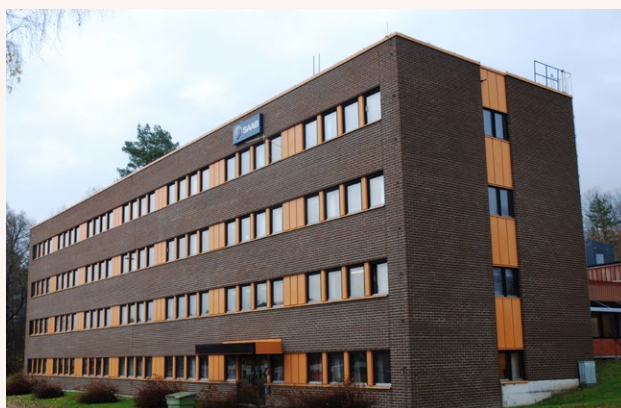
■ Kontorsbyggnad i brunt tegel och plant tak, uppförd i modernistisk stil. Foto: Vlm-abgls-1010.
