Kulturmiljöprogram

ARBOGA KOMMUN | VÄSTMANLANDS LÄN

ETT SAMVERKANSPROJEKT MELLAN ARBOGA KOMMUN, VÄSTMANLANDS LÄNS MUSEUM OCH LÄNSSTYRELSEN I VÄSTMANLANDS LÄN

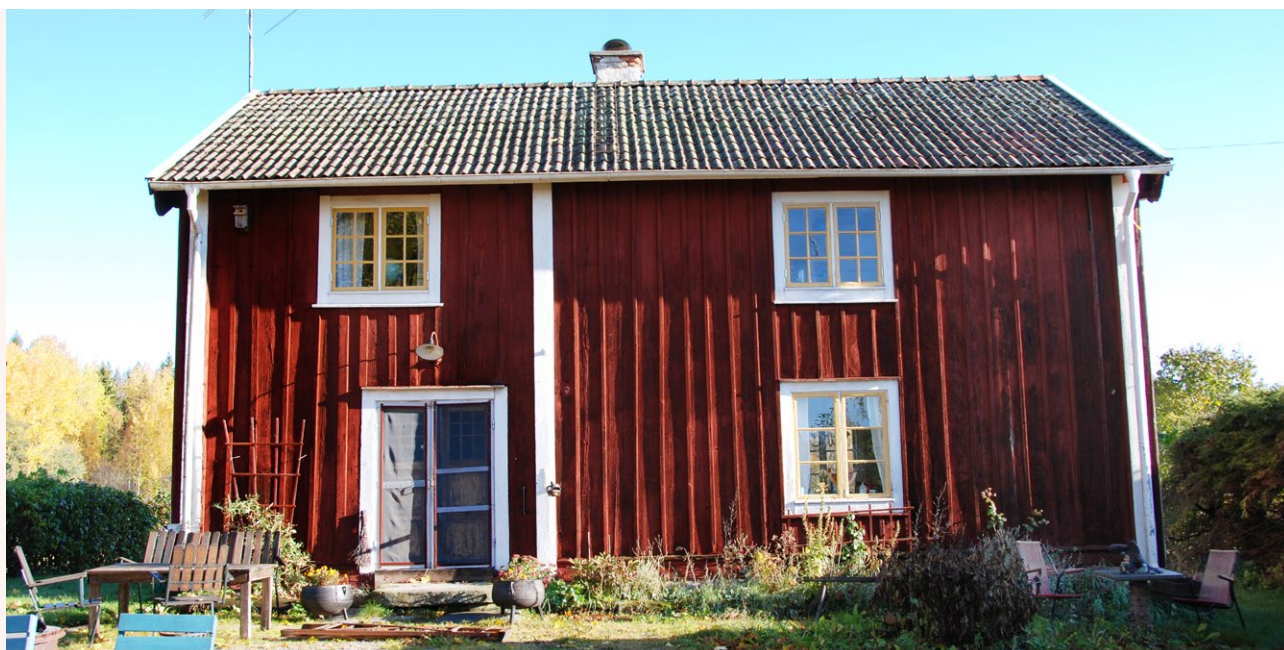
■ Runnebäcken är en enkelstuga i två våningar, en så kallad "Närkestuga", från cirka 1790–1820. Byggnaden har en stående rödfärgad locklistpanel, vitmålade knutlådor och ett tegeltäckt sadeltak. Foto: Vlm-abgsb-435.

Mangårdsbyggnaderna är uppförda i två våningar, de äldsta i form av enkelstugor i två våningar, så kallade Närkestugor. Fasaderna är panelklädda och rödfärgade med vita eller ockragula trädetaljer. Ett av de äldsta och tidigare bostadshusen har en timmerstomme som endast till viss del är panelklädd. Samtliga byggnader har sadeltak täckta med tvåkupigt lertegel.

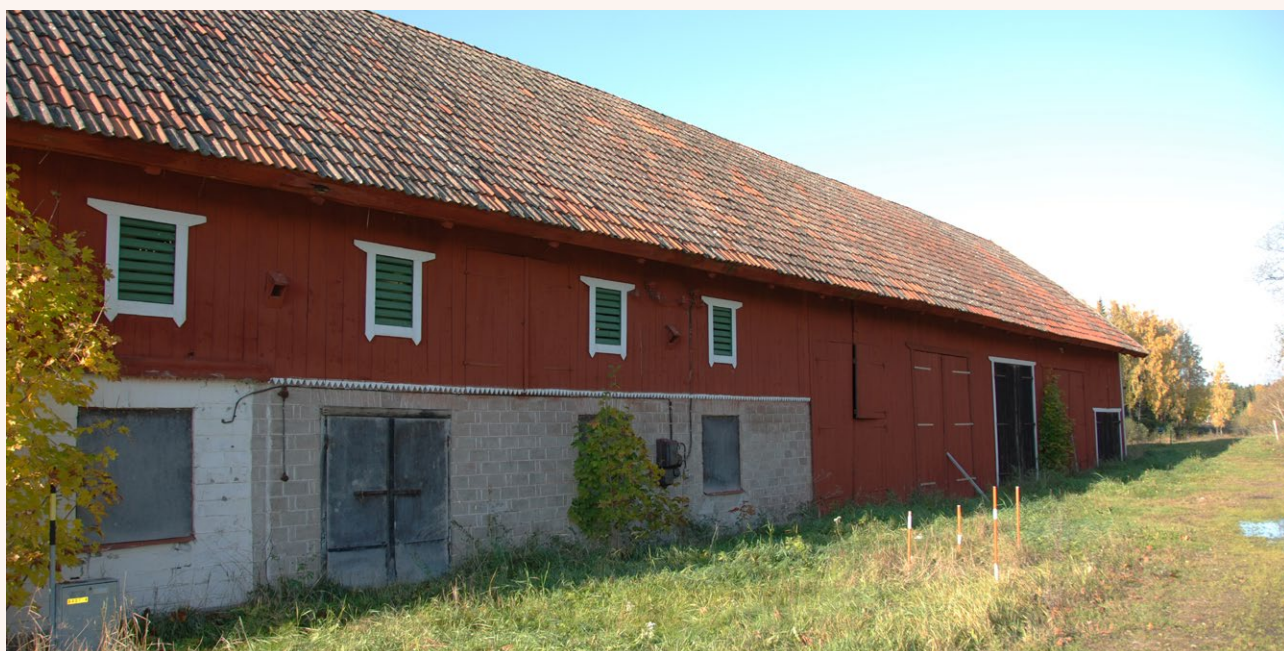
■ Ladugård från 1919. Uppförd efter mönsterritningar och med falurödfärgad träpanel och vitmålade snickerier. Detta är en vanligt förekommande ladugårdstyp i området. Foto: Vlm-abgsb-438.

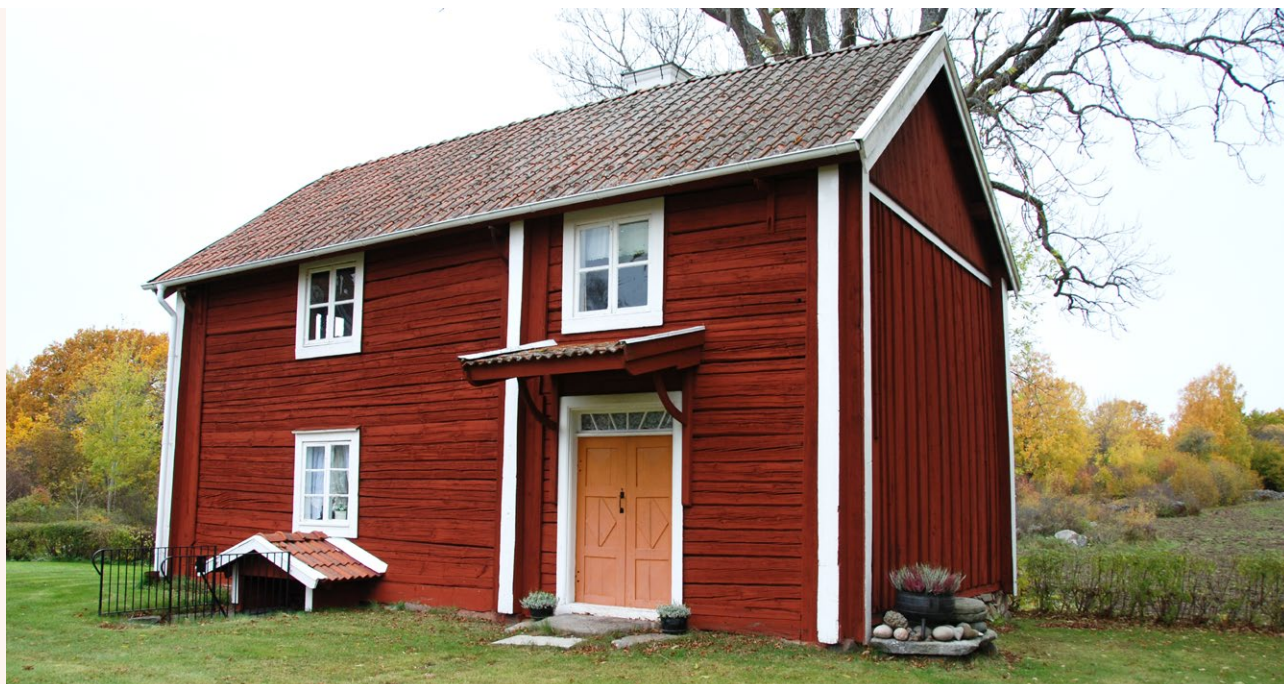
■ "Närkestuga" från cirka 1790–1820. Uppförd i liggtimmer och delvis klädd med falurödfärgad stående panel. Foto: Vlm-abgsb-451.

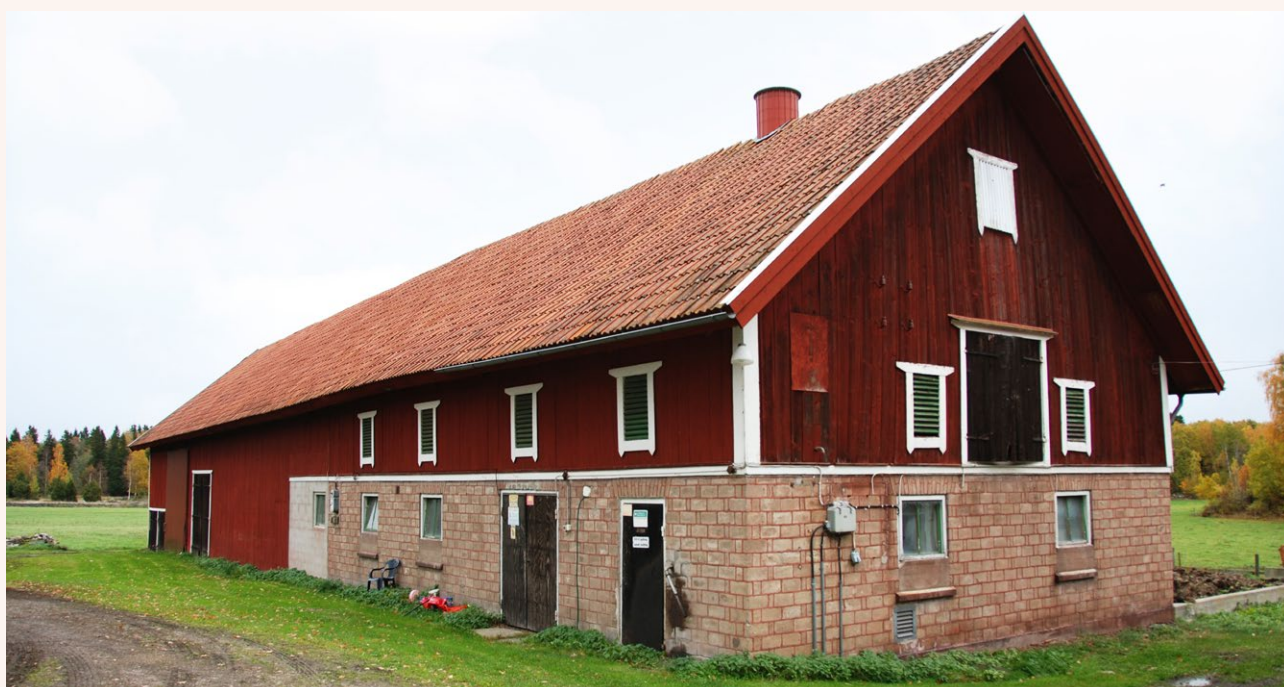
■ Ladugård uppförd på 1930-talet efter mönsterritningar. Detta är en vanligt förekommande ladugårdsyp i området. Foto: Vlm-abgsb-456.

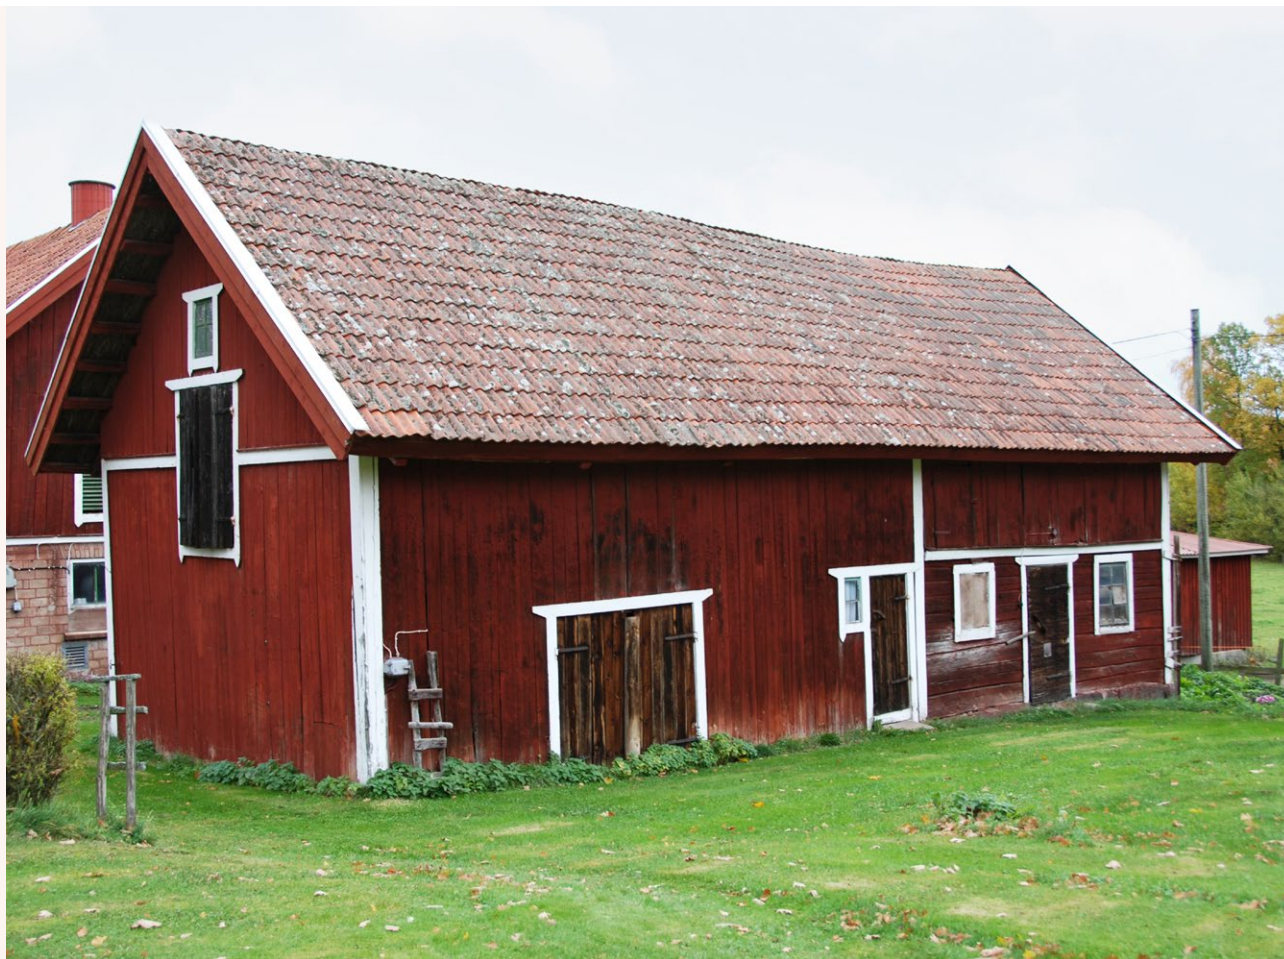
■ Ladugård med faluröd träpanel, tjärade bräddörrar, vitmålade snickerier och ett tegeltäckt sadeltak. Ladugårdens äldsta del är från 1800-talet och är tillbyggd runt 1900. Foto: Vlm-abgsb-455.

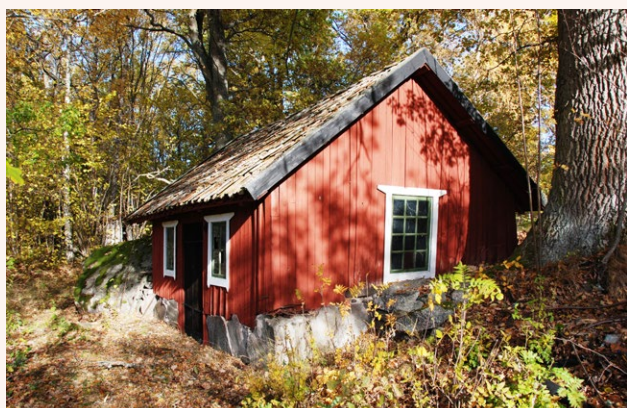
■ Smedja till Lillökna med falurödfärgad träpanel och småspröjsade grönmålade fönster. Smedjan är placerad på väl tilltaget avstånd från gården. Foto: Vlm-abgsb-476.

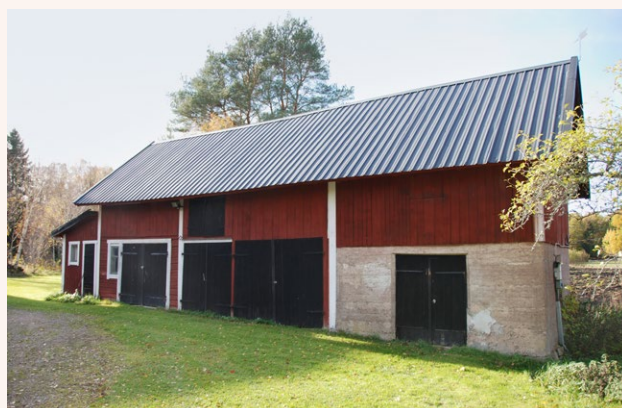
■ Ladugård, magasin och portlider med faluröd träpanel och svartmålade dörrar. Äldsta delen är troligen från 1800-talet. Byggnaden har därefter byggts ut i omgångar. Foto: Vlm-abgsb-478.

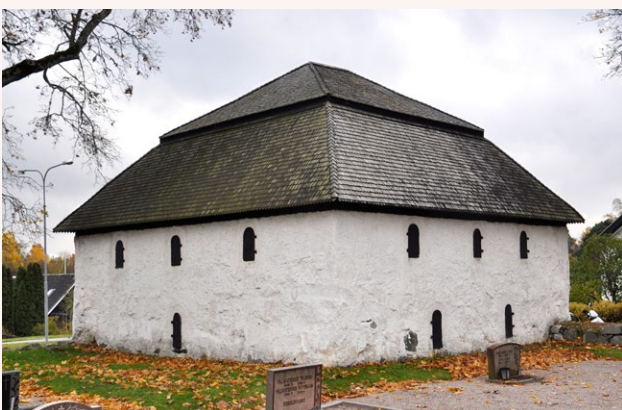
■ Sockenmagasin från 1760 med ett pyramidtak med valm, täckt av spån.
Foto: Vlm-abgfe-937.

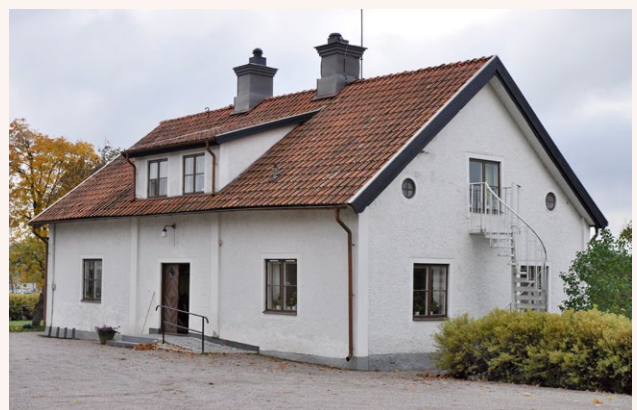
■ Sockenstugan med ljusputsade fasader och tegeltäckt sadeltak uppförd under senare delen av 1700-talet. Foto: Vlm-abgfe-939.

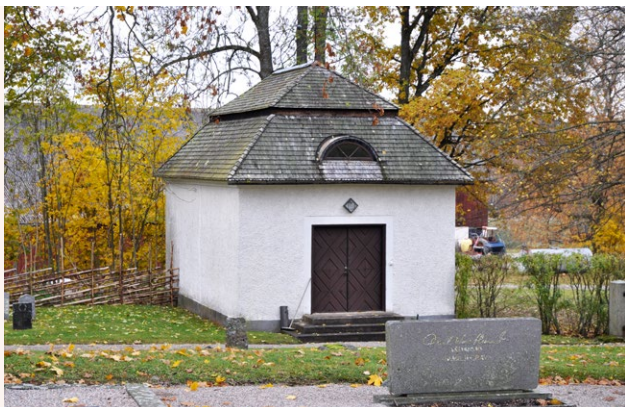
■ Likbod i puts med valmat spåntak. Foto: Vlm-abgfe-938.

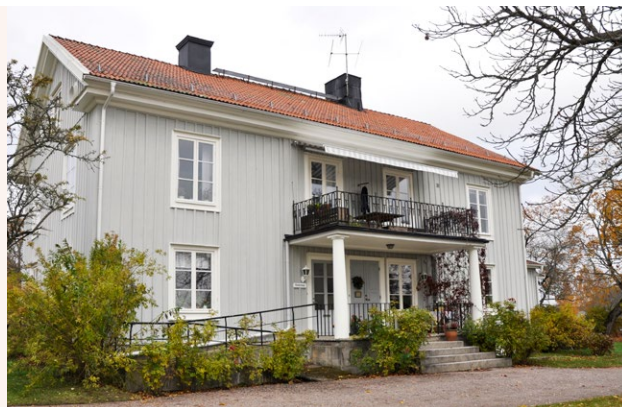
■ Prästgården från 1847 med ljusmålad panel och vitmålade kolonner vid entréparti. Foto: Vlm-abgfe-942.

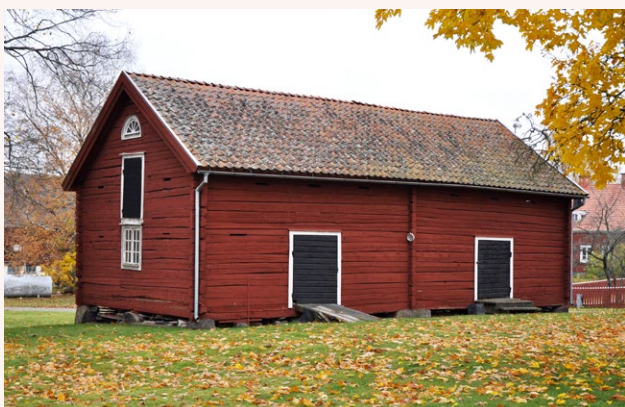
■ Timrat falurödfärgat magasin med tegeltäckt sadeltak och svartmålade dörrar. Foto: Vlm-abgfe-940.

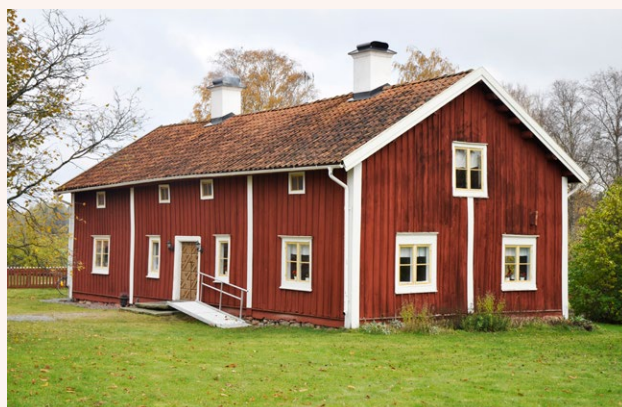
■ Den tidigare kyrkoherdebostaden är troligen från senare delen av 1600-talet. Byggnaden har rödfärgad locklistpanel och ett tegeltäckt sadeltak. Foto: Vlm-abgfe-943.

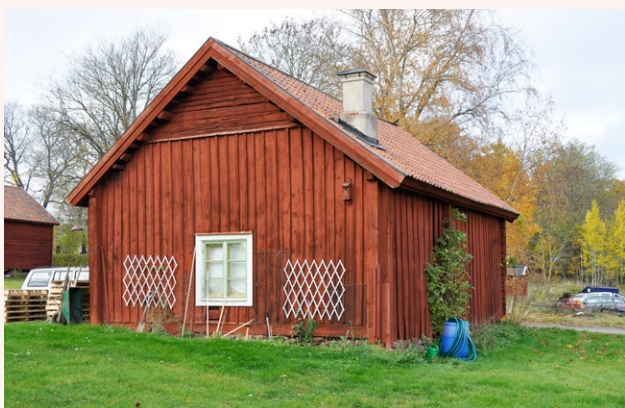
■ Drängstuga med faluröd locklistpanel vid kyrkoherdebostaden. Foto: Vlm-abgfe-948.

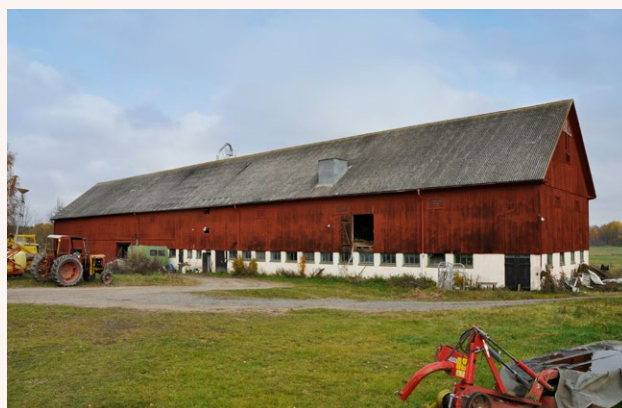
■ Ovanligt stor ladugård med faluröd träpanel och vitputsad del för djurhållningen, uppförd 1945. Foto: Vlm-abgfe-949.

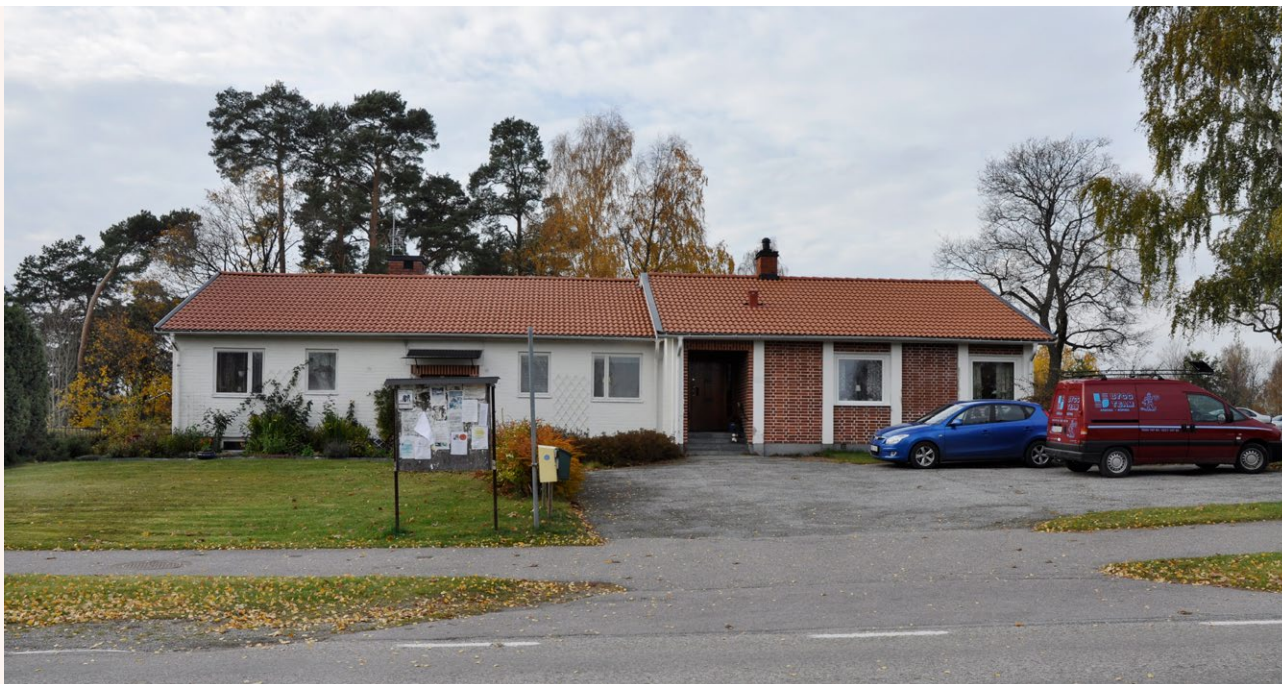
■ Bostadhus byggt 1959 i puts kombinerat med rött tegel. Foto: Vlm-abgfe-1005.

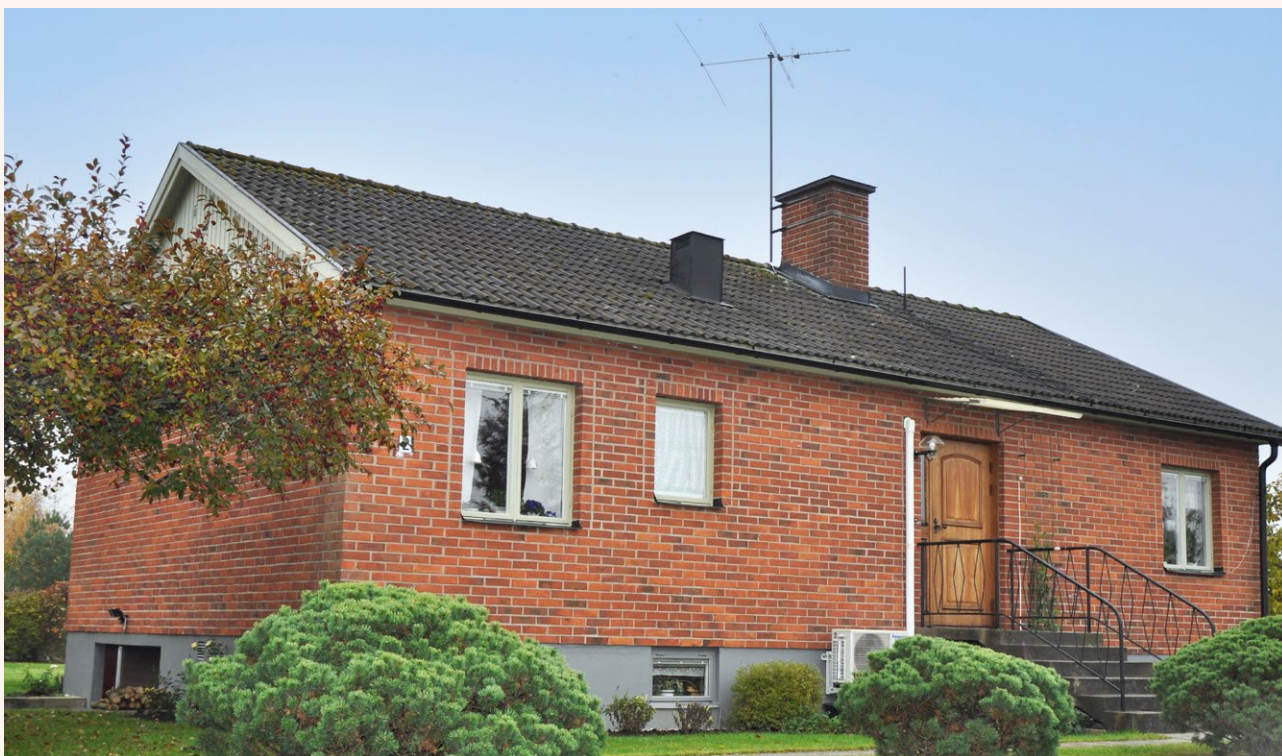
■ Villa uppförd 1963 i rött tegel och med ett smäckert trappräcke. Foto: Vlm-abgfe-931.

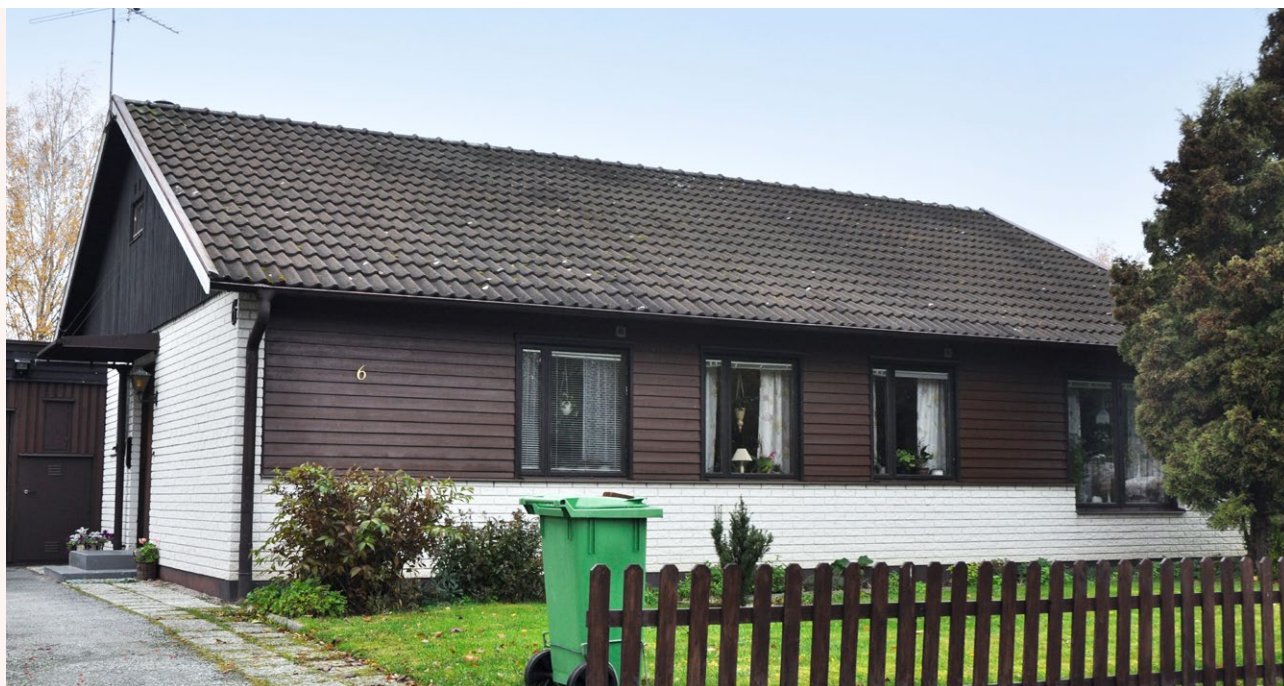
■ Villa uppförd 1973 i mexitegel och liggande brun träpanel. Foto: Vlm-abgfe-933.

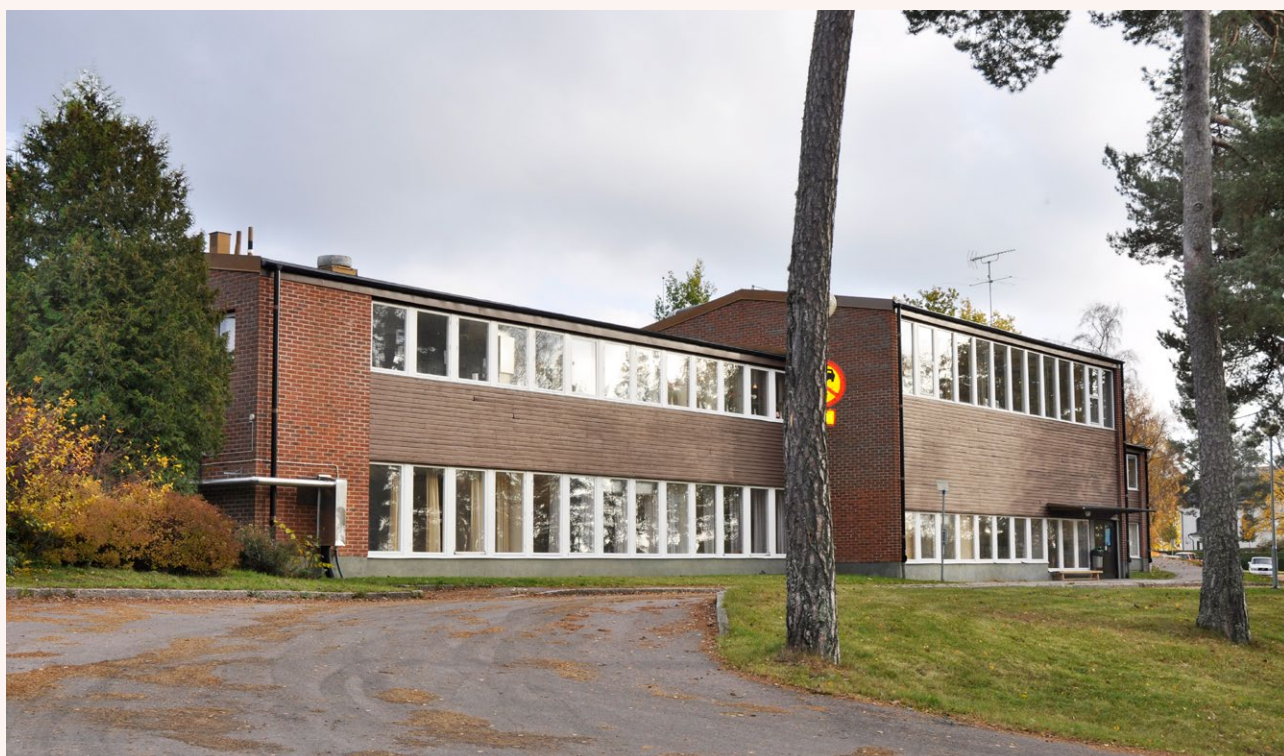
■ Götlunda grundskola byggd i rött tegel kombinerat med brunmålad träpanel. Uppförd på 1960-talet och utbyggd på 1970-talet. Foto: Vlm-abgfe-959.

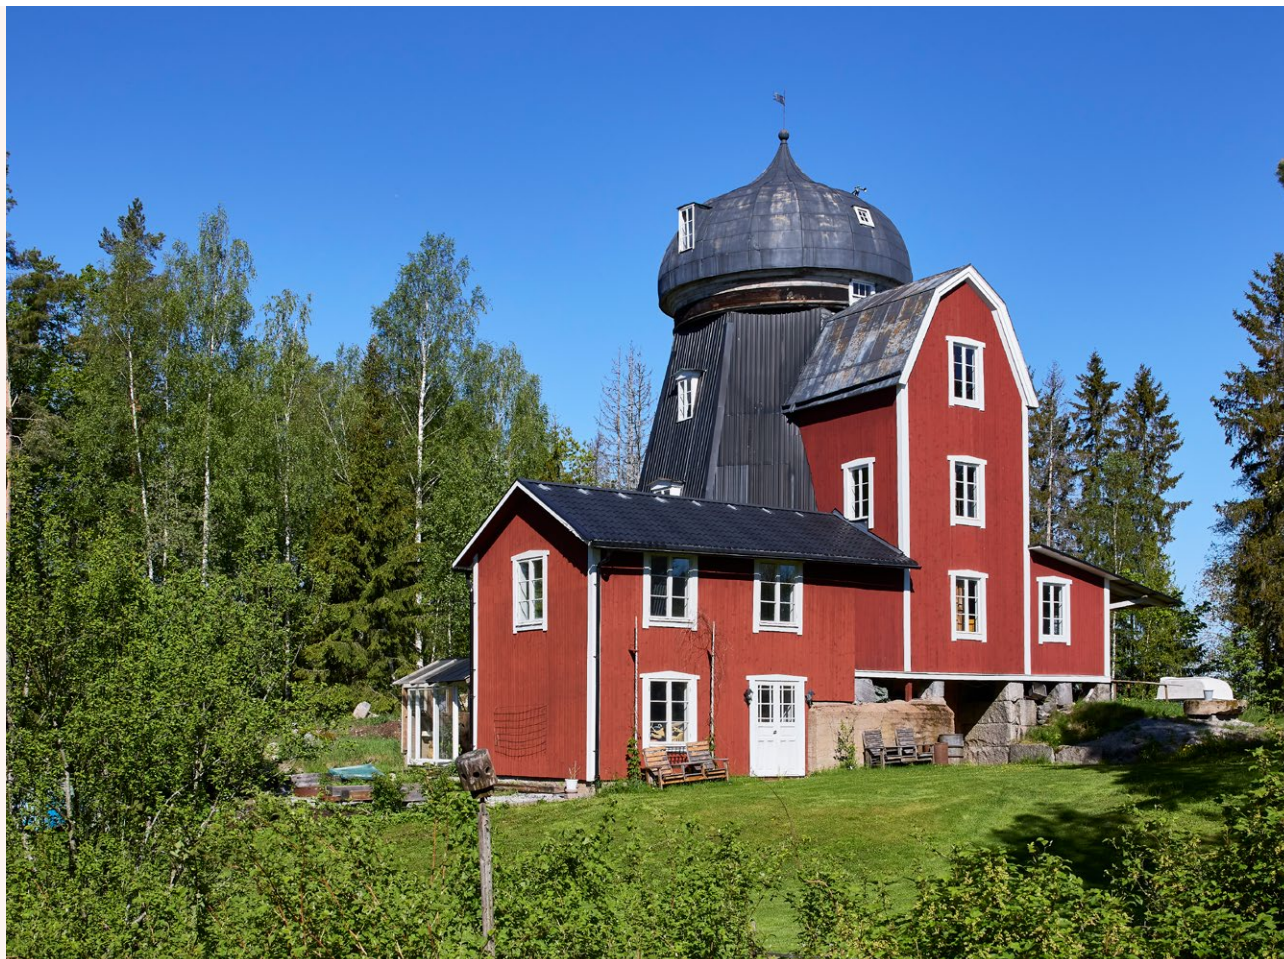
■ Hasta kvarn uppförd 1905 med faluröd träpanel och plåttäckt tak. Hasta kvarn är den enda bevarade kvarnen av holländsk typ i länet. Foto: Lasse Fredriksson, 2021.

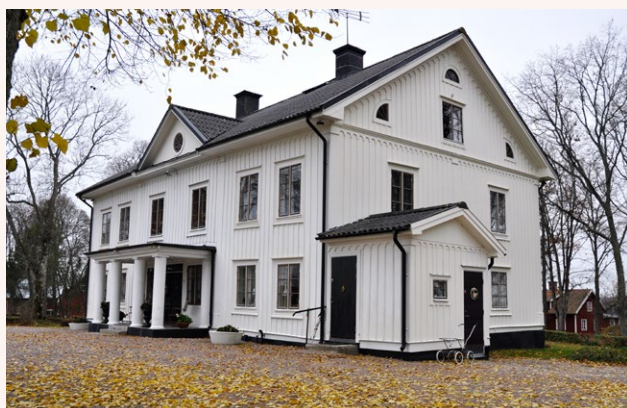
■ Mangårdsbyggnaden på Hasta gård uppförd 1864 i två våningar med frontespis och kolonner vid entrépartiet. Foto: Vlm-abgfe-1242.

Bland mangårdsbyggnaderna märks särskilt huvudbyggnaden på Hasta gård från 1864, uppförd i nyklassicistisk stil med vitmålad stående locklistpanel och kolonner vid entrépartiet. En större välbevarad ekonomianläggning från 1898 hör till gården.

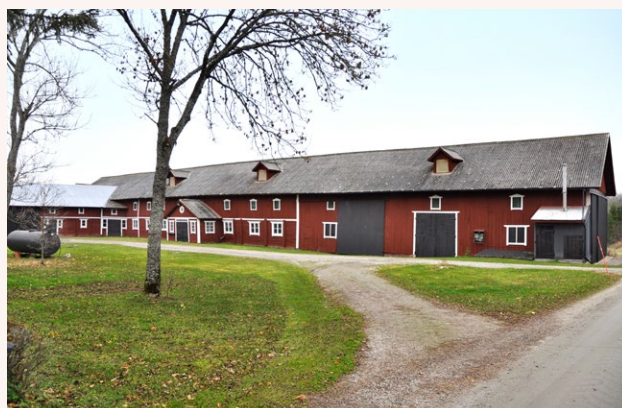
■ Lång faluröd ladugårdsbyggnad med loge vid Hasta gård. Foto: Vlm-abgfe-1251.

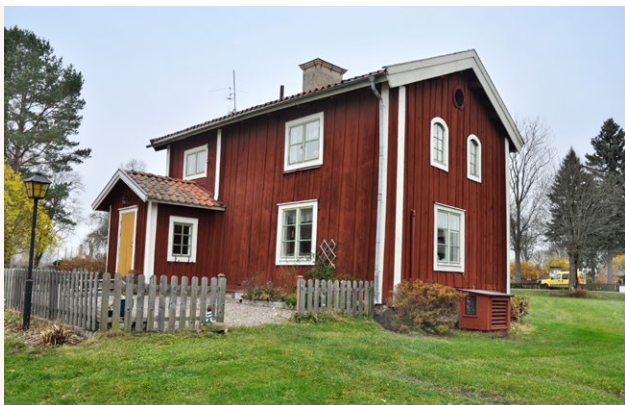
■ Den tidigare bykrogen i Hasta, uppförd i två våningar och med faluröd locklistpanel. Foto: Vlm-abgfe-1237.

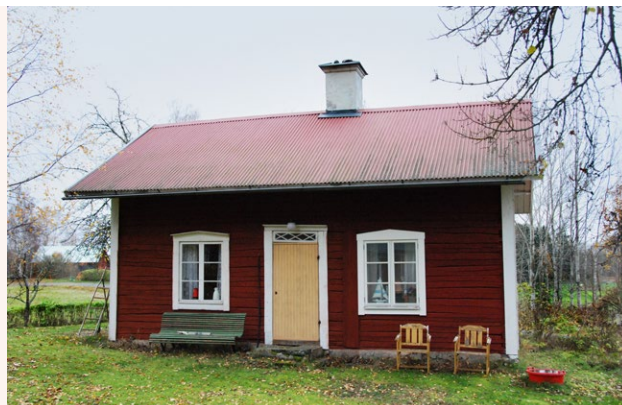
■ Bostadshus från andra halvan av 1800-talet i rödslammat timmer, ockrafärgad dörr med överljusfönster och vitmålade snickerier. Foto: Vlm-abgsb-284.

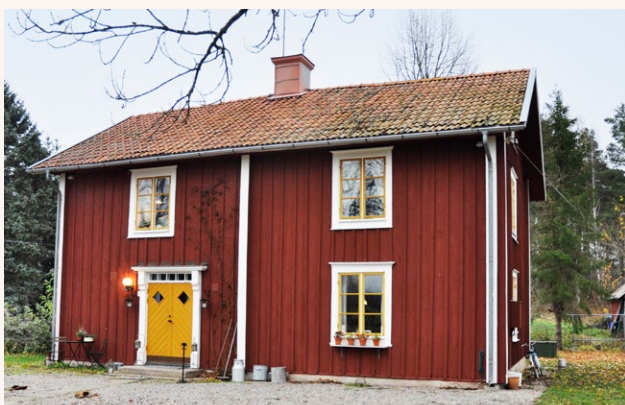
■ Bostadshus uppfört 1862 i timmer med rödmålad locklistpanel, dörr med överljusfönster och vitmålade snickerier. Foto: Vlm-abgfe-1209.

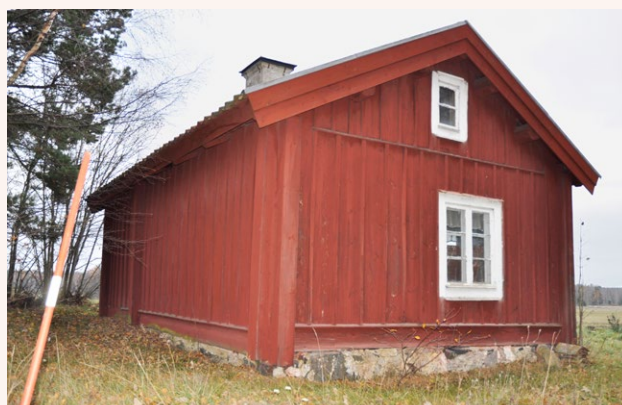
■ Soldattorp för soldat "Hastberg" uppfört 1800-1850. Byggnaden har timmerstomme klädd med faluröd locklistpanel, vitmålade snickerier och sadeltak. Foto: Vlm-abgfe-1195.

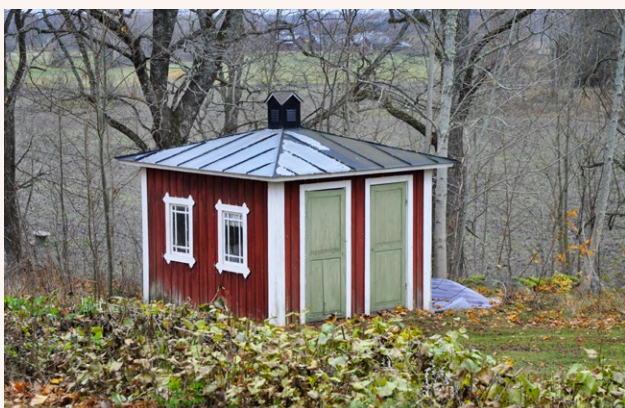
■ Dubbeldass i Åsen. Fasaden är klädd i stående locklistpanel och taket lagt med svartmålad bandplåt. Foto: Vlm-abgfe-1187.

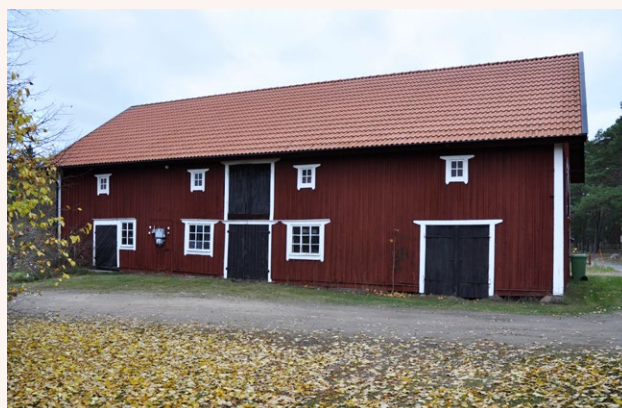
■ Loge i Åsen. Används idag som förråd och har en bevarad traditionell utformning med rödmålad locklistpanel, vitmålade snickerier och tegeltäckt sadeltak. Foto: Vlm-abgfe-1188.

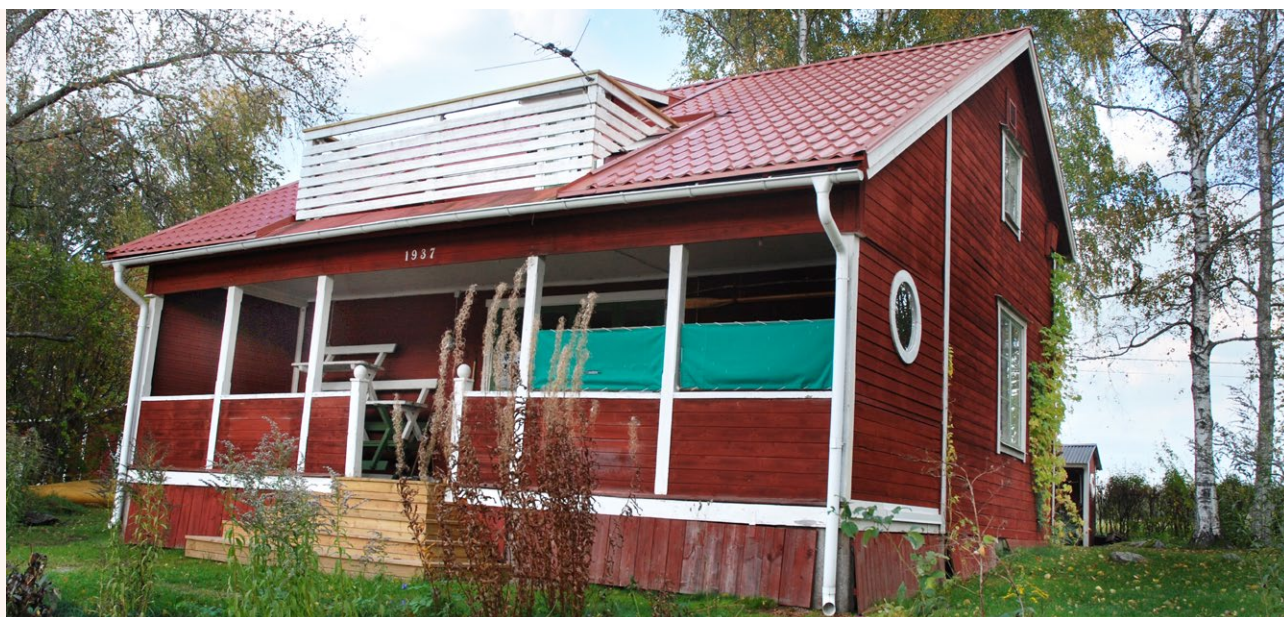
■ Fritidshus uppfört 1937 beläget i det södra fritidshusområdet. Byggnaden har rödmålad liggande träpanel och en stor veranda längs ena långsidan. Foto: Vlm-abgfe-782.

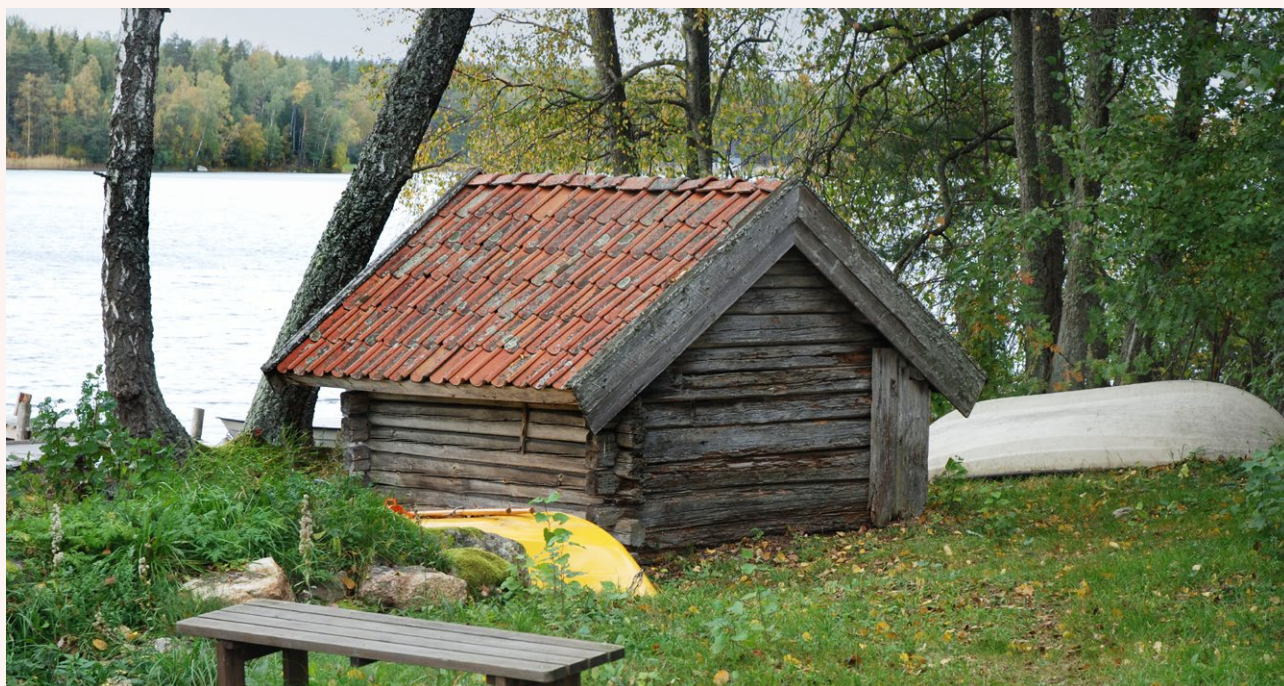
■ Litet timrat omålat båthus beläget intill vattnet i det södra av Högsjöns fritidshusområden. Foto: Vlm-abgfe-781.

Bebyggelsen vid Högsjöns sydspets utgörs främst av fritidshusbebyggelse från första halvan av 1900-talet. Byggnaderna är uppförda i en eller två våningar och klädda med liggande eller stående träpanel. Kulörerna varierar. Det gamla båthuset från 1800-talet är en mindre byggnad uppförd i liggtimmer med utknutar.

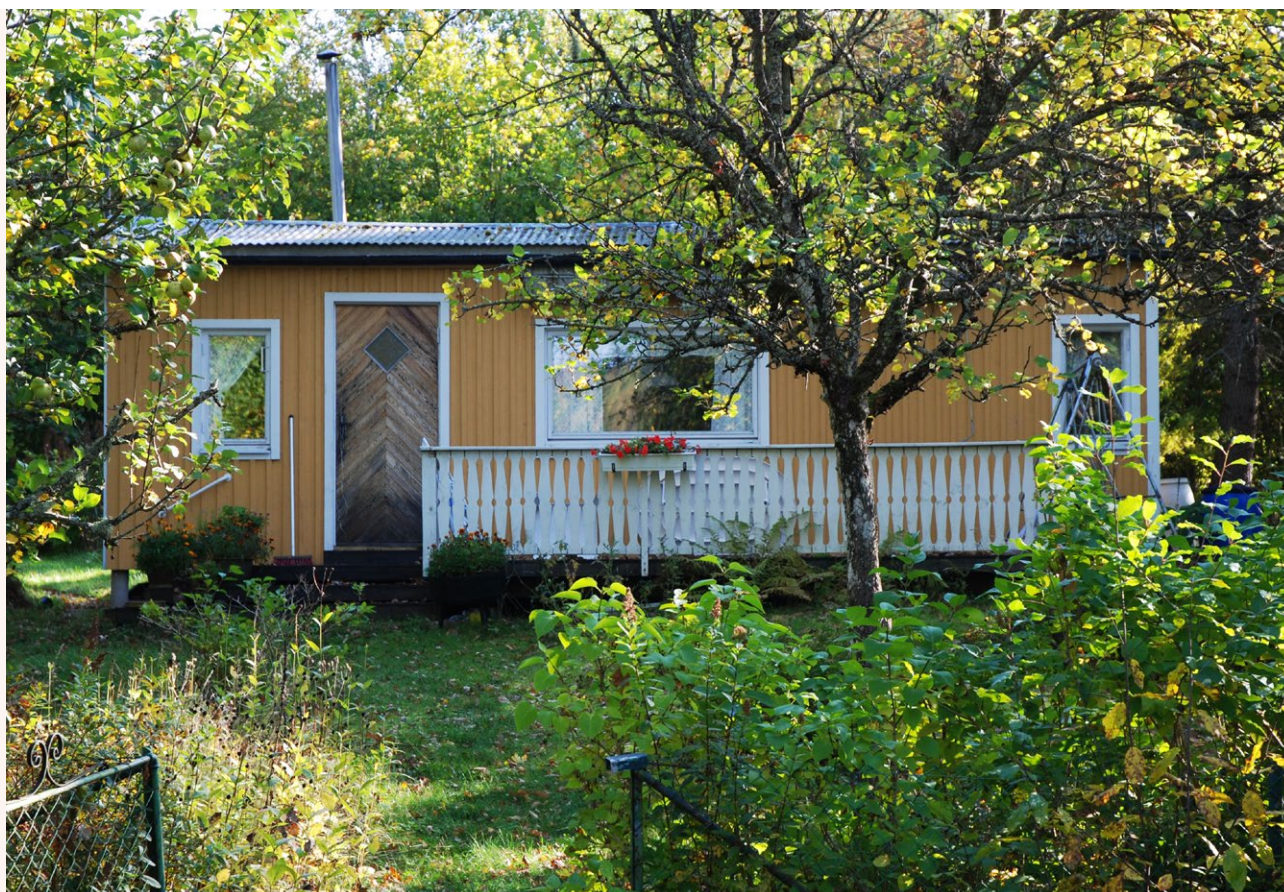
■ Fritidsbostad i en våning med gulmålad locklistpanel. Har tidigare stått som paviljong på Arbogautställningen 1935. Foto: Vlm-abgsb-510.

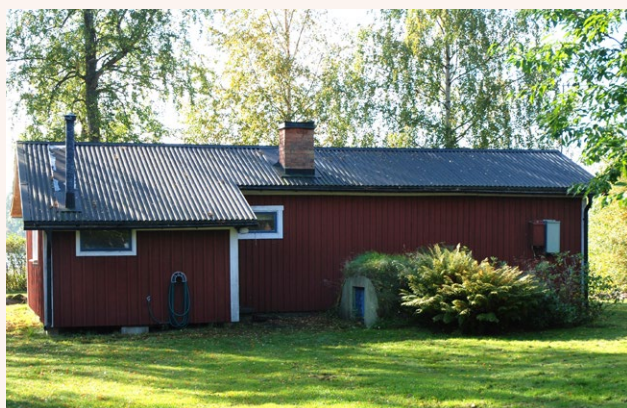
■ Byggnad med rödmålad träpanel, en av "flygplanslådorna" som anlände till Sverige på 1940-talet. Foto: Vlm-abgsb-515.

På 1940-talet köptes ett antal ”flygplanslådor” in från USA som placerades i Högsjöns norra fritidshusområde. Flygplanslådorna bestod av färdiga bostäder i en enhet på 4x6 meter i formen av en sorts baracker och anlände till Sverige 1946. På 1960–1970-talen byggdes området ut ytterligare. Vid den tiden hade strandskyddet som idag skyddar våra stränder från exploatering trätt i kraft, vilket resulterade i att området expanderade inåt land.

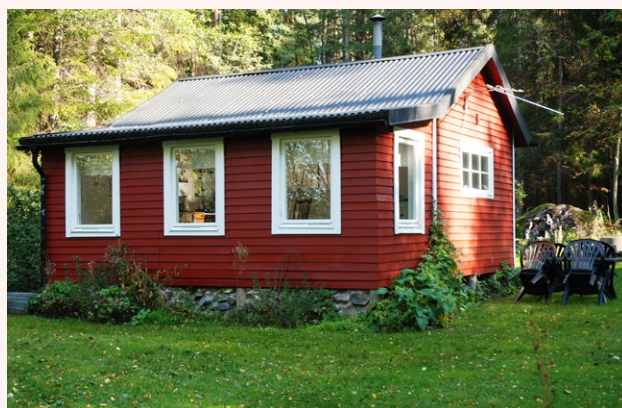
■ En av "flygplanslådorna" som anlände till Sverige på 1940-talet med rödmålad träpanel och vita snickerier. Här med en utbyggd del. Foto: Vlm-abgsb-516.

Byggnaderna vid sjöns nordöstra strand och inåt från sjön varierar till viss del i volym, form och kulör. Flertalet byggnader utgör de så kallade flygplanslådorna, i en våning med sadeltak och klädda i träpanel. Vissa av dem har byggts ut och vissa utgörs av två ihopsatta lådor. Den övriga bebyggelsen liknar lådorna till den ursprungliga formen och storleken, men i och med flertalet ombyggnationer finns idag stora variationer. De flesta byggnaderna är dock uppförda i mindre volymer med en våning, har sadeltak och är klädda med träpanel.

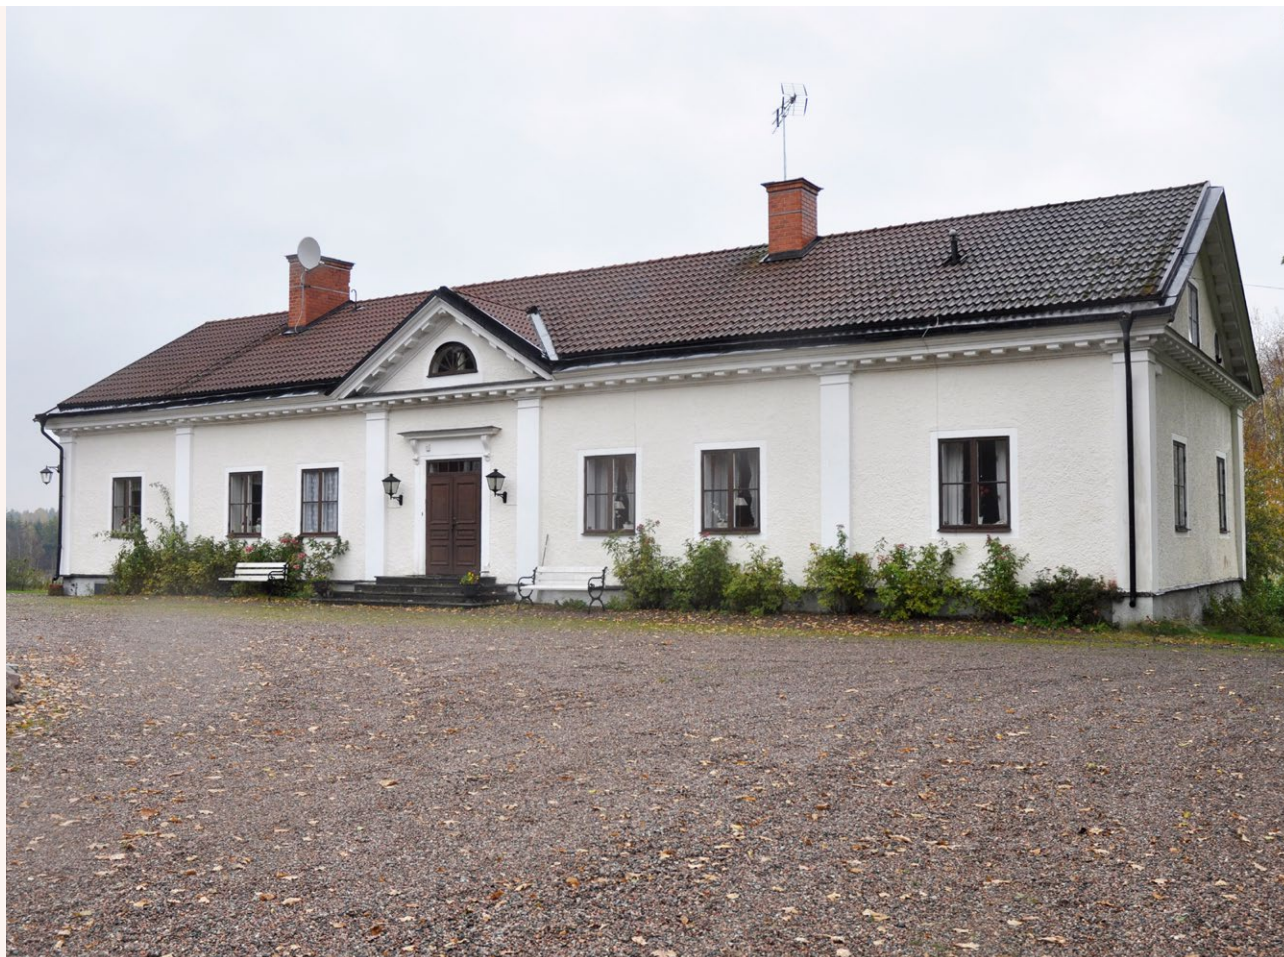
- Huvudbyggnaden vid Kåsätters herrgård är uppförd i en våning med ljusputsade fasader och fronton. Uppförd i början av 1700-talet, men ombyggd exteriört i nyklassicistisk stil under tidigt 1800-tal. Byggnaden har sadeltak, tandsnittsfris och pilastrar. Foto: Vlm-abgsb-25.

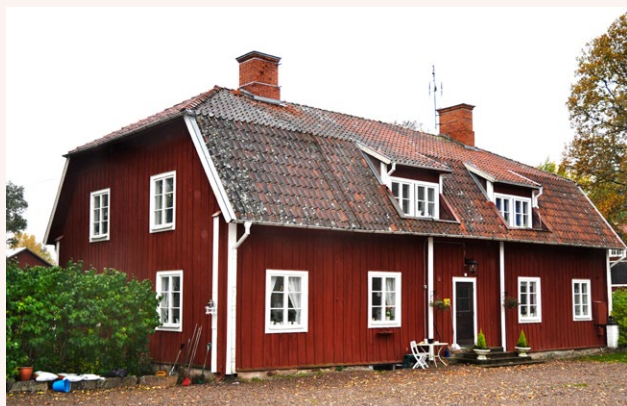
- Den södra flygelbyggnaden vid Kåsätters herrgård är från 1700-talet och har faluröd locklistpanel och ett tegeltäckt brutet sadeltak med valmade gavelspetsar. Foto: Vlm-abgsb-27.

Två större timrade flyglar uppförda på 1700-talet i faluröd locklistpanel flankerar huvudbyggnaden. Den södra flygeln har en tid tjänstgjort som kontor men har numera återtagit den ursprungliga funktionen som bostadshus. Den norra flygeln är förråd efter att tidigare ha varit kök samt bostad för tjänstefolk. I den norra flygeln har det även en tid funnits ett mejeri. Taket är halvvalmat och täckt av enkupigt lertegel.

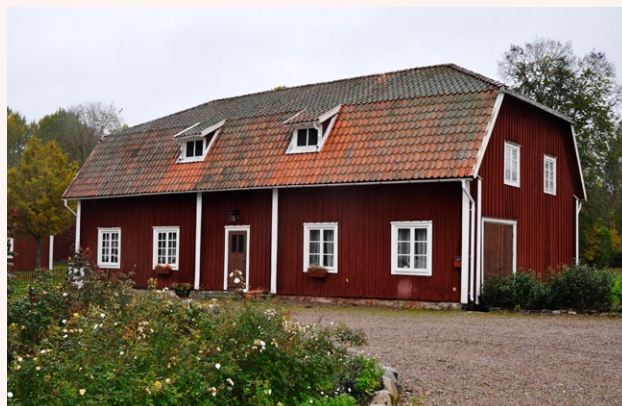
- Den norra flygelbyggnaden vid Kåsätters herrgård är från 1700-talet och har faluröd locklistpanel och vitmålade snickerier. Var tidigare tjänstebostad, kök och mejeri. Foto: Vlm-abgsb-26.

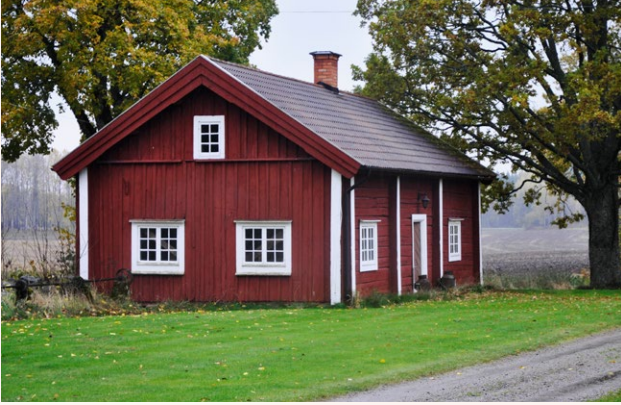
■ Faluröd timrad dagsverkesbostad med vitmålade småspröjsade fönster. Vlm-abgsb-33. Foto: Vlm-abgsb-26.

Nära mangården ligger en timrad faluröd parstuga som tidigare fungerade som dagsverkestuga. Ytterligare arbetarbostäder norr om mangården är i huvudsak uppförda under 1900-talet och har rödmålat fasadpanel. En senare tillkommen ekonomi-anläggning hör även till gården.

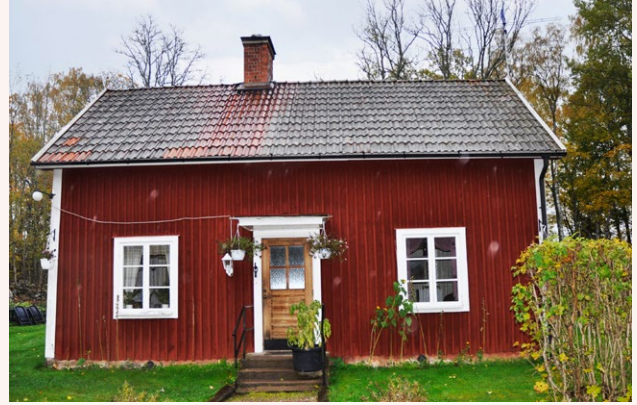
■ Litet bostadshus uppfört i början av 1900-talet. Byggnaden har faluröd locklistpanel och tegeltäckt sadeltak. Foto: Vlm-abgsb-21.

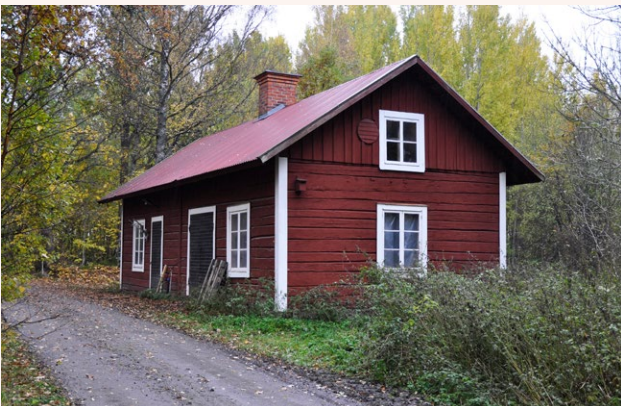
■ En timrad arbetarbostad längs med vägen mot Kåsätter. Foto: Vlm-abgsb-12.

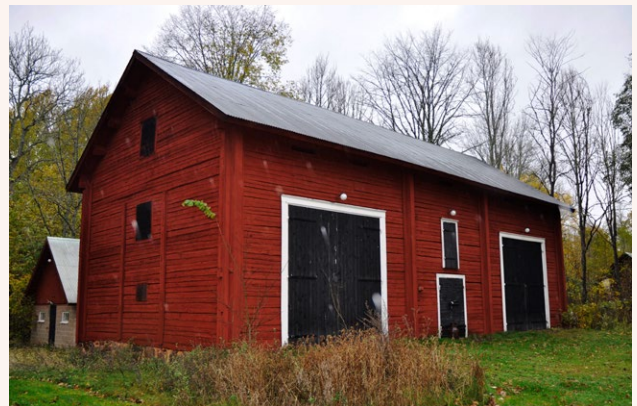
■ Traktorgarage uppfört i rödfärgat timmer med svartmålade dörrar och sadeltak täckt av plåt. Foto: Vlm-abgsb-15.

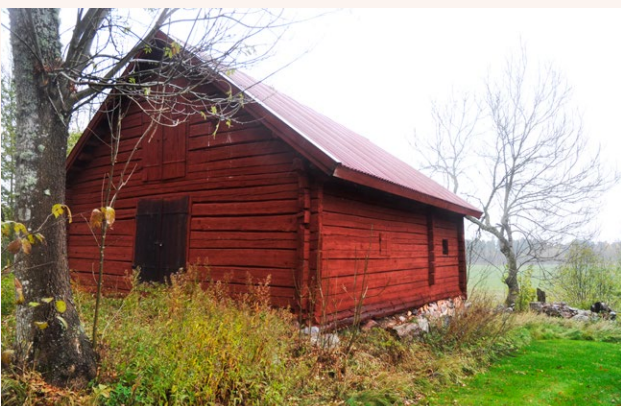
■ Bod i rödfärgat liggtimmer med utknutar och ett sadeltak täckt av plåt. Foto: Vlm-abgsb-29.

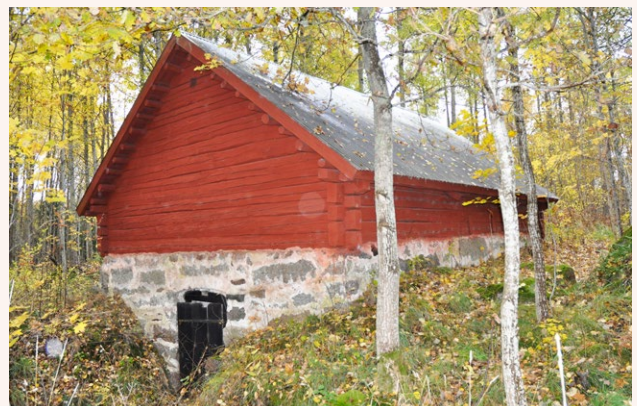
■ Jordkällare med naturstensgrund och faluröd timrad överdel och sadeltak. Foto: Vlm-abgsb-11.
