Kulturmiljöprogram

ARBOGA KOMMUN | VÄSTMANLANDS LÄN

ETT SAMVERKANSPROJEKT MELLAN ARBOGA KOMMUN, VÄSTMANLANDS LÄNS MUSEUM OCH LÄNSSTYRELSEN I VÄSTMANLANDS LÄN

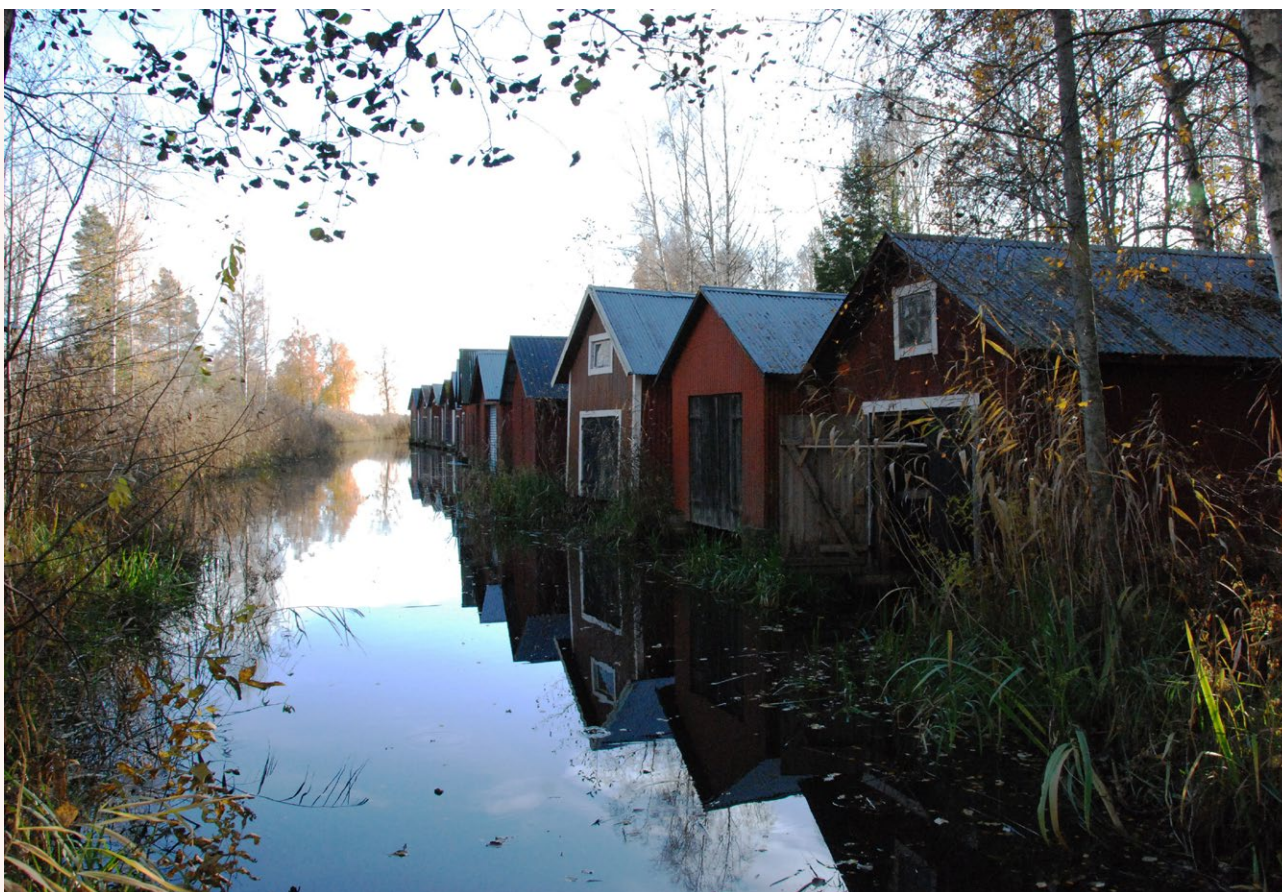
■ Lungers samfällighet 4, nordost om udden, rymmer flera områden med fiskebodan, varav ett omfattar cirka 20 stycken. Bodarna har huvudsakligen faluröd träpanel och plåtbelagda tak. Foto: Vlm-abgsb-218.

På var sida om åsen, på Lungers flera samfälligheter, finns bevarade båthus och uthus där fiskeredskap med mera förvarades. Byggnaderna är timrade eller uppförda i plankstomme och har i regel faluröda fasader och tegeltäckta eller plåttäckta sadeltak. Båthusen ligger med gaveln mot vattnet.

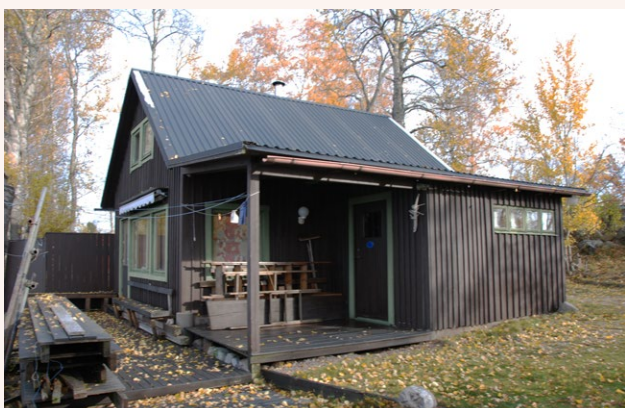
■ Fritidshusområdet Lunger udde rymmer tidstypiska byggnader från 1950-talet och framåt. Byggnaden på bild är från 1960-1970-talet. Foto: Vlm-abgsb-427.

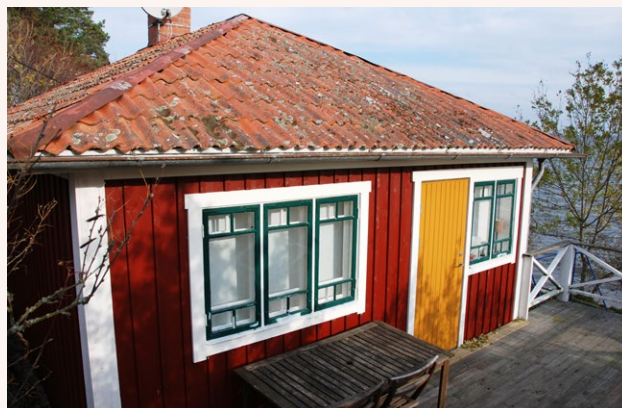
■ Byggnad från första halvan av 1900-talet med faluröd panel och småspröjsade grönmålade fönster. Byggnaden är ett exempel på äldre bebyggelse som fanns i området innan det blev fritidshusområde vid mitten av 1900-talet. Foto: Vlm-abgsb-428.

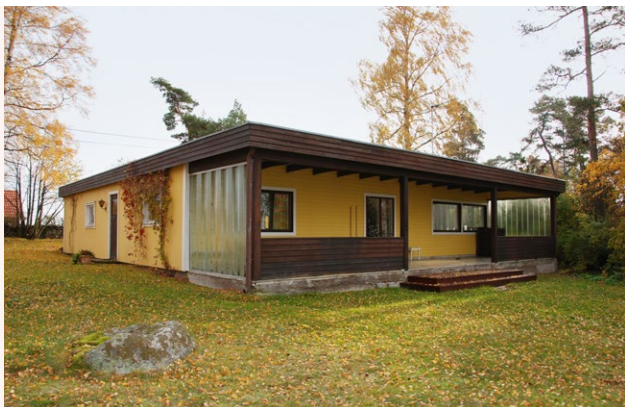
■ Gulmålat fritidshus från 1960–1970-talet med plant tak och veranda. Huset är från tiden då fritidshusbebyggelse växte fram i området. Foto: Vlm-abgsb-430.

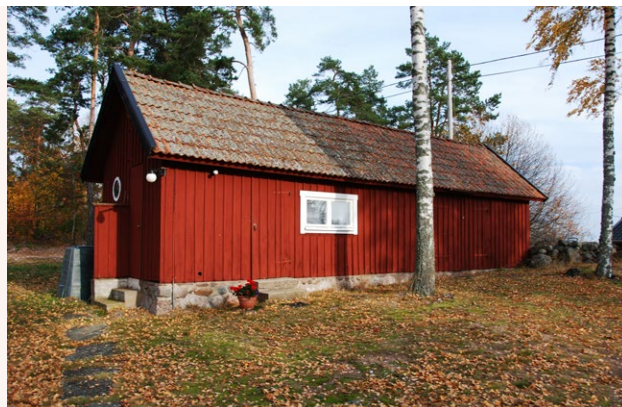
■ Förråd och garage från första halvan av 1900-talet som visar på bebyggelsens olika årsringar i området. Foto: Vlm-abgsb-432.

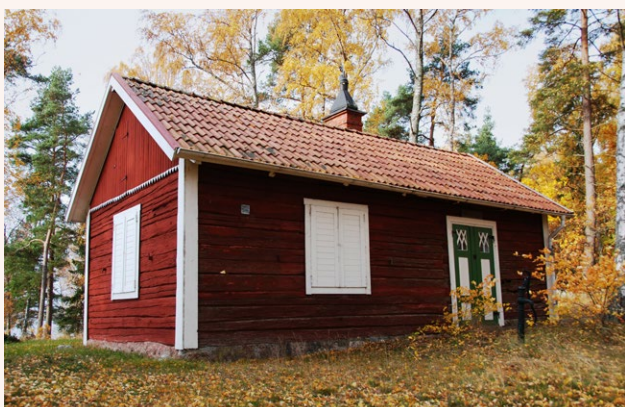
■ Ett av områdets äldsta byggnader från 1800-talet. Uppförd i falufärgat liggtimmer med inslag av lantgotik. Foto: Vlm-abgsb-434.

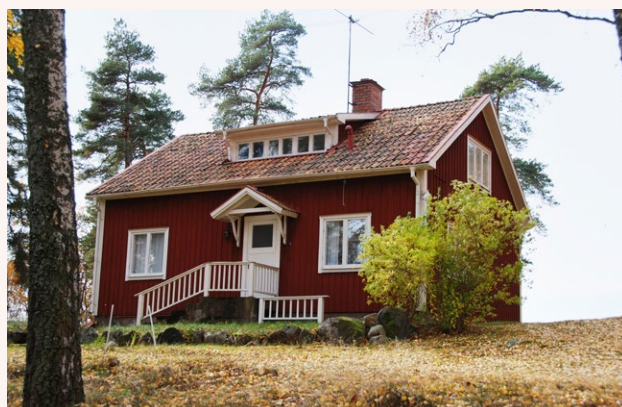
■ Fritidshus med rödmålad locklistpanel, ursprungligen uppförd som permanentbostad på 1930-talet. Foto: Vlm-abgsb-433.

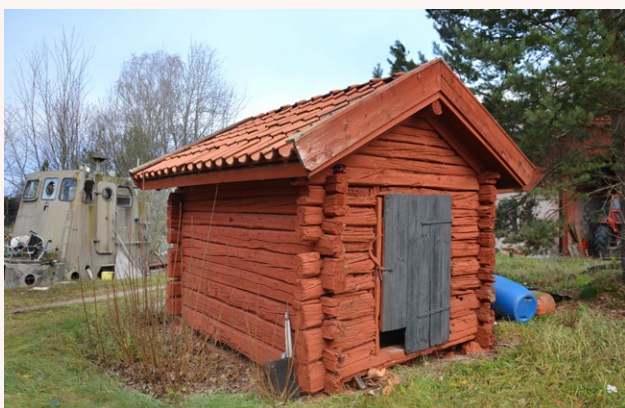
■ Faluröd timrad nätbod från 1800-talet på gården Bokärr norr om Lungers udde. Boden visar att fisket varit en viktig binäring i området. Foto: Vlm-abgek-0007.

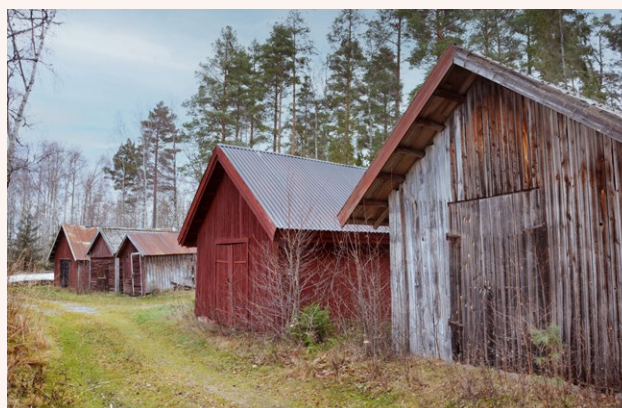
■ Små faluröda uthus med sadeltak täckt av plåt på Samfällighet 5, nordväst om udden. Foto: Vlm-abgek-0027.

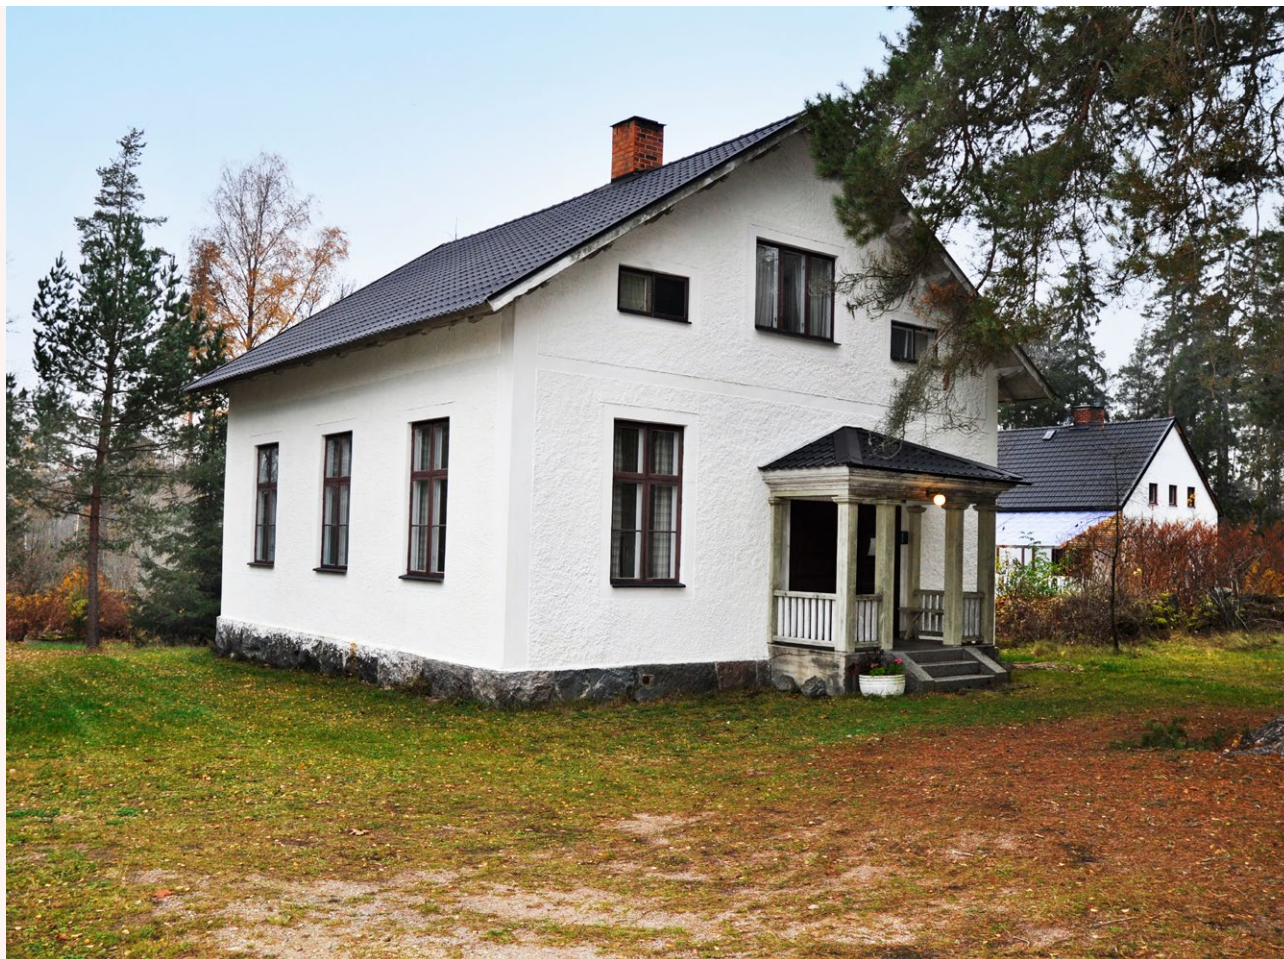
■ Vitmålad folkskolebyggnad från 1874. Byggnaden är ett viktigt tidsdokument som visar en period i Sveriges historia då undervisning blev tillgängligt för alla. Foto: Vlm-abgfe-1333.

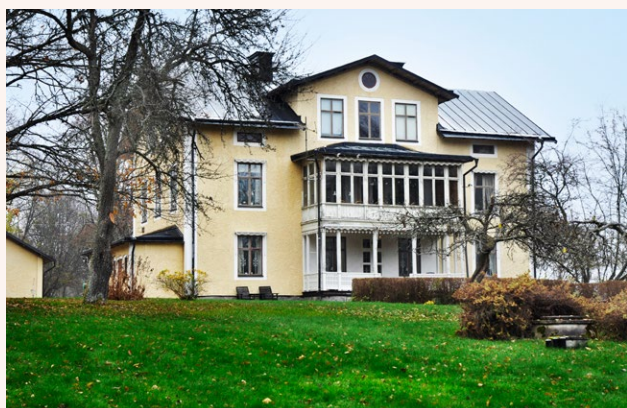
■ Nannberga herrgård i två våningar med ljusmålad puts och med en stor veranda uppfördes på 1870-talet. Dess ekonomibygnader ligger liksom byns övriga på andra sidan av byvägen. Foto: Vlm-abgfe-1312.

antingen genom ombyggnad eller genom renovering med moderna material. Nannberga herrgårds huvudbyggnad med flyglar är placerade så att de bildar en omsluten gårdsplan. Herrgården ligger på markerat avstånd från övriga mangårdsbyggnader men följer den övriga bystrukturen med ekonomibygnader på andra sidan av byvägen.

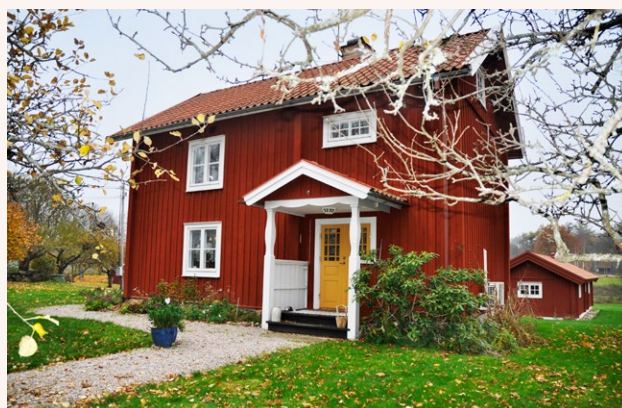
■ "Närkestuga" uppförd 1780 i timmer och två våningar. Ombyggd 1892. Placerad på västra sidan om byvägen och dess ekonomibygnader på den östra. Foto: Vlm-abgfe-1345.

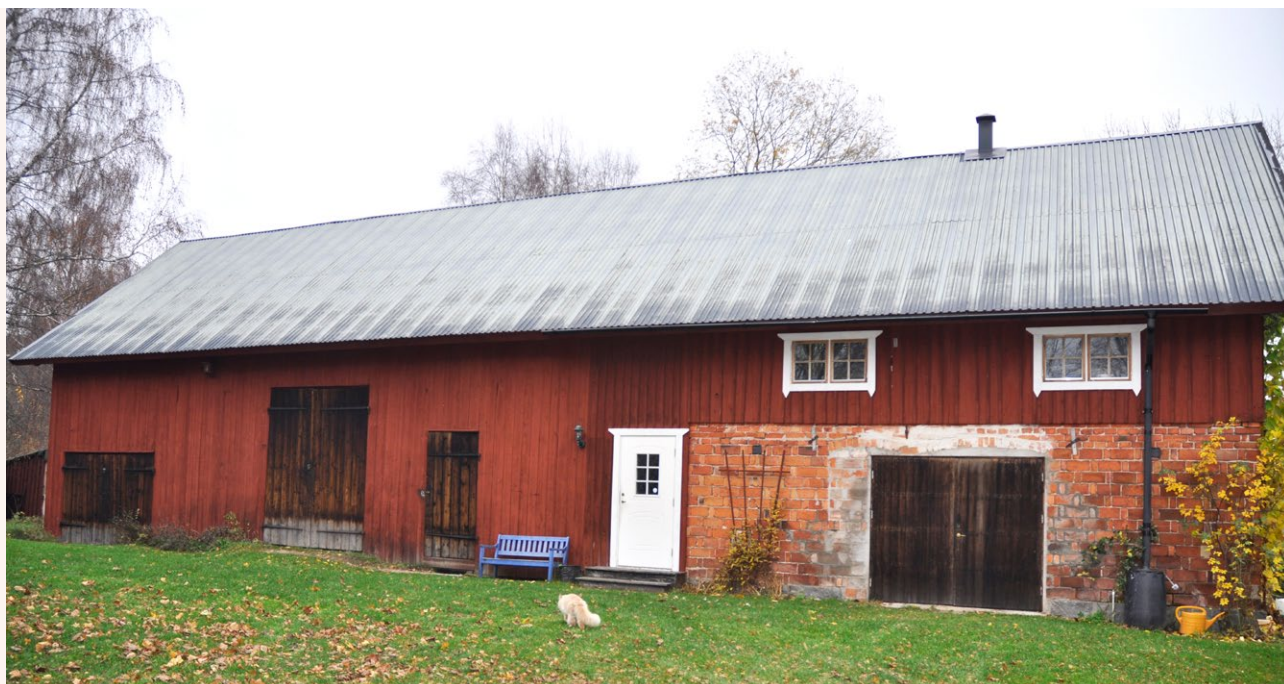
■ Liten faluröd ladugård till gård i radbyn. Placerad på östra sidan byvägen och mangården på den västra.
Foto: Vlm-abgfe-1347.

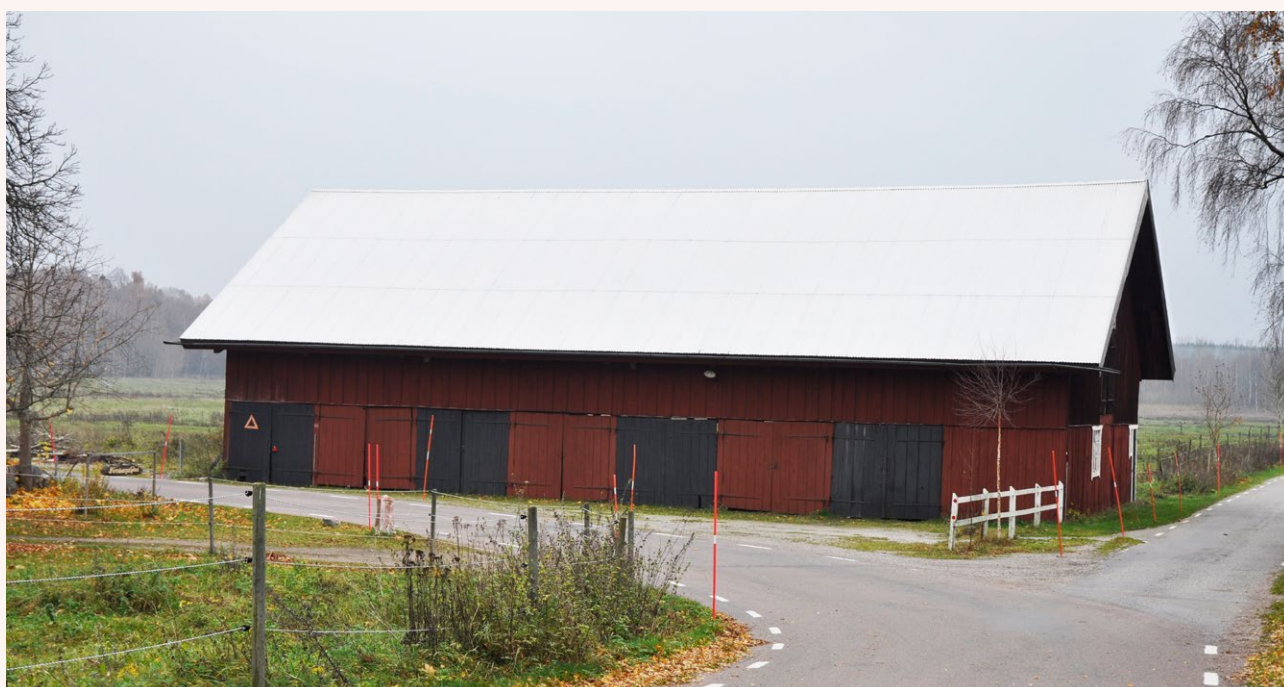
■ Faluröd ekonomibygnad med sadeltak täckt av plåt. Foto: Vlm-abgfe-1328.

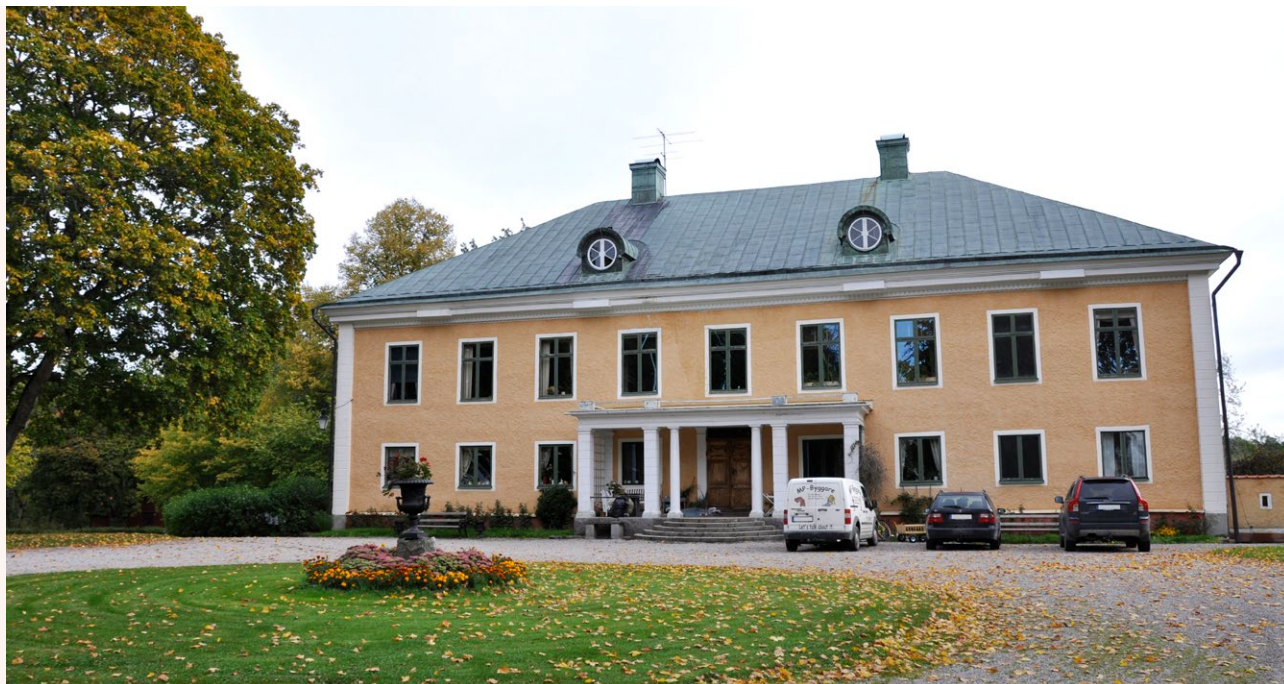
■ Huvudbyggnaden i två våningar och ljus puts uppfördes 1795–1802 av Carl Fredrik Heijkenskjöld som år 1790 förvärvat gården. Foto: Vlm-abgls-2073.

Till den nuvarande huvudbyggnaden leder en perspektivallé som understryker dess monumentalitet. Huvudbyggnaden är en timrad byggnad i två våningar i klassicistisk stil. Byggnaden reveterades med spritputs 1817 och fasaderna är idag avfärgade i gult med lisener och fönsteromfattningar i vit slätputs. Det valmade sadeltaket var ursprungligen täckt med ekspån. Senare ersattes spånen med järnplåt för att 1955 bytas till kopparplåt. Huvudentrén på västra fasaden betonas av en bred portik, tillkommen 1906, med två kolonner och fyra pelare som bär upp en balustrad.

Ytterdörren omges av pilastrar med socklar och kapital. Över dörren sitter ett överstycke av genombrutet trä med initialerna C F H och J E D L vilka skall utläsas som Carl Fredrik Heijkenskjöld och troligen Jeanna Emerentia Danckwardt-Lillieström (muntlig uppgift nuvarande ägare).

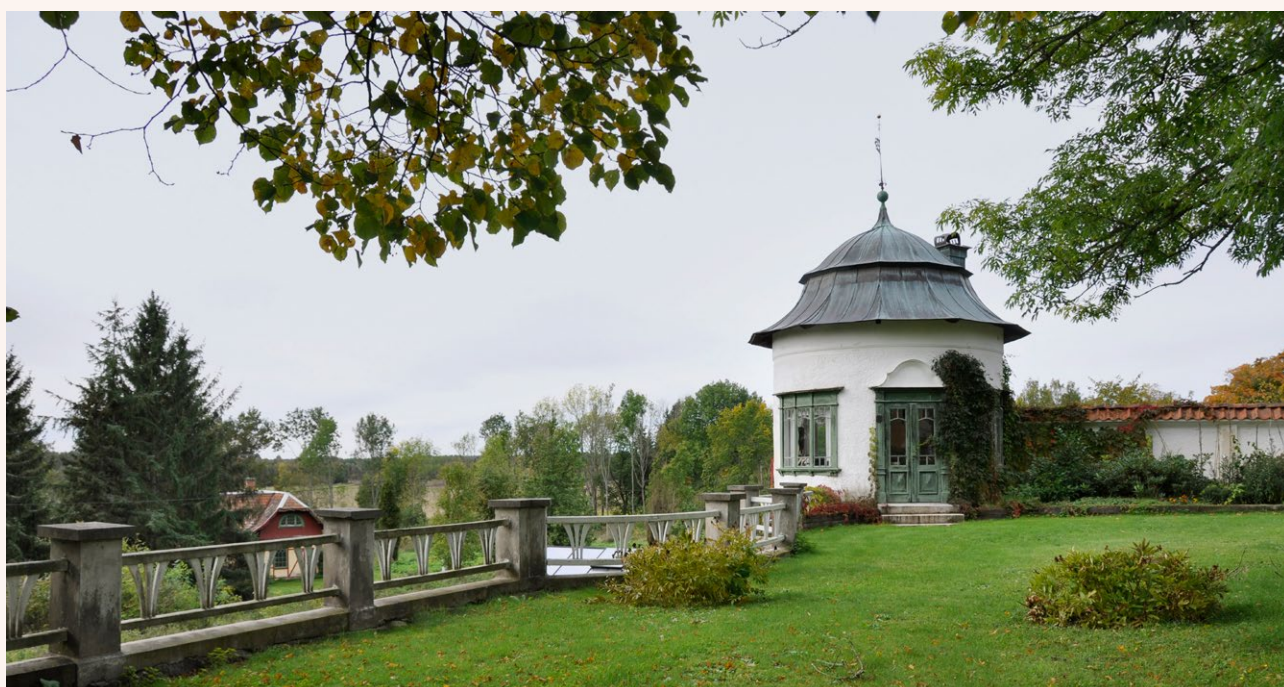
■ Lusthus från 1903 i vitfärgad puts med grönmalade snickerier och koppartak. Lusthuset är byggt ovanpå källargångarna till en tidigare herrgårdsbyggnad från 1670-talet. Foto: Vlm-abgls-2076.

Nära huvudbyggnaden står ett cirkelrunt lusthus från 1900-talets början. Det är uppfört i tegel med vitputsade fasader. Taket är kopparklätt och kröns av en vindflöjel av smide. Ekonomibygnaderna är timrade eller uppförda i stolpverk och målade i falurött. Några arbetarbostäder är reveterade i gult i samklang med huvudbyggnaden medan andra har rödfärgade fasader. Fyra tjänstebostäder är uppförda i nationalromantisk stil och i fackverkskonstruktioner, däribland trädgårdsmästarebostaden. Mellan trädgårdsmästarebostaden och herrgårdsbyggnaden finns ett vinkast och i närheten en stor fruktodling.

De nationalromantiska byggnaderna är unika för kommunen och inte vanligt förekommande i länet. De intakta källargångarna som bevarats under lusthuset har ett högt byggnadshistoriskt värde.

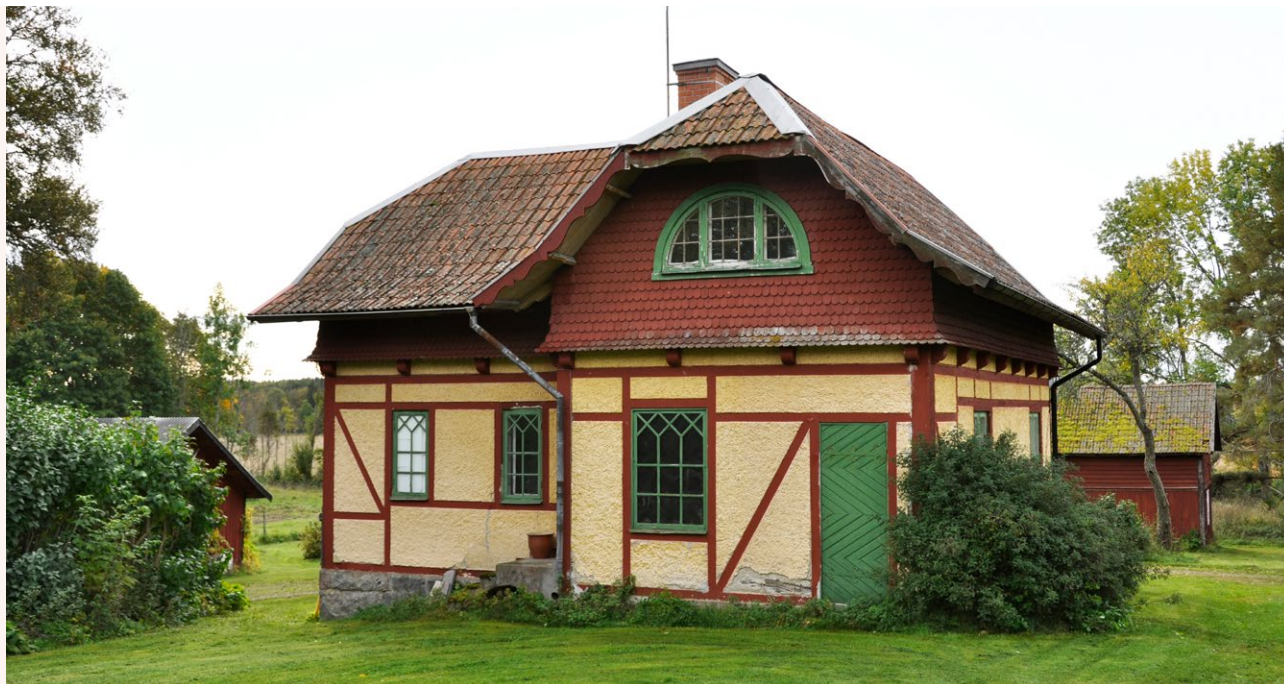
■ Trädgårdsmästarebostad uppförd vid 1900-talets början i nationalromantisk stil och falskt korsvirke. Bygganden har gul puts med rödfärgade putsdetaljer, dekorativa snickerier och rödfärgat träspån. Arkitekt: Albert Teodor Gellerstedt. Foto: Vlm-abgls-2082.

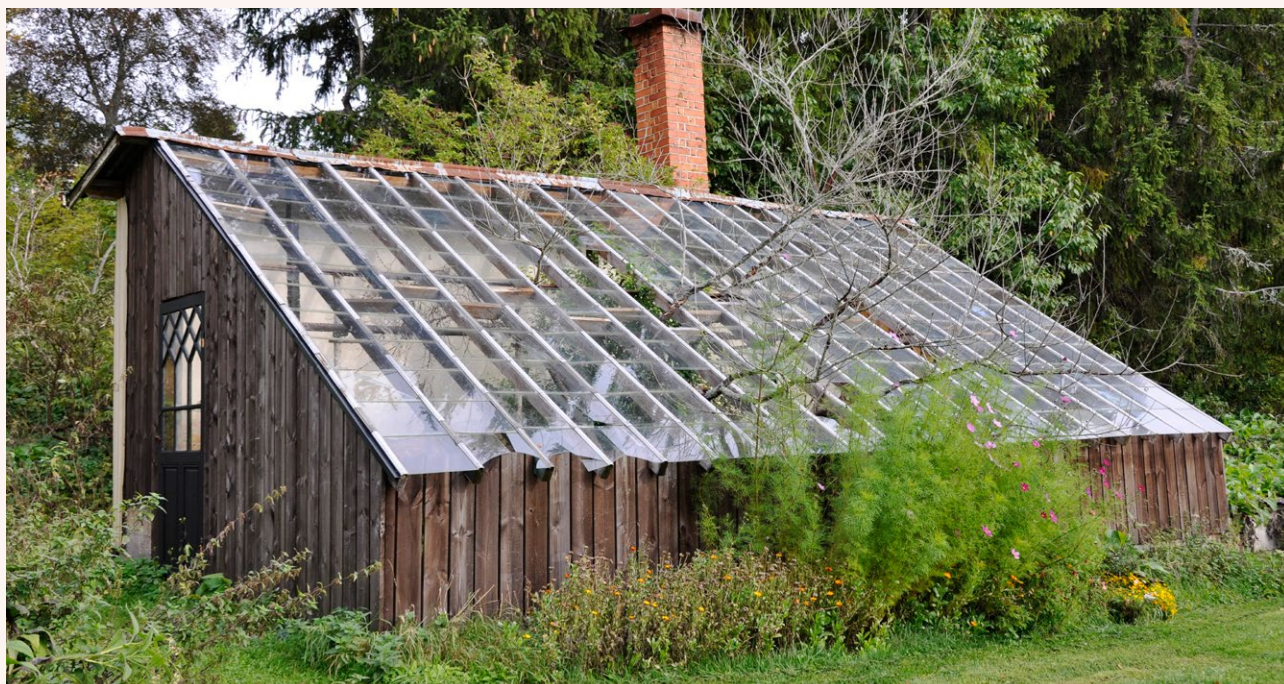
■ Vinkastet med pulpettak var ett uppvärmt växthus och värmdes genom rökkanaler. Foto: Vlm-abgls-2088.

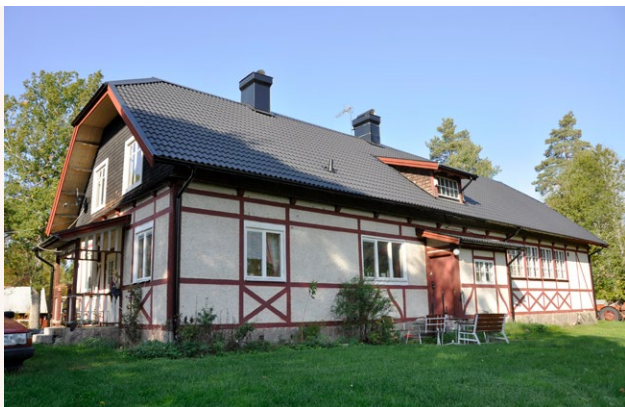
■ Lanthandel och tjänstebostad i nationalromantisk stil, ritad av arkitekt Albert Teodor Gellerstedt och uppförd under 1900-talets början. Foto: Vlm-abgls-2210.

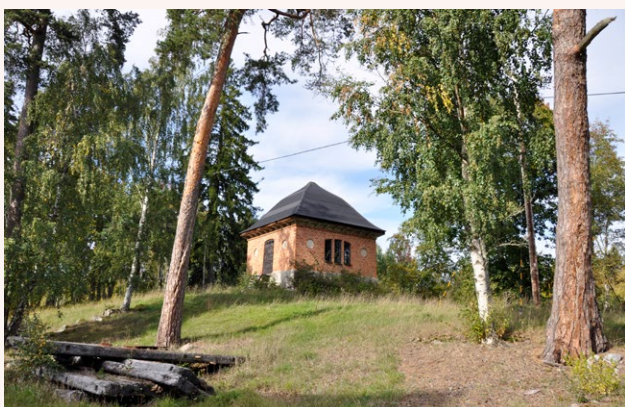
■ Vattentorn från 1800-talets slut uppförd i tegel med ett pyramidtak täckt av papp. Foto: Vlm-abgls-2136.

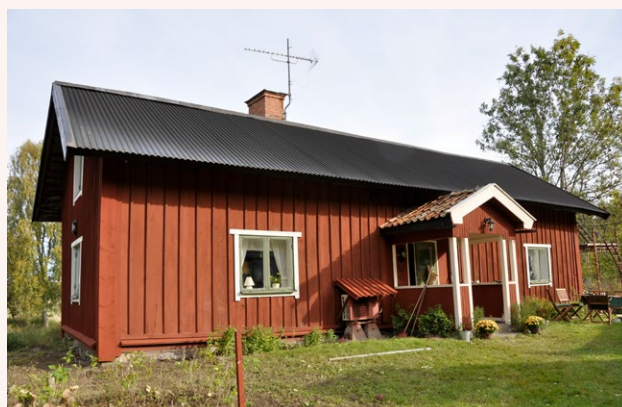
■ Parstugan, med falurödmålad locklistpanel, är en före detta arbetarbostad. Foto: Vlm-abgls-2066.

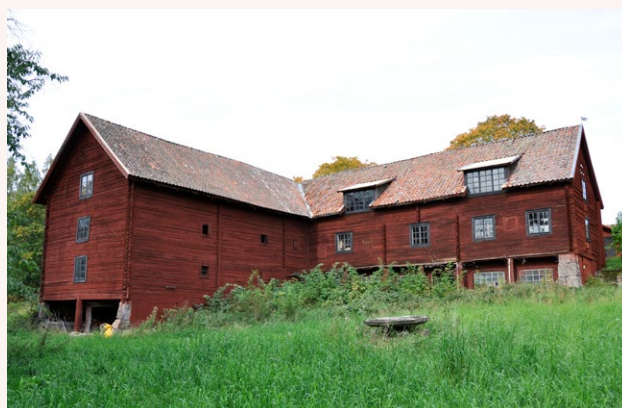
■ Timrad ekonomibyggnad i två och en halv våning med småspröjsade fönster. Byggnaden pryds av en vindflöjel med årtalet 1773, vilket kan utgöra tillkomsttiden för byggnadens äldre del. Foto: Vlm-abgls-2098.

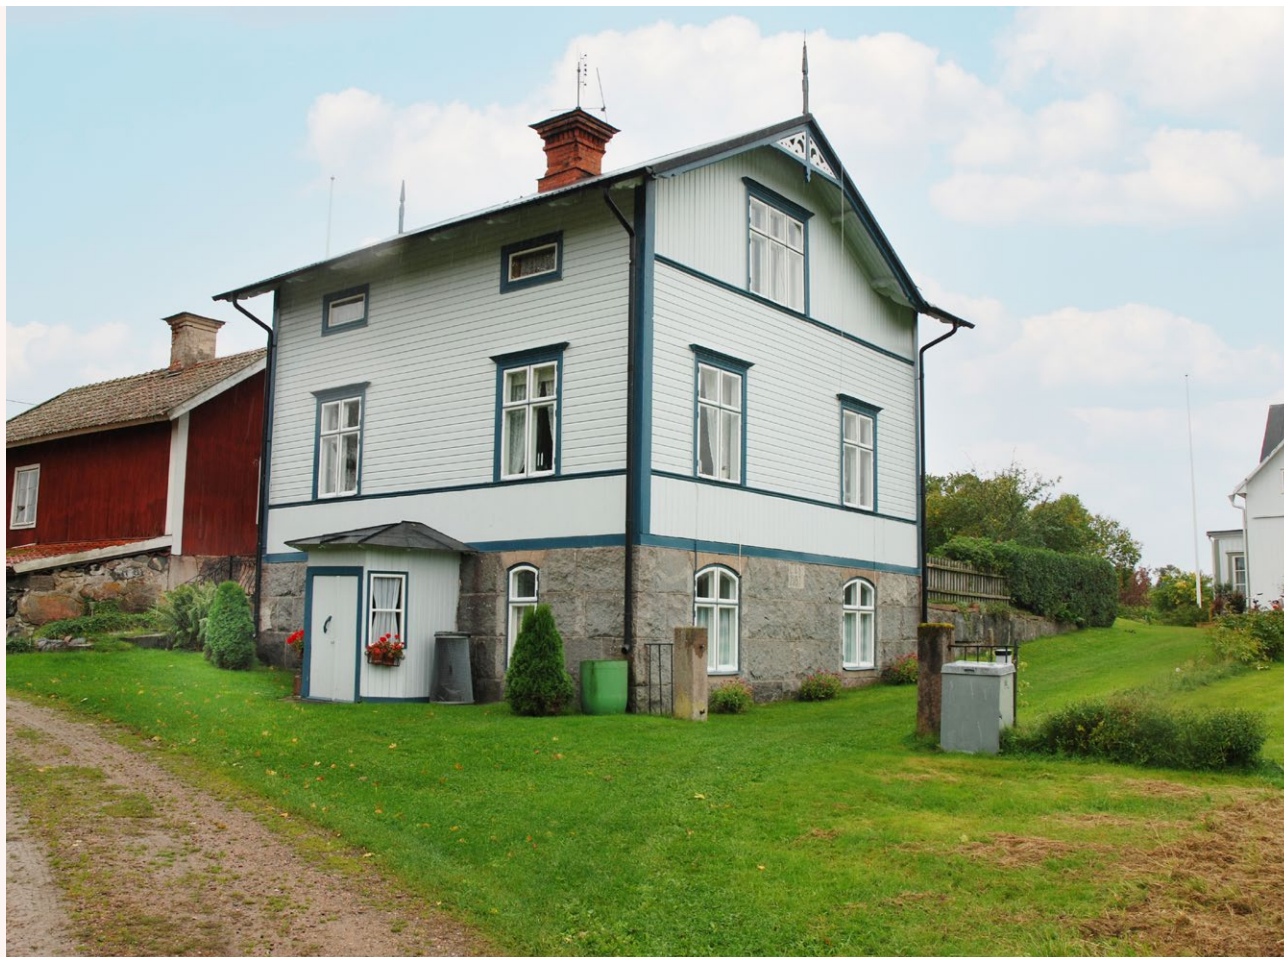
■ Fritidshus från 1900-talets början. Byggnaden har ljusmålad träpanel, korspostfönster och ett dekorativ gavelornament. Foto: Vlm-abgfe-617.

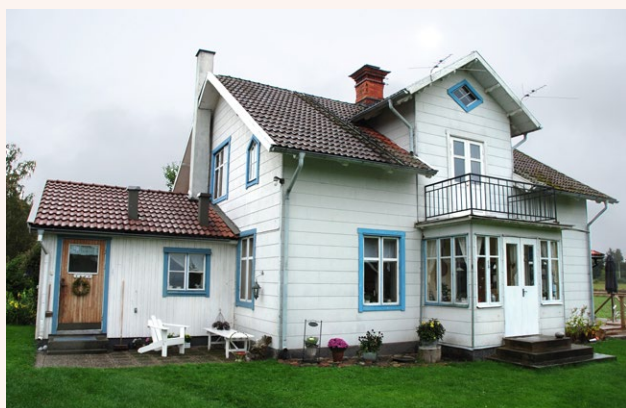
■ Östergården byggt som sommarnöje 1907. Bostadshuset moderniserades omkring 1950 med ny fasad i eternit och balkong. Foto: Vlm-abgfe-556.

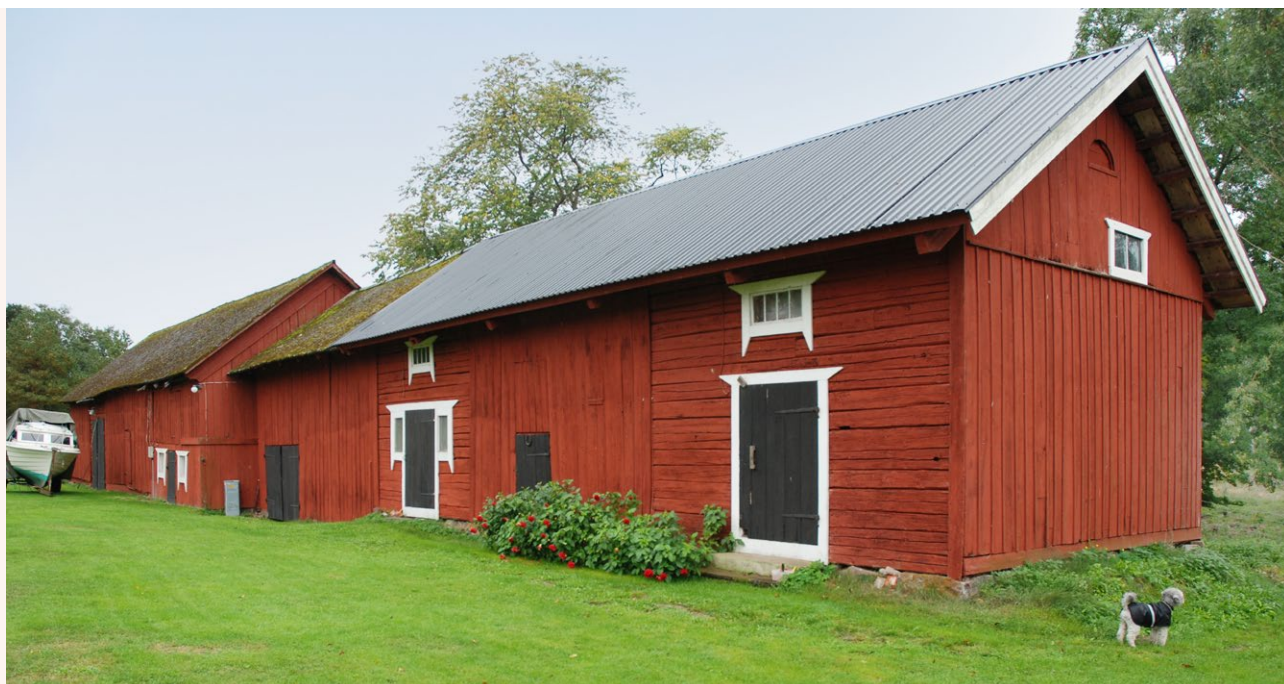
■ Faluröd timrad ladugård utbyggd i olika skeden och som visar på den tidigare jordbruksverksamheten i området. Foto: Vlm-abgfe-582.

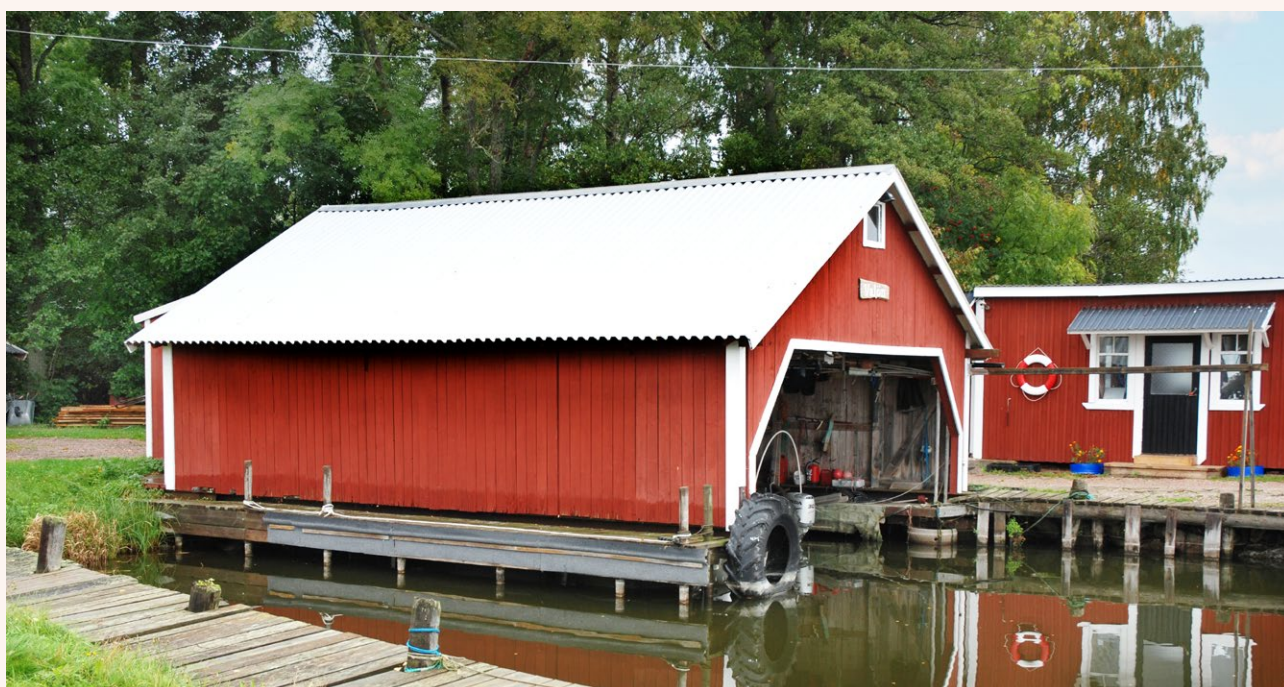
■ Båthus i Norra viken med faluröd panel och plåttäckt sadeltak. Båthus och sjöbodar är ett karaktärsskapande inslag kring Hjälmarens. Foto: Vlm-abgfe-626.

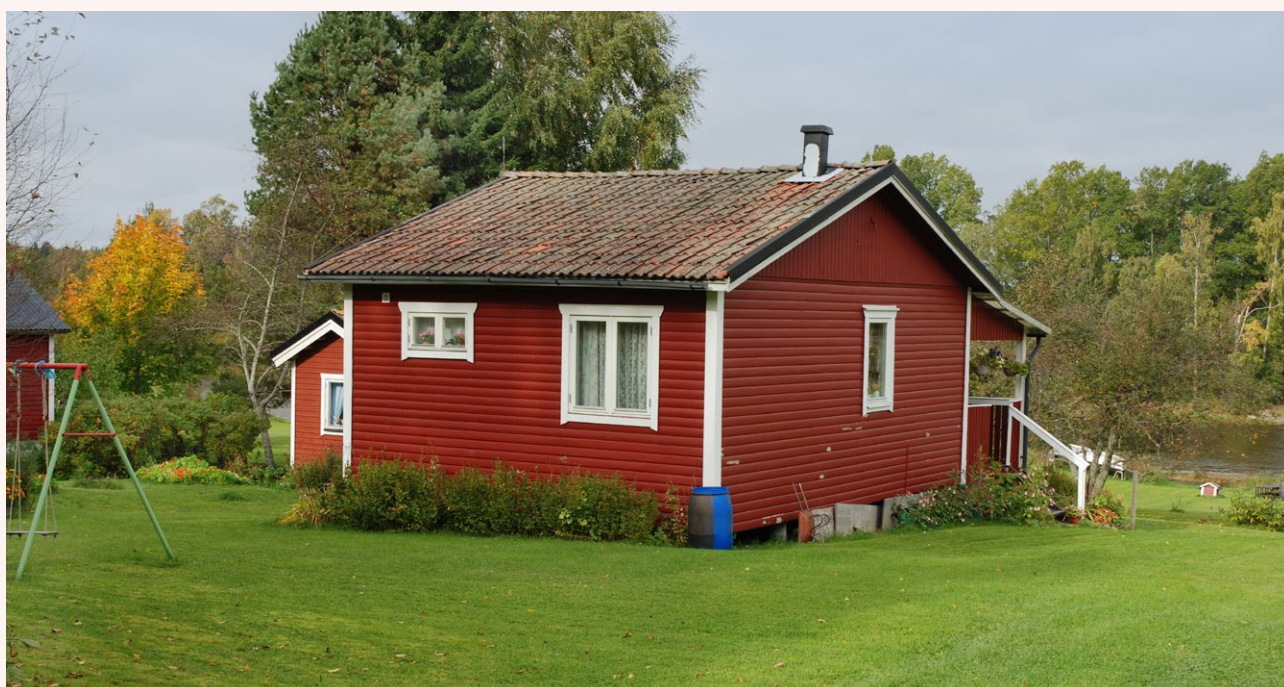
■ Fritidshus med rödmålad stockpanel, vitmålade snickerier och sadeltak. Foto: Vlm-abgfe-734.

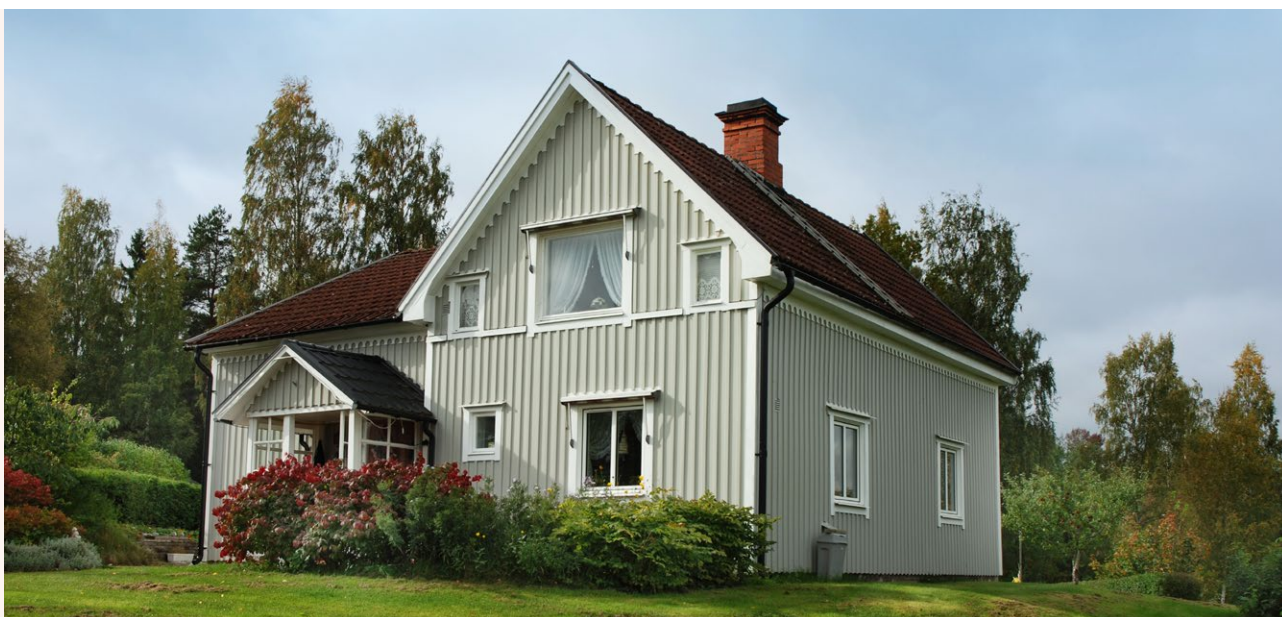
■ Ljumsålåd mangårdsbyggnad på den före detta jordbruksfastigheten i Åtorp. Uppförd under tidigt 1900-tal och har kraftigt renoverats sedan dess. Foto: Vlm-abgfe-729.

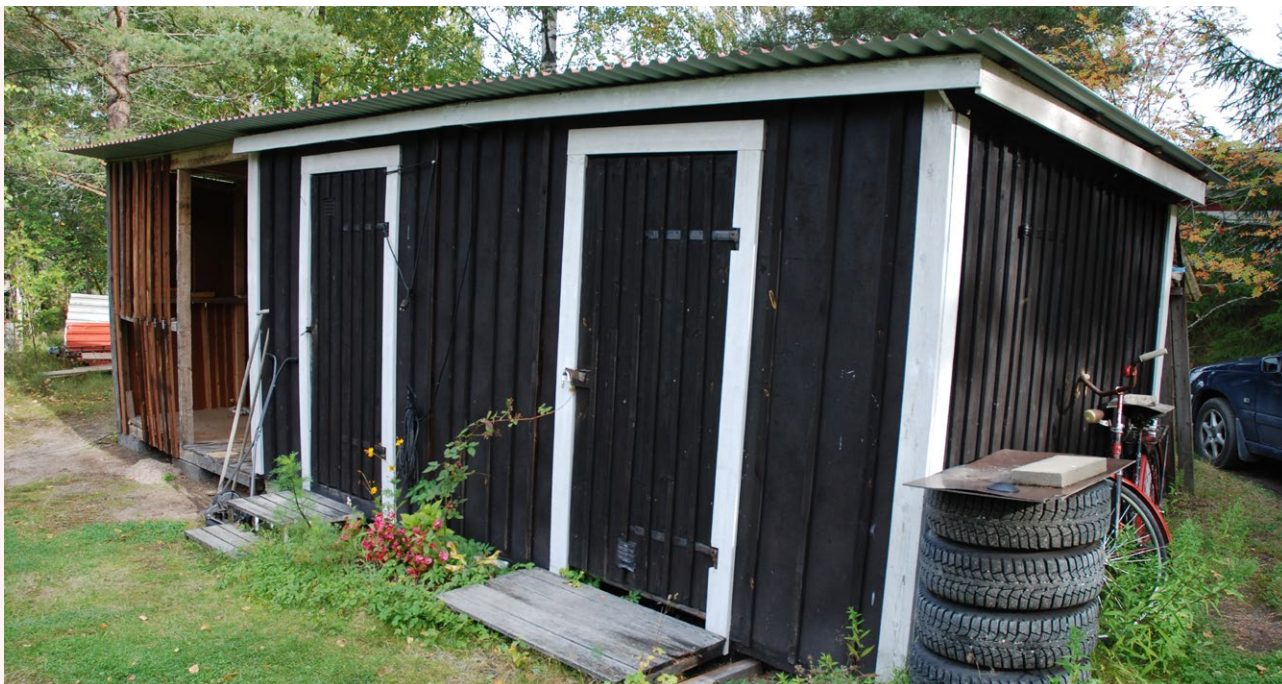
■ Svartmålat förråd till fritidshusfastighet. Foto: Vlm-abgfe-736.

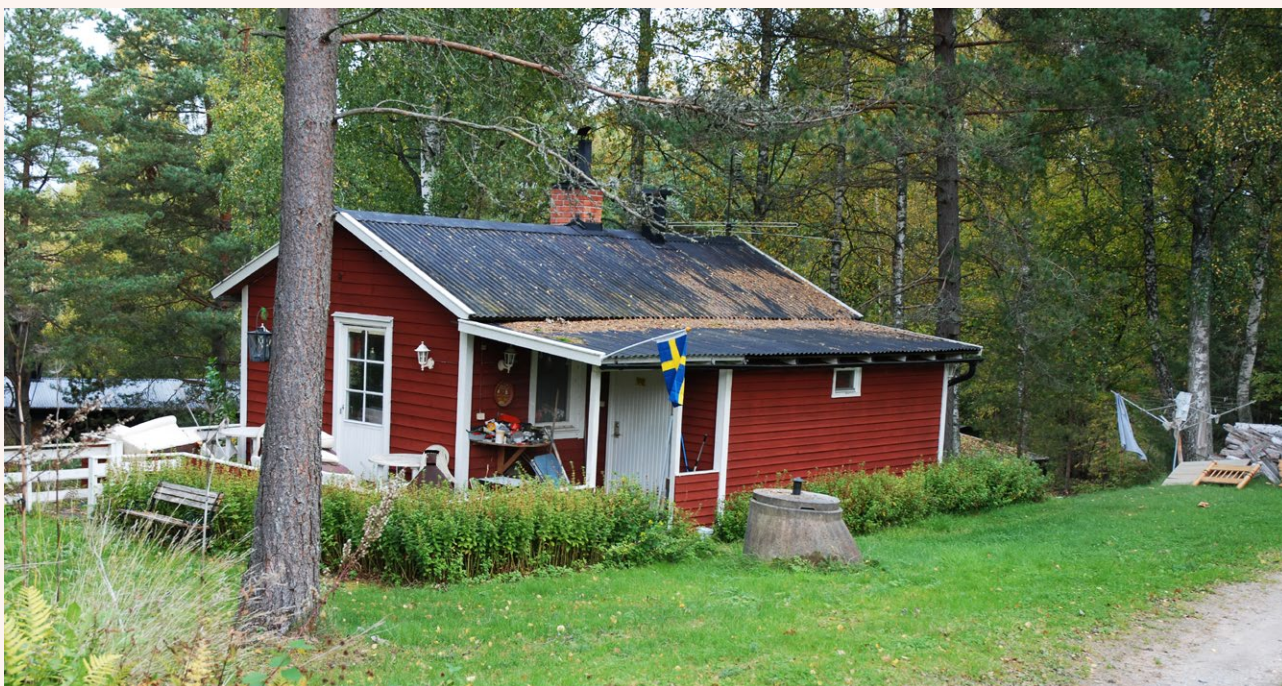
■ Tillbyggt fritidshus med rödmålad liggande träpanel på förvandring. Foto: Vlm-abgfe-727.

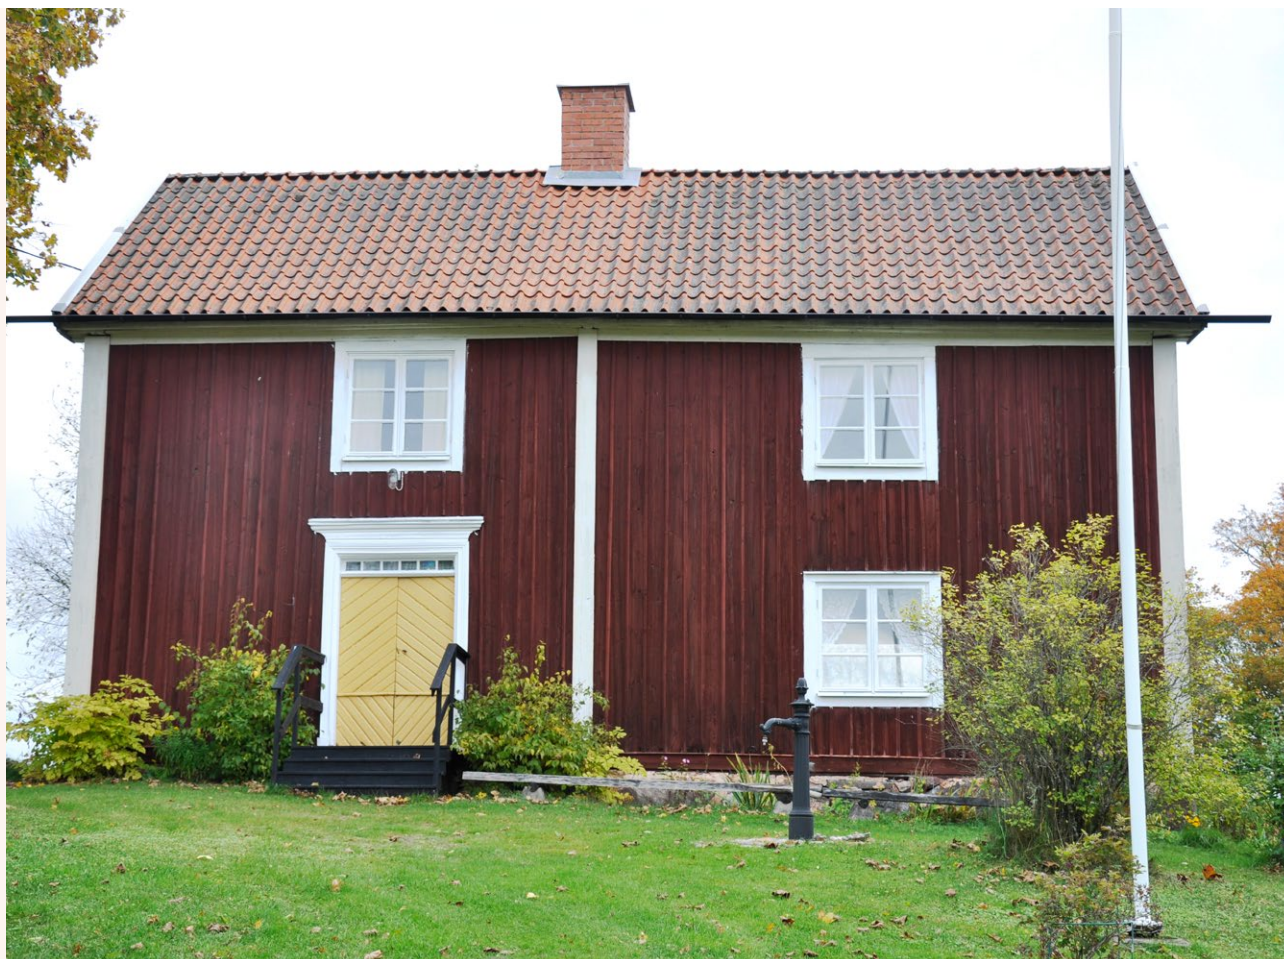
■ Abrahamsgården uppfördes under första halvan av 1800-talet och används idag som hembygdsgård.
Foto: Vlm-abgim-169.

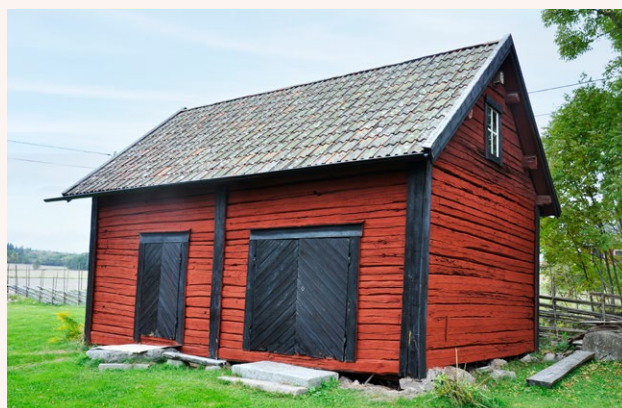
■ Timrat magasin och stall från första halvan av 1800-talet. Dörrar är svartmålade och sadeltak täckt av tegel. Foto: Vlm-abgim-172.

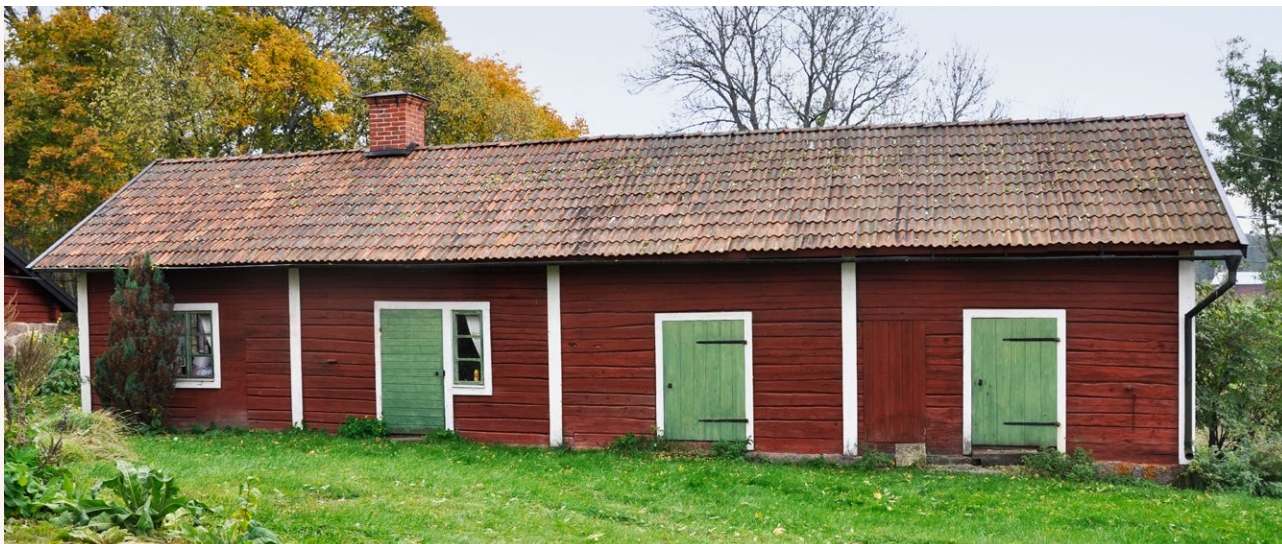
■ Timrad bagar- och drängstuga, mat- och snickarbod från slutet av 1800-talet. Timret är rödfärgat, dörrarna grönmålade och sadeltak täckt av tegel. Foto: Vlm-abgim-176.

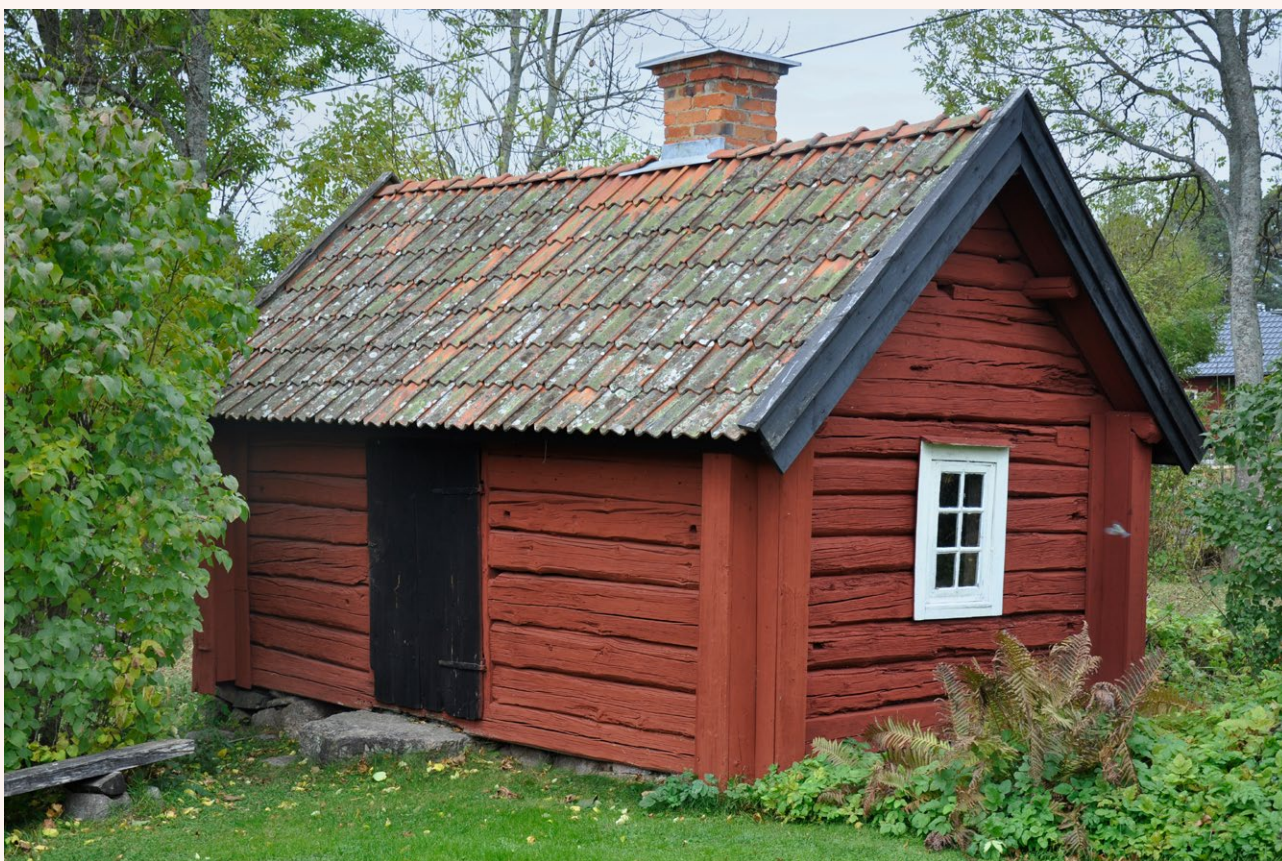
■ Timrat falurött bryggerhus från första delen av 1800-talet. Bryggerhuset ligger vid Abrahamsgården. Foto: Vlm-abgim-170.
