Kulturmiljöprogram

ARBOGA KOMMUN | VÄSTMANLANDS LÄN

ETT SAMVERKANSPROJEKT MELLAN ARBOGA KOMMUN, VÄSTMANLANDS LÄNS MUSEUM OCH LÄNSSTYRELSEN I VÄSTMANLANDS LÄN

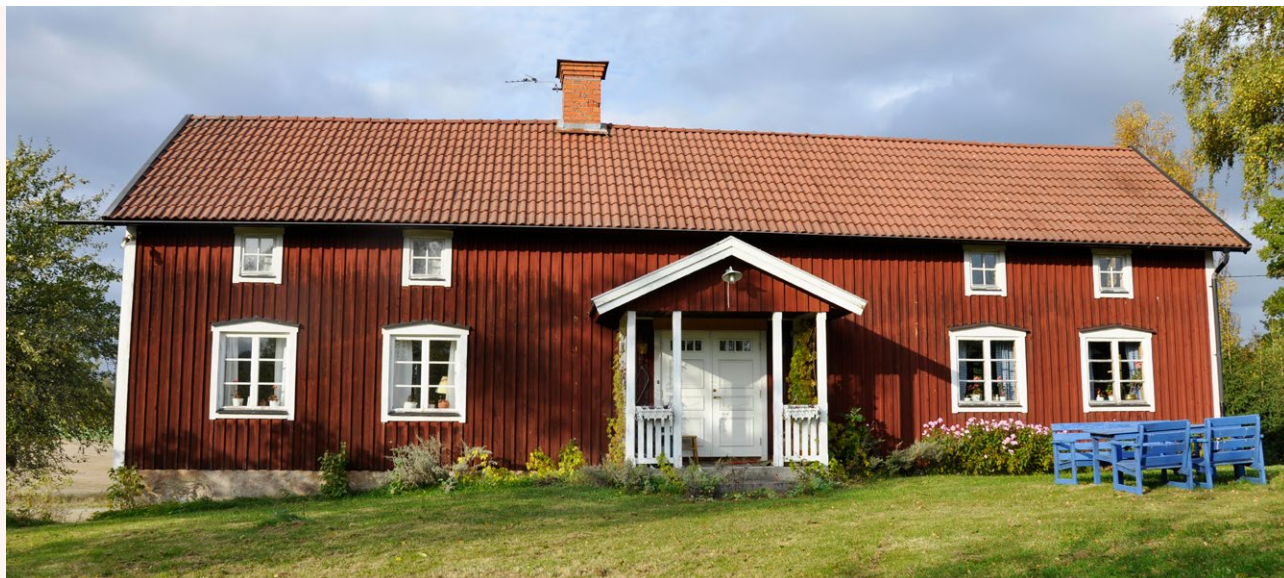
■ Mangårdsbyggnad från 1800-talets början. Uppförd i en och en halv våning med faluröd locklistpanel, farstukvist och tegeltäckt sadeltak. Foto: Vlm-abgim-189.

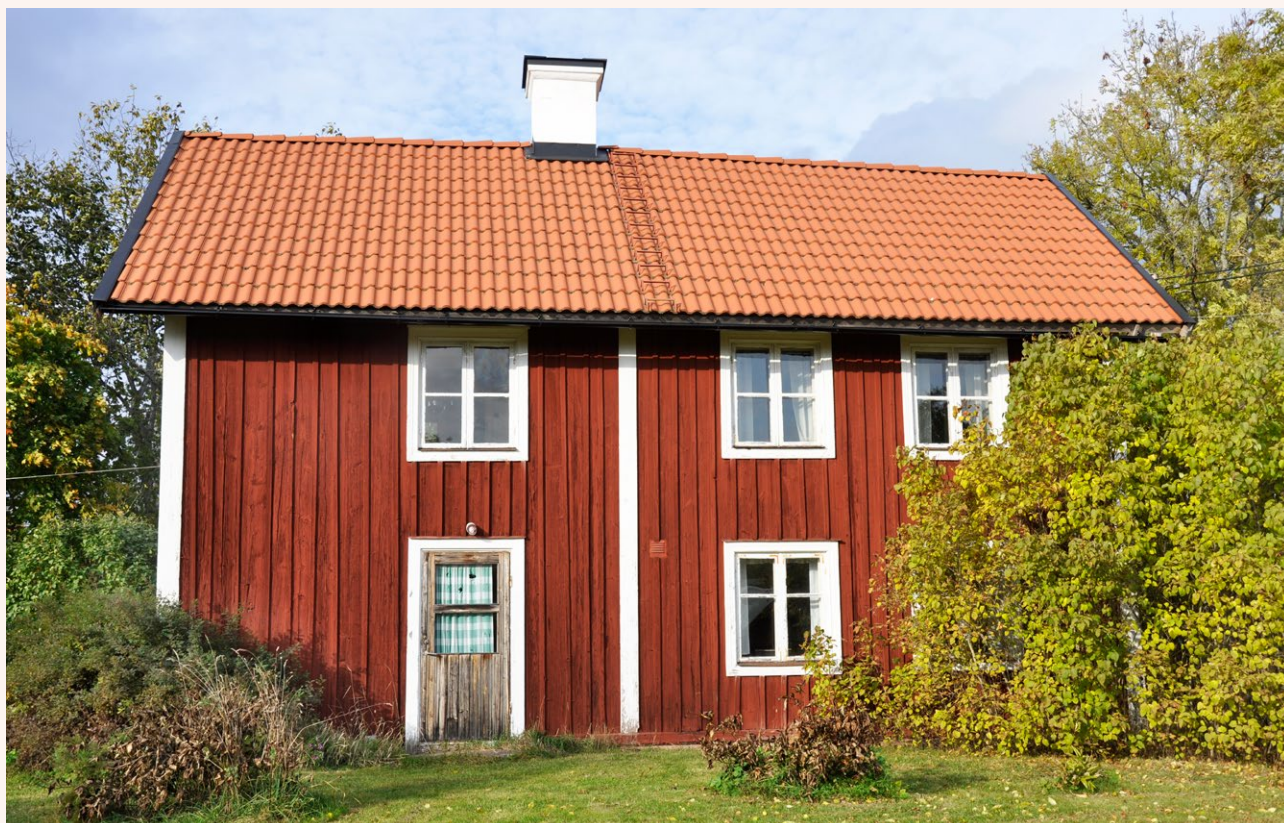
■ Bostadshus från 1800-talet med faluröd locklistpanel och vitmålade snickerier. Foto: Vlm-abgim-194.

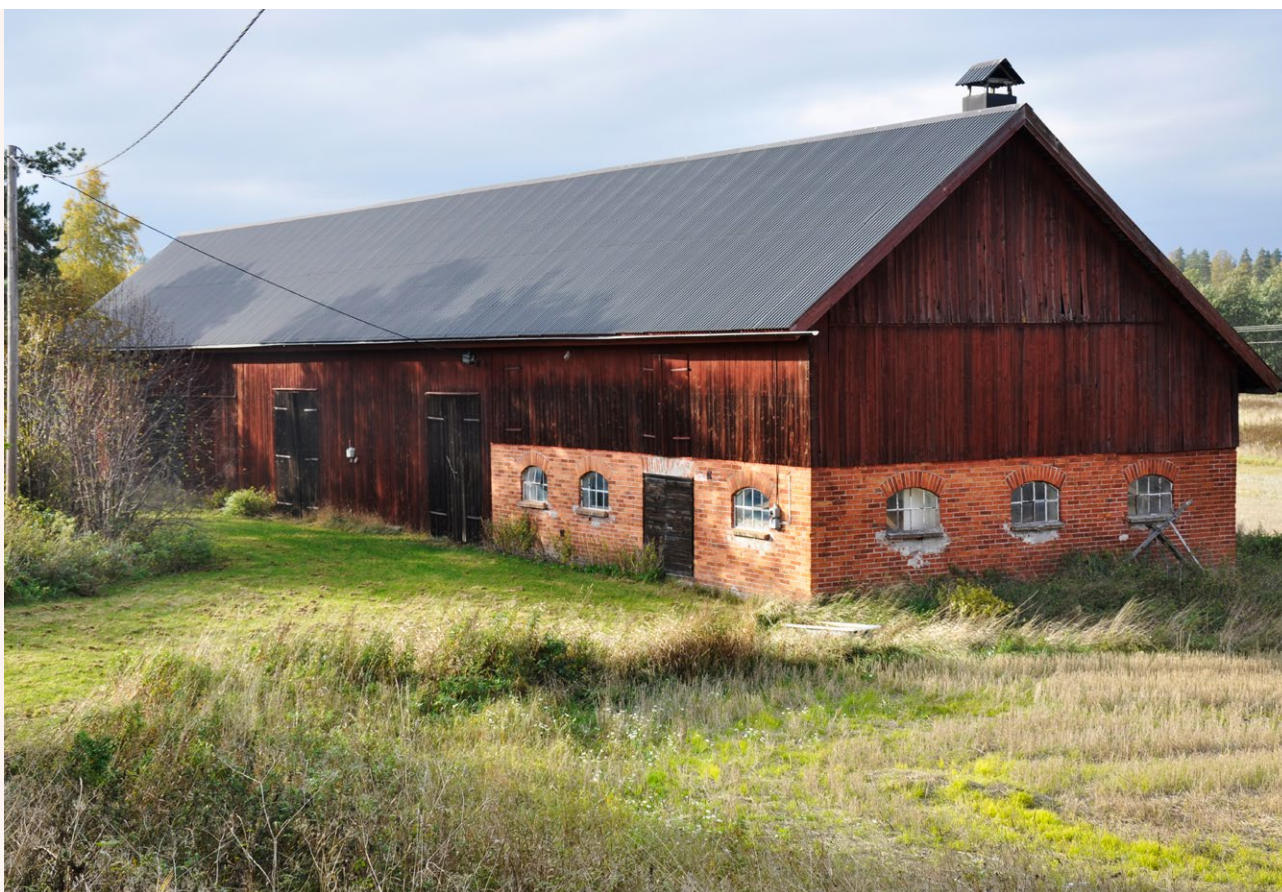
■ Ladugård och loge med del för djurhållningen i murat rött tegel och med småspröjsade fönster. Sadeltaket är plåttäckt. Foto: Vlm-abgim-191.

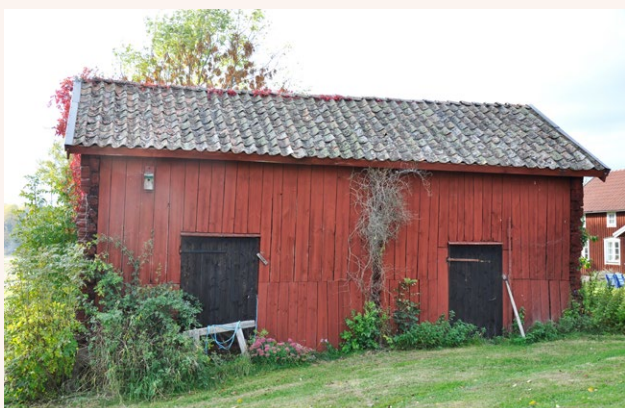
■ Sädsmagasin från 1800-talet med falurödfärgad träpanel och tegeltäckt sadeltak. Foto: Vlm-abgim-195.

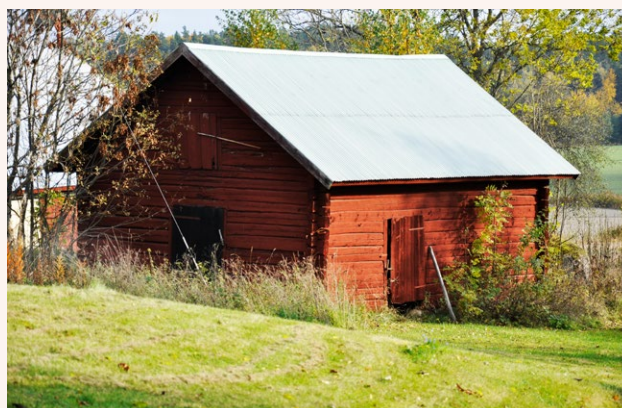
■ Timrad bod från 1800-talet. Sadeltaket är täckt med plåt. Foto: Vlm-abgim-193.

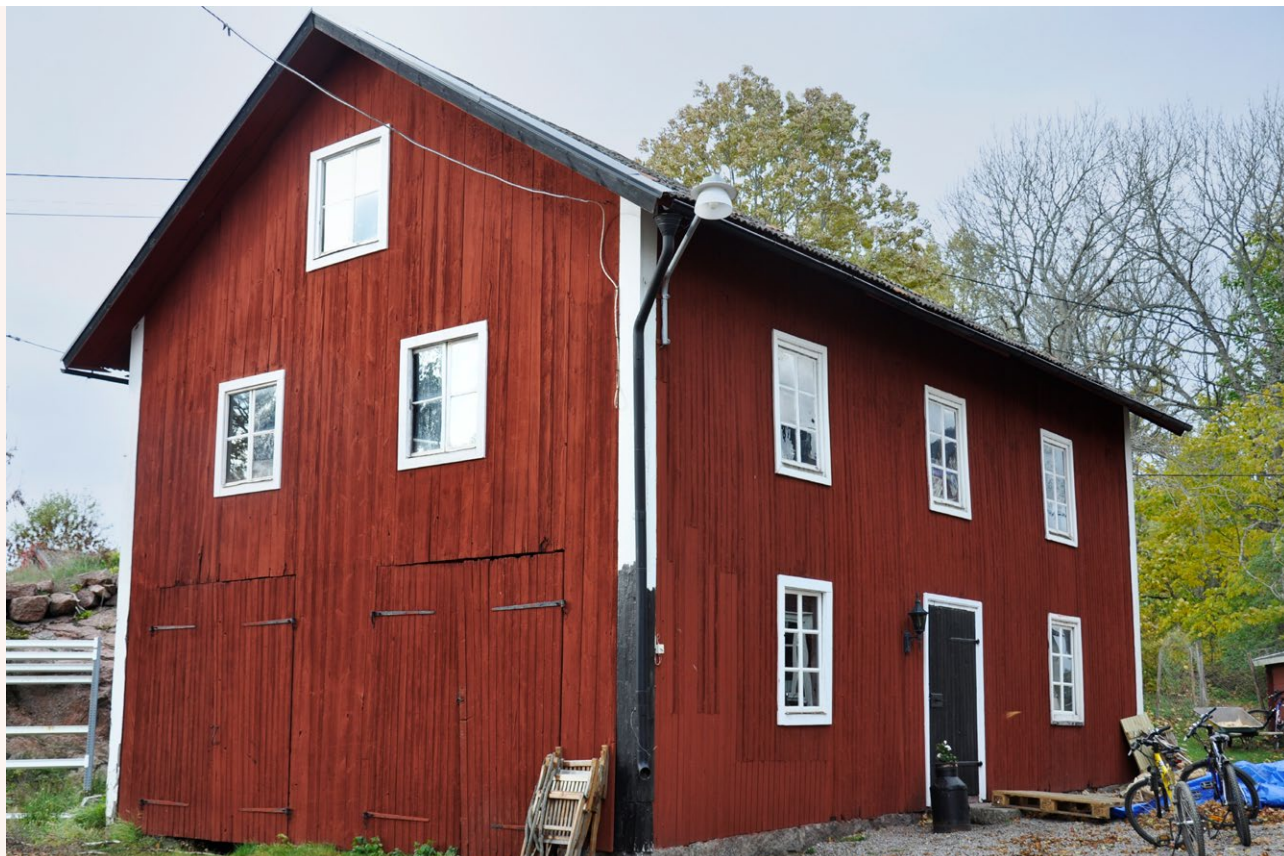
■ Falurött magasin och lider i regelverkskonstruktion. Foto: Vlm-abgim-185.

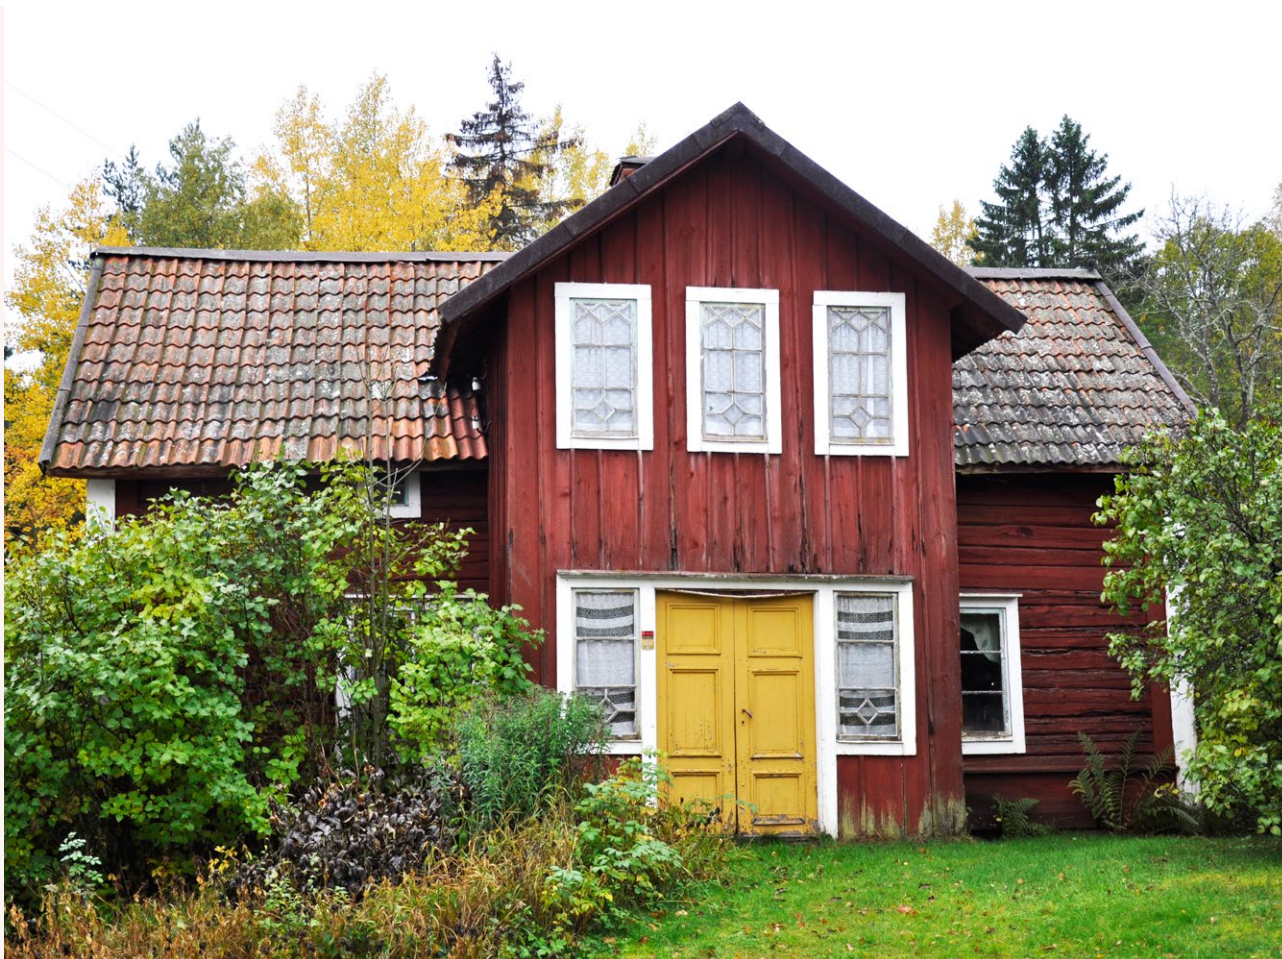
■ Timrad före detta huvudbyggnad från första halvan av 1800-talet. Byggnaden har ett utbyggt entréparti med dekorativt spröjsade fönster och en ockrafärgad pardörr. Sadeltaget är täckt med tegel. Foto: Vlm-abgim-276.

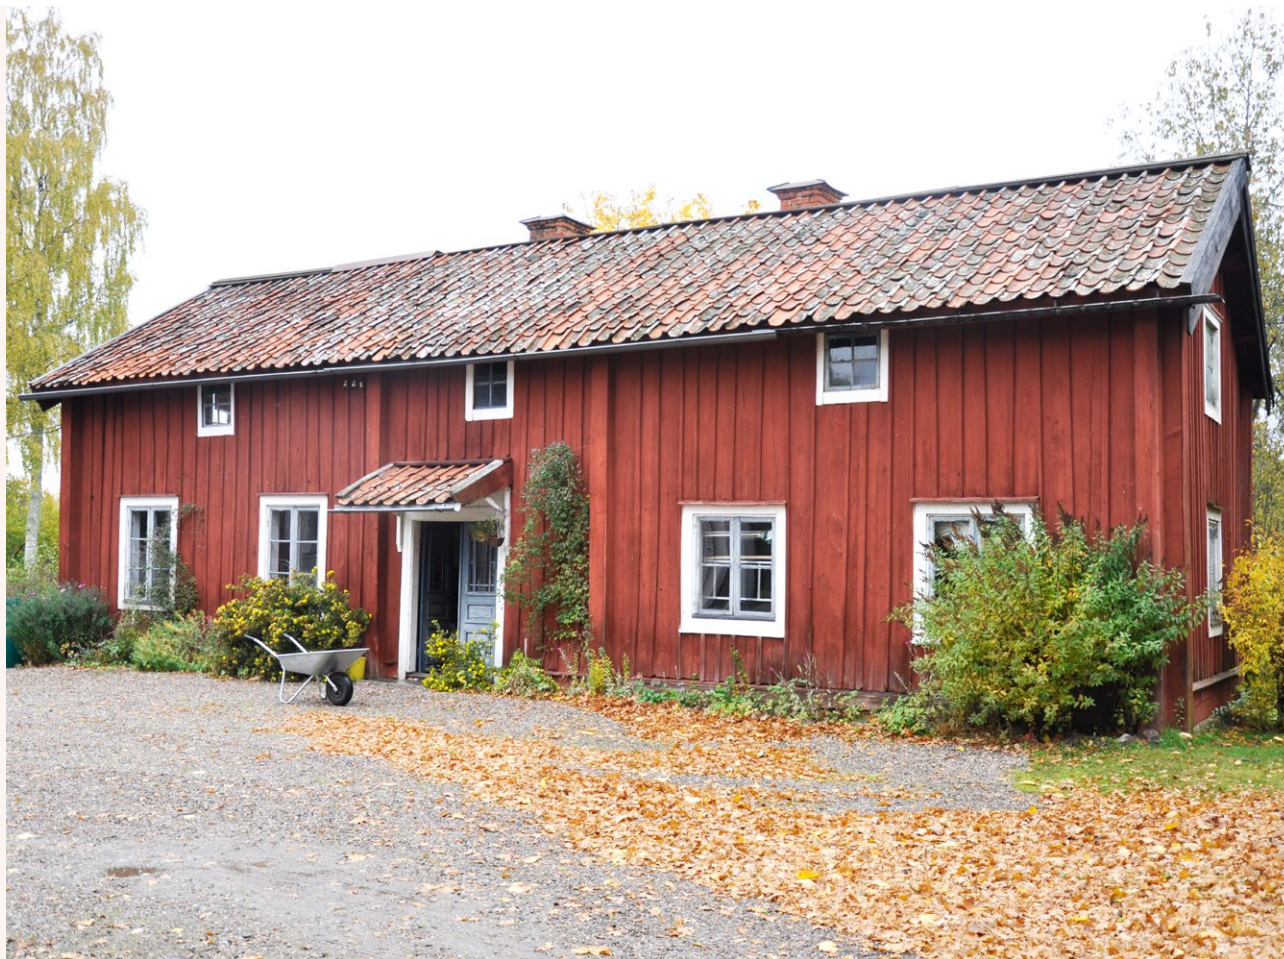
■ Timrad flygelbyggnad klädd med falurödfärgad locklistpanel, troligen från 1880-tal. Snickerier är blå- och vitmålade och sadeltaket täckt av enkupigt tegel. Foto: Vlm-abgim-294.

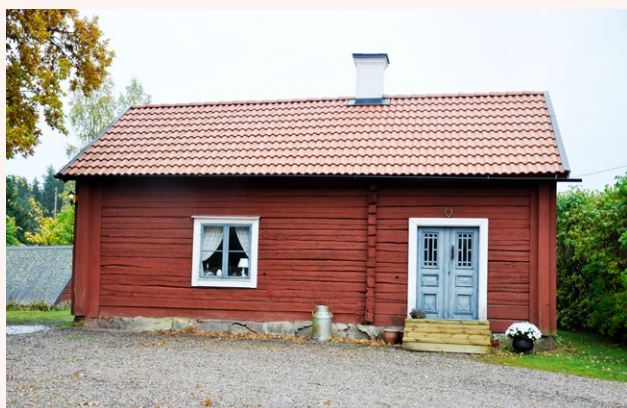
■ Timrad faluröd flygelbyggnad med blåmålade pardörr med glasrutor, troligen från 1880-talet. Foto: Vlm-abgim-292.

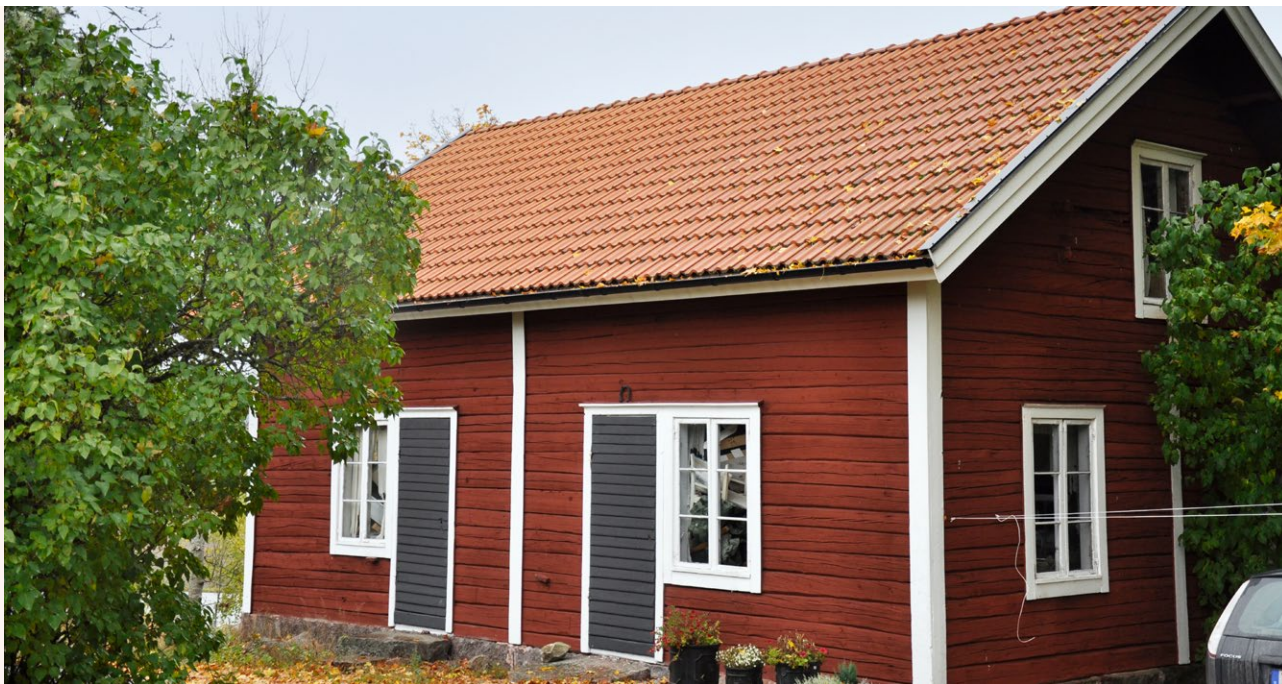
■ Timrat falurött bostadshus med svartmålade dörrar, från omkring 1880. Snickerier är vitmålade.
Foto: Vlm-abgim-287.

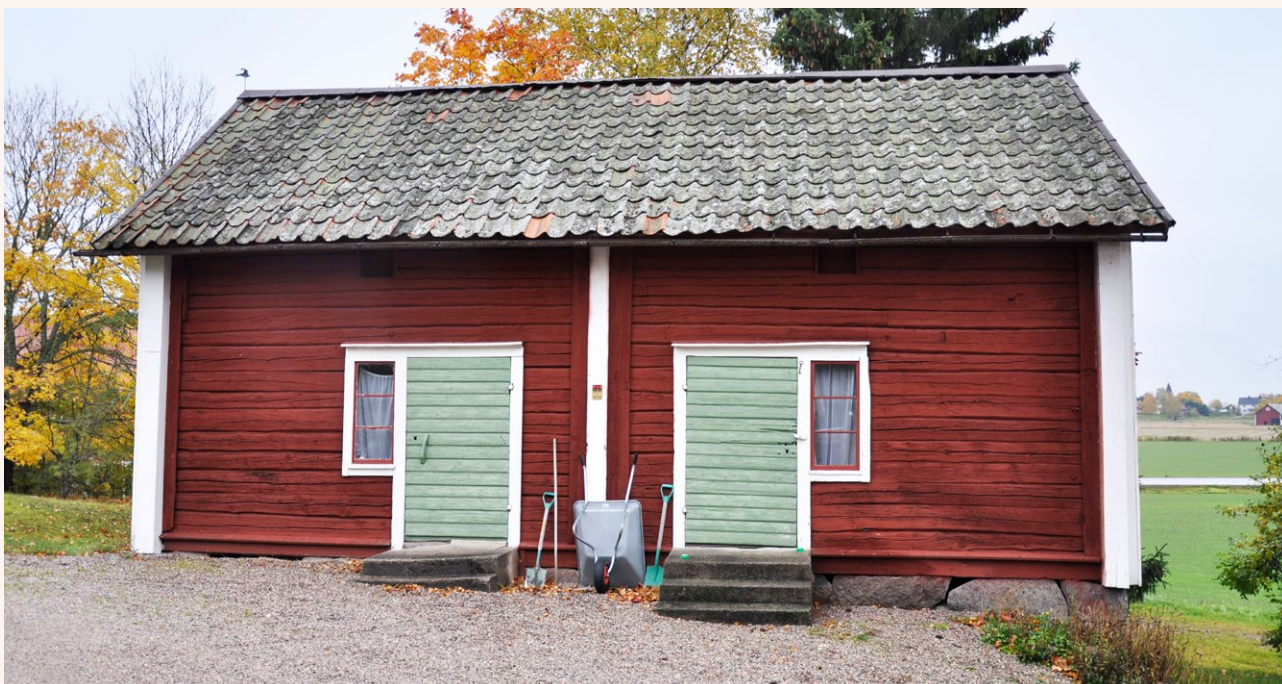
■ Faluröd timrad bod och troligen ett bostadshus från senare delen av 1800-talet. Dörrar är grönmålade och sadeltaket täckt av enkupigt tegel. Foto: Vlm-abgim-277.

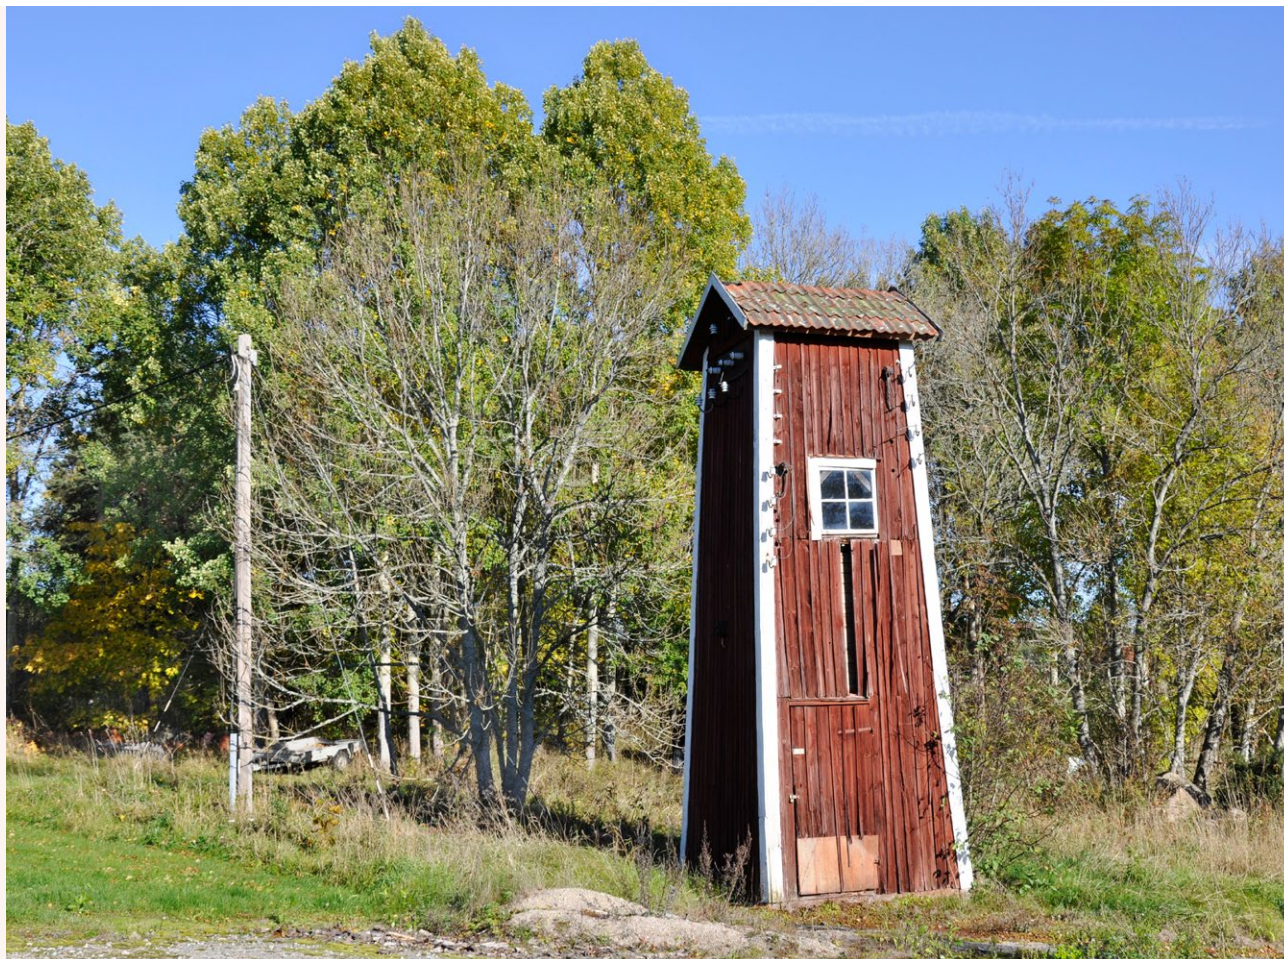
■ Äldre transformatorstation med faluröd träpanel placerad i höjdläge invid Medåkers kyrka. Transformatorstationen är en av tre kvarvarande i Medåker och en av få bevarade i kommunen. Foto: Vlm-abgls-60.

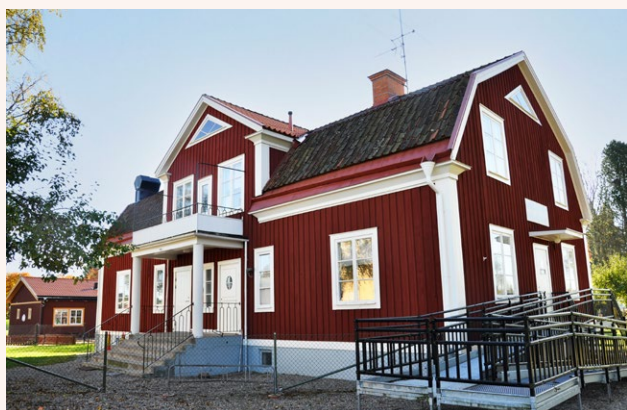
■ Lärbostad från 1920-talet med faluröd träpanel, vita snickerier och brutet tegeltäckt tak. Har på senare tid inrymt bibliotek. Foto: Vlm-abgls-65.

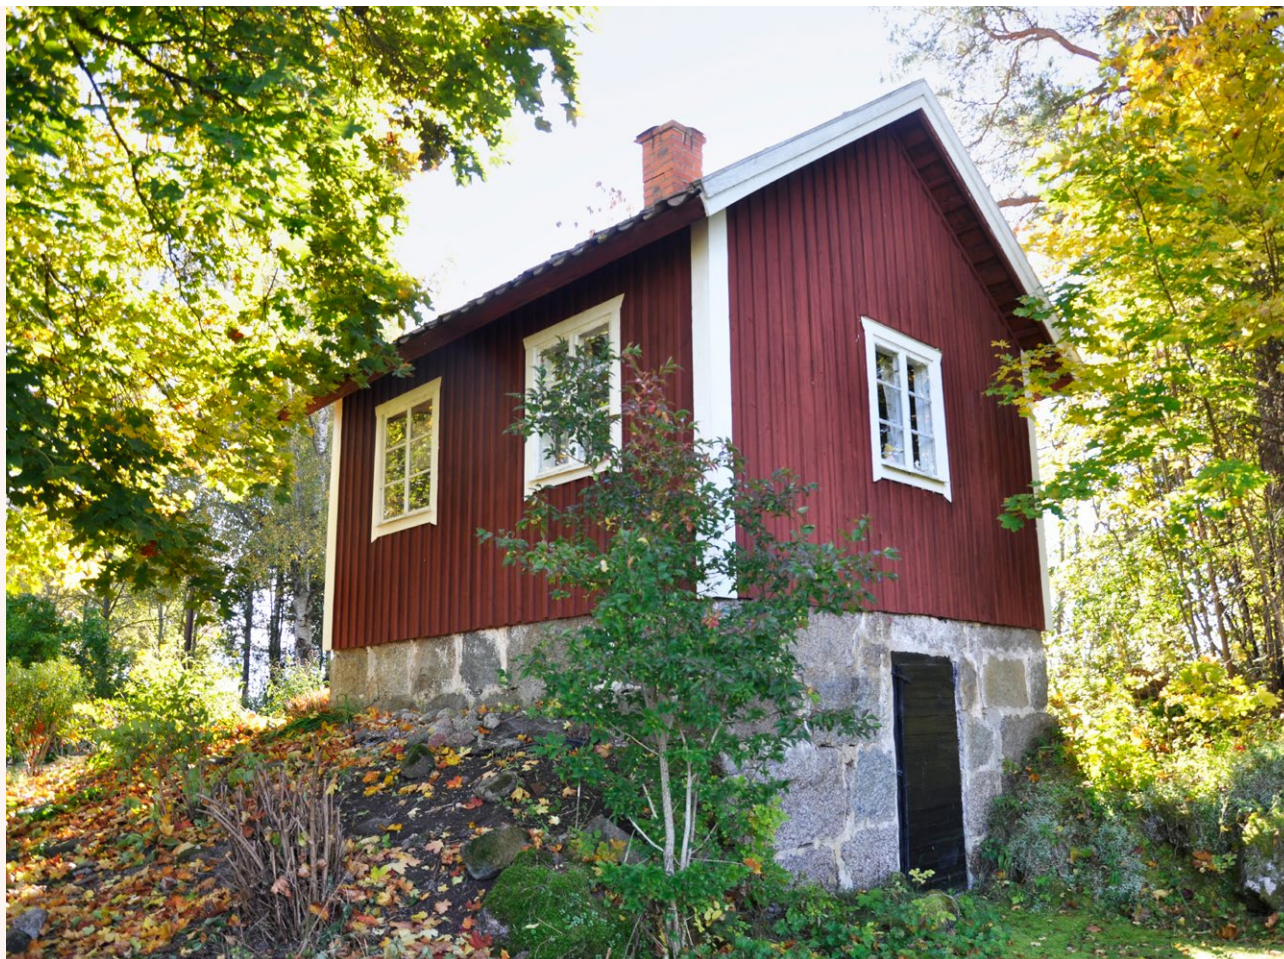
■ Byggnad med välbevarad och ålderdomlig karaktär med källare i huggen sten och faluröd locklistpanel.
Foto: Vlm-abgls-77.

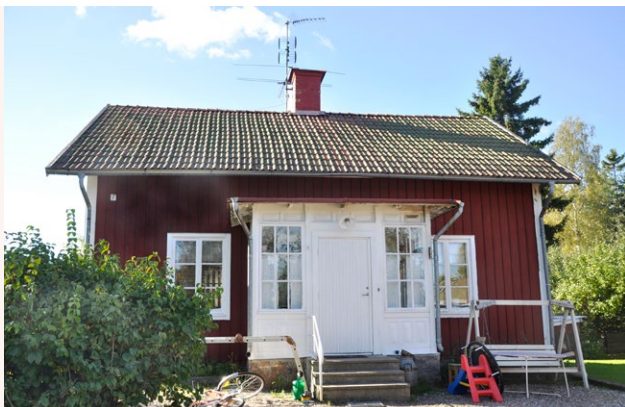
■ Rödmalat bostadshus med vitmålad snickerier uppfört omkring sekelskiftet 1900. Foto: Vlm-abgls-126.

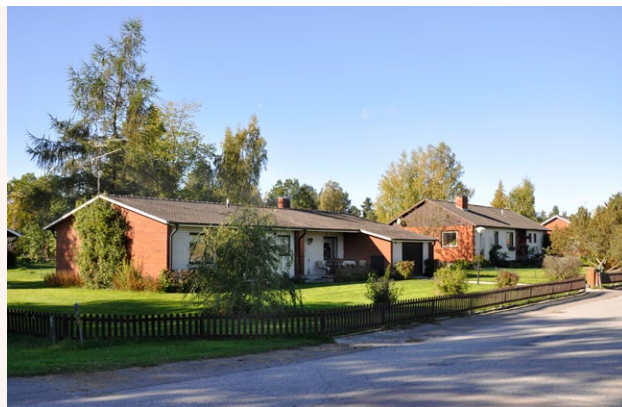
■ Villabebyggelse med fasader av rött tegel och vit kalksandsten. Bebyggelsen är från 1960-talet. Foto: Vlm-abgls-105.

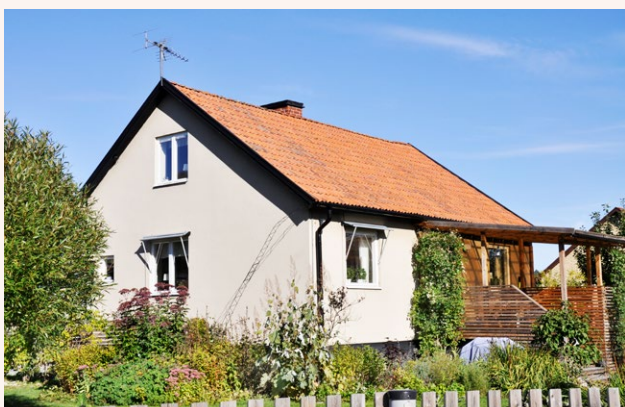
■ Ljust putsad villa med tegeltäckt sadeltak. Foto: Vlm-abgls-109.

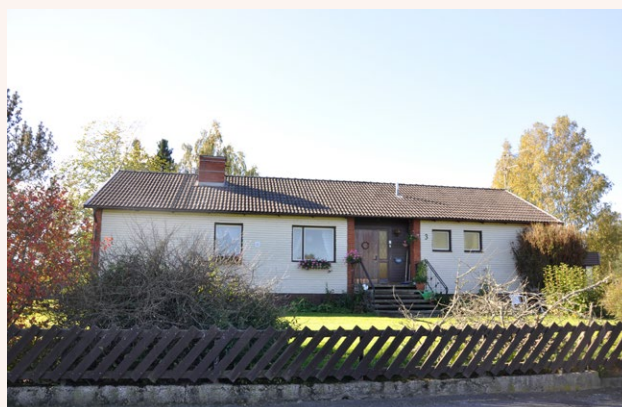
■ Villa i rött tegel och vit kalksandsten samt en dörr av trä med sidoställt fönsterparti. Foto: Vlm-abgls-106.

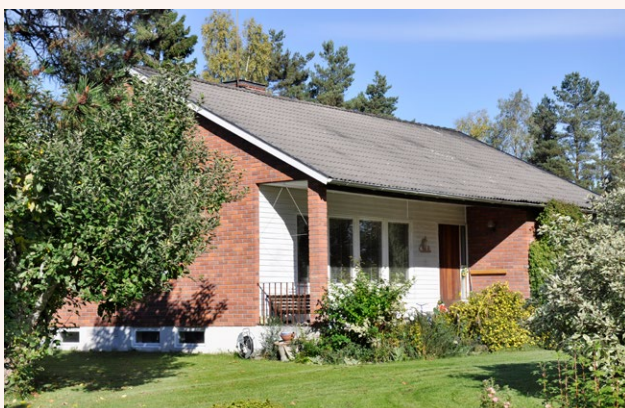
■ Villa i rött tegel och ett parti av vitmålad träpanel samt en dörr av trä. Foto: Vlm-abgls-117.

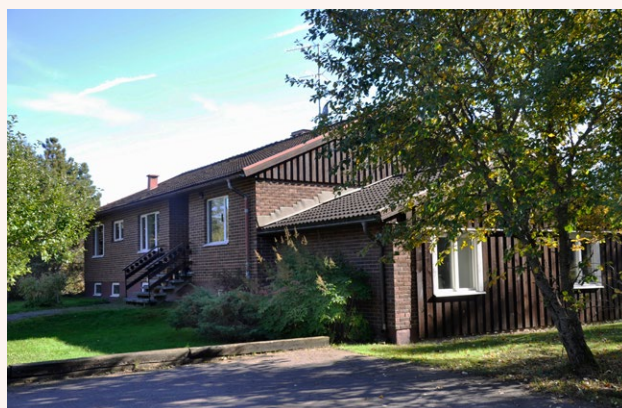
■ Villa i mörkt tegel och stående brunmålad träpanel. Foto: Vlm-abgls-119.

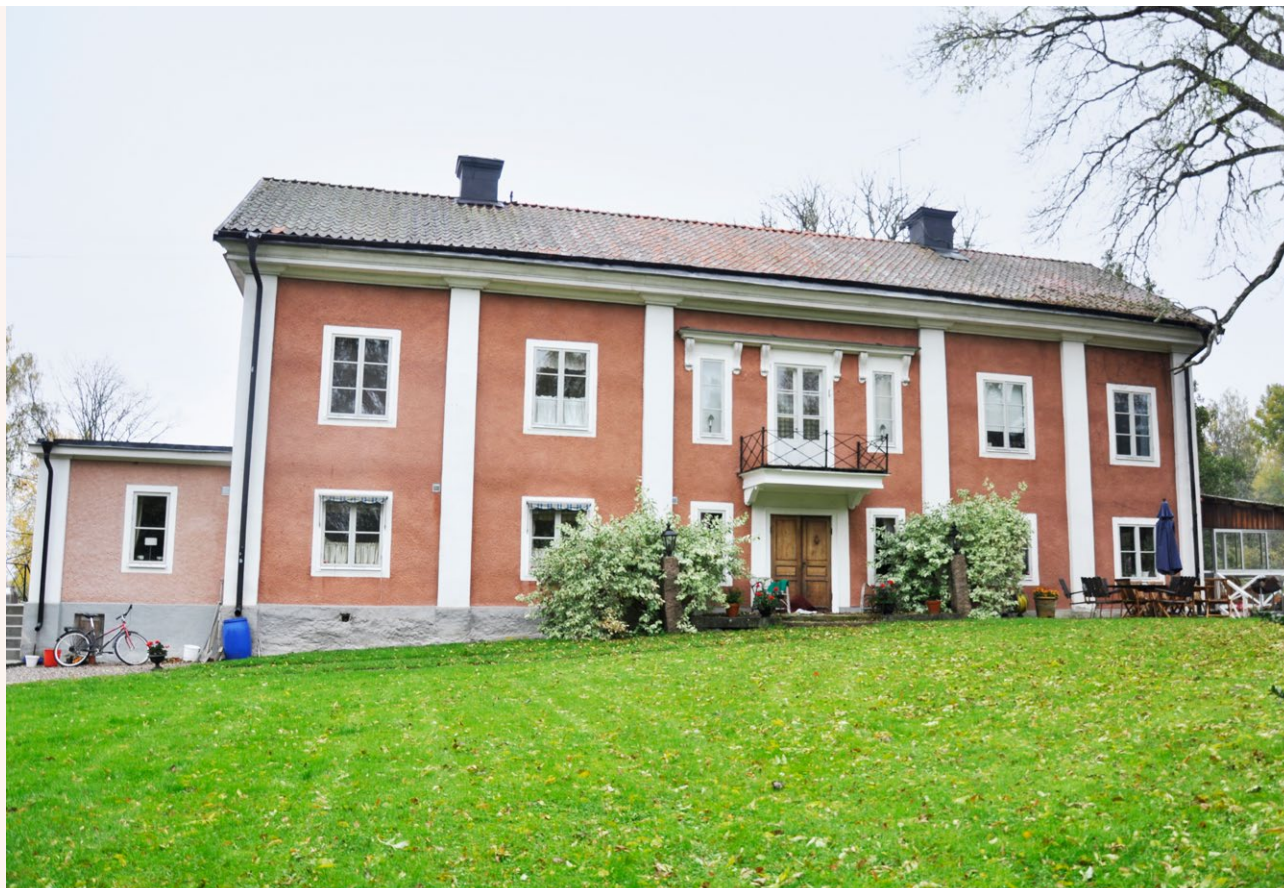
■ Huvudbyggnad i nyklassicistisk stil uppförd i två våningar med rosa reveterad fasad och vita pilastrar och fönsteromfång. Byggnaden uppfördes under mitten av 1700-talet. Foto: Vlm-abgim-245.

Rölfors gård är omgiven av ädellövträd och omgiven av ett aktivt brukat jordbrukslandskap. Gården har en tydlig uppdelning av man- och fägård med bostadshus i söder och ekonomibyggnader i norr. Bland bostadshusen finns den nyklassicistiska huvudbyggnaden från mitten av 1700-talet. Den är uppförd i timmer, reveterad och avfärgad i rosa med vita detaljer. Intill finns ytterligare en reveterad byggnad i rosa men med betydligt enklare karaktär. Här har tidigare varit kontor. Ytterligare byggnader har innehållit kök och bostäder för tjänstefolk.

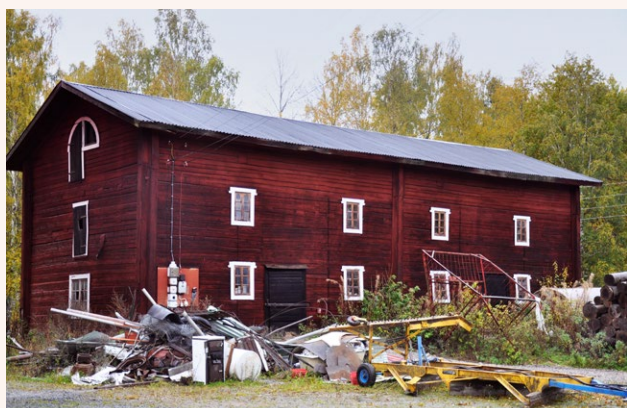
■ Timrat falurött magasin med svartmålade dörrar, vitmålade snickerier och sadeltak täckt av plåt. Foto: Vlm-abgim-237.

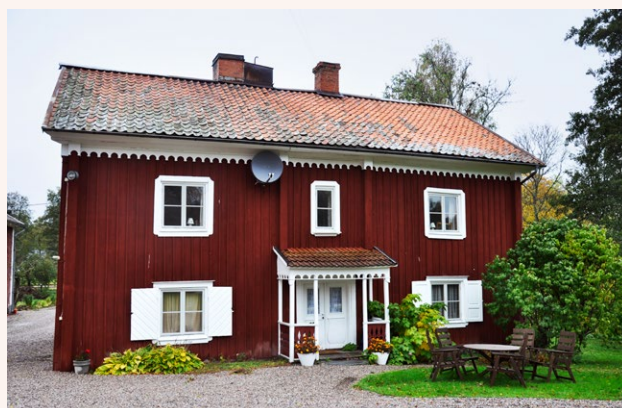
■ Timrat faluröd byggnad med vitmålade dekorativa snickerier, farstuvist och ett tegeltäckt sadeltak. Byggnaden användes ursprungligen som kök och bostad för tjänstefolk. Foto: Vlm-abgim-251.

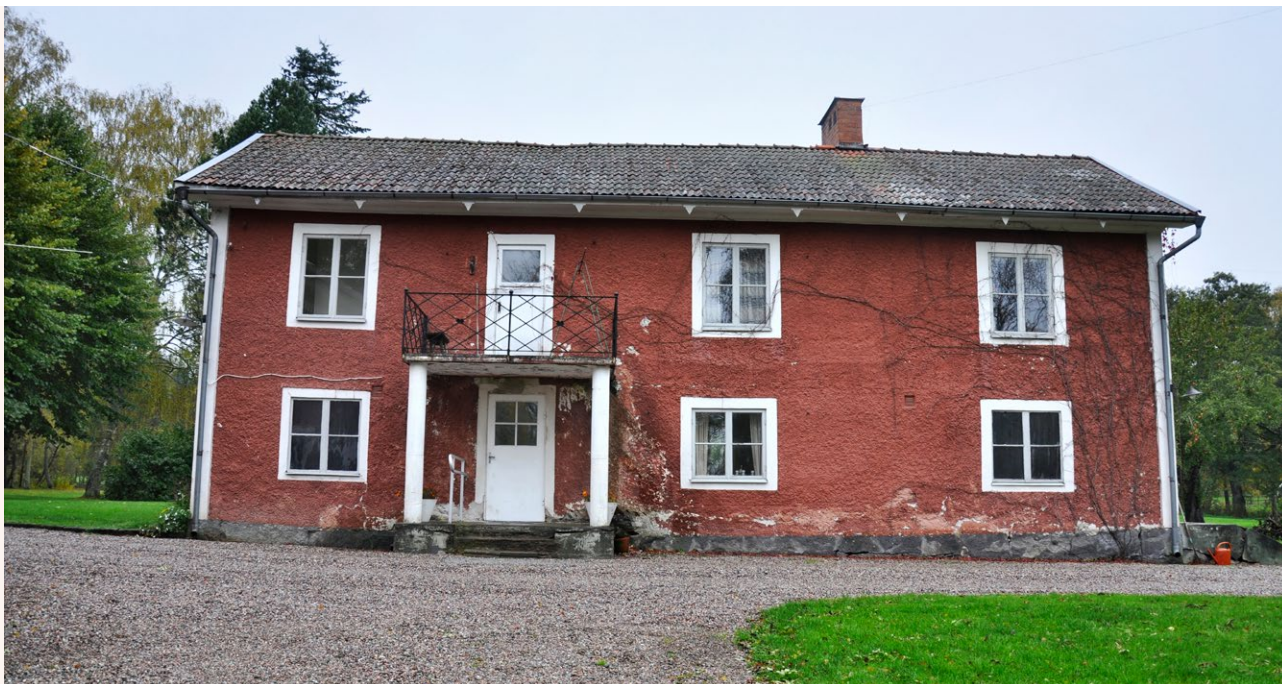
■ Byggnad med rosafärgad reveterad fasad och vita slätputsade hörnkedjor och fönsteromfattningar. Byggnaden har varit kontor. Foto: Vlm-abgim-250.

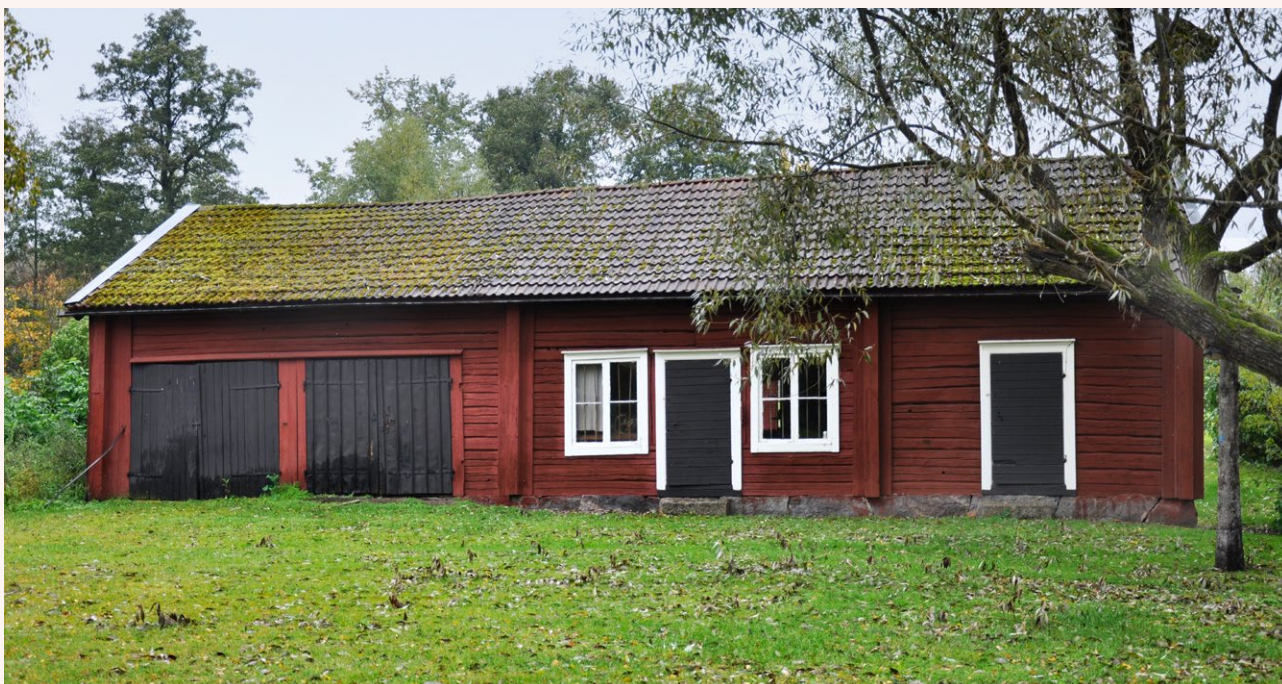
■ Timrad faluröd bagarstuga, mangel- och matbod med svartmålade dörrar. Snickerier är vitmålade och sadeltak täckt av tegel. Foto: Vlm-abgim-247.

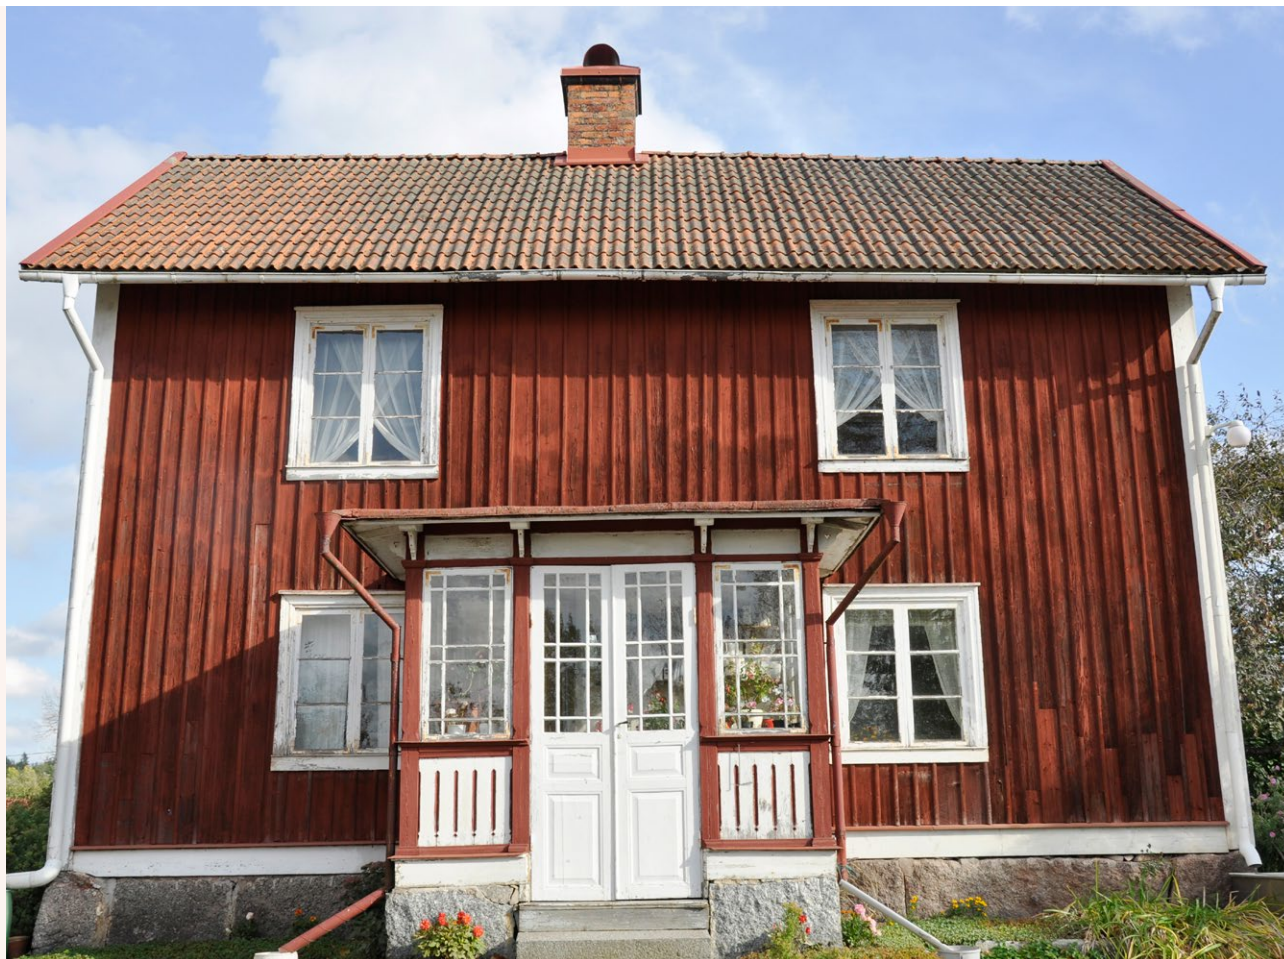
■ Timrat falurött bostadshus från början av 1800-talet. Byggnaden har inglasad veranda, vitmålade snickerier och tegeltäckt sadeltak. Foto: Vlm-abgim-63.

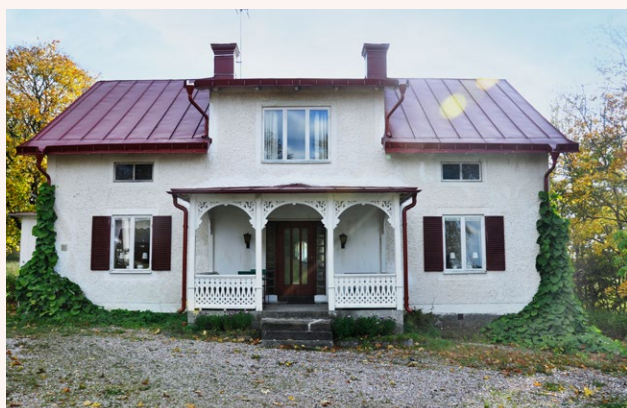
■ Bostadshus med veranda med snickarglädje. Byggnaden är från slutet av 1800-talet medan dörr och fönster är från mitten av 1900-talet. Foto: Vlm-abgim-72.

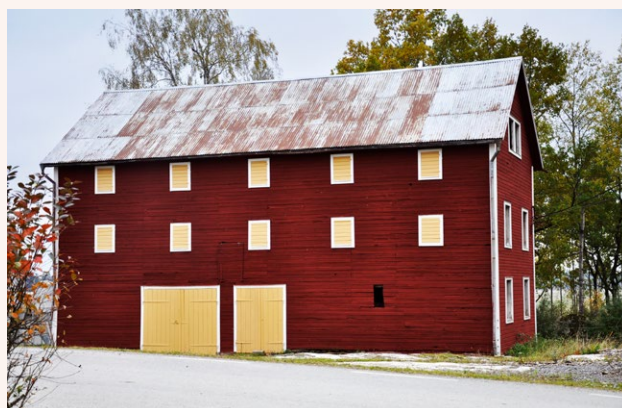
■ Timrat falurött magasin med ockrafärgade dörrar och plåttäckt sadeltak. Foto: Vlm-abgim-125.

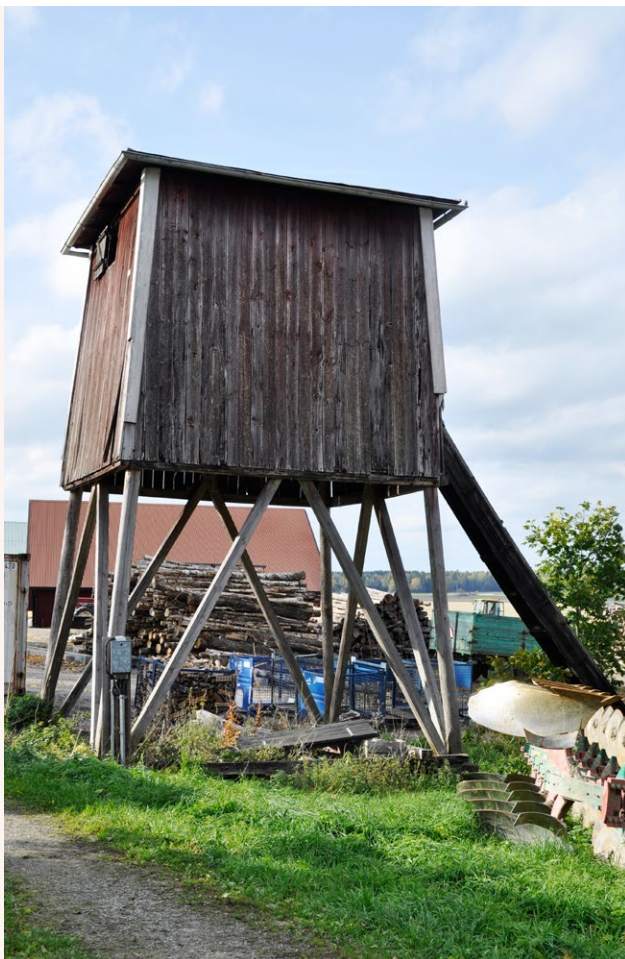
■ Vedtorn byggt omkring 1950 för förvaring av ved. Vedtorn förekommer på flera platser i Medåker och är ett exempel på en för Medåker unik byggnadskategori. Foto: Vlm-abgim-81.

I Smedby finns många äldre ekonomibyggnader bevarade vilket skapar ett myller av byggnader. Detta var vanligt förr men idag har många av dessa byggnader förlorat sin funktion och sedan rivits. Denna mängd av byggnader är viktig för Smedbys karaktär. I Smedby finns även ett vedtorn, en typ av vedbod, som utgör ett av flera som uppfördes omkring 1950 och som är unika för Medåker.

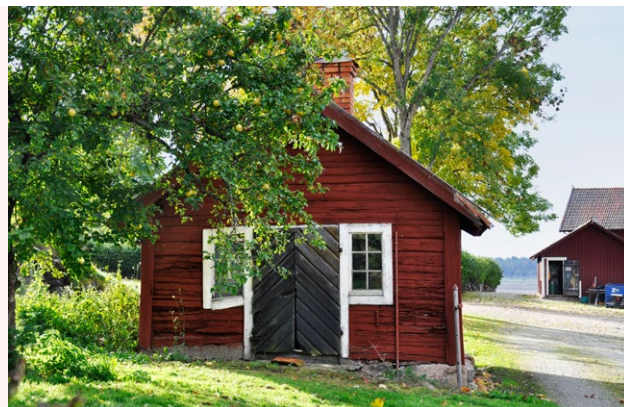
■ Tvättstuga i falurött timmer med svartmålad dörr och vitmålade snickerier. Foto: Vlm-abgim-82.

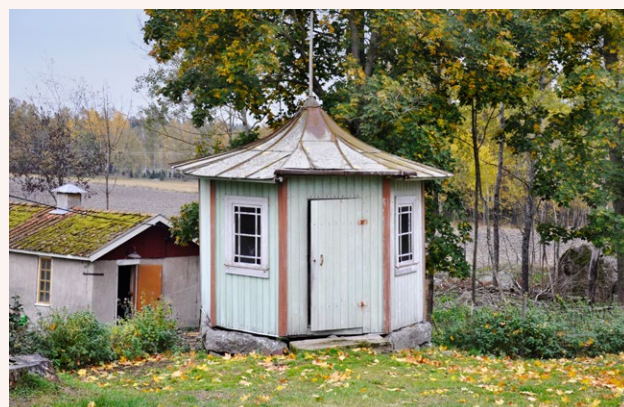
■ Hemlighus från slutet av 1800-talet med ljusmålad träpanel och plåttäckt tälttak. Foto: Vlm-abgim-128.

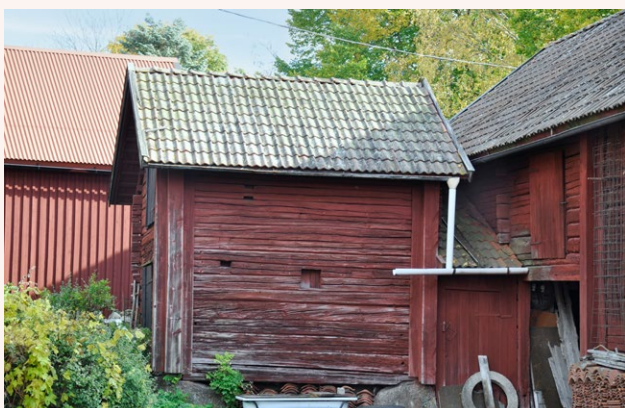
■ Välbevarad timrad byggnad som berättar om månghussystemet då varje byggnad fyllde en egen funktion. Foto: Vlm-abgim-66.

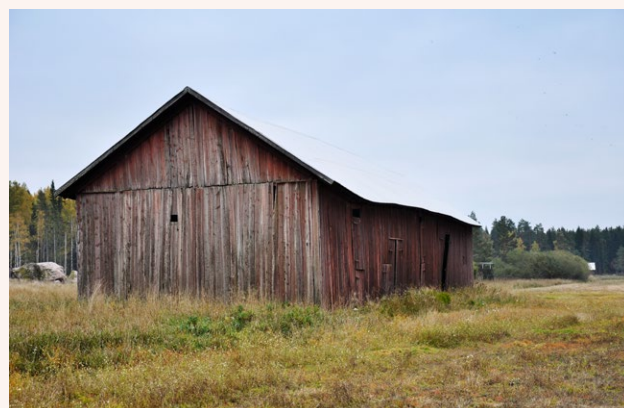
■ Faluröd ängslada med plåttäckt sadeltak söder om byklungan i Smedby. Foto: Vlm-abgim-138.

Vid det öppna jordbrukslandskapet söder om Smedby finns flera ängslador bevarade, vilket ger området dess särprägel. De är uppförda i stolpverk under början och mitten av 1900-talet och klädda med faluröd panel. Samtliga har sadeltak. Utanför kommungränsen finns ytterligare ängslador som hör samman med aktuellt område.

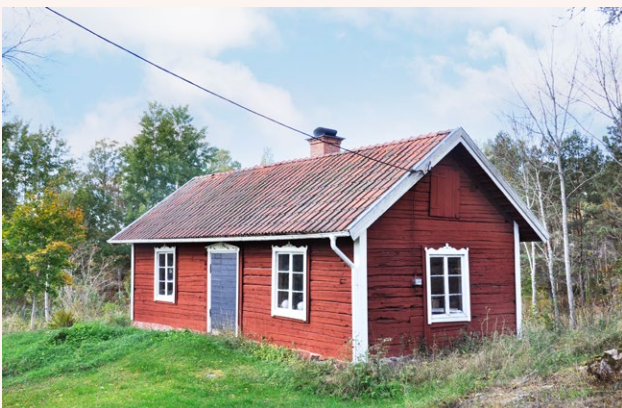
■ Timrad faluröd stuga med vita dekorativa snickerer och sadeltak täckt av tegel. Foto: Vlm-abgls-10.

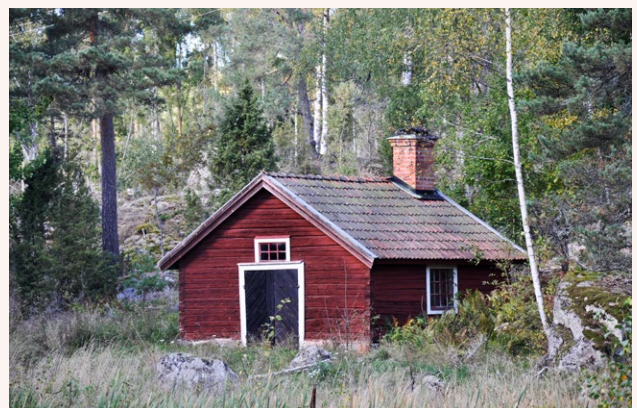
■ Timrad faluröd smedja med sadeltak, placerad en bit från gården. Foto: Vlm-abgls-11.

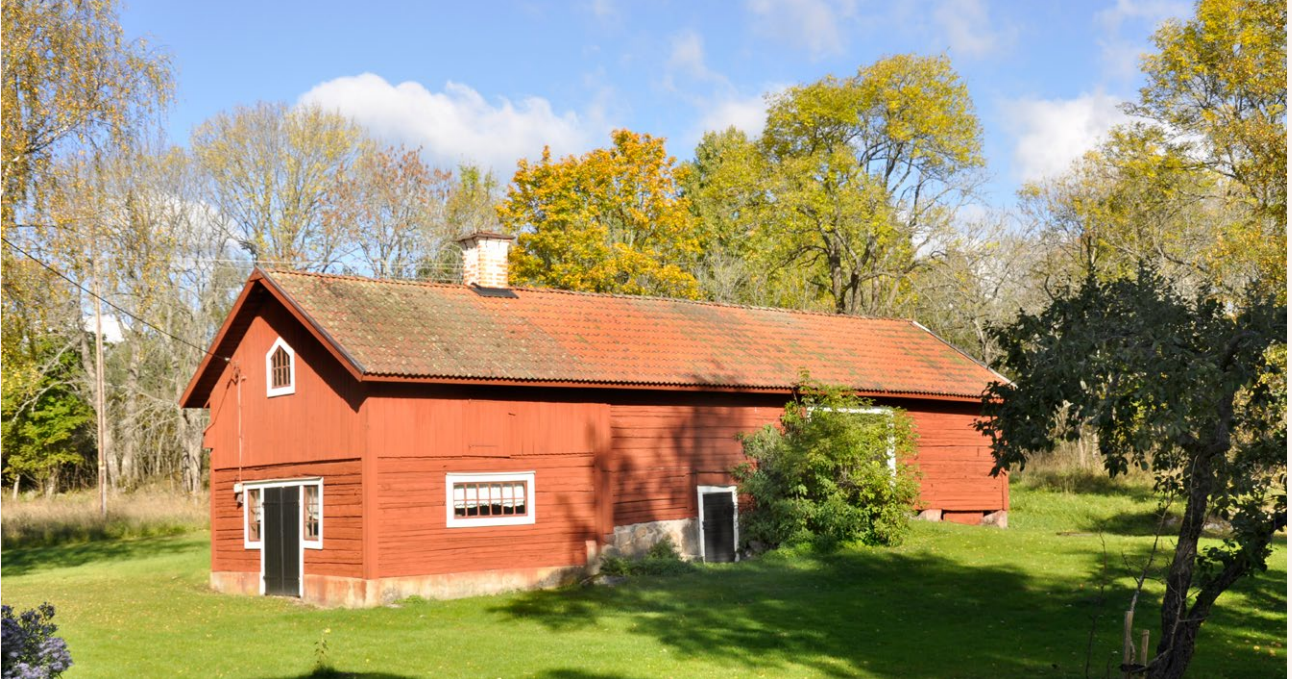
■ Timrad faluröd ekonomibyggnad med svartmålade dörrar, vitmålade snickerier och tegeltäckt sadeltak.
Foto: Vlm-abgls-5.
