Kulturmiljöprogram

ARBOGA KOMMUN | VÄSTMANLANDS LÄN

ETT SAMVERKANSPROJEKT MELLAN ARBOGA KOMMUN, VÄSTMANLANDS LÄNS MUSEUM OCH LÄNSSTYRELSEN I VÄSTMANLANDS LÄN

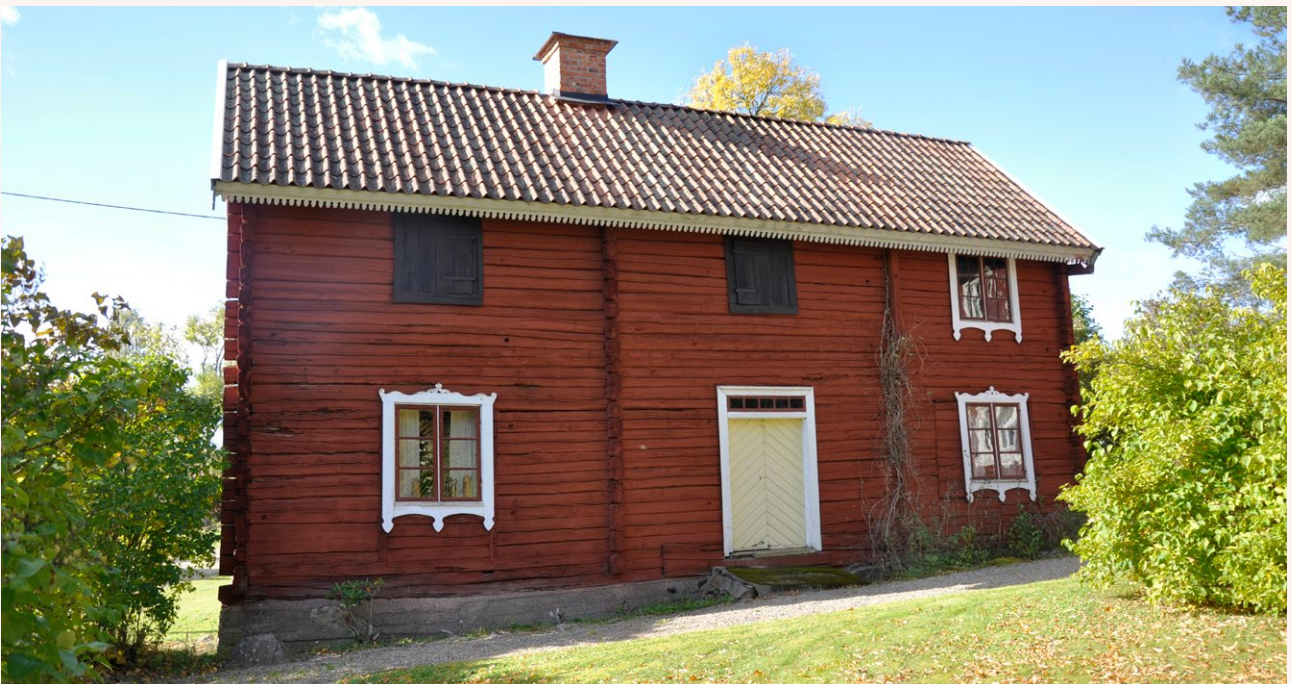
■ Timrat falurött bostadshus och magasin med dekorativ takfotslist och fönsteromfattningar. Gulmålad dörr med överljus och svartmålade fönsterluckor. Foto: Vlm-abgls-8.

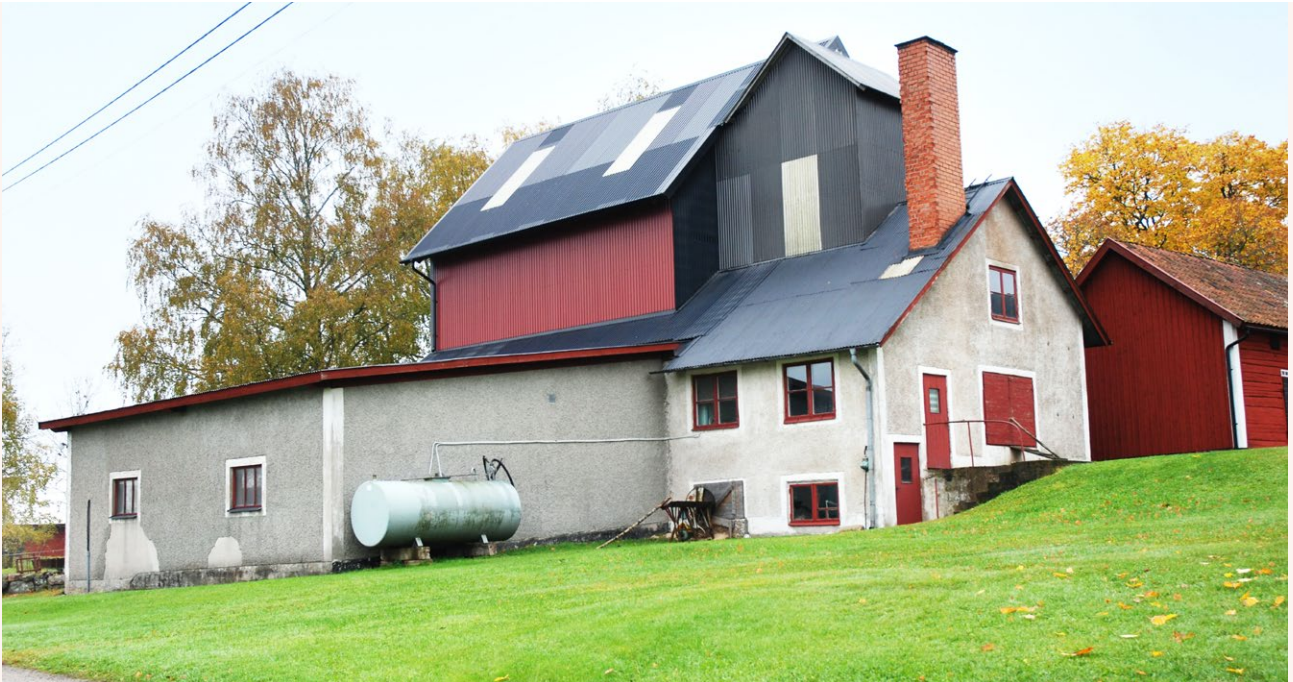
■ Ekonomibyggning med flera funktioner och påbyggd i omgångar, bland annat med en gårdstork.
Foto: Vlm-abgls-299.

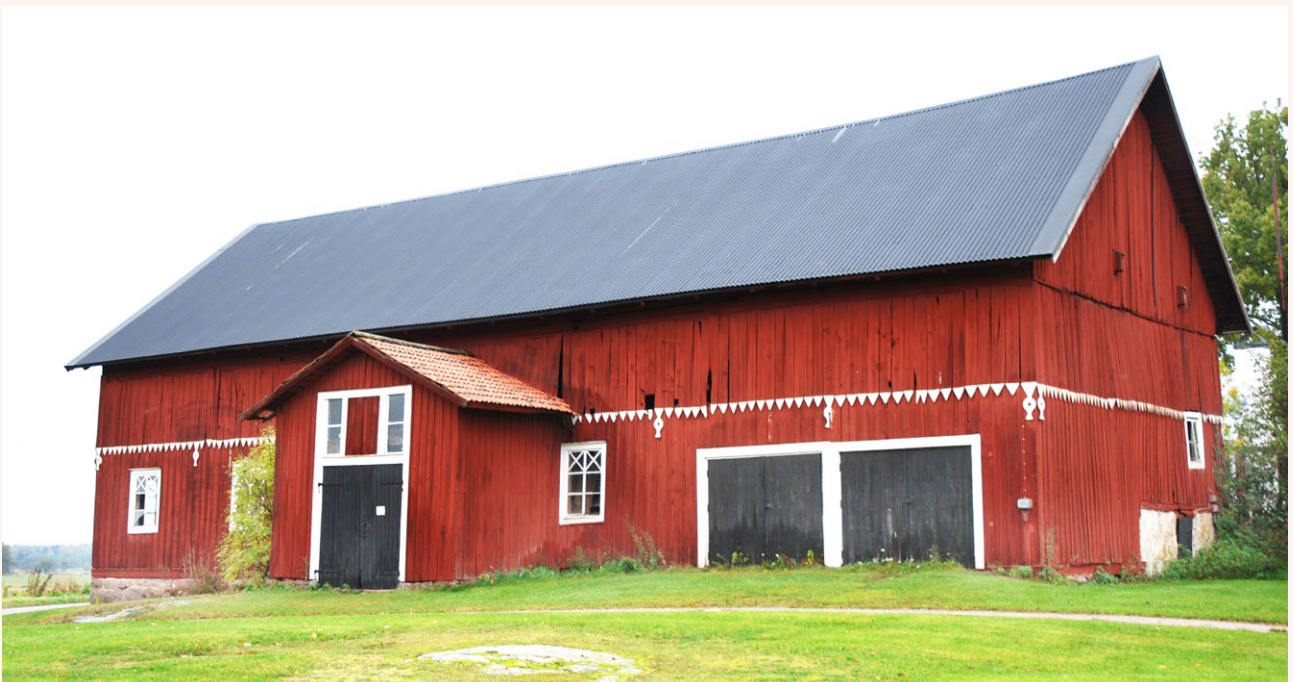
■ Ladugård uppförd på 1870-talet med faluröd träpanel, vitmålade dekorativa snickerier, svartmålade dörrar och plåttäckt sadeltak. Notera den ovanliga utformningen på de vita dekorativa snickerierna.
Foto: Vlm-abgls-264.

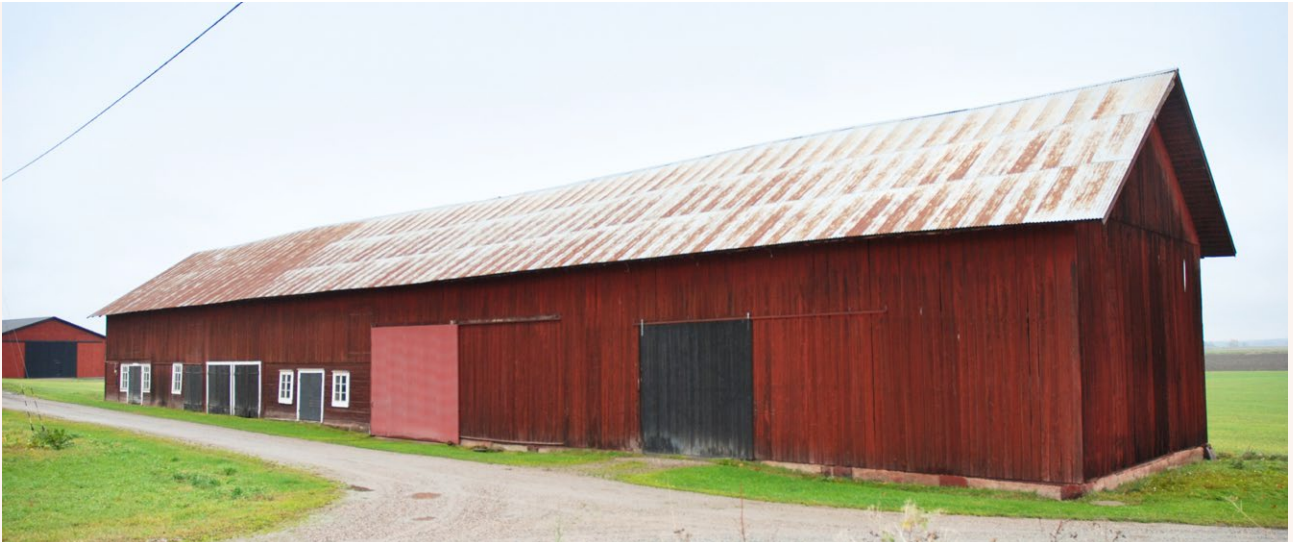
■ Faluröd ladugård/loge från 1891 i timmer och regelstomme. Byggnaden har falurödfärgad träpanel, svartmålade dörrar och plåttäckt sadeltak. Gården är ett före detta mönsterskrivarboställe. Foto: Vlm-abgls-270.

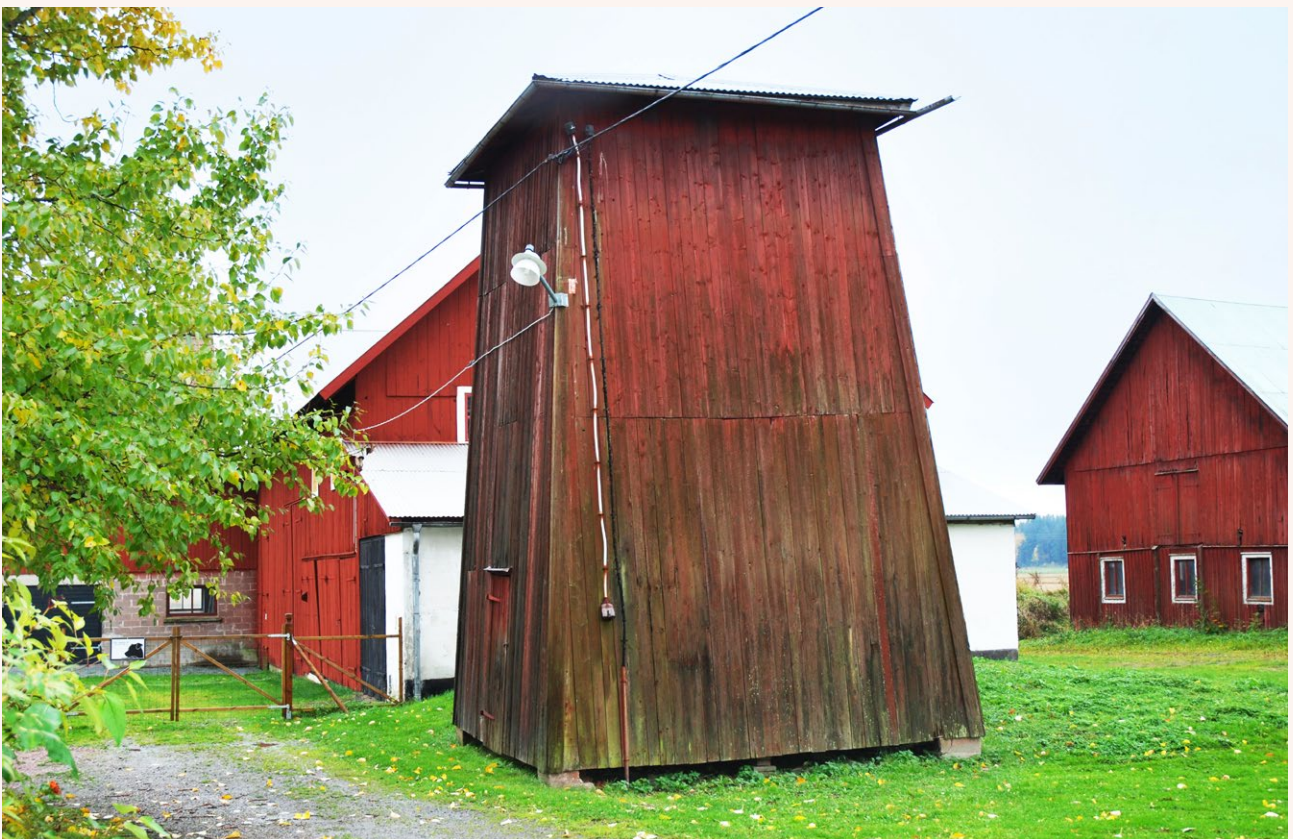
■ Vedtorn, uppförd kring 1950, är ett exempel på en för Medåker unik byggnadskategori. Vedtornet har en falurödfärgad stående slät träpanel och ett plåttäckt pyramidtak. Foto: Vlm-abgls-249.

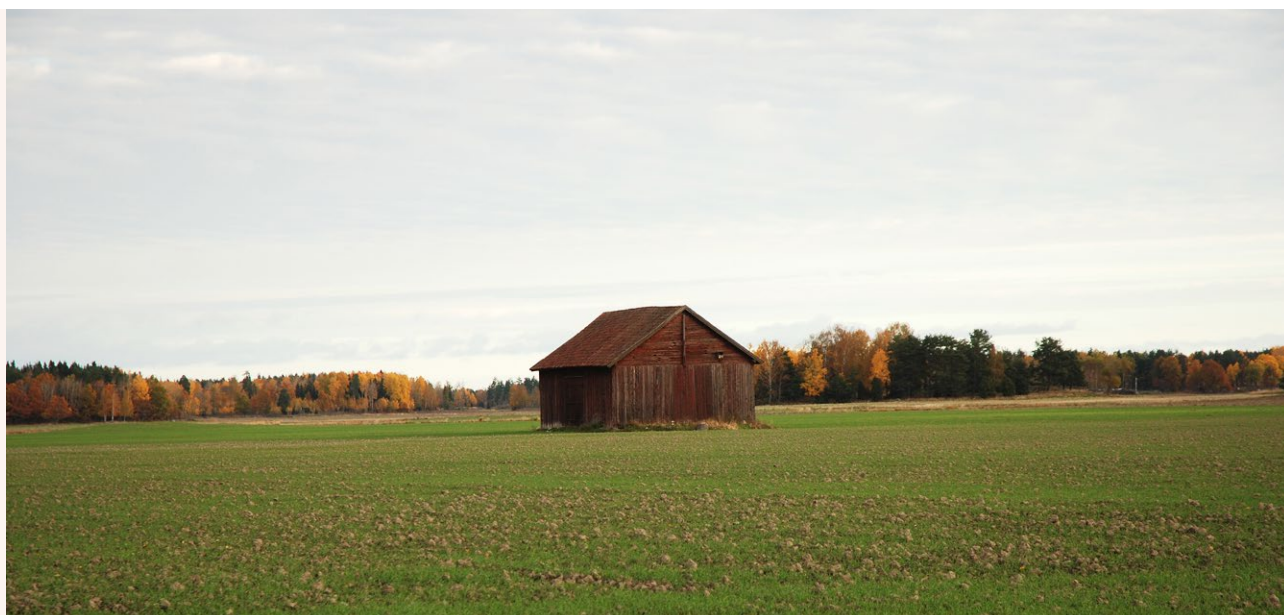
■ Solitärt på åkermark belägen faluröd ängslada med tegeltäckt sadeltak. Foto: Vlm-abgls-394.

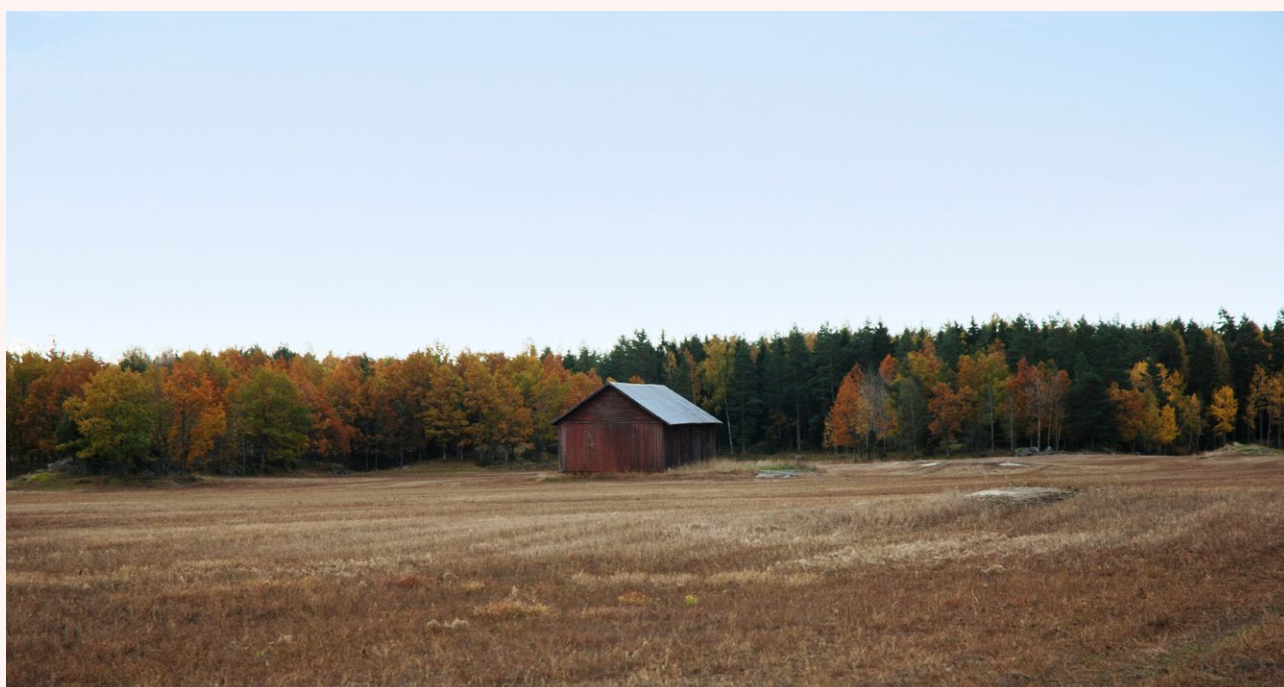
■ Ängslada med faluröd träpanel uppförd intill ett skogsparti och åkermark. Plåttäckt sadeltak. Foto: Vlm-abgls-396.

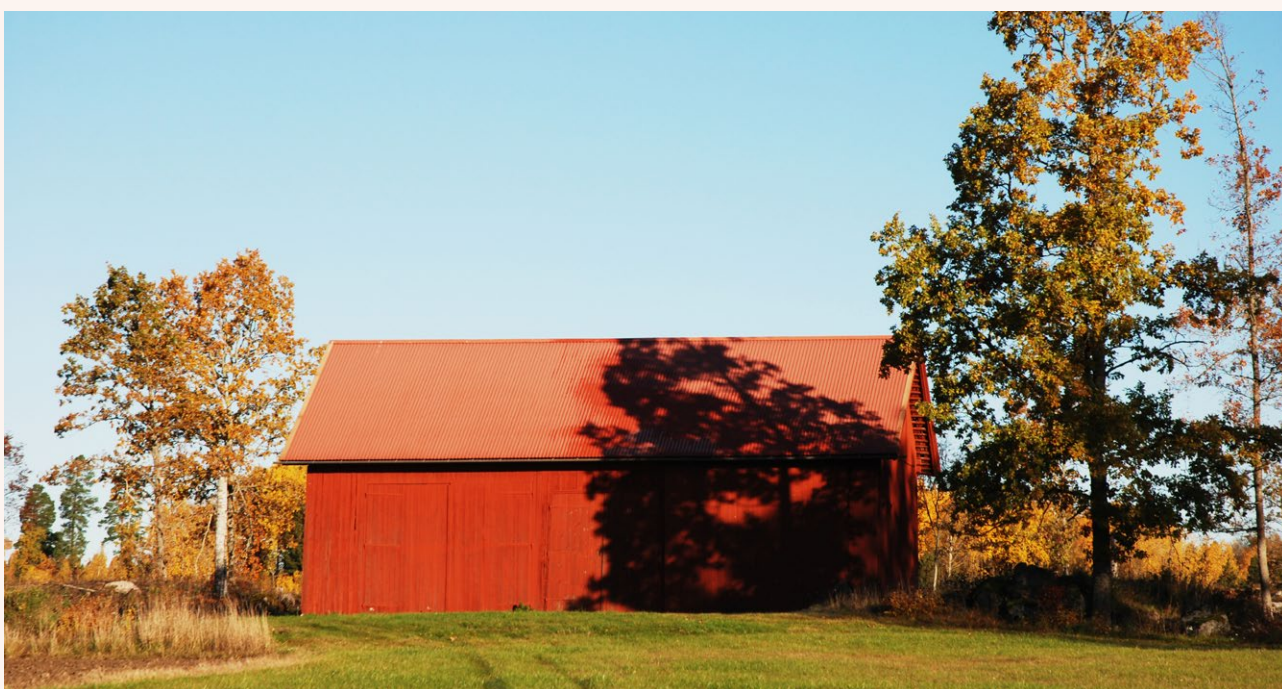
■ Faluröd ängslada placerad på höglänt mark inom området Ängslund. Plåttäckt sadeltak. Foto: Vlm-abgls-316.
