Katarina 1

Ändrad färgsättning, ny fasadbelysning, byte entrédörrar samt fönster

Antikvarisk medverkan

Antikvarisk rapport

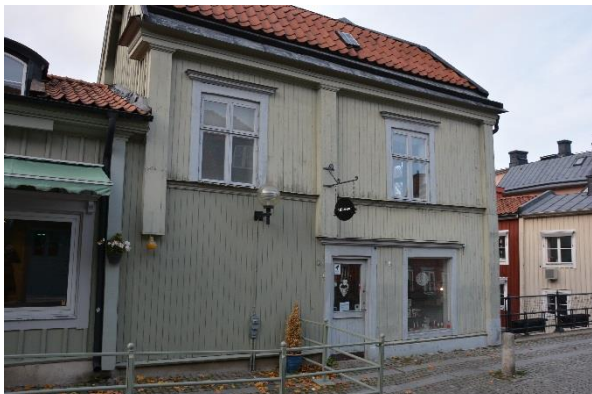
På byggnad I varierade fasadkulören och delar av fasaden mot Kungsgatan var i dåligt skick.

Pärilsfontsfasaden plockades ner och ersattes med en ny som målades i NCS-kulören 4010-G70Y. Foder målades i grå kulör, 3502-Y. Till bägge kulörerna användes Wibo snickerifärg blank. Innergårdens fasader målades med röd slamfärg likt befintligt. Taket lades om med enkupiga lertegelpannor lika taken på intill liggande byggnad II. Skorstenarnas fogar lagades i och skorstenarna och taket fick nya plåtbeslag.

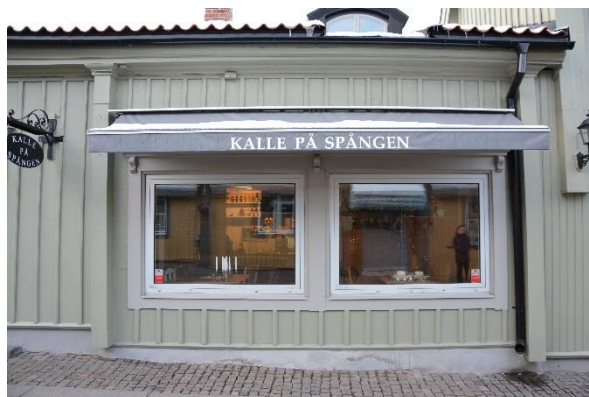
Byggnad II och de tidigare fönstren med aluminiumlist.

De befintliga fönsterglas och bågar som satt i de båda skyltfönstren hade inget högt kulturhistoriskt värde i sig. Men själva utseendet med två skyltfönster mot Kungsgatan är en viktig del av byggnadens historia. Under 1900-talets första hälft fick många småskaliga 1800-talsbyggnader i stadskärnorna ett nytt utseende då man fick tillgång till bättre och större fönsterglas och husen byggdes om för att få nya stora skyltfönster anpassade efter butikernas behov. Det var därför viktigt att karaktären av skyltfönster bibehålls även om befintliga fönster byttes ut. De nya fönsterna ersatte de stora skyltfönster med aluminiumlist och målades i grå kulör, 2005-Y10R som övriga foder samt dörrar. Den nedre yttre trälisten på fönstren saknar färg och bör målas i samma kulör.

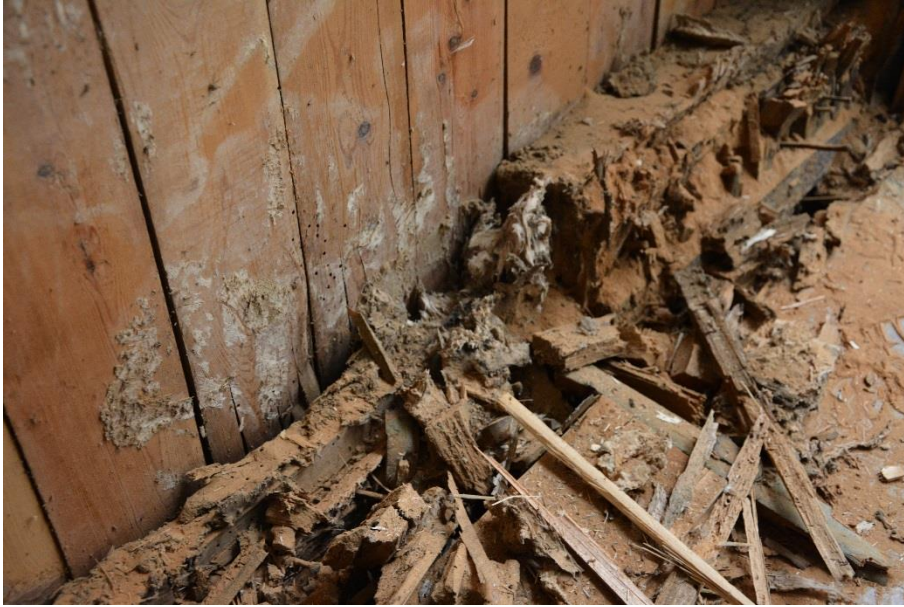
Trapphuset i byggnad I var angripet av hussvamp. Bilden visar en syll.

Väggarna i det tidigare kalla trapphuset på byggnad I hade i senare tid isolerats med fogs-kum och golvet fyllts med betong. Dessa åtgärder resulterade i svampangrepp i byggnadens väggar. Provtagning gjordes av Misab fuktteknik AB och skickades på analys till Eurofins Pegasuslab AB. Det insända provet konstaterades angripet av Äkta hussvamp (*Serpula lacrymans*). Denna svamp orsakar brunröta och är svår att sanera. Betonggolvet i trapphuset borrades ut och all invändig panel togs bort för att kunna bedöma omfattningen av svampangreppet. De delar av den bärande regelstommen som var angripna byttes ut till nytt virke. Borrakolstavar borrades in i bärande stockar.

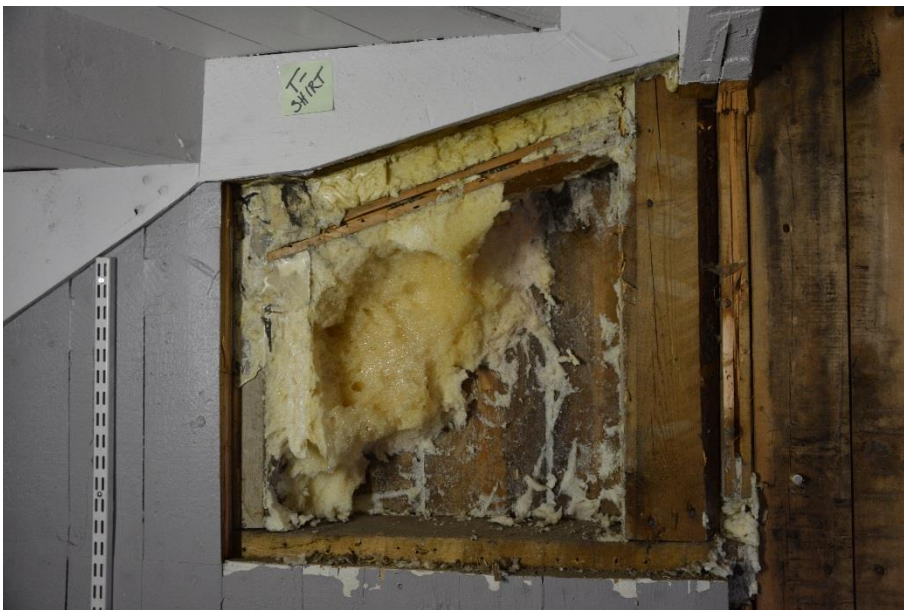
Fuktskadorna i trapphuset var en följd av att fogskum sprutats in i väggarna.

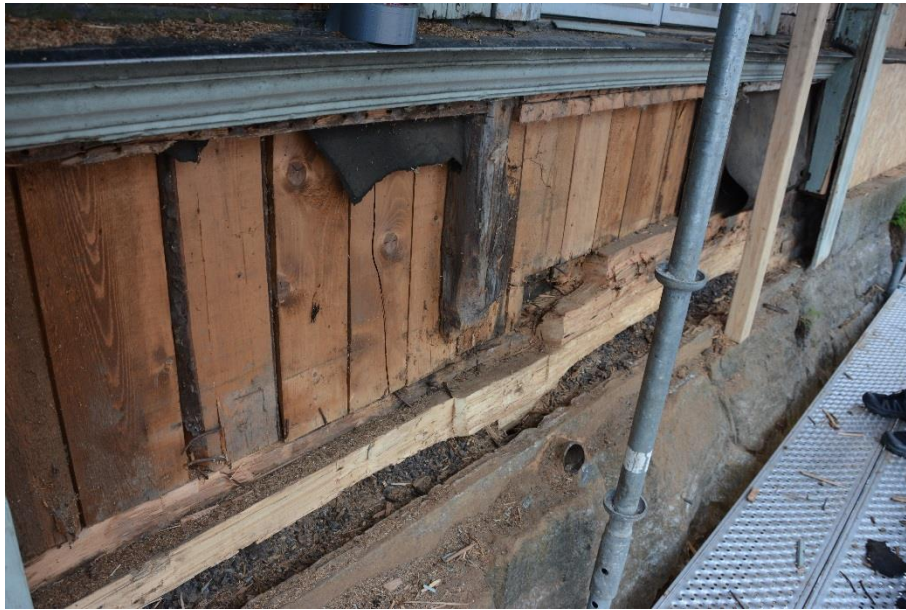
Mot ån plockades delar av fasaden ner för att ta bort svampangripet material.

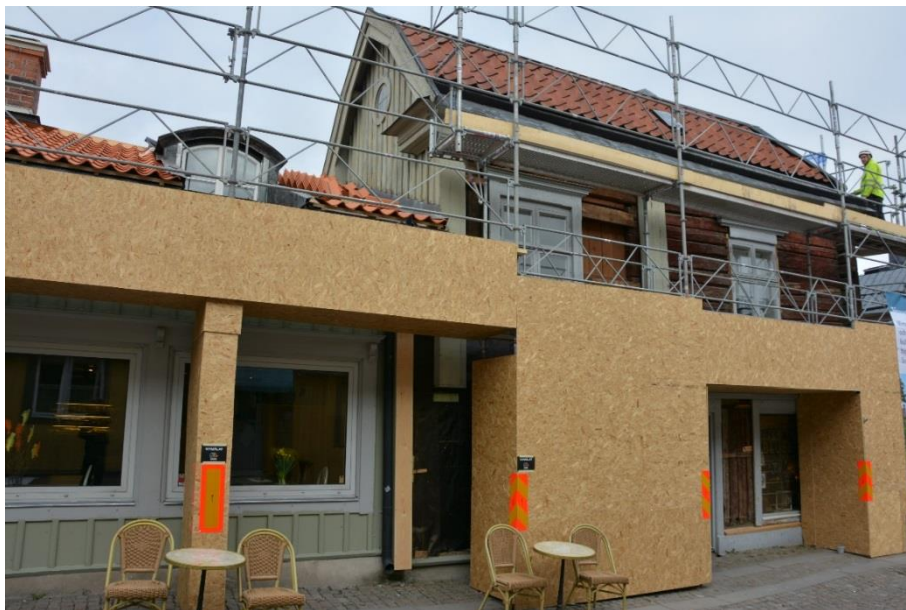
Fasaden är nerplockad på byggnad I och den rödslammade timmerväggen är synlig.

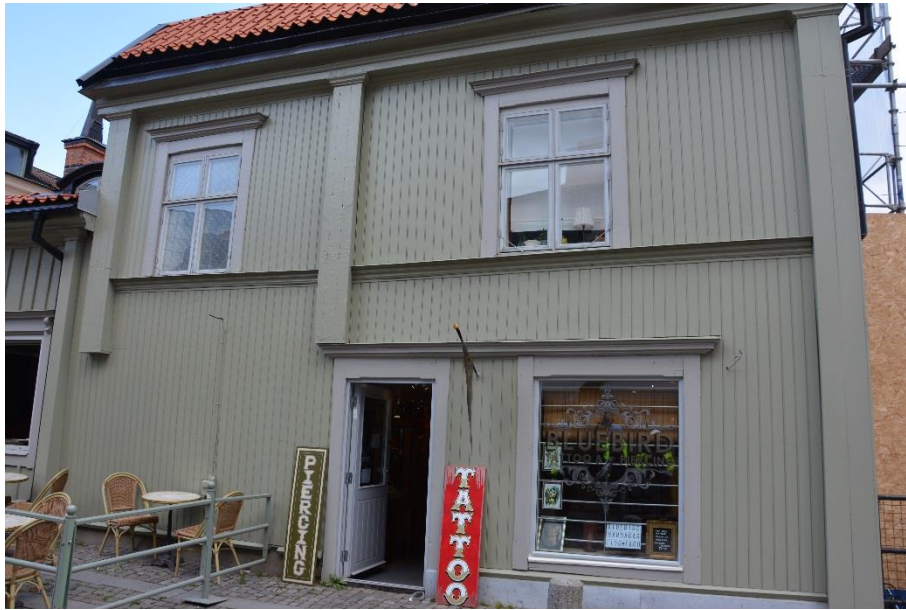
Ny panel är monterad på byggnad I och målad med Wibo linoljefärg.

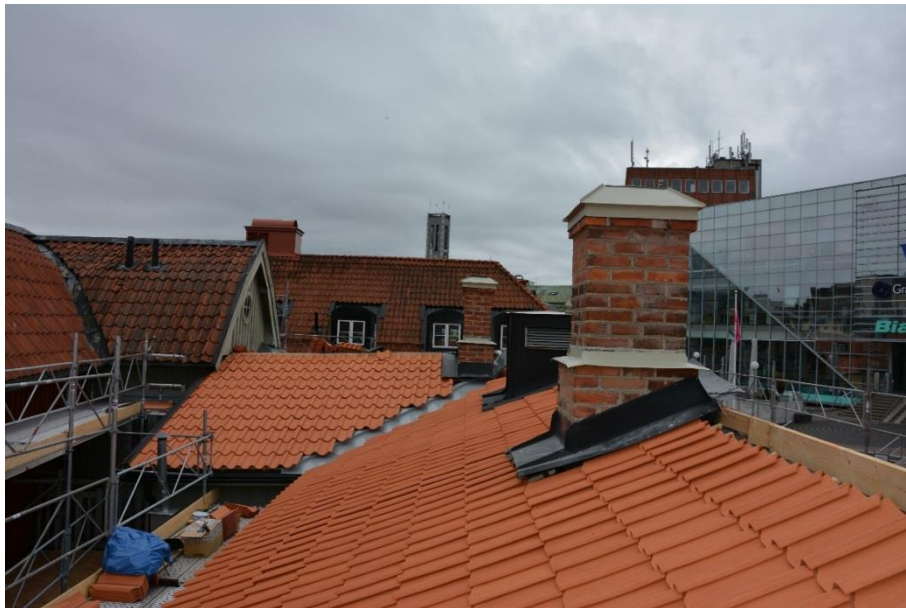
Taken på Kv. Katarina lades om med 1-kupigt lertegel.

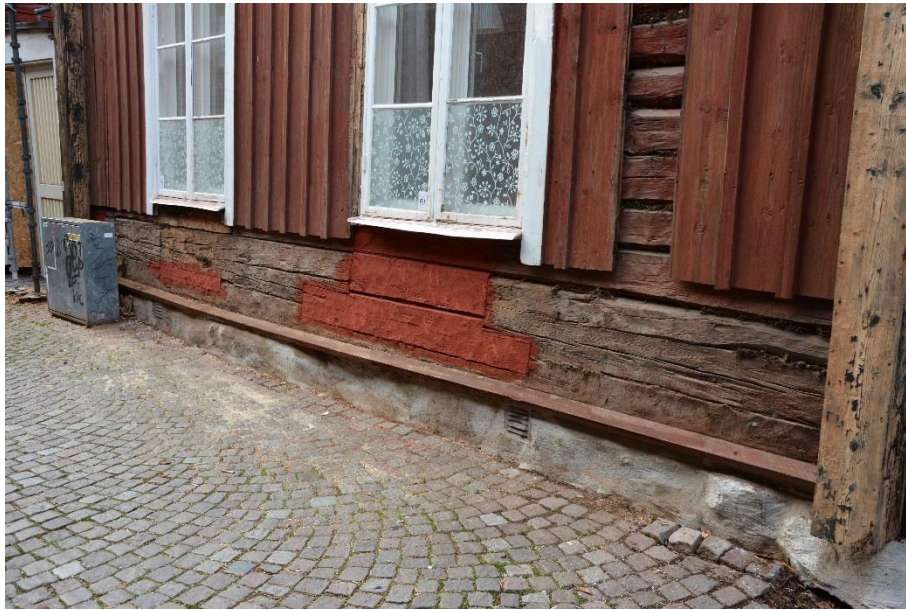
Byggnad på Badhusgatan med traditionella timmerlagningar och röd slamfärg.

Porten på Badhusgatan 3 behövde bytas ut. Efterforskningar visade att den porten som tillverkats under renoveringarna under sent 1900-tal var gjorda efter en äldre förlaga. Den nya porten tillverkades utifrån ett äldre fotografi som fanns i museets arkiv. Övriga fasadåtgärder har utförts med traditionella material och färgtyper som linolja, tjära och slamfärg. Flera äldre färgtyper där byggnaderna tagit skada tar skrapats bort.

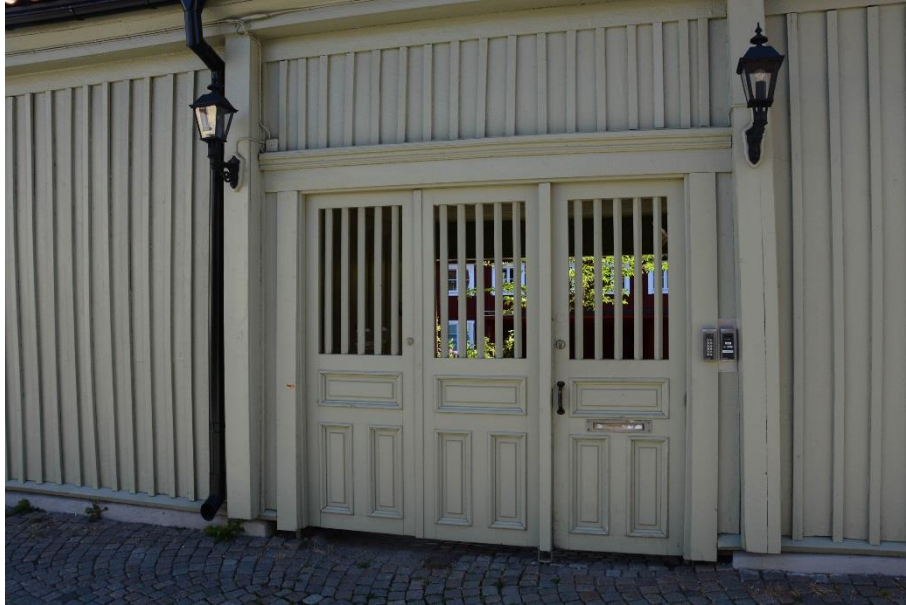
Porten mellan byggnad III och V på Slottsgatan med ny kulör i lonoljefärg och ny belysning. Foto: Emma Karp, Vlm.

Fasaden på den långa, låga byggnad II och det sammanbyggda förrådet, byggnad V och porten målades i kulör 4010-G70Y, en kulör som låg nära en av de befintliga kulörerna som byggnaden var målade i. Foder målades i en grå kulör, 3502-Y. Fönsterfoder på innergården bytte kulör till samma som mot gatan, 3501-Y. Innergårdens fönster samt två dörrar är målade med kulören 4020-G50Y. Till målningen användes Wibo linoljefärg blank.

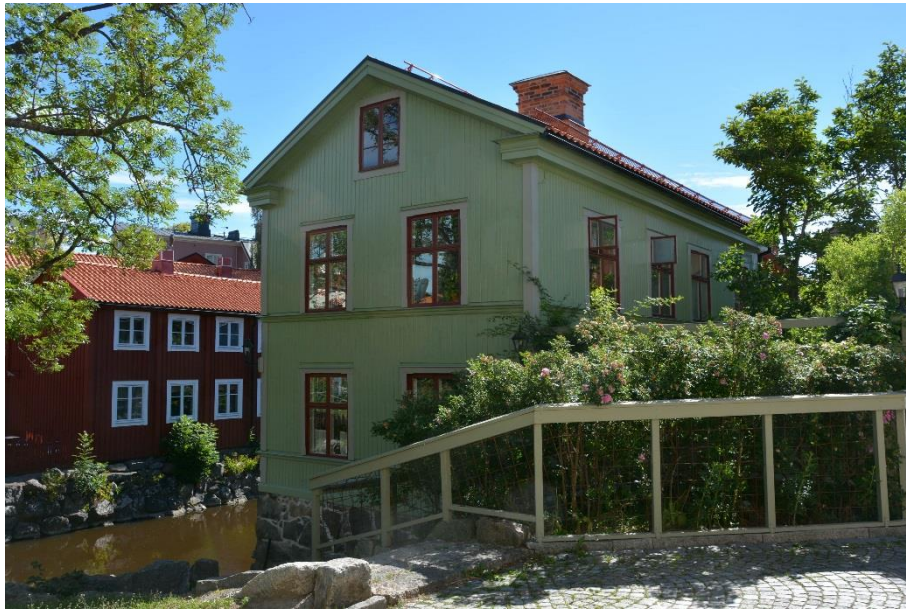
Byggnad IV från väster med ny färgsättning. Foto: Emma Karp, Vlm.

färgsättning. Den ändrade färgsättningen utgick av äldre fotografier och traditionell färgsättning. Fasader målades med kulören 3020-G40Y ”Jugendgrön”. Foder målades i en bruten vit kulör, 3502-Y, dörrar samt fönsterbågar i en röd kulör, järnoxidröd, 5040-Y90R. Till samtliga kulörer användes Wibo snickerifärg blank. Plåttak blåstrades och målades med järnoxidsvart linoljefärg från Wibo.

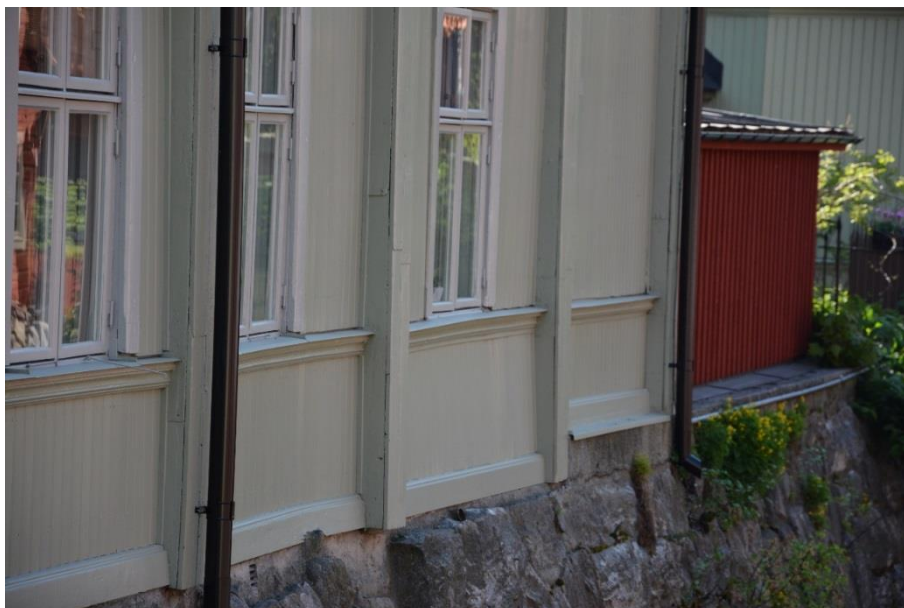
Byggnad I mot Svartån där ny panel ersatt svampangripna delar.

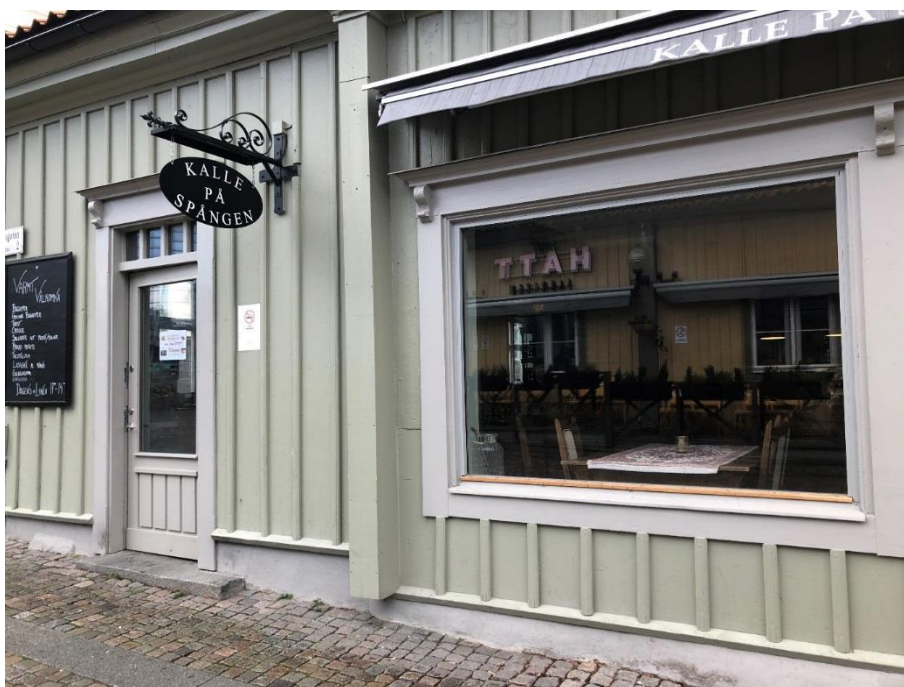
Byggnad II med nya fönster med träram och ny dörr.

Vid cafét i byggnad II byttes entrédörren ut till en nytillverkad i ett utseende som överensstämmer med tidigare utseende. Den moderna entrédörren till butikslokalen närmast ån ersattes med en nytillverkad dörr som passade in i byggnadernas karaktär. Den nya dörren till cafét målades in i samma grå kulör som övriga snickerier. Entrédörren på byggnad I skiljer sig i kulör till snickerier och bör målas om i kulör 3502-Y. Wibo linoljefärg samt en efterbehandling med linoljelack användes till de nya entrédörrarna.

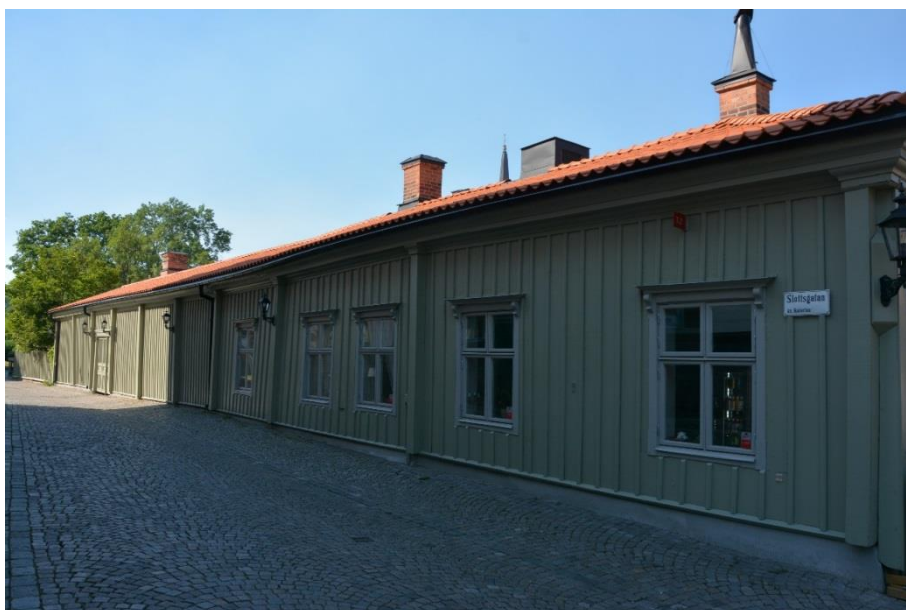
Byggnad III och V längs Slottsgatan med ny linoljefärg på fasad och ny belysning.

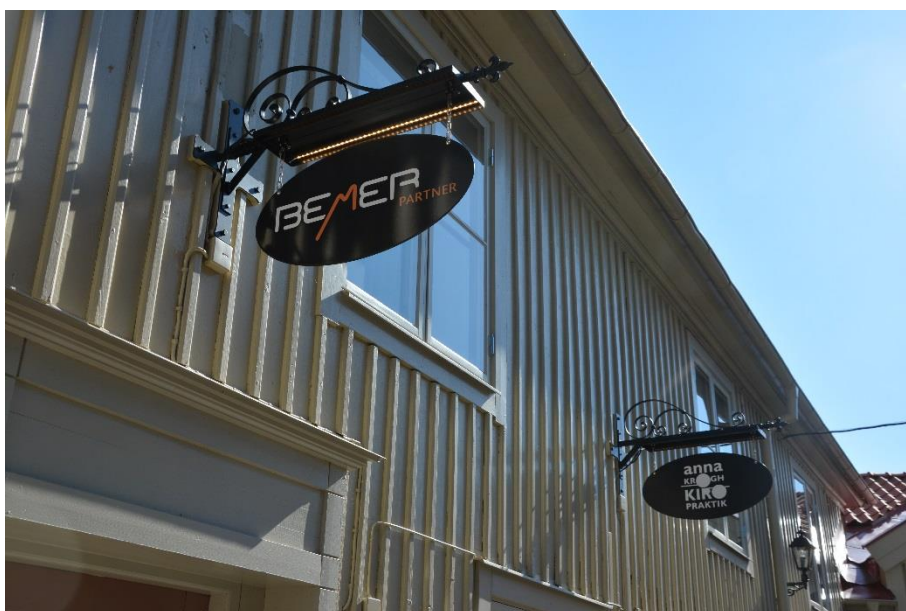
Ett gemensamt skyltprogram togs fram för samtliga kvarter som ingick i renoveringsarbetet. Här ex på skyltar från Polisgränd/Badhusgatan.

Till de aktuella kvarteren har ett gemensamt uttryck gällande skyltar och belysning tagits fram. Butiksskyltar är hängande 90 grader från fasad och tillverkade i metall och målade för att efterlikna smidda skyltar. Belysningen består av väggmonterade lyktor i äldre modell för att lyfta uttrycket i kvarteren.

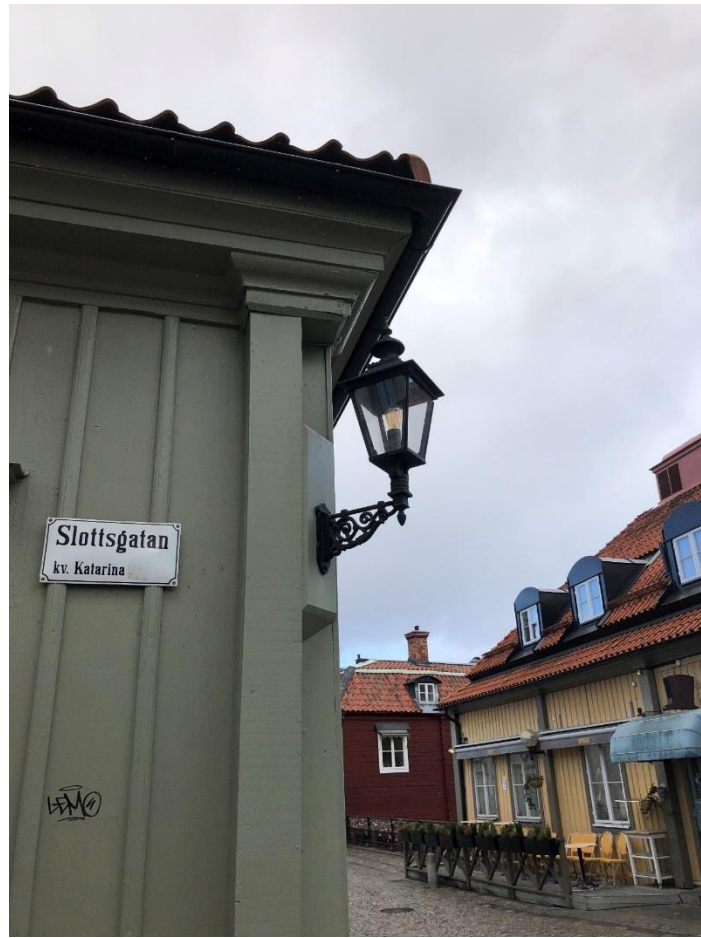
Ny belysning i hörnet Slottsgatan/Kungsgatan.
