Västmanlands läns museum
Kulturmiljö Rapport B
2006:B6

Strömsholms slott

- ny utrymningstrappa

Antikvarisk kontroll

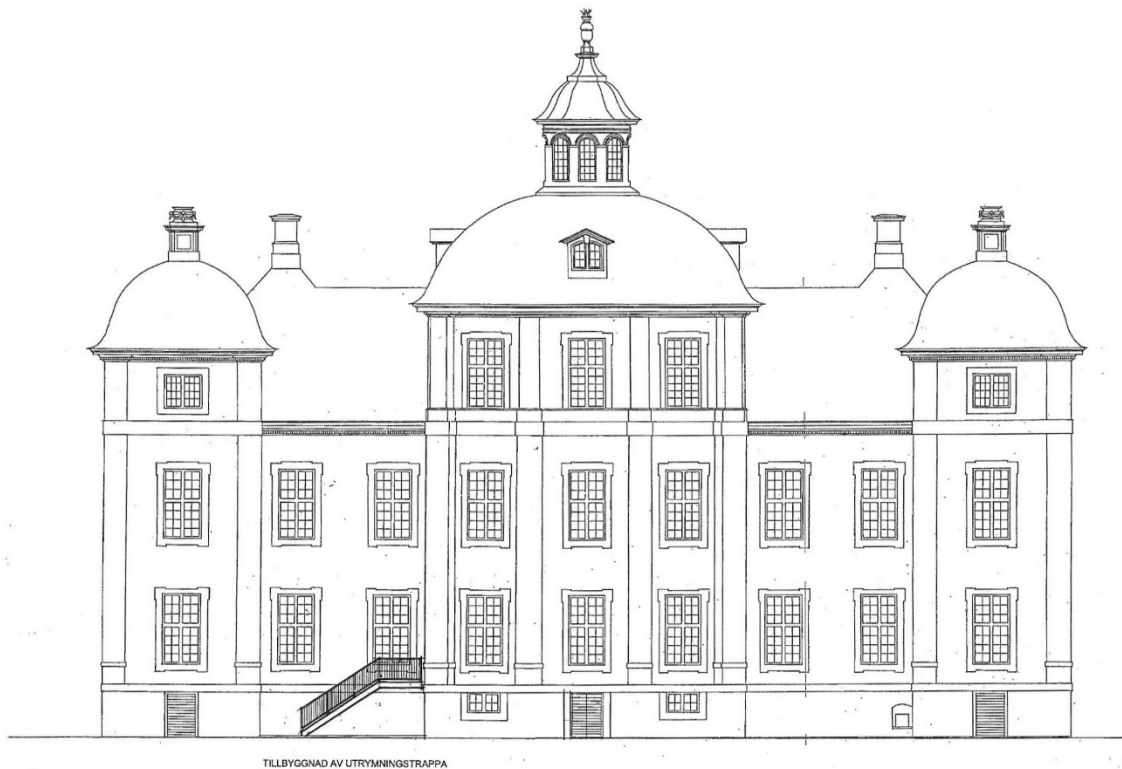
Ritning över utrymningstrappa; A350:01, Norman Arkitektkontor AB, Björn Norman, 060706.

FASAD MOT ÖSTER

Brandtrappan placeras på slottets östra fasad med utrymning från Porträttsalen. Ett murgenombrott görs i fasadens centrala parti, åt söder. I porträttsalen har det tidigare funnits två utgångar mot öster. Enligt efterforskningar som slottsarkitekt Björn Norman genomfört angående slottets exteriöra förändringar så ska det på en målning av Strömsholms slott målad av Guillaume Traval, 1736-1740, återfinnas en trappa på slottets östra fasad. Målningen är väggfast och återfinns på residenset i Nyköping. På målningen, som visar slottet från nordost, har fasaden en grund balkong i det centrala läget. Från balkongen finns två sidolagda

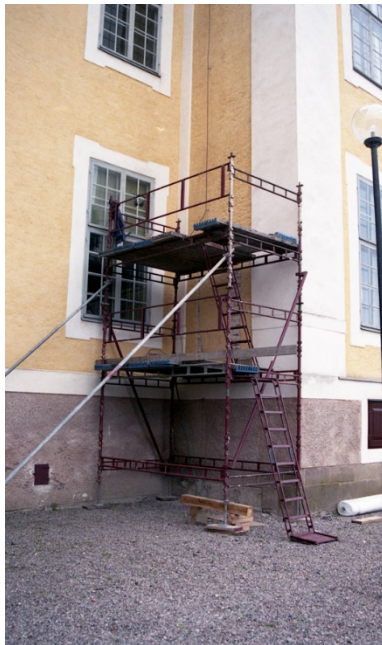
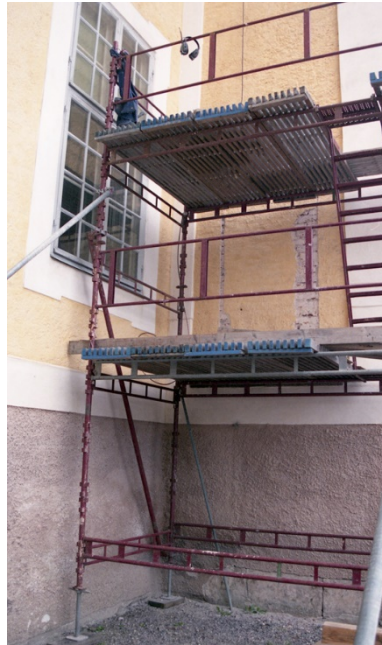
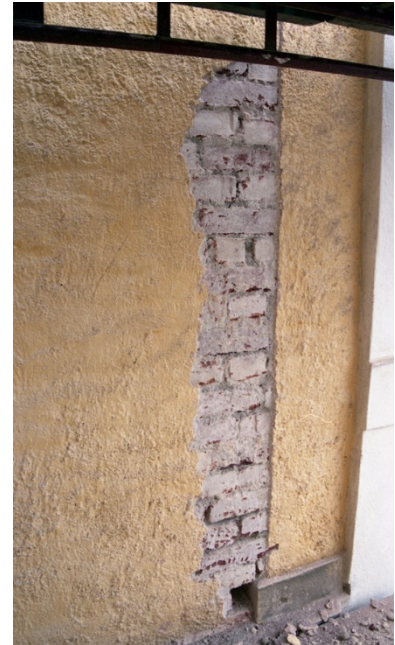
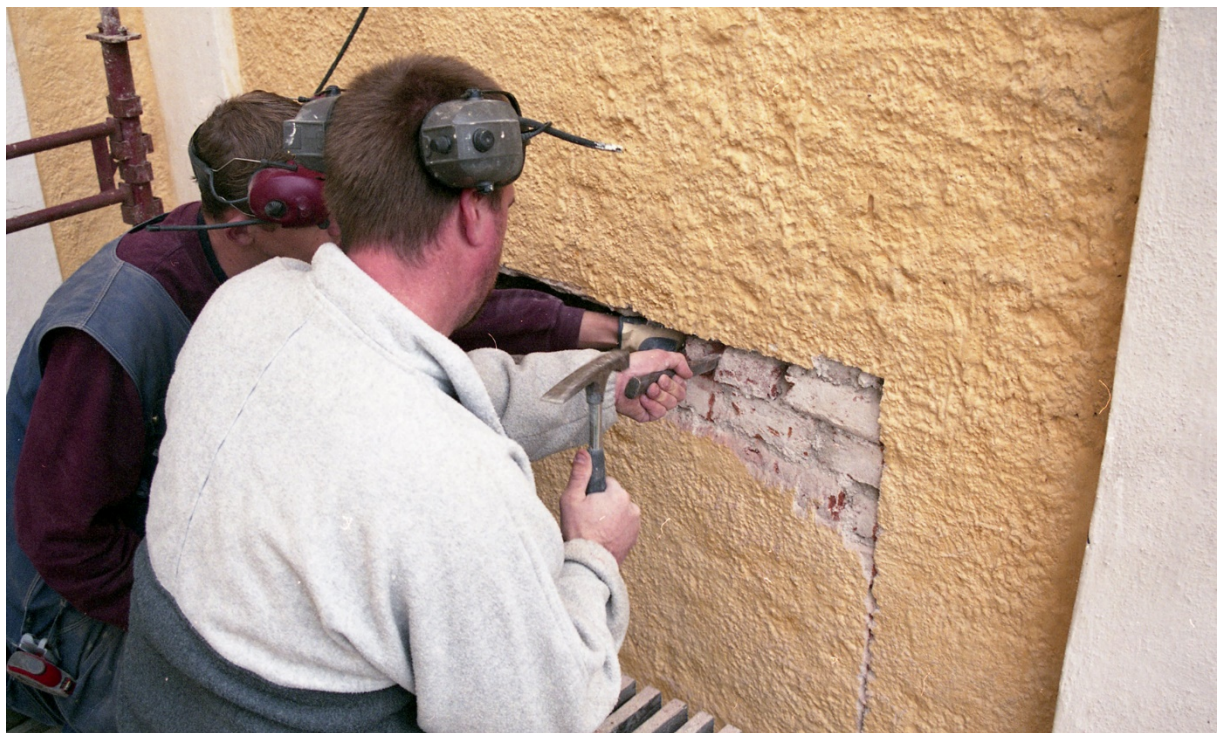
Under hösten 2006 genomförs ett murgenombrott på det centrala partiets södra fasad. Håltagningen hade föregåtts av en inmätning genomförd av Björn Norman. Vid håltagningen kan konstateras att en dörröppning funnits där tidigare, och som har blivit igensatt med tegel.

Håltagning i fasaden för dörröppningen.

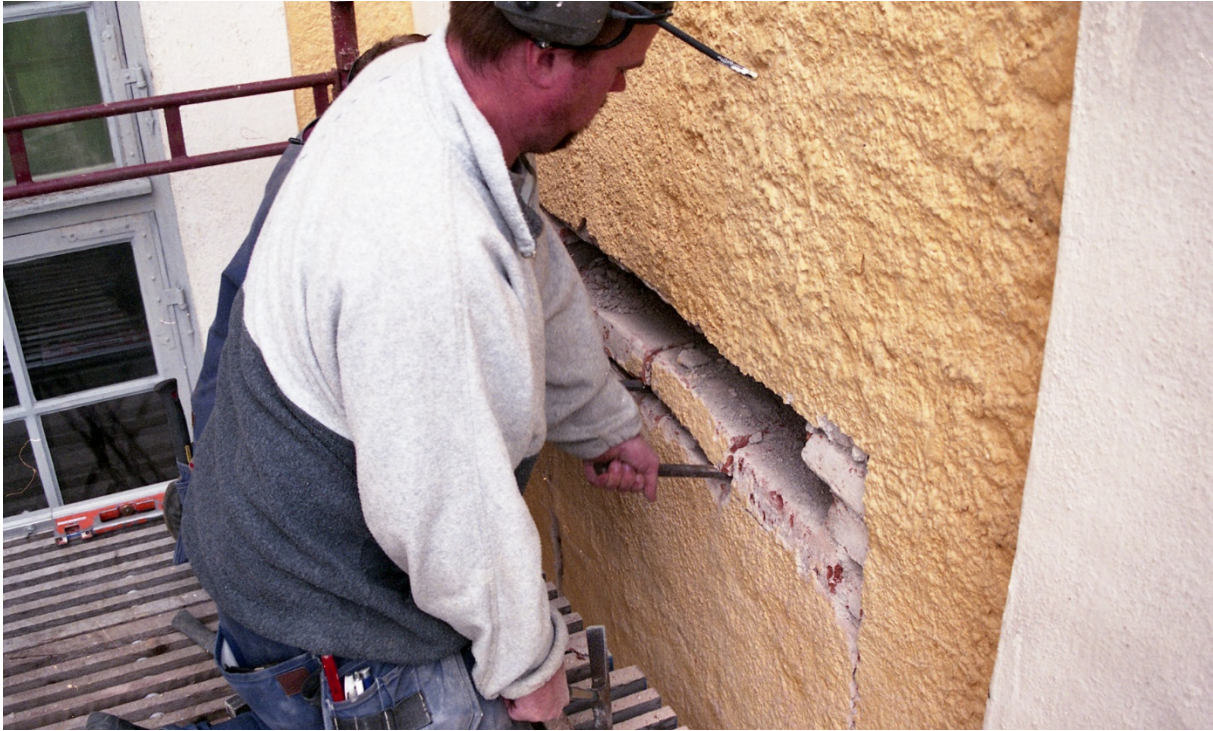
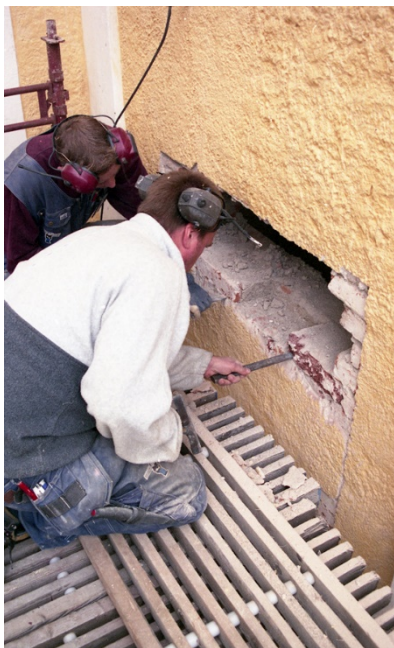
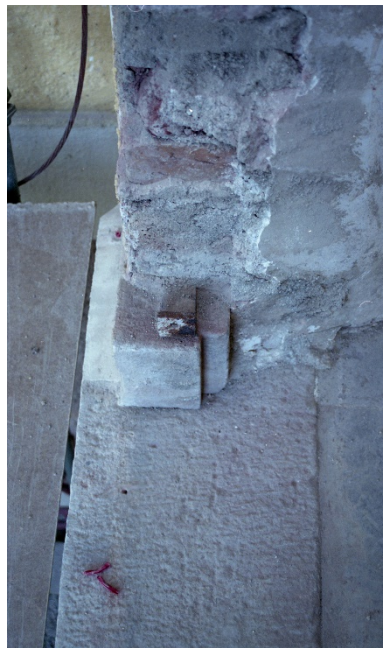
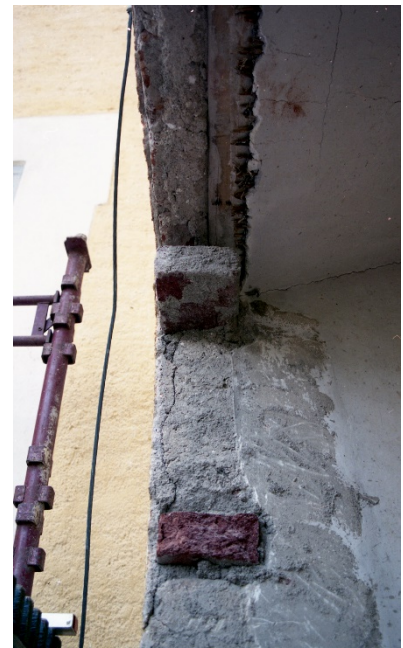
Teglet plockades ned varv för varv och bevaras i slottets källare. Bilder t.h. visar sandstenssockeln mot golv och upp mot vägg och tak, vilket tyder på att en dörröppning funnits här tidigare.

En ytterdörr med ramverk, karm och tröskel tillverkas av torkad furu och grundmålas på fabrik med linoljefärg. Dörren färdigmålas på plats. Dörren monteras och utstickning görs mot dörren. Putslagningar interiört genomförs under projektet medan exteriöra putslagningar fick genomföras under våren, då väderleken ej tillät putsarbete. Ett tröskelbleck placeras över kalkstenssockeln.

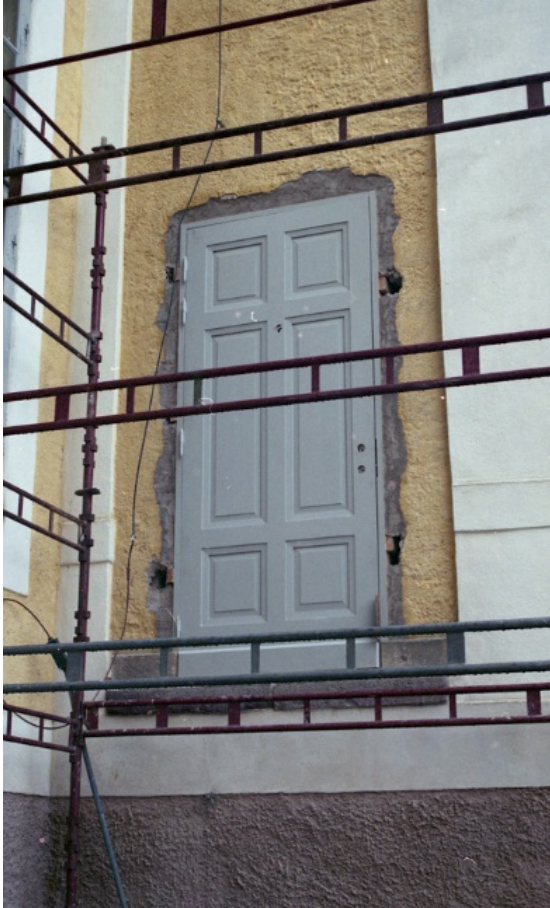
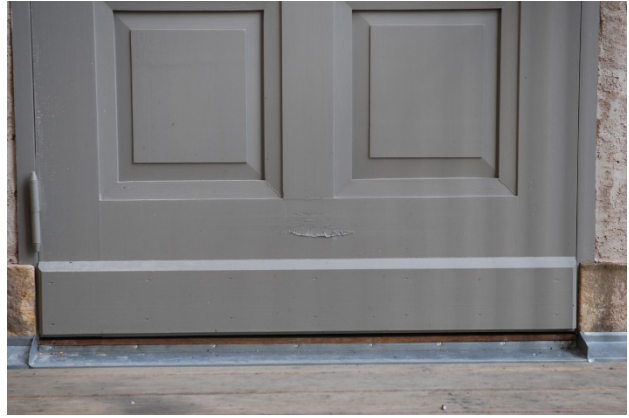
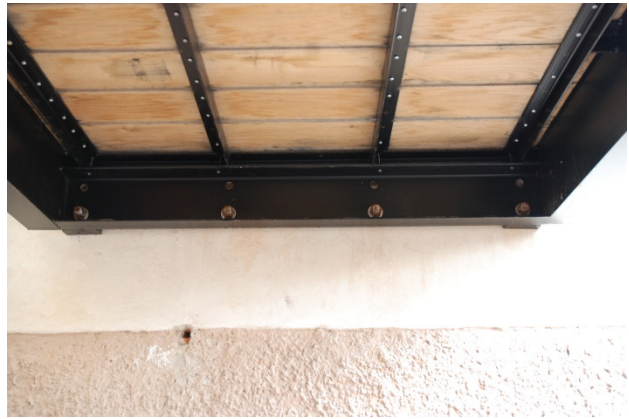
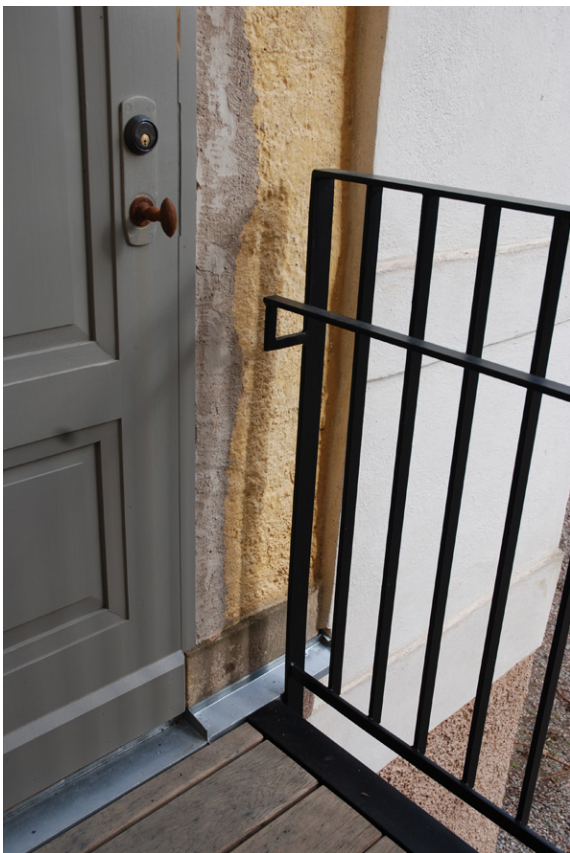
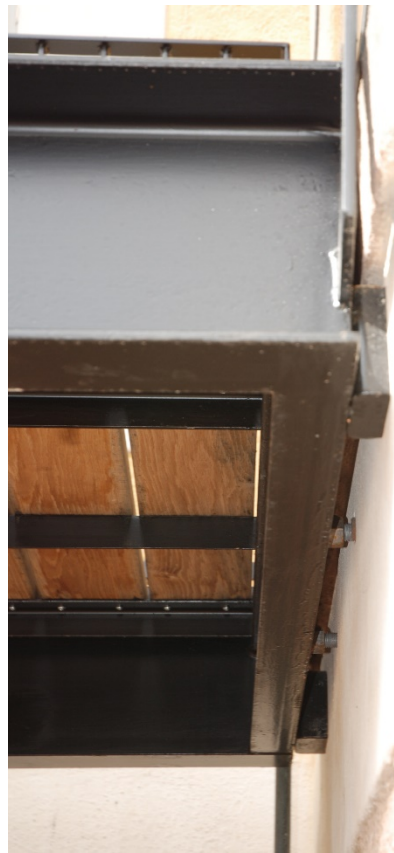
Trappans fundament gjuts efter att schaktning för arkeologi genomförts. Trappan fästs i fasad i fasaden.

En ytterdörr i ramverk monterades. Trappan fästes med bultar i väggen.

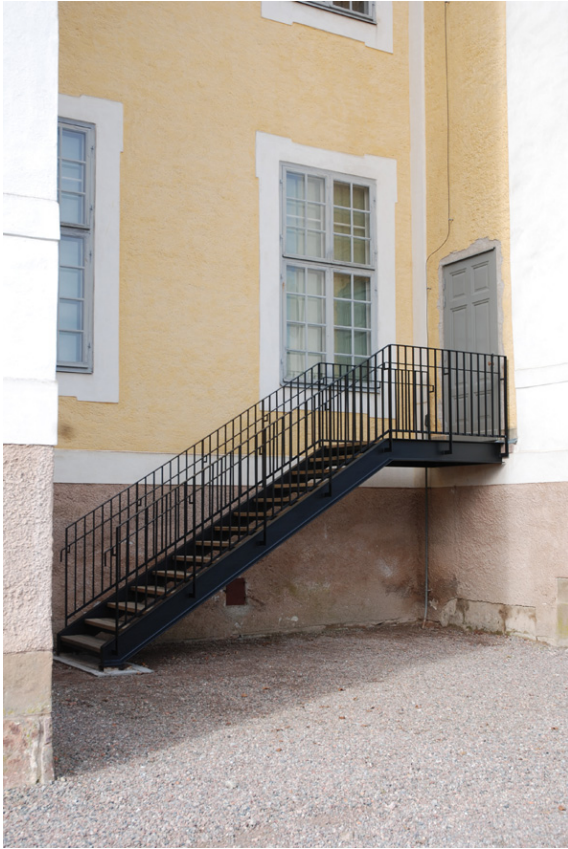
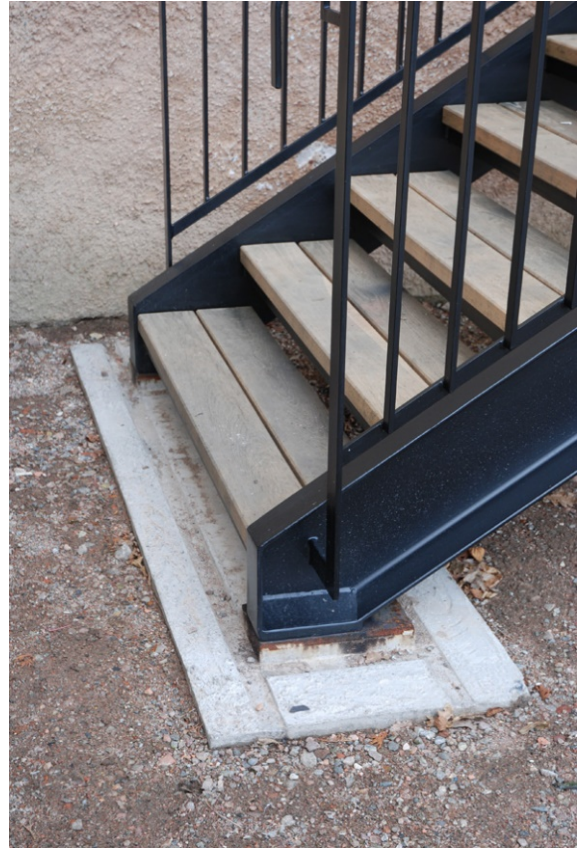
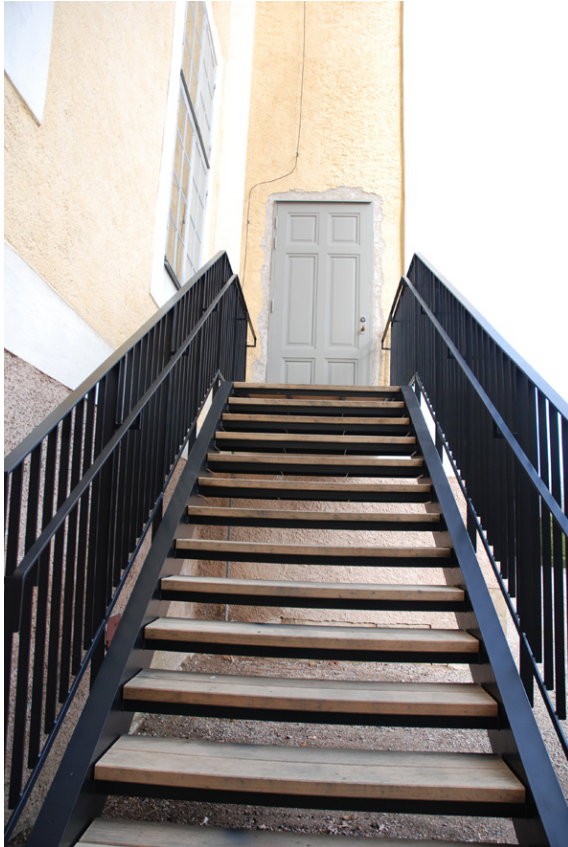
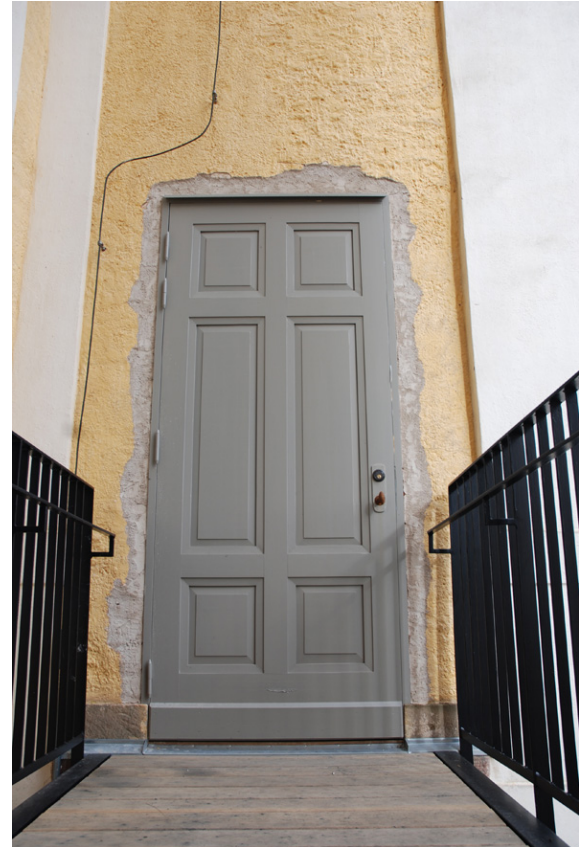
Trappan monterades på fasaden och det nedersta trappsteget vilar på en gjuten plint.

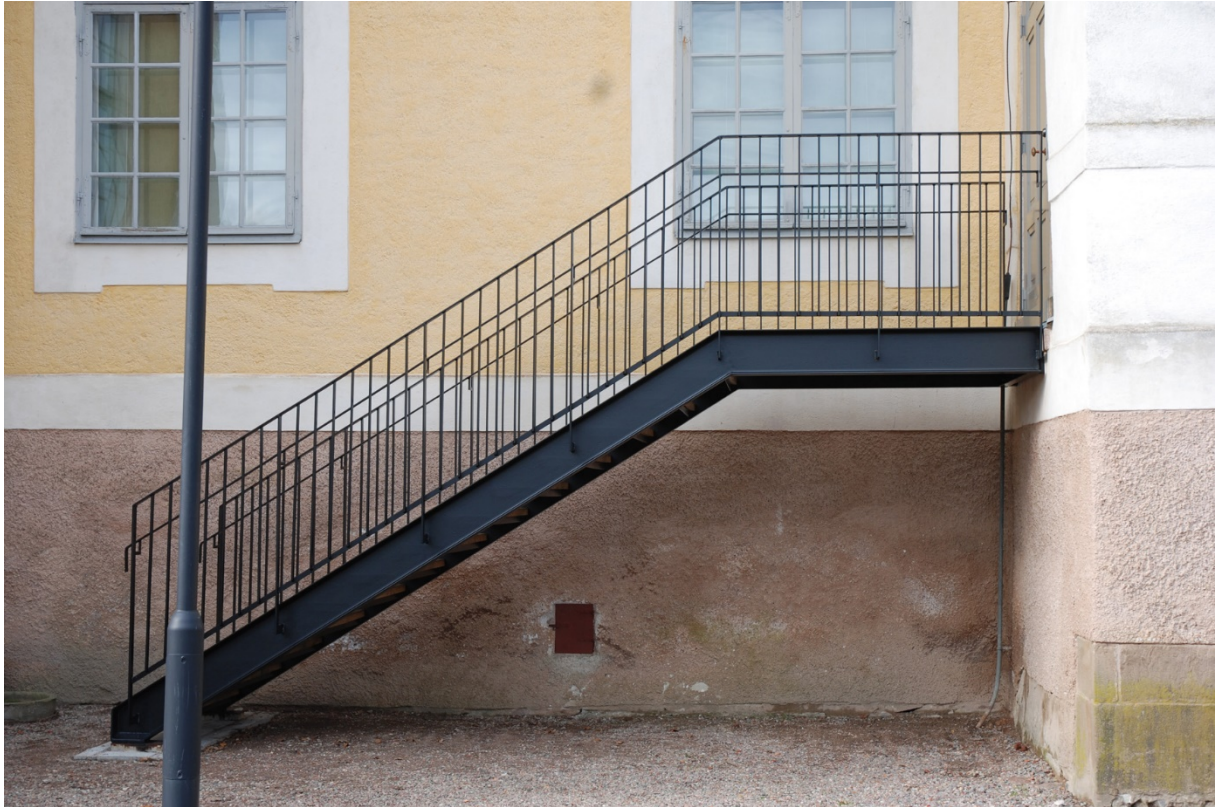
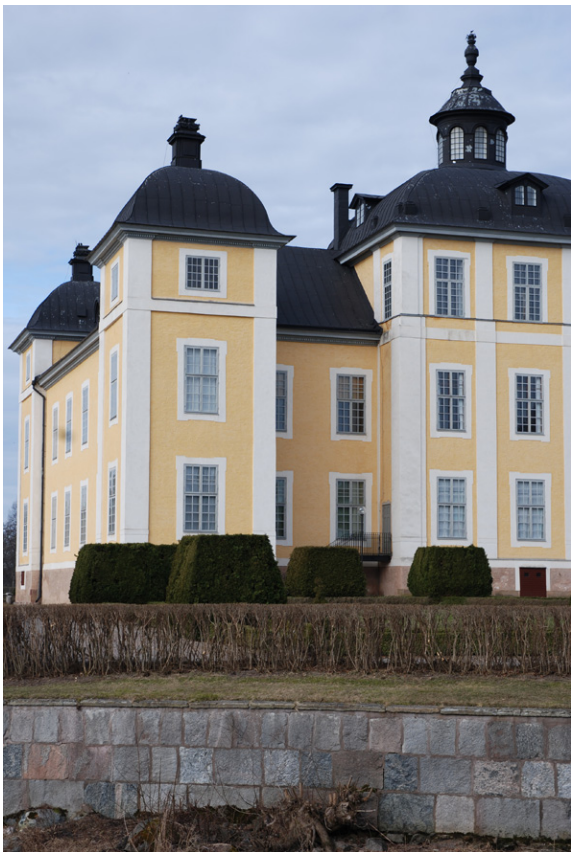
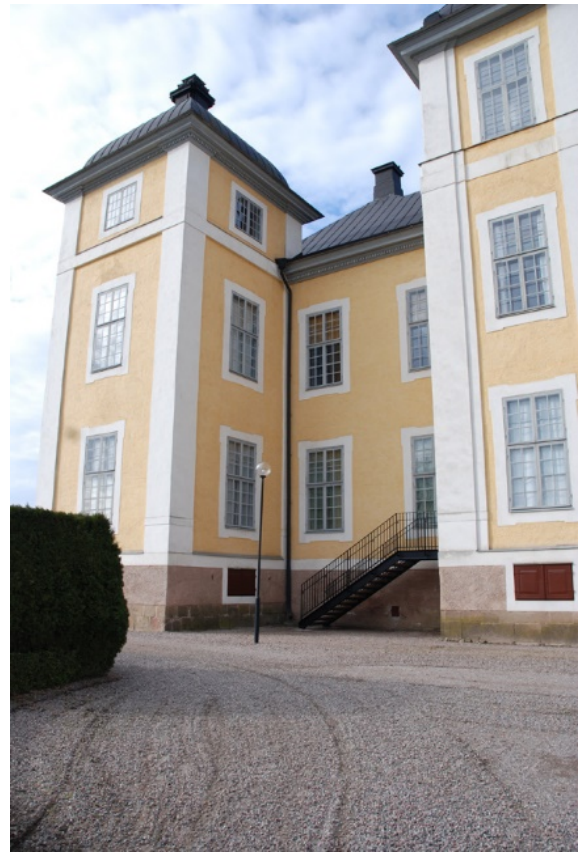
Trappan vid slutbesiktningen.

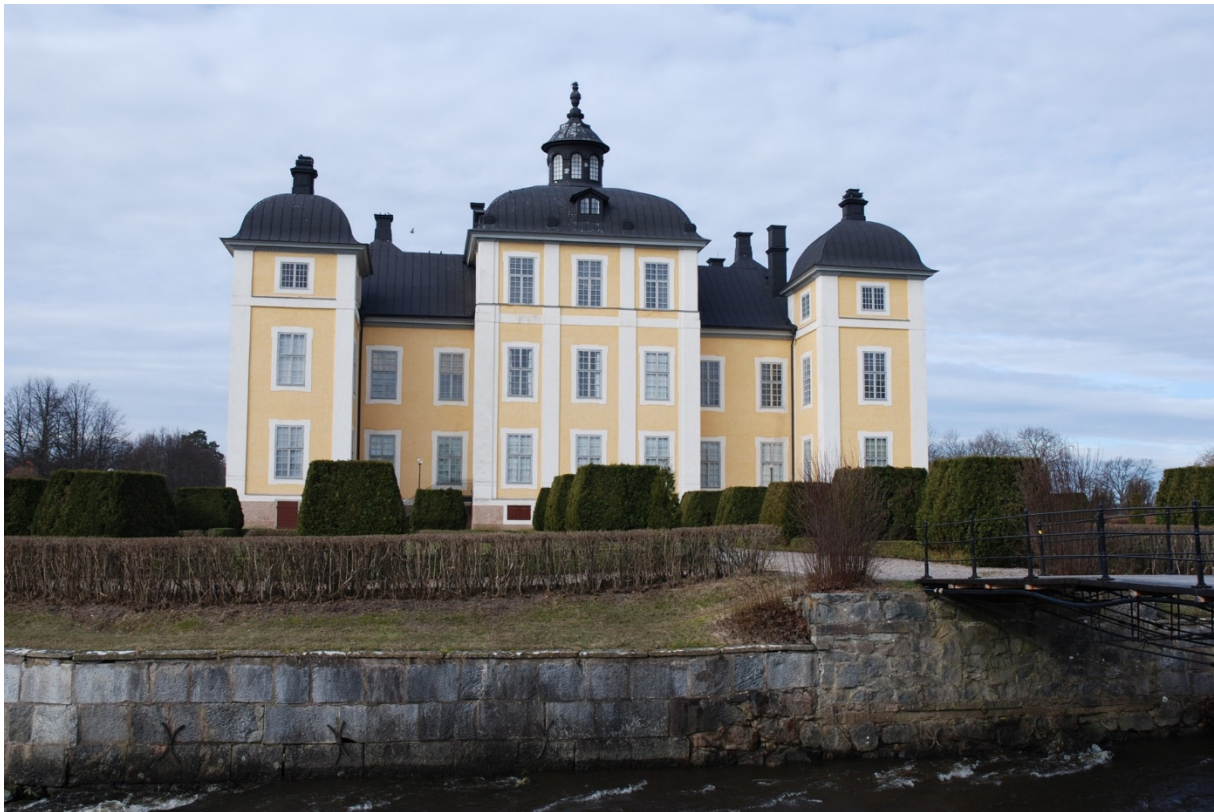
Strömsholms slott mot öster, med nya utrymningstrappan.
