Västmanlands läns museum
Kulturmiljö Rapport B
2008:B2

Anläggande av parkering vid Tågbanan, Strömsholms ridskola

Antikvarisk kontroll

Strömsholm 8:1
Kolbäcks socken
Västmanlands län

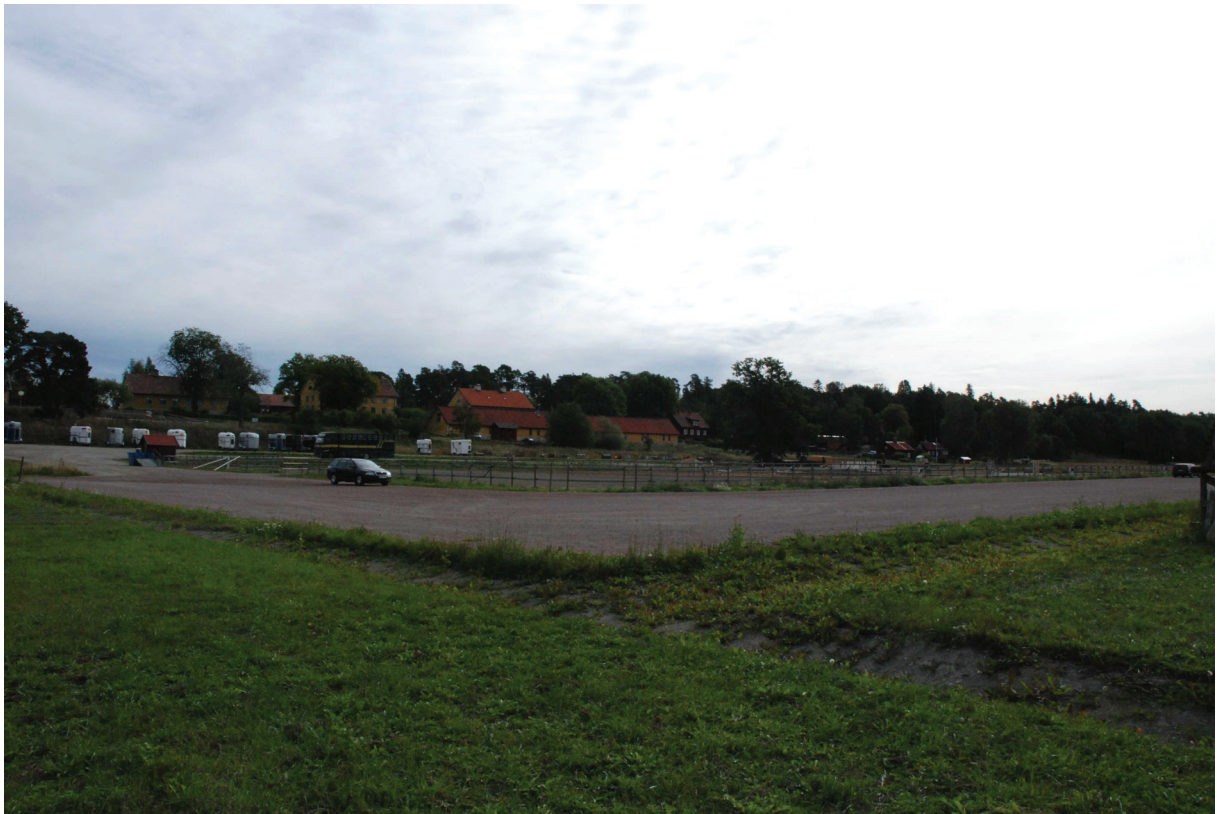
Bild 2: Den nyanlagda parkeringen från väster.

Antikvarisk kontrollant kontaktades först efter utförda arbeten och har därför inte kunnat påverka detaljutförandet. Det finns på grund av detta ingen dokumentation över området före ingreppen, däremot har slutresultatet har dokumenterats. De grusade ytor gör att den nya parkeringen lättare smälter in i miljön än vad exempelvis asfalterade ytor skulle göra. En slutbesiktning utfördes 31 augusti 2007, åtgärderna anses ha gjorts i enlighet med Riksantikvarieämbetets beslut och godkänns därmed ut antikvarisk synvinkel. Inverkan på byggnadsmiljön bedöms vara ringa.

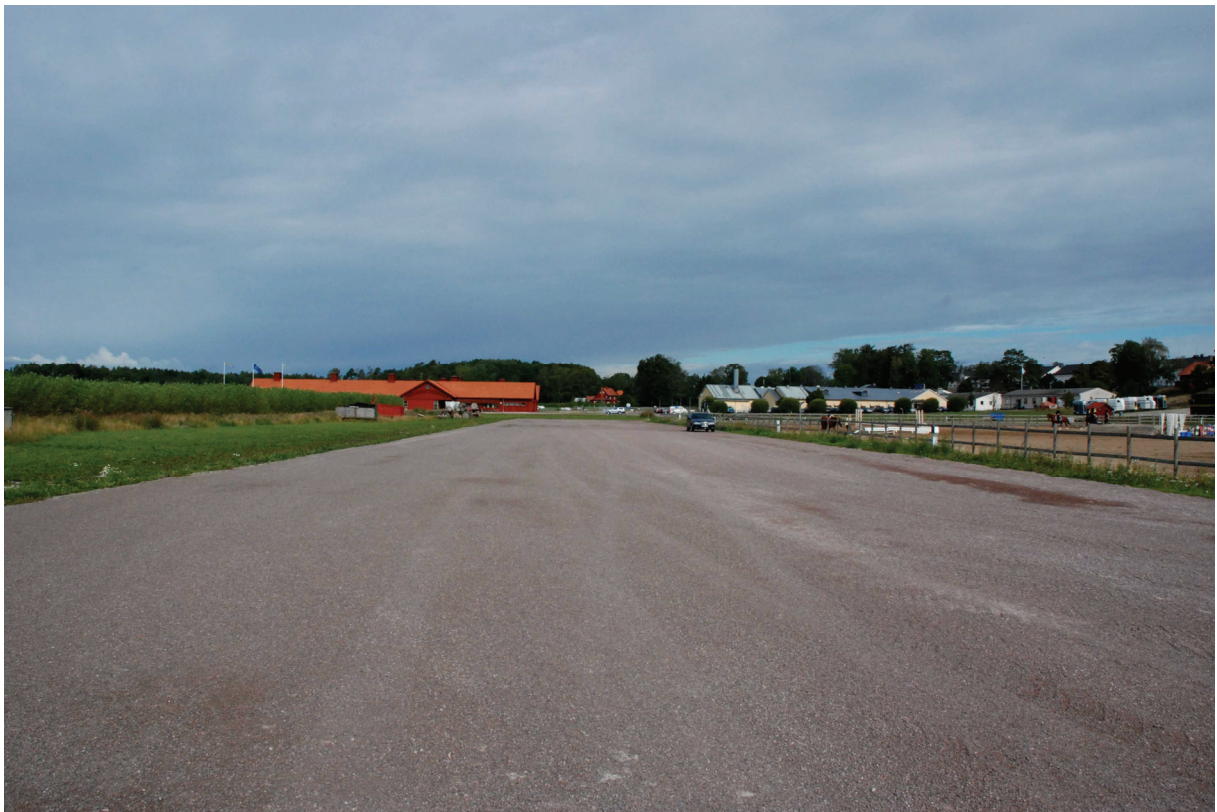
Bild 3: Den nyanlagda parkeringen från sydost.

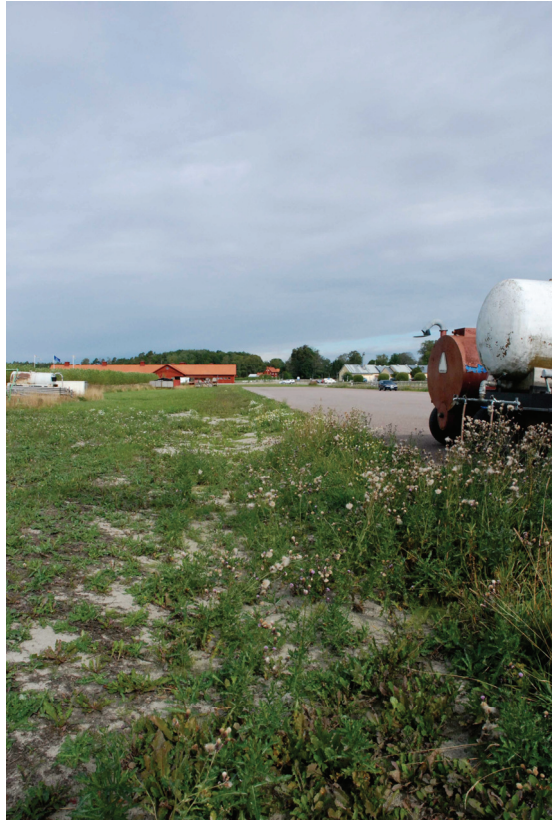
Kring den så kallade tågbanan har nya parkeringsplatser uppförts. Berörda ytor uppgår till ca, 4600 m². Marken har schaktats av och massorna har jämnat av kringliggande ytor. Ny dränering har grävts ner i väster och anslutits till befintlig dränering. Vattnet har letts ut till befintligt krandike. De nya ytorna är av packat grus och har följande uppbyggnad nerifrån och upp:

Bild 4: Nergrävd dränering i väster.

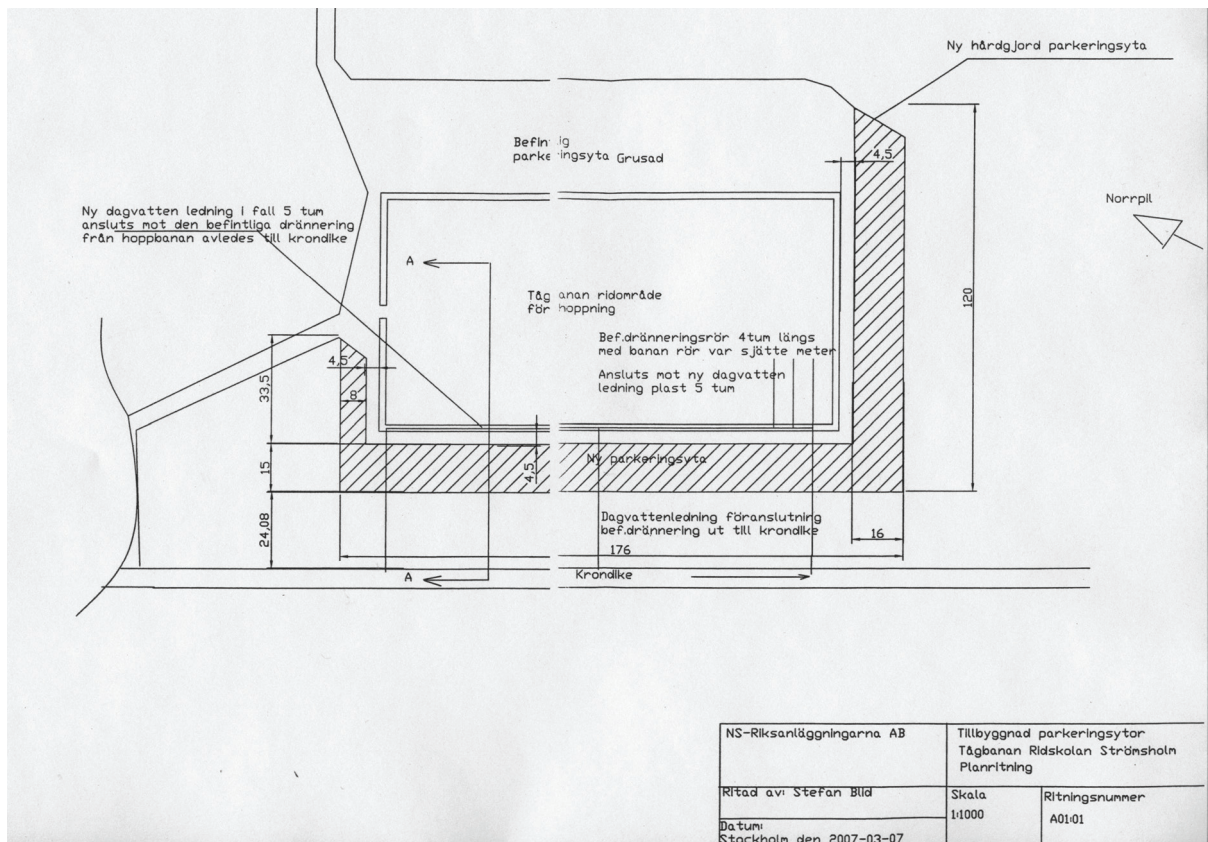
- Geotextil bruksklass 2
- Förstråkningslager 0-90 mm, 15 cm tjockt
- Bärlager 0-40 mm, 10 cm tjockt som packas med virbroplatta
- Slitlager 0-16 mm, ca. 5 cm tjockt

Bild 5: Skiss på ny parkering av Stefan Blid, NS Riksanläggningar, ej skalenlig i rapporten
