Sura nya kyrka

- Installation av textilförvaring och nytt brandlarm

Antikvarisk kontroll

Västsura 10:1
Sura Socken
Västmanlands län

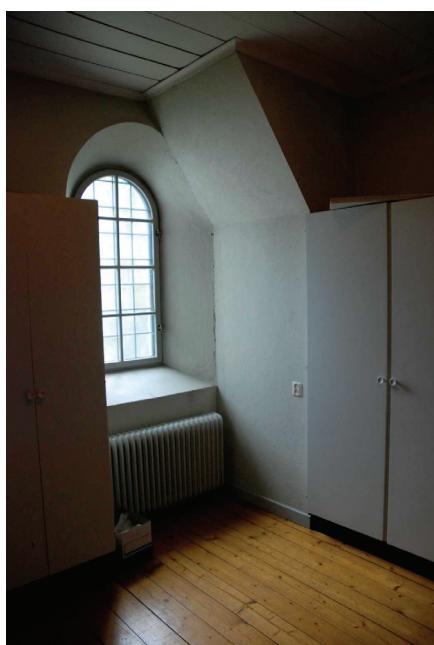
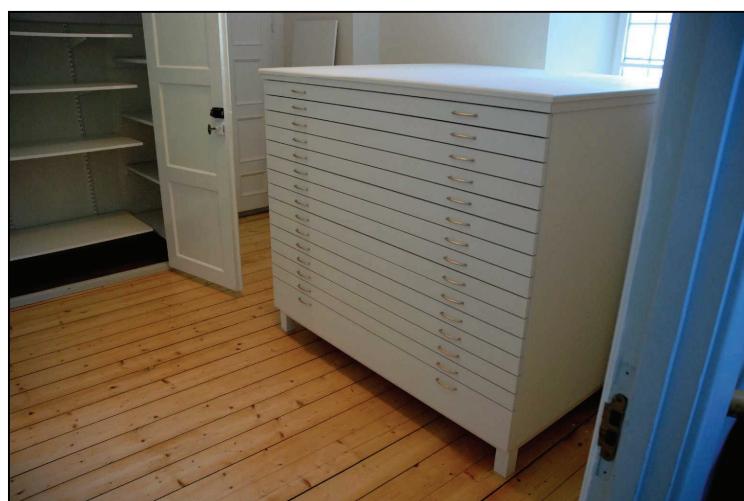
Bild 4 & 5. Två förvaringsskåp avlägsnades från gamla sakristian (vänster) för att ge plats åt den nya textilförvaringen (bild ovan).

Två yngre förvaringsskåp i gamla sakristian flyttades ned i bårhuset. Avlägsnandet av dessa ledde till ett par smärre reparationer; komplettering av väggsockeln och putsreparation av vägg. Det äldre platsbyggda skåpet längst den södra väggen fick vara kvar men kompletterades med flyttbar hyllinredning. Fyra stycken hyllor med 60 cm djup monterades på sparringskenor. Skåpet målades invändigt likt väggarna i gamla sakristian.

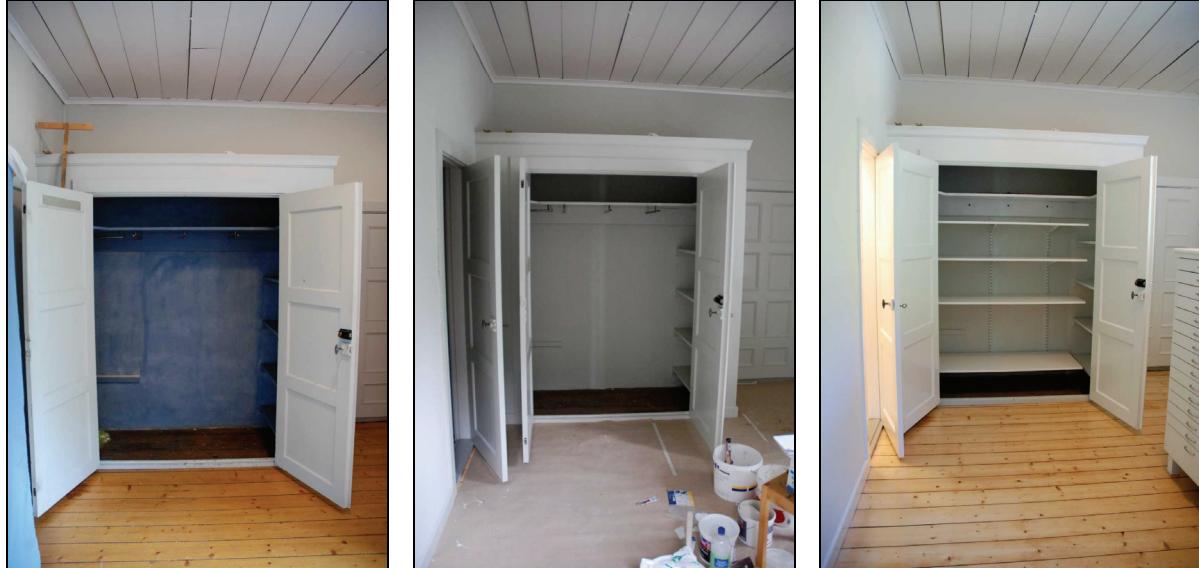
Bild 6, 7 & 8. Bilderna visar det äldre platsbyggda skåpet, innan åtgärder (vänster), underpågående arbete (mitt) och efter utförda åtgärder (höger).

Väggarna tvättades och lagades varefter de målades med emulsionsfärg från Tranemo i kulör NCS S0502-Y, så kallat Stockholmsvitt, medan taket och snickerier målades med Tranemos linoljefärg i kulör NCS S0500-N.

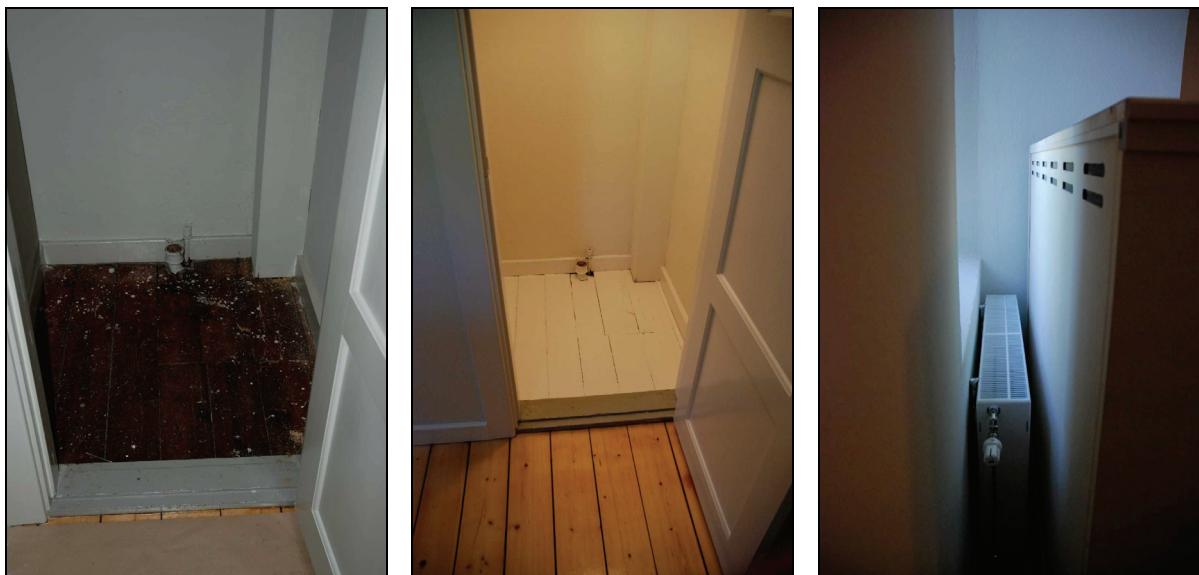
Bild 9, 10 & 11. Golvet i skrubben innan målningsarbete (vänster) och efter (mitt). Den nya radiatorn på plats bakom den nya textilförvaringen (höger).

Det lackade golvet i gamla sakristian slipades och då det framtida slitaget beräknades bli minimalt togs beslut om att återigen lacka golvet, tre lager lack applicerades. Vid arbetet med golvet glömdes golvet i skrubben varför detta målades likt tak och snickerier med Tranemos linoljefärg, kulör NCS S0500-N.

Den äldre radiatorn byttes till en ny, vit av fabrikat Purmo PC med mindre format än den ursprungliga. Arbetena utfördes av Byggcompaniet i Mälardalen AB.

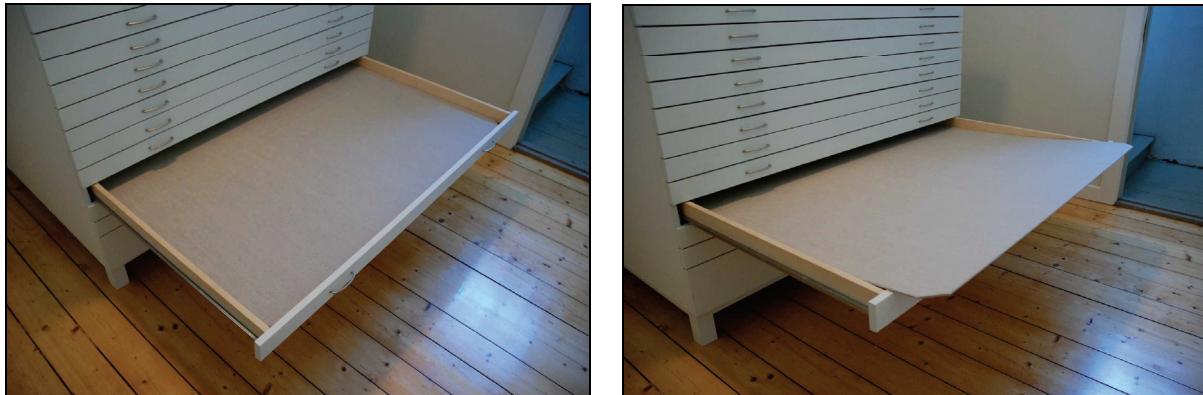
Bild 12 & 13. Den nya textilförvaringen försågs med demonterbara lådor med 83 cm utdrag, de lösa iläggsskivorna kapades i hörnen för bättre luftcirkulation (höger).

Det nya textilskåpet tillverkades av Gotlandsbyggen AB Snickerifabriken. Skåpet, som har de ungefärliga dimensionerna (bredd/höjd/djup) 170 x 150 x 145 cm, har 15 st lådor för liggande förvaring av textilier. Stommen består av 22 mm fanerad lamellskiva (allamell) med 0,8 mm björkfaner på båda sidor och kantlistning av björk. Lådramar och lådförstycke består av massiv björk av kvalitet prima list, rygg och lådbottnar av 6,5 mm björkplywood samt de lösa iläggsskivorna av 4 mm björkplywood klädda med oblekt, syra fritt linnetyg. Lådorna är försedda med expansionsbeslag med delade skenor för att lådorna ska vara möjliga att lyfta ur. Lådbottnarna har urtag i hörnen för bättre luftcirkulation. Skåpet är obehandlat invändigt.

Skåpets rygg och bottenskiva är försedda med luftintag vilka täckts med aluminiumnät för att hålla gnagare och insekter borta. Skåpet vägdes in på plats vilket möjliggjorde att benen slapp ”bottentassar”, mellan benen är en 4-5 cm hög sarg fästad mot skåpets undersida. Längst ned på skåpets sidor finns synliga, infärgade insexskruvar. Utvändig täckmålning gjordes med matt linoljefärg från Engwall & Claesson, kulör NCS S0500-N, som penselströks i tre lager. Delarna målades på Gotland och monterades på plats, i gamla sakristians nordvästra hörn.

Ett antal justeringar av den nya textilförvaringen genomfördes. Två alternativ på lådorna presenterades, en fast låda med 100 cm utdrag och en demonterbar låda försedd med delade skenor vilket ger 83 cm utdrag. Föreskrifterna anger att utdraget ska vara minst 90 cm, men den demonterbara konstruktionen med 83 cm utdrag valdes. Lådornas urtagbara skivor justerades genom att hörnen kapades och på så sätt erhölls bättre luftcirculation i skåpet. Vidare så valde man att strunta i de föreskrivna justerbart bottentassarna, av främst estetiska skäl, då skåpet monterades och vägdes in på plats. En sarg monterades mellan benen mot undersidan av skåpet.

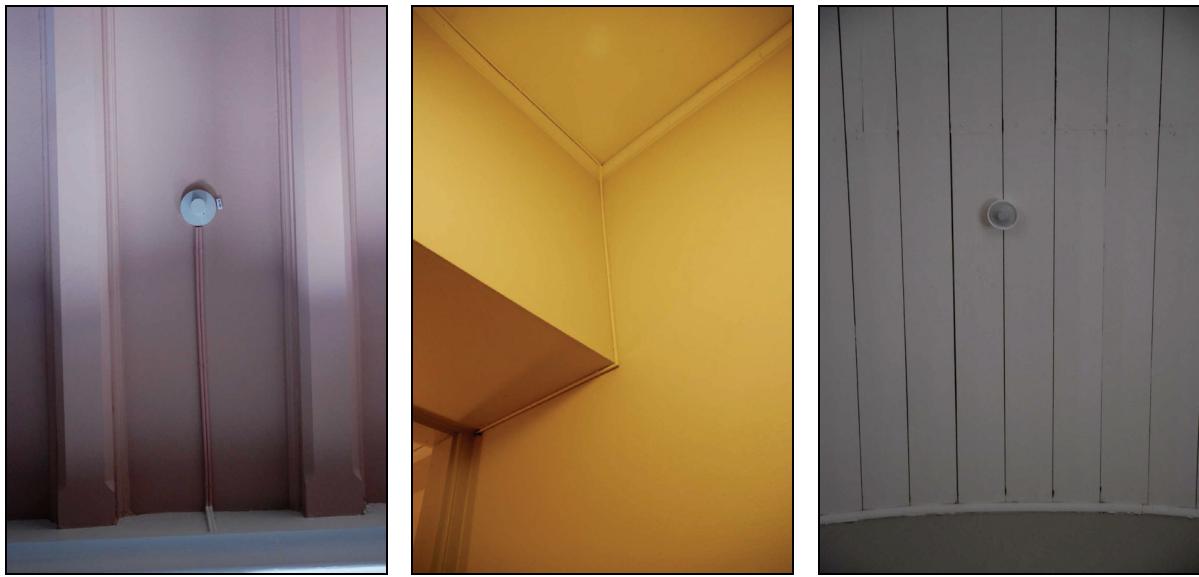
Bild 14, 15 & 16. Rökdetectör i vapenhuset med infärgad kabel (vänster). Kablarna har i största möjliga mån dragits för att inte vara iögonfallande (mittens). Rökdetectörerna i kyrkorummets tak är nedsänkbara och kabeldragningen är utförd på långhusvinden (höger).

Arbetet utfördes av Niscayah AB och innebar att ett komplett brandlarm installerades installation med brandlarmskomponenter så som larmcentraler, detektorer, sirener mm samt kabeldragning och håltagning. Styreheter, som brandalarmscentral och manöverpanel för inbrottslarm, placerades i ett teknikrum i skrubben under trappan i vapenhuset. Dragning av ledningar framför altare resulterade i uppförandet av en golvsockel i trä för ledningarna. Sladdar i vapenhusets tak infärgades i kulör S-2020-Y90R. Detektorerna lämnades omålade av säkerhetsskäl.

Kabeldragningen har lokaliserats till hörn, foder och lister, där det ej varit möjligt har kabeln dragits rakt över vägg eller takyta. Riktlinjen har varit att estetiskt anpassa installationen efter kyrkorummet och i största möjliga utsträckning dölja kablar och apparatur varför dessa har färgats in mot underliggande material.

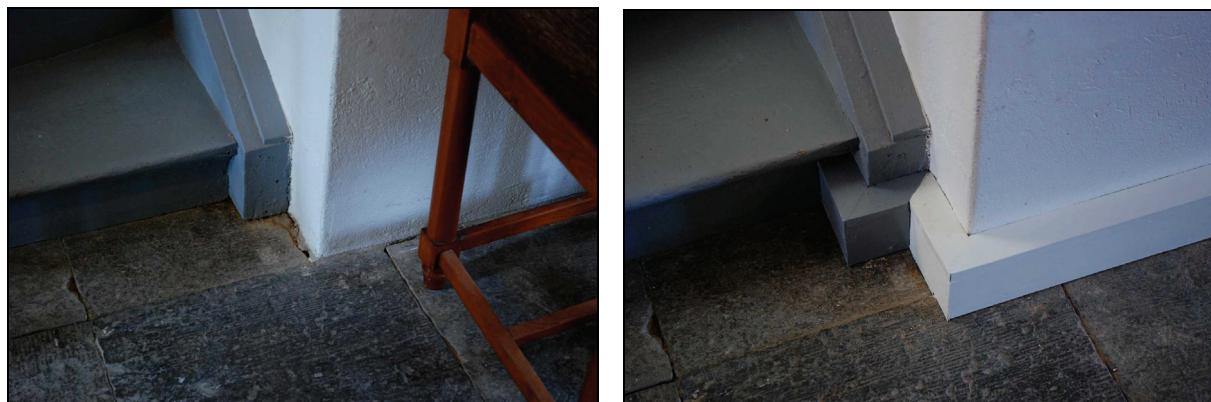
Bild 17 & 18. Golvsockeln för kabeldragning framför korstegen har infärgats efter angränsande kulör. Exemplet visar sockeln vid trappan i vapenhuset, innan och efter utfört arbete.

Sockeln byggs hela vägen från trappa i vapenhus, framför koret i kyrkorummet, fram till sakristians dörr. Sockeln, med mätten H=110, B=20, målades med linoljefärg från Engvall & Claesson i kulör NCS S0502-Y mot sidoväggar och i kulör NCS S-2005-Y80R likt korvägg mot korstegen. Vid trappa i vapenhus användes trappans kulör NCS S4502-B på golvsockelns sista del. Sockelns skruvar har spacklats igen, dessa slipades av innan målning så att en liten markering indikerar skruvarnas läge i överliggaren.

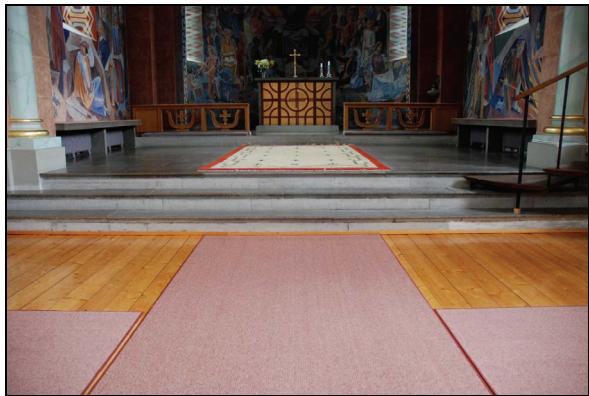
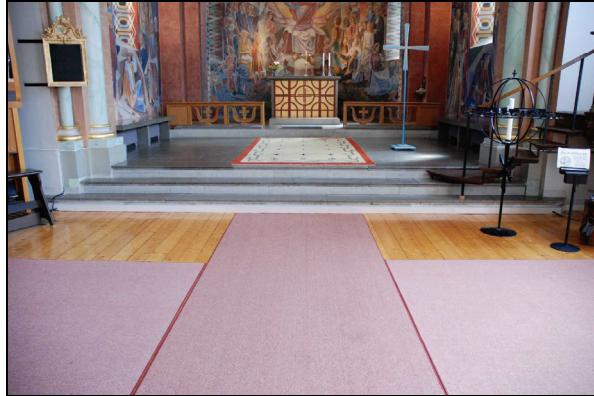
Bild 19 & 20. Den vänstra bilden är tagen innan golvsockeln är på plats och den högra bilden är tagen när golvsockeln är färdig.
