Norrmanska gården

- ommålning av fasad och fönster

Antikvarisk kontroll

Garvaren 1 och 2
Sala socken
Västmanlands län

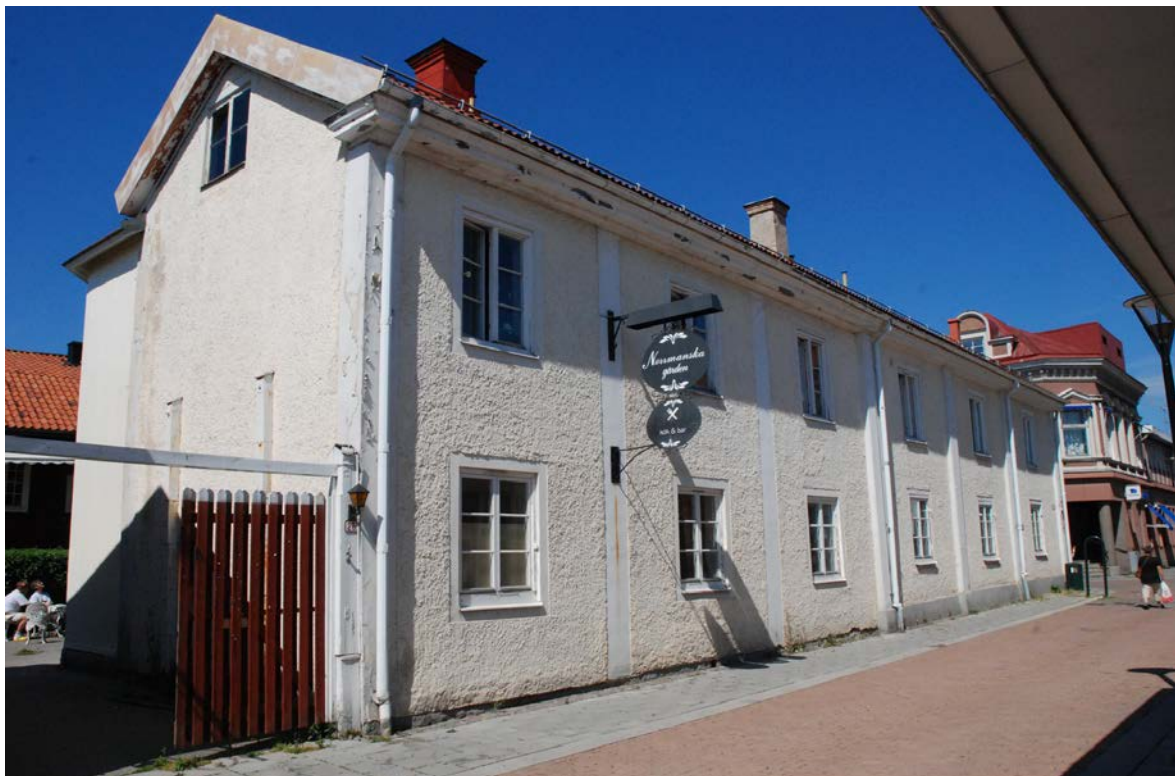
Normanska gården innan ommålning av fasad och fönster.

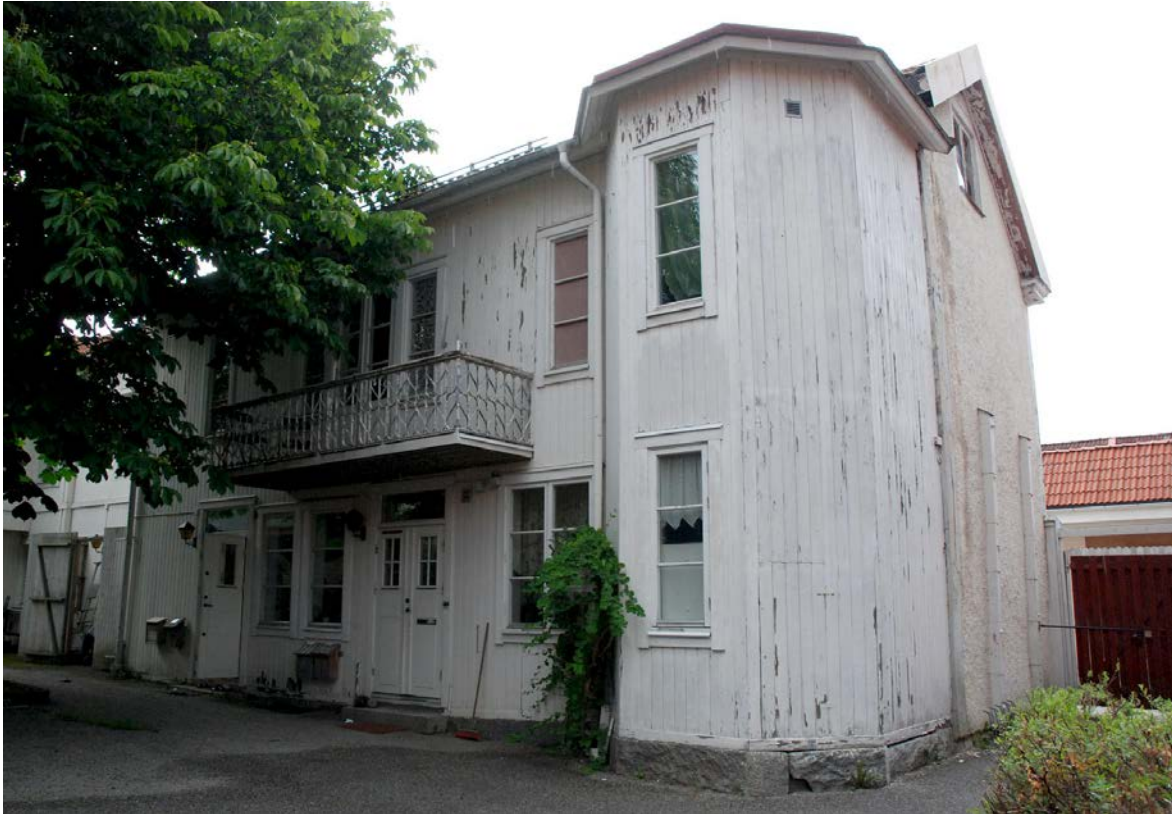
Norrmanska gårdens innergård innan ommålning. Plastfärgen på fasaden flagnar kraftigt.

Västmanlands läns museum genomförde den 1 juni 2007 en byggnadsvårdsrådgivning rörande fasadrenovering på Norrmanska gården. I skrivelsen konstateras att de spritputsade delarna av fasaderna är av relativt gott skick medan de slätputsade partierna är målade med olämplig färgtyp som orsakat skador på putsen. Gårdsfasaderna är i behov av ommålning, liksom fönster, dörrar och plåtdetaljer på hela byggnadskomplexet. Mot gatan finns en färgsättning med ljus gräddgul spritputs och detaljer i ljus kallgrå kulör. Mot gården är fasader inklusive dörrar och fönster vita. Äldre partier av panelen har under nuvarande färglager en gul oljefärg i kulör motsvarande fasadputsens. I skrivelsen konstateras att det förefaller naturligt att ge både trä- och putsfasader en sammanhängande gemensam färgsättning med ljus gula väggfält och detaljer i varmgrått. Museet anser också att kulörerna kan bli lite starkare än dagens som är väl intetsägande. Vidare framgår att fastighetsägaren vill ha fönster och dörrar i vit kulör. Museet har föreslagit en ljus grå kulör. Samtliga dörrar och fönster är utbytta och ger ingen vägledning om vilken kulör som tidigare funnits men museet anser det skulle kunna vara en fördel att de fick en annan kulör. Som förslag lämnas färgsättningsförslag för träfasaderna på innergården för väggfält: NCS S0507 Y20R och för detaljer: NCS S1502Y. Ev 1002Y.

Museet konstaterar i skrivelsen att fasaderna är målade med plastfärg och rekommenderar, för att få ett enklare underhåll i framtiden och ett utseende som stämmer bättre med husens kulturhistoriska värde, en användning av linoljefärg.

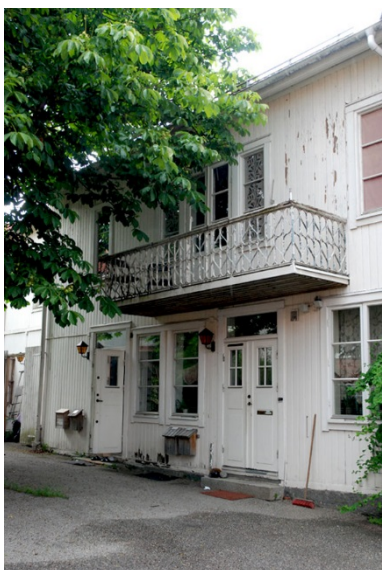
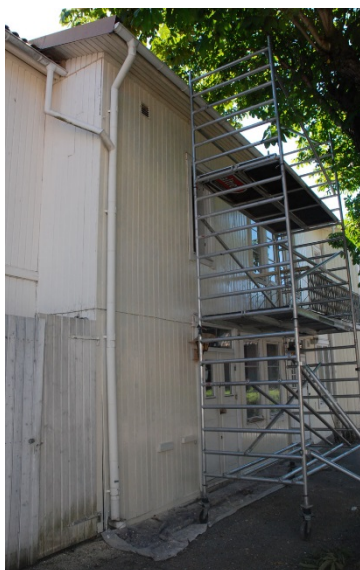
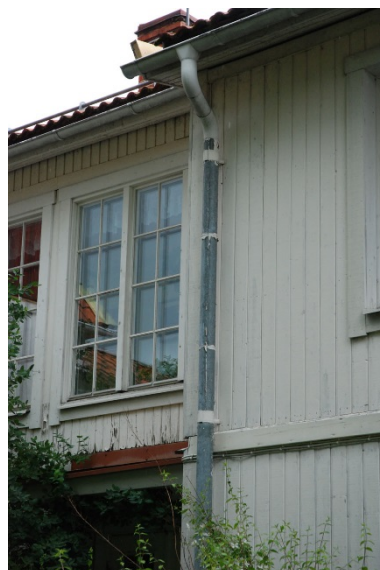
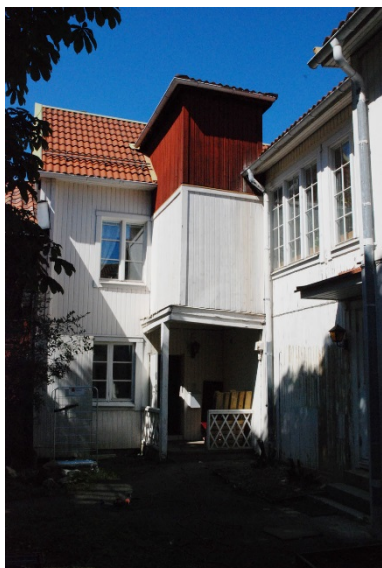
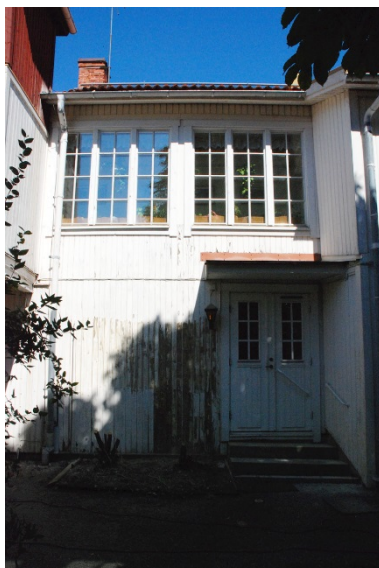
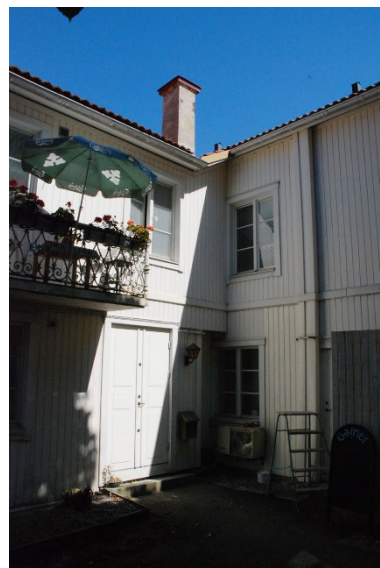
Innergården innan ommålning. Dörrar och fönster är vita och stuprännor saknar färg.

Under den genomförda renoveringen har befintlig plastfärg skrapats och på vissa ställen slipats bort. Fasaden har rengjorts. Därefter har den grundats och målats med linoljefärg av fabrikat Lasol från Engwall och Claesson, kulör NCS S0507 Y20R. Fönster- och dörrfoder har skrapats och målats med linoljefärg, kulör NCS S1502Y. Fönster och fönsterbleck har målats med Caparol Fönsterfärg. Under projektets gång kom önskemål från fastighetsägaren om en förändrad färgsättning. Diskussionerna rörde främst färgsättningen på fönster och dörrar då man vill frånga den vita kulören. Förslag togs fram på kromoxidgrön NCS S6020 – G10Y alternativt engelskt rött NCS S5040-Y80R eller NSC S4550 – Y80R kulör. Förslag lades även att byggnadens samtliga fönster skulle ha vald kulör, det vill säga även fönster på gatufasaden. Enligt önskemål skulle fönsterkarmar och fönsterbleck målas i vitt och mot gatufasaden i den valda kulören. Dörrar önskades målas i vald kulör. Efter samråd med länsstyrelsen gavs det tillstånd till förändrad färgsättning. Då ingen av de föreslagna färgsättningarna återfinns på plats blir den mer av en historiserande karaktär. Fastighetsägaren valde förslaget med engelskt rött. Efter uppstrykningsprover beslutades det att den röda kulören stryks med Caparol fönsterfärg 1A-48 (RAÄ). De vita blecken och karmarna målades med Caparol fönsterfärg S0502-Y.

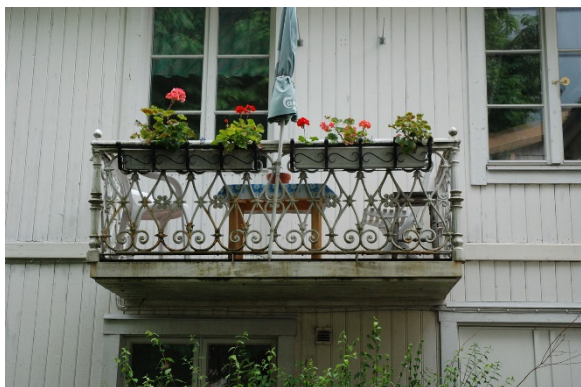
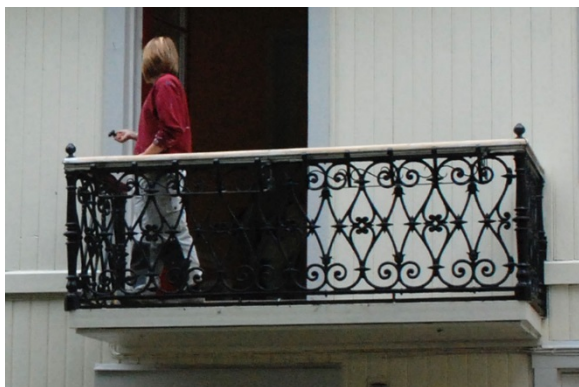
En av balkongerna innan och under ommålning. Överliggaren skrapades trären och oljades.

Balkongernas räcken målades svart i fabrikat TINVOA. Stuprör och hängrännor färgades in fasadens kulör och målades med Caparols Fasadakrylat och grundades med en primer. Det rödmålade trapphuset målades in i fasadens kulör. Plåtdetaljer på taket målades med en plåtfärg.

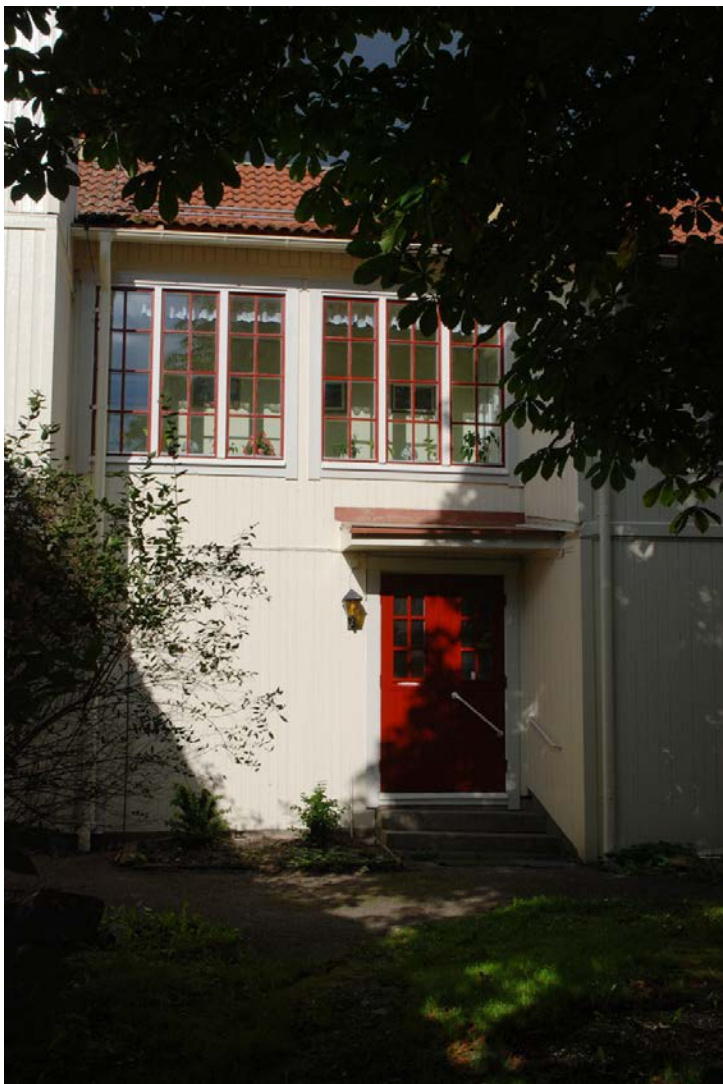
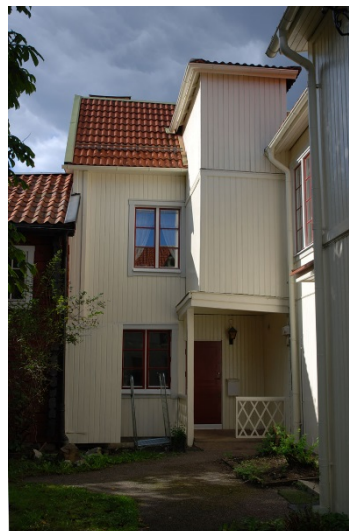
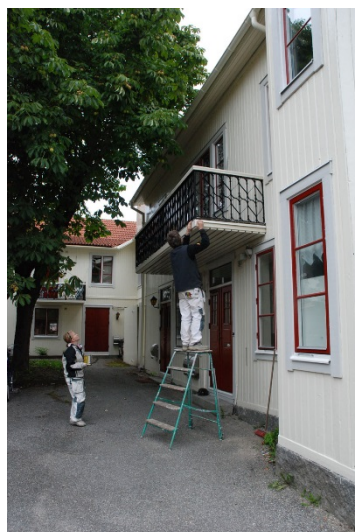
Innergården efter ommålning. Fasaden är målad med linoljefärg. Dörrar och fönster målades röda och foder i ljus grå efter fastighetsägarens önskemål. Balkongerna målades svarta.

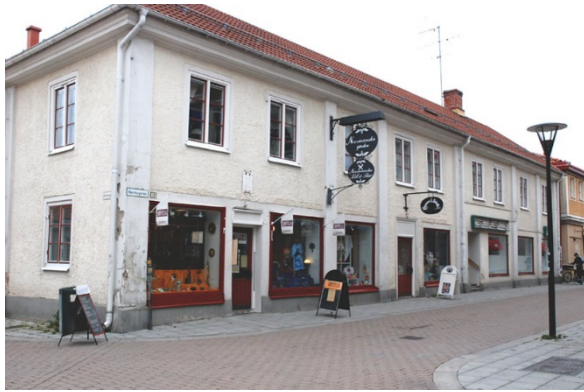
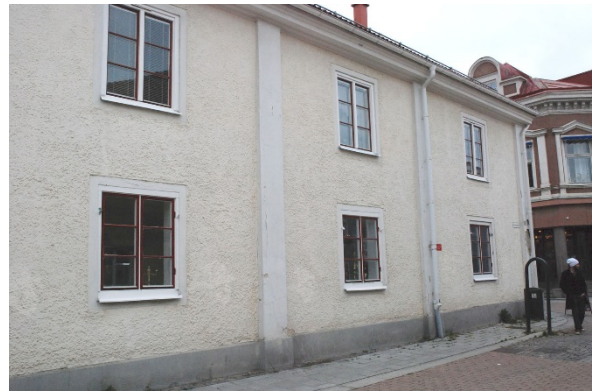
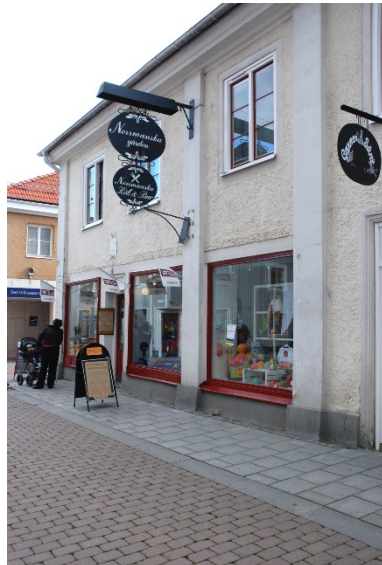
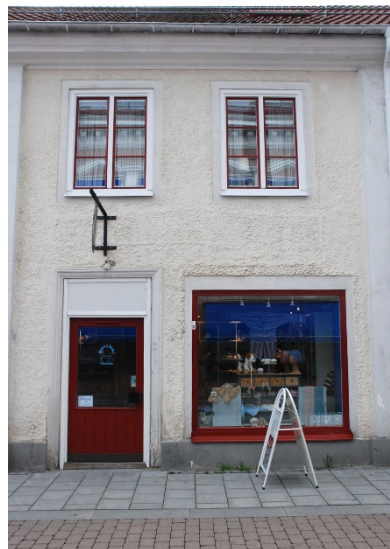
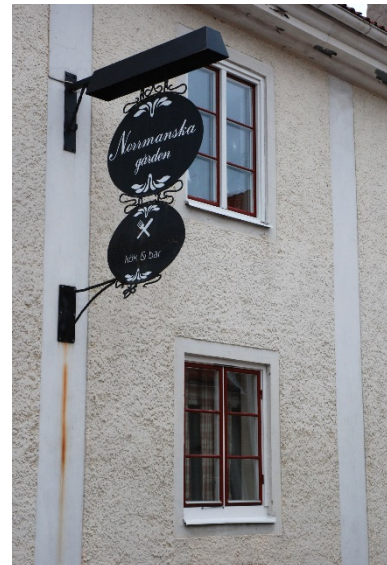
Fönster och dörrar mot Norrbygatan och Brunnsgratan målades röda. Vid butiksfönsterna målades även fönsterblecken i röd kulör.
