Eldsboda 1:157 - Restaurering av Lilla Herrgården

Antikvarisk kontroll

Eldsboda 1:157
Hallstahammars socken
Västmanlands län

VÄSTMANLANDS LÄNS MUSEUM
Kulturmiljö rapport B
2009:B2

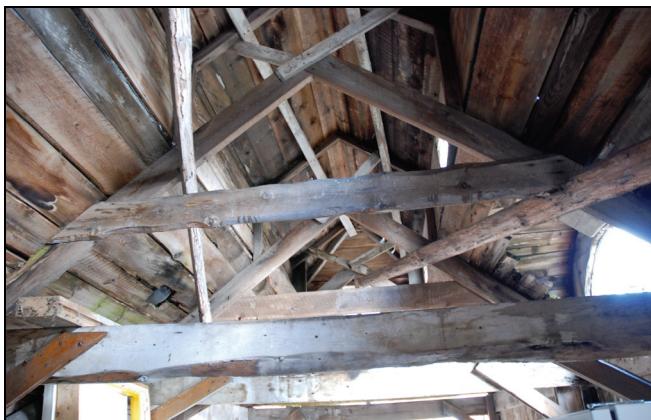
Byggnadens innertak före restaurering. Foto: Mia Jungskär 2008-03-20. VLM.

Befintligt papptak var i dåligt skick och vissa delar av taket var täckt med presenning. Vattenläckage hade resulterat i vissa rötskador på undertaket. Papptäckningen var lagd i endast ett lager vilket till viss del bidragit till läckaget. Pappen avlägsnades och enstaka skadade underbrädor ersattes med kärfura av samma dimensioner som det borttagna materialet. Ny underlagspapp, yap 2200, lades längs med takfallet och ovan denna ytpapp topsafe 3* kolsvart.

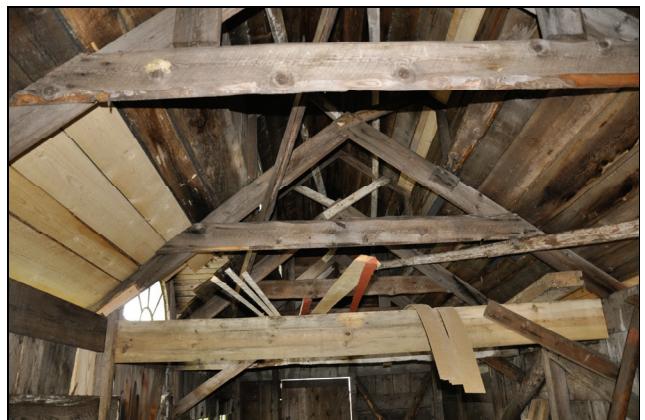
Byggnadens innertak efter restaurering. Taket var vid närmare undersökning i bättre skick än befärat och endast ett fåtal brädor ersattes.

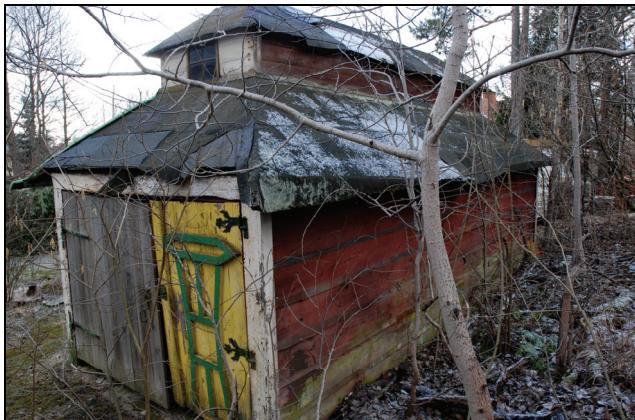
Mot baksidan var marknivån hög och sly och mindre träd växte nära fasaden. Foto: Mia Jungskär 2008-03-20. VLM.

Runt byggnaden var marknivån hög och vegetation i form av sly och mindre träd växte nära fasaden. Växtligheten röjdes bort och på byggnadens baksida grävdes marknivån närmast grunden ur.

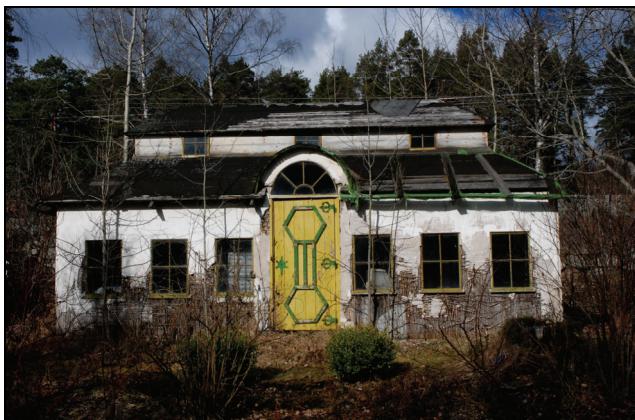
Byggnaden var före restaurering i mycket dåligt skick, framförallt takläckningen av papp hade stora brister. Foto: Mia Jungskär 2008-03-20. VLM.

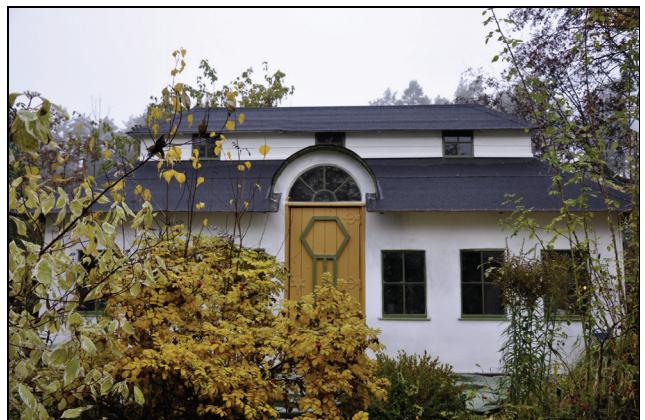
Efter att taket lagts om, fasaden putsats och målats samt att fönstren restaurerats är byggnaden återigen ett ovanligt och imponerande inslag i trädgården.

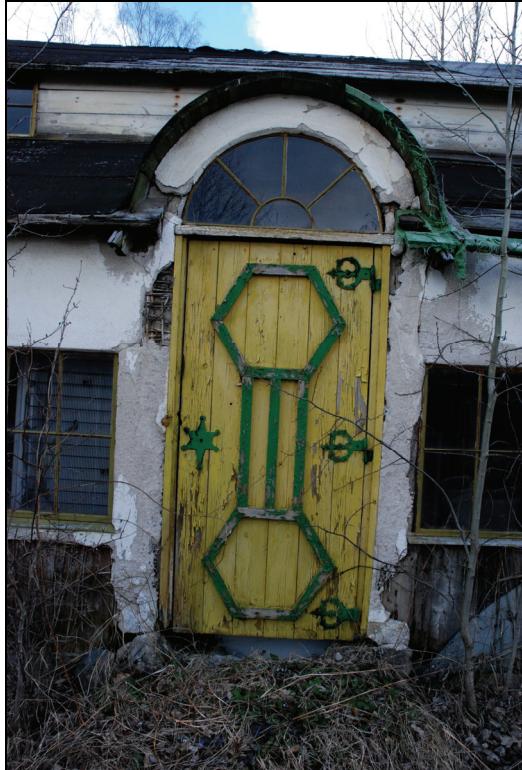
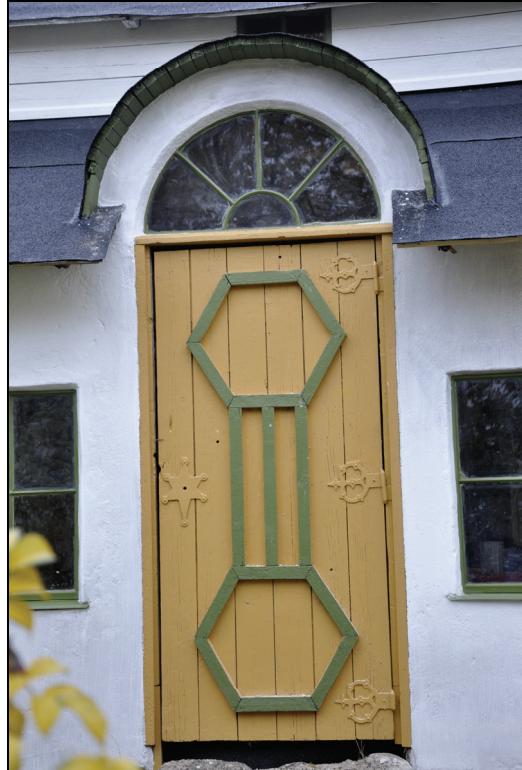
Ingången på huvudfasaden före och efter restaurering. Foto: Före-bild Mia Jungskär 2008-03-20 och efter-bild Ia Manbo, VLM.

Dörrar och dörrfoder skrapades rena på löst sittande färg. Kulör togs fram från underliggande fäglager, enligt Riksantikvarieämbetets provsamling 2A-94 på framsidan och till garagedörren och 3A-94 på den västra fasaden. Dörrarna målades med traditionell linoljefärg från Ottossons Färgmakeri AB i Genarp. Vid skrapning på beslagen framkom att de varit målade i ockra och de målades i samma kulör som dörrarna. Listverken på den högra garagedörren samt dörren på framsidan målades i kulör NCS S5030-G50Y lika fönsterbågarna. Den vänstra garagedörren är sekundär och lämnades omålad.

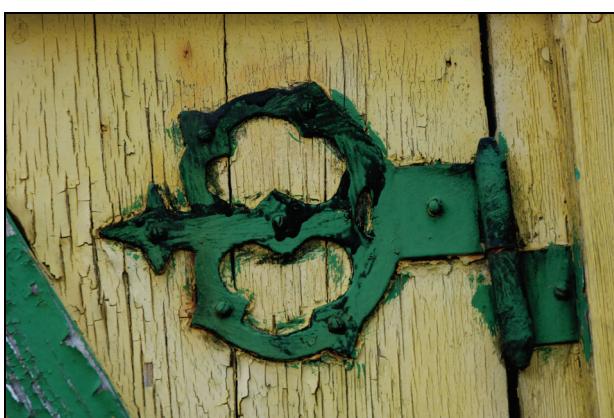
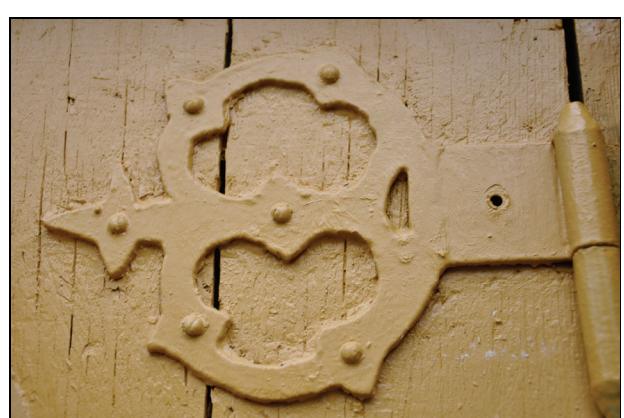
Ett av beslagen på dörren ovan, före och efter restaurering. Foto: Före-bild Mia Jungskär 2008-03-20 och efter-bild Ia Manbo, VLM.
