Almen 2

- Restaurering av fasad samt återställande av putsdetaljer

Antikvarisk kontroll

Almen 2
Arboga stadsförsamling
Västmanlands län

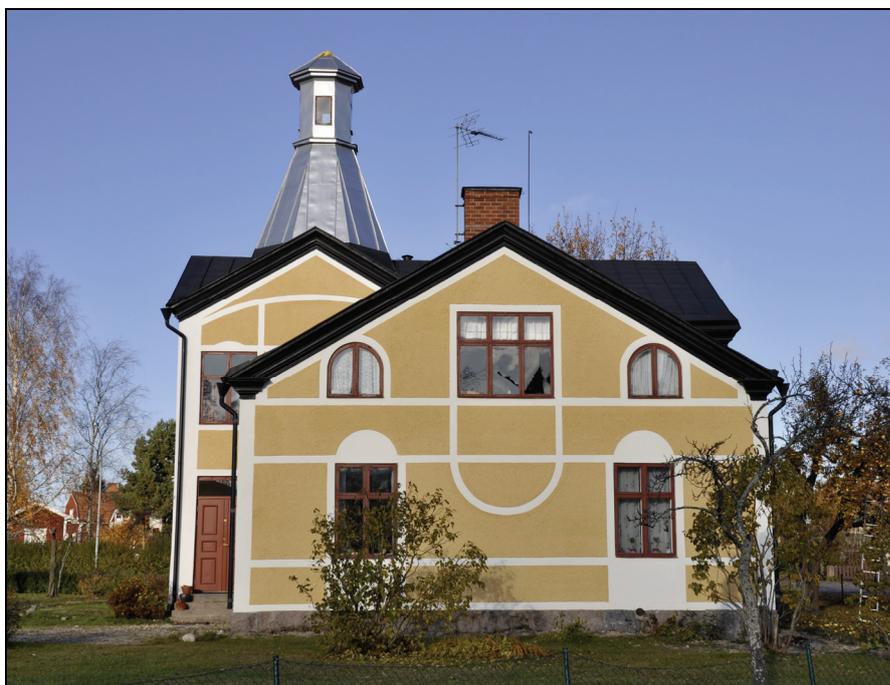
Omslagsfoto: Den södra fasaden efter restaurering. Foto. Ia Manbo, Västmanlands läns museum.

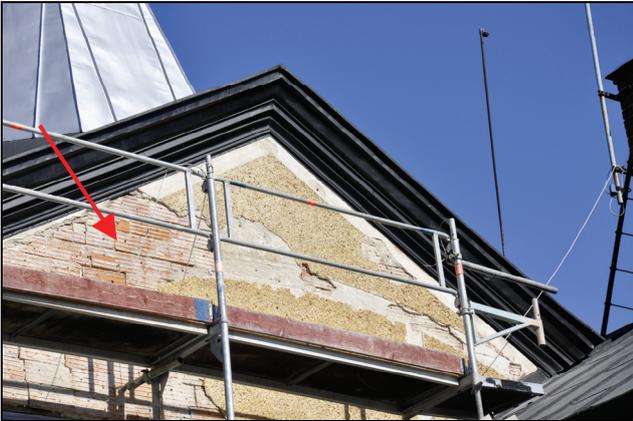
Under putsen satt spiktegeln på timmerstommen.

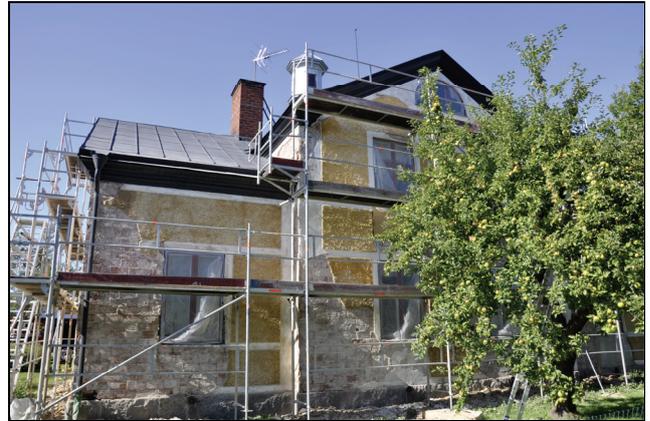
Byggnadens östra fasad.

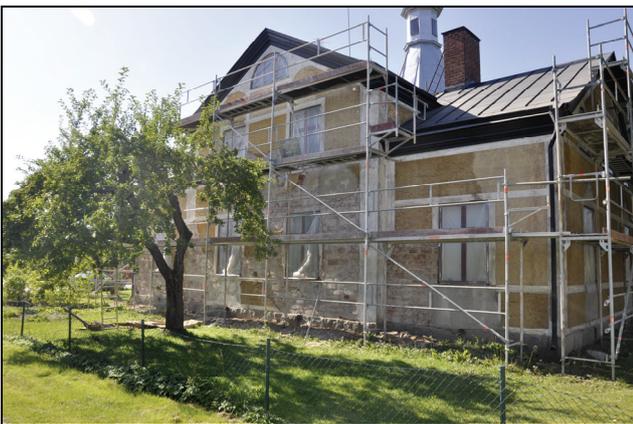
Partierna med bomputs var större är beräknat.

Bomputspartier har knackats ned och ersatts av ny spritputs. Till hjälp för återställandet av fasaddetaljerna fanns ritningar från 1909. Dessa var dock bara förslag på fasadutformning och samtliga detaljer på ritningarna hade inte genomförts. De ursprungliga slätputsade partierna fanns dock kvar under den senare spritputsen vilket förenklade återställande arbetet.

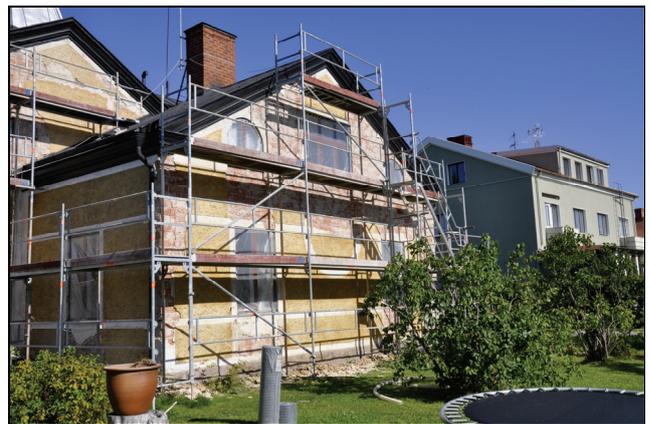
Mot söder föll putsen på fasadens övre del ned.

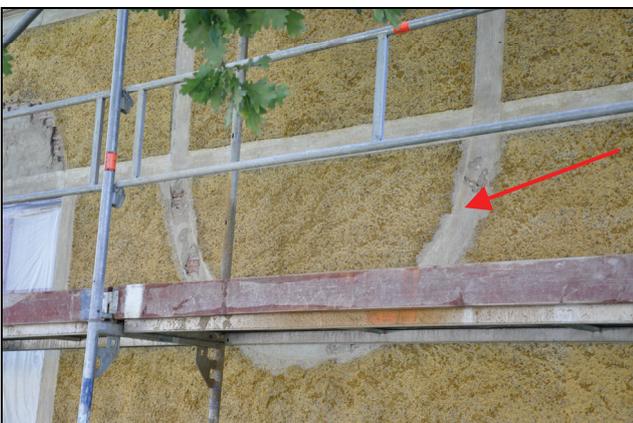
Samtliga fasadens äldre slätputsade partier fanns kvar under den sekundära spritputsen.

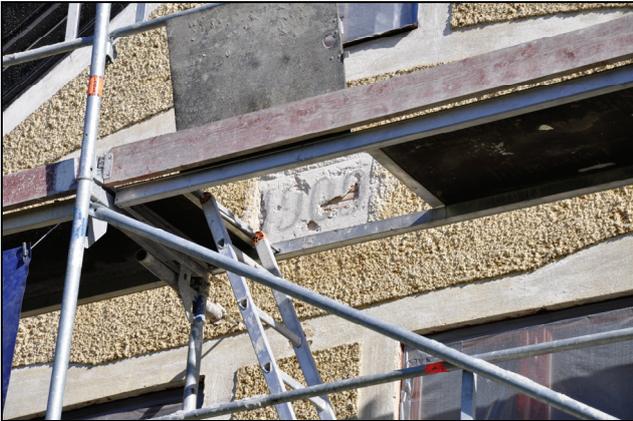
Ett överputsat parti mot väster visade sig dölja årtalet 1909.

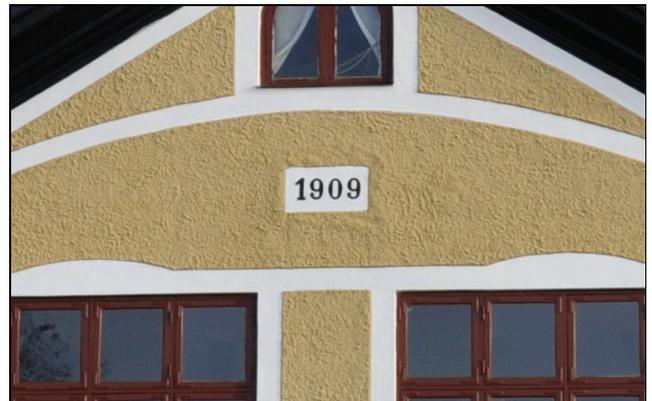
Siffrorna fylldes i med svart linoljefärg.

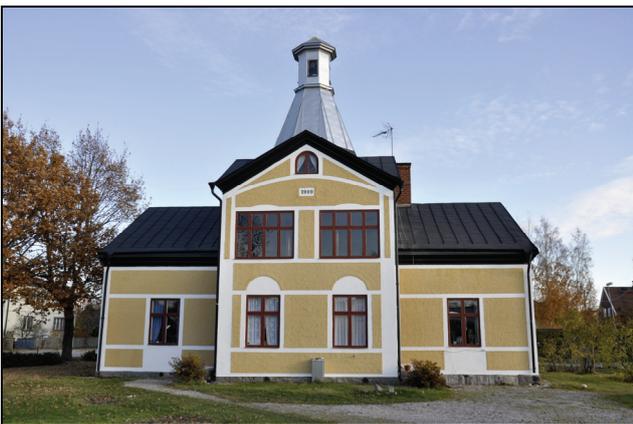
Den västra fasaden efter restaurering.

Putsen som användes var Serpo 148 Hydrauliskt kalkbruk och till spritputsen användes tvättad natursten 3–6 mm. Fasaden målades med Serpo 249 Kulturkalkfärg våt. Kulör togs fram av Fasadbeton Beijer byggmaterial utifrån putsprover och efter uppstrykningsprov togs beslut om kulör av antikvarisk kontrollant. Kulörerna har unika färgnummer FB–33003 (vit) och FB–33028 (gul).

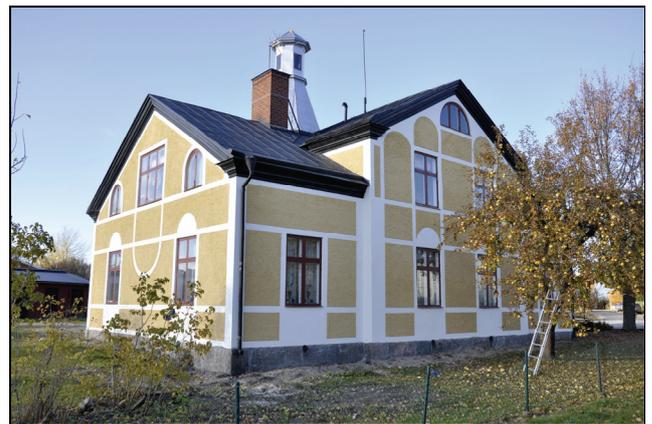
Den södra och östra fasaden efter restaurering.

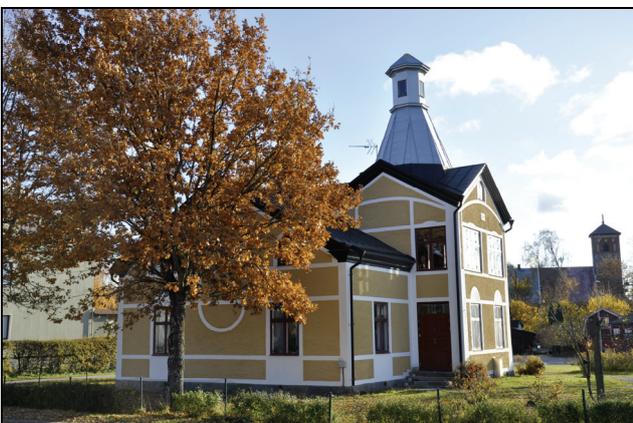
Den norra och västra fasaden efter restaurering.

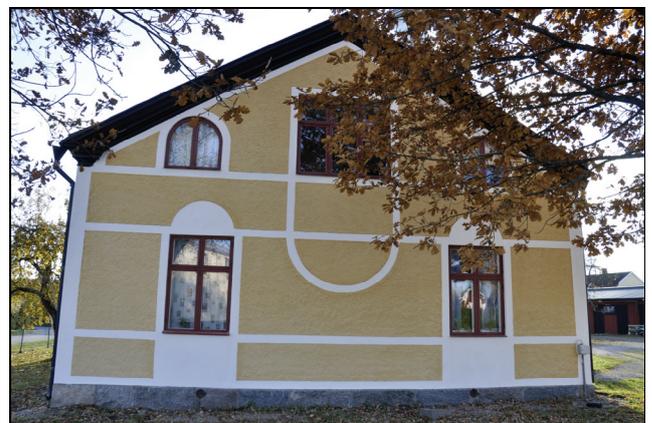
Den norra fasaden efter restaurering.
