Västmanlands läns museum
Kulturmiljö Rapport B
2010:B19

Bagarstuga på Grömsta 1:9

Fönsterrenovering inom ramen för Länsstyrelsens stöd till restaurering av överloppsbyggnader

Grömsta 1:9
Munktorp socken
Västmanlands län

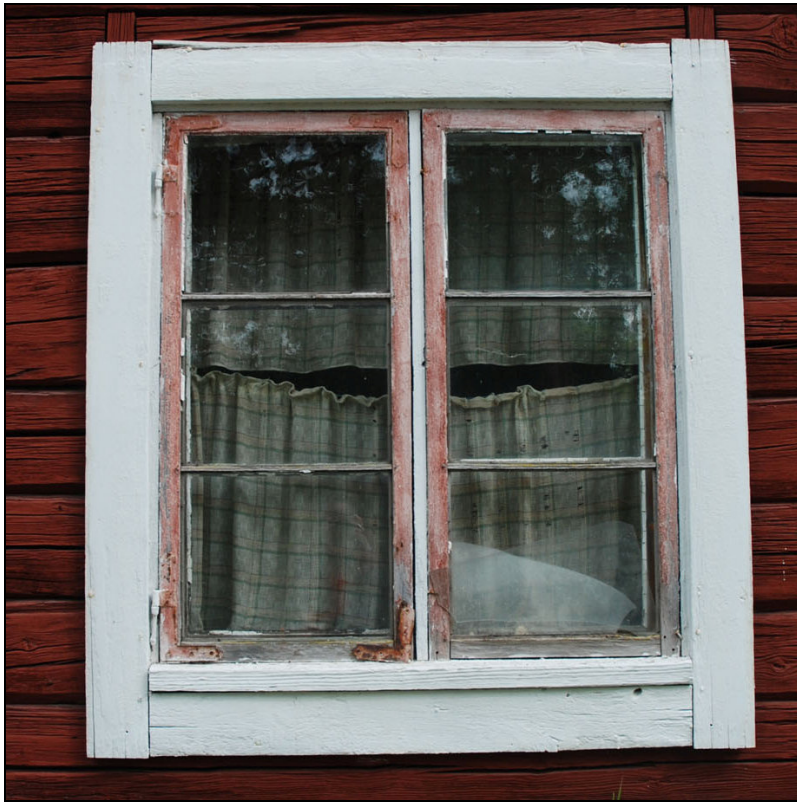
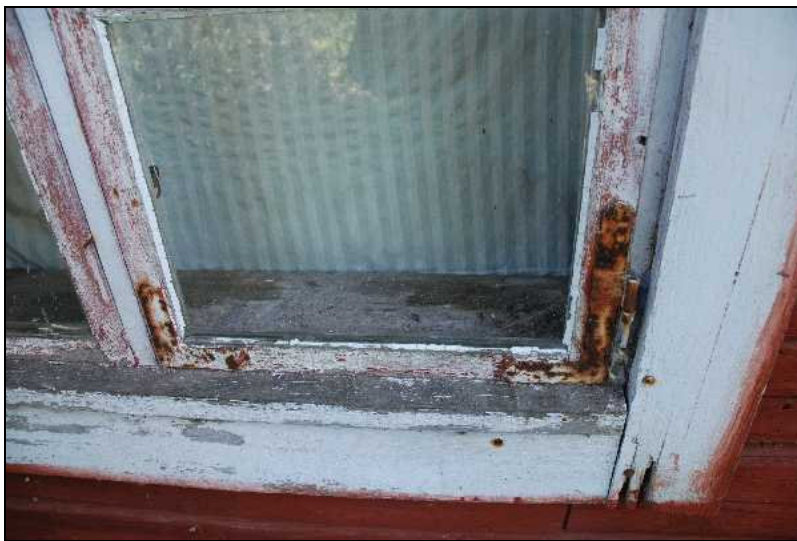
Bilder före

Bagarstugans fönster uppvisade färg- och kittbortfall (undantaget de sedan tidigare renoverade fönstren på södra fasaden). Vissa glasrutor hade gått sönder. Fönsterbeslag såsom gångjärn och hörnjärn uppvisade rost.

Fönster före renovering, trasiga rutor, bortfallet kitt, flagnad färg och rostiga hörnjärn.

Fönsterbågar lagades, ytterbågar och innanfönster, några understycken fick nytillverkas, i samma dimensioner och utförande som befintliga. Kärnvirke av god kvalitet användes till lagningar och där nya rutor behövdes återanvändes munblåst glas. Lös färg på bågarna skrapades bort och träet i bågarna mättades med linolja. Bågarna utsida målades sedan i flera tunna lager av Kulturhantverkarnas linoljefärg, engelskt rött, med torktid emellan strykningarna. Insida båge och innanfönster målades med Kulturhantverkarnas linoljefärg, bruten vit 0502Y. Beslagen rengjordes från rost, behandlades med rostskyddsfärg, återmonterades och målades med likadan färg och kulör som bågen.

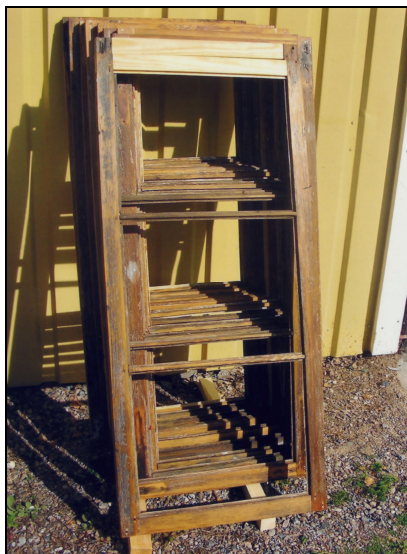
Bilder under renovering

Bågar under renovering, lagade understycken. Foto: Ove Eriksson.

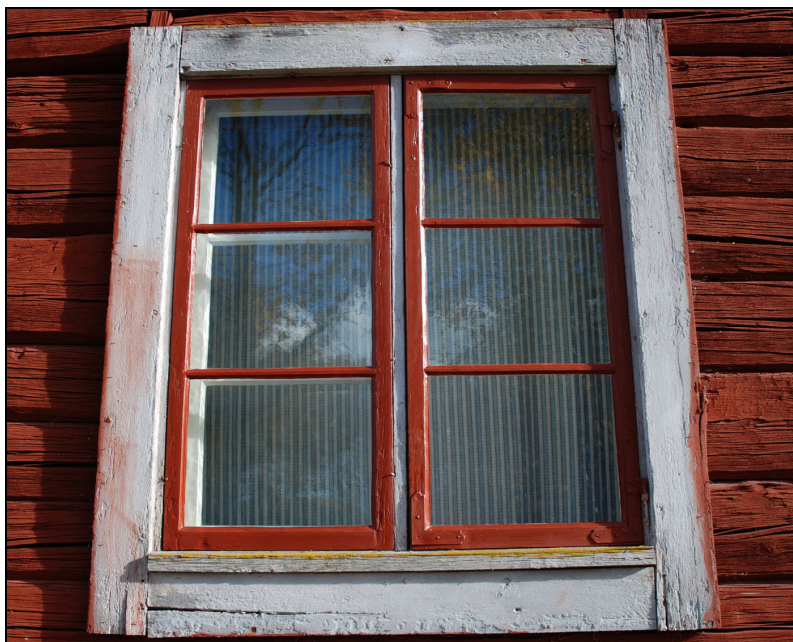
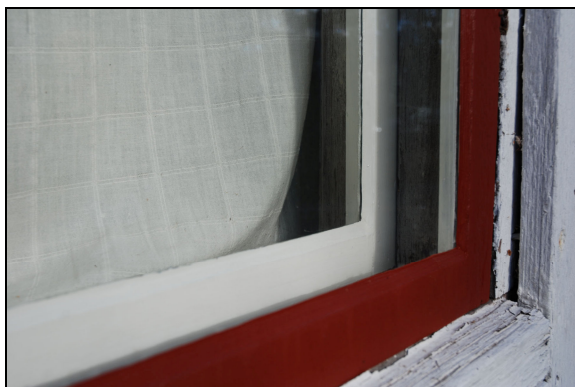
Bilder efter

Fönster efter renovering.

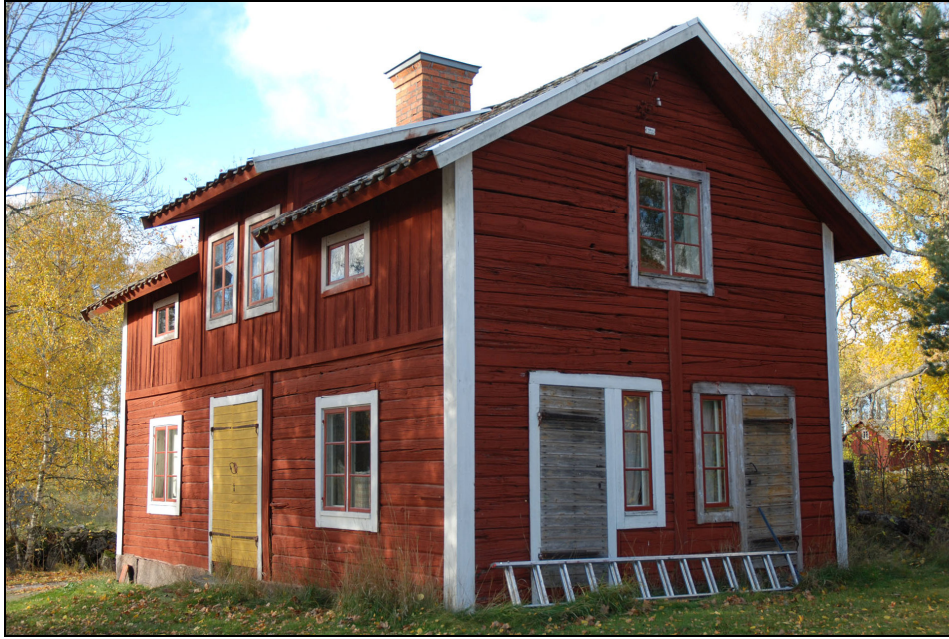
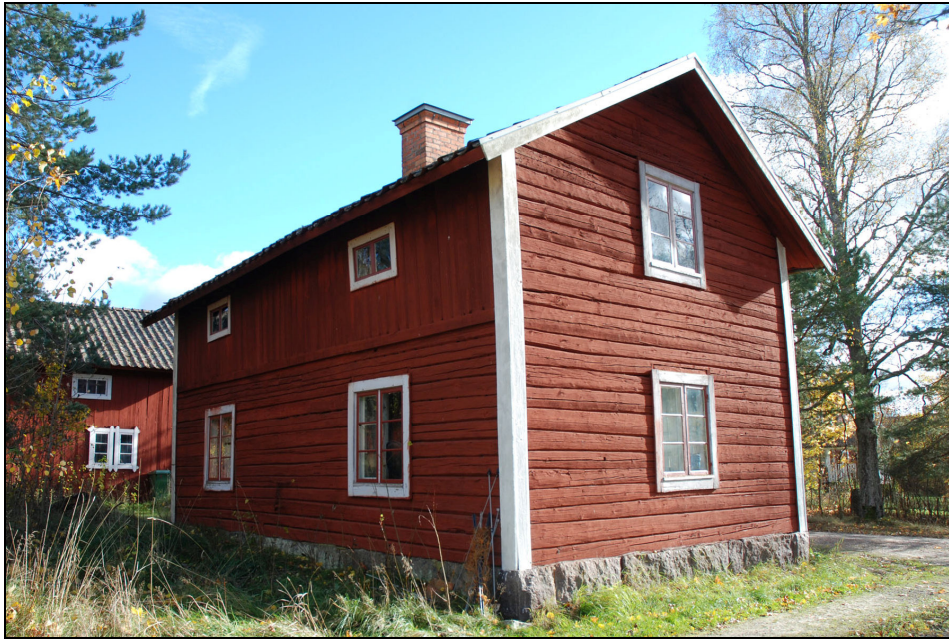
Bagarstugan efter fönsterrenovering, oktober 2010.
