Västervåla hembygdsgård

Restaurering av tak på Kaplansboden inom projektet Hus med historia

Antikvarisk medverkan

Västervåla prästgård 1:3
Västervåla socken
Västmanlands län

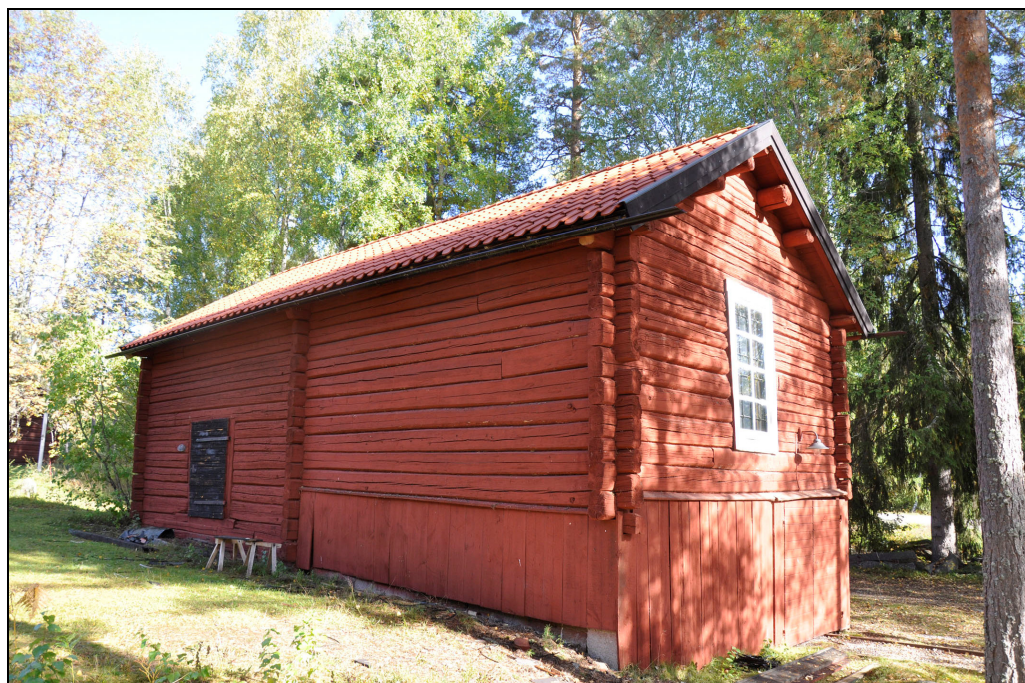
Omslagsfoto: Kaplansbodens södra och västra fasad efter takomläggning. Foto: Ia Manbo, Västmanlands läns museum

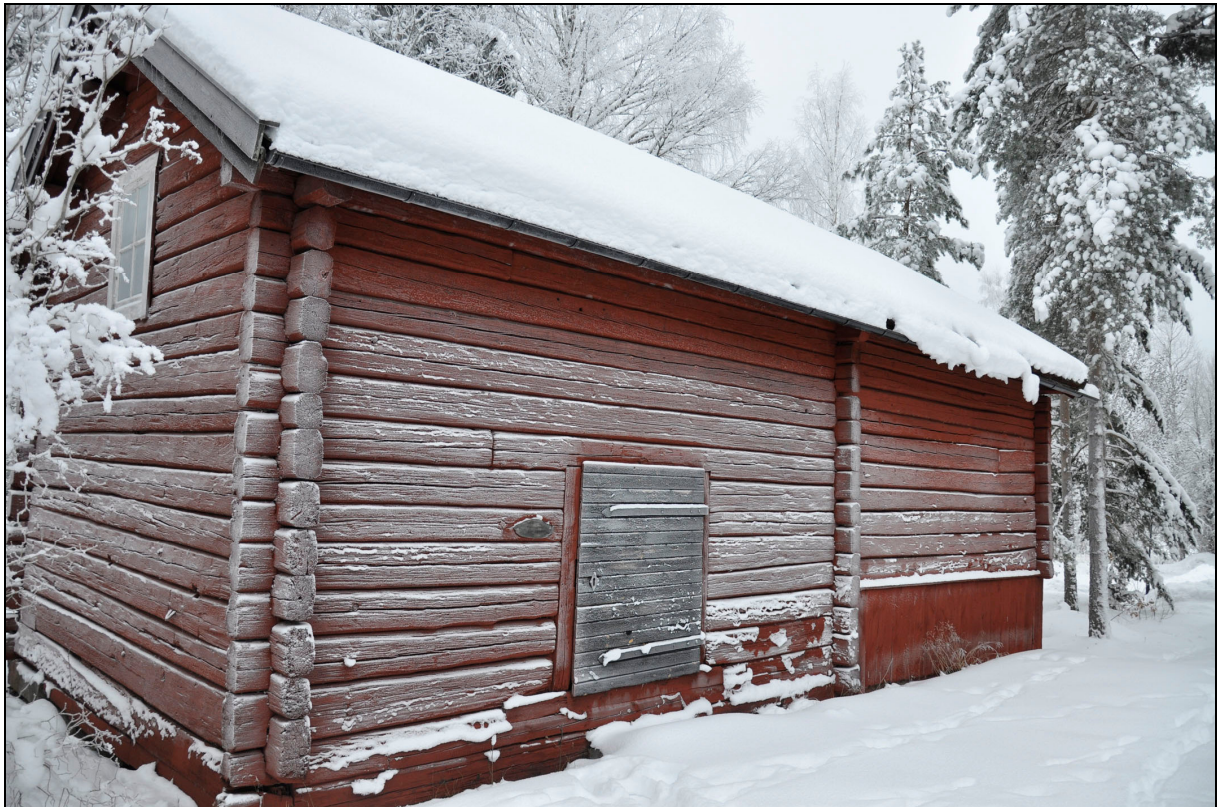
Tegeltaket på Kaplansboden var i dåligt skick, med anfrätta och på sina ställen uttjänta tegelpannor. Behovet av en omläggning var stort för att förhindra att vatten skulle börja läcka in i boden.

Kaplansboden före restaurering.

Samtliga tegelpannor plockades ned och deras skick bedömdes. Eftersom så pass få pannor var möjliga att återanvända togs beslutet, i samråd med antikvarisk expert, att lägga ett nytt enkupigt lertegel på boden. De äldre pannorna skulle sparas för att i framtiden användas till komplettering på övriga byggnader på hembygdsgården. Underlagspappen togs bort varefter undertaket besiktigades och visade sig vara utan skador. På hela undertaket lades oljehärdad board, därefter ny läkt i furu av hög kvalitet innan det nya tegeltaket lades.

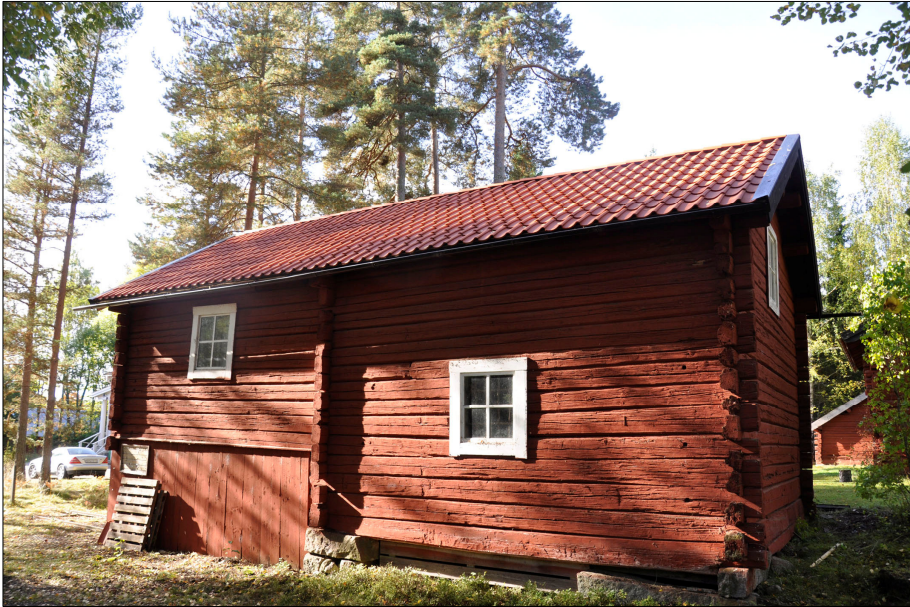
Byggnadens östra fasad efter takläggning.

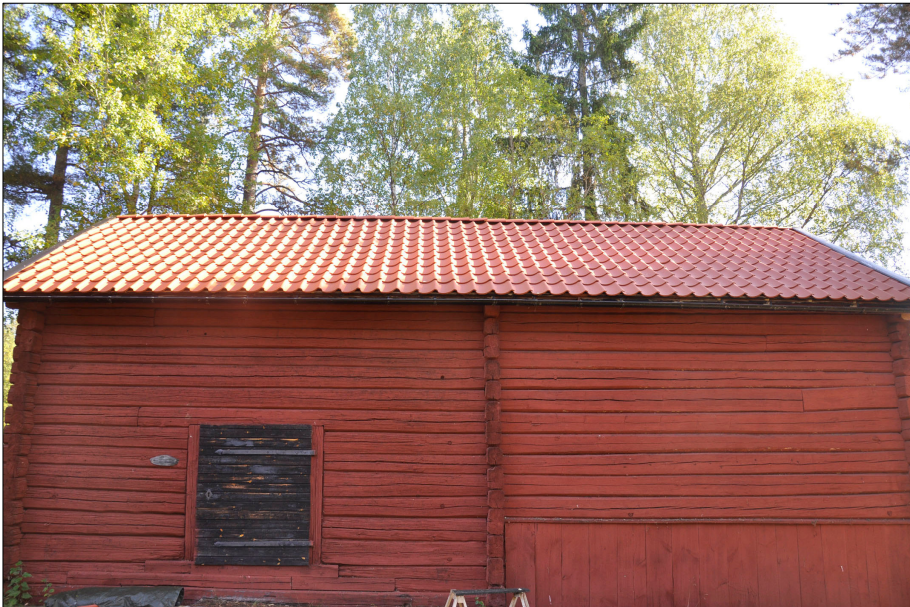
Byggnadens västra fasad efter takläggning.
