Västmanlands läns museum
Kulturmiljö Rapport B
2010:B21

Kungsåra hembygdsförenings fornstuga - Omläggning av tak inom projektet Hus med historia

Antikvarisk medverkan

Kungsbyn 2:2
Kungsåra socken
Västmanlands län

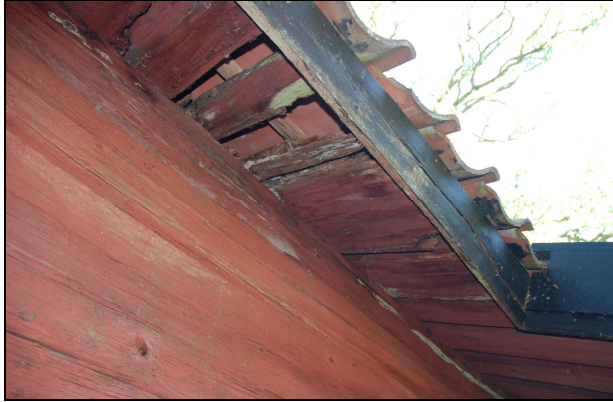
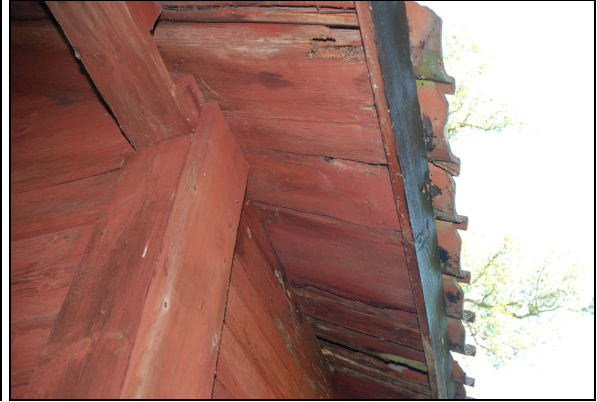
Fotbrädan spikad i ändträt på det gamla locktaket med rötskadat undertak som följd.

Taket på tiondeboden är i behov av restaurering. Sist det lades om var för 20 år sedan, då monterades även fotbrädor och vindskivor. Det fanns spruckna tegelpannor och läkten var uttjänt. Rötskador fanns i nederkant av det gamla locktaket. Skadorna var främst orsakade av en felaktig montering av fotbrädan (brädan var spikad i ändrät på locktaket). Löv, fröer och mindre kvistar hade samlats innanför fotbrädan. Genom fotbrädans montering förhindrades nödvändig vattenavrinning och luftning av undertaket. Vid Västmanlands läns museums förbesiktning av tiondeboden observerades en rötskada i hammarband och underliggande stockvarv på östra fasaden. Läns museet rekommenderade att föreningen skulle kontrollera omfattningen av skadorna i samband med takomläggningen.

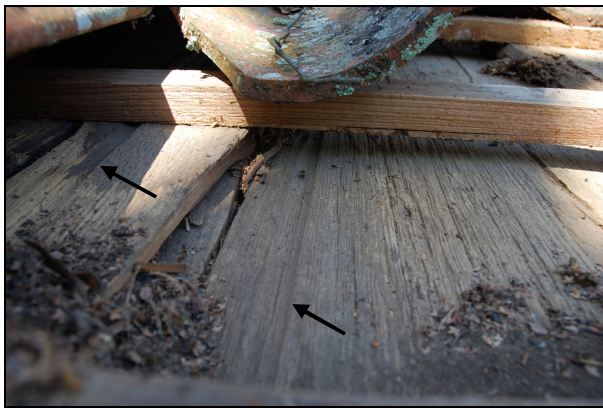
Pilarna markerar vatthyllade spår i gamla locktaket.

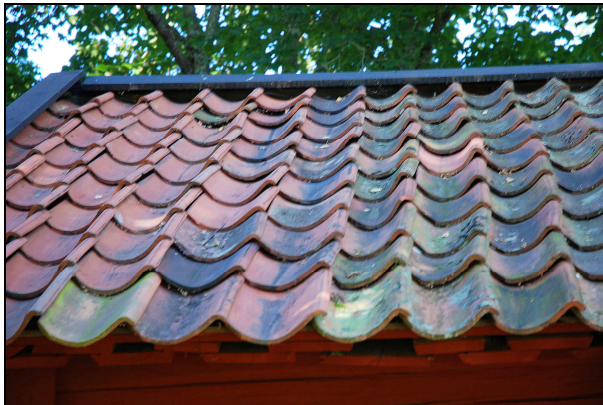
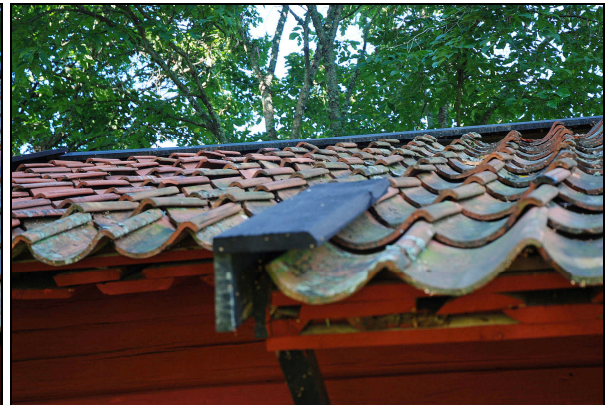
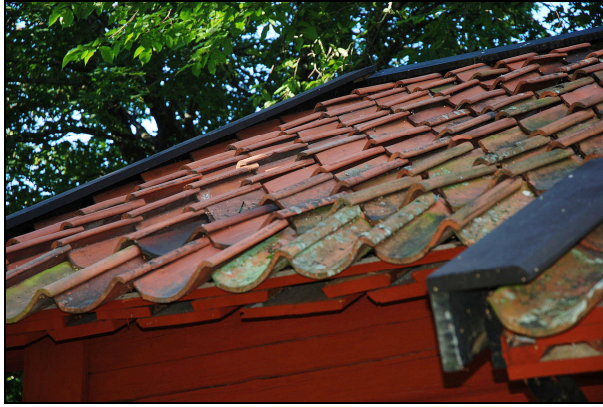
Den 9 september 2010 besökte antikvarisk expert fornstugan i syfte att slutbesiktiga de reparationsarbeten som föreningen beviljats byggnadsvårdsbidrag för. Takteglet på bodens östra takfall hade lagts om under sommaren och rötskadade undertaksbrädor bytts ut. Vid besiktningen upptäcktes ett pågående mögelangrepp i östra takfallets undertaksbrädor och i timmerstockar i norra gavelns timmer. En trolig orsak till mögelangreppet är att undertaket och stommen stod exponerade utan tillräckligt väderskydd mellan 8-21 juli. Äldre men avstannade rötskador i såväl undertak som timmerstomme fick ny tillförsel av fukt vilket satte fart på mögelangreppet. Dessutom låg det nyomlagda takteglet snett och ojämnt vilket medfört glipor på flertal ställen. Nedersta raden av takpannor låg även i en annan vinkel än övriga pannor.

Teglet ligger snett och ojämnt vilket medför glipor på flera ställen och nedersta raden av takpannor ligger i en annan vinkel än övriga pannor.

Antikvarisk expert från Västmanlands läns museum gjorde bedömningen att takomläggningen inte skett enligt länsstyrelsens beslut och godkändes därför inte ur antikvarisk synvinkel.

Under senhösten 2010 har Länsstyrelsen kommit överens med Kungsåra hembygdsförening om att taket ska läggas om under nästa år i enlighet med den arbetsbeskrivning som tagits fram av Västmanlands läns museum³. När arbetet är slutfört ska Länsstyrelsen kontaktas för en slutbesiktning.

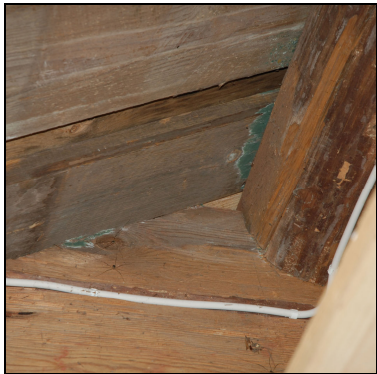
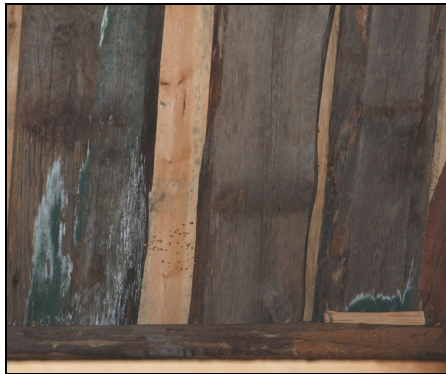
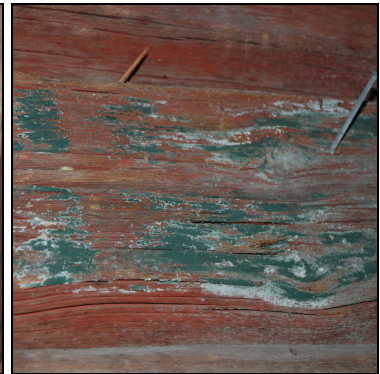
Mögelangrepp i östra takfallets undertaksbrädor och i norra väggens gavellröste.
