Barkarö sockengilles loftbod

- Omläggning av vasstak inom projektet Hus med historia

Antikvarisk medverkan

Barkarö by 1:16
Barkarö socken
Västmanlands län

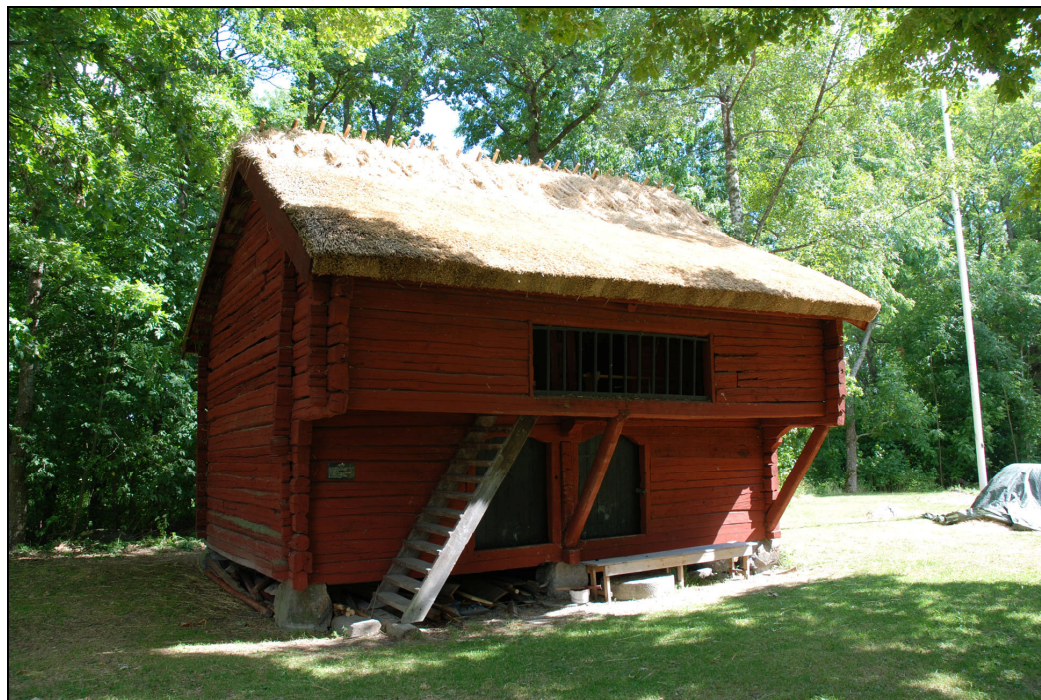
Omslagsfoto: Loftboden med nylagt vasstak. Foto: Vlm_kmvLS-418 taget av Lisa Skanser, Västmanlands läns museum.

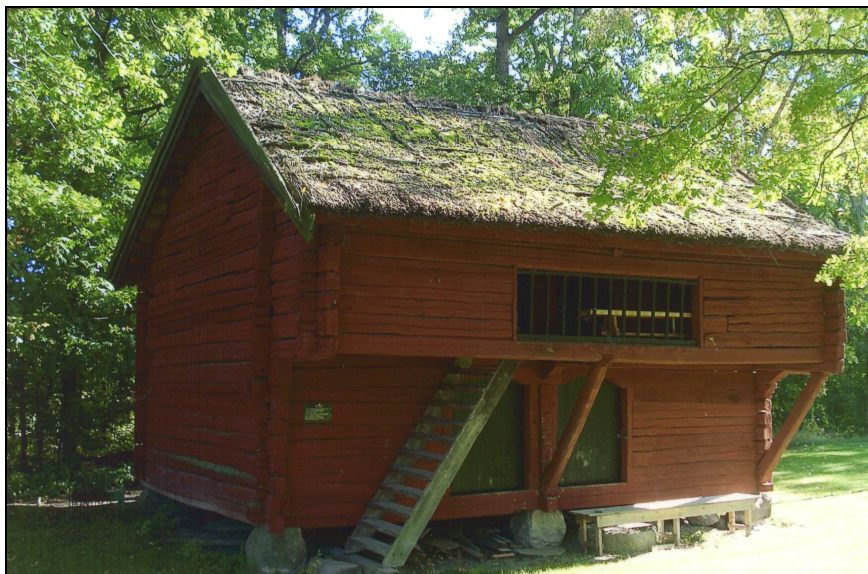
Taket har hållit tätt i 27 år och var fortfarande tätt, men bedömningen gjordes att det fanns risk för läckage inom 1-3 år. Vasstaket var slitet och vassen hade sjunkit ihop. Ev. orsaker till det kan ha varit: överhängande vegetation, dålig kvalitet på vass eller olämplig bindningsteknik. De under vassen bundna hasselkäpparna var synliga och uttjänta pga exponering av väder och vind och kunde inte fylla sin funktion länge till. Att lägga ett nytt eller nya lager av vass över existerande lager och fästa dessa enligt likadant utförande som på befintligt tak bedömdes som olämpligt då hela vasstaket i det närmaste var uttjänt. Det tycks inte heller finnas en tradition att underhålla stråtak på detta sätt (se ovan under ”Stråtak i Mellansverige”). I frågan har Nordiska museets frågelistsvar om stråtak i Västerås närhet granskats³ och erfarna stråtaksläggare konsulterats, bl a Joar Nilsson på ”Joar Byggnadshantverk”. Vindskivorna bestod av tre omlottlagda smala och tunna brädor vilka uppvisade rötskador och bortfall.

Loftboden i september 2009. Vasstaket är slitet och vassen ihopsjunken. De under vassen bundna hasselkäpparna är synliga. Foto: Kjell Gunnarsson.

Ny vass, inköpt från Polen, lades enligt en bunden teknik över åsarna av granslanor. Vassen ligger från takfot upp tillnock i skikt och över varje skikt ligger längslöpande hasselkäppar. Käpparna är fastbundna i åsarna under vassen med salixvidjor, inte med ståltråd, eftersom vidjebindning är skonsammare mot vassen. Vass har vikts från vardera sida över nocken som sedan täckts med ett lager lös råghalm så att en rygg bildats, s.k. rygging. Korslagda granslanor om 1,10 m längd sammanfogade med klippspik håller ryggingen på plats.

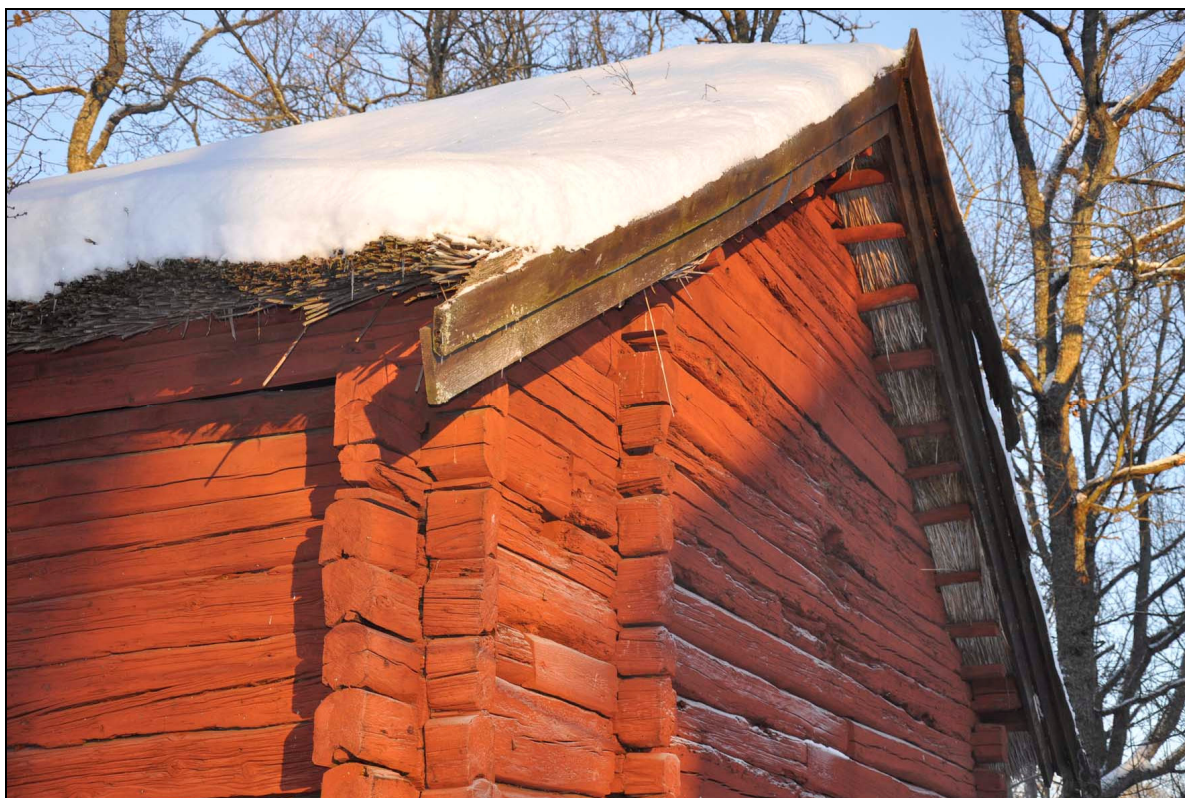
På bilden syns skador i, och bortfall av, vindskivor. Foto taget i januari 2010 av Lisa Skanser.

Vindskivorna ersattes med breda bandsågade brädor av tätvuxen fura. Dessa ströks med rödtjära från Claessons trätjära för extra rötskydd.

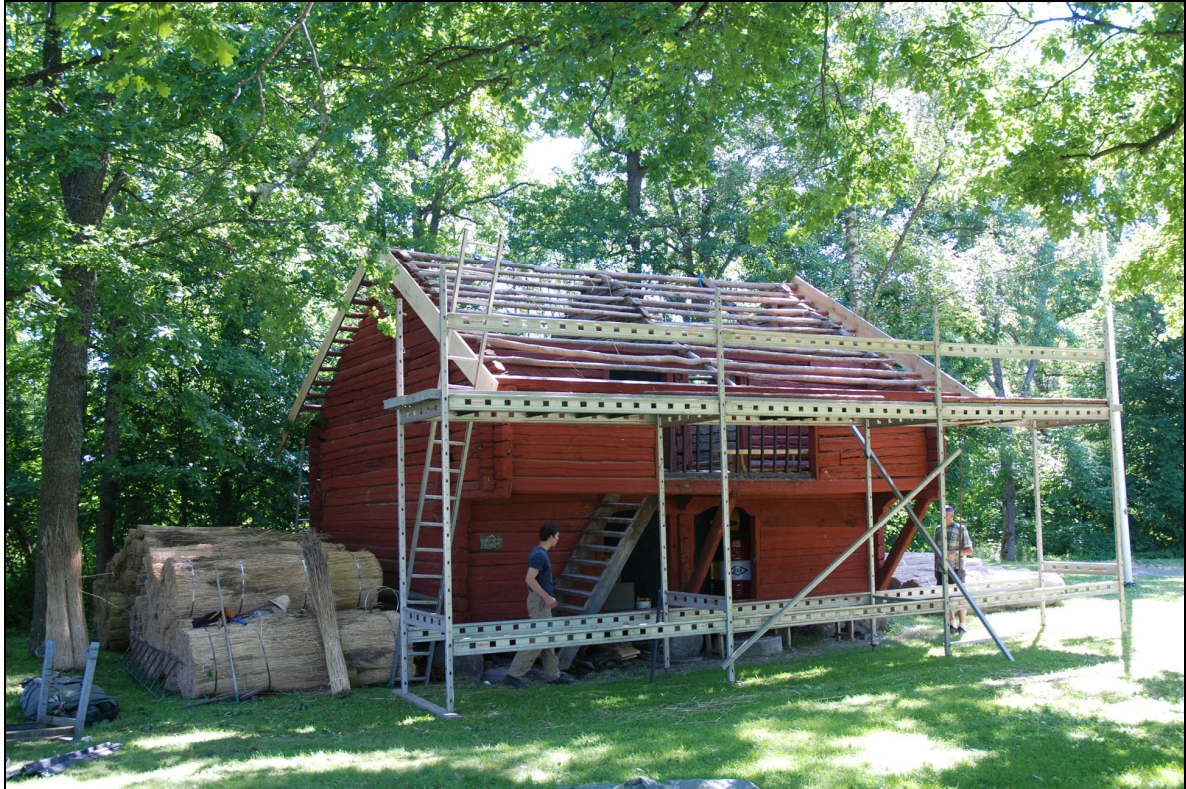
Nya vindskivor har monterats och vassläggningen skall påbörjas. På bilden syns Joar Nilsson till vänster och till höger skymtar Yngve Kullgren, styrelseledamot i sockengillet. Foto: Vlm_kmvLS-382 av Anna Ahlberg.

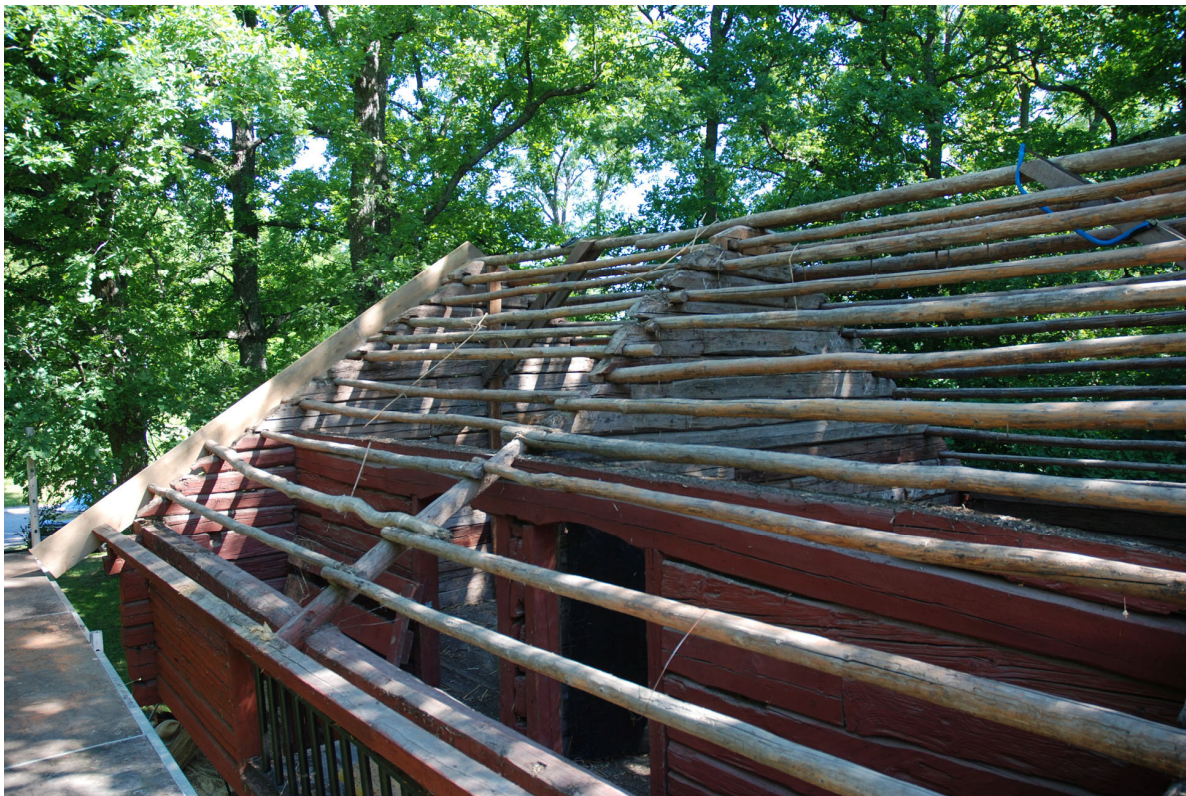
Åsar av granslanor, en ås för vardera timmerstock i röstet. Foto: Vlm_kmvLS-395 taget av Anna Ahlberg.

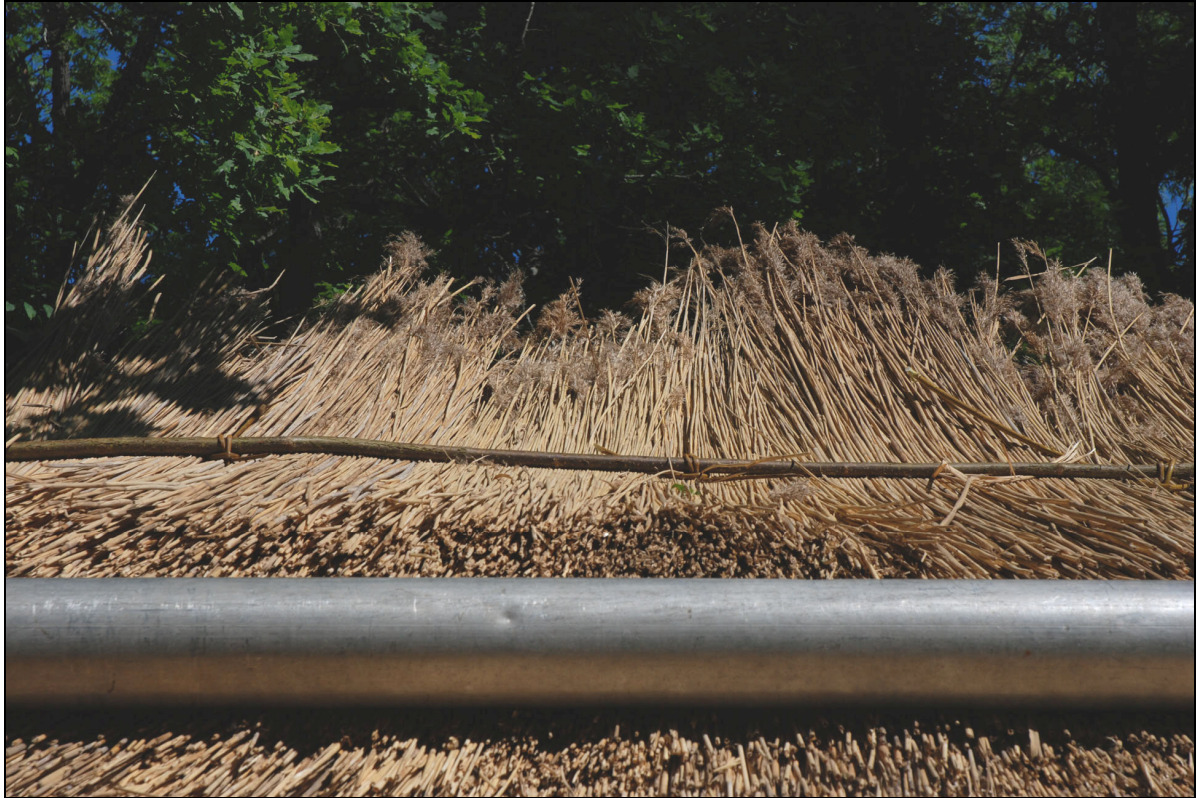
Vassläggning pågår. Foto: Vlm_kmvLS-398 taget av Anna Ahlberg.

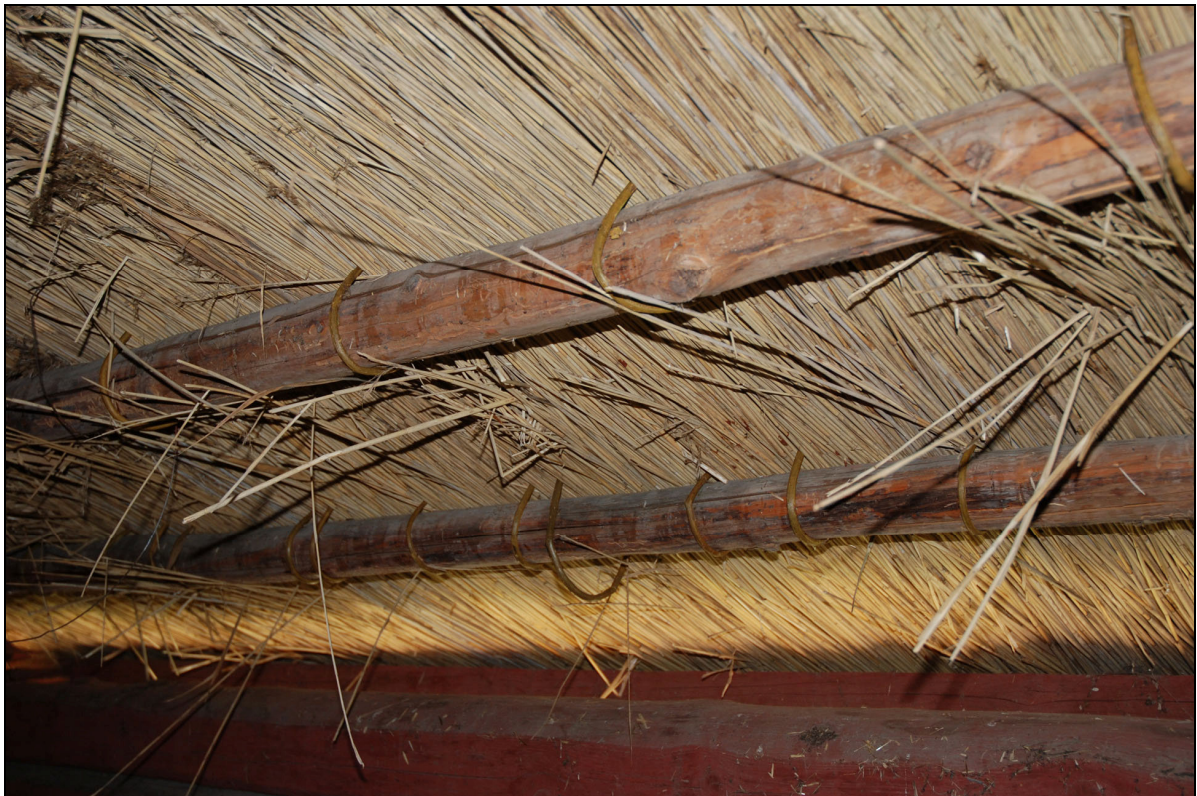
Taket från insidan, salixvidjornas omslag runt åsarna syns. Foto: Vlm_kmvLS-412 taget av Lisa Skanser.

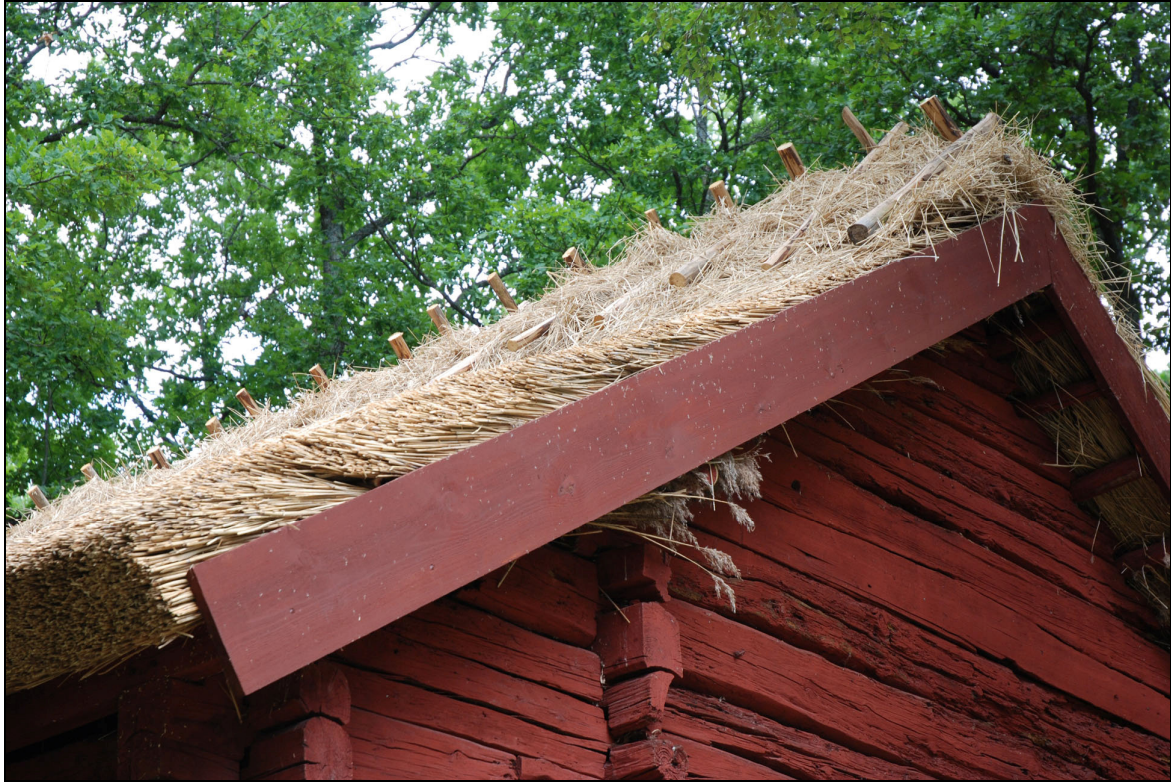
Närbild på färdigt resultat. Foto: Vlm_kmvLS-409 taget av Lisa Skanser.
