F.d. stall på Svenby 2:5

Takomläggning inom ramen för Länsstyrelsens stöd till restaurering av överloppsbyggnader

Anitkvarisk medverkan

Svenby 2:5
Bergs socken
Västmanlands län

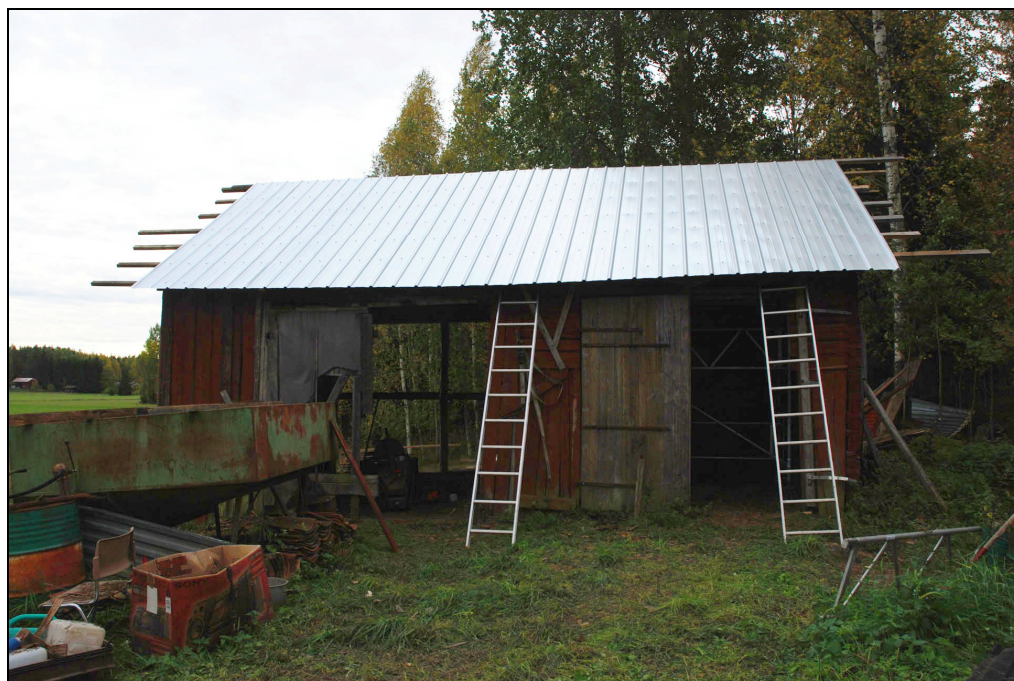
Omslagsfoto: Taktäckning pågår. Foto taget av Beatrice Jakobsson

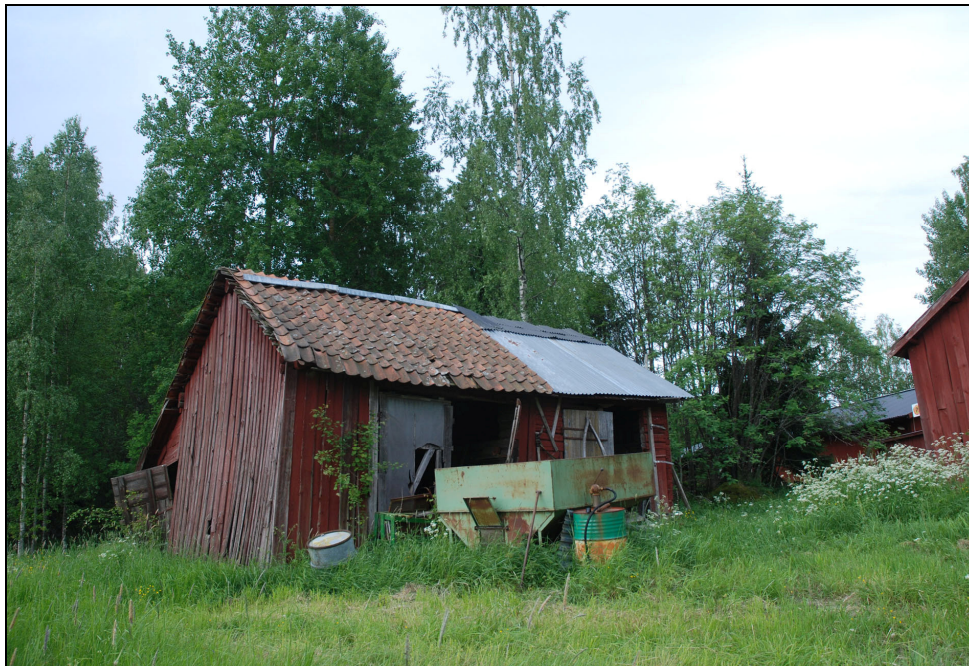
Byggnadens tak var i dåligt skick, med tegelpannor som halkat ur läge eller var uttjänta på grund av ålder. Taket utgjorde även ett lapptäcke av olika plåtskivor. Till följd av vattenläckage fanns vissa rötskador i undertak och stomme.

Byggnaden innan takomläggning, Juni 2010.

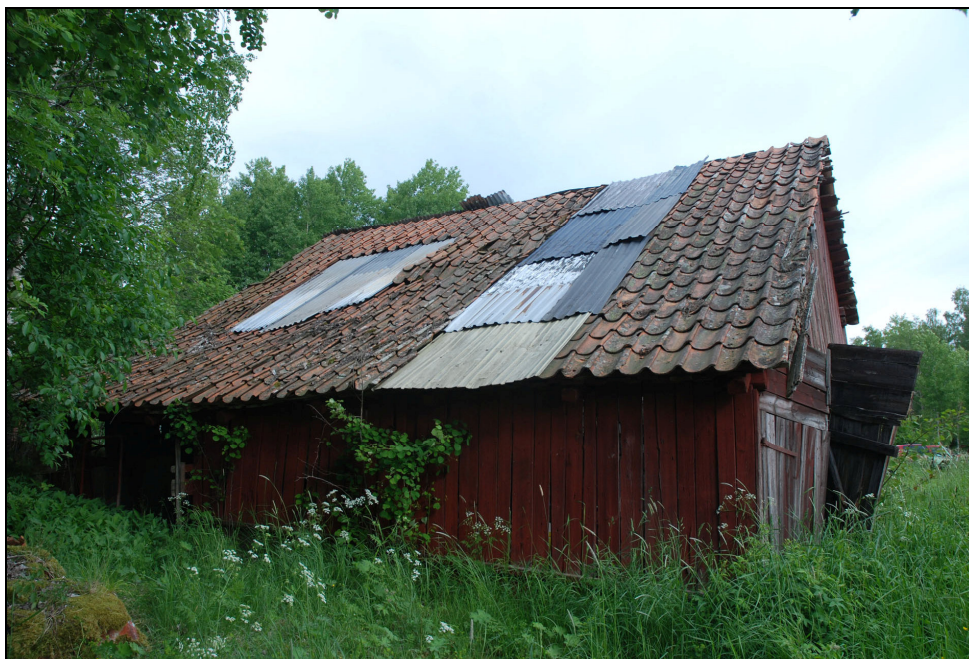
Byggnadens baksida med tillbyggnad, innan takomläggning Juni 2010.

Taktegel, plåt och undertak avlägsnades. Tillbyggnaden på byggnadens baksida revs. Lagningar och utbyten av rötskadade delar av takkonstruktionen och stommen utfördes. Utbytta delar ersattes med virke i likadant utförande. Över rafterna spikades längsgående reglar. En ny taktäckning av pannplåt med rilla av aluzink lades. Samtliga åtgärder utfördes i egen regi av fastighetsägarna.

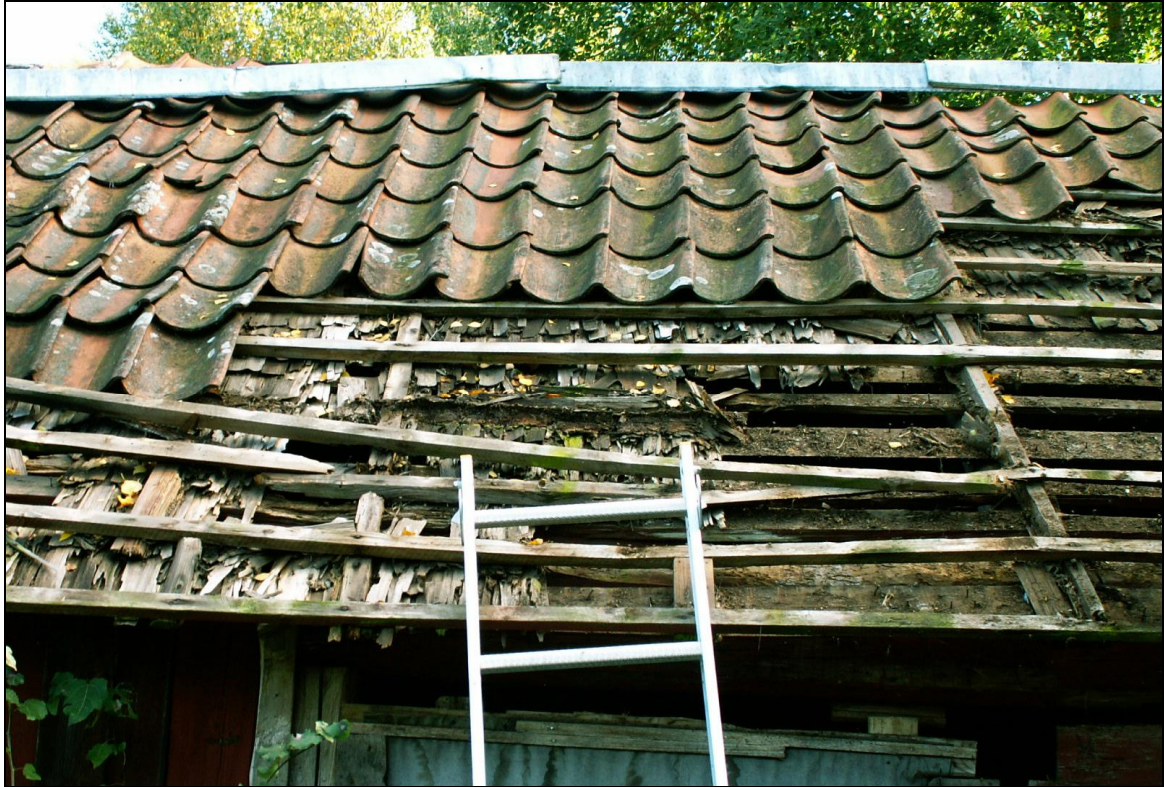
Avplockning av taktegel. Foto Beatrice Jakobsson.

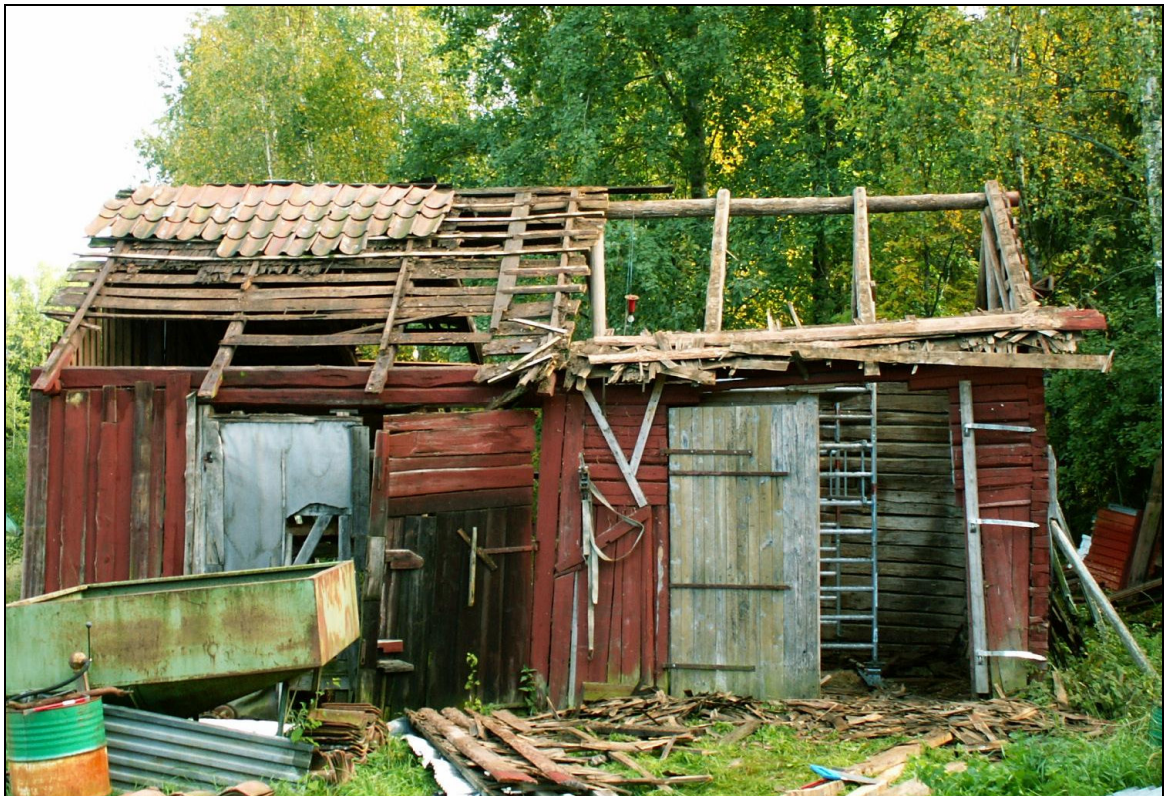
Pågående takarbete. Foto Beatrice Jakobsson.

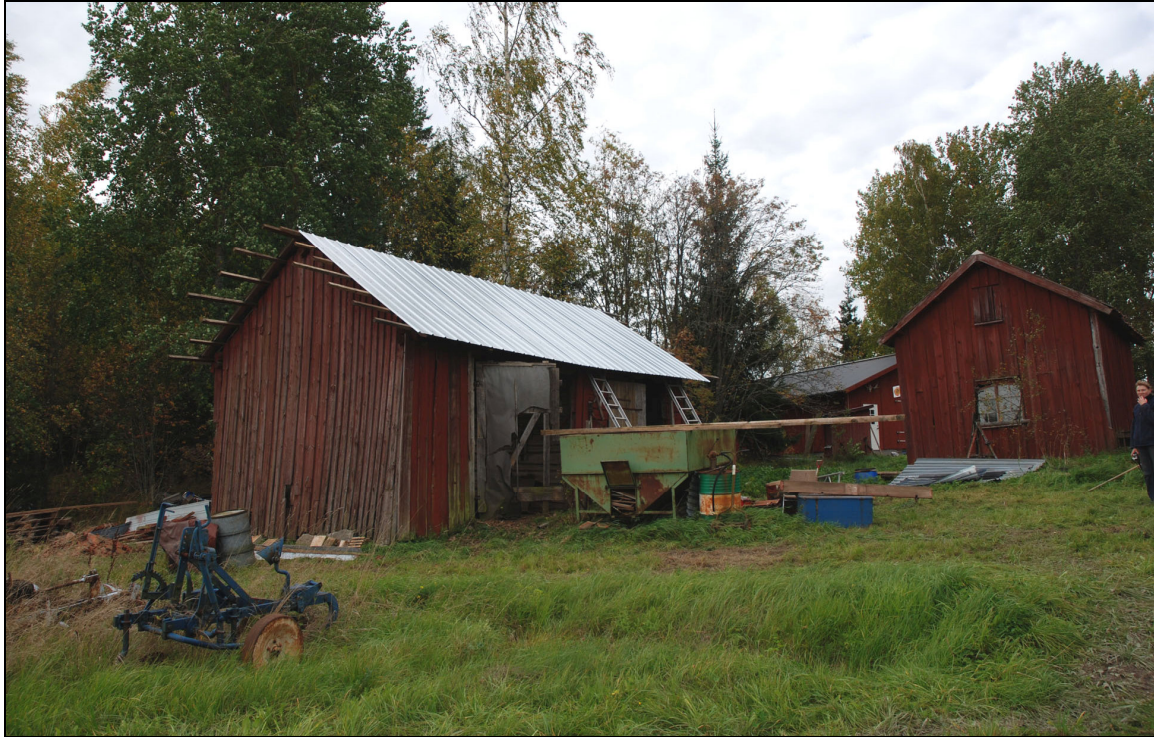
Omlagt tak, 27 september 2010.

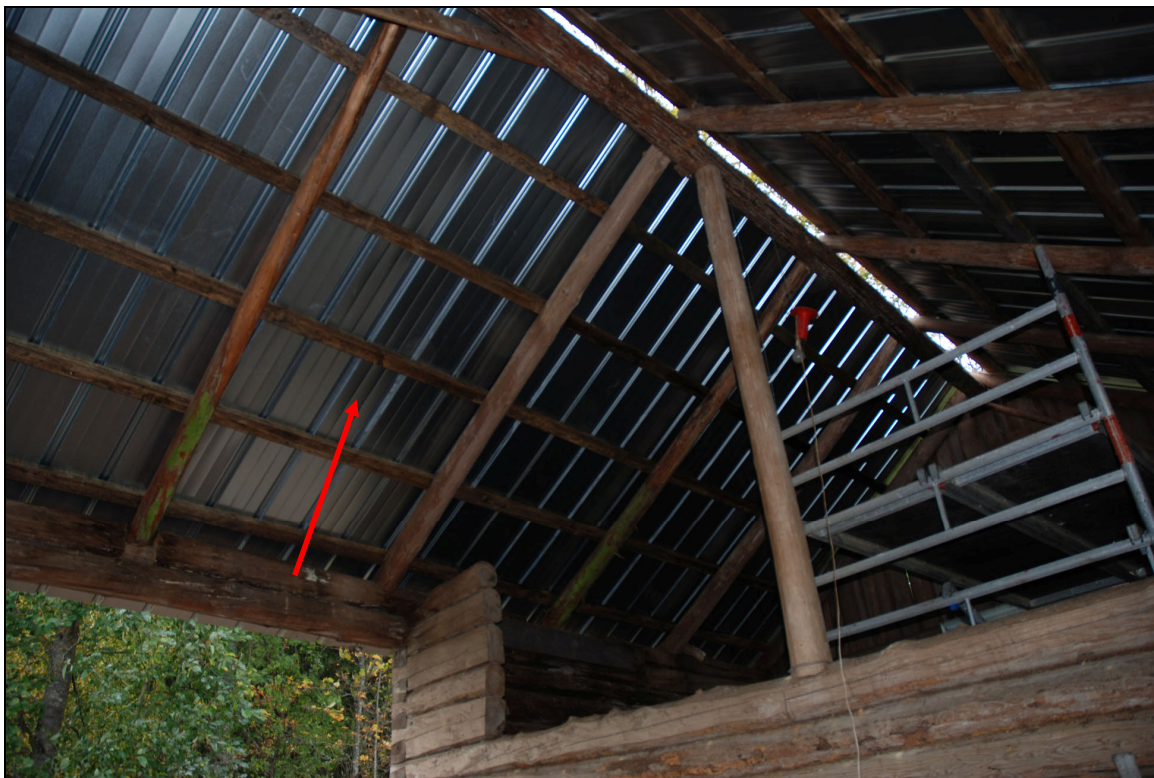
Omlagt tak och en utbytt sparre, 27 september 2010. Nockplåten återstår att montera.
