Hedensbergs gård

Rivning av väggar på vinden

Dokumentation och antikvarisk medverkan

Hedensberg 7:5
Tillberga socken
Västmanlands län

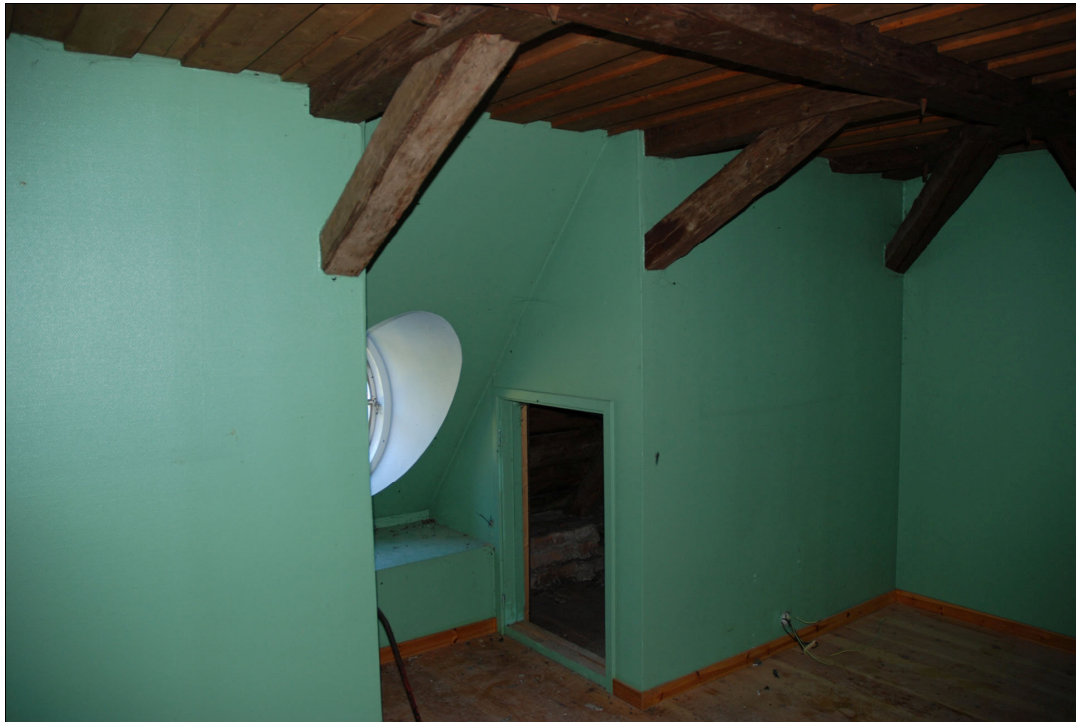
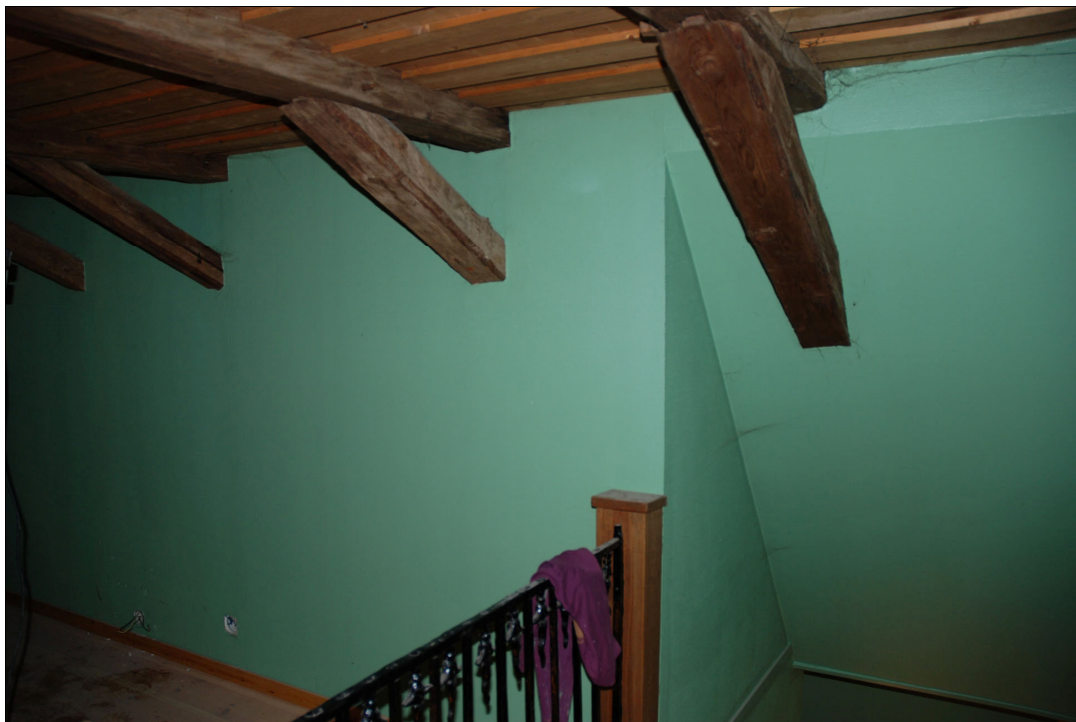
Det aktuella rummet var infogat på vinden utan egentlig kontakt med den äldre stommen.

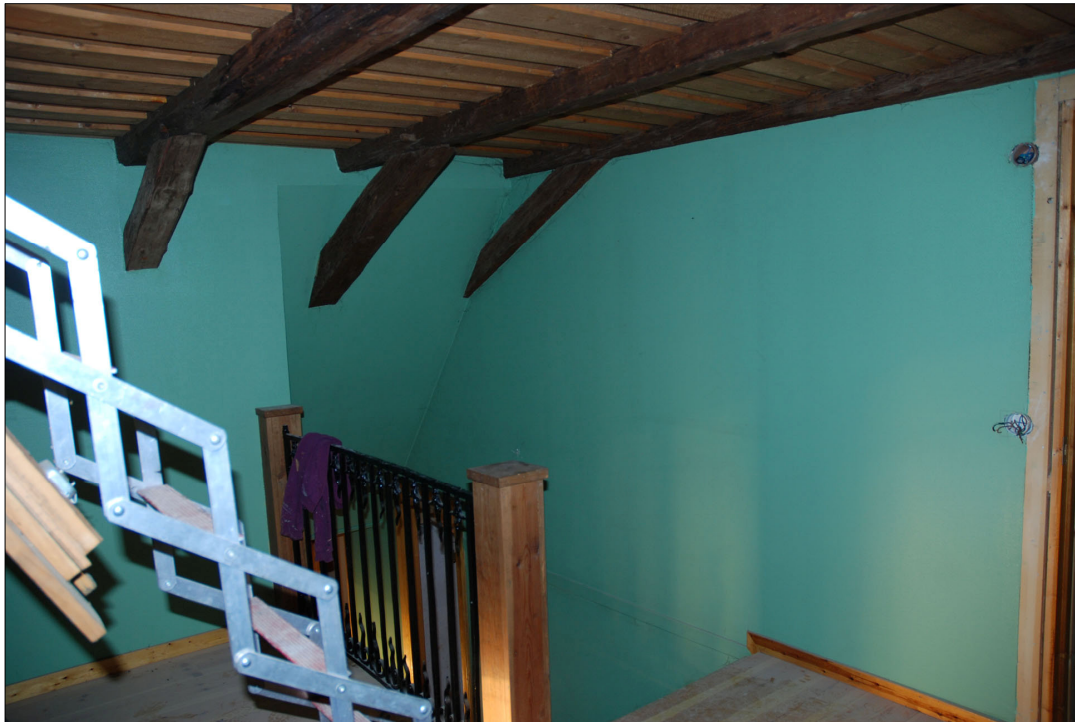
Rummet hade tidigare fungerat som sällskapsrum men saknade efter att den nya fastighetsägaren tillträtt egentlig funktion.

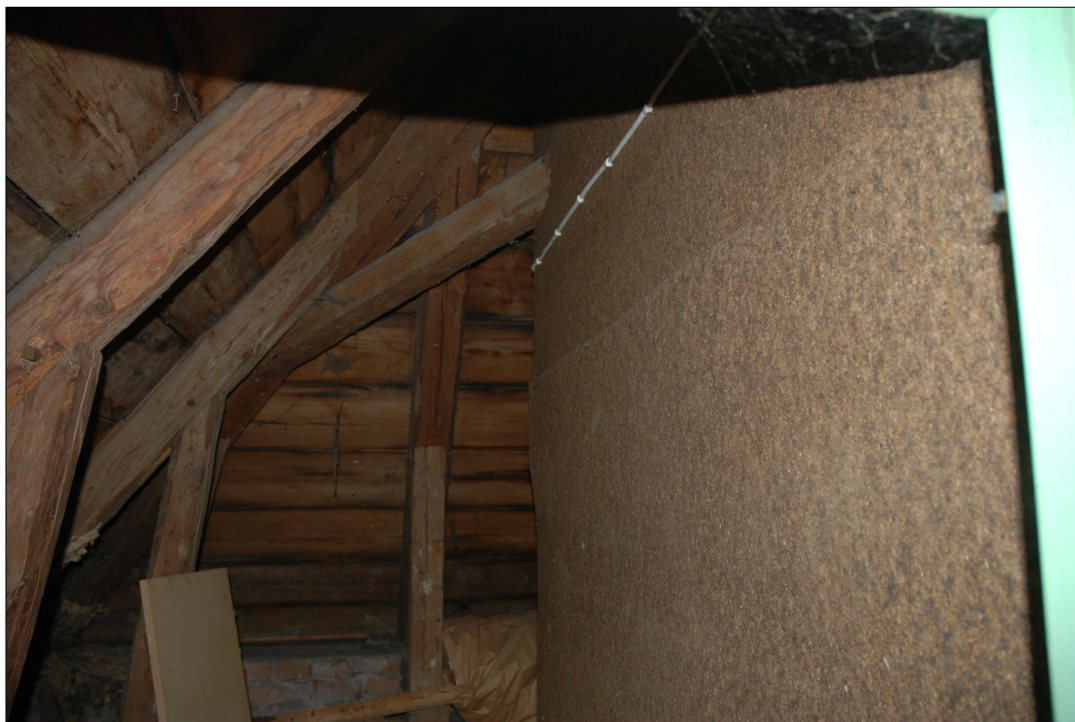
Rummets utsida var klädd med träfiberskivor och omålad.

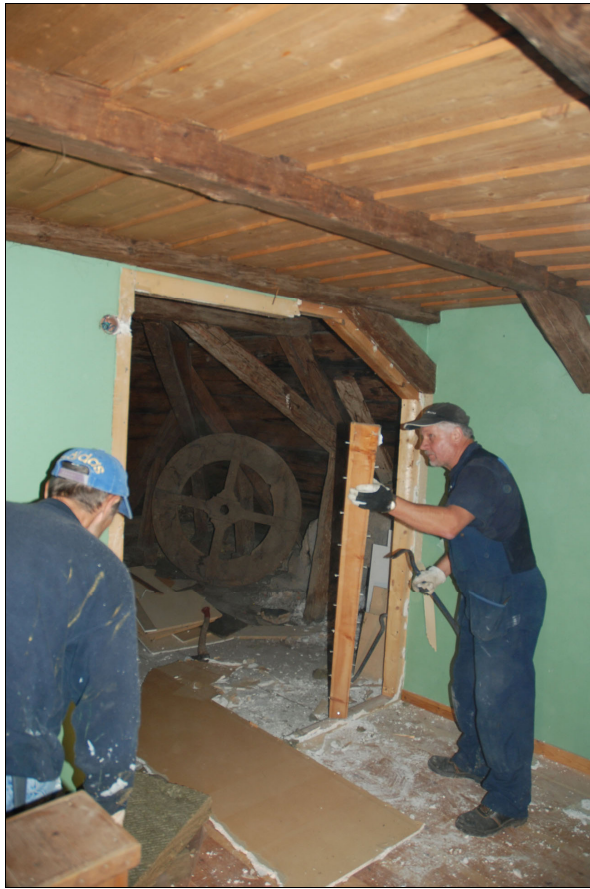
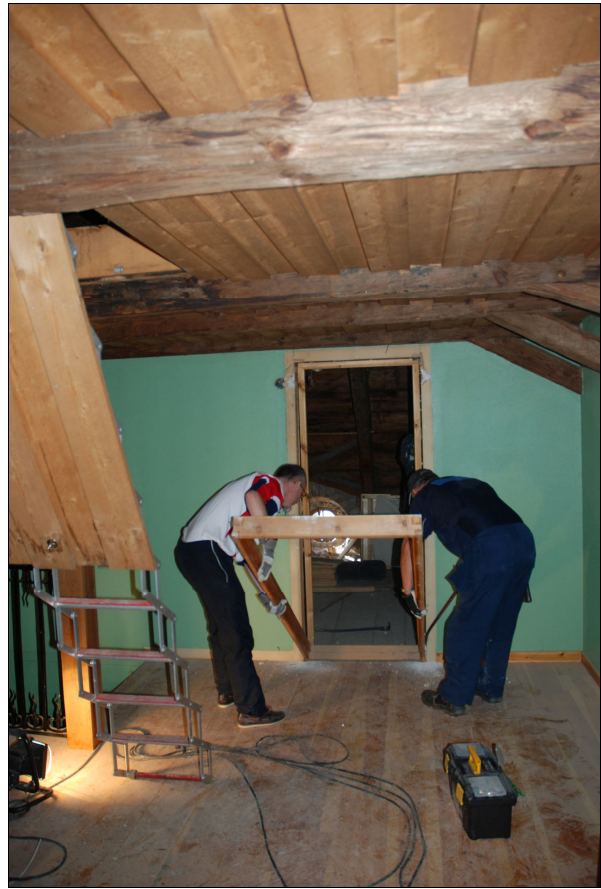
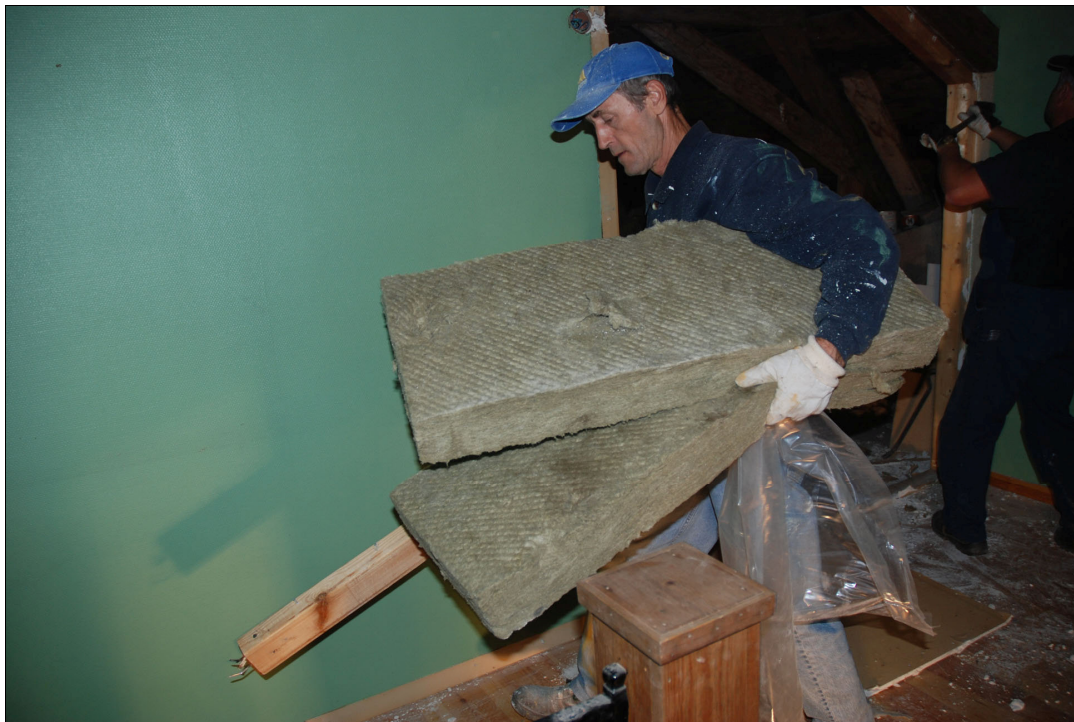
Självta rivningsarbetet skedde för hand.

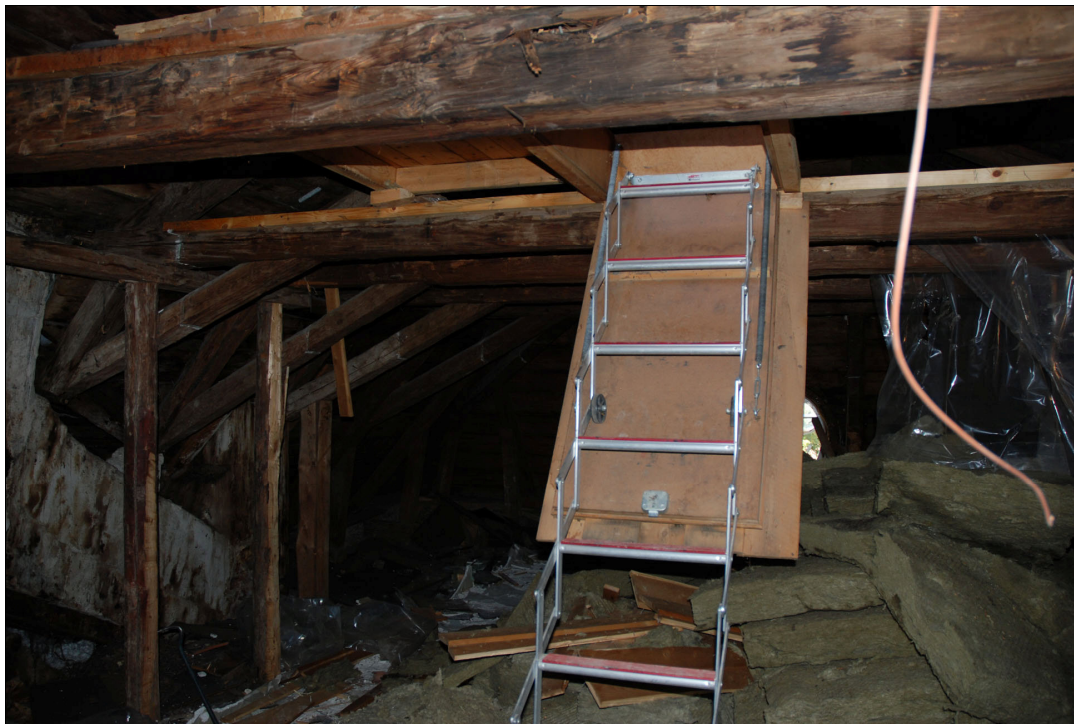
Vid länsmsueets besök efter rivningen var väggarna borttagna medan viss städning återstod.

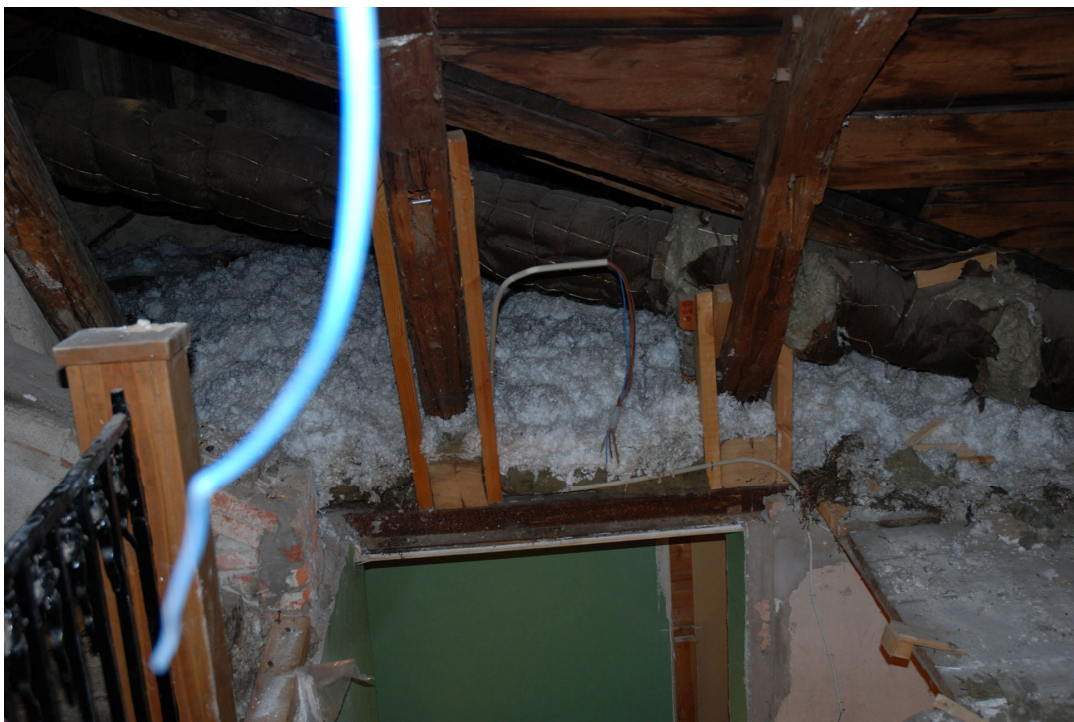
Den lösa isoleringen som inte haft kontakt med det aktuella rummet låg kvar.

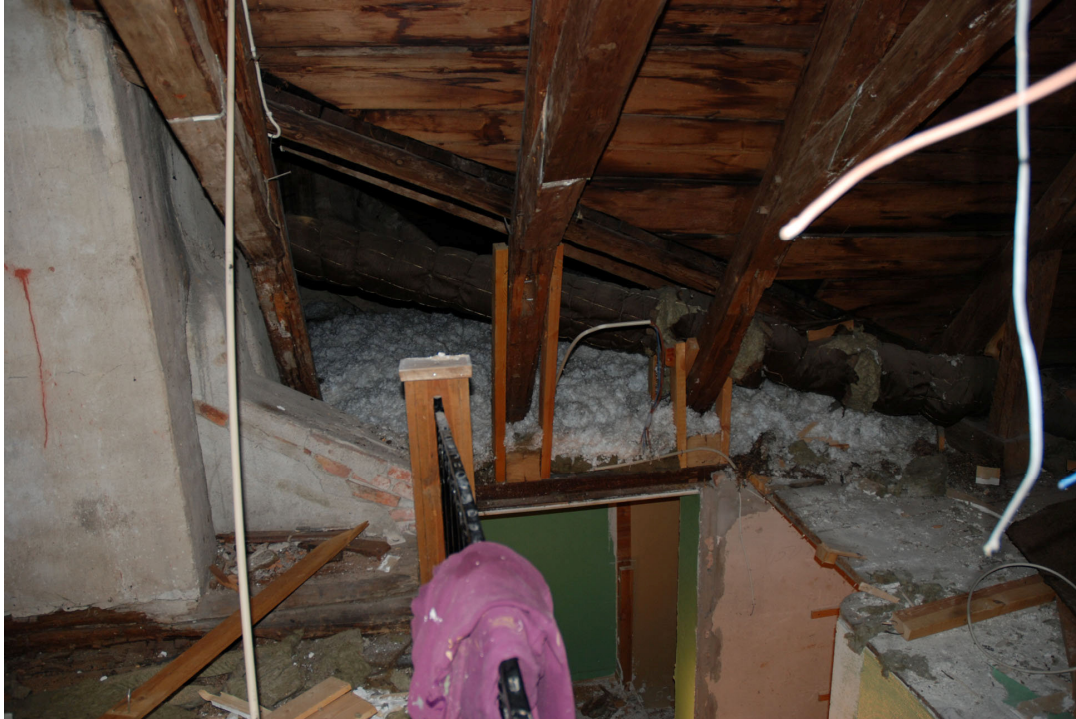
Den sekundära trappan är belägen precis invid murstocken.

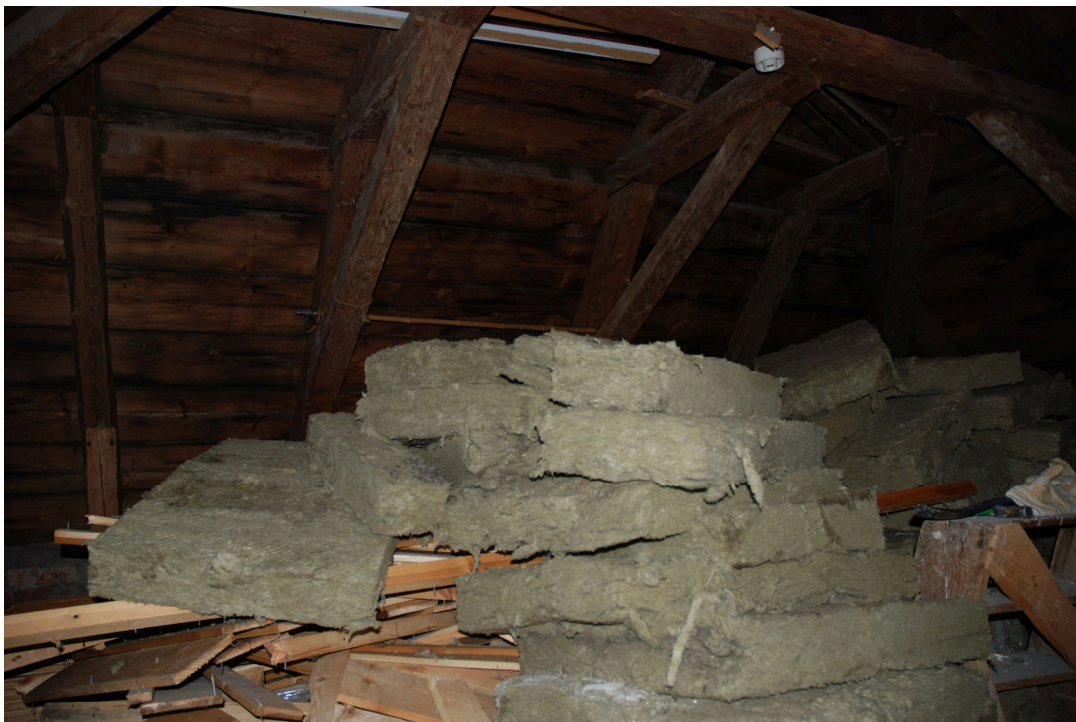
En betydande mängd skivisolering hade tagits ned.

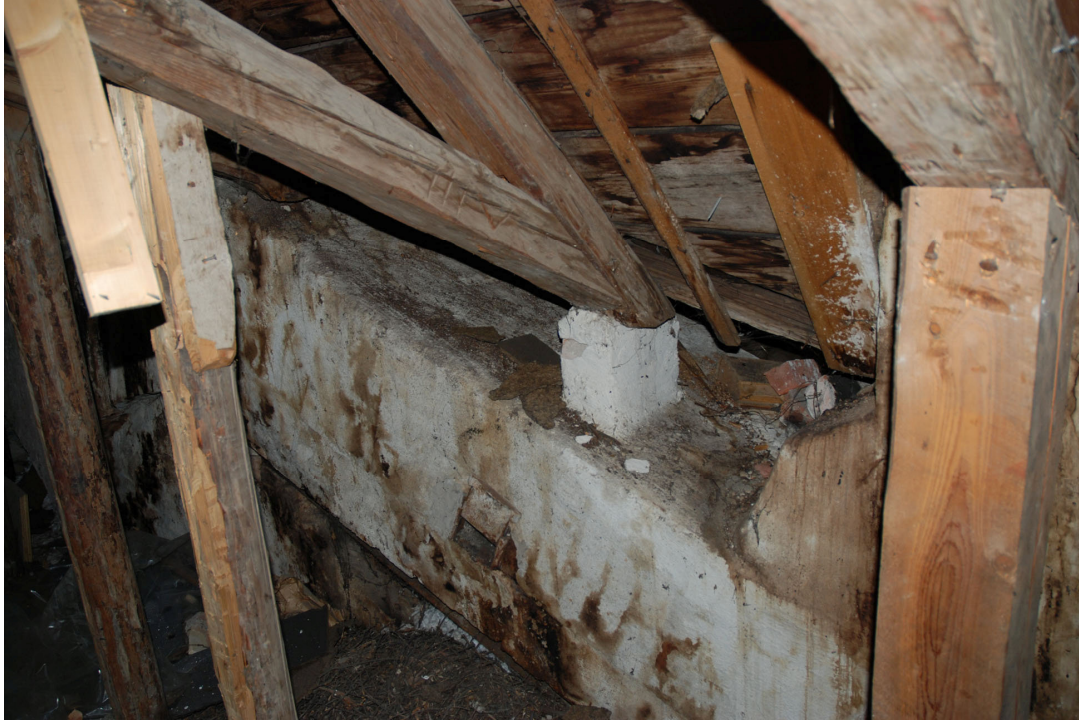
Murstocken med yngre murad stötta.

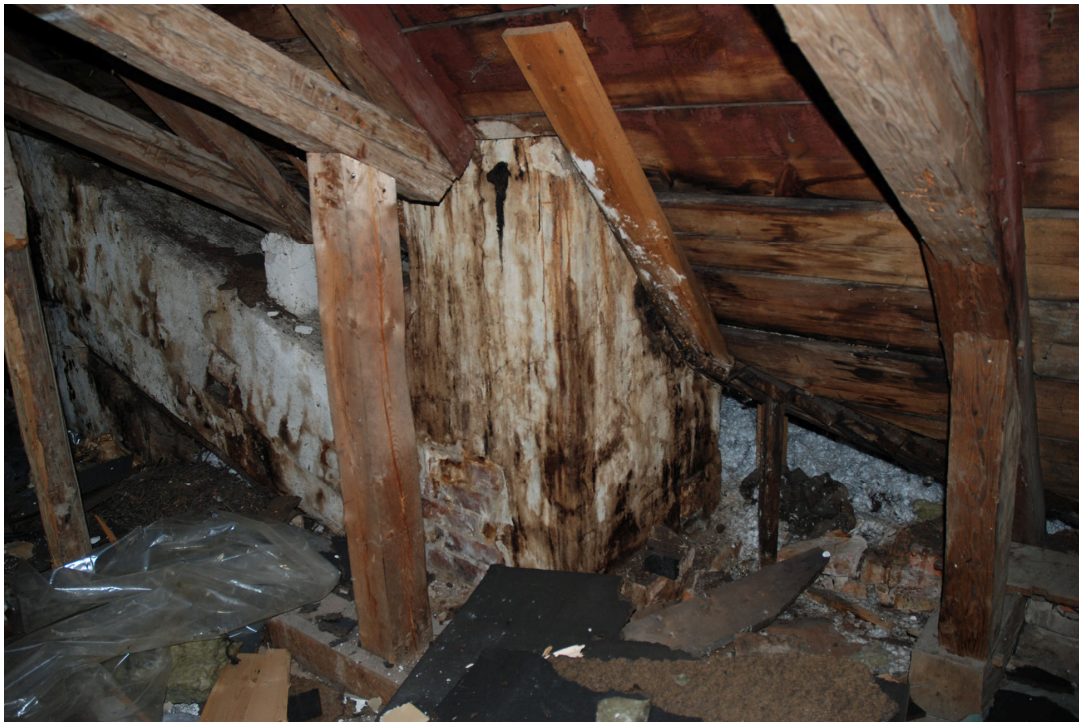
På murstocken fanns äldre spår av vatteninrinning.

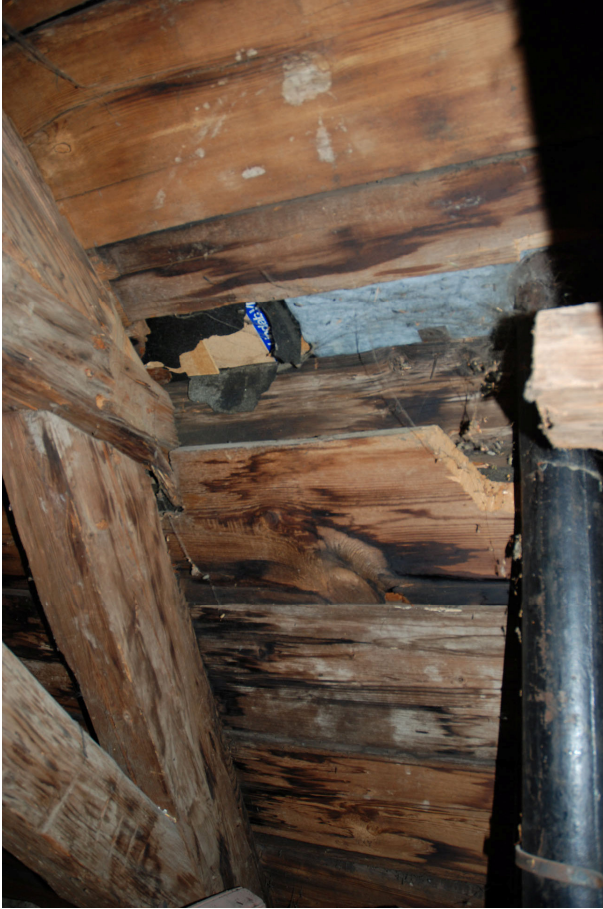
Hål har sågats upp i undertaket vid något tillfälle.

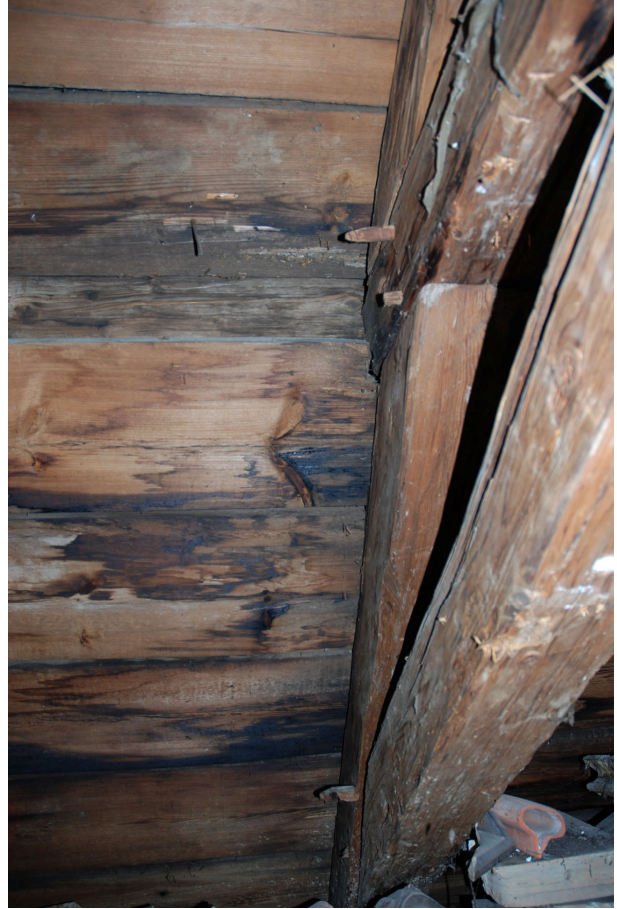
På undertaket fanns äldre, mindre fuktskador.

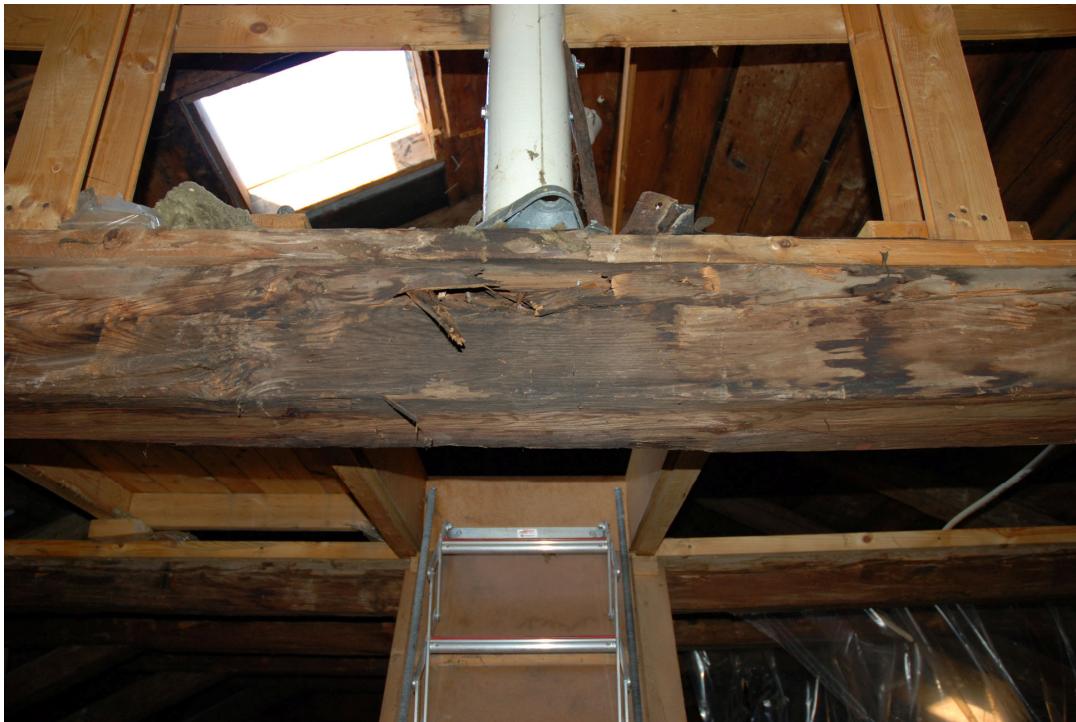
En av takbjälkarna fungerar som bas till en flaggstång.

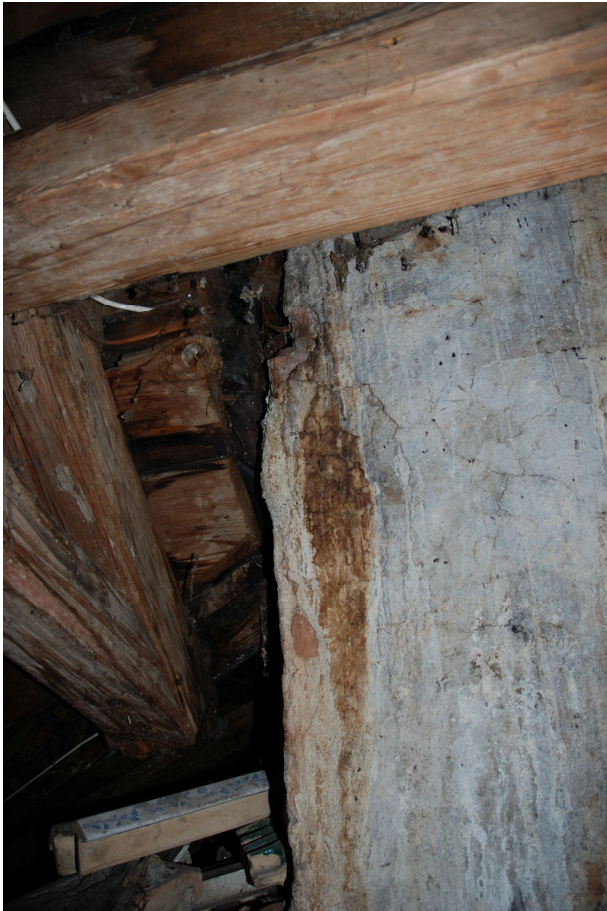
Detalj av murstocken

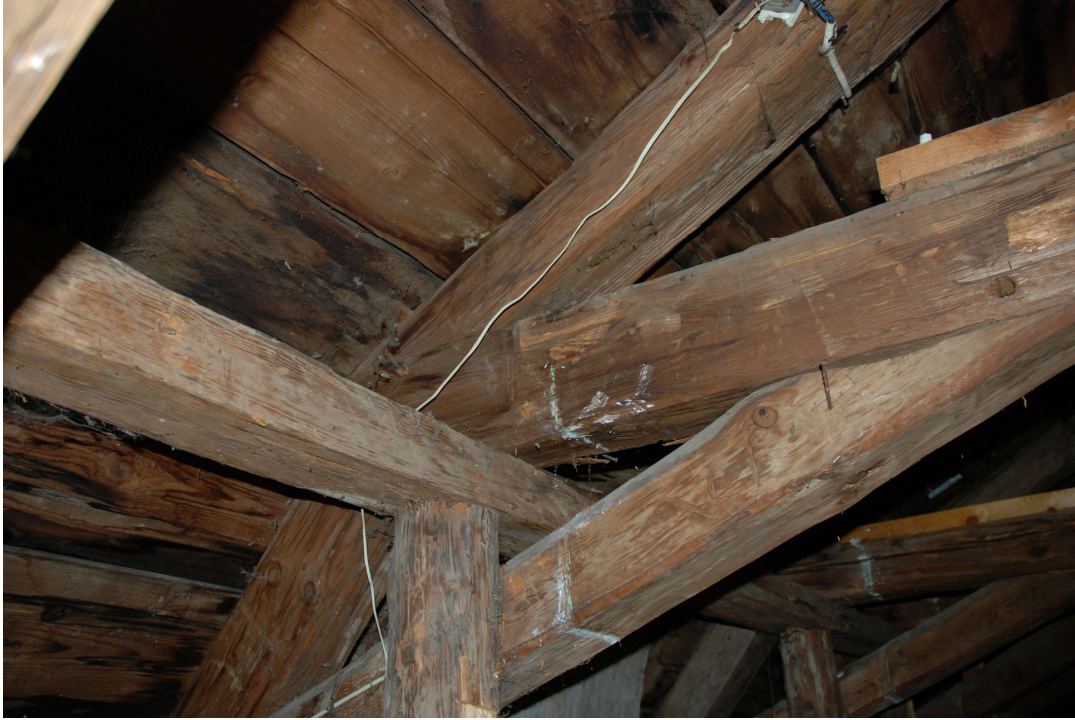
Detalj av bjälksystemet.

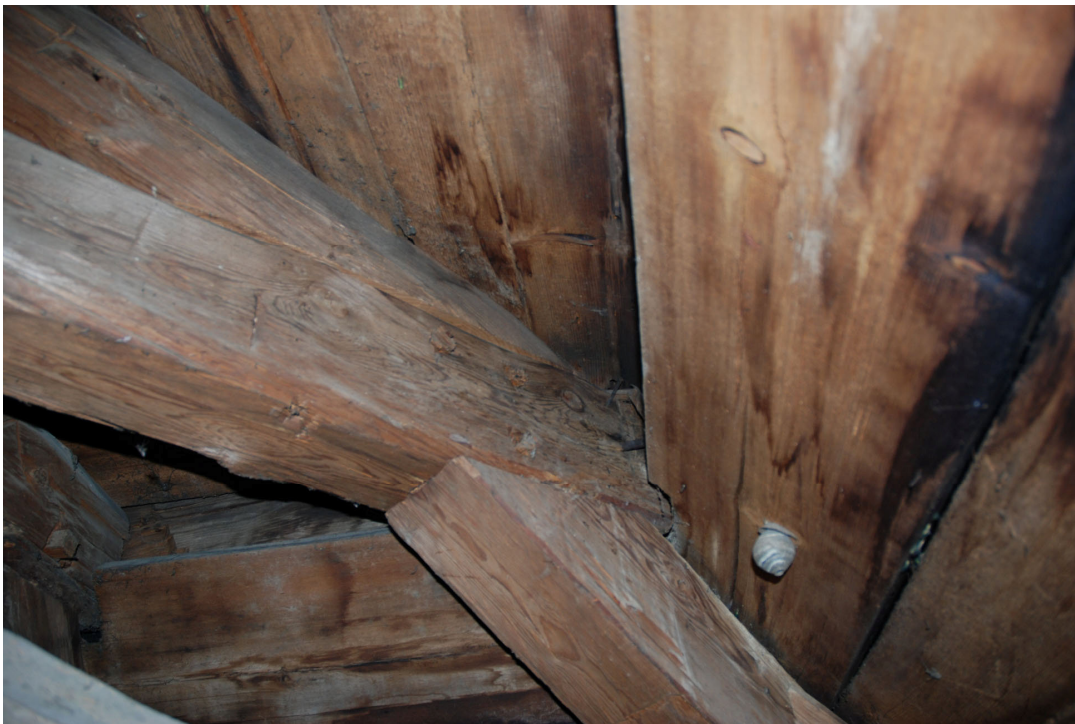
Detalj av bjälksystemet.
