Västerås slott

- byggnadsåtgärder på plan 3, norra längan

Antikvarisk kontroll

Olympia 3
Västerås socken
Västmanlands län

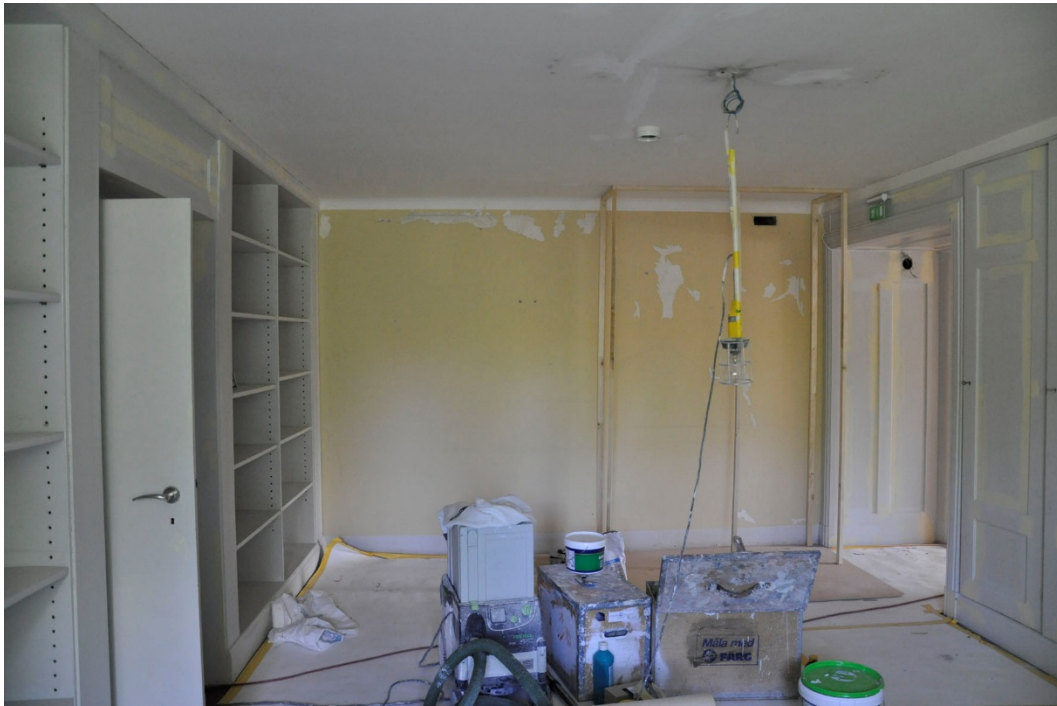
7. Rum 129 innan håltagningen i väggen mot rum 117.

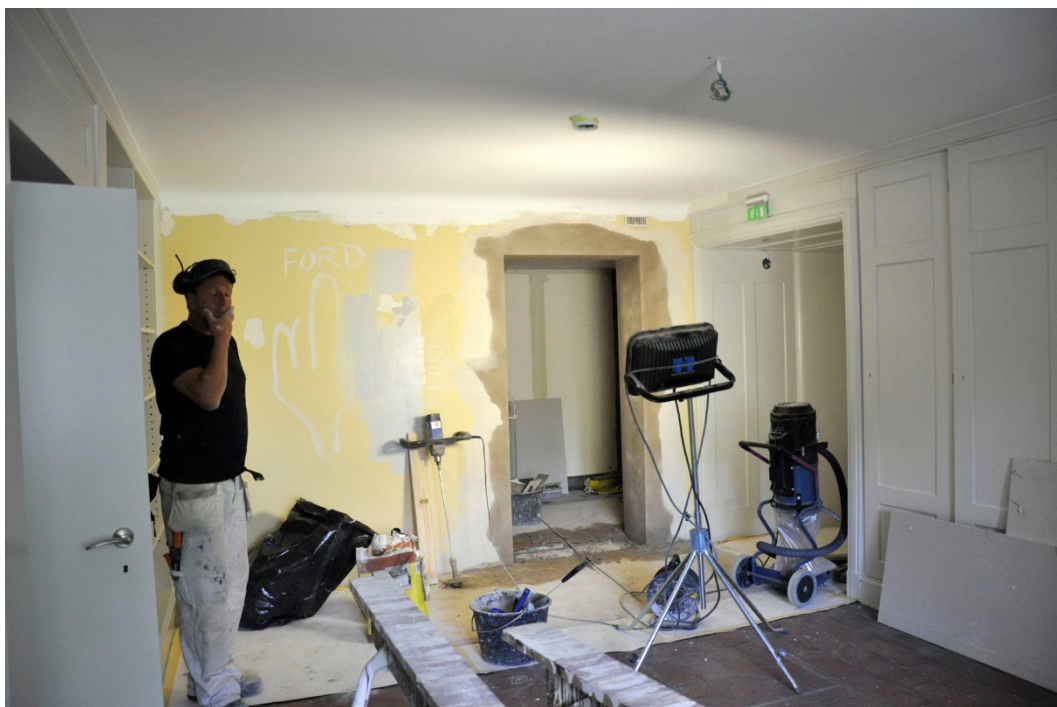
8. Rum 129 efter håltagningen i väggen mot rum 117. T.v. Peo Törngren, murare.

Rum 117 ingick i Erik Hahrs renovering 1920 och renoverades därefter av Tech. Rummet inreddes till omklädningsrum och duschrum 2004 och rum 117 och 118 slogs ihop. Under 2011 revs duschrummet och då lokaliserades en dörröppning in till rum 129. Denna dörröppning återfinns på ritningar från 1800-talet. Under denna entreprenad togs den tidigare igensatta dörröppningen upp för att skapa en neutral entré till de bakomliggande rummen. I rum 117 inreds som kapprum och med ett pentry.

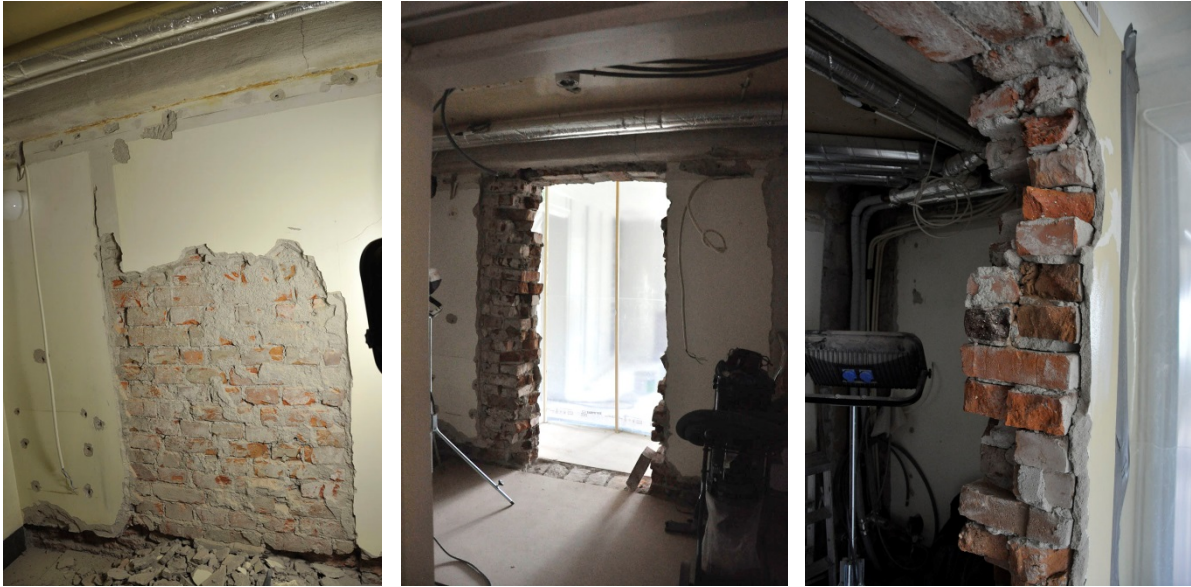
9-11. Håltagning av den tidigare igensatta dörröppningen, från rum 129 och 117.

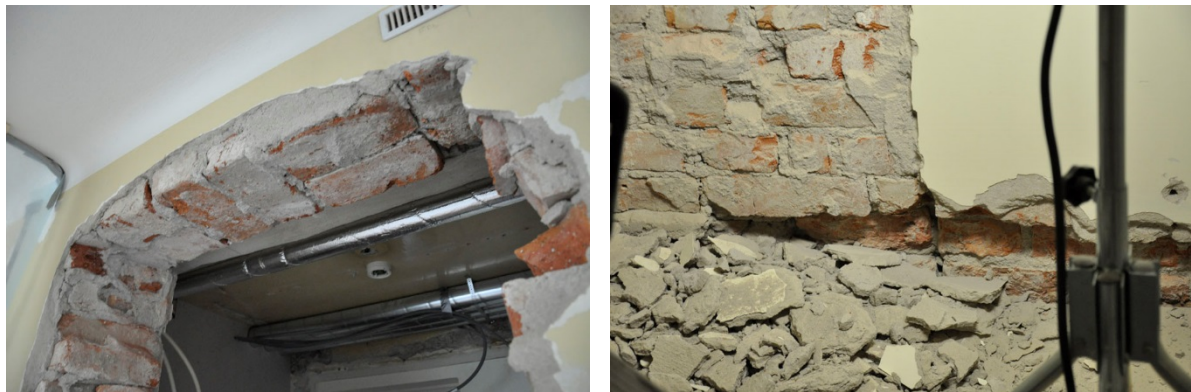
12-13. Detalj av dörröppningens överliggare och nedknackningen av puts från rum 129.

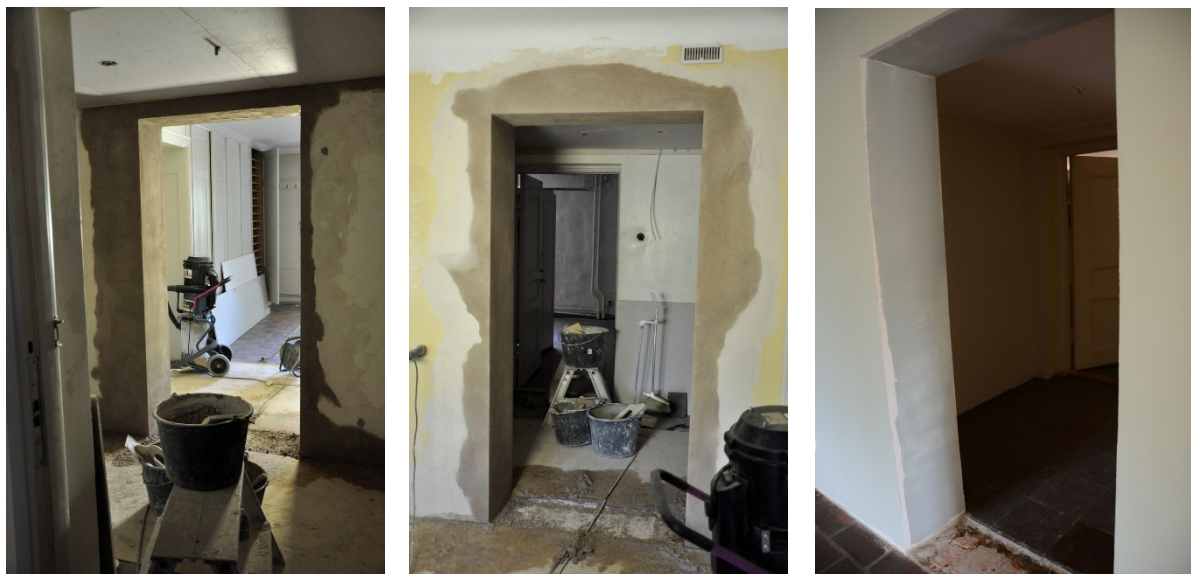
14-16. Dörröppning putsades upp, bild från trapphallen och från rum 129.

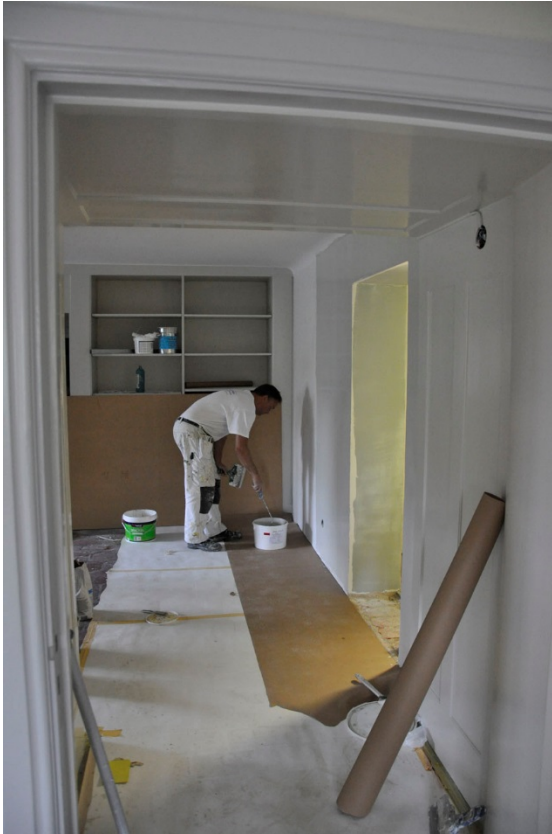
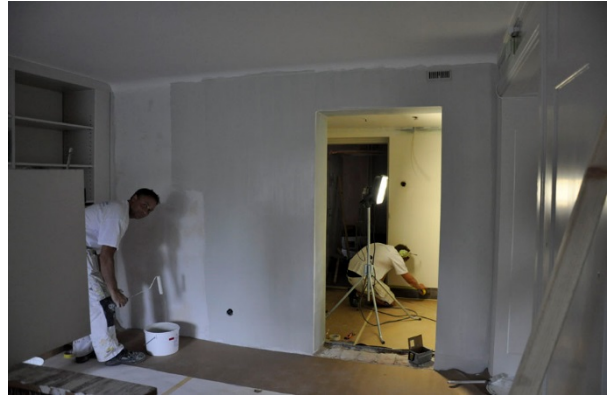
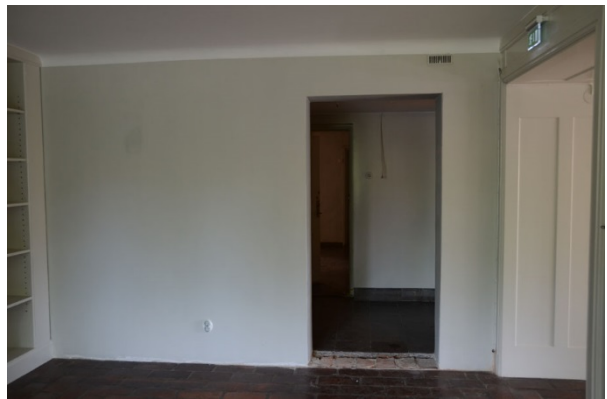
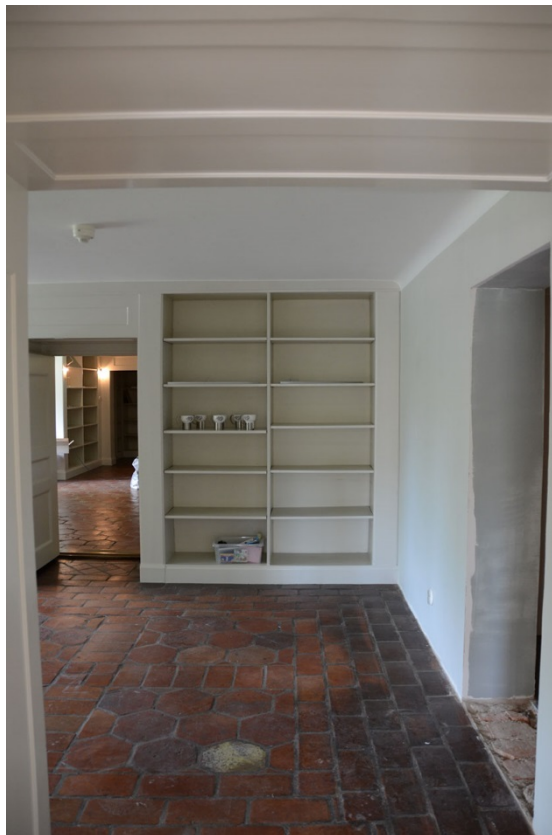
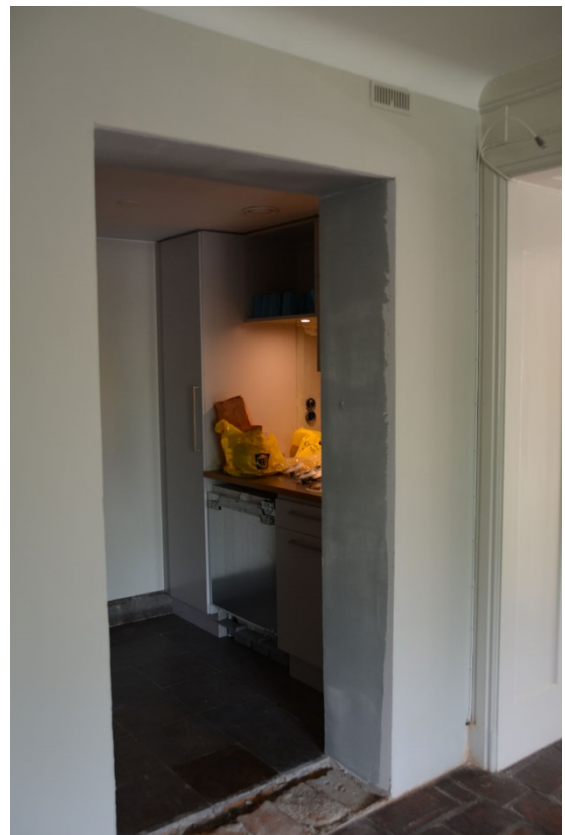
17-21. Dörröppningen mot rum 129 efter renoveringen. Rum 117 inreds som kapprum och pentry.

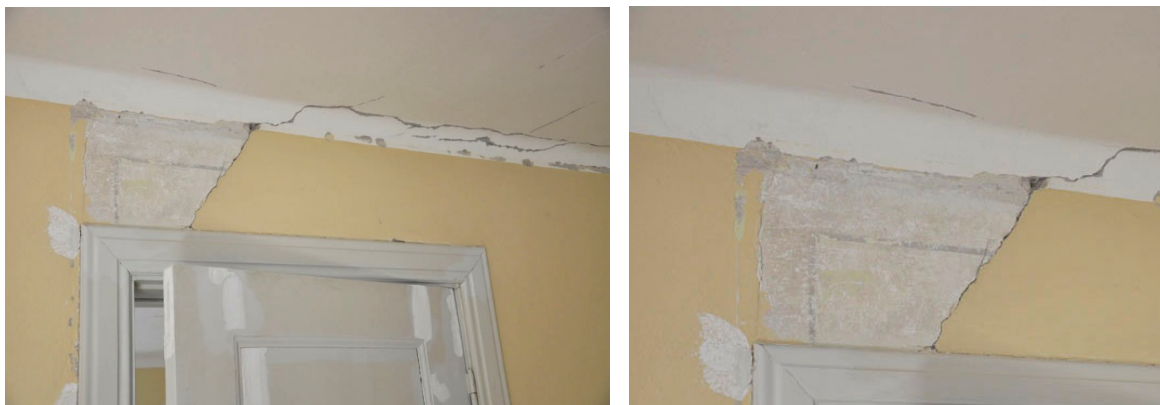
23–24. Detalj av dekorationsmålning över dörr på vägg mot norr.

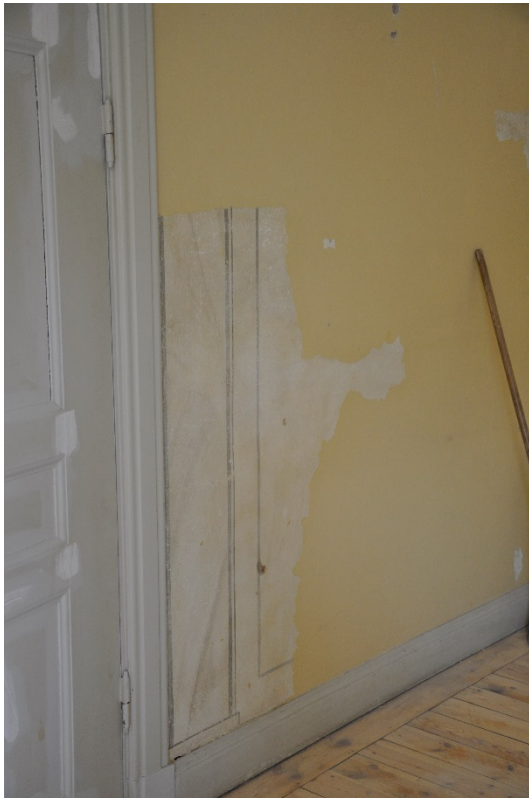
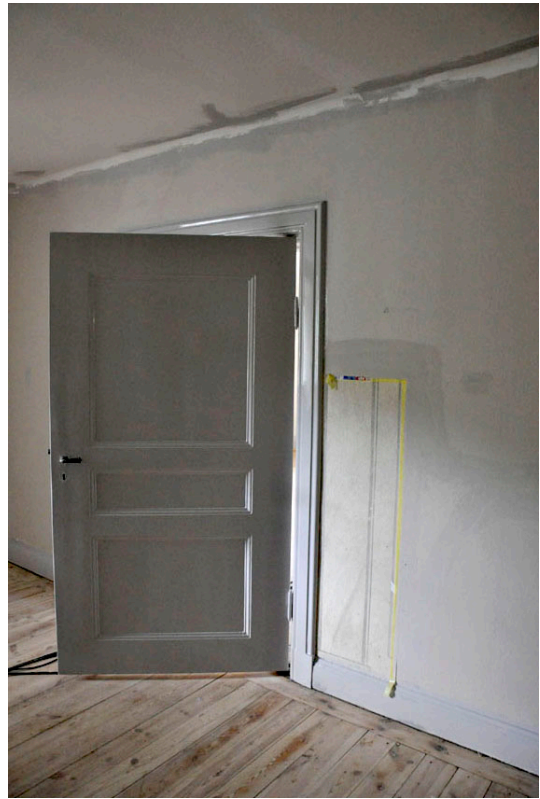
25–28. Dekorationsmåleri bakom dörren på väggen mot norr bevarades. Ny väggfältsmålning, inspirerad av den äldre, målades i hela rummet. Det äldre måleriet är övermålat och finns kvar bakom den nya färgen.

Vid renoveringen 2011 revs den gamla linoleummattan ut, befintligt äldre golv slipades och oljades. Samtliga ytskikt målades om. Delar av den äldre målningsdekorationen togs fram och bevaras medan en ny dekor målades i form av en väggfältsmålning med inspiration från det äldre måleriet. Trappan målades och handleden slipades och oljades. Vägg och tak målades med emulsionsfärg snickerier med linolja. Befintlig hyllinredning, från 1960-talet, revs.

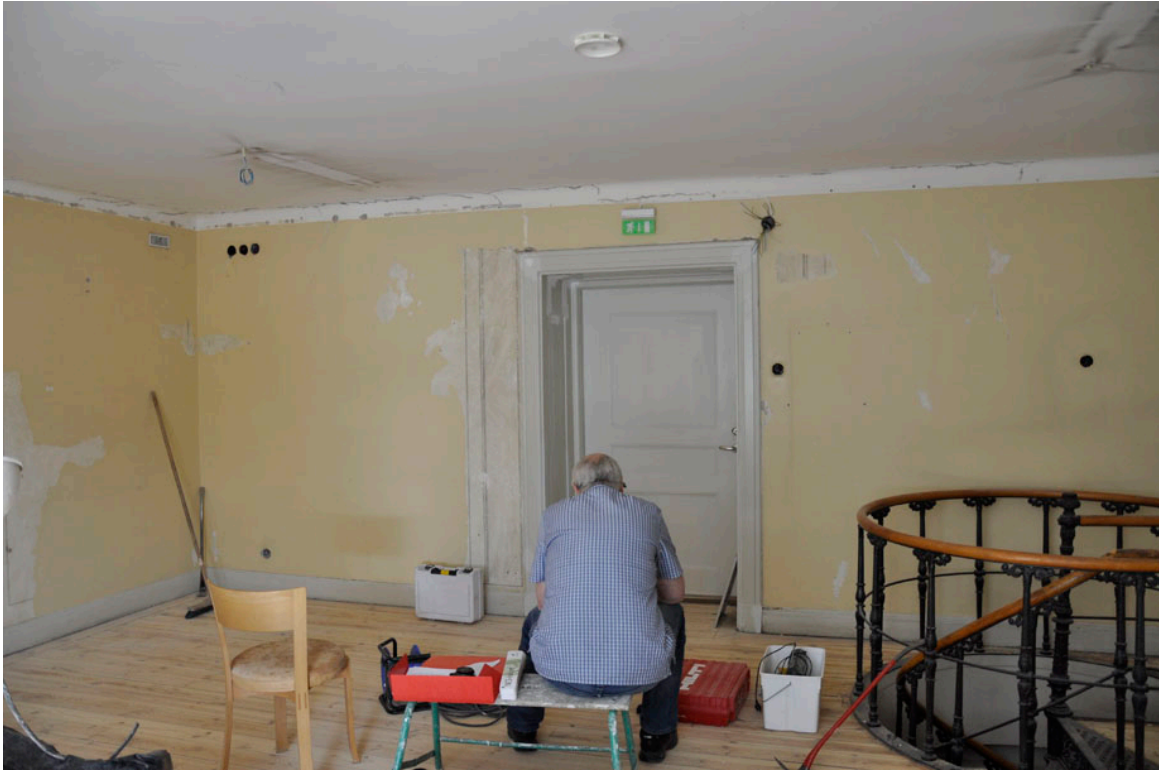
29. Måleriet vid dörrposten på väggen mot öster bevarades.

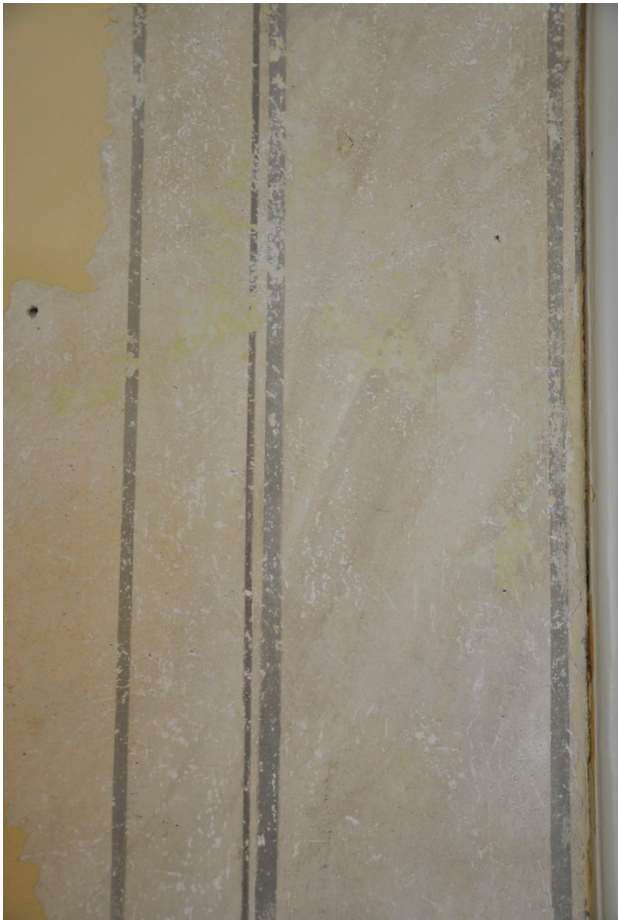
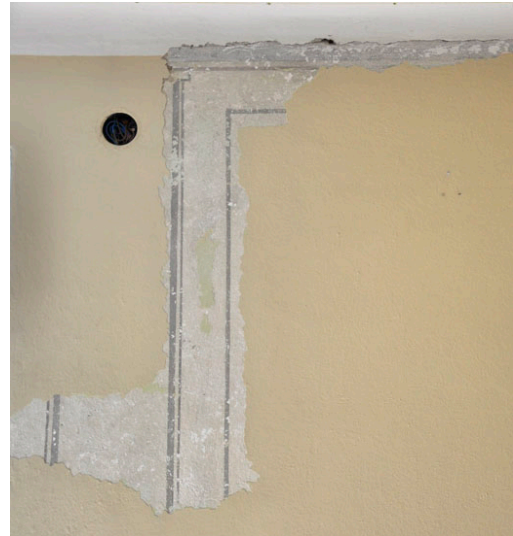
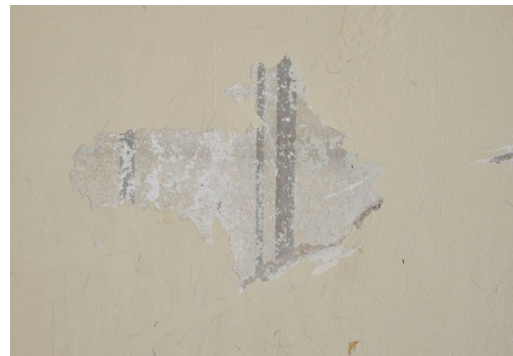
30-32. Detalj av måleriet på väggarna mot öster, väster och norr.

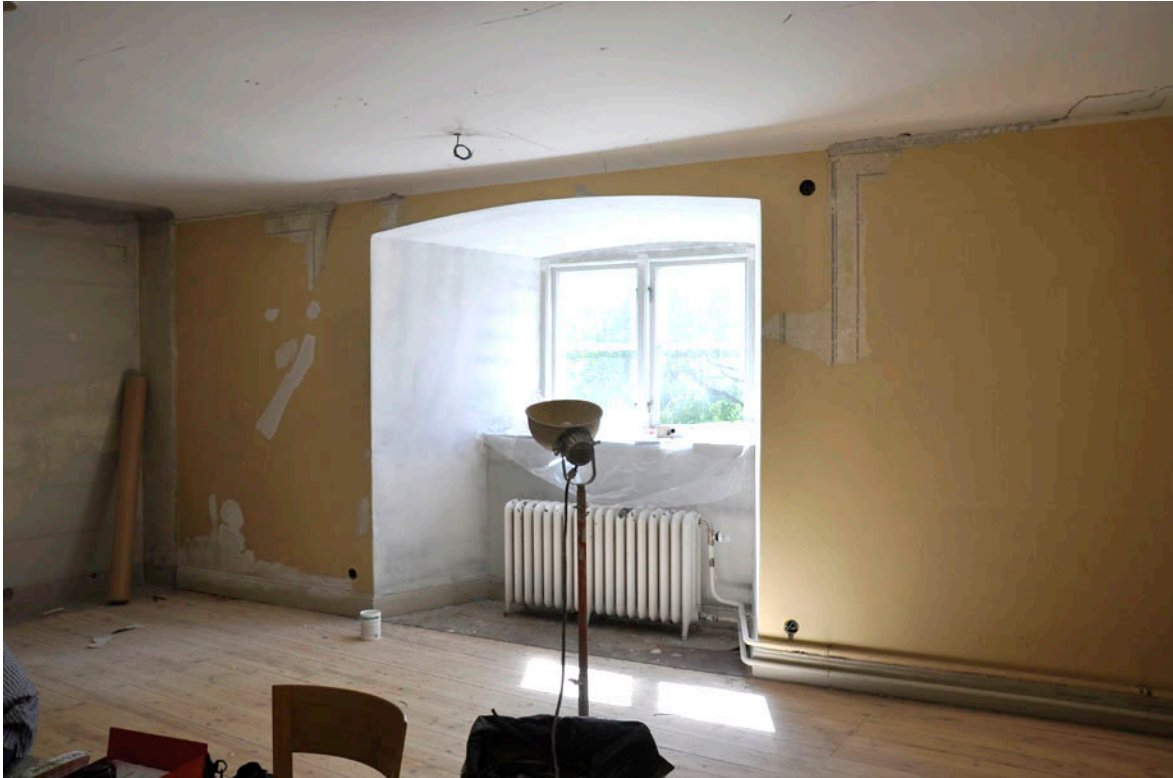
33. På väggen mot väster togs måleriet delvis fram inför ommålningen.

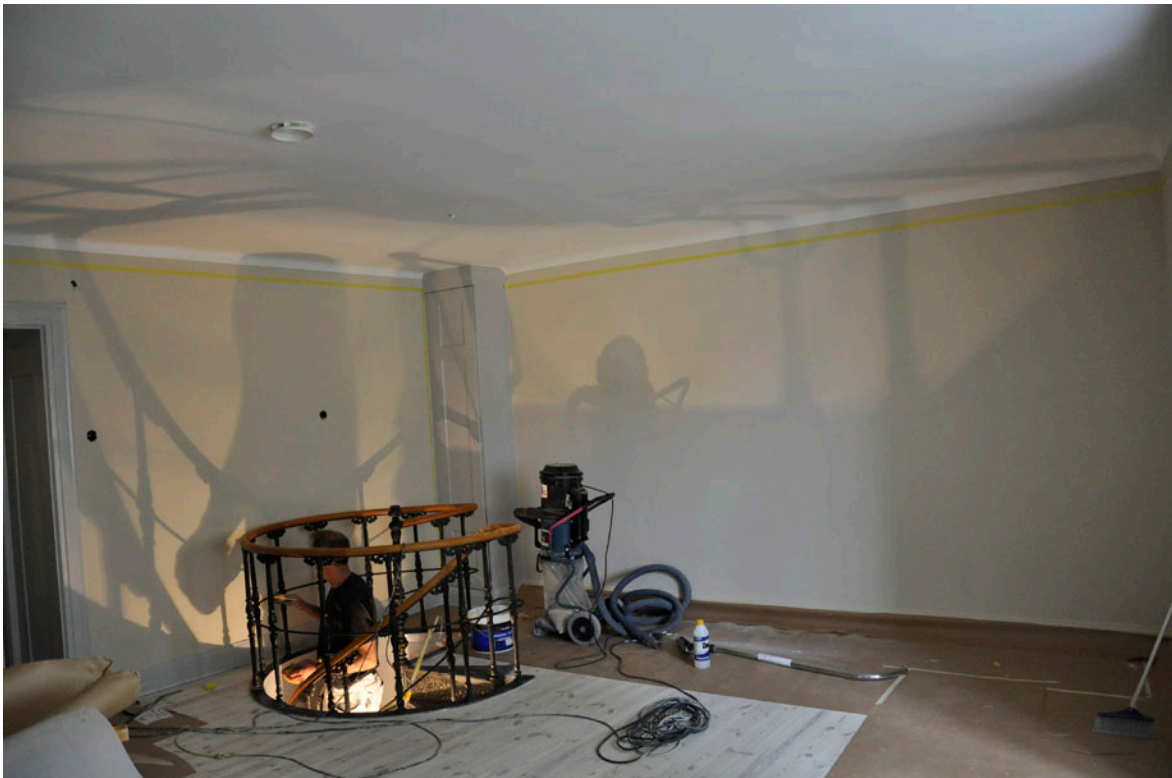
36. Under pågående målning av väggarna med den nya väggfältsindelningen. Trappräcket målades och handledaren oljades.

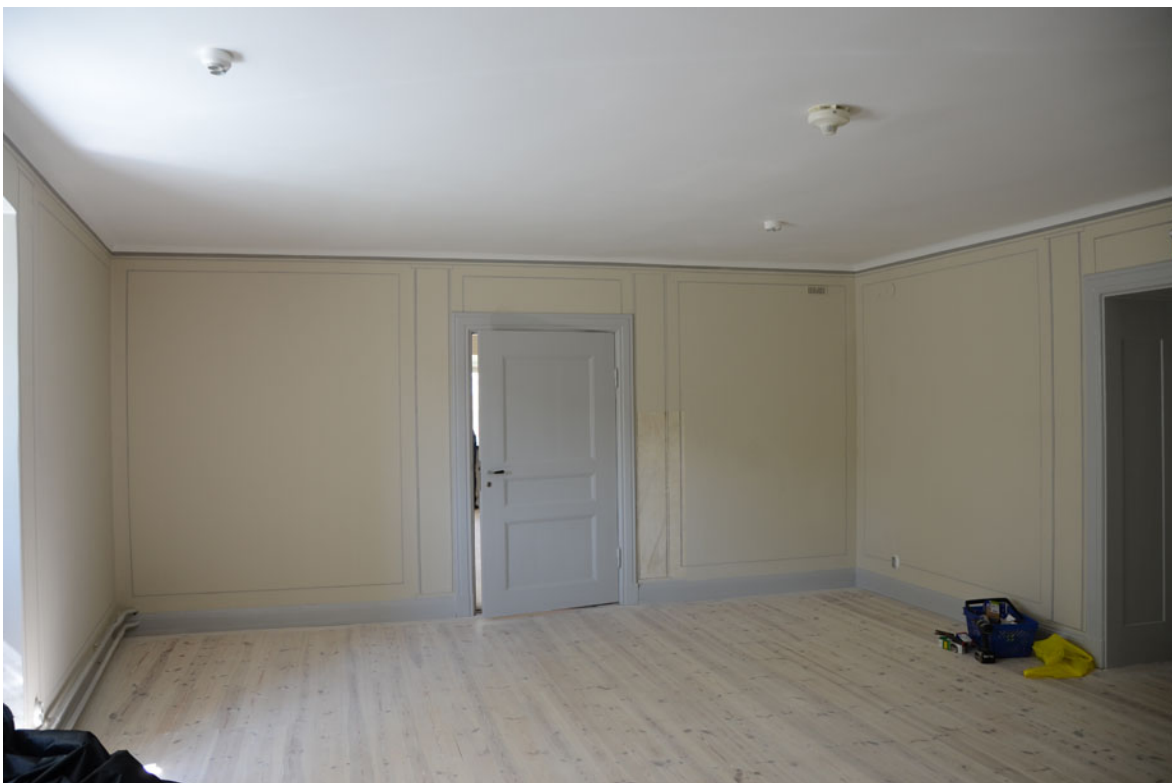
38. De nymålade väggarna och nyslipade golvet. Ett parti av det äldre måleriet är bevarat vid dörren mot norr. Den nya väggfältsindelningen påminner om den äldre från 1920-talet. Alla snickerier, fönstersmygar och dörrar är målade med linoljefärg.

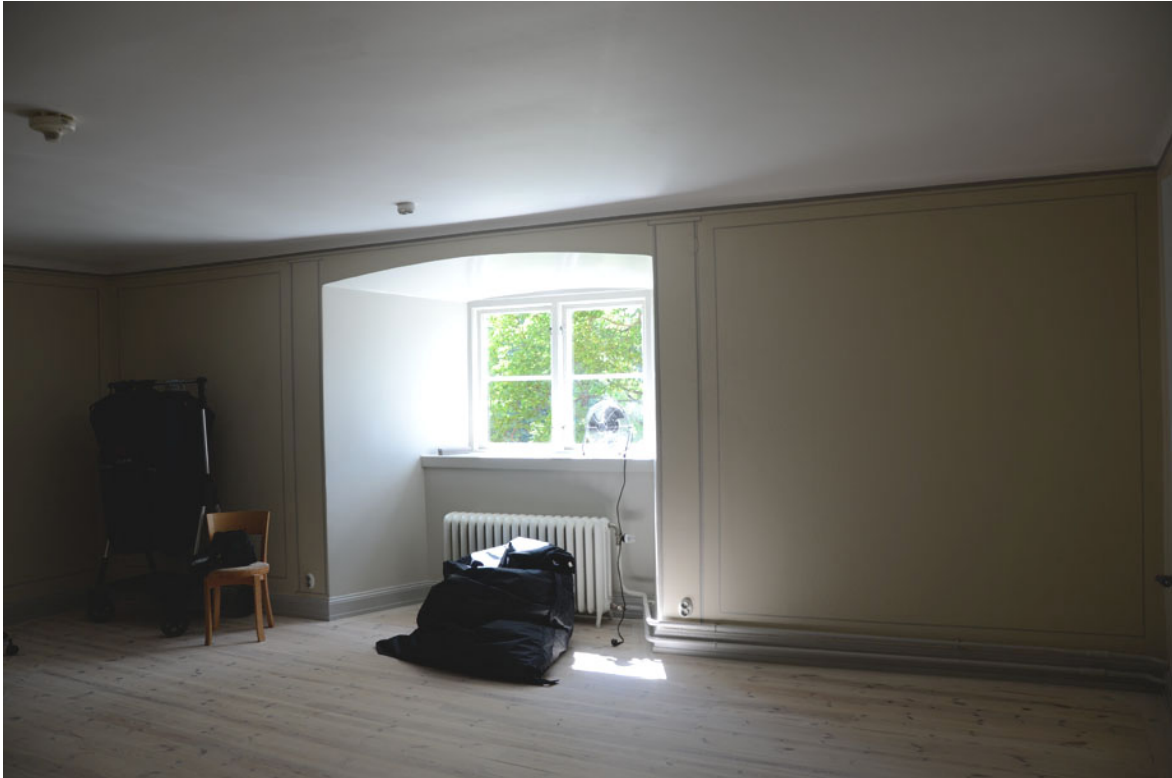
39. De nymålade väggarna. Alla snickerier, fönstersmygar och dörrar är målade med linoljefärg.

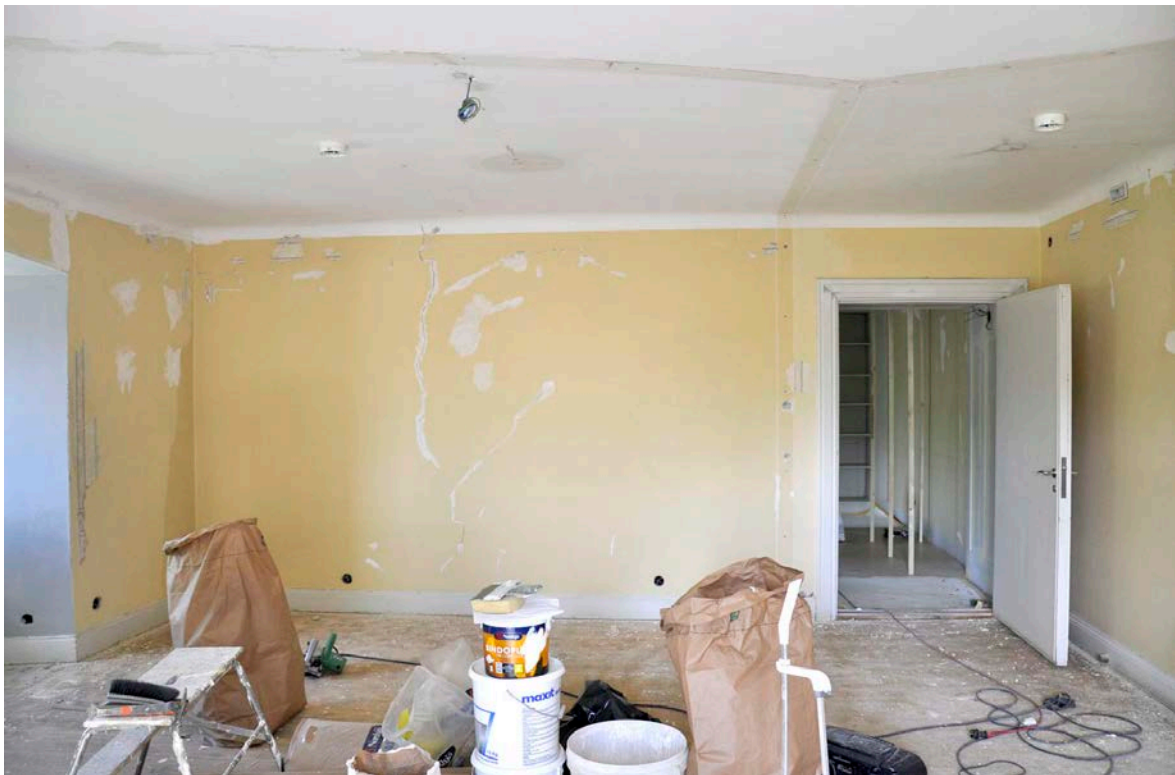
41. Vägg mot öster, mot rum 129. I taket syns spår av de väggar som delat rummet i tre delar

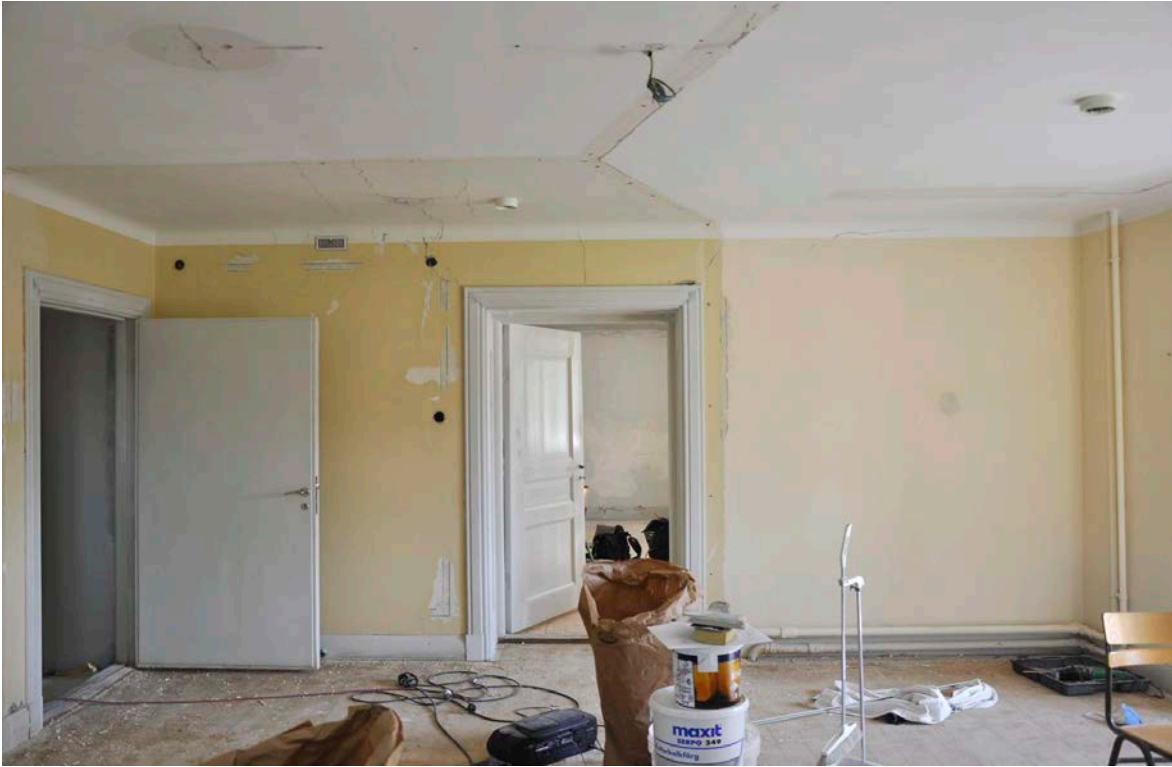
44. Vagg mot soder. Spar av den tidigare rumsindelningen syns pa vagg och tak. Aldre maleri ar framtaget.

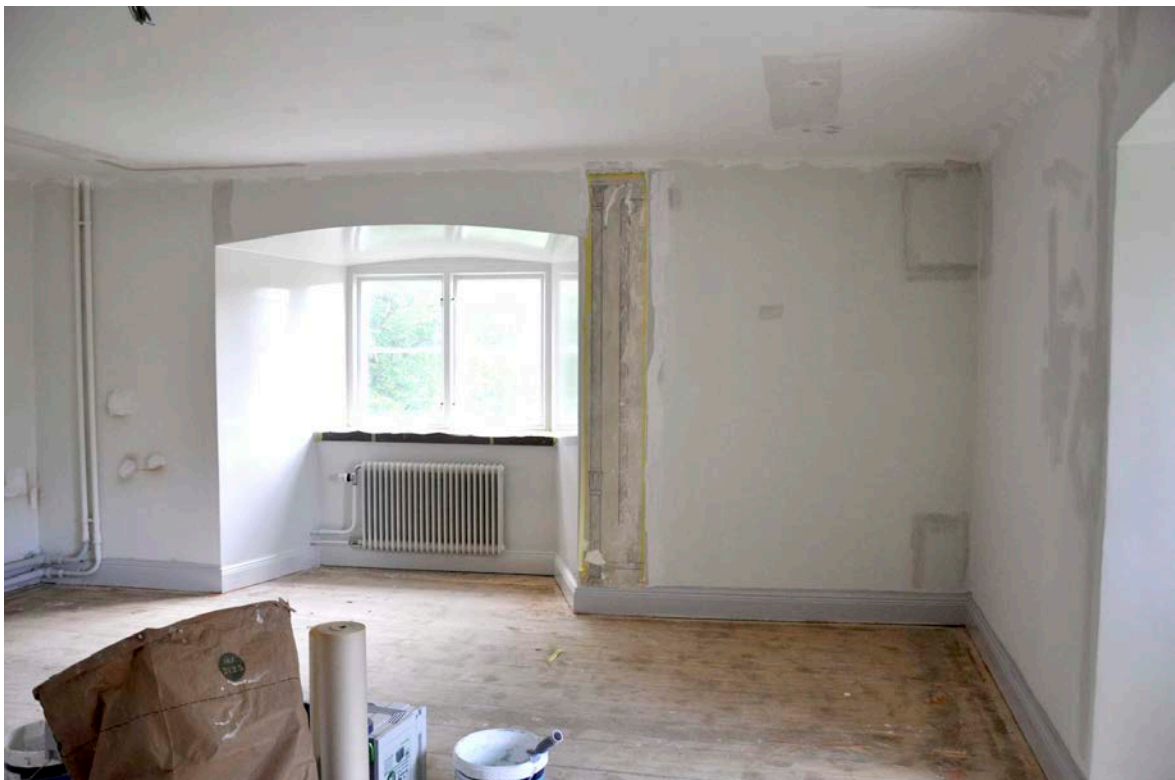
54. Vagg mot väster med det parti som ska bevaras, resten är övermålad med makulatur.

Vid ombyggnationen revs den gamla linoleummattan ut, befintligt äldre golv slipades och oljades. Samtliga ytskikt målades om. Delar av den äldre målningsdekorationen togs fram och bevarades. Vägg och tak målades med emulsionsfärg snickerier med linoljefärg.

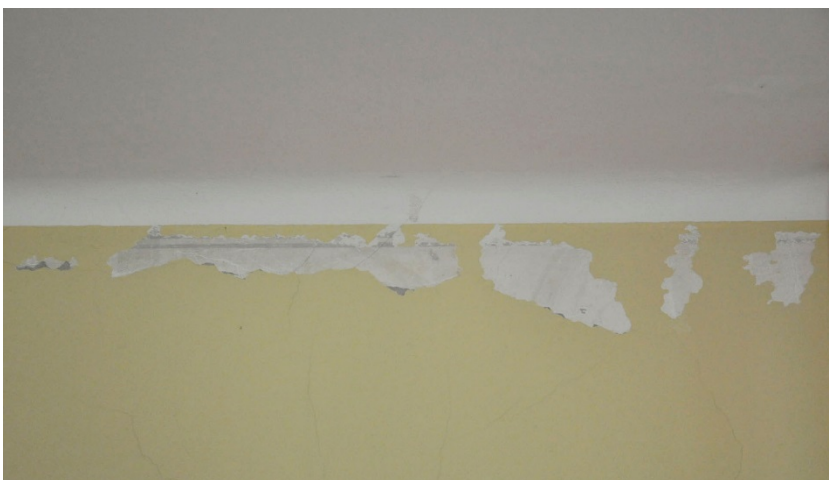
60. Även i detta rum fanns äldre målerier, på vägg mot söder.

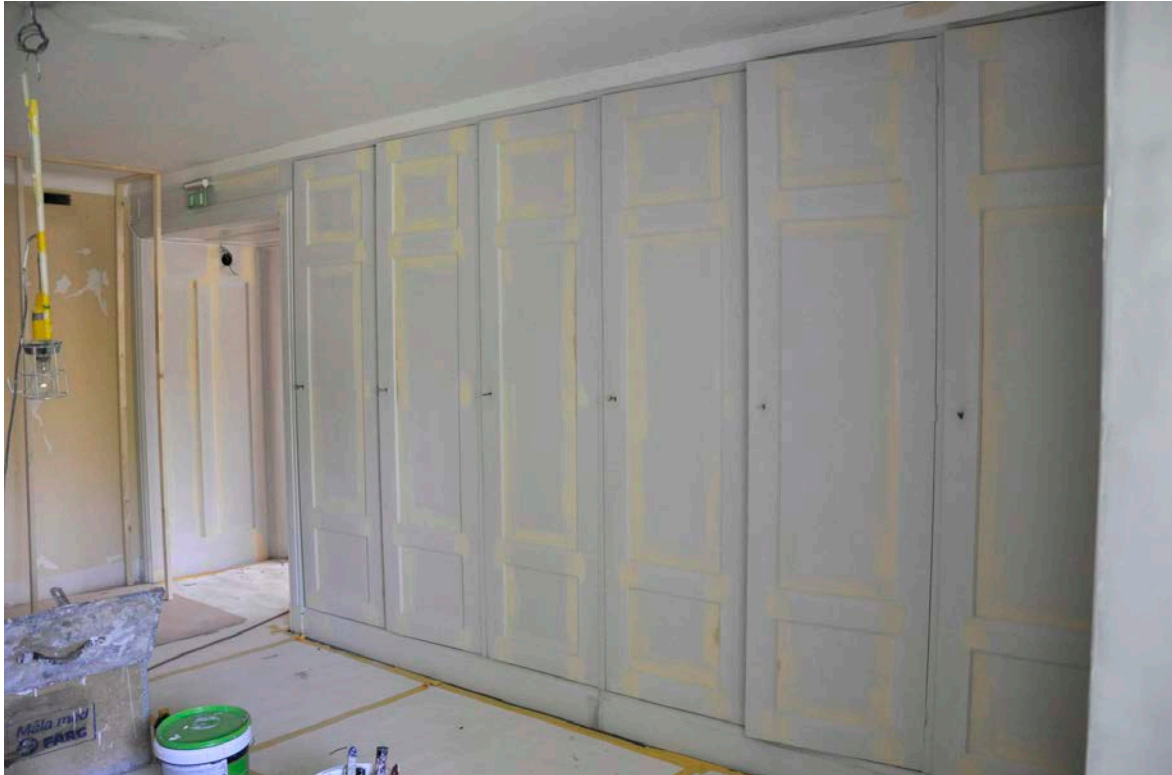
61. Skåp- och hyllinredningen är ritad av Nils Tesch och slipades, spacklades och målades om.

Vid aktuell ombyggnation målades samtliga ytskikt om. En äldre igensatt dörröppning togs upp för att skapa en passage till den nyinrättade entrén och pentryt i rum 117. Vägg och tak målas med emulsionsfärg snickerier med linoljefärg.

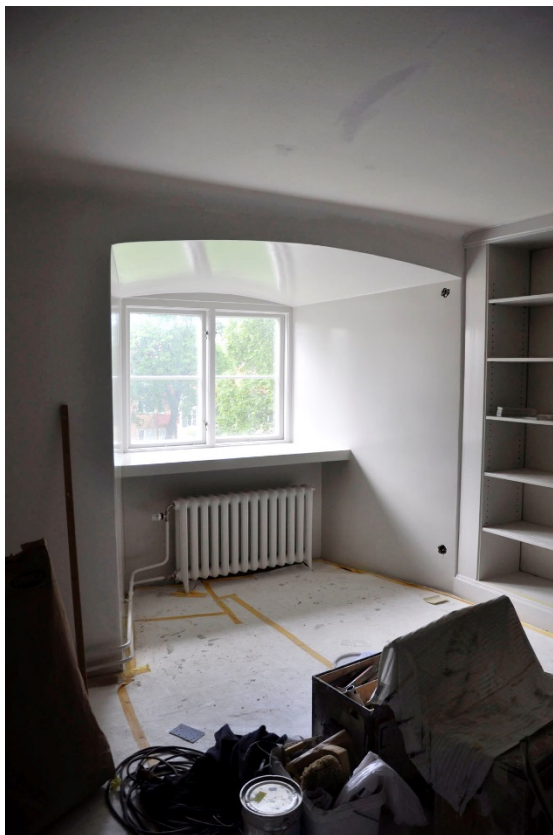
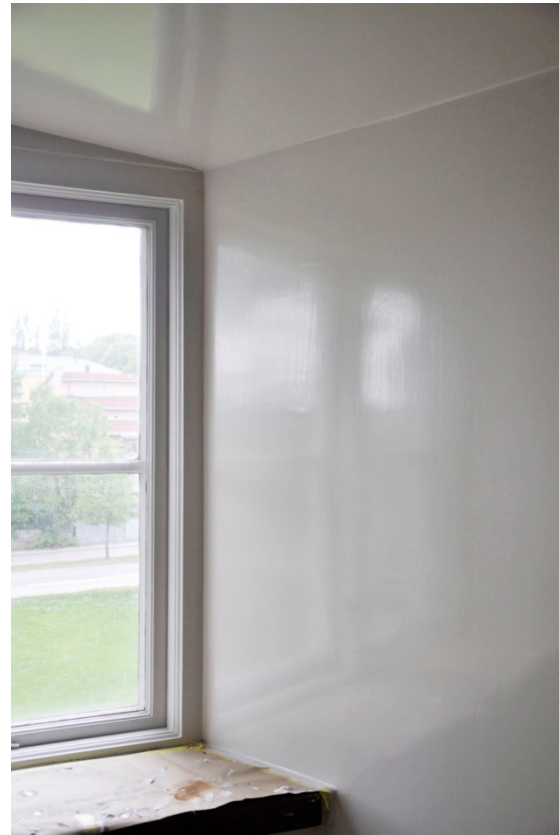
62-63. Fönstersmygen målades med linoljefärg.

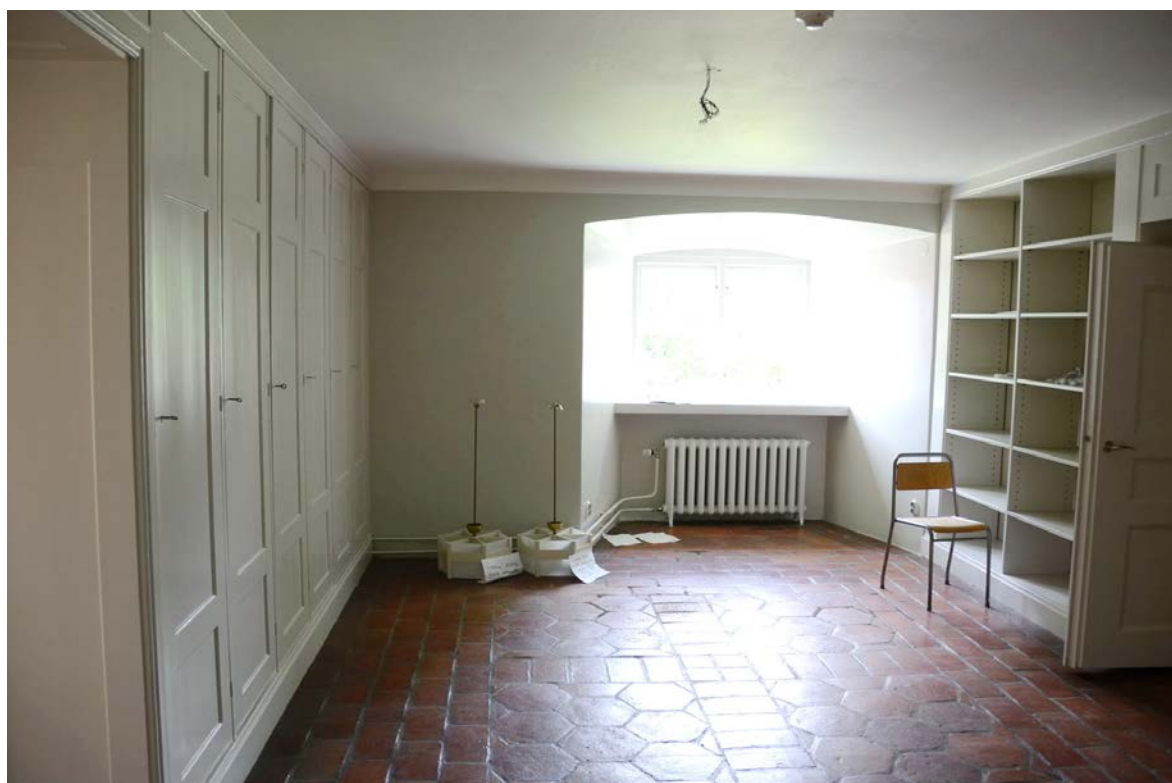
65. Rum 129 vid slutbesiktningen. På golvet står pendelarmaturen, ritad av Nils Tesch, som hängt i det biblioteket, rum 130. Dessa har flyttats till ett rum i kärntornet.

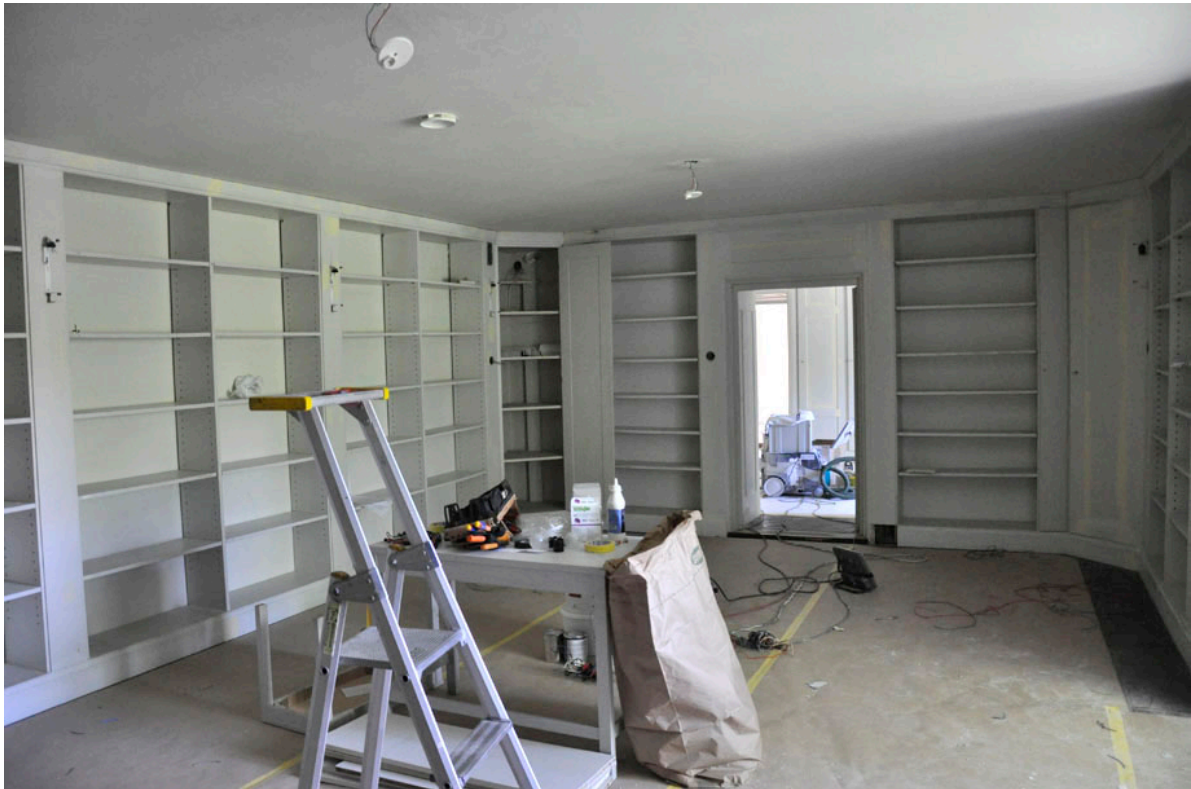
66. Hyllinredningen målades med linoljefärg. Den äldre väggbelysningen monterades ned.

Rum 130 har tidigare varit bibliotek och ingick i Erik Hahrs renovering på 1920-talet. Under Erik Hahrs renovering lades ett tegelgolv in och Hahr ritade även den fasta inredningen. Inredningen kompletterades av Nils Tesch vid renoveringen på 1960-talet. Nils Tesch ritade pendelarmaturen i taket och ett enkelt skrivbord och en bänk. Under ombyggnationen målades alla ytskikt om. Väggarna målades med emulsionsfärg och snickerier och hyllor med linoljefärg. Fogar i golvet lagades. Ny belysning monterades och befintlig pendelarmatur flyttades till rummet i kärntornet.

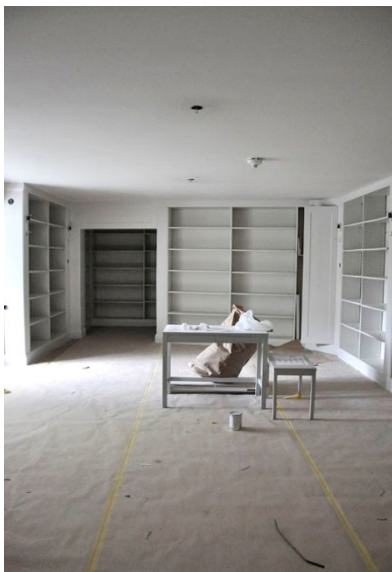
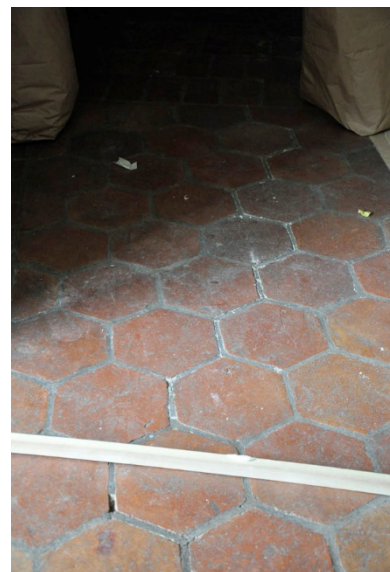
67–69. Fogarna i tegelgolvet var dåliga och hade på vissa ställen lossnat.

74-75. Tegelgolvet's fogar kompletterades.

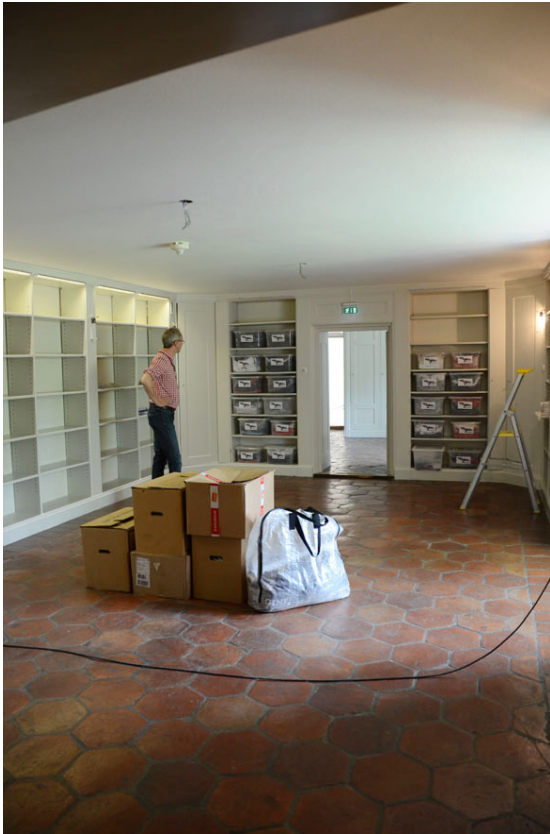
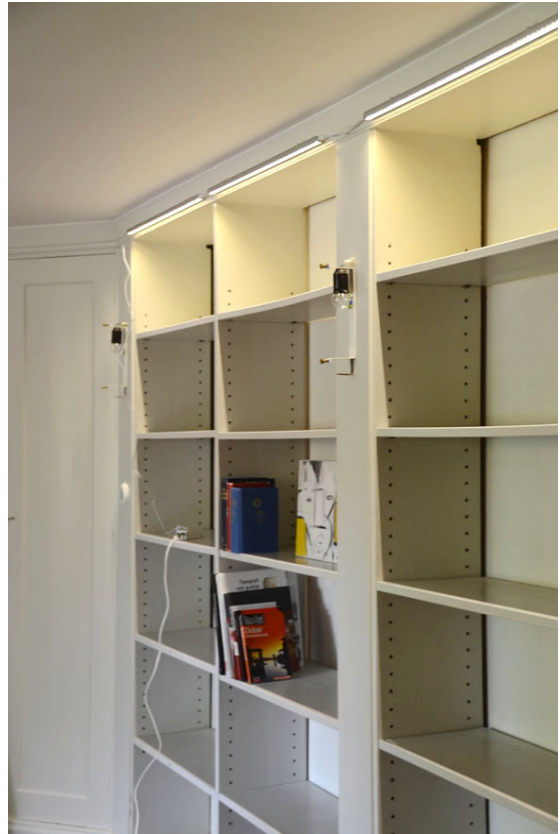
70–71. Rum 130 vid slutbesiktningen. Ny belysning under montering i bokhyllorna.
