Västmanlands läns museum
Kulturmiljö Rapport B
2012:B11

Fasadrestaurering av gårdshuset

Antikvarisk medverkan

Kungsgården 3
Arboga stadsförsamling
Västmanlands län

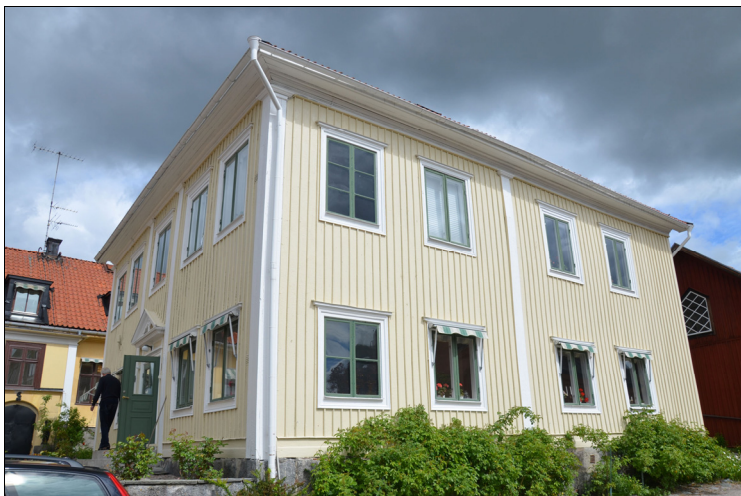
*Gårdshuset från sydväst.
Bildnr Vlm_kmvIM-1374*

Wettergrenska huset är en vinkelbyggnad i två våningar under ett flackt sadeltak, täckt med enkupigt tegel. Grunden är en fogad stensockel i natursten. Fasaden är klädd med locklistpanel och målad i blekt gul kulör. Fasaderna är klassicistiskt dekorerade med lisener med enkelt utformade kapitäl. Samtliga snickerier är målade i vitt. Byggnaden har två ingångar, dels på huvudfasaden, dels på bakbyggets norra fasad. Huvudingången är en omsorgsfullt utformad entré med klassiserande drag. Dörren är en dubbeldörr med fönster i varje dörrblad målad i grönt. Den bakre entrén har likadana dörrar men utan dekorerande omfattning. Denna dörr är vitmålad. Bredvid den bakre dörren finns ytterligare en ingång med enklare enkeldörr klädd i liggande panel målad i grönt. Byggnadens samtliga fönster, utom två blindfönster, byttes på 1950-talet och är kopplade tvåluftsfönster utan spröjs. De äldre blindfönstren är förmodligen ursprungliga och är enkelbågar med två spröjs och tre rutor i varje båge. Samtliga fönsterbågar är målade i grönt.

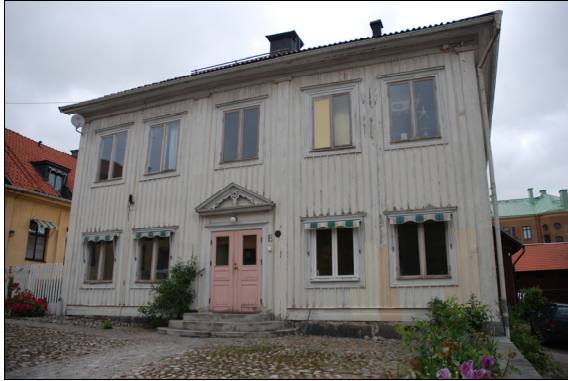
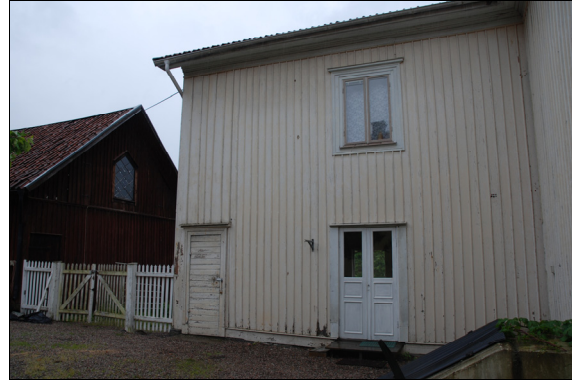
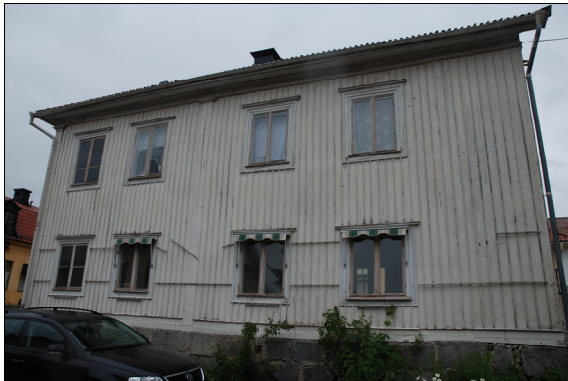
Byggnaden var före restaurering målad i en blekgul kulör och fönster och dörrar i en beigerosa kulör. Fasadens färg flagnade kraftigt. På fönsterbågarna flagnade färgen och kittet hade fallit bort på flera ställen. På vissa av bågarna fanns rötskador på bottenstyckena. Dörrbladen var i behov av målning.

Gårdshusets fasader var i dåligt skick. Färgen flagnade på flera ställen. Fönsterbågarna hade olika kulörer och flera bottenstycken var rötskadade. Foto: Boel Melin, VLM.

Flagnande färg på fasaden skrapades ned och ny färg målades i tre tunna strykningar med Lasol linoljefärg i kulör NCS S 0907-Y30R på panelen och bruten vit kulör på snickerier.

Vid restaurering av fönstren lossades glasen försiktigt med kittlampa och bågarna skrapas rena från löst sittande färg. Det gamla kittet avlägsnas och stift plockas ur. Bottenstycket på samtliga fönsterbågar var rötskadade och byttes. Beslagen rengjordes och återanvändes. Till målning användes Lasol linoljefärg i kulör NCS S6020-G30Y.

Samtliga dörrar skrapades och målades i tre tunna strykningar med Lasol linoljefärg i kulör NCS S6020-G30Y.
